6. FORDIN TALON NYKYTILANNE

Fordin entisen kokoonpanotehtaan nykytilannetta kuvataan seuraavassa paikalla tehtyjen havaintojen pohjalta. Ympäristön ja rakennuksen julkisivujen nykytilaa ja niiden ajallisia kerroksia kuvataan lyhyesti tekstin ja valokuvien avulla. Julkisivujen osalta kuvaukseen liittyvät säilyneisyyskaaviot löytyvät rakennushistoriaselvityksen liitteistä.

Keskeiset sisätilat ja tilaryhmät inventoitiin rakennushistoriaselvitystyön puitteissa alkuvuodesta 2011. Inventoinnin suorittivat Mikaela Neuvo ja Mari Mannevaara. Inventoinnin ulkopuolelle jäi teknisiä tiloja rakennuksen ensimmäisessä kerroksessa ja kellarikerroksessa, sekä tiloja joiden vuokralaisia ei saatu tavoitettua. Sisätilojen tilamuutoksia on osoitettu kiinteistöstä laadittujen mittauspiirustusten pohjalta laadittuihin säilyneisyyskaavioihin. Sisätilojen pintojen ja yksityiskohtien säilyneisyyttä kuvataan sanallisesti tila- ja tilaryhmäkohtaisissa inventoinneissa.

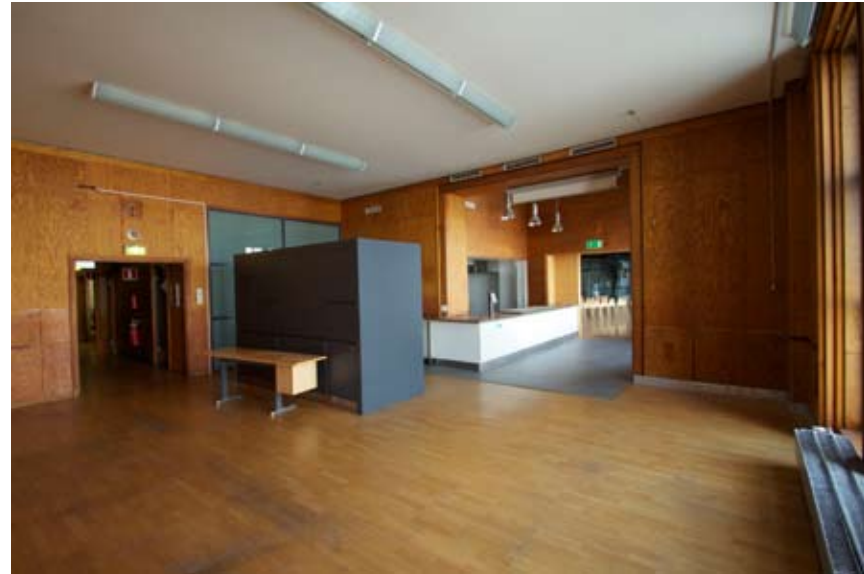
Kuva 6.87

Toimiston henkilökunnan ruokailutilat koostuivat alun perin suuresta ruokasalista ja siihen lasiseinien välityksellä liittyneestä osastonjohtajien pienemmästä ruokailutilasta. Ruuan tarjoilu sijaitsi toimistohenkilökunnan ruokasalin takaosassa. Näiden tilojen väliset lasiseinät ja pariovi purettiin vuonna 1965.

Nykyiset tila- ja keittiöjärjestelyt ovat 2000-luvun alusta. Nykyinen keittiö on rakennettu 1965 rakennetun lisätilan (ruokailuhuone) paikalle, ja entinen osaston johtajille tarkoitettuun tilaan on kalustettu ruuan tarjoilu. Tila on avattu entiseen nosturihalliin uudelle välipohjalle rakennettuun tilaan.

Näkymä entisestä ruokailutilasta kohti tarjoiluvälikkää. Vasemmalla näkyy oviaukko toimistokäytävälle.

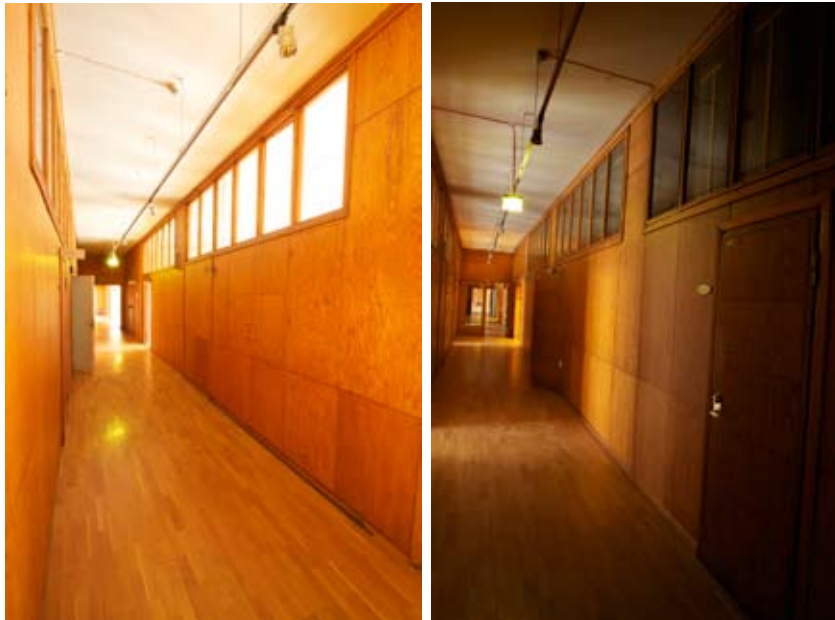
Toimistokäytävät 202.5 ja 203.9

Toimistokäytävä on rakennettu vuoden 1953 toimistolaajennuksen aikana (203.9) ja sitä on jatkettu 1958 muutostöiden yhteydessä (202.5). Käytävän kumpaakin seinää rytmittävät yläikkunat, joiden kautta tilaan tulee nykyäänkin luonnonvaloa toimistohuoneiden kautta. Alun perin luonnonvaloa tilaan on tullut myös tehdashalliin avautuvien yläikkunoiden kautta. Käytävä johtaa päädyn toimistotiloista tilaan 201.3 asti (laajennus 1958-59, Matti Finell) Tämän jälkeen tila on jaettu suurempiin yksiköihin.

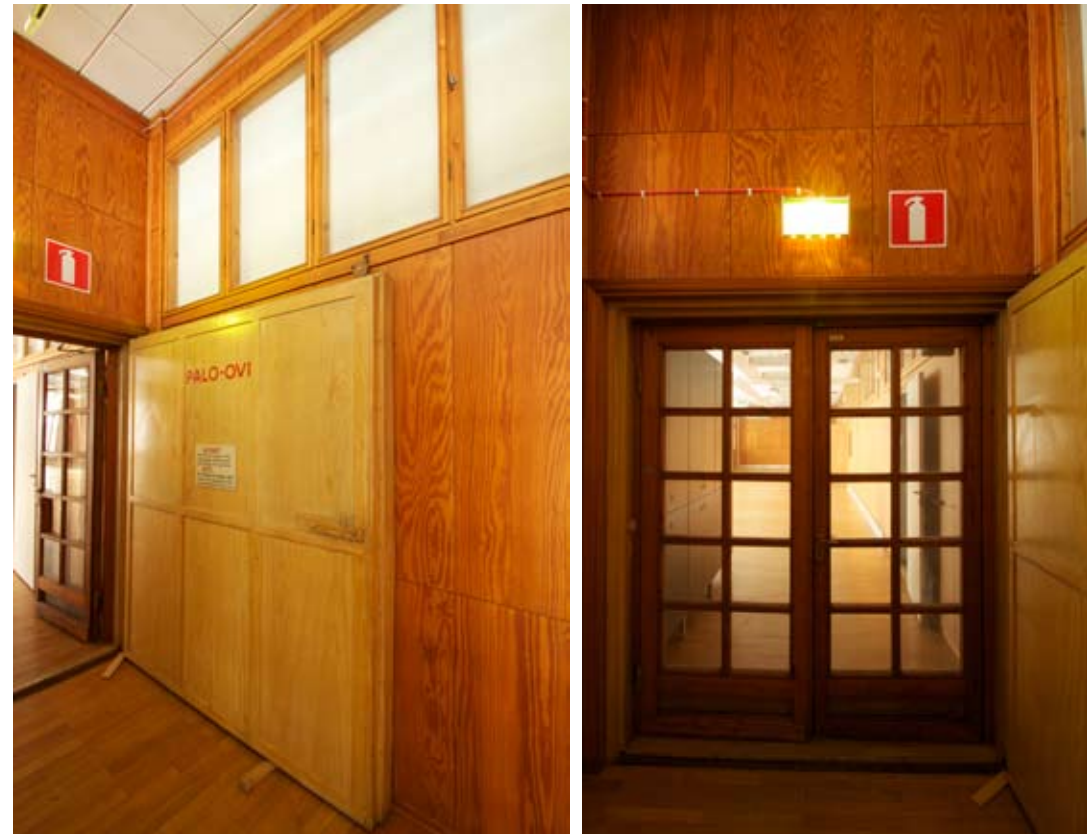
Kuvat 6.91-6.92

Käytävän 202.5 ootrattu palo-ovi ja 10-ruutuinen heiluritoiminen pariovi.

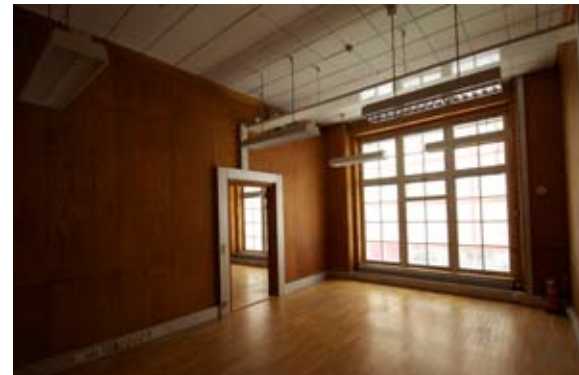
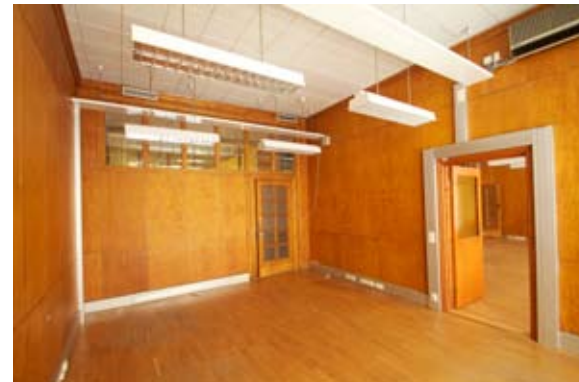
Kuvat 6.99-6.100

Kaksi näkymää toimistohuoneesta 203.3; kohti ikkunaseinää ja käytävän vastaista väliseinää.

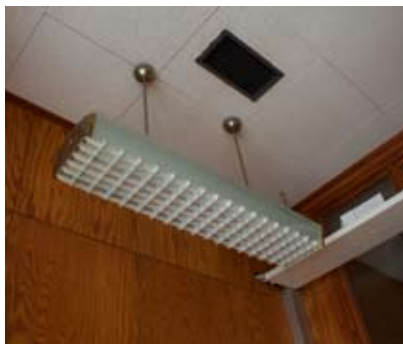
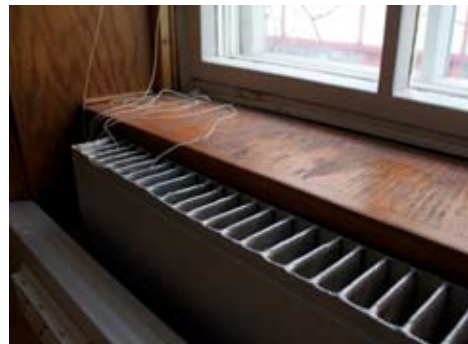
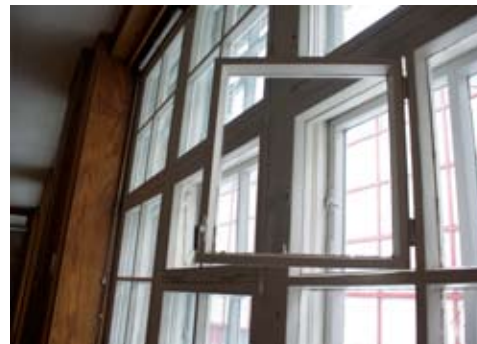
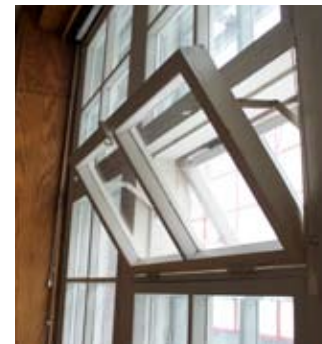
Alla oikealla toimiston ikkunaseinän yksityiskohtia.

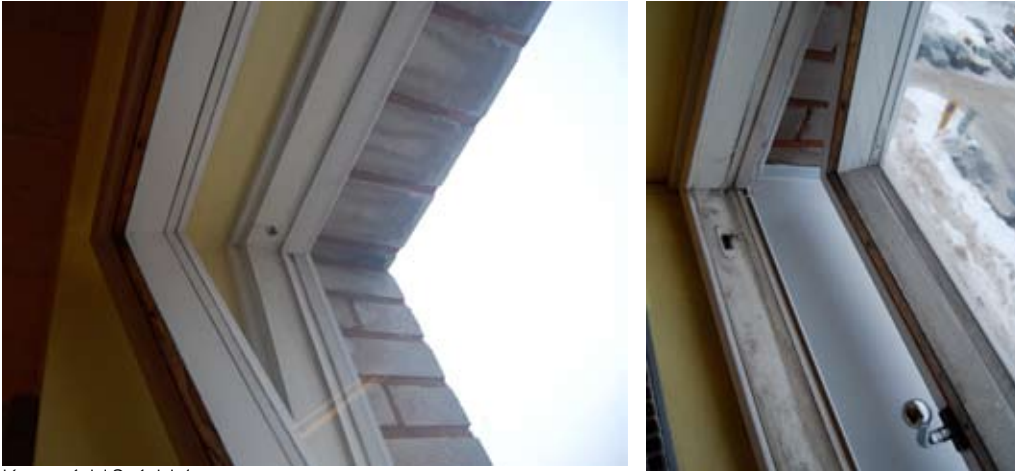
Kuvat 6.113-6.114

Kolmannen kerroksen toimistilojen ikkunat.

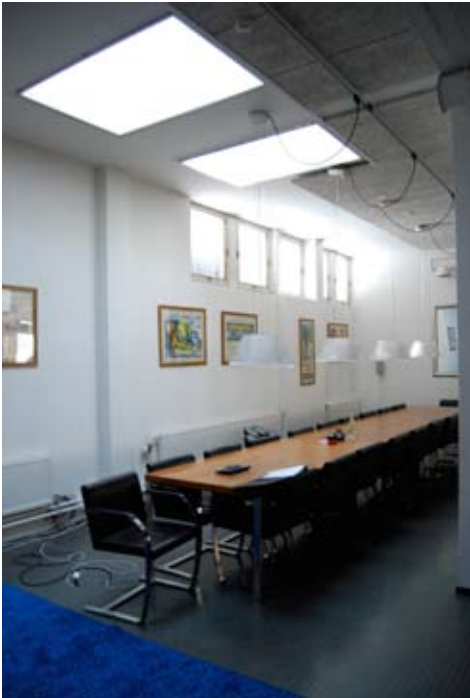
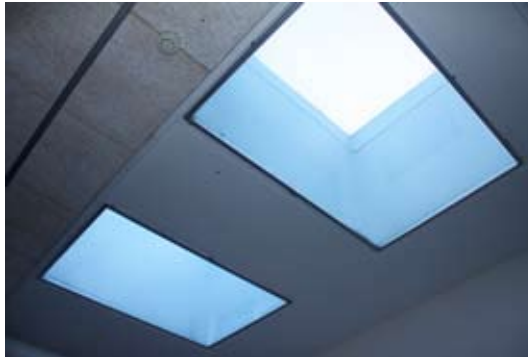
Kuvat 6.115-6.116

Neuvotteluhuoneen kattoikkunat.

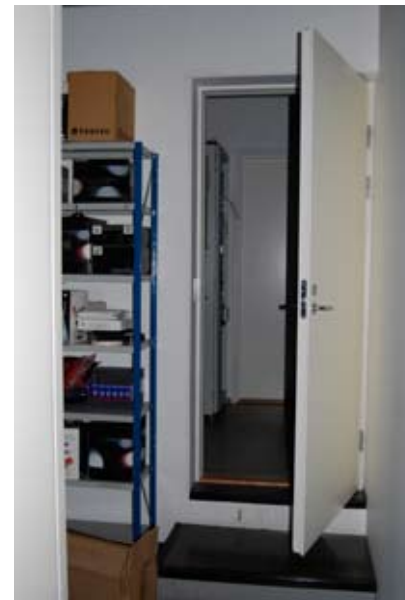
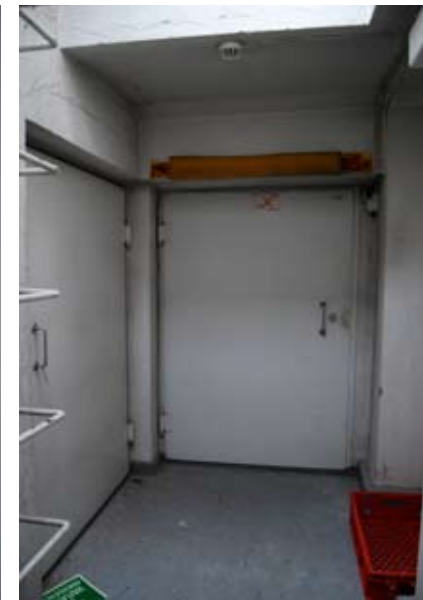
Kuvat 6.119-6.120

Kolmannen kerroksen toimistotilat ovat alun perin koostuneet erillisistä toimistotiloista. Suurin osa väliseinistä on kuitenkin ajan myötä purettu ja tila on muutettu avokonttoriksi. Materiaalimaailmaltaan kolmannen kerroksen toimisto-osat suunniteltiin 1960-luvulla alakerran toimistotiloista poikkeaviksi - tilat olivat ilmeeltään vaaleita ja puumateriaalia (tammi) käytettiin vain yksityiskohdissa. Tilojen nykyinen ilme ja käytetyt materiaalit edustavat kuitenkin 1990-luvun lopun - 2000-luvun alun ratkaisuja. Kokonaisvaltaisen muutostyön suunnittelijat eivät ole tiedossa.

Yläkuvassa näkymä kulman toimistotilaan. Alapuolella yleisnäkyvä avokonttorin toimistokäytävältä.

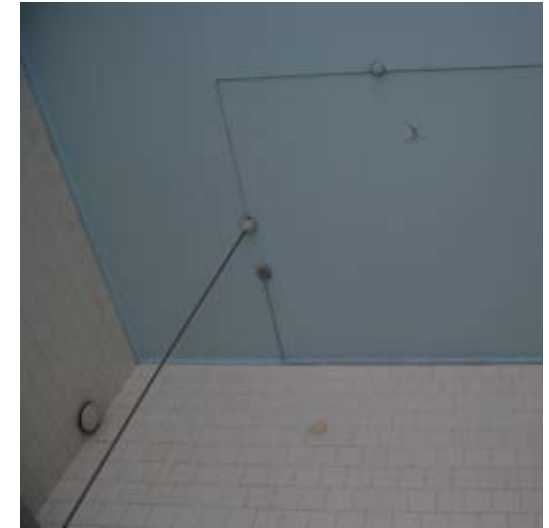
Kuva 6.123-6.27

Sisääntulohalliin liittyvässä korkeassa ensiaputilassa on alkuperäisinä säilyneitä seinäpintoja ja rakennusosia. Näitä ovat muun muassa tilan ovet, asiointiluukut eteishalliin, tilan ikkunaseinä ja laatoitetut seinäpinnat.

Näkymät ensiaputilaan.

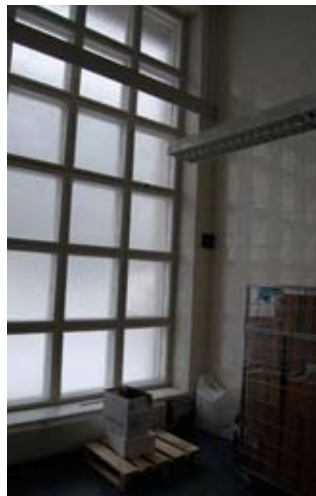
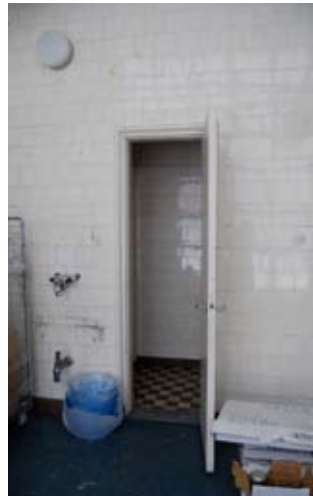
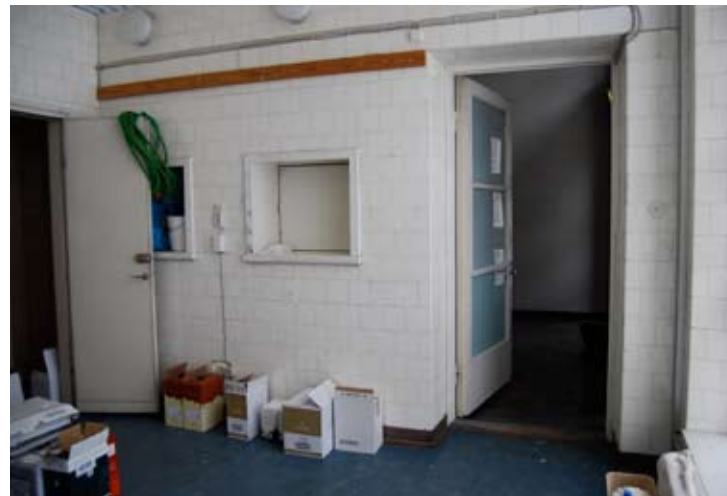
Tilan pintoja, materiaaleja ja yksityiskohtia.

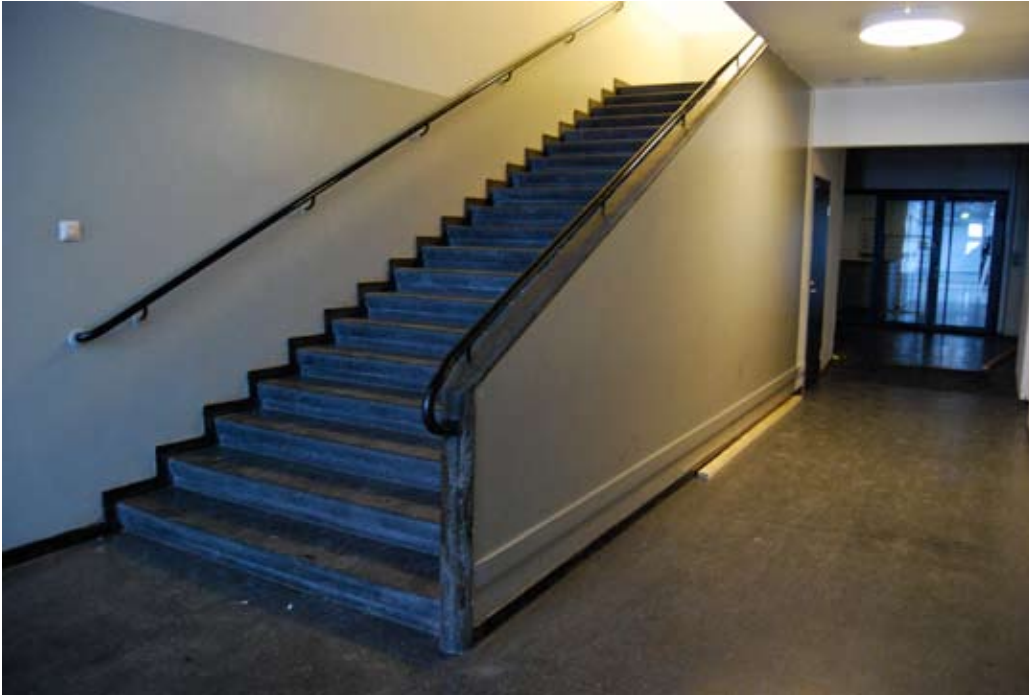
Kuva 6.128

Porras B I. kerroksessa Taustalla näkyvät 2000-luvun uudet teräslasiovet entiseen nosturihalliin.

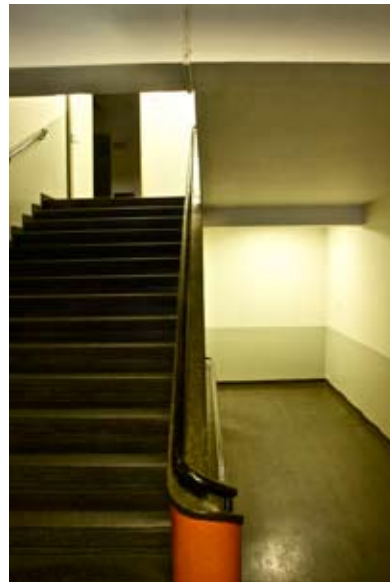
Kuvat 6.129-6.130

Näkymät portaan välitasanteelta toiseen kerrokseen (vieressä oik.) ja välitasanteelta sisääntulo-halliin.

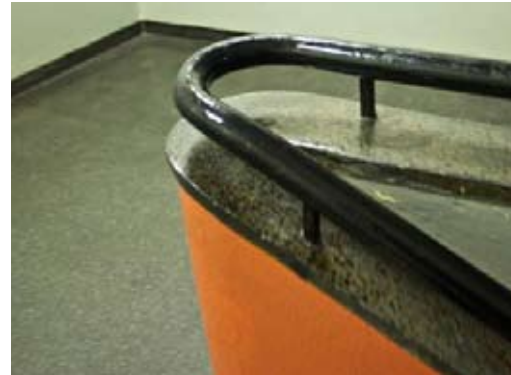
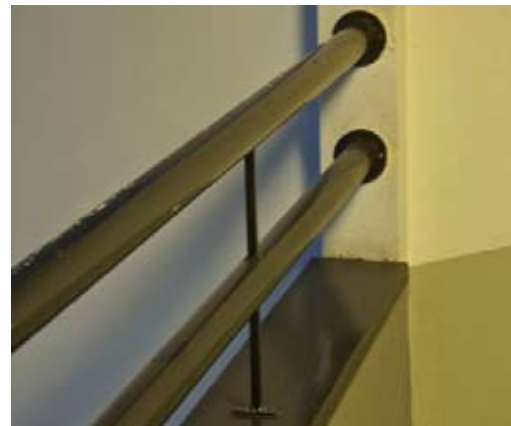
Kuvat 6.131-6.132

- Askelmat ja jalkalistat musta mosaiikkibetoni, alkuperäiset
- Väliatasanteiden lattia on alkuperäinen hiottu musta mosaiikkibetonilattia sinkkisillä jakolistoilla.
- Portaan keskikaide on kiviaineinen ja oranssinpunaiseksi maalattu. Kaide on päällystetty samanlaisella mustalla mosaiikkibetonilla kuin lattia. Tämän yläpuolella on käsijohteena tukeva maalattu teräsputkiprofiili. Käsijohde kiinnitetty puuosaan teräksisillä kiinnikkeillä. Kaide edustaa samaa muotokieltä kuin A-portaan kaide, mutta on yksityiskohdiltaan arkisempi.
- toisella puolella seinään kiinnitetty yksinkertainen käsijohde, maalatti teräsputkiprofiili,

Portaan kaiteiden yksityiskohtia.

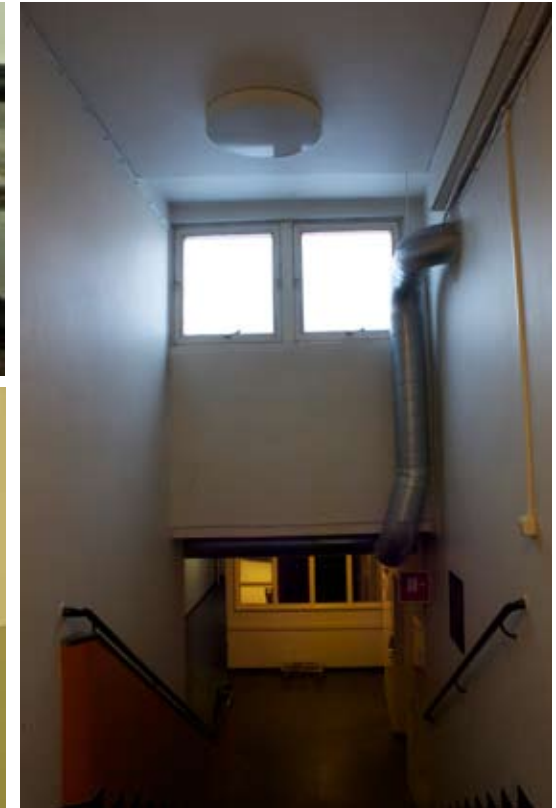
Kuva 6.133

Portaan ylimmän tasanteen ikkunat ovat 1960-luvulta.

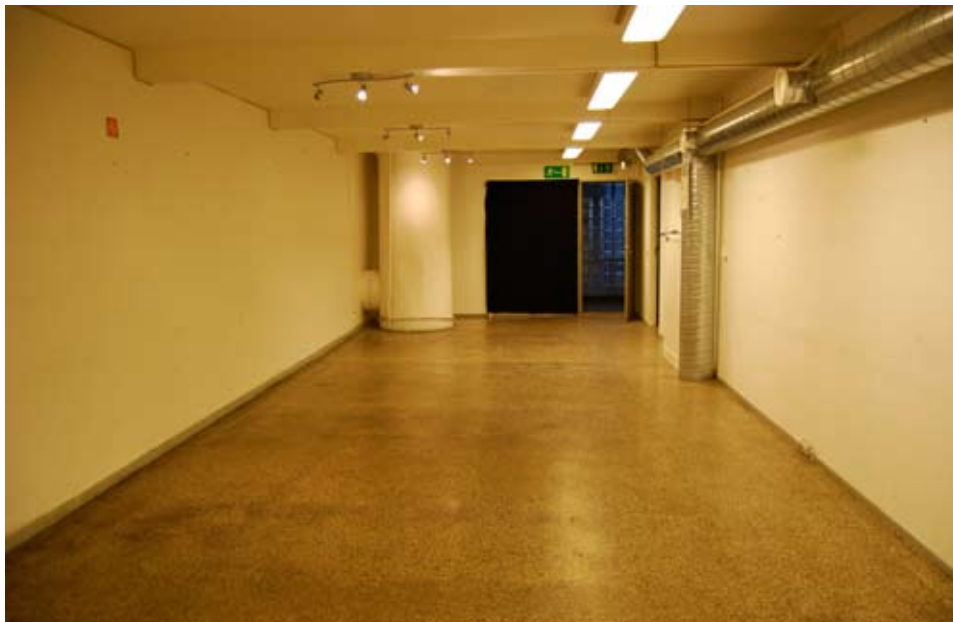
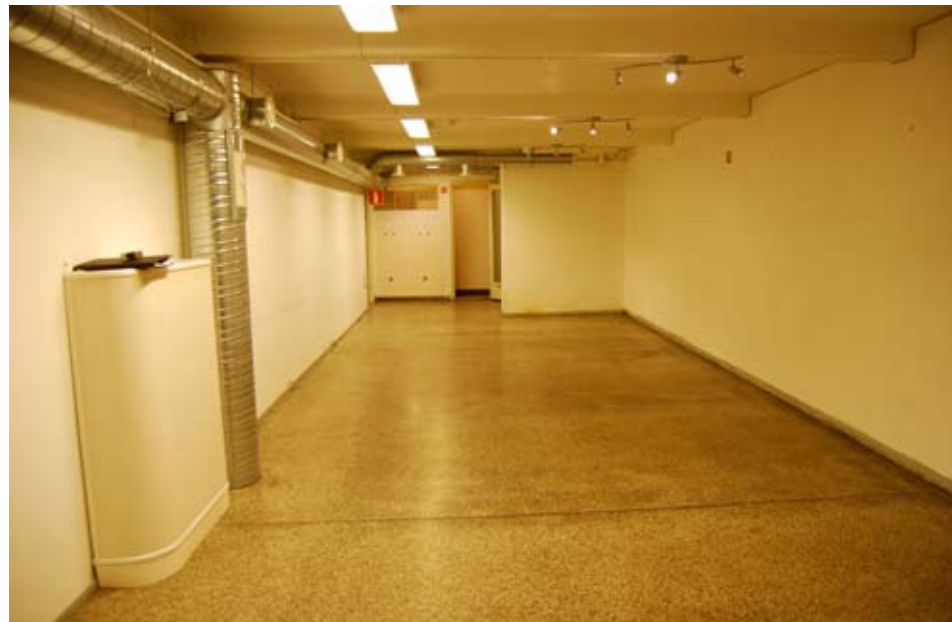
Kuvat 6.133-6.134 (yllä)

Näkymät kahteen suuntaan entisestä miesten sosiaalityöstä (nykyinen tila 222.1)

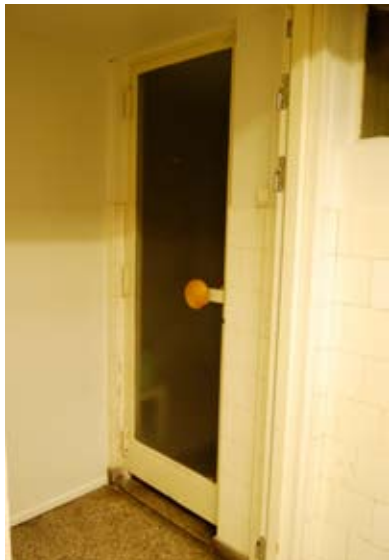
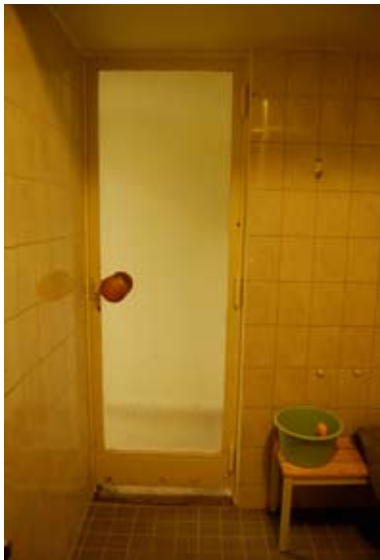
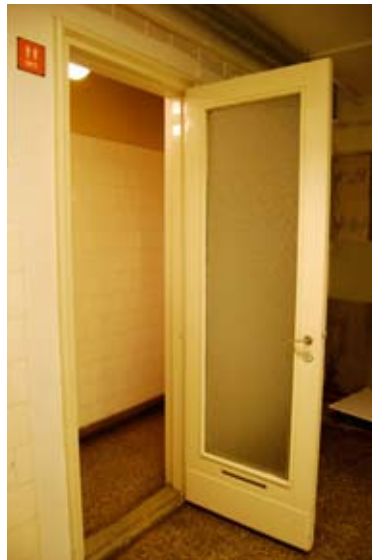
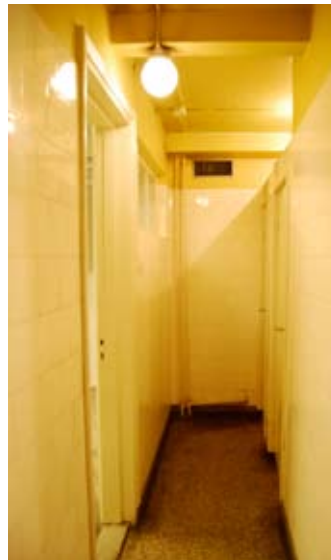
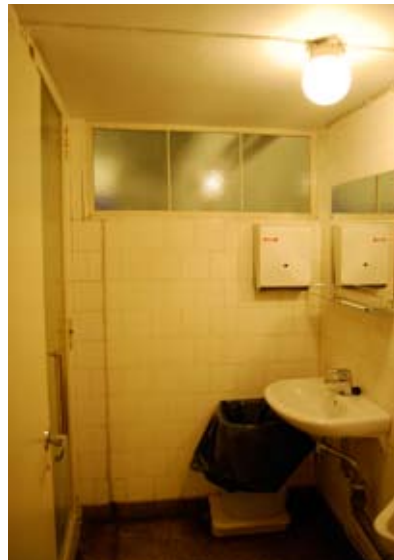
Kuvat 6.135-6.139 (alla)

Tilaan 222.1 liittyvien suihku- ja wc-tilojen yksityiskohtia

- Harmaa mosaiikkibetoni, jalkalistat vanhoilla seinillä peittomaalattu puu. Suihkutiloissa jalkalistat mosaiikkibetoni. Keskimmäisessä tilassa näkyvissä vanhat lattiakaivojen paikat
- Suihkutilan lattiapinta keraaminen lattialaatta, uusi

- Vanhat pukuhuoneen seinät kiviaineisia, maalattu pinta. Seinillä osittain valkoinen keraaminen laatta (1940-l). Uudet väliseinät levyrakenteisia.
- Wc-tilassa valkoinen keraaminen laatta (1940-l) jakoseinien korkoon asti, seinien yläosat maalatut
- Suihkutilan seinät keraaminen laatta, uusi

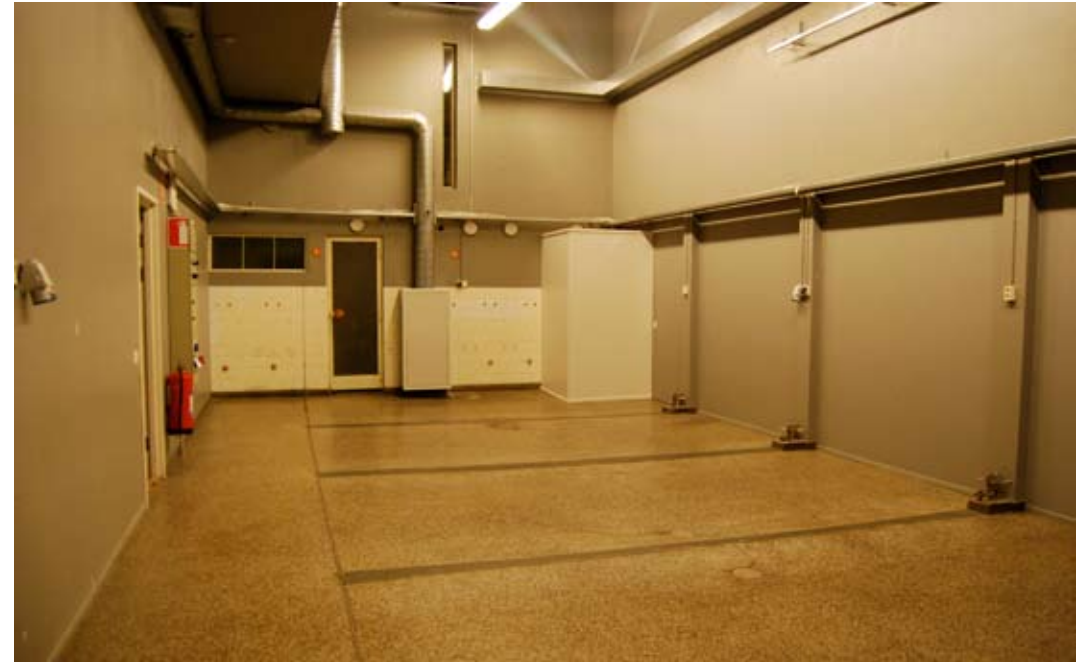
Kuva 6.140

Näkymä tilasta 222.7 kohti aputilojen väliseinää.

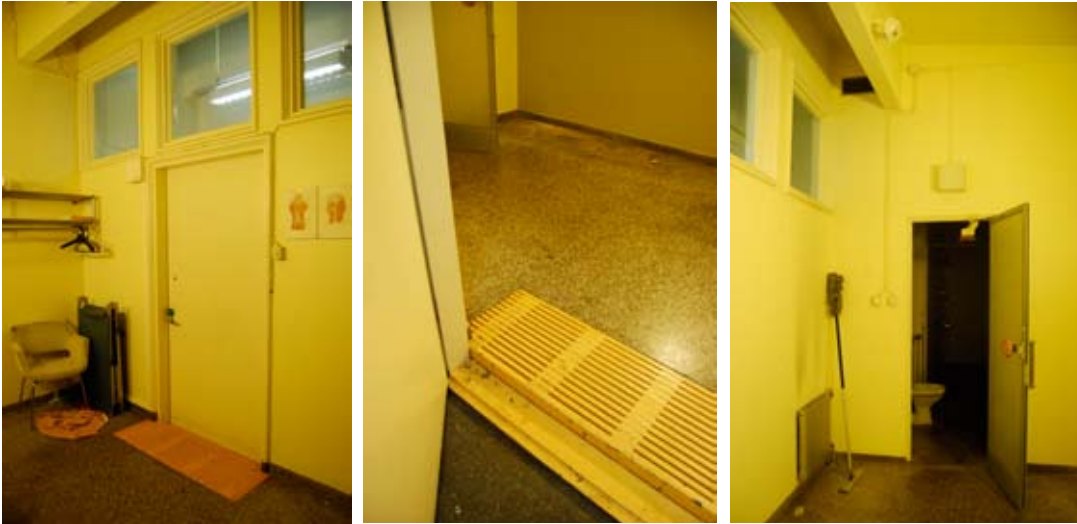
Kuva 6.141-6.144

Vasemmalla näkymät ja yksityiskohtia entisestä esimiesten pukuhuoneesta 323.1. Oikealla pesuhuoneen oletettavasti alkuperäinen teräsrakenteinen suihkuseinä. Suihkuhuoneen seinäpinnat ovat uusia.

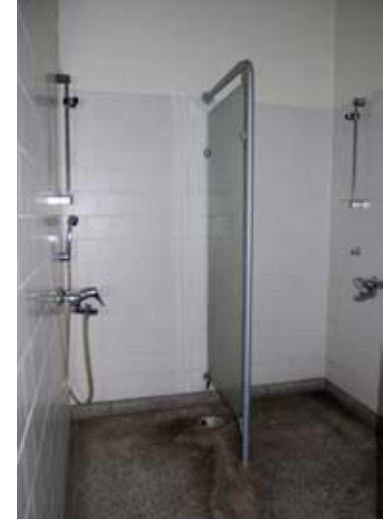
- Pukuhuoneessa teräsnaulakko (1940-l)
- Pesuhuoneessa pyöreästä teräsputkesta ja paksusta raakalasisista rakennettu suihkuseinä (1940-l)

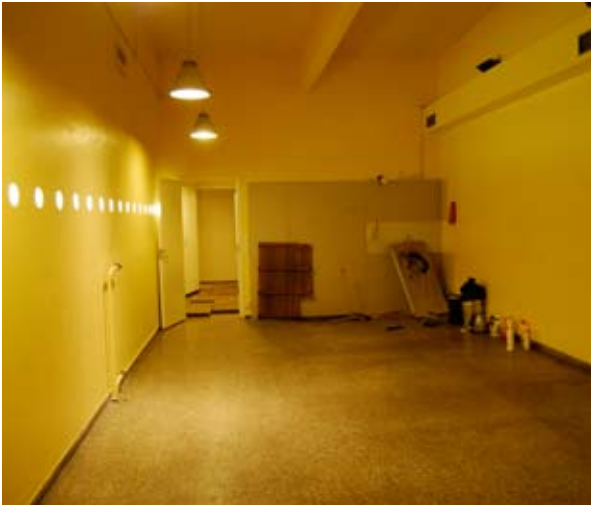
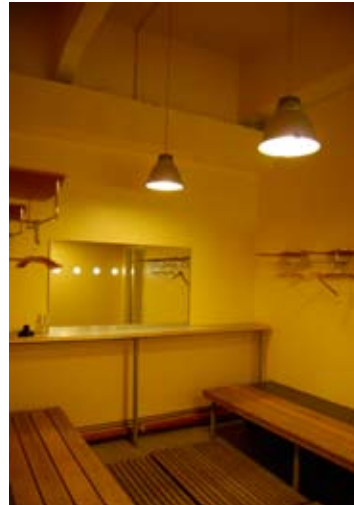
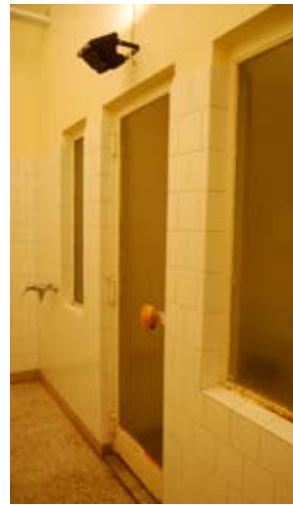
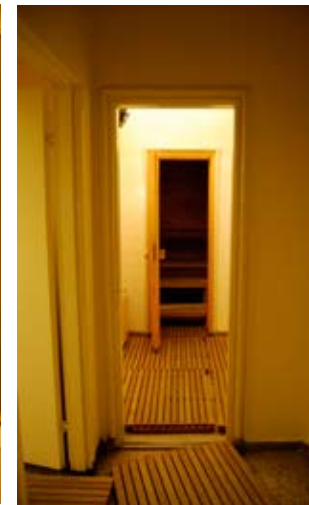
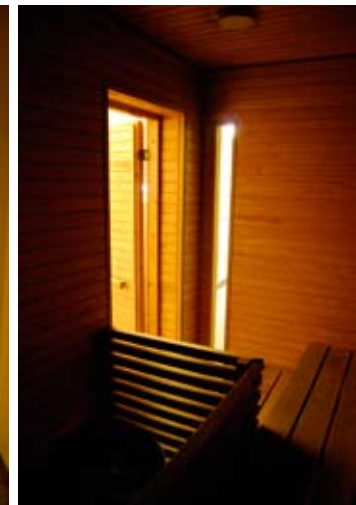
Kuva 6.145-6.149

Näkymä entisestä naisten pukuhuoneesta ja siihen liittyvästä uudesta saunan pukuhuoneesta. Suihkuhuoneessa on alkuperäiset sisäikkunat ja väliovi. Sauna on rakennettu entisen lepoahuoneen paikalle.

Kolmannen kerroksen sosiaaliloista esimiesten tilan tilajärjestely on alkuperäinen. Entiseen naisten sosiaalitilaan on rakennettu uusia väliseiniä. Tilaan on rakennettu sauna ja pukuhuoneen takaosasta on erotettu tilaa uutta pukuhuonetta varten. Entisestä naisten sosiaalitilasta on purettu sisäikkunat alemmassa kerroksessa sijainneeseen miesten sosiaalitilaan. Tilan muoto on muuttunut 1970-luvulla kattolyhdyn purkamisen myötä.

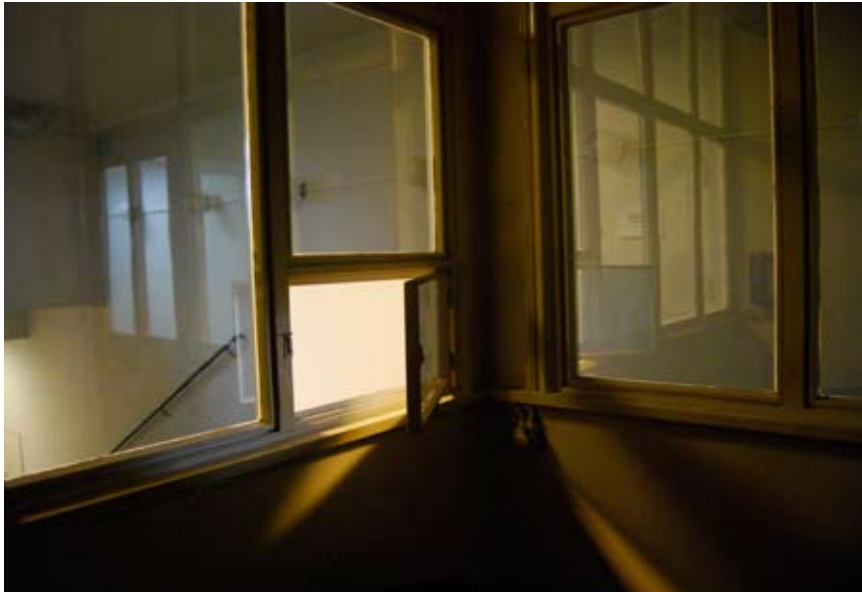
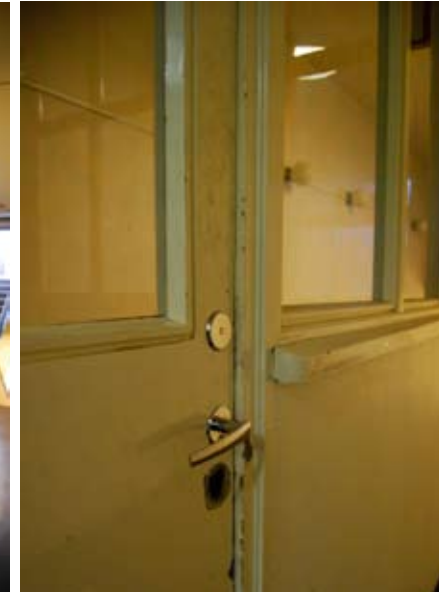
Portaaseen B liittyvä emännöitsijän huone (tila 322.1) ilmaantuu pohjapiirroksiin ensimmäisen kerran 1965 muutostöiden yhteydessä. Sen lasiseininen ja -oven detaljit viittaavat kuitenkin aiempaan toteutukseen.

Kuva 6.150-6.151
Emännän huoneen lasiseinien ja oven yksityiskohtia.

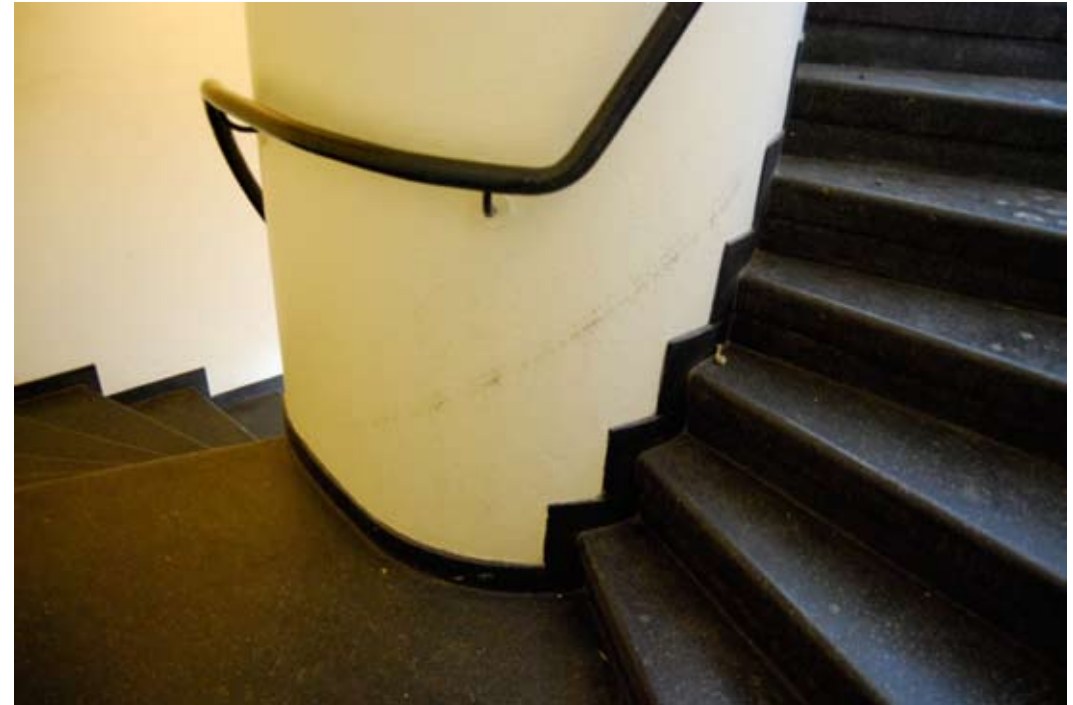
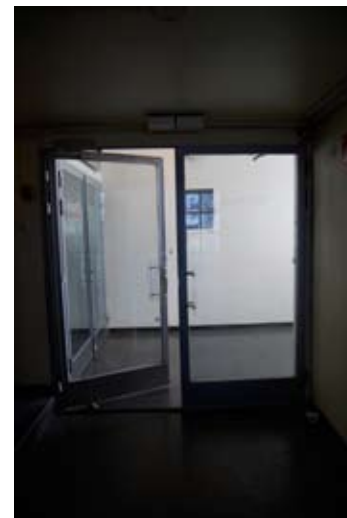
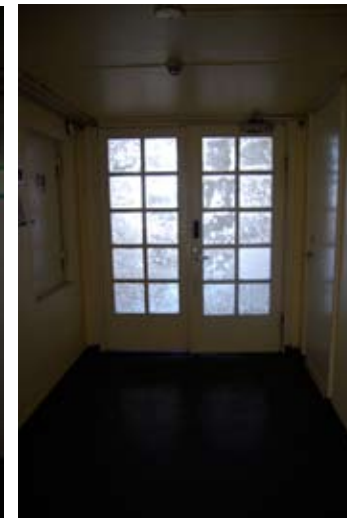
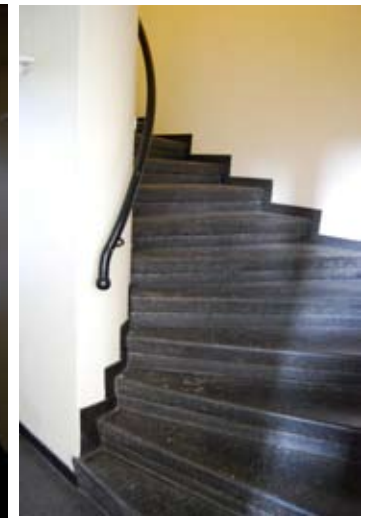
Kuvat 6.153-6.155 (oik..)

1960-luvulla rakennettu ovi portaaseen B ja 1940-luvun puurakenteinen lasiovi työntekijöiden ruokasaliin. Porras ja käsijohde 3. kerroksessa.

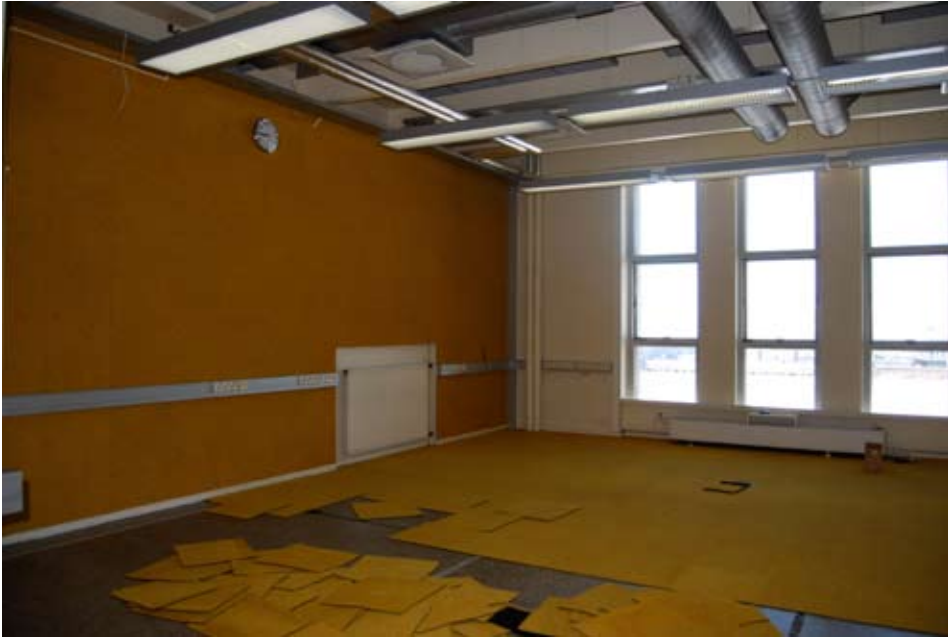
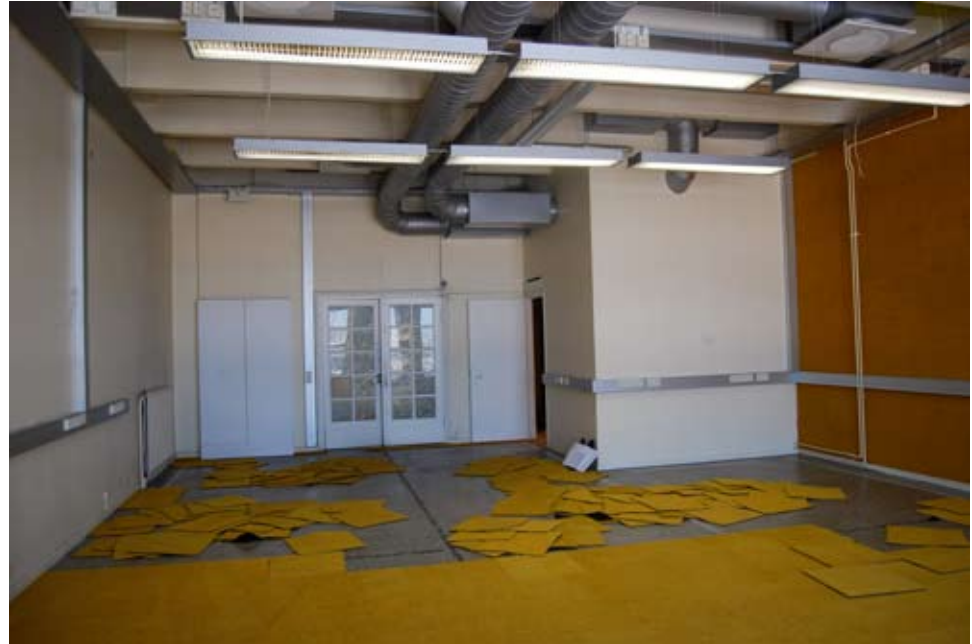
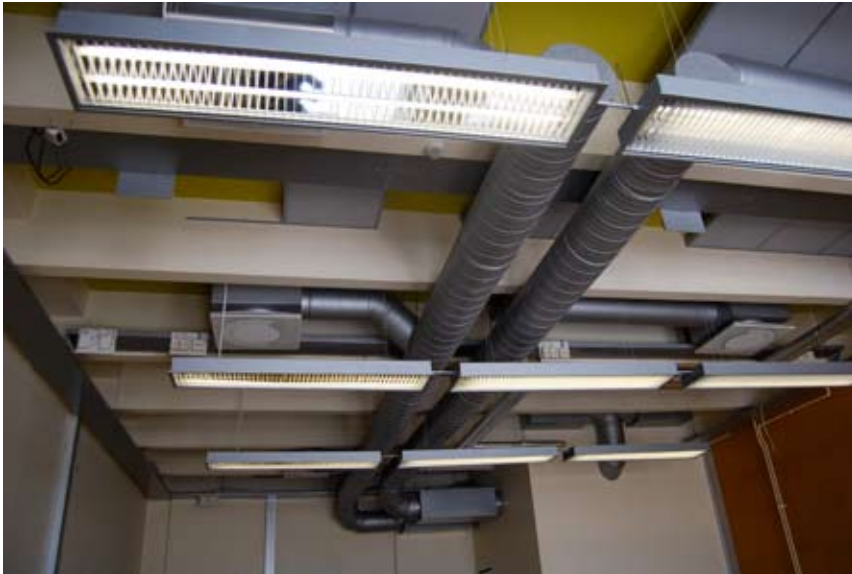
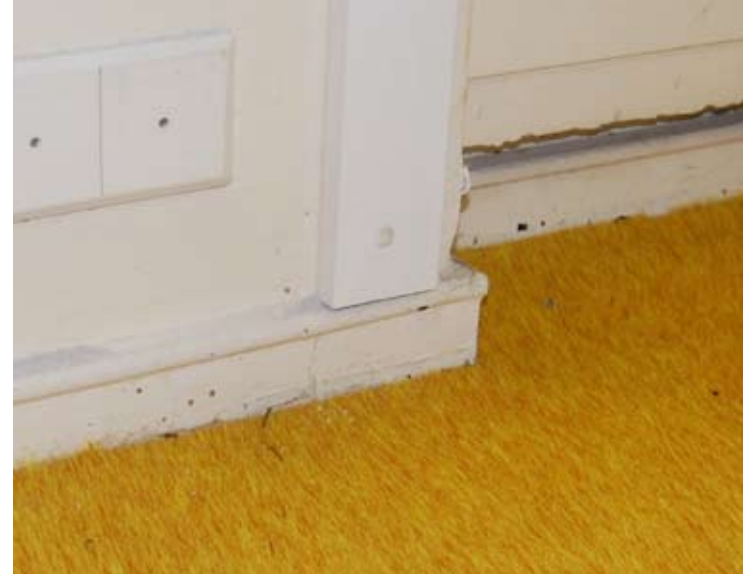
Kuvat 6.156-6.157 (ylärivi)
Näkymät kohti tilan ikkunaseinää ja takaseinää.

Kuvat 6.158-6.159 (oik.)
Tilan kattomailmaa ja alkuperäinen peittomaalattu jalkalista.

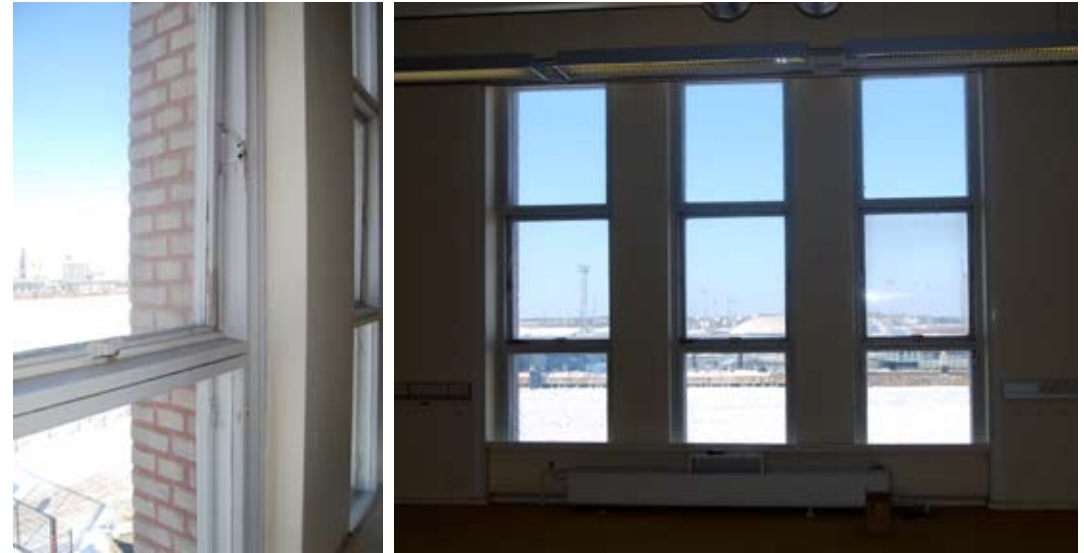
Kuvat 6.160-6.161

ikkunaseinä ja sen yksityiskohtia entisessä työntekijöiden ruokailutilassa.

- Ikkunan edessä maalattu levyradiaattori
- Katossa runsaasti näkyvillä olevia ilmanvaihtokanavia ja –päätelaitteita sekä kaapelihyllyjä.
- Lattiassa lattiarasia sähköasennuksia varten.

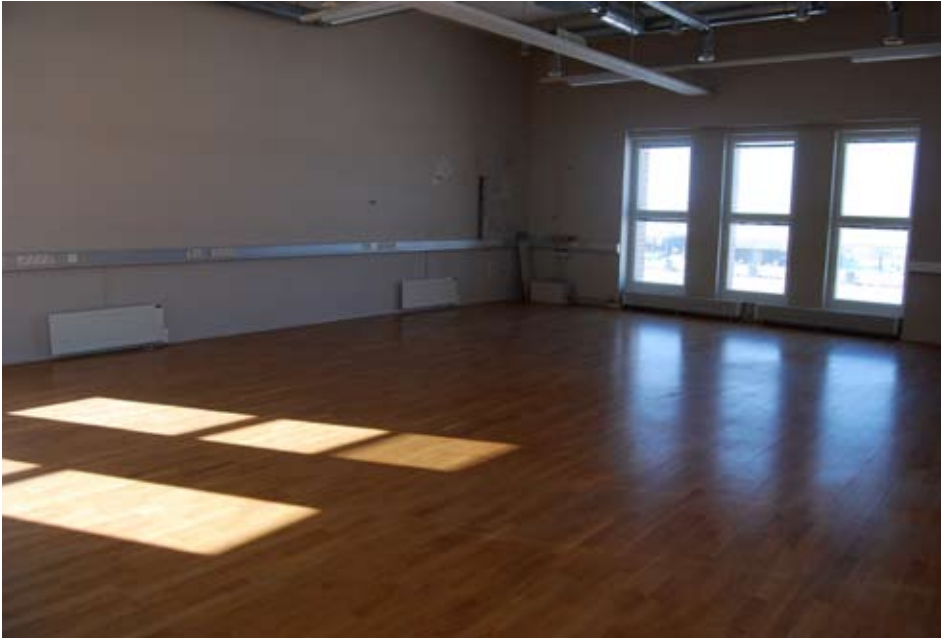
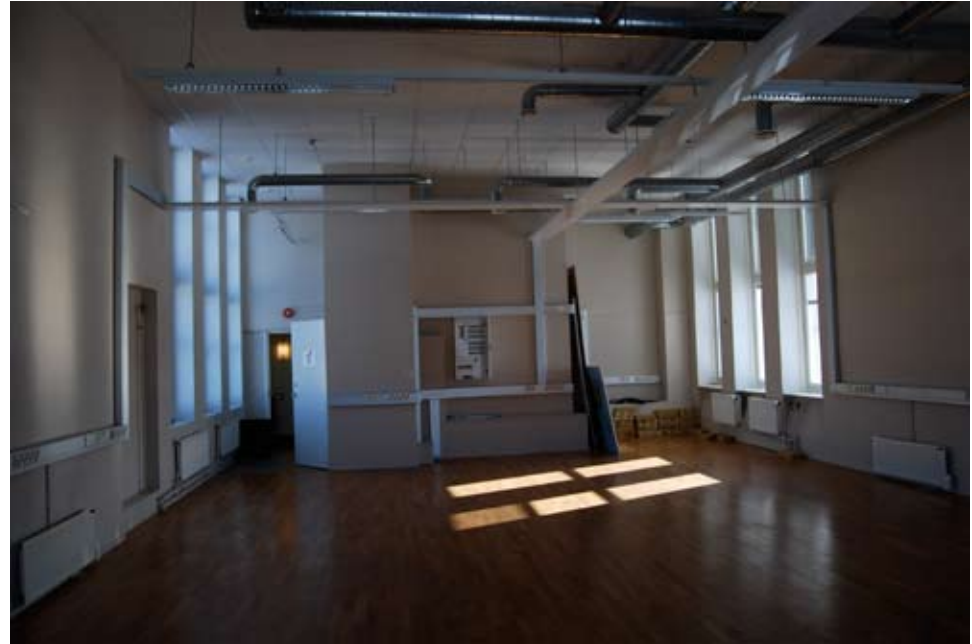
Kuvat 6.163-6.164

Tornin nykyinen tila ja sen ikkunaseinä. Oikeanpuoleisessa kuvassa näkymä kohti entistä keittiön paikkaa.

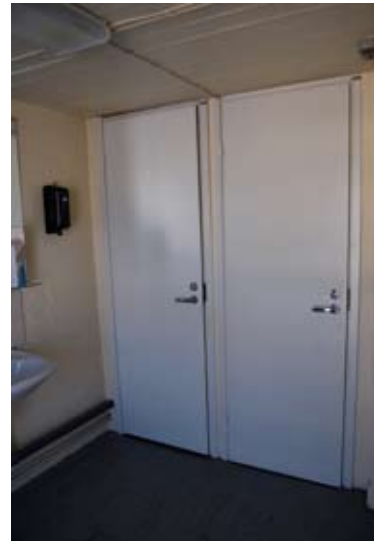
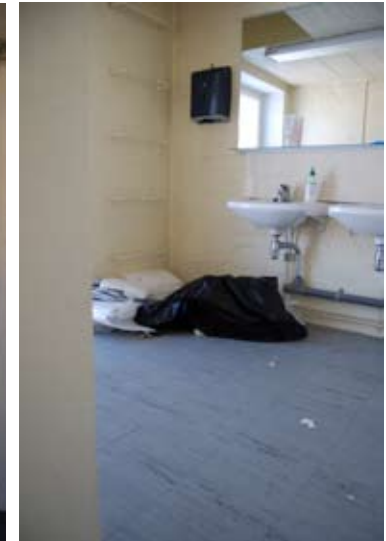
Kuvat 6.165-6.167

Portaat tornin neljännessä kerroksesta pieneen wc-tilaan. Wc-tilan ovet ja kalusteet.

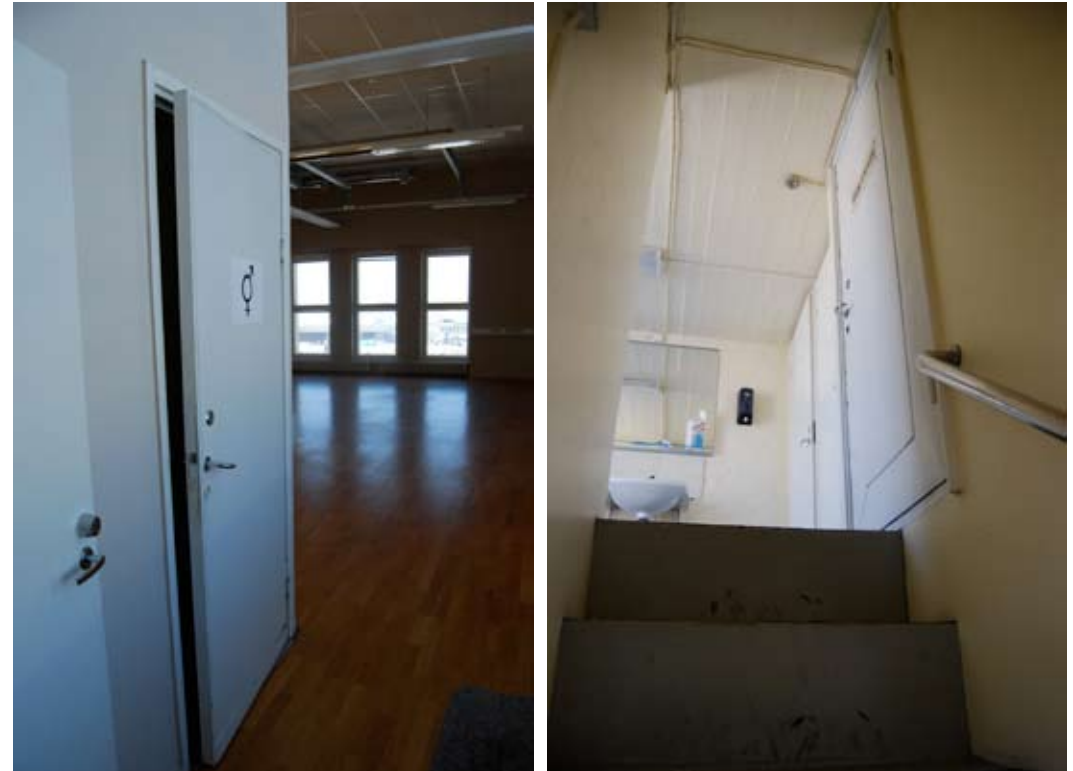
Kuvat 6.168 -6.169

Näkymä tornin tilaan. Vasemmalla ovi yläkertaan vievään portaaseen. Oikealla näkymä portaan päättänä olevaan pieneen wc-tilaan.

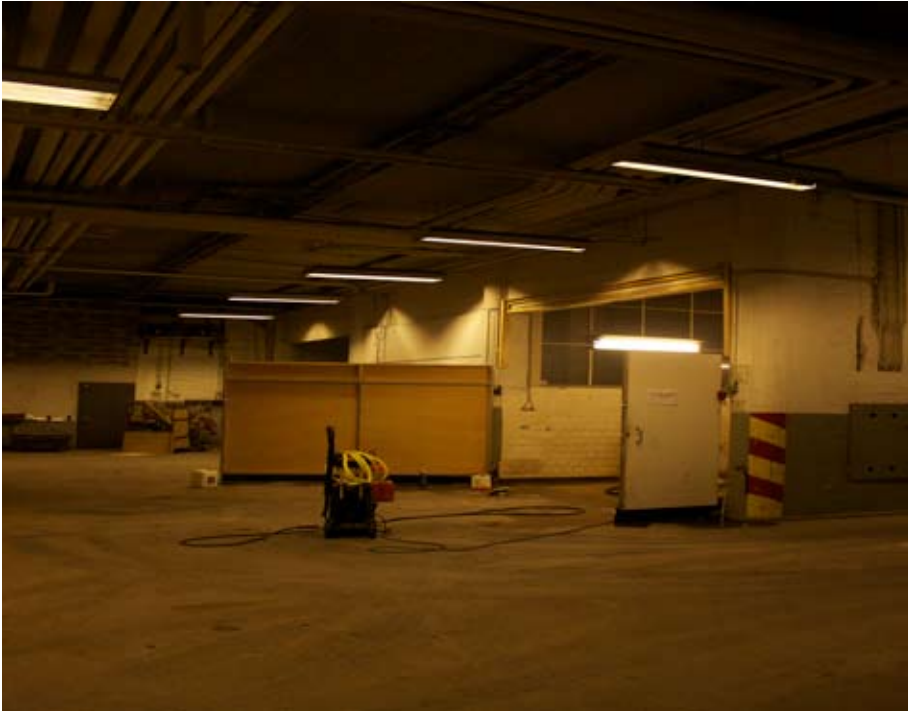
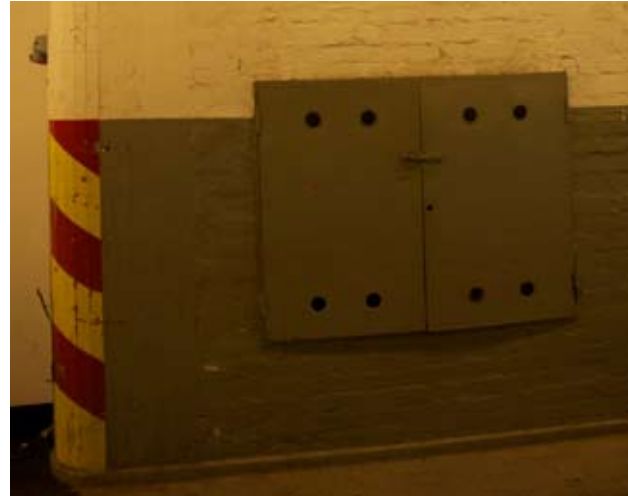
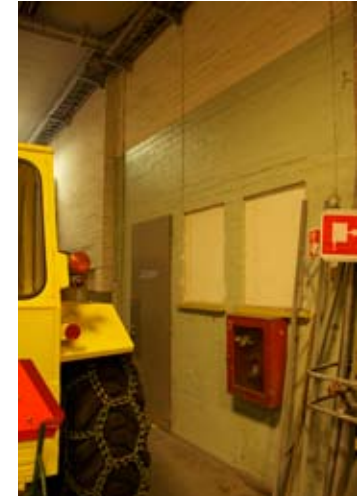
Kuvat 6.170 -6.172

Näkymä pesu- ja voiteluboxeille. Keskimmäisessä kuvassa sisäänajokaistan seinään sijoittuva luukku. Oikean puolimmaisessa kuvassa entisen kuljettajien tilan tukitut ikkuna-aukot ja väestönsuojan ovi.
