6. FORDIN TALON NYKYTILANNE

Fordin entisen kokoonpanotehtaan nykytilannetta kuvataan seuraavassa paikalla tehtyjen havaintojen pohjalta. Ympäristön ja rakennuksen julkisivujen nykytilaa ja niiden ajallisia kerroksia kuvataan lyhyesti tekstin ja valokuvien avulla. Julkisivujen osalta kuvaukseen liittyvät säilyneisyyskaaviot löytyvät rakennushistoriaselvityksen liitteistä.

Keskeiset sisätilat ja tilaryhmät inventoitiin rakennushistoriaselvitystyön puitteissa alkuvuodesta 2011. Inventoinnin suorittivat Mikaela Neuvo ja Mari Mannevaara. Inventoinnin ulkopuolelle jäi teknisiä tiloja rakennuksen ensimmäisessä kerroksessa ja kellarikerroksessa, sekä tiloja joiden vuokralaisia ei saatu tavoitettua. Sisätilojen tilamuutoksia on osoitettu kiinteistöstä laadittujen mittauspiirustusten pohjalta laadittuihin säilyneisyyskaavioihin. Sisätilojen pintojen ja yksityiskohtien säilyneisyyttä kuvataan sanallisesti tila- ja tilaryhmäkohtaisissa inventoinneissa.

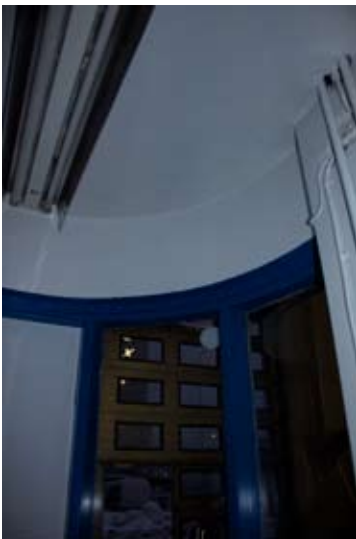
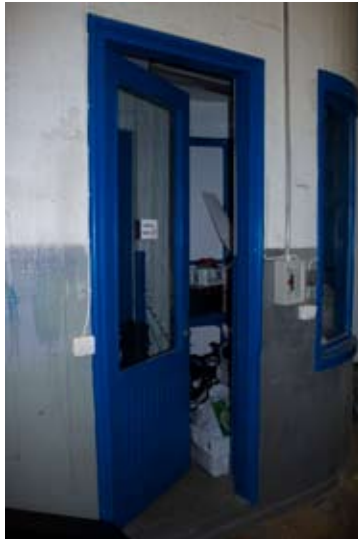
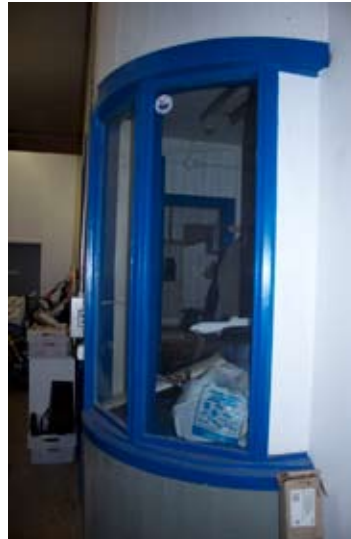
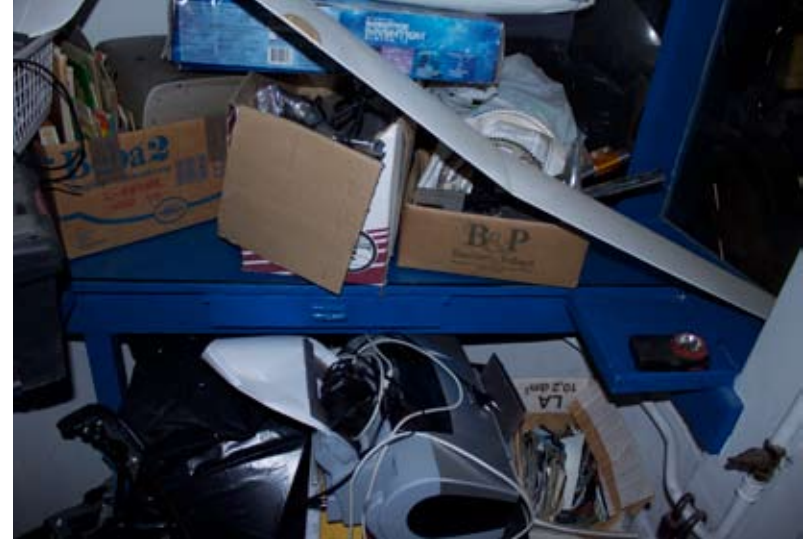
Kuvat 6.173 -6.176 (alla)

Kuvissa vahtiputkan yksityiskohtia tilan 105.I puolelta.

Tehtaan sisään- ja ulosajoväylien keskelle sijoittuu "vahtiputka" josta käsin on valvottu ajoliikennettä tehtaaseen. Vartijan tilan yhteyteen sijoittui hissiyhteys ylempiin kerroksiin ja betoniaskelmat hissiltä molemmille ajokaistoille. Nykyisin kaistoista toinen on jaettu väliseinillä varastotilaksi. Kaistojen kääntöovet on korvattu nykyaikaisilla nosto-ovilla. Osa vartijan tilan ikkunoista on peitetty rakennuslevyillä.

- "Vahtiputkan" keskeltä ajokaistoille jyrkät maalattut betoniaskelmat, käsijohde pyöreä putkiprofiili, peittomaalattu

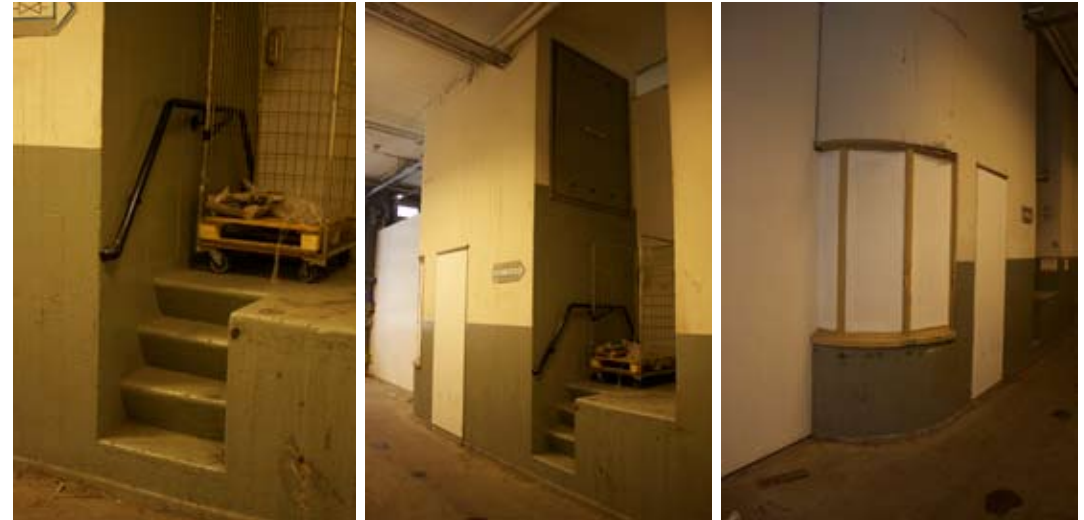
Kuvat 6.177 -6.179 (yläriivi)

Vahtiputka tilasta I05.3

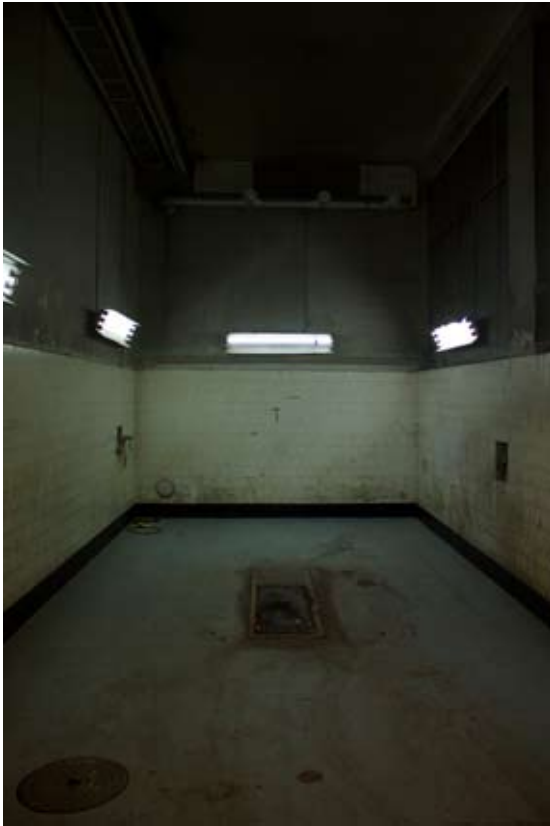
Kuvat 6.182-6.183
Näkymät autojen voitelutilaan "Smörjningsbox" 105.4

Tiloja käytetään edelleen ajoneuvojen kunnostamiseen ja osittain varastointiin. Tilojen järjestely vastaa pääosin alkuperäisissä suunnitelmissa esitettyä. Ei ole varmaa, onko reunimmaisesta "boxissa" toteutettu suunniteltua lasiseinää ja yhteyttä julkisivun puolelle sijoittuneeseen tavarantoimituksen tilaan. Nykyisin tilojen välillä on seinä.

- Harmaaksi maalattu betonilattia
- Ritilällinen lattiakaivo tilan keskellä

- Seinien alaosassa valkoinen keraaminen laatta. Laatat puskusaumassa ja tiililimityksellä. Laatat alkuperäisiä.
- Laatoitetun seinän yläosassa teräslasiseinä, josta ikkunat viereisiin tiloihin. Lasi läpi-kuultava
- Seinien yläosa muuten: maalattu kiviaineinen seinä

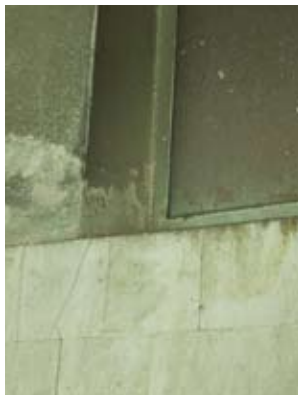
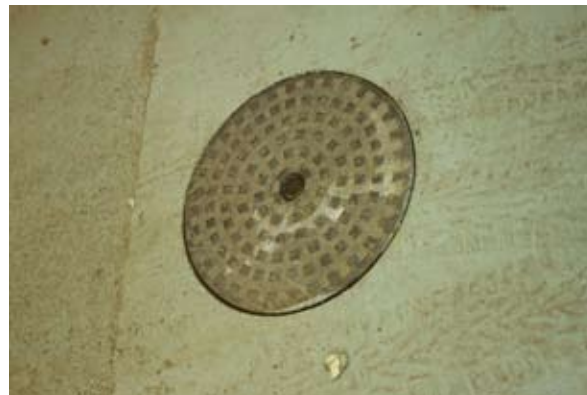
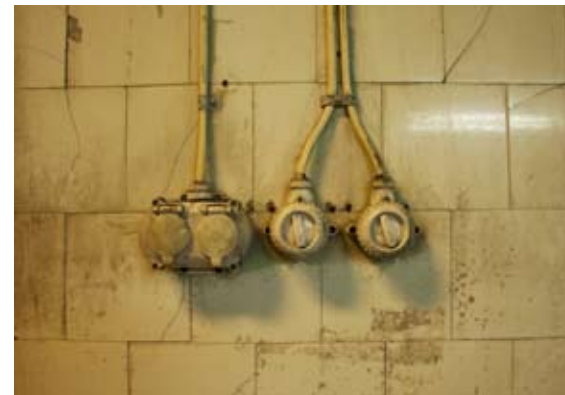
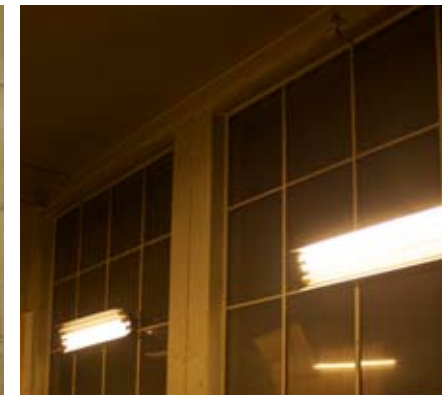
Kuvat 6.185-6.188 (alla)
Autojen pesu- ja voitelutilojen yksityiskohtia.

Autojen pesu- ja voitelutilat I05.6 ja I05.4 -"boxit"

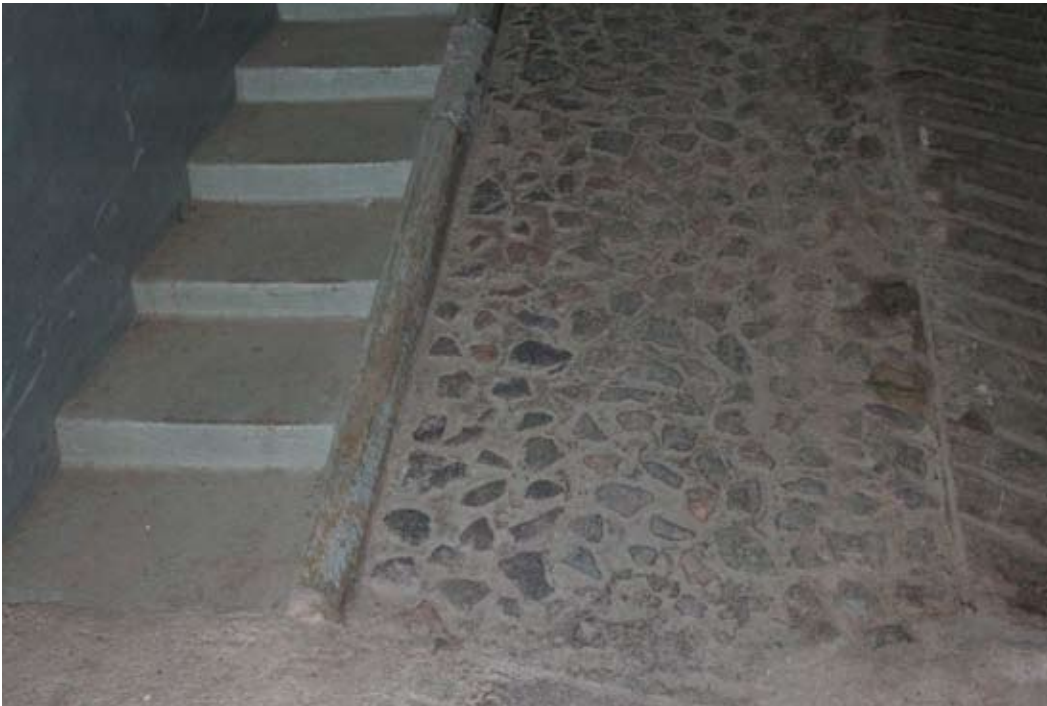
Kuvat 6.189-6.190 (vasemmalla)
Ajoluiskan pinnoitteita ja yksityiskohtia.

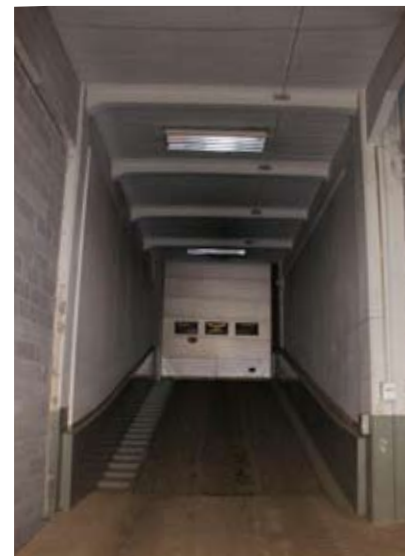
Kuva 6.191 (vieressä vas.)

1950-luvun alussa rakennettu ajoluiska toiseen kerrokseen on myöhemmin jaettu nosto-ovella kahteen tilaan.

- Luiskan laidoissa mukulakivilattia, keskiosassa käsittelemätön betonilattia.

- Alkuperäinen betoninen kaideosa maalattu tummanharmaaksi. Seinien levyrakenteiset yläosat on maalattu valkoisiksi.

Näkymä ajoluisalle 1. kerroksesta.

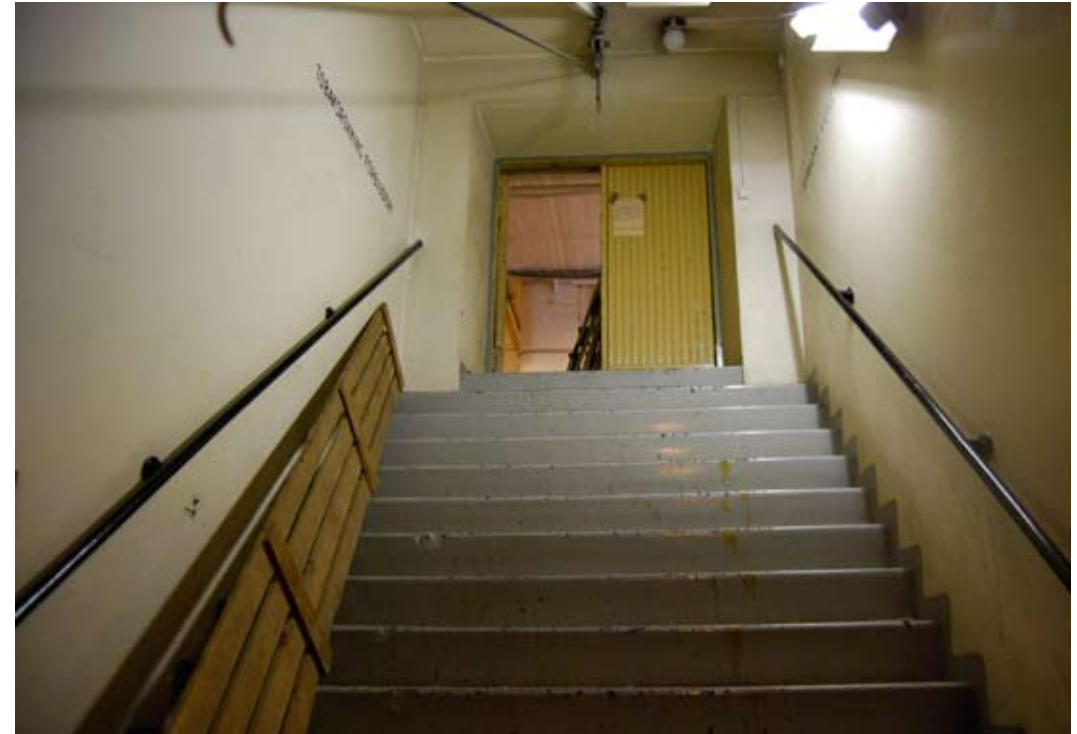
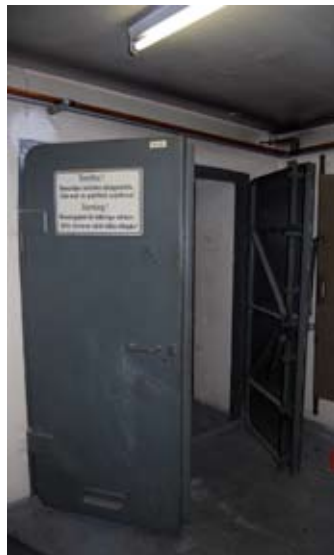
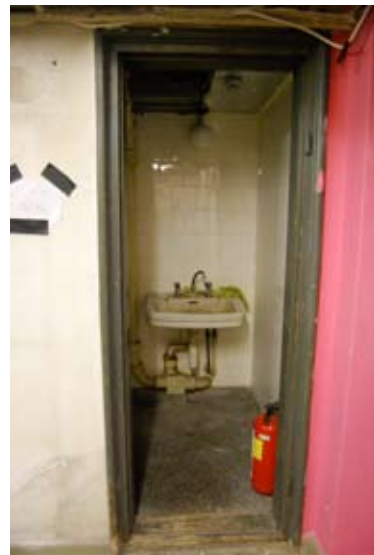
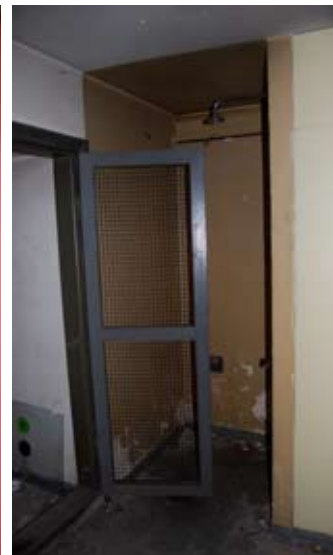
Kuvat 6.192-6.194 (vier. sivu alarivi)

Väestösuojatilojen yksityiskohtia

Rakennuksen alkuperäiset väestönsuojatilat sijaitsivat sen itänurkassa kellarikerroksessa, näyttelyhallin alapuolella. Niihin johtavat jyrkät betoniporaat tuotantotilojen pohjoispäädystä. Betoniportaiden alatasanteelta kuljetaan suojaovien kautta varsinaisiin suojahuoneisiin. Väestösuojatiloilla ei ole nykyisin varsinaista rauhanaikaista käyttötarkoitusta. Aiemmin niissä on ollut varastotilojen ohella valokuvauslaboratorio ja bändin harjoittelutila.

- Maalattu betonilattia, betonijalkalistas
- Wc- ja suihkutiloissa harmaa mosaiikkibetoni, jalkalistas mosaiikkibetoni

- Maalatus betoniseinät, suihku- ja wc-tiloissa on säilynyt keraamisia laatoitettuja seinäpintoja

- Maalatus betoniaskelmat ja jalkalistas, käsijohde peittomaalattu teräsputkiprofiili

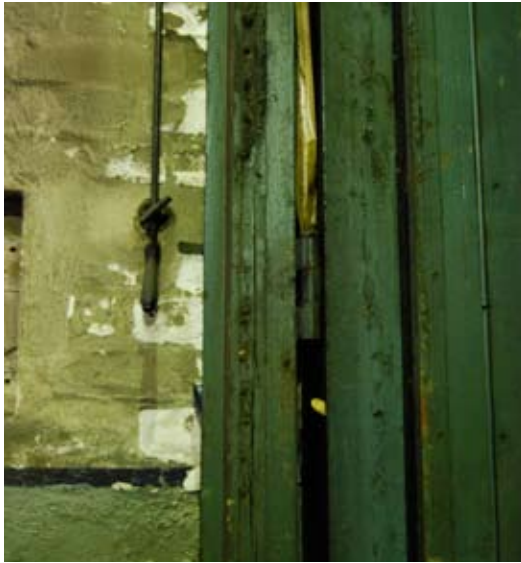
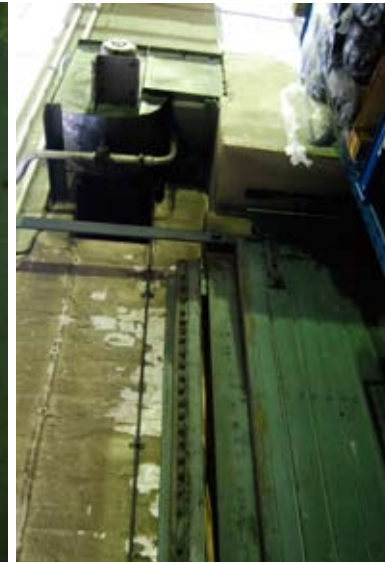
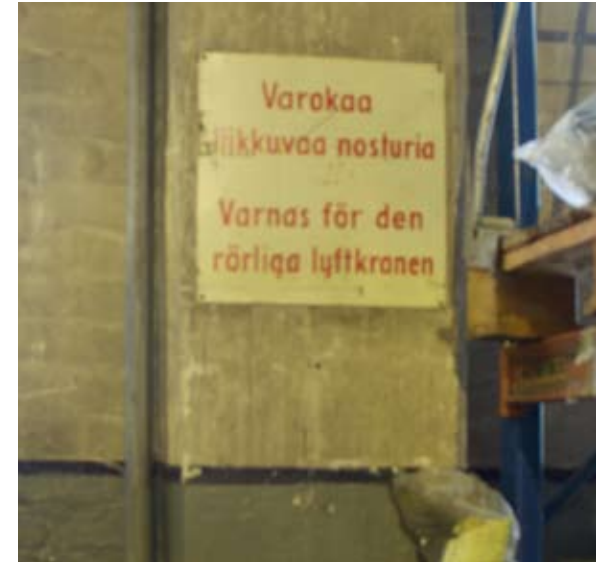
Kuvat 6.196-6.198

Alkuperäiseen tehdashallin liukuoveen liittyviä heloja ja ilmanvaihtolaite. Tehdashallin seinäpintaa ja varoitustaulu.

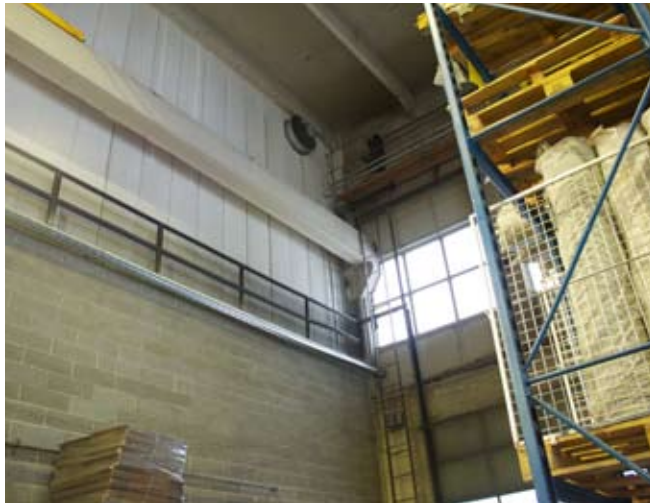
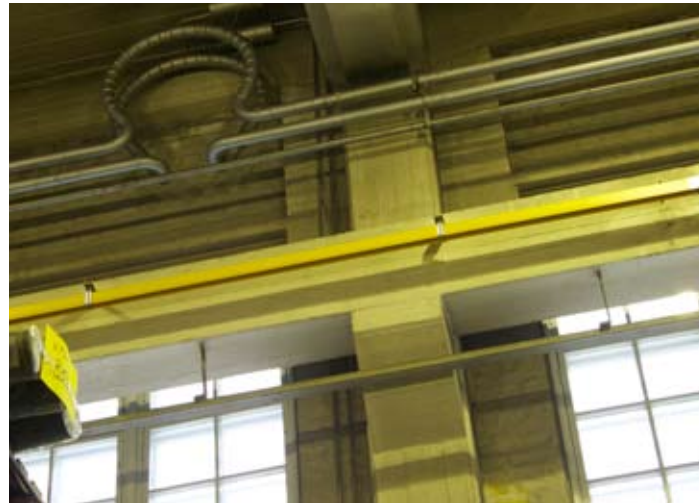
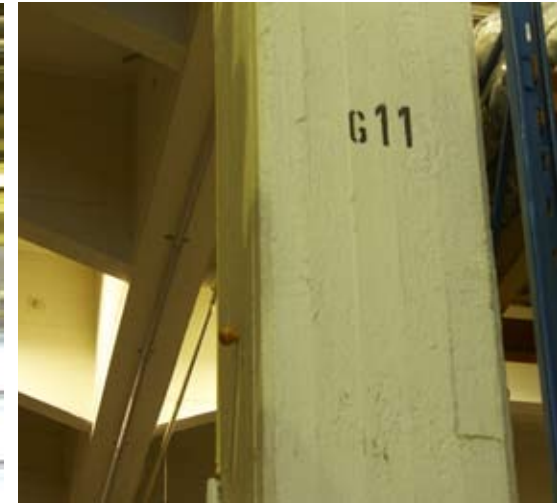
Kuvat 6.199-6.201

Nosturihallin entiselle lastausparvelle on rakennettu uusi väliseinä. Hallin ikkunaseinällä on rakenteet ja kiskot siltanosturia varten. Tuotantotilojen pilareissa on sabloonalla maalatut tunnukset.

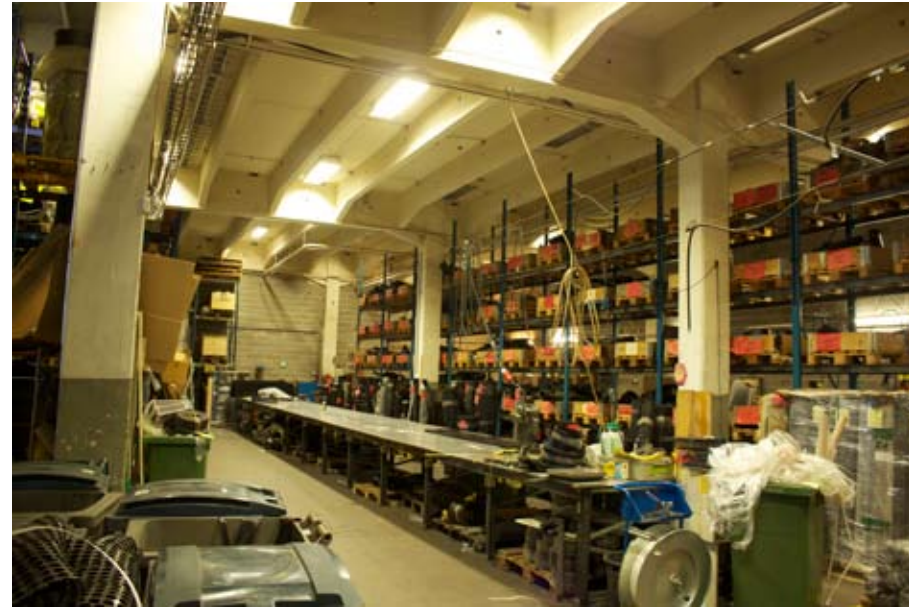
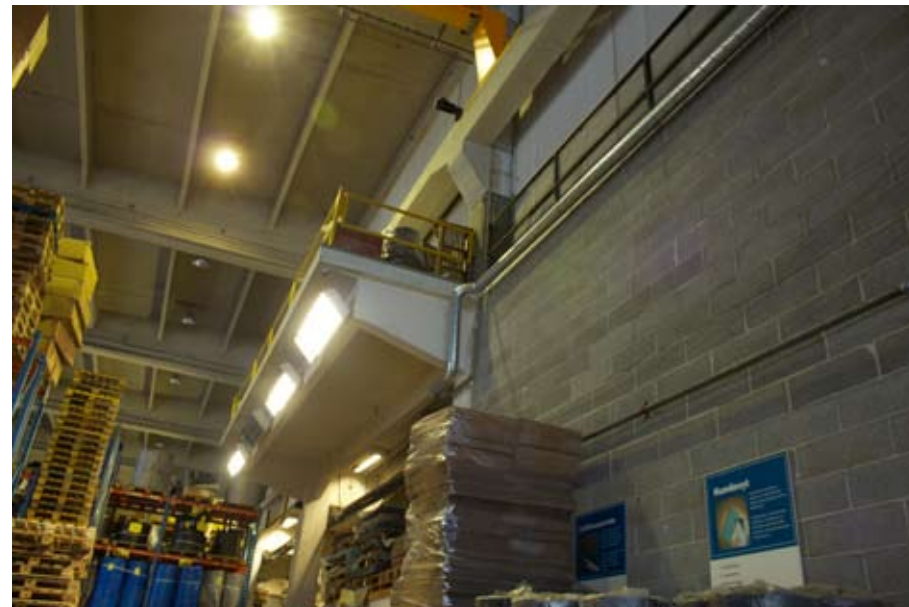
Kuvat 6.202-6.203

Helsingin Kumi on vuokrannut vuodesta 1998 lähtien tiloja varasto- ja työtiloikseen. Tila on pääosin kaksikerroksista varastotilaa, osittain se sijaitsee tehdashallin parven välipohjan alla. Tilassa on säilynyt alkuperäisiä pintoja ja rakennusosia.

Yläkuvassa näkymä tehdashallin parven alapuolelta Helsingin Kumin tiloissa. Kuvassa alla nosturihallin vanha lastausparveke.

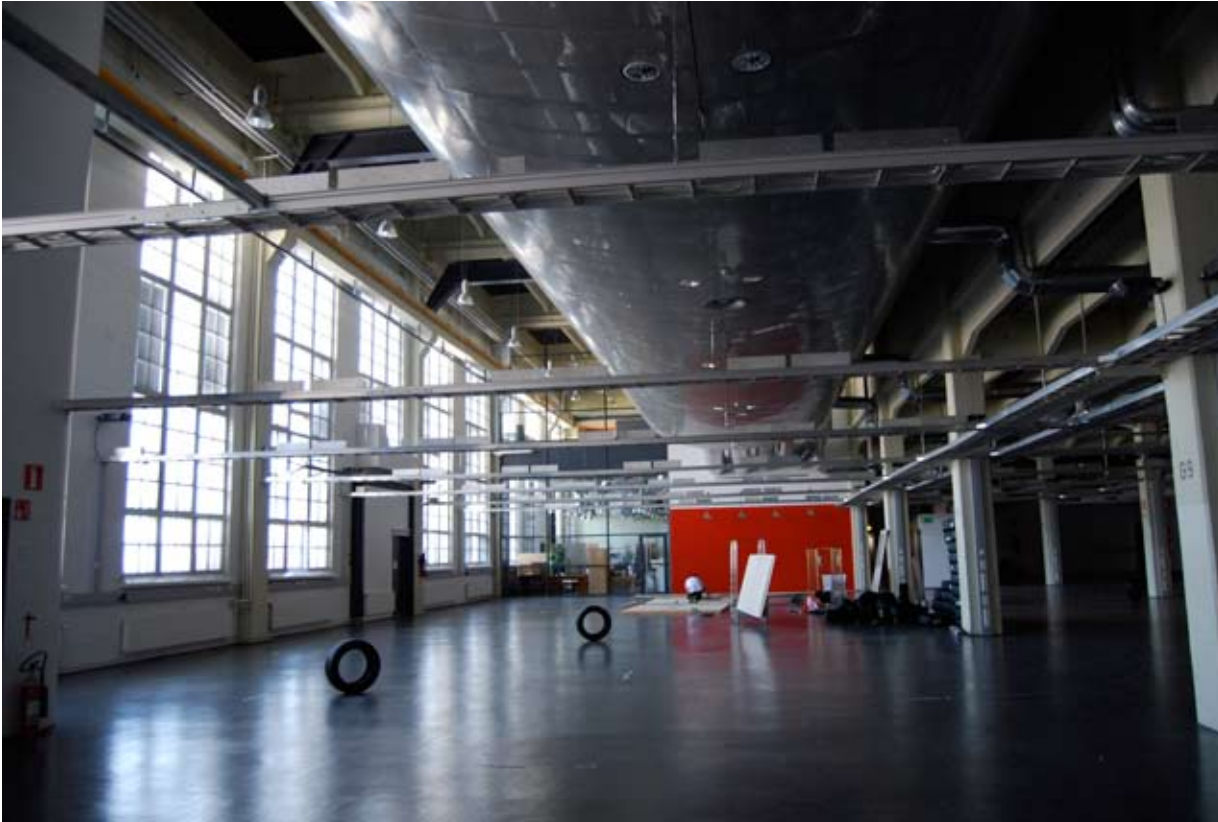
Kuva 6.204 (vasen yläkulma)
Näkymä ent. nosturihallista uuden neuvottelutuubin alta kohti pohjoista.

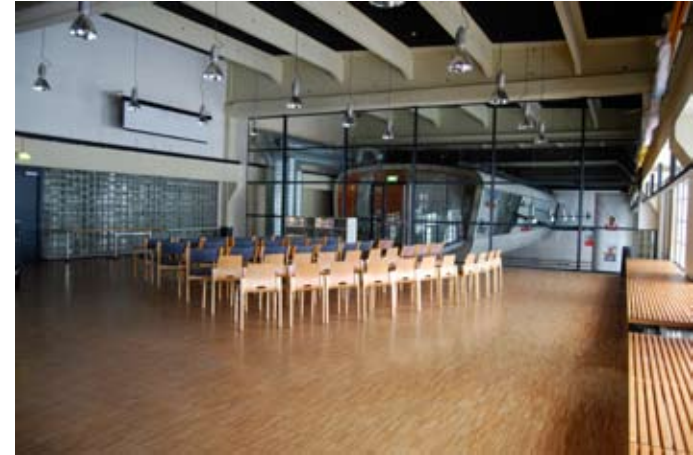
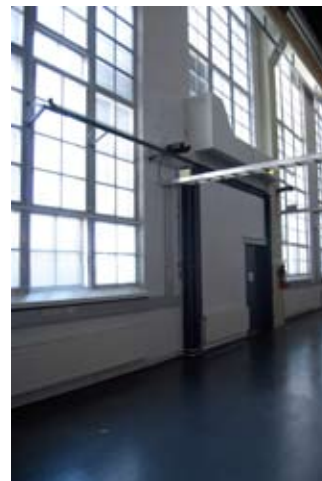
Kuvat 6.205-6.206 (vieressä vas.)
Neuvottelutuubi alhaalta.
Nosturihallin ikkunaseinää ja ovirakenteita v. 2011.

Kuvat 6.207-6.208 (yllä)
Uudelle välipohjarakenteelle toisen kerroksen tasoon rakennettu tila. Välipohjan liittyminen nosturihalliin korkeaan ikkunaseinään on ratkaistu kekseliään lasirakenteen avulla.

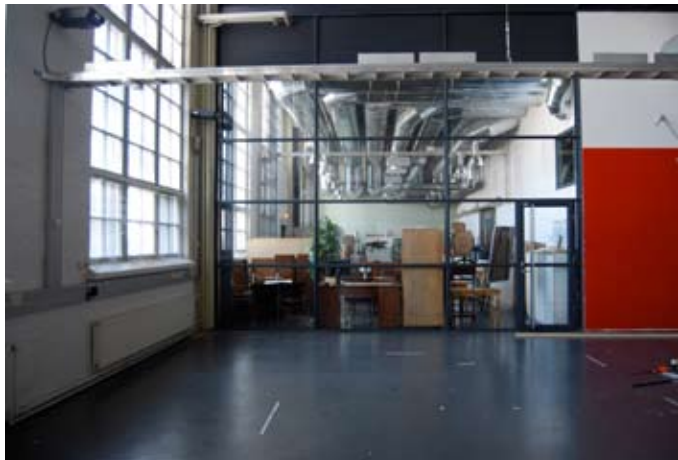
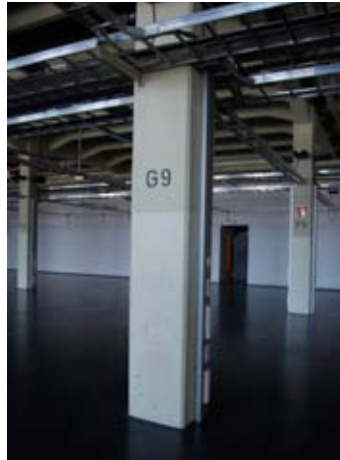
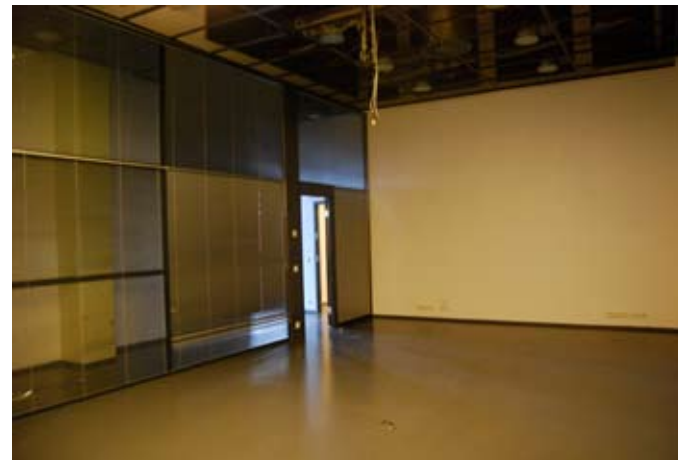
Kuvat 6.210-6.212

Näkymä ja yksityiskohta Sataman tiloista. Parven alle on rakennettu lasi- ja verkkoseinäisiä neuvottelutiloja

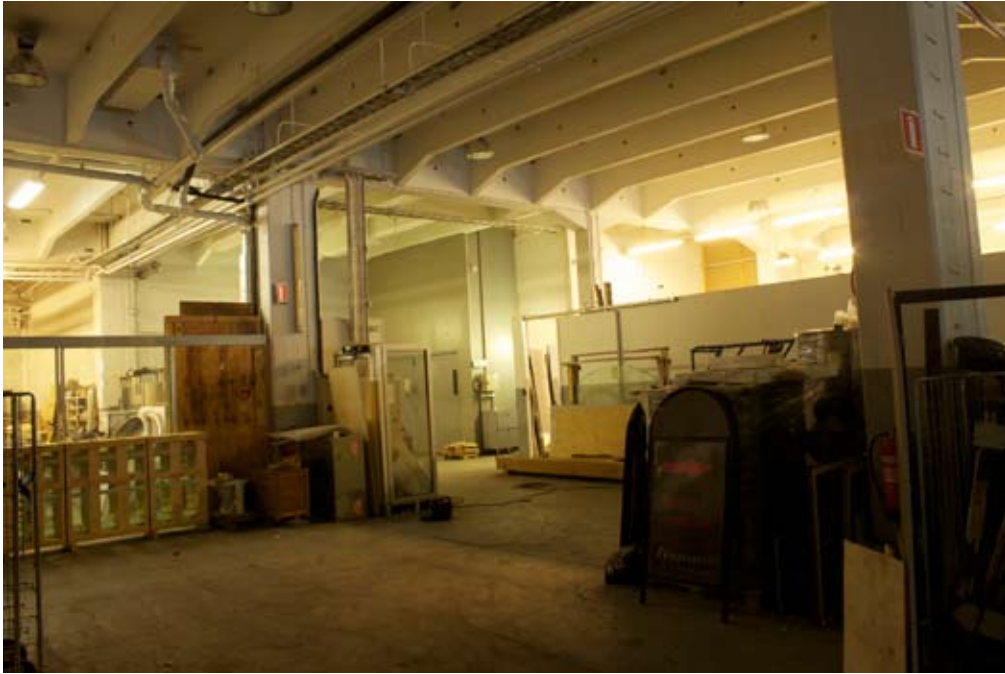
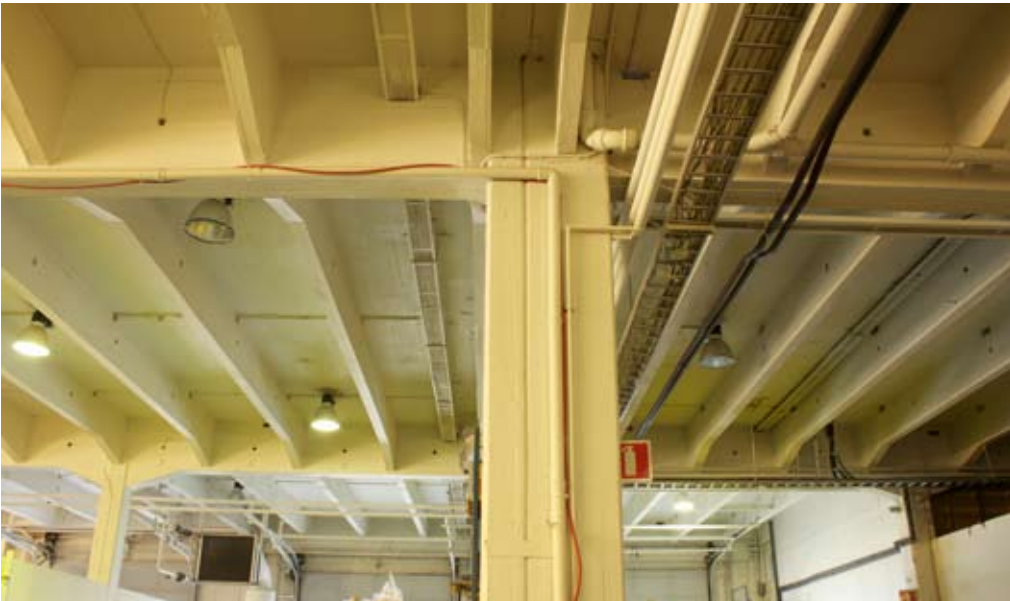
Kuvat 6.213-6.214 (vasemmalla)
Näkymä varastotilaan (entinen kokoonpanohallin eteläpääty).
Välipohjan rakenteita ja pilareita.

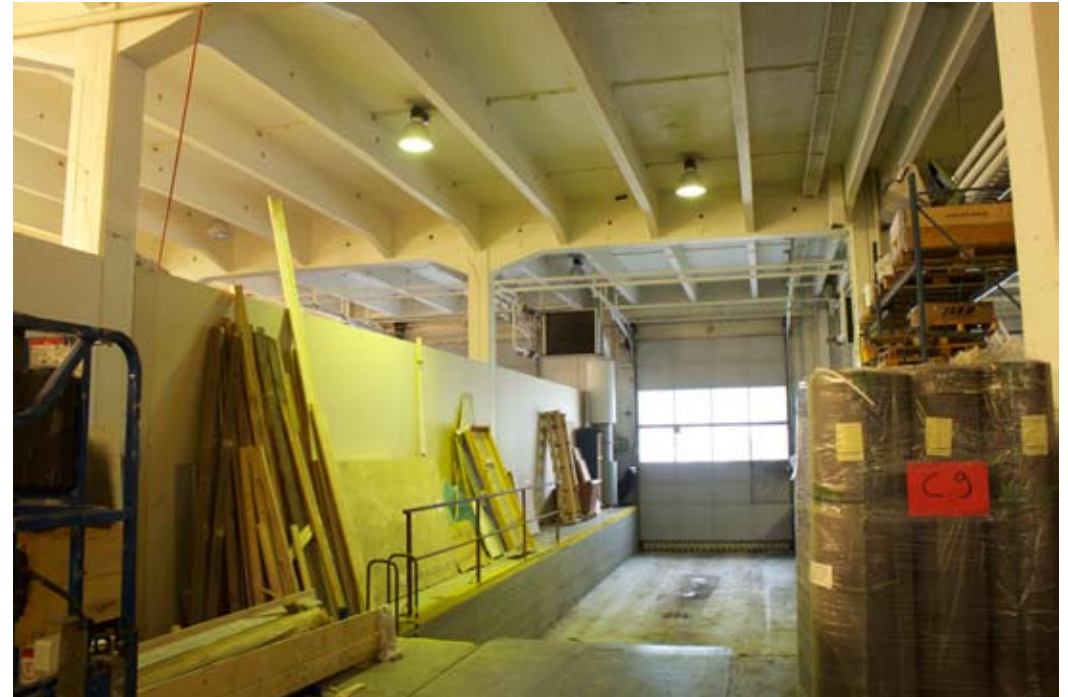
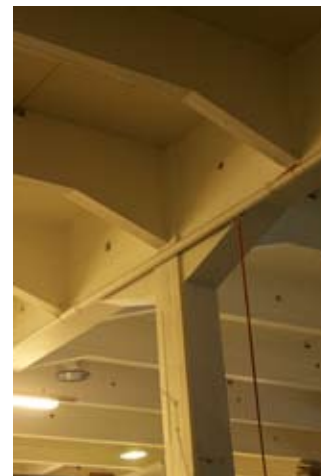
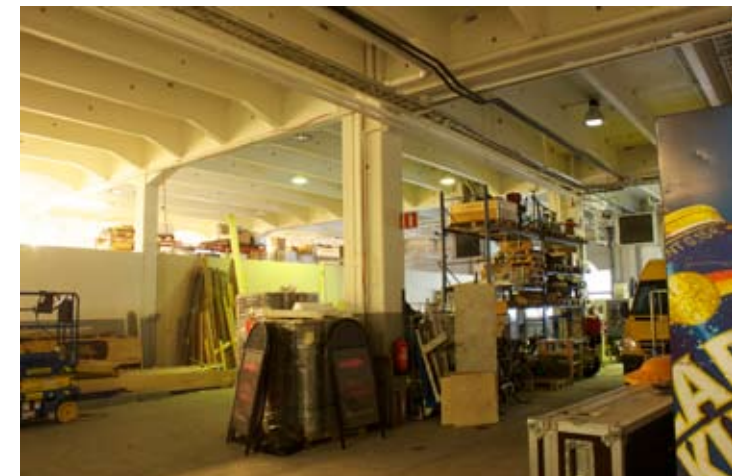
Kuvat 6.216 (yllä)

- Puukarmiset alkuperäiset sisään ulos- aukeavat kaksipuitteiset sivusaranoidut ikkunat, maalattu valkoisiksi. Ikkunat koko seinän korkuisia. Ikkunoiden keskivaiheilla yksipuitteinen kippi-ikkuna tuuletusta varten, jossa alkuperäinen avausmekanismi. Ikkunoiden peitelistat suorat ja valkoisiksi maalatut.
- Ikkunapenkki valettua betonista ja vaalean harmaaksi maalattu. Ikkunasyvennys muotoiltu laastista.
- Päädyn ikkunat uusia puu-alumiini-ikkunoita
- Joitakin ikkunoita on levytetty sisäpuolelta umpeen välipohjan rakentamisen yhteydessä

Näkymä tilasta kohti etelää, nosto-ovi ja huoltomonttu.

Yleisnäkömä tilasta ja välipohjarakenteen yksityiskohtia.

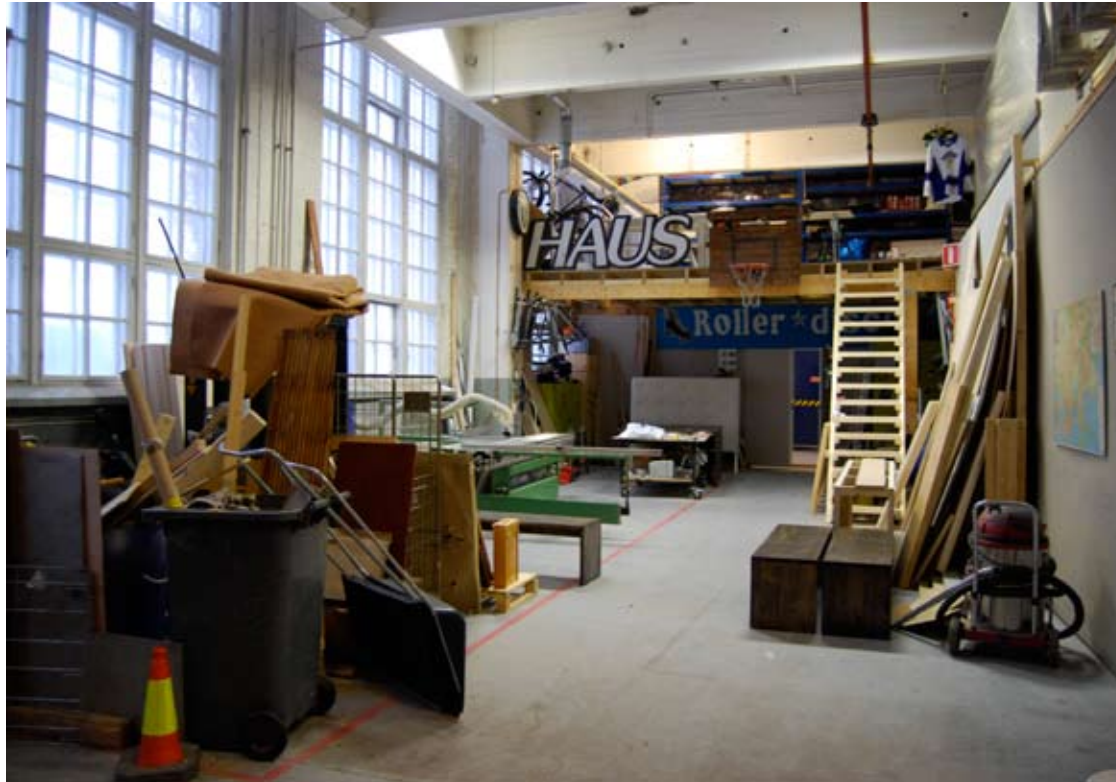
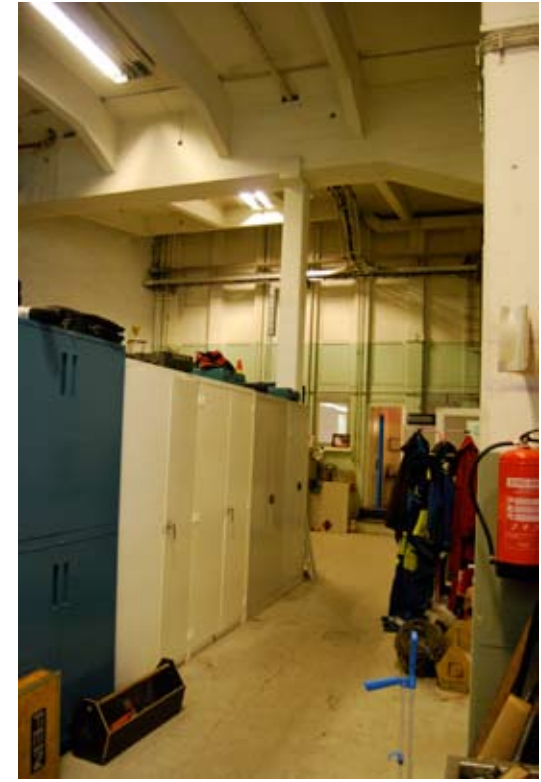
Kuvat 6.219-6.220 (ylärivi)

Yleisnäkymä tilasta kohti etelää.

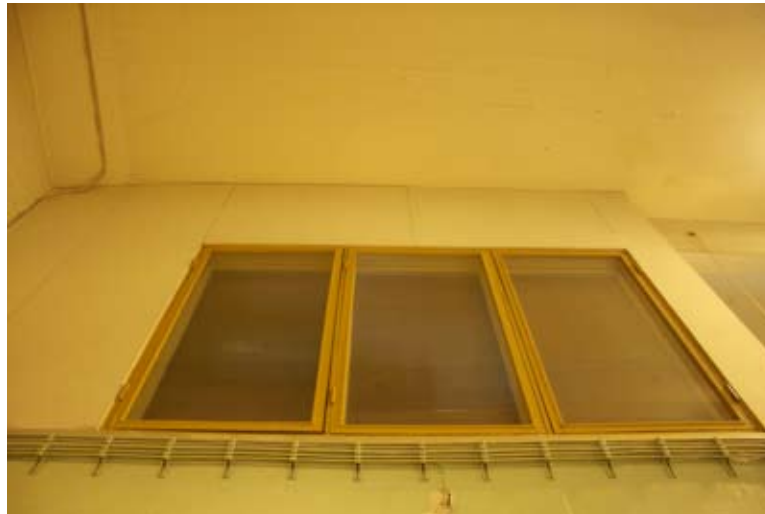
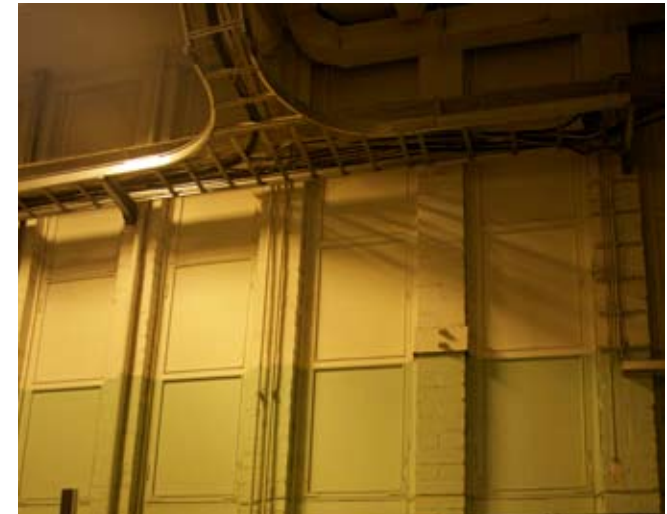
Pienen toimistolaajennuksen (G. Nordström) sisäikkunat .

Portaan A umpeenmuurattu sisäikkunaseinä on tilassa näkyvissä.

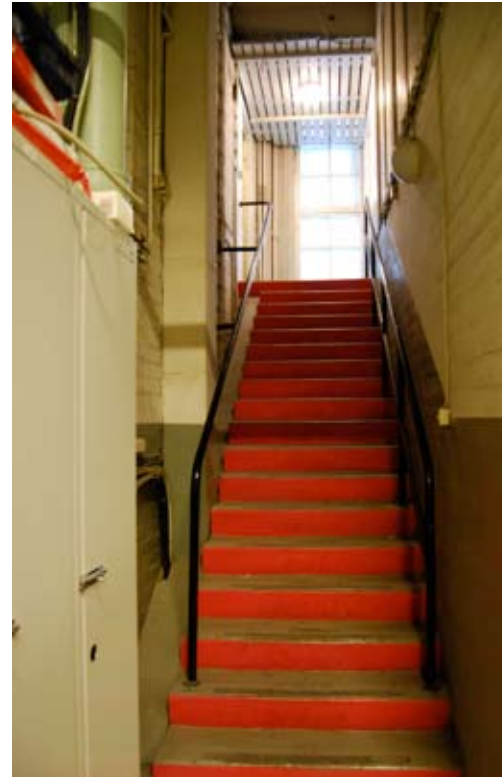
Kuva 6.223

Betoniporras on alunperin johtanut tuotantotiloista wc-tiloihin. Nykyään se palvelee pieniä työhuonekäytössä olevia tiloja.

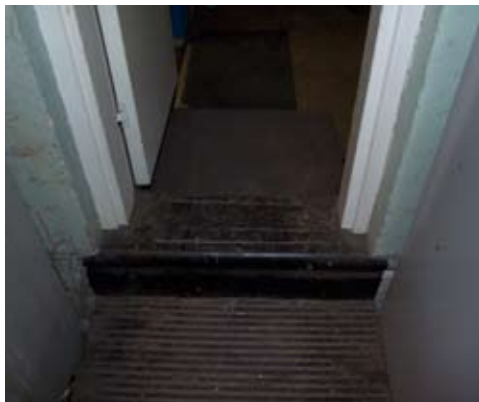
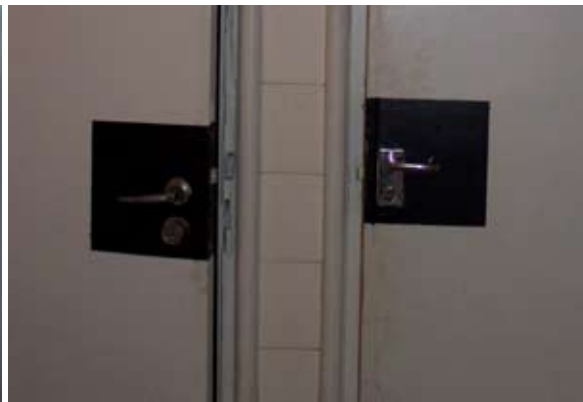
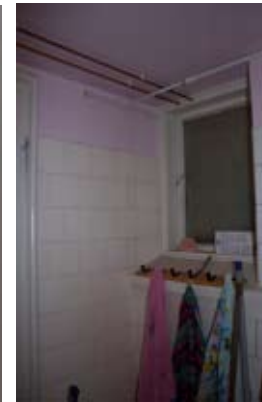
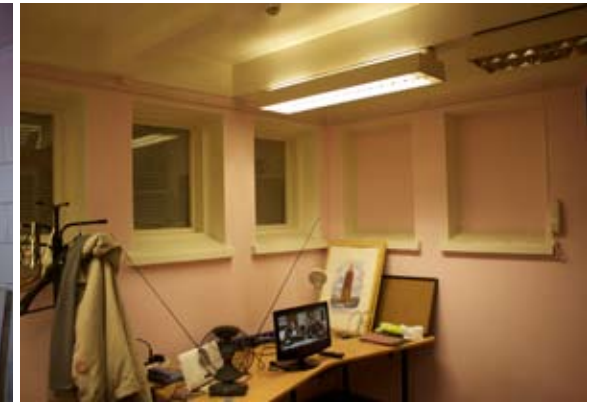
Kuvat 6.224-6.227

Tilan pohjoisseinällä on näkyvissä portaan A umpeenmuurattu sisäikkunakenttä. Sen alla ovat nykyisin taukotilana toimiva entinen autonkuljettajien taukotila ja sen sisäikkunat (osittain umpeen levytetyt) sekä pienet wc-tilat. Tiloissa on säilynyt alkuperäisiä rakennusosia (sisäikkunat, wc-ovet, keraamiset laatoitukset). Näyttelyhallin vastaisessa tilan nurkassa on 1950-luvulla Gunnar Nordströmin suunnitelmien mukaan laajennettu kaksikerroksinen pieni toimistotila sekä alkuperäiseen toteutukseen kuuluneet betoniporras ja toisen kerroksen wc-tilat. Toisen kerroksen wc-tilat on nykyisin muutettu pieneksi toimistotilaksi.

Tilassa on alkuperäiset puurakenteiset ikkunat. Ulkoseinillä on ollut tilan vuokralaisten mukaan vuosina 2010-2011 pahoja vesivahinkoja, joiden jäljet ovat näkyvissä ulkoseinillä.

Yksityiskohtia ja näkymä entisestä autonkuljettajien odotushuoneesta ja siihen liittyvistä wc-tiloista.

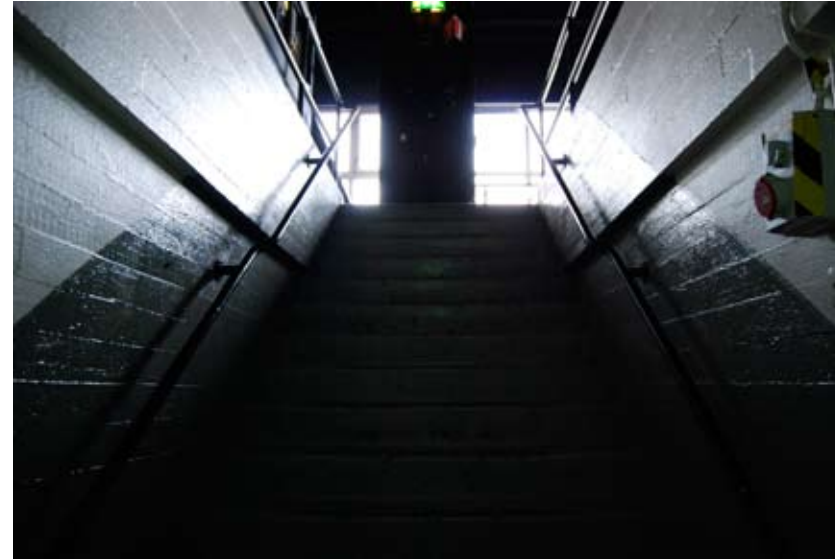
Kuva 6.228

Näkymä välikerroksen wc-tiloihin johtavasta portaasta kohti tehdashallin parvea.

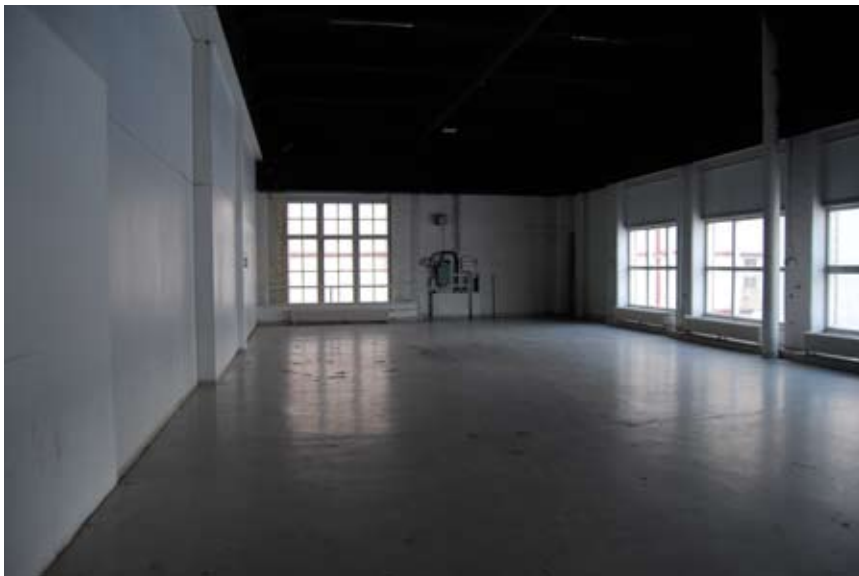
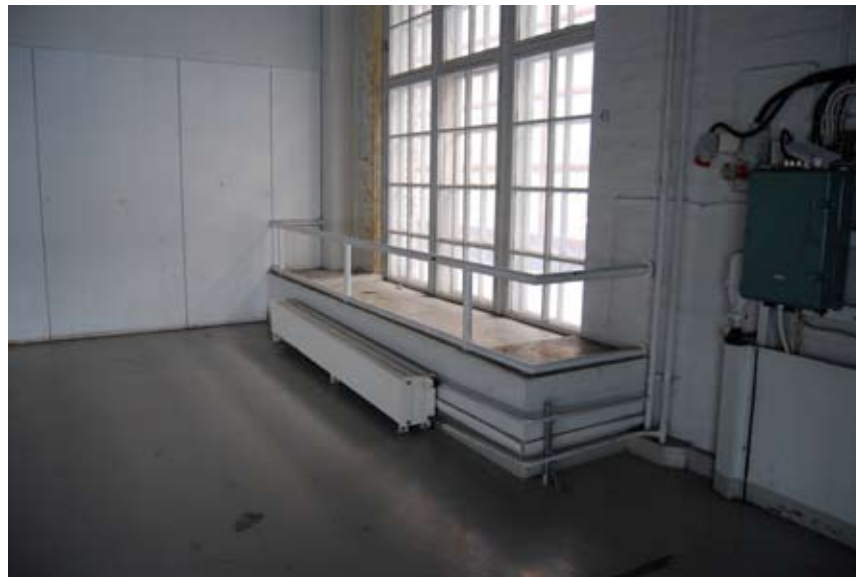
Kuvat 6.231-6.233

Ajoluiska parvelta nähtynä, välikerroksen vv-tilaan johtavan portaan (1940-l) teräskaitteet ja lattian yksityiskohta.

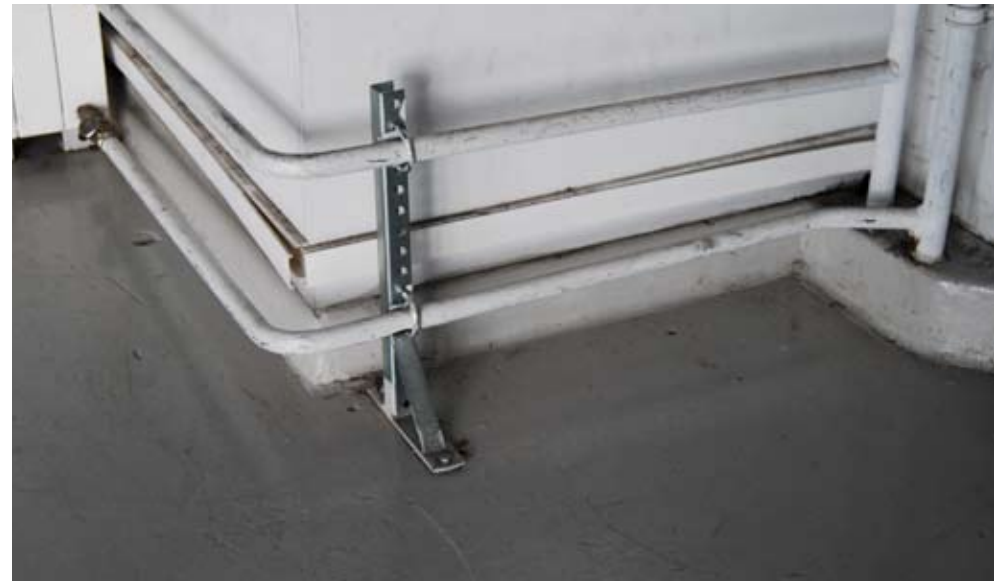
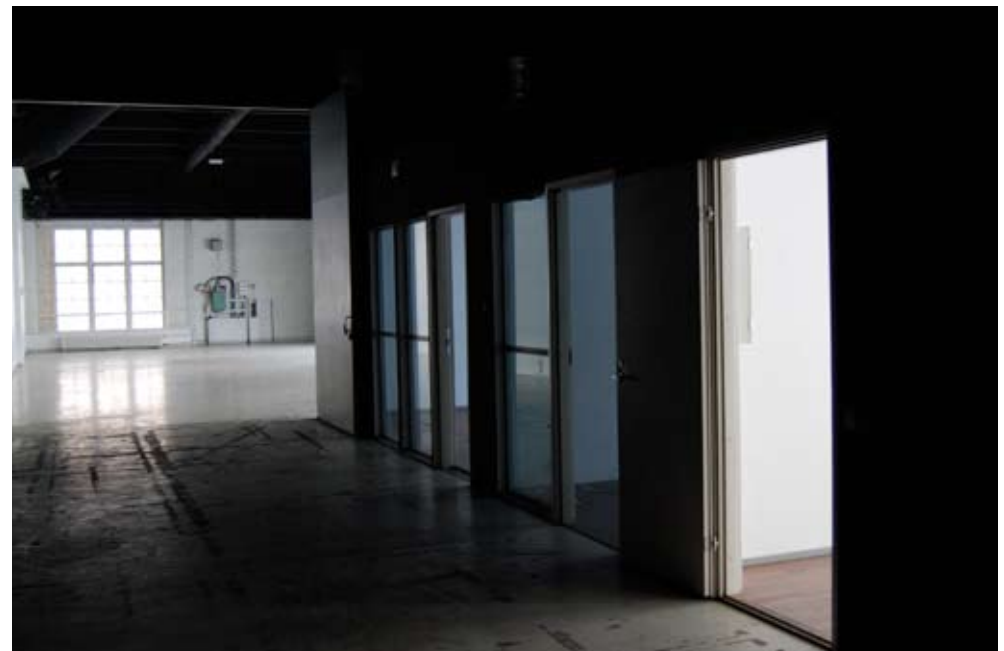
Kuva 6.238 (yllä)

1940-luvun betonijalkalistaa tilassa 221.1

Näkymä tilaan 221.1 oviaukon kautta tehdashallin parvelta.

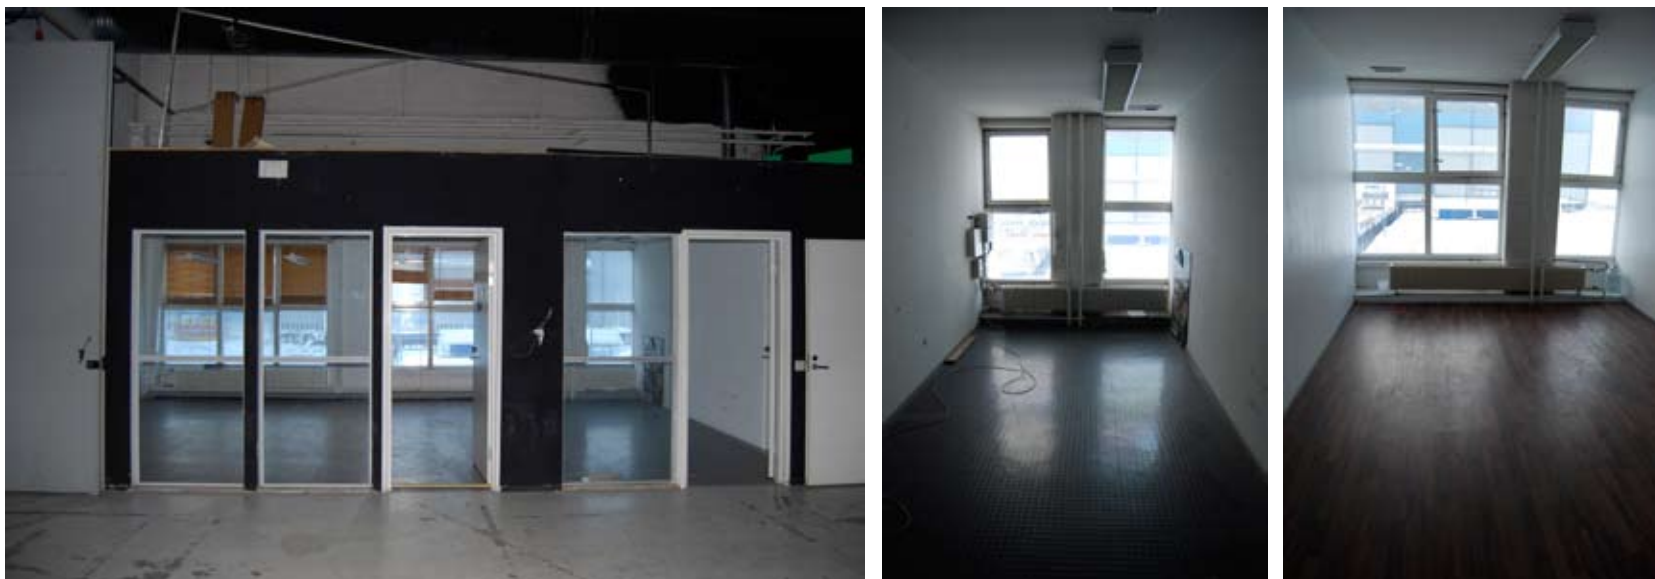
Kuvat 6.240-6.242

Tehdashallin parven eteläpäätyn sijoittuvien pienten tilojen rivistö. Tilojen lasiseinien detaljit viittaavat 2000-luvun toteutukseen.
