6. FORDIN TALON NYKYTILANNE

Fordin entisen kokoonpanotehtaan nykytilannetta kuvataan seuraavassa paikalla tehtyjen havaintojen pohjalta. Ympäristön ja rakennuksen julkisivujen nykytilaa ja niiden ajallisia kerroksia kuvataan lyhyesti tekstin ja valokuvien avulla. Julkisivujen osalta kuvaukseen liittyvät säilyneisyyskaaviot löytyvät rakennushistoriaselvityksen liitteistä.

Keskeiset sisätilat ja tilaryhmät inventoitiin rakennushistoriaselvitystyön puitteissa alkuvuodesta 2011. Inventoinnin suorittivat Mikaela Neuvo ja Mari Mannevaara. Inventoinnin ulkopuolelle jäi teknisiä tiloja rakennuksen ensimmäisessä kerroksessa ja kellarikerroksessa, sekä tiloja joiden vuokralaisia ei saatu tavoitettua. Sisätilojen tilamuutoksia on osoitettu kiinteistöstä laadittujen mittauspiirustusten pohjalta laadittuihin säilyneisyyskaavioihin. Sisätilojen pintojen ja yksityiskohtien säilyneisyyttä kuvataan sanallisesti tila- ja tilaryhmäkohtaisissa inventoinneissa.

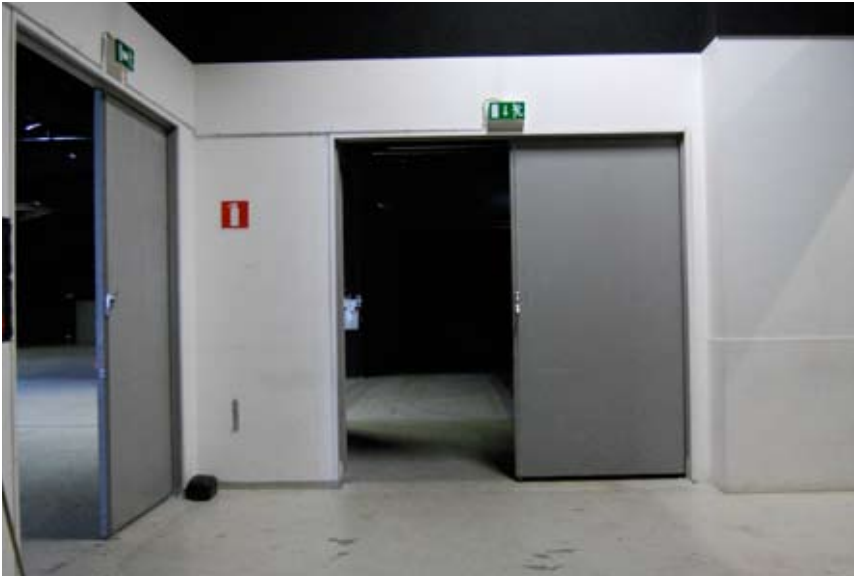
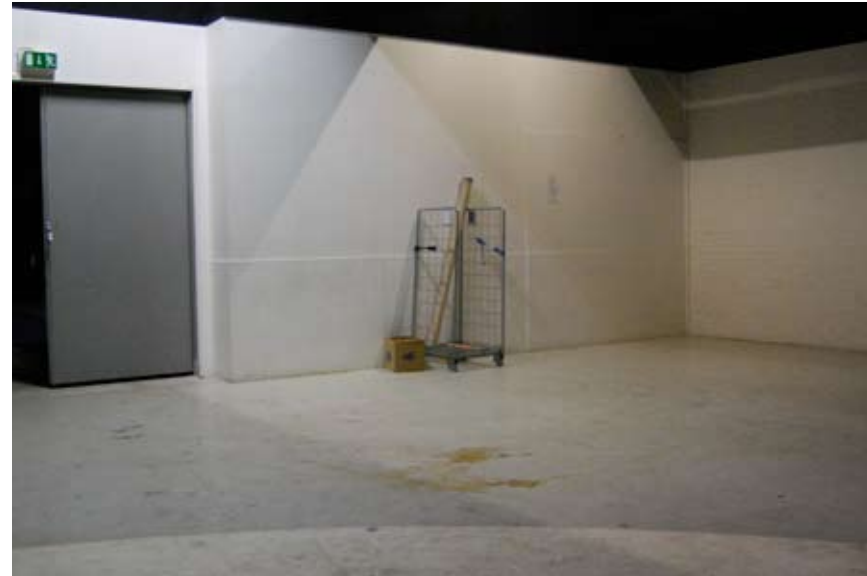
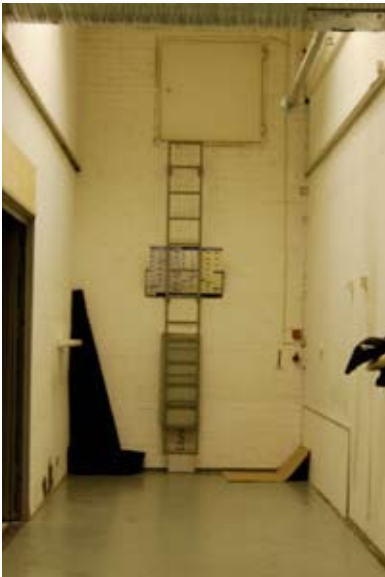
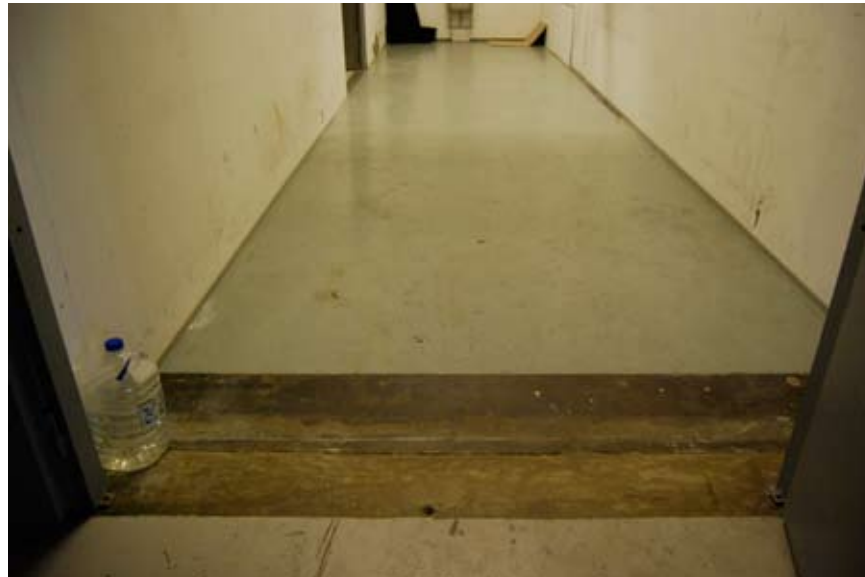
Kuvat 6.243-6.234 (ylärivi)

Näkymät tilasta 221.4

Näkymä ja yksityiskohta tilasta 221.3

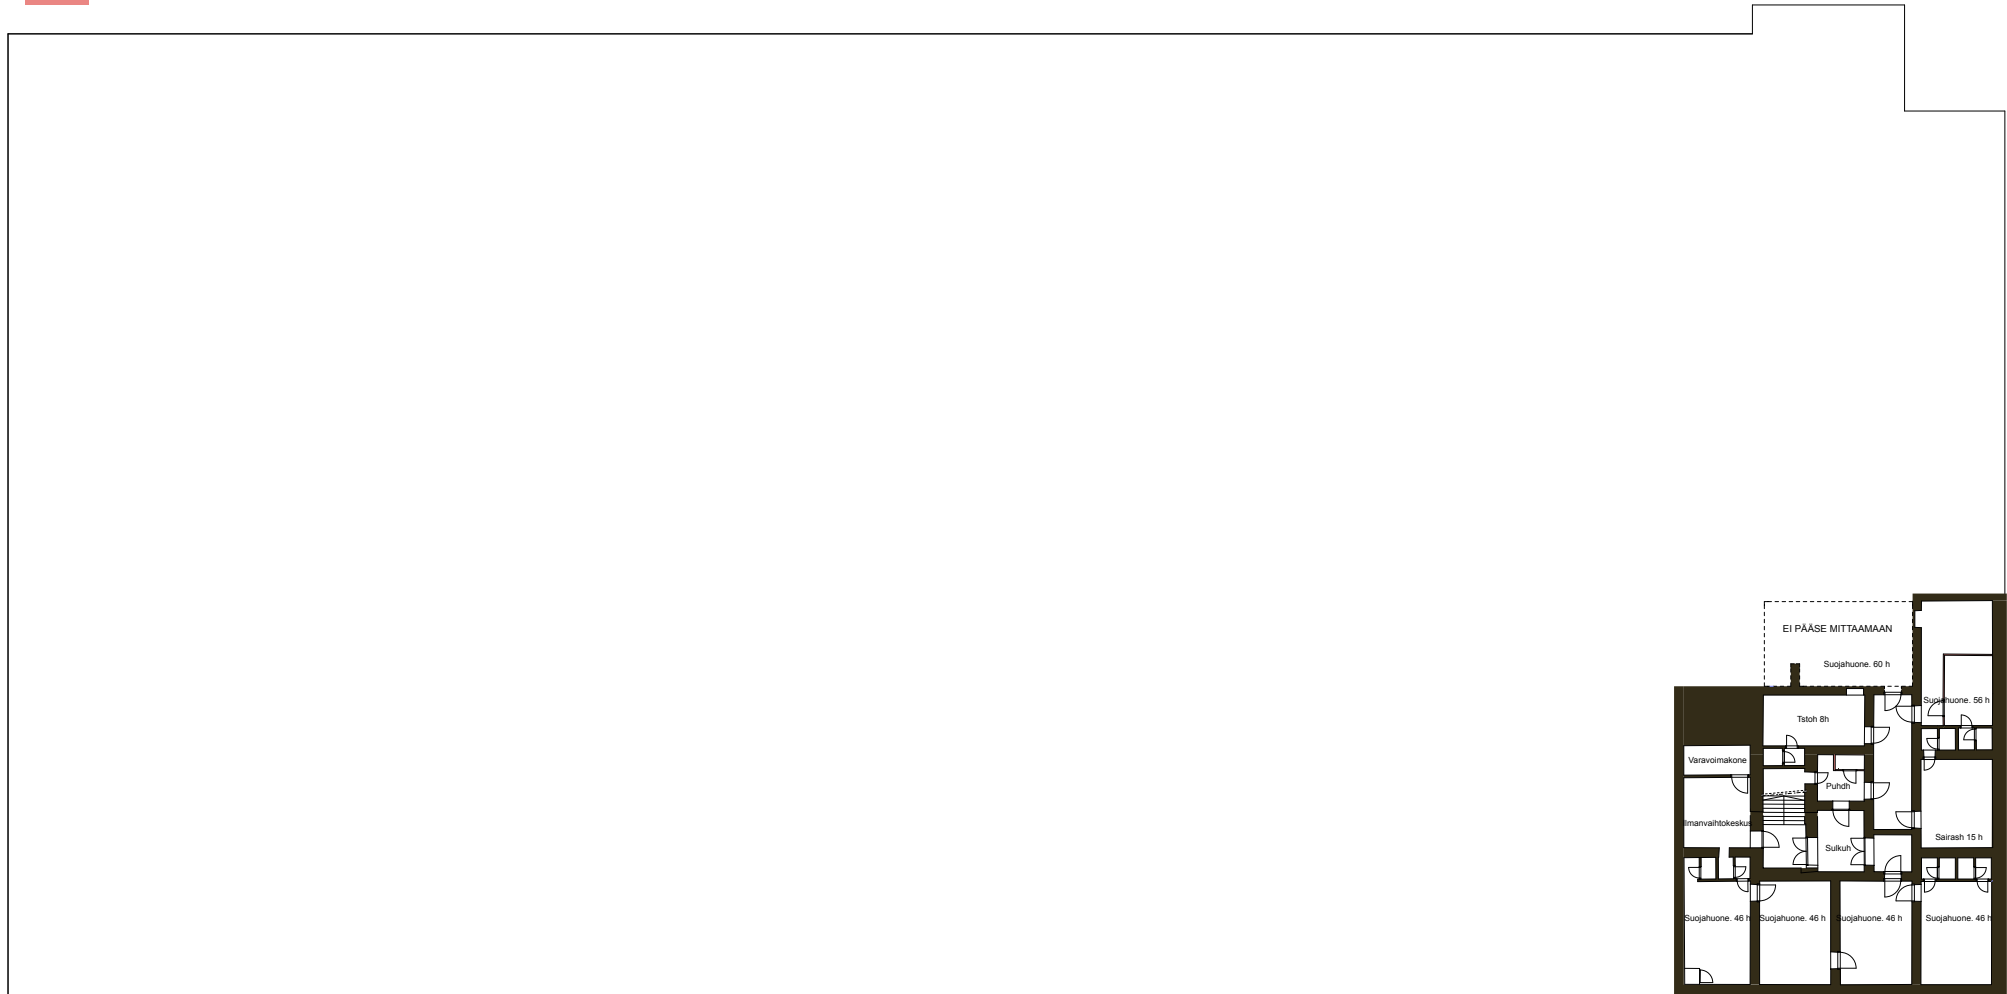
SÄILYNEISYYSKAAVIOT 2011
I. KERROS (pien. 70%)

- 1943-45 Gunnar Nordström
- 1953-1955 Gunnar Nordström
- 1958-1959 Matti Finell, L.R.Öster
- 1965 Kurt Simberg
- 1972 Insinööritoimisto Bertel Ekengren
- 1987 Timo Mannonen
- 1998-2001 Arkkitehdit Erikkilä ja Kauppinen Oy
- 2000 A-men
- Muutokset joiden ajoituksesta ei ole varmuutta

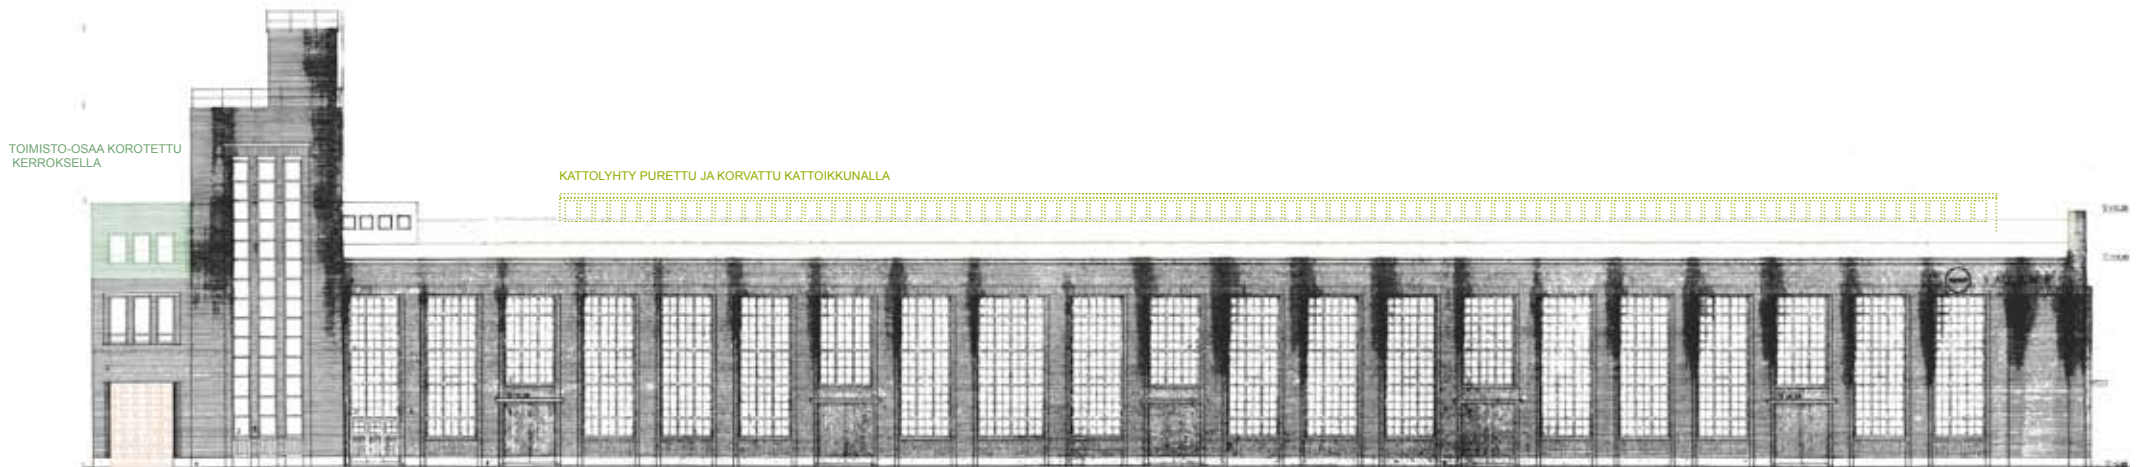
JULKISIVU LOUNAASEEN 1:300

UUDET ULKO-OVET JA HUOLTOMONTUT

TOIMISTO-OSAA KOROTETTU
KERROKSELLA

KATTOLYHTY PURETTU JA KORVATTU KATTOIKKUNALLA
