Suojeltavat rakennukset

Oulunkylän huvilayhdyskunnan aikaisia, ennen vuotta 1946 rakennettuja rakennuksia on jäljellä 47. Vuonna 1946 näitä asuinrakennuksia oli 182.

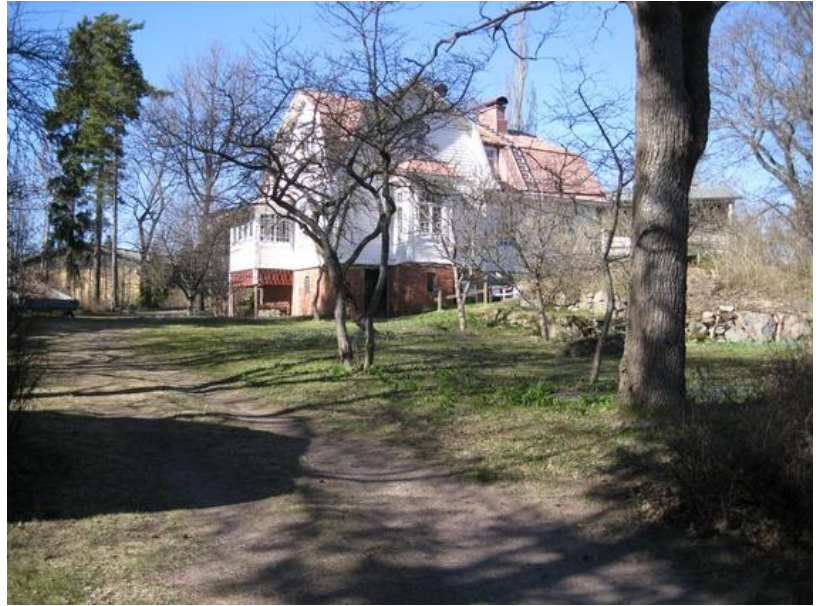
Ylänkötie 4b (28014/16)

- rakennuksella on historiallista arvoa osana Veräjämäen huvilayhdyskunnan rakentumista ja sen varhaisvaiheita
- arkkitehtuuriltaan Veräjämäen näyttävimpiä huvilarakennuksia, kookas tornihuvila
- monimuotoinen harjakattoinen huvila, jonka julkisivuja elävöittävät torni, erikokoiset kuistit ja erikokoiset ja –muotoiset puuleikkauksin koristellut ikkunat
- hyvin alkuperäisyytensä ja ominaispiirteensä säilyttänyt rakennus (mm. alkuperäiset ikkunat), tehdyt korjaukset ja muutokset on sopeutettu alkuperäiseen arkkitehtuuriin
- huvilan tontti on jäänyt uudisrakennusten puristuksiin, huvila ei juurikaan näy kaupunkitilassa muutoin kuin Jokiniementieltä mäen päällä uudisrakennusten välistä
- suojeltu nykyisessä asemakaavassa
- sr-1

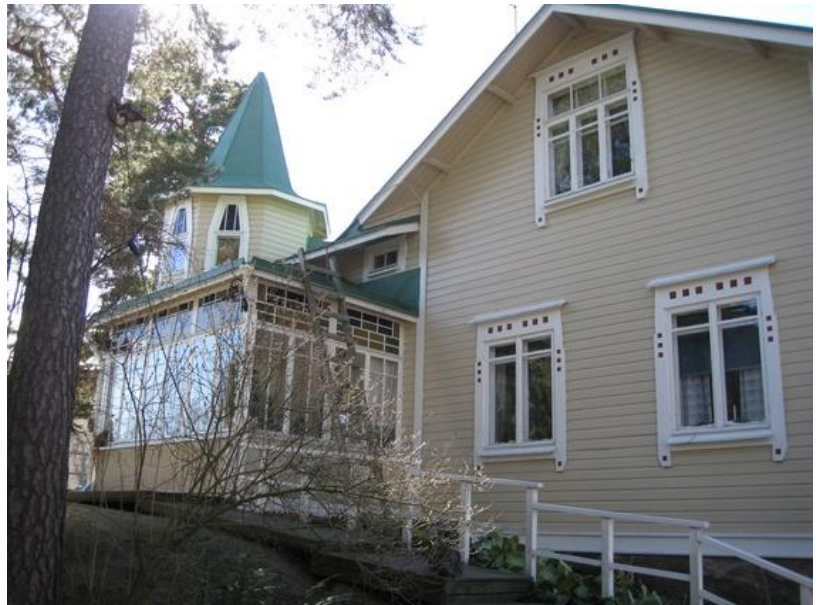
Jokiniementie 28 (28008/3)

- rakennuksella on historiallista arvoa osana Veräjämäen huvilayhdyskunnan rakentumista ja sen varhaisvaiheita
- 1910-luvun kulttuurihistoriallisesti merkittävä taiteilijakoti ja –ateljee
- pieni ja selkeähahmoinen, harjakattoinen huvila, jossa huomattavan kookas lasikuisti ja hienostuneet, moniruutuiset ikkunat
- ulkoasu (rakennuksen hahmo, julkisivulaudoitus, ikkunat, lasikuisti) ja osittain myös sisätilat säilyneet
- maasto ja reitit ympärillä muuttuneet rakennukselle epäsuotuisasti
- sr-1

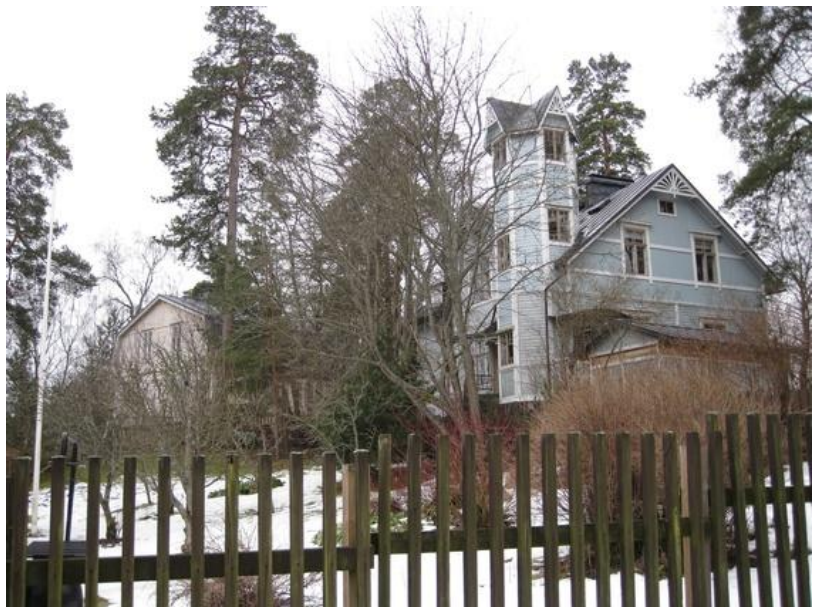
Jokiniementie 18 (28028/17)

- rakennuksella on historiallista arvoa osana Veräjämäen huvilayhdyskunnan rakentumista ja sen varhaisvaiheita
- kulttuurihistoriallisesti merkittävä 1910-luvun taiteilijakoti
- arkkitehtonisesti korkeatasoinen 1910-luvun huvilarakennus, jonka monimuotoinen taitekatto ja rapatut julkisivut pieniruutuisine ikkunoineen ja ilmeikkäine erkereineen muodostavat eheän kokonaisuuden
- näkyvällä paikalla, mäen päällä sijaitseva huvila
- hyvin alkuperäisyytensä ja ominaispiirteensä säilyttänyt rakennus, tehdyt korjaukset ja muutokset on sopeutettu alkuperäiseen arkkitehtuuriin
- suojeltu nykyisessä asemakaavassa
- sr-1

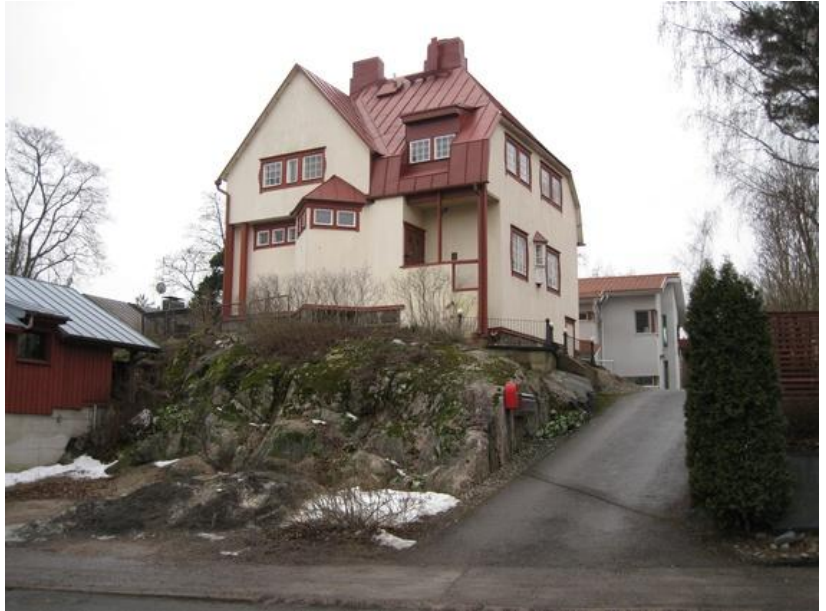
Veräjämäentie 10 (28007/10)

- rakennuksella on historiallista arvoa osana Veräjämäen huvilayhdyskunnan rakentumista ja sen varhaisvaiheita
- 1910-luvun kookkaassa, taitekattoisessa huvilassa on komea luonnonkivisokkeli, erisuuntaisin laudoituksin jäsennellyt julkisivut ja suuret yläosastaan pieniruutuiset ikkunat
- hyvin alkuperäisyytensä ja ominaispiirteensä säilyttänyt rakennus (mm. alkuperäiset ikkunat), tehdyt korjaukset ja muutokset on sopeutettu alkuperäiseen arkkitehtuuriin
- huvila sijaitsee näkyvällä paikalla puiston reunan kulmatontilla
- suojeltu nykyisessä asemakaavassa
- sr-2

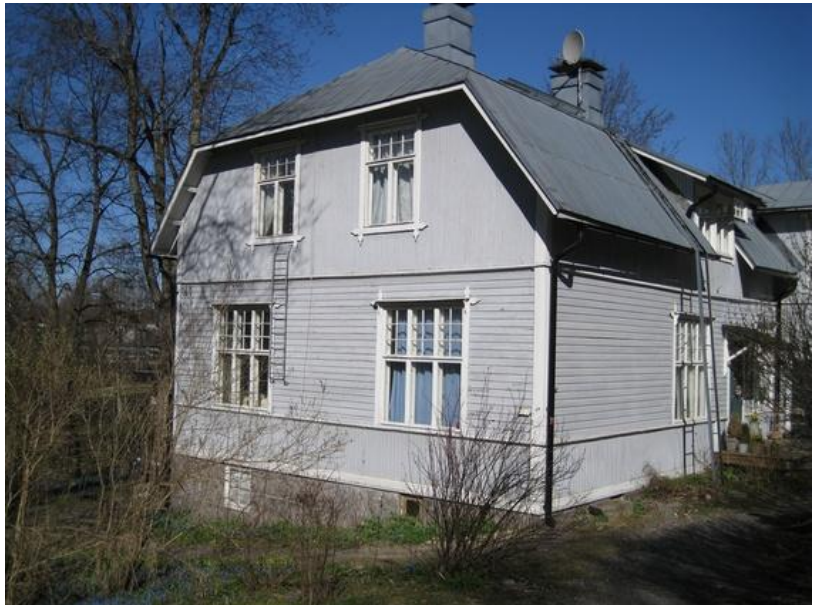
Aidasmäentie 5- Pellavapellontie 1a (28025/13)

- rakennuksella on historiallista arvoa osana Veräjämäen huvilayhdyskunnan rakentumista ja sen varhaisvaiheita
- kookas, arkkitehtuuriltaan omaleimainen huvila, jonka hahmoa hallitsee voimakas mansardikaton omainen taitekatto ja jonka ilmettä keventävät erilaiset kuistit ja pieniruutuiset ikkunat ikkunaluokkuineen
- hyvin alkuperäisyytensä ja ominaispiirteensä säilyttänyt rakennus, tehdyt korjaukset ja muutokset on sopeutettu alkuperäiseen arkkitehtuuriin
- sijaitsee näkyvällä paikalla rinteessä huvila-alueen itäosaan saavuttaessa ja Aidapolun päätteenä
- suojeltu nykyisessä asemakaavassa
- sr-2

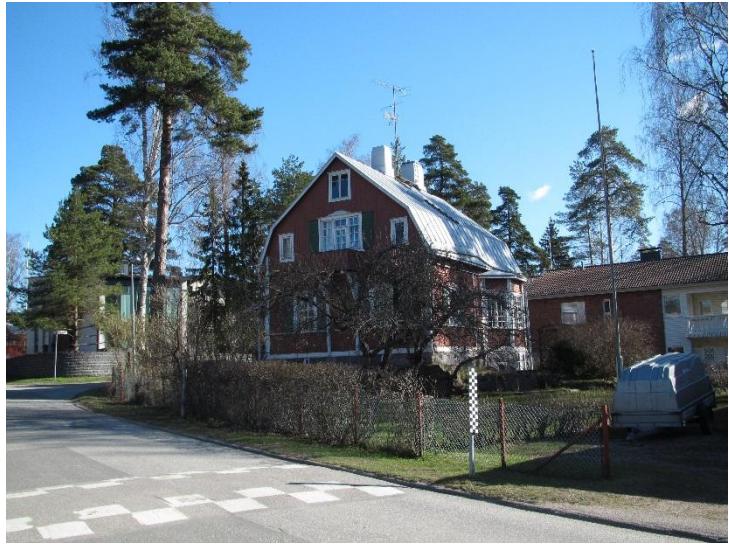
Veräjämäentie 11 (28028/3)

- rakennuksella on historiallista arvoa osana Veräjämäen huvilayhdyskunnan rakentumista ja sen varhaisvaiheita
- selkeähahmoisessa, korkeassa huvilassa on jyrkkä harjakatto ja julkisivuja jäsentävät yläosastaan pieniruutuiset ikkunat
- kaupunkikuvallisesti näkyvällä paikalla, mäen päällä sijaitseva, hyväkuntoinen huvilarakennus
- hyvin alkuperäisyytensä ja ominaispiirteensä säilyttänyt rakennus, tehdyt korjaukset ja muutokset on sopeutettu alkuperäiseen arkkitehtuuriin
- suojeltu nykyisessä asemakaavassa
- sr-2

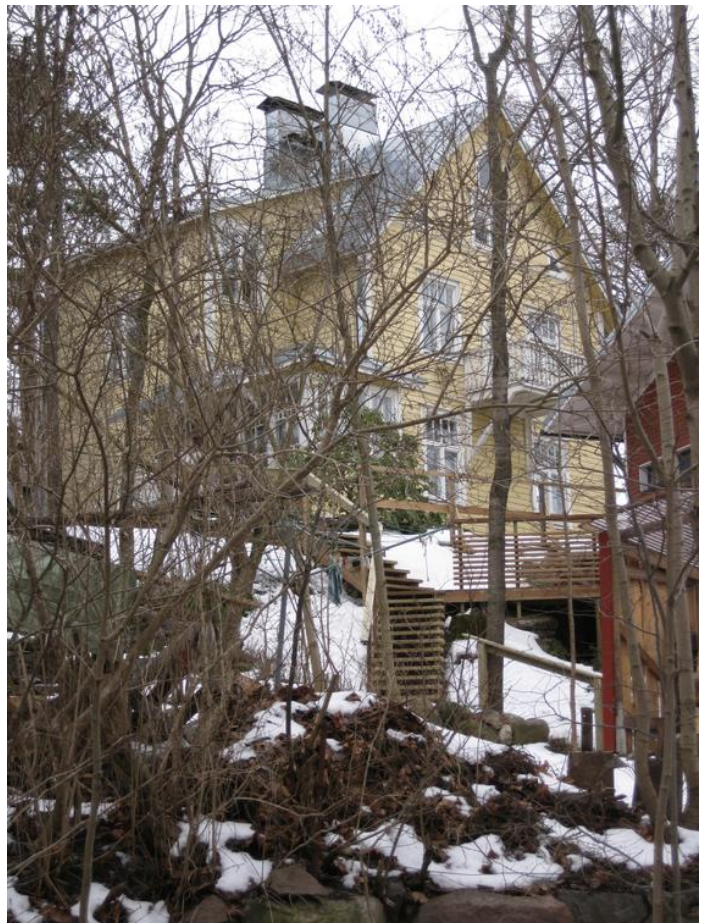
Veräjämäentie 13 (28028/4)

- rakennuksella on historiallista arvoa osana Veräjämäen huvilayhdyskunnan rakentumista ja sen varhaisvaiheita
- pohjamuodoltaan lähinnä L-kirjaimen muotoisessa huvilassa on jyrkkä harjakatto koristeellisine puhtaaksimuurattuine savupiippuineen ja julkisivuja jäsentävät erikokoiset, aikakaudelle ominaiset yläosastaan pieniruutuiset ikkunat
- kaupunkikuvallisesti näkyvällä paikalla, Veräjämäentien ja Veräjänkorvan kulmauksessa sijaitseva, hyväkuntoinen huvilarakennus
- melko hyvin alkuperäisyytensä ja ominaispiirteensä säilyttänyt rakennus, tehdyt korjaukset ja muutokset on sopeutettu alkuperäiseen arkkitehtuuriin
- suojeltu nykyisessä asemakaavassa
- sr-2

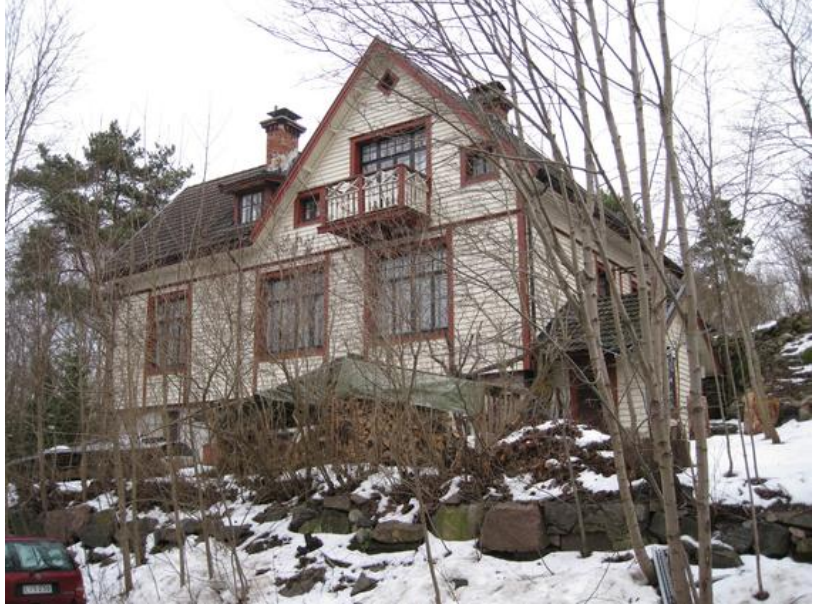
Lohkopellontie 15 (28036/21)

- rakennuksella on historiallista arvoa osana Veräjämäen huvilayhdyskunnan rakentumista ja sen varhaisvaiheita
- kookas, korkeatasoista arkkitehtuuria edustava harjakattoinen huvilarakennus, jonka julkisivuja jäsentävät laajat lasikuistit, erisuuntaisten laudoitusten ja listojen kentät sekä korkeat ikkunat
- melko hyvin alkuperäisyytensä ja ominaispiirteensä säilyttänyt rakennus, tehdyt korjaukset ja muutokset on pääosin sopeutettu alkuperäiseen arkkitehtuuriin
- sijaitsee hyvin näkyvällä paikalla kallion laella
- sr-2

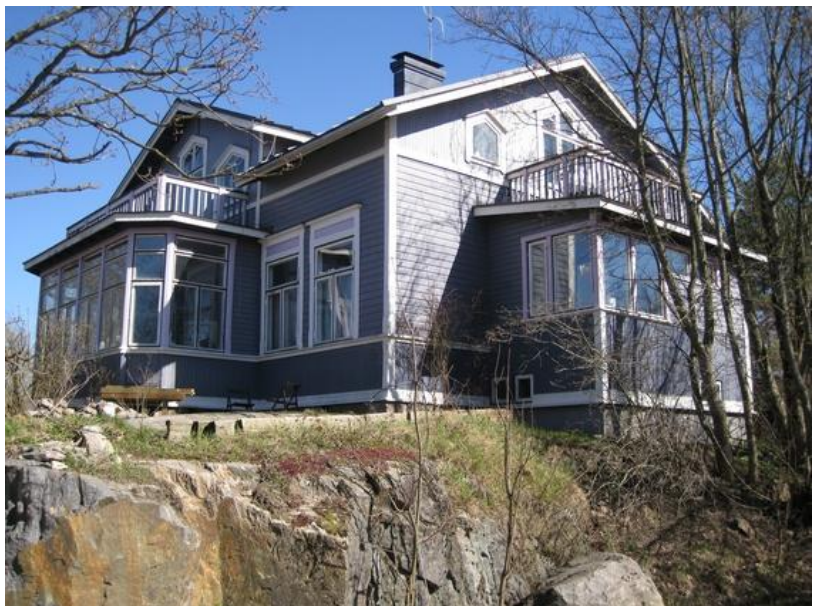
Veräjämäentie 15b (28008/14)

- rakennuksella on historiallista arvoa osana Veräjämäen huvilayhdyskunnan rakentumisen vaiheita
- edustaa Veräjämälle ominaista, omakotitalomaista huvilarakentamista
- harjakattoisen, selkeähahmoisen huvilan rimalaudoitetuille julkisivuille ilmettä antavat kevyt sisäänkäyntikuisti ja hieman epäsymmetrisesti jäsennellyt lasiveranta
- hyvin alkuperäisyytensä ja ominaispiirteensä säilyttänyt rakennus (mm. alkuperäiset ikkunat), tehdyt korjaukset ja muutokset on sopeutettu alkuperäiseen arkkitehtuuriin
- sr-2

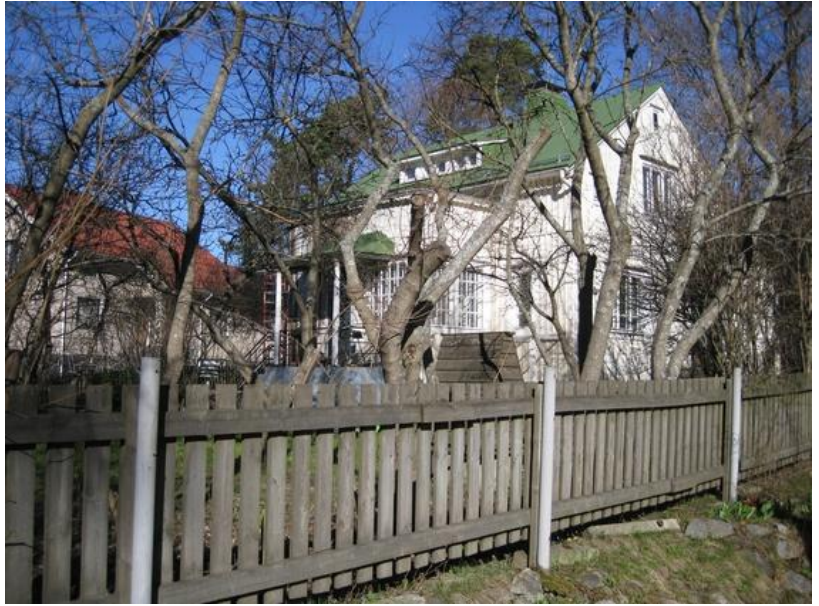
Larin Kyöstin tie 16 – Jokiniementie 34 (28009/1)

- rakennuksella on historiallista arvoa osana Veräjämäen huvilayhdyskunnan rakentumista ja sen varhaisvaiheita
- Villa Granössä toimi 1900-luvun alussa kylpylä täysihotolavieraille
- edustaa Veräjämälle ominaista, omakotitalomaista huvilarakentamista
- taitekattoisen, hahmoltaan selkeän huvilan julkisivuja jäsentävät keveät, pienet sisäänkäyntikuistit ja symmetrisesti sommitellut ikkunat
- hyvin alkuperäisyytensä ja ominaispiirteensä säilyttänyt rakennus (mm. alkuperäiset ikkunat), tehdyt korjaukset ja muutokset on sopeutettu alkuperäiseen arkkitehtuuriin
- kaupunkikuvassa näkyvällä paikalla Jokiniementien kaarteessa
- muodostaa parin naapurirakennuksen Larin Kyöstin tie 14:n kanssa
- sr-2

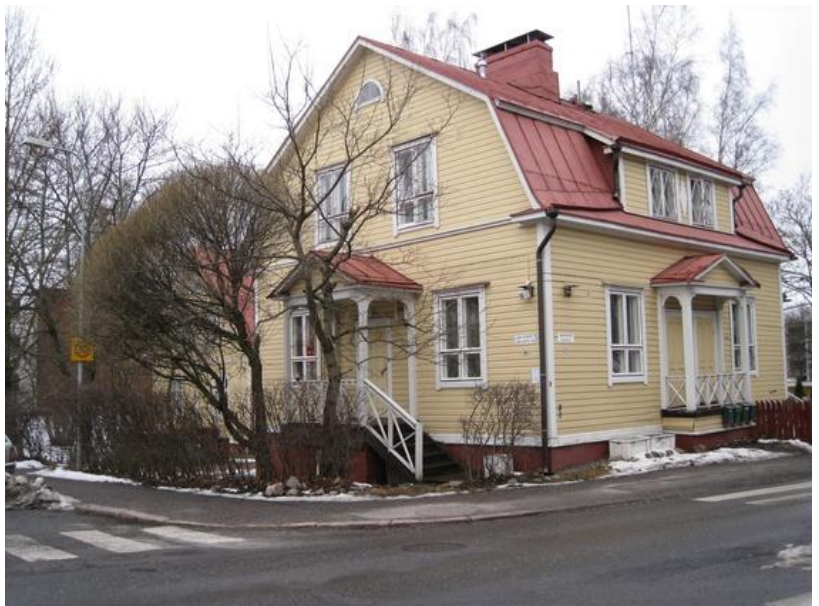
Larin Kyöstin tie 14 (28009/2)

- rakennuksella on historiallista arvoa osana Veräjämäen huvilayhdyskunnan rakentumista ja sen varhaisvaiheita
- edustaa Veräjämälle ominaista, omakotitalomaista huvilarakentamista,
- hahmoltaan selkeä, jyrkän harjakaton kattama huvila sisäänkäyntikuisteineen on ilmeeltään lähinnä aikakaudelle tyypillinen omakotitalo
- hyvin alkuperäisyytensä ja ominaispiirteensä säilyttänyt rakennus (mm. alkuperäiset ikkunat), tehdyt korjaukset ja muutokset on pääosin sopeutettu alkuperäiseen arkkitehtuuriin
- muodostaa parin naapurirakennuksen Larin Kyöstin tie 16:n kanssa
- sr-2

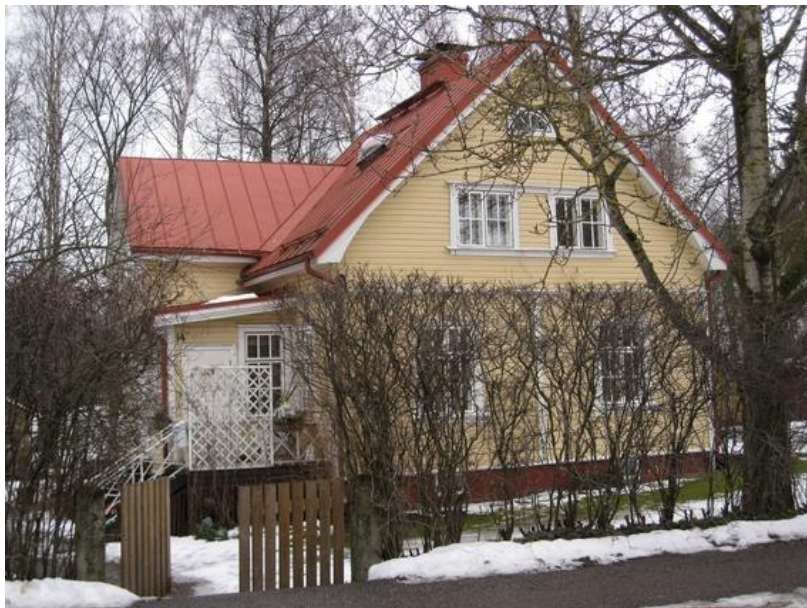
Jokiniementie 17 (28011/3)

- rakennuksilla on historiallista arvoa osana Veräjämäen huvilayhdyskunnan rakentumista ja sen varhaisvaiheita
- kaksi ominaispiirteiltään samankaltaista asuinrakennusta näkyvällä paikalla, kadun suuntainen suurempi rakennus on ikään kuin tontin päärakennus, pienempi luonteeltaan piharakennus
- selkeähahmoisten, harjakattoisten, poikkipäädyllysten rakennusten julkisivuja on jäsennellyt erisuuntaisin laudoituksin ja listoin
- hyvin alkuperäisyytensä ja ominaispiirteensä säilyttäneet rakennukset, tehdyt korjaukset ja muutokset on sopeutettu alkuperäiseen arkkitehtuuriin
- näkyvällä paikalla Jokiniementien varrella ja Veräjänkorvan päätteenä
- sr-2

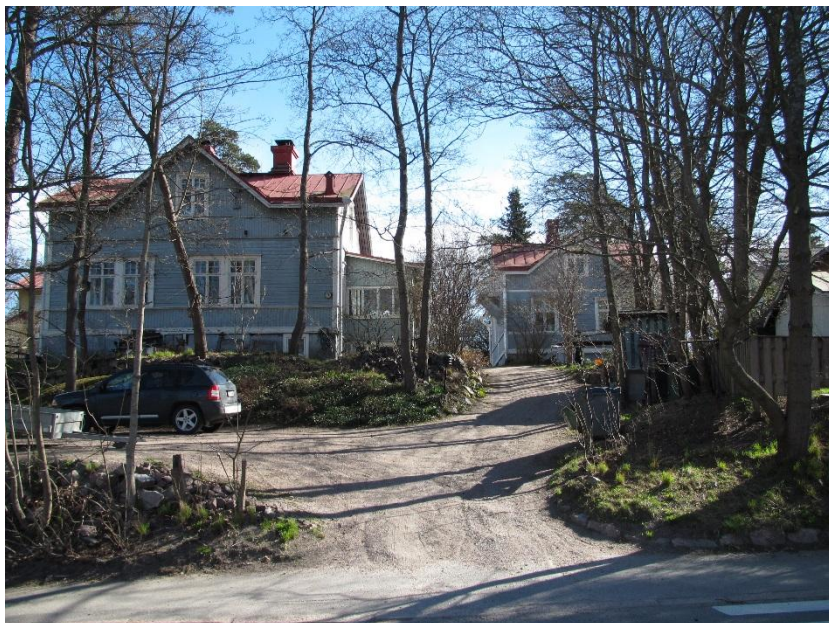
Pellavakaskentie 18 (28020/7)

- rakennuksella on historiallista arvoa osana Veräjämäen huvilayhdyskunnan rakentumista ja sen varhaisvaiheita
- kookas, selkeähahmoinen ja harjakattoinen kaksiasuntoinen huvila, jonka julkisivuja jäsentävät lasikuistit, erisuuntaisten laudoitusten muodostamat kentät ja yläosastaan pieniruutuiset ikkunat
- hyvin alkuperäisyytensä ja ominaispiirteensä säilyttänyt rakennus, tehdyt korjaukset ja muutokset on sopeutettu alkuperäiseen arkkitehtuuriin
- sijaitsee keskeisellä paikalla Veräjämäessä
- sr-2

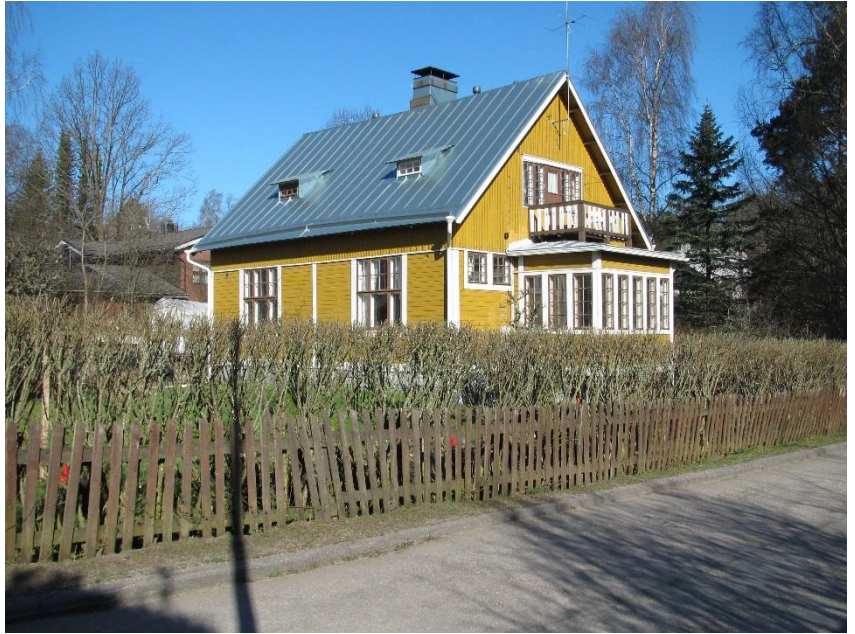
Pellavakaskentie 9 (28022/5)

- rakennuksella on historiallista arvoa osana Veräjämäen huvilayhdyskunnan rakentumista ja sen varhaisvaiheita
- kookas, ilmeisesti useamman asunnon käsittävä huvila, jonka selkeää mansardikattoista perushahmoa jäsentävät katujulkisivussa voimakas poikkipääty ja päädyissä sisäänkäynnit porrashuoneineen
- säilyttänyt hyvin alkuperäisen ilmeensä, tehdyt korjaukset ja muutokset on sopeutettu alkuperäiseen arkkitehtuuriin
- kadun suuntainen, katutilaa hienosti muodostava pitkänomainen rakennus
- sr-2

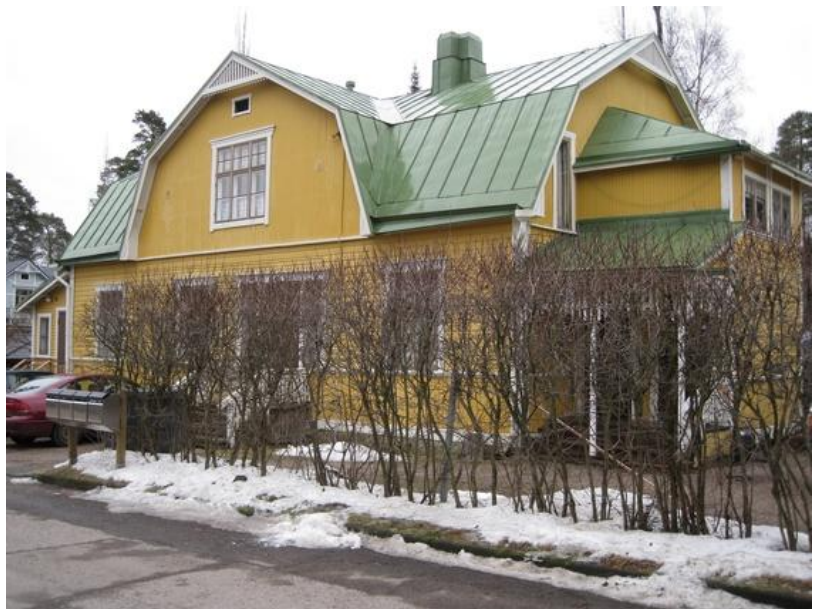
Pikkukoskentie 18 (28022/10)

- rakennuksella on historiallista arvoa osana Veräjämäen huvilayhdyskunnan rakentumista ja sen varhaisvaiheita
- kookas ja selkeähahmoinen, mansardikattoinen huvila, jonka julkisivuja jäsentävät erisuuntaiset laudoitukset ja listoitukset sekä rakentamisaikakaudelle tyypilliset yläosastaan pieniruutuiset ikkunat
- melko hyvin alkuperäisyytensä ja ominaispiirteensä säilyttänyt rakennus, tehdyt korjaukset ja muutokset on sopeutettu alkuperäiseen arkkitehtuuriin
- näkyvällä paikalla suuren rinnetontin yläosassa sijaitseva huvila
- sr-2

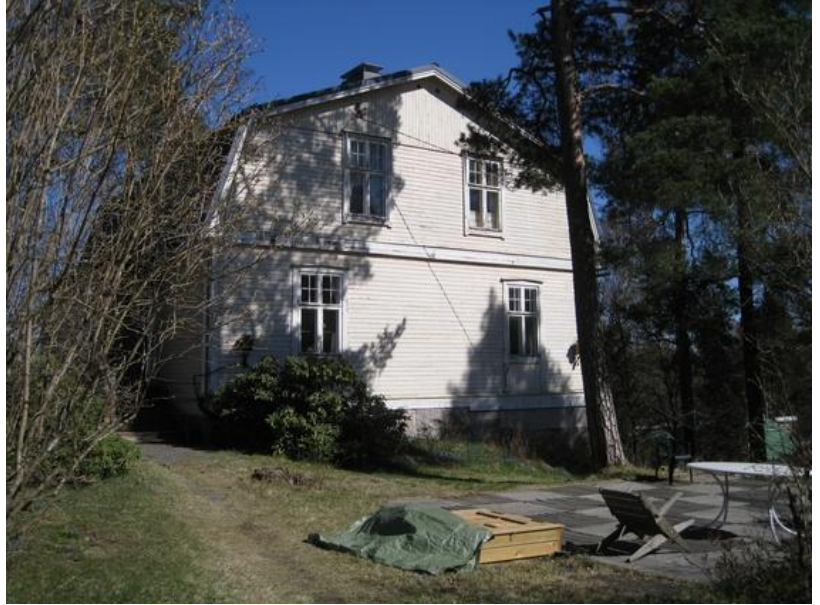
Pikkukoskentie 4 (28025/4)

- rakennuksella on historiallista arvoa osana Veräjämäen huvilayhdyskunnan rakentumista ja sen varhaisvaiheita
- selkeähahmoinen, mansardikattoinen pieni huvilarakennus, jota on laajennettu 1980-luvulla vanhaa osaa matalammalla, satulakattoisella siipiosalla
- Veräjämäen huvilakaupungin pienimittakaavaista rakennuskantaa edustava asuintalo
- hyvin alkuperäisyytensä ja ominaispiirteensä säilyttänyt rakennus, tehdyt korjaukset ja muutokset on laajennusosaa lukuun ottamatta sopeutettu alkuperäiseen arkkitehtuuriin
- näkyvällä paikalla Pikkukoskentien alkupäässä
- muodostaa tärkeän huvila-alueen itäosaan johdattavan kokonaisuuden Pikkukoskentie 3-5 rakennusten kanssa
- vanha osa sr-2

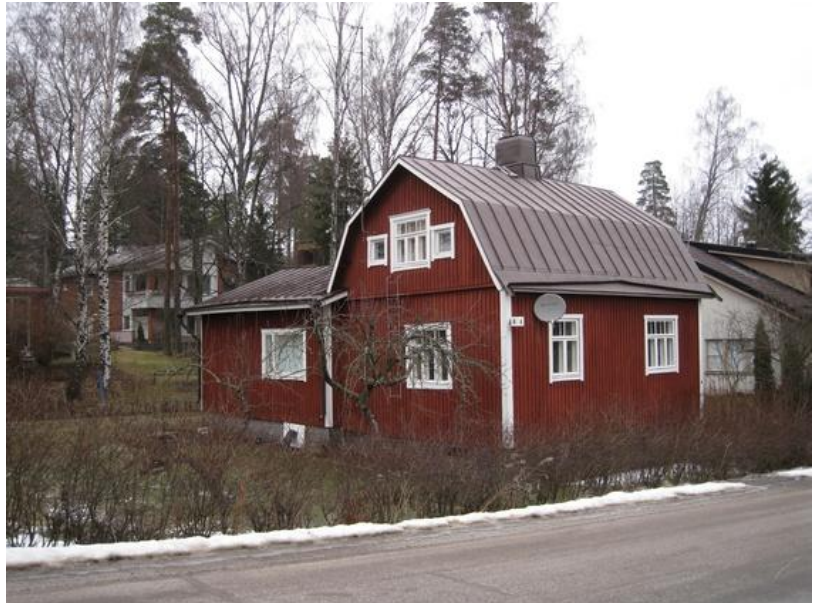
Veräjänkorva 4 (28028/5)

- rakennuksella on historiallista arvoa osana Veräjämäen huvilayhdyskunnan rakentumista ja sen myöhempiä vaiheita
- arkkitehtuuriltaan laadukas, funktionalismia edustava huvila
- Veräjämäen harvoja rapattuja taloja
- noppamaisen rakennuksen sokkeli on verhoiltu liuskekivellä ja julkisivuja jäsentävät pieni sisäänkäyntikuisti ja ensimmäisen ja toisen kerroksen keskenään eri rytmiin jäsennellyt kolmiruutuiset funkisikkunat
- hyvin alkuperäisyytensä ja ominaispiirteensä säilyttänyt rakennus, tehdyt korjaukset ja muutokset on sopeutettu alkuperäiseen arkkitehtuuriin
- sr-2

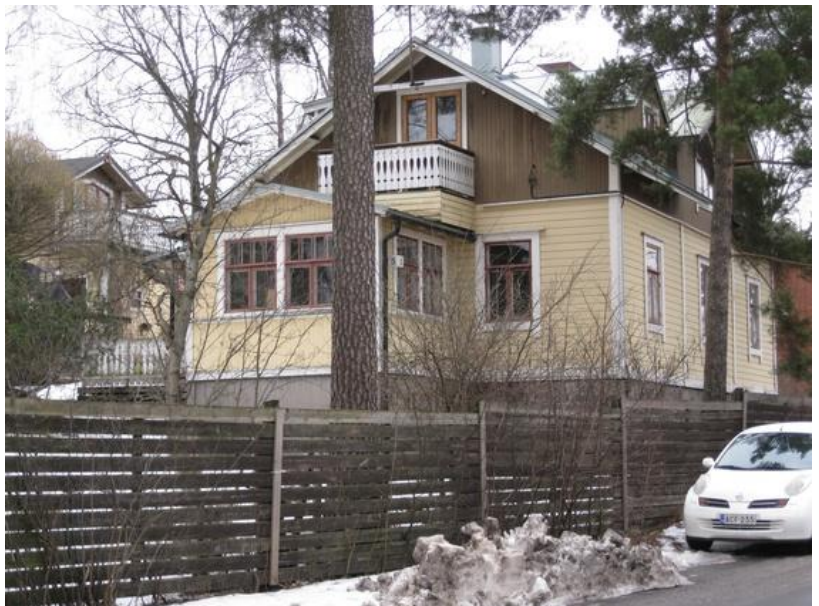
Veräjämäenkuja 2 (28030/1)

- rakennuksella on historiallista arvoa osana Veräjämäen huvilayhdyskunnan rakentumisen vaiheita
- hyvin selkeähahmoinen, noppamainen kaksikerroksinen huvila, jossa poikkipäädyllinen, keveäräystäinen satulakatto ja porrastorni sekä tasarytmisesti sijoitetut suuret ikkunat
- hyvin alkuperäisyytensä ja ominaispiirteensä säilyttänyt rakennus, tehdyt korjaukset ja muutokset on sopeutettu alkuperäiseen arkkitehtuuriin
- sr-2

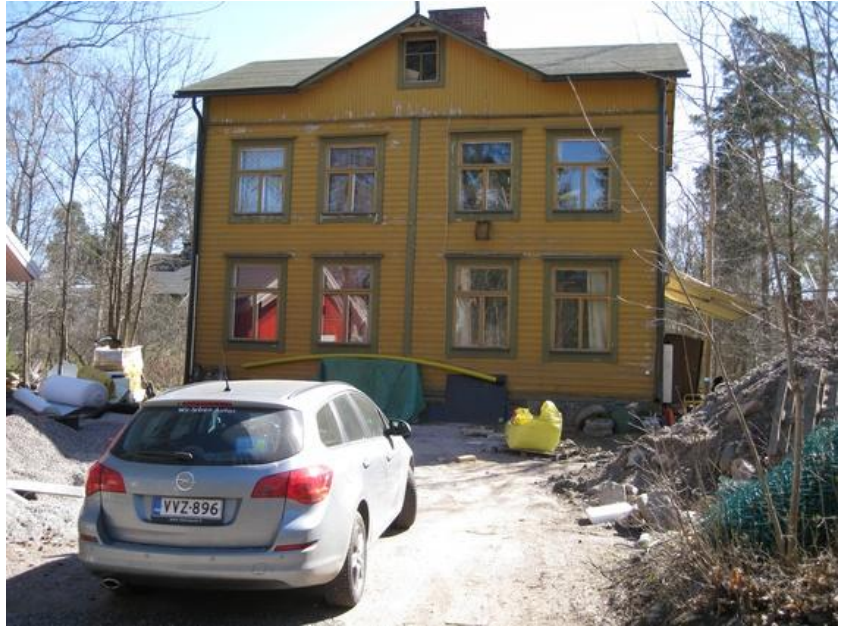
Veräjämäenkuja 3 (28030/7)

- rakennuksella on historiallista arvoa osana Veräjämäen huvilayhdyskunnan rakentumista ja sen varhaisvaiheita
- selkeähahmoisen, osittain rinteeseen sijoitetun, harjakattoisen huvilan julkisivuja jäsentävät erisuuntaiset laudoitukset ja listat sekä T-karmilliset ikkunat
- edustaa Veräjämäelle ominaista, omakotitalomaista huvilarakentamista
- hyväkuntoinen ja melko kookas huvila
- säilyttänyt hyvin alkuperäisen ilmeensä, tehdyt korjaukset ja muutokset on sopeutettu alkuperäiseen arkkitehtuuriin
- rakennus suojellaan viereisen alueen kaavoituksen yhteydessä, jossa tontin takaosaan on mahdollista tutkia ajoyhteyttä

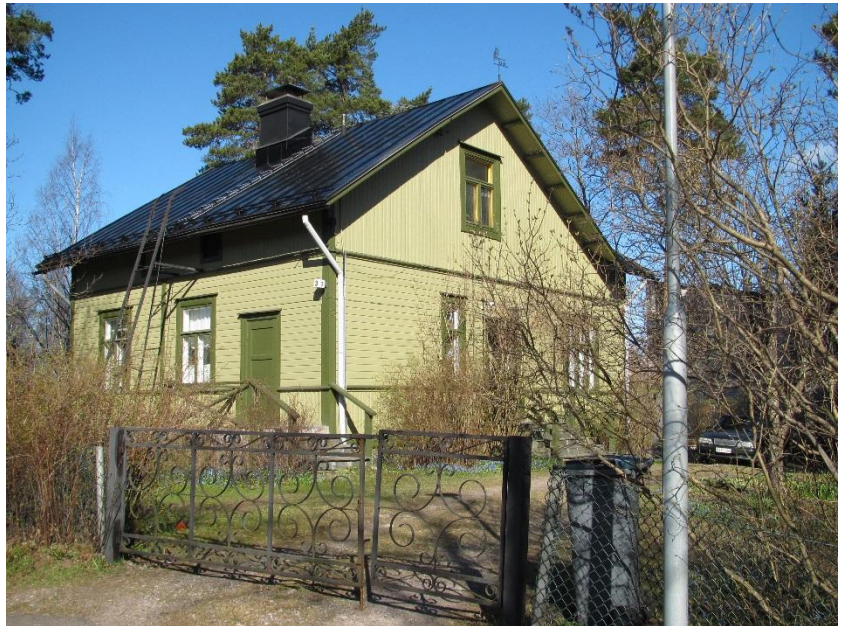
Veräjämäentie 8 (28030/11)

- rakennuksella on historiallista arvoa osana Veräjämäen huvilayhdyskunnan rakentumisen vaiheita
- pienen, harjakattoisen huvilan julkisivuja on jäsennelly erisuuntaisin laudoituksin ja listoin
- edustaa Veräjämäelle ominaista, omakotitalomaista huvilarakentamista
- melko hyvin alkuperäisyytensä ja ominaispiirteensä säilyttänyt rakennus, tehdyt korjaukset ja muutokset on pääosin sopeutettu alkuperäiseen arkkitehtuuriin
- sr-2

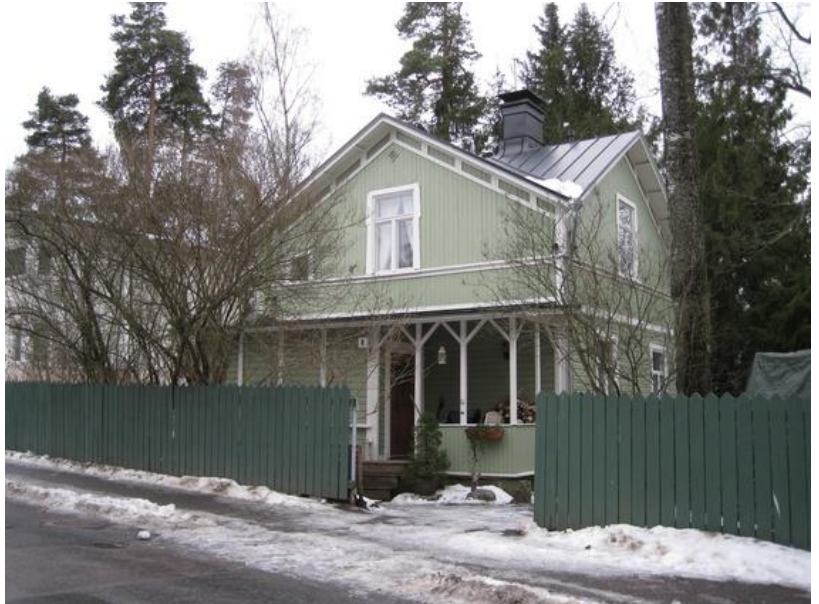
Larin Kyöstin tie 2b (28030/13)

- rakennuksella on historiallista arvoa osana Veräjämäen huvilayhdyskunnan rakentumista ja sen varhaisvaiheita
- kookkaan ja selkeähahmoisen, mansardikattoisen huvilan julkisivuja jäsentävät komea kivijalka, erisuuntaisten laudoitusten muodostamat vyöhykkeet ja osittain hyvinkin pieniruutuiset, siropuitteiset ikkunat
- hyvin alkuperäisyytensä ja ominaispiirteensä säilyttänyt rakennus, tehdyt korjaukset ja muutokset on sopeutettu alkuperäiseen arkkitehtuuriin
- näkyvällä paikalla puiston reunalla
- sr-2

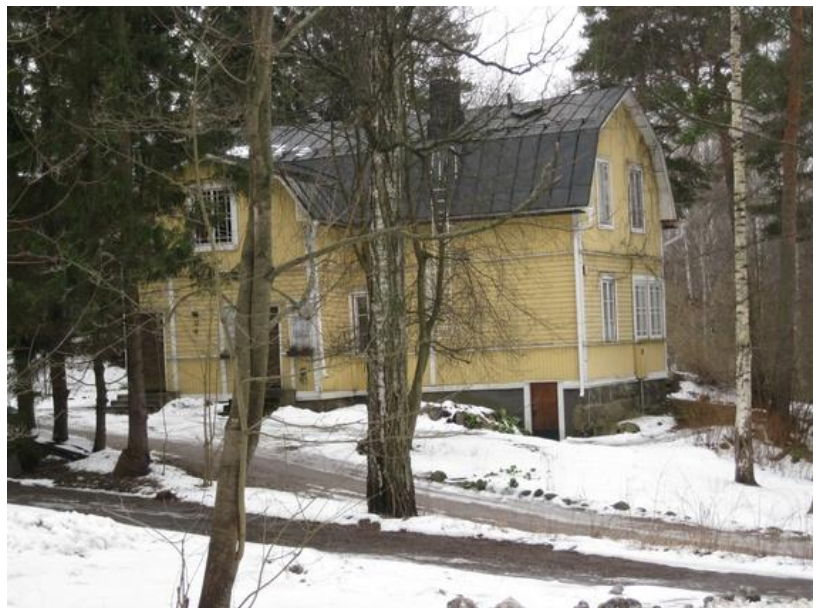
Kotoniityntie 11 – Kotoniitynkuja 2 (28035/6)

- rakennuksella on historiallista arvoa osana Veräjämäen huvilayhdyskunnan rakentumista ja sen varhaisvaiheita
- kookas, mansardikattoinen, poikkipäädylinen pitkänomainen usean perheen huvila, jonka julkisivuja jäsentävät sisäänkäyntikuistit ja yläosastaan pieniruutuiset, rakentamisaikakaudelle ominaisten vuorilautojen kehystämät ikkunat
- säilyttänyt hyvin alkuperäisen ilmeensä, tehdyt korjaukset ja muutokset on sopeutettu alkuperäiseen arkkitehtuuriin
- sr-2

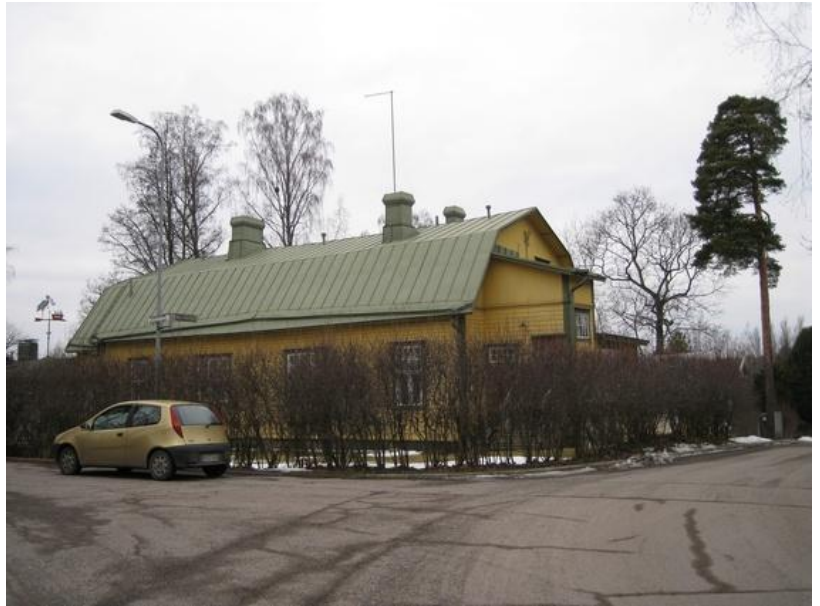
Kotoniitynkuja 3 (28037/15)

- rakennuksella on historiallista arvoa osana Veräjämäen huvilayhdyskunnan rakentumista ja sen varhaisvaiheita
- arkkitehtuuriltaan persoonallinen, 1900-luvun alun suunnitteluihanteita edustava pienehkö huvila, jonka hahmoa hallitsee erikoinen, osittain mansardimuotoinen katto ja ilmettä antavat komea luonnonkivisokkeli, erilaiset kuistit ja pieniruutuiset ikkunat
- säilyttänyt hyvin alkuperäisen ilmeensä (mm. alkuperäiset ikkunat), tehdyt korjaukset ja muutokset on sopeutettu hyvin alkuperäiseen asuun
- sr-2

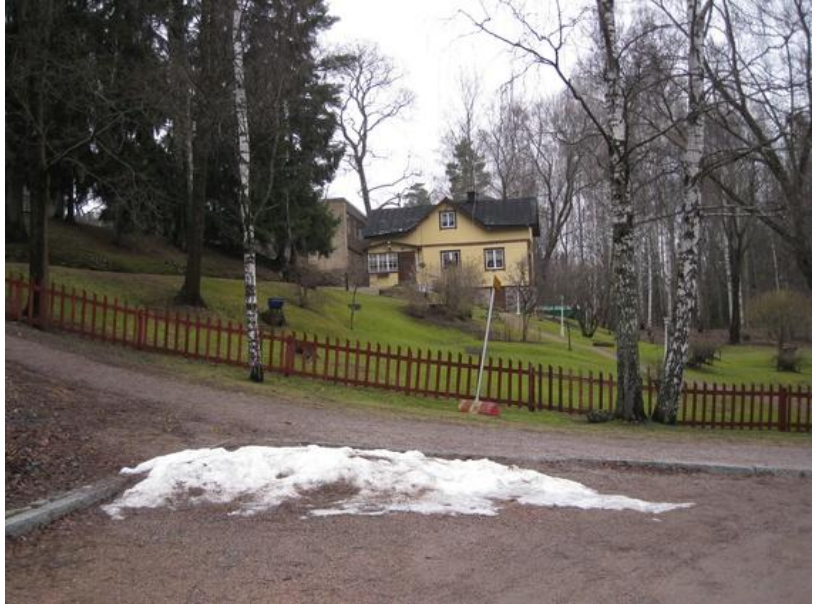
Veräjämäentie 18 (28007/6)

- rakennuksella on historiallista arvoa osana Veräjämäen huvilayhdyskunnan rakentumista ja sen myöhempiä vaiheita
- osittain rinteeseen sijoitetussa selkeähahmoisessa talossa on jyrkkä harjakatto ja pihan puolella komea erkkeri parvekkeineen
- 1930-luvun arkkitehtuuri tunnistettavissa, hahmo ja julkisivumateriaali säilyneet pääosin, yksityiskohtia muutettu
- sr-3

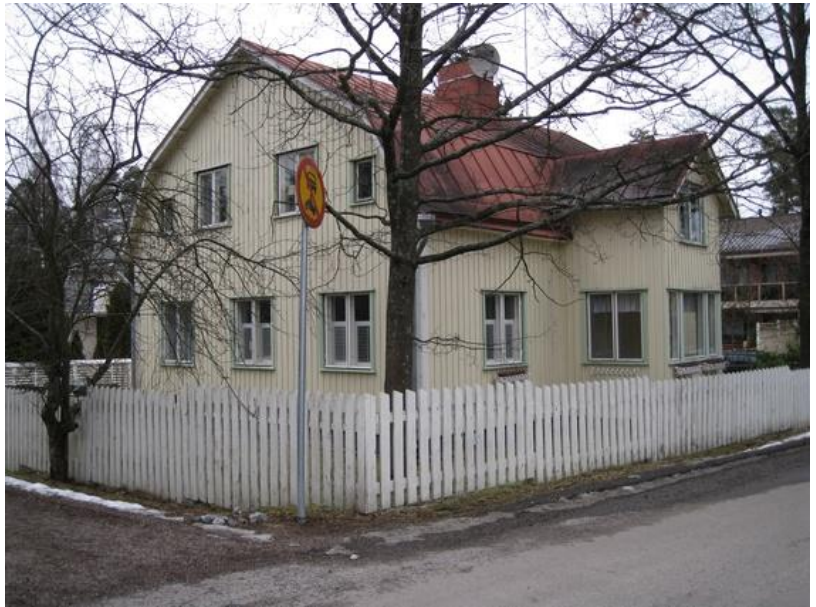
Pellavapellontie 5a (28025/17)

- rakennuksella on historiallista arvoa osana Veräjämäen huvilayhdyskunnan rakentumisen vaiheita
- hahmoltaan hyvin selkeän huvilan arkkitehtuuria hallitsee voimakas taitekatto ja pienellä parvekkeella katettu näyttävä sisäänkäynti
- alkuperäisen hahmonsa säilyttänyt rakennus, yksityiskohtia ja materiaaleja osittain muutettu
- sijaitsee melko näkyvällä paikalla
- sr-3

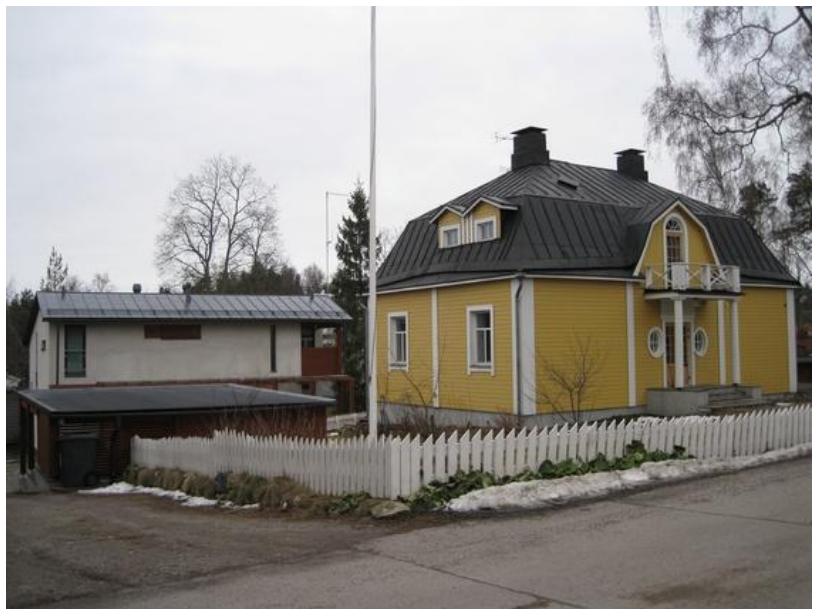
Aidasmäentie 7b (28024/11)

- rakennuksella on historiallista arvoa osana Veräjämäen huvilayhdyskunnan rakentumista ja sen varhaisvaiheita
- kookas ja selkeähahmoinen, satulakattoinen huvila, jonka julkisivuja jäsentävät erisuuntaiset laudoitukset ja listoitukset sekä moni-ilmeiset ikkunat ja lasikuistit
- hyvin alkuperäisyytensä ja ominaispiirteensä säilyttänyt rakennus, tehdyt korjaukset ja muutokset on pääosin sopeutettu alkuperäiseen arkkitehtuuriin
- suojeltu nykyisessä asemakaavassa
- sr-2

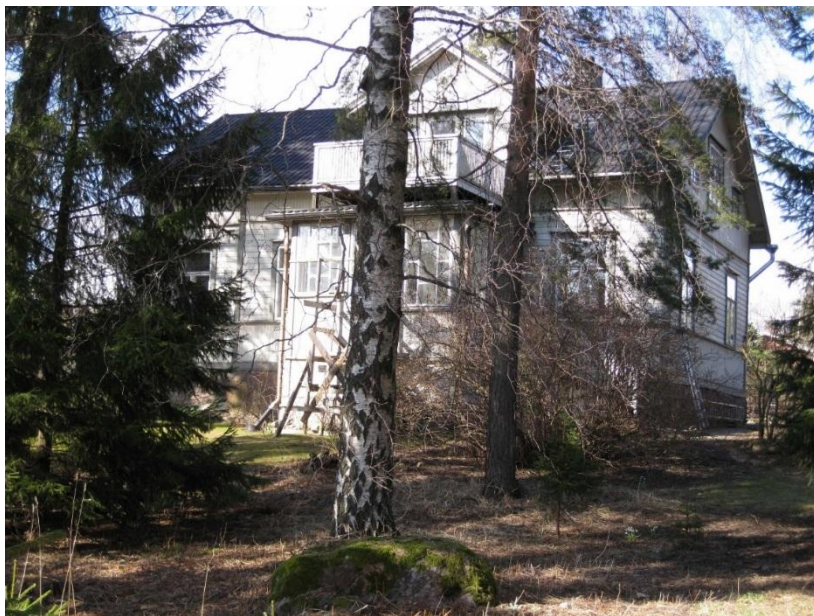
Pikkukoskentie 3 (28027/4)

- rakennuksella on historiallista arvoa osana Veräjämäen huvilayhdyskunnan rakentumisen vaiheita
- huomattavan kookas, osittain mansardikattoinen, osittain harjakattoinen, monessa vaiheessa rakentunut huvila
- voimakkaiden katonlapeiden lisäksi ilmettä rakennukselle antavat erimuotoiset ja –kokoiset ikkunat
- melko ehyt, kerroksinen kokonaisuus, joskin matala laajennusosa kokonaisuuteen vieras lisä
- muodostaa tärkeän huvila-alueen itäosaan johdattavan kokonaisuuden Pikkukoskentie 4 ja 5 rakennusten kanssa
- sr-3

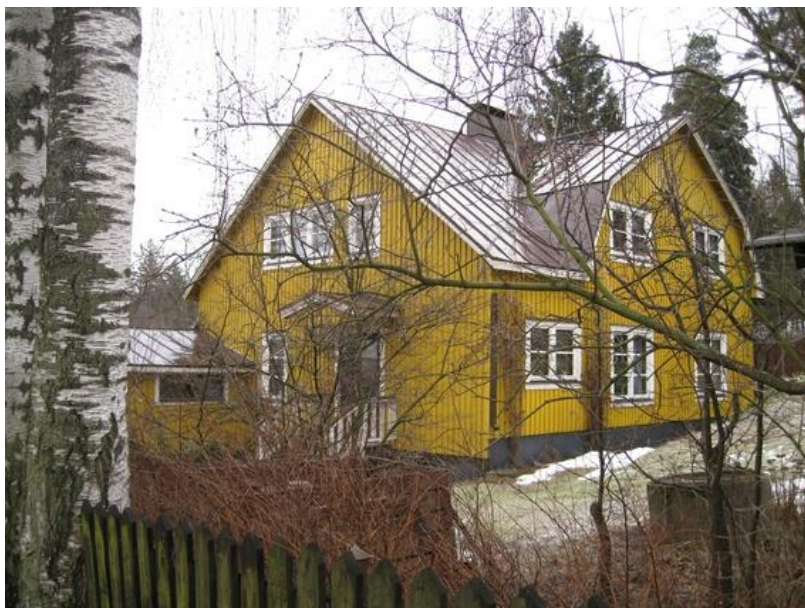
Pikkukoskentie 5 (28027/11)

- rakennuksella on historiallista arvoa osana Veräjämäen huvilayhdyskunnan rakentumisen vaiheita
- kookas, monimuotoinen huvila, jossa on harjakatto
- hyväkuntoinen, kookas, omakotitalomainen huvilarakennus
- osittain ominaispiirteensä säilyttänyt rakennus, osa tehdyistä muutoksista hämärtäneet rakennuksen alkuperäisiä ominaispiirteitä
- muodostaa tärkeän huvila-alueen itäosaan johdattavan kokonaisuuden Pikkukoskentie 3, 4 ja 5a rakennusten kanssa
- sr-3

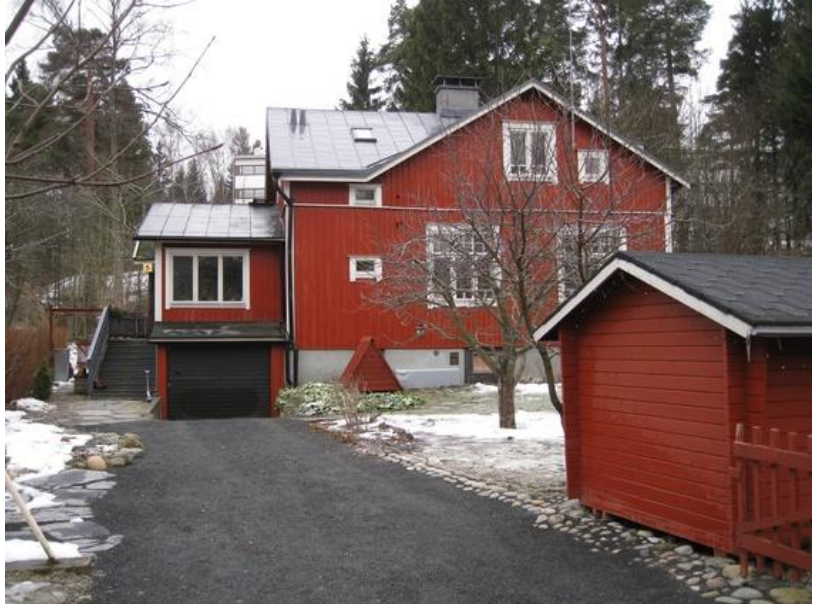
Pikkukoskentie 5a (28027/12)

- rakennuksella on historiallista arvoa osana Veräjämäen huvilayhdyskunnan rakentumisen vaiheita
- selkeähahmoinen, harjakattoinen huvila
- kunnoltaan välttävä, pieni, omakotitalomainen huvilarakennus
- hyvin alkuperäisyytensä ja ominaispiirteensä säilyttänyt rakennus, tehdyt korjaukset ja muutokset on sopeutettu alkuperäiseen arkkitehtuuriin
- edustaa Veräjämäen huvila-aikakauden pienimittakaavaista ja vaatimattomampaa rakennuskantaa
- muodostaa tärkeän huvila-alueen itäosaan johdattavan kokonaisuuden Pikkukoskentie 3, 4 ja 5 rakennusten kanssa
- sr-3
