Malmin lentokentän lepakkoselvitys 2016

Faunatican raportteja 39/2016

Päiväys: 8.11.2016
Kirjoittajat: Ville Vasko, Anna Blomberg
Tarkastaja: Marko Nieminen

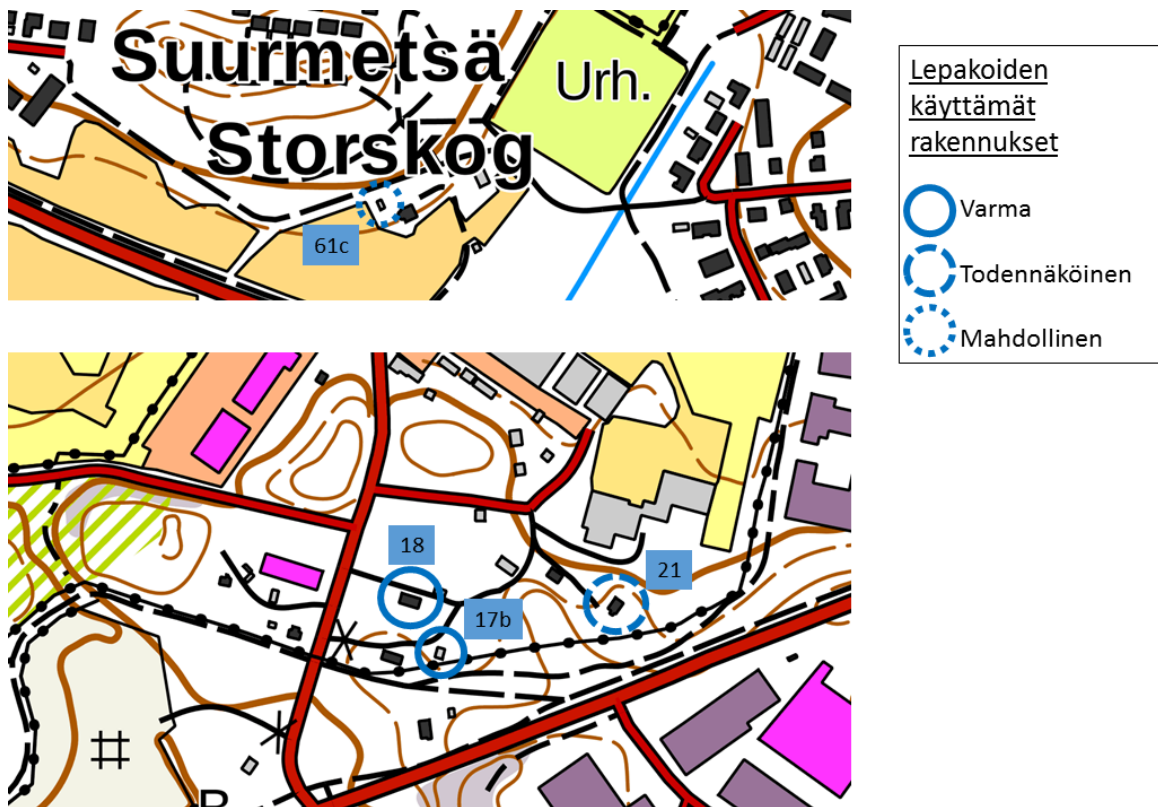
Kuva 2. Lepakoiden käyttämät rakennukset selvitysalueella.

Rakennusten tarkkailun yhteydessä ei tehty ainoatakaan suoraa havaintoa rakennuksesta ulos tulevasta lepakosta ja vain yksi mahdollinen havainto rakennukseen palaavasta lepakosta (rakennus 17b). Yhdistämällä kartoittajien omat havainnot, asukkailta saadut havainnot sekä lepakkokoirien ilmaisemat havainnot voidaan kuitenkin päätellä, että alueen rakennuksissa sijaitsee ainakin kaksi lepakoiden varmasti käyttämää päiväpiiloa ja yksi todennäköinen päiväpiilo/yhdyskunta (Kuva 2). Jälkimmäiset näistä piiloista eivät ilmeisesti olleet käytössä tarkkailupäivinä, mikä vaikeutti niiden löytämistä. Alla löydetty levähdyspaikat kuvataan rakennuskohtaisesti käyttäen rakennus selvityksen numerointia:

Varastokentän vaja 17b: Viimeisellä heinäkuun kartoituskerralla pohjanlepakon nähtiin lähestyvän rakennusta ja mahdollisesti menevän sisään. Kaikki luontokartoituskoirat ilmaisivat saman kohdan rakennuksen nurkalta, minkä perusteella paikka tulkittiin varmaksi päiväpiiloksi. Koska rakennuksesta ei kuitenkaan pimeänäkölaitteella suoritettua tarkkailun aikana havaittu tulevan ulos lepakoita, pääteltiin paikan olevan tilapäinen piilo, jota käyttää todennäköisimmin vain yksi/muutama yksilö. Todennäköinen sisäänmenoreitti on räystäään alla, mutta lepakko/lepakot saattavat liikkua seinärakenteiden sisällä ja niiden ulosteita voi tippua lähelle alanurkkaa, jonka koirat ilmaisivat.

Asuinrakennus 18: Rakennus sijaitsee keskellä metsikköä, jossa yhdestä pohjanlepakosta tehtiin aamuyöllä 23.7. viimeinen havainto, eikä voitu olla varmoja poistuiako lepakko alueelta vai jäikö se päiväpiiloon. 22.8. yksi koirista ilmaisi rakennuksen seinustalta lepakon hajua, mikä yhdessä aiemman havainnon kanssa tulkittiin varmistavan piilopaikan olemassaolon. Tästäkään rakennuksesta ei pimeänäkölaitteella suoritettua tarkkailun aikana havaittu tulevan ulos lepakoita, joten sen pääteltiin paikan olevan tilapäinen piilo, jota käyttää todennäköisimmin vain yksi/muutama yksilö. Todennäköinen sisäänmenoreitti on räystäään alla ja piilo on seinän tai katon sisällä.

Asuinrakennus 21: Asukkailta tulleen ilmoituksen perusteella rakennus otettiin tehotarkkailuun 24.7., mutta sieltä ei havaittu lähtevän lepakoita. Talon pihalle kyllä ilmestyi tarkkailun aikana lepakoita saalistamaan, mutta ne tulivat muualta. Talon vintti oli otettu asuinkäyttöön, eikä sisäkaton ja ulkokaton väliseen tilaan ollut mahdollisuutta päästä katsomaan purkamatta rakenteita. Lepakoille mahdollisia kulkuaukkoja olisivat räystäiden aluslaudoituksen välit. On todennäköistä, että lepakot käyttävät rakennusta päiväpiilonaan johonkin aikaan kesästä. Mahdollisesti yksilöitä on useita, jolloin voidaan puhua yhdyskunnasta/satelliittiyhdyskunnasta. Lisääntymisyhdyskuntaa rakennuksessa ei kuitenkaan vuonna 2016 ollut.

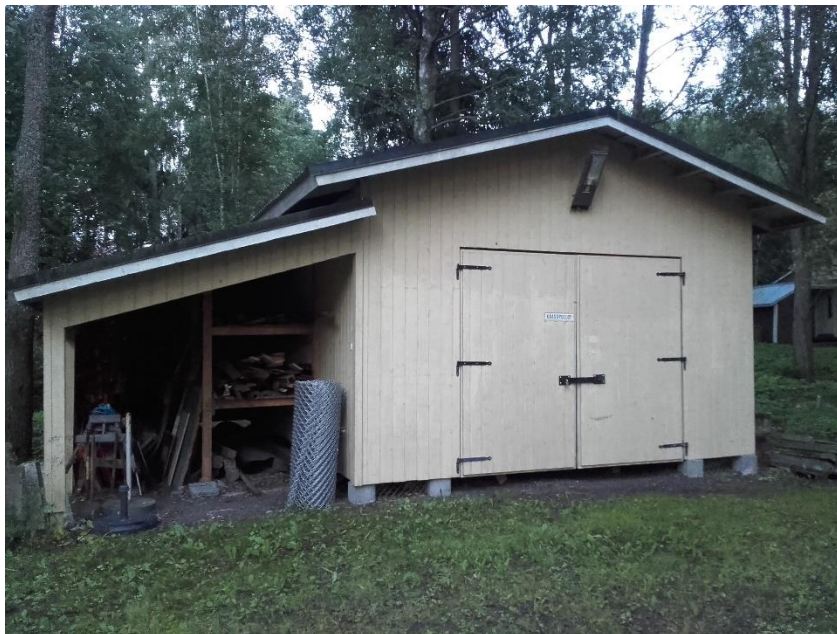
Kuva 3. Varastokentän vaja 17b, jossa sijaitsi päiväpiilo. Piilo oli rakennuksen oikeanpuoleisen nurkan kohdalla ilmeisesti seinän sisässä.

Harkittaessa nykyisten rakennusten säilyttämistä lepakoiden päiväpiiloina on otettava huomioon, että varmennettuja päiväpiiloja (rakennukset 17b ja 18) käyttäneiden yksilöiden määrä oli hyvin pieni; todennäköisimmin piiloja käytti vain yksi yksilö ja sekin vain satunnaisesti. Lisäksi alueella on runsaasti samanlaista rakennuskantaa, joissa saattaa olla lepakoiden piiloja muina vuosina tai muuhun aikaan kesästä. Näin ollen näistä vain kahden rakennuksen säilyttäminen sillä perusteella, että niissä sattui tarkkailujakson aikana oleskelemaan yksittäinen lepakko, ei ole välttämättä perusteltua. Lepakot tarvitsevat useita vaihtoehtoisia päiväpiiloja, joten huolella suunniteltu pönttöverkosto tarjoaisi niille todennäköisesti paremman ja kestävämmän ratkaisun.

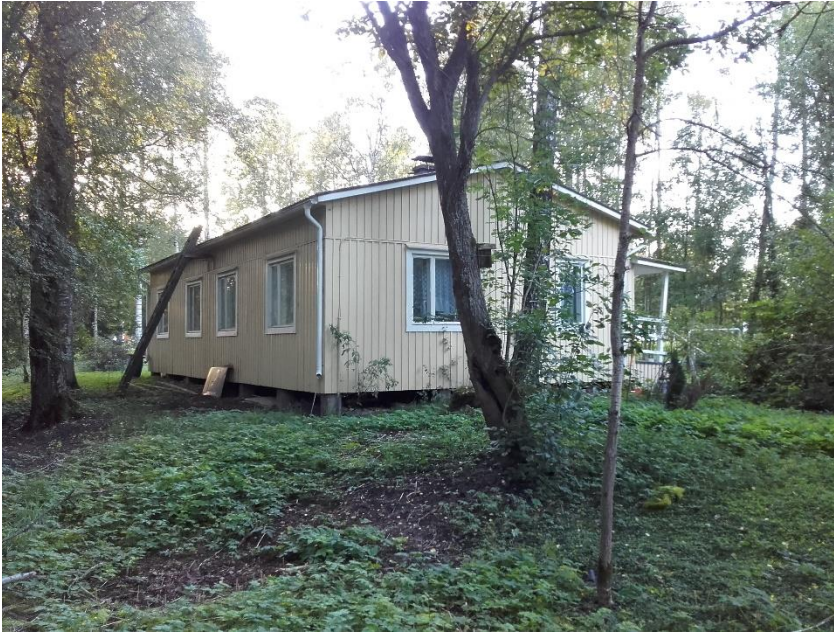
Kuva 4. Asuinrakennus 18, jossa sijaitsi päiväpiilo vasemmanpuoleisella seinustalla joko seinän tai katon sisässä.

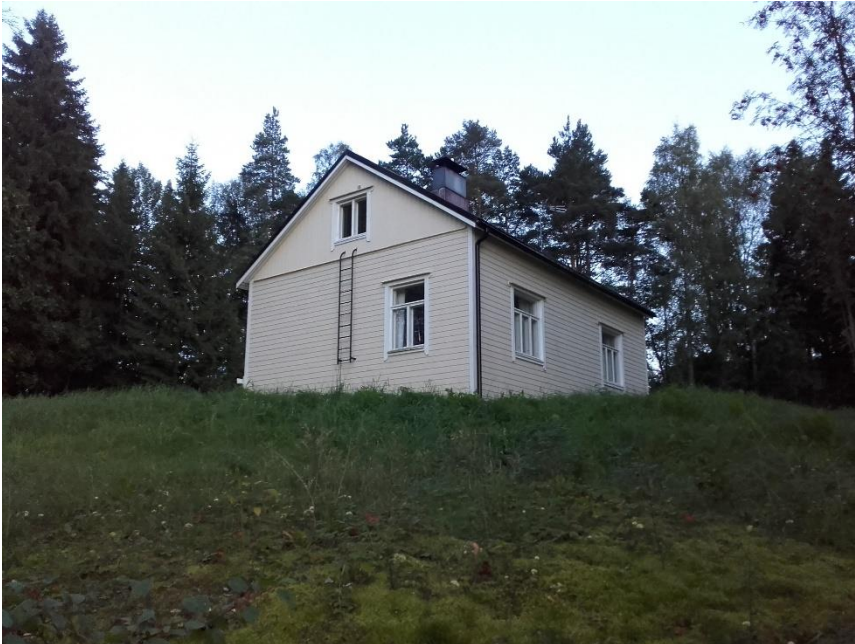
Kuva 5. Asuinrakennus 21, jossa sijaitsi todennäköinen päiväpiilo tai yhdyskunta. Mahdollisia kulkureittejä lepakoille oli runsaasti räystäslaudoituksen alla.

Alueen rakennuksista suositellaan kuitenkin talon nro 21 (huom. rakennus selvityksen mukainen numerointi; osoitekartalla ko. talo on nro 17) säilyttämistä. Kyseisessä rakennuksessa havaittiin todennäköinen päiväpiilo, ja mitä ilmeisimmin sitä käytti useampi yksilö. Rakennus soveltuu pohjanlepakolle erittäin hyvin, koska se sijaitsee korkealla paikalla ja sen ympäristössä on riittävästi lentotilaa. Rakennuksessa olisi potentiaalia myös lepakoiden lisääntymispaikaksi, vaikka kesällä 2016 siellä ei lisääntymiseen viittaavia merkkejä havaittukaan. Rakennuksen ympärillä tulisi säilyttää myös jonkin verran suojaavaa puustoa.

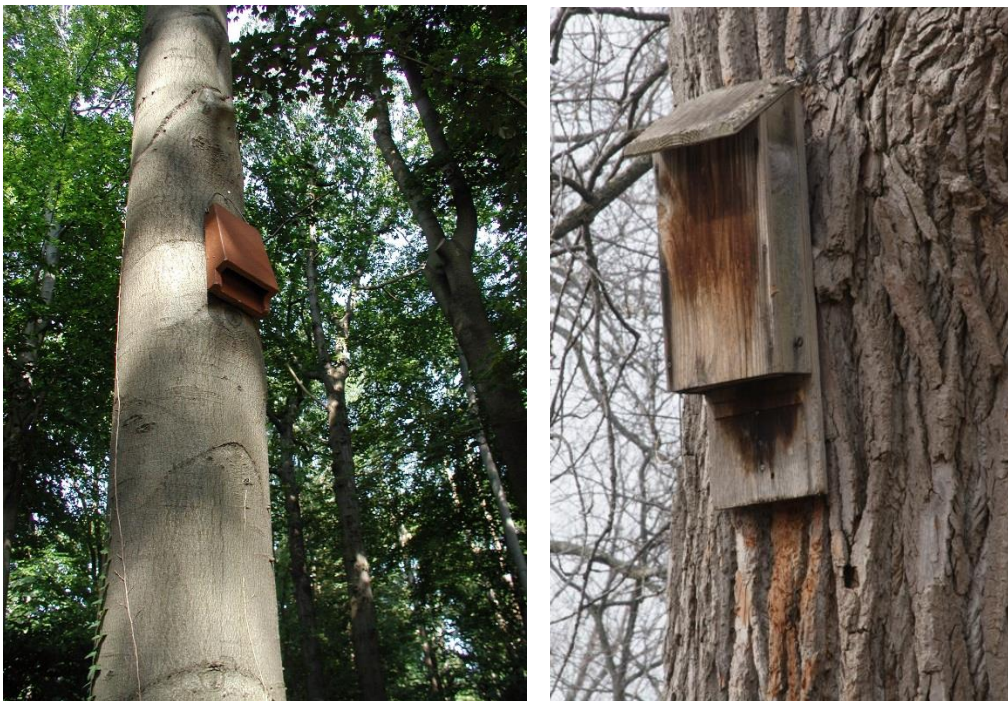
Kuva 7. Kaksi erilaista lepakonpönttömallia. Vasemmanpuoleinen pönttö on tehty puubetonisekoituksesta, oikeanpuoleinen laudasta. Pöntöissä on kulkuaukot alareunassa. Kuvan mukaiset pönttöt soveltuisivat todennäköisesti hyvin yksittäisten pohjanlepakoiden tai pienten yhdyskuntien päiväpiiloiksi, mutta lisääntymispaikaksi soveltuvan pöntön tulisi olla suurempi.

Pönttöjä tulisi olla vähintään kymmeniä, ja pönttötyypin valinnassa tulisi konsultoida lepakkoasiantuntijaa, jotta pöntöistä saadaan nimenomaan pohjanlepakolle sopivia. Lepakopöntöt tulisi sijoittaa avoimelle paikalle niin, että ne saavat päivällä mahdollisimman paljon auringonvaloa ja pysyvät näin lämpimänä. Lisäksi on tärkeää

Lepakoiden kannalta mahdollisesti parempia vaihtoehtoja seinään tai puuhun kiinnitettävälle lepakonpöntölle ovat rakennusten seiiniin upotettavat mallit, jotka tarjoavat tasaisemman pienilmaston ja ovat pysyvämpiä ja paremmin turvassa häiriöltä. (Gunnell ym. 2012.) Tällaiset varta vasten lepakoille suunnitellut rakenteet ovat melko yleisiä Keski-Euroopassa ja Brittein saarilla, ja todennäköisesti ne tarjoavat lepakoille jopa parempia ja turvallisempia piilopaikkoja kuin vanhoissa rakennuksissa olevat sattumanvaraiset kolot. Myös suojeltavien rakennusten (terminaali ja hangaari) seiiniin voisi asentaa niihin visuaalisesti sopivia lepakonpönttöjä. Melko korkeina rakennuksina ne soveltuisivat erityisesti pohjanlepakon ja mahdollisesti jopa kimolepakon lisääntymis- tai levähdyspaikoiksi. Kuvia ja lisätietoa pöntöistä ja rakennusten keinotekoisista lepakonkaloista löytyy esimerkiksi osoitteesta www.habibat.co.uk/about-habibat.

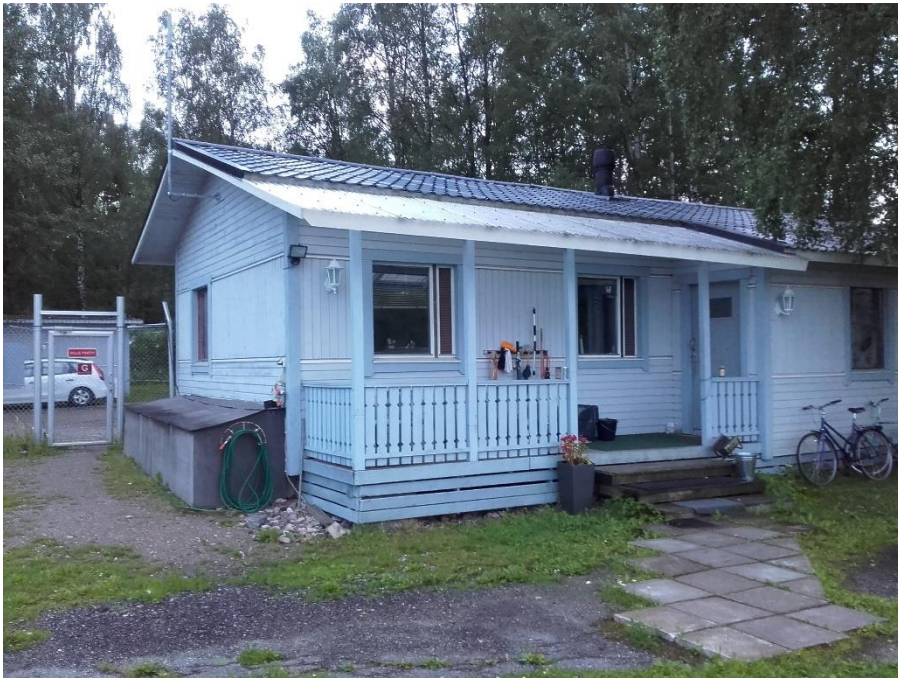
Rakennus 33 Patrian lähellä. Vintti tarkistettiin eikä merkkejä lepakoista löydetty.

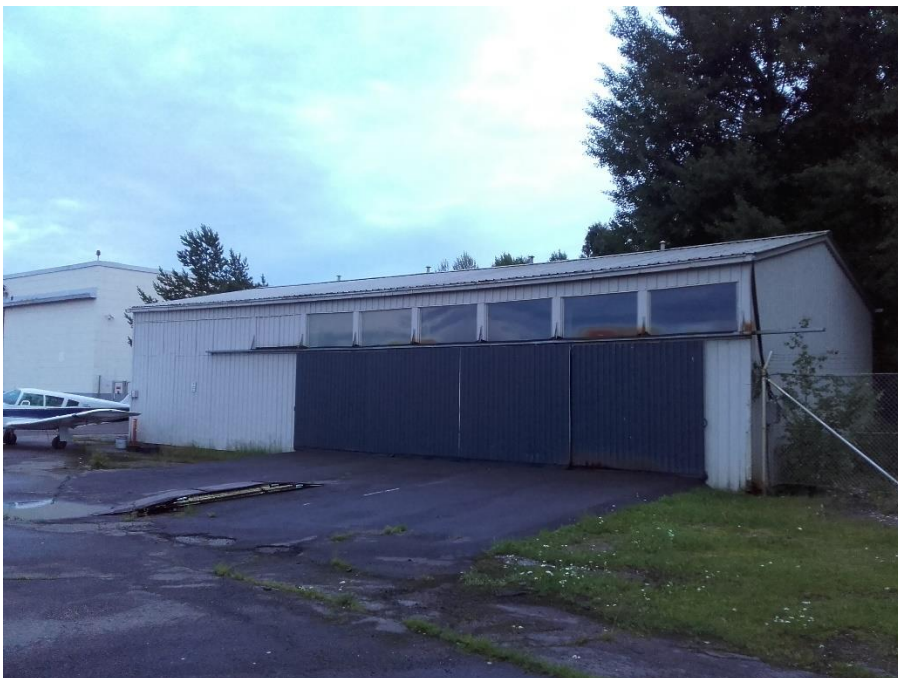
Rakennus 31 Patrian lähellä. Lepakot eivät suosi kuvan kaltaisia peltihallityyppisiä rakennuksia.

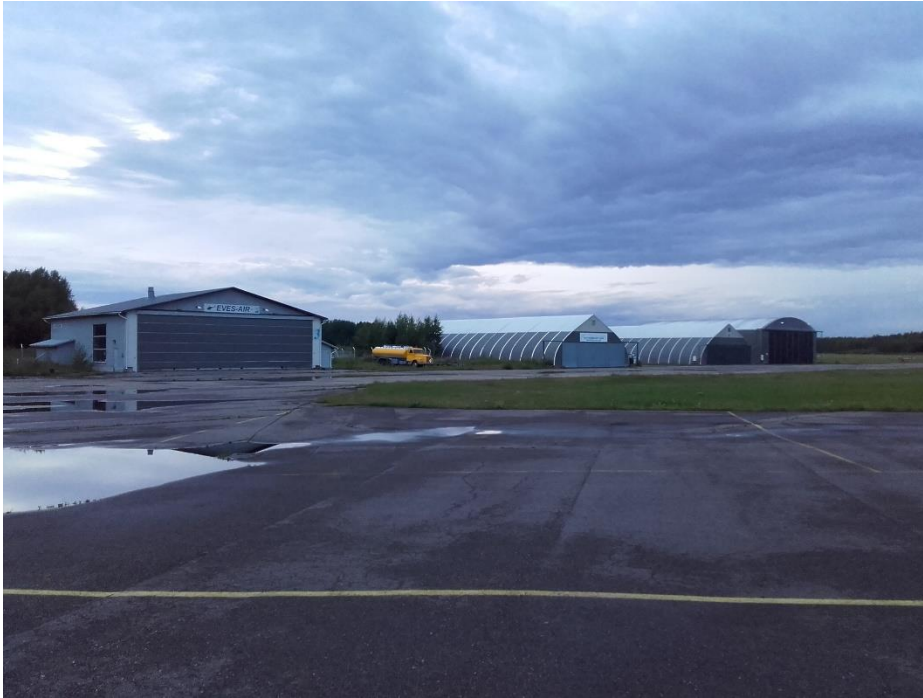
Lisää halleja kentän avoimella alueella. Nämä eivät rakenteensa eivätkä myöskään sijaintinsa puolesta ole lepakoille potentiaalisia.

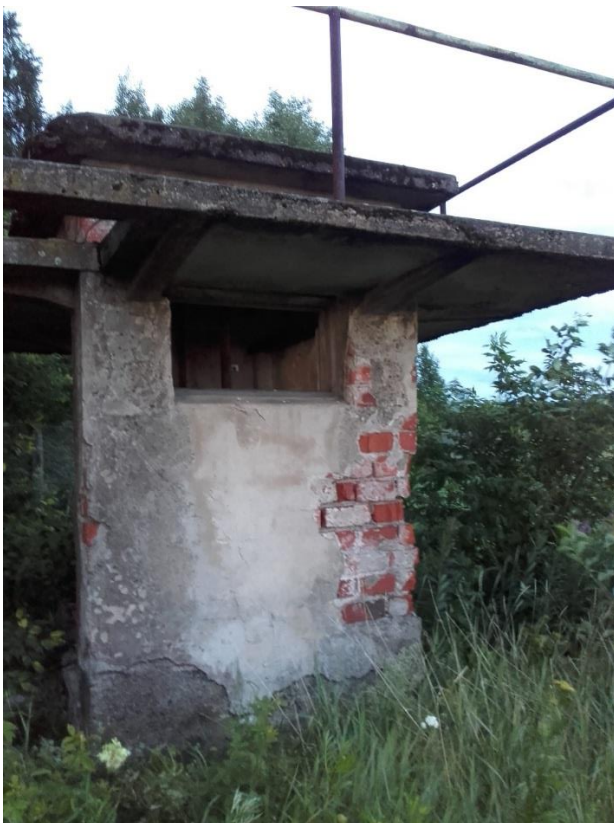
Tiili- ja betonirakennelma kiitoradan reunassa. Merkkejä lepakoista ei havaittu.

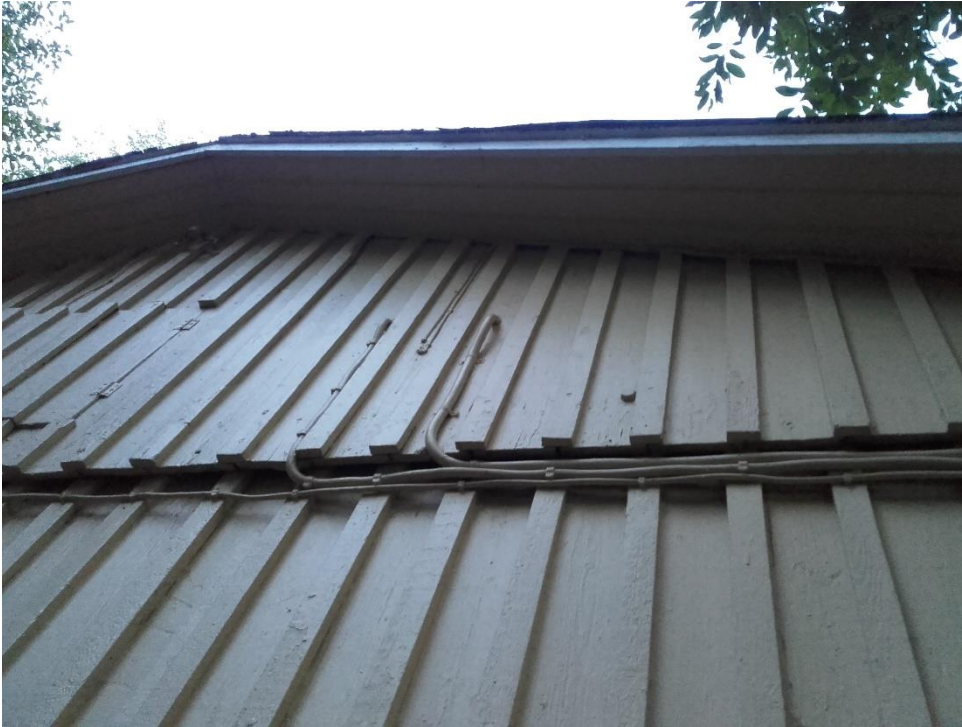
Rakennus 17 terminaali-alueella. Päätylaudoituksen alla on lepakonmentäviä rakoja. Ne tarkastettiin taskulampulla, mutta lepakoita ei havaittu.

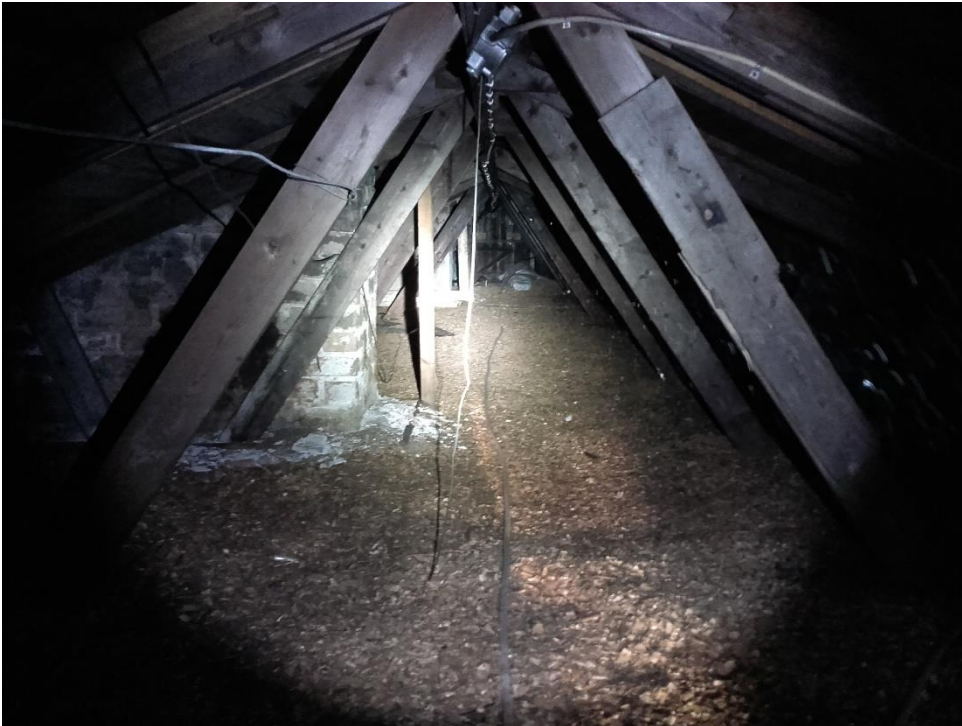
Rakennuksen 17 vintti. Merkkejä lepakoista ei havaittu.
