24
.....
2013

Raitiolinjojen 2, 3 ja 7 kehittämissuunnitelma

Helsinki 2013

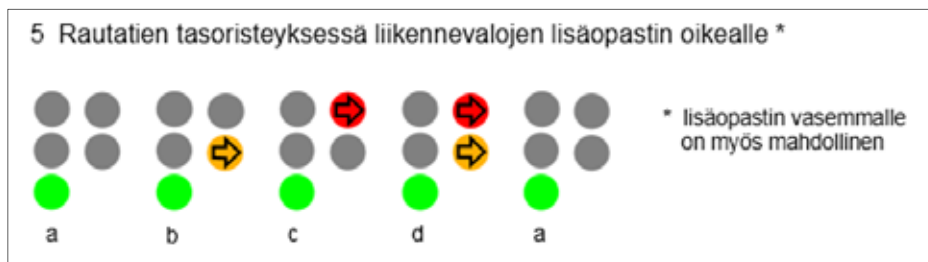
Kuva 5. Kaksiaukkoisen liikennevalojen lisäopastin. (LIVASU 2005).

Yhteensä tutkituilla linjoilla on tapahtunut vuosina 2010–2012 349 erilaista onnettomuutta. Taulukoista 1 ja 2 nähdään kuinka lähes puolet onnettomuuksista (164 kpl, 47 % onnettomuuksista) on tapahtunut kiskoille kääntyneiden ajoneuvojen kanssa. Tämän työn aikana havaittiin, että hyvin usein autoilija ei ymmärrä vasemmalle kääntyessään, että takaa vasemmalta saattaa olla tulossa suoraan menevä raitiovaunu. Vasemmalle kääntyessään autoilijan huomio on usein kiinnittynyt vastaan tulevaan liikenteeseen, mikäli vastaantulijat saavat esimerkiksi valo-ohjatussa liittymässä tulla samaan aikaan. Tämän työn yhteydessä esitetään selvitettäväksi poikkeusluvan hakemista kaksiaukkoiselle opastimelle, jossa on keltainen ja punainen nuolivalo. Nykyisellään tällaista opastinta (kuva 5) saa Suomessa käyttää rautatien tasoristeyksessä (LIVASU 2005).

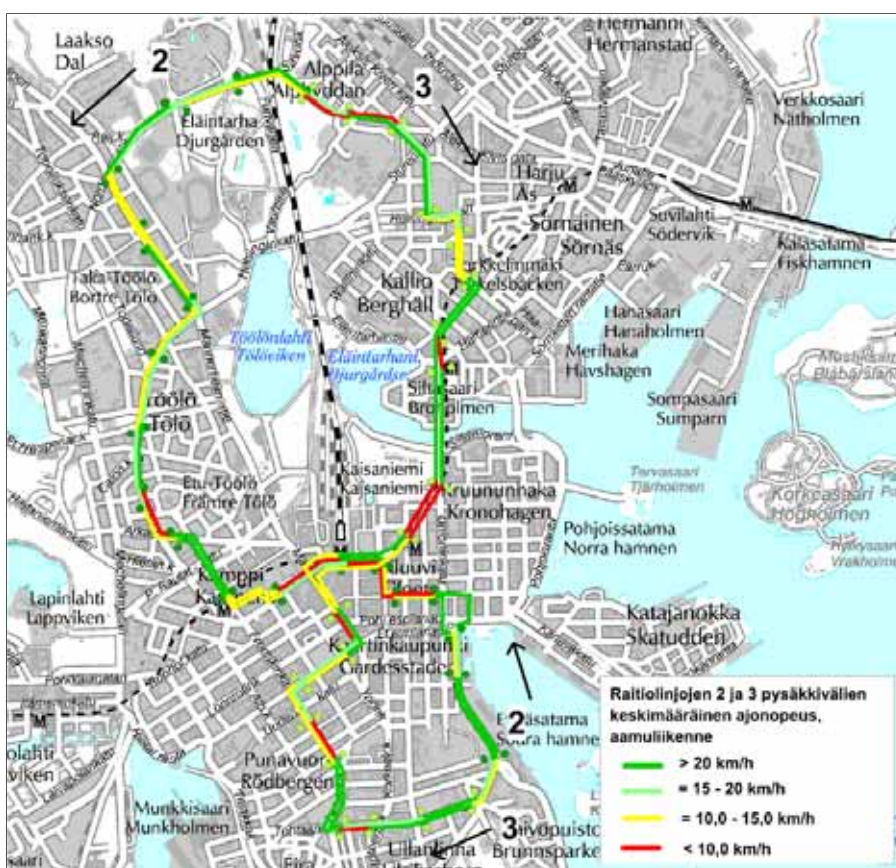
Kuva 8. Linjojen 2 ja 3 keskimääräiset ajonopeudet aamuliikenteessä.

Pysäkkivälien nopeudet koottiin karttaesityksiksi, joissa väreillä osoitetaan keskimääräinen ajonopeus pysäkkivälillä. Mikäli väri on tumman vihreä, ovat keskinopeudet kyseisellä pysäkkivälillä suuremmat kuin 20 km/h ja mikäli väri on vaalean vihreä, on raitiovaunujen keskimääräinen nopeus 15 – 20 km/h.. Mikäli väri on keltainen, on nopeus välillä 10 km/h – 15 km/h ja mikäli väri on punainen, on kyseisen pysäkkivälin nopeus alle 10 km/h. Kuvissa 8 ja 9 on nähtävissä karttaesitykset linjojen 2, 3 ja 7 keskimääräisistä ajonopeuksista aamuliikenteessä pysäkkiväleittäin. Päivä- ja iltaliikenteessä ei havaittu suuria eroja aamuliikenteen ajonopeuksiin verrattuna. Tarkemmat pysäkkivälikohtaiset nopeudet on esitetty liitteen 2 taulukoissa ja kuvaajissa.

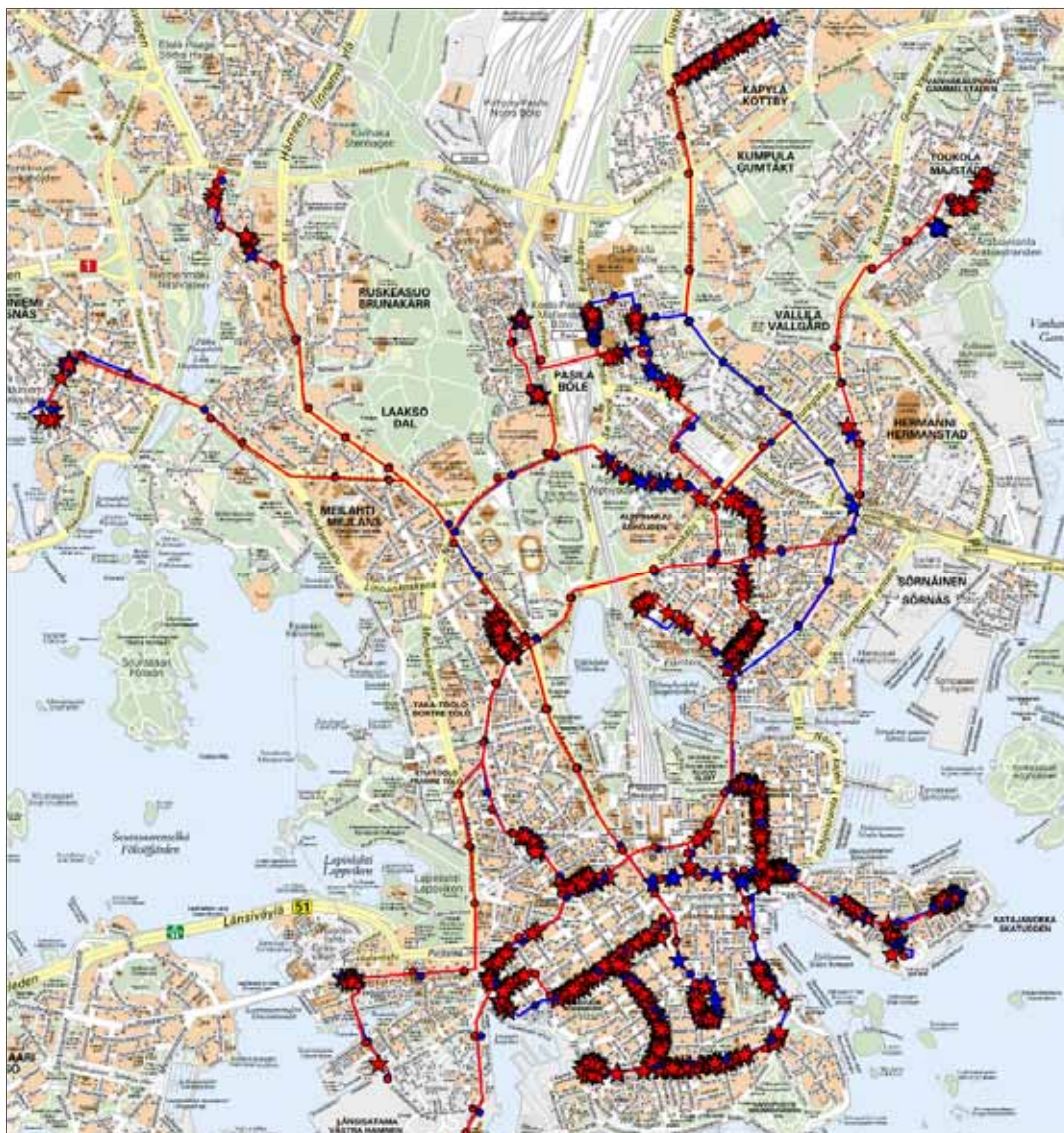
Kuva 12. Väärinpysäköinnin raitioliikenteelle aiheuttamat häiriöt vuosina 2011–2012.

Selviä toimenpidetarpeita pystyttiin havaitsemaan karttaesitysten pohjalta ja lisäksi väärinpysäköinnistä tehtyjä karttoja verrattiin onnettomuustilastoihin ja kuljettajapalautteisiin, jolloin pystyttiin seulomaan mukaan todella ongelmalliset kohteet, joihin tarvitaan kipeästi ratkaisuja.

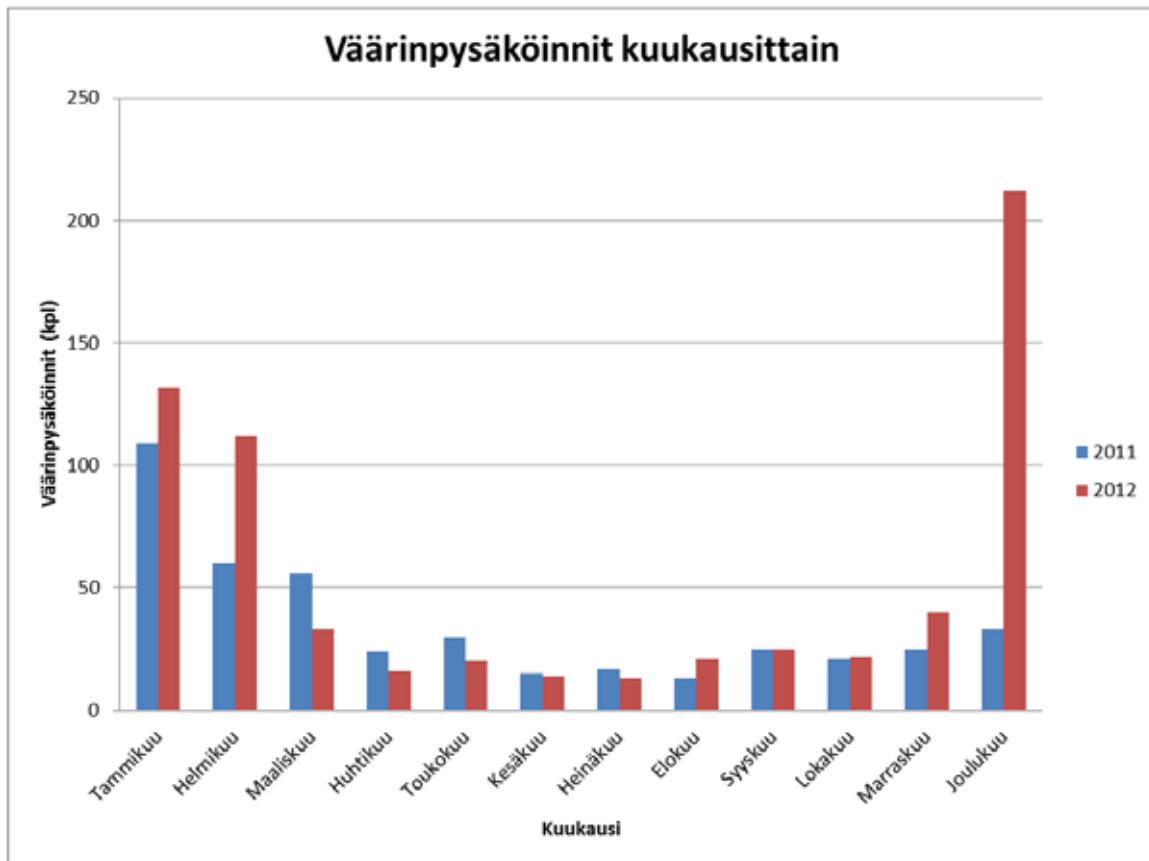
Kuva 13. Raitiovaunuliikennettä haittaavan väärinpysäköinnin määrä kuukausittain Helsingissä.

Väärinpysäköinnin ongelmat korostuvat erityisesti talvella, sillä puutteelliset lumitilat ja paikoitellen puutteellinen kunnossapito talvisin vähentävät pysäköintitilaa. Kaduilta poistamaton lumi peittää myös pysäköintiruutujen maalaukset, minkä vuoksi autot helposti pysäköidään liian lähelle kiskoja. Kahden edellisen vuoden 1088 häiriötilanteesta talviaikaan (marraskuu-maaliskuu) on kirjattu 811 kpl ja muina kuukausina 277 kpl. Kuvasta 13 nähdään, että vuoden 2012 joulukuun on ollut erittäin ongelmallinen kuukausi ja tämä johtuu joulukuun lumisateista, jolloin tuli lyhyessä ajassa suuret määrät lunta.

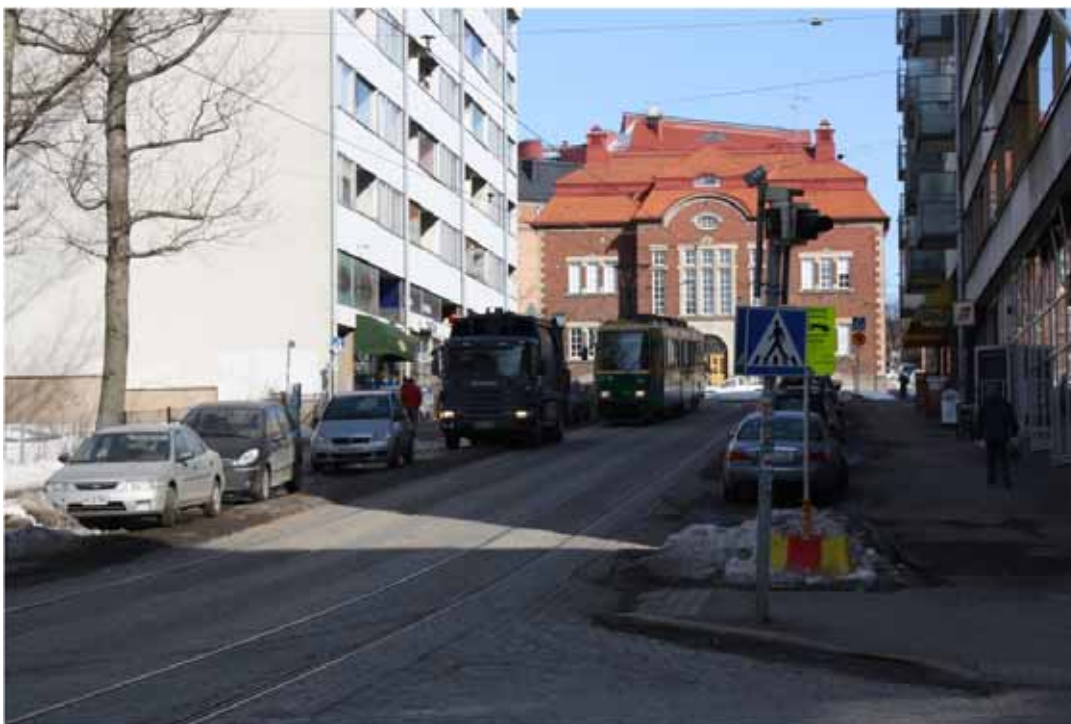
Huoltoliikenne ja sen aiheuttamat viivytykset ovat hyvin suuresti vaihtelevia, mutta huoltoliikenne on kuitenkin luonteeltaan säännöllistä, joten viivytyksiä aiheutuu toistuvasti sellaisissa kohteissa, joissa esimerkiksi jätehuollolle ei ole mahdollista järjestää kunnollisia olosuhteita. Huoltoliikenteen aiheuttamat viiveet ovat kuitenkin melko lyhytkestoisia, sillä usein kuljettaja on hyvin lähellä ja pysyy nopeasti siirtämään ajoneuvon tieltä pois. Huoltoliikenteen vaikutukset kohdistuvat siis erityisesti raitioliikenteen luotettavuuteen.

Kuva 14. Jäteauto estää raitiovaunun kulkemisen Porthaninkadulla. Kuva: Mikko Suhonen.

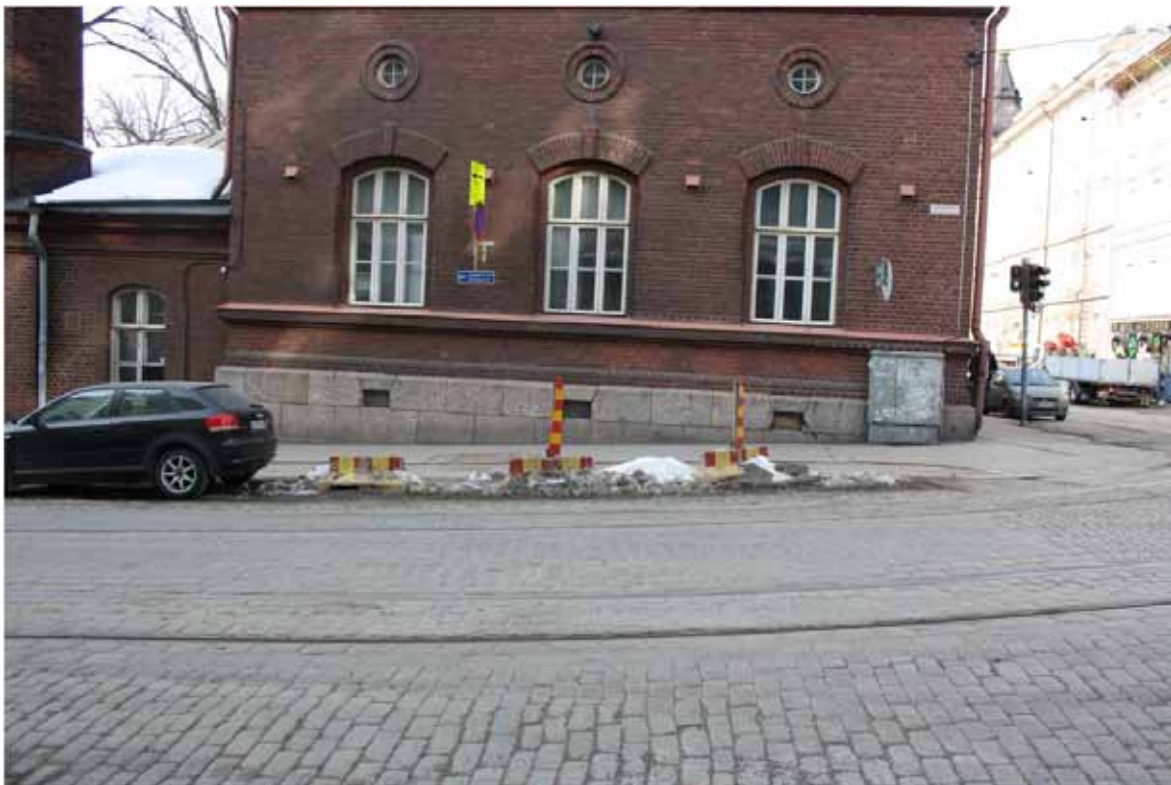
Tällaisiin kohteisiin haluttiin esittää pysyvä fyysinen ratkaisu, joka korostaa pysäköintikieltoa ja joka varmistaa ettei pysäköintikieltoalueelle pysäköidä. Nykyisin esimerkiksi Liisankadun ja Snellmaninkadun kulmassa on käytetty betonisia esteitä (kuva 15), mutta se ei ole pysyvä ratkaisu, eikä kaupunkikuvallisesti kovin esteettinen.

Kuva 15. Betoniset esteet Liisankadun ja Snellmaninkadun kulmassa keväällä 2013. Kuva: Mikko Suhonen

Tämän työn yhteydessä päätettiin esittää näihin kohteisiin toteutettavaksi reunakivilinjan muutosta. Reunakivilinja ulkonee pysäköintikieltoalueella ja ohjaa pysäköimään oikeaan kohtaan. Lisäksi tälle korotetulle alueelle lisätään pollarit, jotka varmistavat ettei pysäköinti korotetulle alueelle ole mahdollista. Osassa kohteista alkuperäinen, suora reunakivilinja on tärkeä säilyttää ja tällöin on mahdollista, että nykyinen reunakivilinja jätetään paikalleen ja sen lisäksi rakennetaan ulkoneva reunakivilinja. Tämä erillinen osa voidaan toteuttaa joko kiinni nykyiseen reunakiveen tai vaihtoehtoisesti

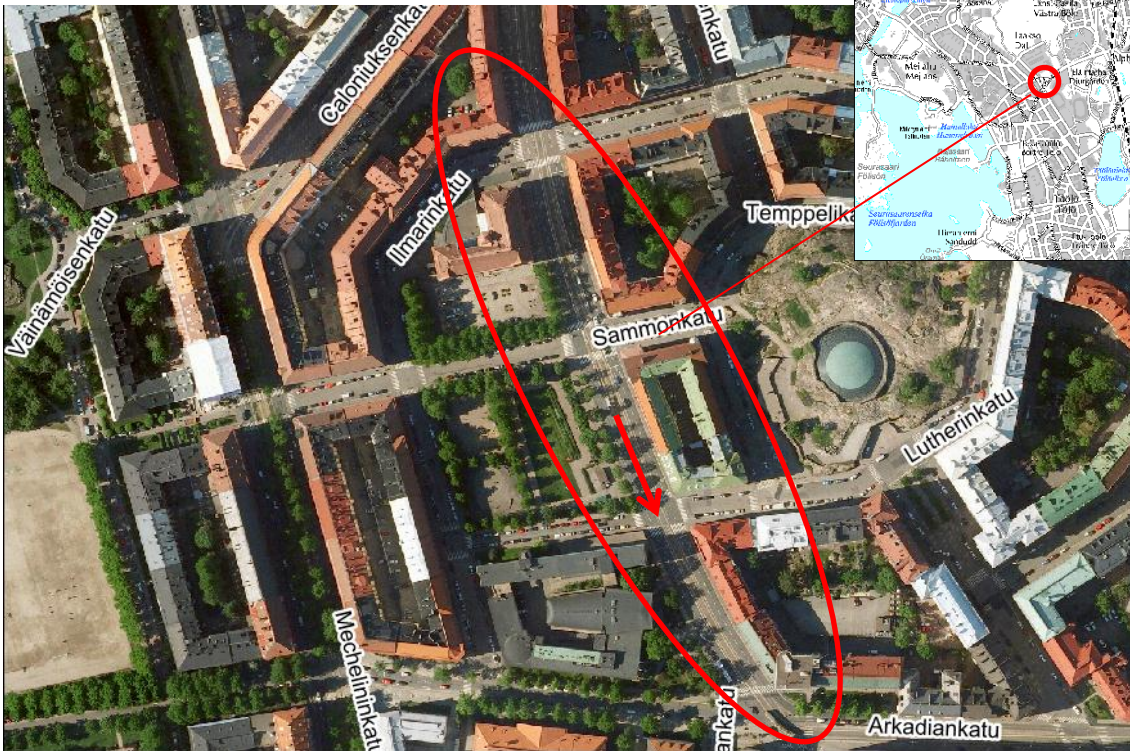
16 RUNEBERGINKATU

NYKYTILANTEEN ONGELMAT:

Raitiovaunuliikenne on eroteltu muusta liikenteestä pelkästään maaliviivalla.

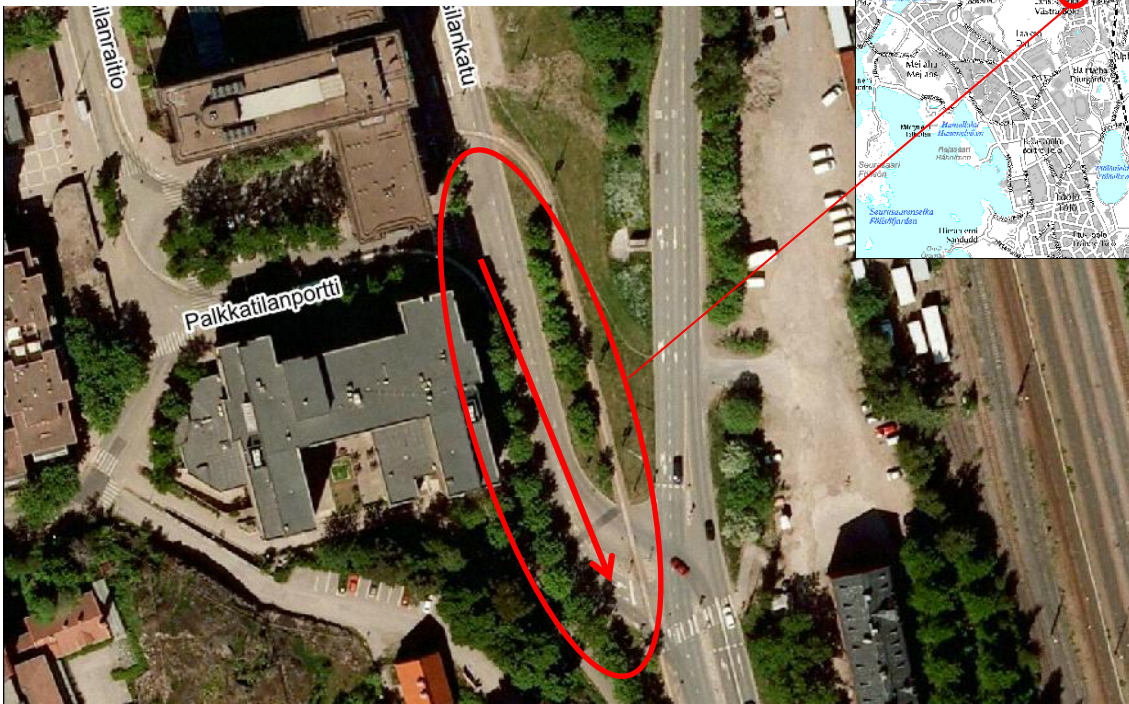
17 PASILANKATU, VETURITIE

NYKYTILANTEEN ONGELMAT:

Pasilankadun ja Veturitien liittymässä odottavat autot ryhmittyvät usein liian lähelle kiskoja.
(Kuljettajapalautteita 4 kpl)

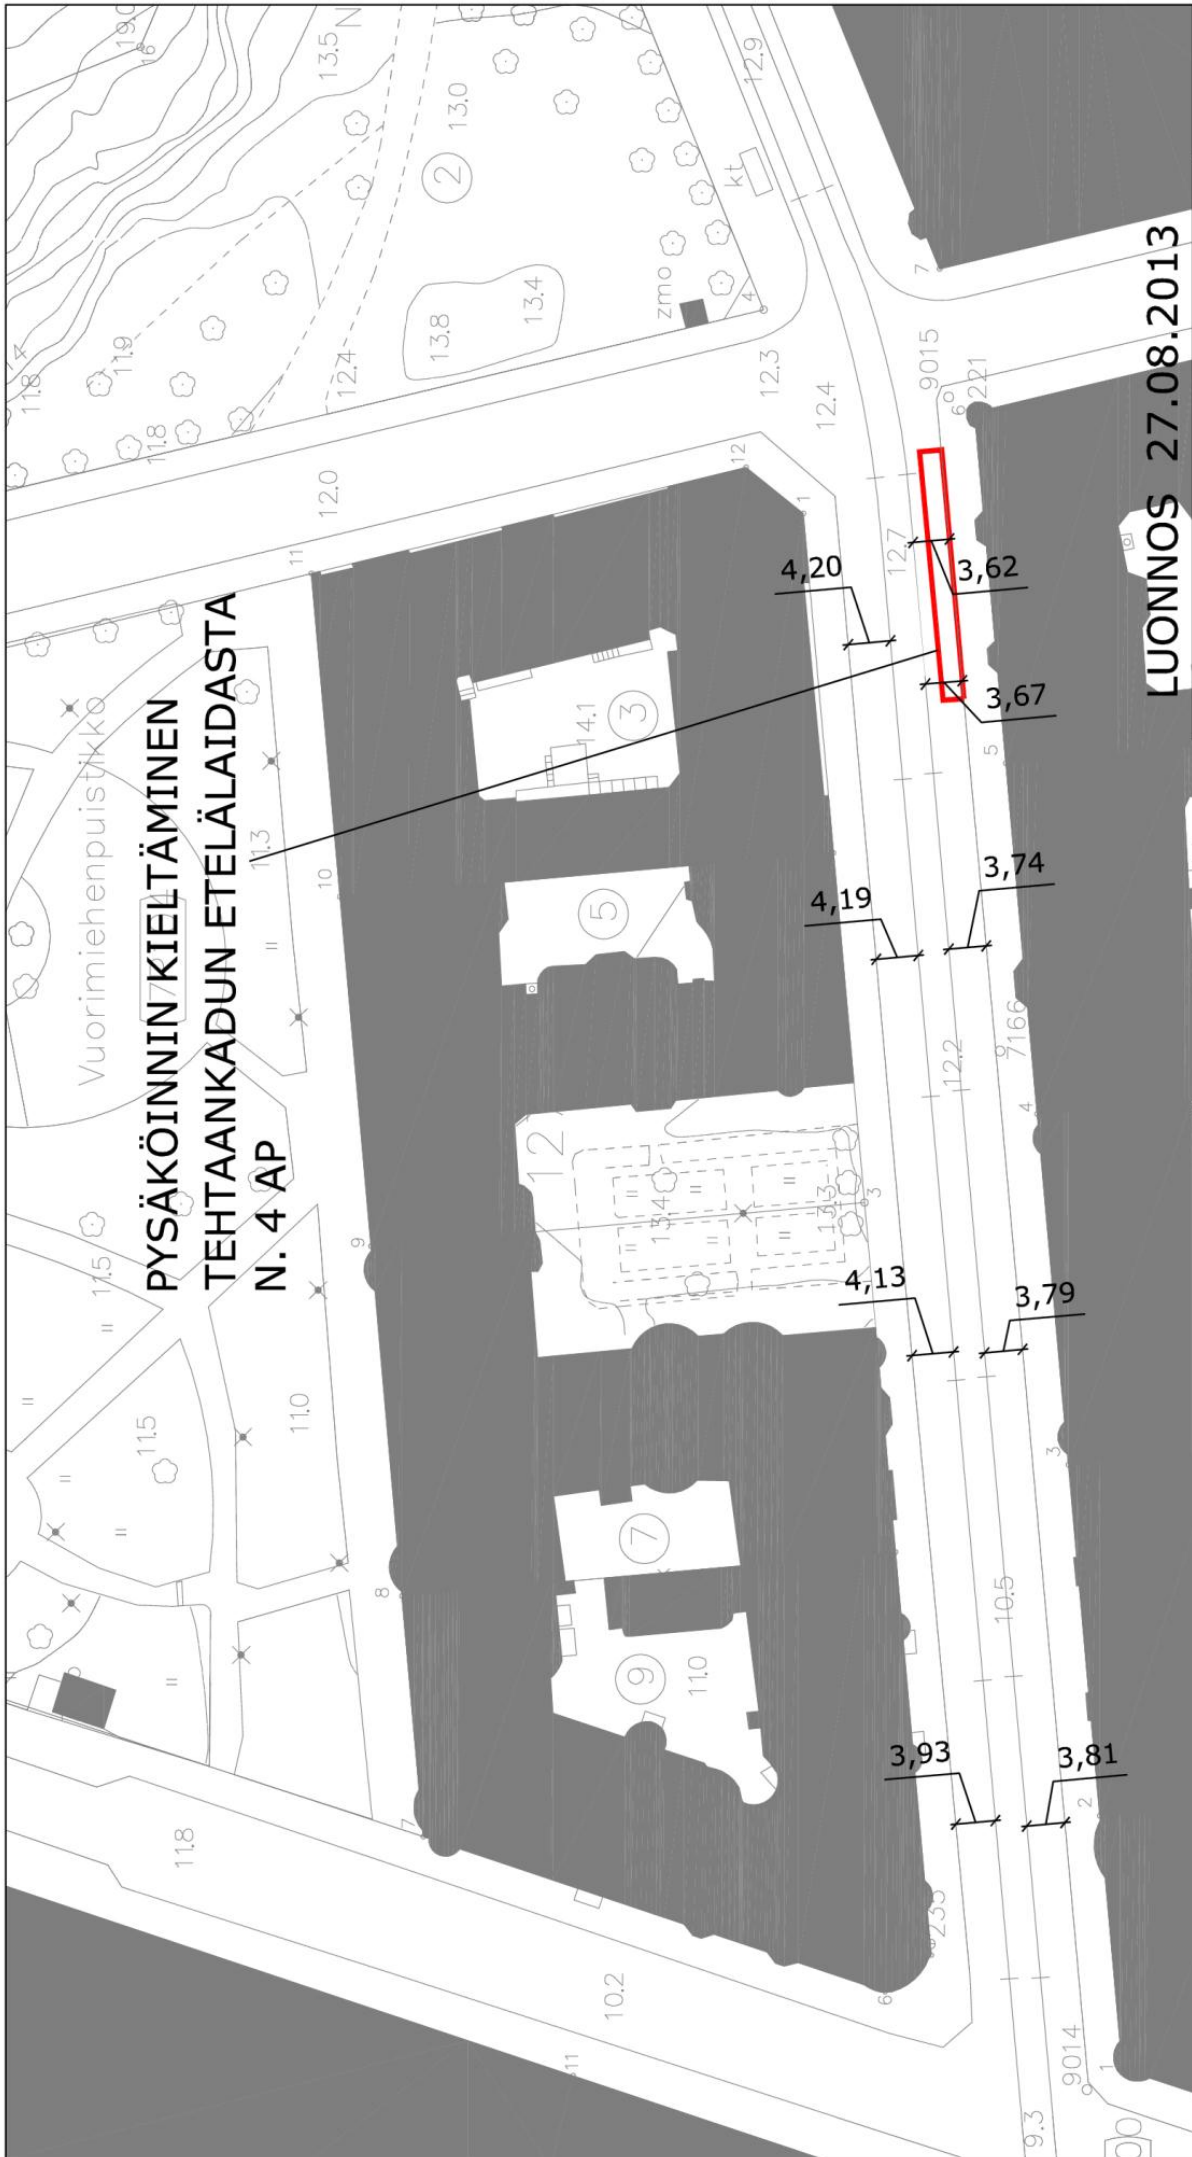
**PYSÄKÖINNIN KIELTÄMINEN
TEHTAANKADUN ETELÄLÄIDASTA
N. 4 AP**

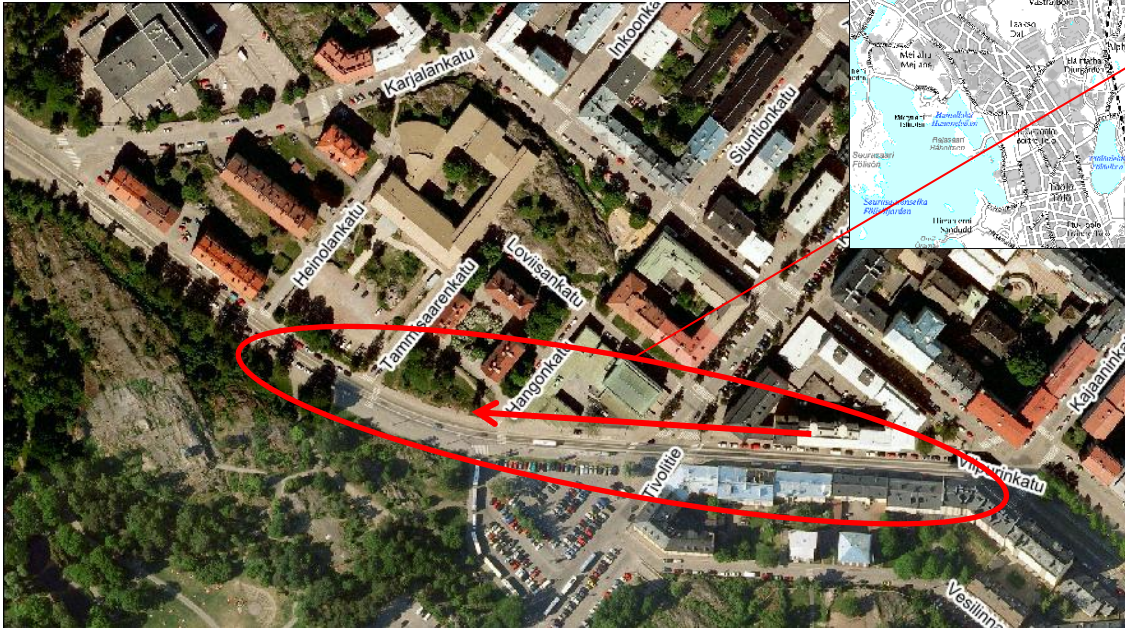
29 VIIPURINKATU

NYKYTILANTEEN ONGELMAT:

Raitiovaunuliikenne on hidasta välillä Porvoonkatu – Alppila. Kantakartasta tehdyn tarkastelun mukaan reunakiven ja raitiovaunukiskon väliin jäävä tila vaihtelee Viipurinkadulla välillä 3,43 m (liian vähän) – 4,41 m (erittäin tilava). Tämä tarkoittaa sitä, että käytettäessä suositeltua raitiovaunukiskon minimietäisyyttä pysäköinnistä (1,5 m) kadunvarsipysäköinnille jää Viipurinkadulla tilaa 1,93 m – 2,91 m. Raitioteiden yhteydessä kadunvarsipysäköinnin tulisi suunnitteluohjeiden mukaan olla 2 metriä leveää.

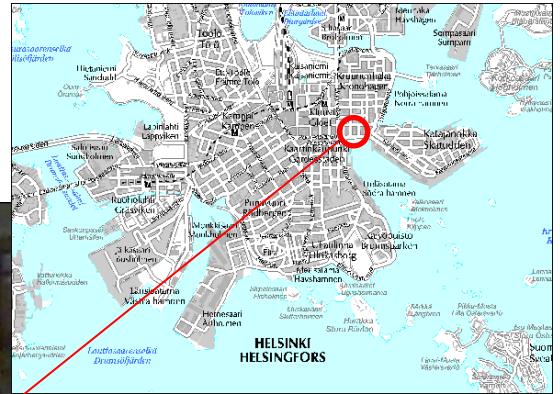
32 KATARIINANKATU, POHJOISESPLANADI

NYKYTILANTEEN ONGELMAT:

Pohjois-Esplanadilla seisovat autojonot haittaavat raitiovaunun kulkua ja kääntymistä Katariinankadulle. Kuljettajapalautteita 2 kpl, onnettomuuksia vuosina 2010–2012 2 kpl.
