6. FORDIN TALON NYKYTILANNE

Fordin entisen kokoonpanotehtaan nykytilannetta kuvataan seuraavassa paikalla tehtyjen havaintojen pohjalta. Ympäristön ja rakennuksen julkisivujen nykytilaa ja niiden ajallisia kerroksia kuvataan lyhyesti tekstin ja valokuvien avulla. Julkisivujen osalta kuvaukseen liittyvät säilyneisyyskaaviot löytyvät rakennushistoriaselvityksen liitteistä.

Keskeiset sisätilat ja tilaryhmät inventoitiin rakennushistoriaselvitystyön puitteissa alkuvuodesta 2011. Inventoinnin suorittivat Mikaela Neuvo ja Mari Mannevaara. Inventoinnin ulkopuolelle jäi teknisiä tiloja rakennuksen ensimmäisessä kerroksessa ja kellarikerroksessa, sekä tiloja joiden vuokralaisia ei saatu tavoitettua. Sisätilojen tilamuutoksia on osoitettu kiinteistöstä laadittujen mittauspiirustusten pohjalta laadittuihin säilyneisyyskaavioihin. Sisätilojen pintojen ja yksityiskohtien säilyneisyyttä kuvataan sanallisesti tila- ja tilaryhmäkohtaisissa inventoinneissa.

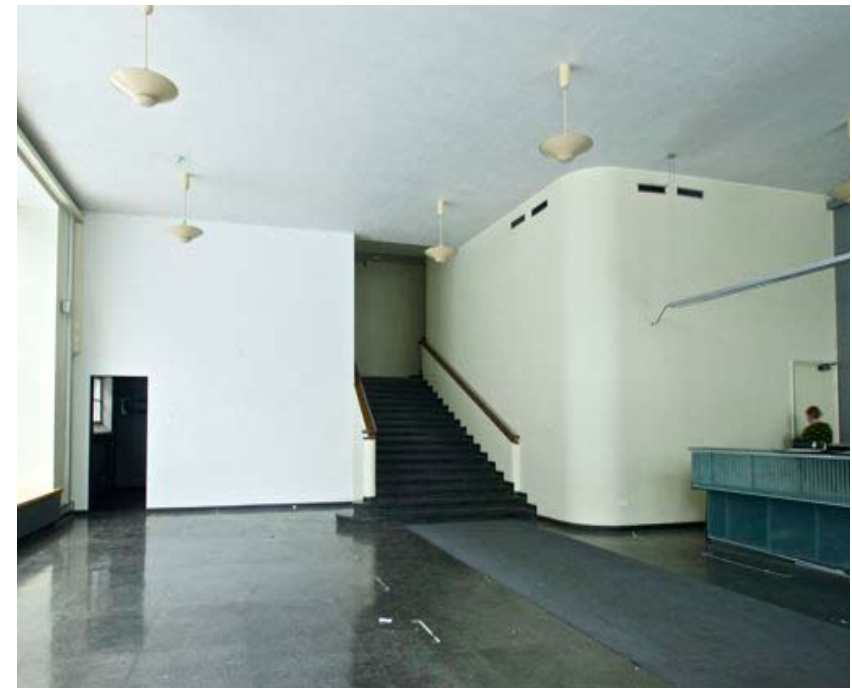
Kuvat 6.13-6.14 (viereinen sivu) Yleisnäkymät näyttelyhallista vuodelta 2011.

Kuvat 6.15-6.16 (yllä vasemmalla) Näyttelyhallin lasiseinää ja ikkunapenkki v. 2011

Kuvat 6.17-6.18 (yllä oikealla) Näyttelyhallin parioven (1960-l) heloitusta. Alkuperäinen kattovalaisin.

Näyttelytila on säilynyt lähes alkuperäisessä asussaan. Suurin muutos tilan ilmeeseen on tullut portaasta tehdashalliin avautuvien ikkunoiden purkamisen johdosta 1960-luvulla. Toinen tilamuutos on uusien wc-tilojen rakentaminen entisen liikenneosaston (”trafik avd.”) paikalle. Tilat liittyvät toisiinsa nykyisin ilman välioivea, ja kulkuaukon paikkaa on siirretty.

Tilan värikyseen ja pintojen kiiltoasteisiin on vuosien kuluessa tullut valokuvien perusteella muutoksia. Lattipinta on alkuperäinen, mahdollisesti myös kattopinta. Näyttelyhallin välioivet tehdashallin sisään- ja ulosajoväylille on uusittu 1960-luvulla lisäkerroksen rakentamisen yhteydessä teräsrakenteisiksi palo-oviksi. Suuret, teräsrakenteiset näyteikkunat ovat alkuperäiset. Ikkunapenkeistä lähinnä ikkunaa sijaitsevat vinot tasot ovat alkuperäisiä rakenteita, varsinaiset penkit ovat vanhaa mallia mukaillen toteutettuja uudempia rakenteita. Katon riippuväläisimet ovat alkuperäiset.

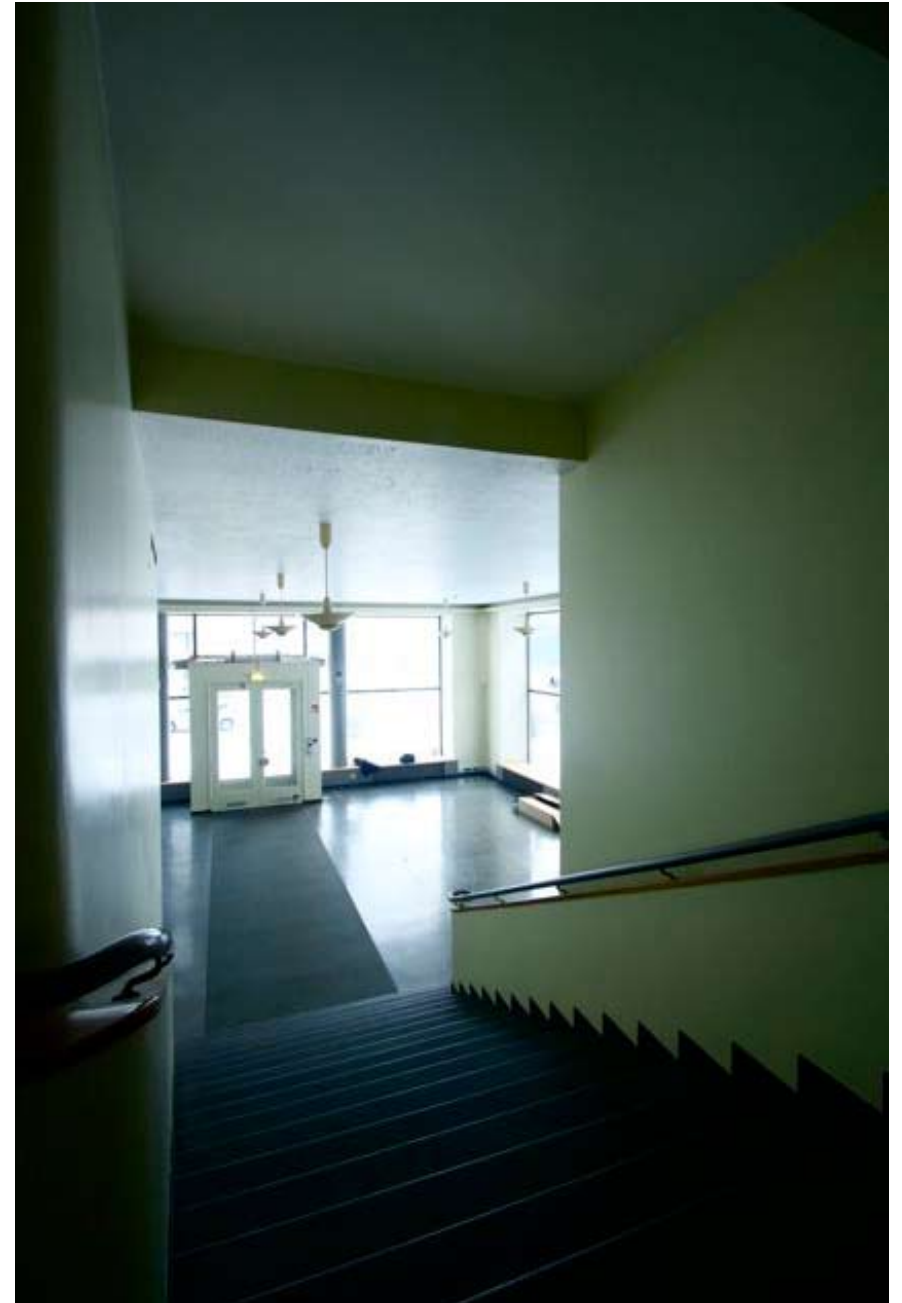
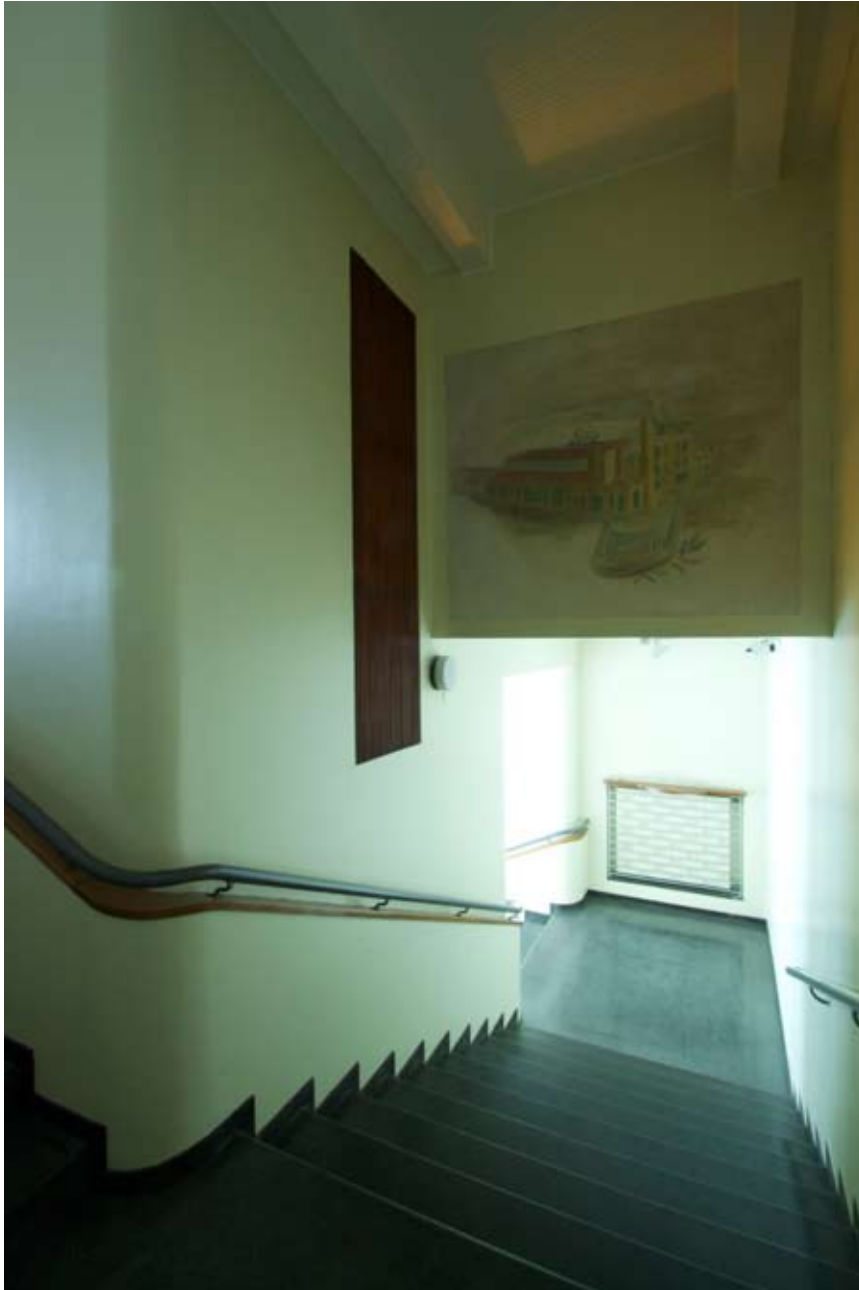
Kuvat 6.20 - 6.24

Vieressä oikealla näkymä portaasta A näyttelyhalliin kautta tuulikaapille. Ylärivissä tuulikaapin ovi ja sen yksityiskohtia. Yllä tuulikaapin koristekaitteen yksityiskohta, vasemmalla patterin koristeellinen suojakaide.

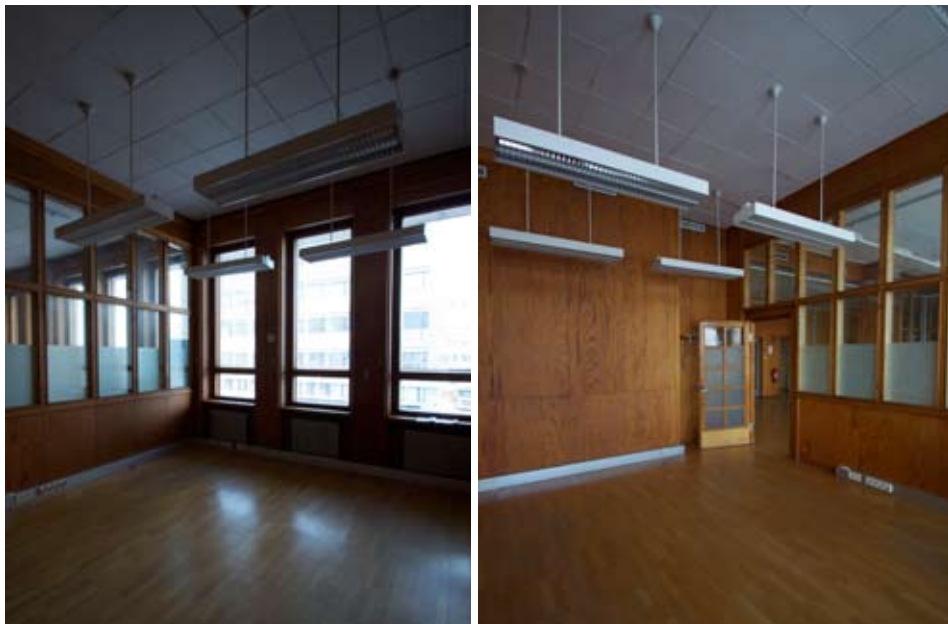
Kuvat 6.43 - 6.44

Näkymät tilasta 207.I, kohti ikkunaseinää ja ovea.

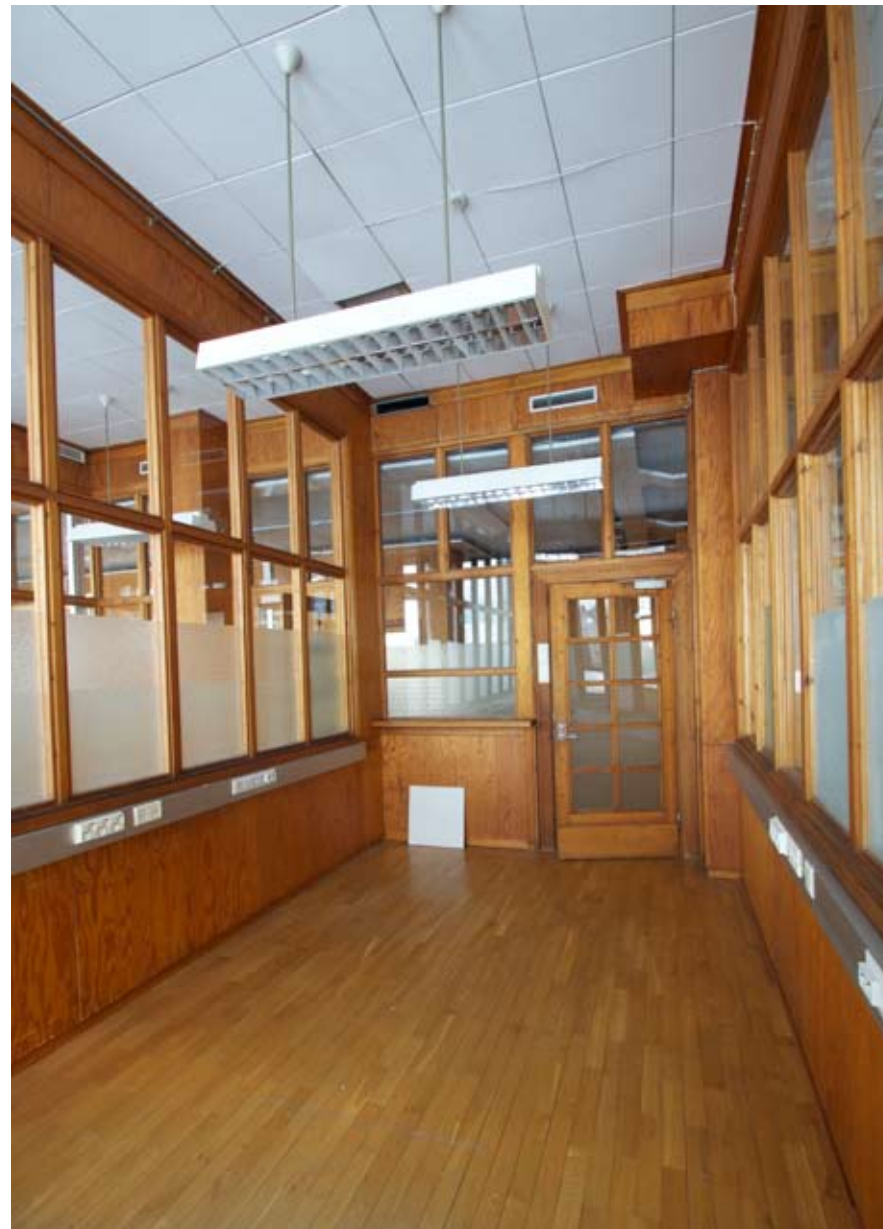
Kuva 6.45

Näkymät tilasta 210.I, kohti toimistokäytään
vastaista väliseinää.

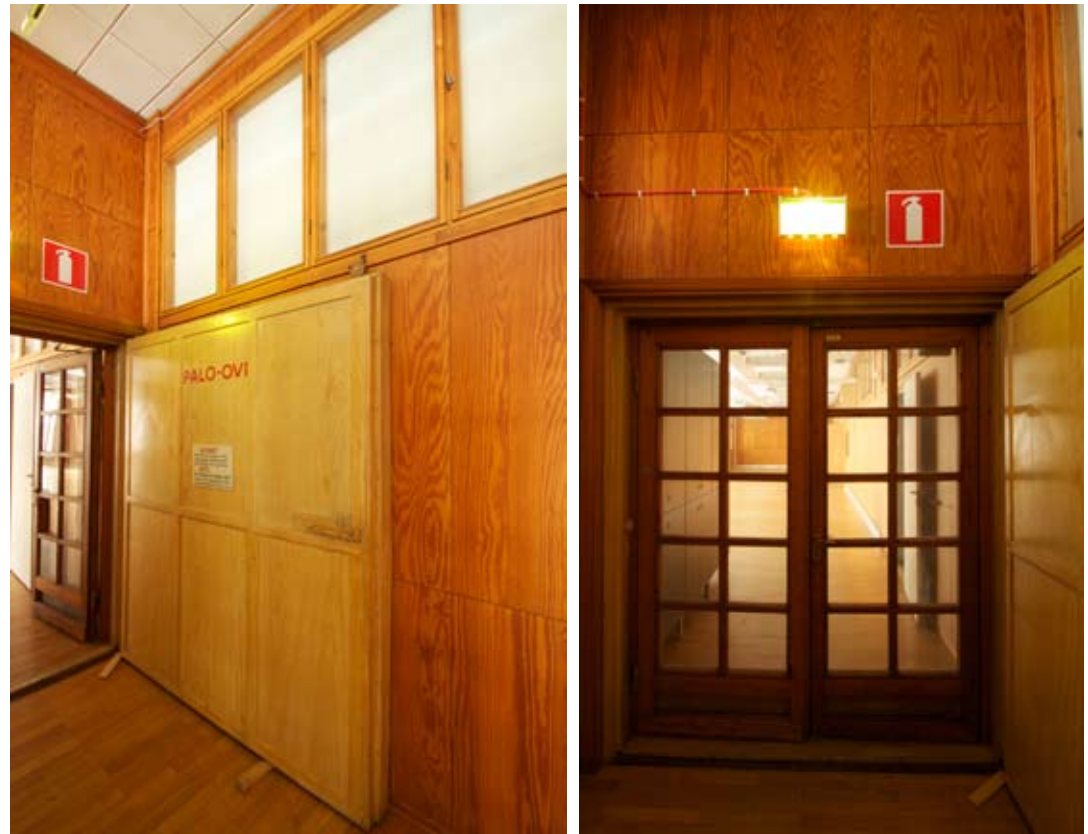
Kuvat 6.91-6.92

Käytävän 202.5 ootrattu palo-ovi ja 10-ruutuinen heiluritoiminen pariovi.

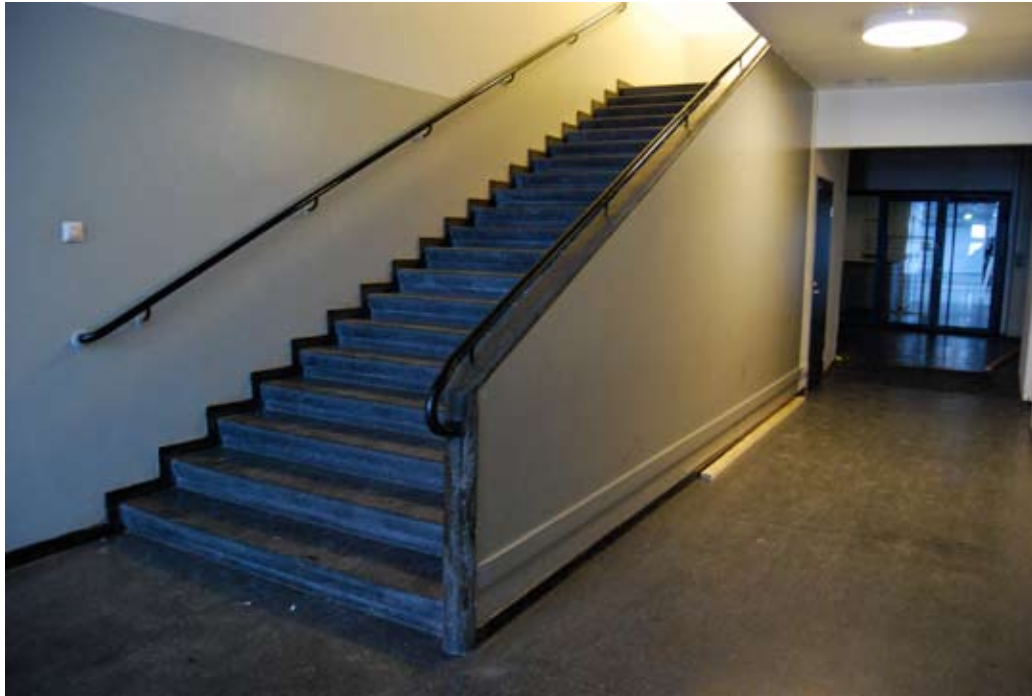
Kuva 6.128

Porras B I. kerroksessa Taustalla näkyvät 2000-luvun uudet teräslasiovet entiseen nosturihalliin.

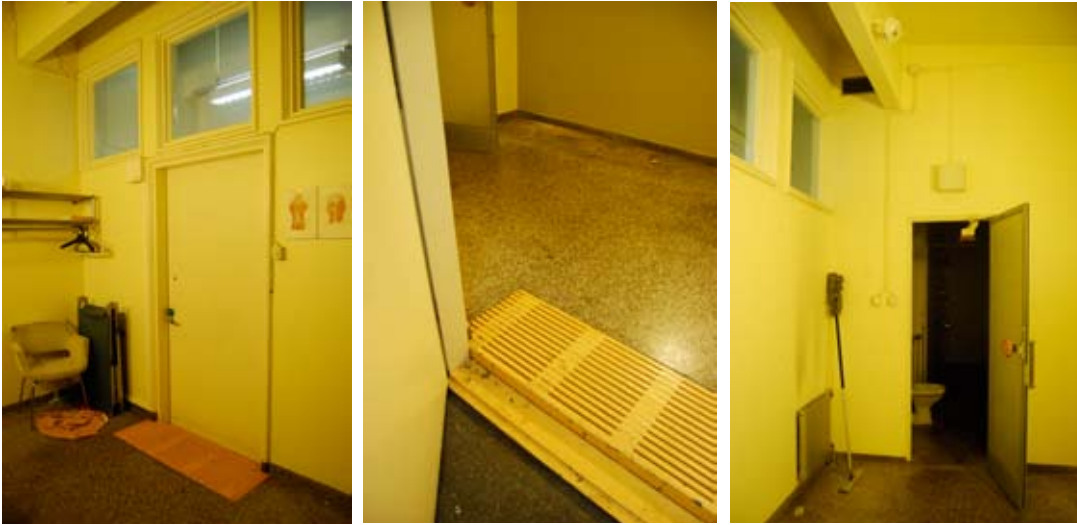
Kuva 6.141-6.144

Vasemmalla näkymät ja yksityiskohtia entisestä esimiesten pukuhuoneesta 323.1. Oikealla pesuhuoneen oletettavasti alkuperäinen teräsrakenteinen suihkuseinä. Suihkuhuoneen seinäpinnat ovat uusia.

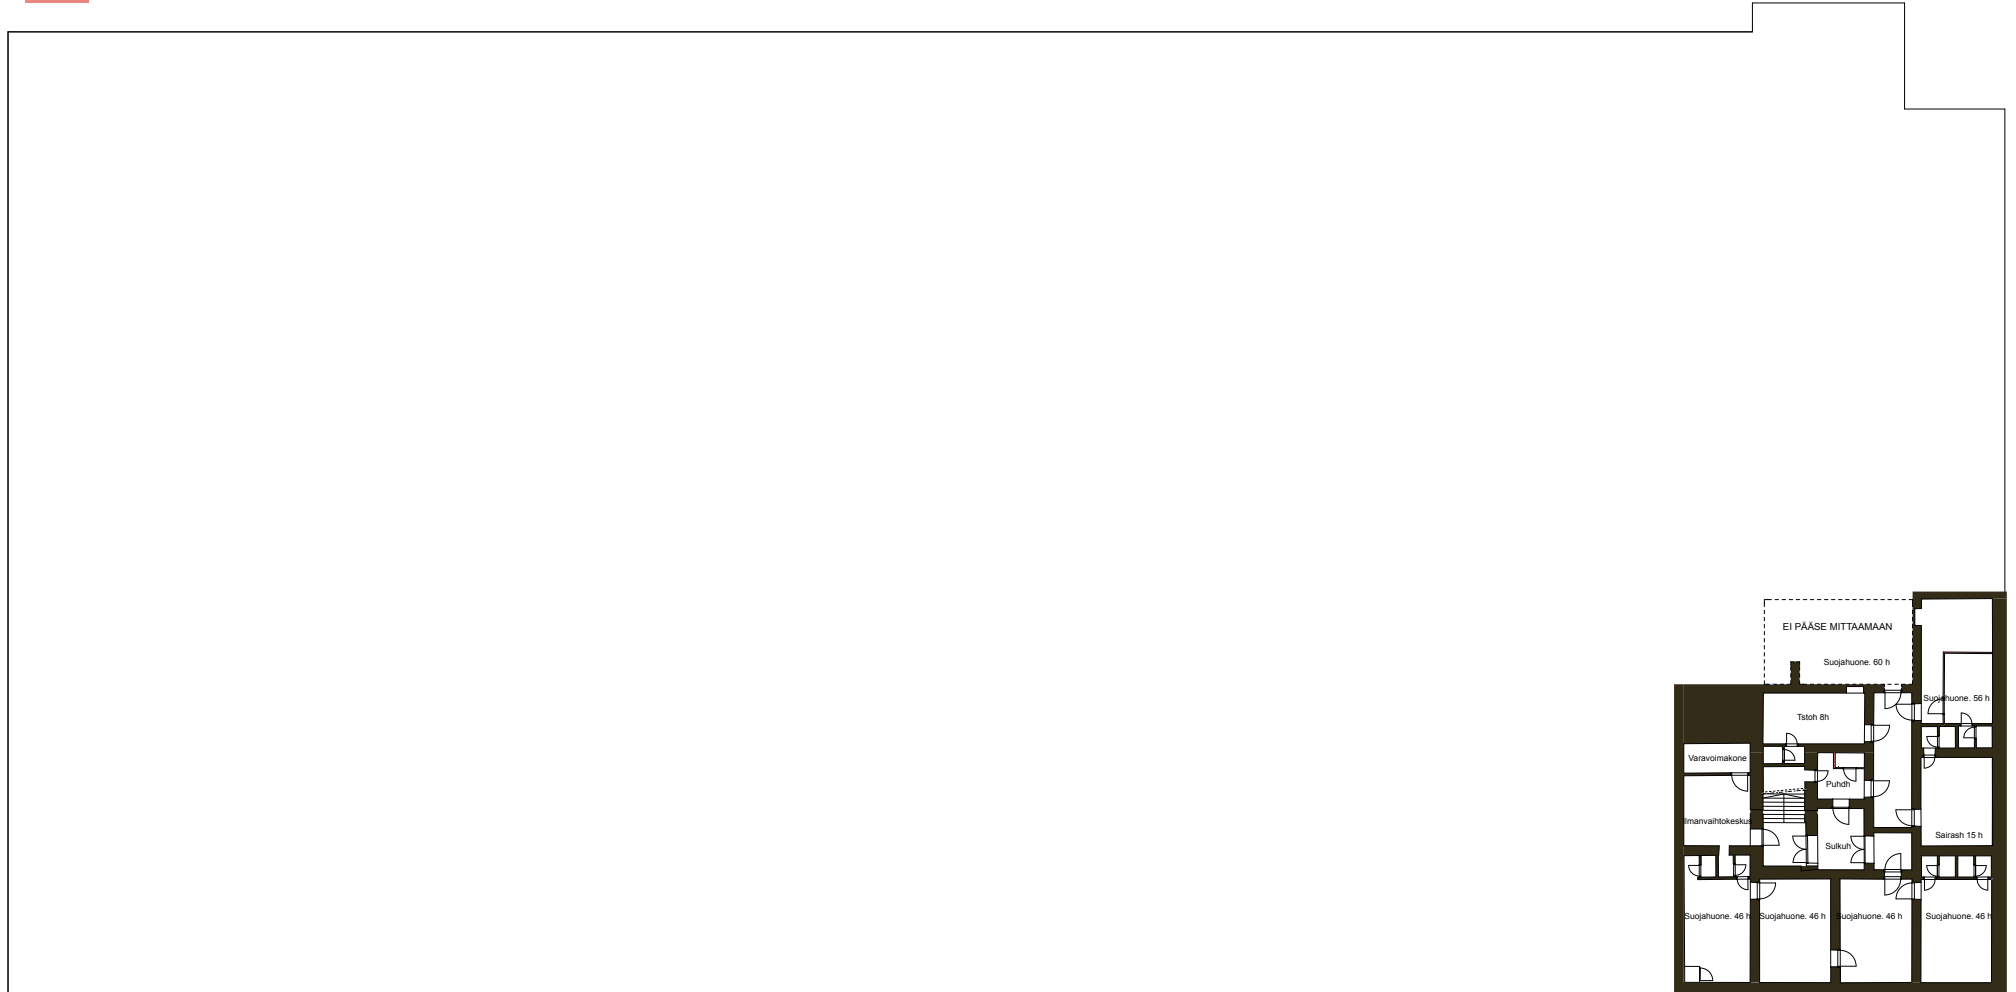
SÄILYNEISYYSKAAVIOT 2011
I. KERROS (pien. 70%)

- 1943-45 Gunnar Nordström
- 1953-1955 Gunnar Nordström
- 1958-1959 Matti Finell, L.R.Öster
- 1965 Kurt Simberg
- 1972 Insinööritoimisto Bertel Ekengren
- 1987 Timo Mannonen
- 1998-2001 Arkkitehdit Erikkilä ja Kauppinen Oy
- 2000 A-men
- Muutokset joiden ajoituksesta ei ole varmuutta

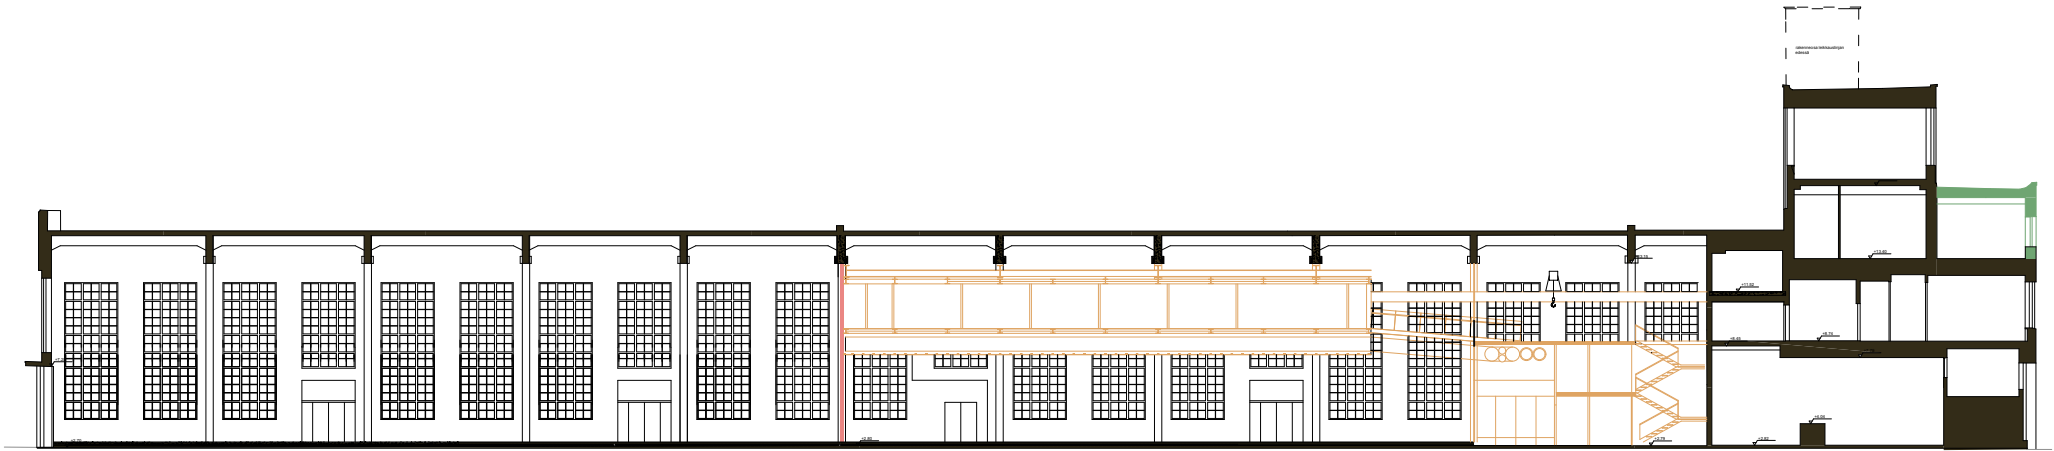
LEIKKAUS A-A 1:300

TOIMISTO-OSAA KOROTETTU
KERROKSELLA
