KOSKELAN SAIRAALAN  
YMPÄRISTÖHISTORIALLINEN SELVITYS

MAISEMA-ARKKITEHDIT BYMAN & RUOKONEN OY 09.01.2015

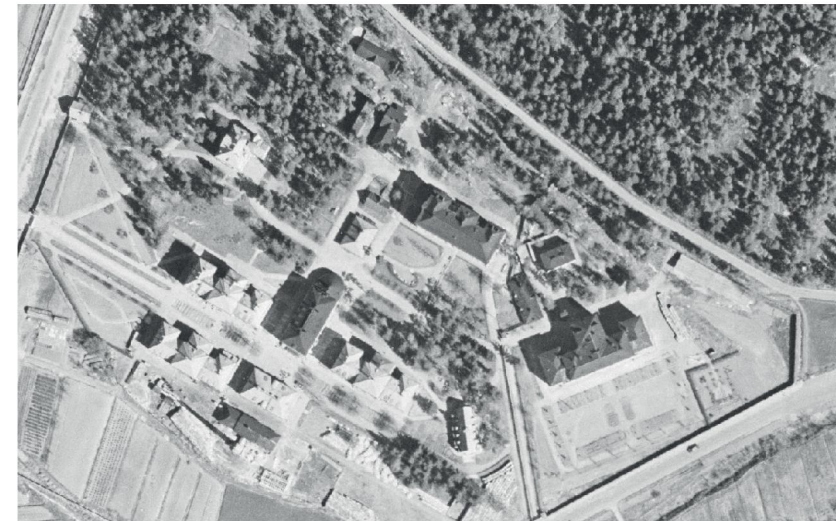
Ilmakuva 1943 (KSV)

*Kuva oik.alh. Valitettavasti sekä pajan ja paviljonki C:n pariin suunnitellut rakennukset eivät koskaan toteutuneet. Pihalueiden toteutuneisuutta on ollut vaikea selvittää koska säilynyttä kuvamateriaalia heti pihatöiden valmistumisen jälkeen ei ole juurikaan löytynyt. Tässä työssä on suunnitelmien mukaan toteutuneita pihalueita kartoitettu vertaamalla suunnitelmaa vanhojen ilmakuviensa kanssa. (KSV)*

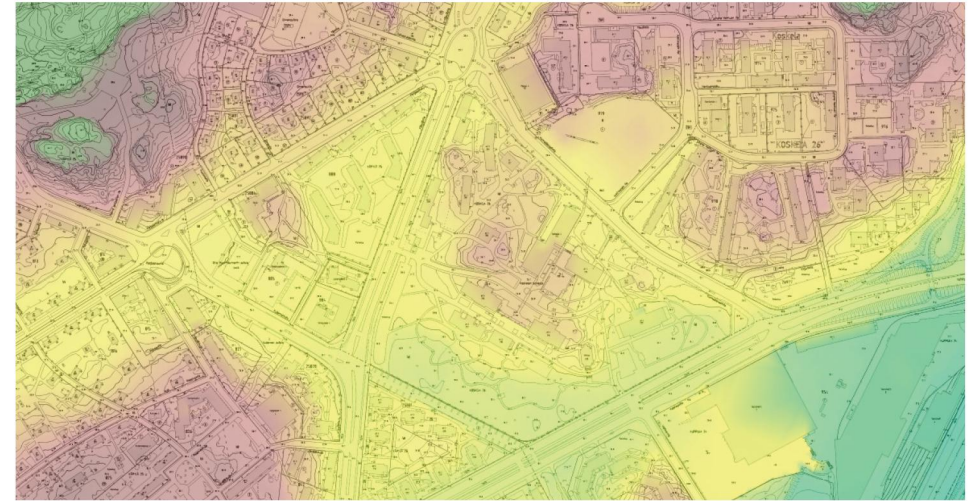
Alueen korkein kohta on hallintorakennuksen eteläpuolella. Rakennukset sijaitsevat topografisella välivöhykkeellä. Korkeimmat ja matalimmat kohdat on jätetty rakentamatta.

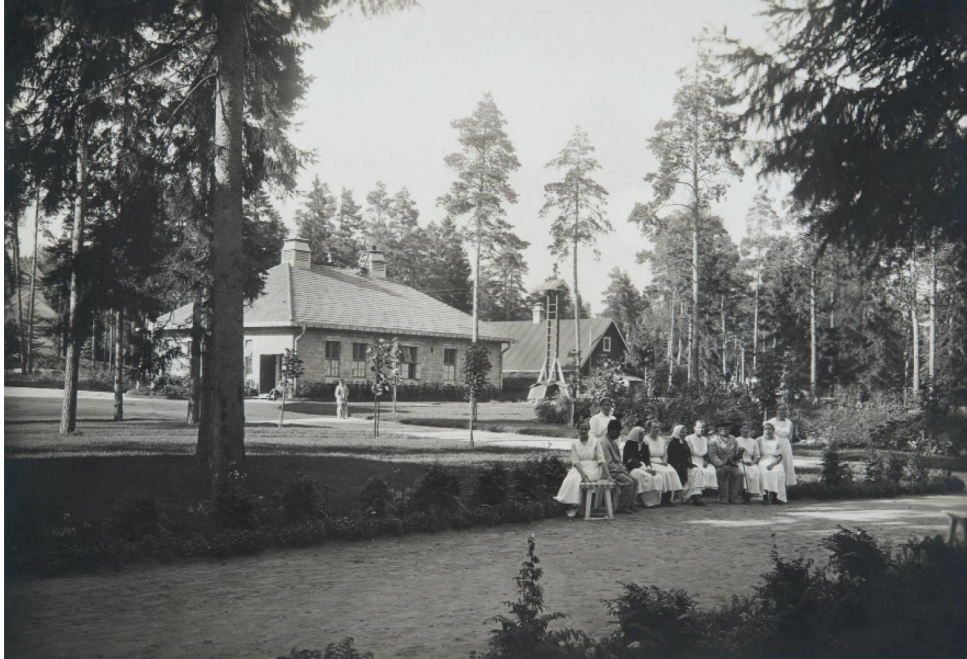
Pääkselin suuntainen kävelytie C-paviljongilta G-rakennukselle. Hoitajat ja potilaat levähtävät ulkoilun lomassa raitin reunalla. Ympäristö on puistomainen ja kasvillisuusalueet hyvin hoidetut. Kulkuväyliä reunustavat puurivit ja matalat koristeistutukset. Taustalla näkyvät puretut sauna ja jääkellari (HKM)

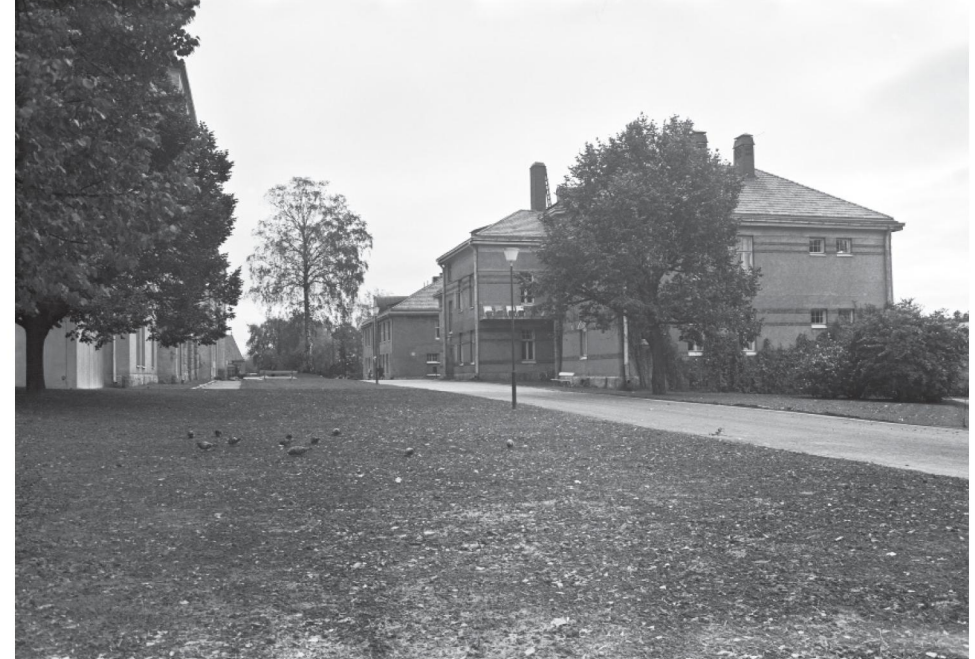
Alkuperäiset hopeapaju istutukset olivat 1960-luvulla pääosin hävinneet. Uudet vaahtera istutukset tehtiin vuosikymmenen vaihteessa. Kuvassa näkyy vielä muutamia alkuperäisiä lehmuksia ja pensasistutuksia (HKM)

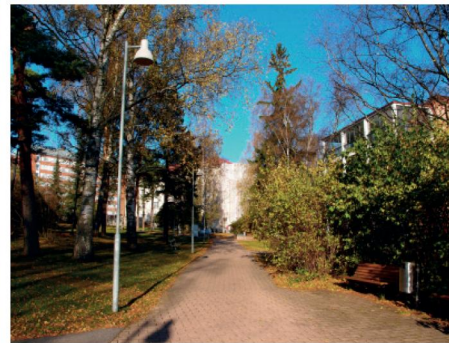
Sisäänkäynti Koskelantien puolelta on ollut merkittävässä asemassa vanhassa puistosuunnitelmassa. Nykyään raitti on alkupäästä leveämpi ajotie ja sen jälkeen jatkuu kevyenliikenteenväylänä alueen sisälle. Näkymän päätteenä on G-rakennus. Alkuperäisestä kasvillisuudesta on yhä jäljellä osa koivukujaa. Muutamia koivuja on uusittu viime vuosikymmeninä.

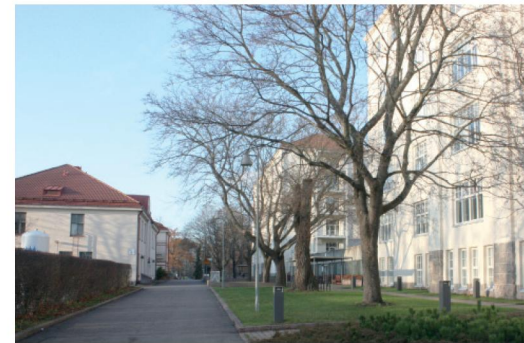
Poikittaisakseli 2014. Oikealla paviljonki C. Rakennuksen edessä näkyy viimeinen säilynyt hopeapaju. Muut puut on korvattu vaahteroilla.

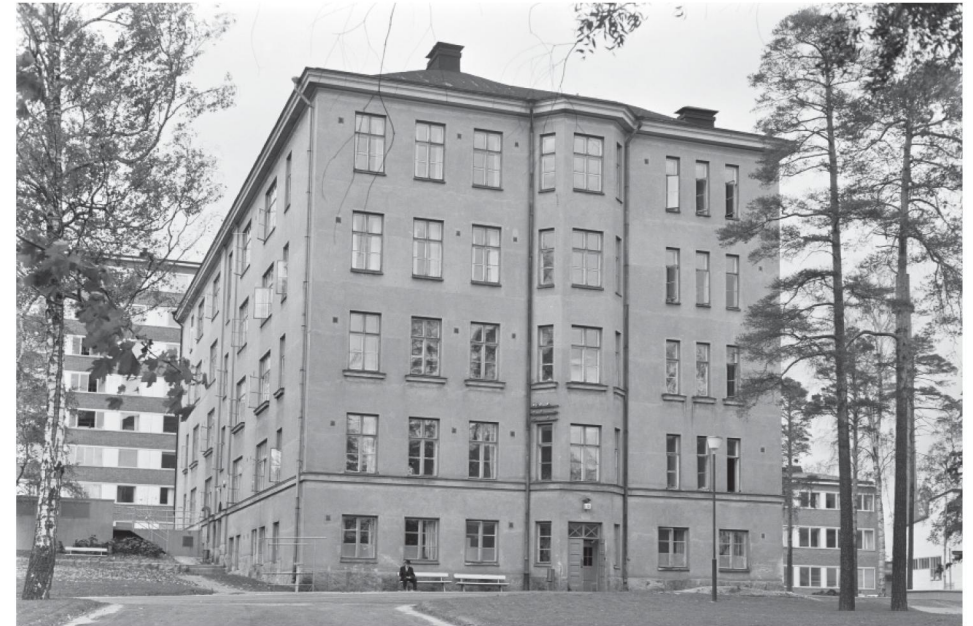
Toisessa vaiheessa rakennettu G-paviljonki kuvattu vuonna 1965 (HKM)

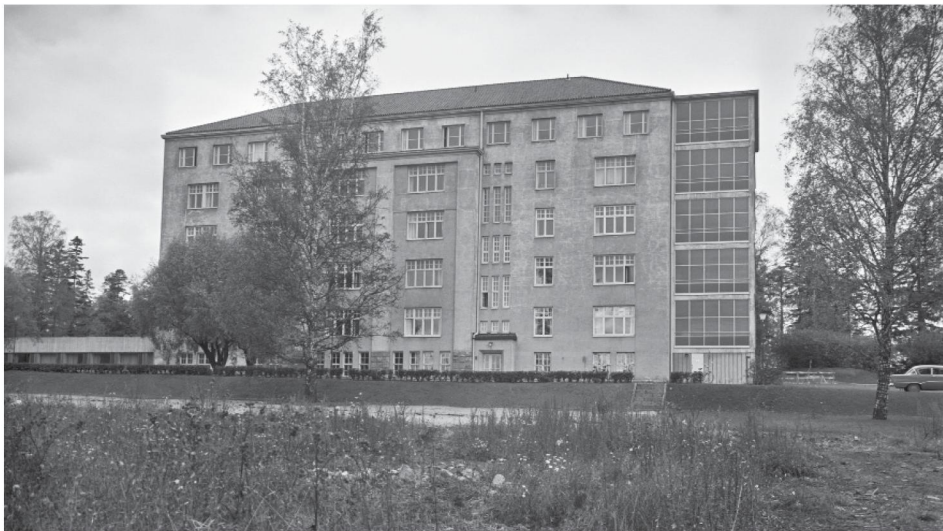
Ensimmäisessä vaiheessa rakennettu C-paviljonki kuvattuna etelästä päin vuonna 1965 (HKM)

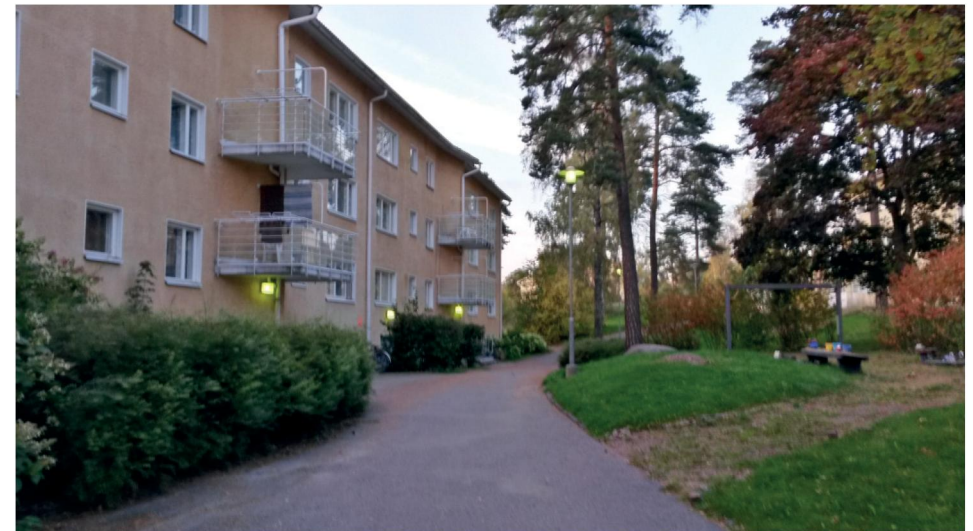
Kolmannessa vaiheessa yhtenäisenä alueena rakennettu asuntoloiden alue on säilynyt hyvin. Kuva vuodelta 2014.

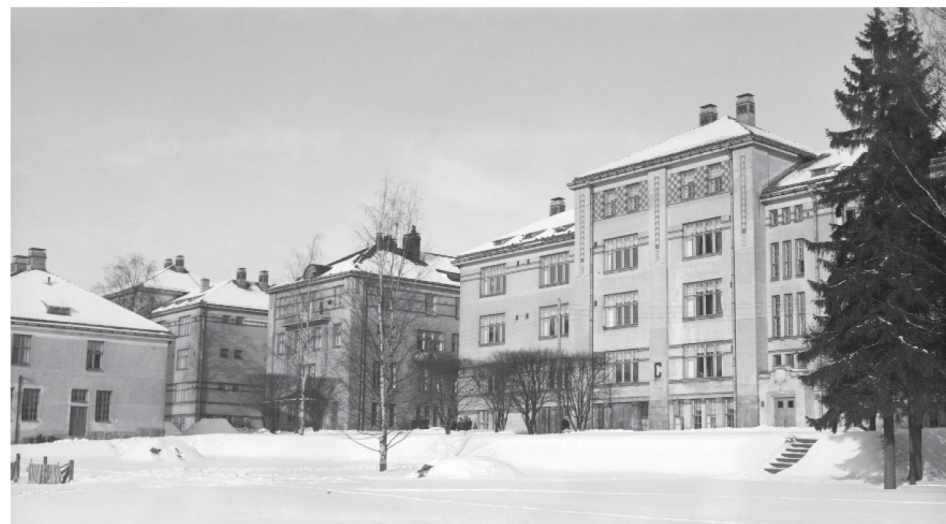
*Paviljonki C:n edustalla nähtävissä alkuperäiset hopeapajuistukset. Leikatut puut istutettiin pareittain*

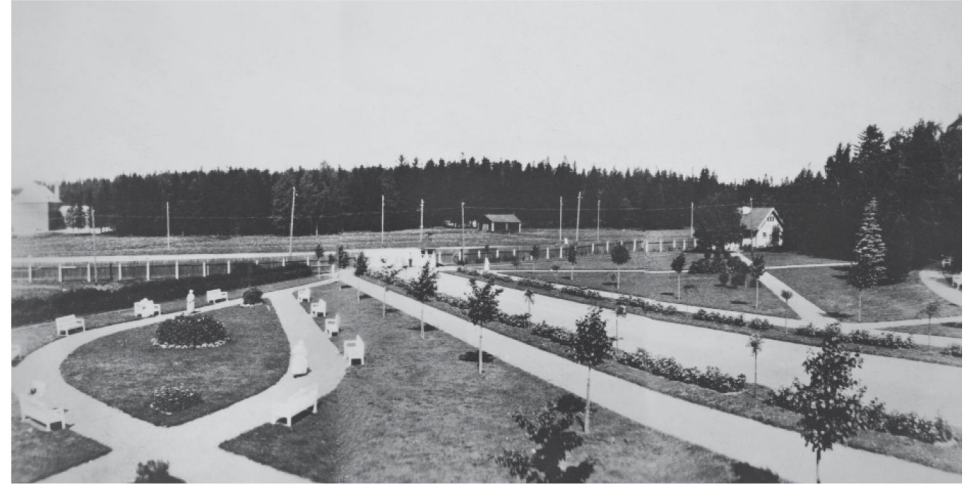
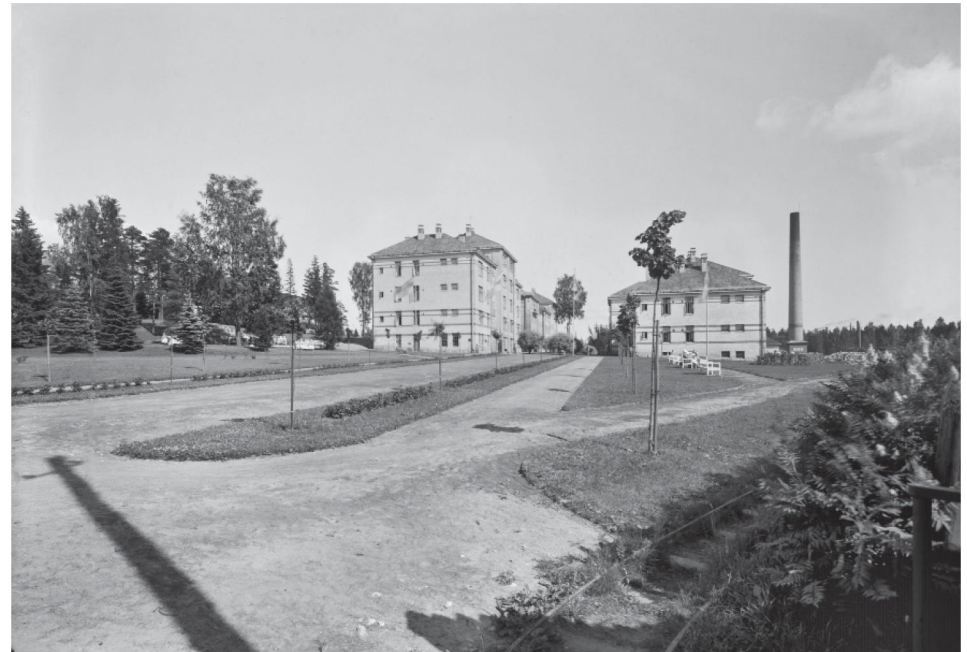
*Pääsisäänkäynti Käpyläntien puolelta noin 1920-1930 luvulta. Suunnitelmassa on näkyvissä ajalle tyypillisiä ihanteita. Selkeä akseli jonka toisella puolella on symmetrinen polkuverkosto ja oikealla oleskelualue potilaille. Alemmassa kuvassa on myös havaittavissa A-rakennuksen päädyssä toinen oleskelualue kallion juurella puiden katveessa. Huomion arvoista on myös kuvan oikeassa alareunassa oleva kaperaitainen rautatie. Rautatietä pitkin kuljetettiin hevosvetoisilla kärryillä tavaraa työlaitokselta Oulunkylän asemalle. 1960-luvulla sisääntuloa muutettiin pohjoisemmaksi ja alueen sommitelma muuttui merkittävästi. Vanhasta sisäänkäyntisommitelmasta jäi jäljellä enää vain yksittäisiä puita. (HKM)*

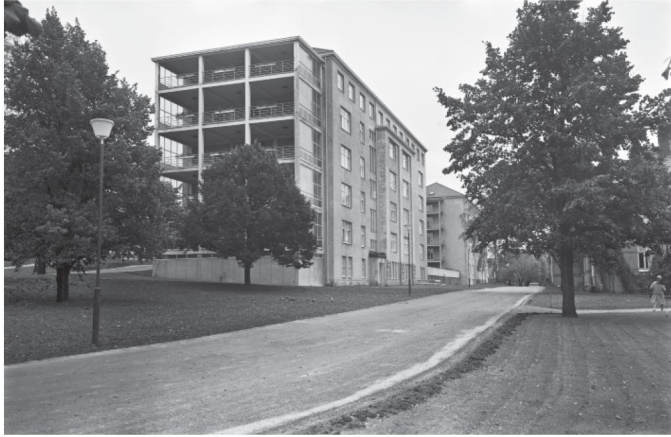
Sisäntulo vuonna 1965. Sisäntulojärjestelyjä on muutettu merkittävästi. Liittymä Käpyläntieltä sairaala-alueelle on siirretty pohjoisemmaksi ja erilliset kävelytiet on poistettu. Kuvan vasemmassa laidassa alkuperäisestä suunnitelman mukaiset lehmukset 1930-luvulta. Rakennusta A lähimpänä oleva lehmus on hävinnyt. Kuvaaja C.Grönberg 1965 (HKM)

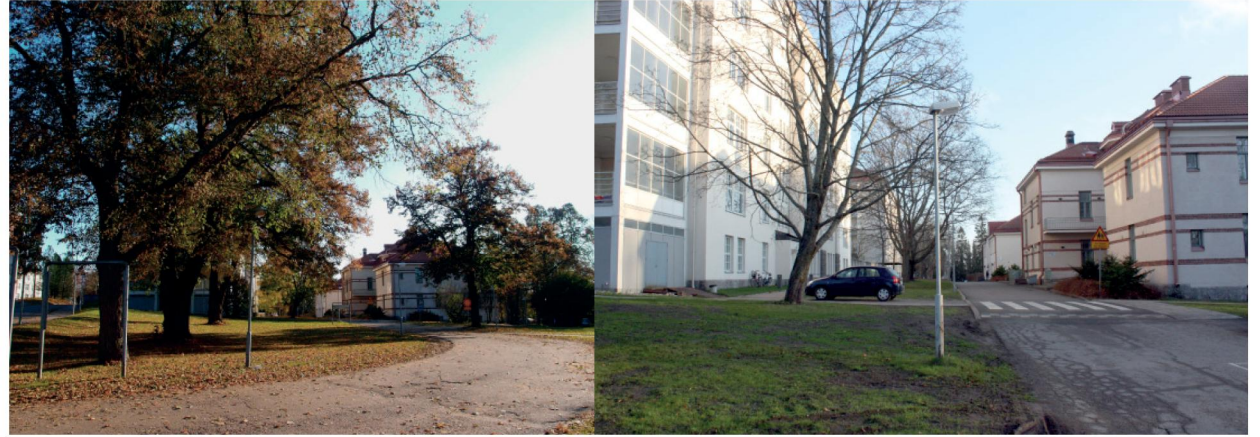
Sisäntulojärjestelyt vuonna 2014. Sommitelma on pysynyt lähes samanlaisena 1965-luvulta lähtien. Rakennusten edustan puusto on luultavasti istutettu 1960-luvun lopulla. Joitakin puita on jouduttu uusimaan eriaikoina vuosituhanne loppupuoliskolla

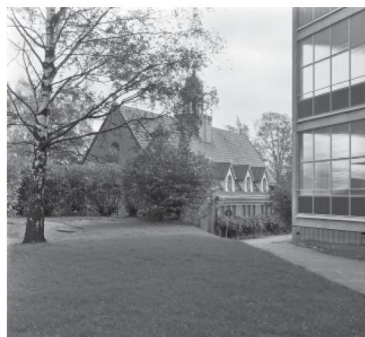
Valokuvassa vuodelta 1965 (HKM) on nähtävissä vanhat pensasistutukset kappelin takana. Pensaiden keskelle jäi alunperin puoliympyrän muotoinen tila. Nykyisin kasvillisuus on kasvanut ja tila pensaiden sisältä on hävinnyt.

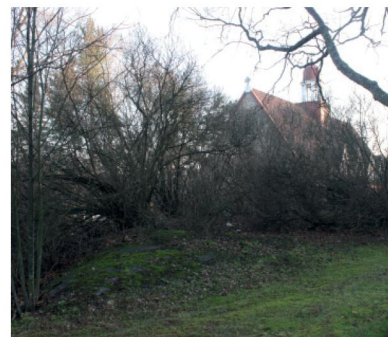
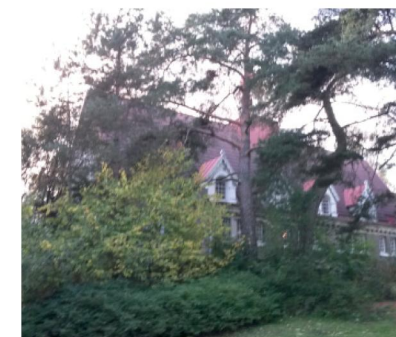
Kappelin itäjulkisivu peittyi kasvillisuuden taakse. Vanhat metsämännyt ovat alueen vanhinta kasvillisuutta. Puut ovat maisemallisesti merkittäviä yksilöitä.

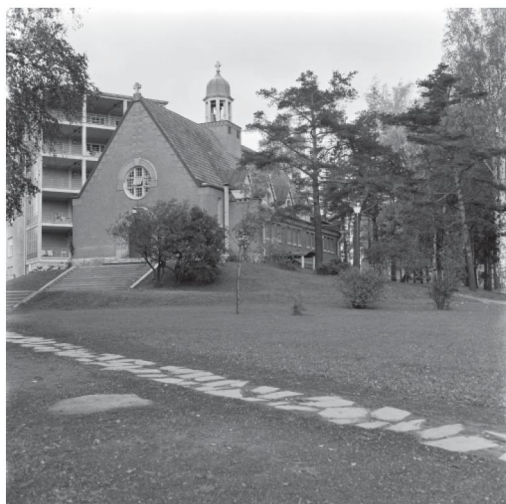
Kappeli komea päätyjulkisivu herättää kulkijan mielenkiinnon Koskelantien suunnasta saavuttaessa. Aiemmin näkymä on ollut avoimempi. Vasemmalla vuoden 1965 valokuvassa (HKM) on nähtävissä ajalle tyypillinen liuskekivipolku sisäänkäynniltä kohti kappelia. Vastaavasta kohdasta vuonna 2014 otetussa kuvassa on nähtävissä että kulkuväylät ovat kappelin ympärillä muuttuneet.

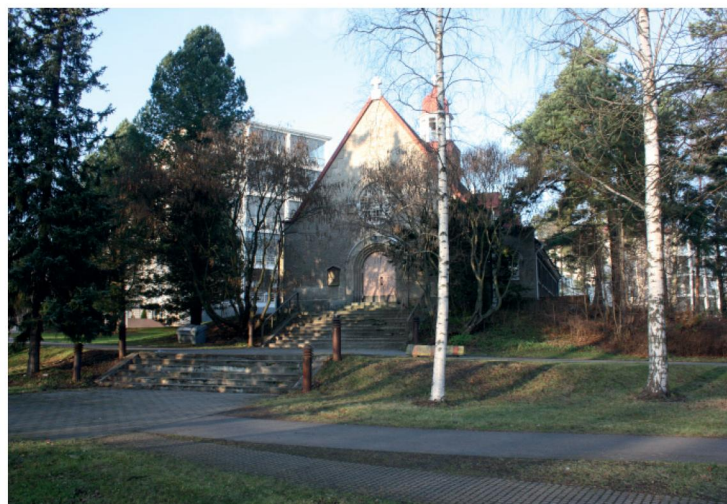
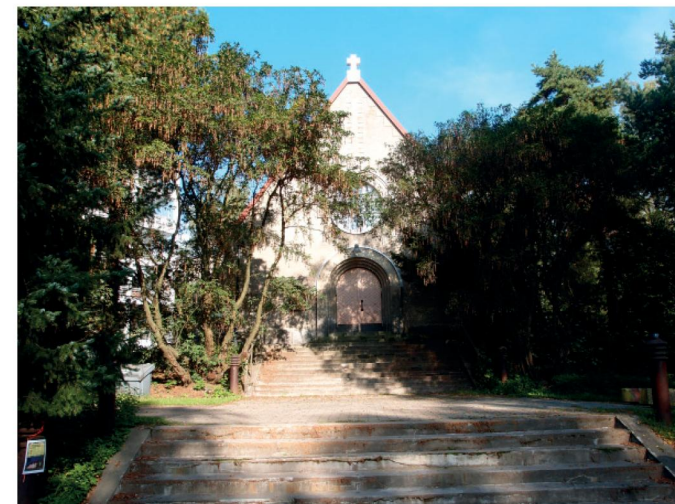
Kappelin sisäänkäynnin molemmin puolin on vanhat kultasateet. Pensaiden ikää on vaikea arvioida mutta vuoden 1965 valokuvissa kultasade on ollut ainoastaan portaan oikealla puolella.

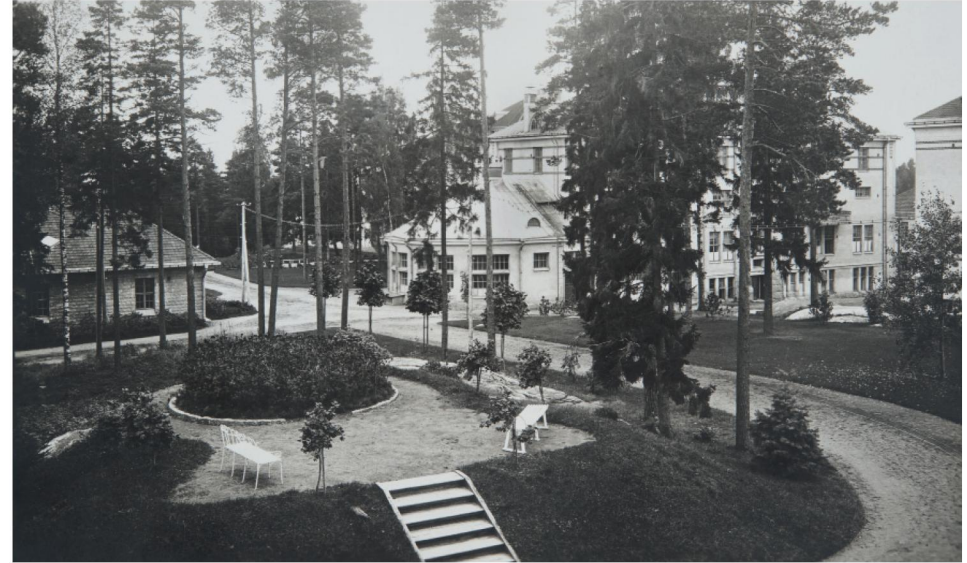
*Oleskelualue ja näköalapaikka hallintorakennuksen kaakkoispuolella alkuperäisessä asussaan. Alueelta oli hyvät näkymät puisten runkojen lomasta pääakselille. (HKM)*

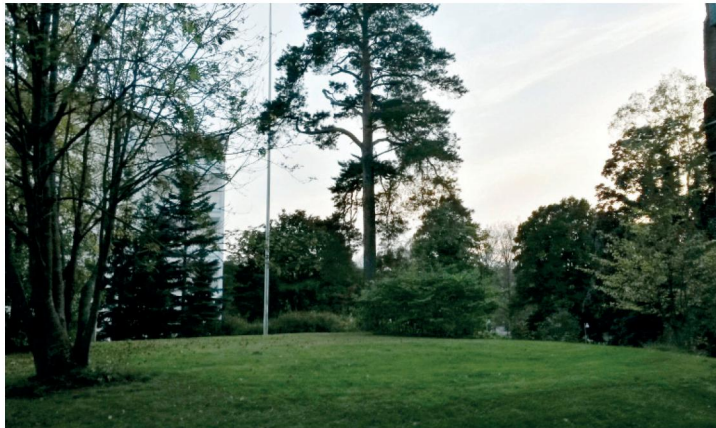
*Vanha oleskelualueen paikka hallintorakennuksen eteläpuolella*

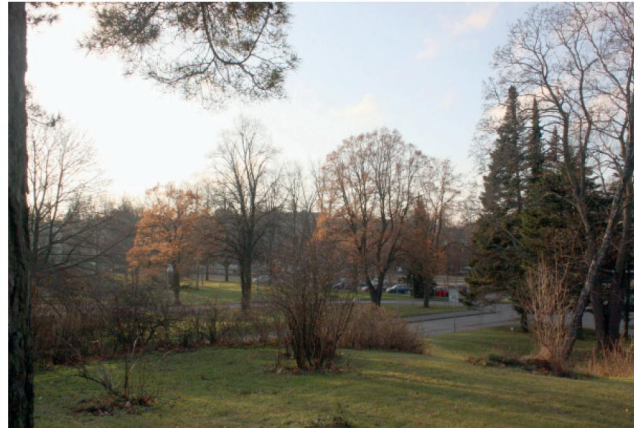
*Näkymä vanhalta näköalapaikalta Käpyläntielle päin*

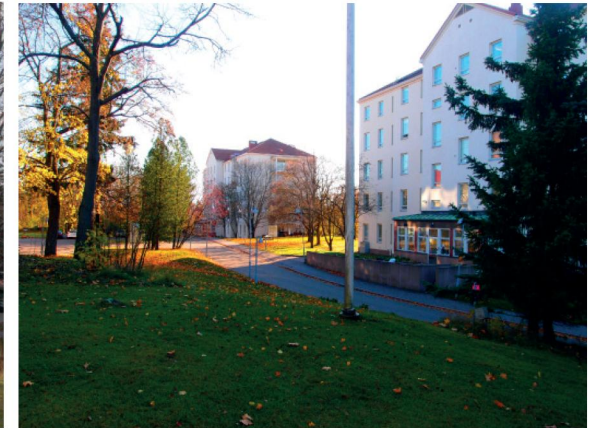
*Näkymä vanhalta näköalapaikalta paviljonkien suuntaan*

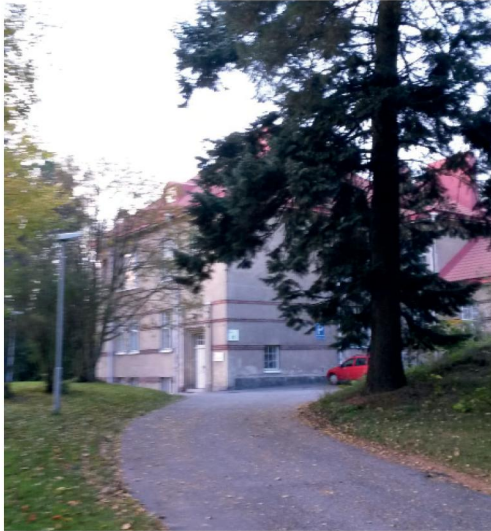
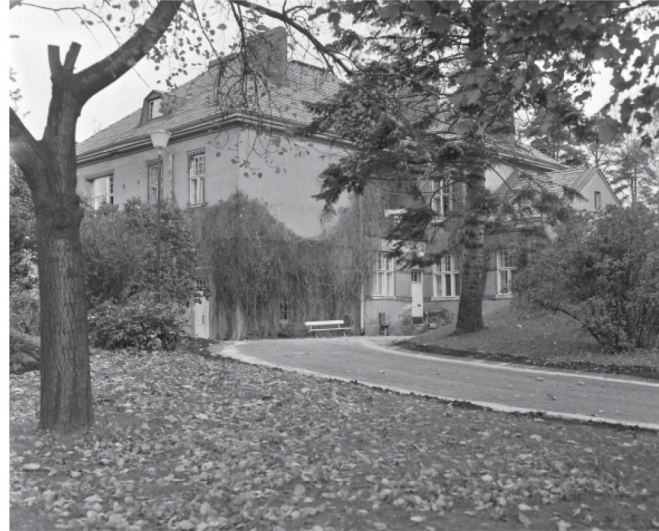
Hallintorakennuksen ympäristö on hyvin säilynyt. Kuvat vuodelta 2014 ja 1965. (Kuva oik. HKM)

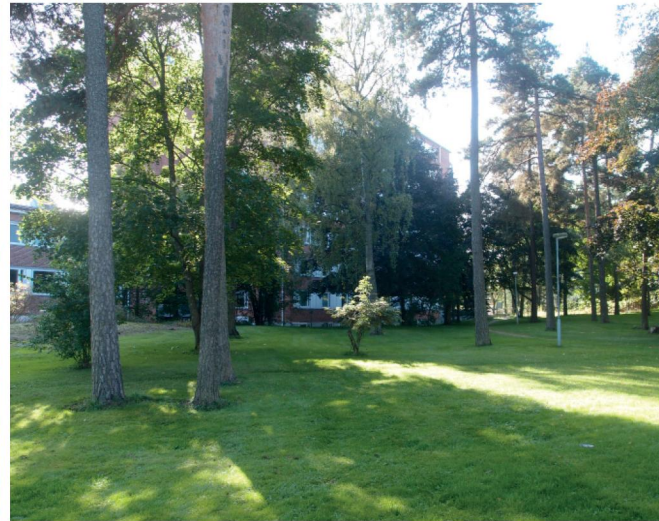
Hallintorakennuksen koillispuolella on pala vanhaa metsäpuistoa. Puiston luonne on muuttunut metsäisestä alueesta puoliavoimeksi puistometsäksi. Puiston puusto koostuu osittain vanhoista männystä ja muutamista vaahteroista.

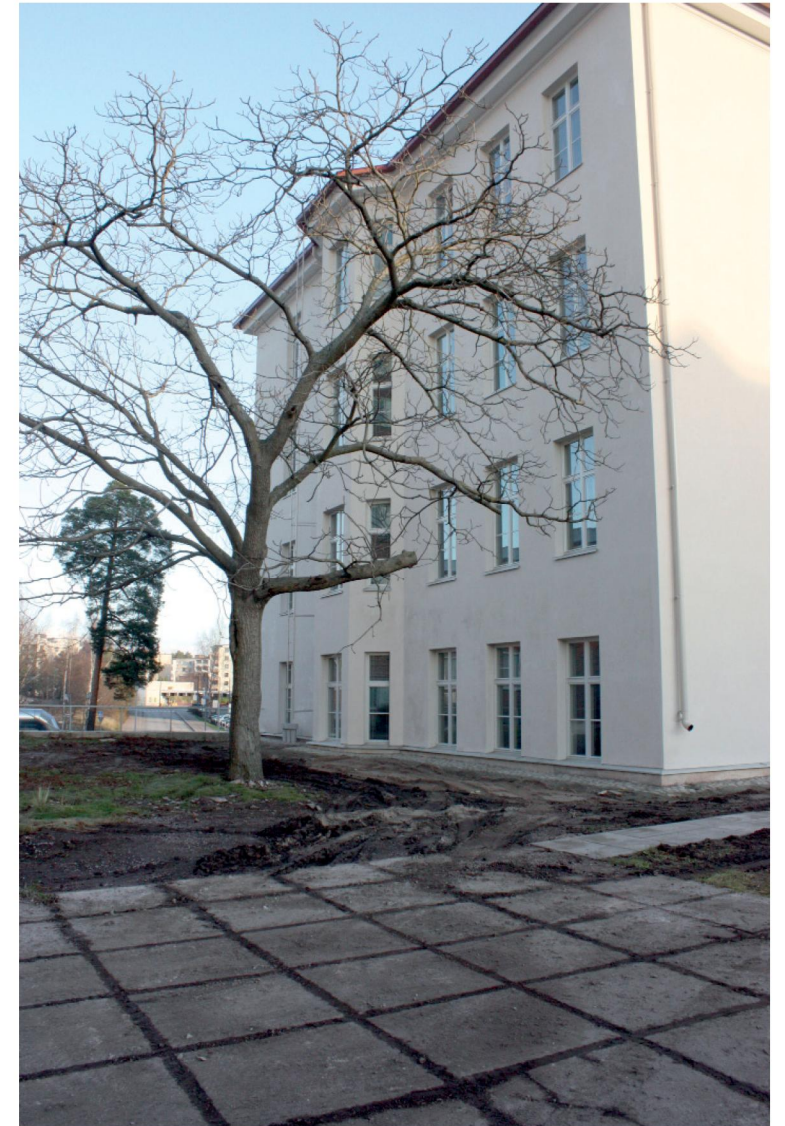
*Kuva oik. Rakennus G:n päädyssä on vielä jäljellä suurikokoista betonilaatoitusta ja yksi 1960-luvulla istutetuista jalopähkinäpuista*

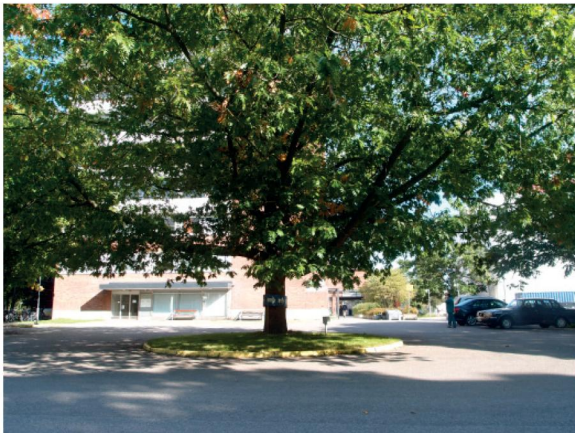
Punatammi keskusrakennuksen edustalla on istutettu vasta 1960-luvulla talousrakennuksen purkamisen jälkeen. Puu on maisemallisesti hyvin merkittävä yksittäispuu

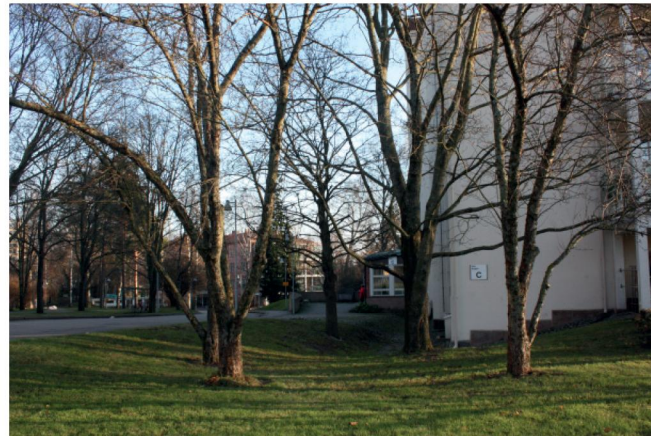
Vanhat koristeomenapuut C-rakennuksen nurkalla.

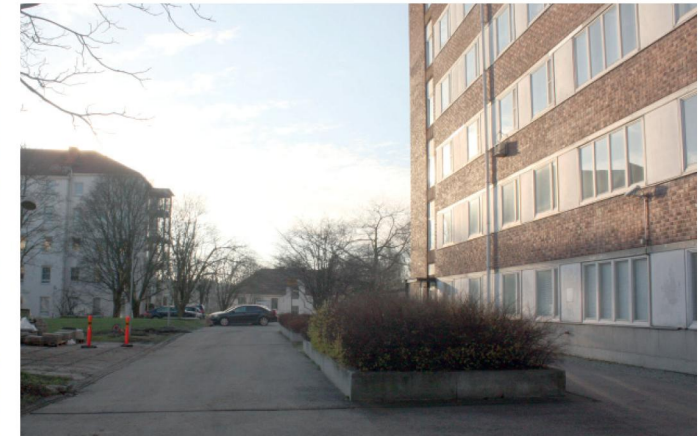
Keskusrakennuksen pihalla on yhä jäljellä suorakaiteen muotoiset, tiukasti rajatut istutus-alueet. Suunnitelmassa alueelle oli esitetty istutettavaksi ruusua, mutta laji on myöhemmin vaihdettu. Kulkuväylät on suurimmalta osalta muutettu betonilaatoista asfalttipintaisiksi.

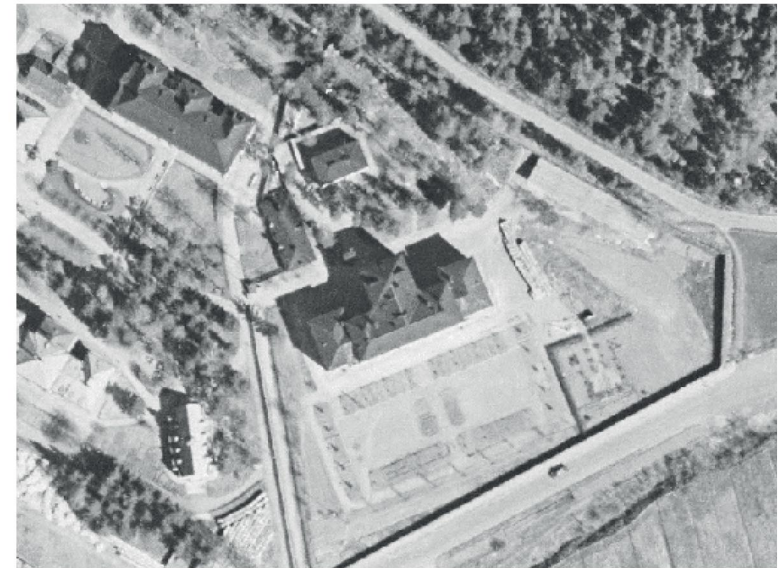
Ilmakuva vuodelta 1943. Piha-alueen sommitelma oli nähtävissä 1930-luvun ilmakuvaista aina 1950-luvulle saakka. (KSV)

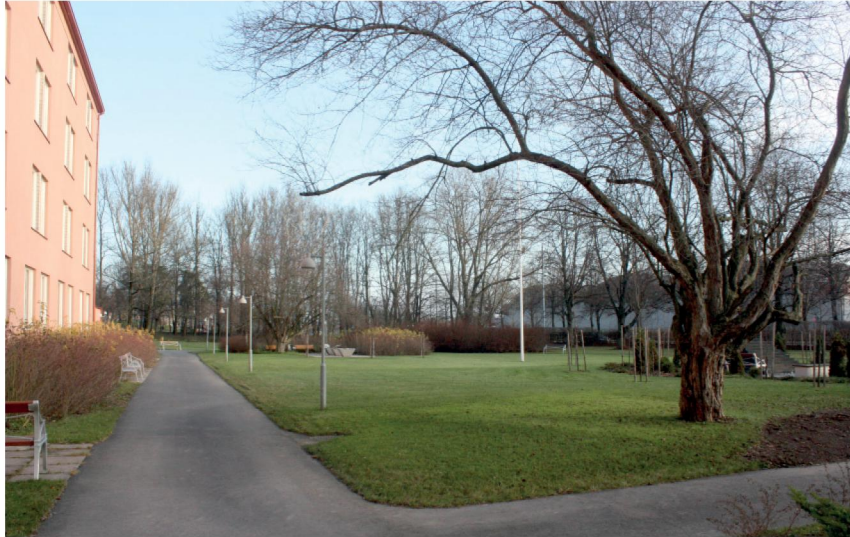
*Yleiskuva työlaitoksen piha-alueelle 2014.*

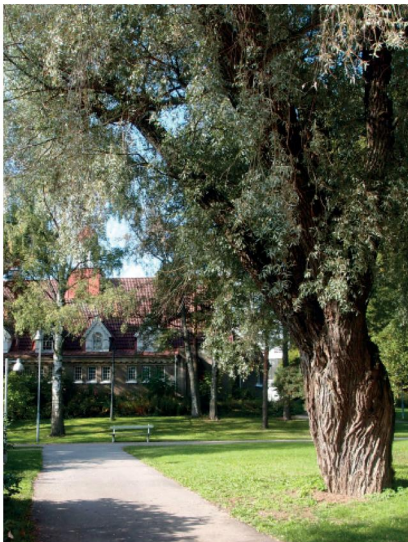
*Vanha hopeapaju työlaitoksen edustalla on vielä kohdallaisessa kunnossa. Hopeapajut ovat olleet luoneet alueelle omaleimaisen ilmeen. Puustoa uusittaessa vaahterat ja poppelit ovat korvanneet hopeapajut.*

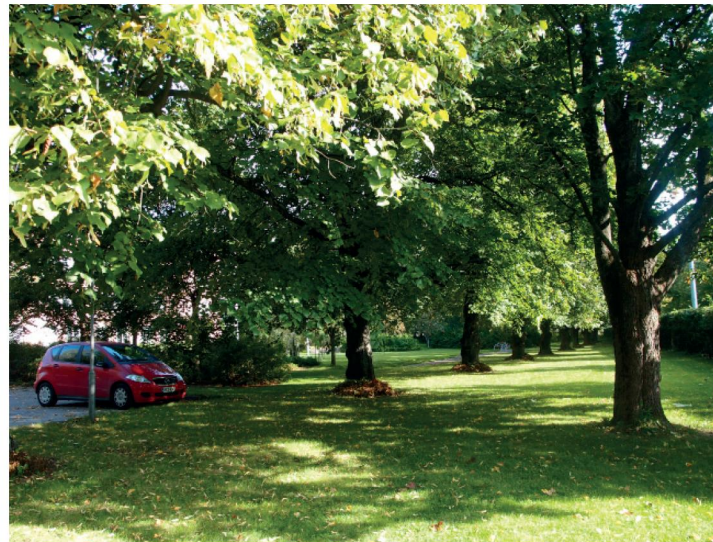
*Muotopihan aikainen lehmuskujanne on alueella maisemallisesti merkittävä puurivi. Se on hieno muistuma piha-alueen historiaa mutta myös merkittävä osa Koskelantien katualueen vihreää luonnetta.*

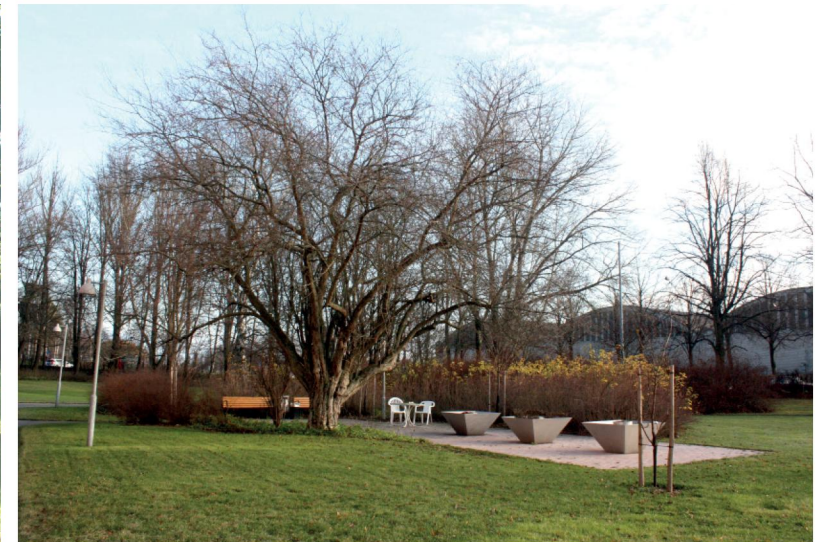
*Vuoden 1996 istutussuunnitelman mukaan toteutettu oleskelualue. Etualalla vanha koristepuu joka on oletettavasti myös osa vanhaa muotopuutarhan aikaista sommitelmaa.*

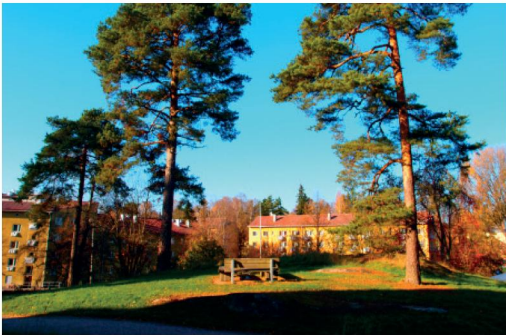
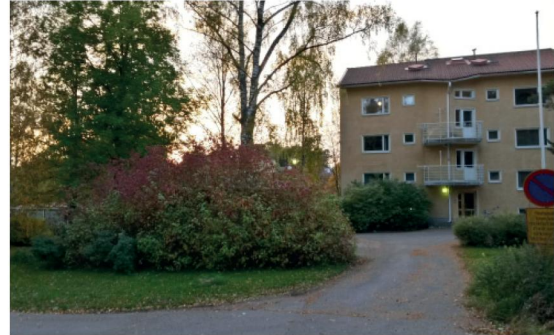
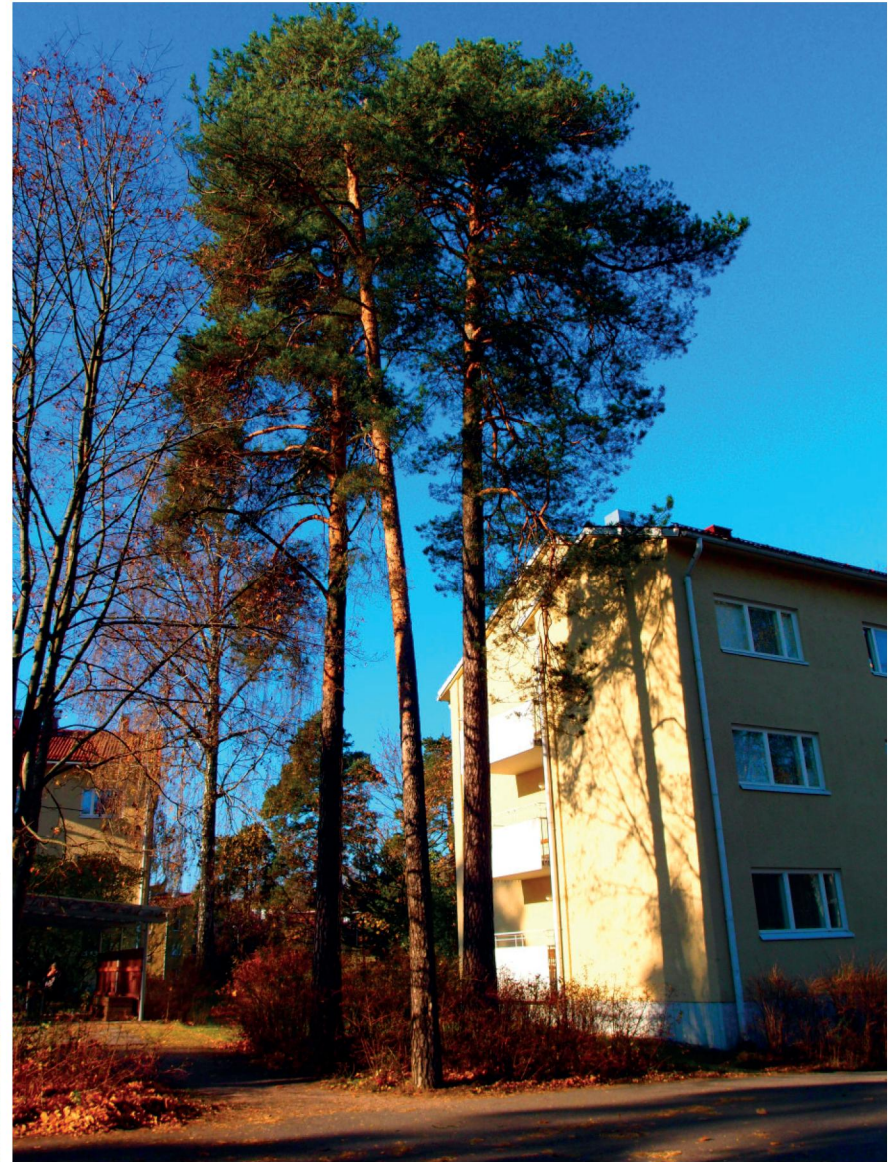
Talojen väliin jäävillä metsäpihoilla on arvokkaita puuyksilöitä

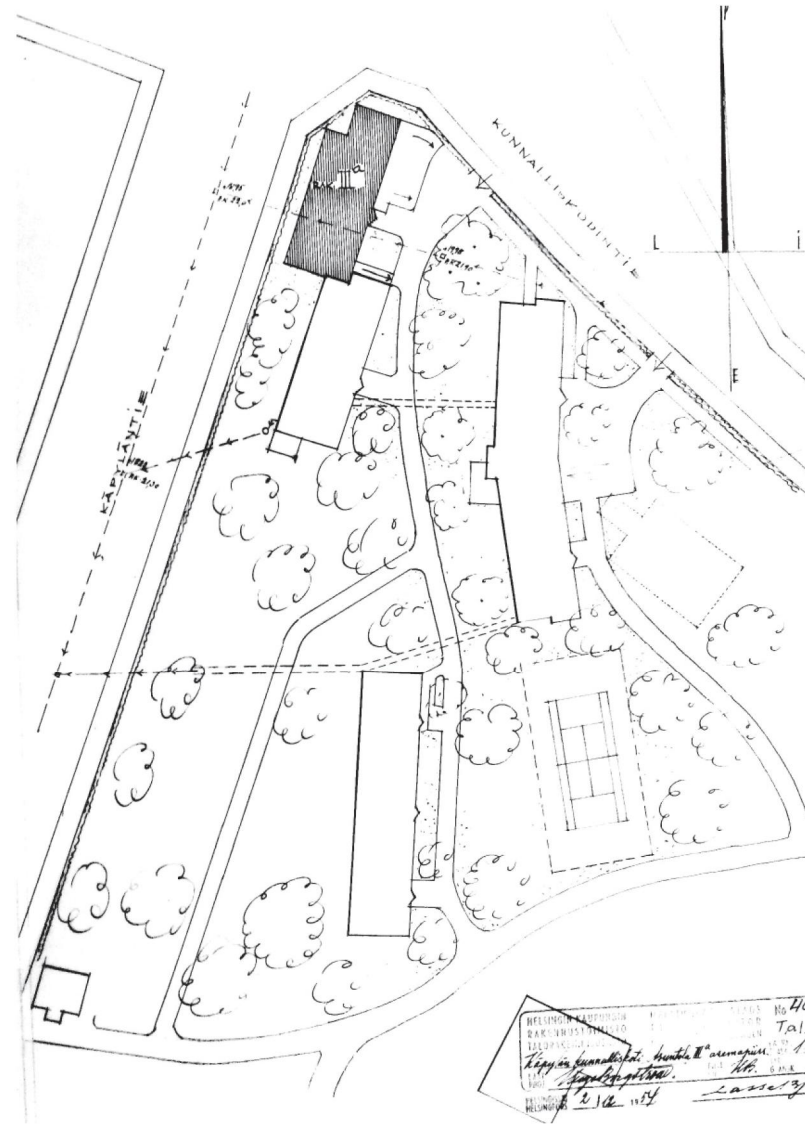
Asemapiirros asuinrakennusten alueelta vuodelta 1954. Suunnitelman on laatinut Hugo Borgström. Edellisestä suunnitelmasta poiketen vanha juuresvarasto on säilytetty ja asuinrakennuksia on kolme kappaletta. Piha-alueet on esitetty kuvissa hyvin luonnosmaisesti. Uutta edellisestä suunnitelmaan verrattuna on piha-alueelle sijoitettu pallopelikenttä. Tätä ei kuitenkaan koskaan toteutettu. (HKR)

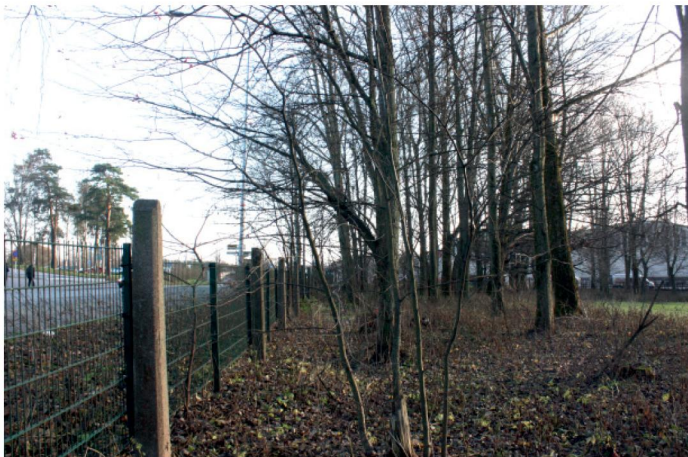
Kunnalliskodintien puoleisella rajalla on jäljellä vanhat betonitolpat. Nykyään alue on rajattu metalliaidalla ja pensasaidalla. Osittain tien laidan orapihlaja-aita on huonokuntoinen

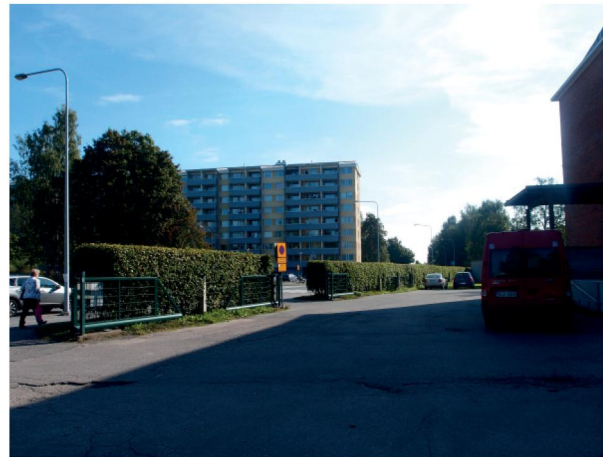
Keskusrakennuksen Kunnalliskodinpuoleinen piha-alue on hyvin avoin. Tien reunassa oleva pensasaita luo selkeän rajauksen tontin ja katualueen välille. Suuremman kasvillisuuden puuttuessa keskusrakennus kuitenkin visuaalisesti työntyy katutilaan. Vastaparina keskusrakennuksen rakennusmassalle on kunnalliskodintien koillispuolella on korkeat lamellitilat.

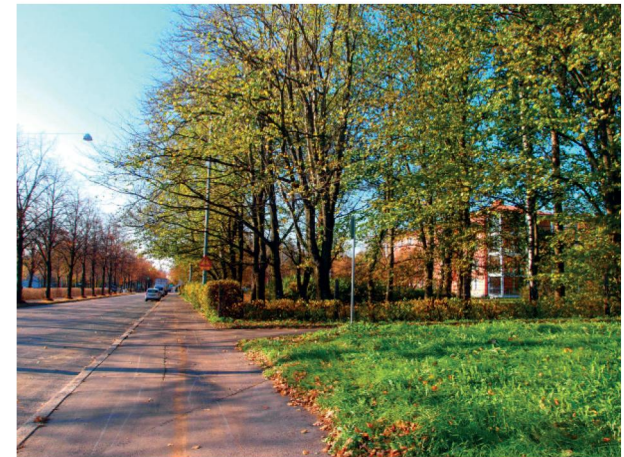
Koskelantien ja kunnalliskodintien risteyksessä tontin kulmassa on suuri poppeli ryhmä. Kasvillisuus luo oivan näkösuojan kadulta tontille päin ja samalla hienon näkymän päätteen Vanhankaupunginkoskelta Koskelaan päin saavuttaessa. Poppelit eivät kuitenkaan ole alkuperäisen suunnitelman mukaisia vaan peräisin 1960-luvulta.

- **Alueella ei ole historiallisia arvoja**
- **Poppeliryhmässä on merkittäviä puuyksilöitä. Ryhmä toimii vihreänä näkymän päätteenä vanhankaupunginkoskelta päin saavuttaessa. (Kaupunkikuvallinen arvo)**

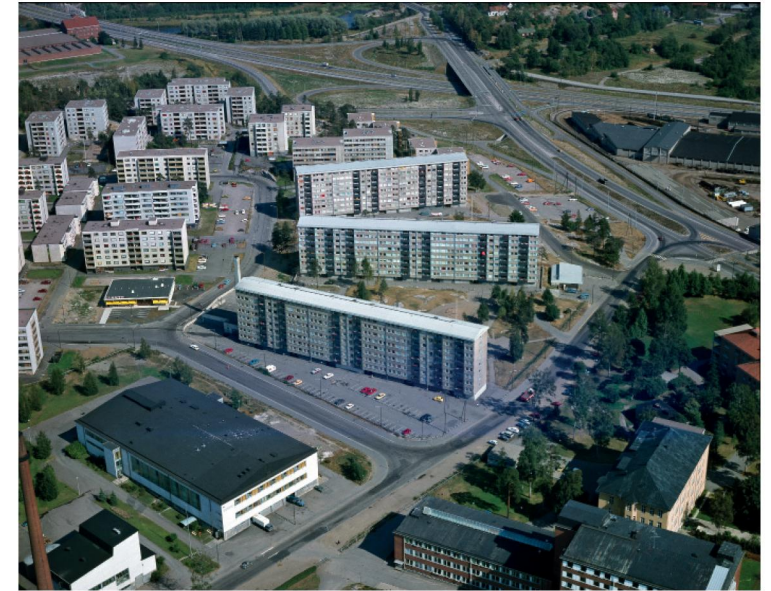
Vuoden 1975 ilmaviistikuvassa pesularakennusta ei ole vielä purettu. Lamellitalojen viuhka hallitsee maisemaa yhdessä höyrylaitoksen piipun kanssa. Rakennusten ja katutilan rajatila on vaikeasti hahmotettava.

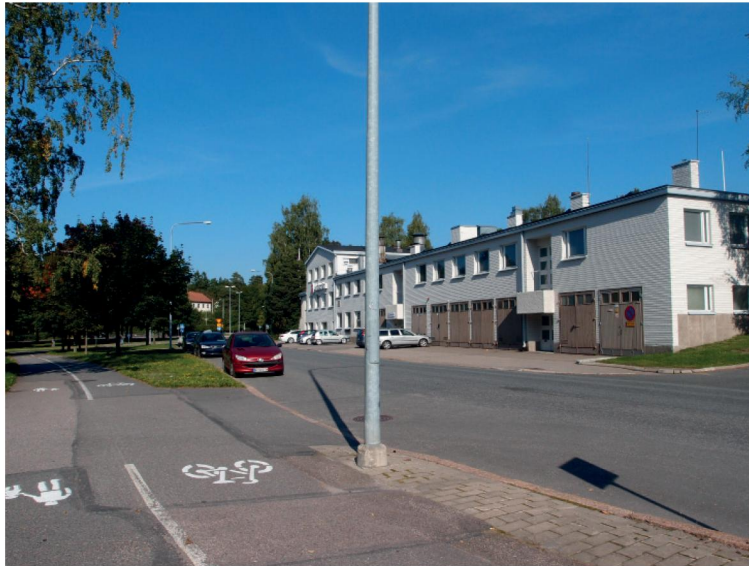
Pesularakennuksen edessä on pysäköintipaikkoja, josta johtuen katutilan rajautuminen on epämääräinen

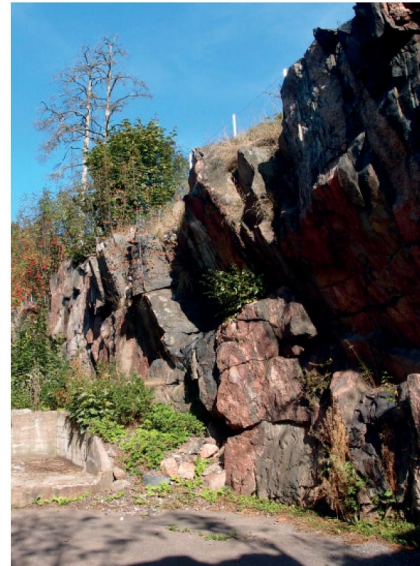
Pesularakennuksen takana on komea kallioleikkaus

- **Kallioleikkaus** (Maisemallinen arvo)
- **Alueella ei ole historiallisia arvoja**

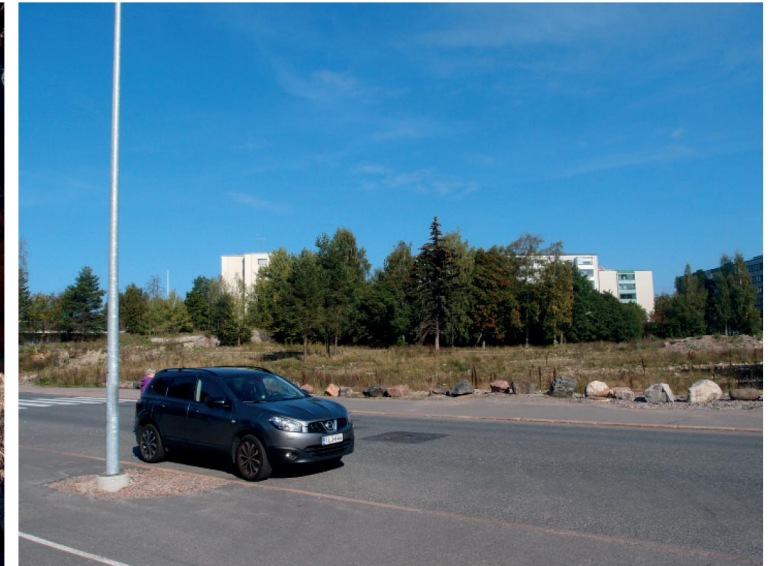
Suurempi pesularakennus on jo purettu. Nyt tyhjä tontti luo epämääräisen vaikutelman kunnalliskodintien katutilaan

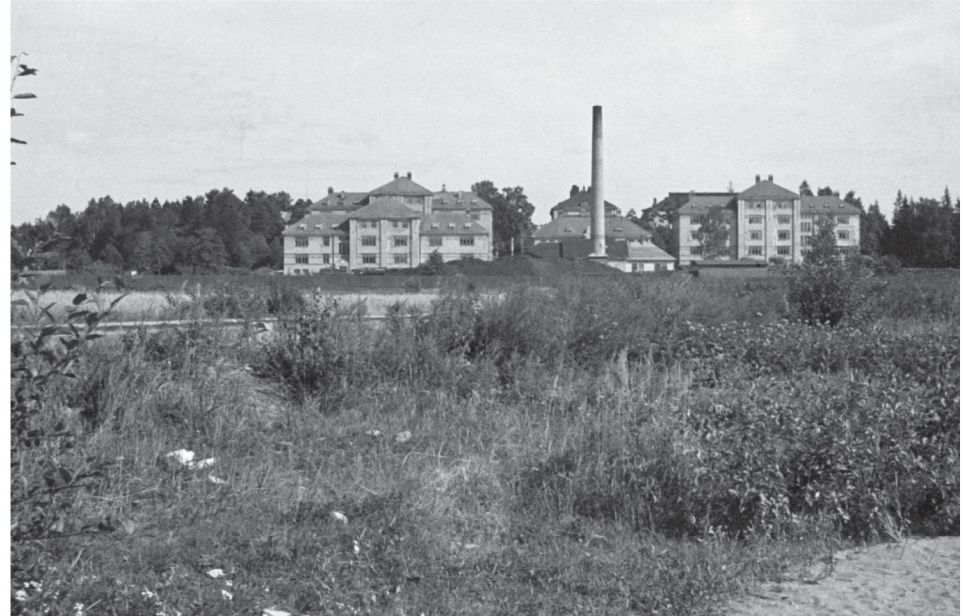
Näkymä etelästä kunnalliskodille päin. Paviljonkirakennusten pari ja niiden keskellä oleva pannuhuone piippuineen hallitsee maisemaa. Nykyään rakennukset jäävät koivikon taakse. Puunrunkojen välistä avautuu joitakin näkymiä kohti rakennusten julkisivuja.

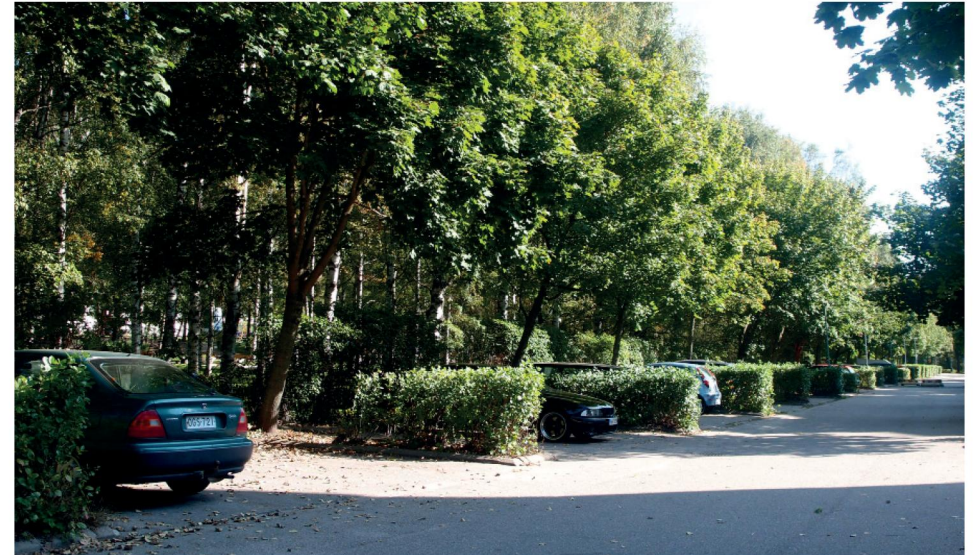
*Pienimittakaavainen pysäköintialue sairaala-alueen lounaispuolella.*

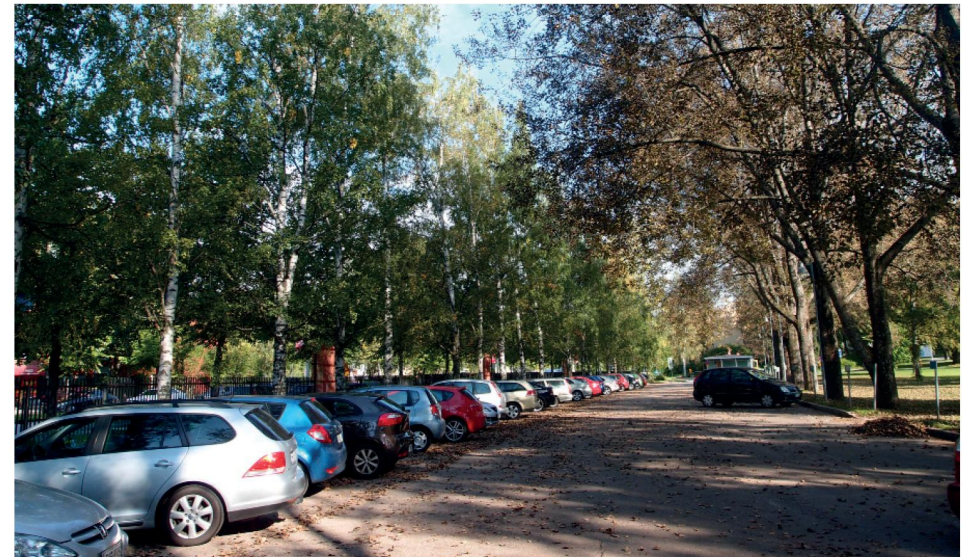
*Laaja pysäköintialue Käpyläntien varressa. Alue on rajattu Käpyläntiestä koivurivillä ja puistoalueesta poppelirivillä. Puurivit ovat kaupunkikuvallisesti merkittäviä.*
