KOSKELAN SAIRAALAN  
YMPÄRISTÖHISTORIALLINEN SELVITYS

MAISEMA-ARKKITEHDIT BYMAN & RUOKONEN OY 09.01.2015

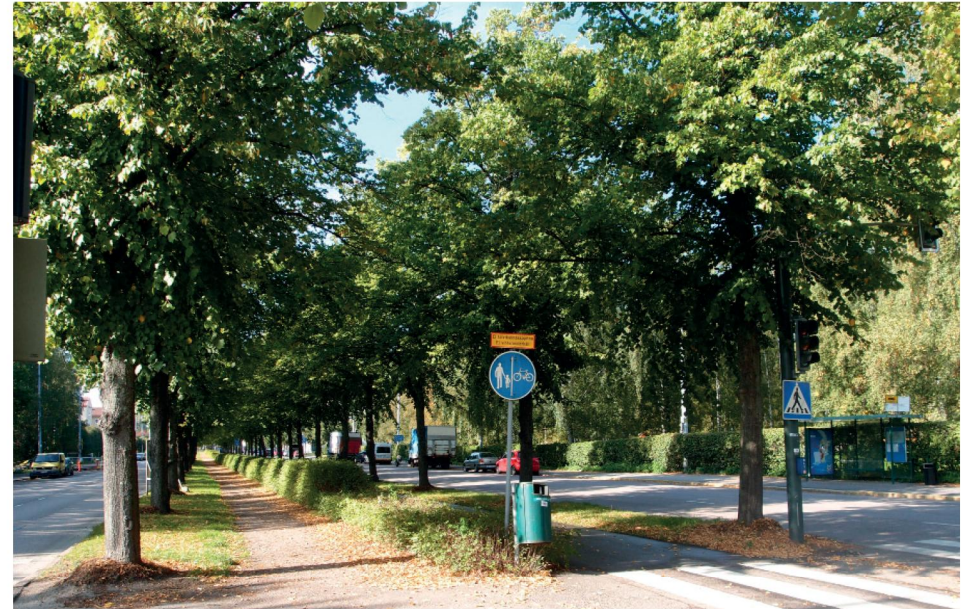
*Koskelantien puistokatu on edustava esimerkki aikakautensa katusuunnittelusta*

Koskelantie on kulttuurihistoriallisesti, rakennustaiteellisesti merkittävä alue ja maisema-arkkitehtonisesti merkittävä yhtenäinen kaupunkiakseli sekä kaupunkirakennustaiteellisesti edustava esimerkki aikakautensa katusuunnittelusta.

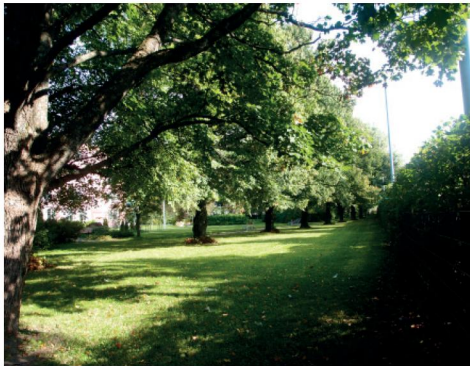
*Vanhan työlaitoksen eli nykyisen rakennus F:n edustalla vanha lehmuskujanne jonka lehvistö vehreyttä merkittävästi myös katutilaa*

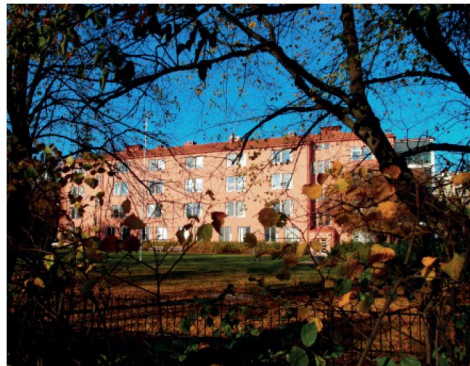
*Rakennusten kauniit julkisivut näkyvät katutilaan kasvillisuuden välistä*

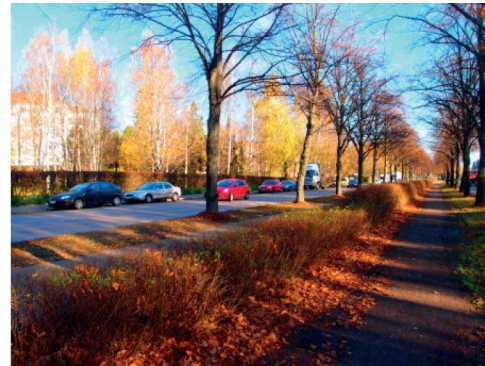
*Ajoväylien keskelle jää viheralue joka koostuu pensasaidasta, kevyenliikenteen väylistä ja lehmusriveistä*

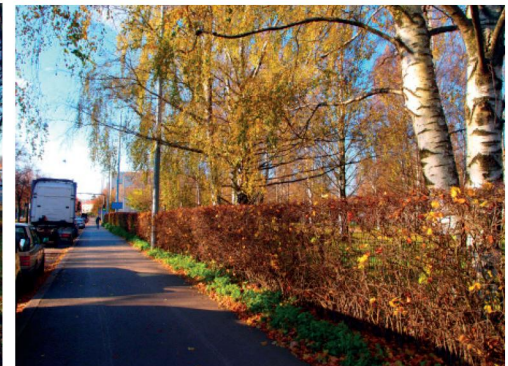
*Tontin puolella oleva leikattu pensasaita rajaa miellyttävästi katutilaa.*

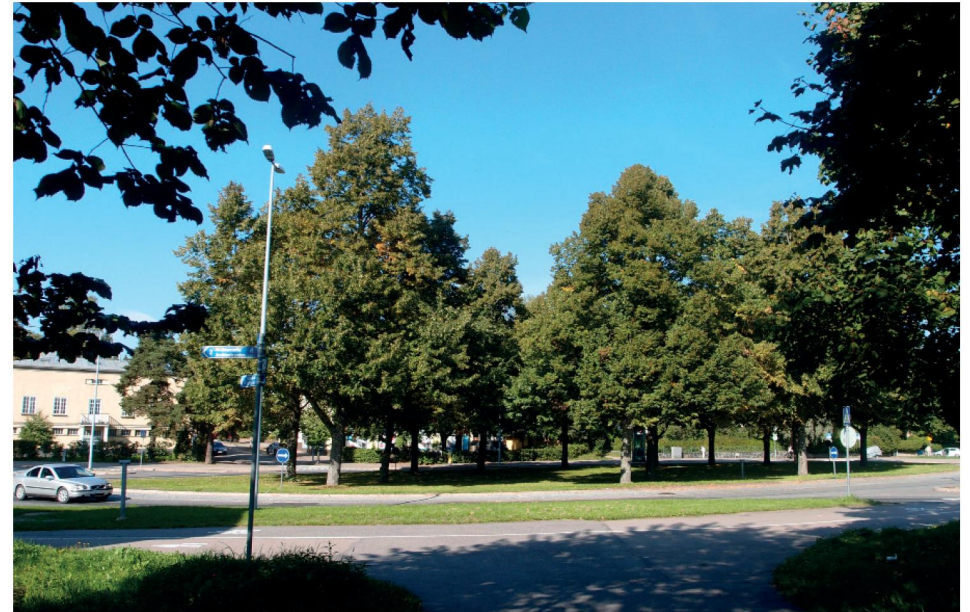
*Kunnalliskodintien päätteellä on komea ellipsin muotoinen lehmuryhmä.*

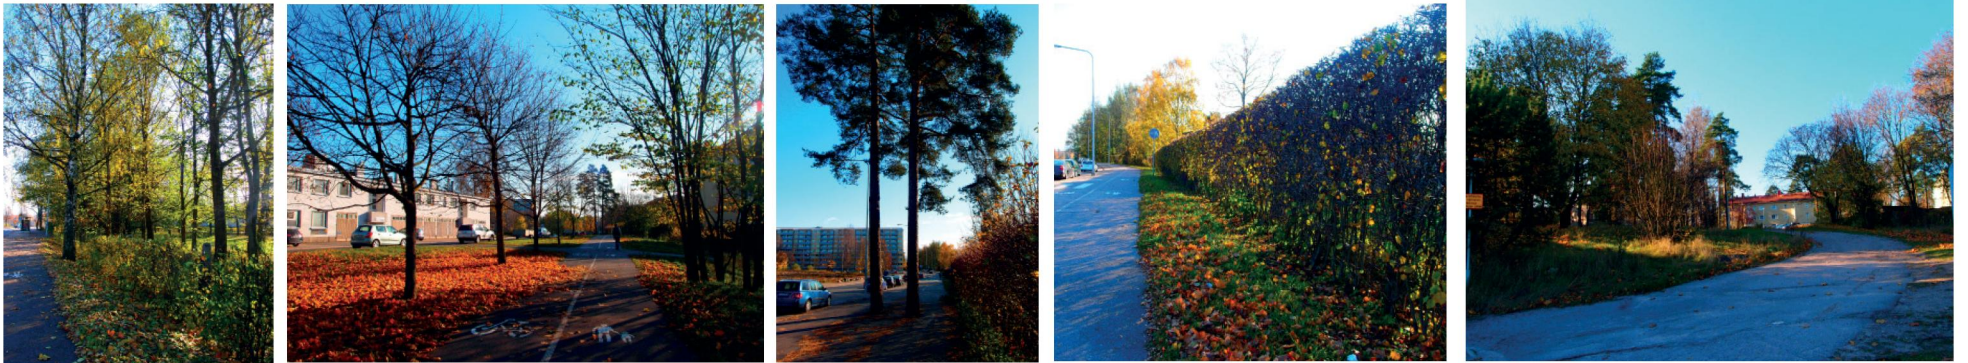
*Kunnalliskodintien katutila on osittain hyvin hajanainen. Kunnalliskodinpuolella katutilaa rajaa pensas- ja metalliaita. Sisäänajoliittymät rikkovat yhtenäistä reunaa merkittävästi. Jalankulkualueella kasvaa kaksi komeaa mäntyä jotka luovat omaleimaisen paikan alueelle. Pesularakennusten ja höyrylaitoksen puoleinen rajautuminen katutilaan on hyvin väljä. Lähellä Kooskelantietä olevat lamellitalot tunkeutuvat lähelle katutilaa ja hallitsevat maisemaa.*
