## Vantaanjoen yhteistarkkailu Vedenlaatu vuosina 2014-2016

Julkaisu 76/2017

Vantaanjoen yhteistarkkailu - Vedenlaatu vuosina 2014-2016

29.5.2017

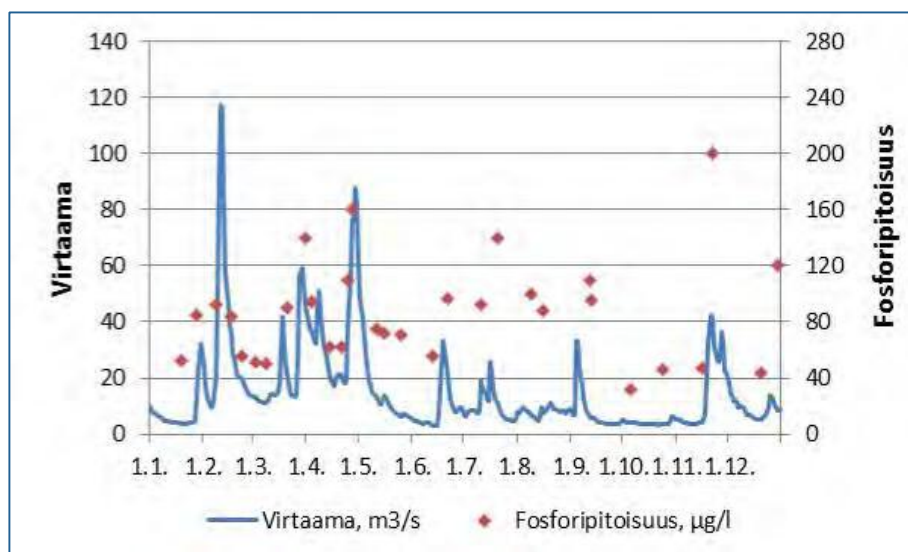
Kuva 2.1. Vantaanjoen vuorokausikeskivirtaama ( $\text{m}^3/\text{s}$ ) Helsingin Oulunkylässä vuonna 2016 sekä kokonaisfosforipitoisuus Vantaanjoen alajuoksulla. (tiedot: SYKE/Avoin tieto ja KUVES)

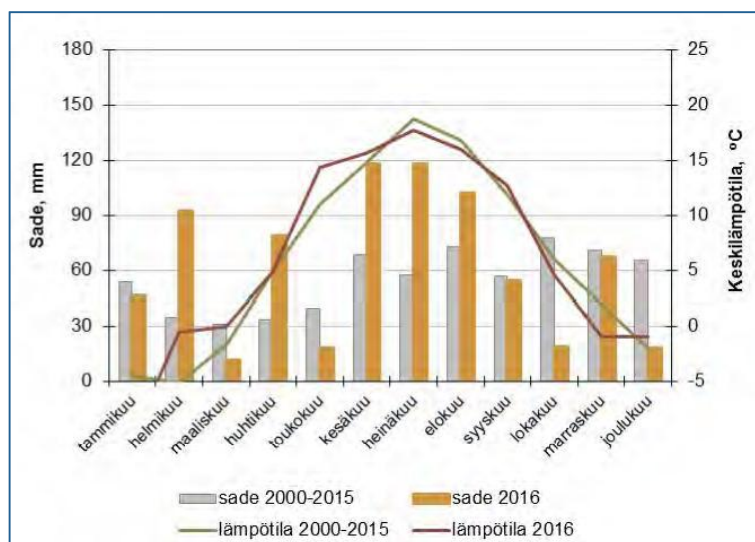
**Kuva 2.2.** Kuukauden keskilämpötila ja sadesumma kuukausittain Vantaalla vuonna 2016 ja vertailujaksolla 2000-2016. (tiedot: Ilmatieteen laitos /Avoin data).

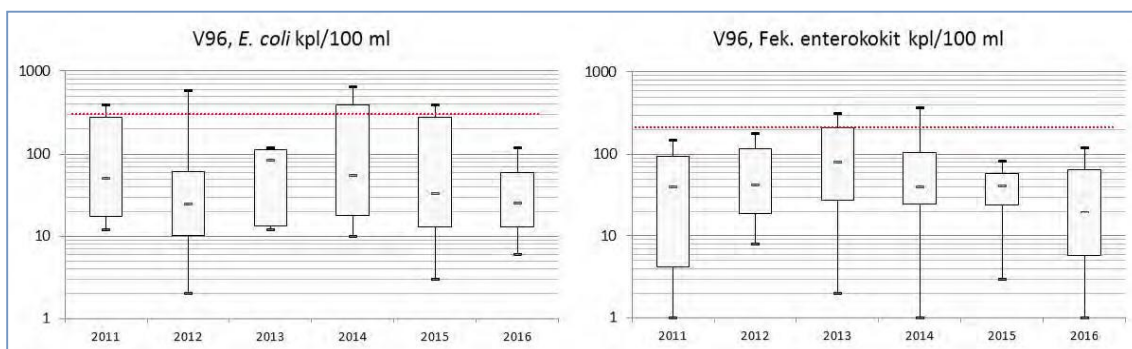
**Kuva 4.4.** Ulosteperäisten indikaattoribakteerien pitoisuudet Vantaanjoen Käräjäkoskessa vuosina 2011–2016. Kuvissa on punainen viiva merkinä alkutuotannossa veden kastelukäytölle asetetuista laatuvaatimuksista (MMM asetus 134/2006). Kuvan laatikkokaaviossa laatikon alareuna vastaa alaneljännestä, yläreuna ylaneljännestä, alin ja ylin poikkiviiva ovat aineiston pienin ja suurin arvo ja laatikossa oleva poikkiviiva on mediaani. Näytteitä havaintopaikalta on otettu 8 kpl/vuosi.

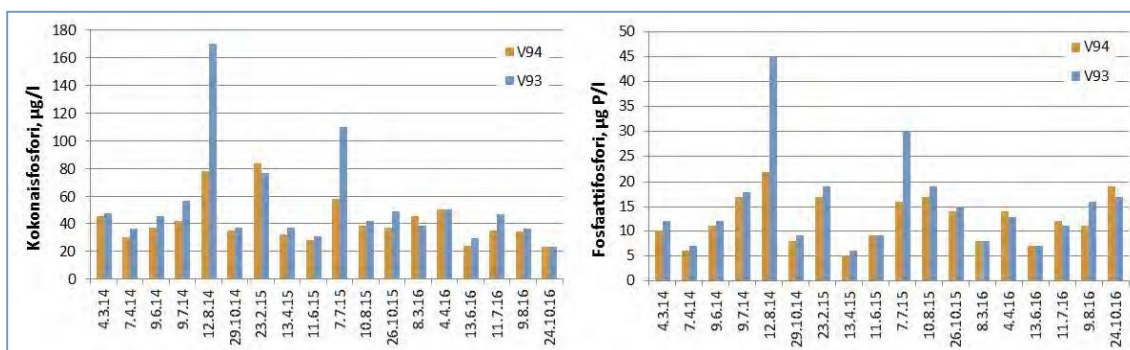
**Kuva 4.8.** Kokonaisfosforipitoisuuden ja liuenneen fosfaatin vaihtelua Vantaanjoessa Versowood Oy Riihimäen sahan alueen tarkkailupaikoilla (V94 yläpuoli ja V93 alapuoli).

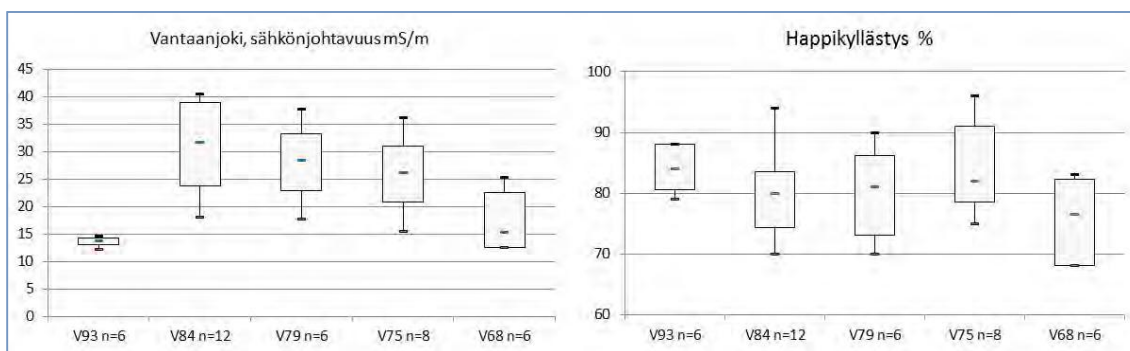
**Kuva 4.18.** Veden sähkönjohtavuus ja happipitoisuus Riihimäen puhdistamon vaikutusalueella Vantaanjoen yläjuoksulla vuonna 2016. Kuvan laatikkokaaviossa laatikon alareuna vastaa alaneljännestä, yläreuna yläneljännestä, alin ja ylin poikkiviiva ovat aineiston pienin ja suurin arvo ja laatikossa oleva poikkiviiva on mediaani.

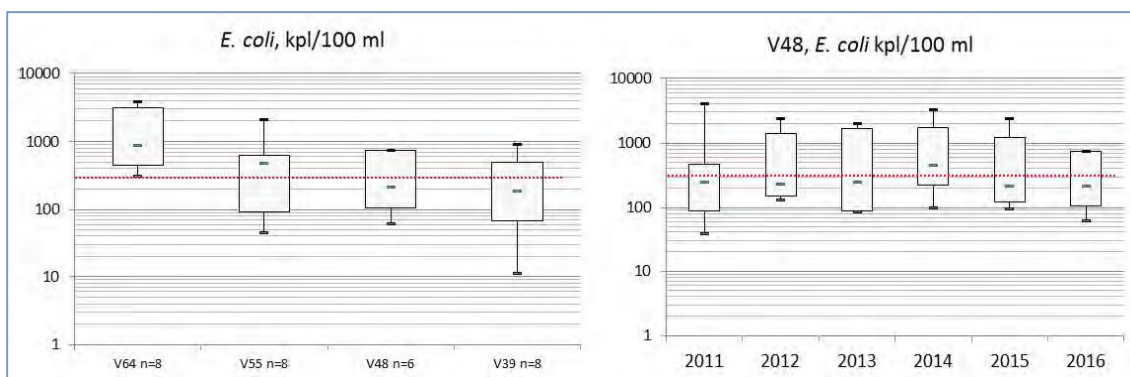
**Kuva 4.31.** Ulostekuormitusta osoittavien *E. coli* -bakteerien pitoisuudet Vantaanjoen keskiosan havaintopaikoilla ja Myllykosken havaintopaikalla V48 vuosina 2011-2016. Kuvissa on punainen viiva merkinä alkutuotannossa veden kastelukäyttöä varten asetetuista laatuvaatimuksista (MMM asetus 134/2006). Kuvan laatikkokaaviossa laatikon alareuna vastaa alaneljännestä, yläreuna yläneljännestä, alin ja ylin poikkiviiva ovat aineiston pienin ja suurin arvo ja laatikossa oleva poikkiviiva on mediaani.

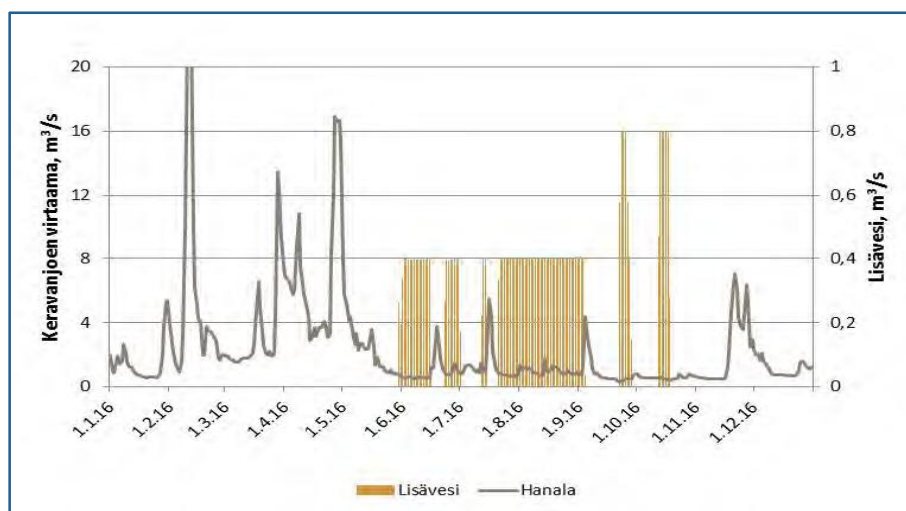
Kuva 5.1. Keravanjoen virtaama Hanalassa ja Ridasjärveen pumpatun lisäveden virtaama. Vuoden ylin virtaama 11. helmikuuta ( $29 \text{ m}^3$ ) rajautuu ulos kaaviosta.
