# Oulunkylän liikuntapuisto

<b>Hankkeen nimi</b> Oulunkylän liikuntapuisto huoltorakennuksen peruskorjaus			<b>Hankenumero</b> P140-16		
<b>Osoite</b> Käskynhaltinjantie 11, 00640 Helsinki			<b>Rakennustunnus (RATU)</b> 38049		
<b>Sijainti</b> Kaupunginosa 28, Oulunkylä			<b>Kohdenumero</b>		
<b>Käyttäjät: Liikuntavirasto ulkoliikuntapalvelut</b>					
<b>Rakennuksen laajuustiedot</b>			brm <sup>2</sup>	htm <sup>2</sup>	hym <sup>2</sup>
	2868				
<b>Hankkeen tarpeellisuus</b> Rakennuksen tekninen kunto edellyttää laajaa peruskorjausta. Tavoitteena tehdä lisää liikuntatiloja toiseen kerrokseen. Tilojen toiminnallisuuden kehittäminen on ollut avainasemassa.					
<b>Hankkeen laajuus ja rakentamiskustannukset</b>					
	brm <sup>2</sup>	htm <sup>2</sup>	hym <sup>2</sup>	Inv.kustannusarvio (alv 0%)	
Uudisrakennus				€	
Muutos / Korjaus / Perusparannus	2867			4 940 000	€
Yhteensä				4 940 000	€
Investointikustannusten jakautuminen				1 723	€ / brm <sup>2</sup>

Kohde: Oulunkylän liikuntapuiston huoltorakennus  
Osoite: Käskynhaltijantie 11, 00640 Helsinki  
Hankketyyppi: Perusparannus  
Rakennustunnus: 38049  
Bruttoala: 2867 m<sup>2</sup>

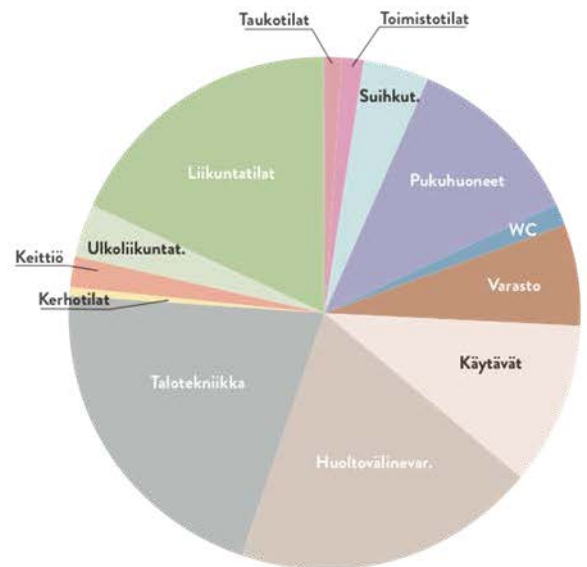
Nykytila

Kuva: Diagrammissa vihreällä näkyviä liikuntatiloja on pyritty ideasuunnitelmassa kasvattamaan suhteessa muihin aputiloihin.

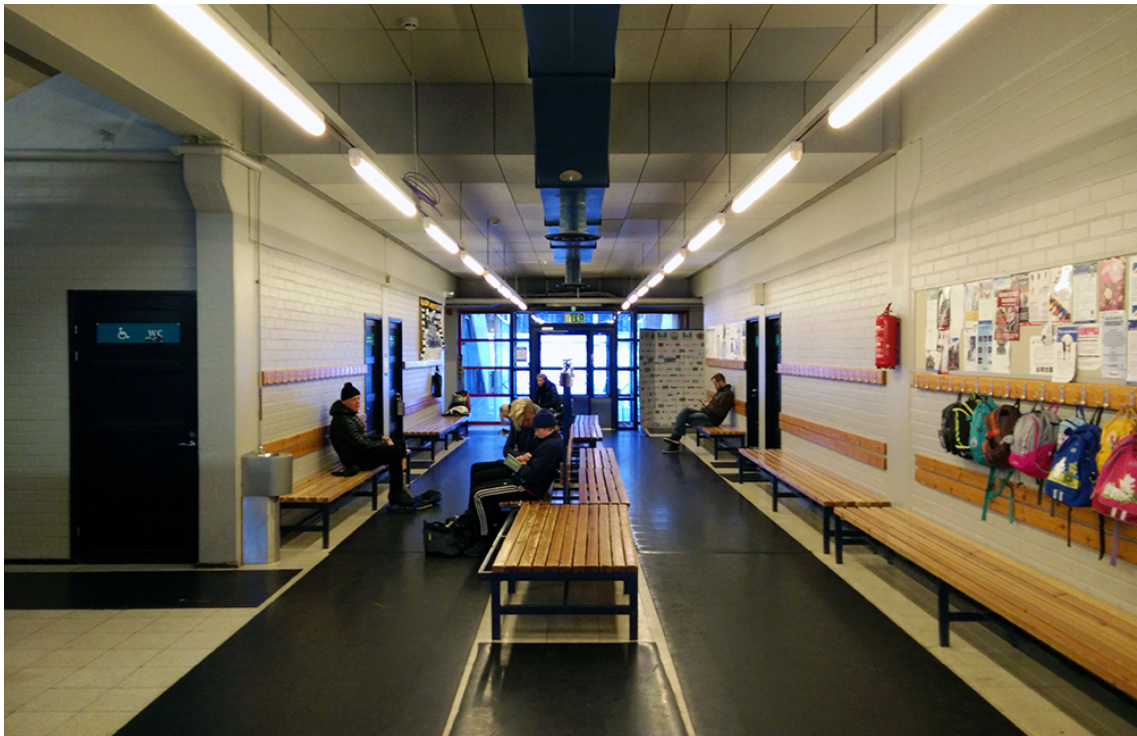
Ensimmäisen kerroksen sisäänkäynnin edustalla avautuva rakennuksen läpi kulkeva aulatila palvelee hyvin luistelijoita ja toimii pukuhuoneiden jatkeena.

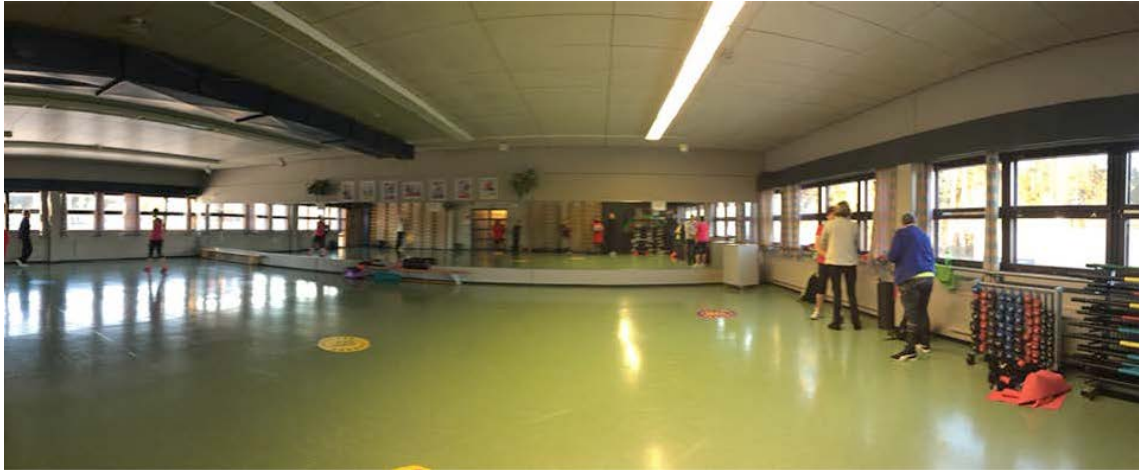
Toisen kerroksen pohjoispään monitoimitilalla on hyvä käyttöaste. Tilaa käyttävät kaupungin järjestämä ryhmäliikunta sekä luistelu- ja voimisteluseurat. Ryhmäliikunta tarvitsisi lisää tilaa sekä mieluiten kahtia jaettavan salin. Toisen kerroksen eteläpäässä sijaitsee vastaavan laajuinen kuntosalin, joka on erittäin suosittu matalan kynnyksen liikuntaan. Kuntosalin tilassa järjestetään myös ryhmäliikuntaa.

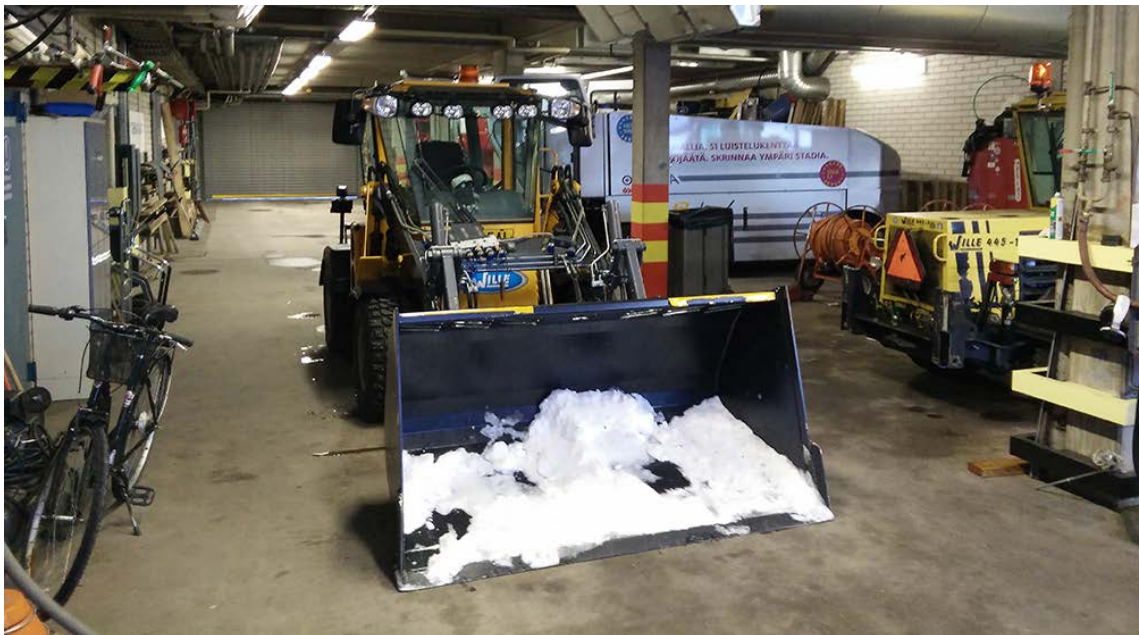
Huoltovälineiden kylmät varastotilat rakennuksen päissä ovat laajuudeltaan ja toiminnallisuudeltaan sopivat. Niitä ei ole mahdollista supistaa, sillä jään huoltoon tarvittavien koneiden tulee mahtua huoltotiloihin.

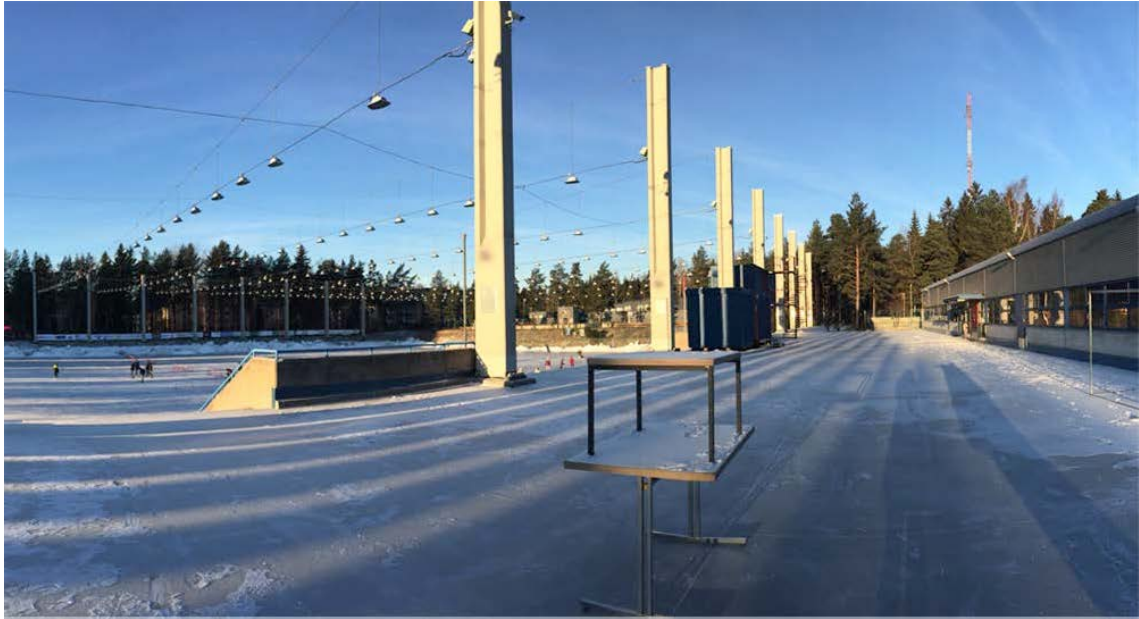
Terassitasanne jääradan katsomon ja huoltorakennuksen välillä on käytössä harvakseltaan tapahtumien yhteydessä. Betonikansirakenne on hyväkuntoinen. Terrassilta on myös hienot näkymät jääradalle ja useita käyntejä huoltorakennuksen toiseen kerrokseen. Terrassia olisi mahdollista aktivoida liikuntakäyttöön.

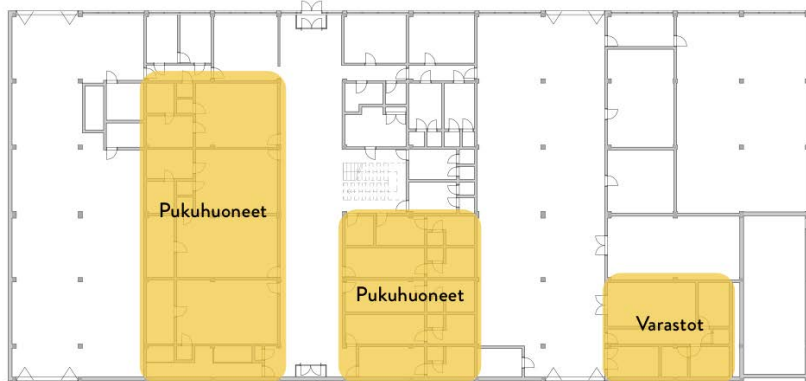
#### Kehittämistarpeet, 1.kerros

Huoltorakennuksessa on tunnistettu tiloja, joissa tilajärjestelyitä tulee selkeyttää. Ensimmäisen kerroksen pukuhuoneiden määrää tulee kasvattaa ja selkeyttää. Seurat tarvitsevat lisää kuivatus- ja säilytystilaa urheiluvälineille. Nykyiset varastotilat talotekniikkatilojen yhteydessä ovat riittämättömät, sokkeloiset ja hankalat käyttää. Saunat ovat tarpeettomat. Niiden viemä tila voidaan luontevasti muuttaa puku- ja pesukäyttöön talotekniikkaperuskorjauksen yhteydessä. Myös henkilökunnan tiloja voidaan yhtenäistää ja avata monikäyttöisemmiksi.

Tämän tarveselvityksen liitteenä esitetyssä ideasuunnitelmassa ehdotetaan ensimmäisen kerroksen pukuhuoneita laajennettavan suuremmiksi kokonaisuuksiksi. Ryhmäliikunnalle ja kuntosalille on sijoitettu oma pukuhuone yläkertaan, jolloin alakerrassa riittää paremmin tilaa ulkoliikunnalle ja seuroille. Seuravälineiden kuivatukselle on osoitettu uusi tila nykyisestä pohjoisesta huoltohallista, ja samalla hallin varastoja on selkeytetty. Kuivaustilaan on avattu käynti suoraan ensimmäisen kerroksen sisäänkäyntiaulasta.

Uusi hissi on sijoitettu portaan lähelle. Sisäänkäyntiaulan wc:t on ryhmitelty siten, että wc-koppeja mahtuu enemmän. Henkilökunnan tila on avattu suuremmaksi toimisto- ja oleskelutilaksi, josta voidaan haluttaessa rajata erillinen kokoustila. Näin aiemmin käytävän viemä tila saadaan henkilökunnan käyttöön.
