TARKASTUSPÖYTÄKIRJA

Olen koonnut kolme vuotta kansiota nimeltään –ei näin saa tehdä- ja otan siitä nyt ilmakuvia selitysten kanssa.

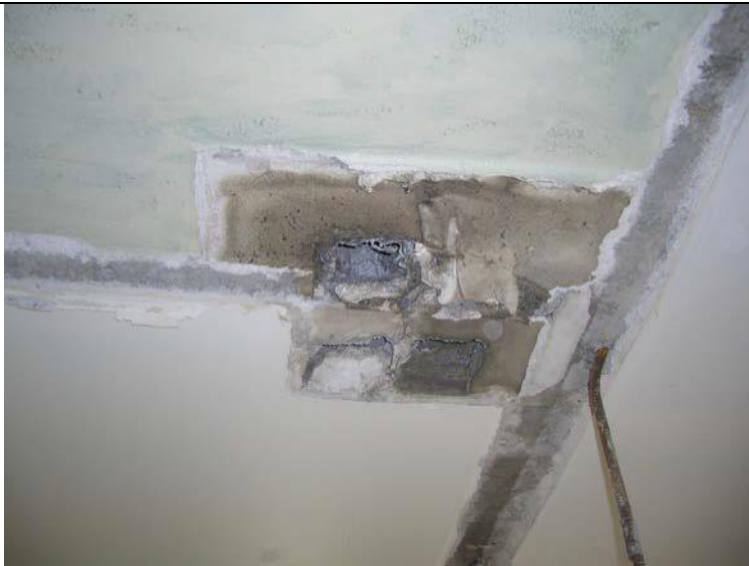
Aliurakoitsija suoritti purkutyön ja piirustuksiin ei ollut merkitty toiminnassa olevaa hormistoa. Hormisto tuettiin heti ja korjattiin entiselleen saman tien.

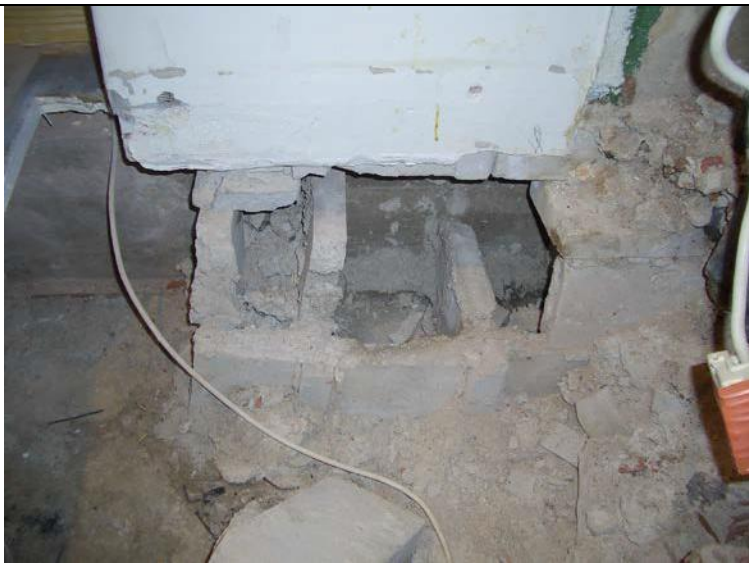
vesivahingon korjausten yhteydessä löytyi eteisen lattian alta selitys jatkuville tuoksuille. Hormit suljettiin muuraten.

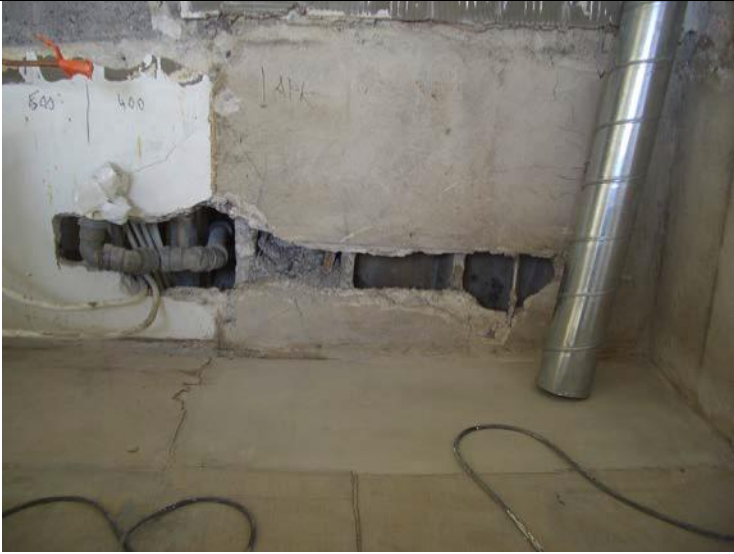
Asukas remontin yhteydessä purettiin keittiön alakaapisto ja syy keittiön hajuihin löytyi. Kolme hormia auki viemäri asennuksen takia. Hormit muurattiin kiinni.

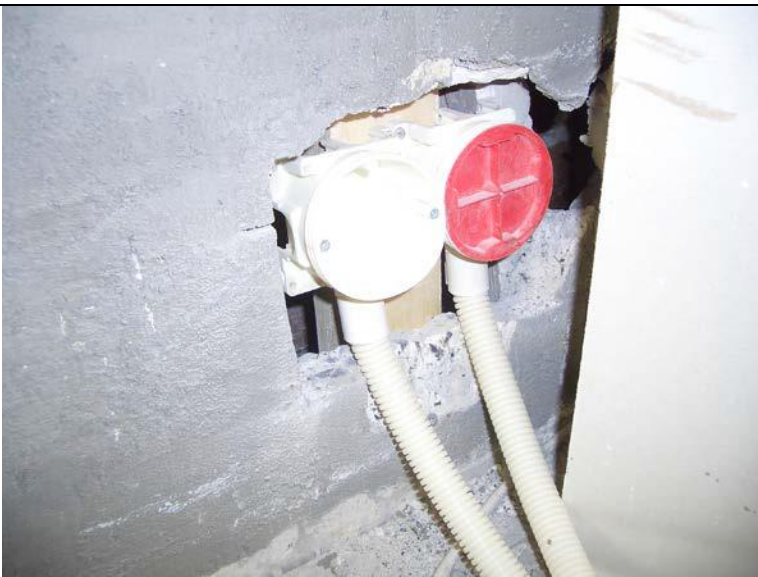
Pesuhuoneen vesieristystarkastuksen yhteydessä vilkaisin keittiön uusia sähköasennuksia ja sovimme urakoitsijan kanssa, että rasiat poistetaan ilmahormista. Hormi suljettiin muuraten.

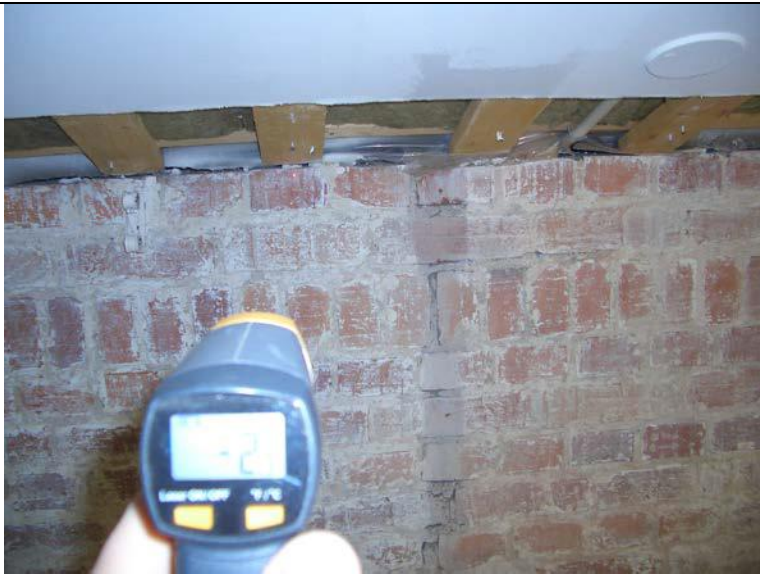
Ulakkorakentamisen yhteydessä on villoitus jäänyt vaiheeseen ja höyrysulku on liittämättä seinään. Ilmavirta jäähdytti seinän -2 asteiseksi.

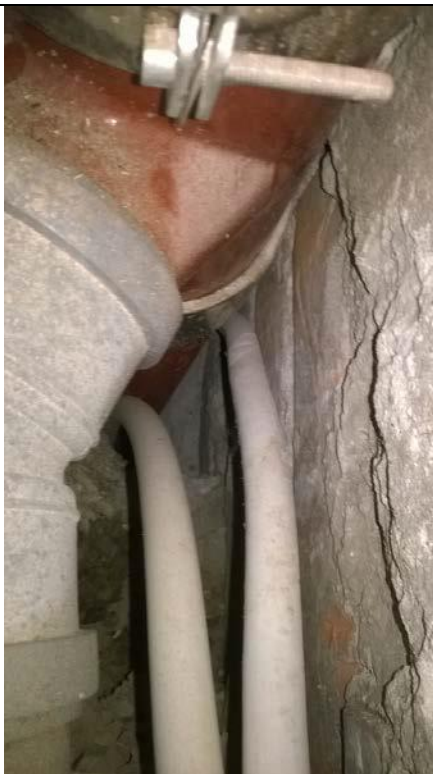
Viimeisen kuvan olen lisännyt viime torstaina kansioon. Linjasaneerauksen jälkeen alkaneet hajuhaitat keittiössä ovat useita vuosia ja nyt avattu alakaapiston pohjalevy kertoi, miksi alakerran haju tulee niin selvästi läpi. Reijästä näkyy alakerran naapurin kaapit.
