Katupölyn päästöt ja torjunta

KAPU-hankkeen loppuraportti

Helsingin kaupungin ympäristökeskuksen julkaisuja 13/2009

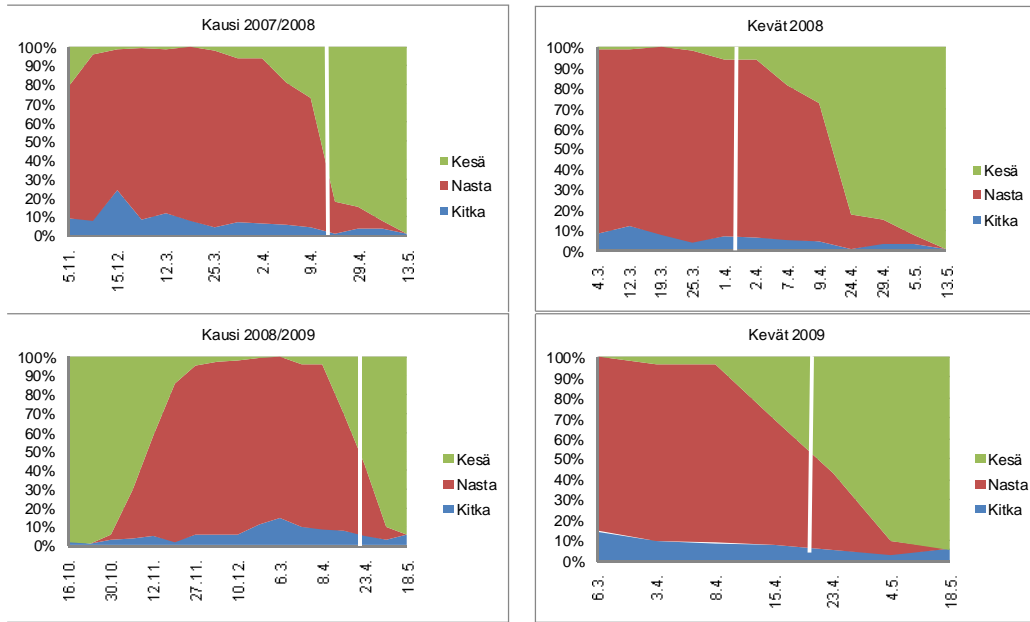
Kuva 1. Suuntaa-antavien parkkipaikkalaskentojen tulokset eri rengastyypin esiintymisestä Helsingissä. Valkoisella viivalla on merkitty viimeinen nastarenkaiden vaihtopäivä (31.3. tai toista pääsiäispäivää seuraava maanantai, joista myöhempi päivämäärästä on määrävä).

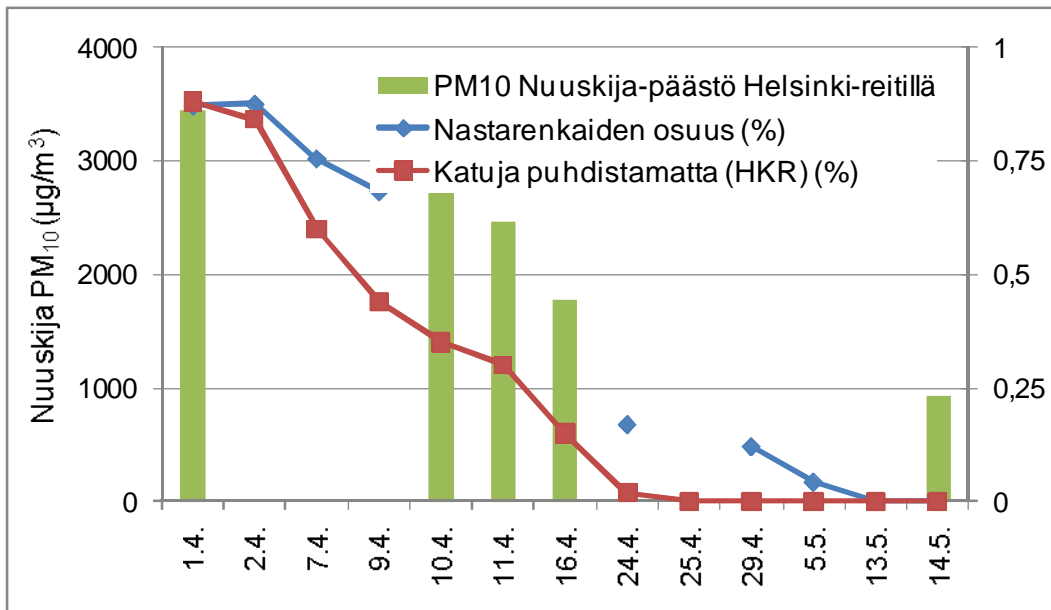
Kuva 2. Helsingin KAPU-reitin keskimääräisten PM₁₀-päästöjen, nastojen käyttöasteen (%), suuntaa-antava laskenta) ja kaupungin tekemien katujen puhdistusten (%) eteneminen Helsingissä keväällä 2008.

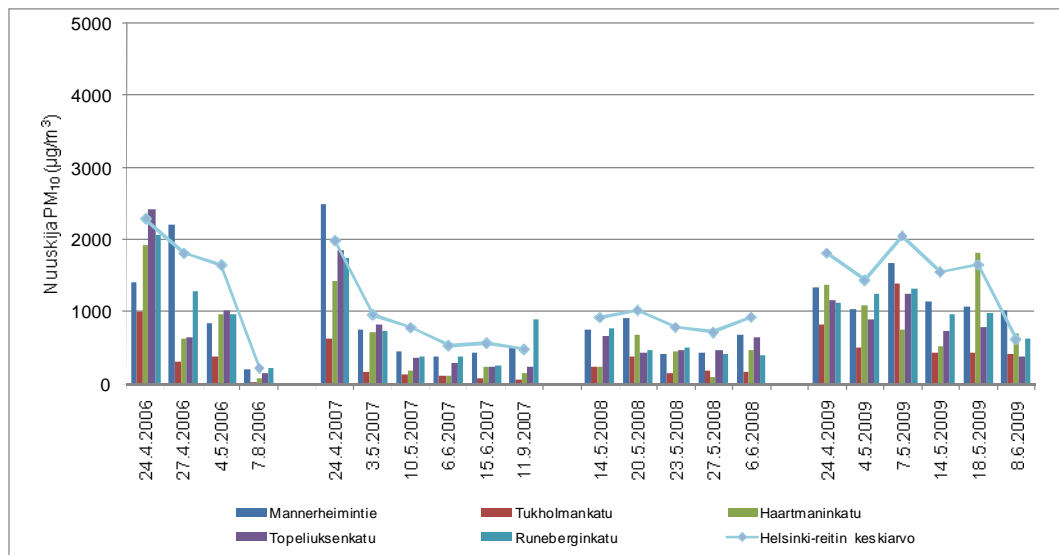
Kuva 12b. Katukohtaiset keskimääräiset PM₁₀ -päästöt ($\mu\text{g}/\text{m}^3$) Helsingin läntisellä alueel-la huhti-kesäkuussa 2006–2009.

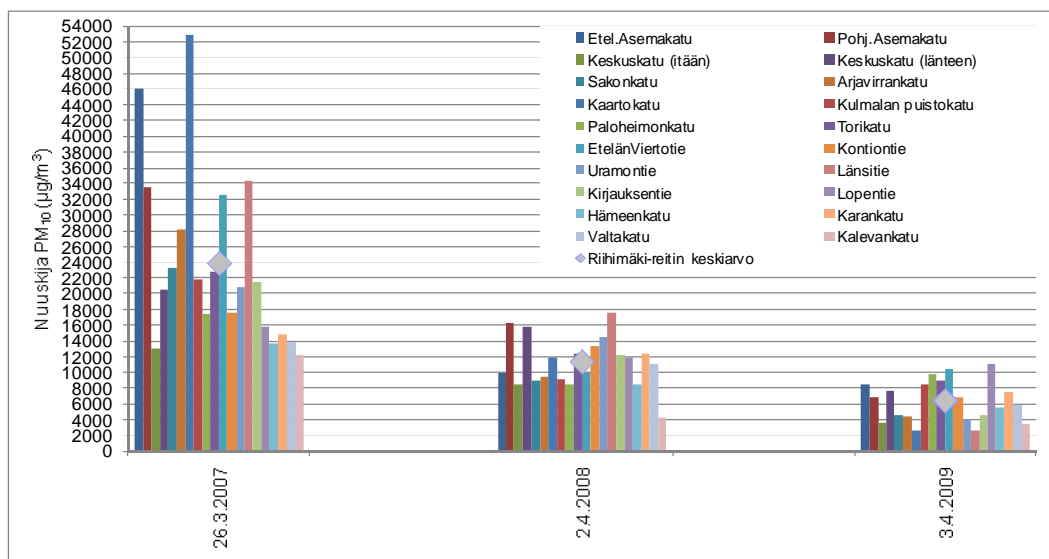
Kuva 17. Katukohtaiset keskimääräiset PM₁₀-päästöt (µg/m³) Riihimäen reitillä maaliskuuhun vaihteessa 2007–2009.

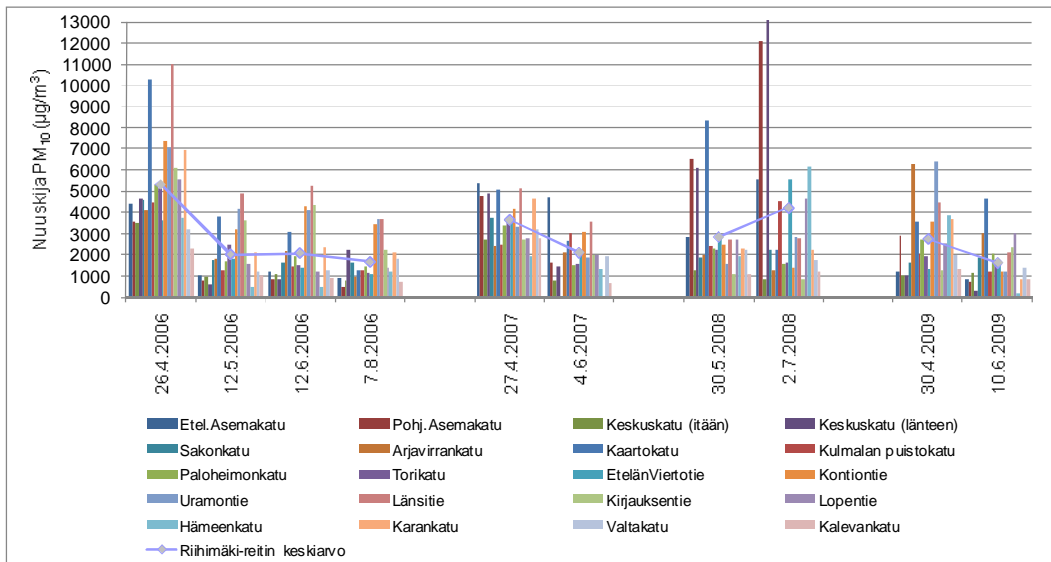
Kuva 19. Katukohtaiset keskimääräiset PM₁₀-päästöt (µg/m³) Riihimäen reitillä loppukeväästä ja kesällä 2006–2009.

Kuvissa 19 ja 20 on esitetty katukohtaiset keskimääräiset PM₁₀-Nuuskija-päästöt Riihimäen-reitillä loppukevästä ja kesällä 2006–2009. Huhtikuun lopussa Riihimäen-reitin kadut ovat yleensä olleet mekaanisesti harjattu ja imulakaistu (26.4.2006 vain osin). Vuosina 2006, 2007 ja 2009 katuja lisäksi painepestiin toukokuun aikana. Myös loppukevästä ja kesällä Riihimäen-reitin pölypäästöihin ovat vaikuttaneet edellä mainitut tekijät, ml. rakennustyömaat. Erityisesti reitin kaduilla olleet katutyöt ovat selittäneet loppukevään ja kesän katukohtaisia korkeita päästötasoja (esim. 2.7.2008). Päästöt ovat kuitenkin selvästi laskeneet alkukevään tilanteesta: reitin keskiarvot ovat olleet noin 2 000–3 000 µg/m³. Mikäli tarkasteluun otetaan pelkästään ne kadut, joilla ei ole ollut katutöitä ja joiden ei ole arvioitu olleen rakennustöiden vaikutuspiirissä, katujen keskiarvo on 1 500–2 000 µg/m³.

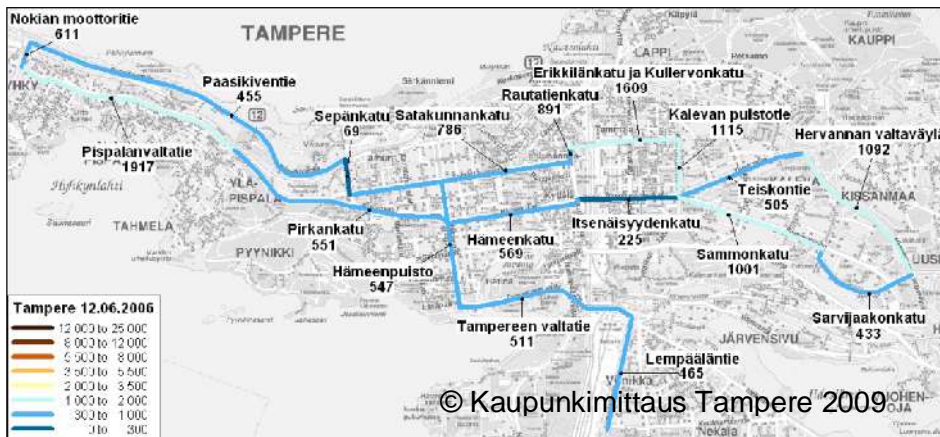
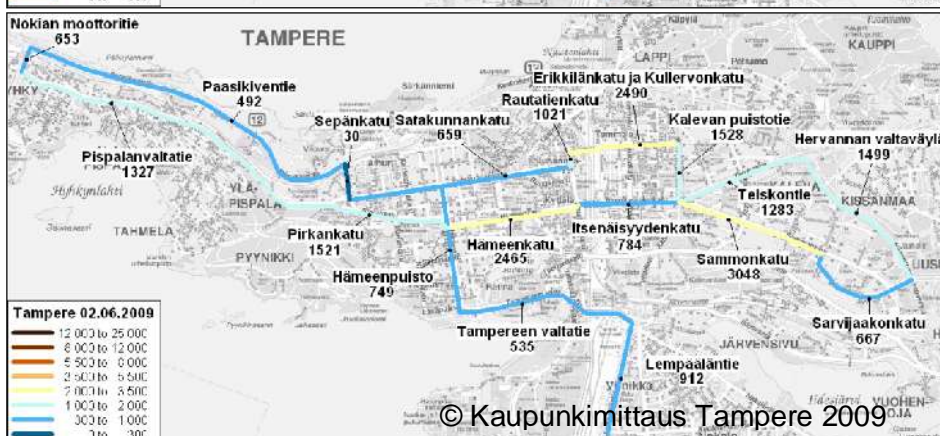
Kuva 23. Keskimääräiset katukohtaiset PM₁₀-päästöt Tampereen mittausreitillä loppukeväästä vuosina 2006–2009.

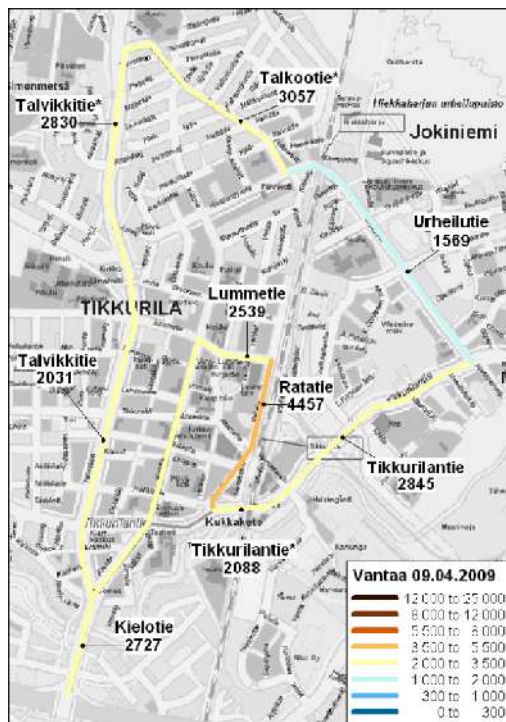
Kuva 28. Katukohtaiset keskimääräiset PM₁₀-päästöt (kevään maksimi) Vantaan Tikkurilan reitillä alkukeväällä 2006–2009.

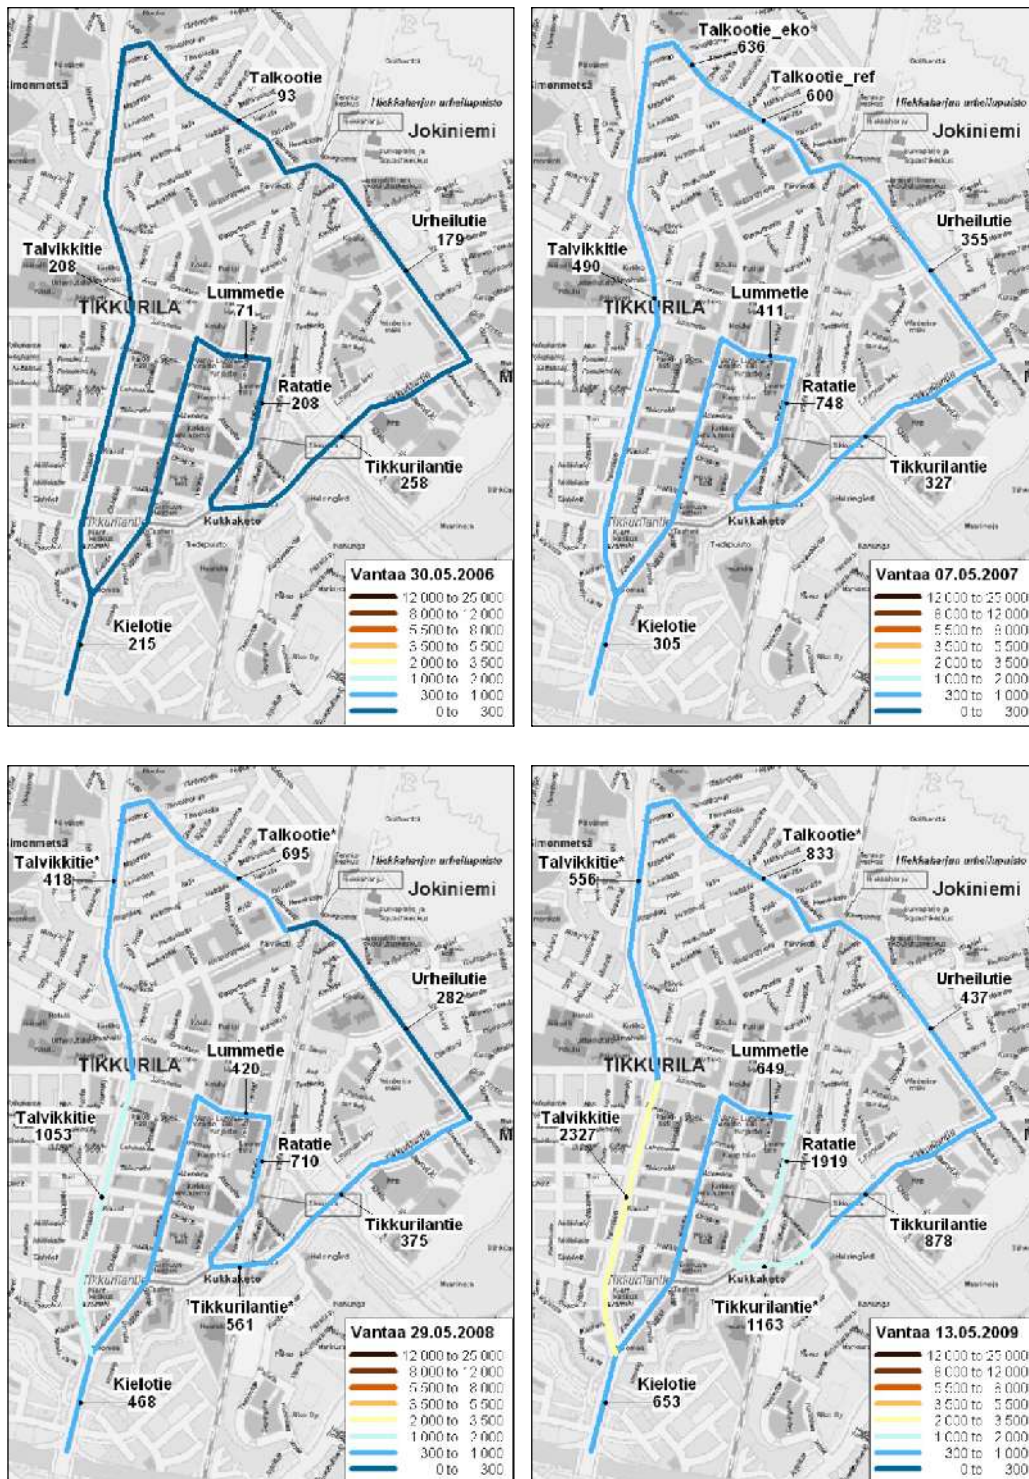
Kuva 30. Katukohtaiset keskimääräiset PM_{10} -päästöt (toukokuun minimi) Vantaan Tikkurilan reitillä toukokuussa 2006–2009.

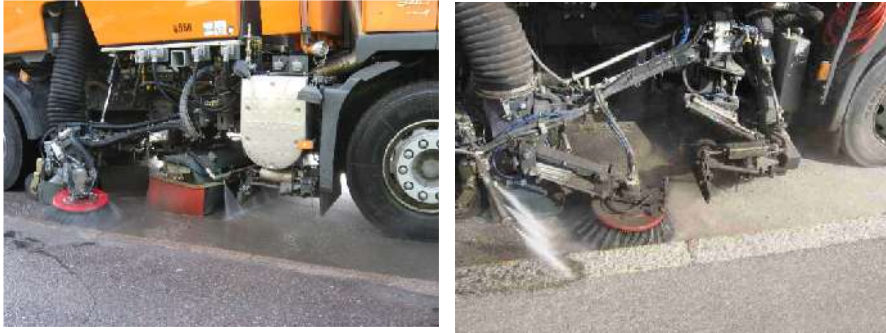
Kuva 33. Vantaan kaupungin (vasen kuva) ja Lakaisutekniikan (oikea kuva) pesevällä imusuulakkeella varustettujen imulakaisulaitteistojen toiminta. Lakaisutekniikan laitteessa on lisäosana pesutanko kanttikivien läheisyydessä olevan aineksen puhdistamiseen.

Pesevän imusuulakkeen toimintaperiaate on, että painepesulla irrotetaan ja lieitetään irtoaines ja pöly päällysteen pinnasta. Syntynyt liete imetään sitten kadunpinnasta laitteen säiliöön. Kuvassa 33 on esitetty Vantaan kaupungin ja Lakaisutekniikan laitteistojen toiminta sivusta katsottuna. Laitteen keskellä on lisäksi leveä imusuulake, joten laitteen puhdistusleveys on hiukan suurempi kuin alustauton leveys.

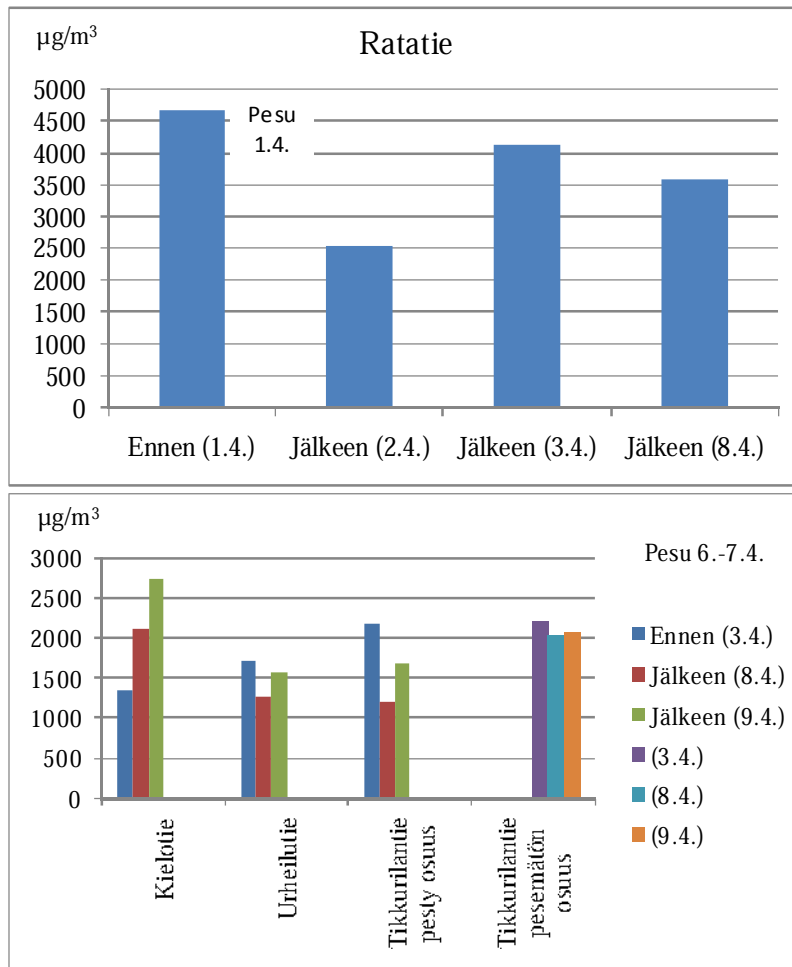
Kuva 37. Keskimääräiset katuosuuskohtaiset PM₁₀-päästöt puhdistetuilla ja puhdistamattomilla kaduilla Vantaan Tikkurilassa 2009.

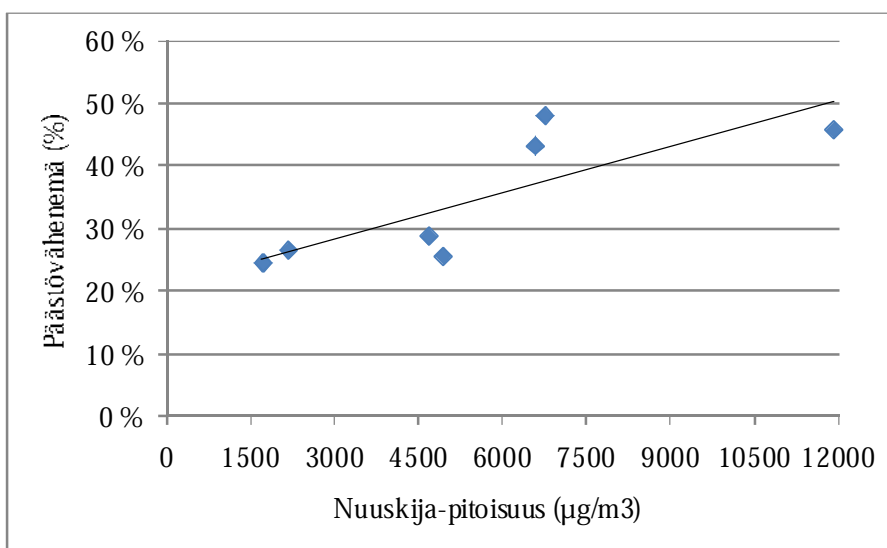
Kuva 39. Katukohtaiset Nuuskija-pitoisuudet vuosina 2008 ja 2009 ennen puhdistusta ja vastaavat puhdistuksen jälkeiset keskimääräiset päästövähennykset (usean päivän keskiarvo).

Näyttäisi siltä, että alhaisilla päästötasoilla saavutettavat päästövähennykset eivät ole suhteellisesti ottaen niin suuria kuin korkeammilla päästötasoilla. Kuvassa 39 asiaa on tarkasteltu esittämällä katukohtaiset keskimääräiset päästöt (Nuuskija-päästö) ennen puhdistusta yhdessä saavutettujen puhdistustulosten (keskimääräinen päästövähennys 1–4 päivää puhdistuksen jälkeen) kanssa samassa kuvaajassa. Kuvaajan arvot sisältävät myös heti puhdistusten jälkeisen päivän päästötason, johon on vielä voinut vaikuttaa tienpinnan kosteus, joka voi lisätä päästövähennystä. Kielotien vuoden 2009 tuloksia ei ole sisällytetty kuvaajaan. Kuvaajan perusteella alle 5 000 µg/m³ päästötasoilla, keskimääräinen päästövähennys oli 30 prosenttia tai alle ja sitä korkeammilla päästötasoilla yli 40 prosenttia. Tulokset viittaavat siihen, että PIMU-kalustolla pystyttiin alentamaan PM₁₀-päästötasoja, vaikka päästöjen lähtötaso oli alhainenkin. Tosin alle 1 500–2 000 µg/m³ päästötasoilla (loppukevään päästötaso) ei ole tuloksia.

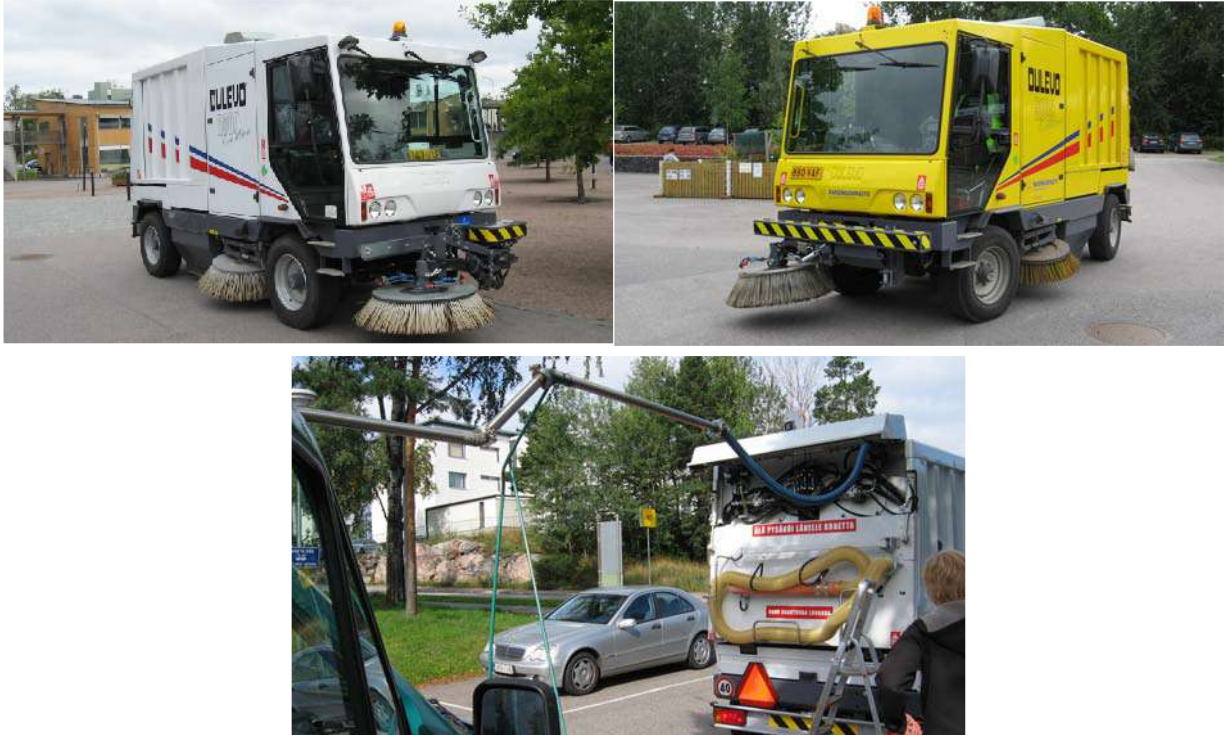
Kuva 43. Tutkitut laitteet ja poistoilman hiukkaspitoisuuden mittaussjärjestely.

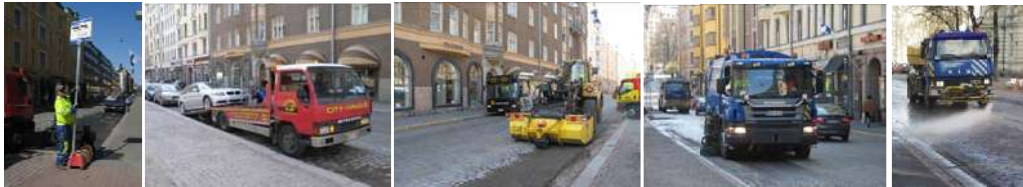
Kuva 60. Siirtokehotuskyltin asennus, ajoneuvon siirto, karkean hiekan poisto, imulakaisu ja pesu.

- Tiedotetaan kiinteistöille puhdistuksen aloituksesta.
- Katu merkitään siirtokehotuskyltillä.
- Puhdistusta haittaavat ajoneuvot siirretään puhdistuksen tieltä (n. 3 000 ajoneuvoa joka kevät)
- Katu kastellaan pölyämisen ehkäisemiseksi (vedellä tai CaCl₂-liuoksella).
- Karkea hiekanpoisto tehdään harjakoneella ja pyöräkuormaajiin asennetuilla hiekannostokauhoilla.
- Imulakaisukoneella puhdistetaan katu.
- Katu huuhdellaan pesuauton vesisuihkulla.
- Uusi puhdistus tarpeen mukaan.

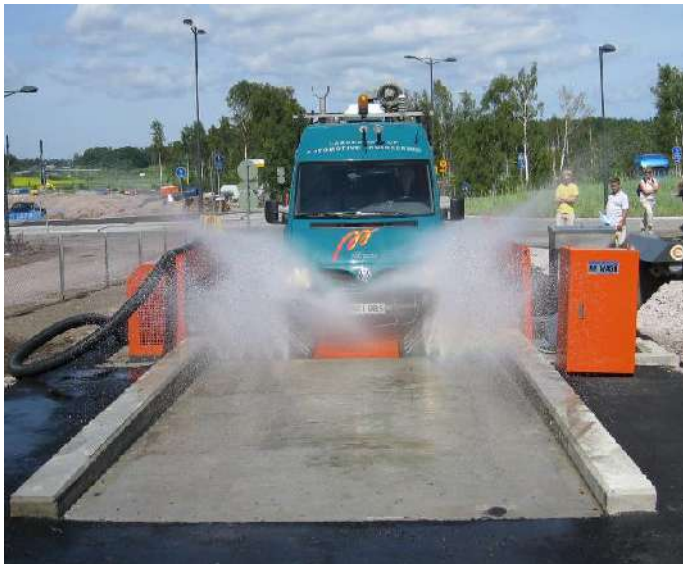
Kuva 62. Renkaanpesulaite Espoon Suurpelossa.

Suomen ensimmäinen raskaankaluston renkaanpesulaite otettiin käyttöön Espoon Suurpelossa kesällä 2009. Kappaleessa 3.4.4 on käsitelty tutkimustuloksia. Kokemusten perusteella voidaan esittää seuraavia huomioita:

- Laite rakennetaan kiinteäksi, joten sen perustamiskustannukset ovat korkeat. Se soveltuu siten vain suurille ja pitkäaikaisille työmaille.
- Lyhytaikaisia työmailta varten tulisi selvittää, onko saatavilla siirrettäviä pesureita.
- Määräysten antamiseen ja tiedottamiseen urakoitsijoille tulee kiinnittää huomiota. Tehdyn tutkimuksen aikana arvioitiin noin puolen työmaaliikenteestä kulkeneen pesurin ohi.
- Valmistaja suosittelee viipymäksi minuuttia. Todennäköisesti tätä ei ole noudatettu. Tämän noudattamiseksi voisi laitteiston yhteyteen asentaa liikennevalot.
