Selvitys  
Pohjois-Hermannin ja  
Toukolan alueilla tehdyistä  
maaperätutkimuksista

Virpi Salo, Eeva Pitkänen ja Pertti Forss

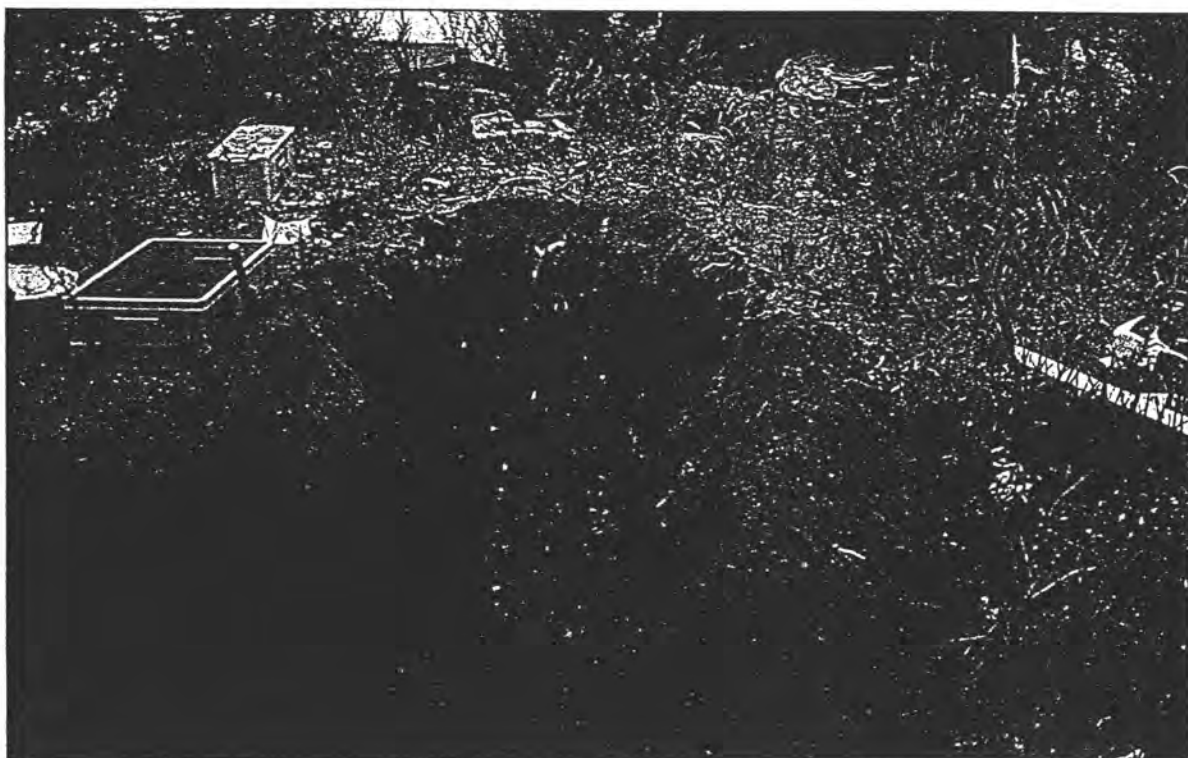
Kannen kuva: Maanäyteen ottokuoppa Pohjois-Hermannissa. Paikalla on säilytetty mm. romuja ja akkuja. Kuopan vieressä näytteenottovälineitä. Kuvan otti Virpi Salo.
