Helsingin kaupungin ympäristökeskuksen julkaisu 3/2015

## **Longinojan vedenlaatu ja ekologinen tila**

Helsingin kaupungin ympäristökeskus  
Helsinki 2015

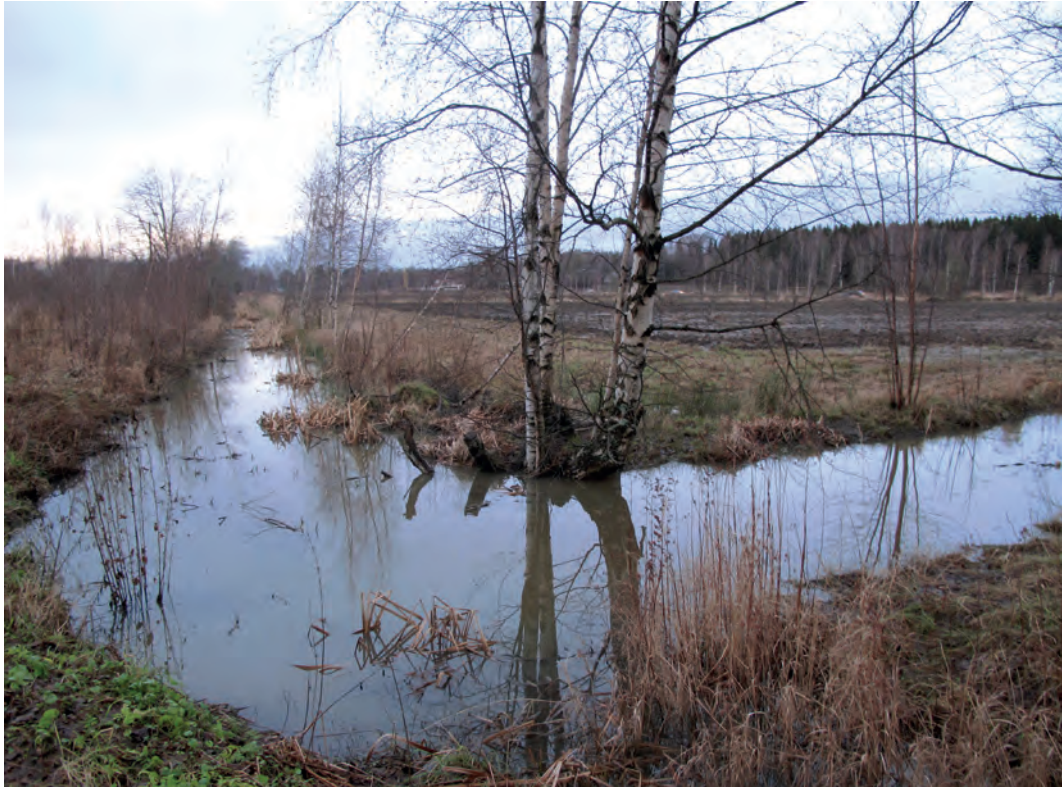
Kuva 2. Longinoja saa alkunsa, kun koillisesta virtaava Suurmetsänoja (kuvassa oikealla) yhtyy lounaasta tulevaan Autotallintienojaan (tierumpu veden alla vasemmalta). Longinojan pääuoma jatkaa matkaansa luoteeseen.

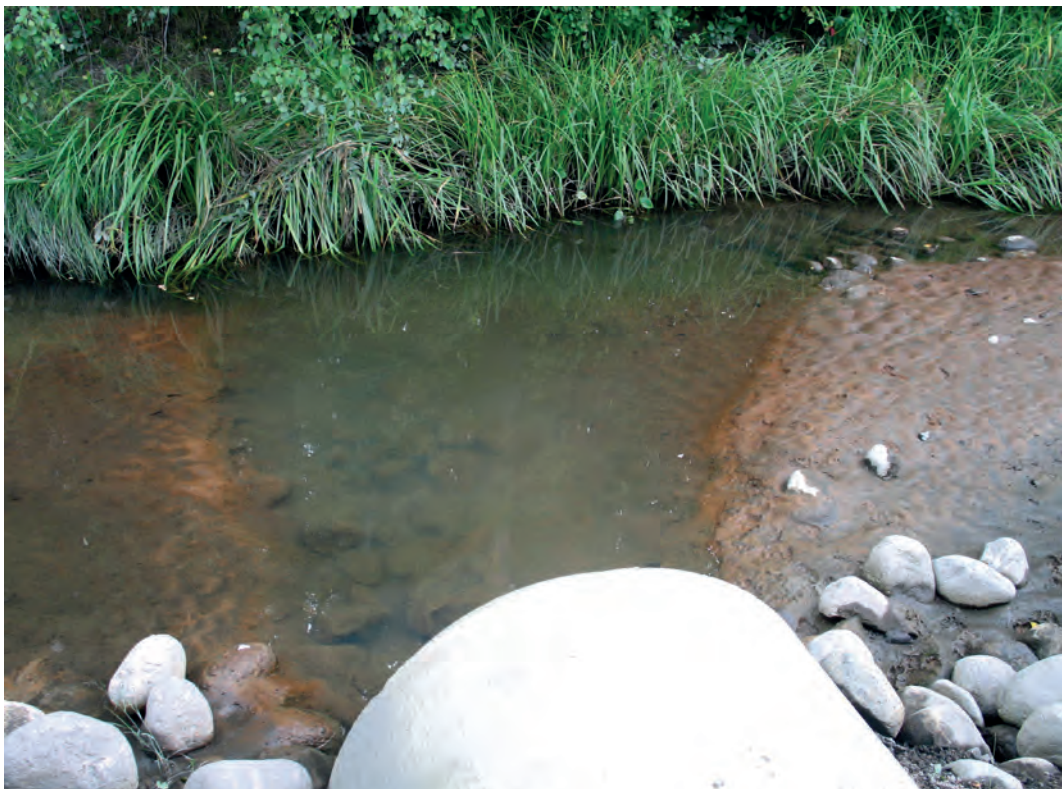
Kuva 3. Teerisuonviemäri on tuonut Longinojaan valtavasti kiintoainetta.

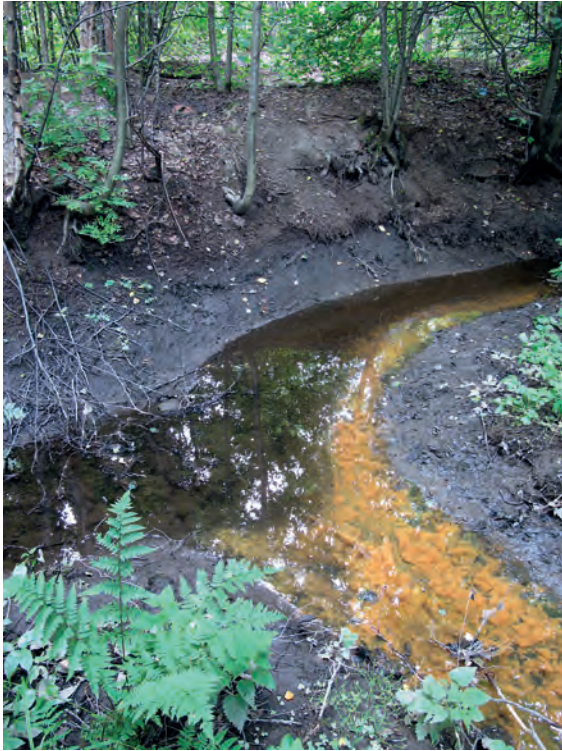
Kuva 4. Jäähdytintieltä päin Jarrutienojaan laskevassa ojassa vesi on rautapitoista.

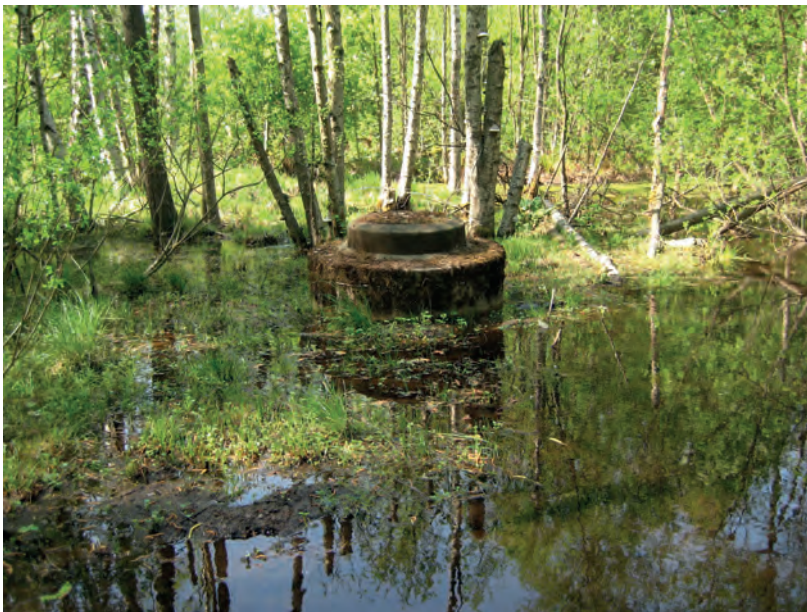
Kuva 5. Pumppaamonpuron kirkas lähdevesi vesi jää seisomaan lentokentän kaakkoiskulmaan aivan kevyenliikenteen väylän viereen.

Pumppaamonpuron vesi jää seisomaan kevyen liikenteen väylän viereen lentokentän kaakkoiskulmalle (kuva 5), kunnes jatkaa kulkuaan kohti länttä. Hyttitien kohdalla puro katoaa maan alle viemäriputkeen. Viemärikarttojen perusteella Pumppaamonpuron vedet laskevat Longinojaan pellon alittavassa viemäriputkessa Tullivuorentien eteläpuolella. Kentällä tehtyjen virtaamahavaintojen perusteella vaikuttaa kuitenkin siltä, että Pumppaamonpuron vedet päätyvät Lentokentänojaan.

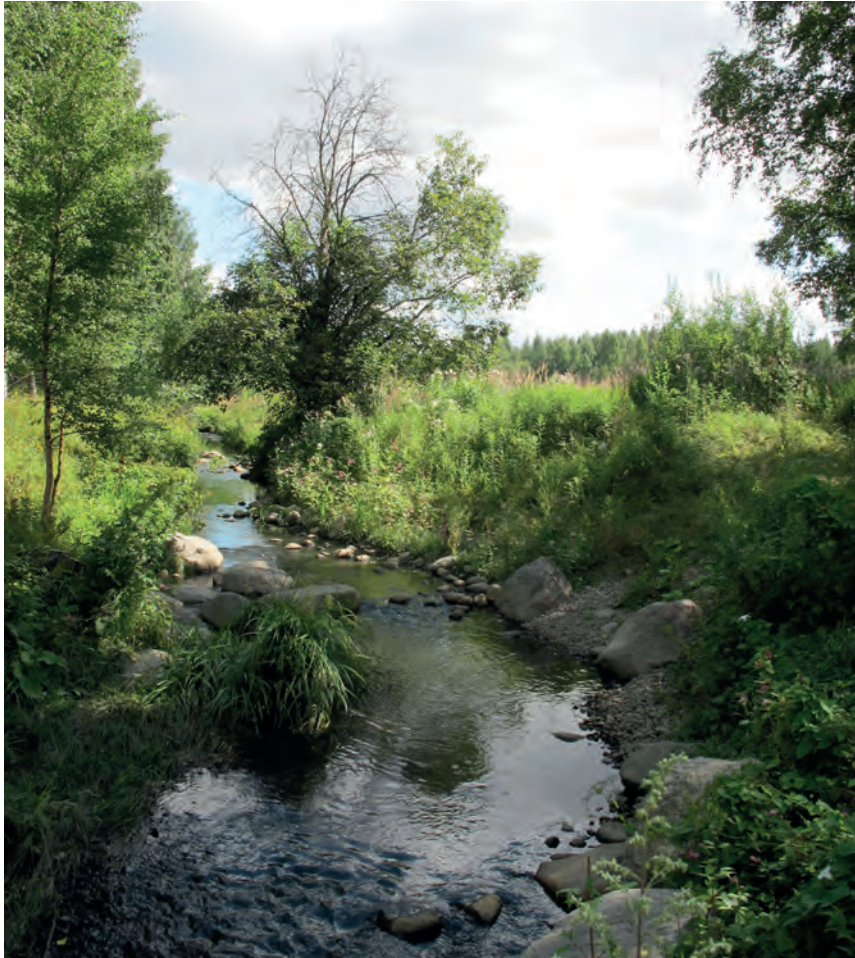
Kuva 15. Vuonna 2006 kunnostettua Longinojaa Kehä I:n pohjoispuolella, Malmilla.

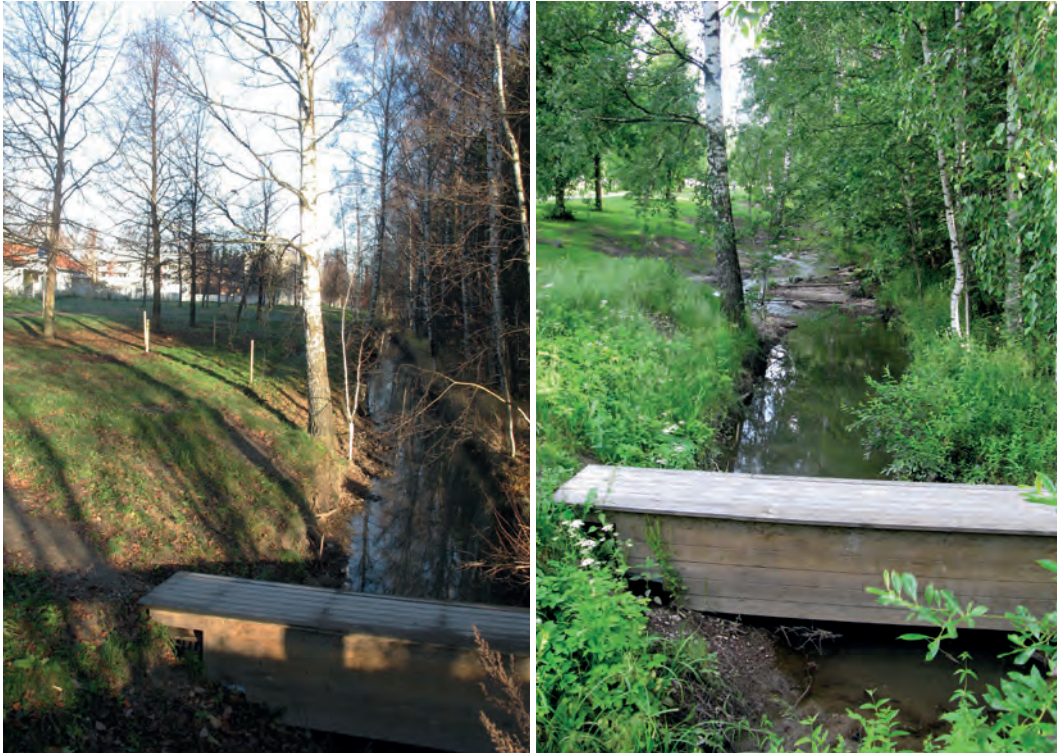
Kuva 16. Fallkullan suoraa juuri ennen kunnostusta marraskuussa 2011 ja kunnostuksen jälkeen kesäkuussa 2012.

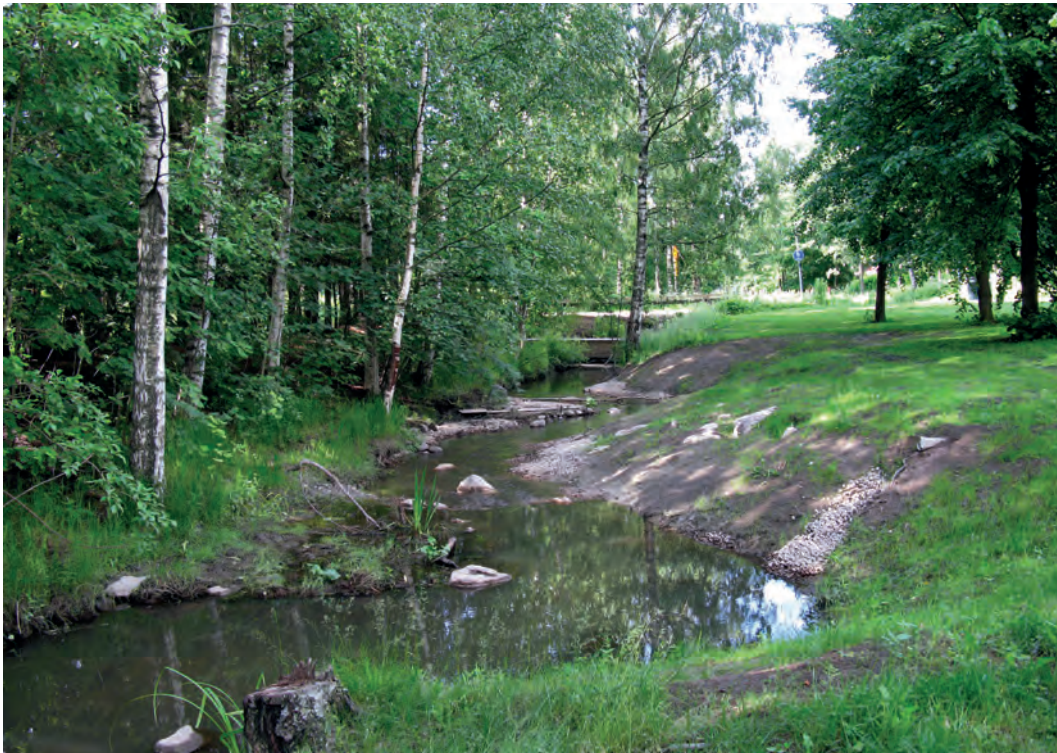
Kuva 17. Fallkullan kunnostetulle suoralle on tehty mutkittelua, tulvatasanteita, suisteita, kutusoraikkoja ja asentokiviä.

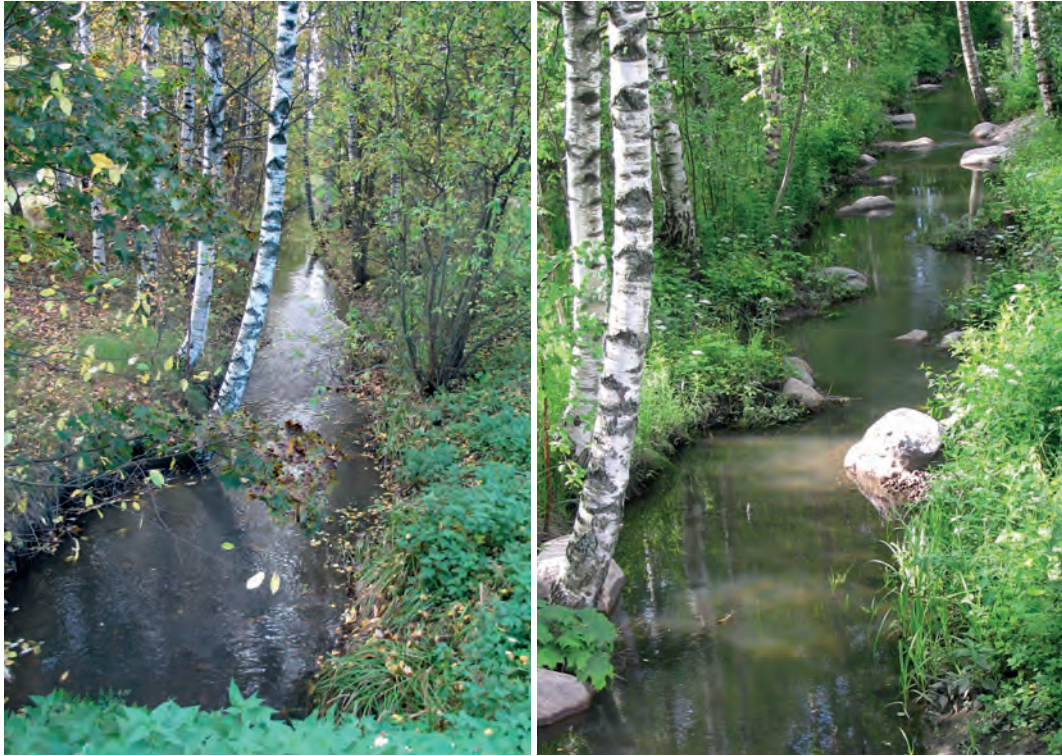
Kuva 18. Fallkullan suoralla suurin osa uomasta kunnostettiin lisäämällä uomaan asento-kiviä ja soraa, jotta uoma alkaisi itse muokkautua luonnollisemmaksi. Ensimmäinen kuva on otettu ennen kunnostusta ja toinen kesällä 2012

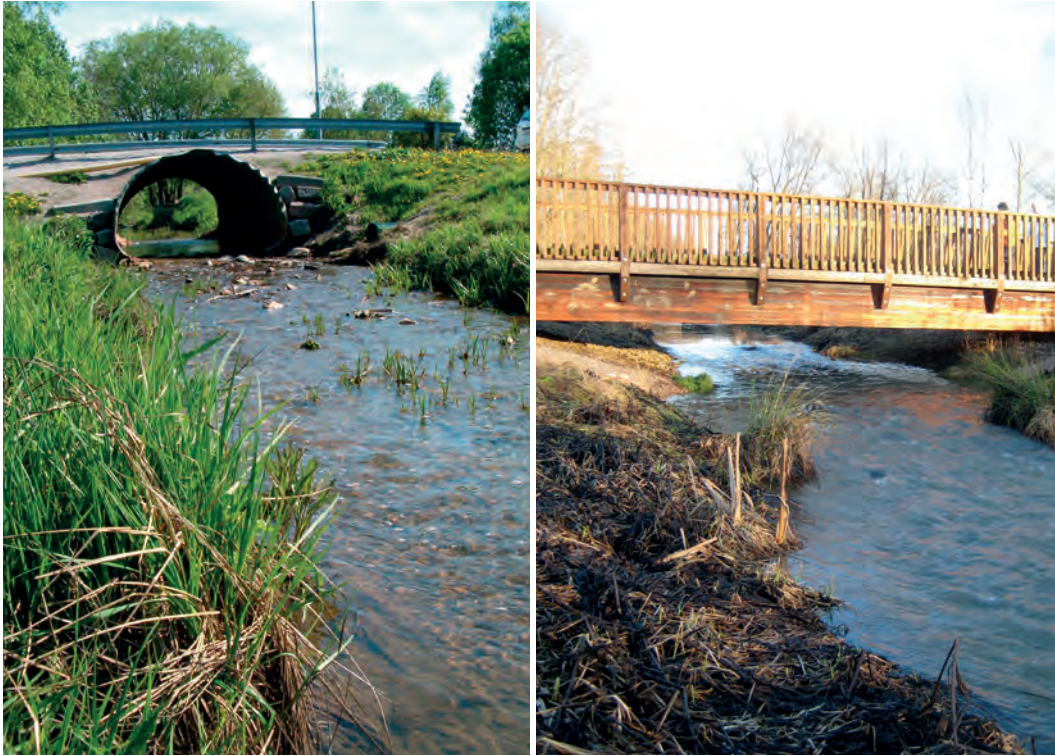
Kuva 19. Savelan näytteenottopaikka ennen rummun uusimista ja sillan kanssa.

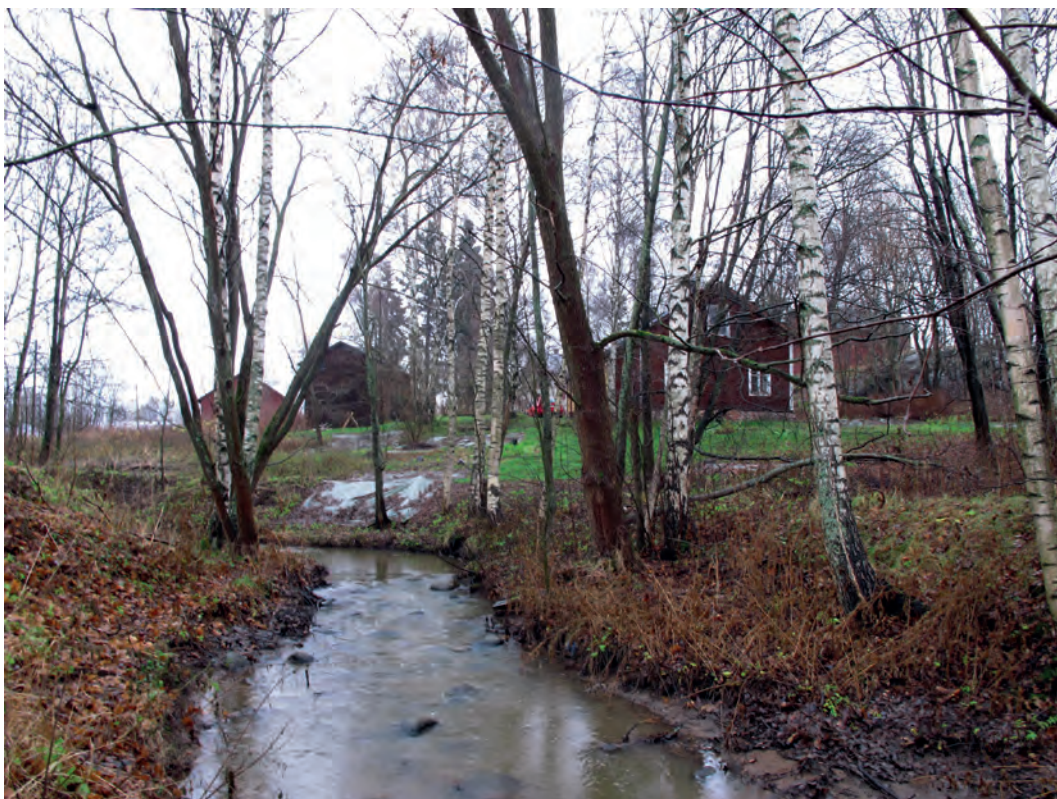
Kuva 39. Longinojan sondikohta (P48B). Näkymä ylävirtaan.

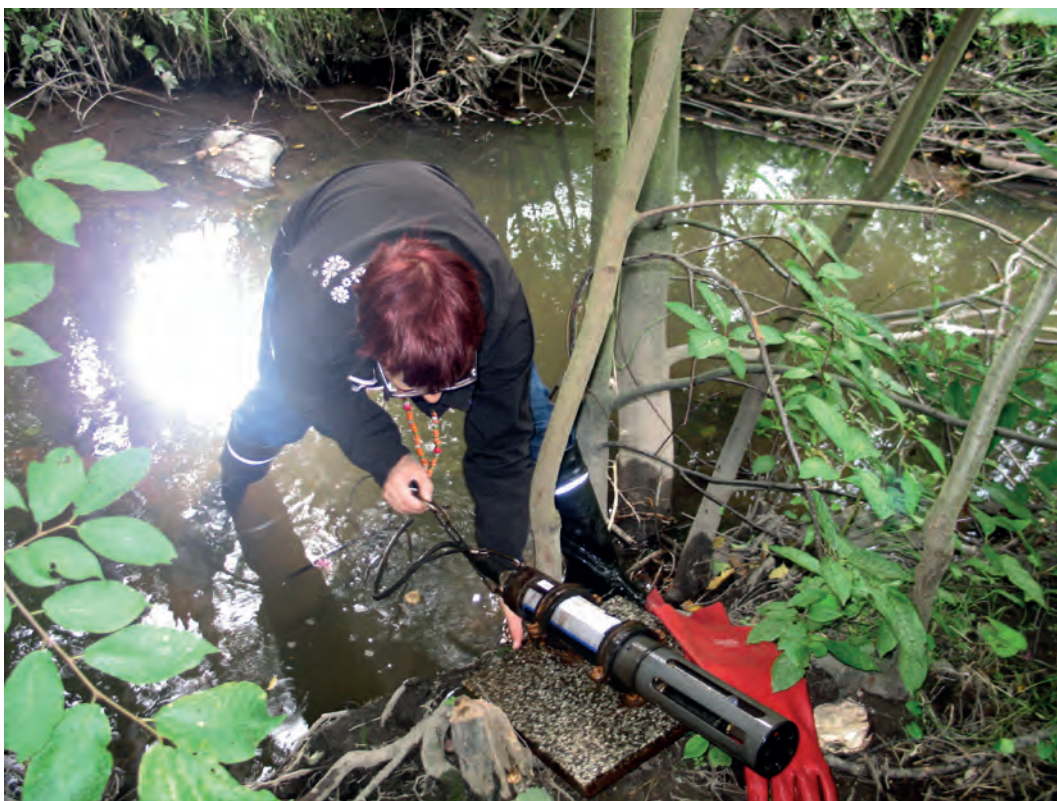
Kuva 40. YSI 6920 -sondi kiinnitettynä betonialustaan ja nostettuna uomasta huoltoon varten.

Sondi nostettiin jäätymisen estämiseksi talveksi pois purosta ja talven tulokset perustuvat tavanomaiseen näytteenottoon Longinojalta. Näytteitä haettiin talvella kerran kuukaudessa.

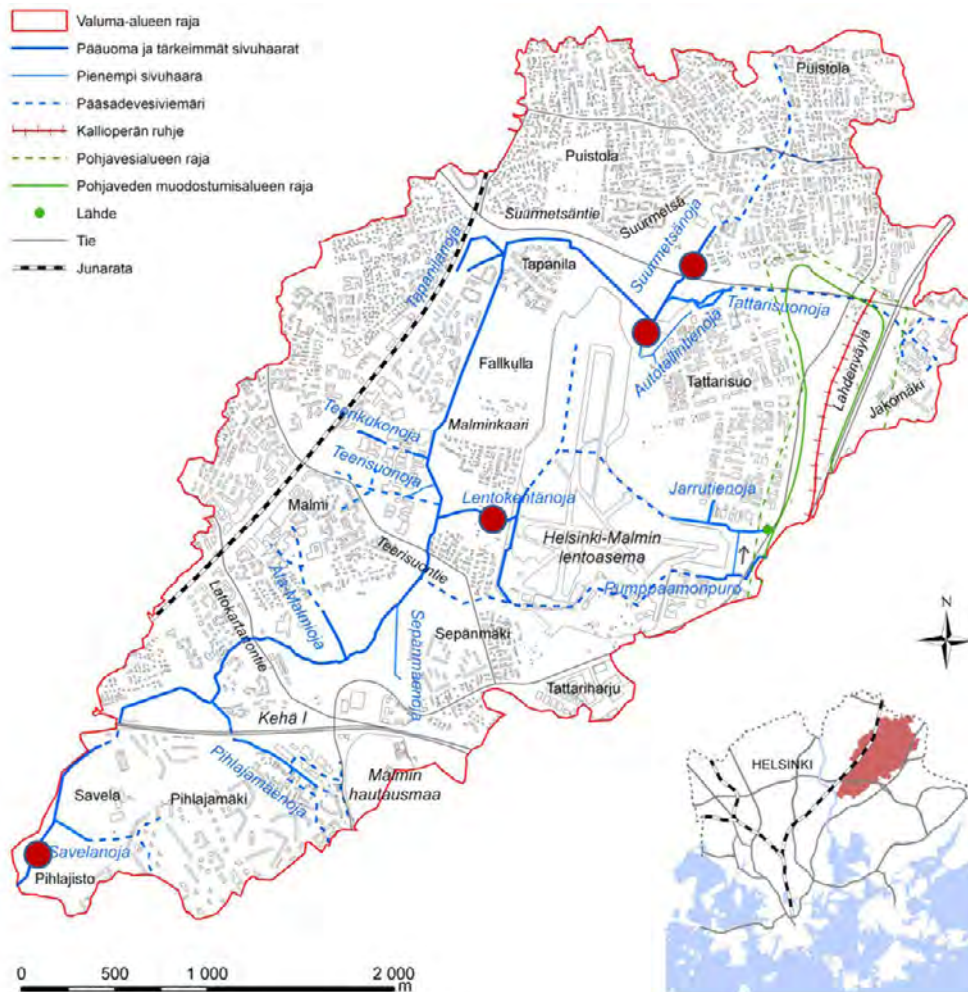
Kuva 69. Longinojan valuma-alue ja sedimenttinäytteenottopaikat.
