Rakenneratkaisut ja sisäilman laatu

1990-luvun asuinkerrostalotutkimus

RAKENNERATKAISUT JA SISÄILMAN LAATU
1990-luvun asuinkerrostalotutkimus

Helsingin kaupungin ympäristökeskus
Helsinki 1998

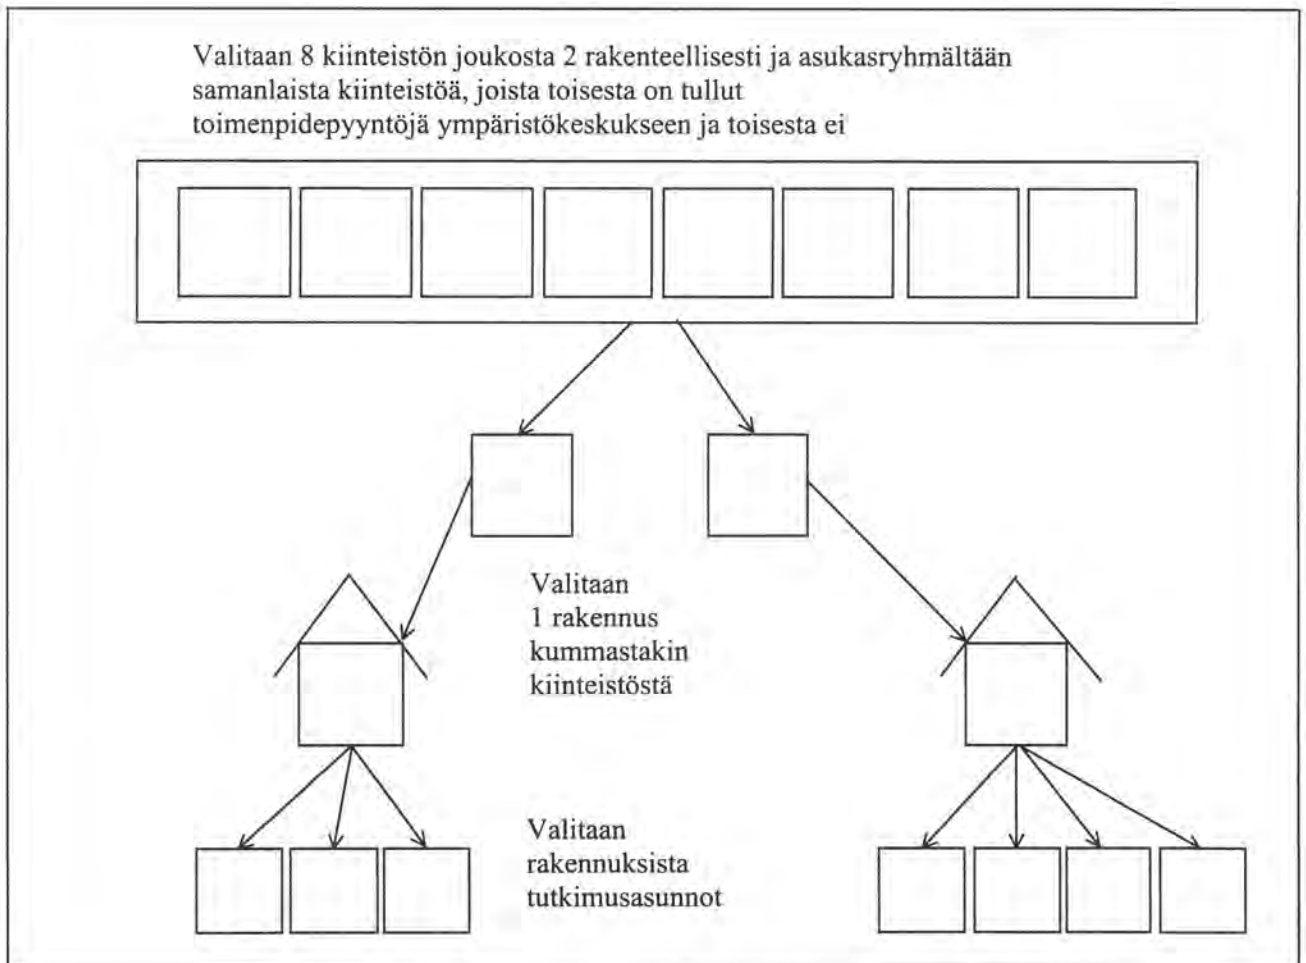
Kuva 1. Tutkimuskohteiden valintakaavio.

Tutkimuskohteissa tehtiin rakennusasiakirjojen perusteella rakennetekninen selvitys. Tämän perusteella valittiin mittauskohteiksi rakenteellisesti ja asukasryhmältään mahdollisimman samankaltaiset rakennukset, joista toisesta on tullut Helsingin kaupungin ympäristökeskukseen toimenpidepyyntöjä terveyshaitoista ja toisesta ei. Rakennuksista valittiin 7 asuntoa tarkempaa tutkimusta varten. Tutkimusasuntojen valintakaavio on esitetty kuvassa 1.

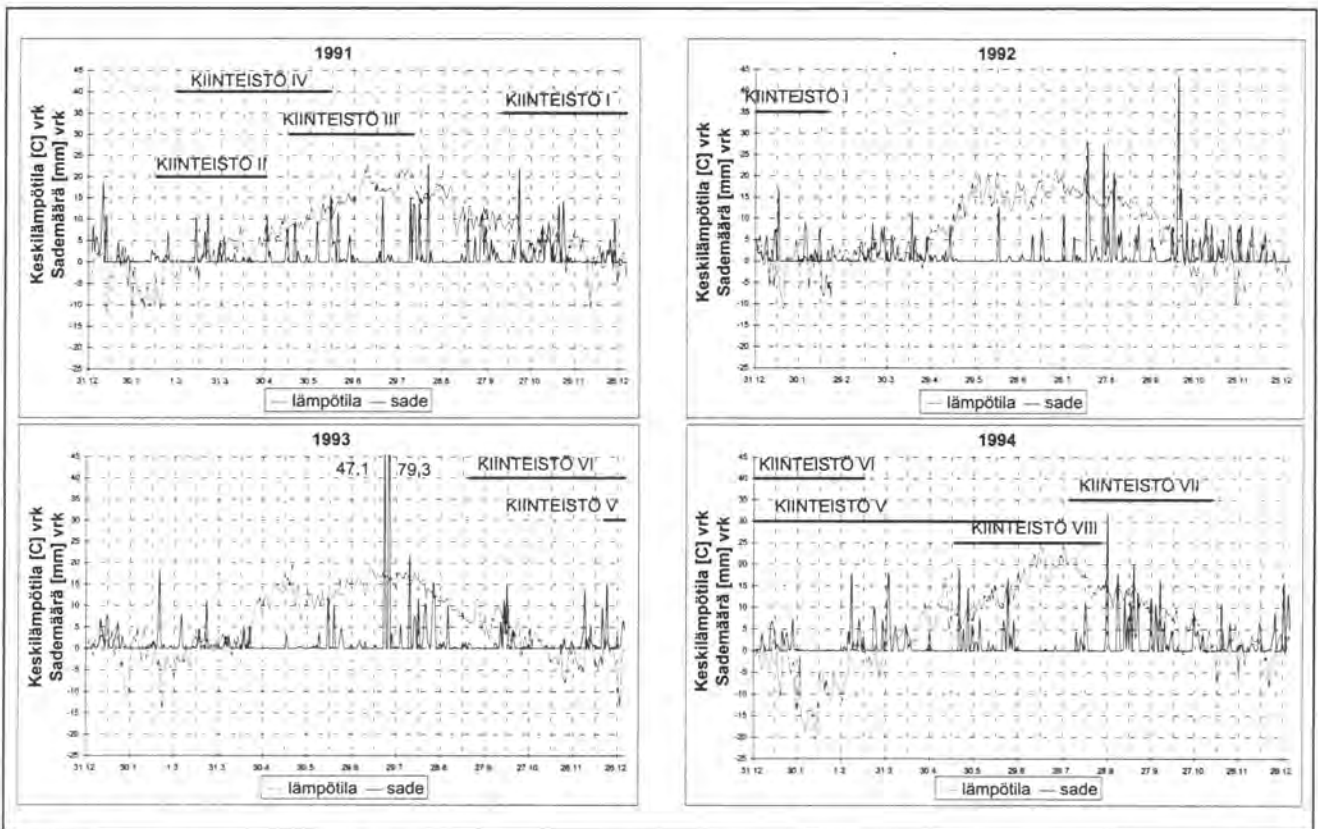
Kuva 12. Vuosien 1991...1994 keskilämpötilan ja sademäärän vuorokausivaihtelut sekä kiinteistöjen I...VIII kriittiset työvaiheet rakenteiden kastumisen kannalta. Sademäärän summa kriittisten työvaiheiden aikana on esitetty taulukossa 4.

Kuvassa 12 on esitetty vuosien 1991-1994 vuorokauden keskilämpötilat ja sademäärät sekä sademäärän liukuva kuukausikeskiarvo. Kuvassa on esitetty myös ko. vuoden aikana rakenteilla olevien kiinteistöjen rakenteiden kastumisen kannalta kriittisimmät ajanjaksot, joita ovat mm. elementtien, ikkunoiden ja vesikaton asentamisajankohdat. Mittauskohteiksi valittujen kiinteistöjen rakennusvaiheiden ajankohdat ovat liitteessä 2, jossa on esitetty myös rakennusaikaiset säätiedot.

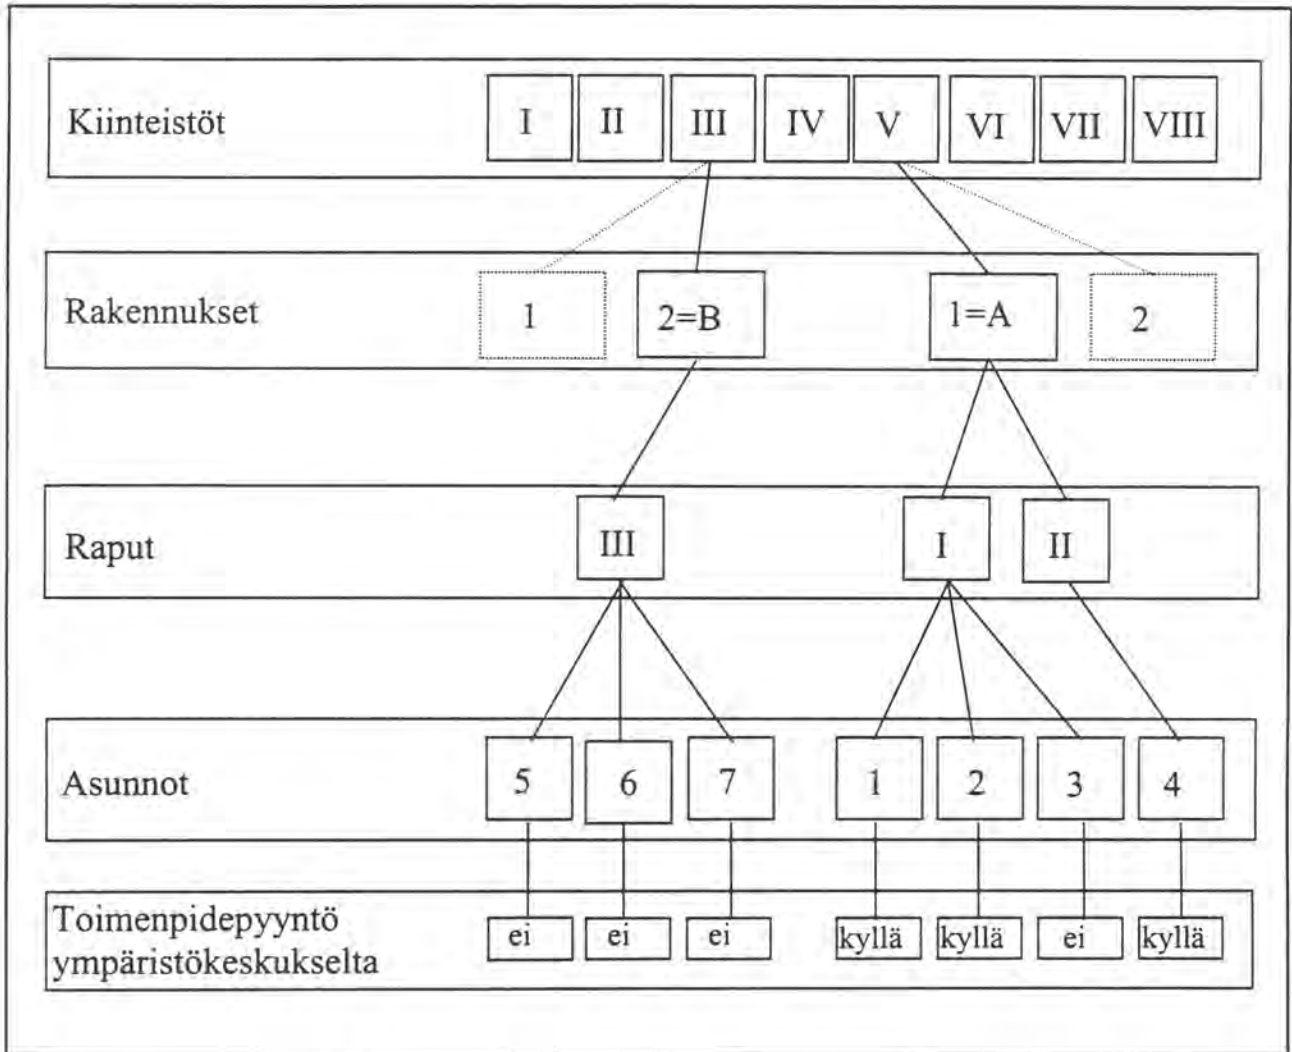
Kuva 13. Tutkimuskohteiden valintamenettely.

Rakennus B on vertailurakennuksena, josta ympäristökeskus ei ole saanut lainkaan toimenpidepyyntöjä. Rakennuksessa B ovat asunnot 5...7, jotka sijaitsevat kolmikerroksissa rapussa III. Asunto 5 on ensimmäisessä, asunto 6 toisessa ja asunto 7 ylimmäisessä, kolmannessa kerroksessa oleva asunto. Tutkimuskohteiden valinta on esitetty kuvassa 13.

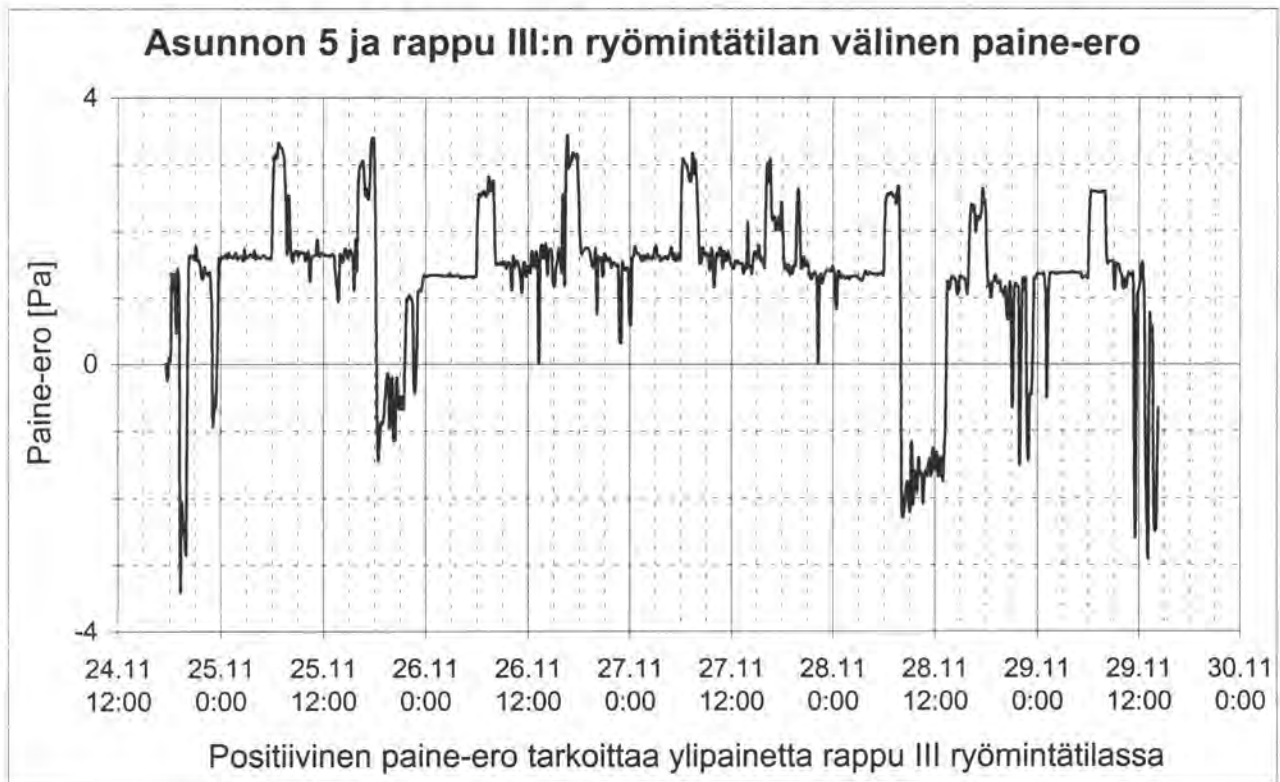
Kuva 19. Asunnon 5 ja rakennuksen B ryömintätilan välinen paine-ero.

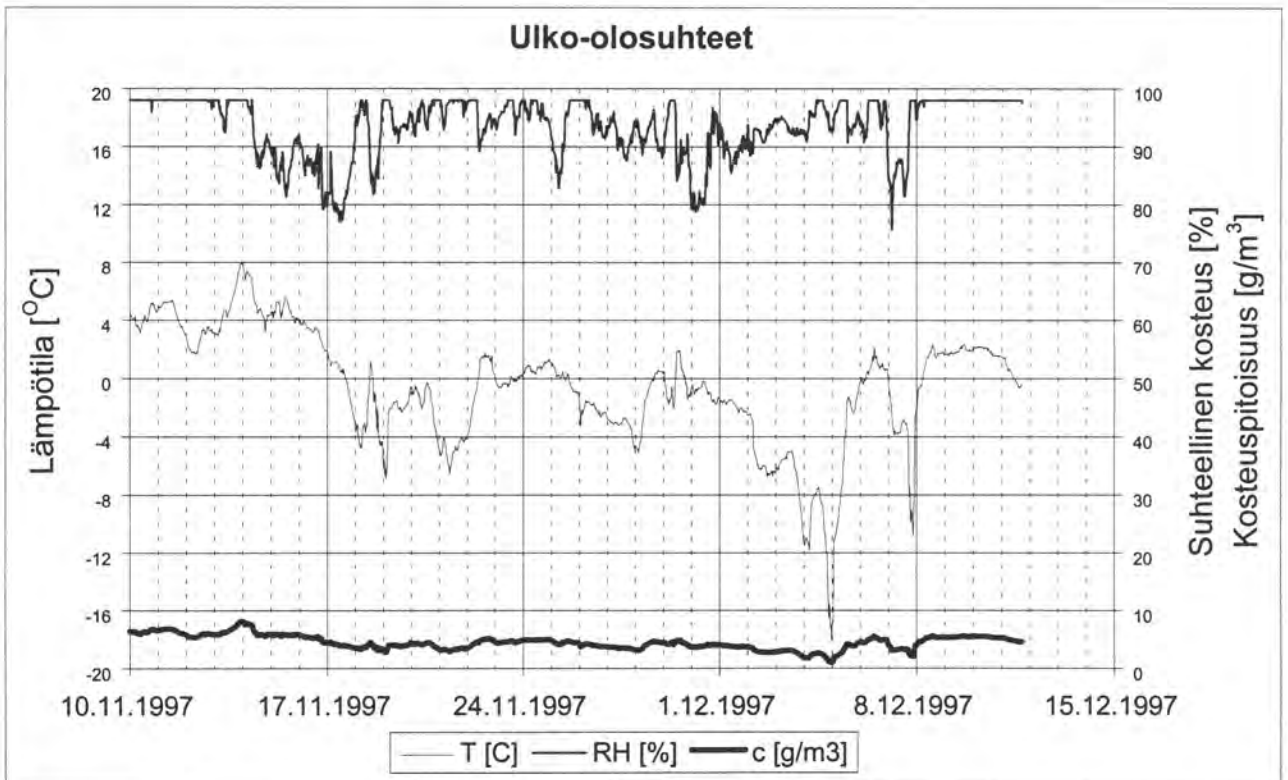
Kuva 21. Ulkoilman lämpötila (T), suhteellinen kosteus (RH) ja niistä saatu kosteuspitoisuus (c) mittausjaksolla 10.11...11.12.1997.

Ilmanpaine vaikuttaa maaperästä ryömintätilaan kulkeutuvien epäpuhtauksien virtaussuuntaan. Ilmanpaineen ollessa laskussa, maaperästä voi kulkeutua ilmatilaan mahdollisia epäpuhtauksia. Kuvassa 20 on esitetty ilmanpaine jaksolla 10.11...15.12.1997. Ilmanpaine on esitetty viikko ennen ja jälkeen mittausjakson, jotta nähdään ilmanpaineen muutoksen suunta ko. jaksolla. Ulko-olosuhteet samalta ajanjaksolta on esitetty kuvassa 21. Ulko-olosuhteet on mitattu Itä-Helsingistä.

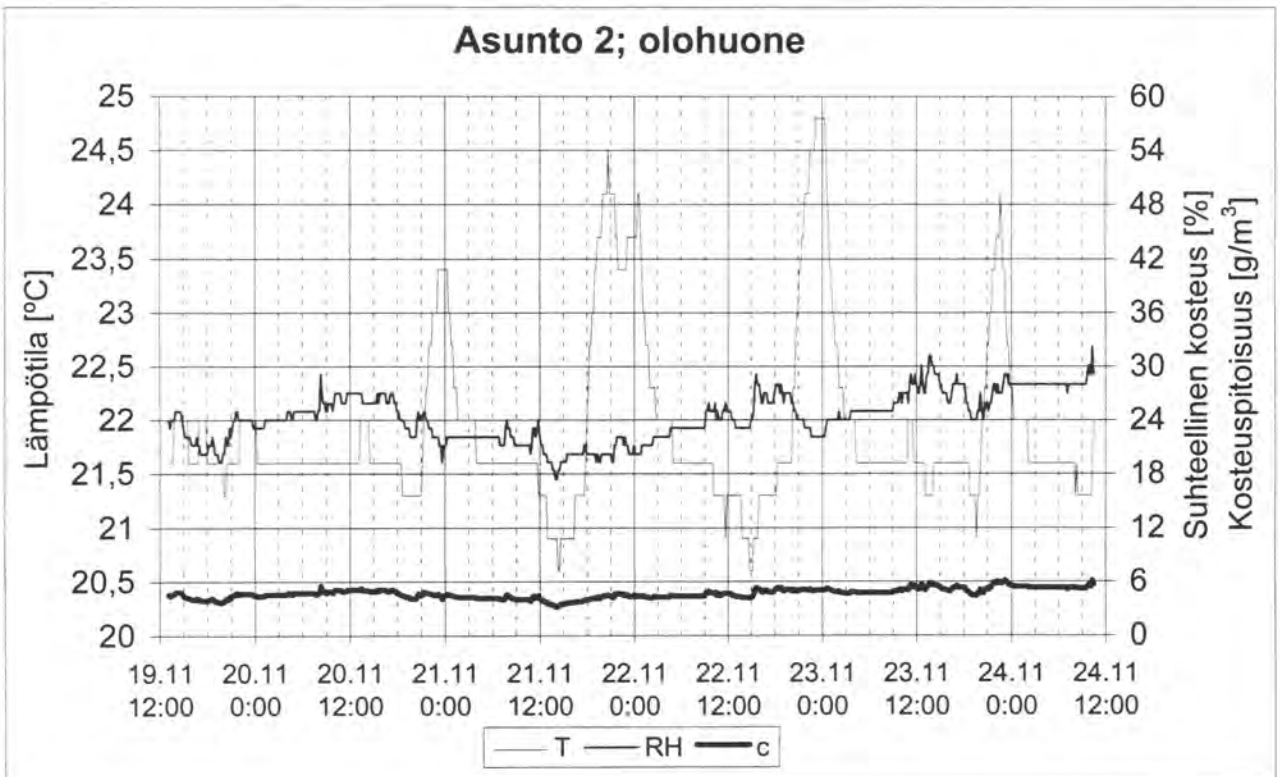
Kuva 27. Asunnon 2 olohuoneen lämpötila (T), suhteellinen kosteus (RH) ja niistä saatu kosteuspitoisuus (c) mittausjaksolla 19...24.11.1997.

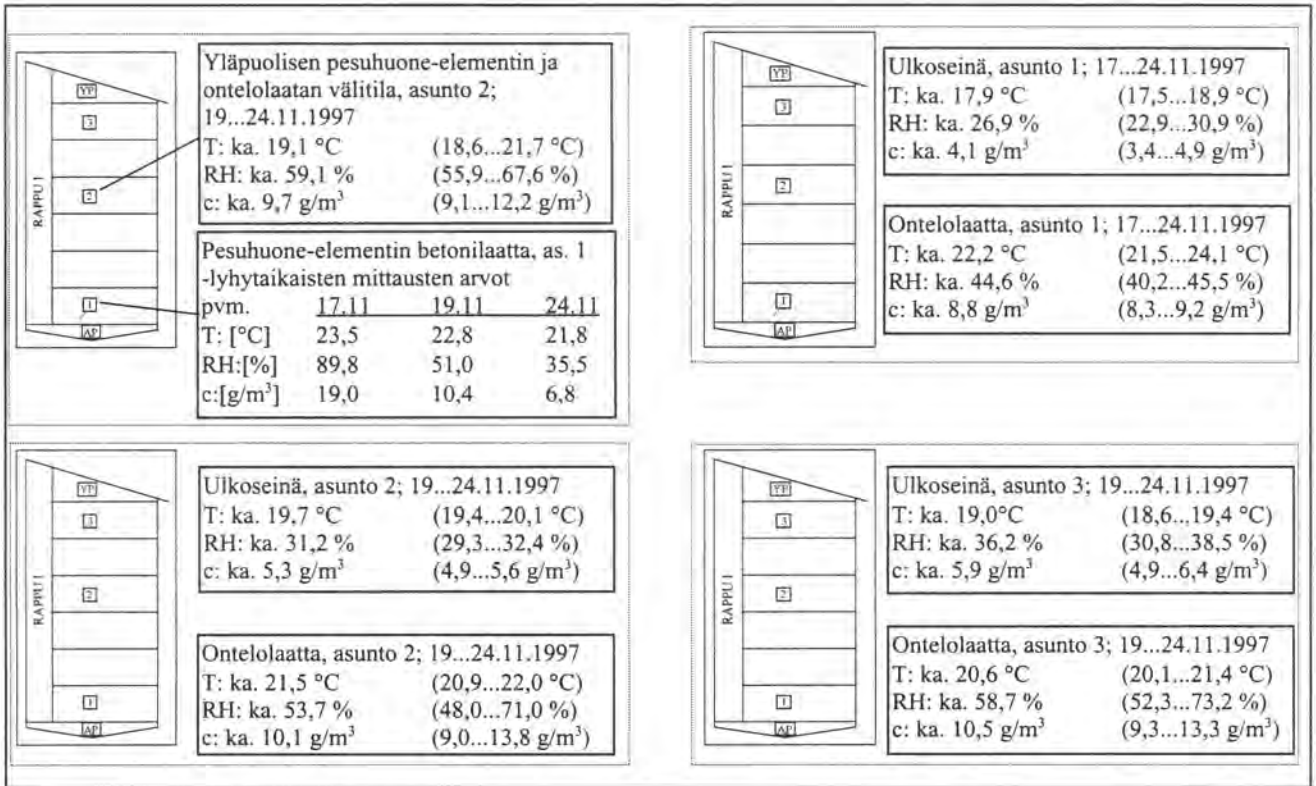
Kuva 28. Rapussa I sijaitsevien asuntojen rakenteiden lämpötilat (T), suhteelliset kosteudet (RH) ja kosteuspitoisuudet (c) mittausjakson aikana. Arvot ovat mittausjakson keskiarvoja, suluissa on vaihteluväli.

Kuvissa 28...30 on esitetty rapuissa I, II ja III sijaitsevien asuntojen rakenteiden lämpötilat, suhteelliset kosteudet ja kosteuspitoisuudet mittausjakson aikana. Ontelolaatta häiriintyy porauksesta betonin fysikaaliskemiallisten reaktioiden vuoksi, jolloin porausreiästä mitattu rakennekosteus tasaantuu hitaasti oikeaan arvoonsa. Mittausjakson keskiarvoa paremmin ontelolaatan arvoja kuvaa mittauksen viimeisimmät arvot, jotka ovat yleensä minimiarvoja.

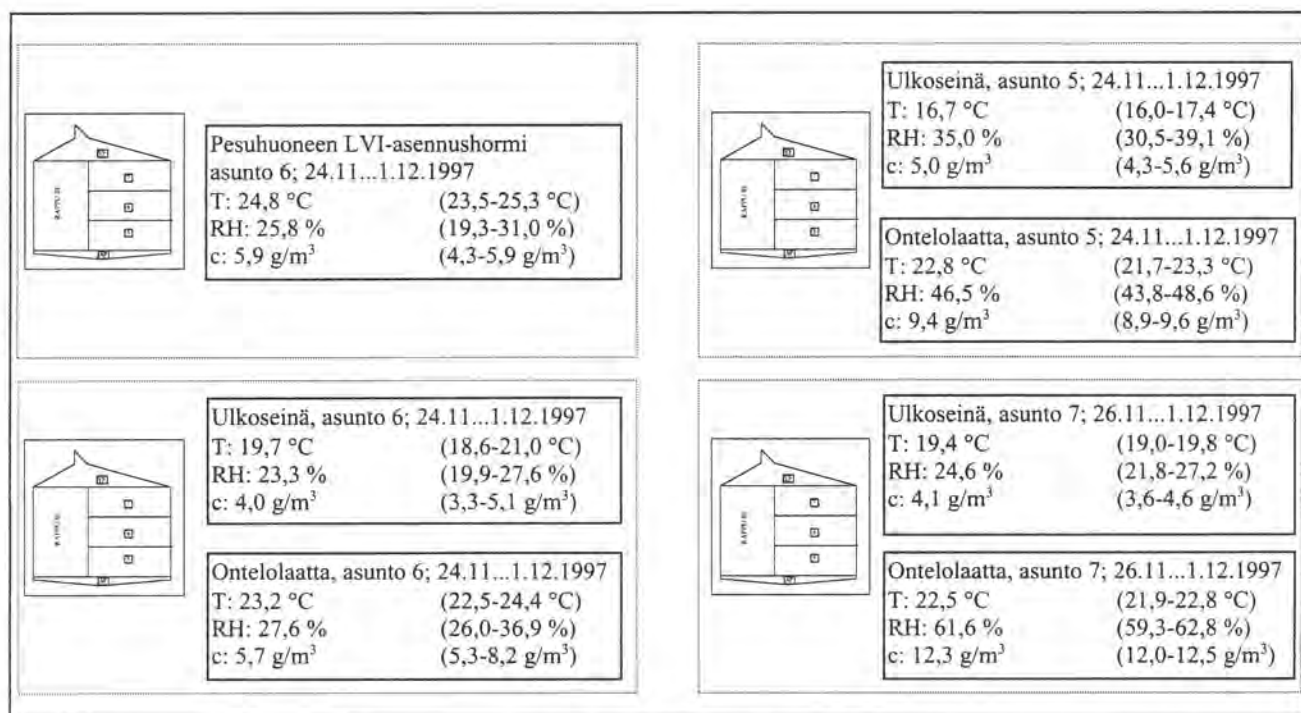
Kuva 30. Rapussa III sijaitsevien asuntojen rakenteiden lämpötilat (T), suhteelliset kosteudet (RH) ja kosteuspitoisuudet (c) mittausjakson aikana. Arvot ovat mittausjakson keskiarvoja, suluissa on vaihteluväli.

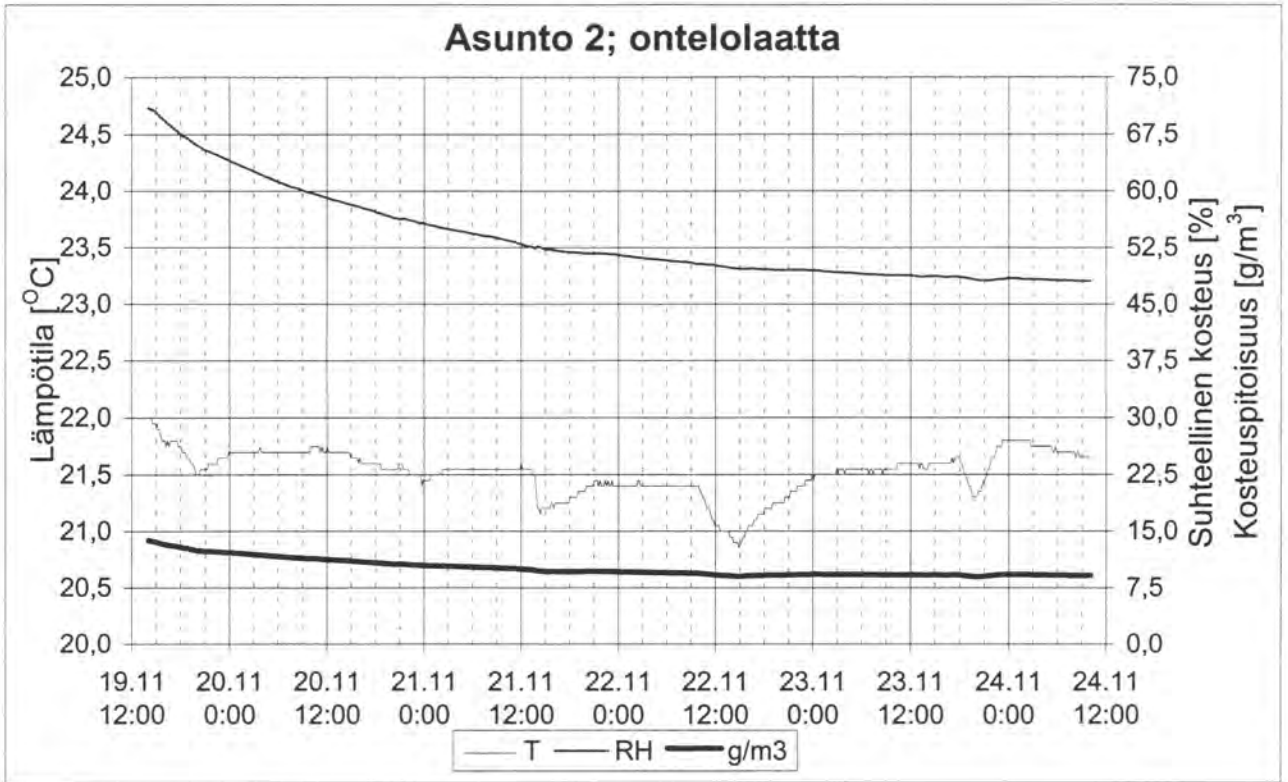
Kuva 31. Asunnon 2 ontelolaattarakenteen lämpötila (T), suhteellinen kosteus (RH) ja niistä saatu kosteuspitoisuus (c) mittausjaksolla 19...24.11.1997.

Kuvissa 31...33 on esitetty asunnon 2 rakenteista mitatut lämpötilat, suhteelliset kosteudet ja niistä lasketut kosteuspitoisuudet. Kuvassa 31 näkyy porauksen aiheuttama reaktio ontelolaattaan, mikä aiheuttaa suhteellisen kosteuden nousun. Kosteus tasaantuu hitaasti, joten ensimmäisien päivien mittausarvot ovat rakenteen todellisia arvoja vääristäviä. Betonin suhteellisen kosteuden nousu toistuu myös asunnon 2 yläpuolisen ontelolaatan läpi poratusta reiästä, josta saatiin asennettua mittausanturi seuraavan kerroksen kylpyhuone-elementin alapuoliseen välitilaan. Ulkoseinään poratussa mittausreiässä ei vastaavaa fysikaaliskemiallista reaktiota esiinny. Muiden asuntojen rakenteiden mittaus tulokset on esitetty liitteessä 4.

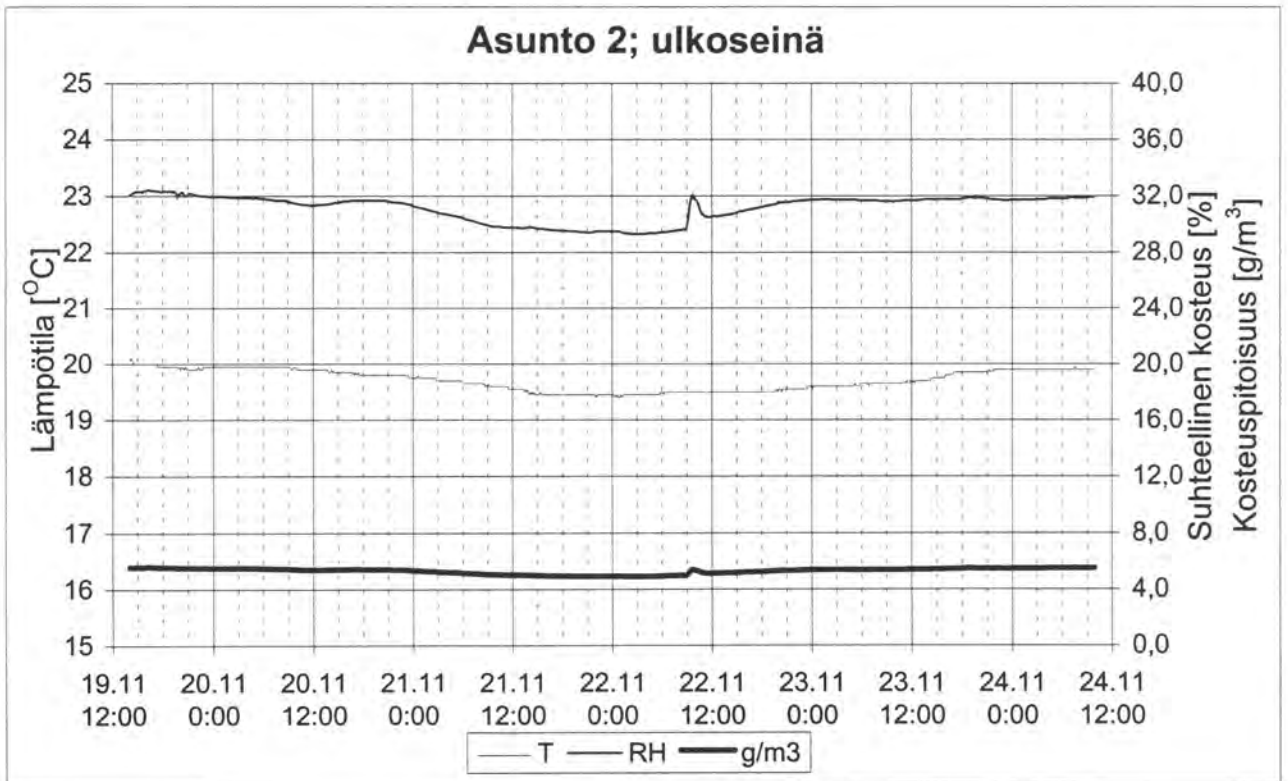
Kuva 32. Asunnon 2 ulkoseinärakenteen lämpötila (T), suhteellinen kosteus (RH) ja niistä saatu kosteuspitoisuus (c) mittausjaksolla 19...24.11.1997.

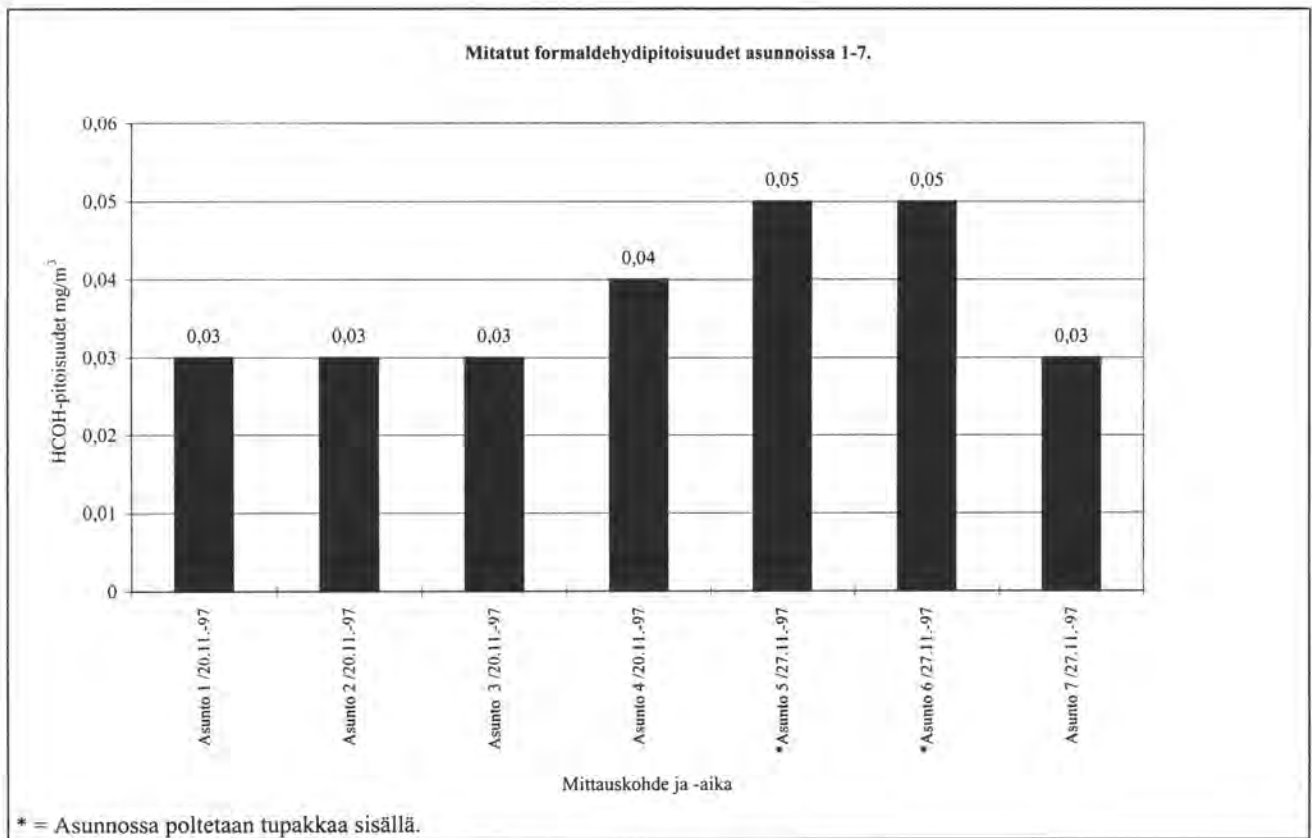
Kuva 36. Sisäilman formaldehydipitoisuudet tutkituissa asunnoissa.

Kaikkien asuntojen formaldehydipitoisuudet jäivät alle sosiaali- ja terveysministeriön Sisäilmaohjeessa annetun enimmäispitoisuuden ($0,15 \text{ mg/m}^3$). Mitatuissa asunnoissa maksimipitoisuus oli $0,05 \text{ mg/m}^3$ (5 ja 6) ja minimi $0,03 \text{ mg/m}^3$ (1, 2, 3 ja 7). Verrattaessa mittaustuloksia sisäilmalle annettuihin tavoitearvoihin, vrt. taulukko 2, tuloksien todettiin osuvan S2-luokkaan lukuun ottamatta kohteita 5 ja 6, joiden formaldehydipitoisuudet sijoittuvat S2- ja S3-luokan rajalle. Kuvassa 36 on esitetty asuntojen formaldehydipitoisuudet.

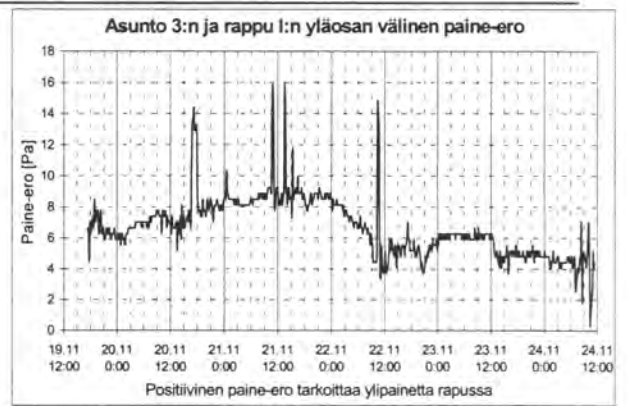
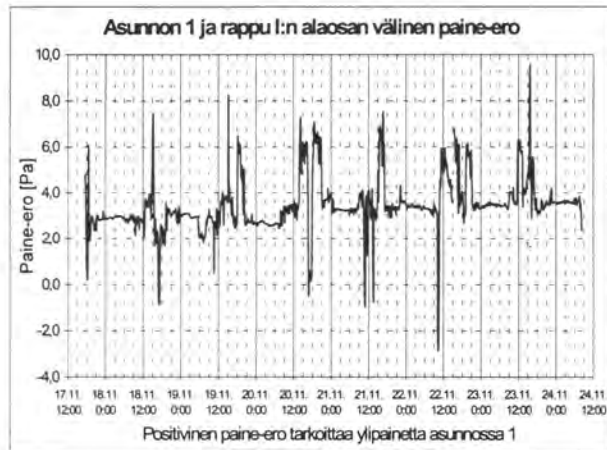
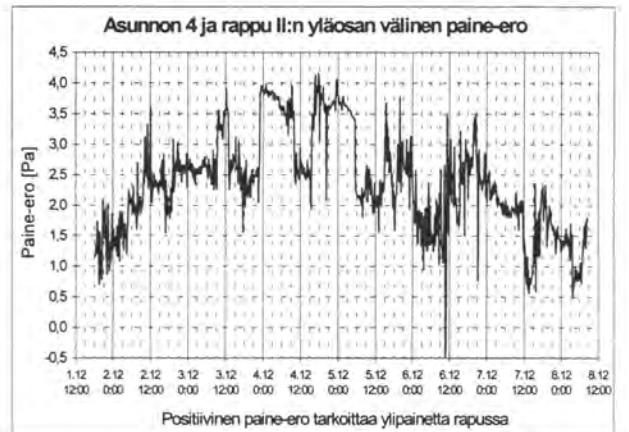
LIITE 4 1(7)

- 2(7) Asunnon 5 ja rappu III:n alaosan välinen paine-ero
Rappu III:n ylä- ja alaosan välinen paine-ero
Rappu III:n alaosan ja ryömintätilan välinen paine-ero
Asunnon 7 ja rappu III:n yläosan välinen paine-ero
Rappu I; ryömintätila
Rappu I; katon tuuletustila
Rappu II; ryömintätila
Rappu II; yläpohja

Rakennusfysikaaliset mittaustulokset

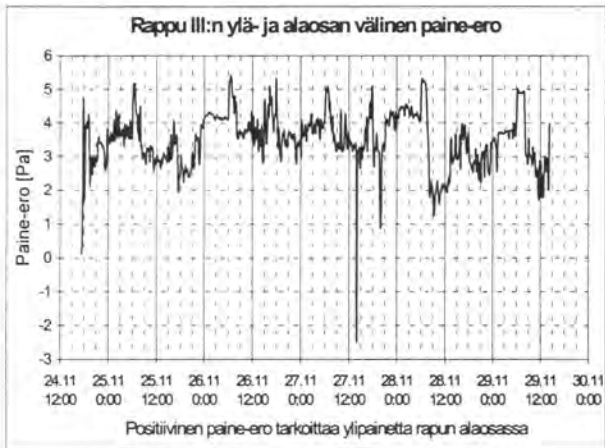
LIITE 4 2(7)

- 3(7) Rappu III; yläpohja
Asunto 1; pesuhuone
Asunto 1; olohuone
Asunto 1; ontelolaatta
Asunto 1; ulkoseinä, tuuletusputken kohdalta
Asunto 1; absoluuttiset kosteudet
Asunto 3; pesuhuone
Asunto 3; olohuone

Rakennusfysikaaliset mittaustulokset

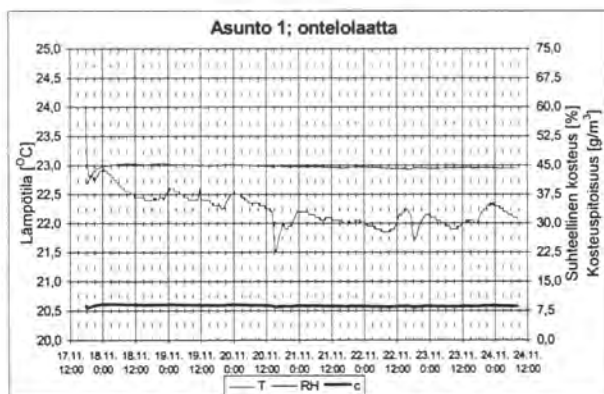
LIITE 4 3(7)

Rakennusfysikaaliset mittaustulokset
