Helsingin kaupungin ympäristökeskuksen julkaisuja 14/2007

# Tutkimuksia katupölyn vähentämiseen tähtäävistä toimenpiteistä

KAPU-projektin loppuraportti

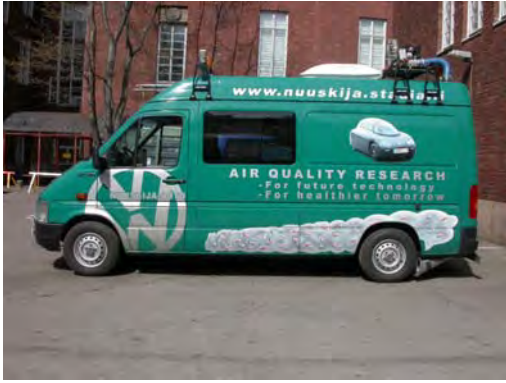
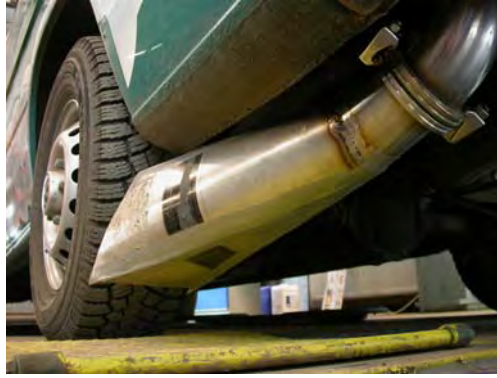
Kuva 1. Stadian Nuuskija-autolla voidaan tutkia kadun pinnasta nousevan hengitettävän pölyn määrää ajon aikana normaalissa liikenteessä. Siten saadaan tietoa kadun pinnalla olevan pölyn määrästä, joka mitataan vetävän takapyörän takaa.

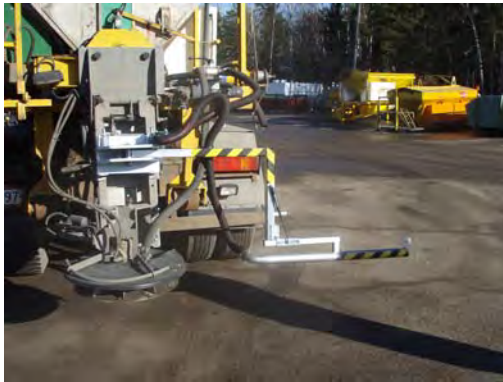
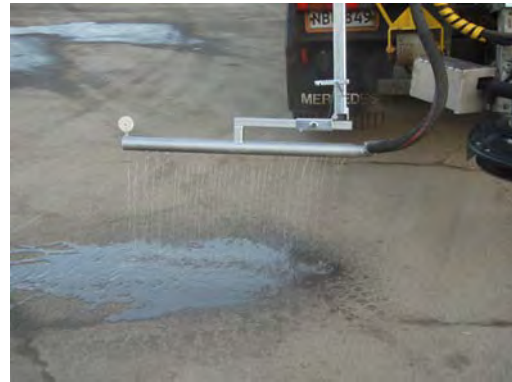
Kuva 20. Espoossa kehitelty kalsiumkloridin täsmälevitin. Tekijä Ari Molander, vanhempi hitsaaja, Espoon kaupunki.

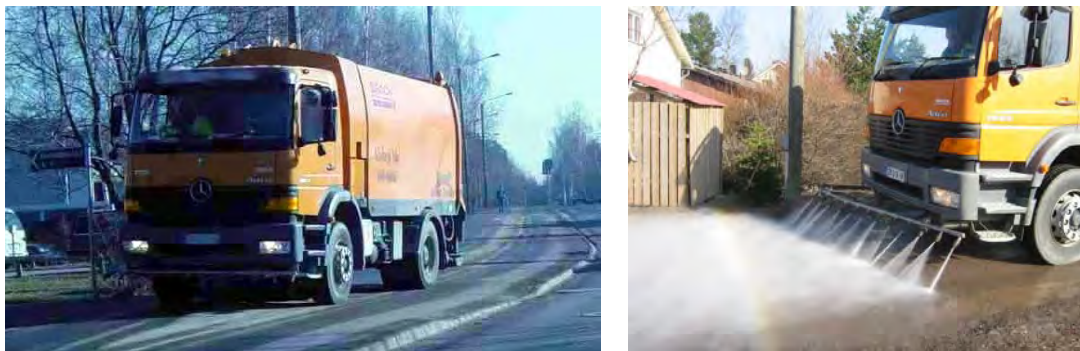
Kuva 48. Imulakaisu ja painepesu Suutarilan alueella 1.

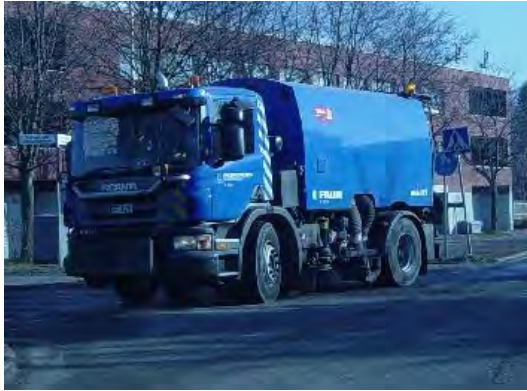
Kuva 49. Imulakaisu Suutarilan alueella 2

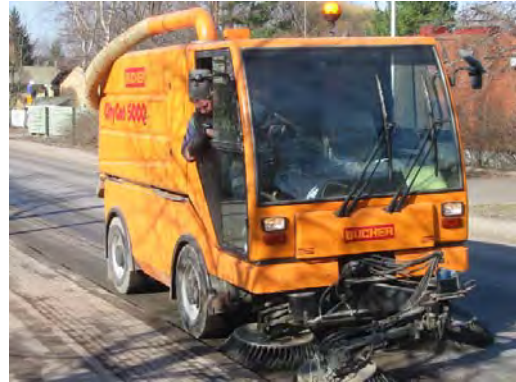
Kuva 50. Imulakaisu Suutarilan alueella 3

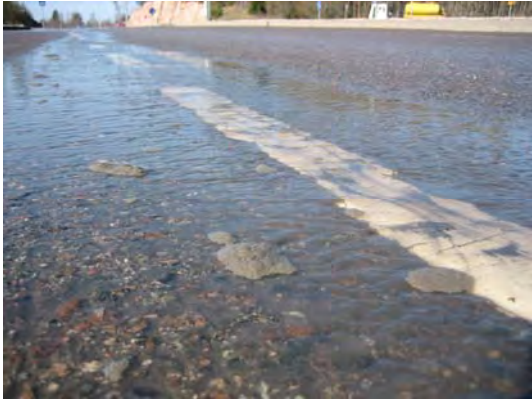
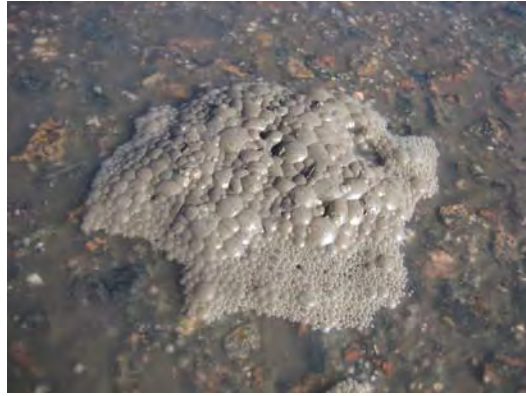
Kuva 58. MäntyEko-liuoksen aikaansaamia likakuplia kadun pinnalla Tuupakantiellä.

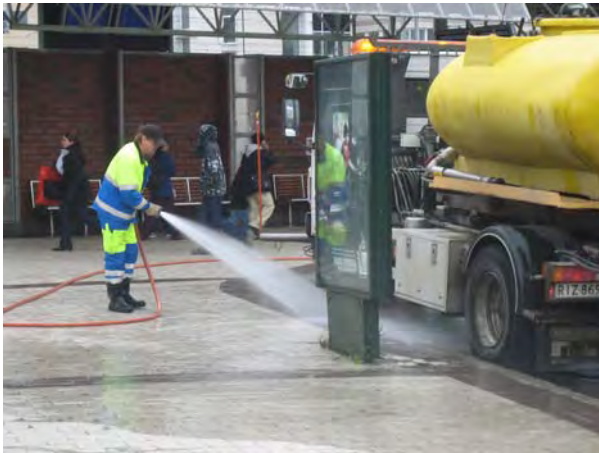
Kuva 59. Jalkakäytävien pesua MäntyEko-liuoksella.
