# Yleisten uimarantojen hygienia, uimavedenlaatu ja kuluttajaturvallisuus Helsingissä vuonna 2014

Helsingin kaupungin ympäristökeskuksen julkaisu 16/2014

**Yleisten uimarantojen hygienia,  
uimavedenlaatu ja kuluttajaturvallisuus  
Helsingissä vuonna 2014**

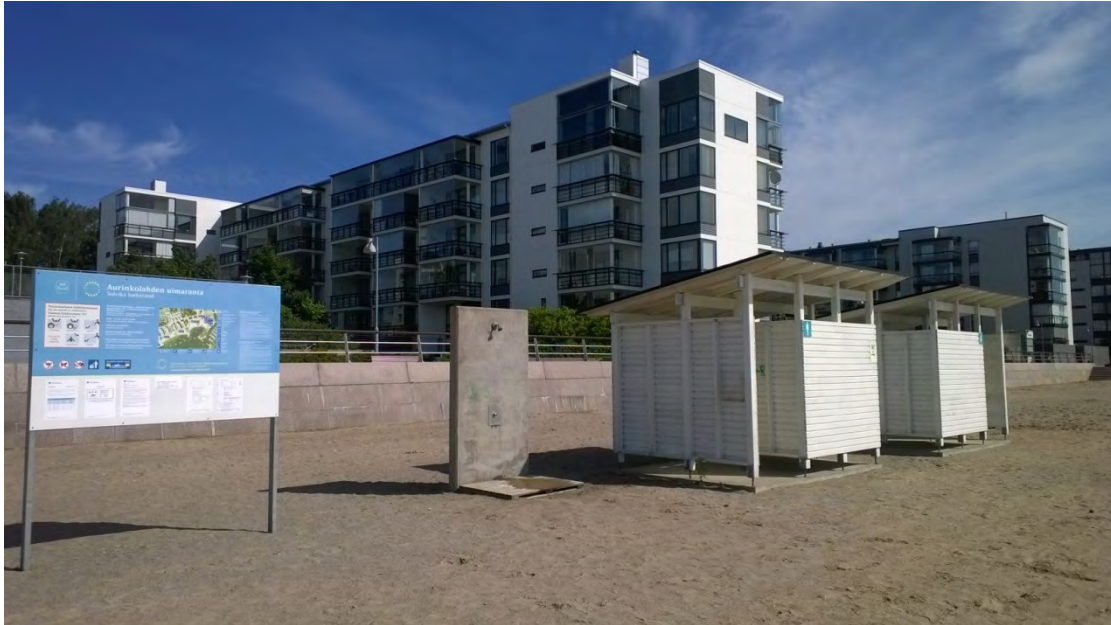
Kuvassa 1 on esitetty Aurinkolahden uimarannan pukutilat erikseen miehille ja naisille sekä suihku. Aurinkolahden uimarannalla pukutiloja ja suihkuja on sijoitettu eri puolille rantaa johtuen rannan suuresta koosta ja runsaasta kävijämäärästä.

Kuva 1. Aurinkolahden uimarannan pukutiloja ja suihku. Kuva: Tiina Rastas.

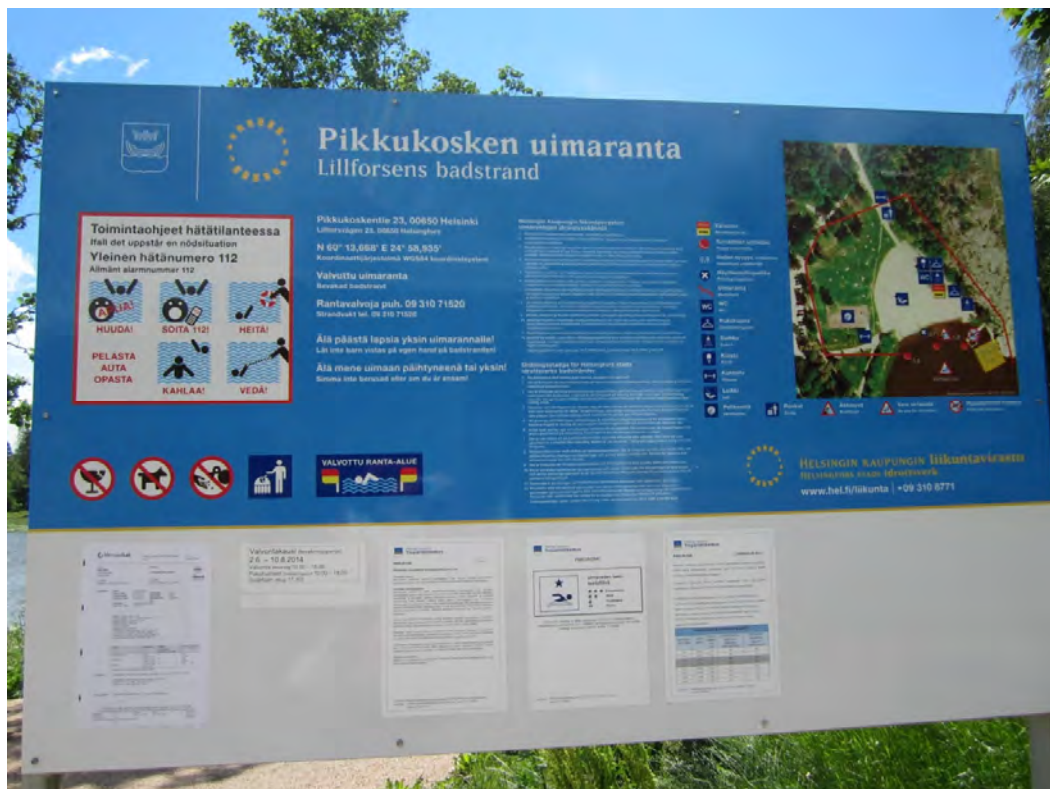
Kuva 3. Pikkukosken uimarannan uusi ilmoitustaulu. Kuva: Anna Petäjäniemi.

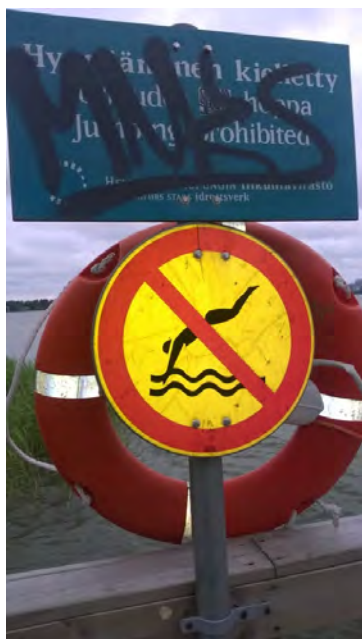
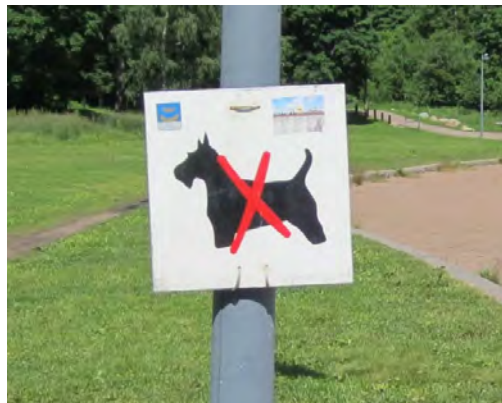
Opasteilla puolestaan tarkoitetaan mm. koirien kieltomerkkejä, joita kannattaa sijoittaa uimarannan sisään tuloväylille. Koirien pääsy yleisille uimarannoille on kielletty järjestyslain (612/2003) mukaan. Kuvissa 6 ja 7 on esimerkit laiturilla olevasta hyppykiellosta ja koirakieltomerkistä.

Kuvat 6. ja 7. Esimerkit laiturilla olevasta hyppykiellosta ja ilkeästä sekä koirakieltomerkillä. Kuva 6: Anna Petäjäniemi, kuva 7: Tiina Rastas.

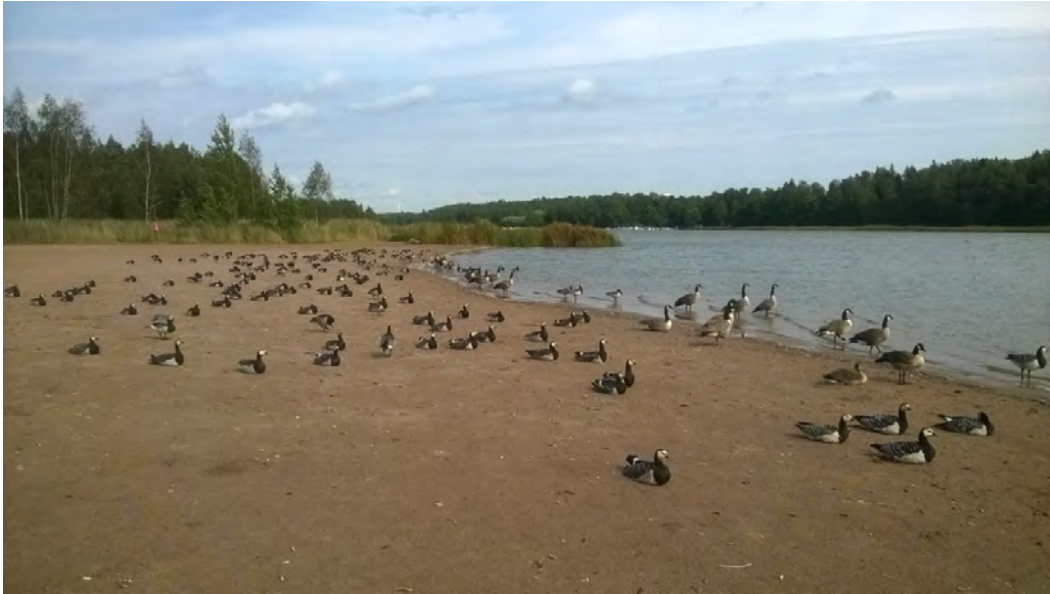
Kuva 9. Valkoposkiahania Puotilan uimarannalla. Kuva: Juha Österholm.

Lintujen määrää on pyritty vähentämään ajamalla lintuparvia kauemmaksi ja kiel-tämällä lintujen ruokinta uimarannoilla.

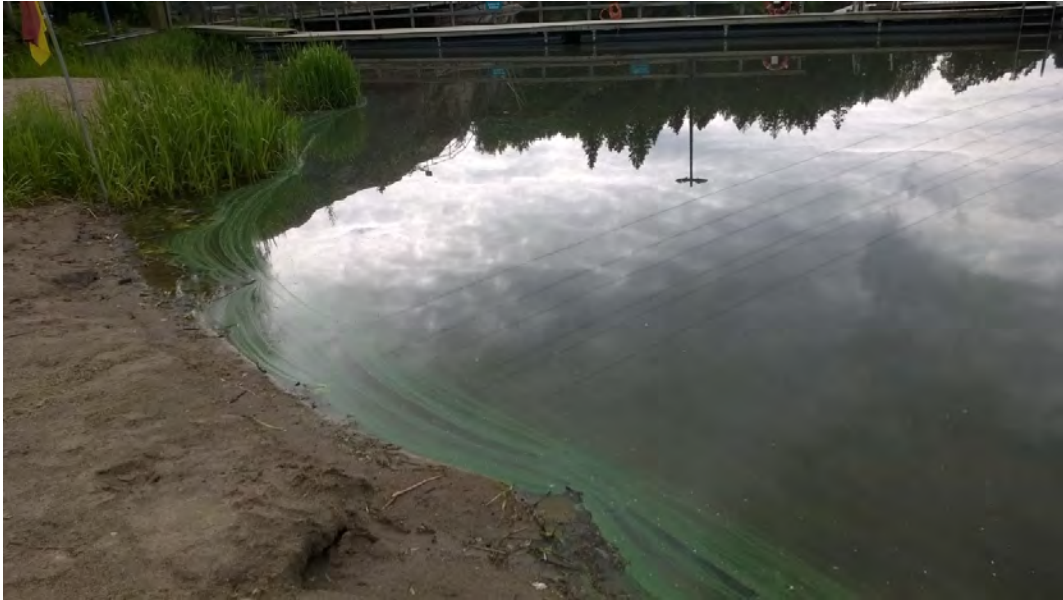
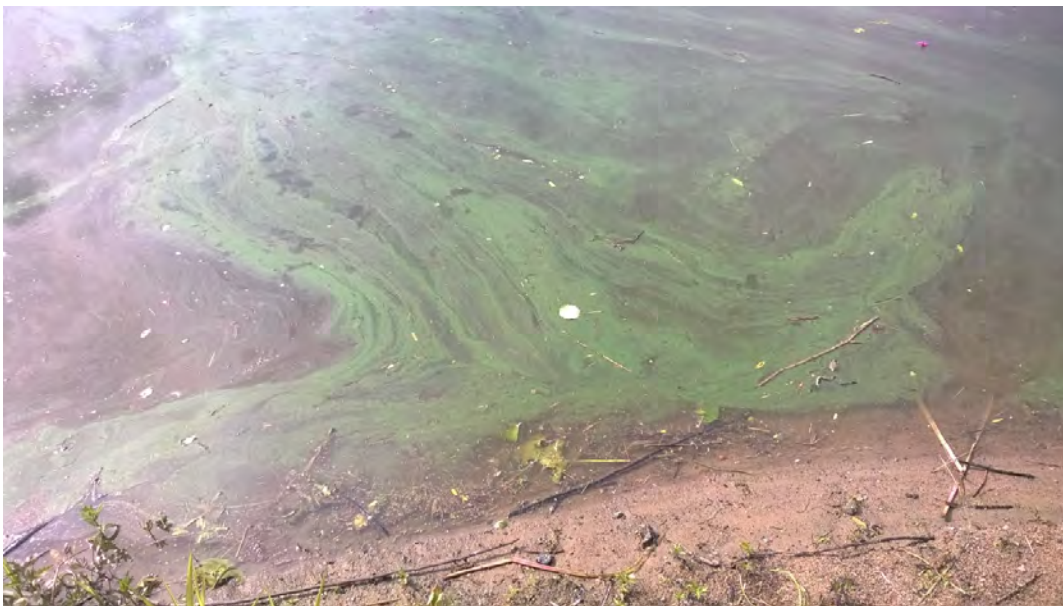
Kesä 2014 oli sinilevän osalta poikkeuksellinen, sillä ensimmäinen sinilevähavainto tehtiin Pikkukosken uimarannalla kesäkuun lopussa (kuvat 11 ja 12). Sinilevää havaittiin ajoittain runsaita määriä (asteikolla 2), jolloin uimarannan kävijöitä kehoitettiin välttämään uimista.

Kuvat 11 ja 12. Sinilevää Pikkukosken uimarannalla. Kuva: Anna Petäjäniemi.

Runsaasta ja poikkeuksellisesta sinilevä määrästä tiedotettiin rannan ylläpitäjää ja uimarannan ilmoitustaululle lisättiin tiedote sekä Uiminen ei suositeltavaa -symboli (kuva 13).
