Helsingin kaupungin ympäristökeskuksen julkaisu 17/2013

# Helsingin lähteet

Katja Pellikka

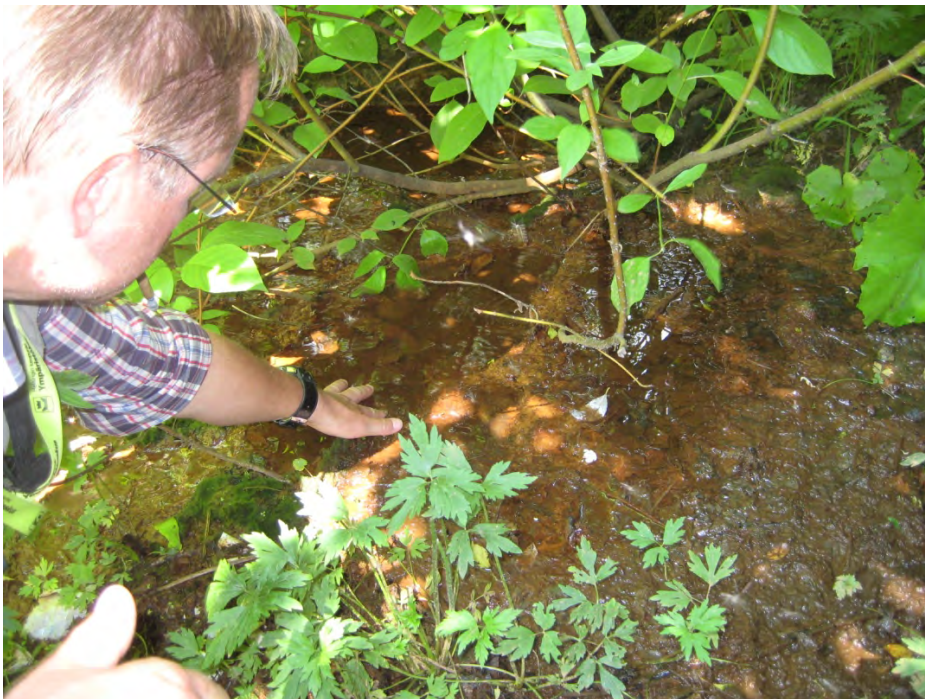
Vuosaaren täyttömäen tyvestä purkautuva samea lähdevesi lammikoituu alueelle.

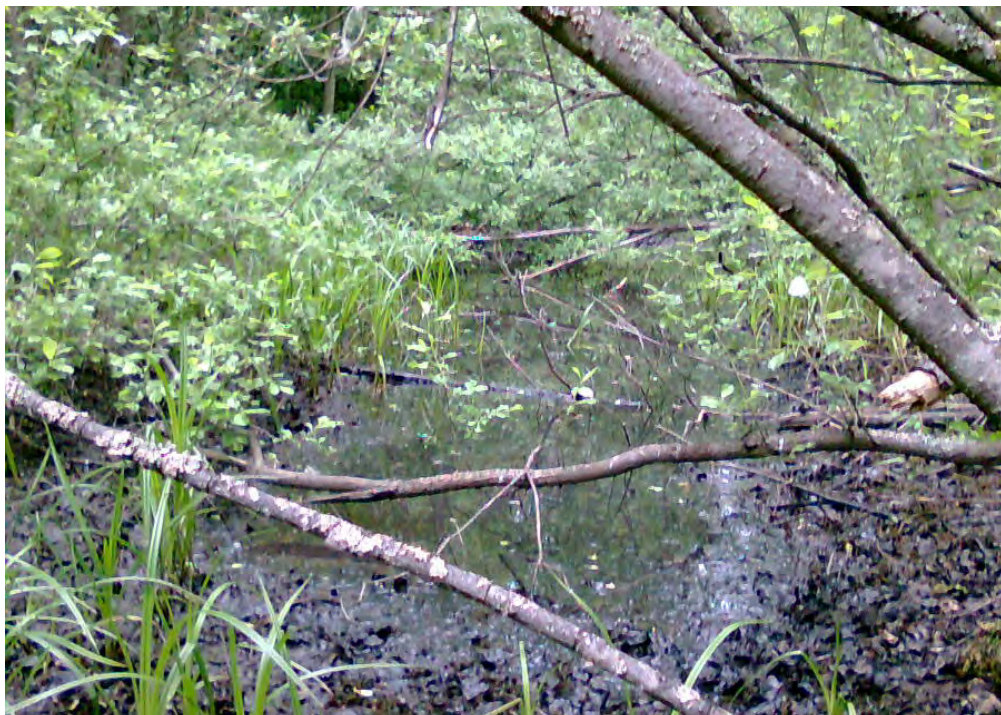
Kivihakaan lähdekaivon lammikoiden vesi oli humuksen tummaksi värjäämää.

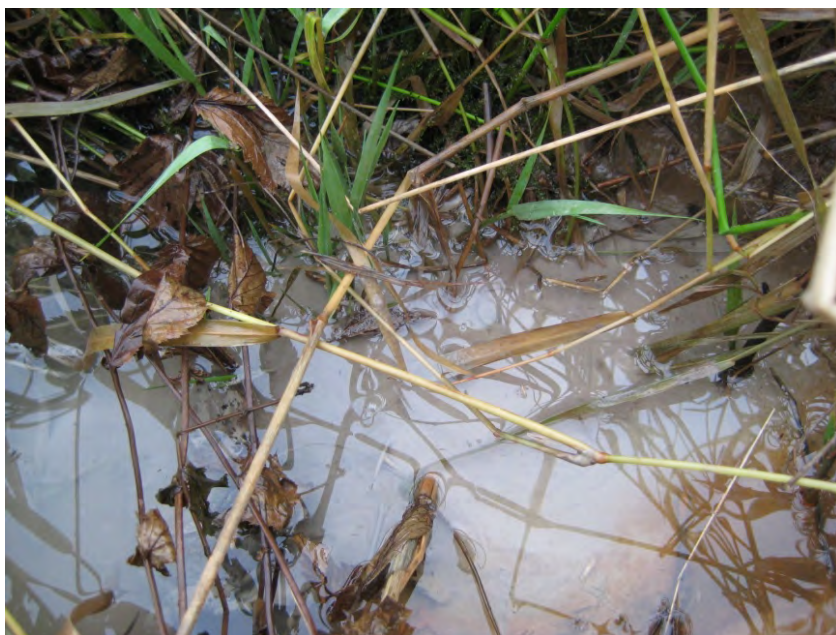
Talosaaren pelto-ojaan pulppuava pohjavesi oli hyvin typpipitoista.

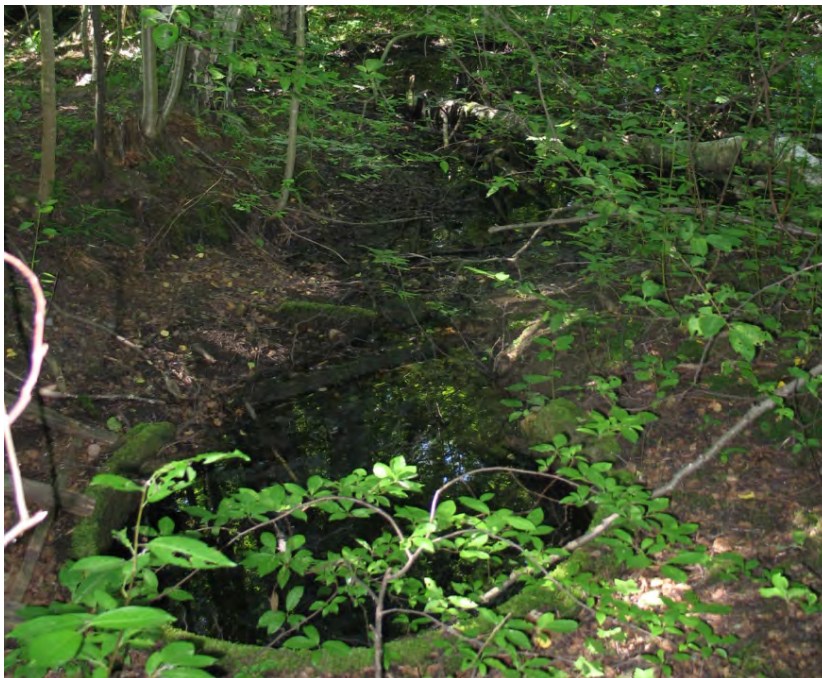
Kurkimoisioin lähdekaivon vesi sisälsi niukasti fosforia.

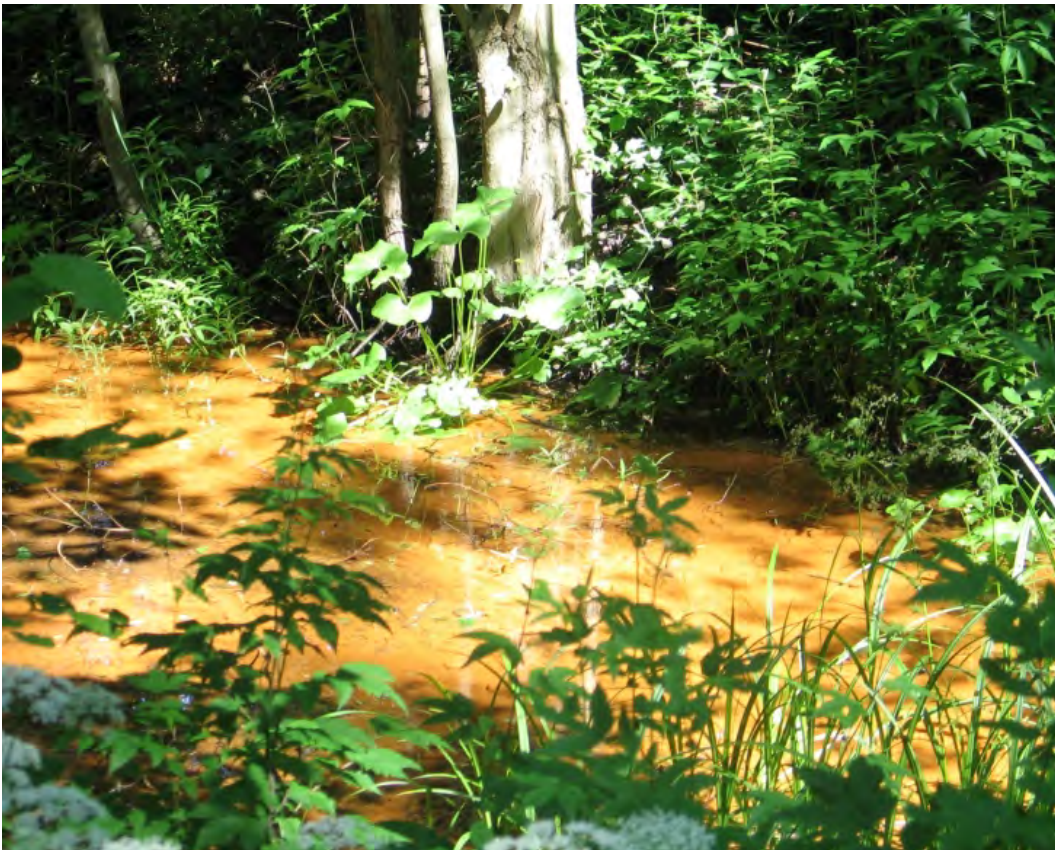
Mellunkylänpuron vanhassa uomassa on paikoin melko runsaasti vettä.

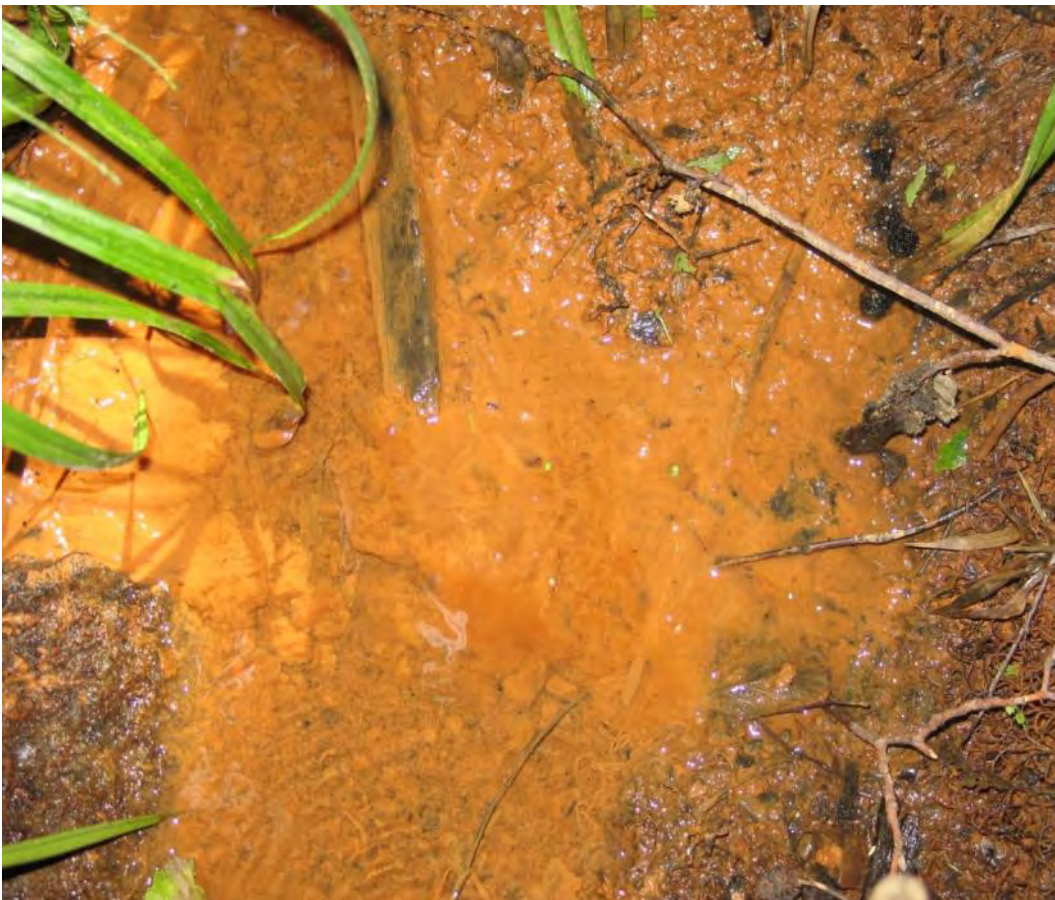
Ruosteinen lähteensilmä purouoman penkalla.

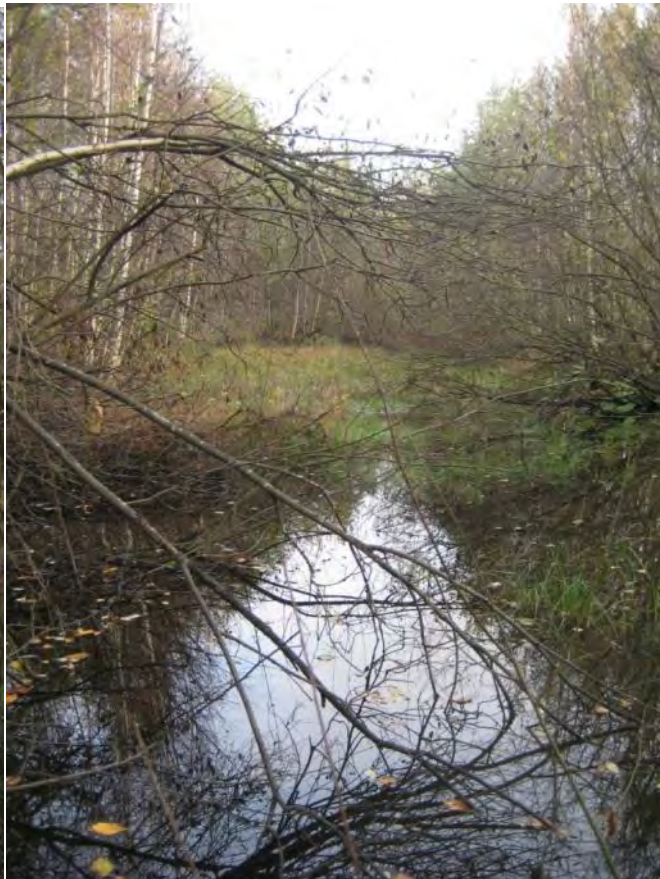
Pohjavesiä tihkuu pitkänomaiseen alikkoon.

Roskien keräys Lahdenväylän viereltä. Kohteen lisääminen LTJ:ään. Säilytettävä aluetta mahdollisesti rakennettaessa.

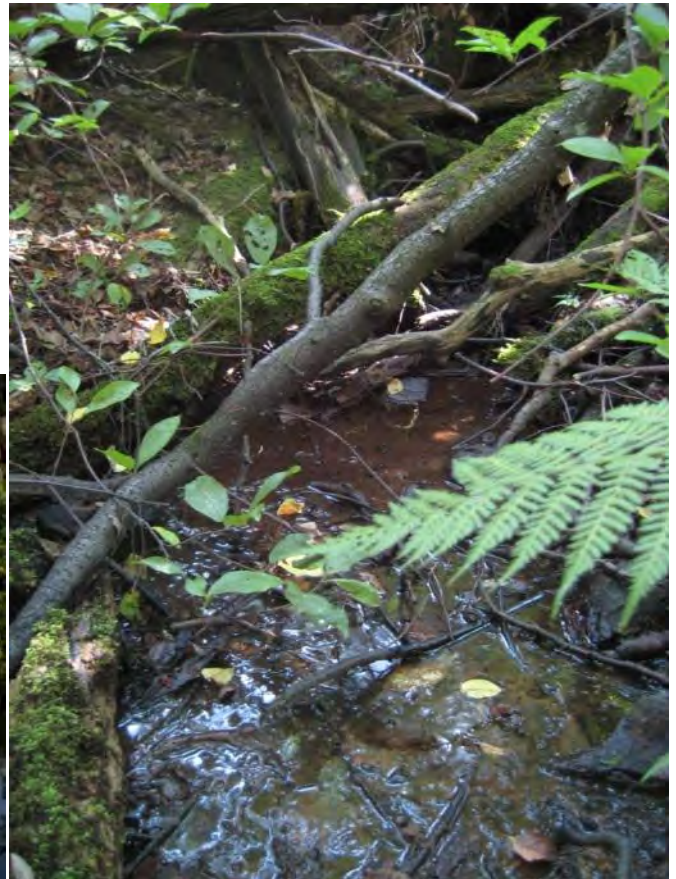
Lammen länsipuolella tihkuu tien kivivallin alta rautapitoista pohjavettä.

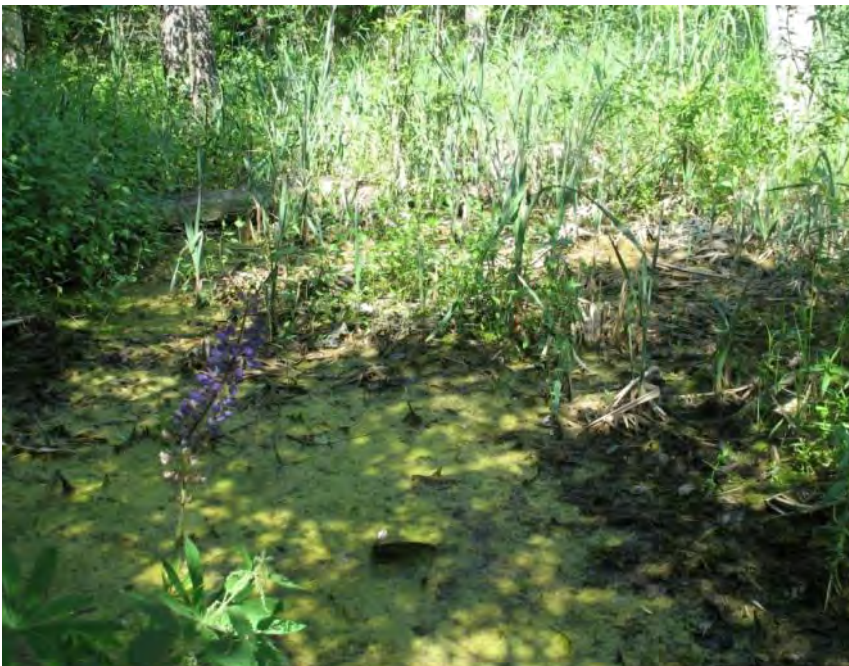
Tässä lammikossa oli veden pinnalla erittäin runsaasti rihmamaista viherlevää.

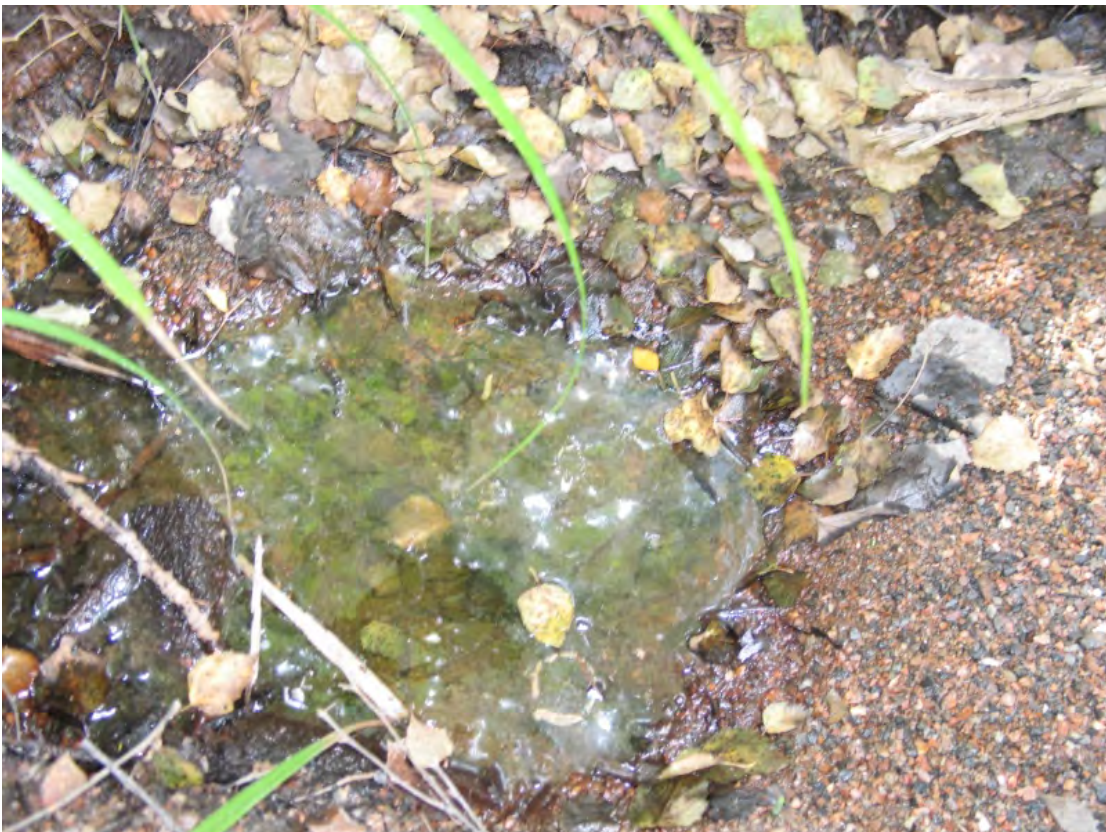
Rautapitoista vettä tiikuu tien penkasta.

Ei kunnostustarvetta.

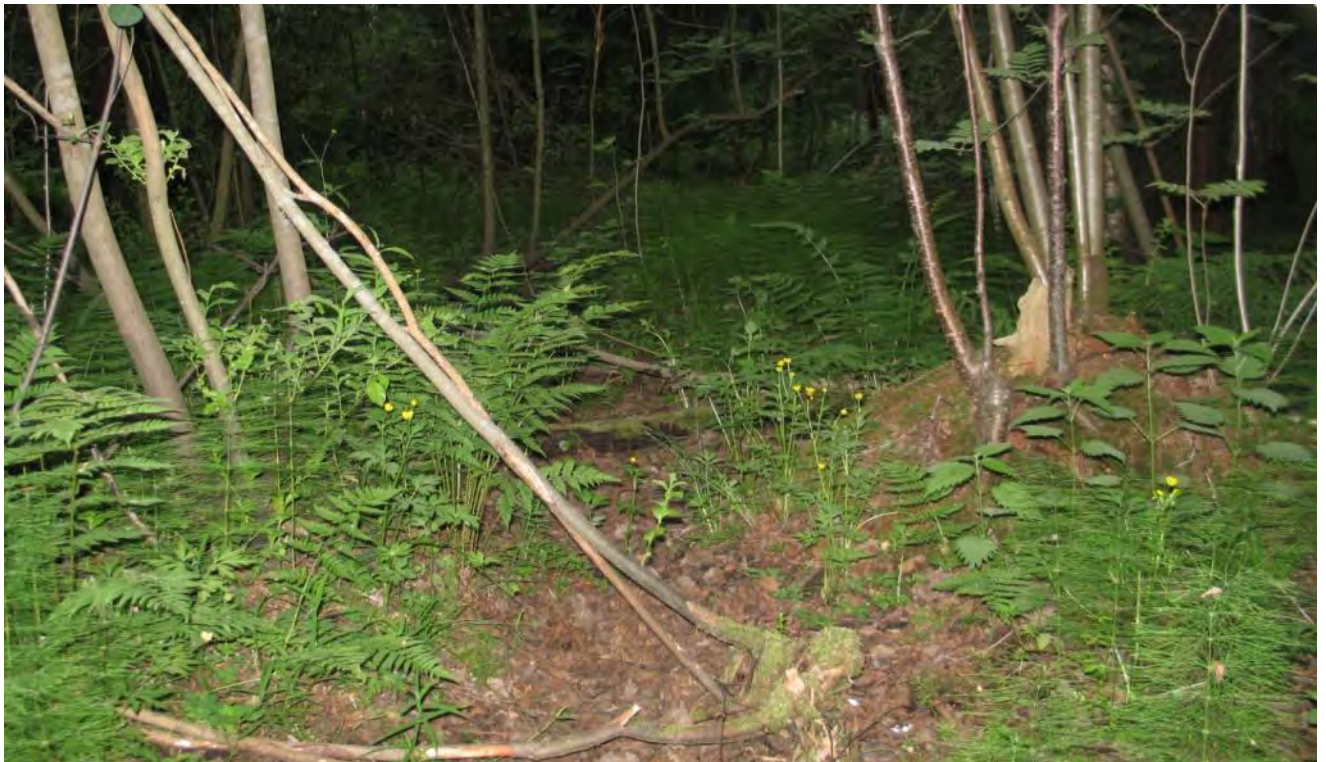
Pitäjänmäen tihkupinta oli kesällä 2011 kuiva.

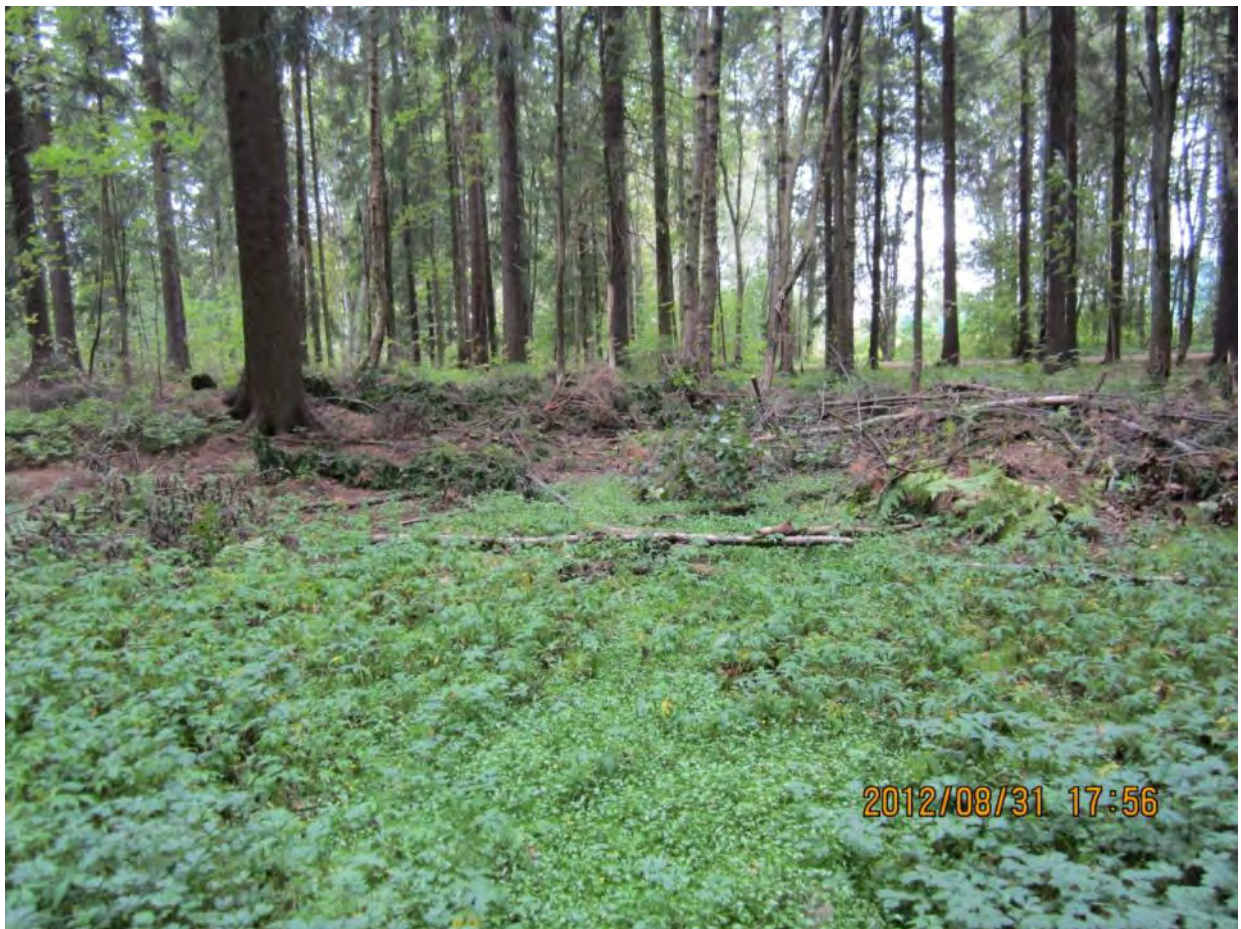
Talin mahdollisella tihkupinnalla on kulutuksen jälkiä.

Ei kunnostustarvetta. Paikalle voisi lisätä opastuskyltin, jos alue varmentuu tihkupinnaksi.

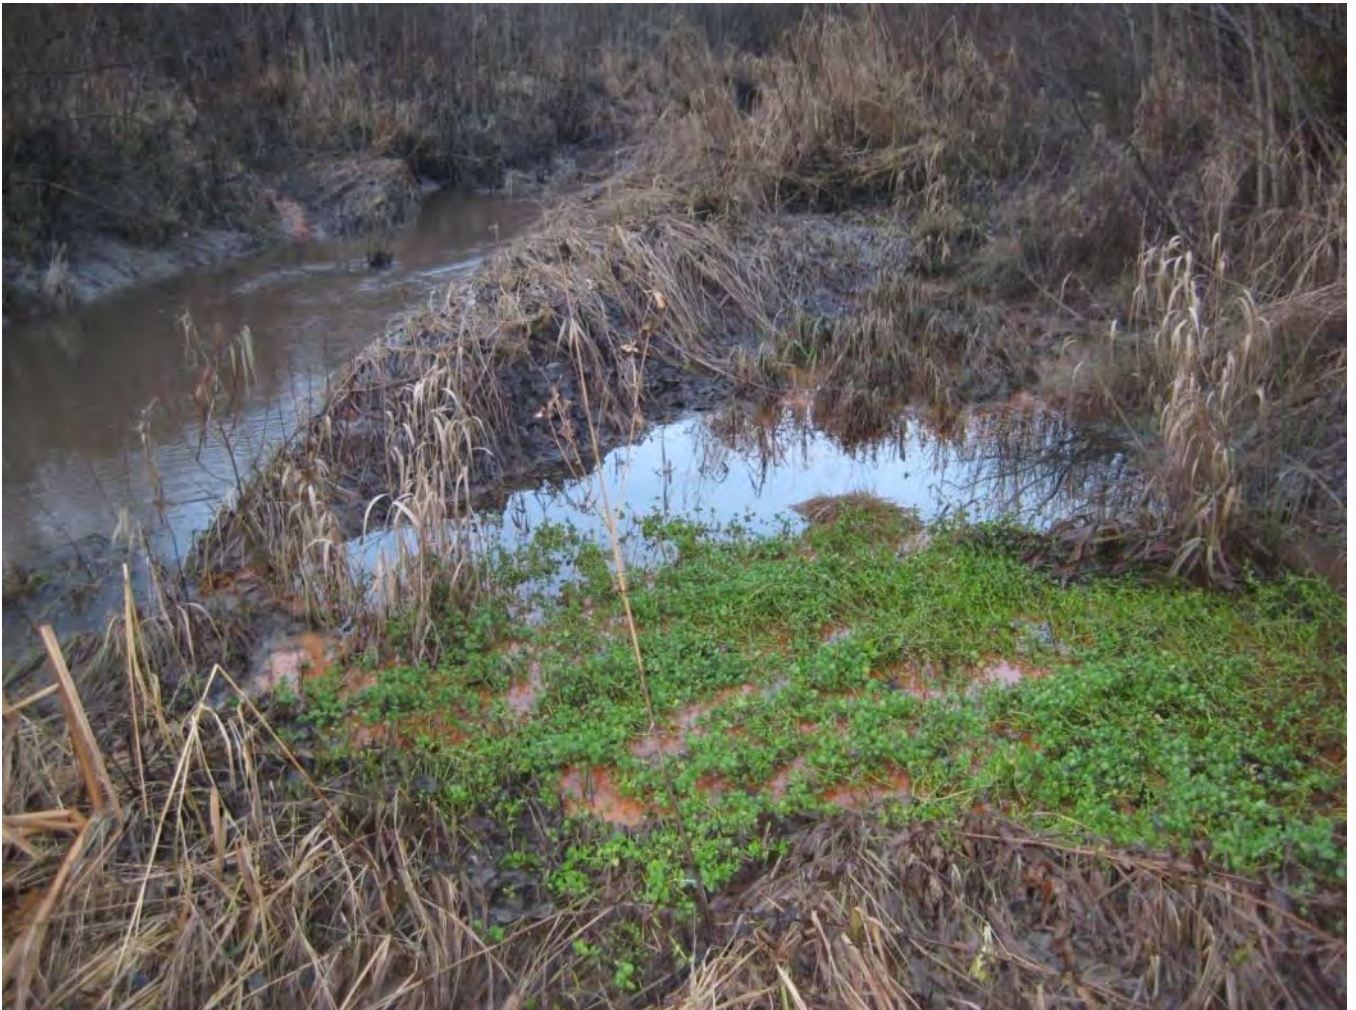
Rautapitoista pohjavettä tihkuu Krapuojan penkalta kohti puroa.

Ei kunnostustarvetta. Hieno tihkupinta säilytettävä uomaa tai rantoja mahdollisesti muokattaessa.

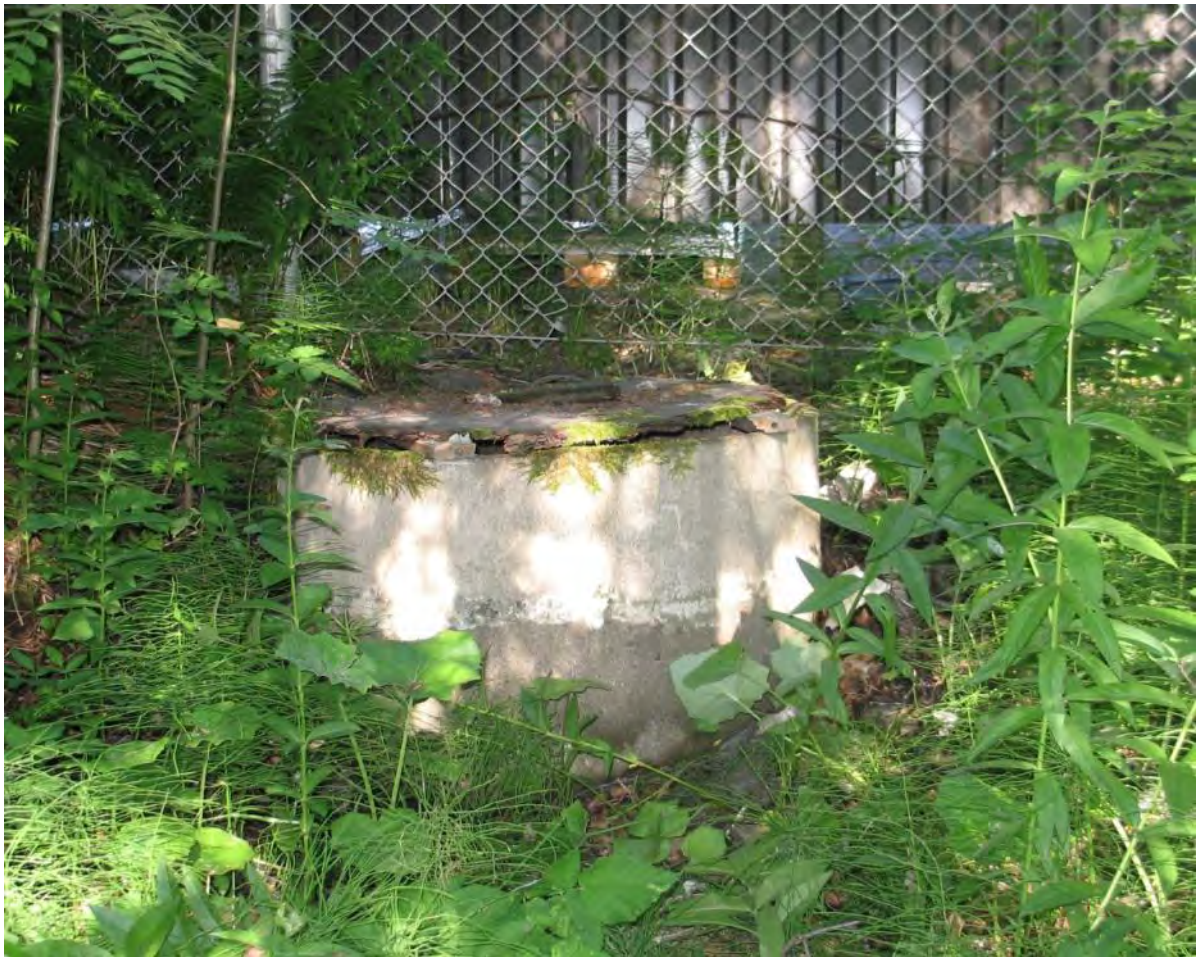
Rakennettu kaivoksi. Selvä virtaus myös kuivina aikoina viereiseen ojaan.  
Sijainti: Pajamäki, Takkatien itäkulmassa lähes kiinni Espoon rajassa. Koko 0,8 x 0,8 m. Asukkaiden käytössä. Tila 28.5.2003: Ei luonnontilainen. Selvä virtaus ojaan. Ympäristö roskainen teollisuusalue. Kaivo peitetty irtokannella.  
Arvoluokka: 1 suuri arvo.

Pajamäen lähdekaivo on aivan Espoon rajalla.

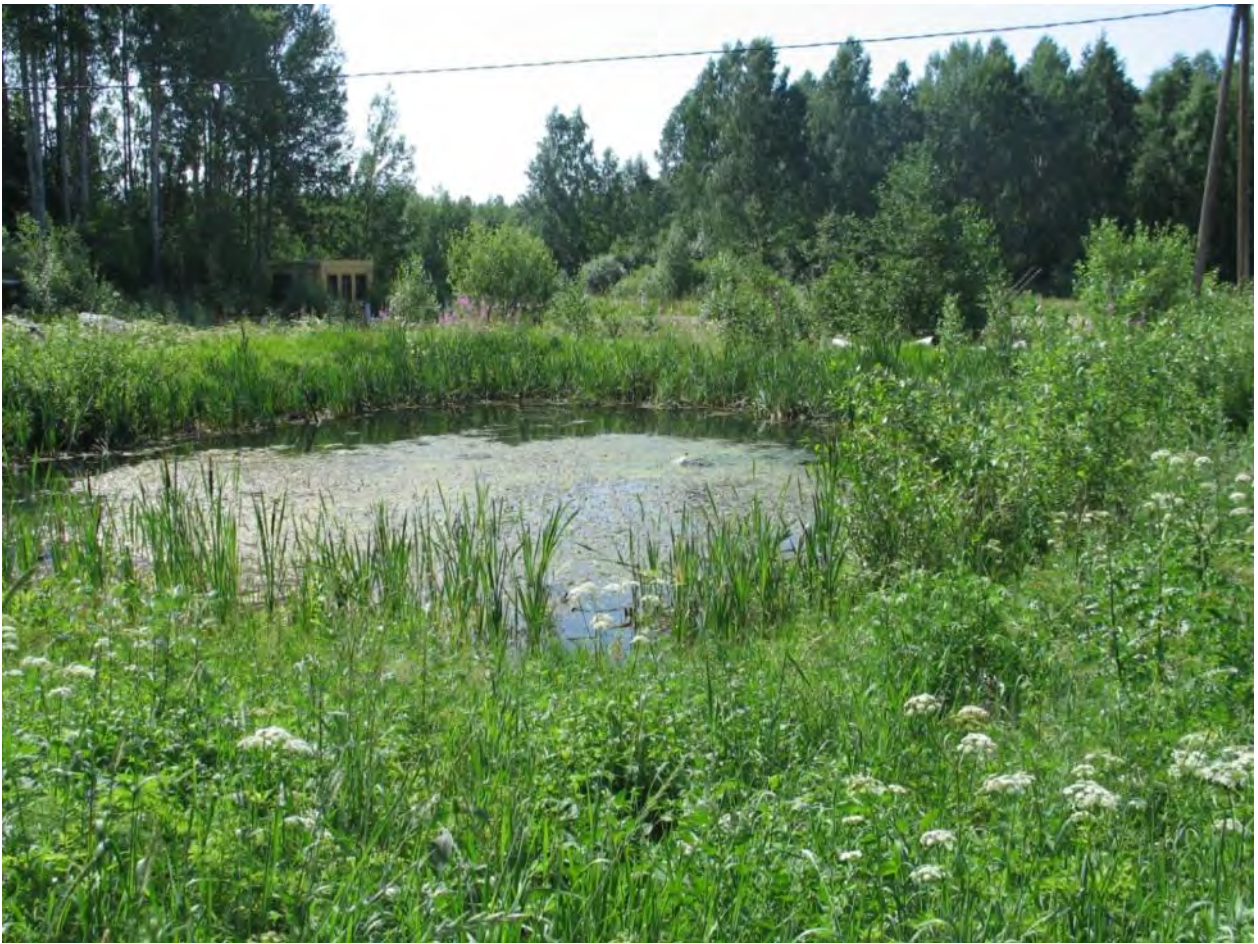
Kaivettu, rehevä kuoppa pihapiirissä. Vedessä viherlevärihmoja. Omistajan mukaan lampare on lähdeperäinen. Vesikuopassa uitetaan hevosia ja koiria. Alkuperäisen lähteen luonnontilaa on muutettu huomattavasti.

Allikko on kiinteistön omistajan mukaan kaivettu ja lähdevesisyötteinen.

Ei kunnostusehdotuksia. Lisäys LTJ:ään.

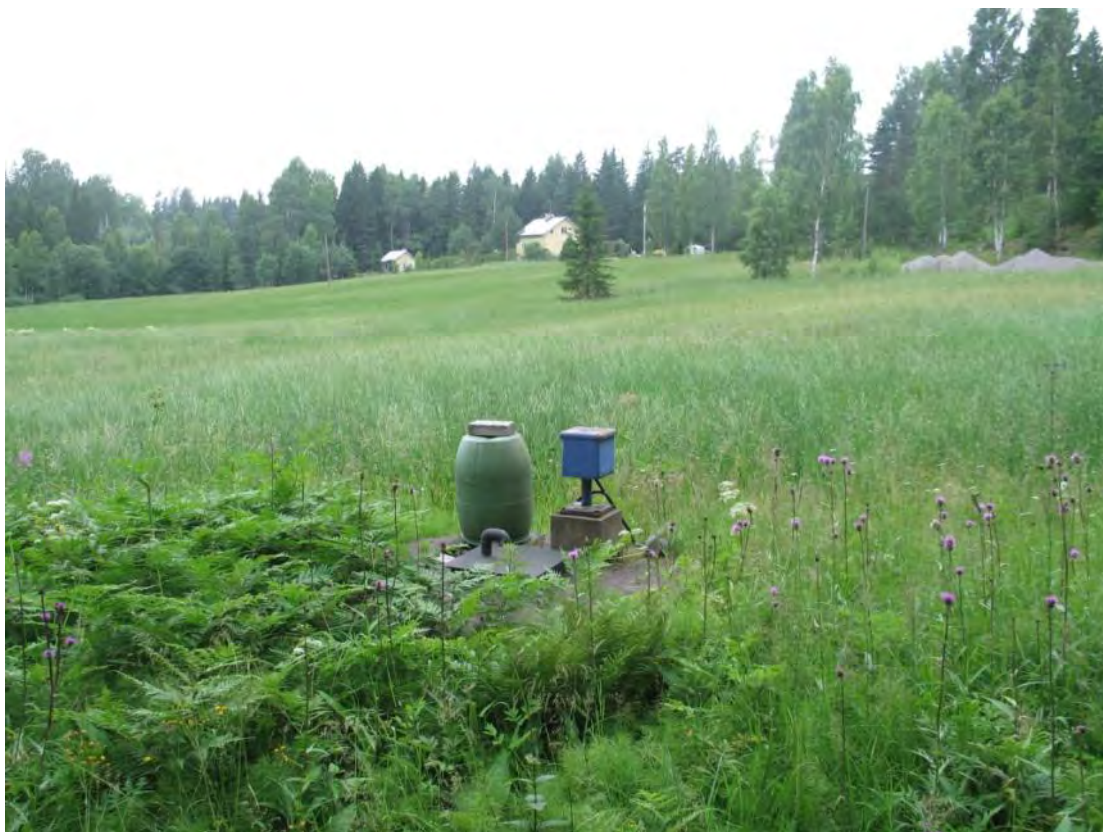
Edelleen käytössä oleva lähdekaivo.

Mahdollista palauttaa lähteeksi, jos vedenottotarve päättyy.

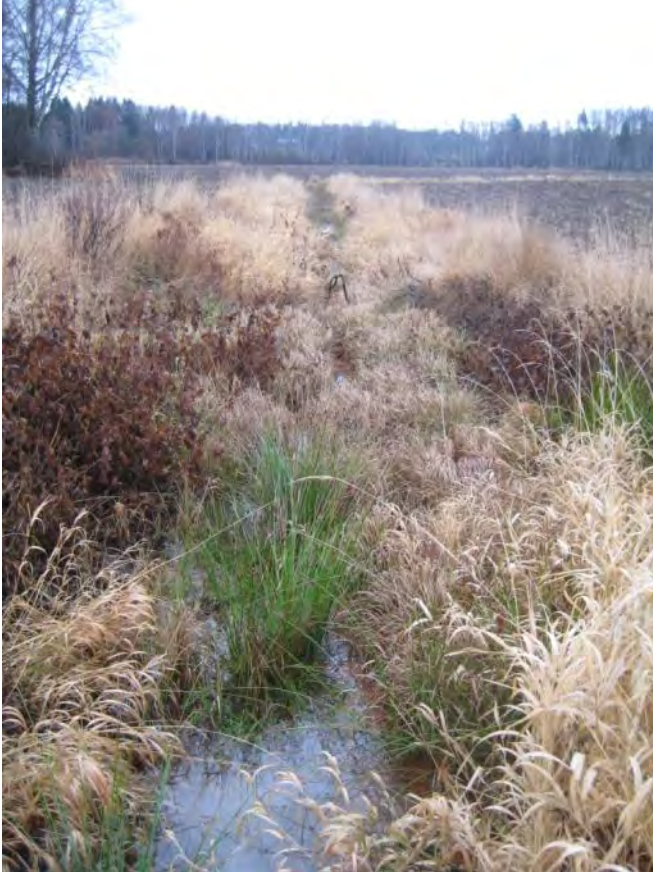
Pohjavesi pulppuaa ojaan useasta kohdasta.

Kunnostaminen alkuperäiseen asuun lähes mahdotonta. Ei kunnostustarvetta.

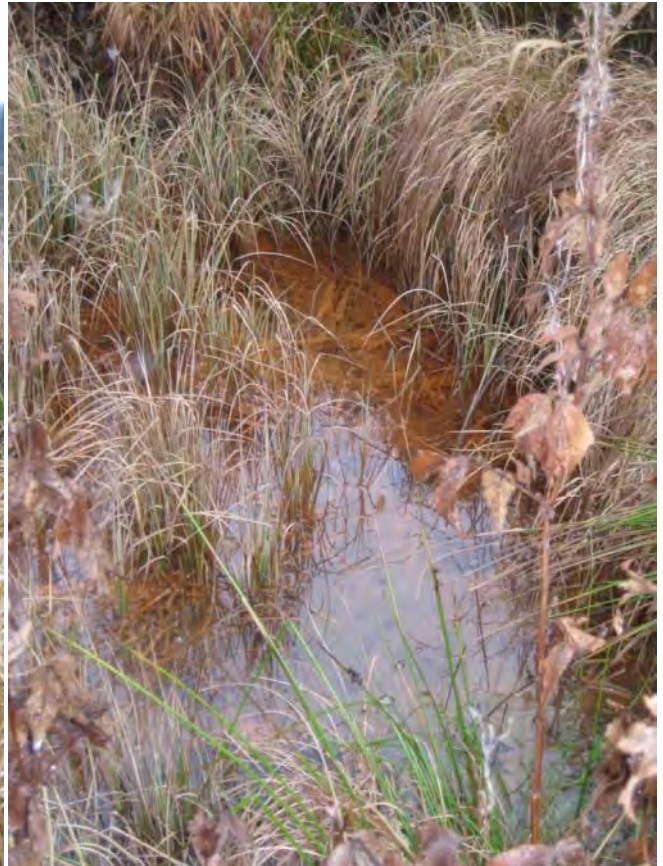
Ojaan tihkuu myös rautapitoisia vesiä.

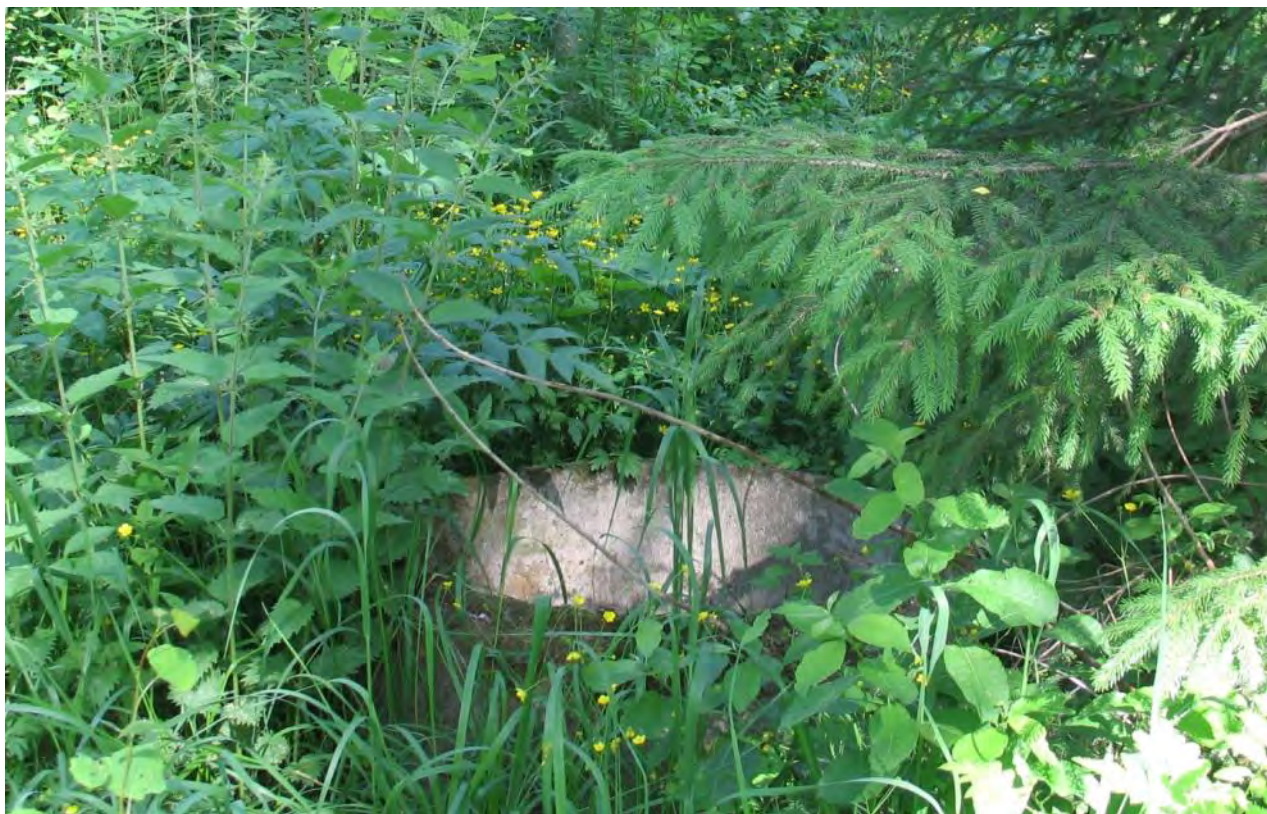
Kesällä 2011 kaivo oli kuiva.

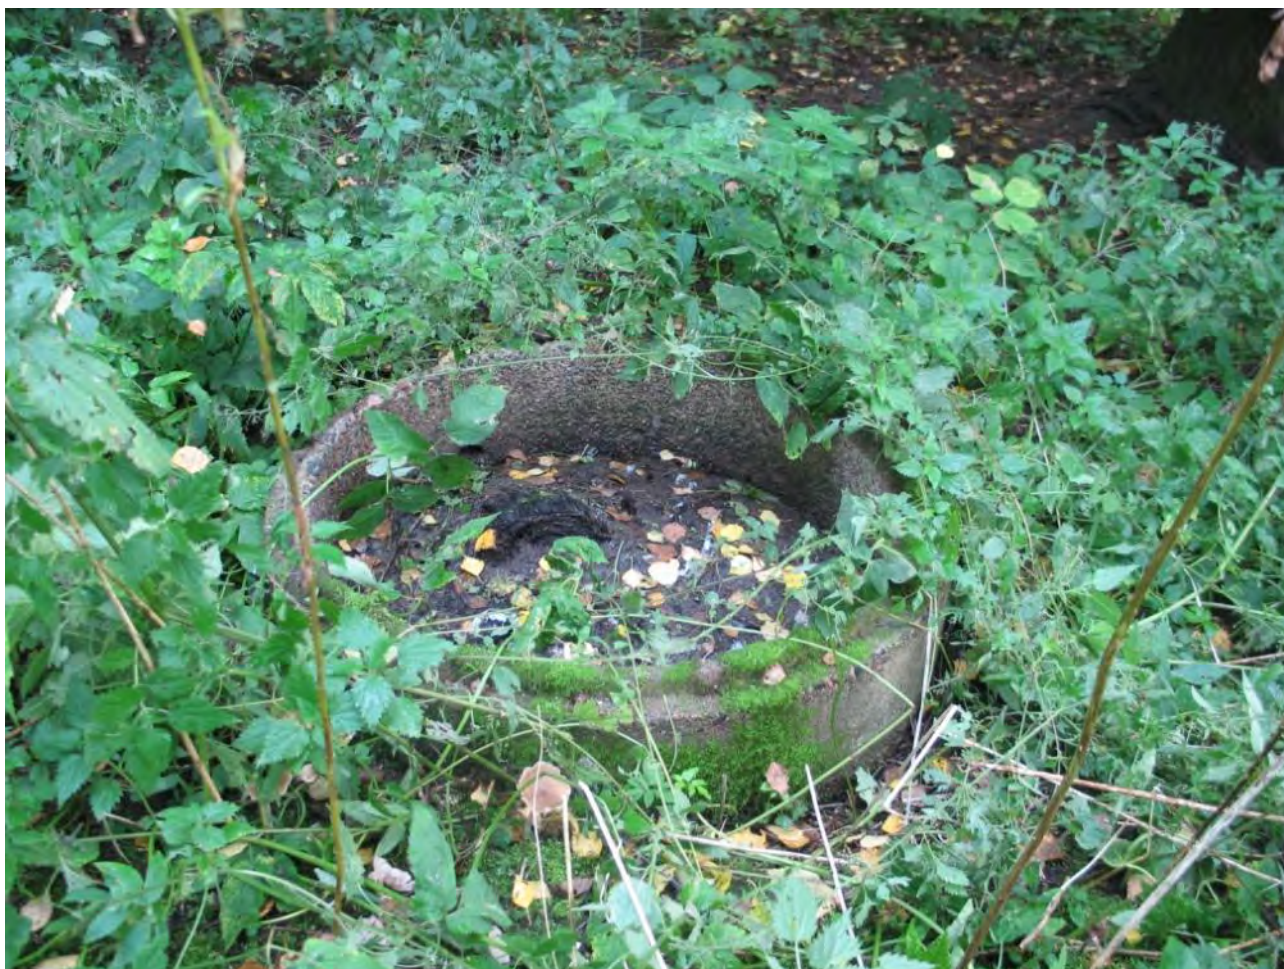
Kesällä 2011 kaivo oli kuiva.

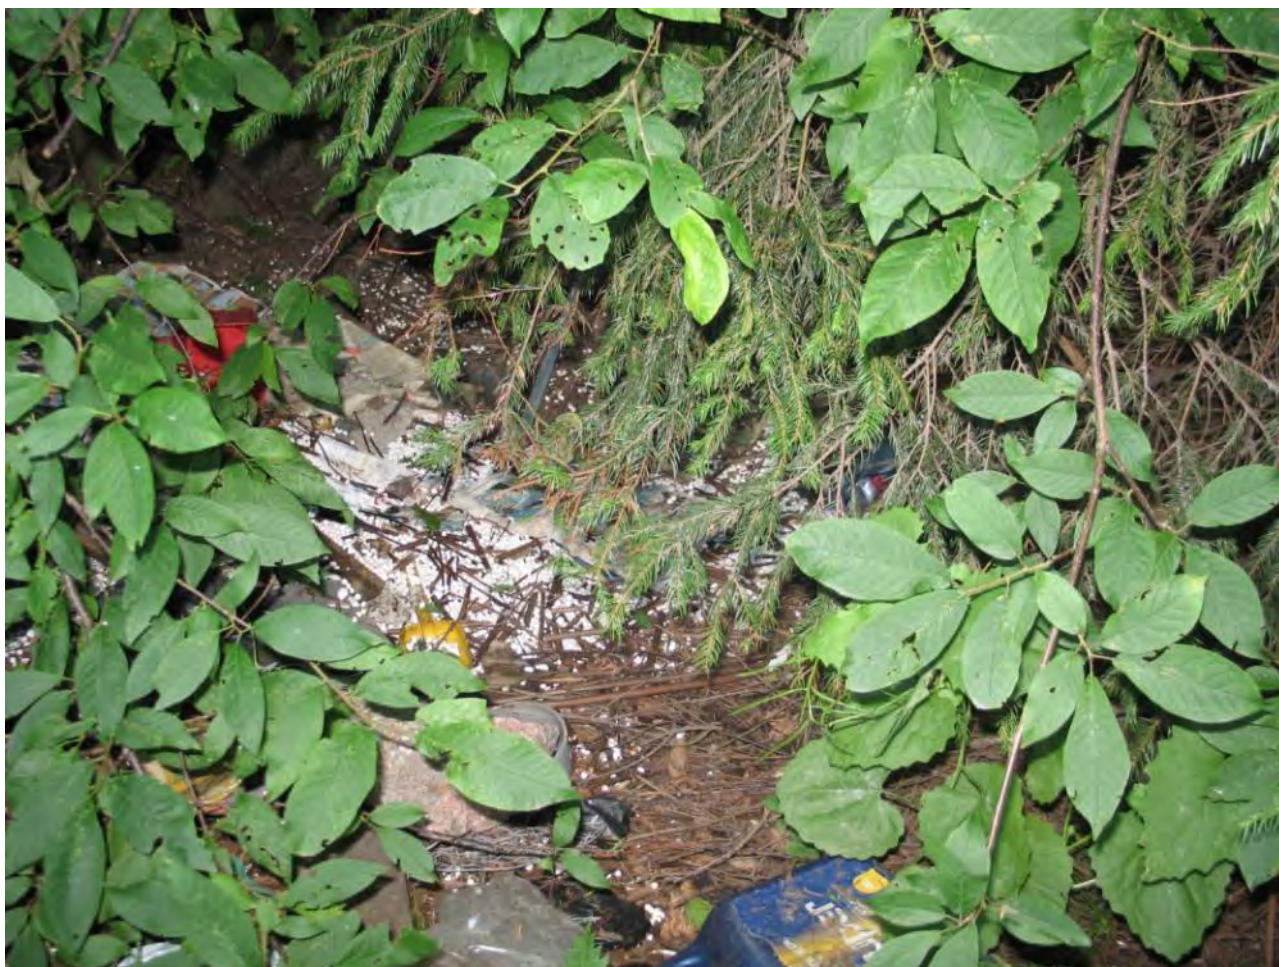
Lähde. Sijainti: Vuosaari, Omanapuiston itäreuna, lähellä vedenottamo ja täyttömaakerrosta. Koko 1 m x 1 m ja 1 m x 1,5 m. Tila 2.4.2004 hyvä. Talousvesikäytössä, ei rakenteita, mutta laajennettu kaivamalla.

Entinen lähdekuoppa oli kesällä 2011 kuiva.

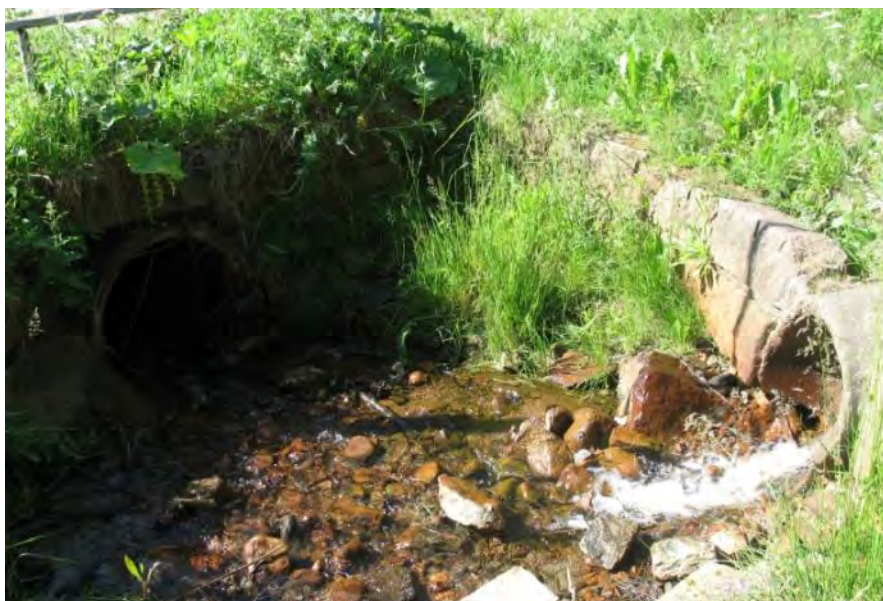
Kivettyyn altaaseen tulee metroradan suunnalta putkesta ja metsän halki purosta kirkasta vettä yllättävän paljon. Altaasta vesi jatkaa ritilän kautta putkitettuna kohti Mustapuroa. Metsän suunnalta tuleva puro muuttuu ylempänä putkeksi, joka viemärikarttojen mukaan tulee Liikuntamyllyn suunnalta. Lauri Pesonen on muistellut alueella olevan lähteen tai lähteitä. Vesi ilmeisesti pohjavettä peitetyistä lähteistä.

Altaasta pohjavesi jatkaa matkaa kohti Mustapuroa.

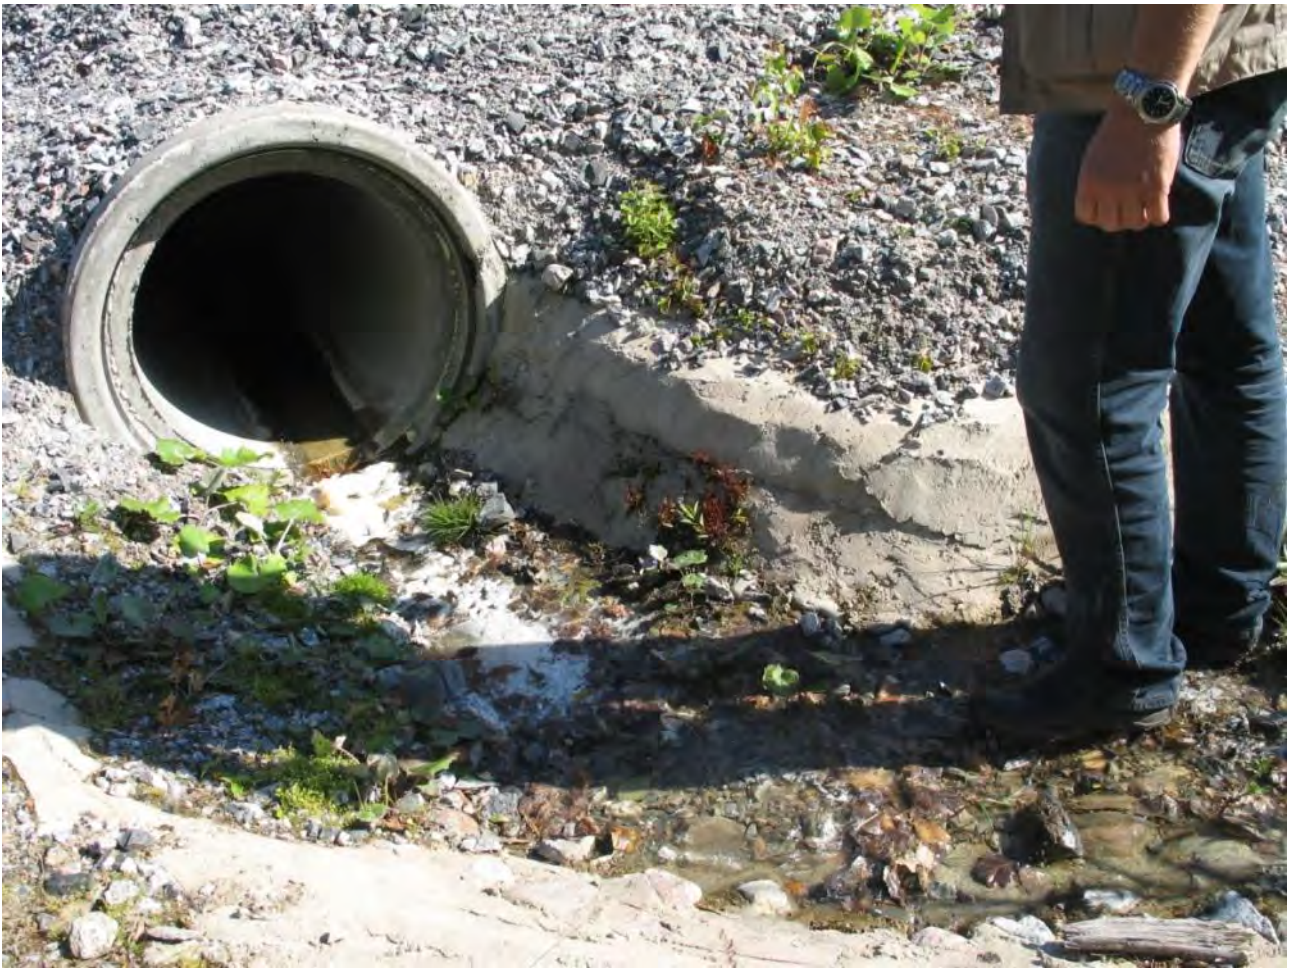
Peitetyn lähteen vesi tulee ojaan betoniputkessa.

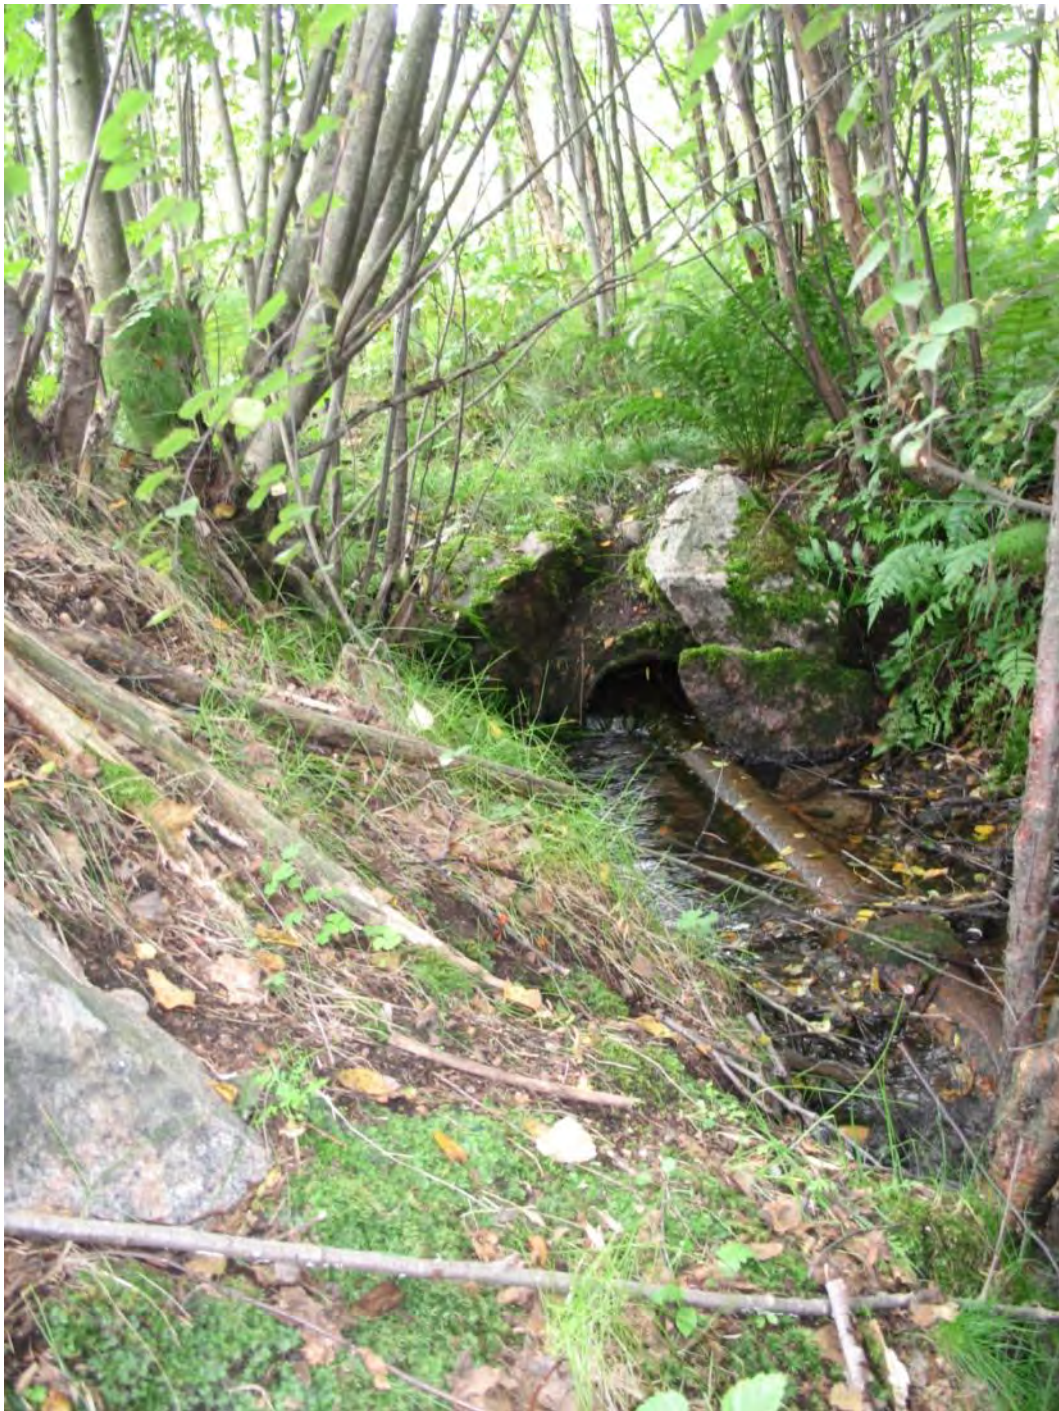
Pohjavesi virtaa Porvoonväylän liittymän alta betoniputkessa ojaan.

Ei kunnostustarvetta, mutta hyvälaatuiselle vedelle voisi olla hyötykäyttöä virkistysarvona.
