# UIMAVESIPROFIILI

## PALETTILAMMEN UIMARANTA, HELSINKI

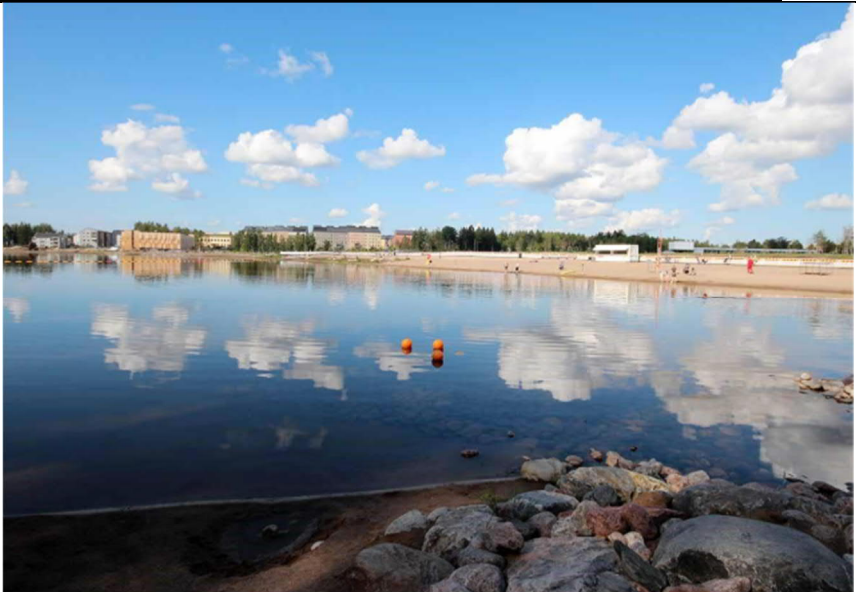
<p>Poijuin merkitty poistoputken paikka</p> <p>Yleisin tuulen suunta on etelälounaasta, mutta tuuli ei muodosta rantaveteen suuria aaltoja. Rantaa suojaa etelälounastuuliilta runsas puusto.</p>
3.5 Uimarannan pohja	Uintialueen pohja on hiekkaa. Sukeltajat tarkistavat uintialueen pohjan vuosittain ennen uimakauden alkua.
3.6 Uimareiden määrä	<p>Uimareiden määrä vaihtelee 0–300 välillä per päivä riippuen säästä. Ruuhkaisin aika on yleensä klo 12–15 välisenä aikana. Uimarannalla on kävijöitä aamuvarhaisesta iltamyöhään ja lämpiminä kesäpäivinä jopa öisin.</p> <p>Ranta on suosittu lapsiperheiden keskuudessa, johtuen osaltaan siitä, että läheisellä Kuninkaantammen asuinalueella asuu runsaasti lapsiperheitä. Rannan suosioon vaikuttaa myös rannan turvallisuus, joka on otettu erityisesti huomioon rantaa rakennettaessa.</p>

3.4 Veden syvyydet ja virtaukset	Ranta on rakennettu tasaisesti syvenevä hiekkapohjainen ja turvallisen uintialueen rajaa merkitsevien poijujen kohdalla veden syvyys on noin kaksi metriä.  Veden pinnan vaihtelua ei ole juoksutuksen ollessa sisään ja ulos määrällisesti sama. Tuloputken kohdalla virtaus voi olla huomattavissa mutta pohjassa oleva tuloputki on n. 100 metrin päässä varsinaisesta uima-alueesta. Poistoputki on rannan itä reunassa sijoitettuna helposti havaittavan kivikon päälle. Paikkaa merkitsee lisäksi 3 poijua. Uimarannalla ei ole veden pinnan vaihtelua.
