Nopeusnäyttötaulujen kokeilu

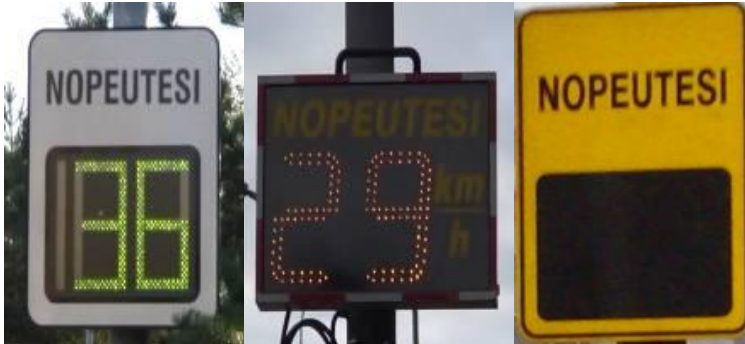
Näyttötaulut tilattiin kolmelta eri laitevalmistajalta edustavalta yhtiöltä: 3M, Trafino ja Swarco.

3M: DFS 700

Trafino: Viasis Basic

Swarco: SJT-02

Kaikki taulut mittaavat lähestyvän auton nopeuden dopler-tutkalla. Trafino ja Swarcon taulujen nopeuslukema alkaa vilkkua vauhdin ylittäessä rajoituksen. 3M näyttää sallitun nopeuden vihreällä ja ylinopeuden punaisella värillä. Kun ylinopeutta on yli 10 km/h, alkaa lukema vilkkua. Erilaisten lieveilmiöiden välttämiseksi näytetään Helsingissä vain nopeudet, jotka eroavat rajoituksesta korkeintaan 20 kilometrillä tunnissa. Kaikki nopeudet tallentuvat kuitenkin periaatteessa laitteiston muistiin.

3M tallentaa jokaisen ajoneuvon nopeustiedon omaksi rivikseen. Trafino niputtaa nopeusjakaumat minuutin (voi valita pidemmänkin jakson) ja Swarco 15 minuutin jaksoihin. Jaksottelu johtuu tietokoneen muistitilan säästämiseksi.

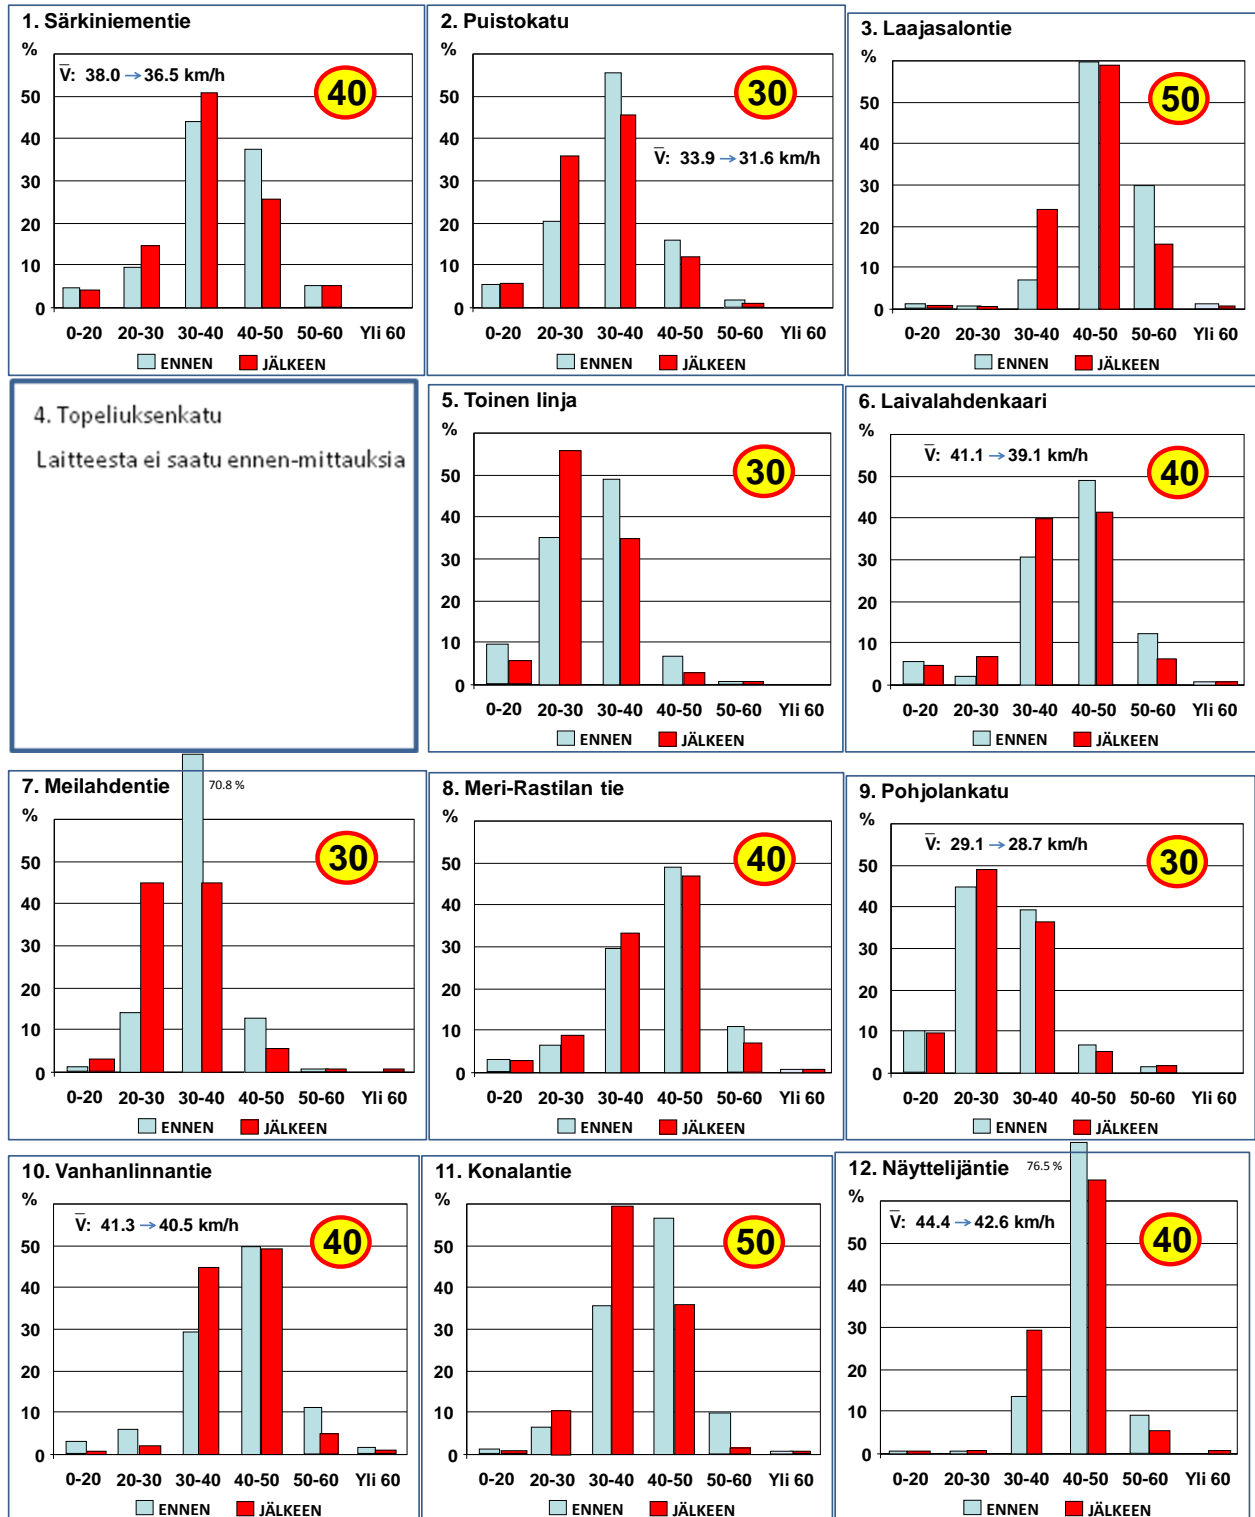
Autojen keskinopeus aleni kaikissa pisteissä näyttötaulujen asentamisen jälkeen, keskimäärin vajaalla kahdella kilometrillä tunnissa. Korkeimpien nopeuksien osuus väheni selvästi enemmän. Positiivinen muutos on samaa suuruusluokkaa kuin mitä aikaisemmin on Helsingissä saavutettu nopeusrajoituksen alentamisella 10 kilometrillä tunnissa.

Alla olevissa kuvissa esitetään kunkin pisteen nopeusjakauma ennen ja jälkeen näyttötaulun käyttöönoton. Ennen -mittaukset on tehty vuoden 2008 joulukuussa taulun ollessa jo kiinnitettynä pylvääseen, mutta ennen näytön kytkemistä toimintaan. Jälkeen -mittaukset ovat pääosin tammikuulta 2009.
