# KIINTEISTÖ OY HELSINGIN LIISANKATU 14 RAKENNUSHISTORIALLINEN SELVITYS

## Johdanto

Kiinteistö Oy Helsingin Liisankatu 14 rakennushistoriallinen selvitys on laadittu kiinteistöyhtiön tilaamana konsulttityönä. Kiinteistö koostuu korttelin sisäosassa sijaitsevasta, Arkkitehtuuritoimisto Frosterus & Gripenbergin suunnittelemastä liikuntahalli-työpajarakennuksesta (1922 - 1923) ja Liisankadun varressa sijaitsevasta arkkitehti K. Borgin suunnittelemastä asuin-liiketalosta (1928 – 1929). Selvitys koskee vain liikuntahalli-työpajarakennusta.

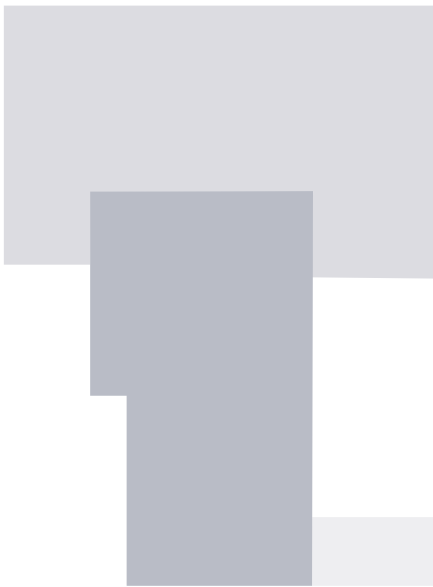
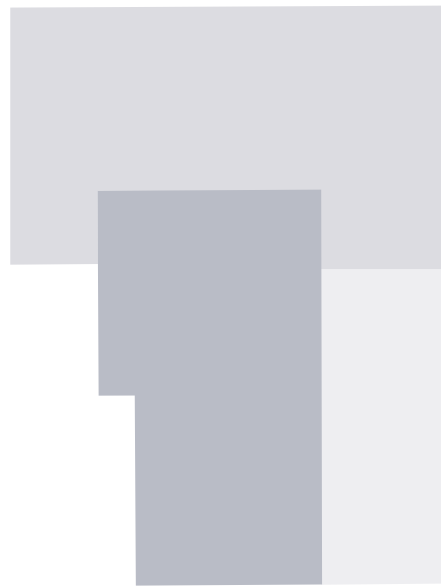
Osien karkea ajoittuminen

- 1922 eteläinen osa
- 1923 Liisankadun suuntainen osa
- 1929 lisärakentaminen
- 1979 muutokset
- 1963 purettu osa

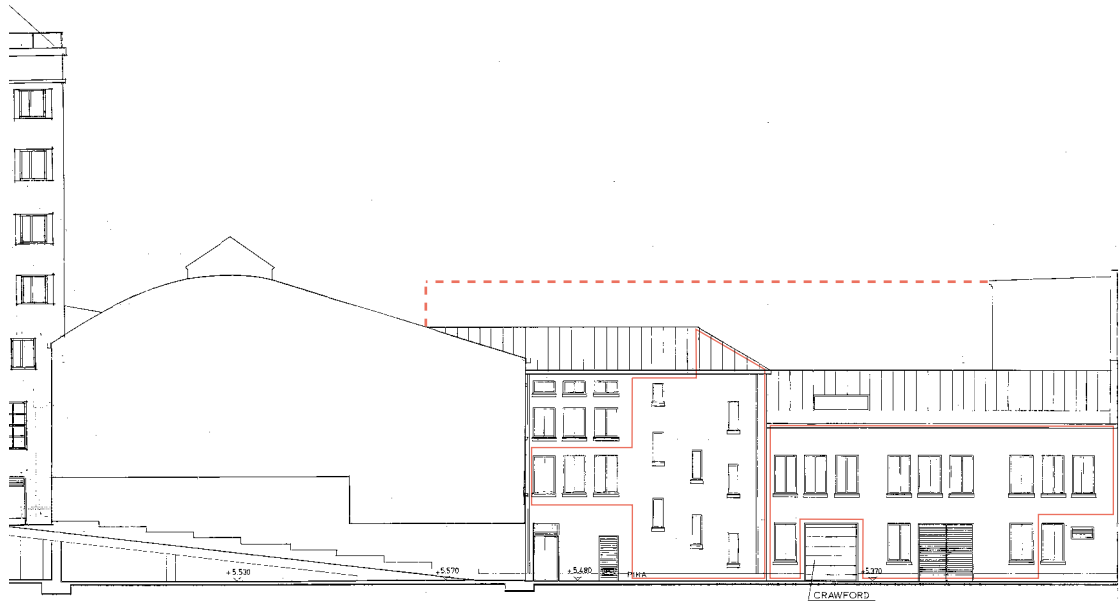
Julkisivu länteen, 1991.

Ikkunat on uusittu muutosvaiheiden yhteydessä, eivätkä ne vastaa alkuperäisiä, joissa esimerkiksi ruutujako oli tiheämpi. Ikkunoiden sijoittelu on kuitenkin pääosin säilynyt, ja esimerkiksi eteläsiiven porrashuoneen julkisivussa näkyy edelleen alkuperäinen ilmeikäs, porrastettu ikkunaratkaisu. Ulko-ovia on muutettu tilojen muutosten mukaan, poistamalla tai täydentämällä ja suurentamalla entisiä.

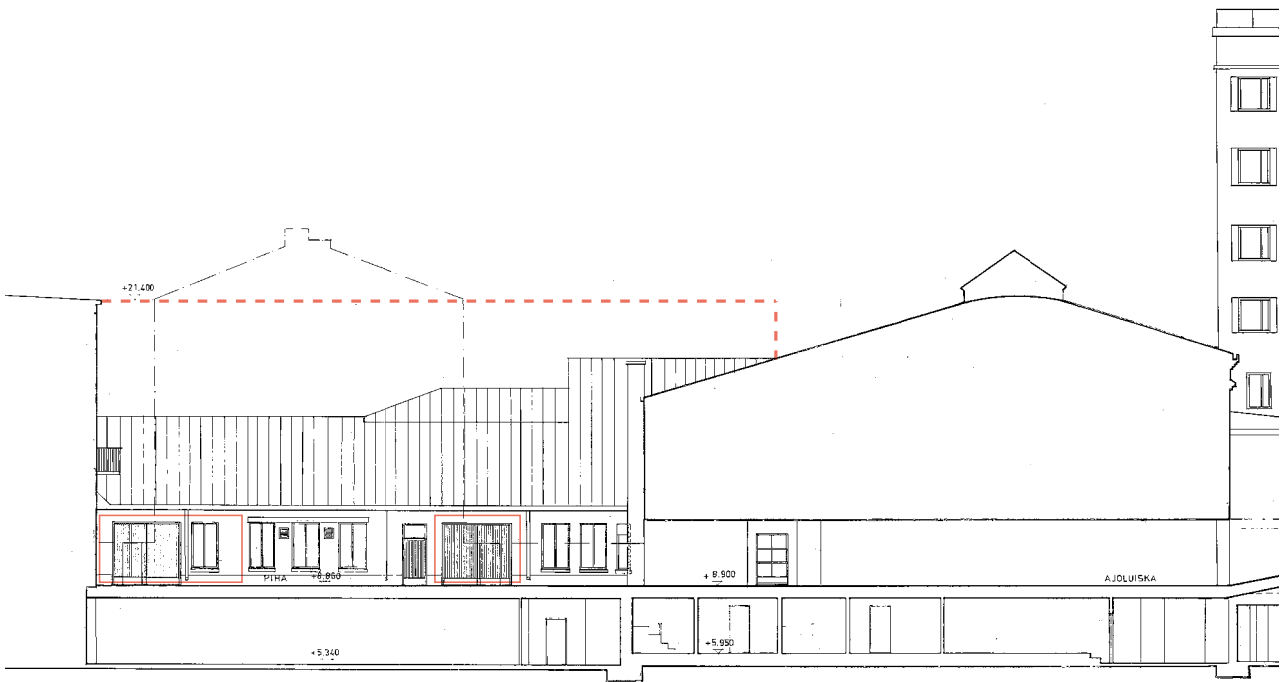
Julkisivu itään, 1991.

(Itäinen piha: julkisivut s.35, valokuvat s.39. Hallin muutos: piirrokset s.28-33.)
