# Ratakatu 3

RAKENNUSHISTORIALLINEN SELVITYS  
HELSINKI 19.12.2014

ark-byroo

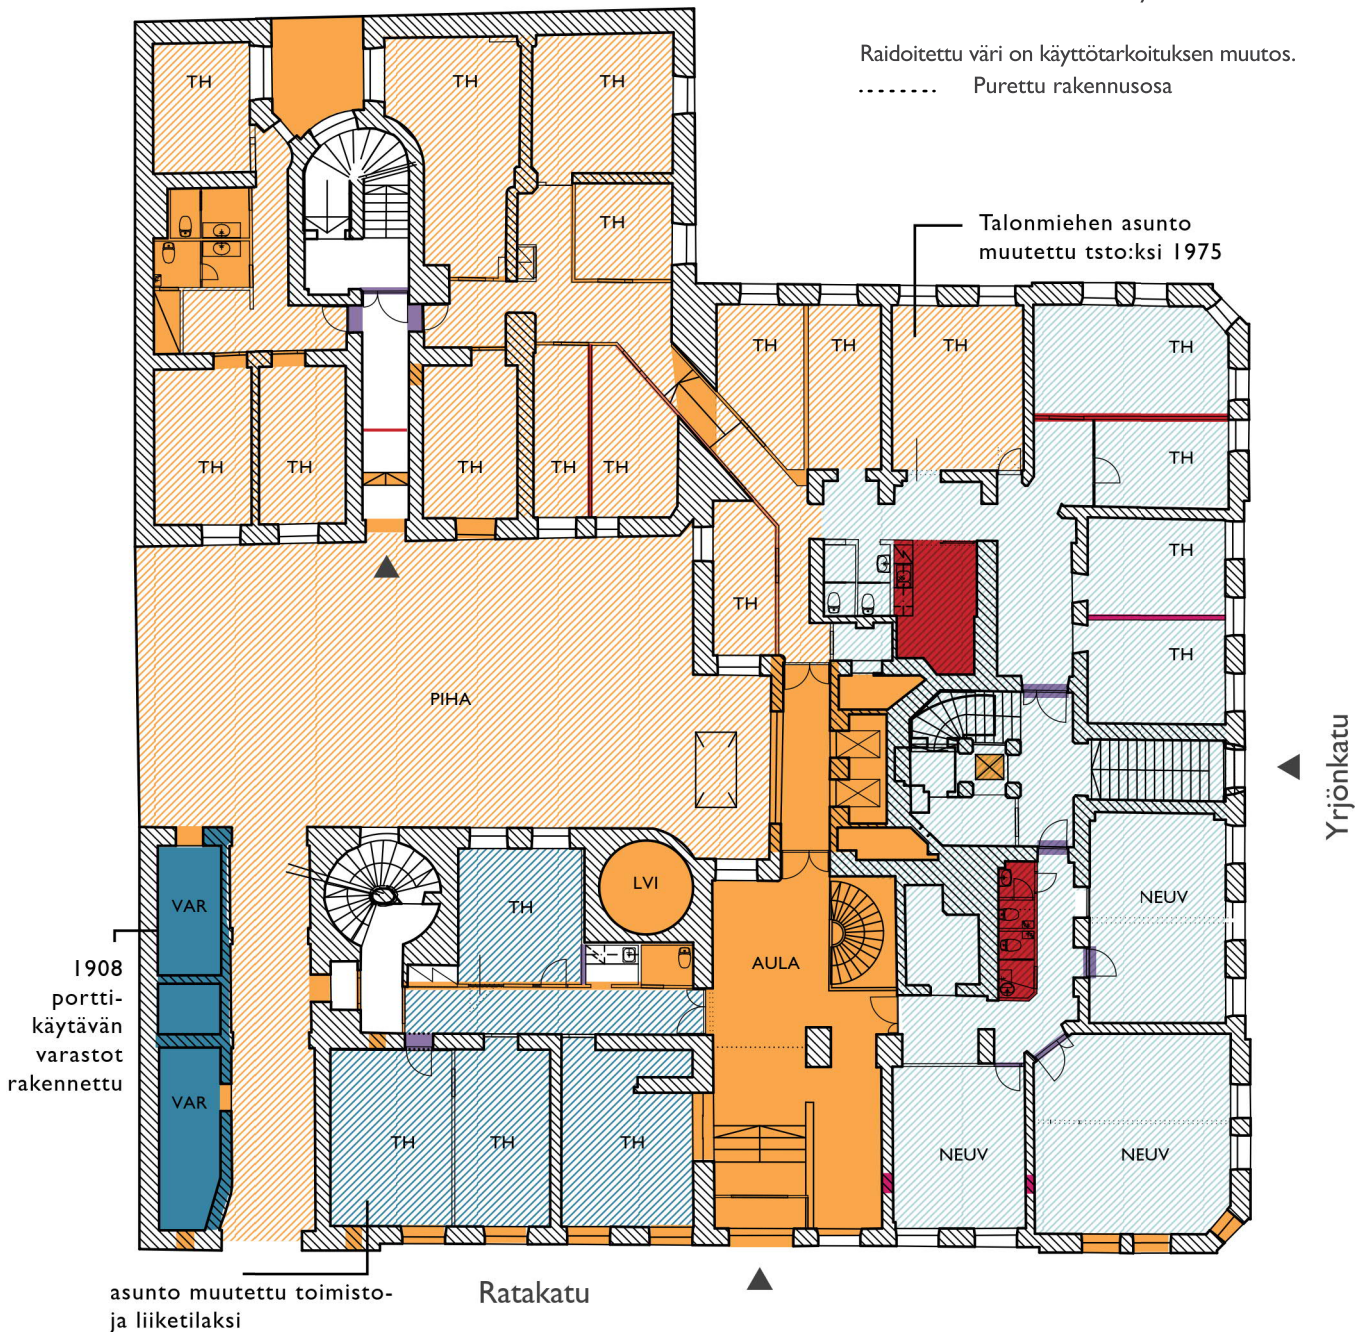
**1952–53** Kulmatalon asunnot muutettiin toimistoiksi.

**1975–76** Rakennus muutettiin yhdeksi toimistotilaksi. Uusi pääsisäänkäynti rakennettiin Ratakadulle. Kulmatalon keittiöporras sekä Ratakadun kierreporras purettiin. Pihakanta nostettiin noin metrillä. Kellarikerrokseen rakennettiin uusi keittiö, ruokala sekä saunaosasto altaiseen.

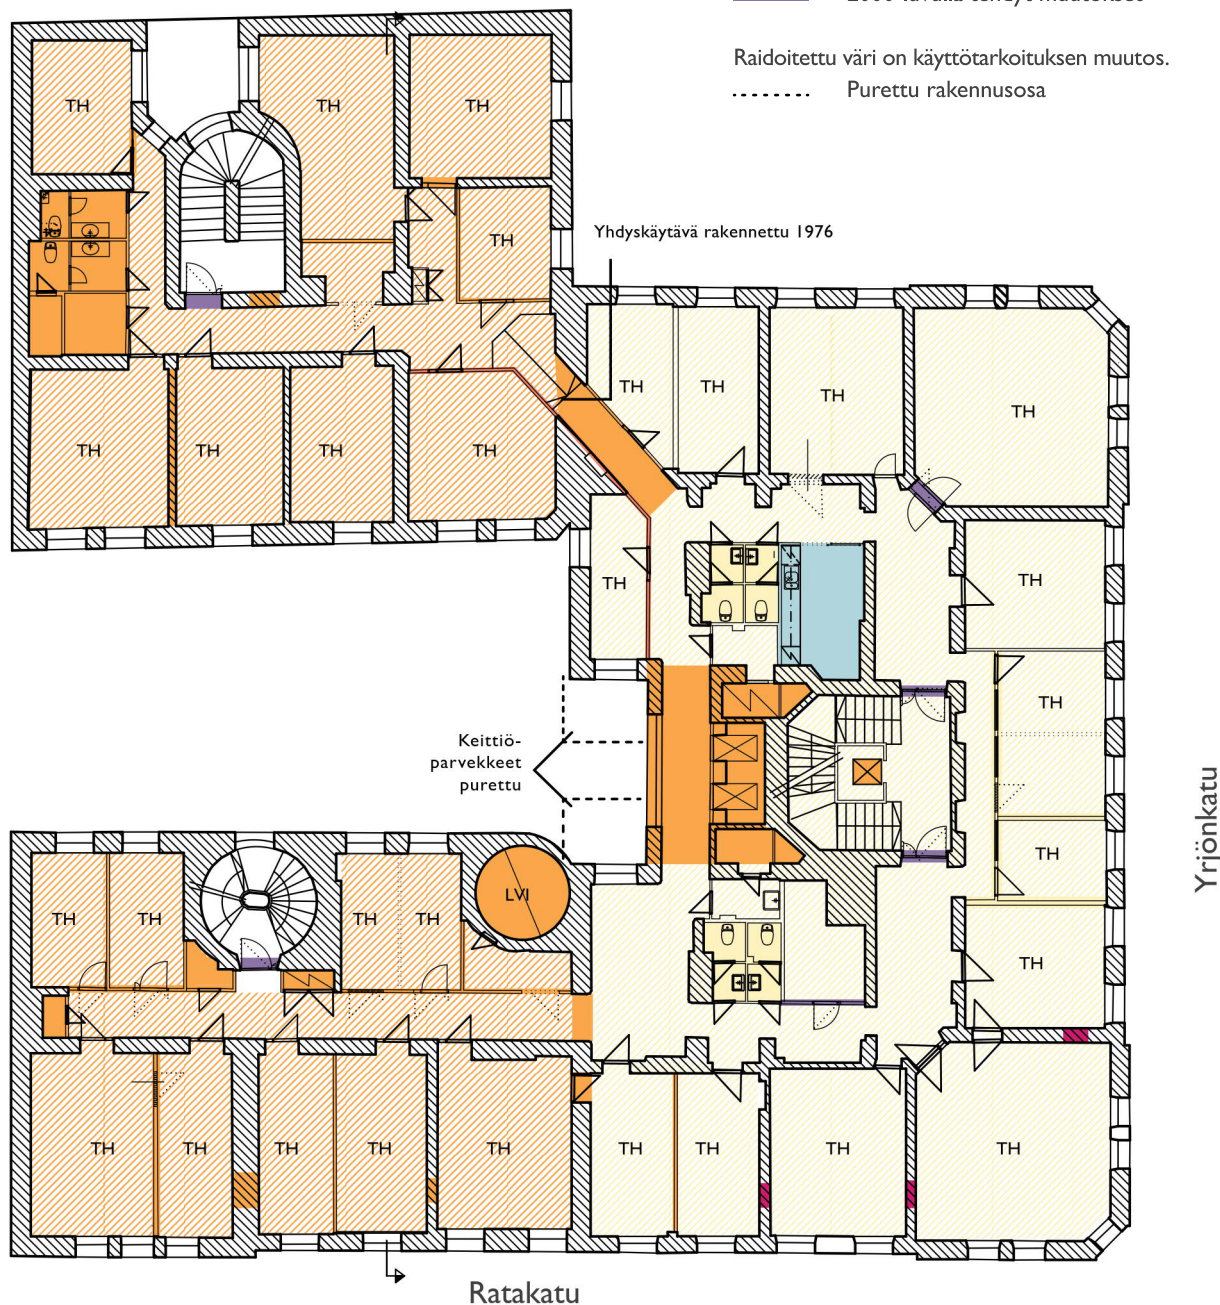
**1962** Kulmatalon asunnot muutettiin toimistoiksi.Väliseinä- ja märkätilamuutoksia.

**1975–76** Rakennus muutettiin yhdeksi toimistotilaksi. Uusi pääsisäänkäynti rakennettiin Ratakadulle. Kulmatalon keittiö-porras sekä Ratakadun kierreporras purettiin. Pihakanta nostettiin noin metrillä. Kellarikerrokseen rakennettiin uusi keittiö, ruokala sekä saunaosasto altaineen.Yhdyskäytävä rakennettiin.

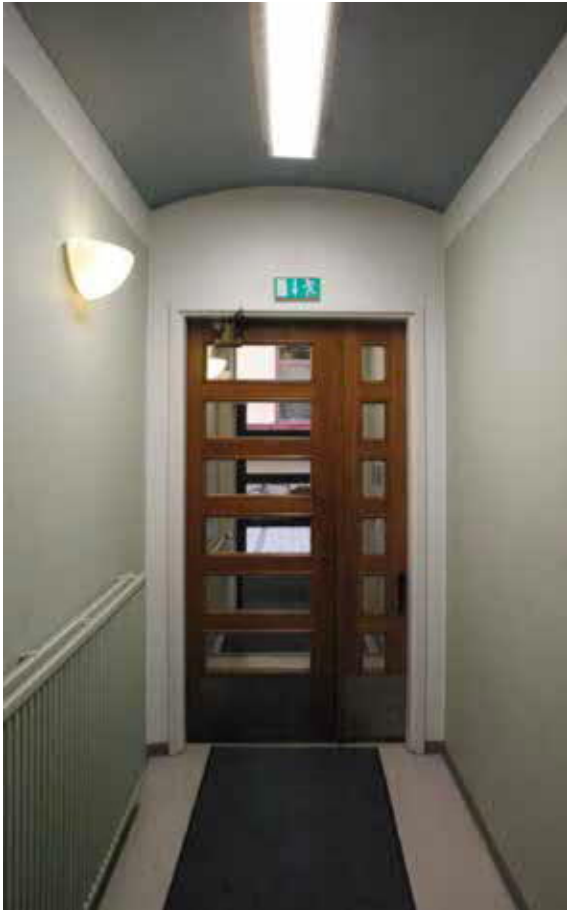
13. Piharakennuksen holvattu katto sisääntuloaulassa.

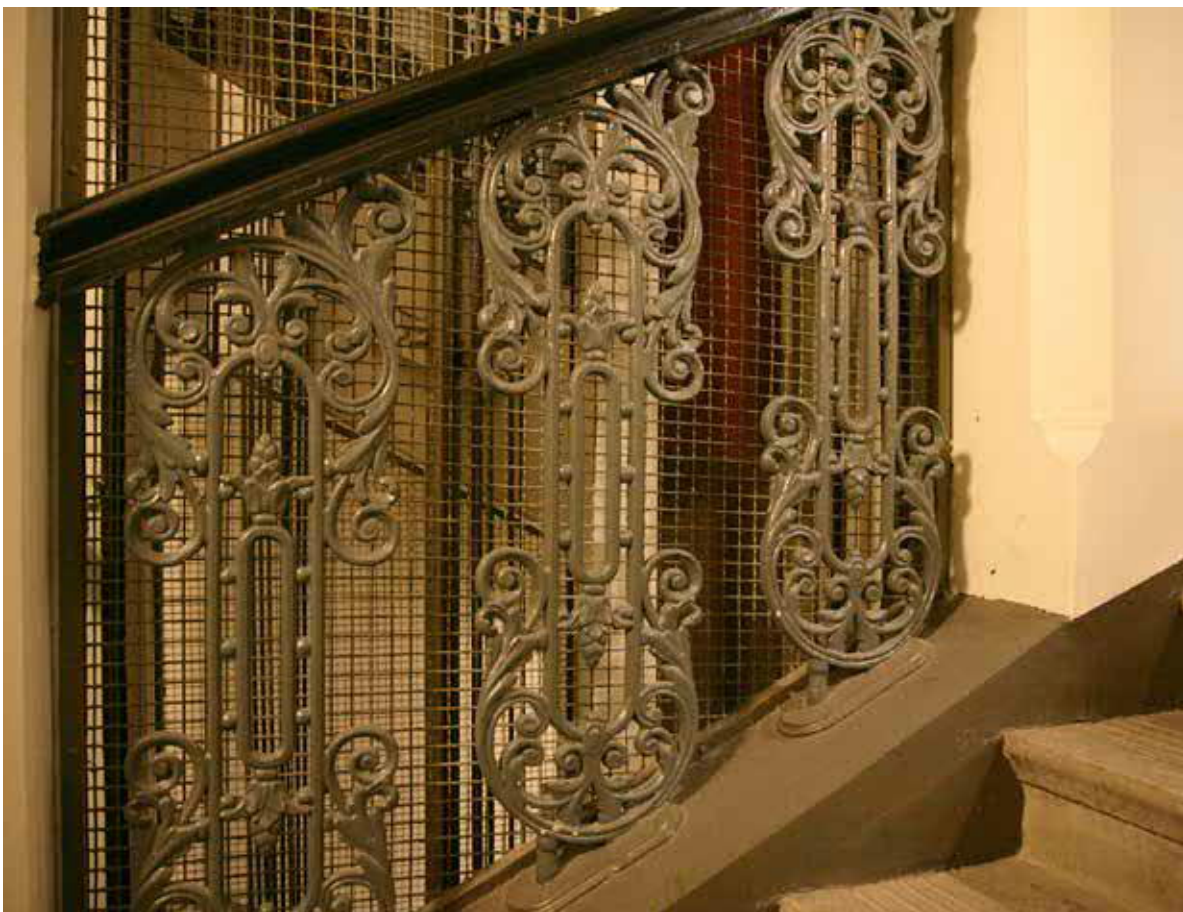
27. Kulmatalon pääportaan kaide.

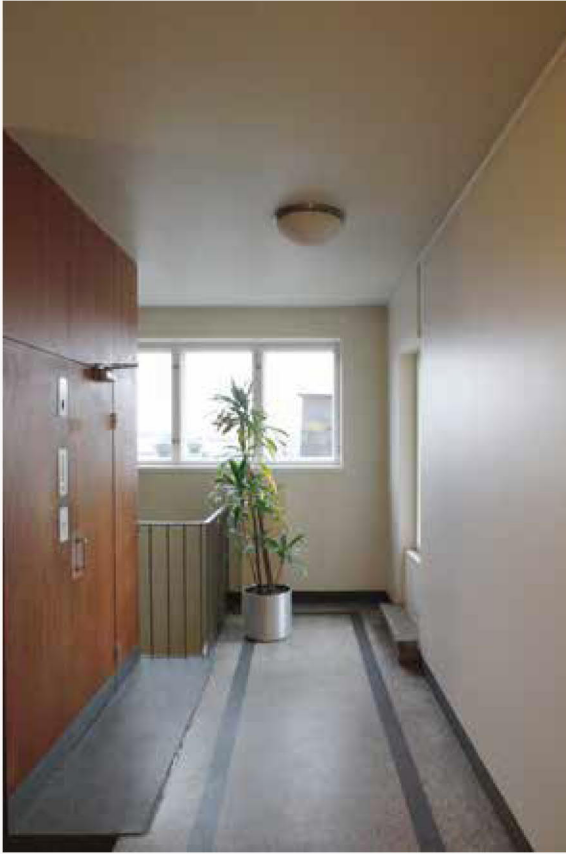
40. Kulmatalon pääportaan hissi ja portaat jatkettiin 5. ja 6. kerrokseen 1930-luvulla.

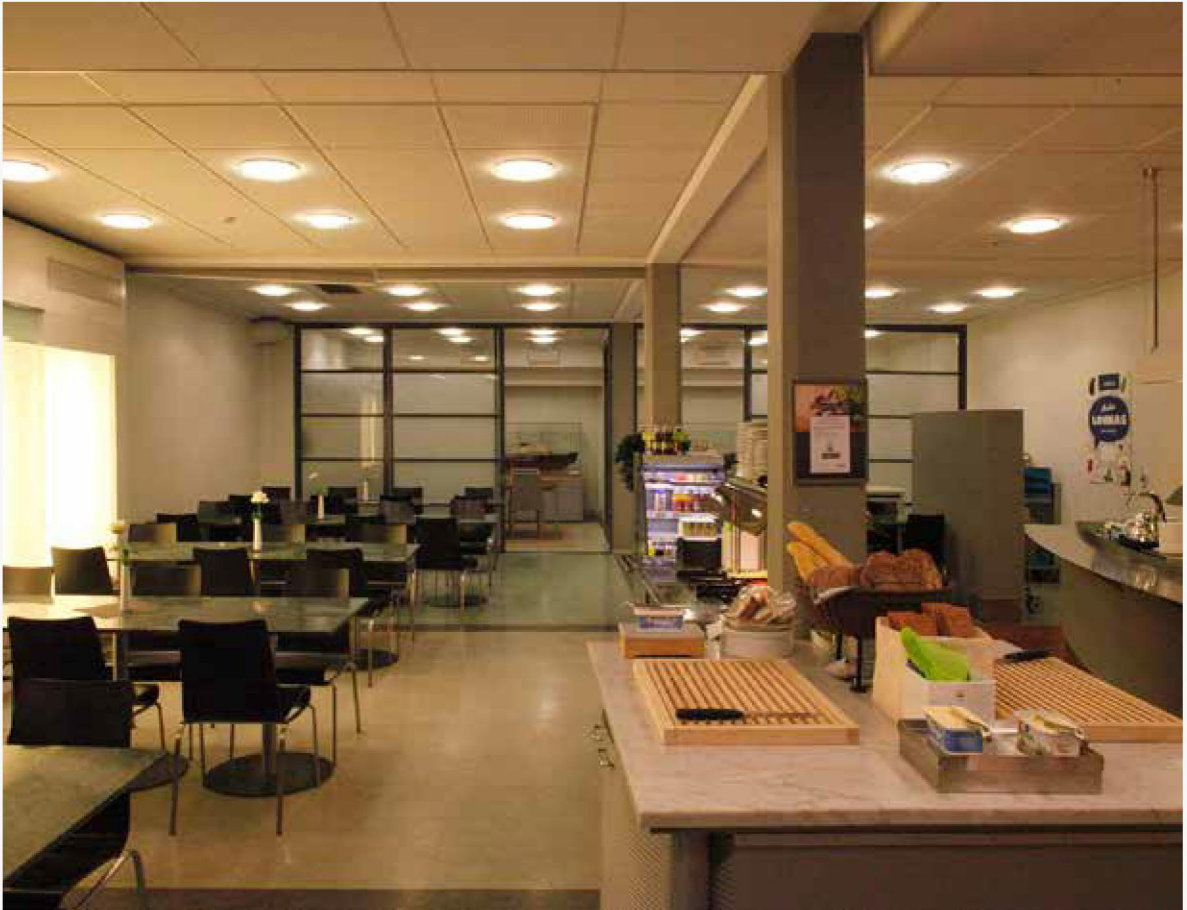
2. Henkilöstöravintola. Salin keskellä on pilarit, jotka kantavat sisäpihan kansirakennetta. Taustalla näkyvät kabinettitilat.

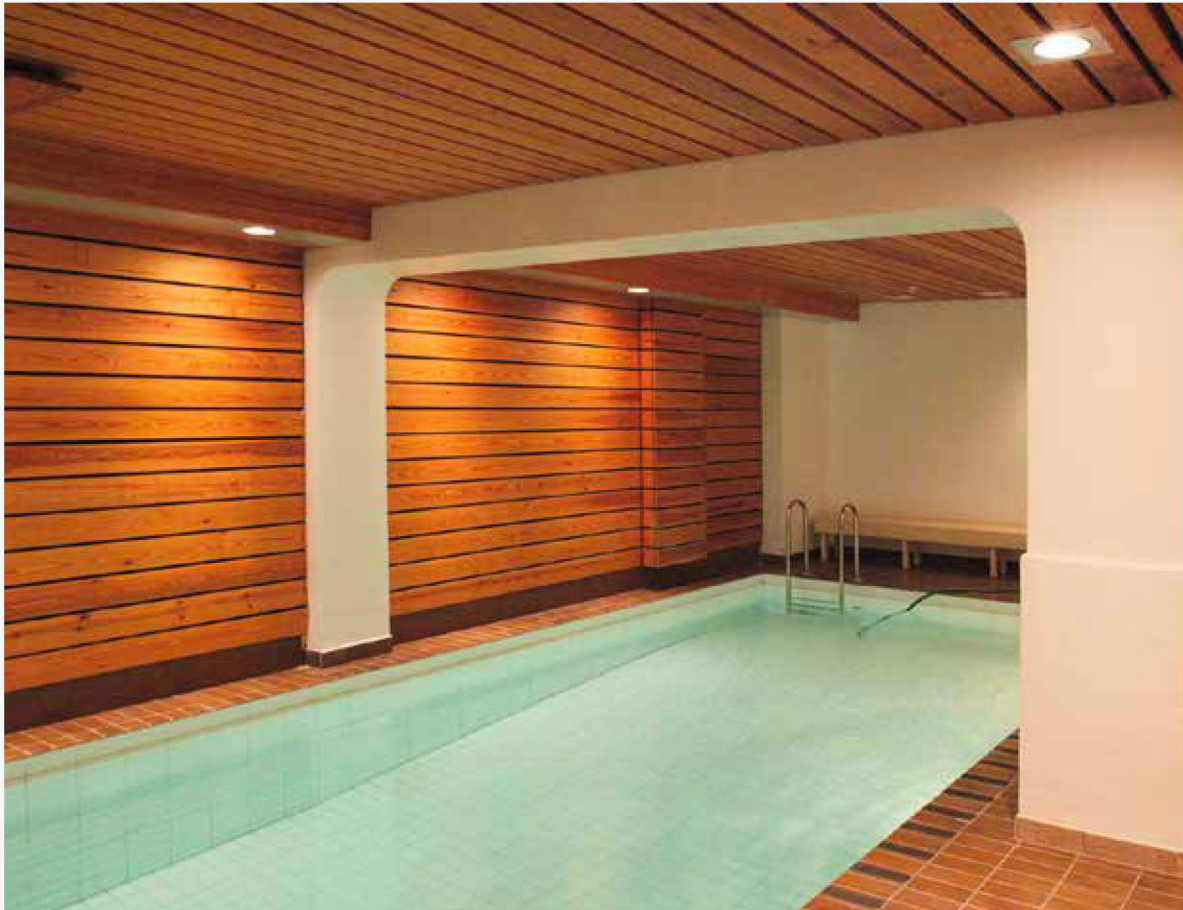
4. Sauna-osaston uima-allas.

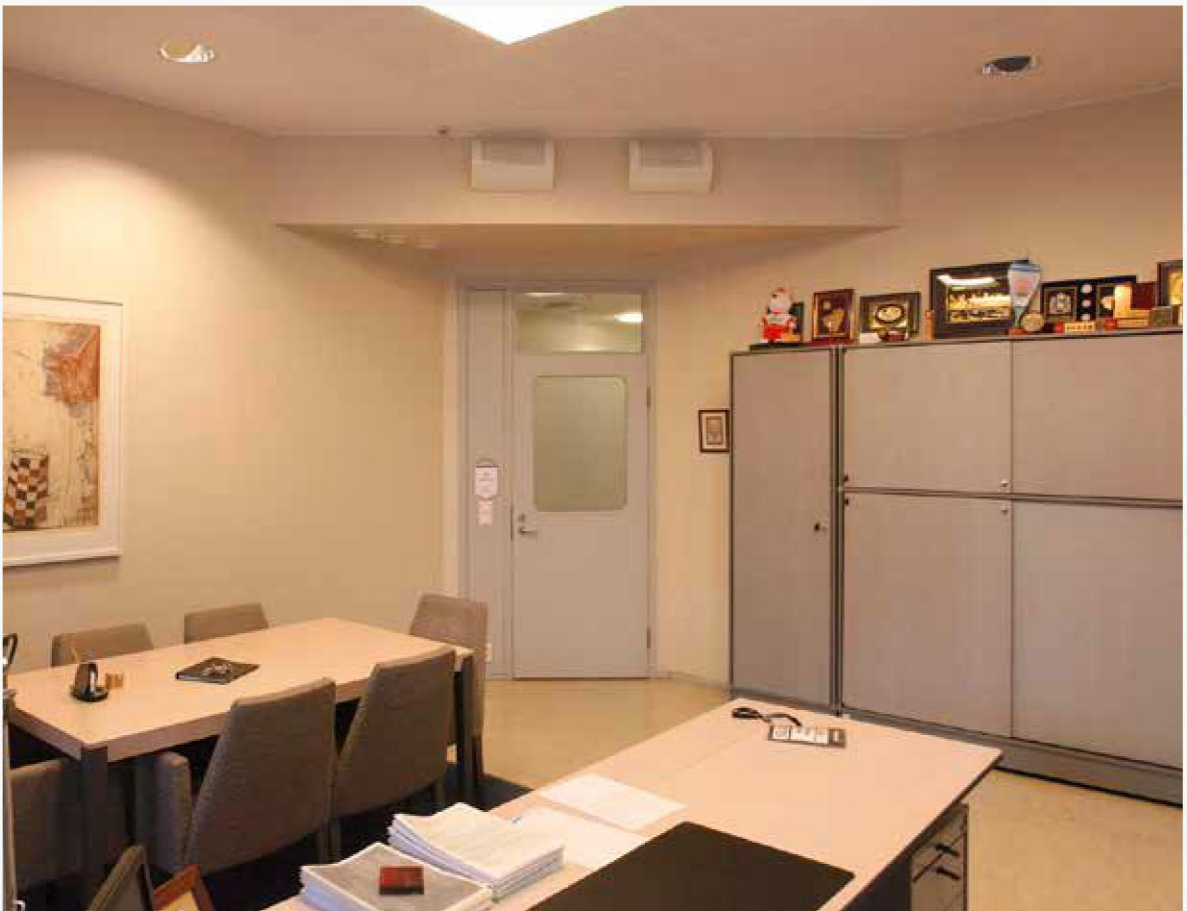
18. Kulmatalon toisen kerroksen kulmahuone. Oven yläpuolella näkyy myöhemmin rakennettu ilmanvaihtojärjestelmä.

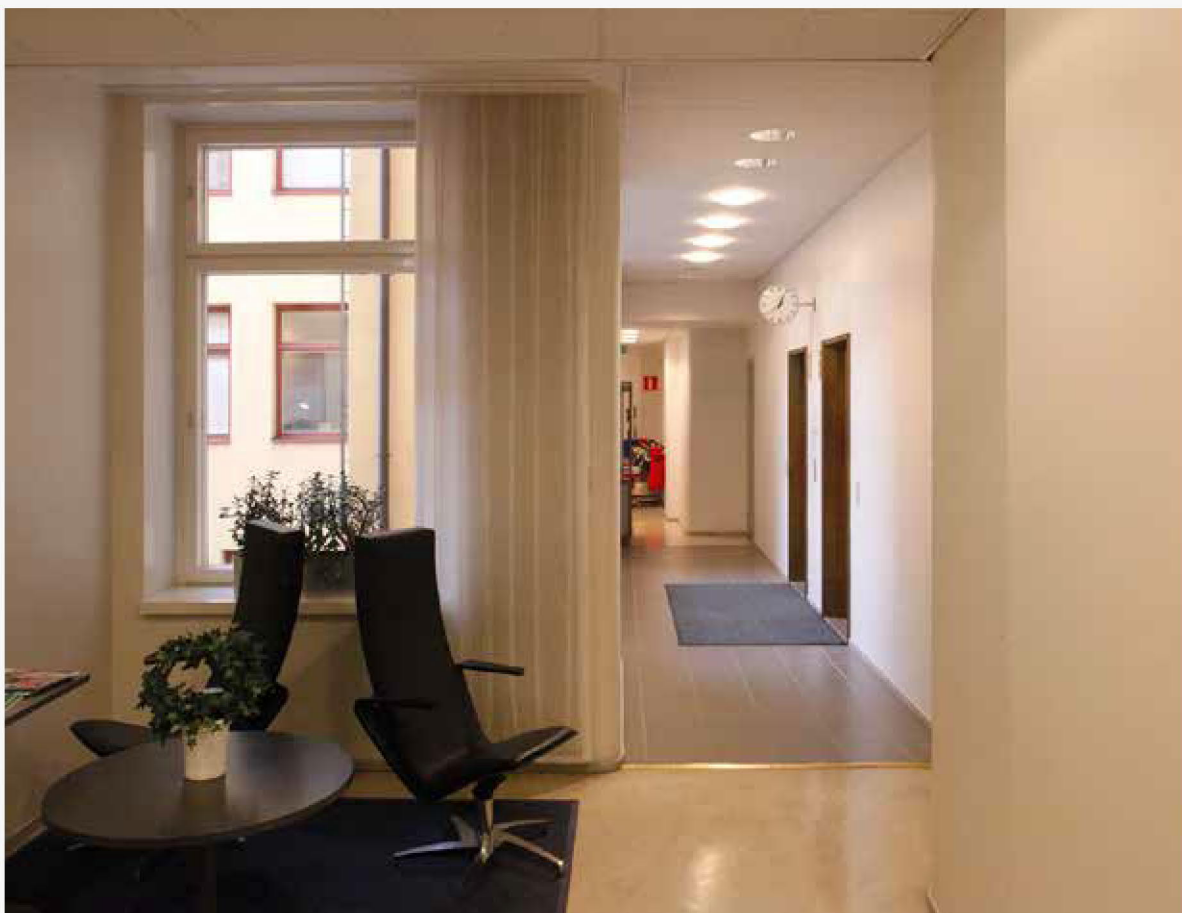
20. Aulatila kulmatalossa. Hissit sijaitsivat entisen keittiöportaan kohdalla.

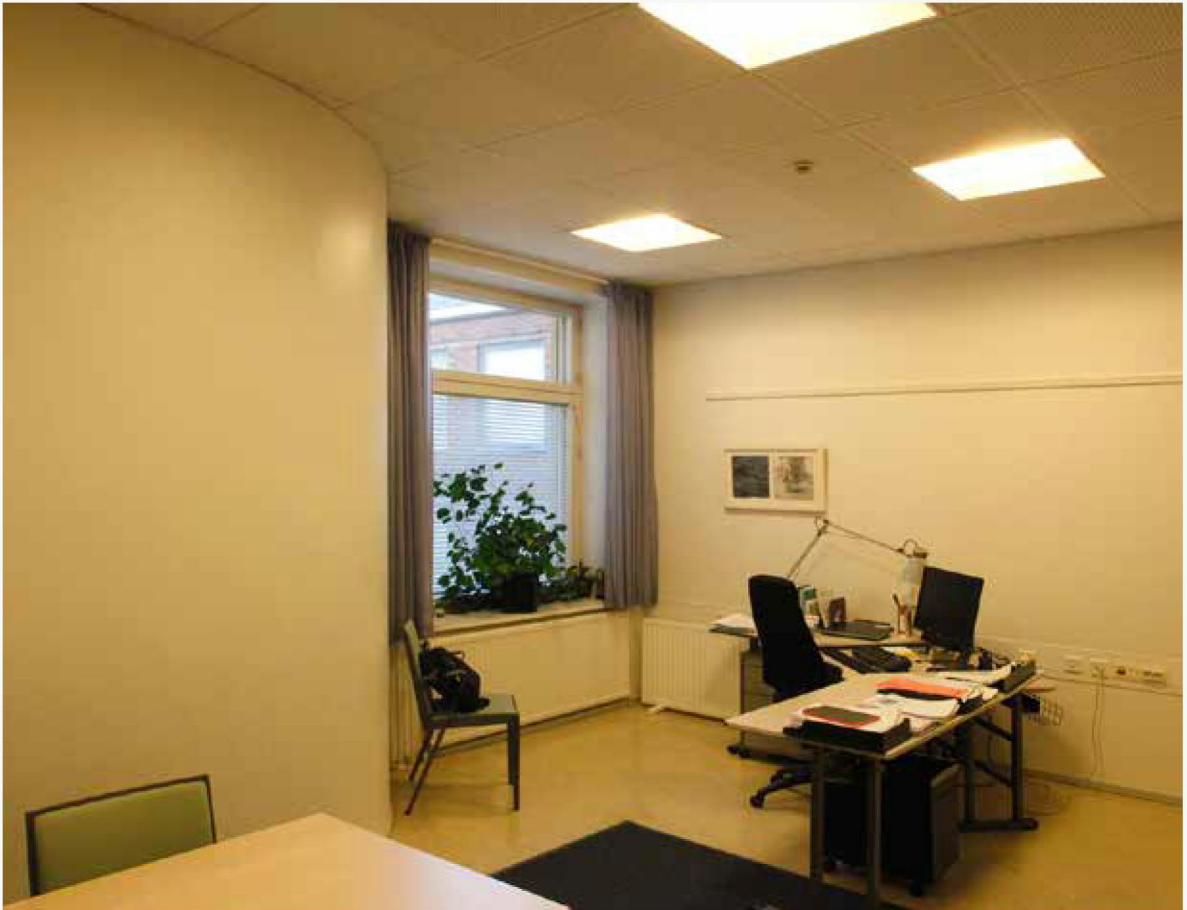
21. Piharakennuksen entinen keittiö on muutettu toimistohuoneeksi. Vasemmalla puolella näkyy porrashuoneen kaareva seinä.

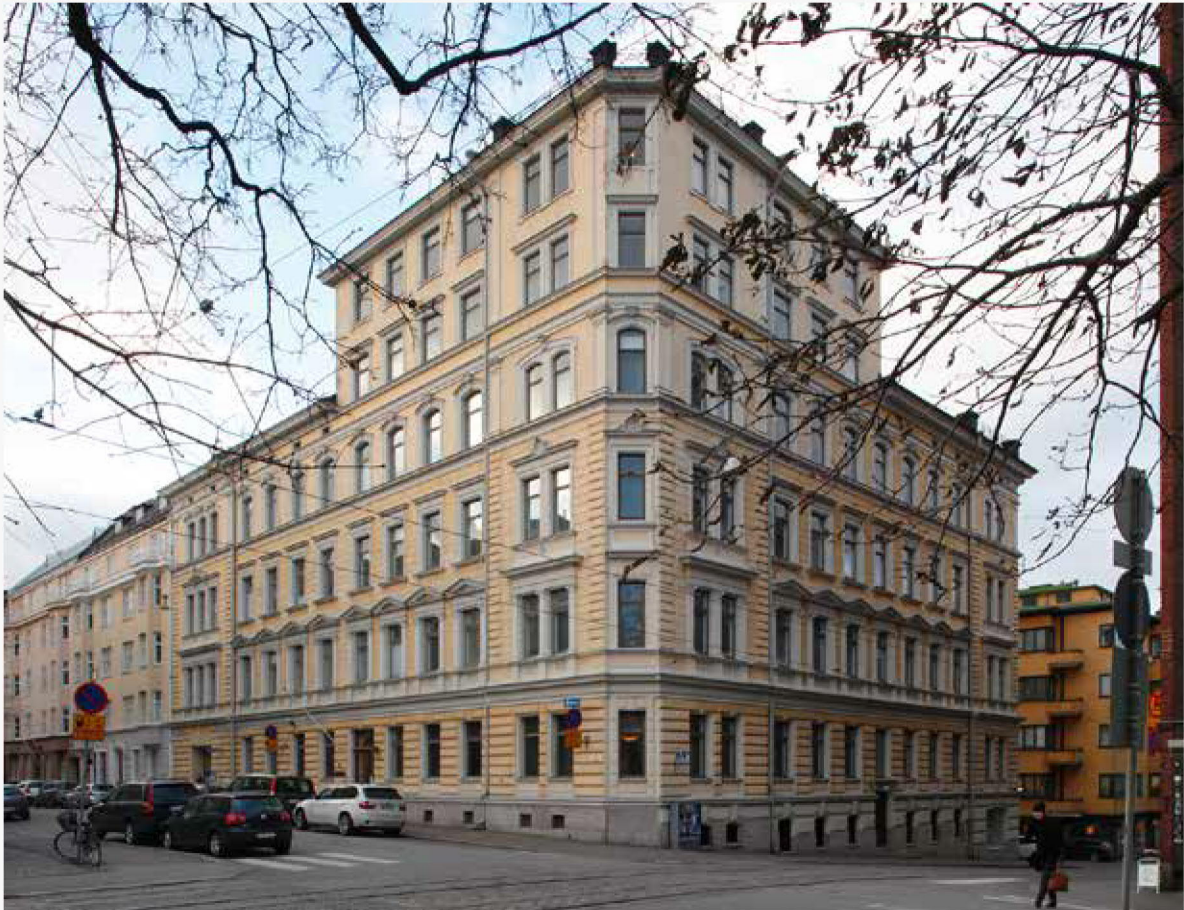
1. Yrjönkadun ja Ratakadun 1930-luvulla korotettu kulma. Korotetun osan kulmaikkunat lisättiin vasta 1980-luvulla.

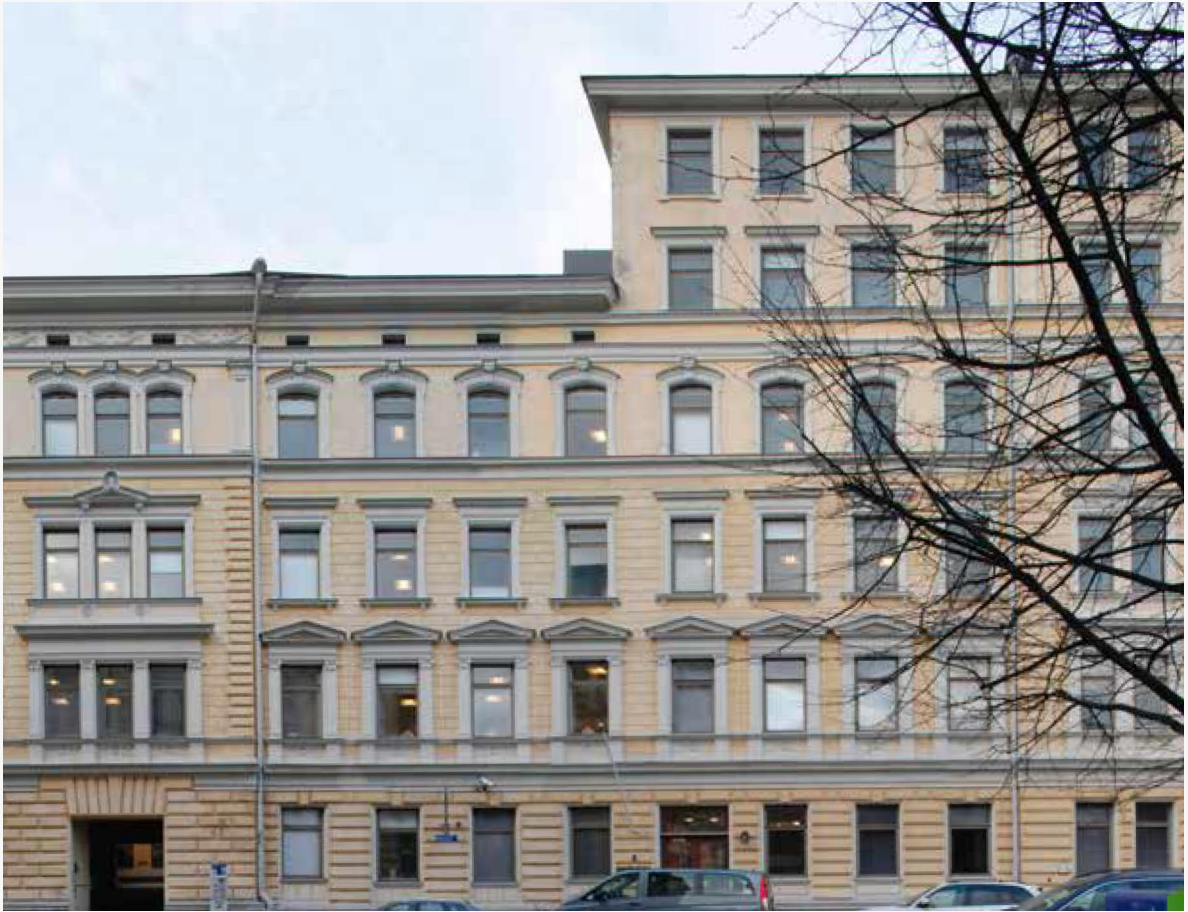
8. Ratakadun siipi rakennettiin kiinni kulmarakennukseen.

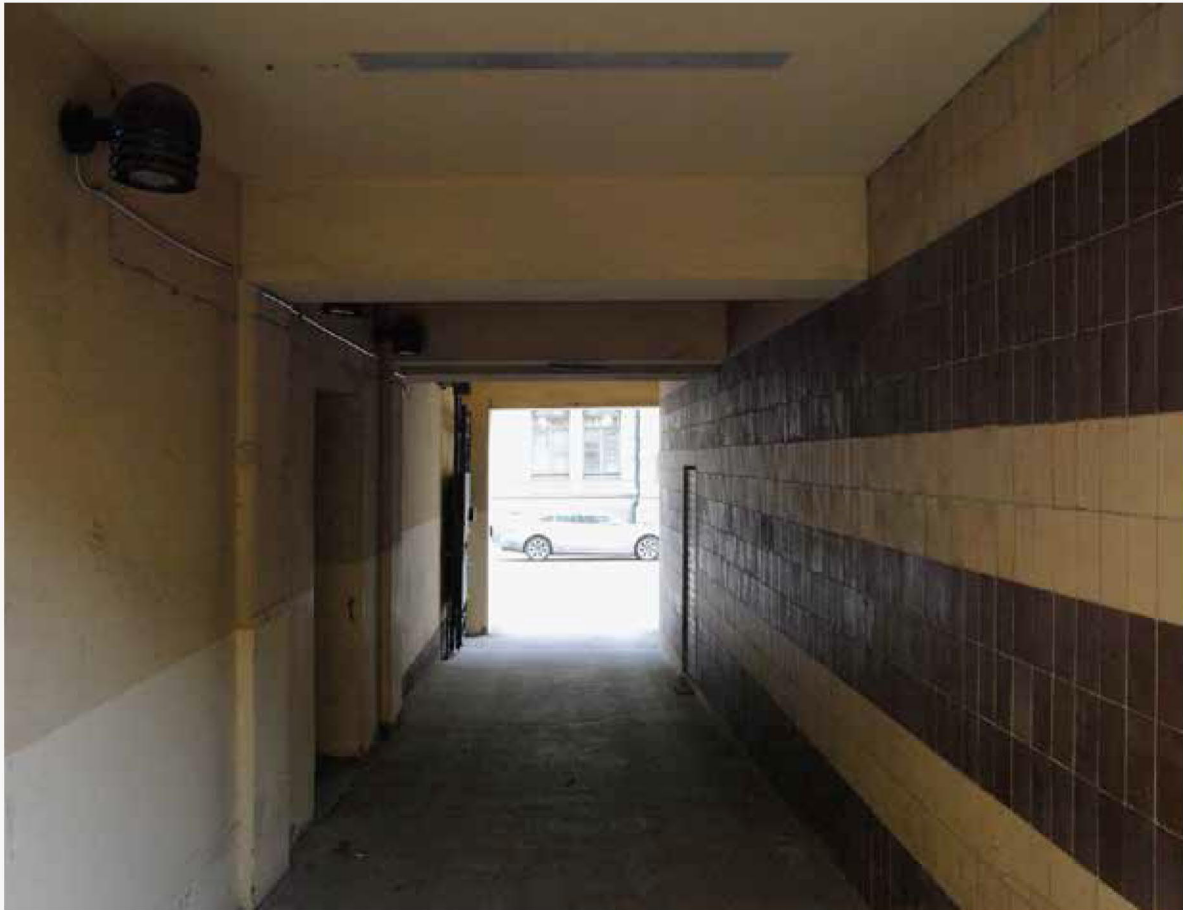
11. Näkymä porttikäytävästä kadulle päin. Oikealla puolella näkyy myöhemmin laatoitettu seinä.

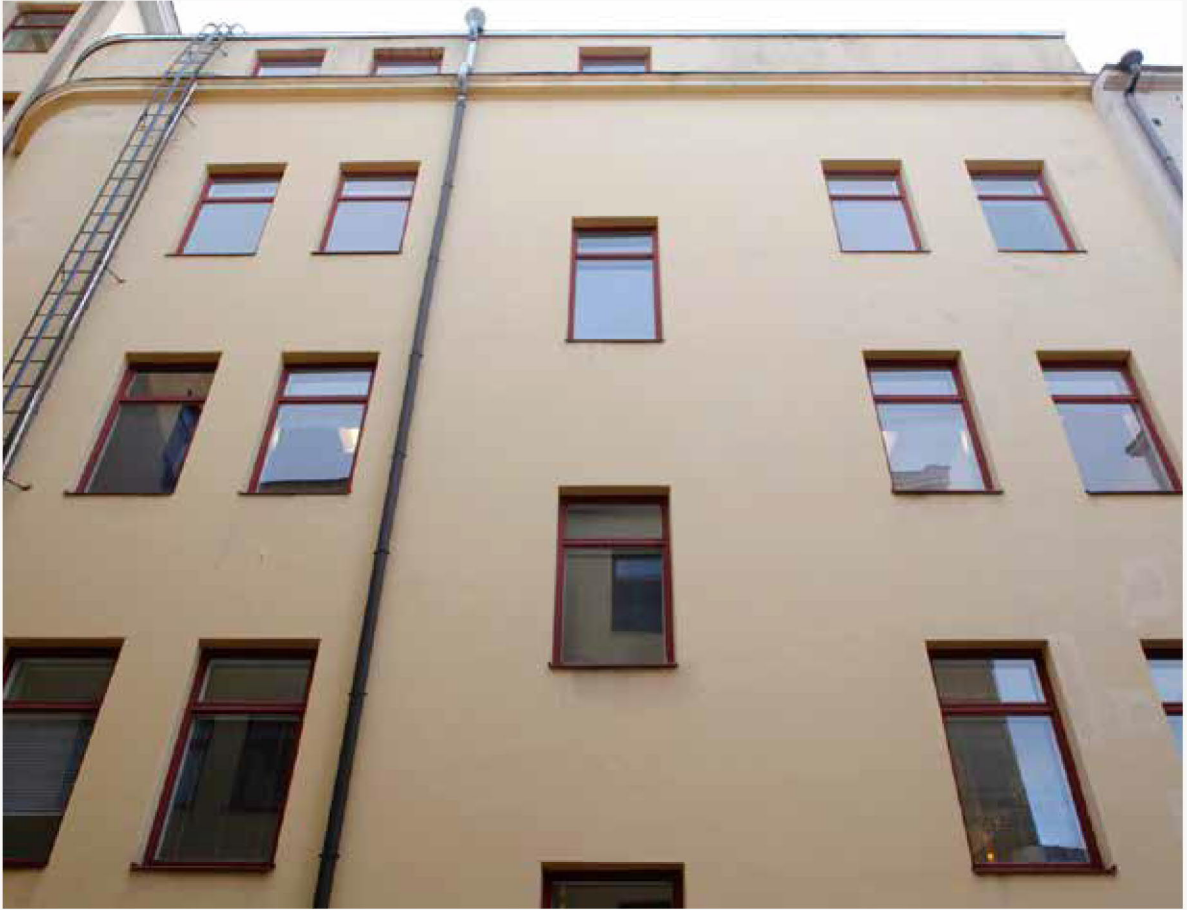
13. Ratakadun siiven pihapuoleisen vesikaton lapetta korotettiin 1970-luvulla.
