# LAAKSON SAIRAALA

HALLINTORAKENNUS, ITÄINEN JA LÄNTINEN PAVILJONKI SEKÄ AUTOTALLI  
RAKENNUSHISTORIASELVITYS

30.9.2019 ARKKITEHTITOIMISTO FREESE OY

RAKENNUSHISTORIASELVITYS

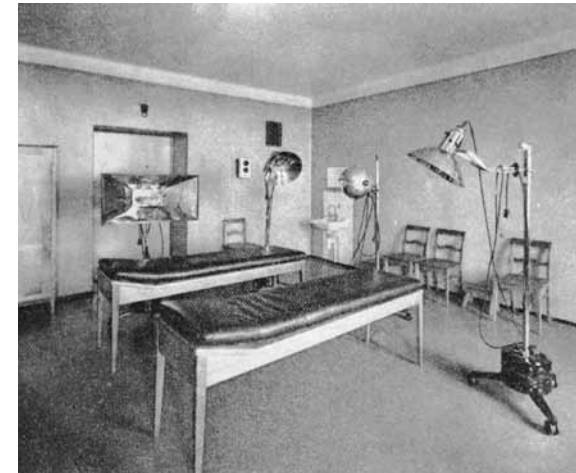
Valohoitotila vuonna 1929. (Lähde: Helsingfors stads tuberkulossjukhus)

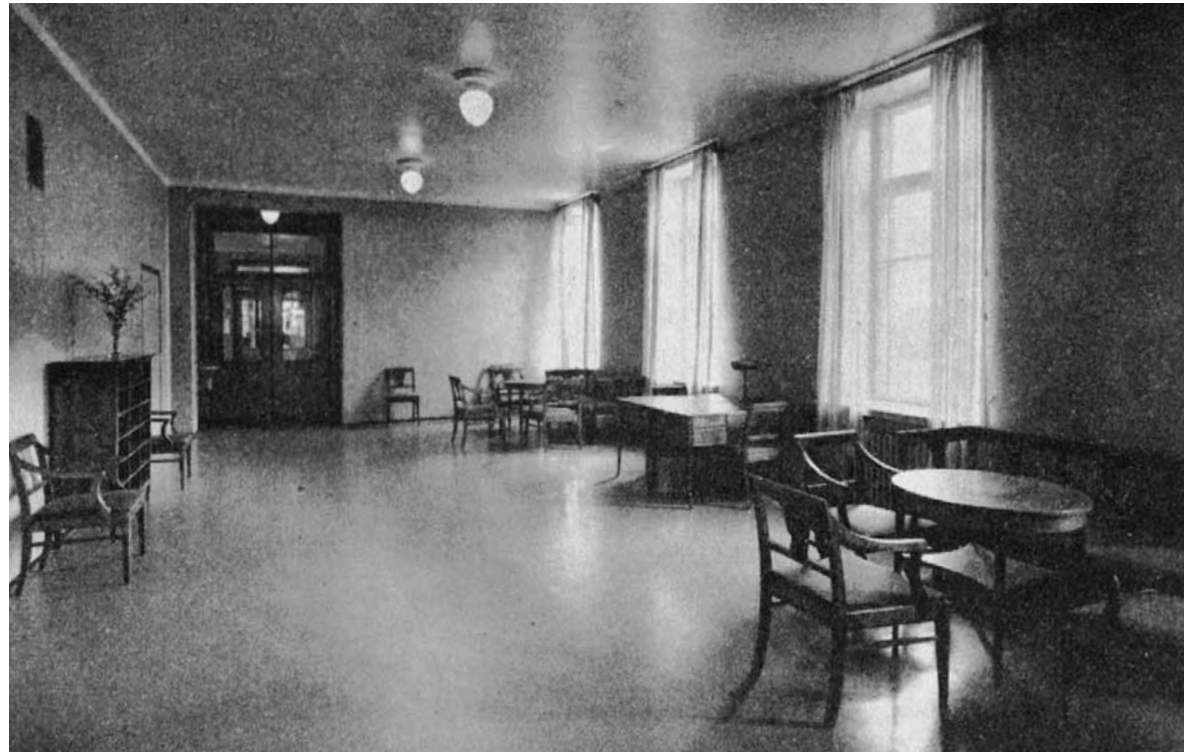
Potilaiden päivähuone vuonna 1929. (Lähde: Helsingfors stads tuberkulossjukhus)

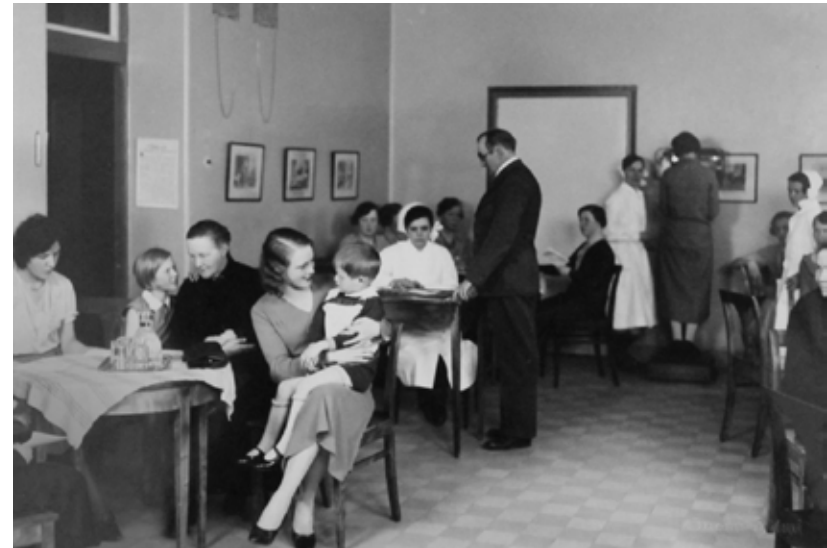
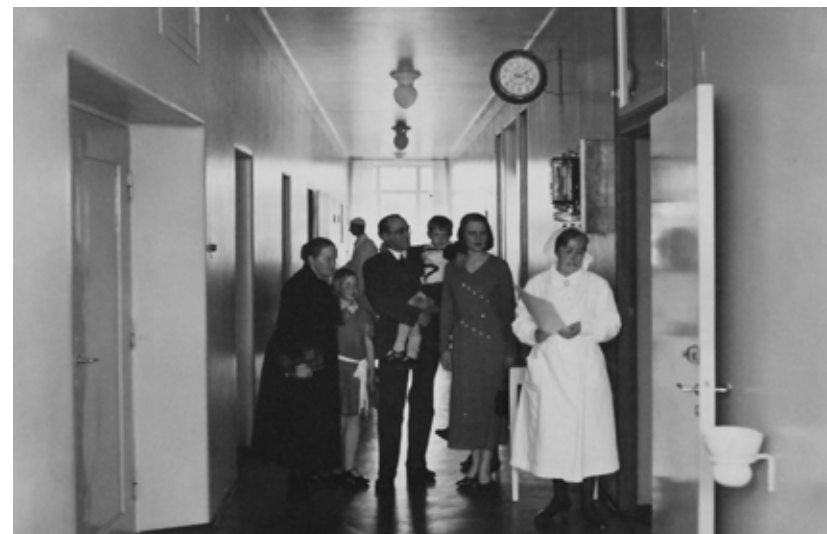
Edellisellä sivulla: Tuberkuloosisairaalan hallintorakennuksen (L1) 2. ja 3., kerroksen pohjapiirustukset (originaali 1/100, tässä 1/400). Eino Forsman 1926. (HKA)

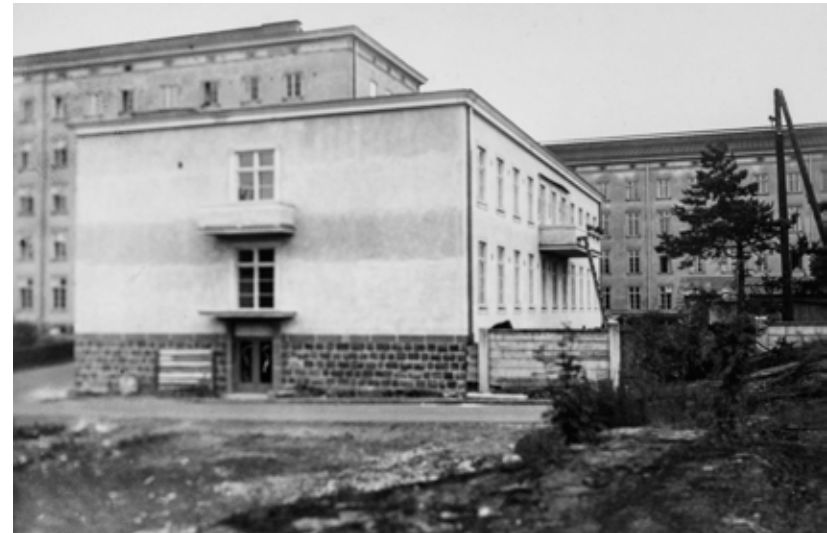
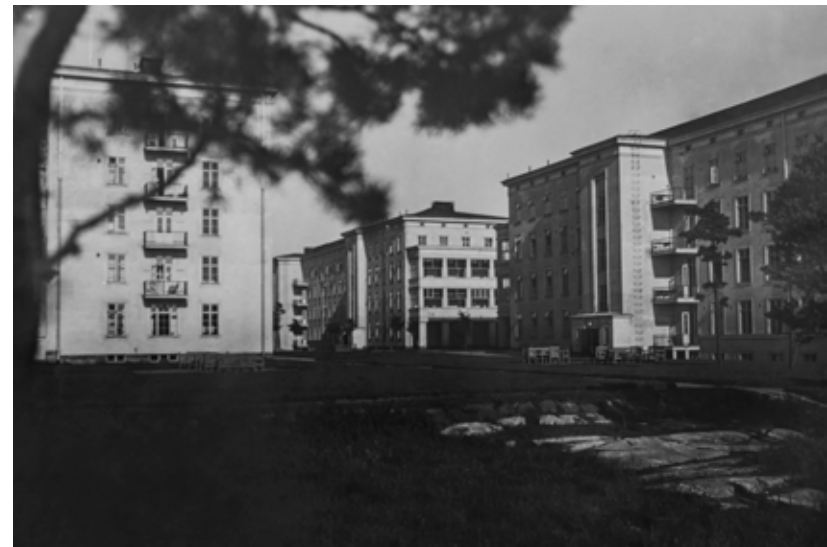
Edellisellä sivulla: Julkisivupiirustuksia hallintorakennuksen (L1) lisärakennusta varten. (originaali 1/100, tässä 1/400). Eino Forsman 1936. (Arska)

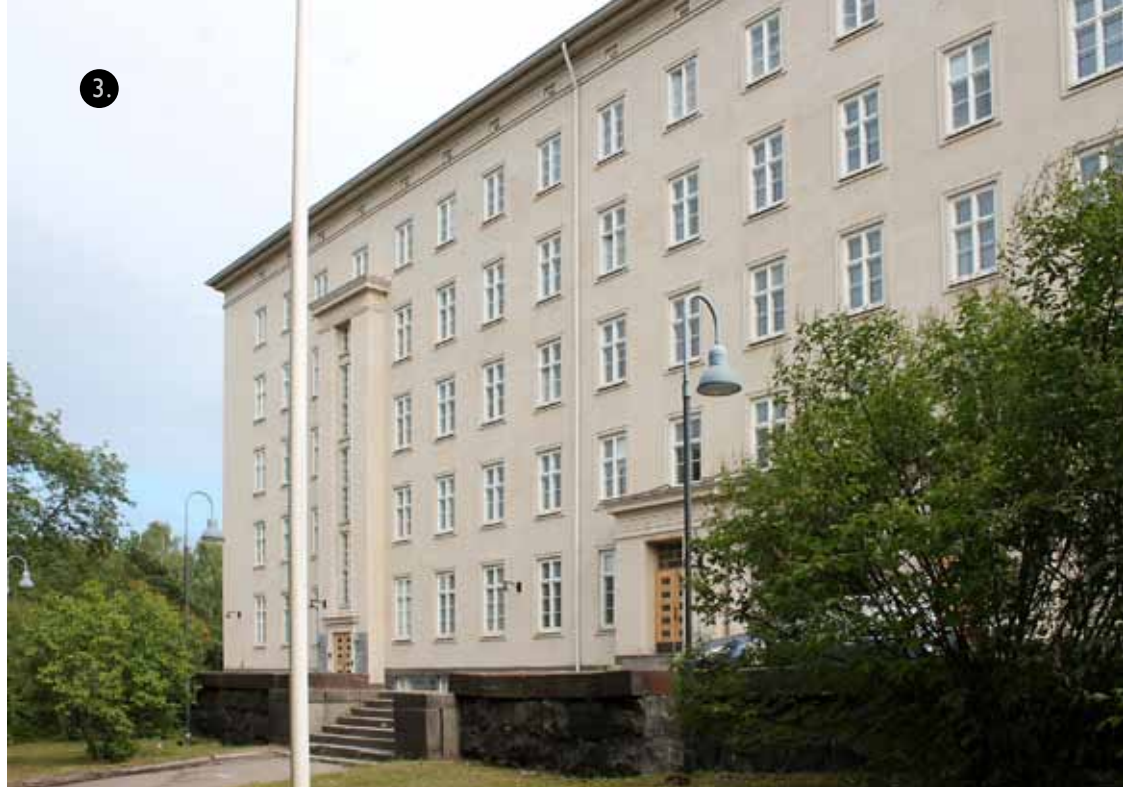
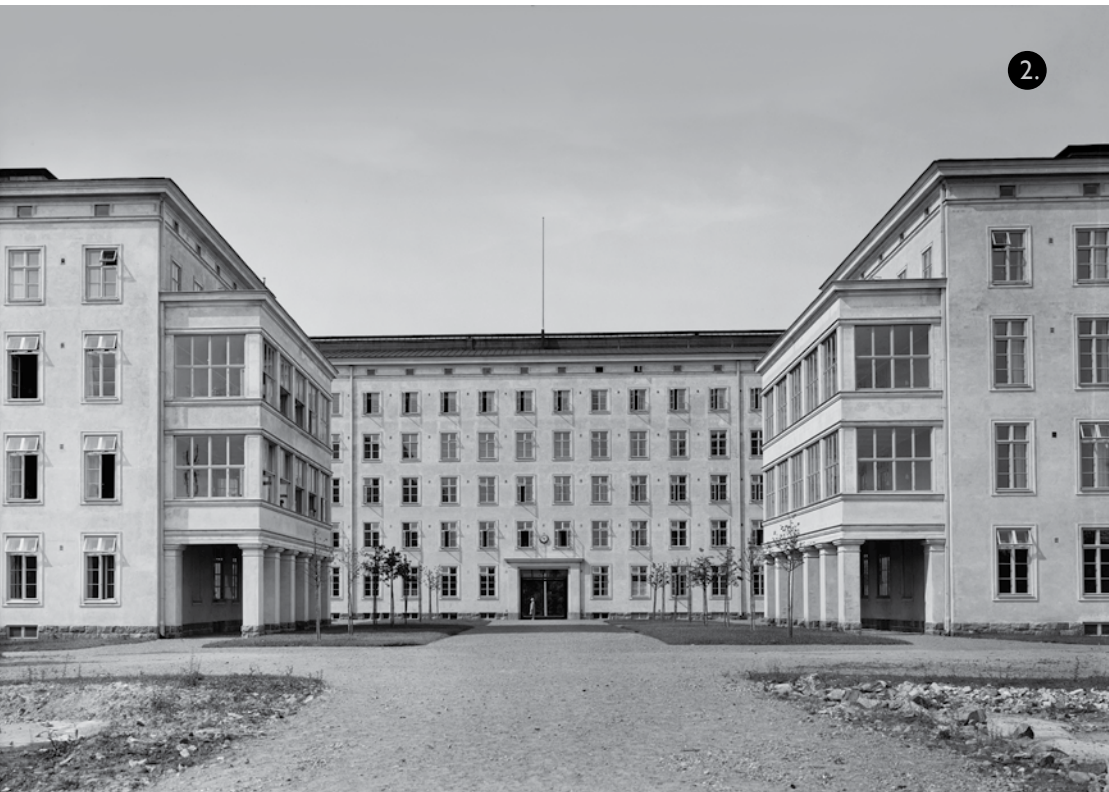
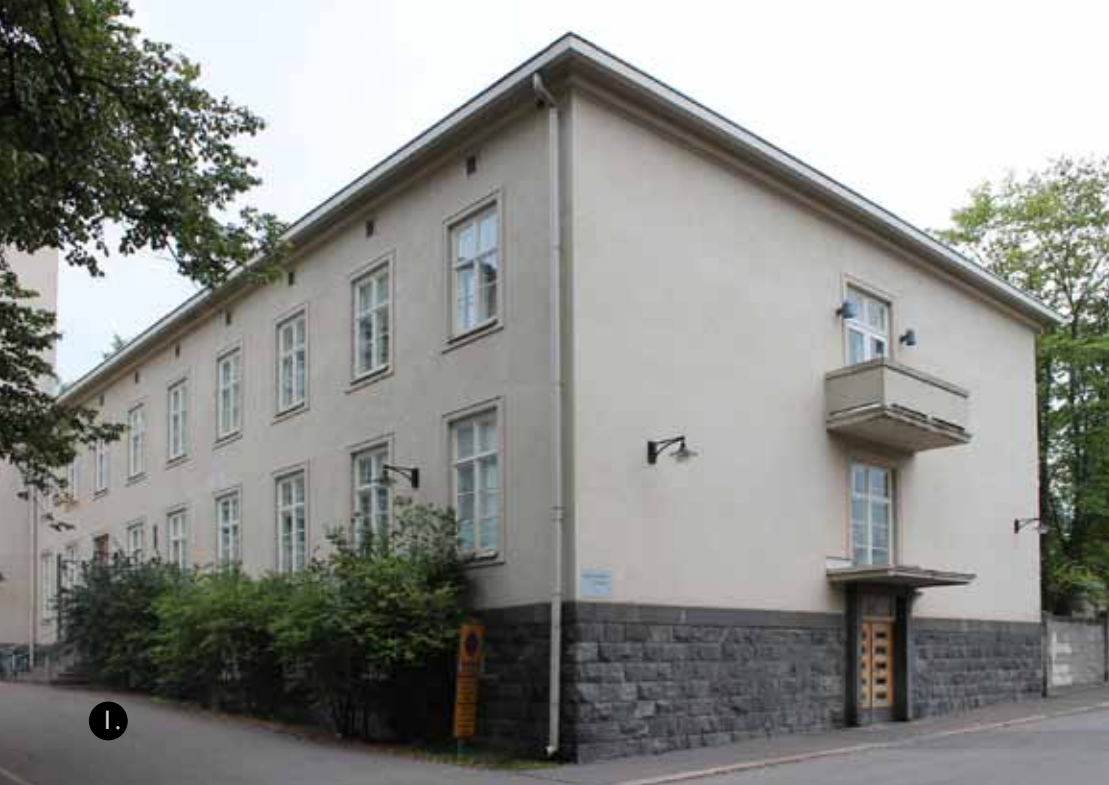
3. Hallintorakennuksen pohjoisjulkisivu. Edusta on pengerreretty graniittimuurilla. Julkisivujen rappaus on uusittu julkisivuremontissa 2004. Rappauksen alkuperäinen sävy ei ole tiedossa, mutta valokuvista päätellen sävytys oli 1970-luvulla astetta nykyistä tummempi. Myös ikkunat ja ulko-ovia uusittiin viimeisessä julkisivu-urakassa. Joitakin säilyneitä tai osittain säilyneitä alkuperäisiä ikkunoita löytyy rakennuksen päädyistä ja porrashuoneissa.

1. Vuonna 1939 valmistunut laajennusosa kuvattuna Lääkärinkadulta. Pohjoispäädyssä on osittain säilyneitä alkuperäisiä ikkunoita ja parvekkeenovia. Päädyn sisäänkäynnin lakattu tammiovi ei ole alkuperäinen. Alunperin paikalla oli symmetrinen pariovi, jossa yksi iso lasiruutu kummassakin ovilehdessä.

2. Päätyjulkisivu itään. 2004 tehdyssä julkisivujen peruskorjauksessa uusittiin myös vesikatto ja syöksytorvet. Taloteknisiä asennuksia (iv-laitteita ja -säleikköjä) on ilmestynyt sekä julkisivuihin että vesikatolle. Ikkunoiden välissä olleet alkuperäiset korvausilmaventtiilit menettivät merkityksensä koneellisen ilmanvaihdon myötä ja ne poistettiin viimeistään 2000-luvulla. Julkisivuun kiinnitettyjä valaisimia on nykyään aikaisempaa enemmän, alunperin valaistiin ainoastaan sisäänkäynnit.

Hallintorakennuksen ulkoarkkitehtuuri on säilynyt suhteellisen hyvin Eino Forsmanin piirtämässä hahmossa. Ensimmäinen muutos tapahtui vuonna 1938-39 uuden laajennuksen myötä, jolloin rakennuksesta tuli epäsymmetrisesti L:n muotoinen. Muut muutokset ovat kohdistuneet yksittäisiin rakennusosiin, viimeksi vuonna 2004 suoritetussa julkisivun laajassa peruskorjauksessa.

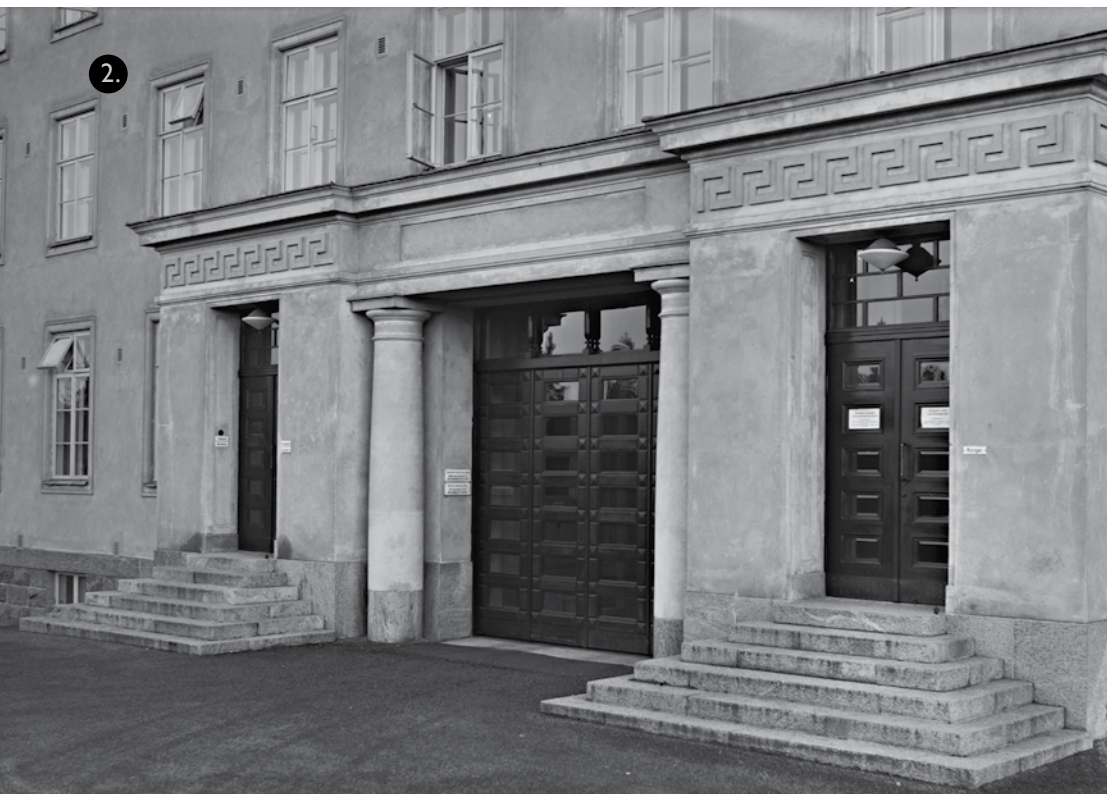
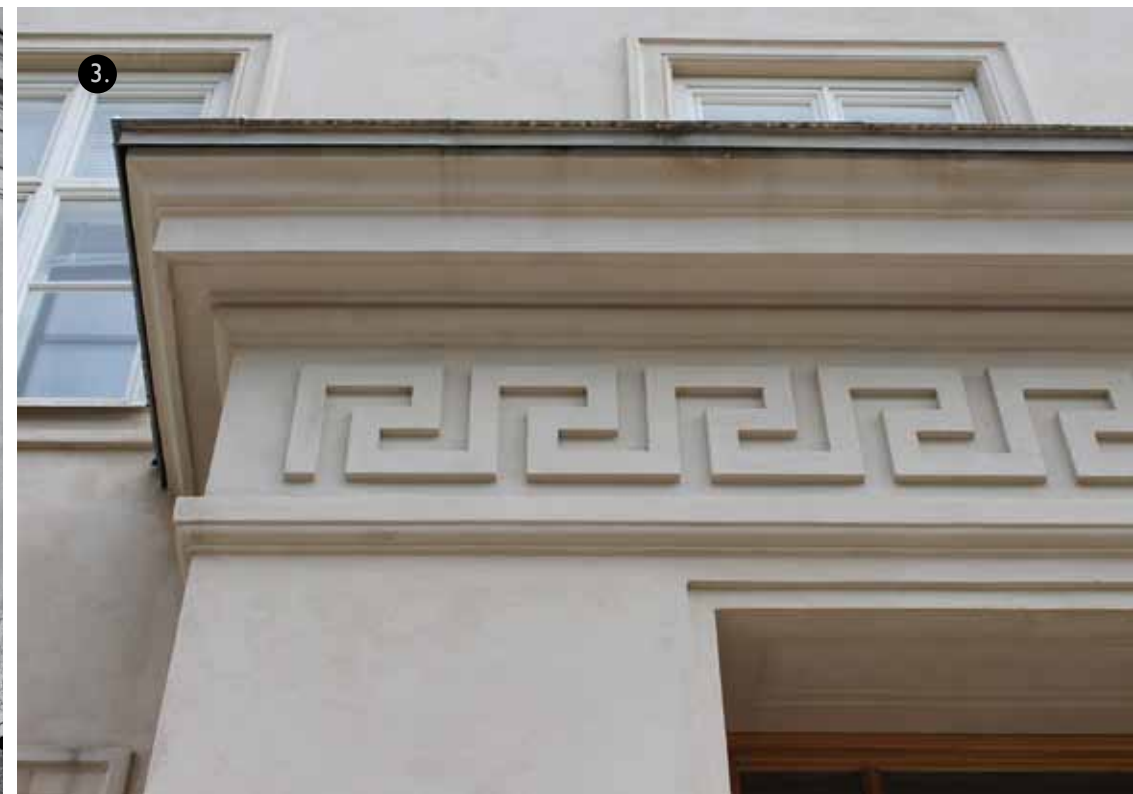
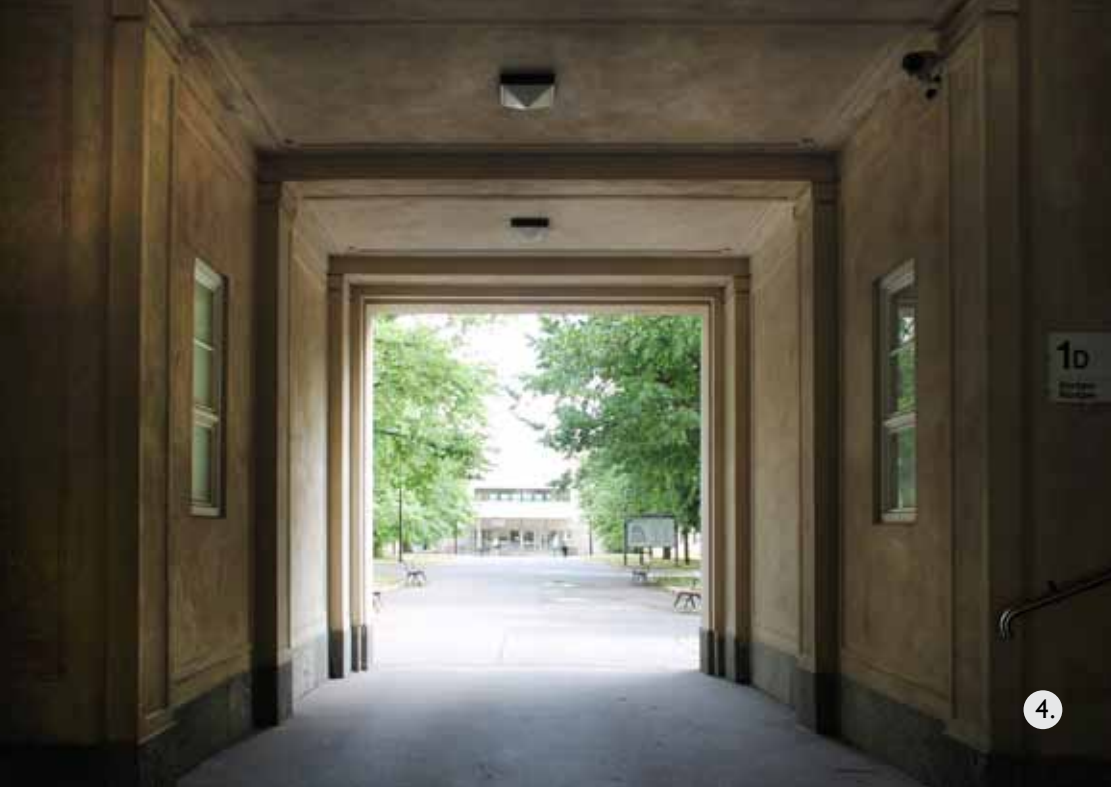
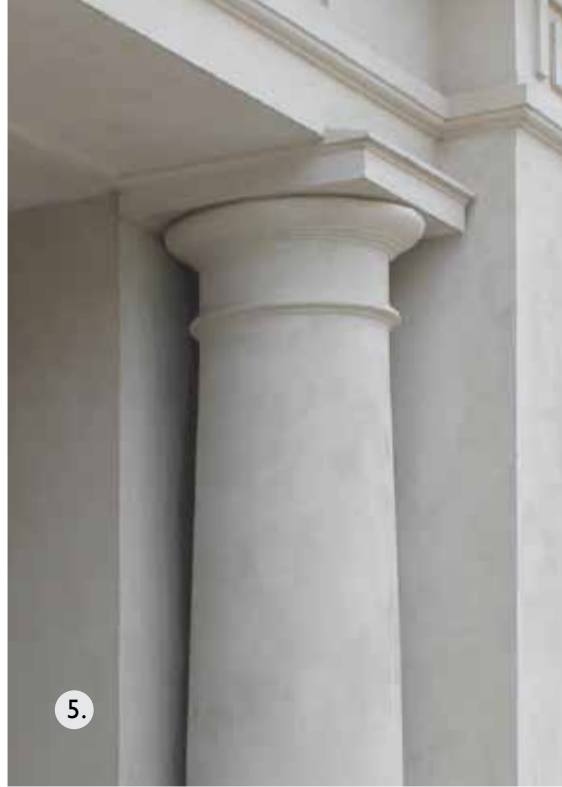
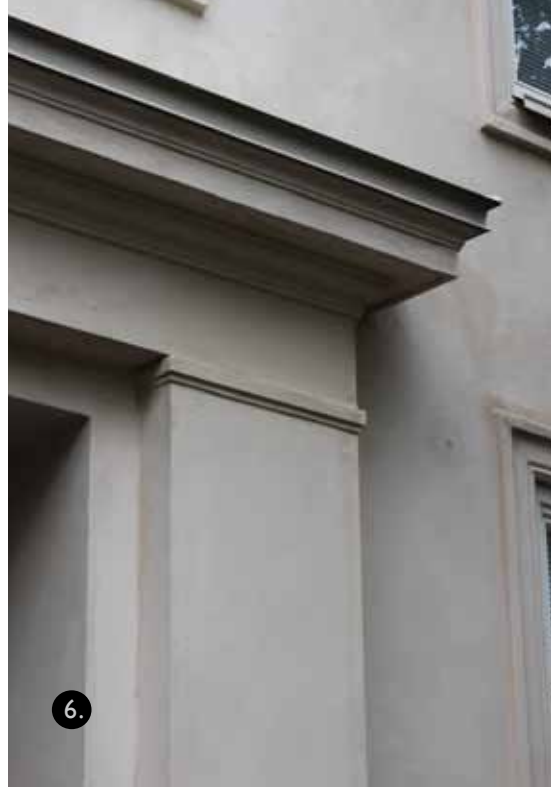
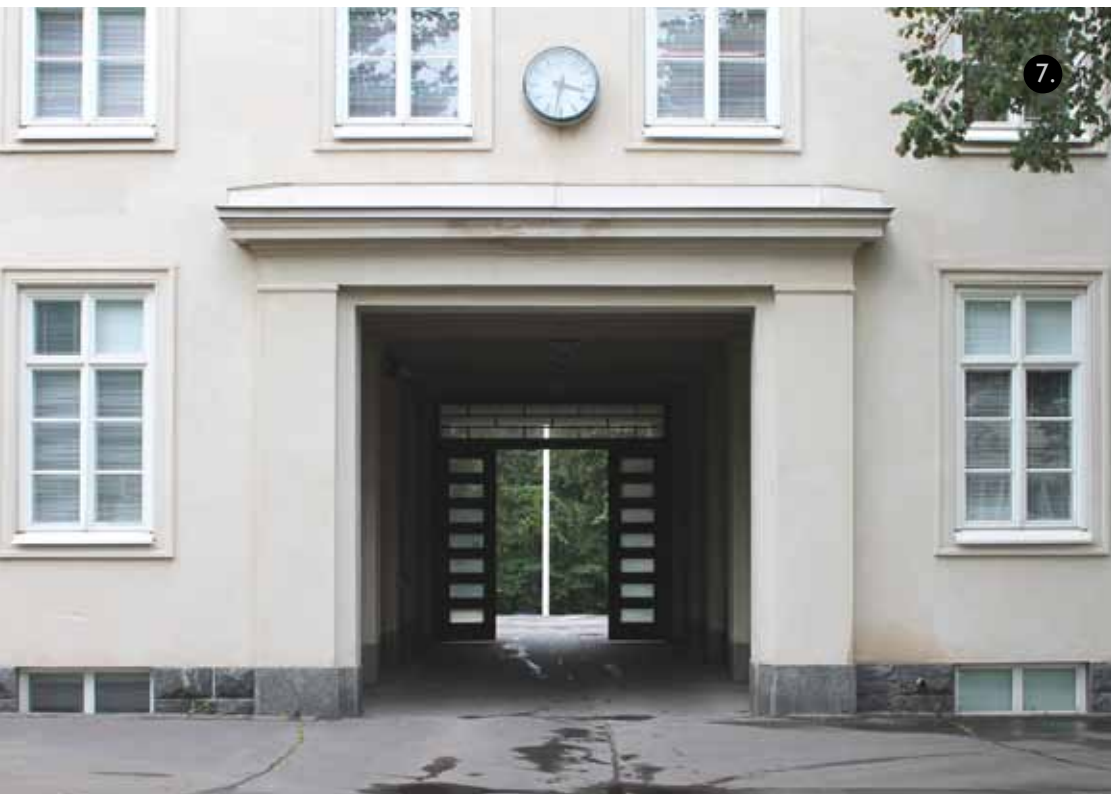
1. Pohjoisjulkisivussa läpikäytävää on korostettu kahdella seinästä ulkonevalla frontonilla ja niitä yhdistävällä vaakasuoralla palkistolla. Portin molemmin puolin on täysplastiset doorilaiset pylväät. Frontonien friisit on koristettu meanderinauhalla. Kokonaisuuteen liittyy symmetrisesti kaksi (alun perin vartijan ja tuberkuloosipoliklinikan) sisäänkäyntiä lakattuine tammiovineen ja komeine graniittiportaineen. Ovet eivät ole alkuperäiset. Oikeanpuoleisen sisäänkäynnin portaisiin on lisätty kömpelöt käsijohteet.

5. Doorilaisen pylvään kapiteeli.

6-7. Eteläjulkisivun pilasterit ja palkisto, sekä näkymä talon läpi pohjoiseen päin. Koristelu on pohjoissivua maltillisempaa. Aikakellon paikka on alkuperäinen, itse kello ei.

Hallintorakennuksen keskellä oleva läpikäytävä on jäsenneily klassisin koristeaihein. Alkuperäinen arkkitehtuuri on suhteellisen hyvin säilynyt.

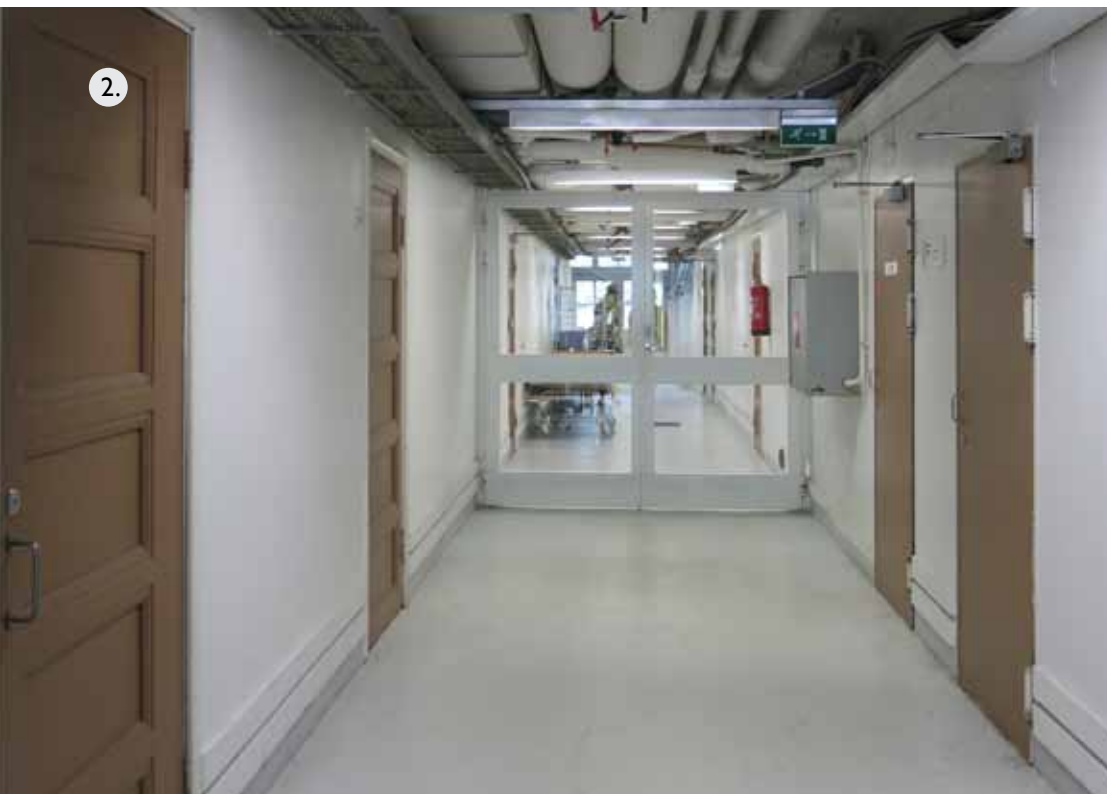
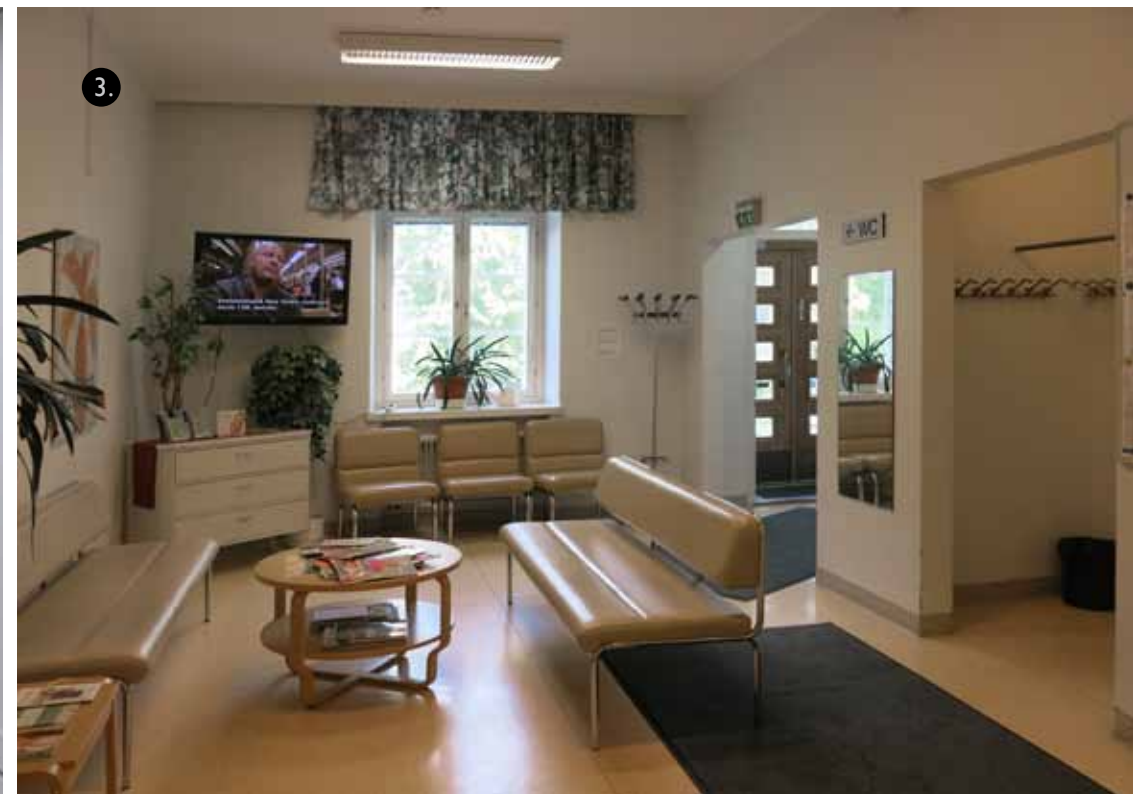
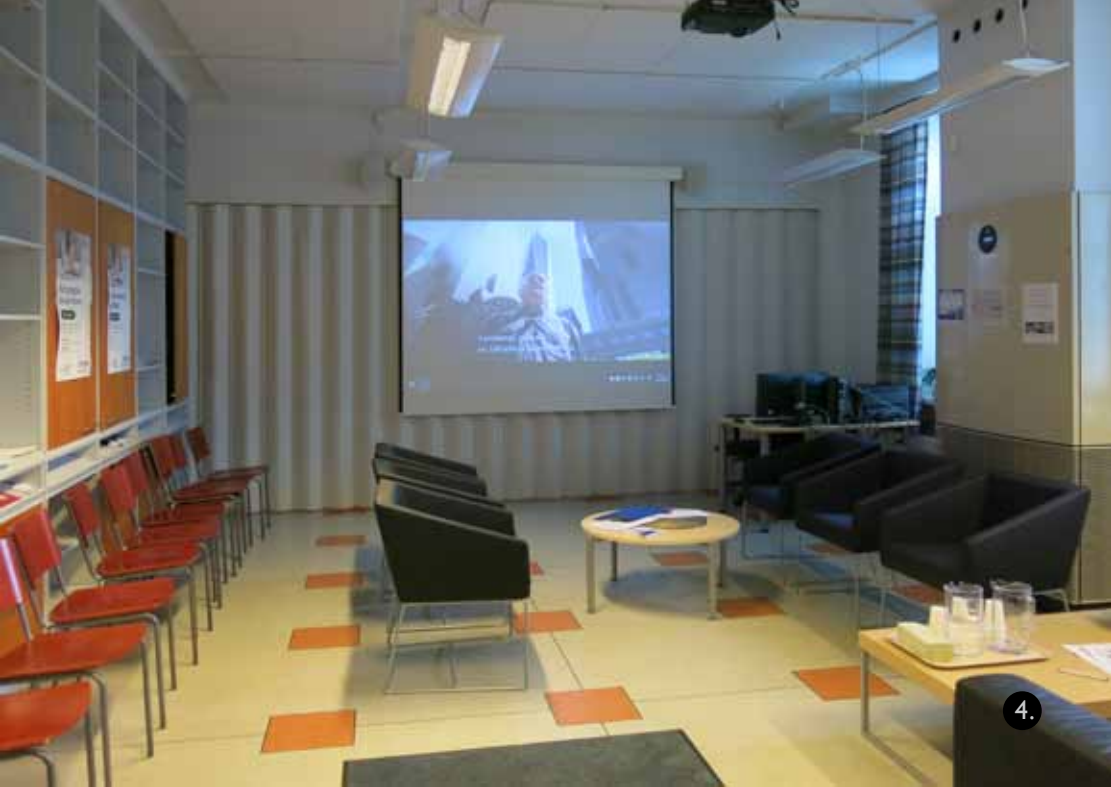
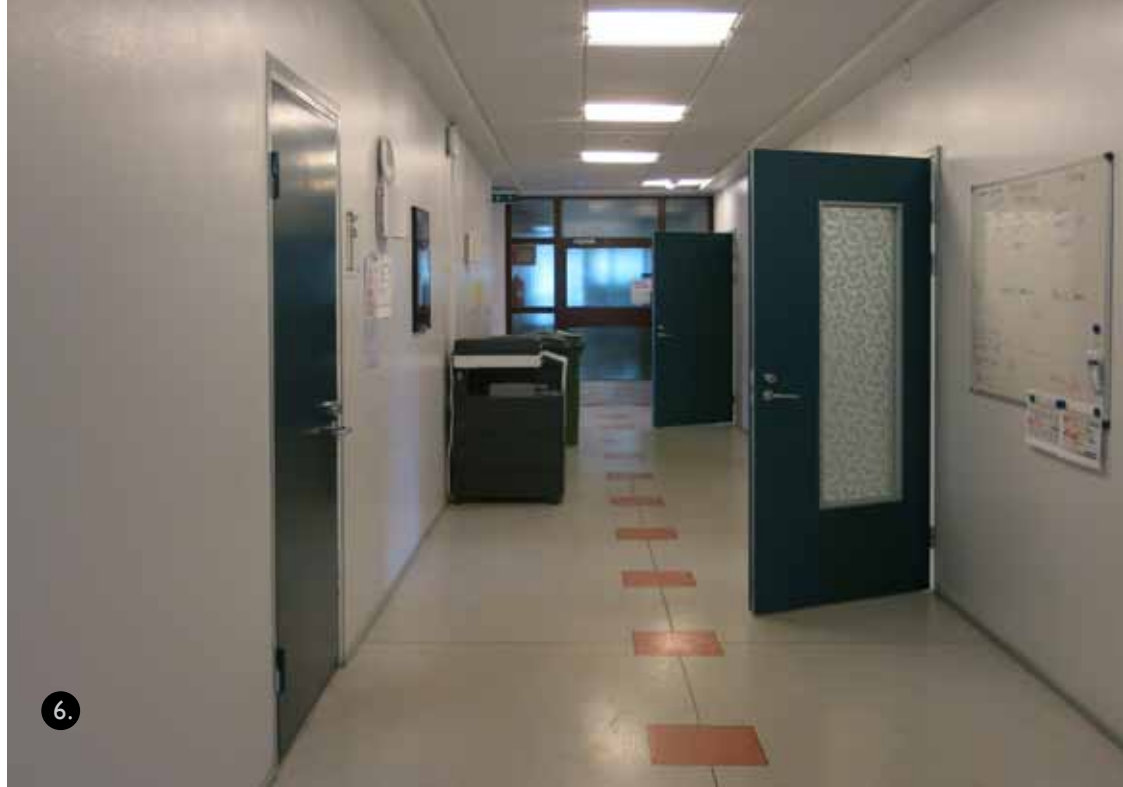
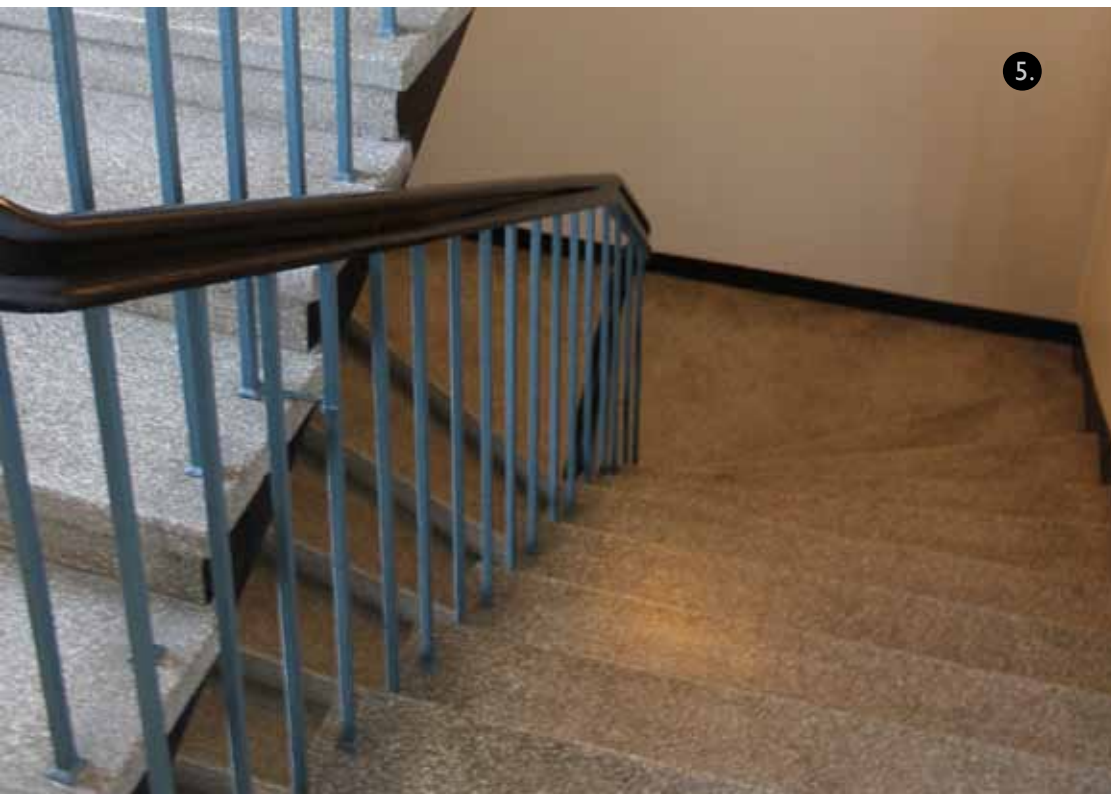
1. Neljännän kerroksen keskikäytävä. Alkuperäisiä puupeiliovia löytyy runsaasti rakennuksen kaikista kerroksista.
2. Kellarikerroksessa säilyneitä alkuperäisiä puupeiliovia on maalattu ruskeiksi.
3. Ensimmäisen kerroksen länsipuolen aula.
4. Laajennuksen (1938-39) ensimmäisen kerroksen osotustila.
5. Porrashuoneet ovat parhaiten säilyneitä sisätiloja. Niistä löytyy alkuperäisiä pintoja, kaiteita ja valaisimia. Muita yhtä säilyneitä tiloja ei juuri ole.
6. Laajennuksen ensimmäisen kerroksen keskikäytävä, jossa säilyneitä vanhoja laakaovia.

Sisätilat ovat pääosin muuttuneet läpikotaisin. Ensimmäinen merkittävä muutos tapahtui vuonna 1939 valmistuneen laajennuksen (Eino Forsman) myötä, jolloin poliklinikka- ja röntgenosastoon tehtiin muutoksia. Vuosikymmenten kuluessa on tehty monia osaremontteja. Muutostöiden suunnittelua on tehty sekä virkatyönä että tilattu ulkopuolisilta konsulteilta: Arkkitehtitoimisto Blomstedt & Penttilä (1960-luvulla), Arkkitehtitoimisto Maija ja Erkki Wirta (1980-90 luvulla) ja Arkkitehtitoimisto Rauhalampi Oy (2000-luvulla).

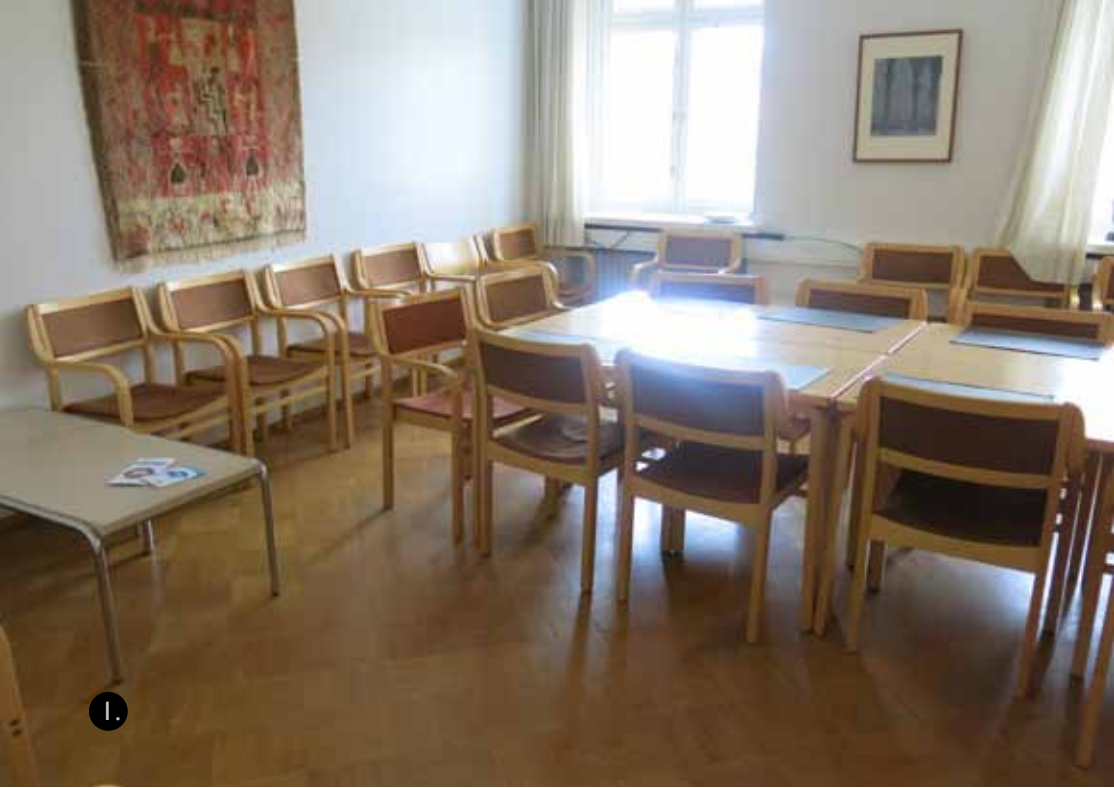
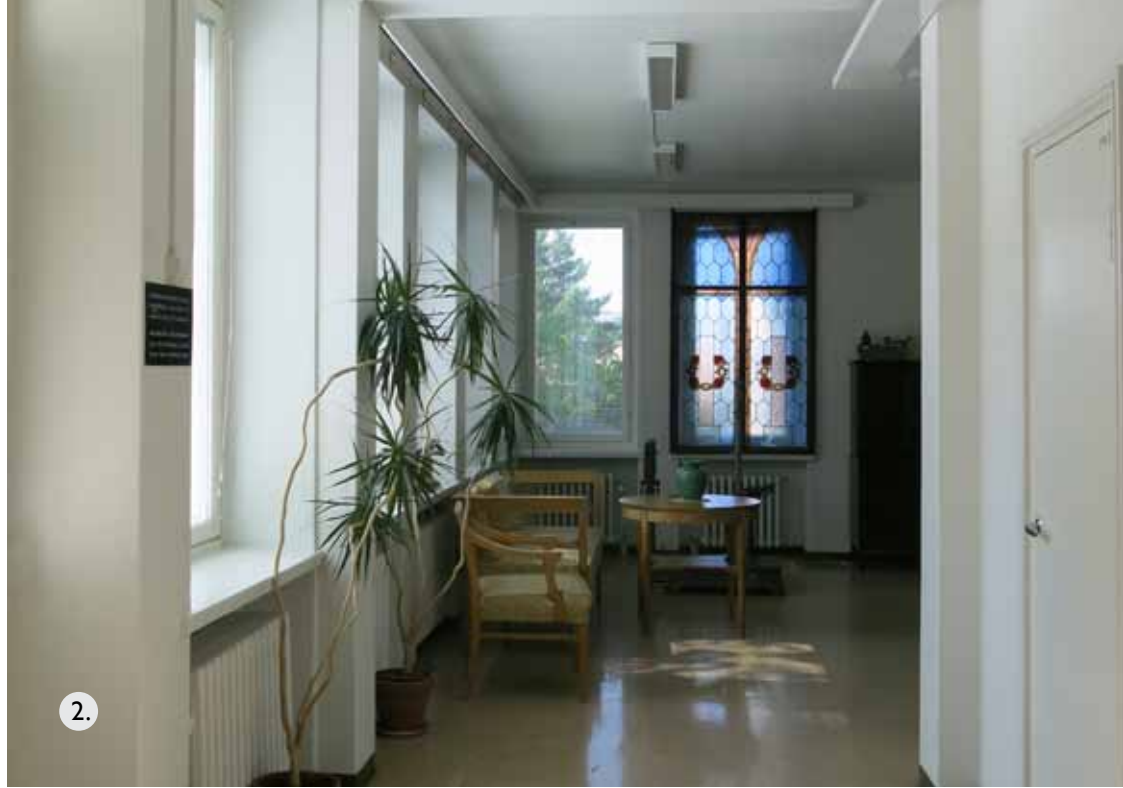
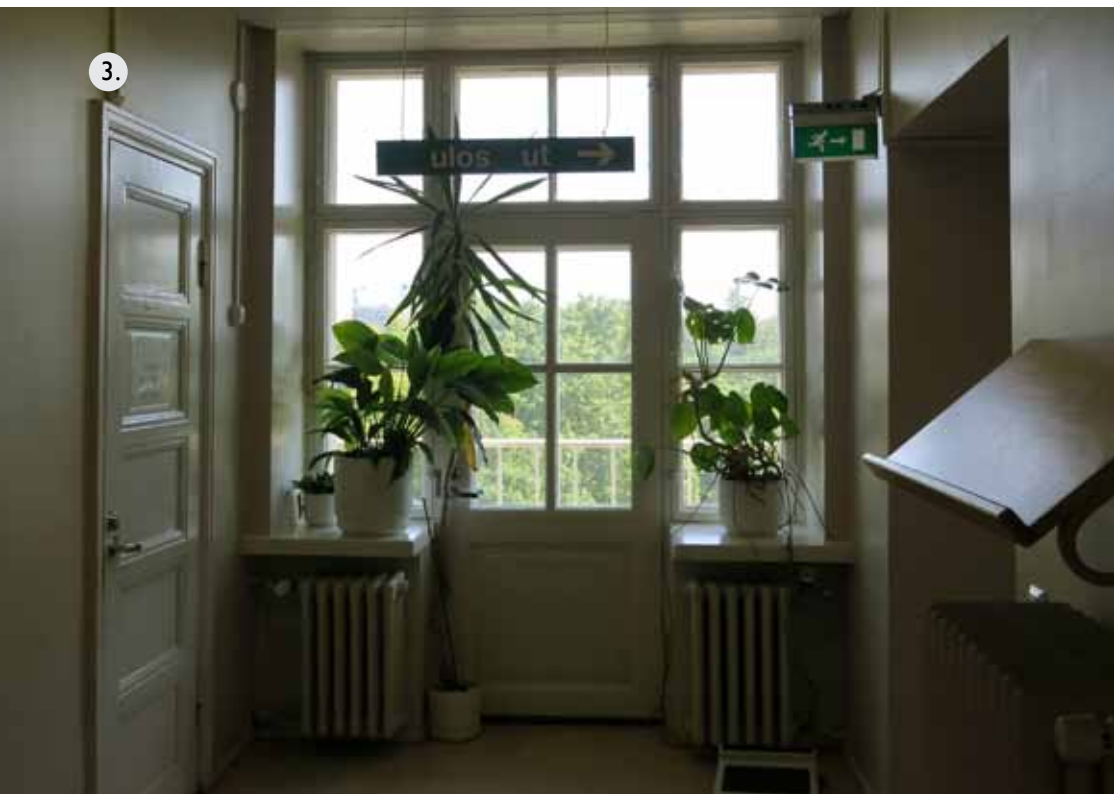
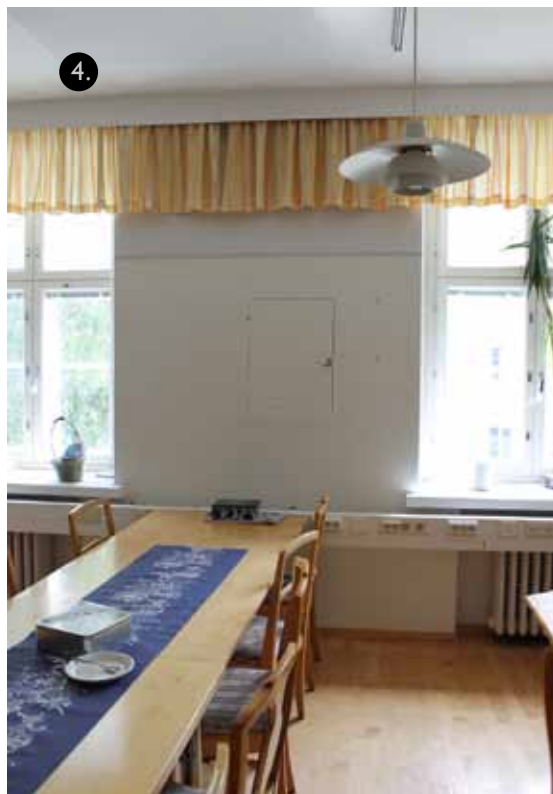
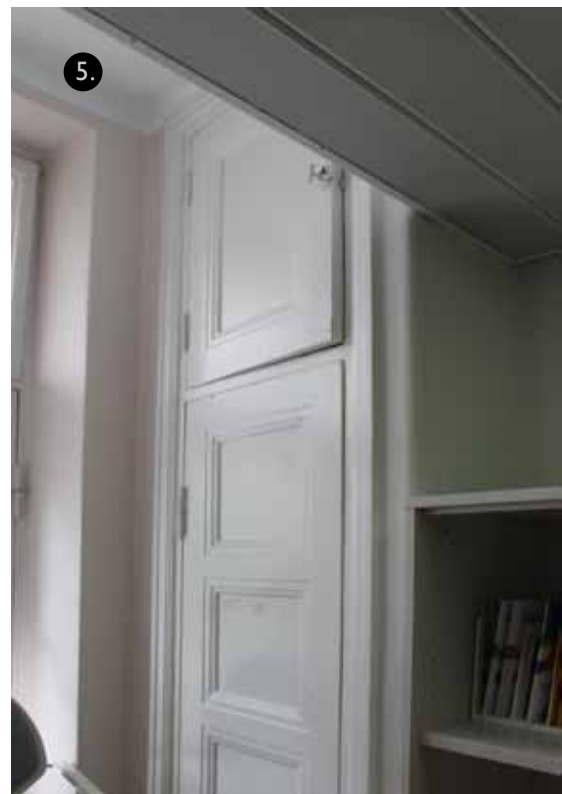
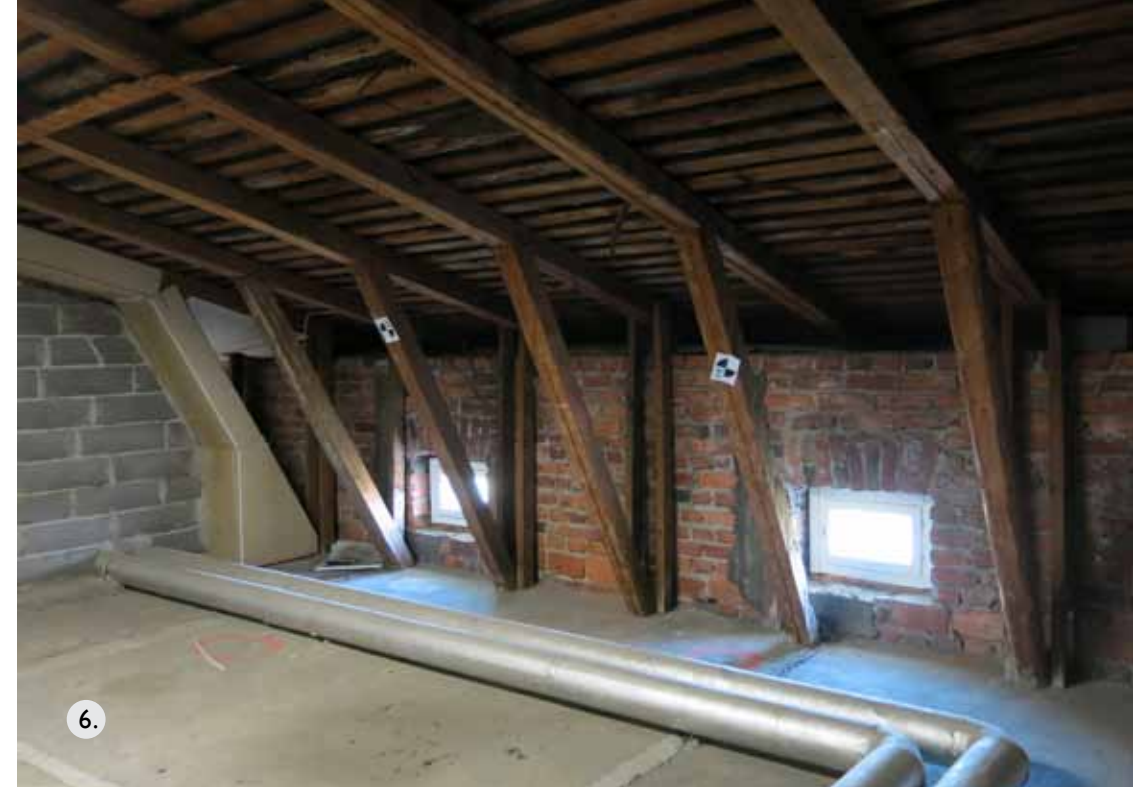
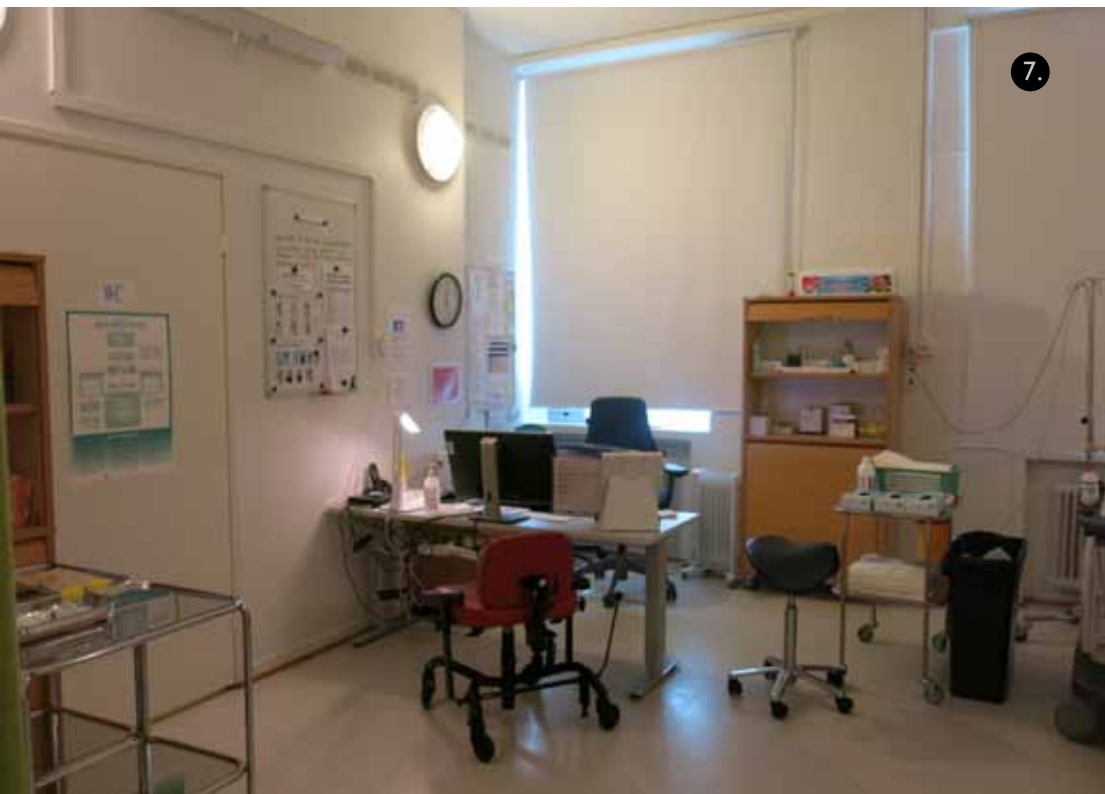
1. Laajennuksen (1938-39) neuvotteluhuoneessa on mahdollisesti alkuperäinen parketti. Muissa tiloissa pintamateriaalit on uusittu. Yleisesti ottaen interiöörit on peitetty kattaaltaan uusilla muovi- ja tekstiilimatoilla, parketeilla ja laatoituksilla sekä alakatoilla.

2. Hallintorakennuksen ja laajennuksen yhtymäkohta toisessa kerroksessa.

6. Ullakolla on alkuperäiset puurakenteiset kattotuolit.

7. Nykinen röntgentila ensimmäisessä kerroksessa oli jo alun perin röntgenosaston käytössä.

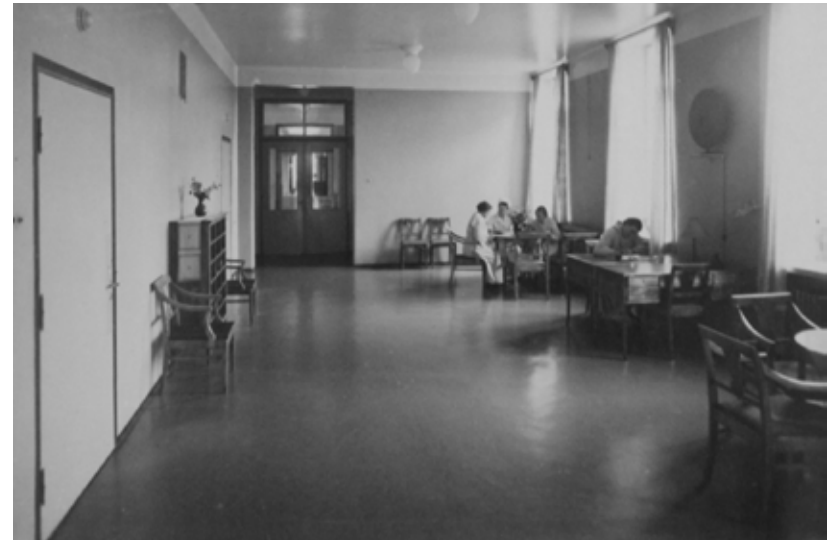
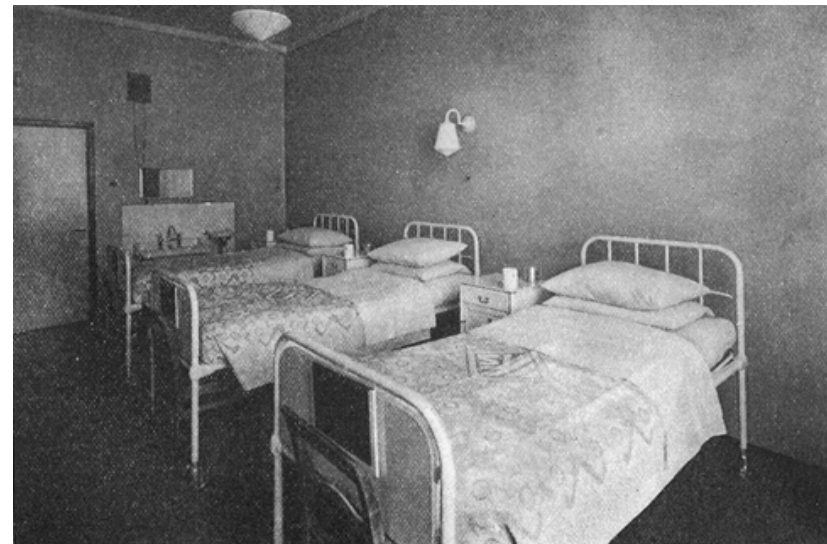
Edellisellä sivulla: Läntisen paviljongin (L2) kellarin ja I. kerroksen pohjapiirustukset (originaali 1/100, tässä 1/400). Eino Forsman 1926. (HKA)

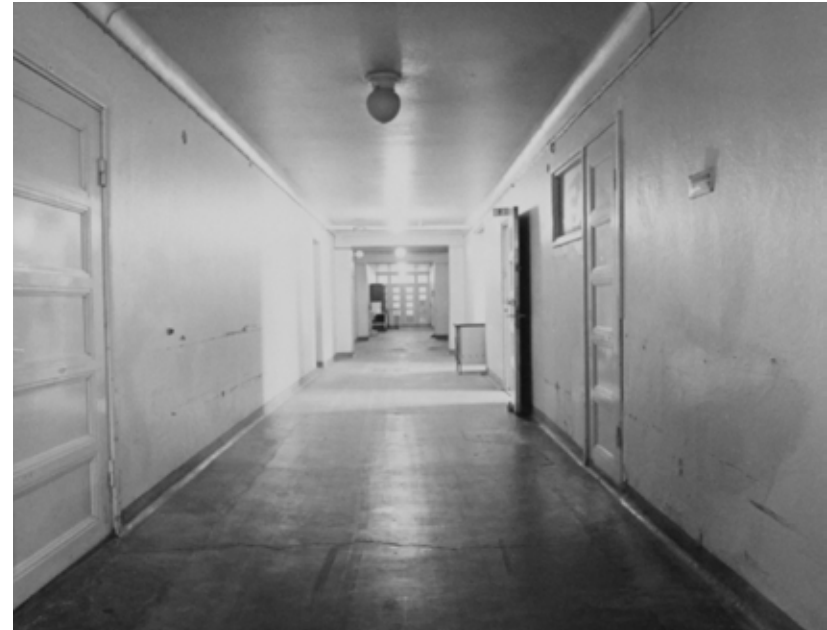
Läntinen tunneli (kellari) 1970-luvulla ennen peruskorjausta. (LSA)

Kellarin itäpäästä oli yhteys maanalaiseen yhdyskäytäväverkostoon, josta pääsi itäiseen potilaspaviljonkiin ja hallintorakennukseen. Niitä pitkin kuljetettiin niin tavaroita kuin potilaita rakennusten välillä, erityisesti potilaspaviljongeista hallintorakennuksen röntgenosastolle. Hoitohenkilökunta käytti yhdyskäytäviä myös asuntojensa ja toimipisteidensä väliseen liikenteeseen. Käytävien sisätila oli n. 2,5m leveä ja 2,7m korkea. Pituutta käytäväverkostolla oli yhteensä 214 m. Käytävät oli valaistu ylhäältä prismalaseilla varustetuilla ikkunoilla. Ilmanvaihto tapahtui rakennusten vesikattoon saakka vedetyillä kanavilla. Maanalaisten käytävien puhtaanapito oli tärkeää, jonka takia taloteknisille järjestelmille rakennettiin omat kanaalit käytävien viereen. Alueen pannuhuoneeseen yhdistetyn tekniikkakanaalien verkoston korkeus oli sama kuin kulkukäytävien, mutta leveyttä niillä oli vain 1,2m.<sup>49</sup>
