# LAAKSON SAIRAALA

HALLINTORAKENNUS, ITÄINEN JA LÄNTINEN PAVILJONKI SEKÄ AUTOTALLI  
RAKENNUSHISTORIASELVITYS

30.9.2019 ARKKITEHTITOIMISTO FREESE OY

RAKENNUSHISTORIASELVITYS

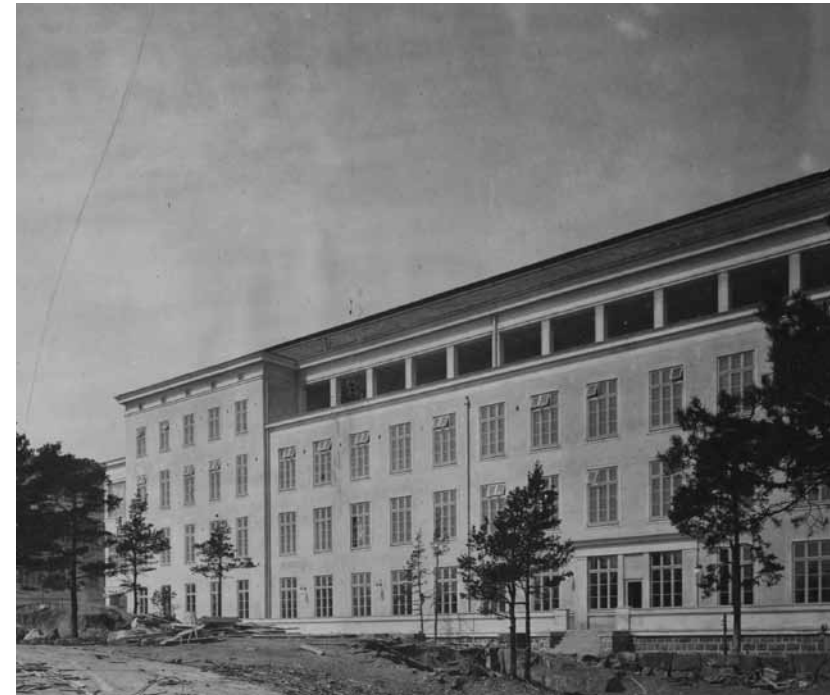
Tuberkuloosisairaalan itäinen paviljonki (L3) lounaasta katsottuna vuonna 1931. (Sakari Pälsi / TYARK)

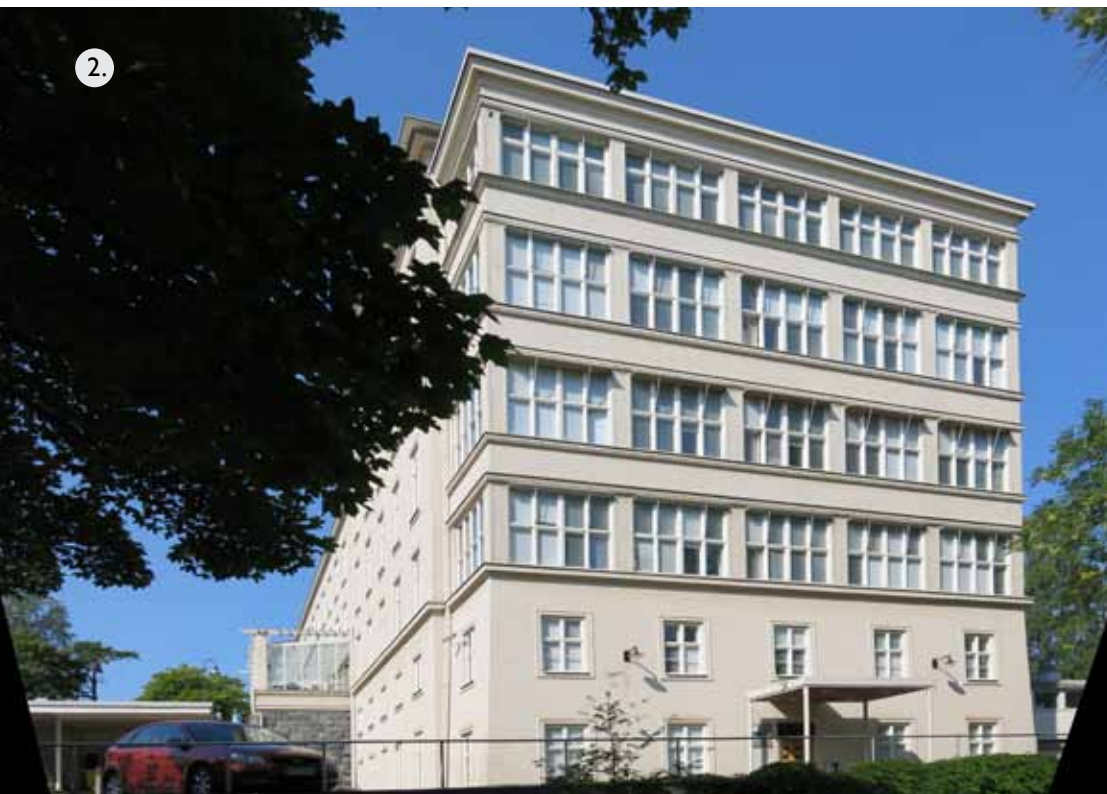
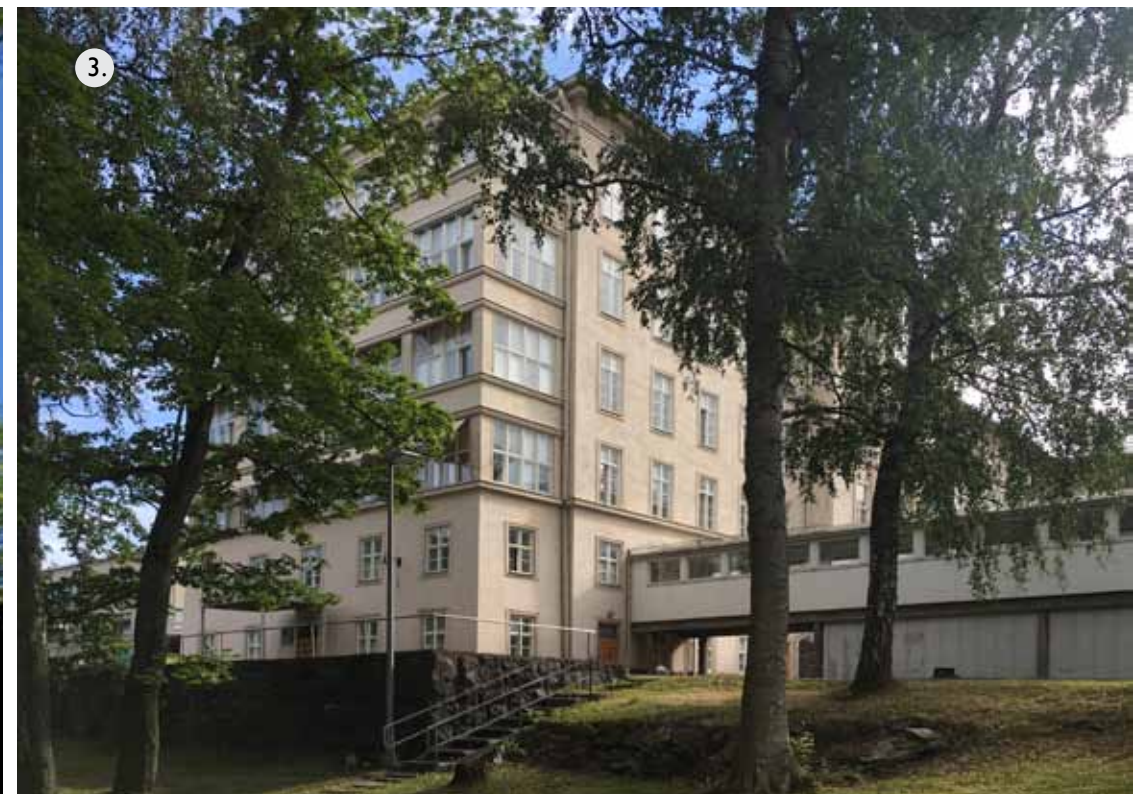
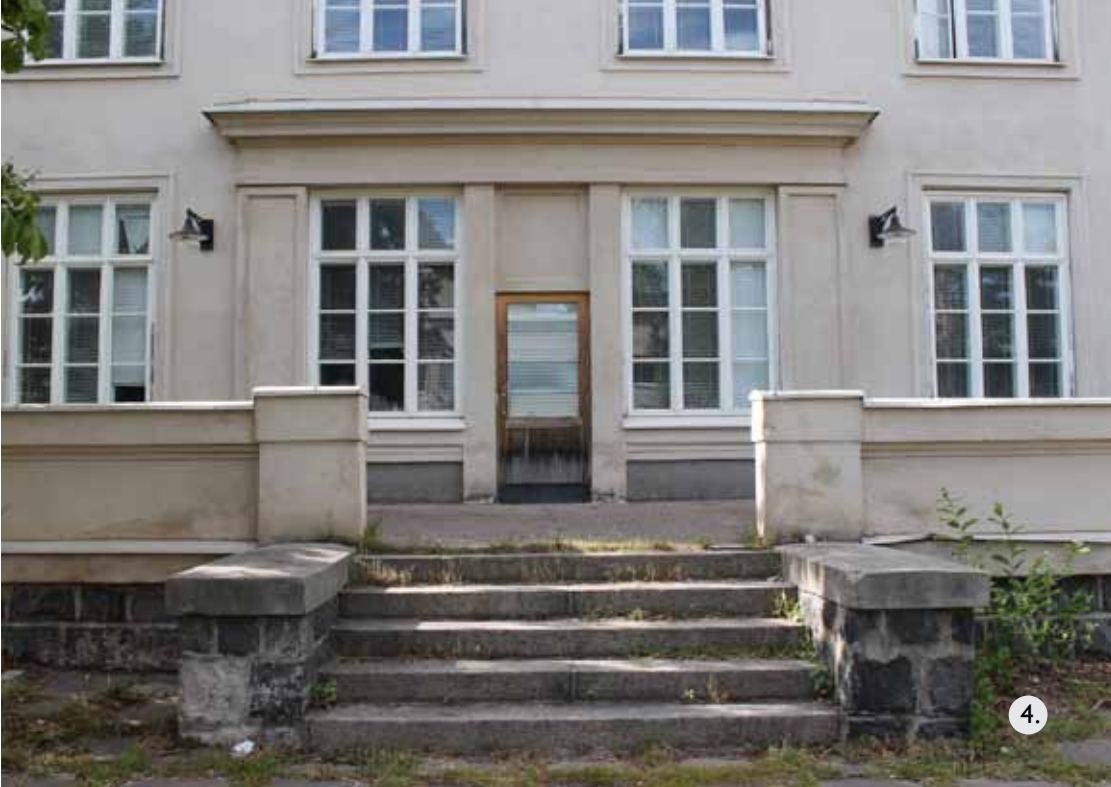
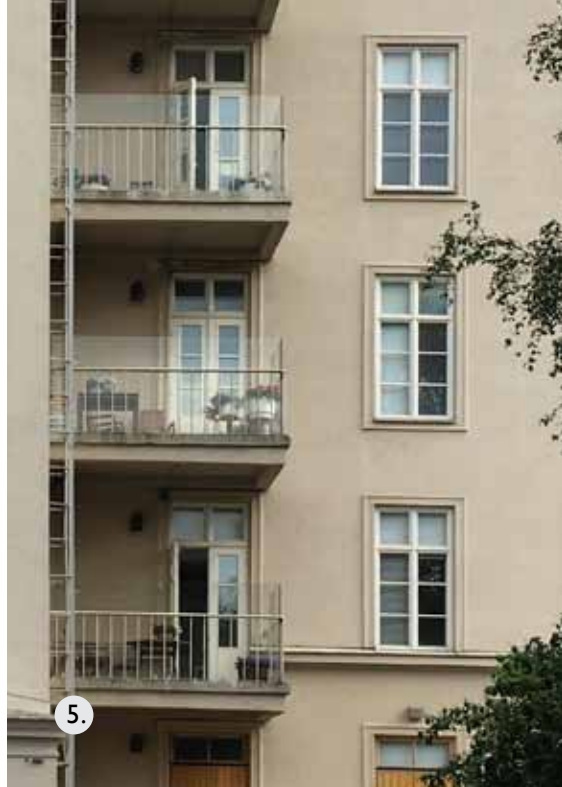
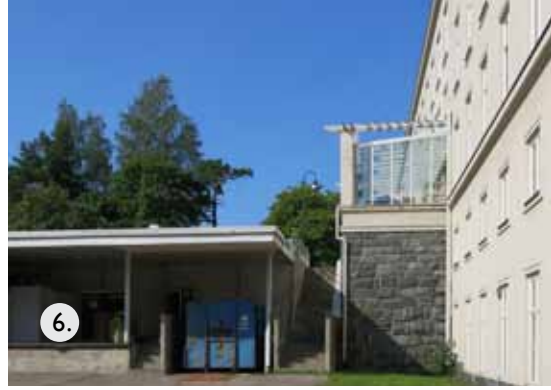
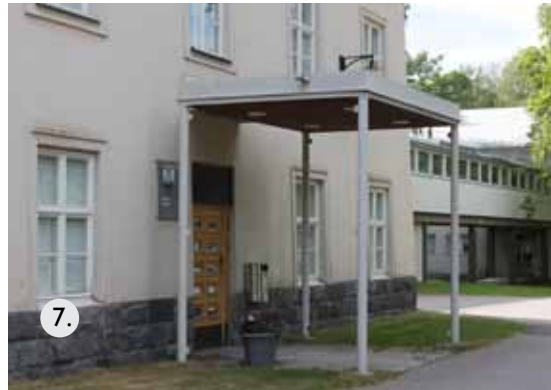
Näkyvimät muutokset liittyvät makuuhalleihin, parvekkeisiin ja sisäänkäynteihin. Itäpäädyn alkuperäinen loggia on muutettu sisätilaksi jo 1966. Ylimmän kerroksen makuuhallin katettu osa muutettiin sisätilaksi (arkkit. M. & E. Wirta) 1981. Edustan makuuterassille rakennettiin kaksi viherhuonetta, ensimmäinen 1997 ja toinen 2002 (Arkkitehtitoimisto Rauhalampi Oy). Vuonna 2001 peruskorjattiin julkisivut ja päätyjen parvekkeiden päälle rakennettiin yksi kerros lisää (Arkkitehtitoimisto Rauhalampi Oy). Tällöin täydennettiin myös parvekkeiden kaiteita ja osaan sisäänkäynneistä tehtiin luiskat.

6. Ylätasanteella makuuhallille vuonna 1997 rakennettu pergola ja lasinen viherhuone.

7. Itäpäädyn ulko-katos rakennettiin 1960-luvulla.

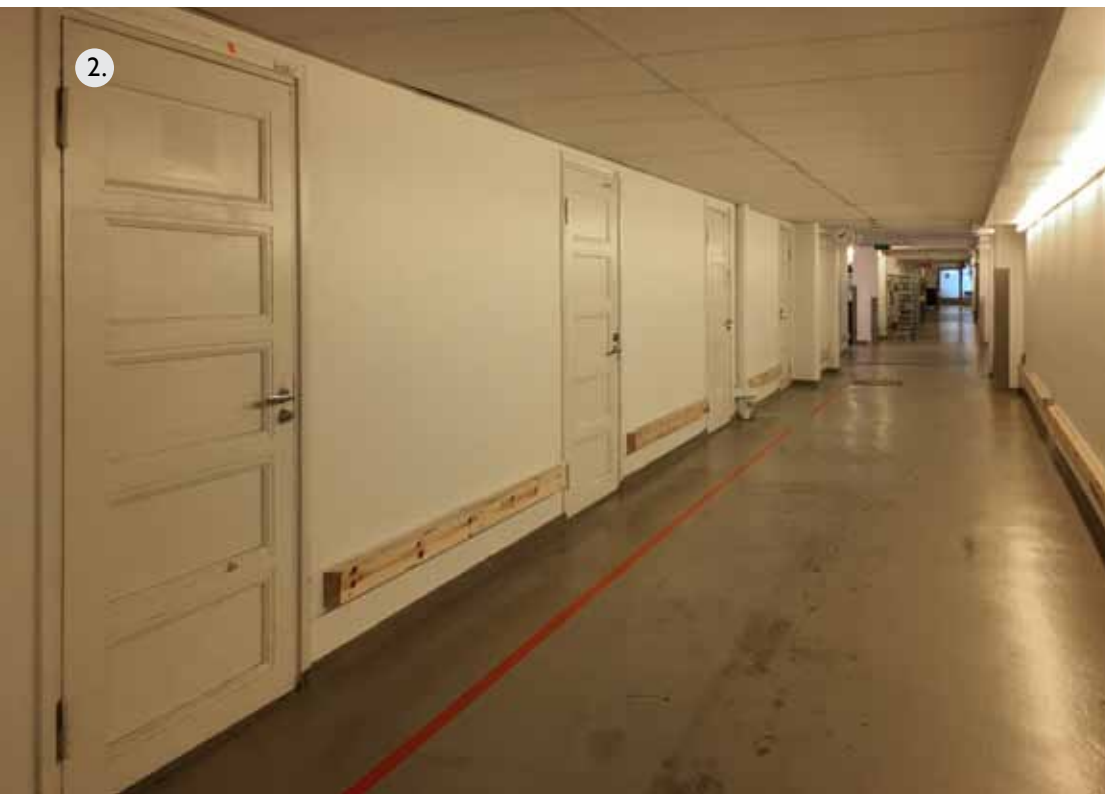
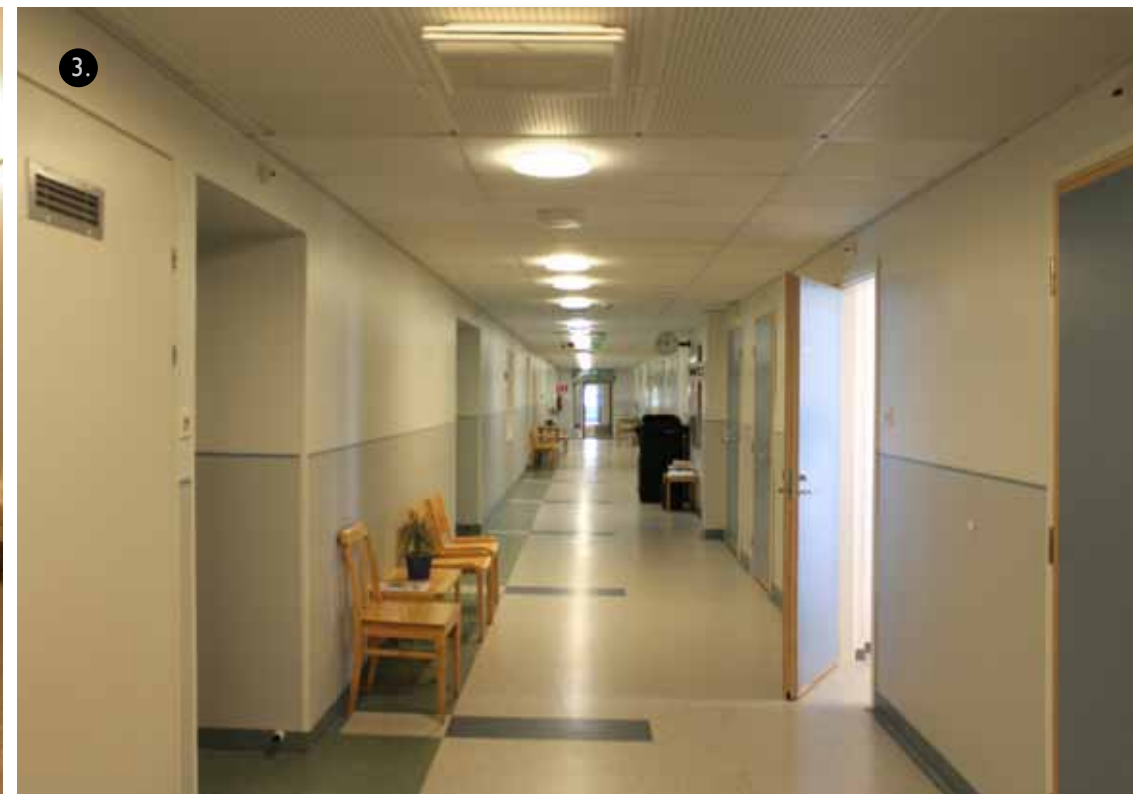
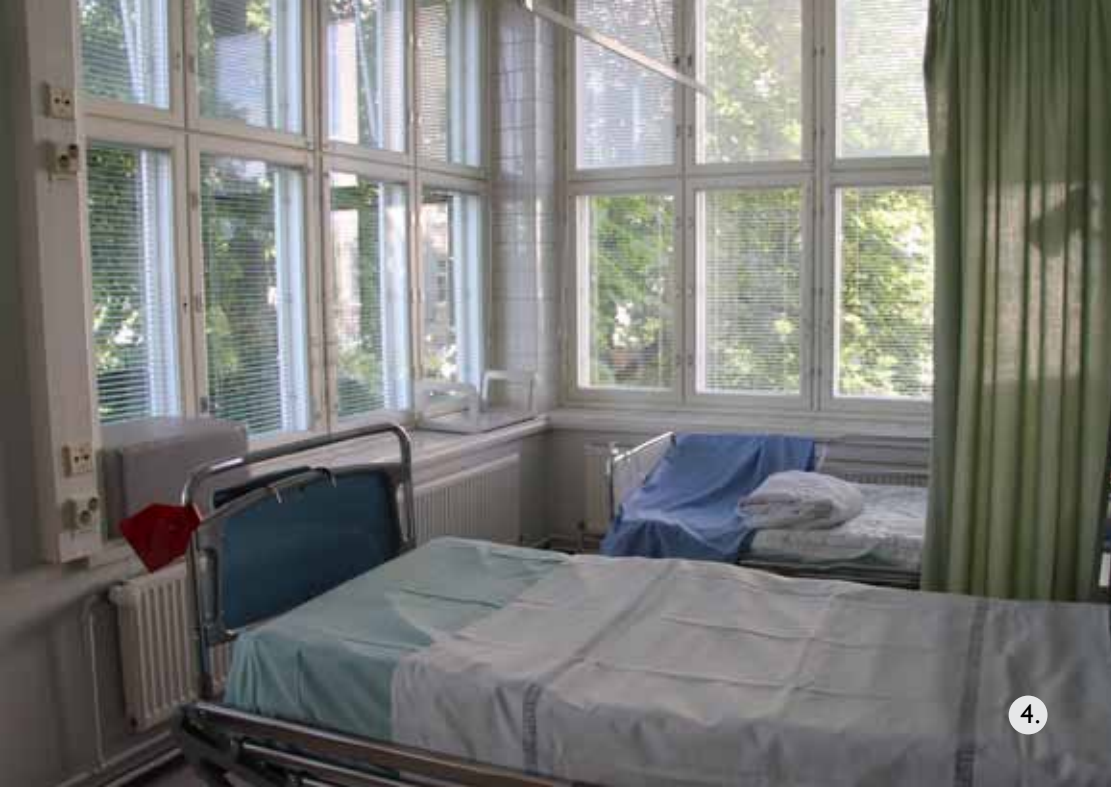
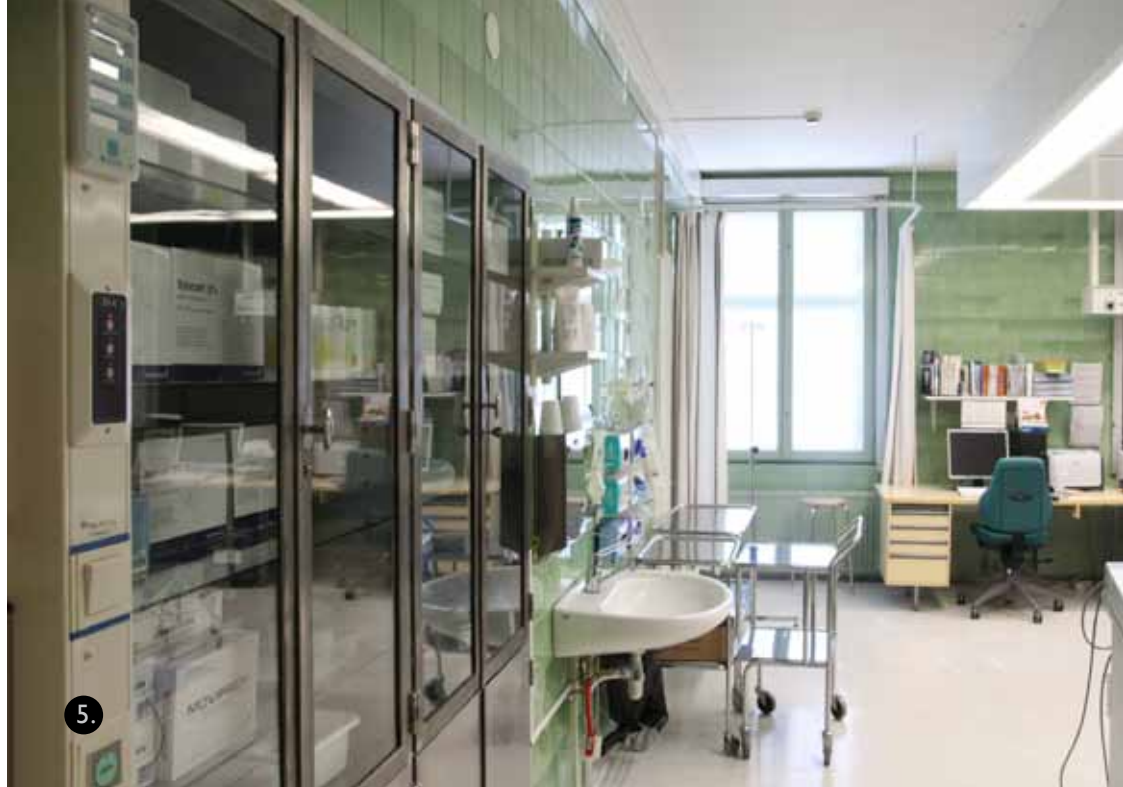
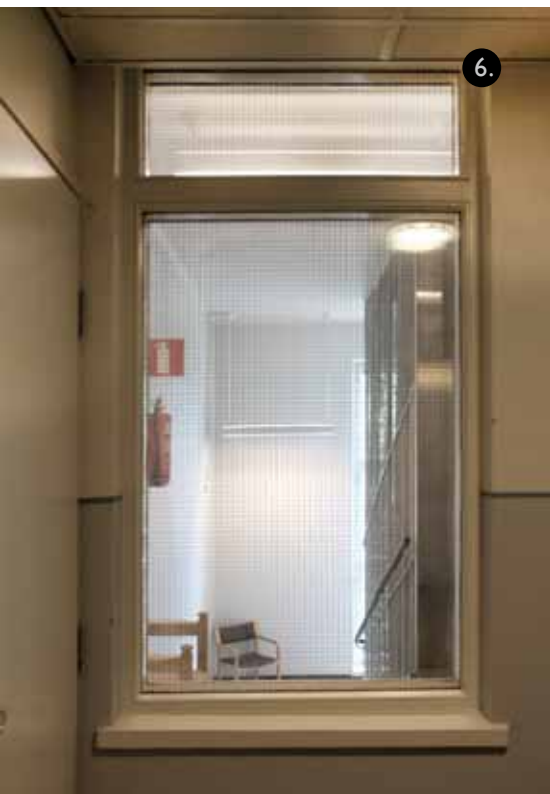
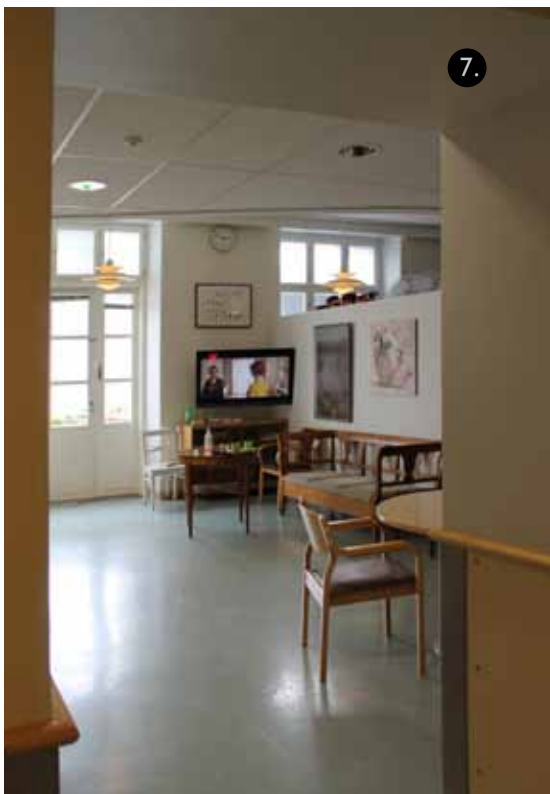
Sisätilat ovat kauttaaltaan muuttuneet alkuperäisestä. Ensimmäiset merkittävät tilamuokkaukset tehtiin 1969, jolloin hävisivät Forsmanin luomat päivähuoneiden tilasarjat. Seuraava isompi peruskorjus tapahtui 1981 (Arkkitehtitoimisto Maija ja Erkki Wirta), jolloin tilojen ilme lopullisesti modernisoitui. Muutoksia on suunniteltu sekä virkatyönä että tilattu ulkopuolisilta konsulteilta, kuten em. Wirrat (1970-90 luvulla) ja Arkkitehtitoimisto Rauhalampi Oy (1990-2000-luvulla).

1. Pieni kappeli sijaitsee alimmassa kerroksessa ruumishuoneen yhteydessä tilassa, jossa alunperin oli jätekeskus.
2. Ylemmän kellarikerroksen keskikäytävällä on säilynyt alkuperäisiä sisäovia.
3. Tyypillinen osaston keskikäytävä. Tiloissa kaikki pinnat on uusittu viimeistään 1990 ja 2000-luvuilla. Lattiat on yleensä päällystetty muovimatolla. Seinät ovat tasoitettuja ja maalattuja. Osassa tiloja on alaslasketut katot.
4. Potilashuone entisessä makuuhallissa länsipäässä.
5. Neljännen kerroksen leikkausosaston endoskopiatiila.
6. Sisäikkuna porrashuoneeseen länsipään 4. kerroksessa.
7. Osaston päivähuone ensimmäisessä kerroksessa.

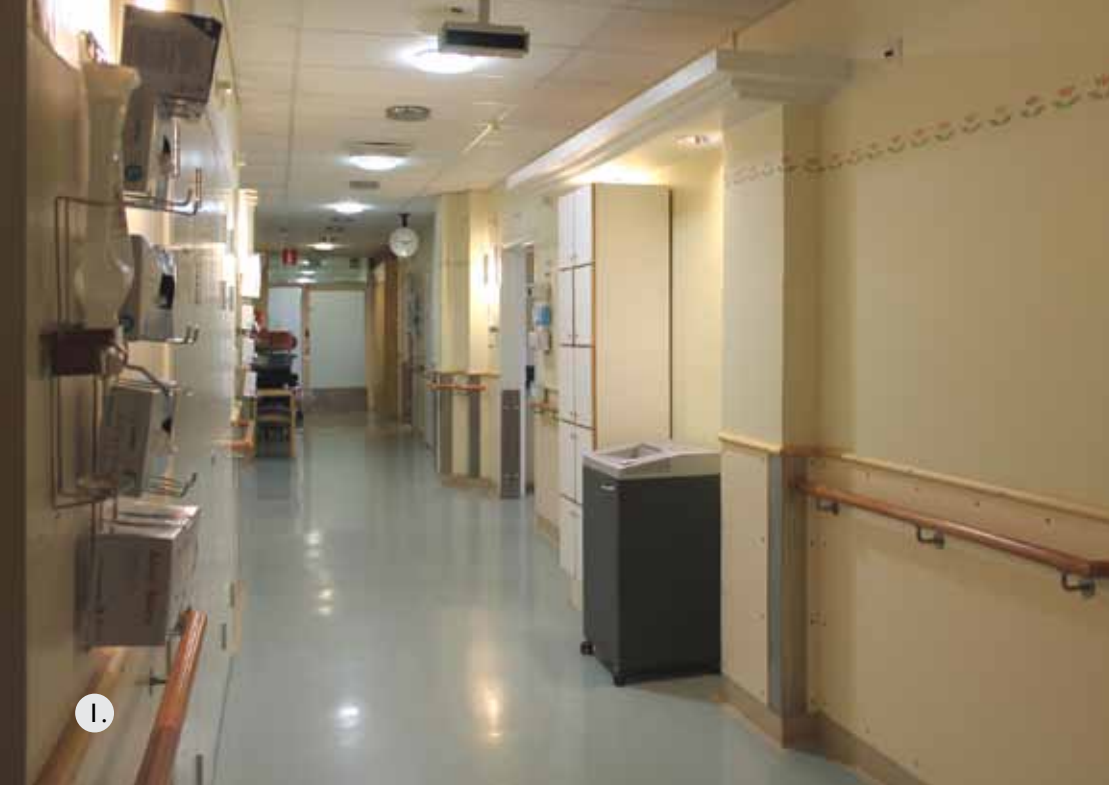
1. 1990-2000-luvuilla tehdyissä osaremonteissa on keskikäytäviä elävoitetty erimuotoisilla ja -kokoisilla "frontoneilla" (Rauhalampi Oy). Ne ovat yleensä kevytrakenteisia. Kuvassa ensimmäisen kerroksen osaston keskikäytävää.

2. Ylemmän kellarin näkymä kohti itää. Myös kellarissa alakatot ovat vallanneet interiöörin. Lattia on betonia kuten alunperinkin, mutta uusittu. Vrt. valokuva vuodelta 1970 sivulla 107.

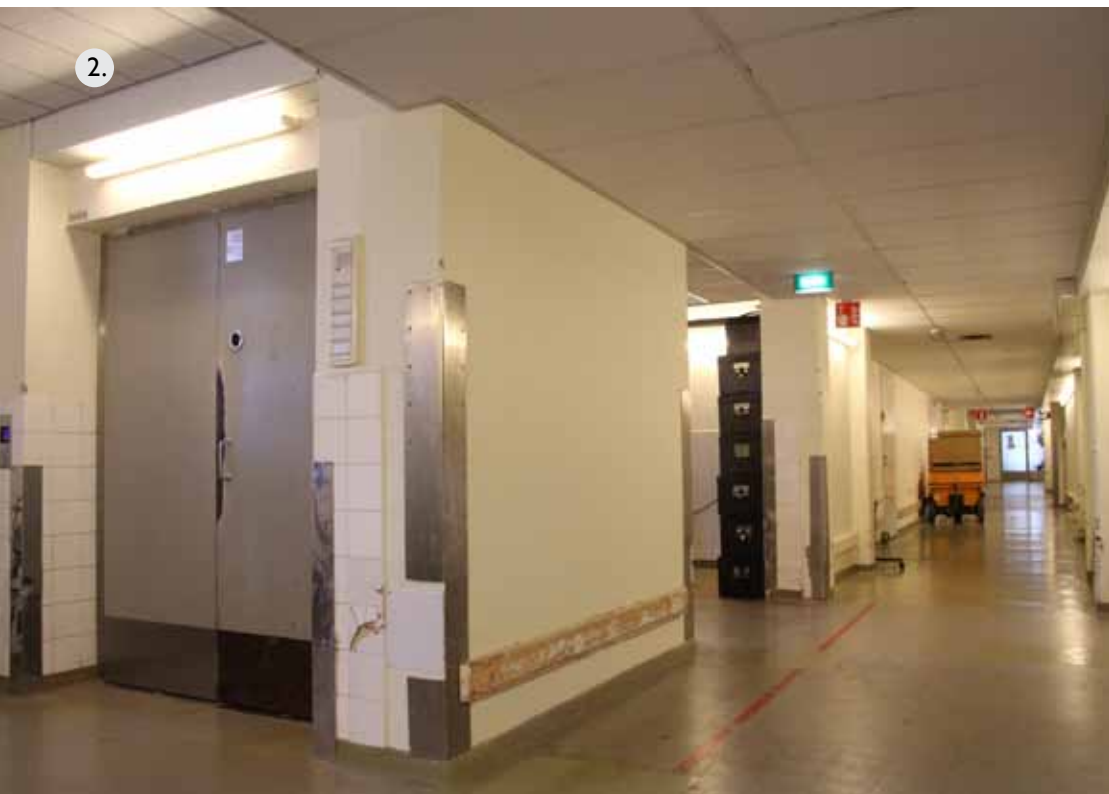
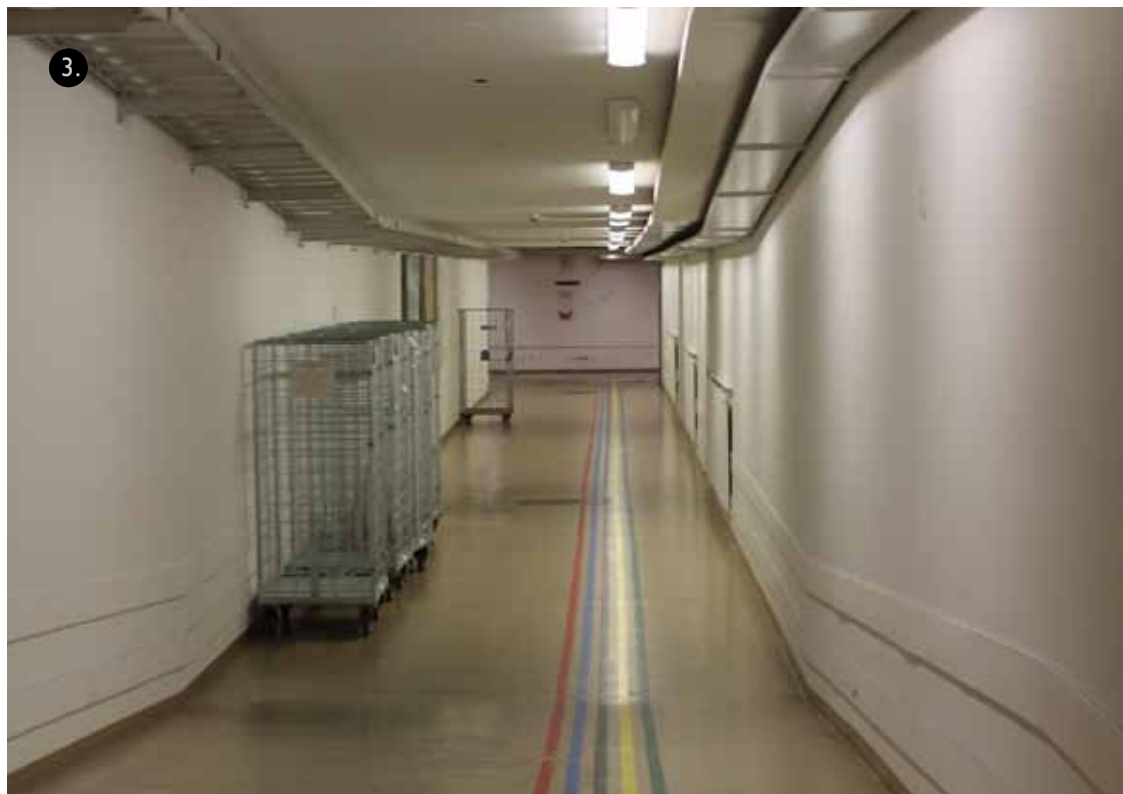
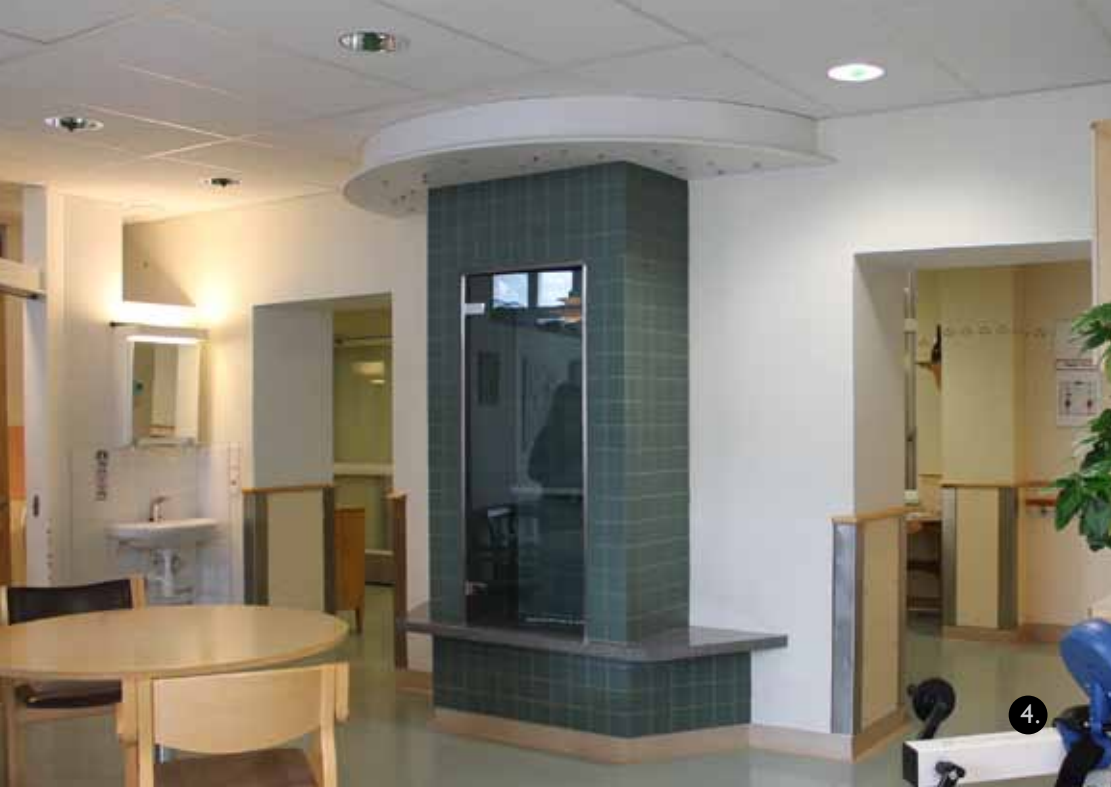
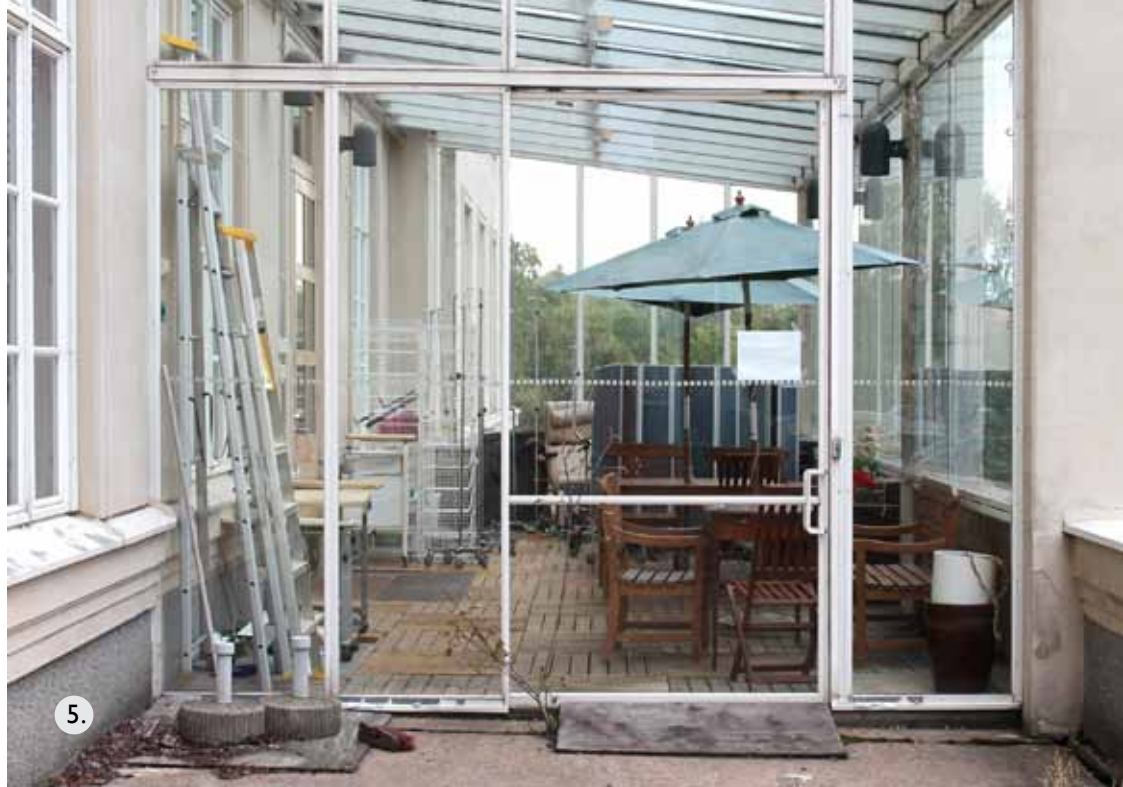
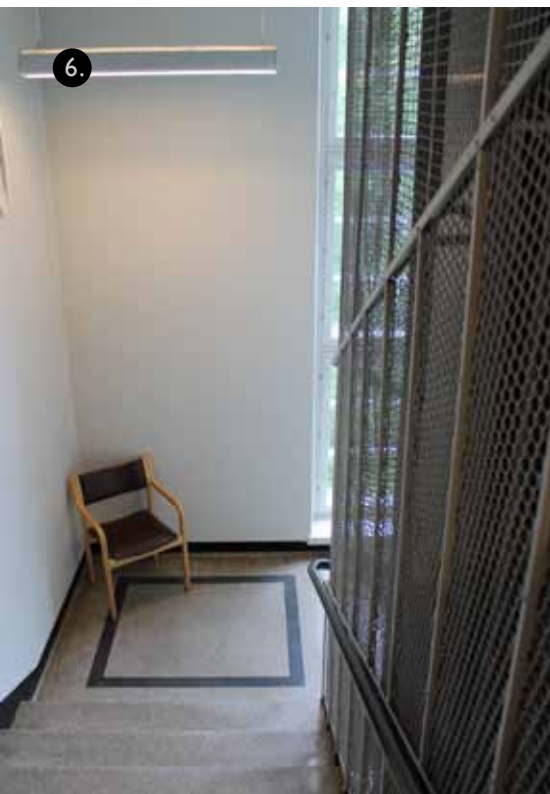
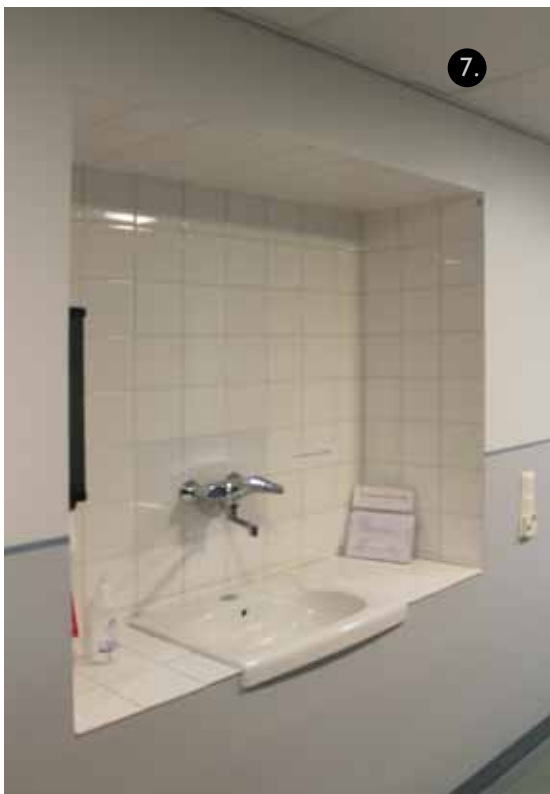
6. Porrashuone: lattiamateriaali sekä hissikuilu ovat alkuperäisiä.

7. Vesipiste alkuperäisessä syvennyksessä keskikäytävällä (4. kerros).

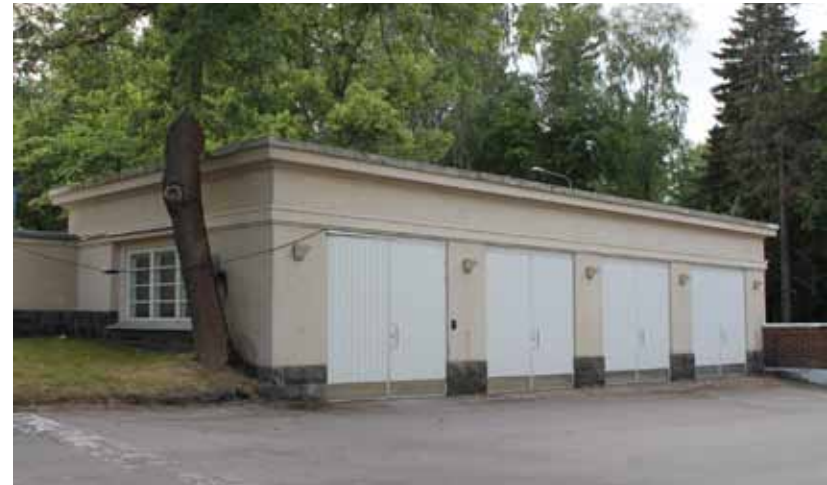
Autotalli vuonna 2019.

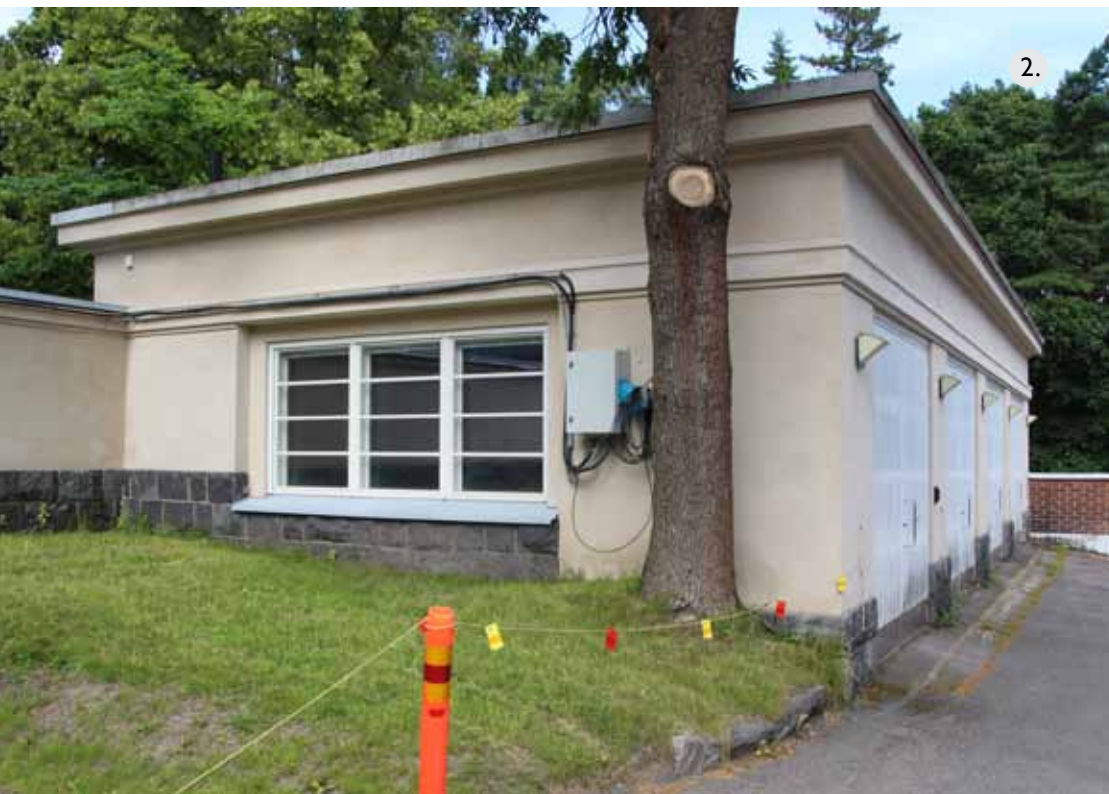
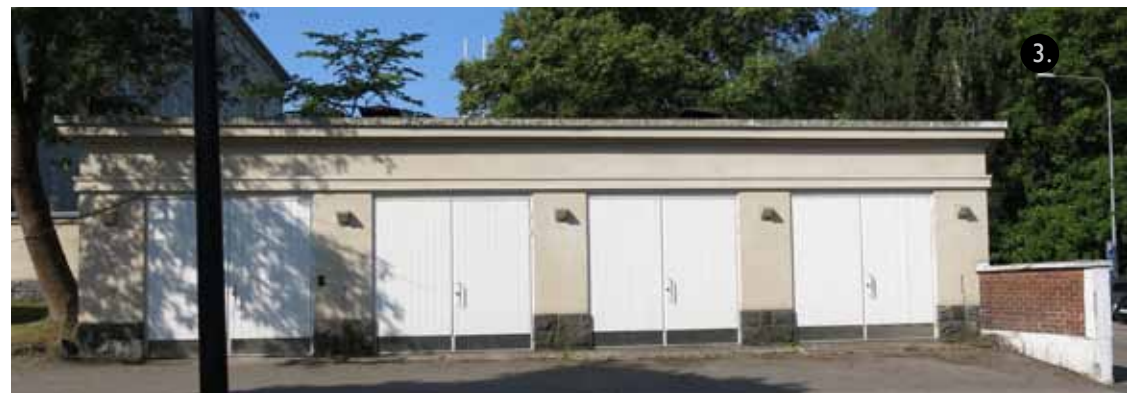
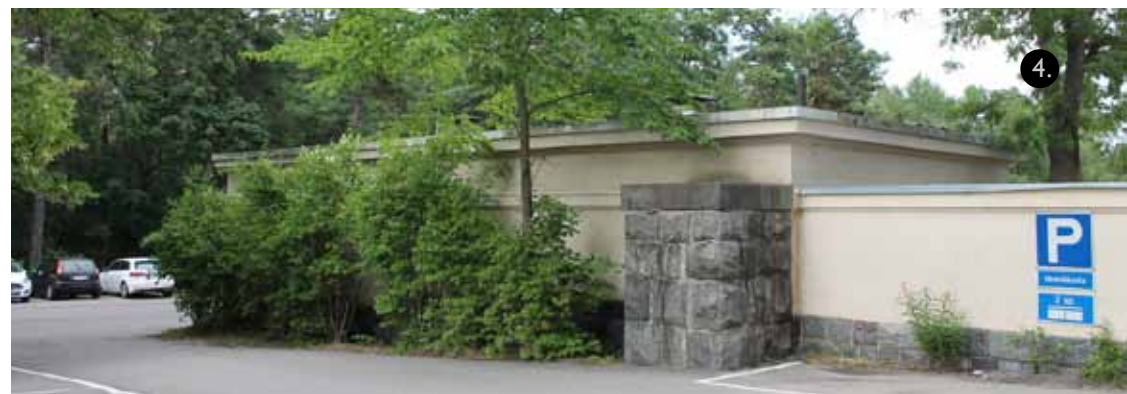
Verraten hyvin säilynyt autotallirakennus palvelee nykyään pyörävarastona sekä apu- ja varasto-tiloina. Julkisivut on korjattu hallintorakennuksen julkisivukorjauksen yhteydessä vuonna 2001. Rappaus, ikkunat, ovet ja julkisivuvalaistus on uusittu.

9. Pyörävarastoon on rakennettu säilytyskaappeja.

10. Alkuperäinen sisäpuolinen syöksytorvi.

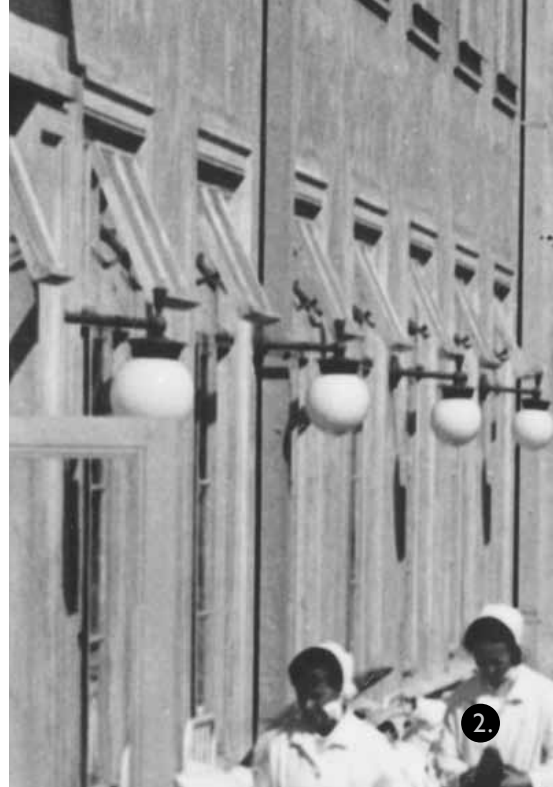
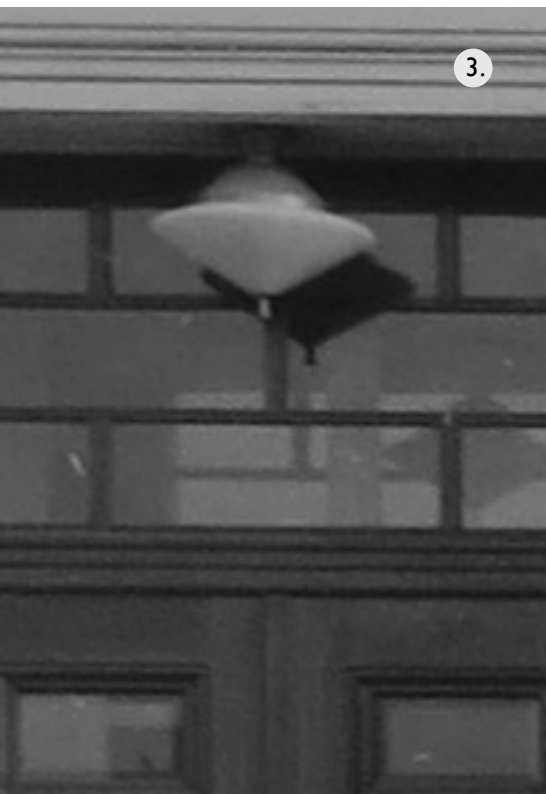
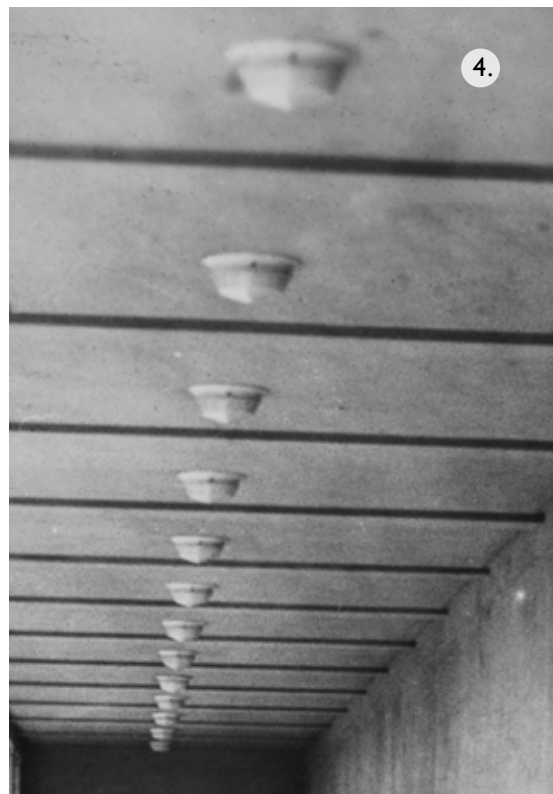
Alkuperäisiä valaisimia:

1. Potilaspaviljonkien 4. kerrosten makuuhallien seinälamppetti.
2. Potilaspaviljonkien I. kerrosten makuuhallien seinälamput.
3. Hallintorakennuksen sisäänkäynnin ulkovalaisin.
4. Potilaspaviljonkien 4. kerrosten makuuhallien kattovalaisin.
5. Potilasosaston päivähuoneen kattovalaisin.
6. Potilashuoneen vuodekohtainen seinälamppetti.
7. Potilashuoneen riippuvalaisin, joka tuottaa epäsuoraa valoa.

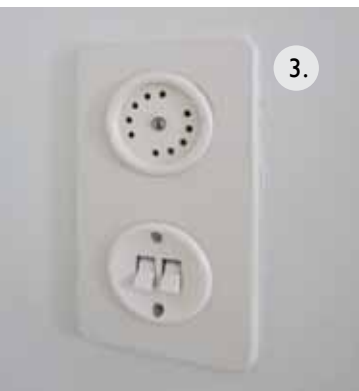
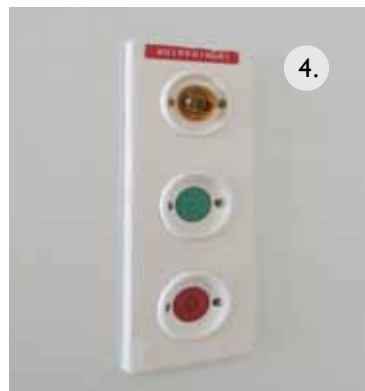
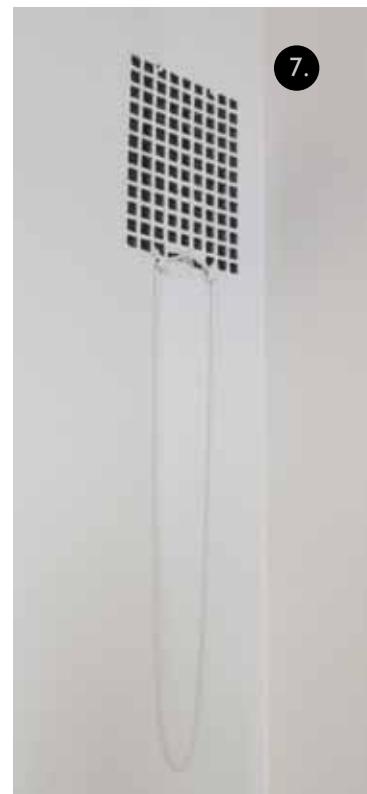
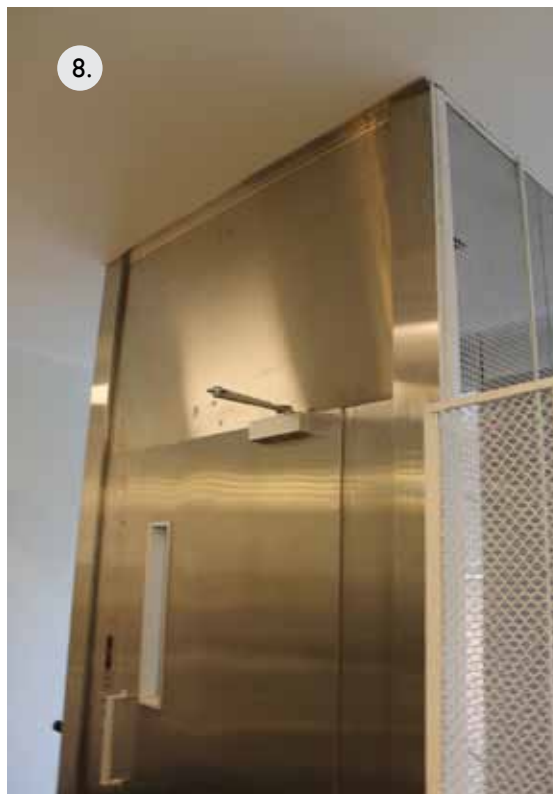
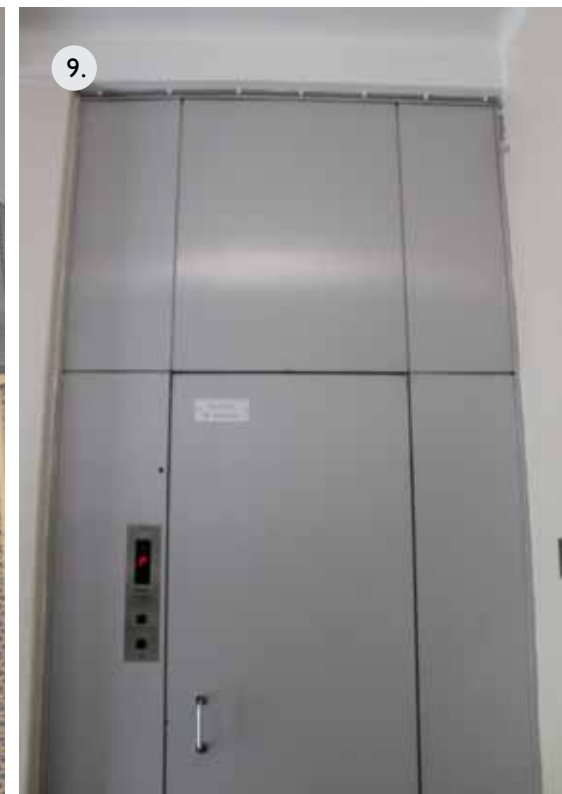
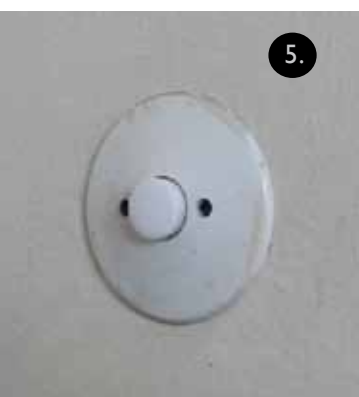
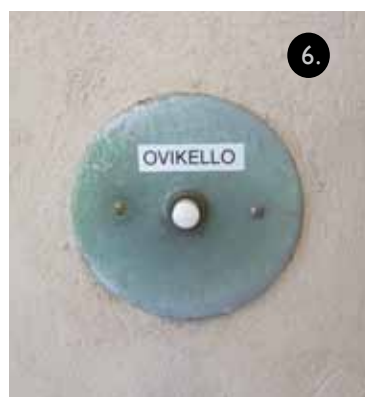
1.-2. Alkuperäisiä valurautaisia lämpöpattereita on säilynyt kaikissa tämän tutkimuksen rakennuksissa. Tiloista löytyy toki uudempiakin lämmityslaitteita.

11. Hallintorakennuksen ullakko toimii tyypillisesti uuden koneellisen ilmanvaihdon kanavatilana. Alkuperäiset puurakenteiset kattotuolit.

12. Sydänmuurien hormit on jatkettu talon keskilinjassa olevalle vesikaton harjalle vinoilla siirtymähormeilla. Valokuva hallintorakennuksen ullakolta.

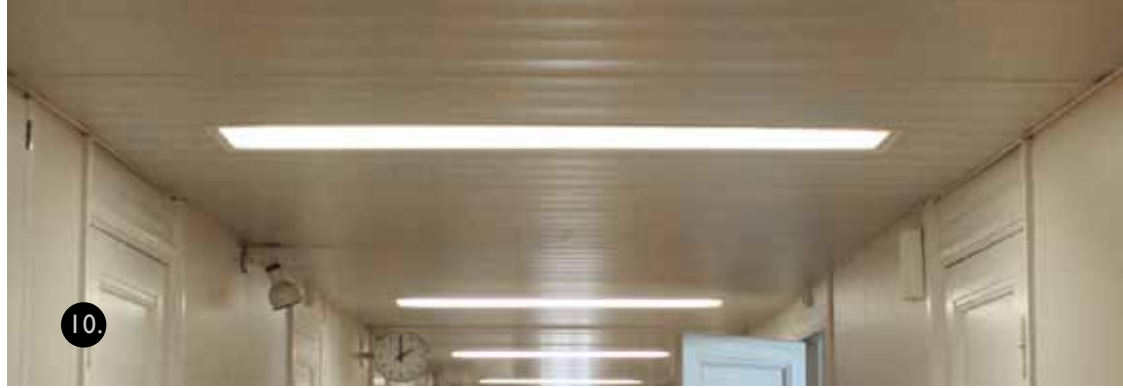
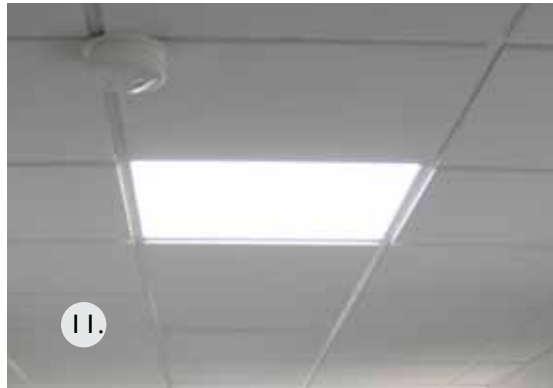
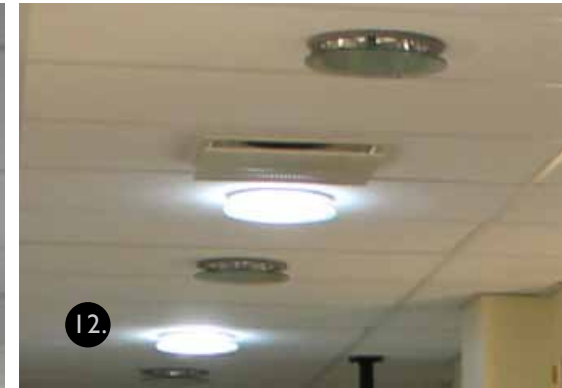
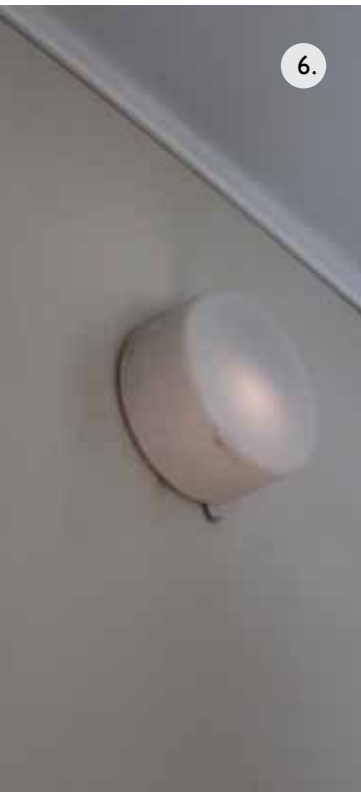
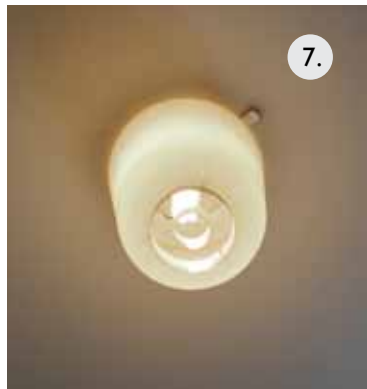
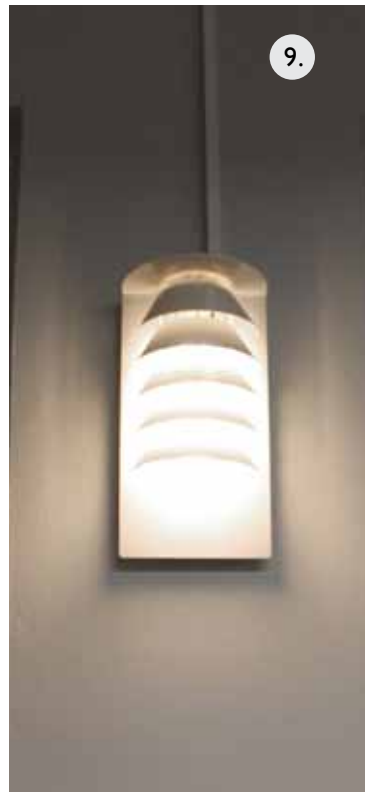
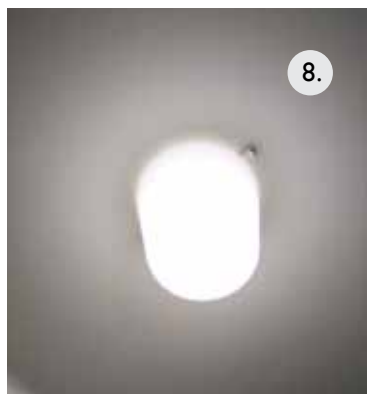
9. Potilasaviljonjin porrashuoneen seinävalaisin 1990-2000-luvulta.

10-12. Alakattoihin upotettuja sisäkattovalaisimia.
