# LAAKSON SAIRAALA

HALLINTORAKENNUS, ITÄINEN JA LÄNTINEN PAVILJONKI SEKÄ AUTOTALLI  
RAKENNUSHISTORIASELVITYS

30.9.2019 ARKKITEHTITOIMISTO FREESE OY

RAKENNUSHISTORIASELVITYS

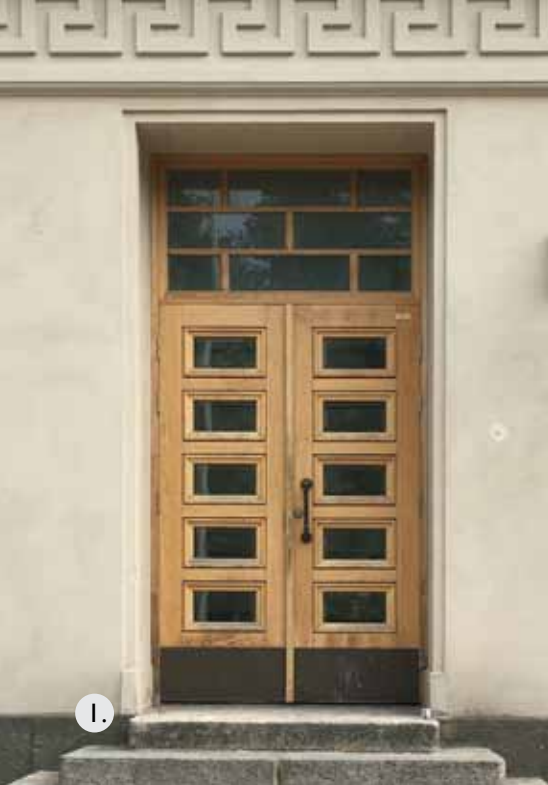
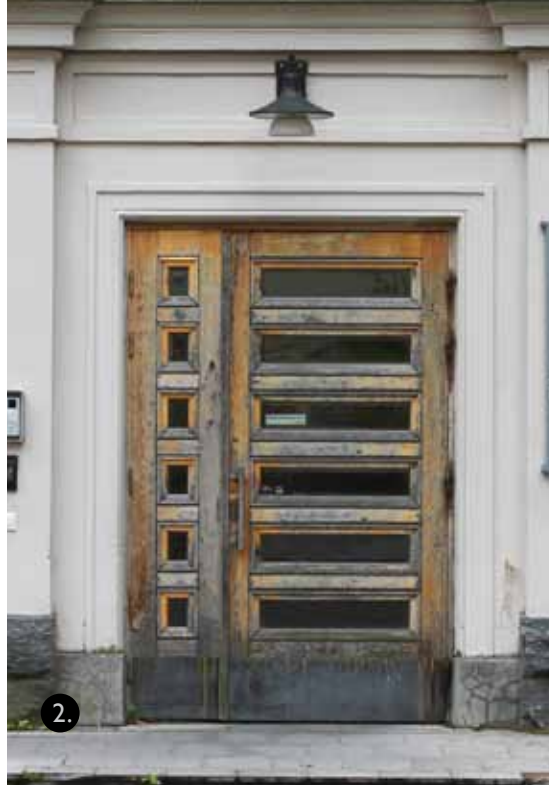
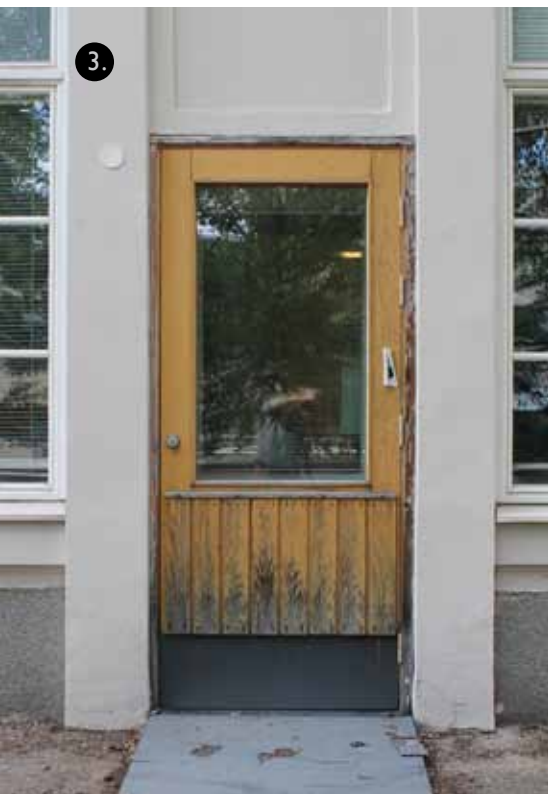
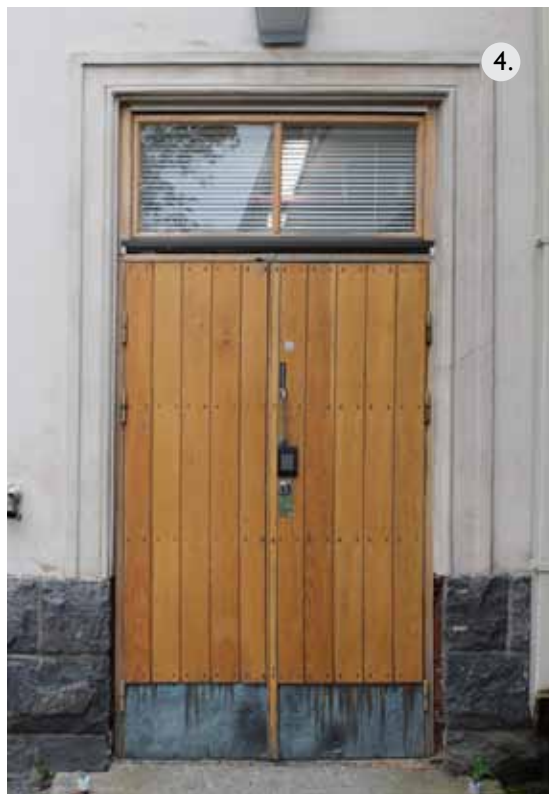
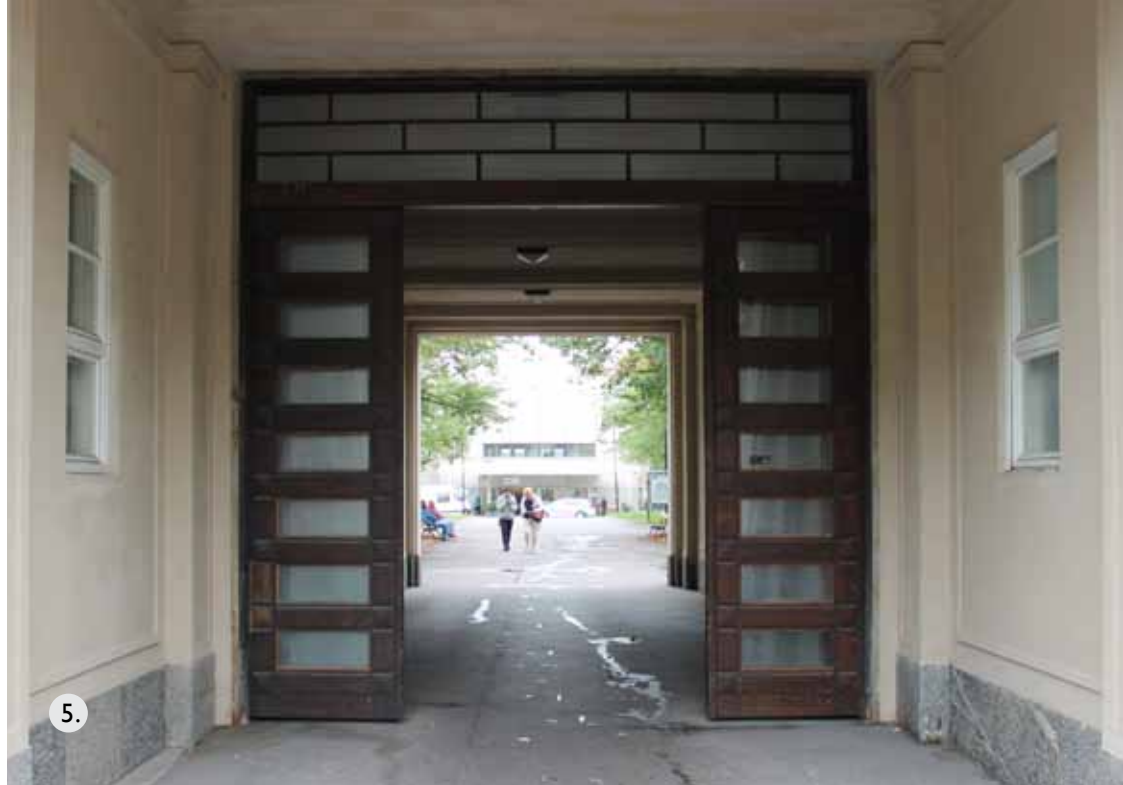
1. Hallintorakennuksen vanhan mallin mukaan uusittu ulko-ovi: symmetrinen pariovi lakattua tammea. Peili- ja lasijako noudattaa alkuperäistä muotoa. Potkupelti messinkiä. Alkuperäiset messinkivetimet ovat säilyneet useassa tämäntyyppisessä ovesta. Laseissa on fasettihionta.

Alkuperäisiä ovia on säilynyt melko paljon etenkin hallintorakennuksessa, mutta myös potilaspaviljonkien kellareissa. Potilasoastojen väliovet on yleensä uusittu täysin osaremonttien yhteydessä.

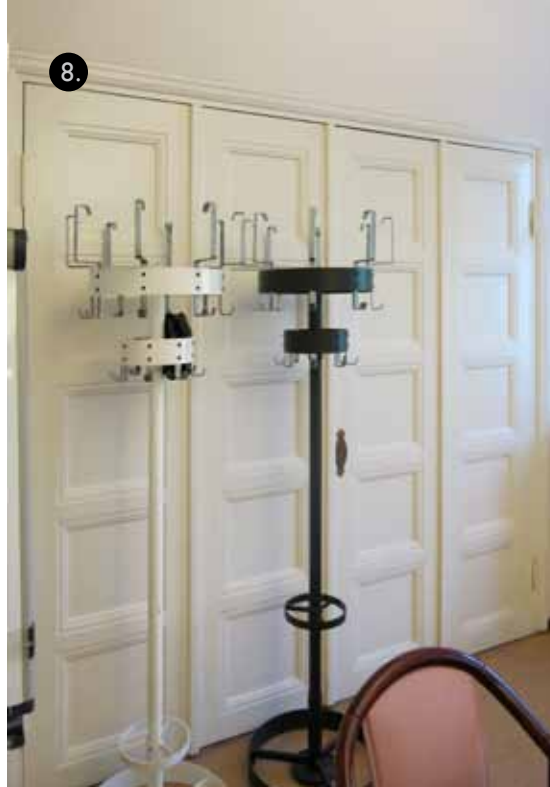
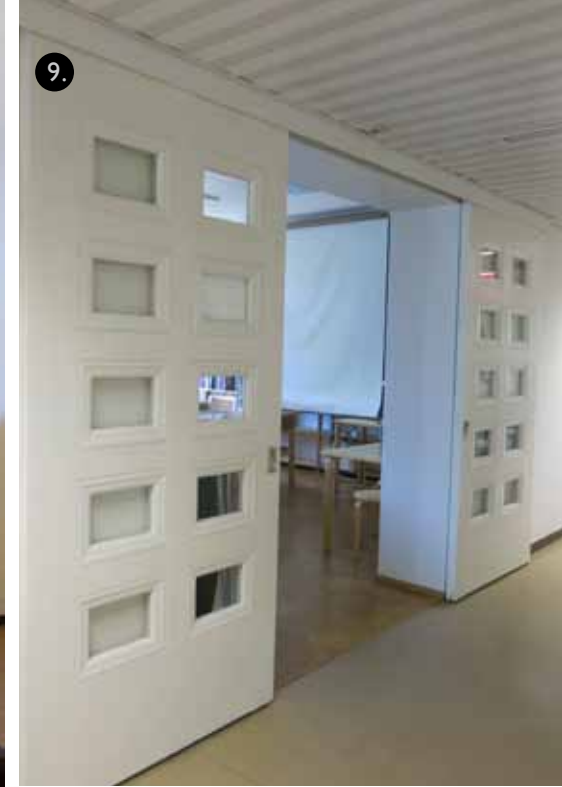
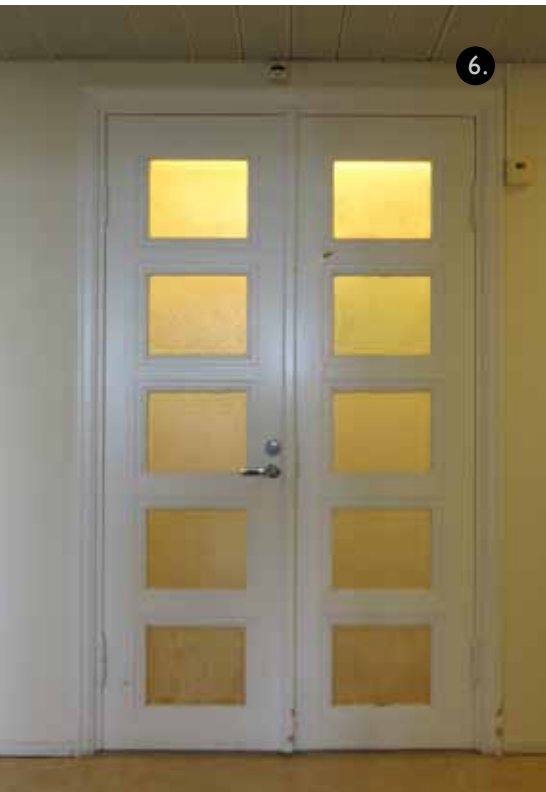
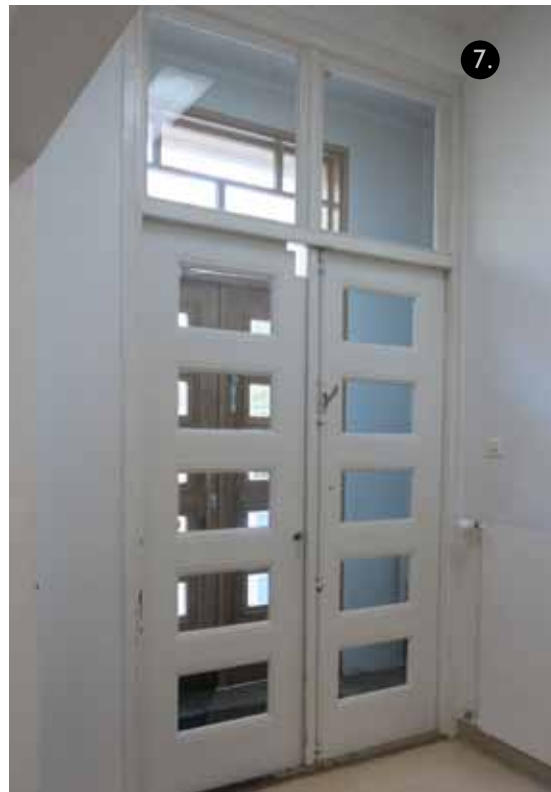
6. Hallintorakennuksen alkuperäinen viisipeilinen pariovi. Maalattu puulasiovi, jossa helat osittain alkuperäisiä.
7. Hallintorakennuksen alkuperäinen viisipeilinen tuulikaapin pariovi yläikkunalla. Maalattu puulasiovi. Ovessa alkuperäiset helat.
8. Neuvotteluhuoneen alkuperäinen nelilehtinen väliovi hallintorakennuksen 2. kerroksessa. Maalattu puuovi. Alkuperäiset helat säilyneet.
9. Neuvotteluhuoneen alkuperäinen liukupariovi hallintorakennuksen laajennuksen 2. kerroksessa. Maalattu puuovi jossa kymmenpeiliset lasitetut ovilehdet. Alkuperäisiä heloja säilynyt.

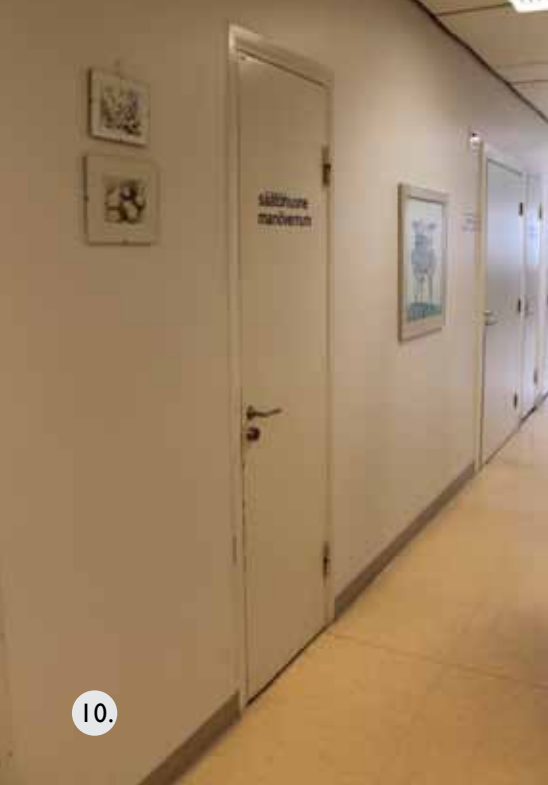
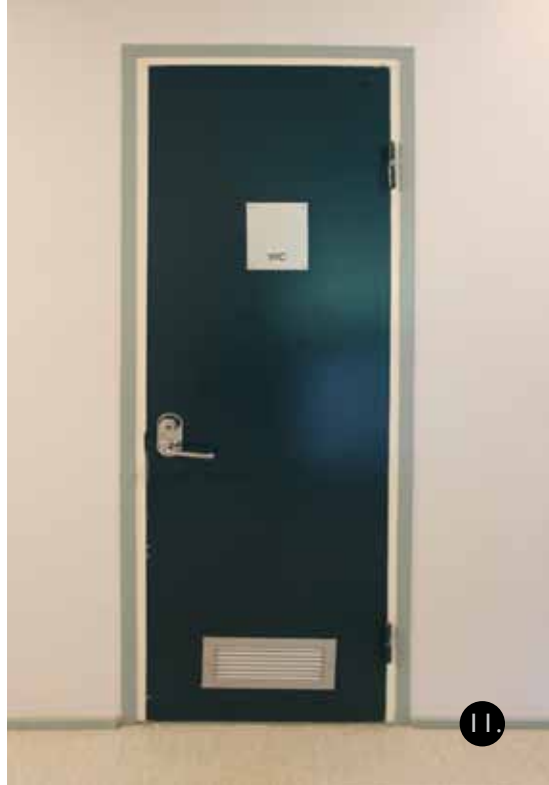
10-11. Hallintorakennuksen ja sen laajennuksen alkuperäisiä maalattuja puulaakovia. Joitakin alkuperäisiä heloja säilynyt, esim. saranoita ja painikkeita.

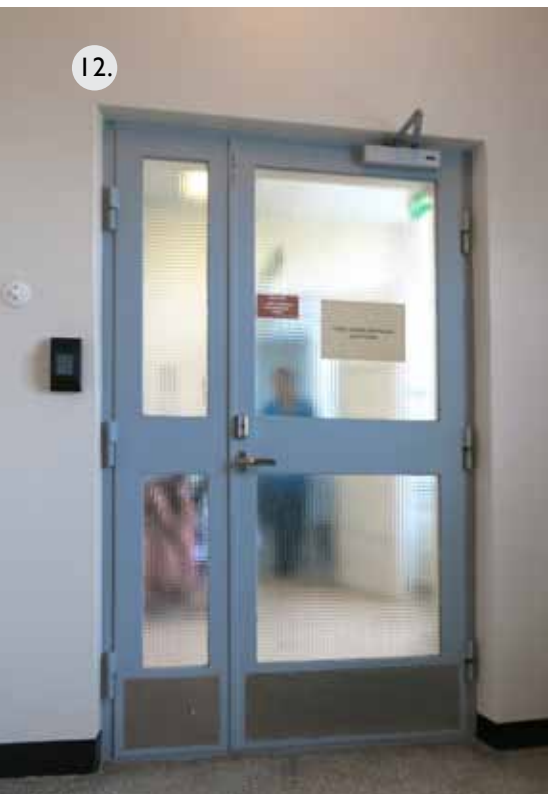
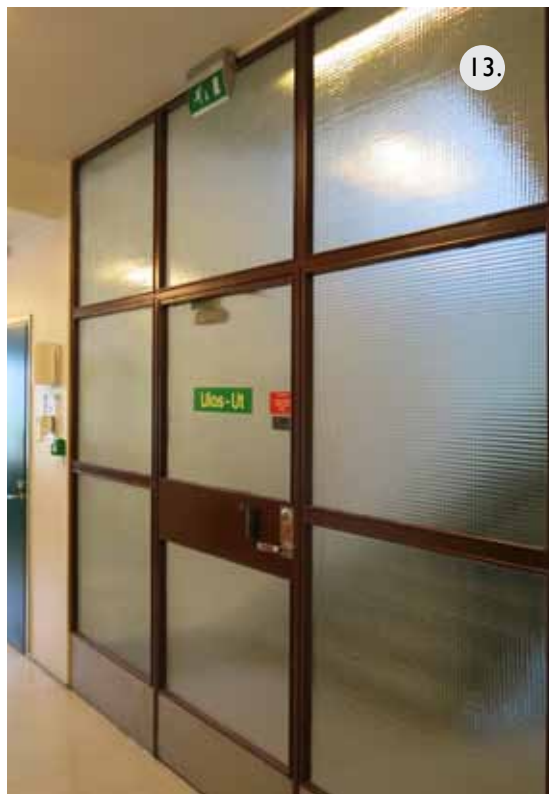
12-13. Uusittuja hallintorakennuksen porrashuoneiden palo-ovia: maalatut teräsövet lankalaseilla. Kuva 12 sivuporrashuoneesta ja kuva 13 laajennuksen porrashuoneesta.

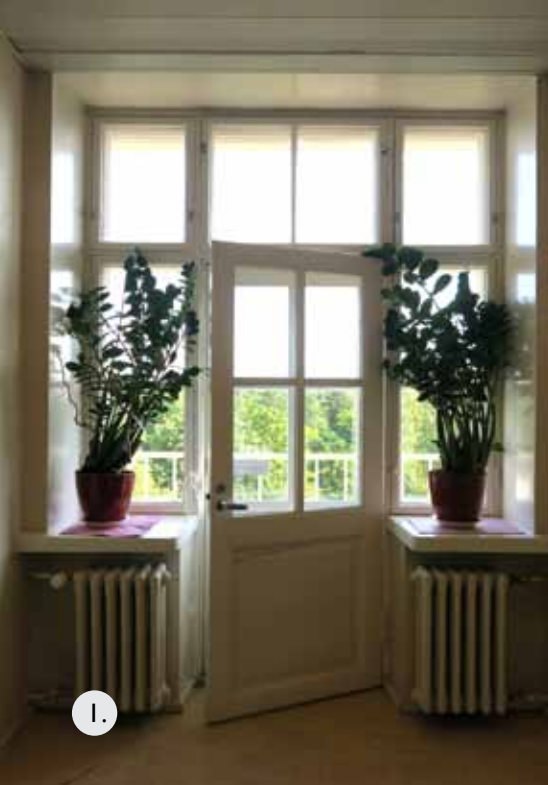
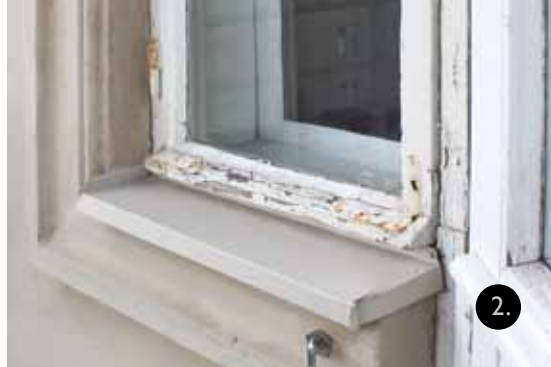
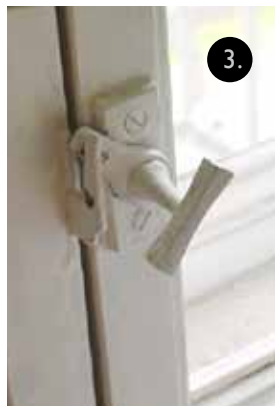
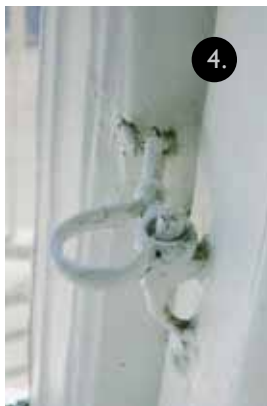
Alkuperäinen parvekkeen ikkuna  
Hallintorakennus L1, 4. krs  
Ikkunakaavio 1:20.

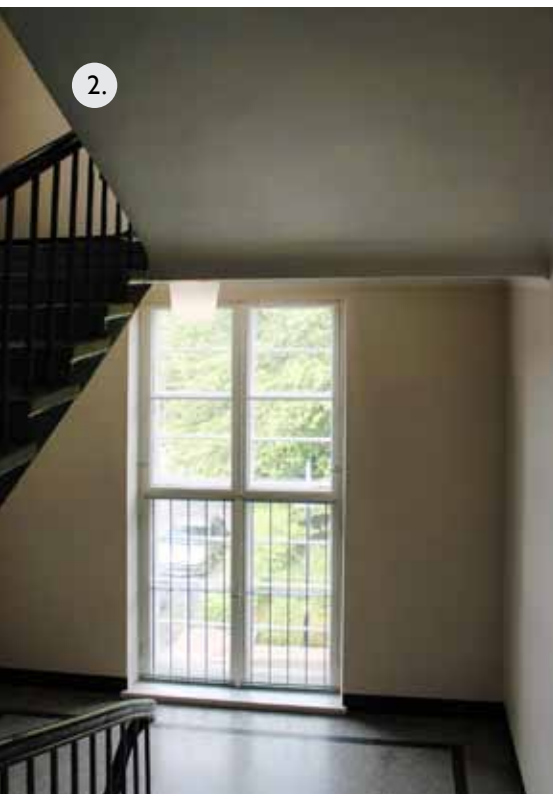
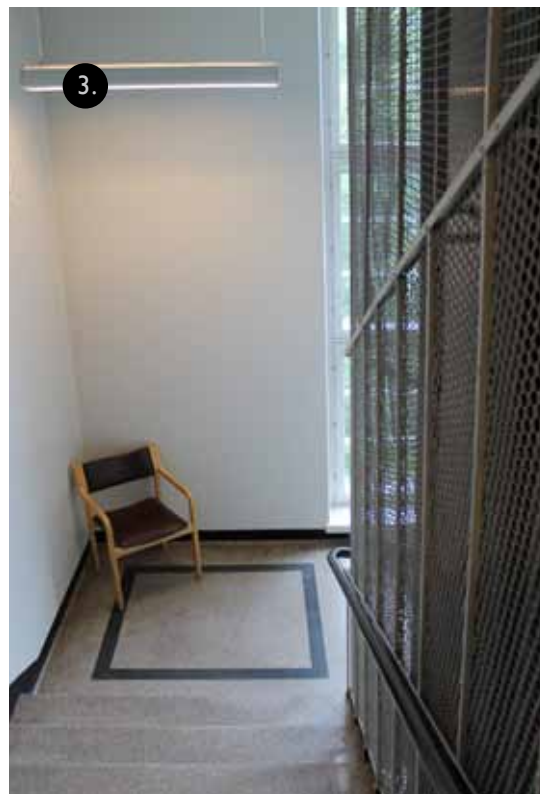
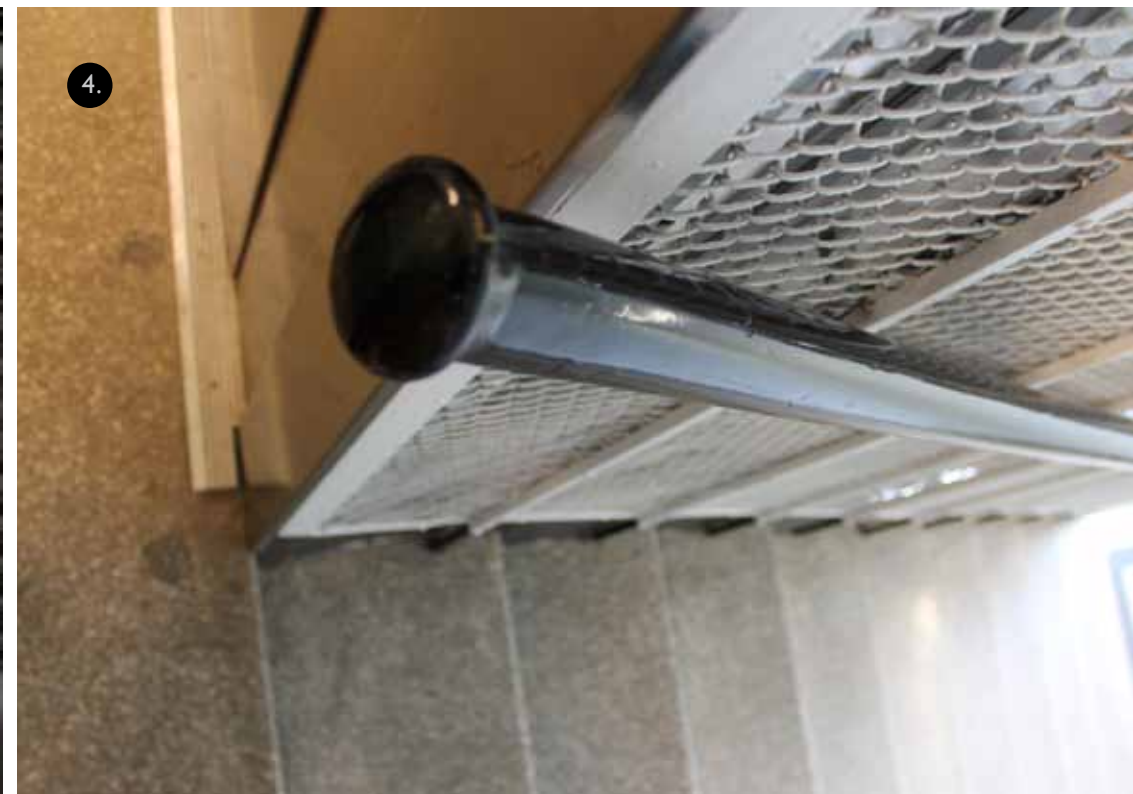
## 8.12 Porrashuoneet 2019

Hallintorakennuksen ja potilaspaviljonkien porrashuoneet ovat rakennusten parhaiten säilyneitä sisätiloja. Niissä on säilynyt alkuperäisiä pintoja ja yksityiskohtia, kuten kaiteita ja valaisimia.

1. Hallintorakennuksen 1938-39 rakennetun laajennuksen porrashuone, jossa alkuperäinen mosaiikkibetoni ja porraskaiteet. Palo-ovet ja sähköasennukset uusittuja.
2. Hallintorakennuksen länsipään pääporras. Alkuperäiset pinnakaiteet puisine käsijohteineen sekä intarsiakuvioitu mosaiikkibetoni ovat säilyneet kaikissa kerroksissa. Myös alkuperäisiä valaisimia on jäljellä.
3. Myös itäisen potilaspaviljongin läntisessä porrashuoneessa on säilynyt paljon alkuperäisiä yksityiskohtia. Hissikori ja kuilun etupaneelit on uusittu, mutta kuilun verkkoseinät ovat alkuperäiset.
4. Potilaspaviljongin porrashuoneen puinen käsijohde.
5. Hallintorakennuksen sivuportaan puinen käsijohde.
- 6-8 Hallintorakennuksen sivuporrashuoneissa on erityisen paljon alkuperäisiä valaisimia. Alkuperäisen pinnakaiteen yksityiskohtia.
