# Kaartin lasareti kortteli 1827-2007

## Rakennushistorian selvitys

Kati Salonen ja Mona Schalin Arkkitehdit Oy

4.12.2007

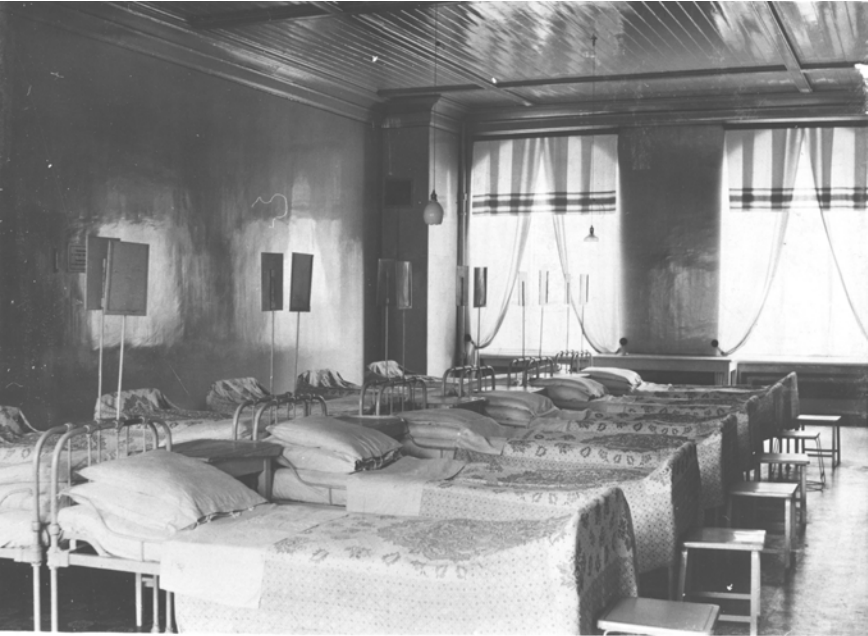
Toisen kerroksen 12 hengen potilashuone, jonka nurkassa näkyy ilmanvaihtohormi ritiläaukkoineen. Kuva n. 1900, Sotamuseo.

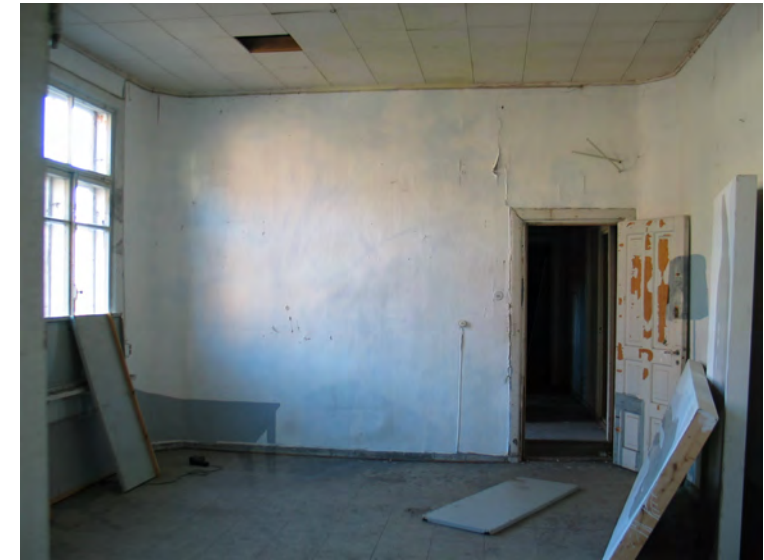
Eristysrakennuksen rapatut hirsiseinät pyöristettyine sisänurkkineen. MSKS 2007

Eristyspaviljongin sisäseinissä on paksu laastikerros ja nurkkia on pyöristetty, ehkä hygienisistä syistä. Säilyneiden tapettifragmenttien ja muiden yksityiskohtien perusteella voidaan olettaa, että rakennus otettiin asuinkäyttöön venäläisen sotaväen hallinta-aikana.<sup>8</sup>

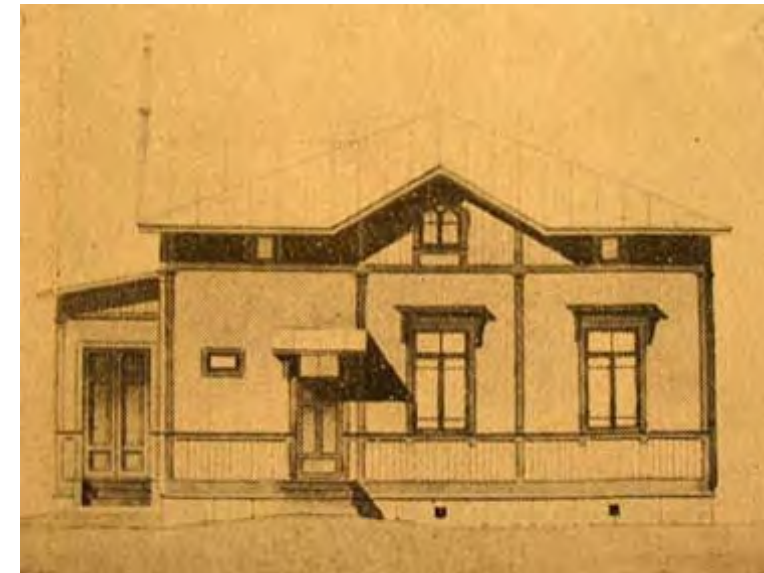
Vaikka eristysrakennuksesta ei ole löytynyt 1890-luvun rakennuspiirustuksia, sitä voidaan hyvin rinnastaa yleisten rakennusten ylihallituksessa piirrettyihin muihin samanaikaisiin sotaväen puurakennuksiin. Finsk Militär Tidskrift.

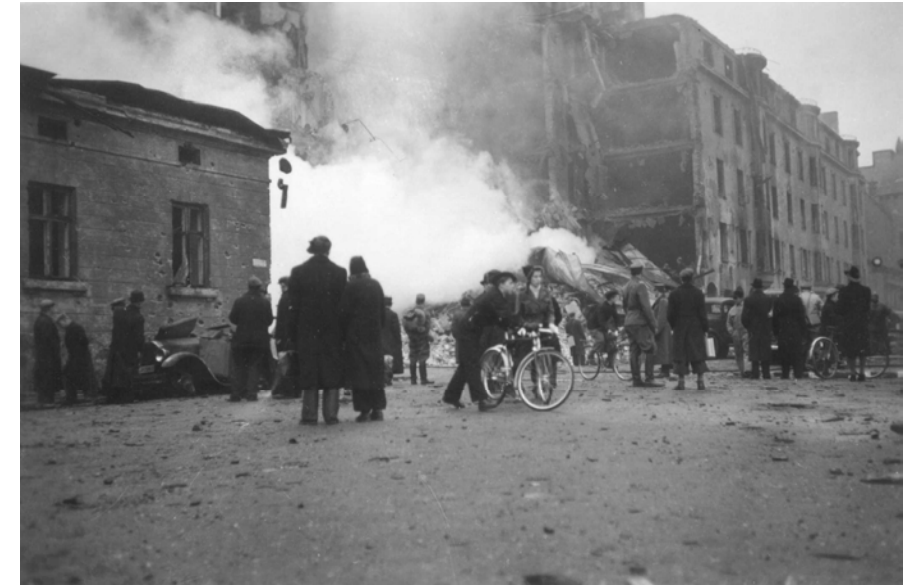
Lasaretin siipirakennus vaurioitui talvisodan ensimmäisessä pommituksessa ja purettiin. HKM

Sairaalatoimintojen siirryttyä muualle, rakennettiin talvisodan pommituksissa vaurioituneen lasaretin siipirakennuksen sekä muiden Abrahaminkadun varren huoltorakennusten paikalle Valtion teknillinen tutkimuslaitos 1941-42. Modernistisen rakennuksen suunnitteli Jussi Paatela: betonirunkoinen rapattu tiilirakennus, johon kuuluu nelikerrokseinen osa Abrahaminkadun varrella ja pihan puolella matalampi konepajaosa sivu- ja yläikkunoineen. Sisätiloja on myöhemmin muutettu, mm. isompia huonetiloja on jaettu toimistohuoneiksi ja konepajaosaan on rakennettu välipohja.

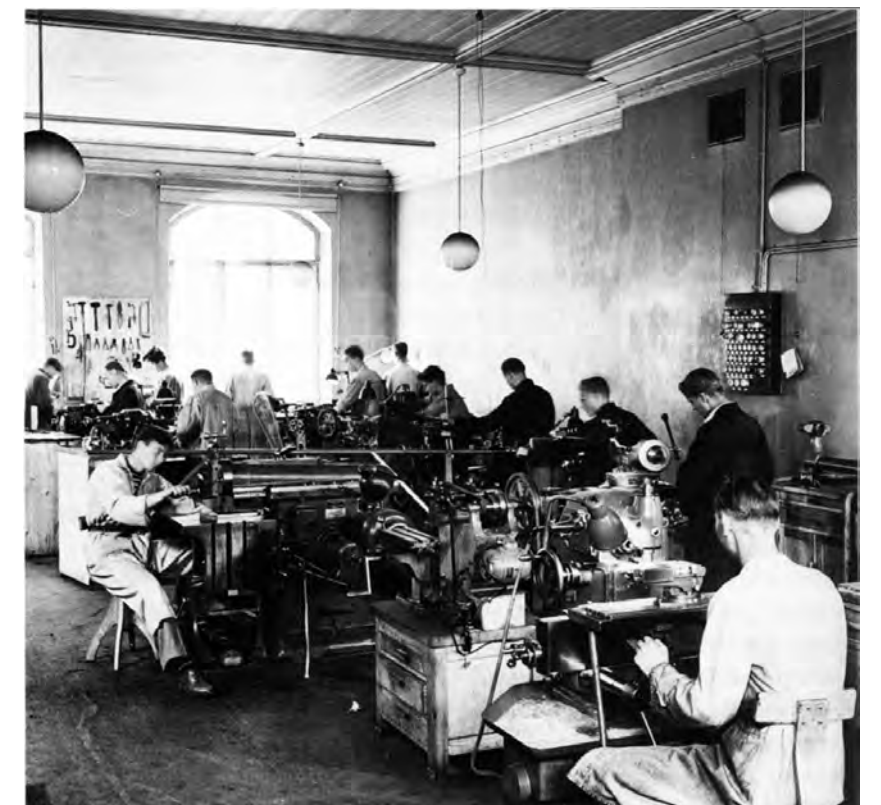
Hienomekaaninen työpaja sijoitettiin 1945 varuskuntasairaalan entiseen potilassaliin, länsisiiven pohjakerrokseen. VTT

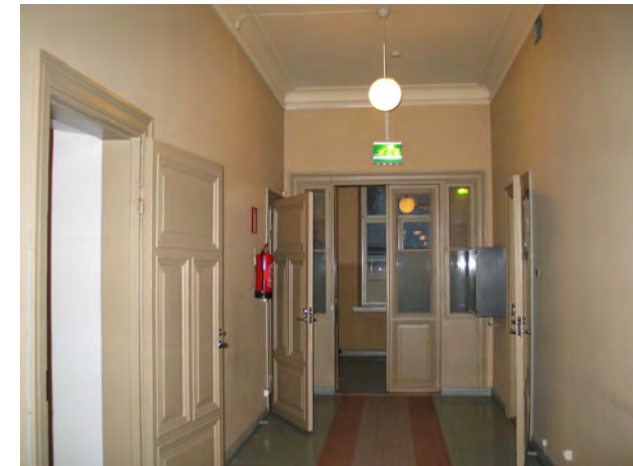
1. kerroksen käytävä 2007

Rakennuksessa on patterilämmitys ja koneellinen ilmanvaihto. Pohjakerroksen laboratoriotilojen katossa on käytäväseinän vieressä LVI-asennusvyöhyke, jossa paikoin on näkyvissä putkilinjaryhmä, paikoin alaslaskettu levykatto. Ikkunaseinällä kulkee sähköasennusten johtokouruja.

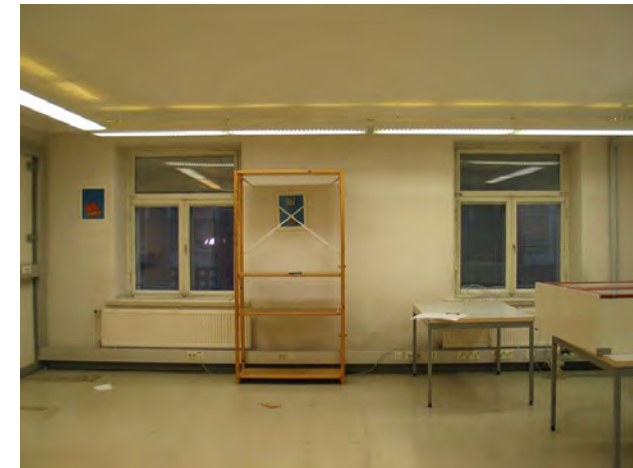
1. kerroksen entiset laboratorihuoneet 2007

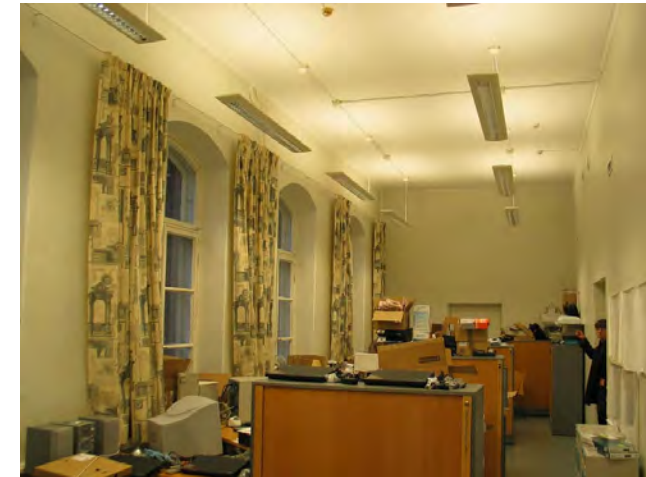
1. kerroksen vanha sairaalakäytävä työhuoneena

Porrashallin sivuseinän oviaukko muurataan umpeen ja länsiosan ainoaksi sisäänkäynniksi jää sydänmuurin vanhaa oviaukkoa laajentamalla asennettu B60-luokan pariovi. Sairaalan sivukäytävä esitetään jaettavaksi huoneiksi teräsrankaseinillä. Korvaava käytäväyhteys muodostetaan purkamalla leveitä aukkoja eteläpuolen muurattuihin väliseiniin. Tämän käytävän varrelle rakennetaan WC-tiloja käyttäen viistokulmaisia väliseiniä. Käytävän osastoiva alakatto tekee siitä matalan.

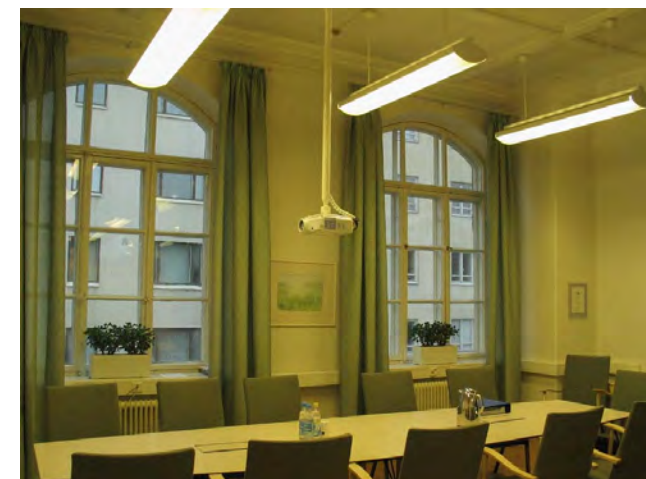
Entinen potilassali neuvottelukäytössä

Länsipäädyn iso sali, jossa alun perin oli 12 potilaan sairaalahuone ja sittemmin kirjaston lukusali, esitetään jaettavaksi kahdella väliseinällä neuvottelu- ja toimistohuoneeksi eteistiloihin. Osastoitu kierreporras johtaa 1. kerrokseen ja kellariin.

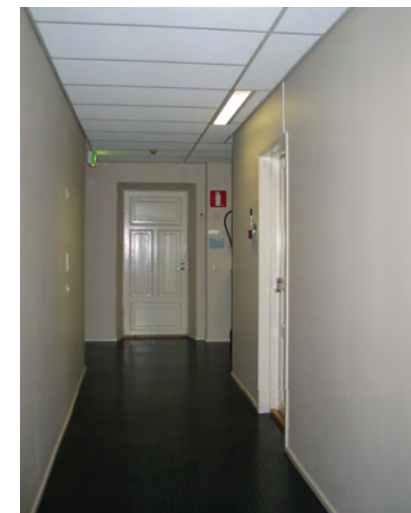
Uusi toimistokäytävä alaslaskettuine kattoineen

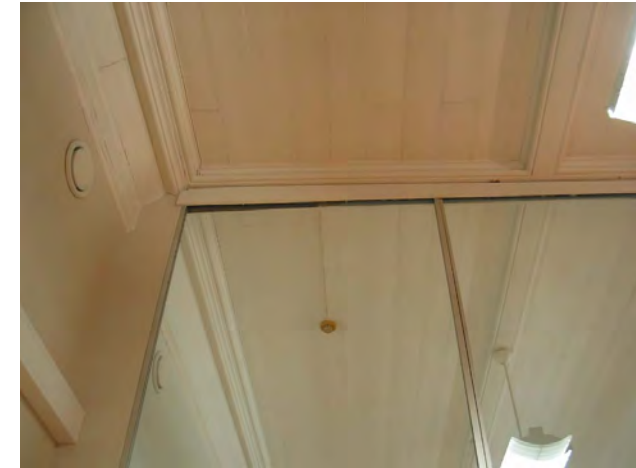
2. kerroksen potilassali on jaettu väliseinillä, joiden yläosat ovat lasia

yhdistämistä. Länsipään neuvottelu- ja toimistotilojen väliseinien yläosat ovat lasia, minkä vuoksi vanhan potilassalin puinen sisäkatto näkyy huoneesta toiseen jatkuvana pintana.

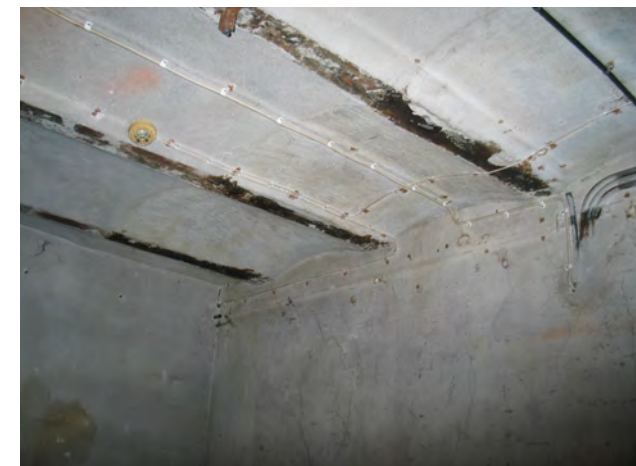
Kellarivälipohjan alkuperäiset kappaholvit

Kellarikerroksen nykyasu vastaa suurin piirtein 1980-luvun suunnitelmia. Kellarissa ovat jäljellä alkuperäiset tiilimuurit, kappaholvivälipohjat, vanhat ovet ja 1800-luvun innovatiivisten ilmanvaihto- ja lämmitysratkaisujen jäänteet. Niitä ei ole tässä selvityksessä inventoitu yksityiskohtaisesti. Kellareissa säilytetään mm. runsaasti rakennukseen kuuluneita vanhoja ovia, joista osa lienee varastoitu sinne 1980-luvun jälkeen.

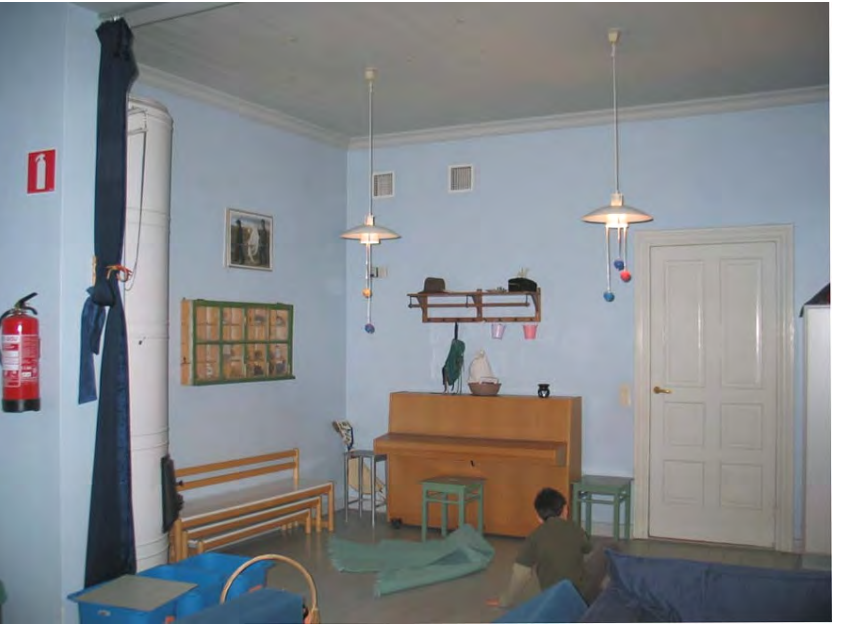
Päiväkotia Pakari v. 2007. Kadunpuoleinen leikkihuone. Puulattia, paneelikatto, peiliovi, peltipönttöuuni . MSKS 2007

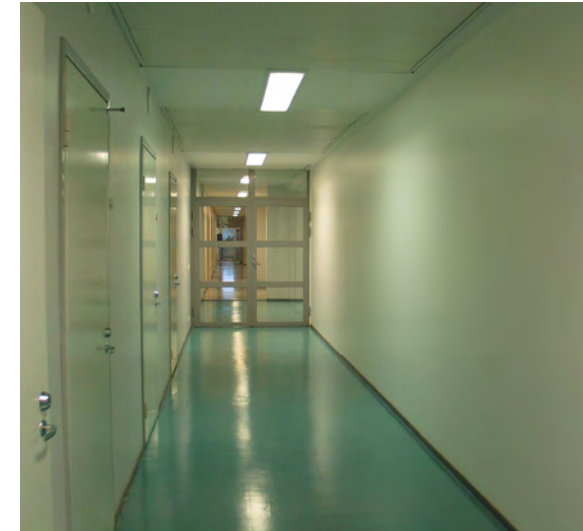
Laboratoriorakennukseen on rakennettu suljettuja käytävätiloja. MSKS 2007

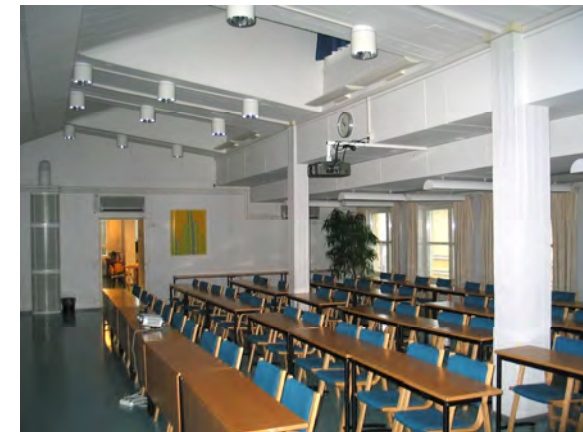
VTT:n entinen työpajatila on muutettu luentotilaksi. MSKS 2007.

- Kantava pilari-palkki-laattarunko on pääosin säilynyt, vähäisiä lisävahvistuksia ja purkuja lukuun ottamatta.
- 1. ja 2. kerroksen alkuperäinen tilaratkaisu on hämärtynyt. Kaksikerroksinen halli on myöhemmin jaettu välipohjalla.
- 4. kerroksen luentosali aputiloineen muutettiin 1970-luvun lopussa toimistohuoneiksi. Osa salin roiskerapatusta takaseinästä ja katosta on säilynyt.

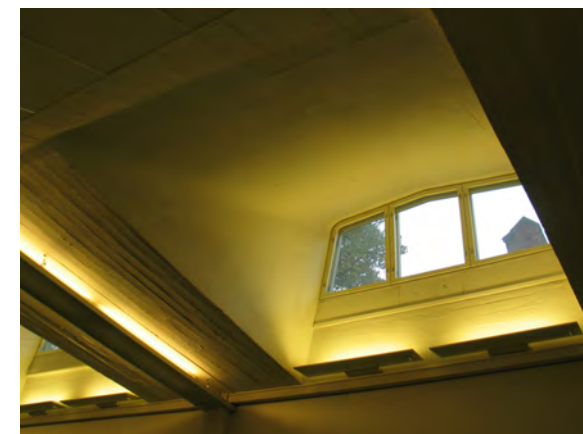
Entisen työsalin kattoikkuna

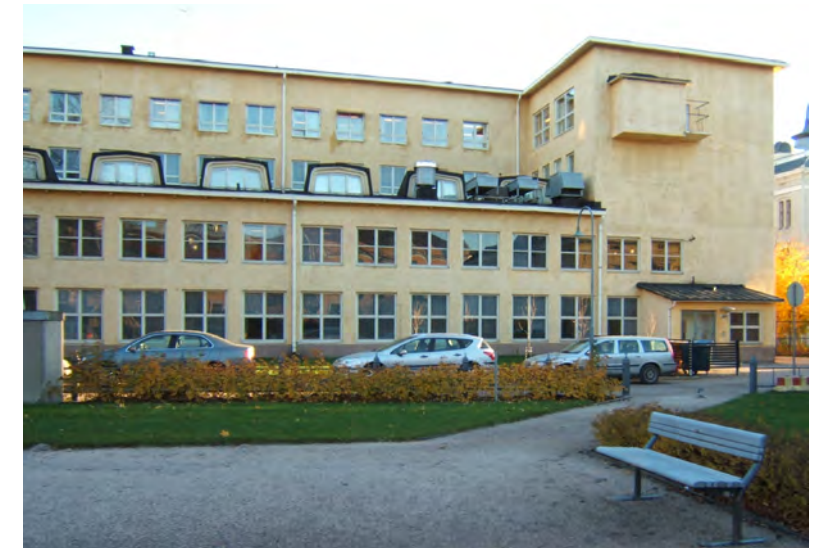
Pihanpuoleinen konepajasiipi yläikkunoineen

Ensimmäisen ja toisen kerroksen sisätilat olivat alun perin osittain konepajamaisia hallitiloja. Niissä valmistettiin koerakenteita mittakaavaan 1:1 ja isojakin koneita ja laitteita. Sisätilat olivat yleensä avaria ja osa kerroksissa sijaitsevista työtiloista liittyivät avoimesti aulatiloihin. Sisäikkunoilla ja lasiseinillä korostettiin sisätilojen avaruutta ja läpinäkyvyyttä.

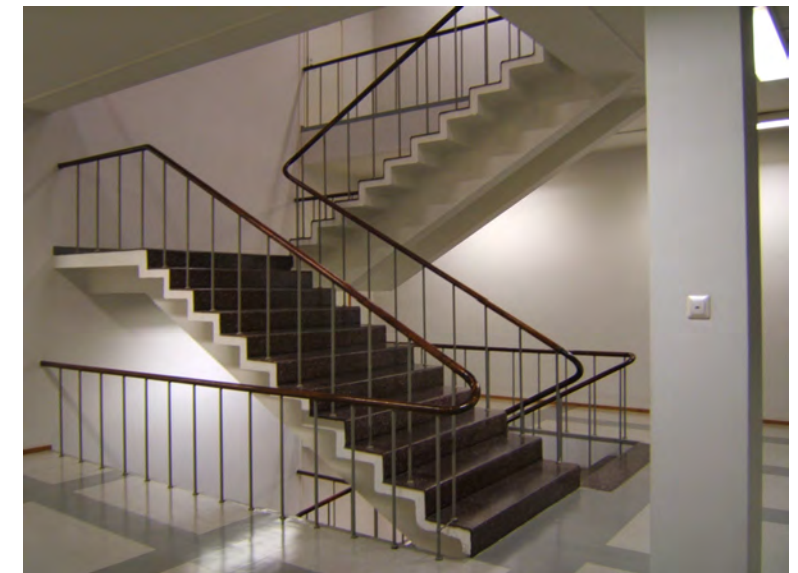
Pääporras, johon alun perin liittyi väljiä aulatilaja

pääporras nousi ajoväylän viereisestä kapeasta eteisaulasta avoimesti kohti ylempien kerrosten väljempiä aulatiloja. Kerrostasojen porrasaulat ulottuivat Lönrotinkadun puoleiseen ikkunaseinään asti. Luentosalin aula sijaitsi pääportaan yhteydessä neljännessä kerroksessa

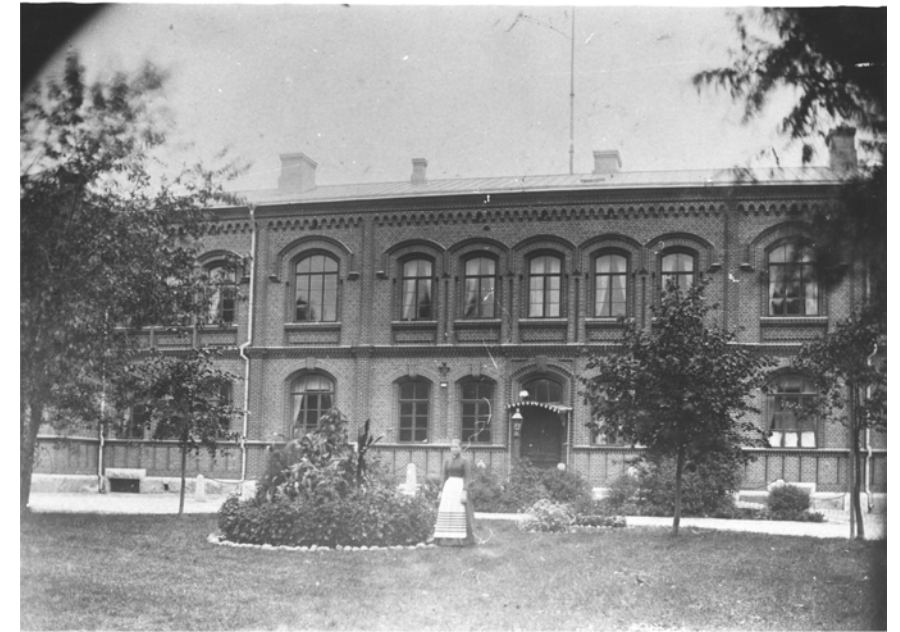
Pihalle toteutettiin 1880-luvulla näyttäviä koristeistutuksia, nurmikenttiä, hiekkakäytäviä ja puuistutuksia. Sotamuseo

Varuskuntasairaalan lääkärin vuosikertomuksissa on useita piha-alueita koskevia mainintoja 1880-luvulta alkaen. Uuden varuskuntasairaalan rakennustöiden valmistuttua piha-alue tasoitettiin, ja sinne rakennettiin käytäviä, kylvettiin nurmikoita ja istutettiin koristekasveja.<sup>69</sup> Seuraavana vuonna lääkäri mainitsee taas piha-alueen järjestämistä nurmikoilla, hiekkakäytävillä, puilla, pensailta ja kukilla. Reunoilla on kiveystä ja istutusta kiertävät nupukivikäytävät.<sup>70</sup> Vuonna 1888 hän mainitsee sairaalan kuuluvan nykyajan eturivin sotilassairaaloihin, korostaen mm. sairaalan suurta puistikkoa (*stora square*).<sup>71</sup> Puutarhan kukkataimihankintoja mainittiin kirjapidon yhteenvedossa v.1898.<sup>72</sup>

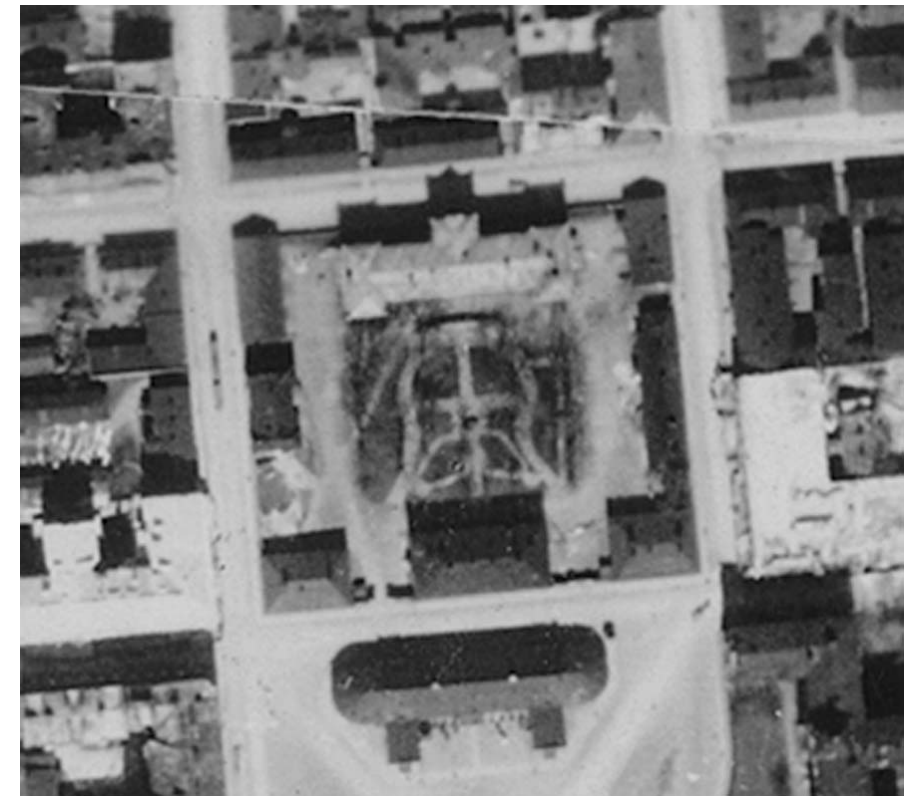
Sairaala-alueen pihan jäsentely puutarhoineen erottuu selvästi 1920-luvun ilmakuvassa (1924, HKM N62440).

korostaa 1884 valmistuneen sairaalarakennuksen asemaa päärakennuksena. Vanhan ja uuden päärakennuksen yhteistä keskiakselia korostavat suora puistokäytävä ja sen molemmin puolin symmetrisesti sijoitetut S-kaaren muotoiset käytävät. Näitä yhdistää lyhyt poikittainen käytävä. Keskilinjalla näyttää olevan pyöreämuotoinen rakennelma, ehkä kaivo. Symmetriset, kapeat käytävät jakavat istutusaluetta pienempiin osiin. Puiden ja pensaiden istutuskasva ei ole hahmotettavissa ilmakuvan perusteella.

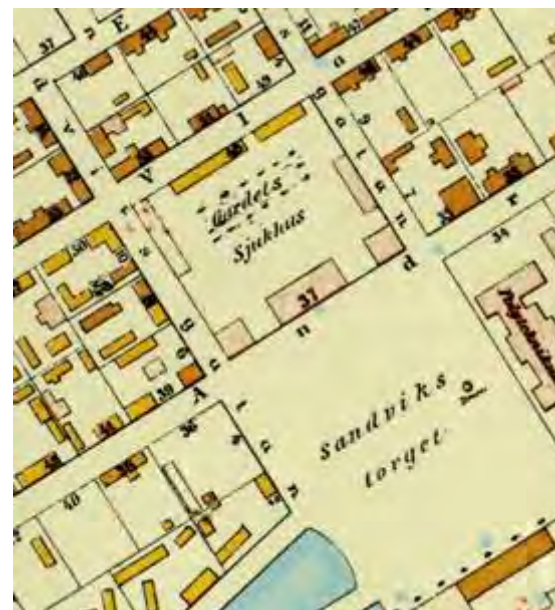
Hietalahden tori ja Kaartin lasaretti 1878  
Helsingin kartta, Kjerrström faksimile-painos.  
Kivirakennukset vaaleanpunaisella,  
puurakennukset keltaisella. HKM

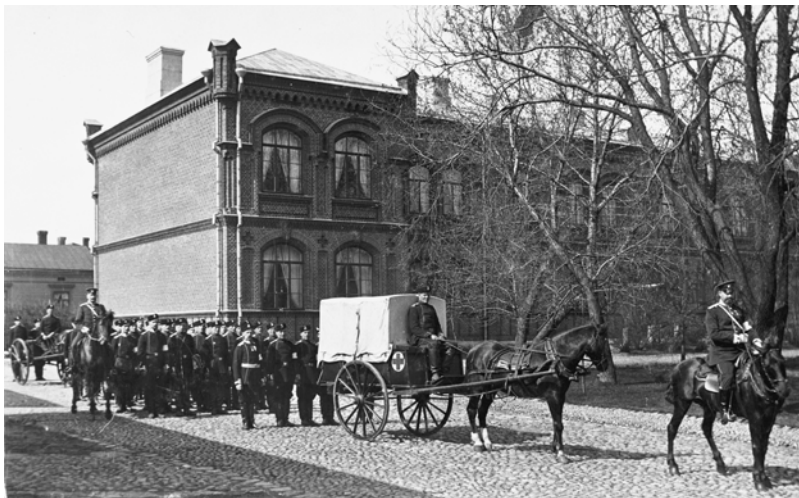
Sairaalarakennus vuodelta 1884. Kuva 1901 Museovirasto

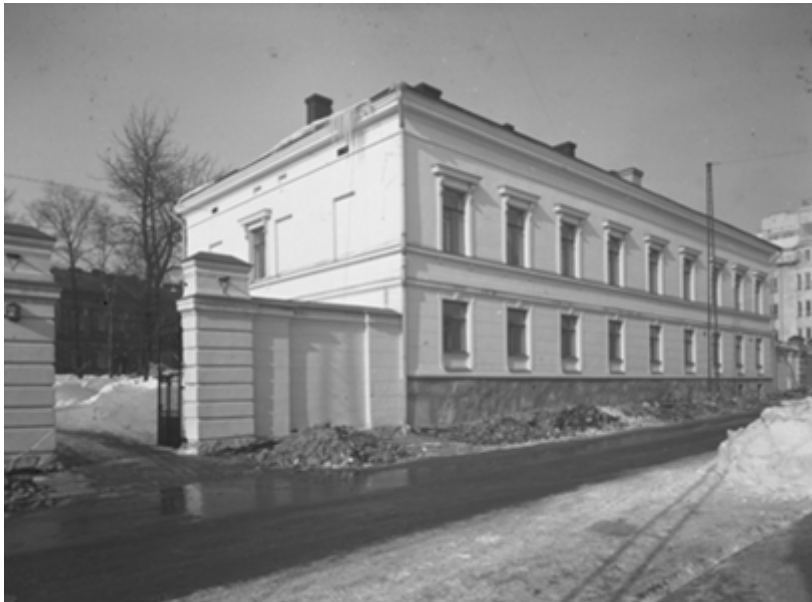
Korttelin vanhin säilynyt rakennus on vuonna 1826 palaneen puisen sotilassairaalan paikalle vuonna 1827 rakennettu rapattu tiilirakennus. Rakennuksessa on kantavat tiiliseinät, ja puuvälipohjat, luonnokivisokkeli ja peltikatto savupiippuineen. Sisäänkäynti on aina sijainnut pihan puolella. 1880-luvulla rakennettiin uudet porrashuoneet, yläkerran lääkärin ja isännöitsijän asunnot sisustettiin uusrenessanssityyliin.

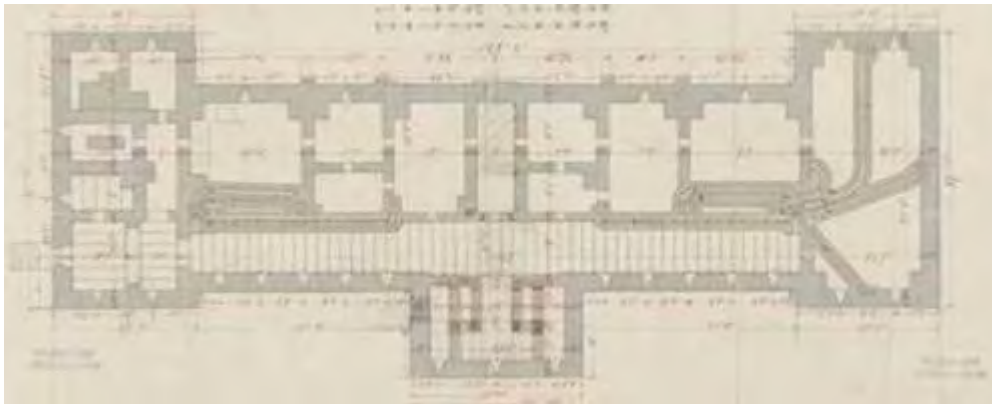
Kellari, johon rakennettiin höyrylämmöllä  
toimiva lämmitys- ja ilmastointilaitos.  
1882 pohjapiirros (Lagerspetz) KA

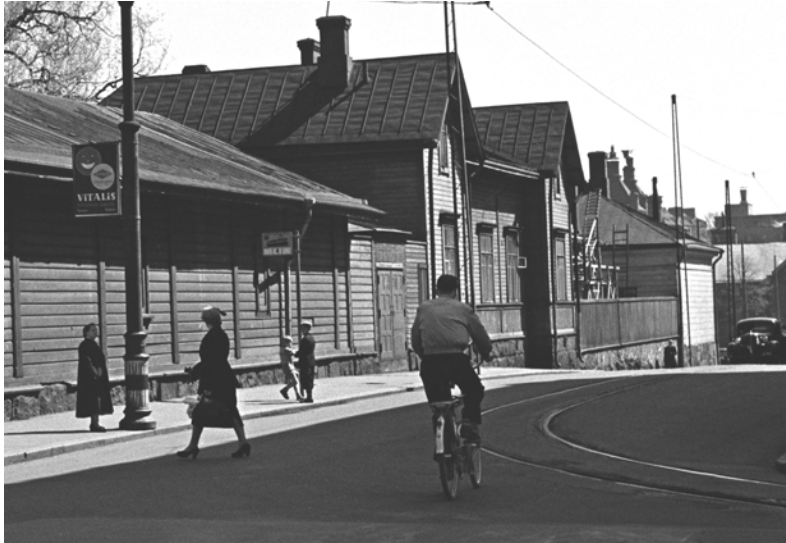
Varuskuntasairaalan rakennusryhmä kasvoi vähitellen koostuen kivisistä päärakennuksista sekä puisista asuin- ja huolto-rakennuksista. Hietalahdenkadun puolelle nousi 1900-luvun vaihteessa potilaiden eristyspaviljonki.

Hirsirakennuksessa oli useita ulko-ovia, luonnonkivestä hakatut pihaportaat ja uunilämmitys. Kaakeli- ja peltiuneja on säilynyt eri vaiheista.

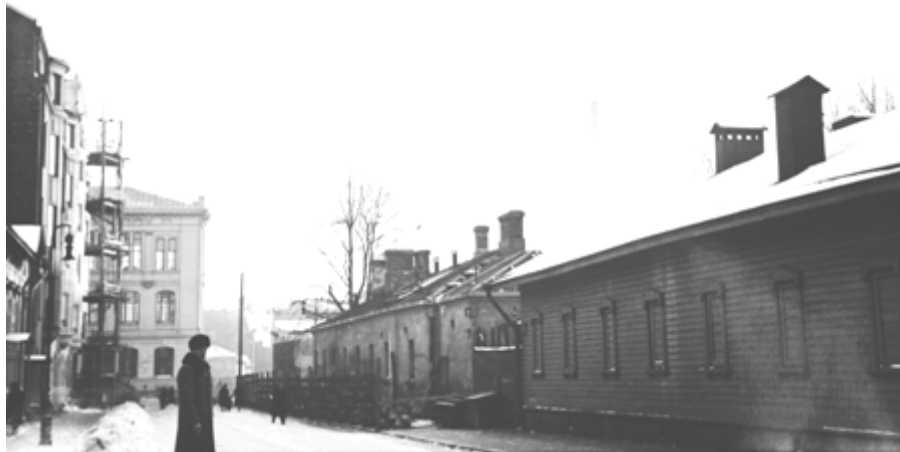
Korttelin rakennuksia 1882 Lagerspetz KA.

ylh. vas. ruumishuone, joka rakennettiin saunan yhteyteen

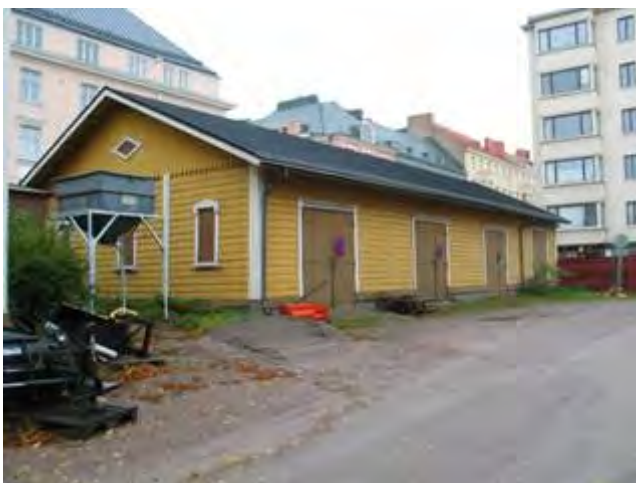
Yksikerroksinen vaja toimii huoltoajoneuvojen ja laitteiden säilytystilana.

Puisista rakennuksista on jäljellä 1882 rakennettu kuormastovaja, joka esitetään Evert Lagerspetzin 1882 allekirjoittamassa piirustuksessa. KA

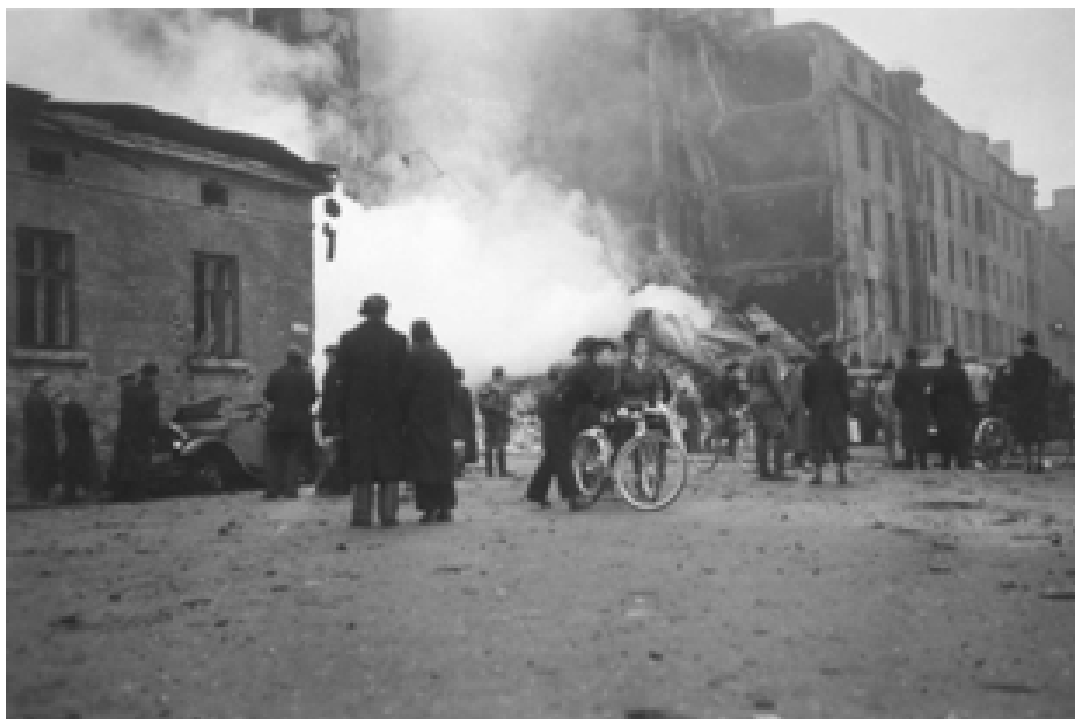
Talvisodan pommituksen jäljet marraskuussa 1939. HKM

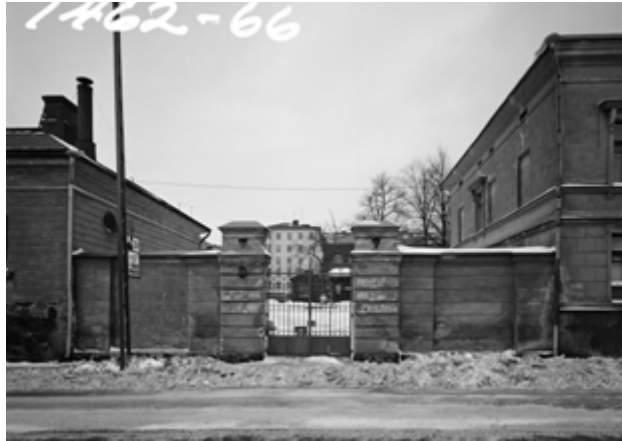
Läntinen takorautaportti 1800-luvun lopulta

Nykyasussa matalan luonnonkivisokkelin päältä kohoavat muurit ovat rapattuja ja niissä on rustikointiin viittaava vaakauritus. Muureja jäsentävät tukipilarit ja profiloitu, ulkoneva päätelista. Porttiaukkoja kehystävät muurin harjaa korkeammalle kohoavat pilarit. Muurinharjan suojana on peltikate. Portinpielet on lähteiden mukaan varustettu tornimaisilla huipuilla 1880-luvulla. Puuporttien tilalle suunniteltiin myös rautaporttien asentamista, mutta työ toteutui vasta vuosien jälkeen.

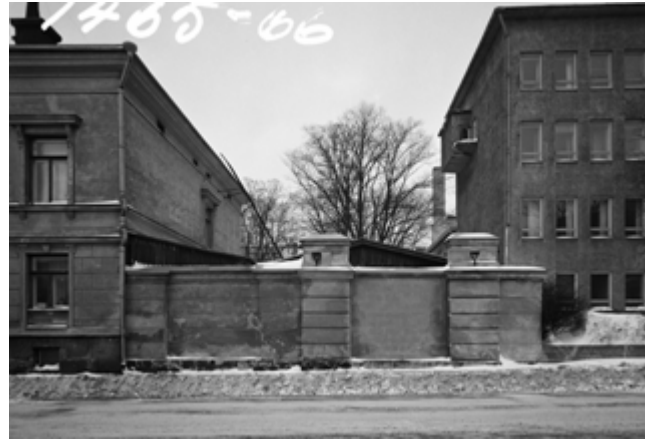
Itäinen takorautaportti on rekonstruoitu 1900-luvun loppupuolella

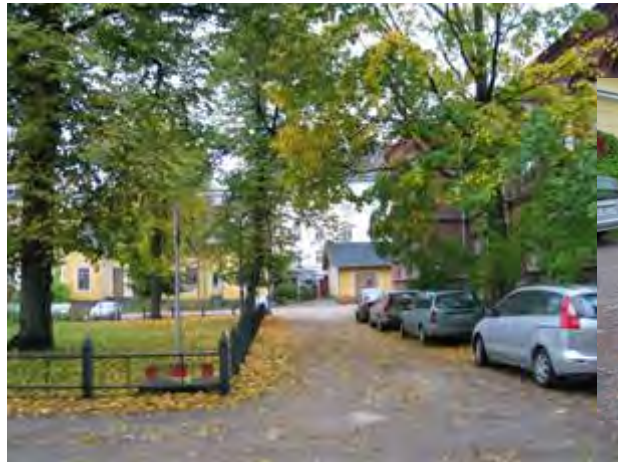
Piha-alueelta on 1970-luvulla purettu VTTn sodanjälkeisiä laboratorio- ja saharakennuksia

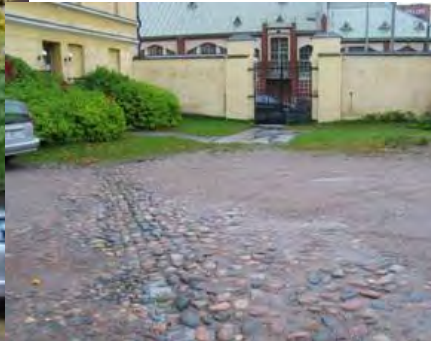
Piha-alueen päällysteenä on perinteisesti ollut kenttäkiveys. Kuva HKM
