Kruunuvuorenranta

Osayleiskaavaehdotus ja maankäyttösuunnitelmaehdotus

**Vaikutukset virkistysalueisiin ja
luonnonympäristöön**

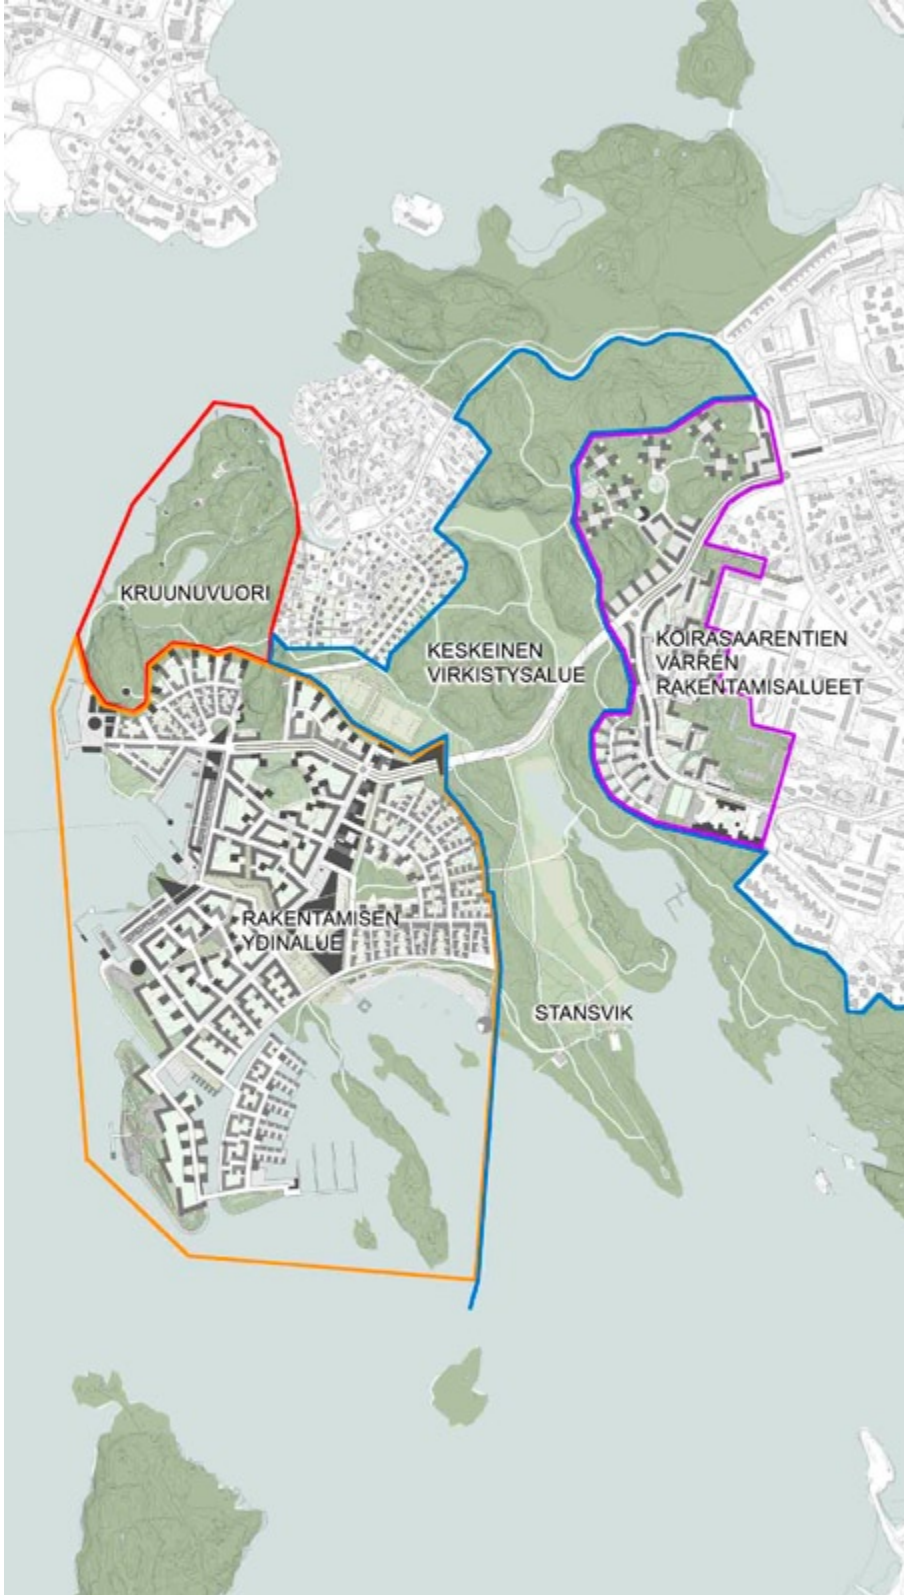
Suunnittelualan osa-alueet

Suunnittelualue on jaettu neljään osa-alueeseen joiden arvokkaita luontokohteita ja rakentamisessa huomioitavia seikkoja selostetaan kunkin osa-alueen kohdalla erikseen.

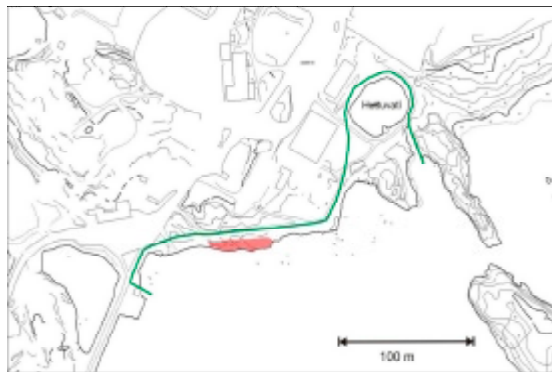
Kuva 3 Koirasaaren ja Huttuvadin välinen ranta-alue. Laajin rantaniitty on varjostettu punaisella.

Kruunuvuorenrannan maankäyttöluonnoksessa Koirasaaren ja Huttuvadin välissä on pienvenelaitureita ja länsireunassa uutta, rakennettua täyttörantaa. Vielä jäljellä oleva luonnoranta jäisi suurimmaksi osaksi rakennettavan alueen alle. Rakentamisella ei kuitenkaan olisi huomattavaa vaikutusta Kruunuvuorenrannan luonnon monimuotoisuuden kannalta.

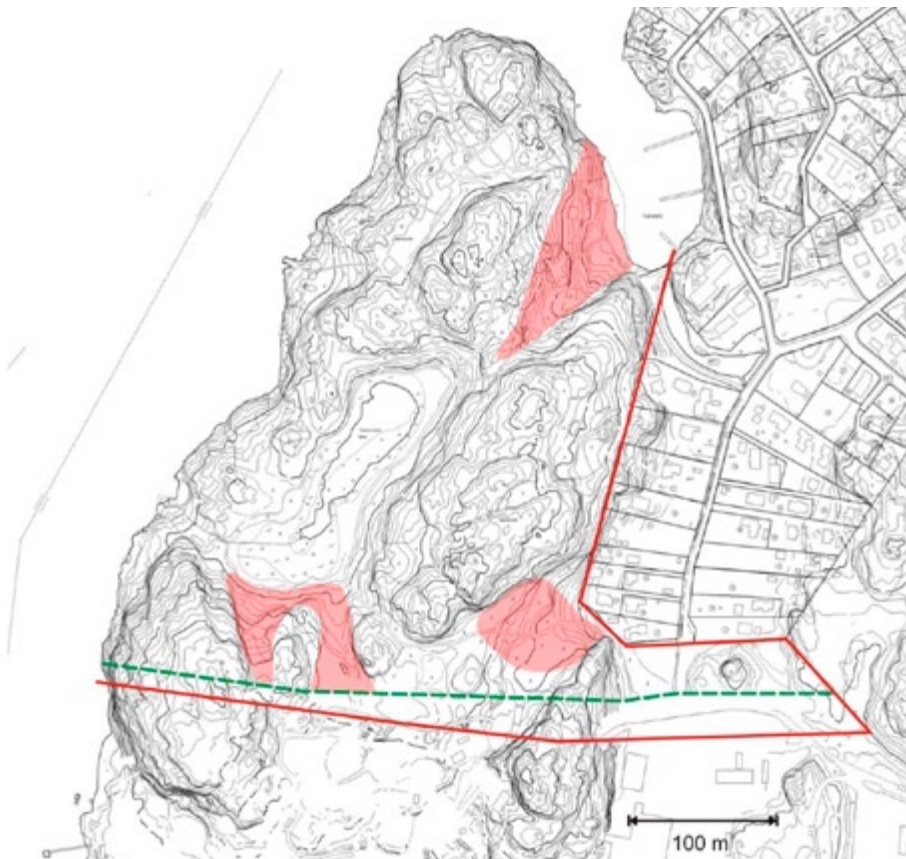
Kuva 5 Kruunuvuoren hyvät kääpälajit.

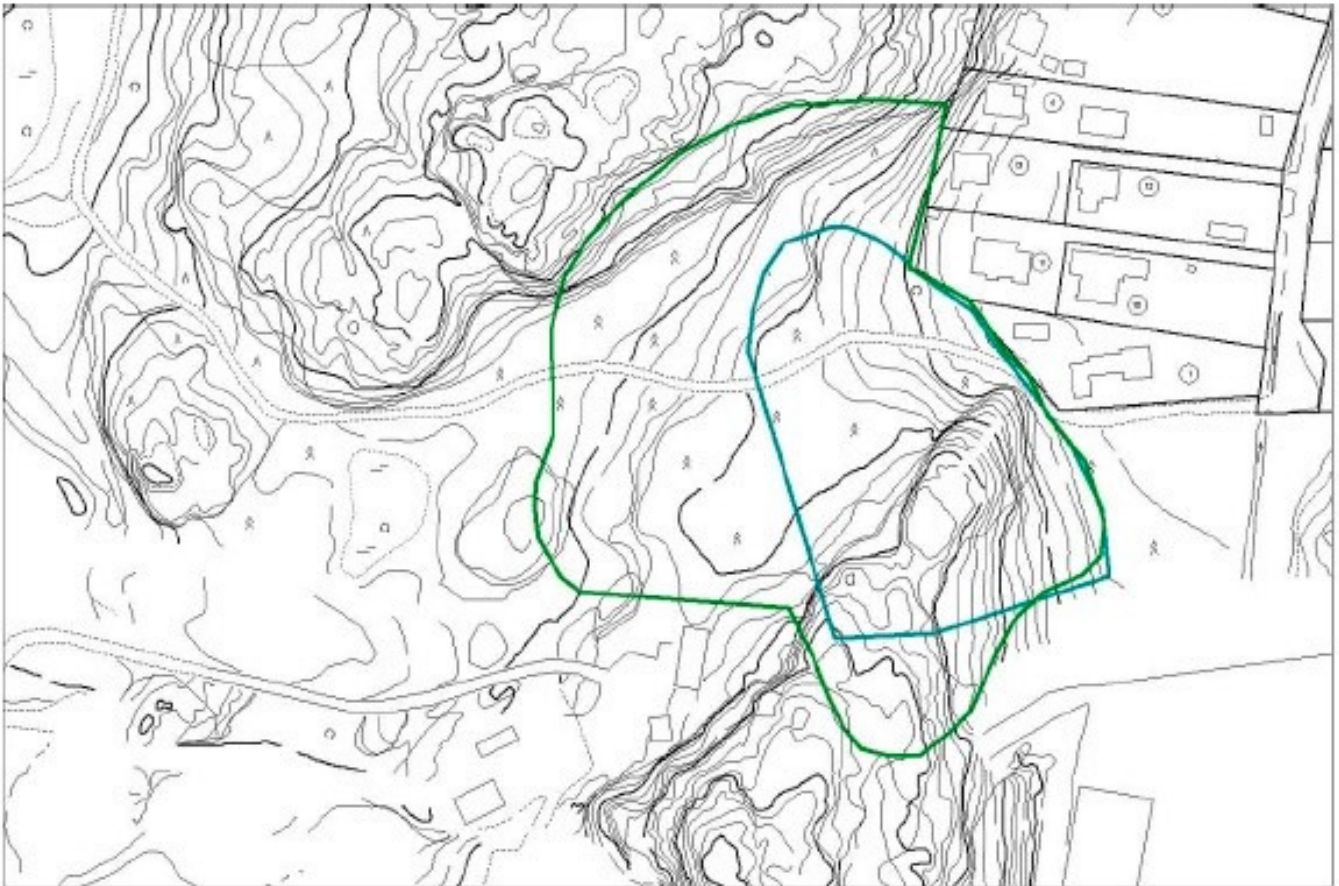
Kuva 10. Luonnontilaiseksi jätettävän lehtoalueen rajaus. Sisempi rajaus on luonnonsuojelulain perusteella suojeltu lehmusmetsikkö.

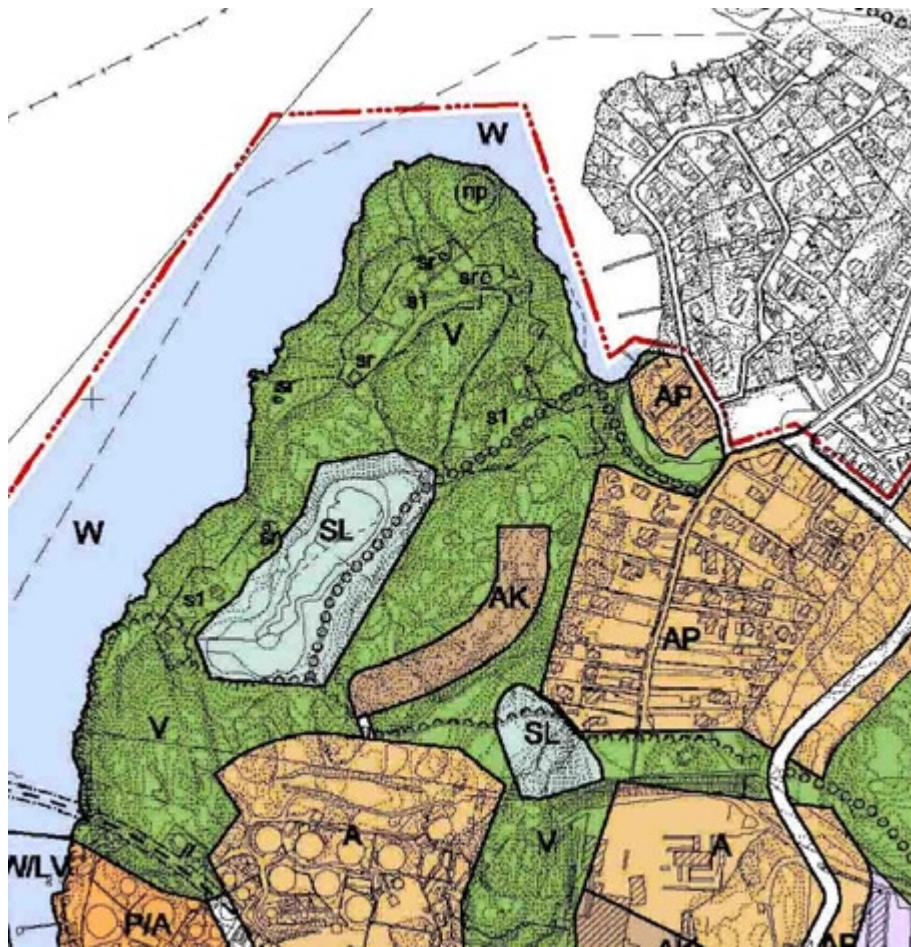
Osayleiskaavaaluonnoksessa (kaupunkisuunnittelulautakunta 31.5.2007) rakentaminen oli sijoitettu lammelle johtavan tien eteläpuolelle, ja lammelle johtavan tien koillispuolelle jyrkähköön rinteeseen. Kaupunkisuunnittelulautakunta päätti 31.5.2007 että AK-alue Kruunuvuoren kaakkoisrinteellä poistetaan.

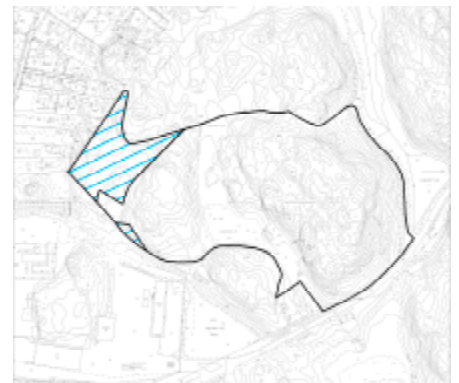
Rakentamisen raja osayleiskaavassa. Lännessä rakentaminen (sininen, viivoitettu alue) sijoittuu osin merkittävällä luontokohteelle.

Stansvikin luonnonsuojelualue säilyy nykyisen kokoisena. Suunniteltu uusi pientaloalue on noin 0,5 hehtaaria Stansvikin Kaivoskallion alueella ja noin 3 hehtaaria Kaitalahden kuusikon alueella. Stansvikin Kaivoskallion luontoaluetta on otettu rakentamiseen 6 % sen koko pinta-alasta ja linnustollisesti arvokkaalla Kaitalahden kuusikon alueella suunniteltu rakentaminen kattaa 22 % sen koko pinta-alasta. Näillä alueilla rakentamisen vaikutus on välitön.

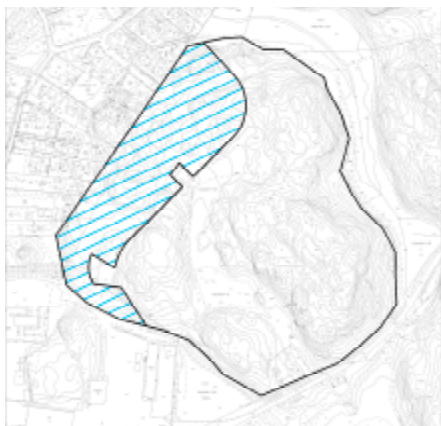
Rakentamisen raja osayleiskaavassa. Lännessä rakentaminen (sininen, viivoitettu alue) sijoittuu osin merkittävällä luontokohteelle.

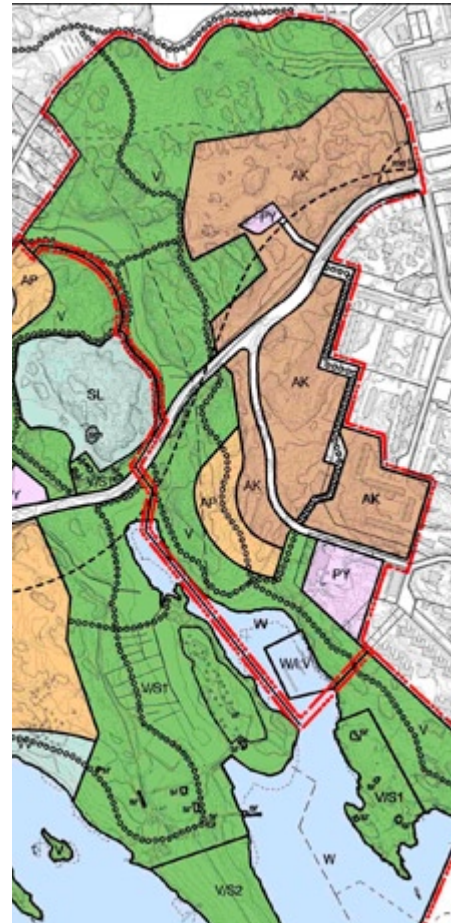
Maankäytön muutos Koirasaarentien varsilla. Uudet rakennusalueet kartassa ruskeita.

Metsän reunat, sen alavimmat kohdat alueen koillis- ja kaakkoisreunassa sekä Koirasaarentien varren kalliyselänte on osoitettu rakentamiseen. Noin 30 % alueesta jää luonnonalueeksi. Rakennusalan
