# Malmin ESTEETTÖMYSSUUNNITELMA

HELSINGIN KAUPUNKI  
RAKENNUSVIRASTO  
PL 1500  
00099 HELSINGIN KAUPUNKI

| <p>Tiivistelmä</p> <p>Malmin esteettömyyssuunnitelman tavoitteena on ohjata ja koordinoida rakennusviraston esteettömyyteen tähtäviä käytännön toimenpiteitä alueella. Alueellisen esteettömyyssuunnitelman laatiminen perustuu kaupunginhallituksen hyväksymään kaupungin esteettömyysstrategiaan ja esteettömyyssuunnitelmaan, jolla ohjataan esteettömyyden toteutusta koko kaupungin tasolla. Alueellinen esteettömyyssuunnitelma on lähtötietona laadittaessa lähivuosina Ala-Malmin aluesuunnitelmaa, jossa määritellään tarvittavat toimenpiteet ja niiden toteutusaikataulu.</p> <p>Aiemmin syntynyt SuRaKu-ohjeisto on luonut pohjan kaupungin esteettömyyden toteutustyölle. Alueellisen esteettömyyssuunnitelman tarkoituksena on toteutustyön priorisointi ja kohdentaminen niin, että se edistää mahdollisimman tehokkaasti esteettömyyttä ko. alueella ja auttaa hallintokuntia niiden omassa esteettömyystyössä.</p> <p>Esteettömyyssuunnitelmassa on esitetty tarvepohjaisen priorisoinnin mukaan alueet ja reitit, joilla noudatetaan esteettömyyden erikoistason vaatimuksia sekä hyvää perustasoa edellyttävät

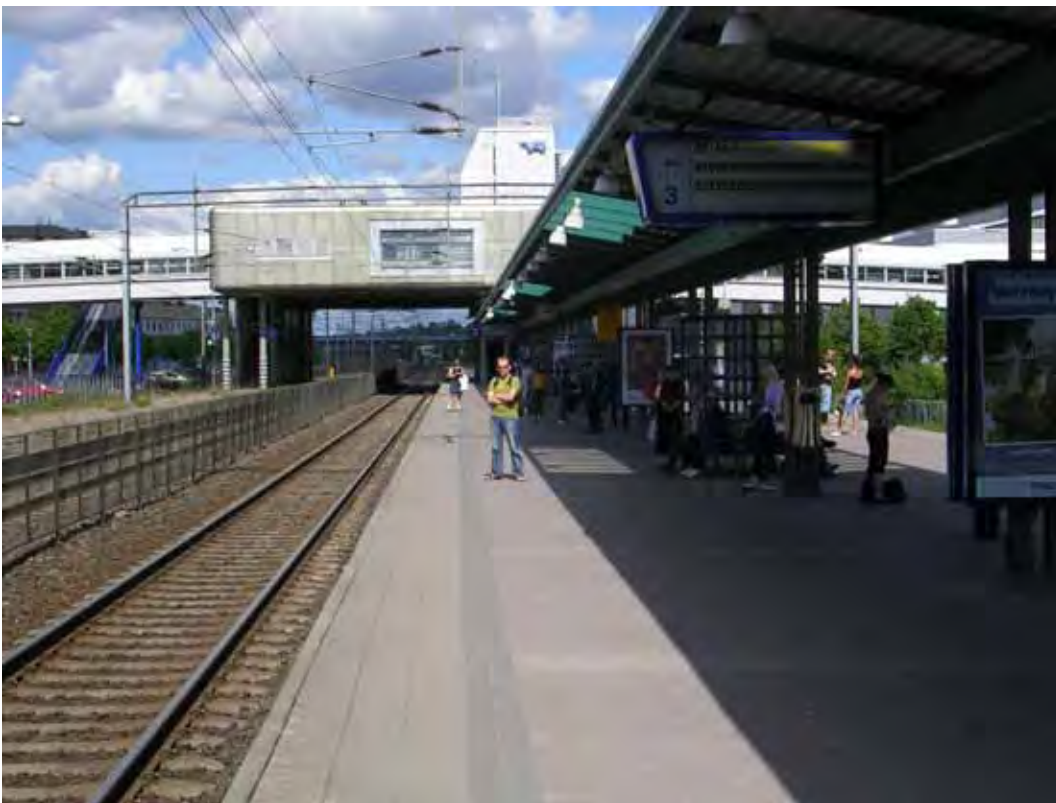
Kuva 1. Rata jakaa Malmin alueen voimakkaasti kahteen osaan, Ylä- ja Ala-Malmiin.

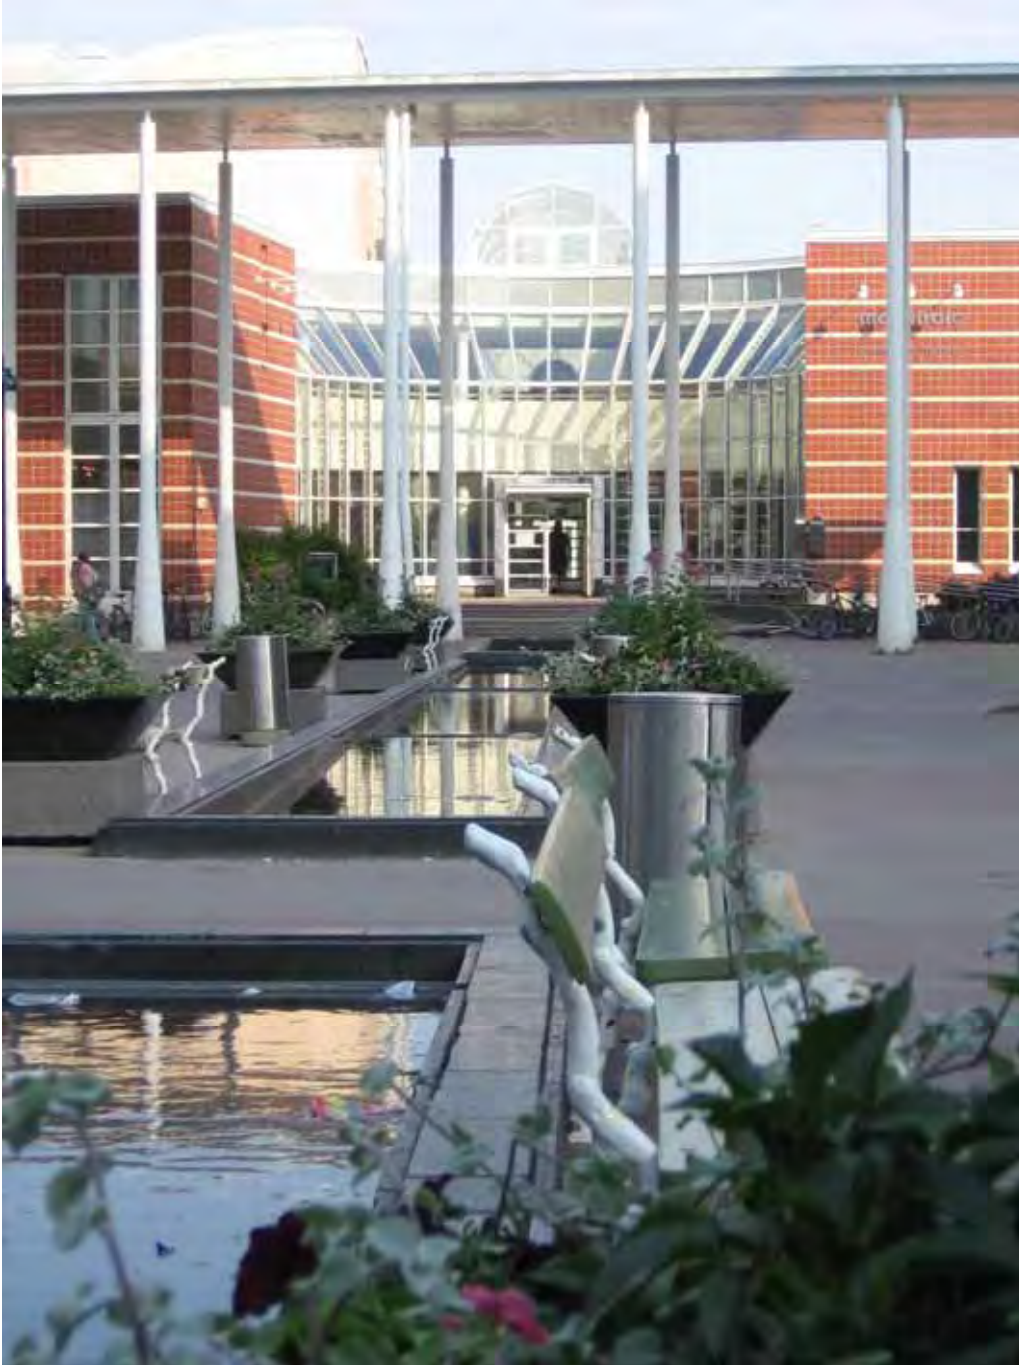
Kuva 8. Ala-Malmin torille tarvitaan käsinojallisia penkkejä. Malmin keskustan toimenpidekartan kohta 13.

Ala-Malmin torin alueen pinnoitteet ovat hyväkuntoiset ja tasaiset. Alueelta kuitenkin puuttuvat käsinojalliset penkit, jotka helpottaisivat muun muassa heikkovoimaisten vanhusten levähtämistä.

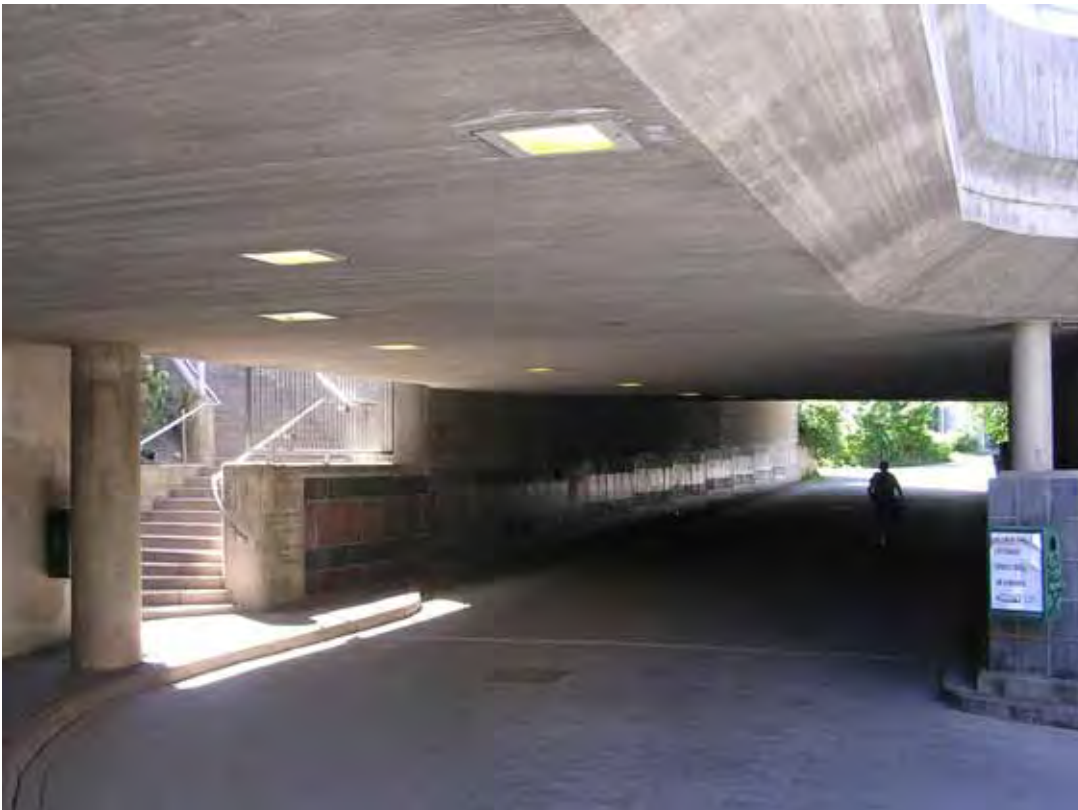
Kaupparaitti laskee Kirkonkyläntien alikulkuun. Alikulku on hyvin hämärä, toinen valaisinrivi on kokonaan pois päältä. Alikulusta ylös Kirkonkyläntielle nousevissa portaissa on käsijohteet vain 90 cm:n korkeudella eikä porraskelmien reunoja ole merkitty kontrastiraidalla.

Kuva 10. Kirkonkyläntien alikulku on osa Malmin keskustan esteettömyyden erikoistasoa vaativaa aluetta. Alikulku on hyvin hämärä ja kaikki sinne laskevat portaat ovat esteettömyydeltään vaatimattonta tasoa. Toimenpiteen toteuttaminen kuuluu Helsingin Energialle. Malmin keskustan toimenpidekartan kohdat 8 ja 9.

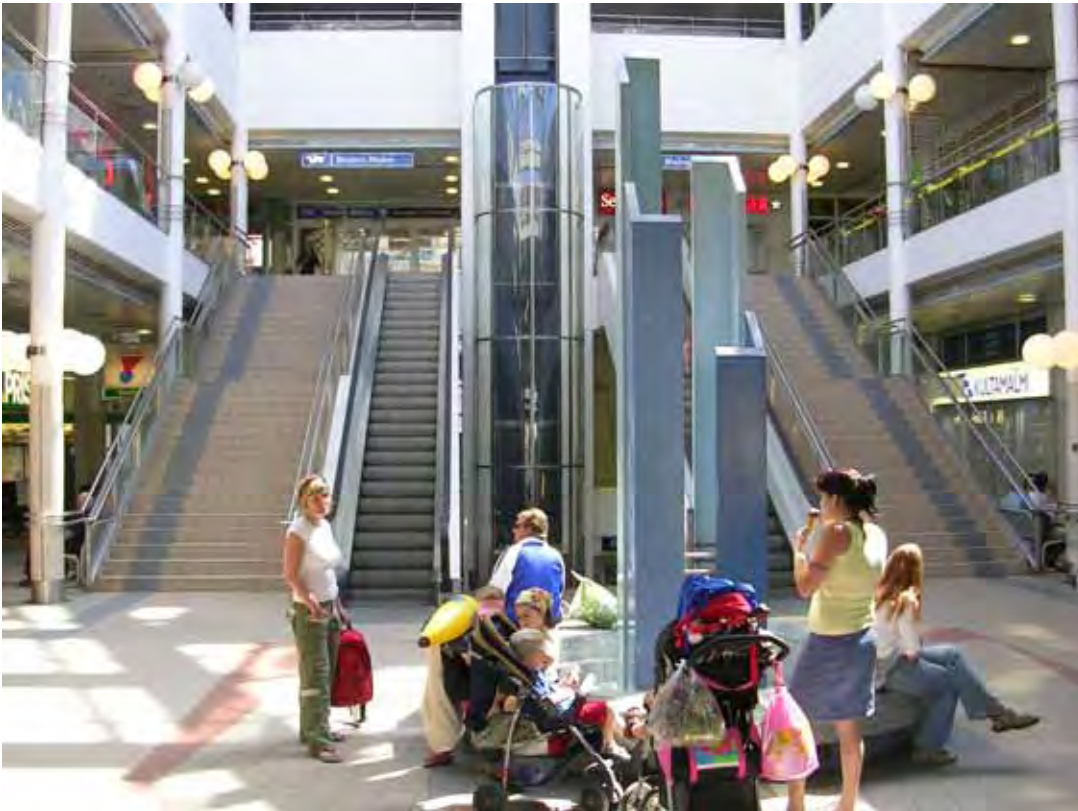
Kuva 11. Malmin kauppakeskus Ylä-Malmin puolella on esteettömyydeltään hyvä. Akustiikan parantaminen helpottaisi huonokuuloisen toimimista kauppakeskuksessa.

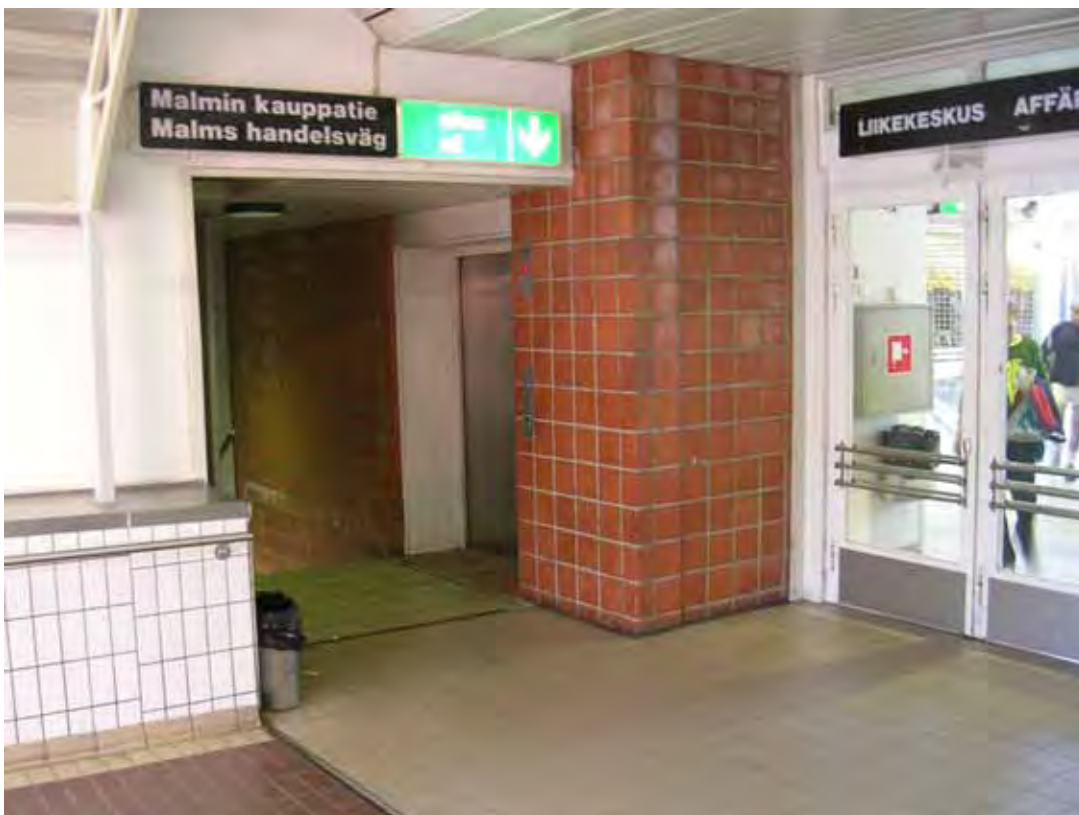
Kuva 12. Hissi radan ylikulkusillalta pohjoispuolen osaan Malmin liikekeskusta on toimiva. Porasyhteys Malmin kauppatielle alkaa kuitenkin vaarallisen läheltä hissien oviaukkoa.

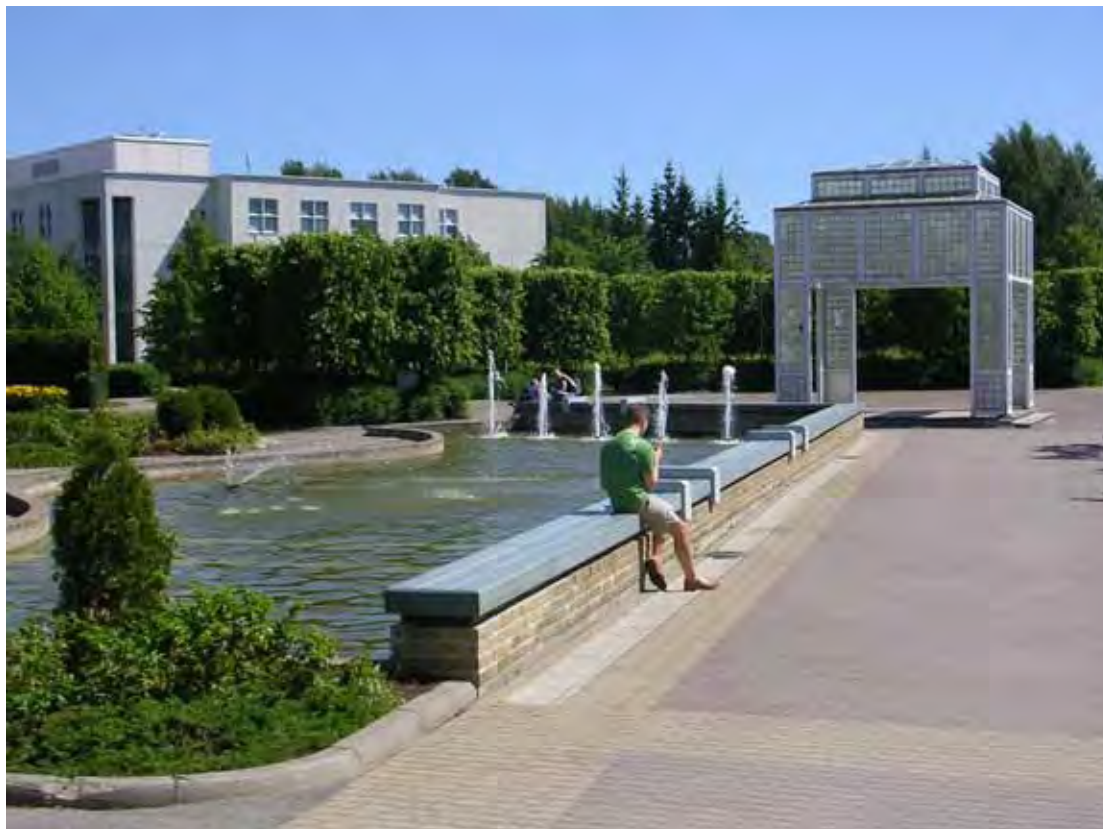
Ala-Malmin puisto on korkeatasoinen virkistytymispaikka vesiaiheineen, istutuksineen ja paviljonkeineen. Puistossa on runsaasti erityisesti sinne suunniteltuja penkkejä, joissa on käsinojia. Myös selkänojallisia penkkejä tarvittaisiin. Hienossa kaupunkiakselissa Ala-Malmintorilta Malmitalon ja Ala-Malmin puiston halki on pyörätuolin tai rollaattorin käyttäjän kannalta vaikea osuus puistopaviljongin soikean hiekkakentän kohdalla.

*Kuva 13. Ala-Malmin puisto on laadukkaasti suunniteltu ja toteutettu virkistyskeidas. Puistoon tarvitaan myös selkänojallisia penkkejä. Malmin keskustan toimenpidekartan kohta 6.*

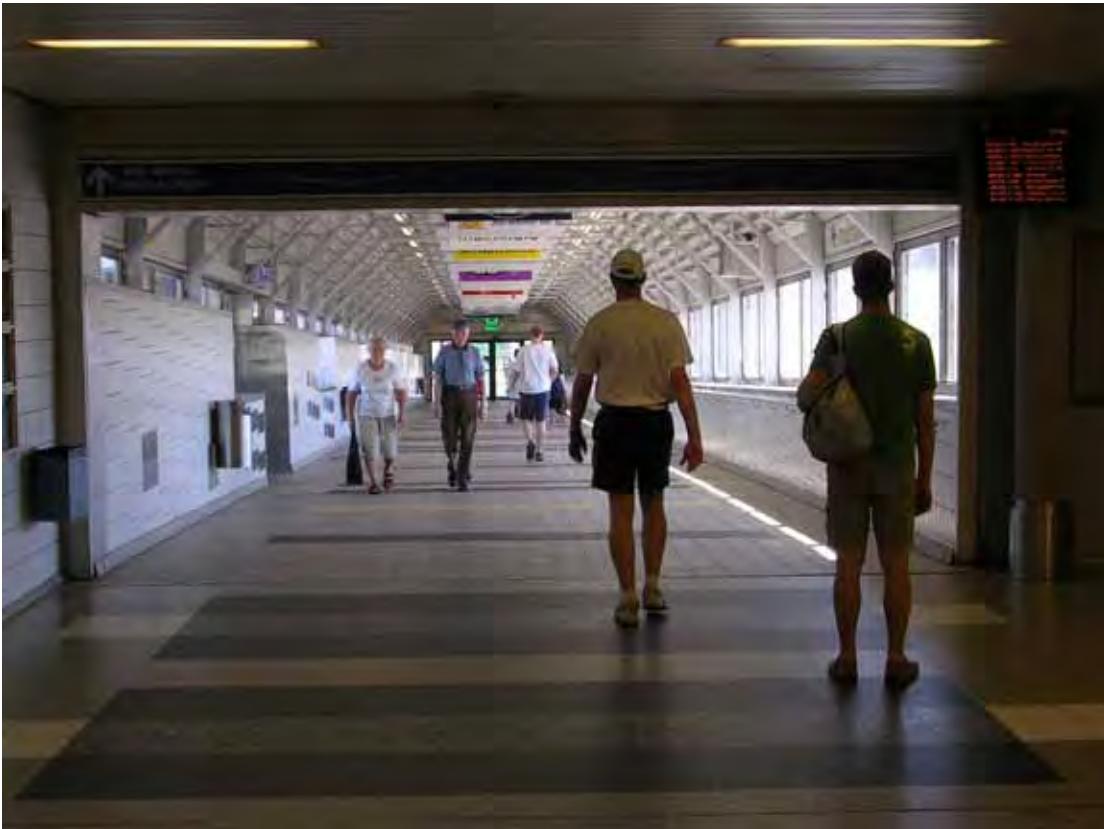
*Kuva 14. Radan ylittävän käytävän laatoitus on vaihdettu vähemmän liukkaaseen. Näkövammaisen voi luulla kulkupinnan voimakkaita raitoja porrasaskelmaksi, mikä aiheuttaa vaaratilanteen.*

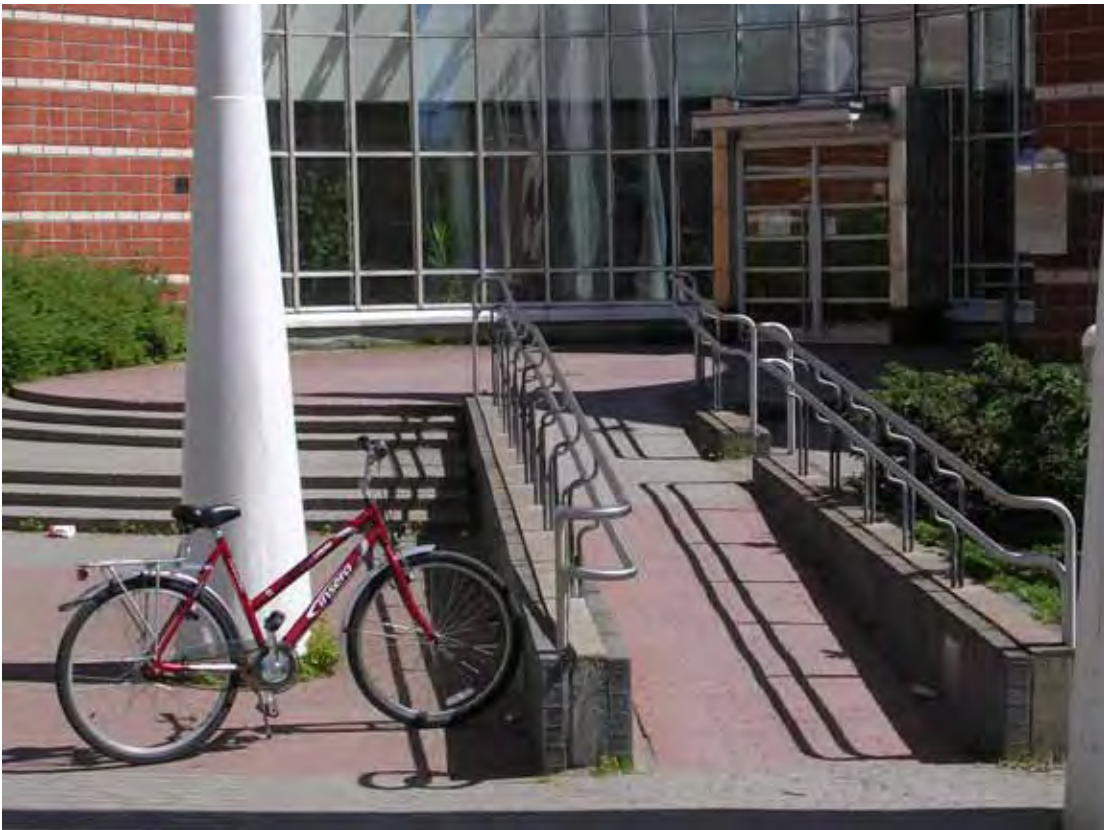
Malmitalon edustan luiska on hyvin suunniteltu, mutta aukiopinnan kanssa samankaltaisilla betoni-kivillä toteutettuja portaita on heikkonäköisen erittäin vaikea hahmottaa.

*Kuva 15. Malmitalon edustan luiska välitasanteineen on hyvin suunniteltu.*

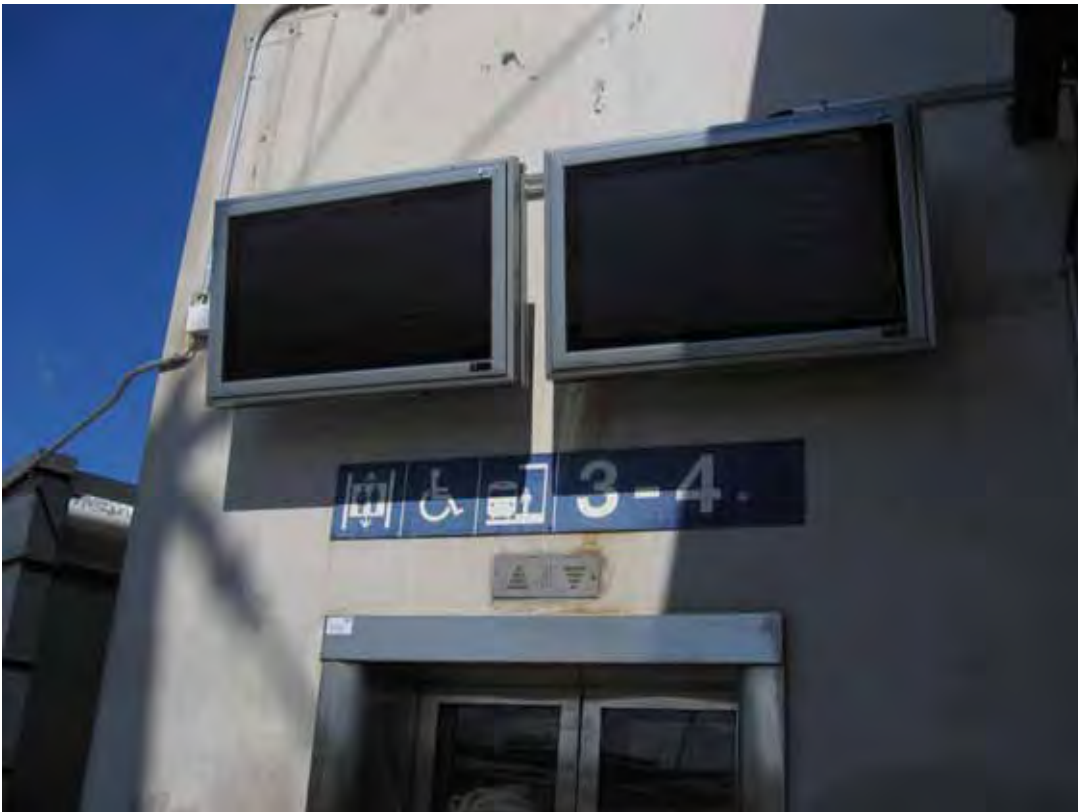
- Junien aikatauluopasteet hissien yläpuolella ovat liian korkealla, lisäksi auringon häikäisy haittaa lukemista
- Symboliopasteet (hissi, pyörätuolisymboli) hissien yläpuolella ovat liian korkealla
- Linja-autojen aikatauluopaste on liian korkealla (näkyvät kuitenkin hyvin liukuportaista katsottaessa)

*Kuva 16. Bussiterminaalien tasolla hissien oven yläpuolella sijaitsevat junien aikatauluopasteet ovat liian korkealla. Myös auringon häikäisy haittaa lukemista.*

- Opasteet kiinnitetään silmien korkeudelle (1400–1600 mm)

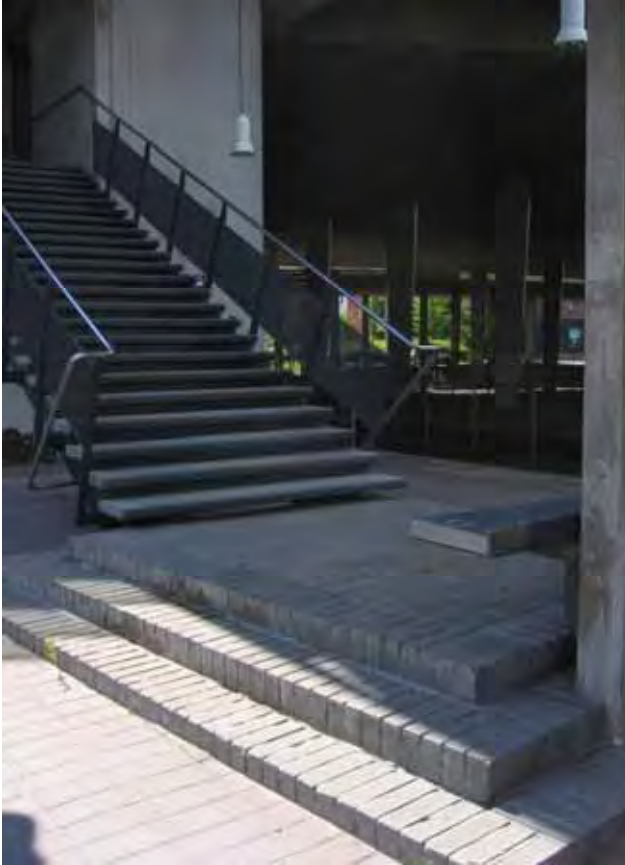
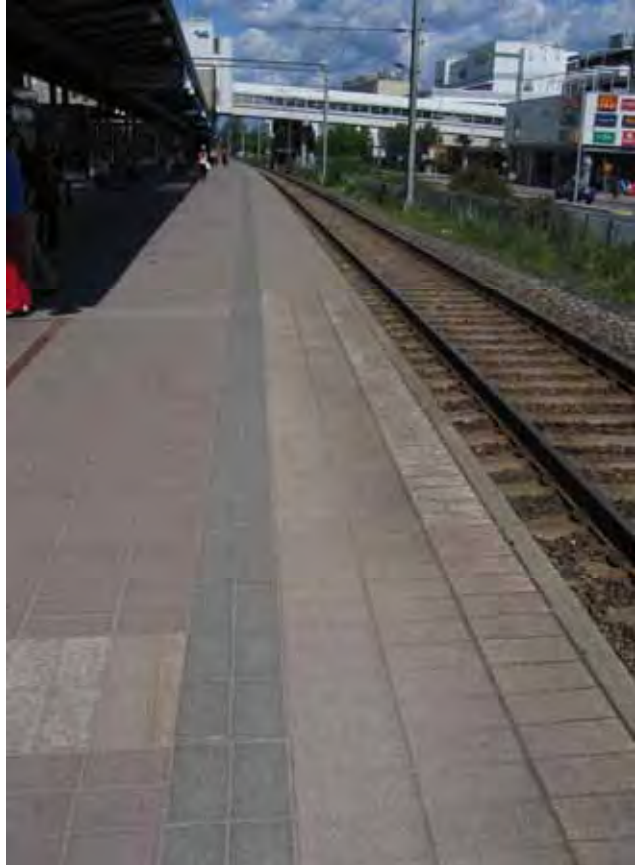
- Porrasaskelmissa ei ole kontrastiraitoja
- Käsijohde portaiden alapäässä on liian korkealla (1020 mm)
- Käsijohde on kiinnitetty väärin
- Käsijohde katkeaa levähdystasanteella
- Käsijohde ohjaa alhaalla väärään suuntaan
- Portaissa on puoliavoaskelma, joka aiheuttaa kompastumisvaaran
- Portaiden alle pääsee kävelemään ja siellä teräviä kulmia – vaarallinen heikkonäköiselle
- Portaan alapäässä viimeiset askelmat erilaisia kuin muut

*Kuvat 17 ja 18. Arkkitehtonisesti persoonalliset portaat ovat hankalat ja vaaralliset näkövammaiselle tai huonon tasapainon omaavalle. Laiturin reunan kontrastivyoöhyke ei erotu riittävästi.*

- Kontrastiraitojen lisääminen
- Käsijohteen uusiminen (korkeus 700 ja 900 mm)
- Pääsyn estäminen portaiden alle

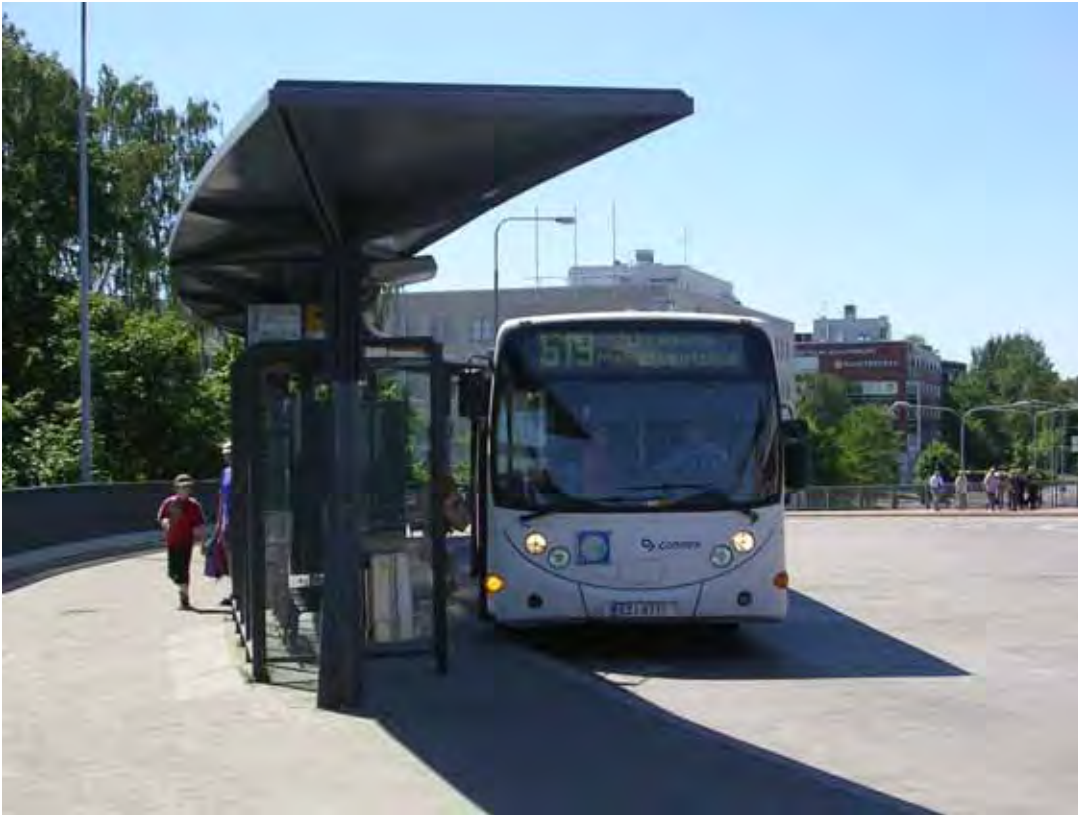
*Kuva 19. Bussiterminaalien kaareva pysäkkialue tekee keskioven käytön erittäin hankalaksi. Kont-rastien puute aiheuttaa heikkonäköiselle törmäysriskin kalusteisiin ja rakenteisiin sekä putoamis-riskin pysäkkialueen reunalta. Malmin keskustan toimenpidekartan kohta 10.*

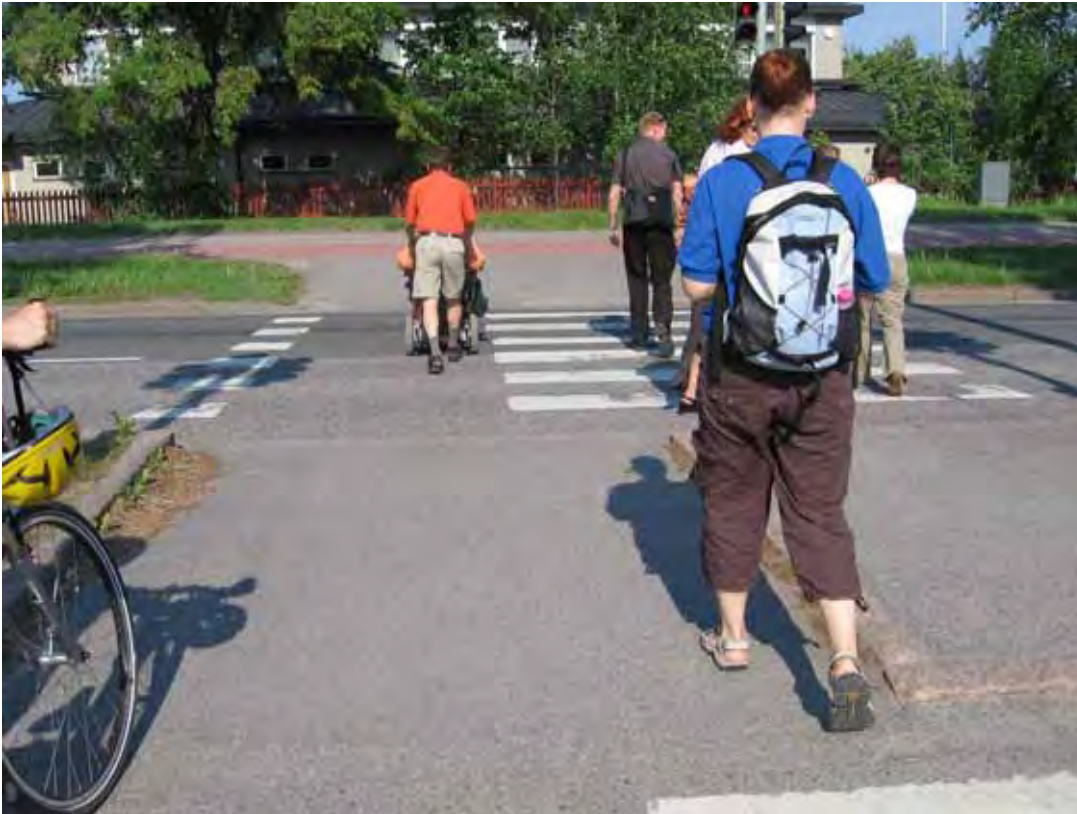
*Kuva 20. Kirkonkyläntien suojateissa on matalat reunakivet jalankulkijoiden väylillä, mikä helpottaa näkövammaisen ajoradan reunan tunnistamista. Rollaattoria tai pyörätuolia käyttäville on reunaki-vetön ylityslinja.*

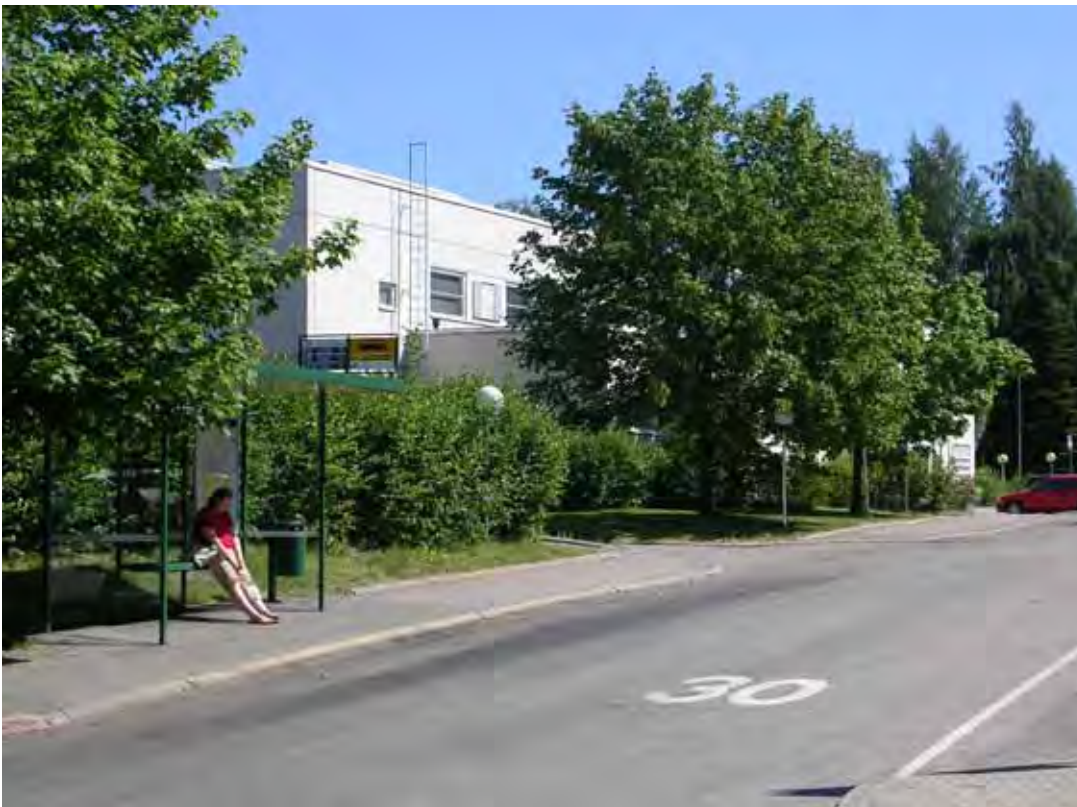
*Kuva 21. Terveysaseman pysäkkialueen korottamisella helpotettaisiin ajoneuvoon nousemista. Toimenpide vaatii kaupunkisuunnitteluviraston liikennesuunnittelua. Ylä-Malmin toimenpidekartan kohta 3.*

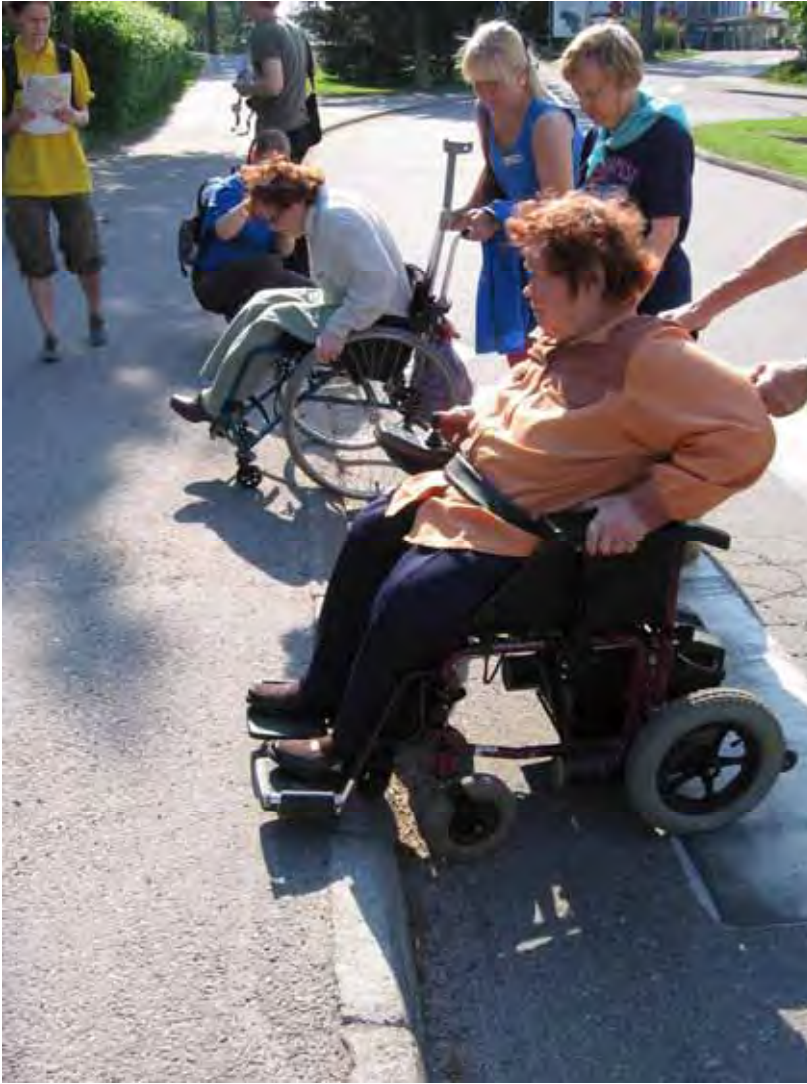
*Kuva 22. Malmin sairaalakadulla terveysaseman kohdalla sijaitsevan suojatien korkeat reunakivet aiheuttavat ongelman rollaattorin ja pyörätuolin käyttäjälle. Ylä-Malmin toimenpidekartan kohta 9.*

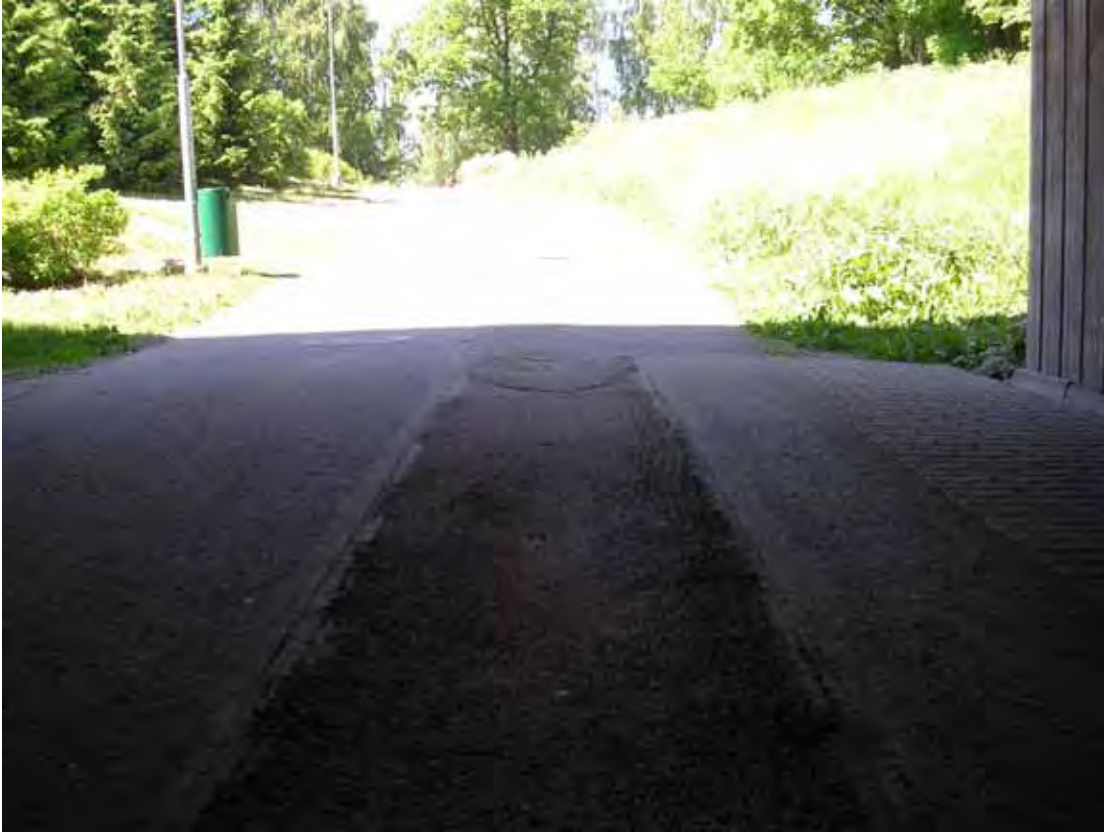
Ala-Malmin alueella on useita katuja, joiden jalkakäytävien päällysteet ovat kuluneita. Erityisen kulunut ja painunut on Karviaisrinne. Alueella oli myös useissa kohdin jalkakäytävälle työntyvää kasvillisuutta, joka aiheutti vaaraa tai epämukavuutta näkövammaiselle liikkujalle. Kasvillisuuden aiheuttamat ongelmat on kuitenkin poistettu koko tarkastelualueen kaupungin hallinnoimilta osilta jo kesän 2006 aikana tavanomaisina hoitotöinä. Radan alikulkukäytävä Pukinmäenkaaren kohdalla on hämärä.

*Kuva 23. Radan ja Malminkaaren alikulku Pukinmäenkaaren kohdalla on hämärä ja varsinkin pohjoispäässä on päällysteessä pahoja painumia. Valaistuksen parantaminen on Helsingin Energialle kuuluva toimenpide. Ala-Malmin toimenpidekartan kohdat 2 ja 8.*

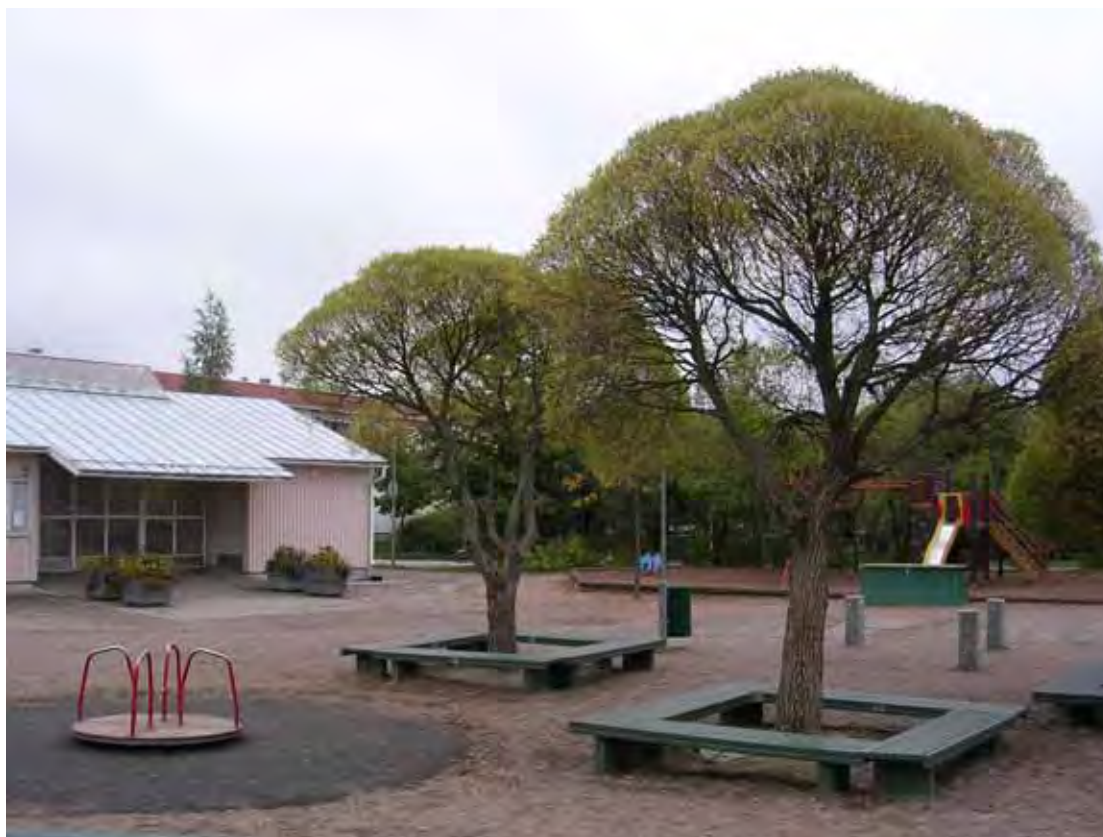
*Kuva 24. Kotinummen puisto on valittu keskeisen sijaintinsa ja hyvien lähtökohtiensa vuoksi Malmin alueella kehitettäväksi esteettömäksi leikkipuistoksi.*

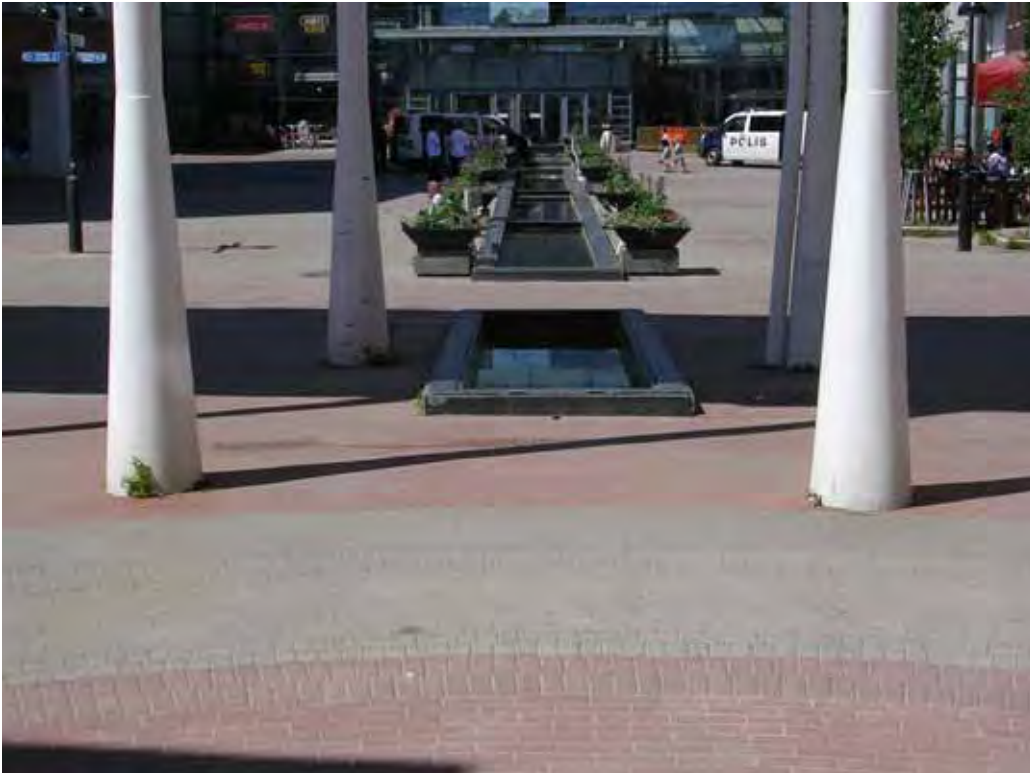
*Kuva 27. Malmitalon edustan porrasaskelmien reunaan tulee maalata 3-4 cm leveä valkoinen kontrastiraita sekä lisätä kahdelle korkeudelle, 70 ja 90 cm, käsijohteet. Toimenpide kuuluu kiinteistöviraston tilakeskukselle. Malmin keskustan toimenpidekartan kohta 5.*

Malmitalon edustan porrasaskelmien reunaan tulee maalata valkoinen 3-4 cm leveä kontrastiraita, jotta myös heikkonäköinen havaitsisi askelmat. Porrasnousuihin ja niiden väliselle tasanteelle tulee asentaa käsijohteet kahdelle korkeudelle, 70 cm ja 90 cm. Malmin keskustan toimenpidekartan kohta 5, raportin kuva 27.

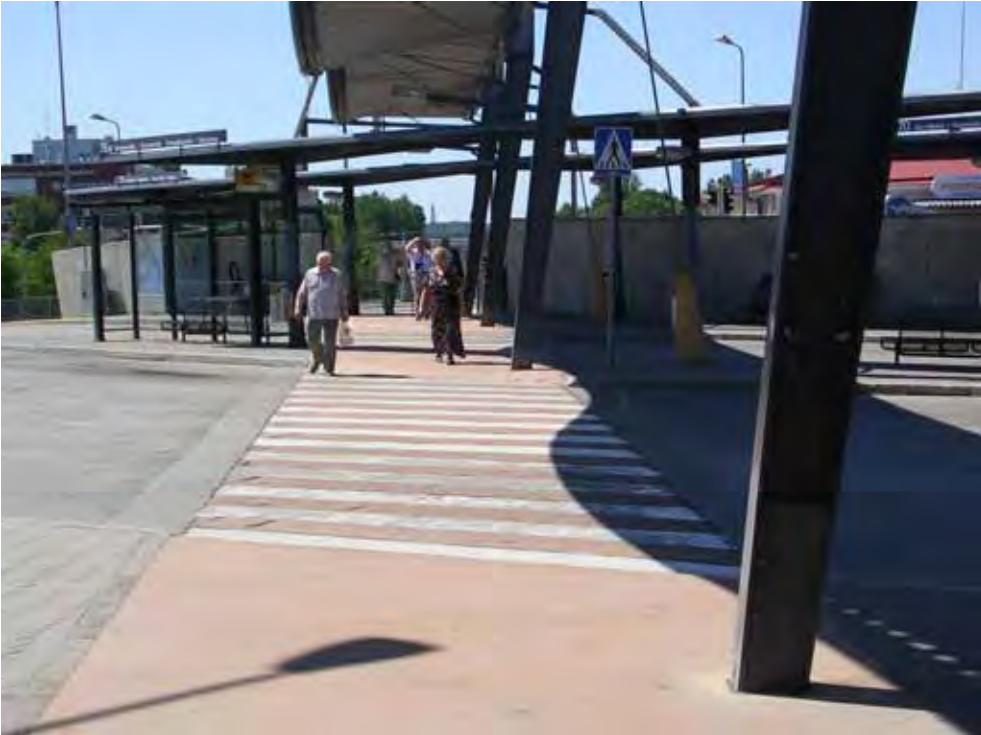
Kuva 29. Bussiterminaalien suojatiejaksoilta on korkeat luiskanosut laiturialueille, mitkä aiheuttavat kaatumisvaaran useille pyörätuolinkäyttäjille. Myös se, etteivät suojatiemaalauksen raidat ole koh-tisuorassa ylityssuuntaan nähden, aiheuttaa suunnanotto-ongelman sokealle kulkijalle. Suojatien reunan merkitseminen kontrastiraidalla auttaa suunnan säilyttämistä. Bussiterminaalien yksityiskoh-taisten toimenpiteiden määrittäminen edellyttää kaupunkisuunnitteluviraston liikennesuunnittelua ja kokonaisuuden kaupunkikuvallista tarkastelua. Malmin keskustan toimenpidekartan kohta 10.

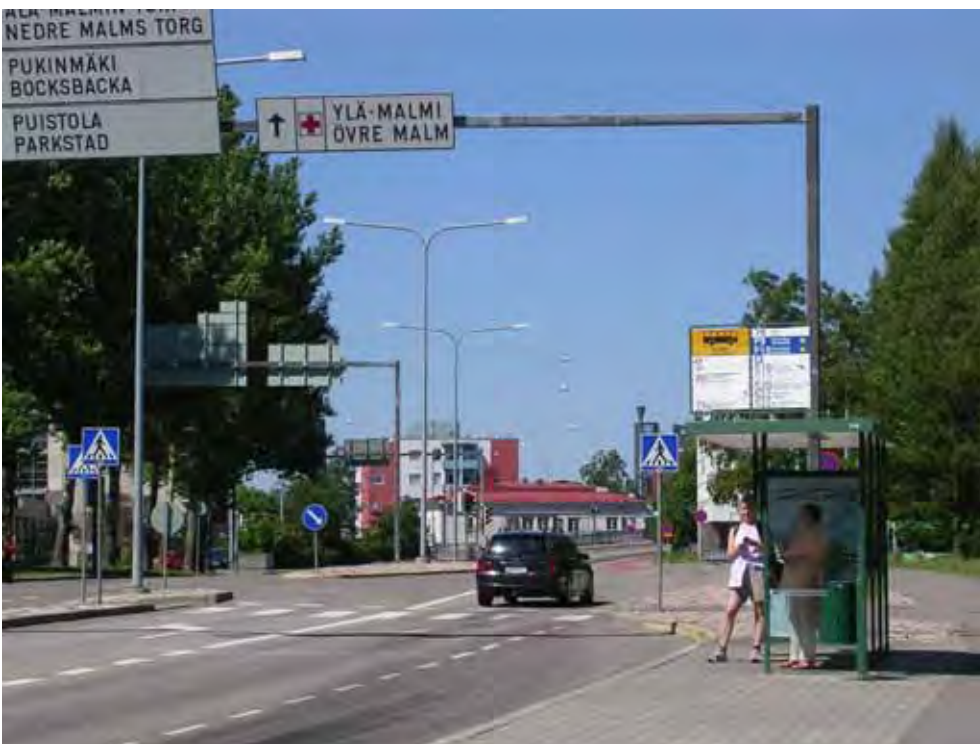
Kuva 30. Liikennevalojen asentaminen Latokartanontien ylittävän suojatien Malmin asematien koh-dalle parantaisi ylityksen turvallisuutta. Toimenpide edellyttää kaupunkisuunnitteluviraston liiken-nesuunnittelua.

Latokartanontien ja Malmin asematien risteykseen tulisi asentaa liikennevalot. Tämä tarve korostui erityisesti Karviaismäen toimintakeskuksen henkilökunnan ilmoittamissa asiakkaiden liikkumisen ongelmakohdissa. Ala-Malmin toimenpidekartan kohta 1.

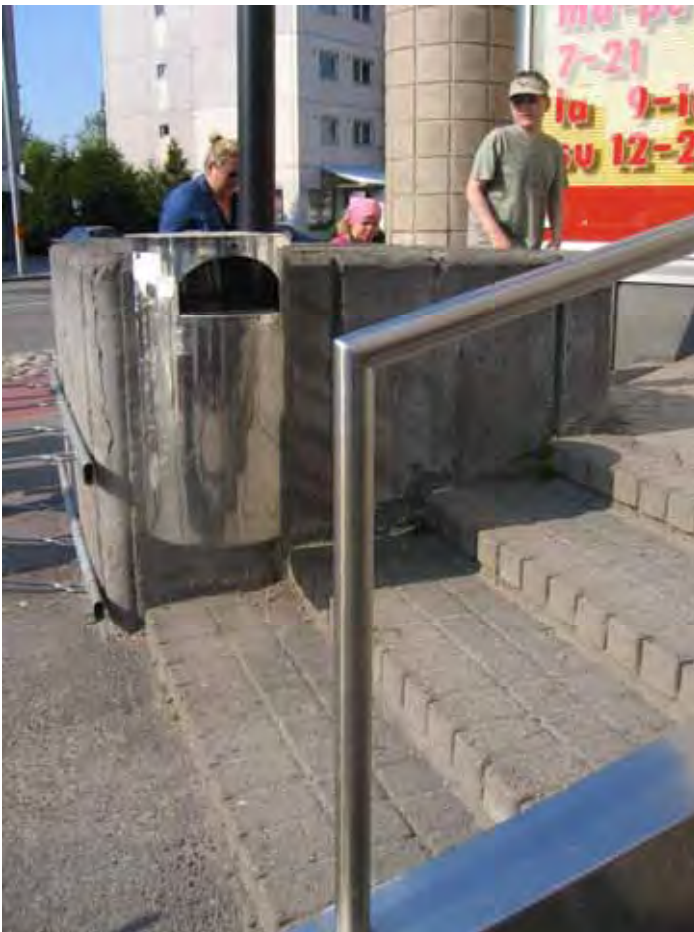
*Kuva 31. Heikkonäköinen tai sokea kulkija törmää helposti portaaseen sijoitettuun roska-astiaan ja rikkiineseen pyörätelineeseen. Malmin keskustan toimenpidekartan kohta 12.*

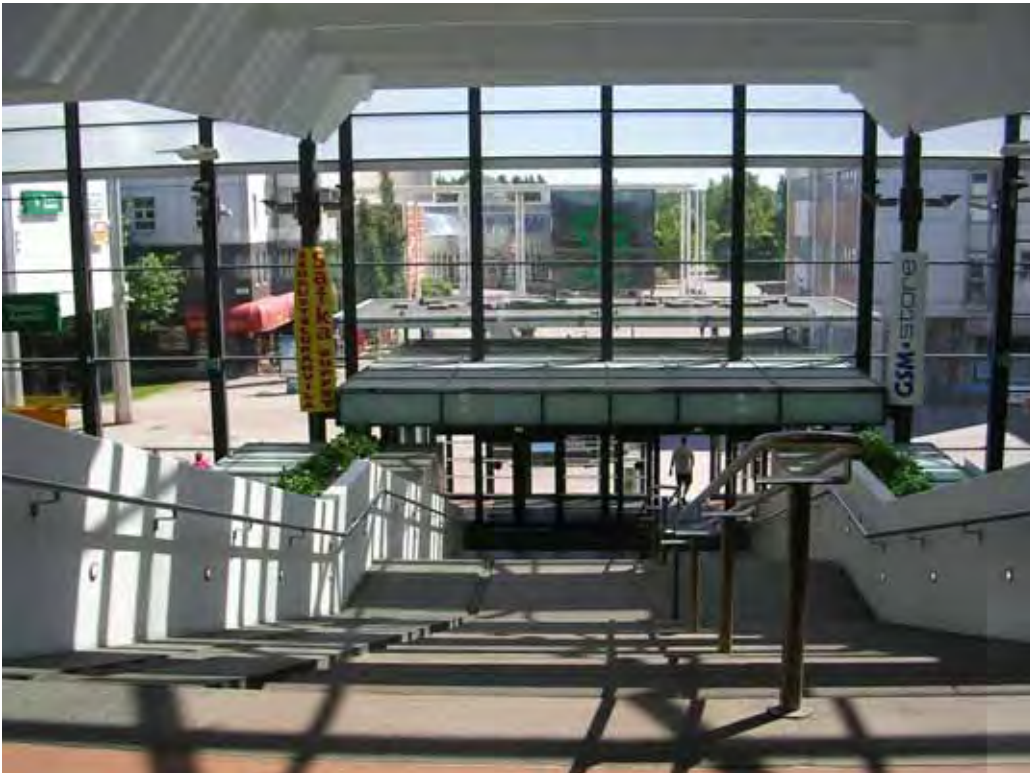
Kuva 32. Liikekeskuksen Ala-Malmin puolen portaisiin tulee lisätä 70 cm:n korkeudelle käsijohde ainakin keskikaiteeseen, lastenvaunuluiska tulee erottaa portaista käsijohteella ja porrasaskelmien reunaan tulee lisätä 3-4 cm leveä kontrastivärinen raita. Toteuttaminen kuuluu Malmintorin kiinteistöyhtiölle. Malmin keskustan toimenpidekartan kohta 4.

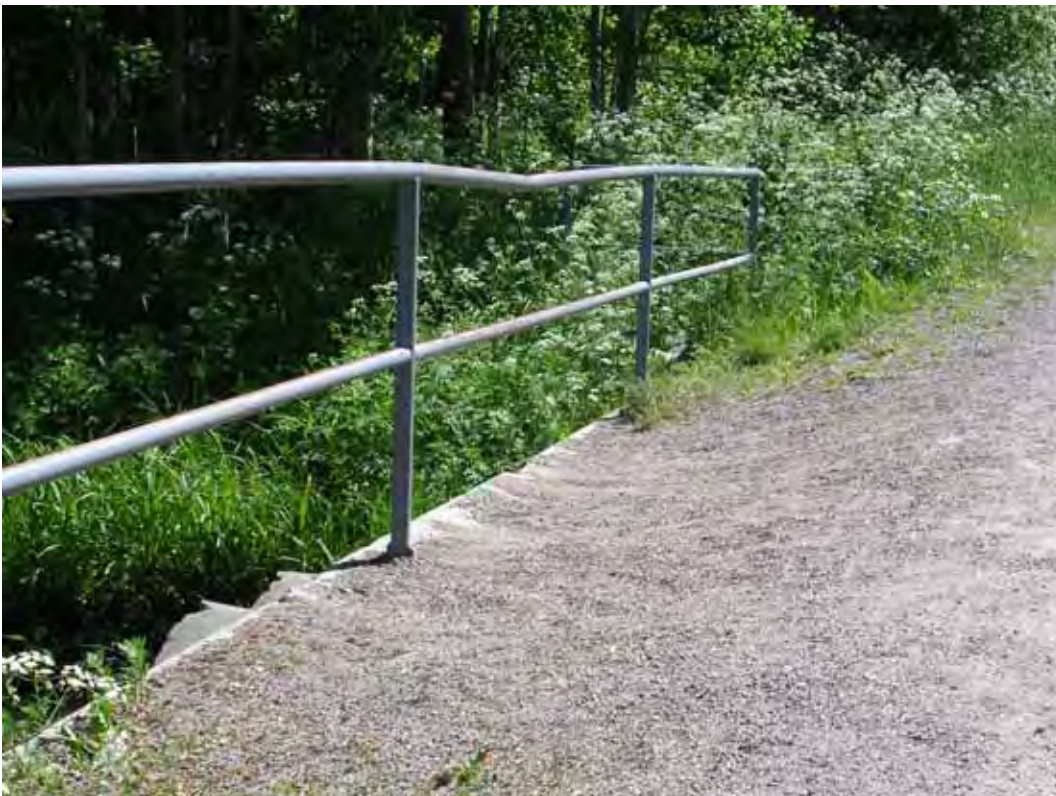
*Kuva 33. Karviaismäen aluepuistossa on Longinojan ylittävä silta, jonka kohonnut keskialue aihe-  
uttaa kaatumisvaaran. Myös sillan kaiteet pitää uudistaa ohjeiden mukaisiksi.*

Karviaismäen aluepuistossa liikkuvat muun muassa Karviaismäen toimintakeskuksen asiakkaat  
paljon. Longinojan ylittävän sillan kohtaan on ajettu vuosien aikana lisämaata, joka on nostanut  
käytävän useita kymmeniä senttejä sillan reuna-aluetta korkeammalla. Kaltevuudet aiheuttavat  
kaatumisvaaran ja estävät joitakin käyttäjiä pääsemästä kaiteen luokse. Sillan keskialueen pinta  
pitää tasata reunojen tasalle ja kaiteet pitää uudistaa nykyisten ohjeiden mukaisiksi. Ala-Malmin  
toimenpidekartan kohta 3.

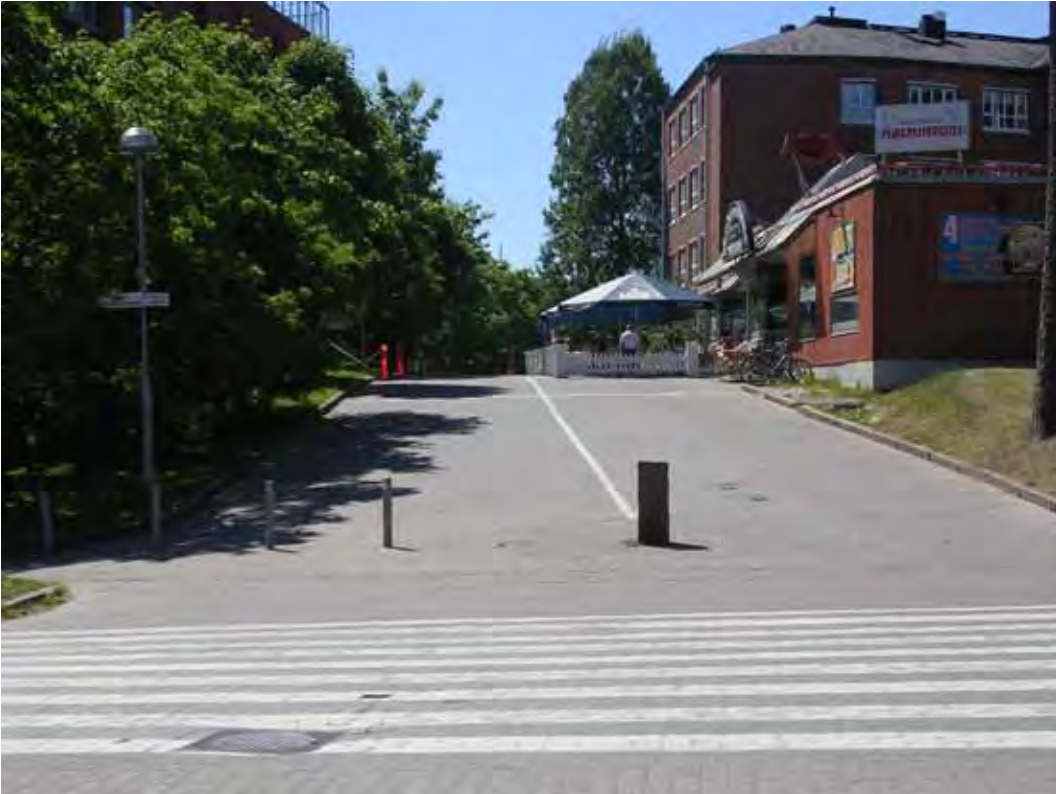
Kuva 34. Viljatieen ylittävään suojatiehen Kaupparaitin kohdalla asennetaan esteettömän ympäristön suunnitteluohjeiden (Suraku-projekti) mukaiset reunatuet. Pollarivyöhykkeen pinnoite vaihdetaan vaaleaksi lohkopintaiseksi noppakiveksi 1,2 metriä pollarilinjasta molempiin suuntiin, jotta näkövammaisen osaa varoa pollareita. Malmin keskustan toimenpidekartan kohta 1.

1. Viljatieen ylittävään suojatiehen asennetaan Suraku-ohjeiden mukaiset reunakivet. Pollarivyöhyke merkitään vaalealla lohkopintaisella noppakiveyksellä.
