# Malmin ESTEETTÖMYSSUUNNITELMA

HELSINGIN KAUPUNKI  
RAKENNUSVIRASTO  
PL 1500  
00099 HELSINGIN KAUPUNKI

| <p>Tiivistelmä</p> <p>Malmin esteettömyyssuunnitelman tavoitteena on ohjata ja koordinoida rakennusviraston esteettömyyteen tähtäviä käytännön toimenpiteitä alueella. Alueellisen esteettömyyssuunnitelman laatiminen perustuu kaupunginhallituksen hyväksymään kaupungin esteettömyysstrategiaan ja esteettömyyssuunnitelmaan, jolla ohjataan esteettömyyden toteutusta koko kaupungin tasolla. Alueellinen esteettömyyssuunnitelma on lähtötietona laadittaessa lähivuosina Ala-Malmin aluesuunnitelmaa, jossa määritellään tarvittavat toimenpiteet ja niiden toteutusaikataulu.</p> <p>Aiemmin syntynyt SuRaKu-ohjeisto on luonut pohjan kaupungin esteettömyyden toteutustyölle. Alueellisen esteettömyyssuunnitelman tarkoituksena on toteutustyön priorisointi ja kohdentaminen niin, että se edistää mahdollisimman tehokkaasti esteettömyyttä ko. alueella ja auttaa hallintokuntia niiden omassa esteettömyystyössä.</p> <p>Esteettömyyssuunnitelmassa on esitetty tarvepohjaisen priorisoinnin mukaan alueet ja reitit, joilla noudatetaan esteettömyyden erikoistason vaatimuksia sekä hyvää perustasoa edellyttävät

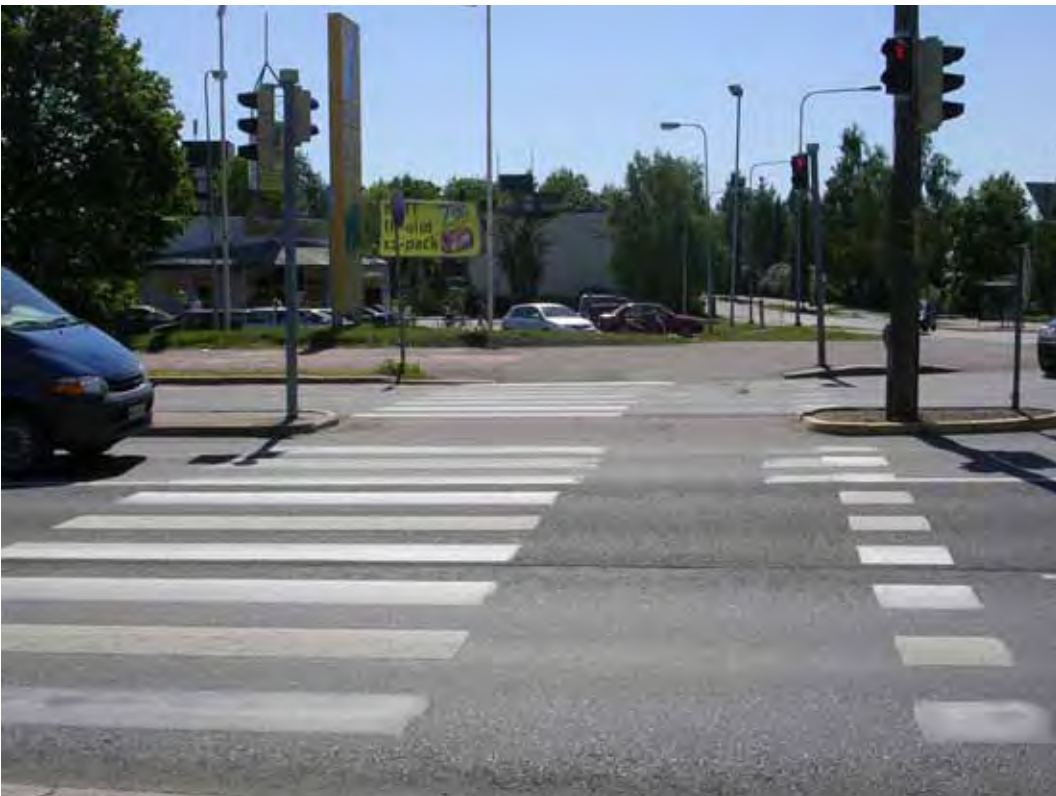
Kuva 35. Esteettömän ympäristön suunnitteluohjeiden mukaisten reunatukien asentaminen helpottaa sokean ja heikkonäköisen kadunylitystä Kirkonkyläntien ylittävällä suojatiellä Laulurastaantie kohdalla. Ylä-Malmin toimenpidekartan kohta 2.

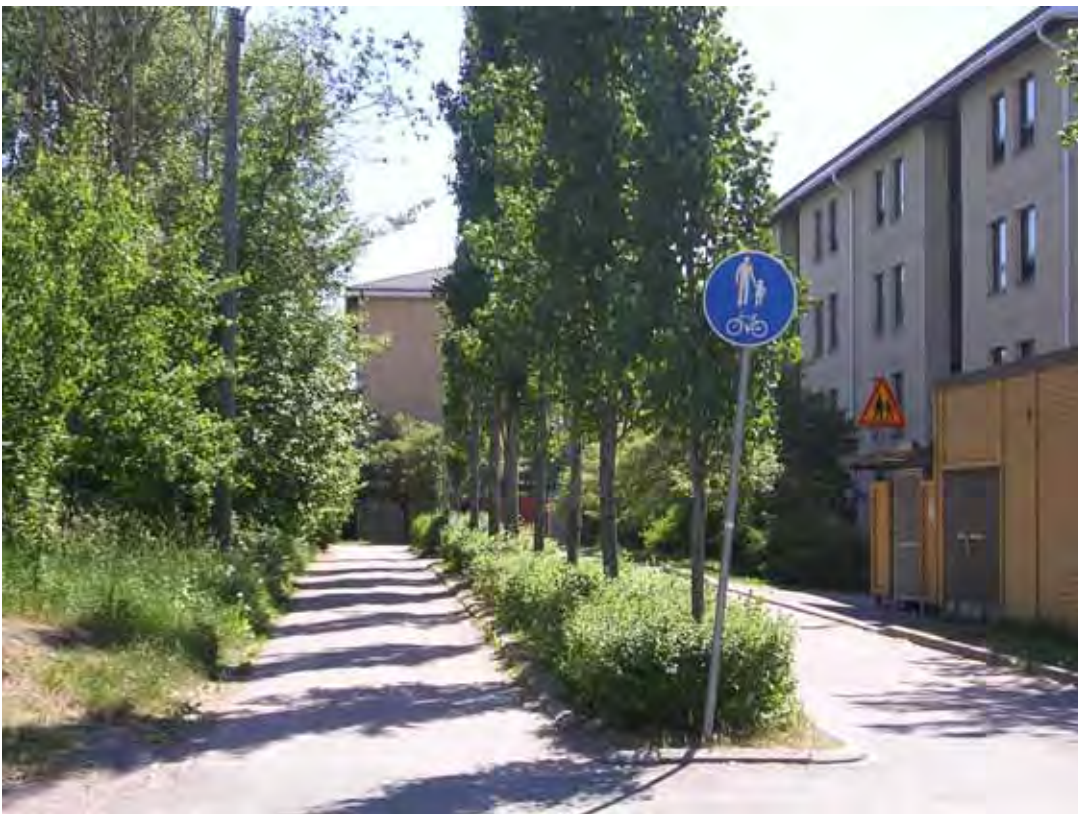
*Kuva 36. Karviaisrinteen jalankulkuväylän päällyste on pahasti painunut ja epätasainen. Ala-Malmin toimenpidekartan kohta 6.*
