Raitioliikenteen esteettömyys selvitys

Esitys 18.5.2017

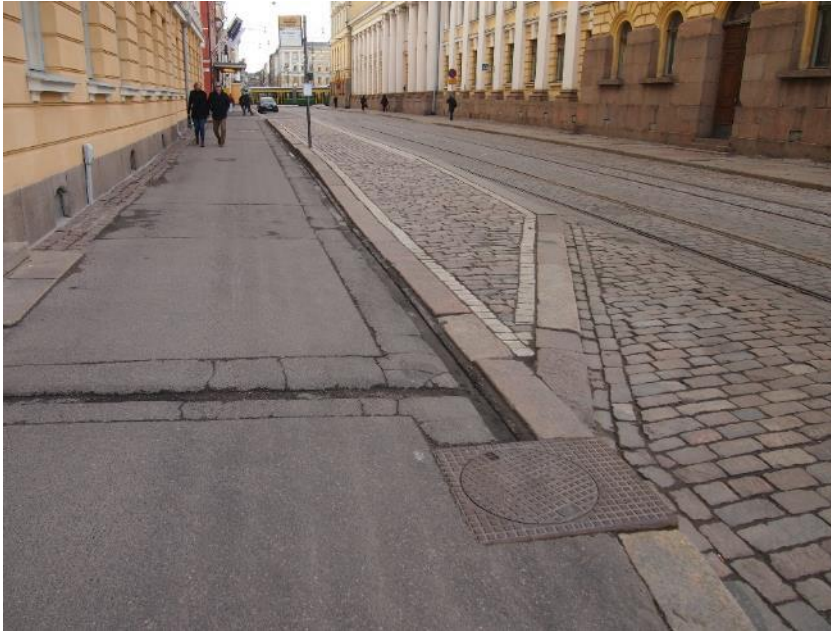
- Jalkakäytäväpysäkeille pääseminen on yleensä melko helppoa
- Ympäröivien rakennusten sadevesiä kuljettavat sadevesikourut voivat aiheuttaa haasteita pyörätuolin tai rollaattorin kanssa liikkuvalla
- Talvikunnossapito joko HKR:n tai katuun liittyvän kiinteistön vastuulla
- Yhteensovittaminen pyöräilyn kanssa haastavaa

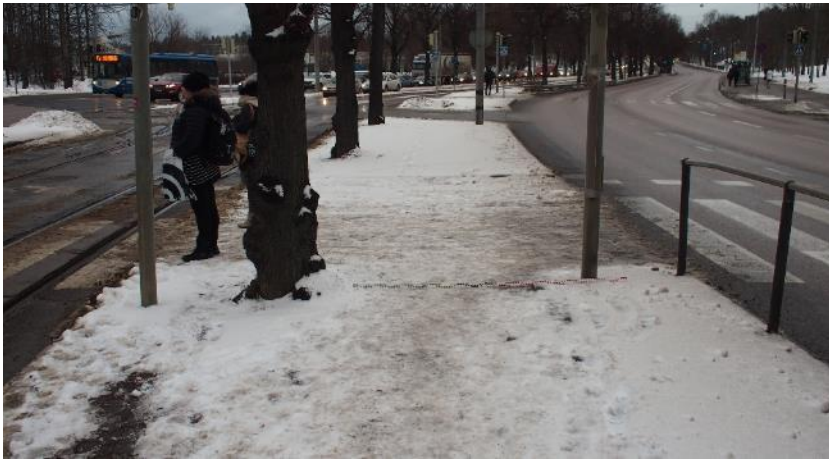
Uintikeskus (H 0271)

- Ajoratapysäkkien takakaide estää pysäkin takaa auraamisen, puu ja liikennevalo taas edestä auraamisen

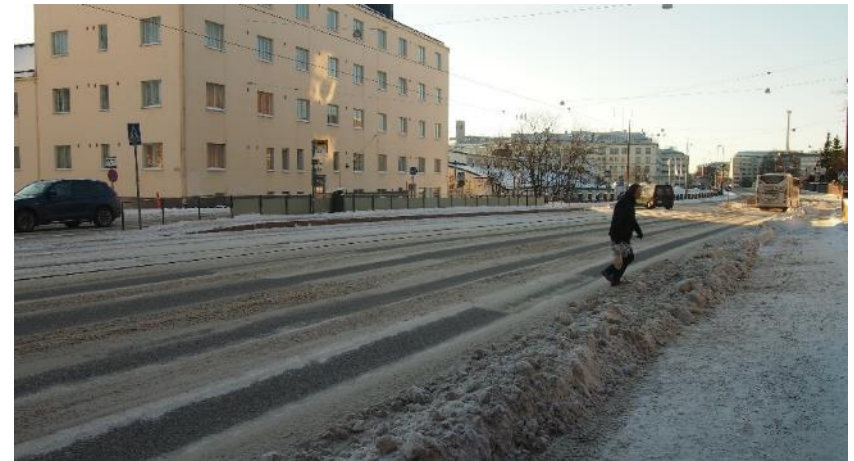
Roineentie (H 0263)

- Jalkakäytävän päähän jäänyt lumivalli voi estää pysäkillä pääsyn tai siltä poistumisen

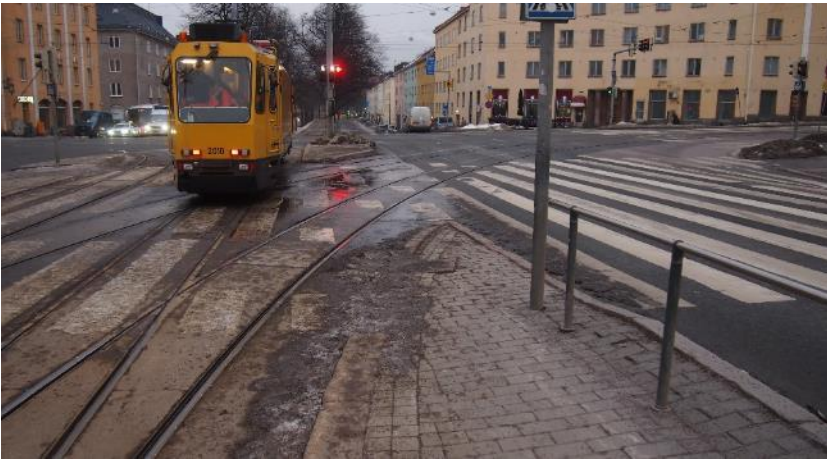
Hattulantie (H 0266)

- Kaarten tai vaihteen lähellä sijaitsevien pysäkkien pääty on usein kavennettu, jolloin pysäkillä saapuminen pyörätuolilla tai rollaattorilla voi edellyttää kiertämistä pysäkin toiseen pätyyn

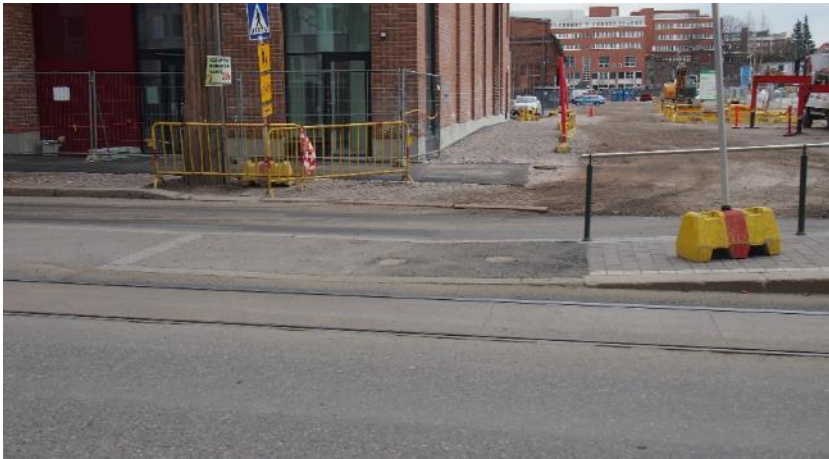
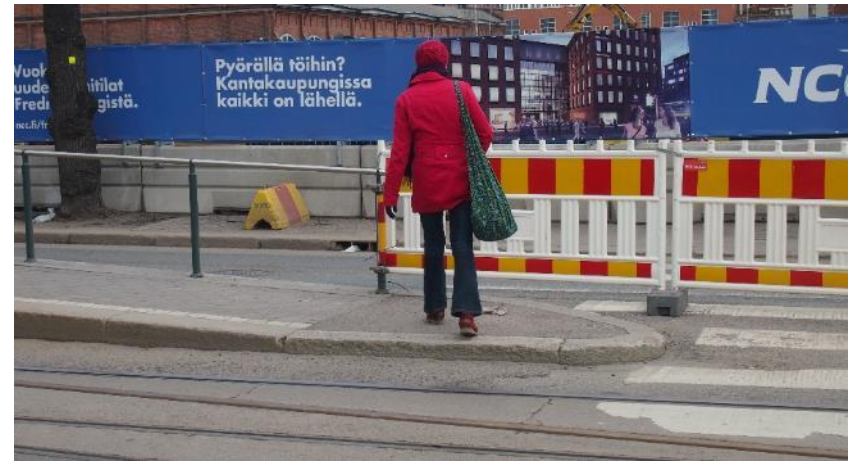
- Pysäkin Sturenkatu (H 0655) pohjoinen pääty on vaarallinen tasoerojen perusteella suunnistavalle näkövammaiselle, eteläpääty taas pyörätuolin ja rollaattorin käyttäjille soveltumaton
- Huomaa myös pohjoispäädyn luiskan tukkiva betoniporsas

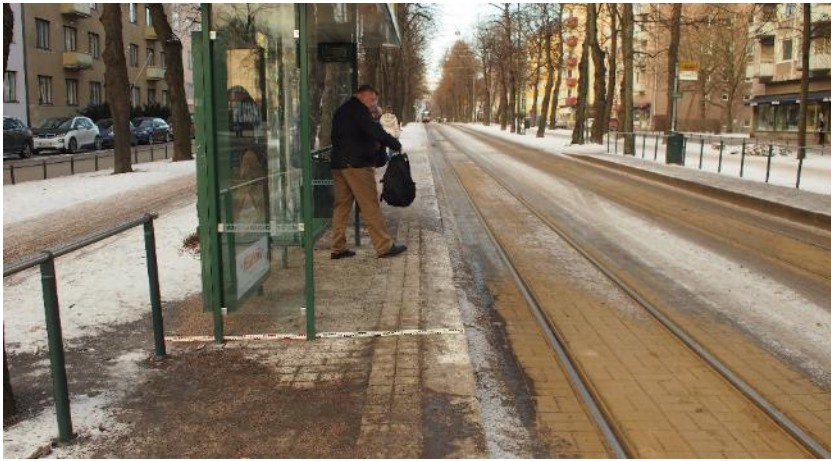
Munkkiniemen puistotie (H 0121)

- Pysäkin kapeus vaikeuttaa pysäkillä liikkumista ja raitiovaunuun nousemista

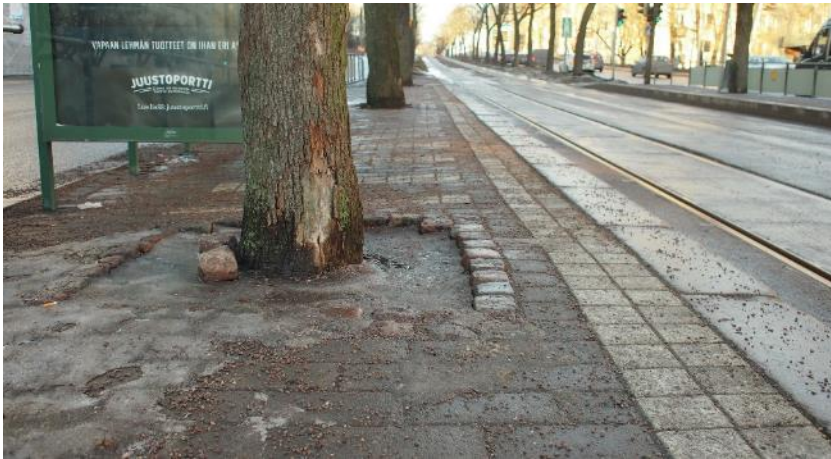
Kimmontie (H 0280)

- Katupuut ja muut kiinteät esteet voivat tehdä muuten määräysten mukaisesta pysäkistä ahtaan ja vaikeuttavat talvikunnossapitoa

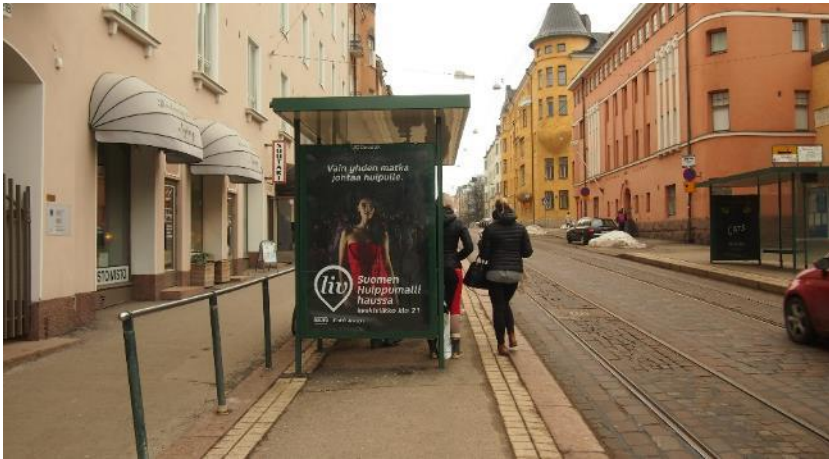
Eiran sairaala (H 0442)

- Leveä A-mallin pysäkkikatos voi muodostaa esteen kapealla pysäkillä
- Oikealla näkyvä C-mallin katos soveltuu alle 2,3 m leveille pysäkeille, mutta sen käytöstä on luovuttu 1990-luvun puolivälissä, sillä mallilla ei ole tyyppihyväksyntää

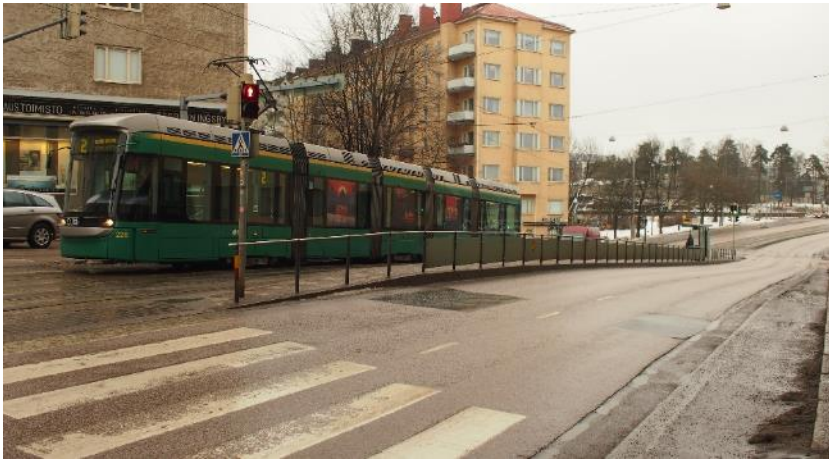
Kansaneläkelaitos (H 0641)

- Jyrkät pituuskaltevuudet ovat ratalinjauksen ominaisuus, johon voi vaikuttaa lähinnä pysäkkiä siirtämällä
- Sivukaltevuus sen sijaan on melko helposti hallittavissa

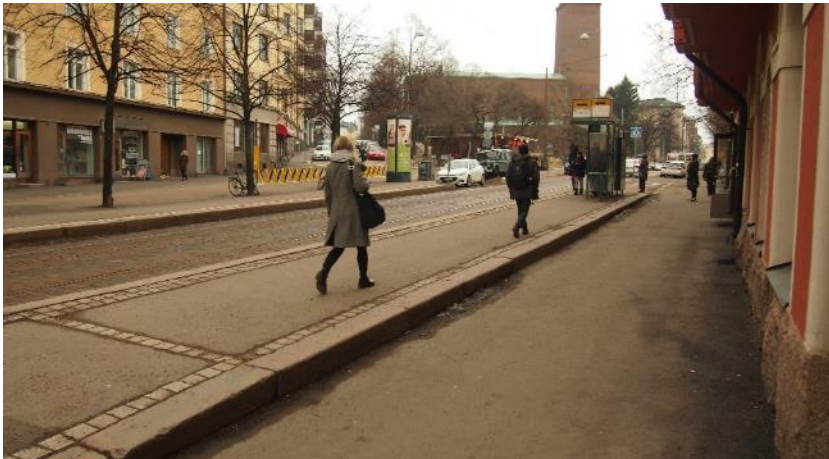
Perämiehenkatu (H 0445)

- Tausta- ja päätykaiteiden puuttuminen ovat harvinaisempia, mutta loukkaantumisriskin takia vakavia puutteita
- Päätykaiteen puuttuminen myös kannustaa kadunylityksiin väärästä paikasta

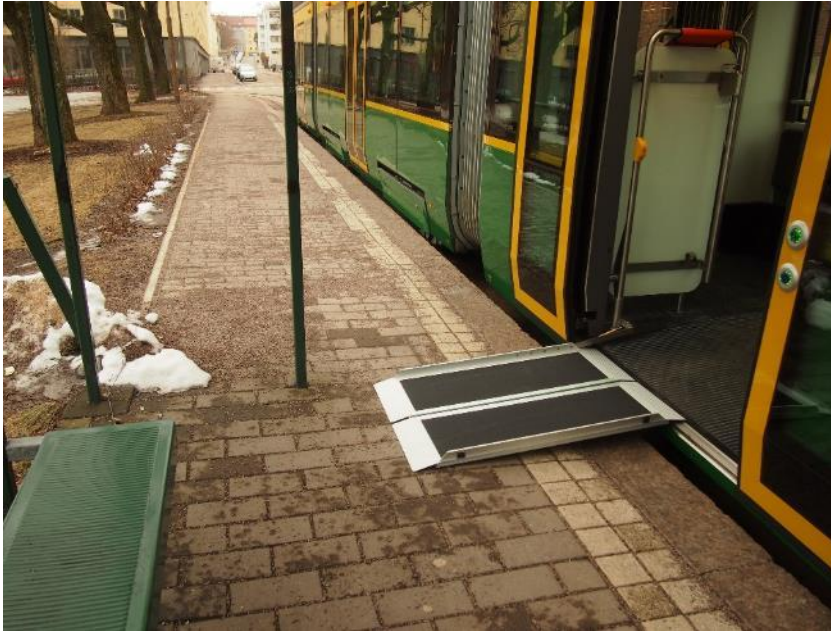
- Tasoerojen ja pysäkin ja oven kynnyksen välisen raon varalle Artic- ja välisaraitiovaunuissa on oven viereen seinäkkeeseen kiinnitetty taittoluiska
- Luiska on 1000 mm pitkä ja 800 mm leveä
- Luiska on lukittu, jotta sitä ei avattaisi tahattomasti, sillä luiskan ollessa auki, vaunun ovia ei voi sulkea
- Luiskan käyttäminen edellyttää myös riittävän paljon tilaa sen edessä

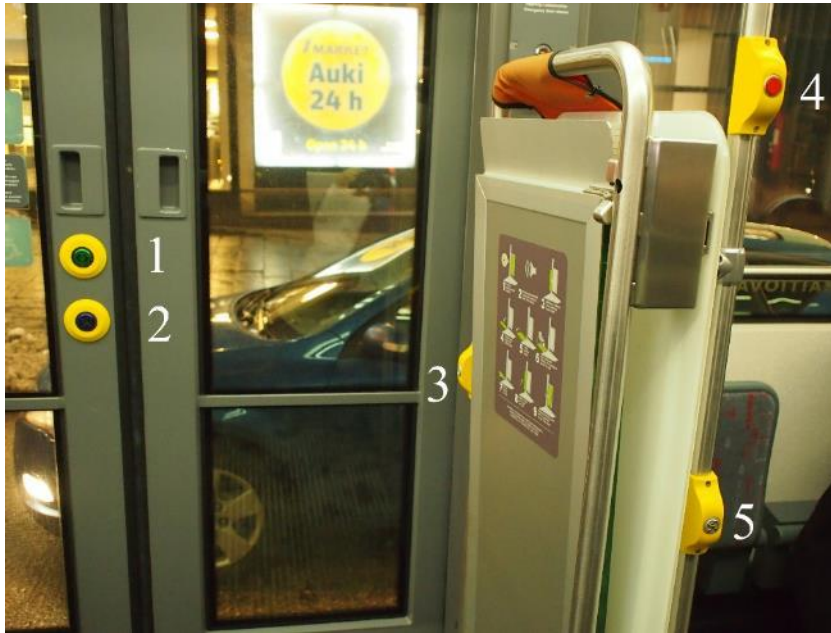
- Kuljettajaa pyydetään avaamaan luiskan lukitus kuvassa nro:lla 3 merkitystä painikkeesta
- Avauspyyntöjä tehdään melko harvoin, Kuljettajakyselyn vastaajista 50 % vastaanotti luiskanavauspyynnön harvemmin kuin kolme kertaa viikossa
- Kuljettajakyselyn vastanneiden kuljettajien arvion mukaan vain noin 5% avauspyynnöistä on aiheellisia

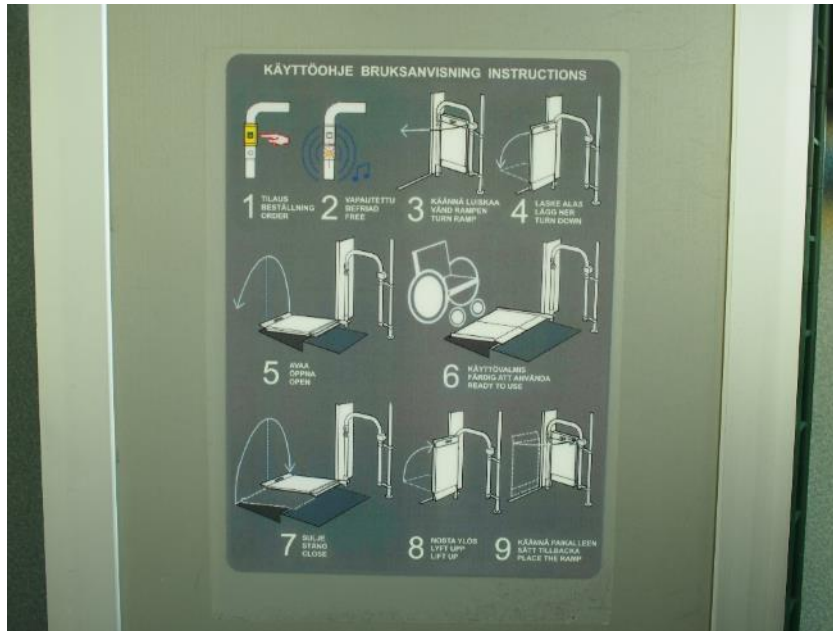
- Kuljettajilla on erilaisia käytäntöjä matkustajien avustamisessa luiskan kanssa.
 - Kyselyyn vastanneista kuljettajista 16% ilmoitti auttavansa matkustajaa luiskan kanssa aina
 - 42% aina jos pyörätuolin käyttäjä matkusti yksin
 - Vastaajista 16% ilmoitti menevänsä auttamaan jos matkustajalla ilmeni jokin ongelma tai hän tuli pyytämään apua.
 - Vastaajista 12% vastasi kysymykseen tavalla, joka ei ollut kategorisoitavissa
 - 14% vastaajista jätti vastaamatta kysymykseen.
- Avaaminen ja sulkeminen usein avustajan vastuulla

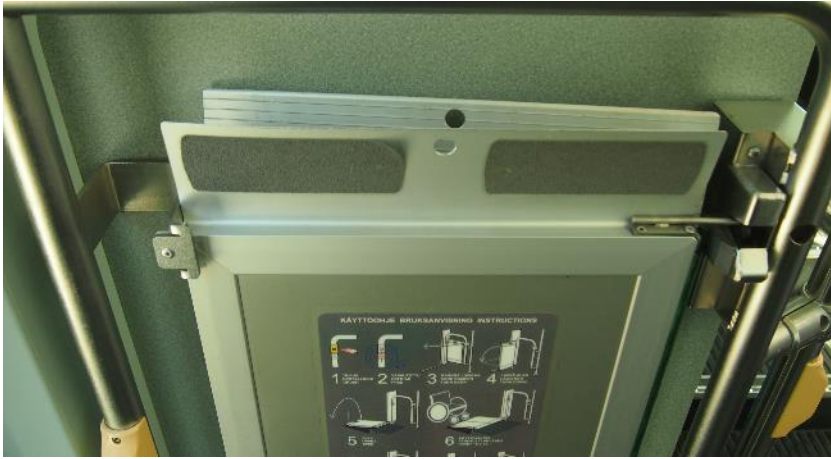
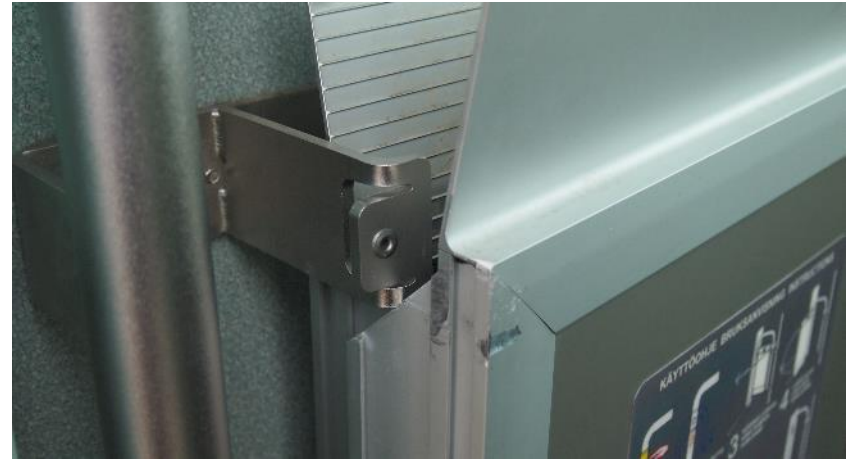
- Väliosavaunun luiskamalli on mahdollista koota väärin (oikealla), mikä saattaa estää vaunua lähtemästä liikkeelle tai rikkoa luiskan

- Taittoluiskan pyyntöpainikkeen muotoilun ja sijoittelun tarkistaminen
- Luiskan pyyntöpainikkeen lisääminen vaunun ulkopuolelle
- Valojen lisääminen Articin ovien ympäristöön
- Kuljettajien toimintatapojen yhtenäistäminen
- Väliosavaunujen luiskaan varoitus ja fyysinen estekappale väärin sulkemisen estämiseksi
- Katupuiden poistaminen pysäkkialueilta
- Pysäkkikorotuksien selvittäminen
- Pysäkkien sijoittaminen riittävän kauas jyrkistä kaarteista ja vaihteista
- Esteettömyysasiamiestä konsultoidaan, jos tyyppipiirustuksista täytyy poiketa

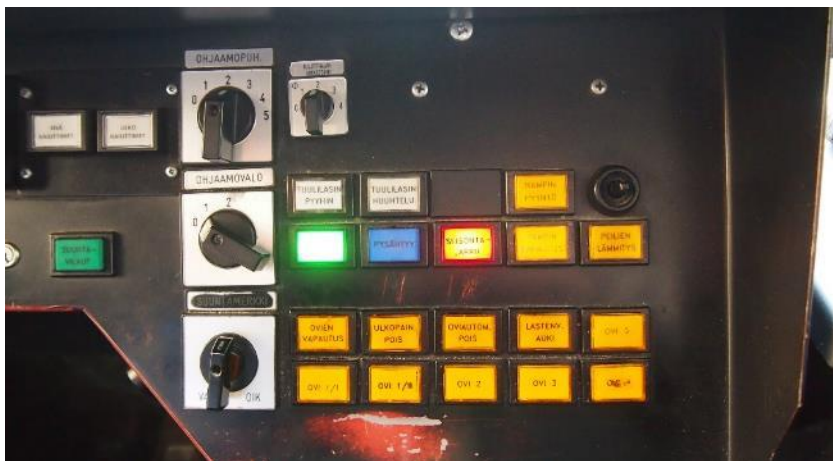
Väliosavaunu

Taittoluiskan vapautuspyyntö saattaa jäädä huomaamatta, sillä merkkivalot ovat hyvin saman näköisiä, eikä valon syttymistä välttämättä huomaa esim. lippuja myydessä.

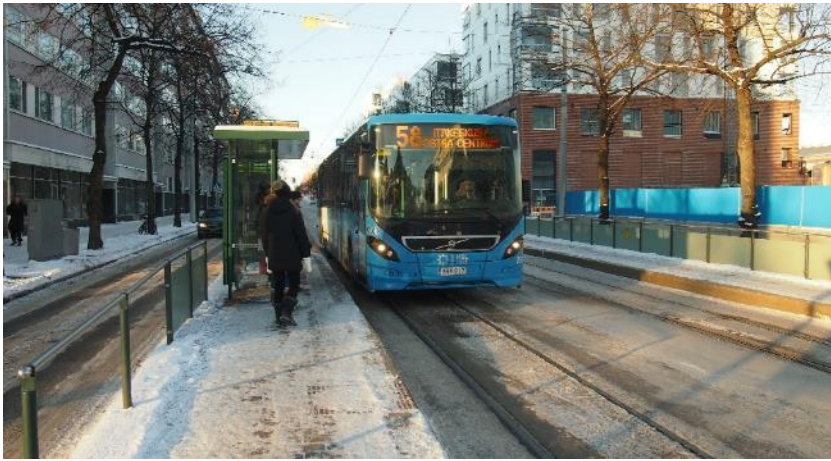
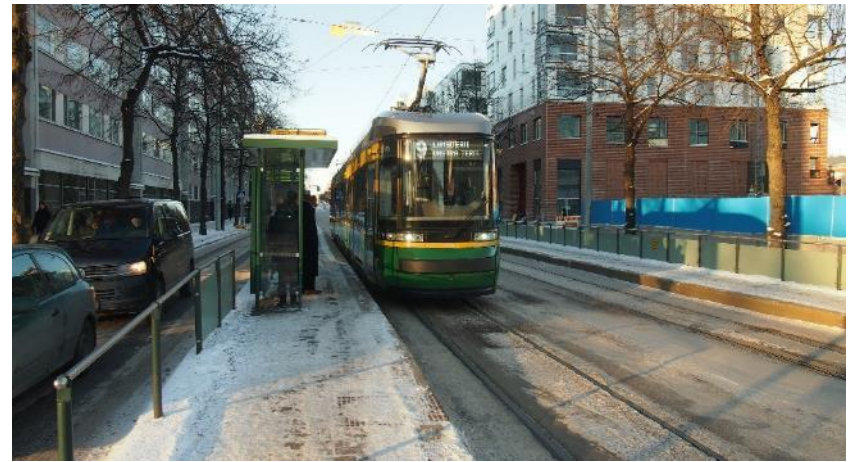
Yhteiskäyttöpysäkit ovat erityisen haastavia raitiovaunulla matkustavan kannalta, sillä niiden reunakivi on vain noin 25 cm korkeudella → pahimmillaan 11 cm tasoeroa raitiovaunuun.

Reunakiven korottaminen lisää riskiä, että bussin ovi jää pysäkkikannen tason alapuolelle

- Ovet eivät mahdu avautumaan
- Helmat raapivat reunakiveä

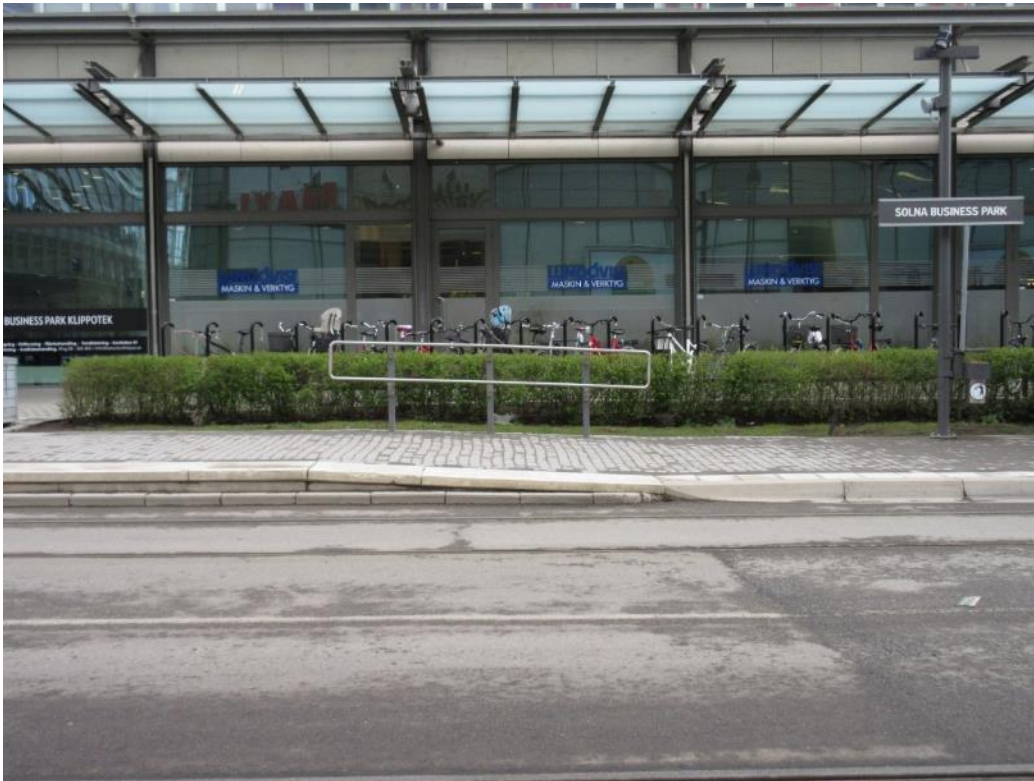
- Tukholmassa yhteiskäyttöpysäkit kaksiosaisia
- Vaatii paljon tilaa pituussuunnassa
- Porrastetun reunakiven talvikunnossapito haastavaa

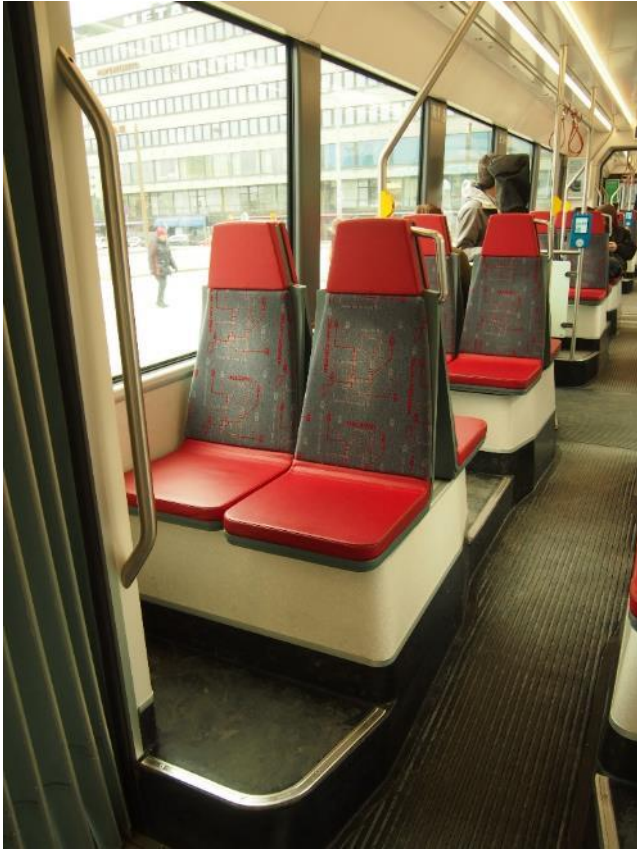
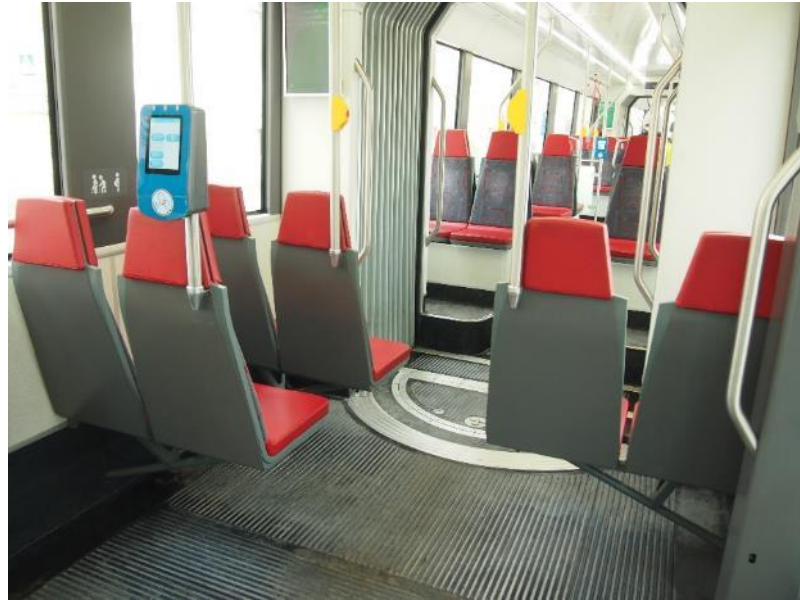
- Articin telikoteloiden vaatimat korokkeet haaste mm. nivelvaivoista kärsiville
- Tasapaino istuinten ja pyörätuoli-, rollaattori- ja lastenvaunutilojen välillä

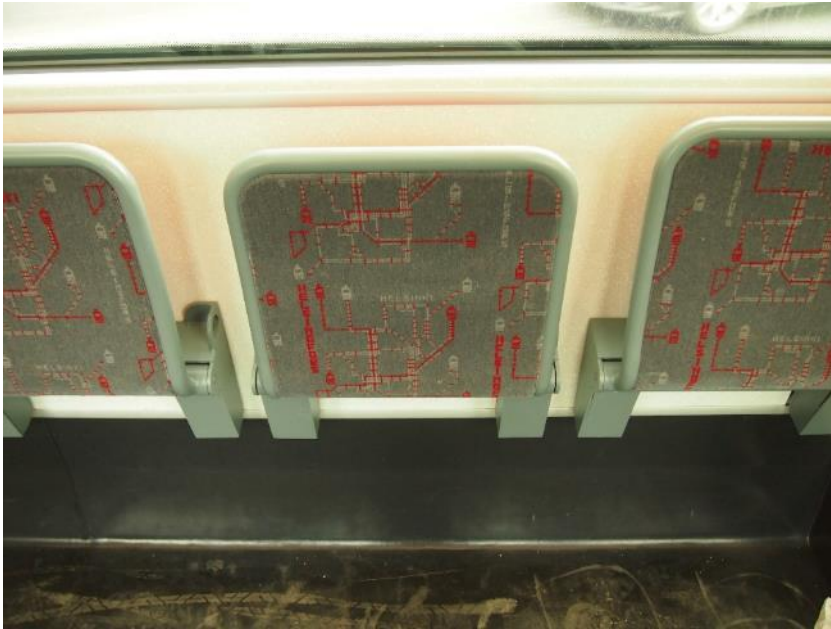
- Taittoistuimet käytettävissä vain jos pystyy kumartumaan

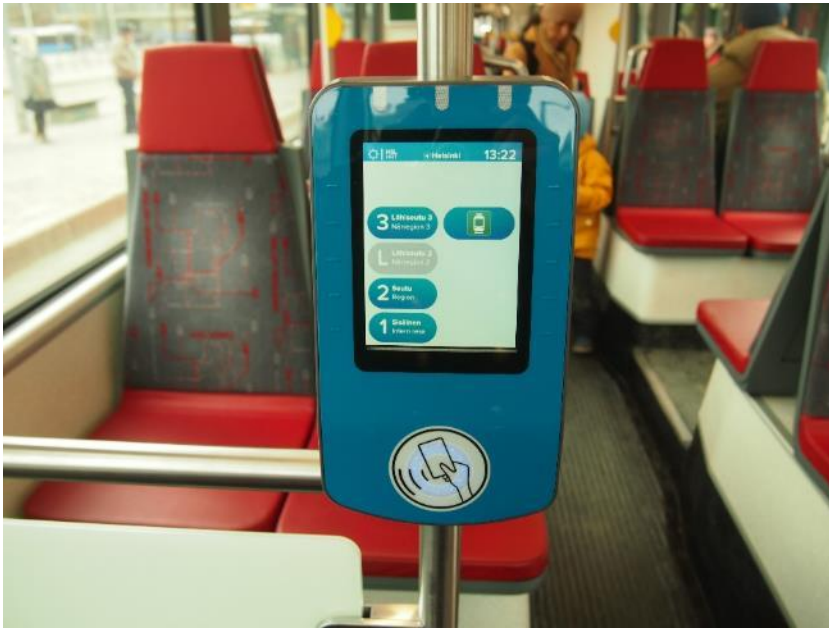
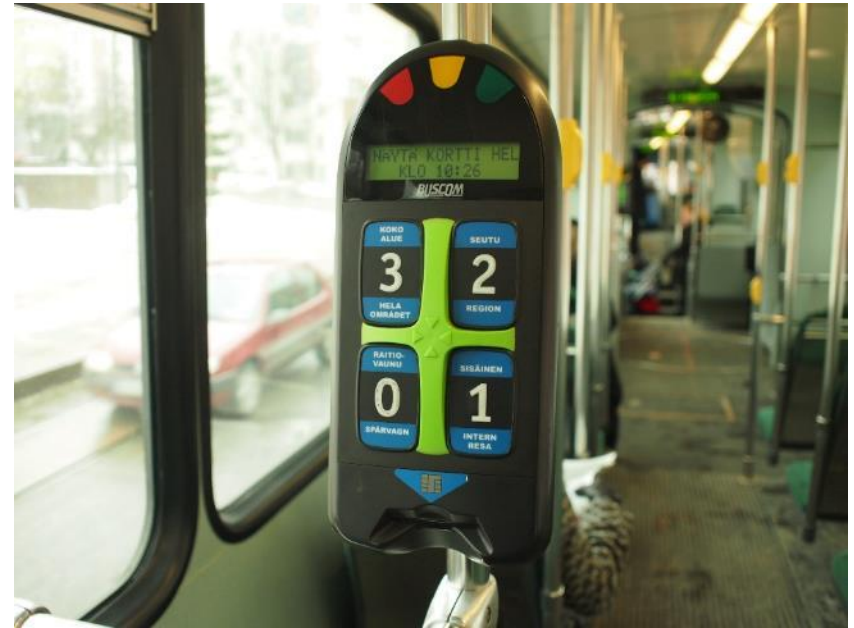
- Kortinlukijan käytettävyys ja sijainti

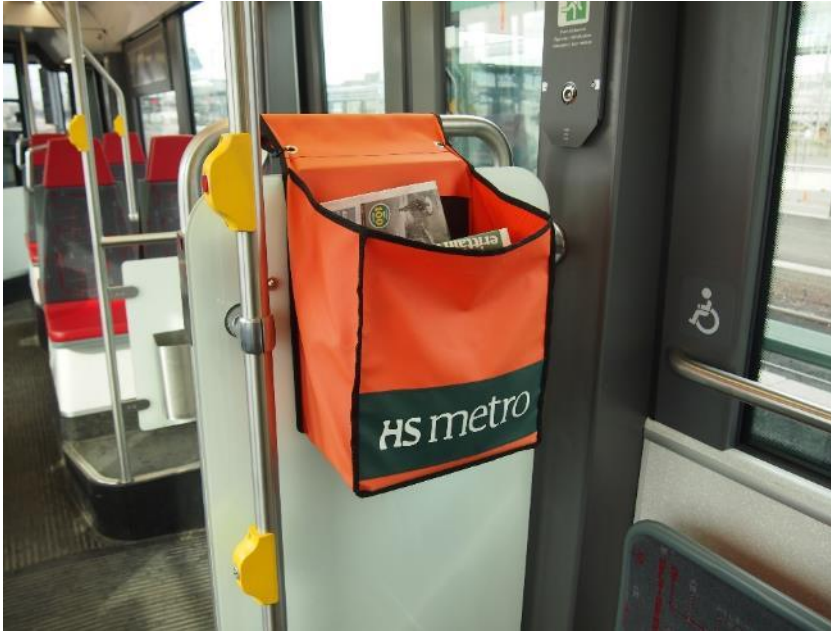
- Irtaimen varustelun sijoittelussa haasteita
- Matkatavarat voivat tukkia kulkureitin

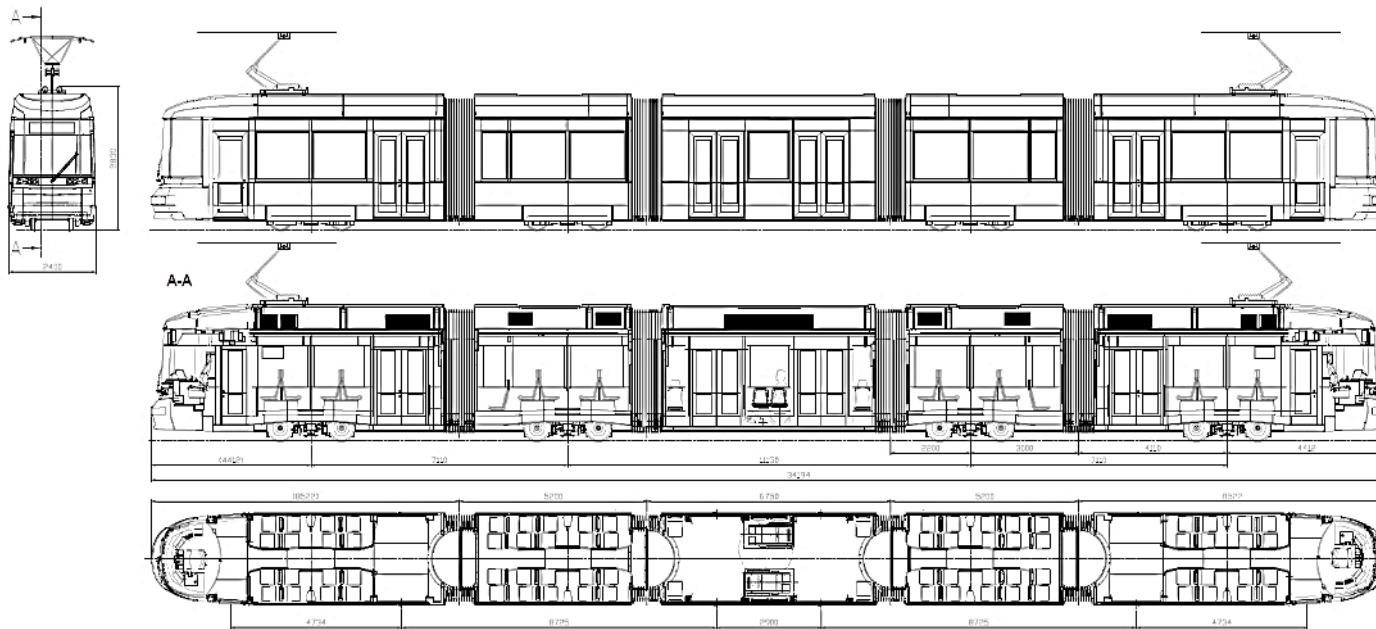
Uudet vaunut (Artic XL)

- Niiava väliosa mahdollistaa helpomman nousun vaunuun
- Kaksisuuntaisuus vähentää lattian tasossa olevien istuinten sijoituspaikkoja
- Kuvasta poiketen keskiosan ovet eivät vastakkain

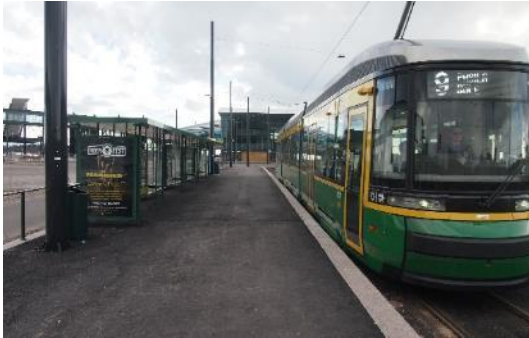
Länsiterminaali, T2

- Tiedettyjen mittojen puolesta A-luokkaa (päätyluiskien kaltevuustiedot puuttuvat)
- Näkövammaisille tarkoitetuissa merkinnöissä edelleen puutteita
