## 4 HANKE-ESITYKSET

### 4.1 Hankkeiden valinnan perusteet

### 4.2.1 Longinoja ♥ Vantaanjoki

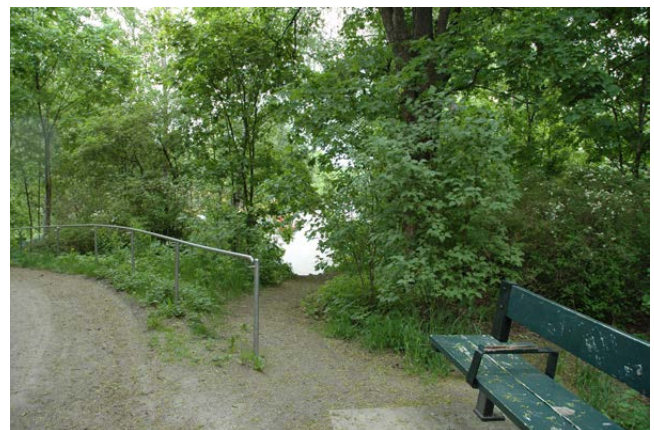
Kuva 62. Kirkkopuiston kalusteet kunnostetaan ja vaaralliselle reitille kulun estävää kaidetta jatketaan.

Kirkkopuiston kalusteet kunnostetaan. Kunnantien suojatielle vaarallisesti alamäkeen huonolla näkyvyydellä johtava oikoreitti suljetaan jatkamalla puistoreitin kaidetta.

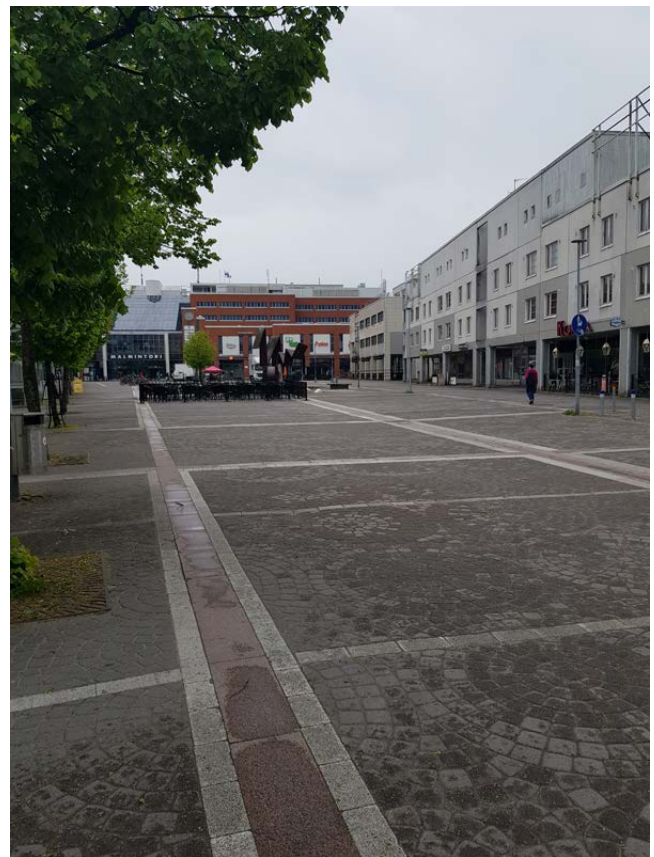
Sekä Ylä-Malmin tori että Kaupparaitti ovat epäedustavassa ja heikossa kunnossa. Kivetyt pinnat ovat painuneita ja rakenteet ovat kunnostuksen tarpeessa.

Kuva 64. Ylä-Malmin tori peruskorjataan kokonaisuudessaan.

Peruskorjauksen yhteydessä niiden kuivatus, tasaus, rakenteet ja pintamateriaalit kunnostetaan. Kalusteet ja varusteet uusitaan, ja niitä lisätään tarpeen mukaan.

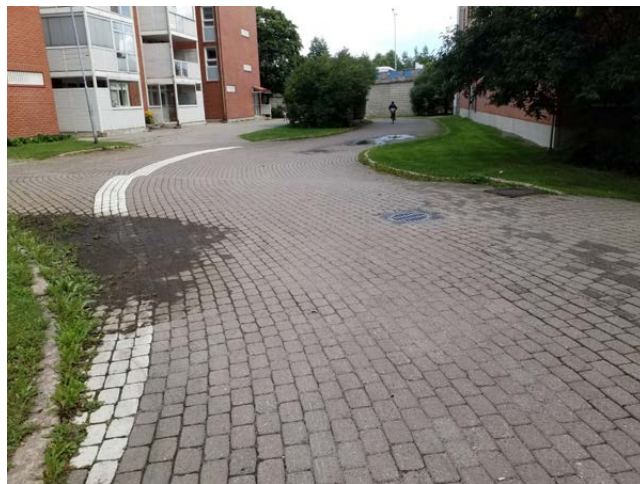
**Kuva 65.** Kaupparaitilla kunnostetaan mm. pintamateriaalit ja rakenteelliset ongelmat.

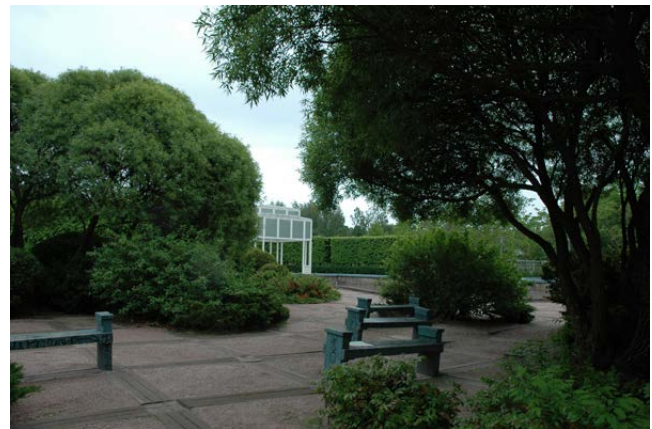
Puiston keskeisen vesialtaan kunnostamista ja täyttööä on myös toivottu. Asukaspalautteen mukaan puiston kalusteet ja varusteet, kuten penkit ja valaisimet, ovat huonokuntoisia. Puiston kasvillisuutta toivotaan karsittavaksi, sillä ylikasvaneet istutukset tarjoavat piilopaikkoja esimerkiksi huumeiden käytölle.

Kuva 68. Ala-Malmin puiston huonokuntoiset kalusteet ja varusteet uusitaan.

Toisessa vaiheessa toteutetaan kasvillisuuden ja rakenteiden peruskorjaus. Peruskorjauksen yhteydessä uusitaan huonokuntoista kasvillisuutta. Kasvilajien vaihtoa esimerkiksi matalampiin lajeihin harkitaan tietyissä puiston osissa sommitelman pääpiirteet huomioiden. Huonokuntoiset rakenteet ja kalusteet kunnostetaan, ja kalusteiden ja valaistuksen sijoittelua päivitetään. Puistoraiteille- ja aukioille tehdään pintamateriaalien korjausta tarvittavilta osin, ja tasauksen ja kuivatuksen toimivuus tarkastetaan.

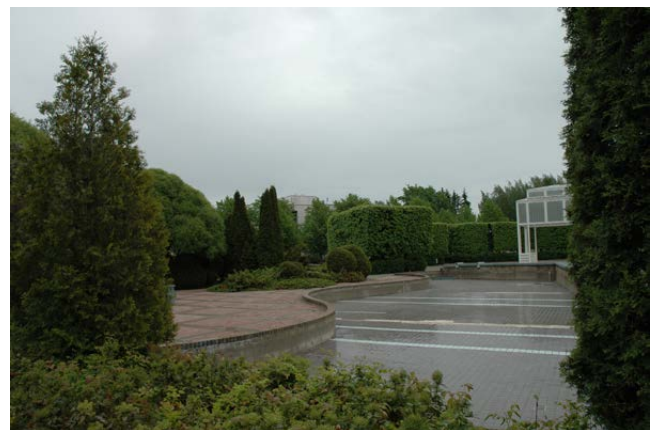
Ala-Malmin puiston kasvillisuus on ilmeikästä ja monipuolista. Puistossa on erilaisia muotoonleikattuja aidoitteita ja vapaasti kasvavia lehti- ja havupuita sekä pensas- ja perennaistutuksia. Puiston keskeisiä rakenteellisia elementtejä ovat vesiallas ja lasipaviljonki. Vastikään kunnostettu lavipaviljonki sijaitsee puistoaukiolla, jota reunustaa leikattu puurivi. Vesiallas ei ole tällä hetkellä käytössä, mutta se tullaan kunnostamaan erillisen hankkeen kautta.

Kuva 69. Asukkaat toivovat vesialtaan kunnostamista.

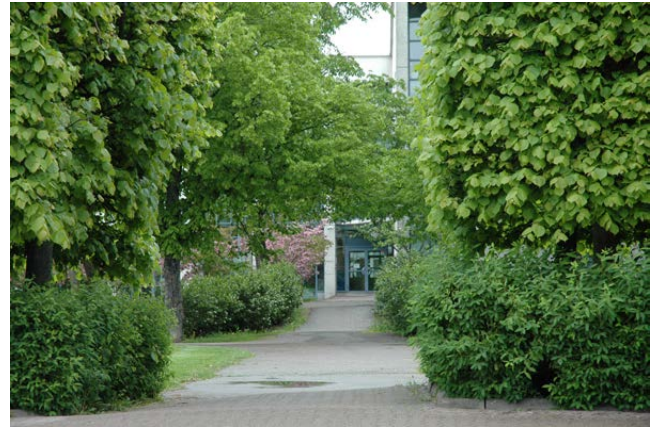
**Kuva 70.** Peruskorjauksen ensivaiheessa hoidetaan esim. ylikasvaneita pensaita ja avataan näkymiä puistotilan läpi.

Ala-Malmin puisto peruskorjataan kahdessa vaiheessa. Ensimmäisessä vaiheessa tehdään kiireellisimpiä kasvillisuuden hoitotoimenpiteitä, joiden tarkoituksena on siistiä katvepaikkoja ja lisätä visuaalisia yhteyksiä puiston läpi. Ensimmäisessä vaiheessa laaditaan myös kasvillisuusinventointi.

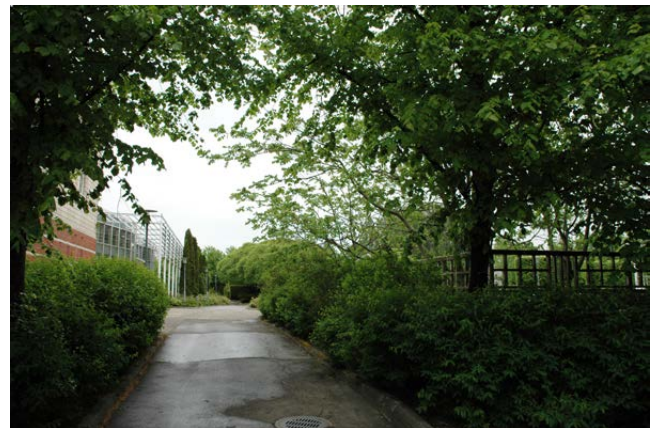
**Kuva 71.** Puistoon johtavien reittien rakenteet ja pintamateriaalit kunnostetaan.

Puiston peruskorjauksen yhteydessä kunnostetaan myös sitä reunustavat kävelyn ja pyöräilyn reitit. Ala-Malmin raitin ja Teerenpelinpolun peruskorjaukseen kuuluu päällysteen ja pohjarakenteen korjaaminen tai uusiminen, ja reittien laatutason nostaminen vastaamaan esteettömyyden erikoistason kriteerejä. Lisäksi puistoon liittyvän Vilppulantien suojatien laatutason parannetaan esteettömyyden erikoistason mukaiseksi.

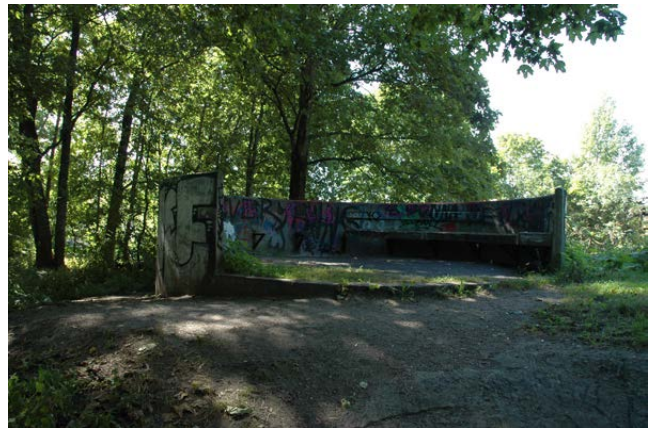
Jermupuiston huonokuntoisesta oleskelupaikasta tuli paljon palautetta. Aluetta pidettiin turvattomana ja häiriötä aiheuttavana, oleskelupaikkaa toivottiin suunniteltavaksi uudelleen.

**Kuva 77.** Jermupuiston huonokuntoinen oleskelupaikka kunnostetaan.

Malmin ja Pukinmäen korttelipuistoja kunnostetaan. Jermupuiston oleskelupaikka uusitaan kokonaan. Anianpellonpuiston leikkipaikka kunnostetaan säilyttäen nykyisiä maastonmuotoja ja istutuksia. Tyynelänpuiston itäosa kunnostetaan lisäämällä puistotilaa jäsentäviä istutuksia sekä oleskelu- ja seniorikuntolupaikka. Leikkipuisto Unikko kunnostetaan uusimalla leikkivälineet turva-alueineen sekä kunnostamalla rakenteita ja istutuksia. Säveltäjänpuiston reittejä ja kasvillisuutta kunnostetaan.

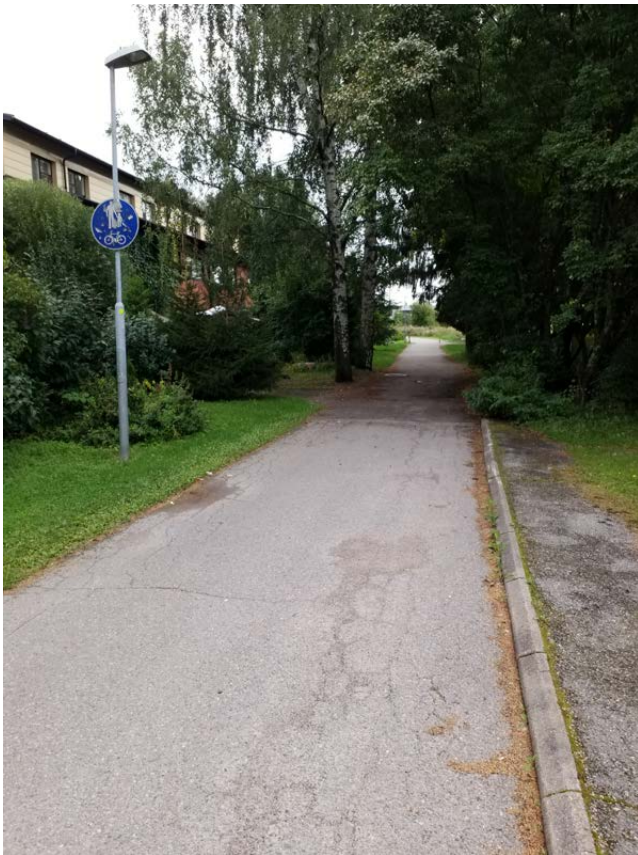
Kuva 80. Sammalpolun varrelle sijoittuvaa kasvillisuutta siistitään.

Sammalpolun varren kasvillisuutta siistitään.

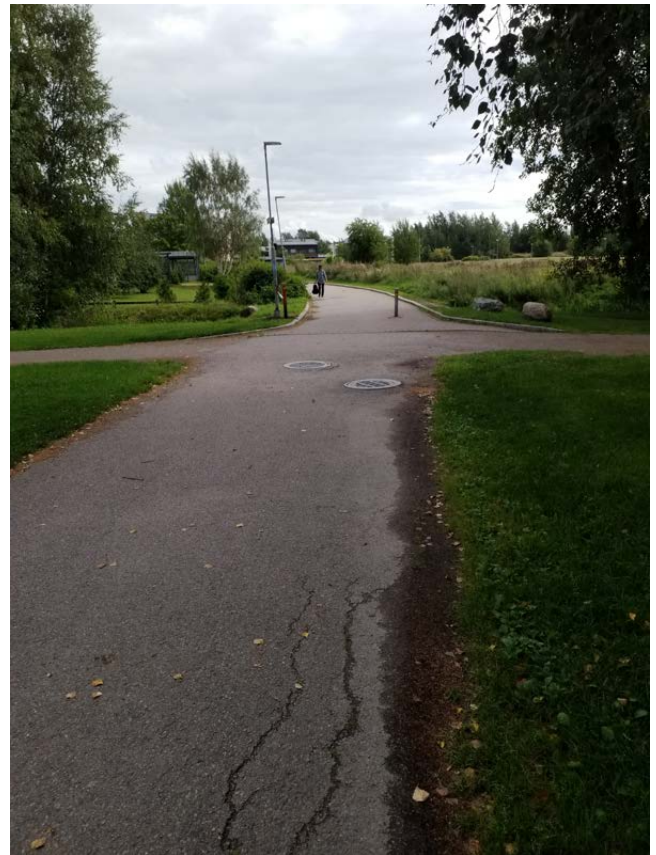
Kuva 81. Sammalpolun rakenteelliset vauriot ja pintamateriaalit kunnostetaan.

Sammalpolku peruskorjataan Helluntairaitin ilmeen mukaiseksi. Sekä Sammalpolun päällysteet että pohjarakenteet korjataan.

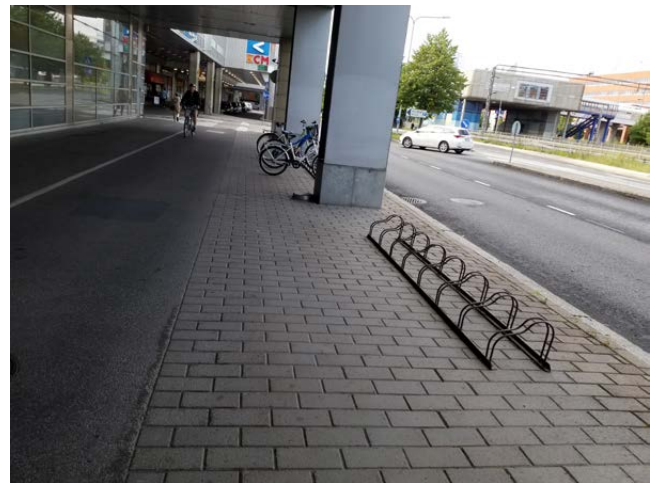
Kuva 83. Malminkaaren pyörätelineet uusitaan ja ajoradan viereen asennetaan aita.

Malminkaaren kävelyn ja pyöräilyn reitin huonokuntoiset osuudet peruskorjataan. Keskisaarekkeiden reunakivet poistetaan pyöräilyltä risteyksissä ja suojateiden yhteyteen jalkakäytävälle lisätään reunakivet sekä varoitusalueet, jotta laatutaso paranisi. Konsulttikeskuksen kohdalla viheralueelle lisätään puita. Malmin Novan kohdalla uusitaan pyörätelineet ja ajoradan puolelle lisätään kaide luomaan turvallisuuden tunnetta.

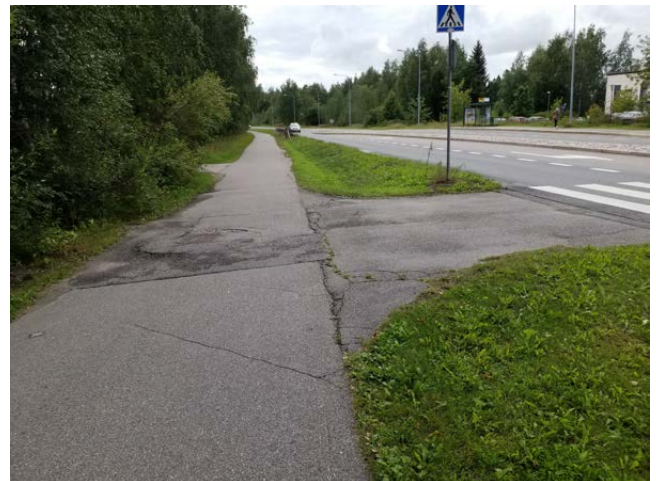
Malminkaaren kävelyn ja pyöräilyn yhteys on heikkokuntoinen. Asfalttipinnassa on vaurioita ja runsaat paikkaukset heikentävät tärkeän pyöräilyreitin laatutasoa. Malminkaari on tärkeä sisääntuloväylä Malmille, joten sen siistiminen on perusteltua sekä sujuvien yhteyksien että kaupunkikuvan puolesta.

Kuva 84. Malminkaaren pintamateriaalivauriot kunnostetaan.
