# Selvitys katujen suolauksen vaikutuksista katupuihin Helsingissä

Anu Riikonen, Teemu Hölttä, Teemu Paljakka  
& Eero Nikinmaa, HY

Julkaisija | Helsingin kaupungin rakennusvirasto  
Kirjoittaja | Anu Riikonen, Teemu Hölttä, Teemu Paljakka & Eero Nikinmaa, HY  
Taitto | Olli Turunen | Tovia Design Oy  
Kuvat | Anu Riikonen  
Paino | Kopio Niini Oy, Helsinki 2016  
Painosmäärä | 50 kpl  
ISBN | 978-952-331-080-3 (painettu versio),  
978-952-331-081-0 (verkkoversio)  
ISSN | 1238-9579

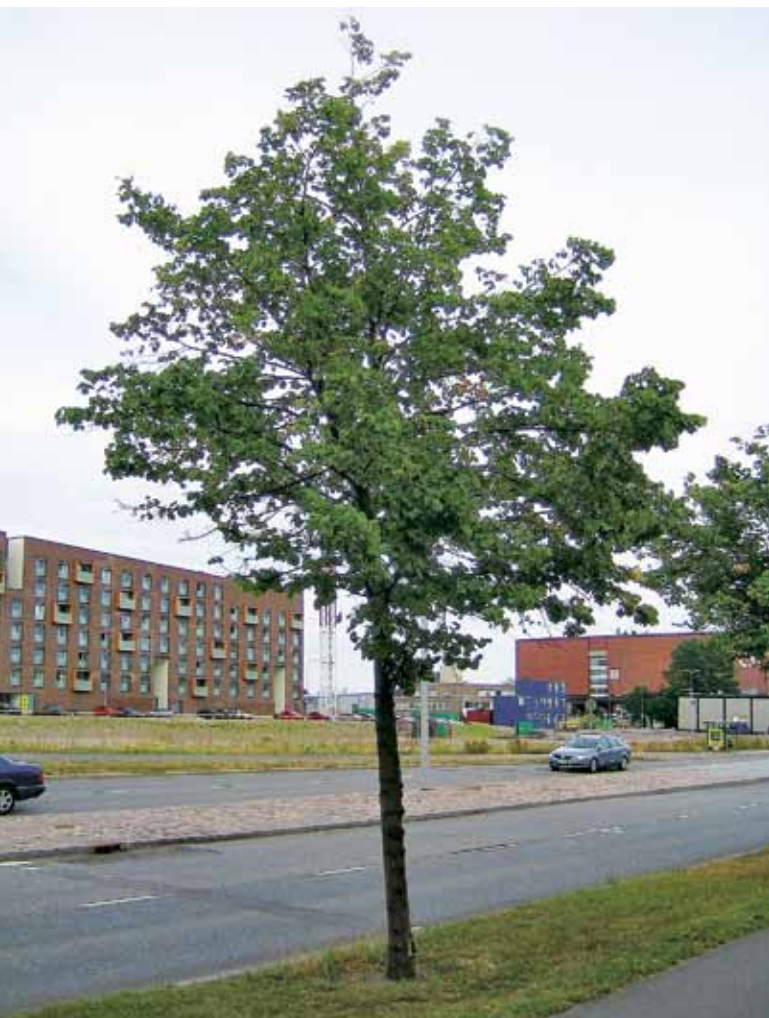
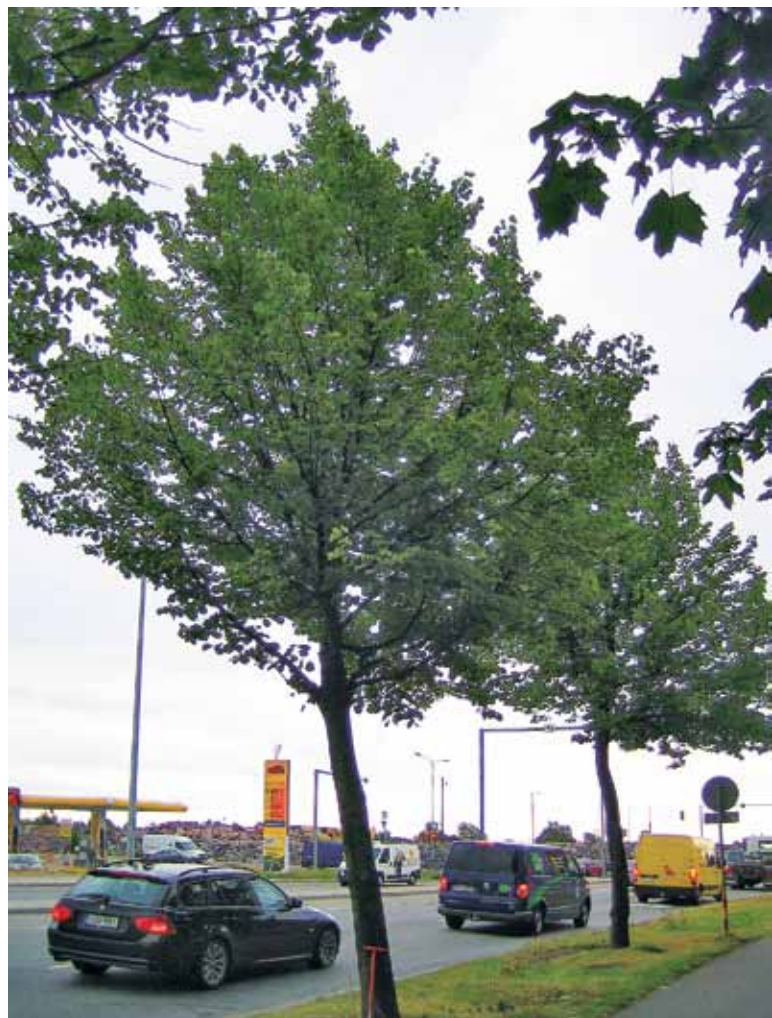
**Kuva 1.** Hermannin rantatien pohjoinen (vasen kuva) ja eteläinen (oikea kuva) näytteenottopaikka.

Kuva 1), jolloin suola-auto voi levitysvantaan pyöriessä auton seistessä valoissa levittää kohdalle suurenkin lii-  
ka-annoksen suolaa.

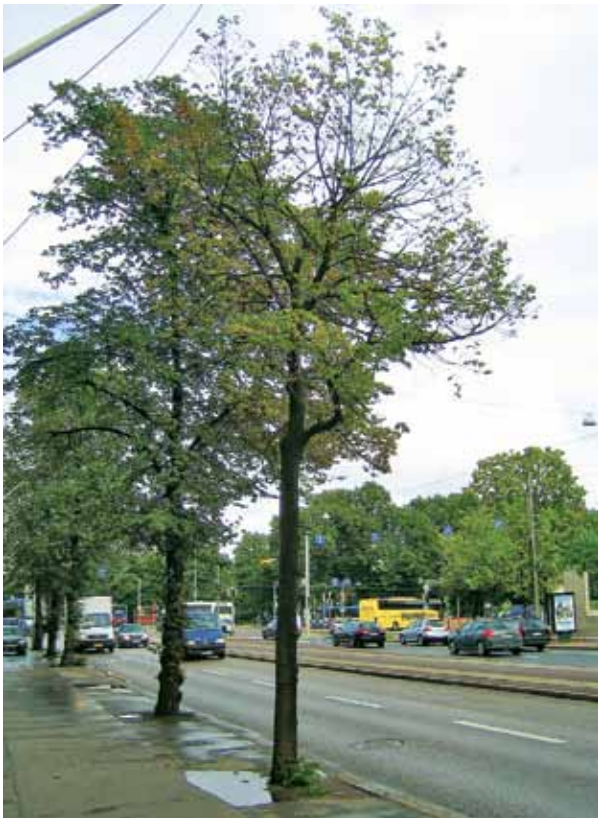
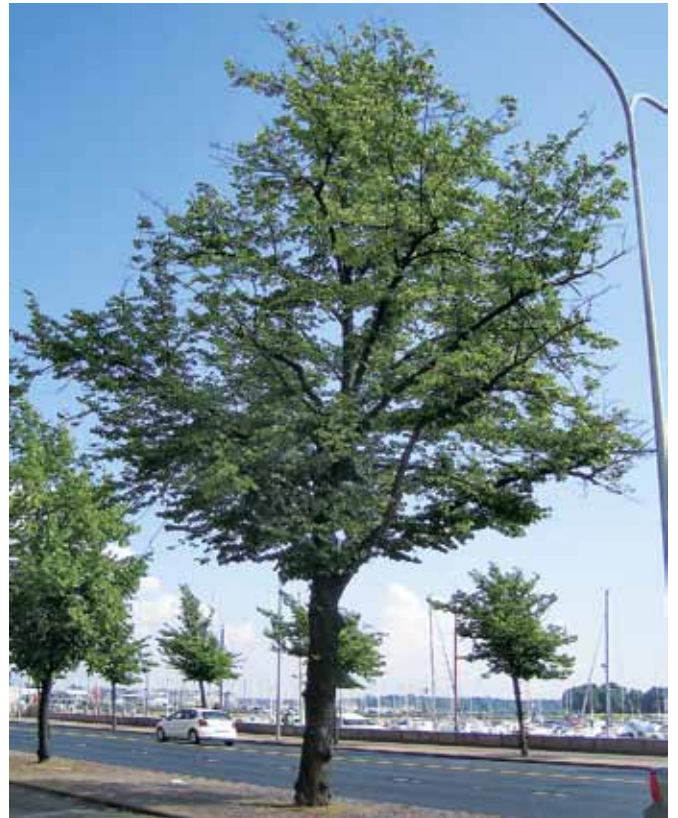
**Kuva 15.** Seurantapuita rajoitetussa kasvualustassa, vasemmalla näkymää Oopperan näytteenottokohdasta Mannerheimintieltä elokuussa 2013. Selvityksen päättyessä syksyllä 2014 kuvan etualalla oleva seurantapuu oli jo poistettu kuolleena. Oikealla Pohjoisrannan länsilaidan seurantapuista lehtien Na-pitoisuudeltaan kumpanakin mittausvuonna korkein puu (puurekisterin puu 5535).

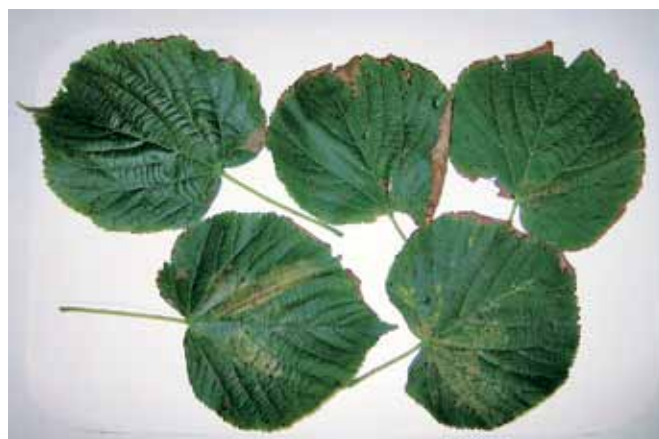
**Kuva 21.** Lehtinäyte yhdestä Leikosaarentien seuranta-puusta heinäkuussa 2014. Ne olivat kärsineet kuivuudesta, ja lehdistä oli havaittavissa lehdenreunojen palamista, joka rajoitui selkeästi terveeseen solukkoon.

nä huomattavasti paremmassa kunnossa kuin edellisessä. Tästä syystä havainnot jäivät edelleen melko epävarmoiksi. Vaikutti kuitenkin siltä, että kuivuuden aiheuttama lehdenreunojen palaminen rajautui selkeästi melko suoraan terveeseen lehtisolukkuun (■ Kuva 21). Vastaavasti suolavaurioon liittyvässä lehdenreunojen palamisessa terveen solukon ja kuolleen lehdenreunan välissä oli selvempi kellertävän, lievemmin vaurioituneen ja/tai kloroottisen solukon vyöhyke.

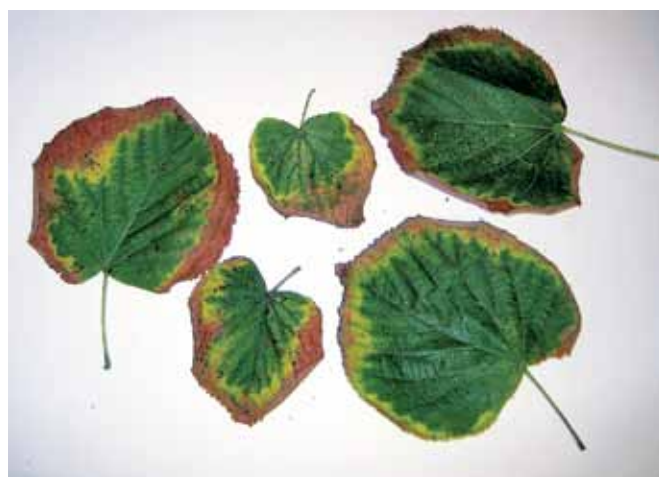
**Kuva 22.** Seurantapuista kesällä 2014 korkein Na-pitoisuus tavattiin yhdestä Pohjoisrannan länsipuolen seuranta-puusta. Sen lehdenreunojen palaminen rajoitui epäselvästi leveän kloroottisen vyöhykkeen kautta terveeseen solukkoon ja palamisjälki oli melko symmetrinen lehden kärjestä sen molemmille reunoille.

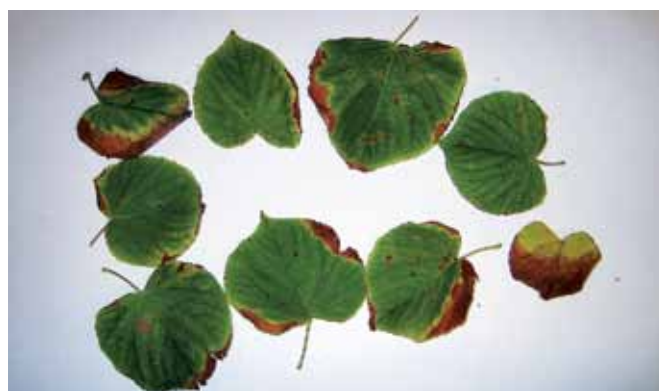
**Kuva 23.** Hermannin rantatien seuranta-puu, jonka lehti-vauriot muistuttavat korkean Na-pitoisuuden lehdistä tavattuja, mutta eivät ole aivan tyypillisiä. Lehdenreunojen palaminen ei sijoitu ensisijaisesti yhtenäisenä vyöhykkeenä lehden kärjestä tyveen päin, vaan kuollutta solukkoa on usein myös lehtien sivuilla kärjen ollessa terveempi.
