## 52. ANIANPELLONPUISTO

## 53. PUIMURIPUISTO

## 54. MARKKINATIENTEN KORTTELIPUISTO

## 55. ÖRSKINPUISTO

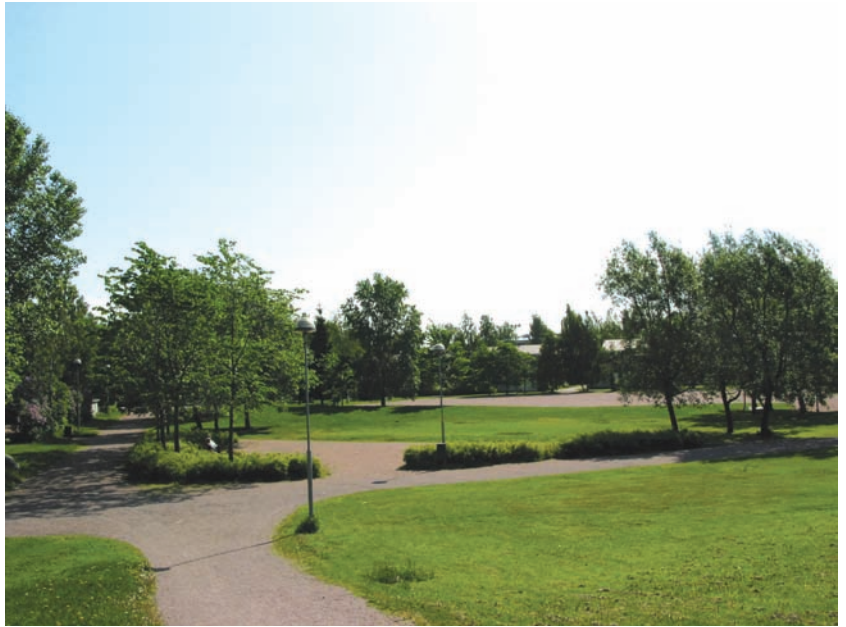
*Näkymä puiston pelikentälle.*

Koillis päädyssä on kivituhkapintainen, koripallotelinein varustettu pallokenttä. Läheisessä Laidunpuistossa on laaja kenttä, joten kivituhkapintaisen pelikentän tarve Anianpellonpuistossa ei ole kovinkaan suuri.

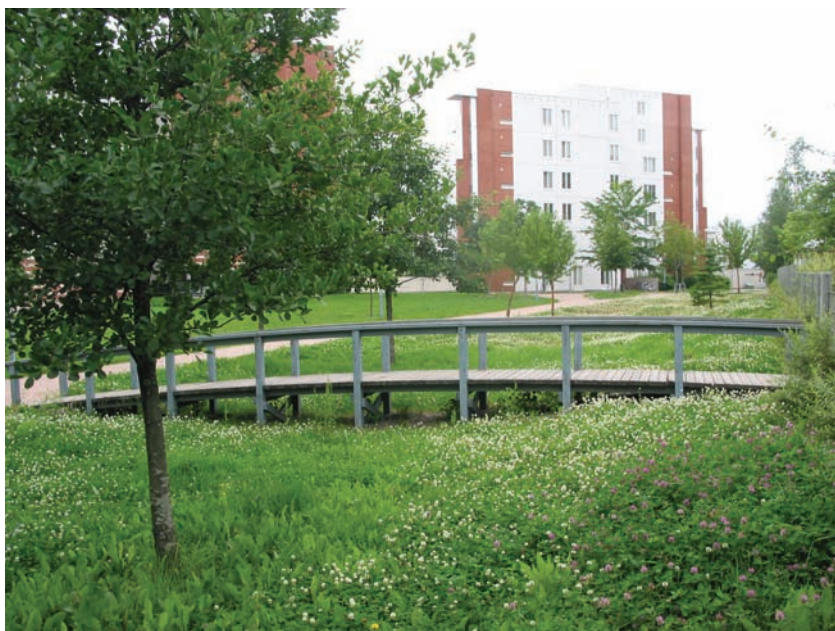
Puisto sijaitsee kerrostaloalueella. Puiston pohjoispuolella on päiväkoti ja muilta sivuiltaan puisto rajautuu Puimuripolkuun ja Tilkepolkuun. Päiväkotialue on erotettu puistosta teräsaidalla. Päiväkodin alueelle pääsee puusiltaa pitkin. Puistoa halkovat kivituhkapintaiset käytävät. Reunalla kulkevat kevyen liikenteen väylät ovat harmaata betonikiveä ja reunustettu graniittireunakivellä.

*Silta päiväkodille pohjoisessa.*

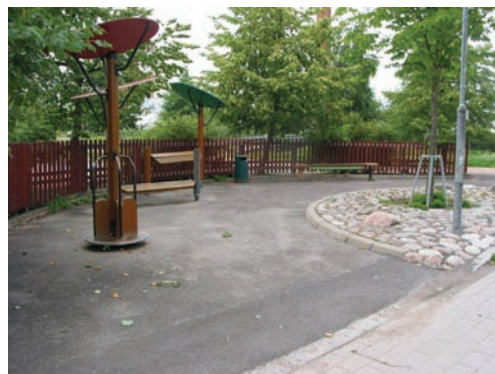
*Kalusteita länsilaidan aitauksessa.*

Eteläkulman nurmikon kuntoa seurataan ja tehdään tarvittaessa ilmastointi. Nuorison niin sanotut hengailuvälineet on sijoitettu asfaltille, mikä ei ole turvallisuuden kannalta suotavaa. Kun kalusteet alkavat kulua, korvataan ne

penkeillä ja muilla välineillä, jotka eivät vaadi turva-alustaa. Korkea puuaita voidaan korvata jatkossa sen kuluessa matalammalla kasvillisuuden suoja-aidalla, jolloin nuorison oleskelualueesta tulee avoimempi. Kiireellisyysluokka 2.

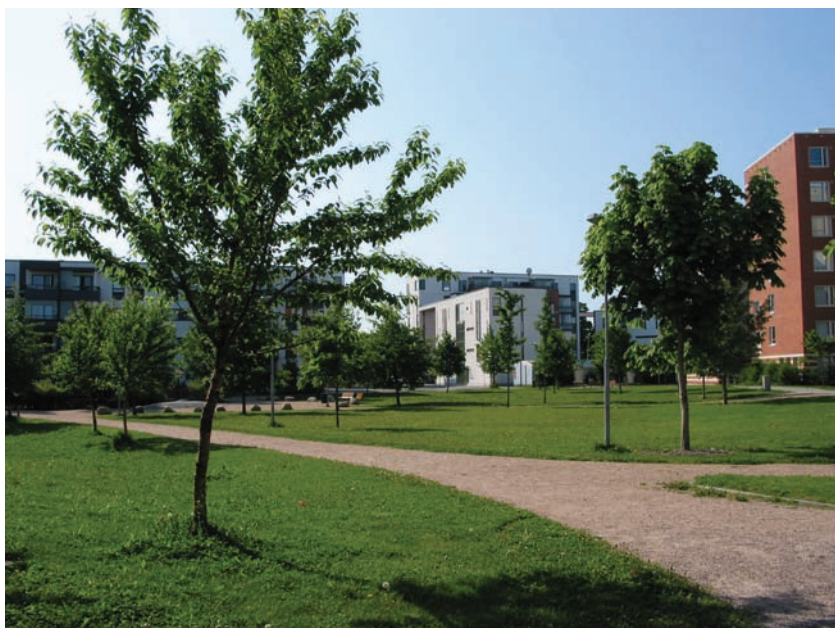
Nurmikoilla on erilaisia lehtipuita (mm. hevoskastanja, lehmus, tammi), jotka ovat vielä nuoria. Pensasistutuksia ei juuri ole. Tästä johtuen puisto on melko avoin. Puiden alustoilla on katteena soraa. Puiston reunoilla puustoa on istutettu mukulakiveyksille, joissa on paikoitellen aukkoja. Osalla puustosta on metalliset runkosuojat. Avoimet nurmikkotilat soveltuvat hyvin pelailuun ja auringonottoon. Eteläisin osa nurmikosta on melko huonokuntoista.

Puiston itäreunalla on aukio, jota reunustavat kuultokäsitellyt puupenkit (Hags Riddersberg). Tilaa rajaamassa on paikoitellen luonnonkivilohkareita. Aukion keskipisteenä on ympäristöteos, asfaltista muotoiltu silmä. Aukion laidalla on nuorisolle tarkoitettu "hengailupaikka", joka on rajattu istutuksilla ja punaisella puuaidalla. Välineet kuuluvat Lappsetin Club-tuotesarjaan. Puiston etelänurkassa on penkkiryhmä. Kalusteet ovat melko hyväkuntoisia lukuun ottamatta penkkien kuultomaalin hilseilyä. Valaistus on riittävä.

*Näkymä puistoon.*

*Ylläpito.* Puistoa hoidetaan hoitoluokan mukaisesti. Kukkivia valkoapiloita säästetään mahdollisuuksien mukaan nurmikon leikkauksessa. Nuoret puut (mm. lehmukset) vaativat säännöllisiä hoitoleikkauksia kehittyäkseen latvukaltaan kestäviksi ja kaunismuotoisiksi. Puusto hoitoleikataan. Puiden metalliset runkosuojat poistetaan puiden kasvaessa. Osa mukulakiveyksistä on aukkoisia: kiveykset paikataan. Kiireellisyysluokka I.

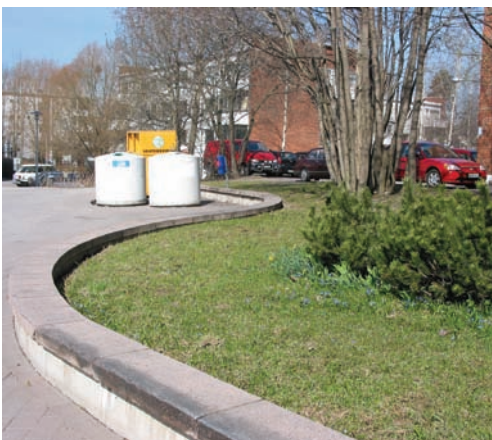
Aluekeräyspiste aukion pohjoisreunassa.

Kierrätyspisteen yleisilmeen parantamiseksi olisi muutettava keräysastioiden ulkoasua kaupunkikuvaan sopivaksi.

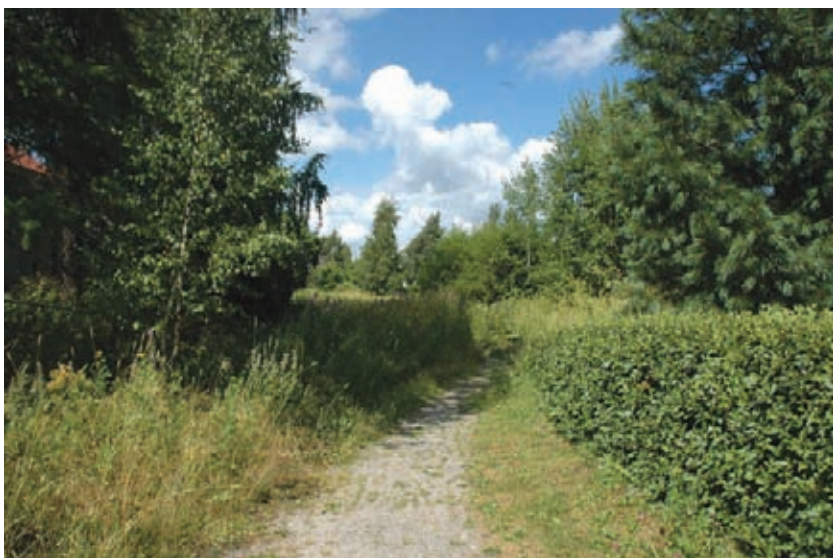
Tukkisillanpolku on kaavassa lähivirkistysaluetta, jonka tarkoitus on tarjota viheryhteys Vartijatien ja Tukkisillantien välille. Tukkisillanpolku mutkittelee viehättävästi omenapuiden lomassa. Alueen eteläreunassa on ajoyhteys tontille. Maaperä on savea.

*Niittyjen reunustama polkuyhteys.*

*Ylläpito.* Niittyalueen alkukunnostuksessa puusto hoitoleikataan ja vesakkoa raivataan. Maasto tasataan siten, että niittäminen on mahdollista. Jatkossa hoidetaan vuosittain kaksi kertaa niittämällä (B2/d). Polku vahvistetaan. Kii-reellisyydsluokka I.

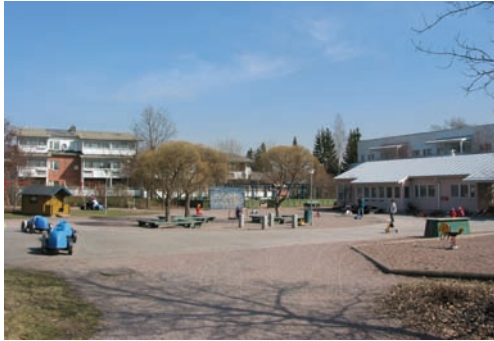
Vuonna 1987 rakennetussa leikkipuistossa on betonikivistä tehty kahluuallas sekä monipuolisesti leikkivälineitä. Leikkipuistorakennuksen vieressä oleva betonikiveys on painunut. Penkkejä on riittävästi ja niitä on uusittu leikkipuistoon vuonna 2004 (malli Lappset 000508 ja 000504, väri vihreä nro 17). Siirrettävää grilliä varten on tehty paasikivistä ja ketjusta pieni aitaus. Pelikentän laidalla on huvimaja. Pienille lapsille on puuaidalla rajattu leikkialue. Osa pienen oleskelualueen penkeistä sijaitsee niin lähellä pensastoja, että kasvillisuus häiritsee istumista. Roska-astioita on melko vähän. Valaistus on hyvä.

*Leikkipuiston piha-aluetta.*

*Ylläpito.* Puistoa hoidetaan hoitoluokan mukaisesti. Talvikunnossapidon aiheuttamia vaurioita nurmikoille ja kasvillisuudelle pyritään välttämään ja mahdolliset vahingot korjataan keväisin. Puukujanteen kohdalla olevaa kevyen liikenteen väylää parannetaan tasaamalla käytäväpohja ja tuomalla lisäpintaa. Koulun pelastusreitit järjestelyt sovitaan yhdessä hallintokuntien kanssa. Kiireellisyysluokka I.

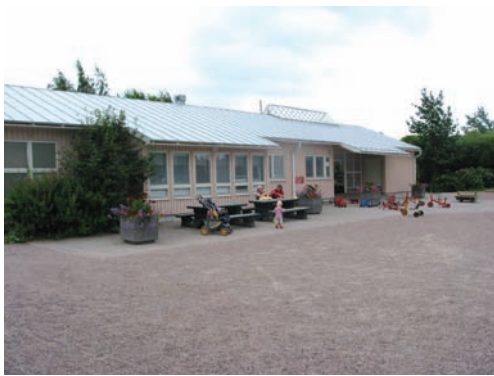
*Leikkipuistorakennus.*

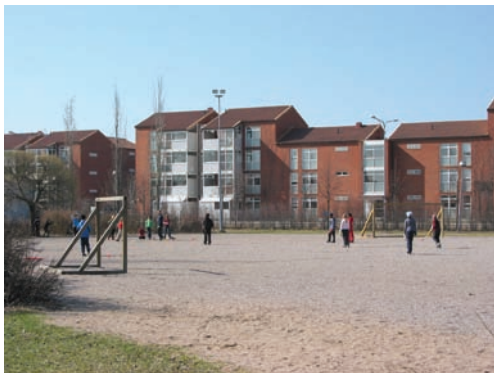
*Pelikenttä.*

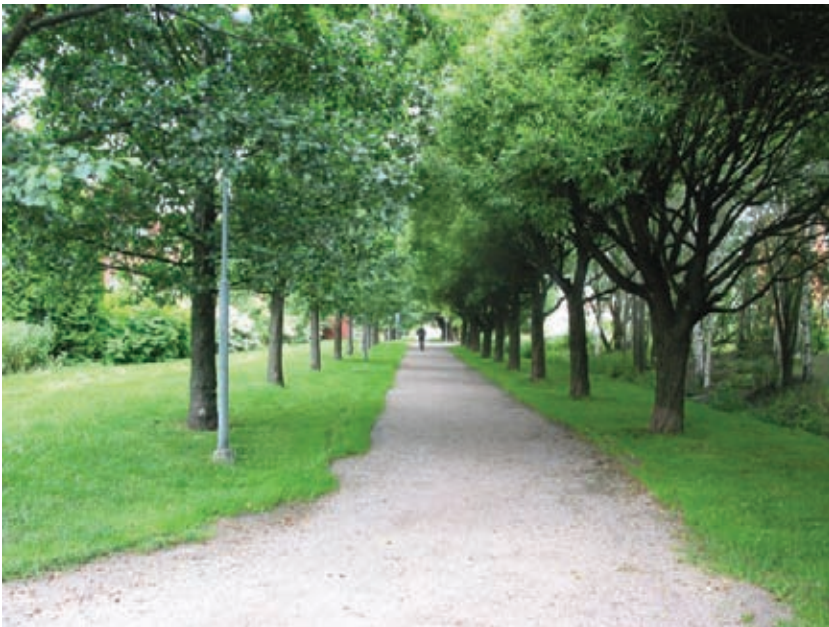
Kujanteen (terijoensalava, tervaleppä) kohdalla oleva kivituhkapintainen kevyen liikenteen väylä on painunut ja tarvitsee uutta pintaa. Kevyen liikenteen yhteys on myös itään Halmetielle. Koulun tontin pohjoispuolen nurmikoille ja pensasryhmiin on kulunut polkuja.

*Tärkeää kevyen liikenteen raittia reunustaa puukujanne.*

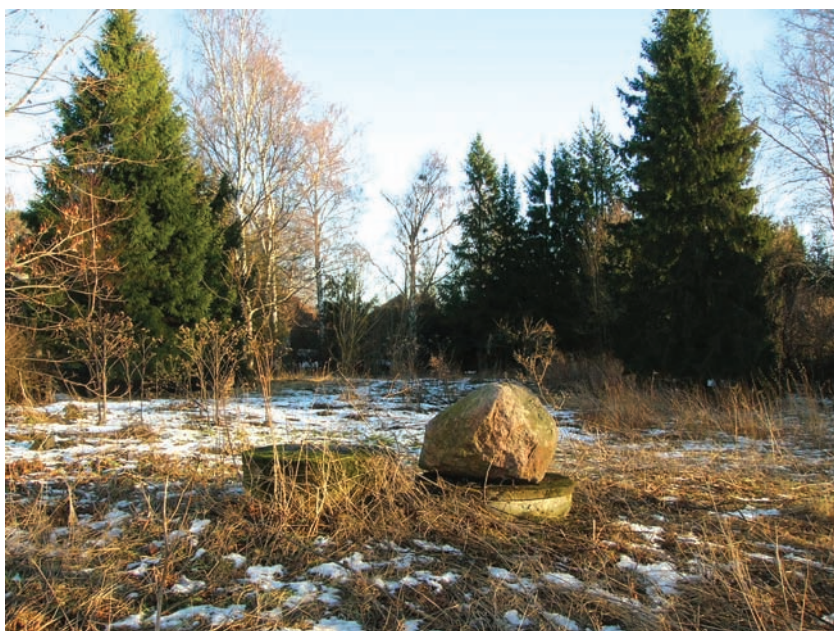
*Kaivo viheralueella.*

*Ylläpito.* Peltopuistossa oleva kaivo tarkistetaan. Mikäli se aiheuttaa turvallisuusriskin esimerkiksi alueella liikkuville lapsille, on kaivon kansi uusittava ja lukittava tai kaivo täytettävä. Kiireellisyysluokka I.

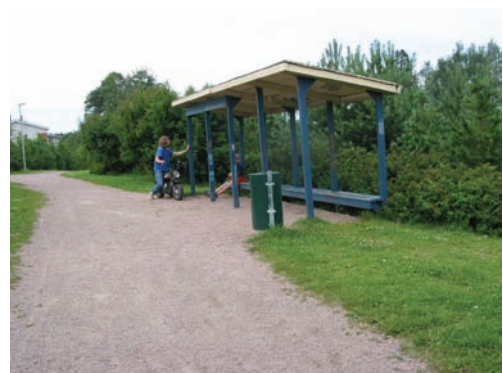
*Katos pohjoisosassa.*

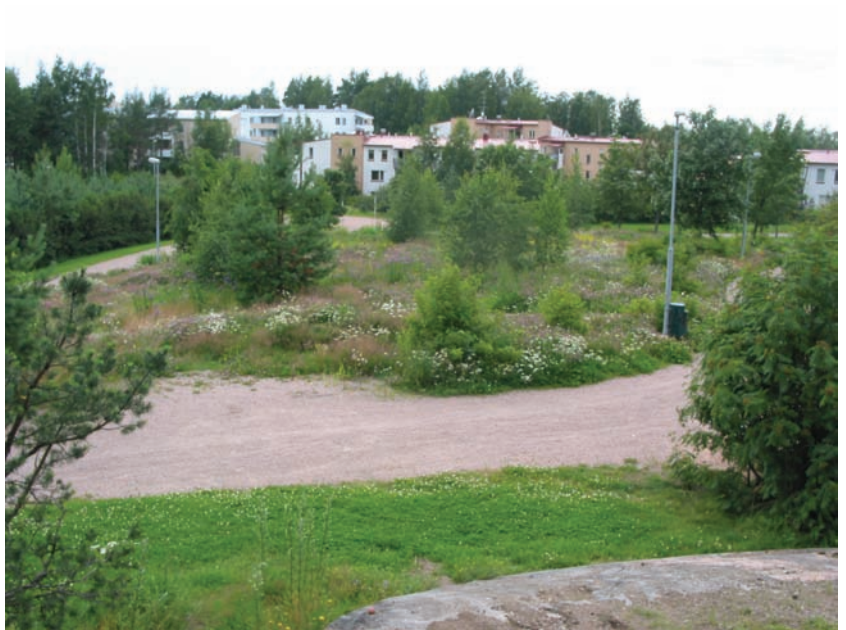
metsänä, jonka sisällä on vaihtelevuutta. Reittien varret pidetään valoisina ulkoilijoiden turvallisuudentunteen säilyttämiseksi. Metsikön keskellä on tiheikköjä eläinten suojapaikoiksi. Kukkivaa, kuivaa niittyä hoidetaan käsityövaltaisesti, vaikkakaan istutettuna sitä ei voida pitää arvoniittynä. Rakennettu niittyalue puiston keskellä vaatii käsityövaltaista hoitoa (B2/e).

*Niitty keskiosassa.*

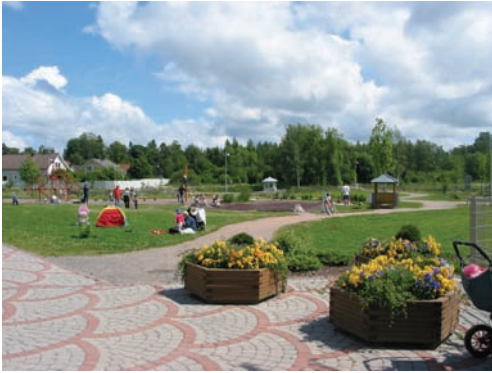
Puiston henkilökunnalle ja käyttäjille annettiin mahdollisuus antaa palautetta lomakkeella puiston nykytilasta syksyllä 2005. Vastauksia saatiin vain yksi, jo-hon oli koottu yhteisesti leikkipuiston henkilökunnan mielipiteitä. Ongelmiksi nousivat ilkeävalta, vaarallisina pidetyt vesilammikot, liukumäki sekä puutteel-linen valaistus. Valaistuksen parantaminen olisi tärkeää erityisesti pelikentällä ja isojen lasten leikkialueella. Pelikentälle kaivataan lisäksi maaleja ja penkkejä, joissa voi vaihtaa luistimet.

*Isojen lasten leikkialue.*

**Ylläpito.** Aluetta hoidetaan hoitoluokan mukaisesti. Liukumäki uusitaan. Kasvillisuutta ryhmitellään ja yksittäisiä pieniä pensasryhmiä voidaan poistaa; kasvillisuuden hoito sovitaan maastokatselmuksessa ylläpidon tilaajan ja tuottajan välillä. Puset suoja-aidat poistetaan vesiaiheen ympäriltä, sillä leikkialue aidattiin vuonna 2005 teräsaidalla. Pelikentän reunalle asennetaan luistelua varten katos ja penkit, jotka sopivat yhteen puiston muun kalustuksen kanssa. Kiireellisyysluokka I.

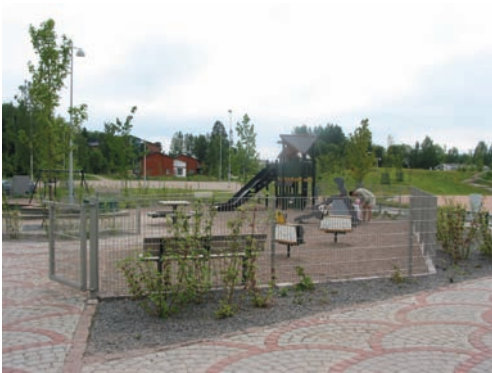
*Pienten lasten leikkialue.*

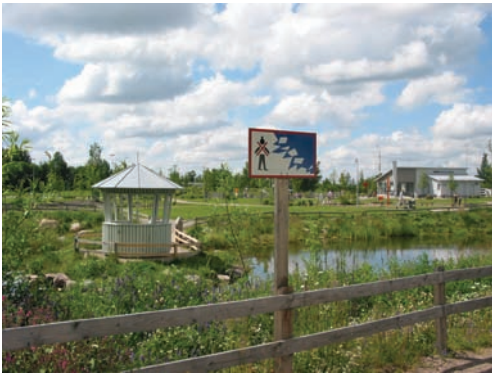
*Vesiaihetta ympäröi niittykasvillisuus.*

**Luonnonhoito.** Metsäaluetta ylläpidetään elinvoimaisena. Niittyjä hoidetaan hoitoluokan B2/b mukaisesti eli niitetään kerran kesässä ja korjataan niittojäte.

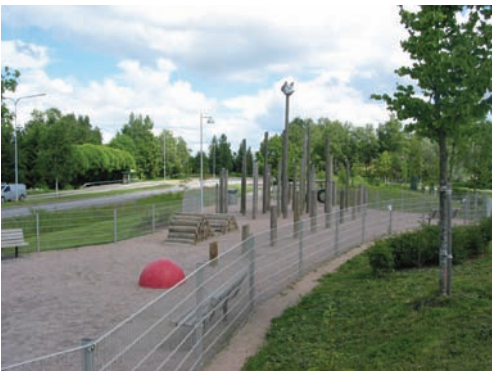
*Koira-aitaus.*

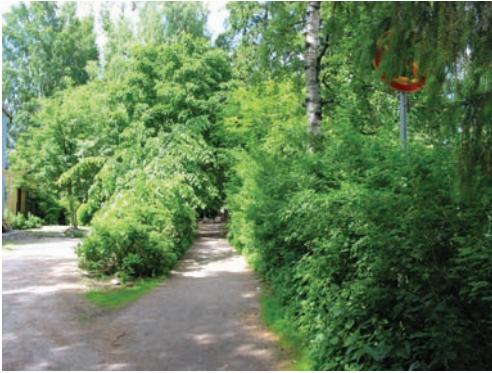
*Jäsentymätön sisäänkäynti.*

Kevyen liikenteen yhteyttä Päivölänkujan ja Kuulijantien välillä parannetaan. Puiston sisäänkäynnit ja keskiosan käytävät linjataan selkeästi. Huonokuntoisista puusilloista poistetaan toinen tarpeettomana ja toinen korjataan tai uusitaan tarpeen mukaan.

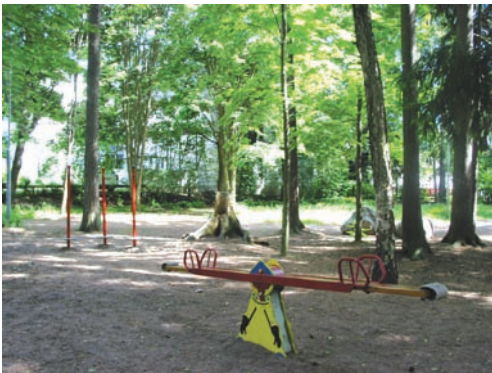
*Leikkivälineitä metsäalueella.*

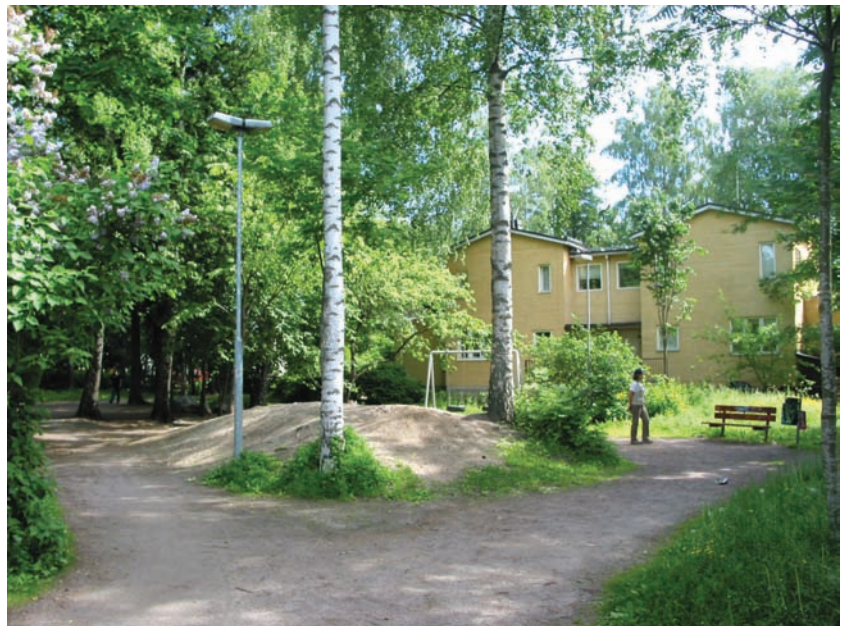
Päivölänpuisto sijaitsee asuinkerrostalojen korttelissa. Alueella on melko vaatimaton leikkipaikka, jonne on kulku myös Kuuliljantieltä. Kuuliljantien sisäänkäynti on jäsentymätön, sillä samassa kohtaa on myös ajo tontille ja asuinrakennusten postilaatikot ja jäteastiat. Leikkipaikan välineistönä on penkki, keinu, hiekkalaatikko, keinueläin sekä sivummalla metsässä keinulauta ja kolme tasapainoiluvälinettä. Leikkipaikkaa reunustaa varjostava metsikkö. Käytävät ovat kivituhkapintaisia ja puiston keskiosissa niiden linjaukset ovat epäselvät, mistä johtuen kulku on levinnyt metsikköön kuluttaen metsänpohjakaasvillisuuden paikoitellen lähes kokonaan. Käytävillä ajetaan toisinaan myös mopoilla, vaikka se on liikennemerkein kielletty. Puiston keskiosalla käytävät ylittävät pienen maastopainanteen kahta puutasannetta pitkin.

*Leikkialue.*

*Ylläpito.* Puistoa hoidetaan hoitoluokan mukaisesti. Suoritetaan säännöllinen tarkistuskäynti siisteyden ja turvallisuuden varmistamiseksi. Puistomainen kasvillisuus hoitoleikataan. Kiireellisyysluokka I.

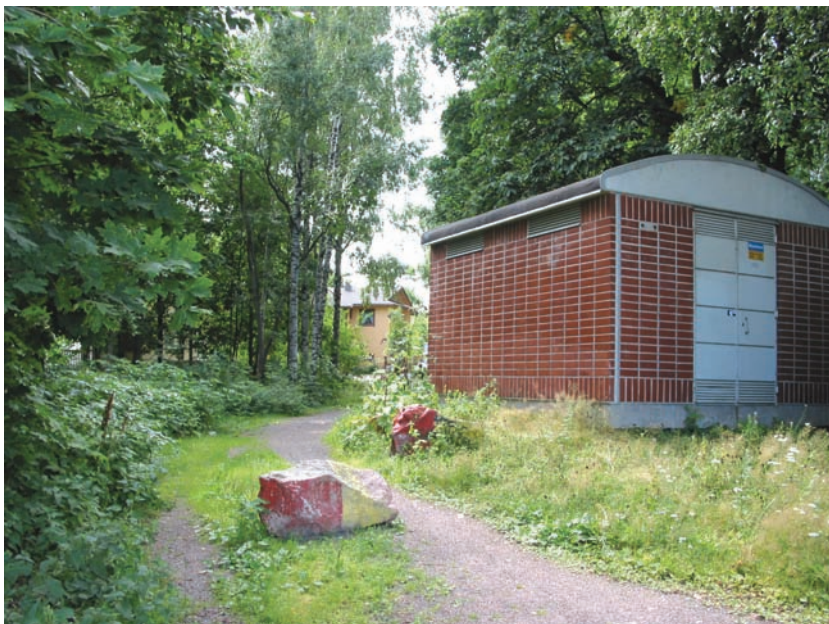
*Puistomuuntamon vierestä kulkee käytävä.*
