# **JOLLA KSEN JA HEVOSSALMEN ITÄOSAN ALUESUUNNITELMA**

**VIHERALUEILLE VUOSIKSI 2008 - 2017**

**KATUALUEILLE VUOSIKSI 2008 - 2012**

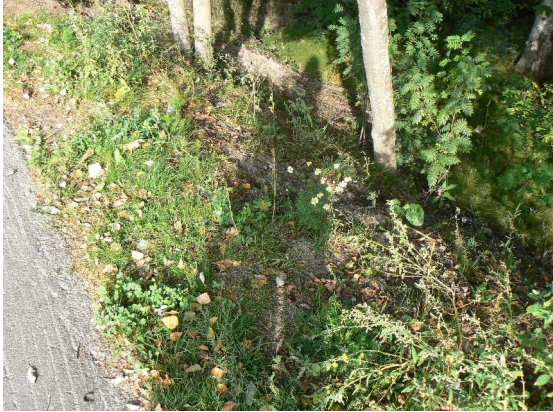
kevyen liikenteen väylän vieressä on erittäin jyrkkä, eikä niissä paikoissa ole kaiteita [kuva 2]. Jalankulku ja pyöräily olisi hyvä erottaa toisistaan, joko tiemerkinnoilla tai kiveyksellä.

*Jyrkkä suojaamaton luiska.*

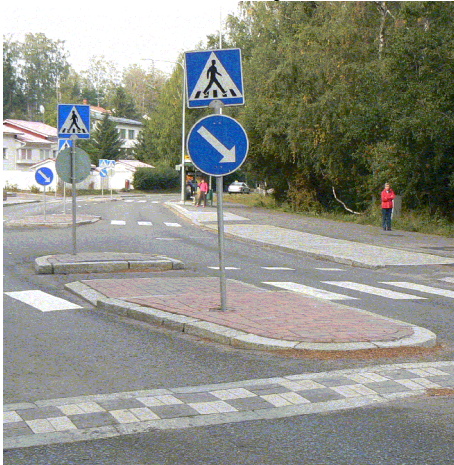
Kaupan alue on hyvin valaistu. Näkymät ja koko alue on muutenkin avara eikä siellä ole suurempia näkemäesteitä paitsi Takilatieltä tultaessa. Liikenteenjakajamerkit on sijoitettu niin korkealle, etteivät ne estä autoilijoita havaitsemasta katua ylittäviä lapsia.

*Liikenteenjakajamerkit riittävän korkealla, hyvät värikontrastit.*

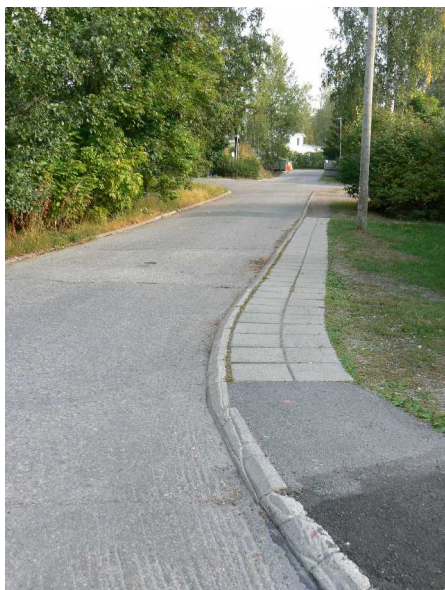
Jollaksen päiväkotiin pääsee joko Fregattitietä, Laitatuulenkaarta tai Parkkitietä pitkin. Päiväkoti sijaitsee Parkkitien ja Laitatuulenkaaren risteyksessä. Nopeusrajoitus on alueella 30 km/h ja nopeudet pysyvät melko alhaisina, koska kadut ovat erittäin kapeat. Useilla kaduilla ei ole jalkakäytäviä. Laitatuulenkaarella on jalkakäytävä, samoin Parkkitiellä, mutta se on kapea [kuva 5].

*Parkkitien jalkakäytävä.*

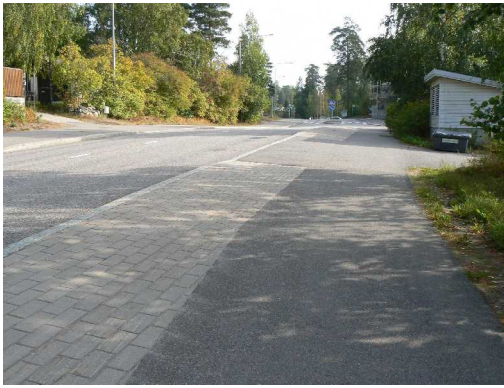
Jollaksentien eteläpuolisen jalkakäytävän sivukaltevuus on melko suuri. Jalkakäytävä on erotettu betonikiveyksellä autoliikenteestä

*Suuri pituuskaltevuus ja betonikiveyksellinen jalkakäytävän reuna.*

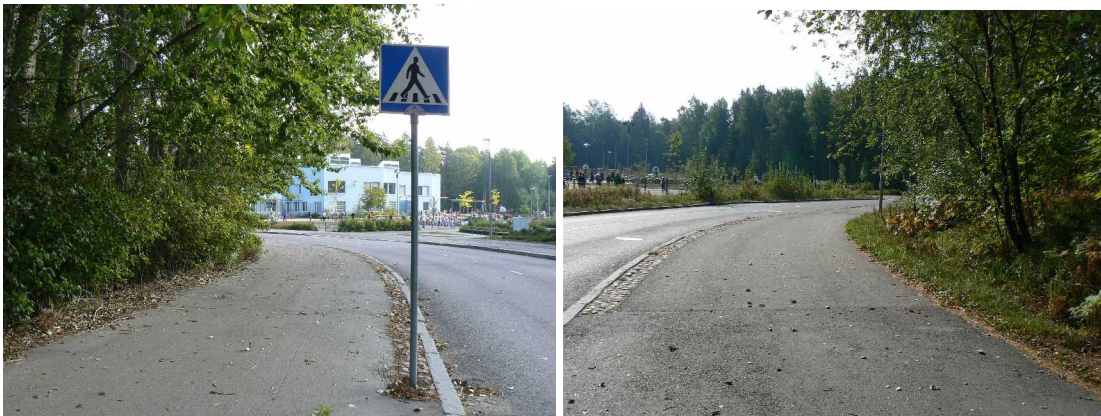
*Paljon peittävää kasvillisuutta Puuskaniementien kaarteessa peruskoulun kohdalla.*

Jollaksen peruskoulu sijaitsee Puuskaniementiellä kaarteessa, jossa näkemät molempiin suuntiin ovat huonot. Alueella on paljon peittävää kasvillisuutta.

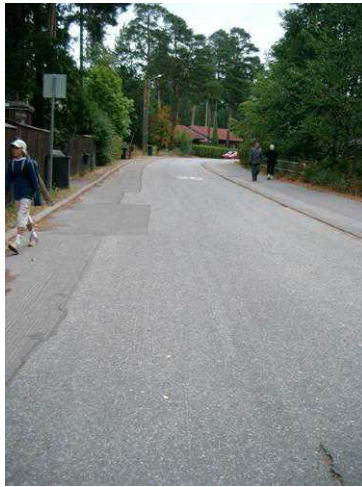
Hevossalmentie on Laajasalontieltä lähtevä pientalokorttelien rajaama tonttikatu. Katualue on keskimäärin poikkileikkaukseltaan noin 11 metriä sisältäen asfaltoidun noin 5,5 metriä leveän ajoradan ja 2 – 2,5 metriä leveän jalkakäytävän toisella reunalla katua. Jalkakäytävä ulottuu Laajasalontieltä Kallioniementielle asti. Keulakuvantieltä alkaen ajorata kapenee noin viiteen metriin ja jatkuu saman levyisenä aina Purjetuulentielle asti. Reunatukena on käytetty 8 cm korkuisia betonireunatukea. Kadun reuna-alueet ovat nurmea, jossa kasvaa siellä täällä pensaita. Valaisimet ovat sijoitettu vain toiselle reunalle katua puupylväisiin.

Kadun pinnoitteesta löytyy lukuisia halkeamia, huonoja paikkauksia ja koholla olevia kaivon kansia. Kadun rakenteesta olevista kestävyyspuutteista kertoo kadulla olevat lammikot ja painaumat.

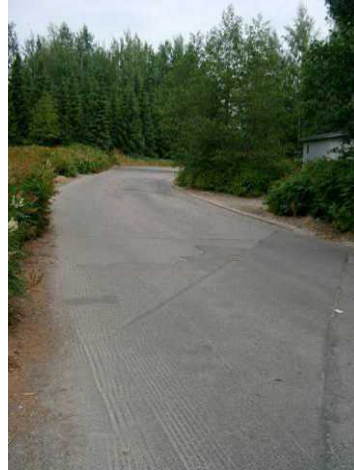
Isonsarvastontie on Jollaksentieltä lähtevä lyhyt katu, joka päättyy Iso-Sarvaston venesatamaan. Katualue on keskimäärin noin 12,5 metriä ja sille sijoittuu noin kuusi metriä leveä ajorata. Kadun päässä on sorasta tehty levennys, joka toimii pysäköintipaikkana. Jalkakäytävää kadulla ei ole. Kadun pinnoite on asfalttia ja reunatukena ovat 8 cm korkuiset betonireunatuet, joista moni puuttuu. Valaisimet on kiinnitetty kahdeksan metrin korkuisiin puupylväisiin. Kadun reunakasvillisuutena on nurmea ja pensaita. Toiselta reunalta katu rajoittuu C 1 ylläpitoluokan metsään.

Kadun pinnoitteesta löytyy lukuisia halkeamia ja huonoja paikkauksia. Myös epätasaisuutta esiintyy huomattavia määriä. Katu sijaitsee korkeustasoltaan matalalla, vain hieman yli metrin merenpinnan tason yläpuolella. Katu on aika usein tulvaveden peittämä.

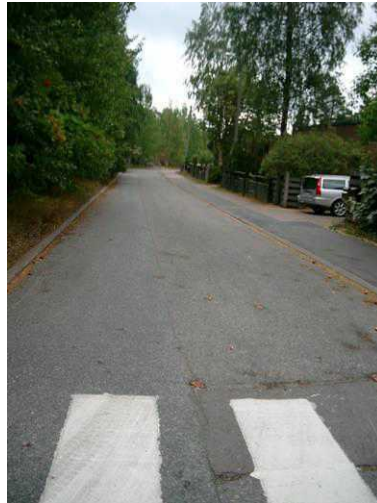
Laitatuulenkaari on Parkkitieltä lähtevä ja sille päätyvä tonttikatu. Katualue on kahdeksan metriä leveä. Kadun poikkileikkaukseen sijoittuvat noin 4,5 metriä leveä ajorata ja kaksi metriä leveä jalkakäytävä toisella reunalla katua. Reunatukena ovat 8 cm korkuiset betonireunatuet. Reuna-alueet ovat nurmea ja ajorata sekä jalkakäytävä asfalttia. Valaisimet on kiinnitetty kahdeksan metrin korkuisiin puupylväisiin.

Kadun suurimmat ongelmat ovat sijoittuneet alueellisesti kolmeen kohtaan. Ongelmakohdat korjataan rakenteellisella kunnossapidolla, jolloin kaivot lasketaan, halkeamat juotetaan ja päällystetään samoin kuin epätasaiset kohdat. Lammikoiden kohdalla käytetään tarvittaessa tasausmassaa ennen päällystämistä.

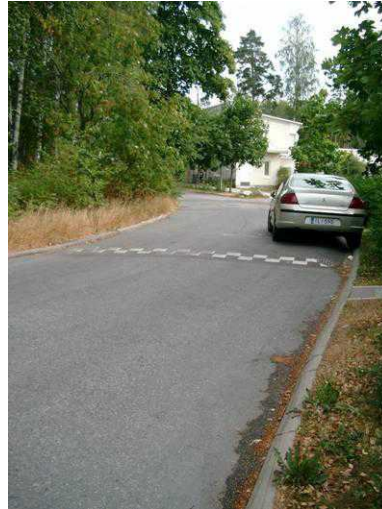
Rannikkolaivurintie on Jollaksentieltä lähtevä tonttikatu, joka yhtyy Kuunaritiehen Härkälähdenkujan kohdalla. Katualue on noin 11,5 metriä leveä. Kadun ajoradan leveys vaihtelee 4,5 – 5,0 metriin. Jalkakäytävää kadulla ei ole. Kadun pinnoite on asfalttia ja reunatukena ovat 8 cm korkuiset betonireunatuet. Valaisimet on kiinnitetty kahdeksan metrin korkuisiin metallipylväisiin. Kadun reunakasvillisuutena on pääosin nurmea.

Katu on routinut ja kadulta löytyy halkeamia, huonoja paikkauksia sekä reikiä. Muutaman kaivon kansi on koholla tai kaivon reunan asfaltti on murentunut. Kadun reuna-alueen kasvillisuus on myös jäänyt hoitamatta useissa kohdissa.

Katu korjataan rakenteellisella kunnostuksella Rannikkolaivurinkujan risteyksen kohdalta. Halkeamat juotetaan ja päällystetään. Routanousun korjauksessa käytetään tarvittaessa tasausmassaa ennen päällystämistä. Kaivon korkeus tarkistetaan korjauksen yhteydessä. Kadun reuna-alueen kasvit hoidetaan.

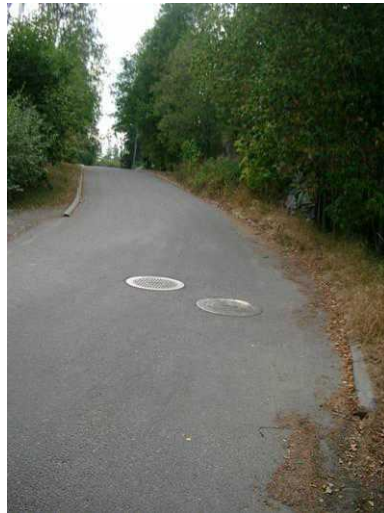
Fregattitie lähtee Takilatieltä ja kulkee Parkkitien- ja kujan kautta Kuunaritielle. Katualue on noin 10 metriä ja sille sijoittuu noin 4,5 metriä leveä ajorata. Jalkakäytävää kadulla ei ole. Kadun pinnoite on asfalttia ja reunatukena ovat 8 cm korkuiset betonireunatuet. Valaisimet on kiinnitetty kahdeksan metrin korkuisiin puupylväisiin. Kadun reunakasvillisuutena on pääosin nurmea.

Fregattitieltä löytyy epätasaisia kohtia erityisesti päiväkodin kohdalla, missä on myös asfalttipinnoitteessa reikä. Muualta katua löytyy halkeamia, väärässä tasossa olevia kaivoja ja asfaltin reunan korkeuseroja.

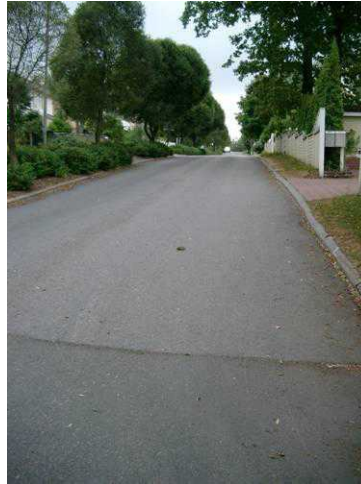
Takilatie on Jollaksentieltä, valintatalon kohdalta, lähtevä tonttikatu, joka nousee melko jyrkästi kohti Parkkitietä. Katualue vaihtelee 13.0 – 14.0 metrin välillä. Takilatie on kuusi metriä leveä ja kolme metriä leveän kevyen liikenteen väylän ja ajoradan välissä on kaksi metriä leveä istutuskaita. Istutuskaitalla on nurmea, jossa kasvaa pensaita ja puita. Kadun ja kevyen liikenteen väylän pinnoite on asfalttia ja reunatukena ovat 8 cm korkuiset betonireunatuet. Valaisimet on kiinnitetty kahdeksan metrin korkuisiin puupylväisiin.

Takilatiellä on paljon halkeamia. Asfaltti on painunut Fregattikujan kohdalla, jolloin sateella siihen muodostuu lammikko. Kadun pinnoitteessa on joitakin epätasaisia kohtia.

Takilatie pinnoitteessa ja rakenteessa olevat ongelmat korjataan rakenteellisella kunnossapidolla. Korjauksista voidaan tehdä kaksi eri alueellista kokonaisuutta. Ensimmäisessä osassa korjataan halkeamat ja epätasaisuudet Ruorimiehentie ja Fregattitie välisellä osuudella. Toisessa osassa korjataan puolestaan halkeamat ja painunut asfaltti lähellä Fregattikujaa. Korjauksissa halkeamat juotetaan ja päällystetään. Lammikon ja epätasaisuuksien korjaamisessa käytetään tarvittaessa tasausmassaa ennen päällystämistä.

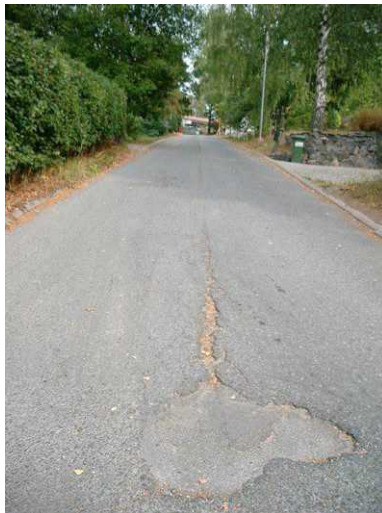
Puuskakuja on Puuskaniementieltä lähtevä tonttikatu, jonka varrella on vielä jossain määrin uudisrakentamista. Puuskakujan katualue on alkupäästä noin kahdeksan metriä leveä. Loppupäästä katualue kaventuu kuuteen metriin. Puuskakujan katualueelle sijoittuu noin 4,5 metriä leveä ajorata. Jalkakäytävää kadulla ei ole. Kadun pinnoite on asfalttia ja reunatukena ovat 8 cm korkuiset betonireunatuet. Valaisimet on kiinnitetty kahdeksan metrin korkuisiin metallipylväisiin. Kadun reunakasvillisuutena on pääosin nurmea.

Kadun kunto on tällä hetkellä huono. Kadulla on painumia, reikiä, halkeamia ja asfaltti puuttuu muutamasta kohdasta.

Katu korjataan alkumatkalta rakenteellisella kunnossapidolla, kunhan kadun varren tonttien rakentamisesta aiheutuvat haitat vähenevät. Halkeamat juotetaan ja päällystetään, reiät, puuttuvat asfalttikohdat ja painumat paikataan sekä päällystetään. Risteyksen näkemää pyritään parantamaan kasvien hoidolla jo ensivaiheessa.

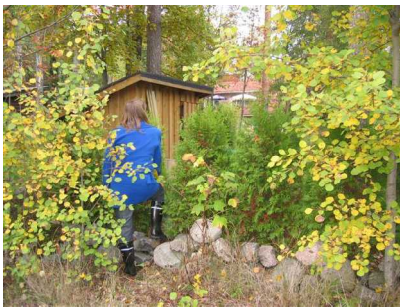
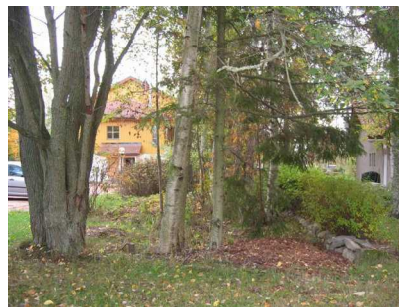
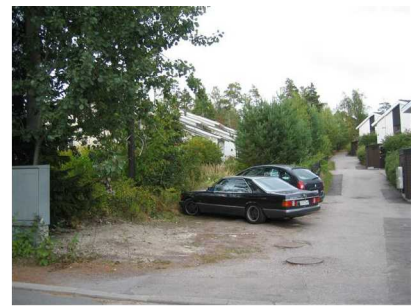
*Kulkuesteitä puistoksi kaavoitetulla alueella*

Maasto on vaihtelevaa ja kallioista. Alueella on runsaasti kuollutta puustoa, osittain pystyssä ja maassa. Etelärinteelle on rakennettu majoja sekalaisista tarvikkeista – ilmeisesti paikallisten nuorten toimintaa. Tonttien liepeillä on kompostikasoja.

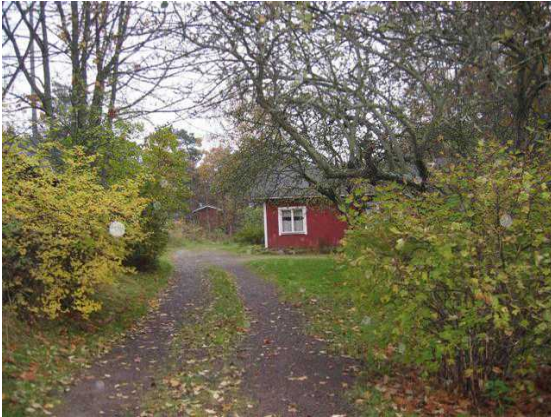
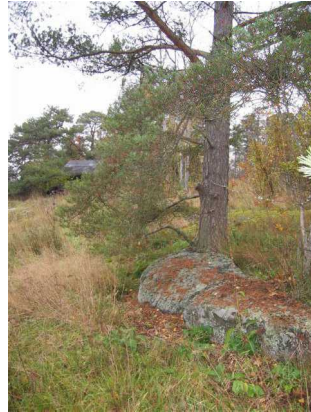
Viheralueella on mielenkiintoisia vanhoja patorakennelmia. Ympäristökeskuksen luontotietojärjestelmän mukaan alueella on kalliossa geologisesti arvokkaita hiidenkirnuja. Noin puolen aarin alueella on kuusi erikokoista eri kehitysvaiheessa olevaa hiidenkirnua.

*Lappalaislahden  
puiston vanhaa  
miljöötä*

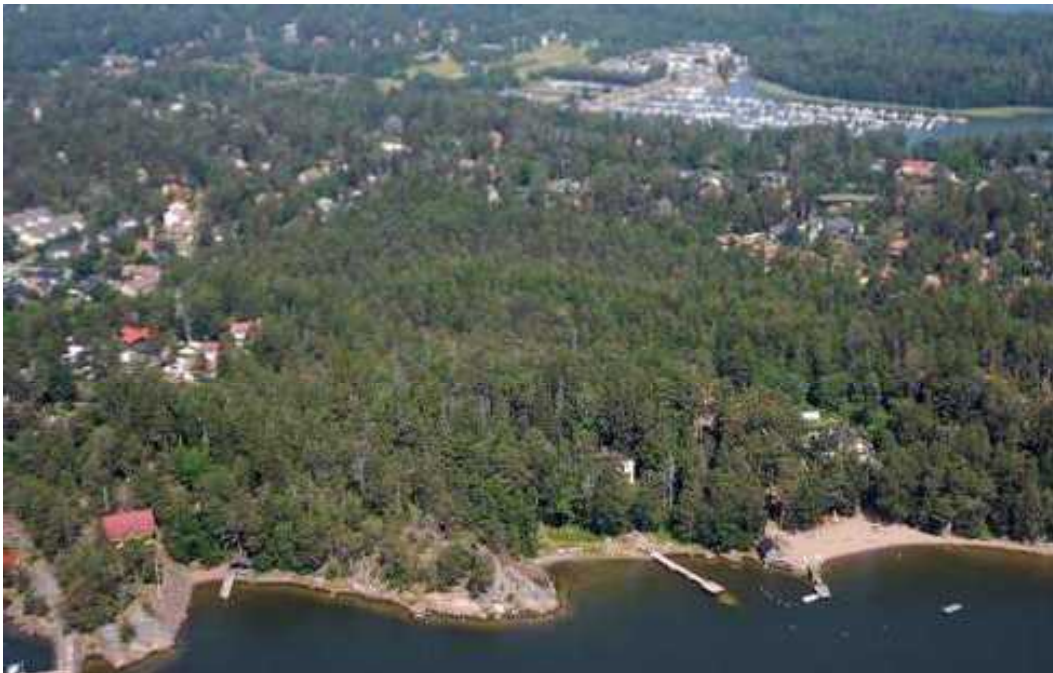
*Jollaksen räme kuvan keskivaiheilla*

Jollaksen räme rauhoitettiin Uudenmaan lääninhallituksen päätöksellä 28.11.1991. Jollaksen rämeen keskiosan muodostaa isovarpuinen räme, jossa kasvaa runsaasti juolukkaa, suopursua ja mustikkaa. Rämettä ympäröi korpilaide, jossa on eri korpityyppien ja niiden muuttumien lisäksi vetisiä nevalaikkuja tyyppikasveineen. Suojelualueen suo-osia ympäröi kuusivaltainen kangasmetsä.

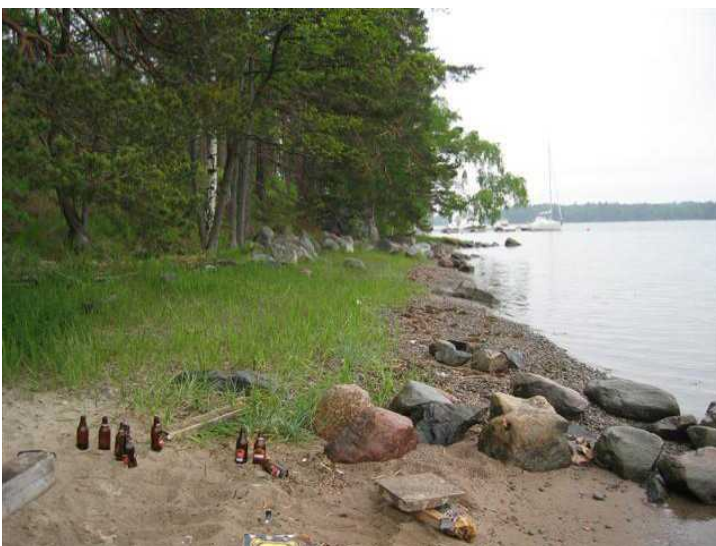
*Pieni hiekkaranta  
Kuunaripuiston  
läntisessä rannassa*

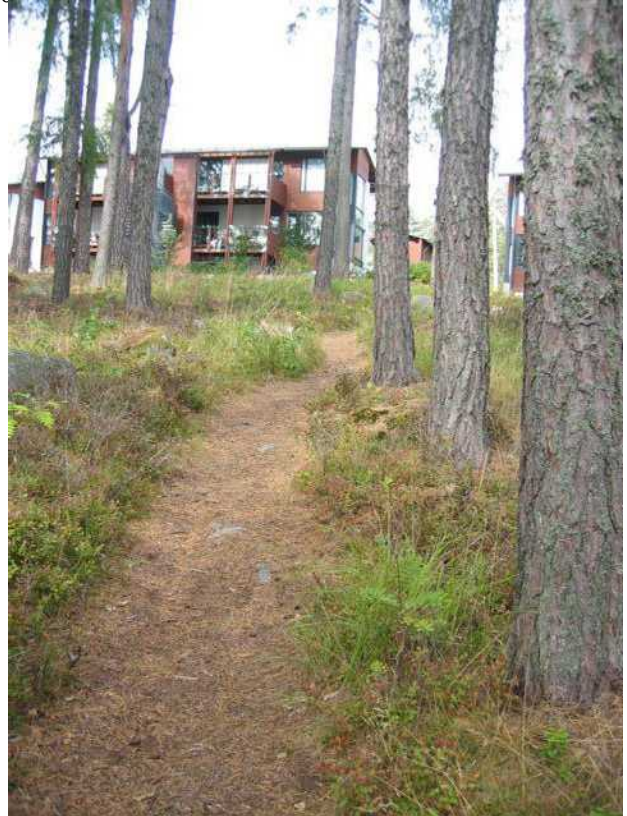
*Rantaan laskeutuvassa rinteessä kuivahkolla kankaalla kasvaa iäkkäitä komeita mäntyjä ja jonkin verran koivuja ja tervaleppiä. Aukkaat ovat omatoimisesti tehneet näköalaraivauksia ja pienpuusto on monin paikoin hävinnyt kokonaan.*

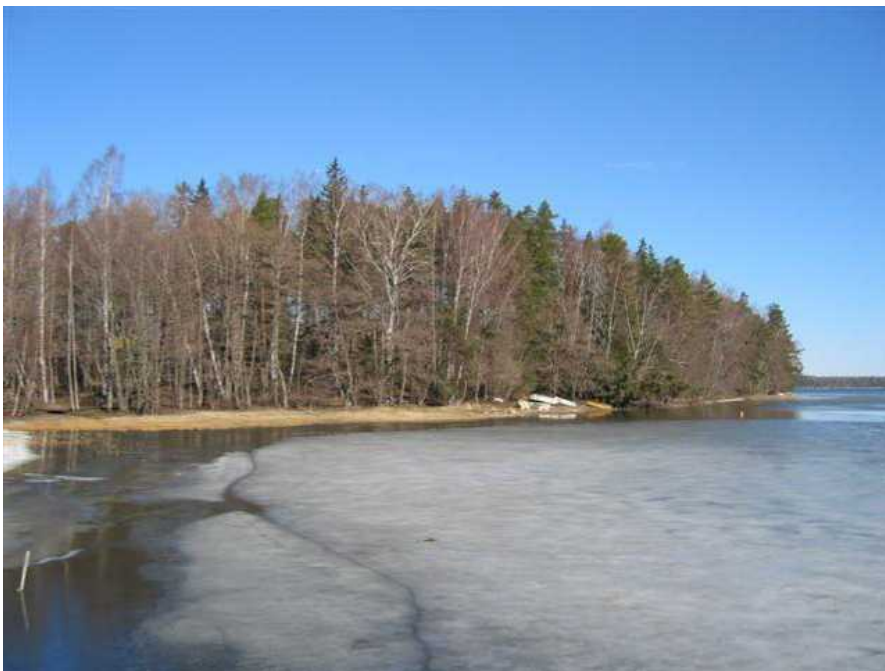
Uimarannaksi kaavoitetulla alueella on villi venesatama, jolla on ilmeisesti vanhat perinteet. Alue on ”kaurismäkeläisessä” kunnossa. Näkökulmasta riippuen sitä voi tarkastella mielenkiintoisen kirjavana venevalkamana tai ympäristöä rumentavana epäjärjestyksen paikkana. Lisänsä alueen ilmeelle antavat viereisen rinteiden lahoppuut.

*Kaavan uimaranta-alue, veneidensäilytysalue rakentamattoman uimarannan pohjoispäässä*

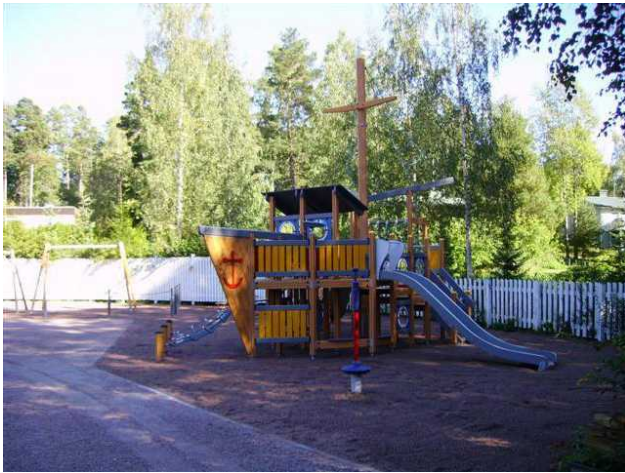
Sosiaaliviraston ohjatun toiminnan leikkipuisto Puuskakulma sijaitsee osittain puistoalueella ja osittain viereisellä Y-tontilla. Leikkipuiston vanhat varusteet oli todettu kuntokartoituksessa valtaosin huonokuntoisiksi ja normien vastaisiksi. Leikkipuisto on kunnostettu kesällä 2007.

*Uusittua leikkipuistoa*

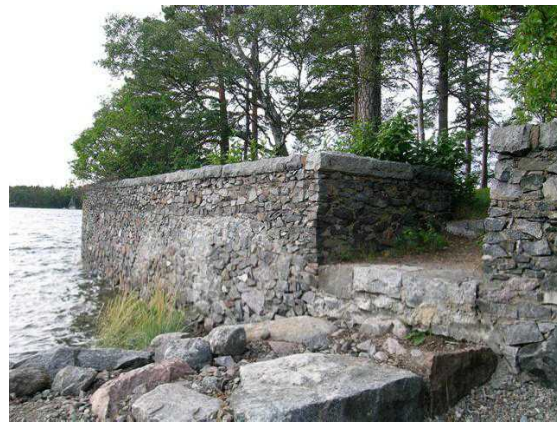
*Rantamuureja*

Matosaariraportissa esitetyt tärkeimmät lähiaikojen kunnostus- ja hoitotyöt pyritään tekemään 10-vuotiskaudella. Erityisen tärkeää on sortumavaarassa olevien rantamuurien korjaus.

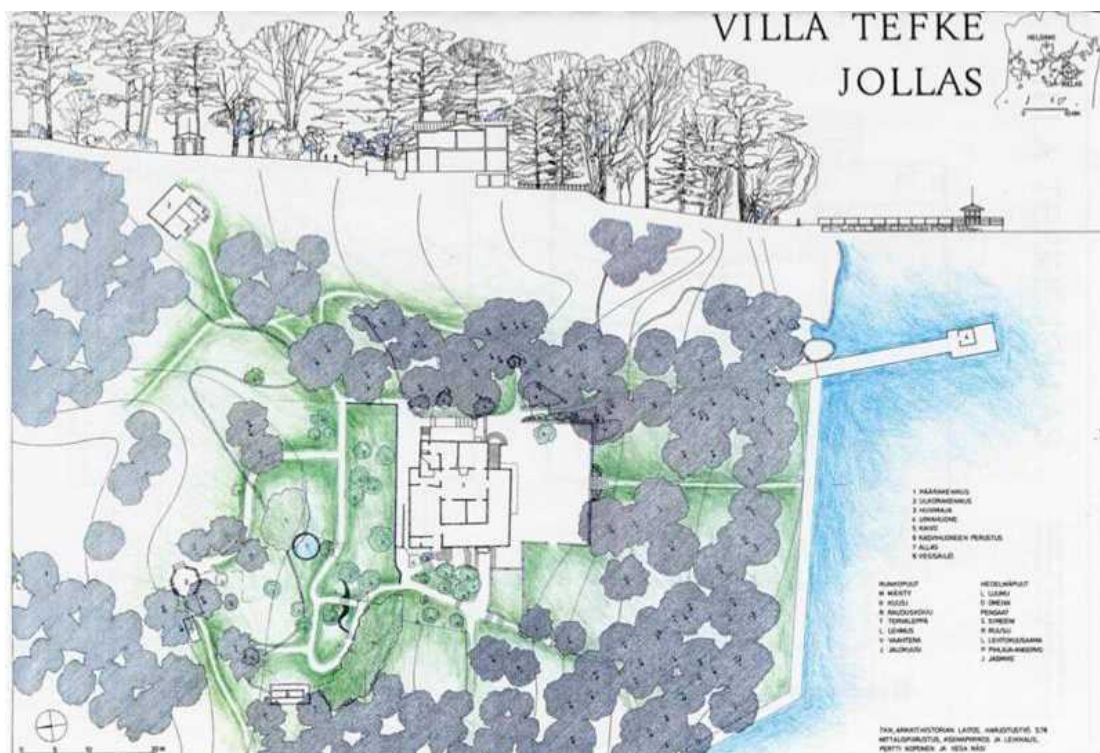
Huvilan asemapiirros vuodelta 1978,  
Pertti Noponen ja Vesa Näsi, TKK:n arkkitehtuurihistorian laitoksen harjoitustyö, mittauspiirustus

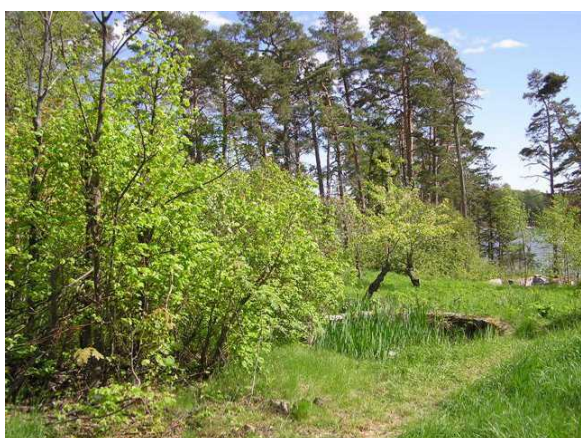
Kuva vanhan puutarhan alueelta,  
keskellä luonnonkivireunainen vesi-allas  
kurjenmiekkakasvustoineen

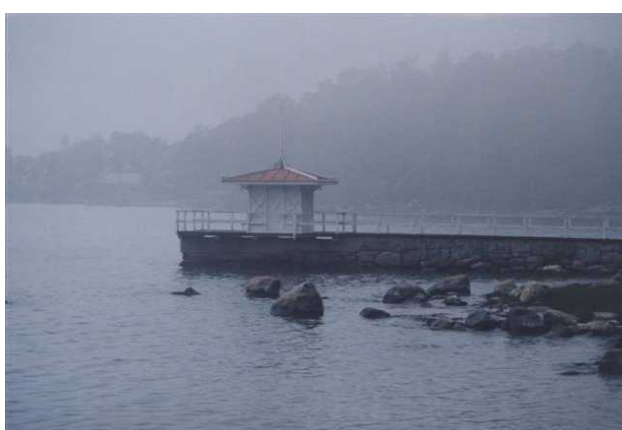
Villa Tefken laituri v. 2000, kuva Pirkko Salonen
