## 4 Hanke-esitykset

## 4.2 Hankkeiden kuvaukset

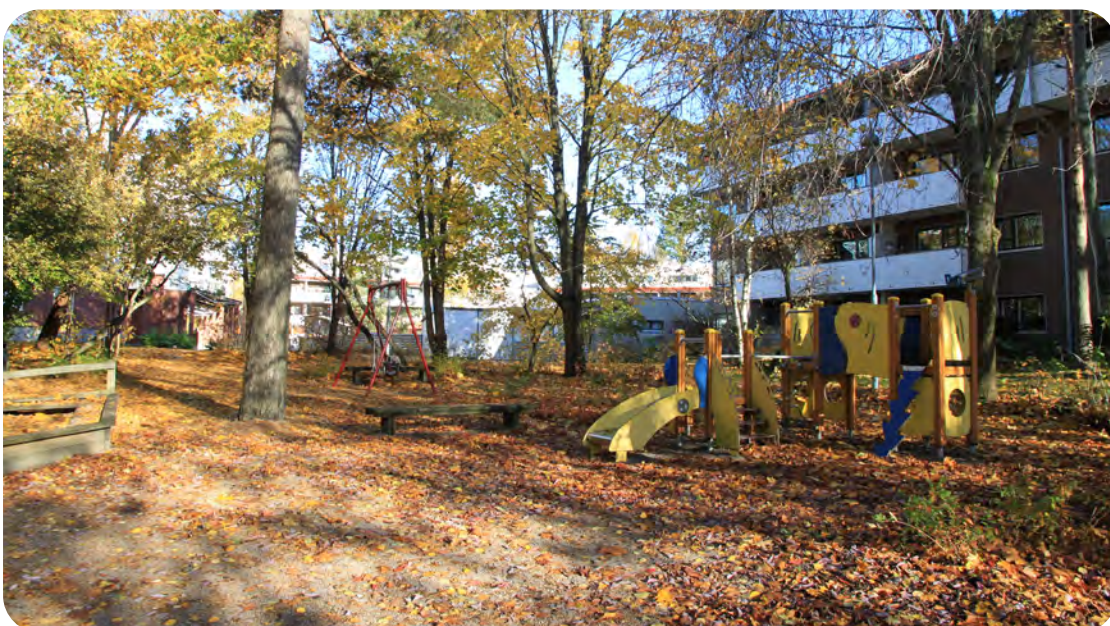
Kuva 57. Pakarituvanpuiston leikkipaikka syksyllä 2022

Pakarituvanpuiston leikkipaikka on peruskorjauksen tarpeessa oleva lähileikkipaikka. Puiston leikkivälineet, varusteet ja pinnoitteet ovat kuluneita. Kalusteita on töhritty. Isoksi kasvaneet puut varjostavat aluetta ja puissa on myös vaarallisia kiilautumisrakoja.

Leikkivälineet, kalusteet ja varusteet sekä huonokuntoiset päällysteet uusitaan kauttaaltaan. Alueelle lisätään nykyistä tasoa monipuolisempia leikkivälineitä sekä oleskelupaikkoja, kuten pöytäryhmiä, sopivan teeman ja Malminkartanon 1980-luvun miljöön hengessä. Leikkipaikan teema tarkennetaan myöhemmässä suunnittelussa. Valaistus uusitaan. Pensasalueet kunnostetaan ja/tai uusitaan. Varjostavaa ja näkyvyyttä rajoittavaa puustoa ja kasvillisuutta karsitaan. Puu- ja pensaslajiston monipuolisuutta vaalitaan.

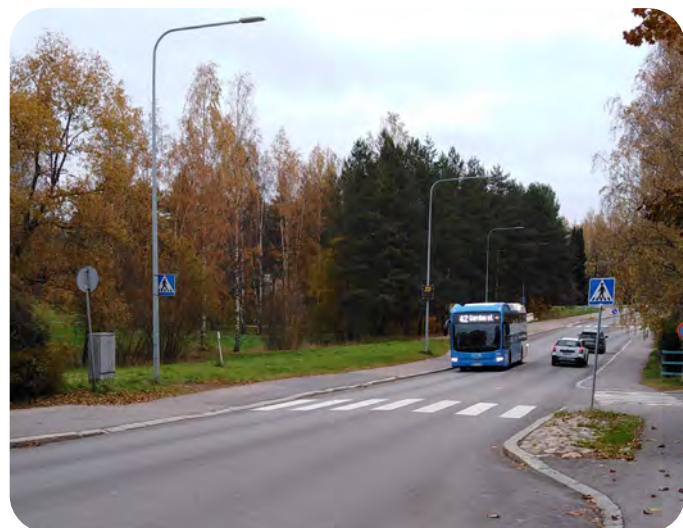
Kuva 68. Kanneltie punaisen luokituksen suojaite Runopolun liittymässä.

Liikenneturvallisuusselvityksen mukaan välillä Vanhaistentie – Kaarelan raitti on 3 punaisen luokituksen saanutta suojaiteita eli kadunylitysjärjestelyjen turvallisuusluokitus on huono. Huonoimman turvallisuusluokituksen syynä on se, että nopeusrajoitus on 40 km/h ja suojaiteilla ei ole keskisaarekettä.

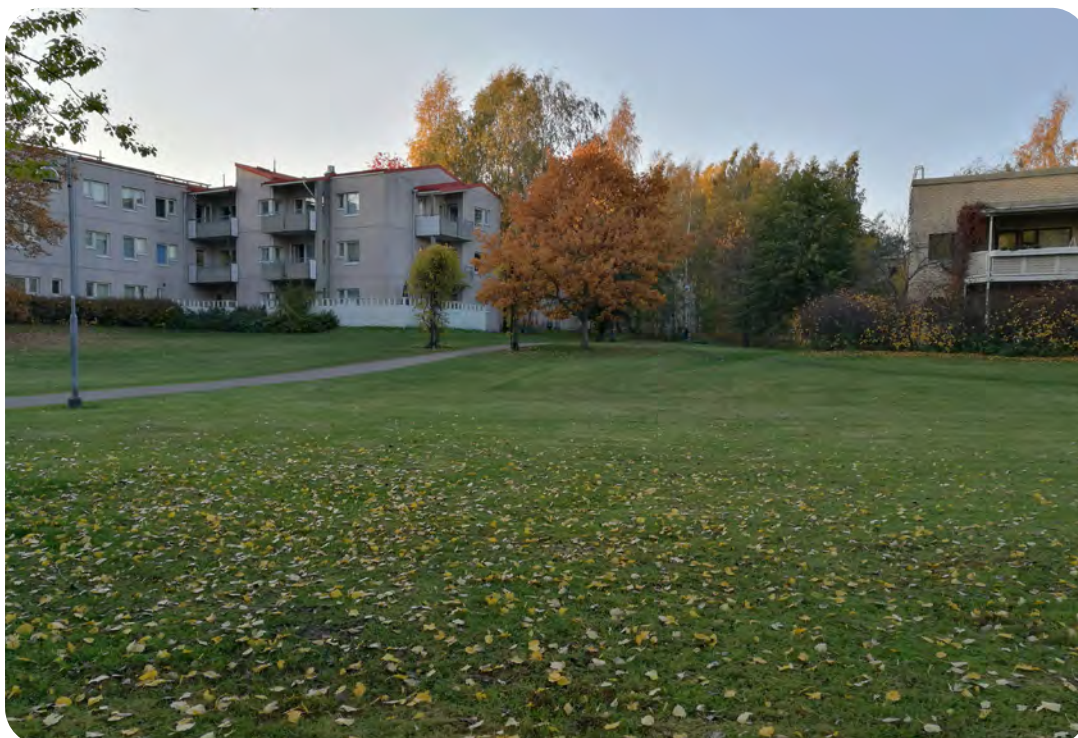
**Kuva 71.** Antinniityn nurmialueita

Antinniity on ollut hanke-ehdotuksena jo edellisessä alue-suunnitelmassa 2008-2017, jonka takia puiston peruskorjaussuunnitelmaa olisi syytä kiirehtiä. Puiston reunan huonokuntoisten ojien osalta suunnittelu ja toteutus voidaan tehdä erillishankkeena asian kiireellisyyden ja maanomistuksen vuoksi.

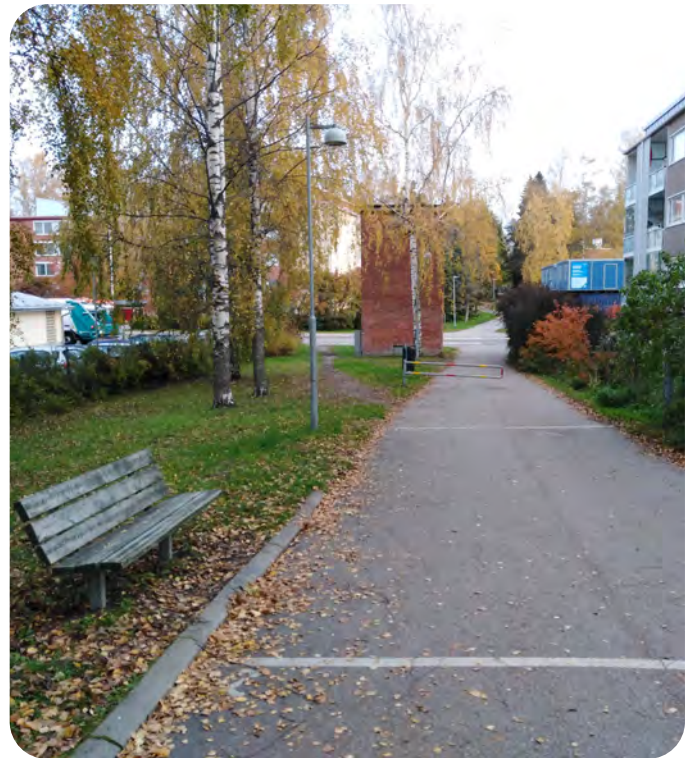
Kuva 73. Kannelpolku, näkymä Kanneltielle päin

Välillä Kaustisen polku – Kanneltie asfalttipinnassa on vaurioita. Reitin länsireunalla on osittain betonireunatuki. Nykyiset puiset penkit ovat uusimisen tarpeessa, eivätkä sijaitse esteettömästi. Roska-astiat eivät sijaitse esteettömästi.

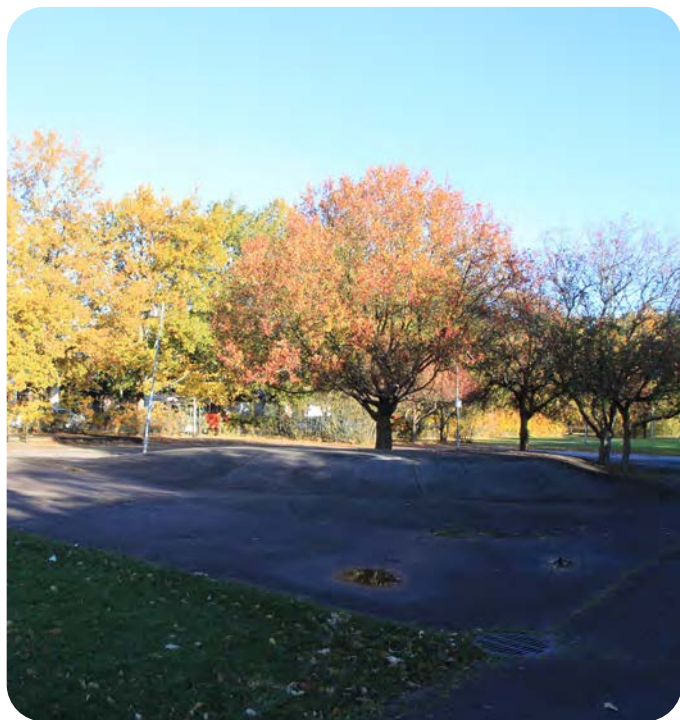
Kuva 81. Asfalttipintaisessa keskusaiheessa on painumia

Puisto on suosittu leikki- ja oleskelupaikka. Nykytilanteessa puiston yleisilme on kulunut ja toiminnalliset osa-alueet kaipaavat päivitystä. Von Glanin puiston kunto todettiin vuonna 2018 laaditussa tarvekartoituksessa kokonaisuudessaan huonoksi. Alueen kalusteet, toimintavälineet ja varusteet ovat huonossa kunnossa ja pinnoitteet kuluneet ja vaurioituneet. Keskellä oleva asfalttipintainen skauttaukseen soveltuva alue kärsii aiheen keskellä kasvavien koristeomenapuiden putoavista hedelmistä. Istutusalueet ovat paikoin huonokuntoisia ja ylikasvaneita ja kaipaavat uusimista. Vuonna 2022 laaditussa läntisen suurpiirin leikkivälineiden kuntokartoituksessa huomattiin turvallisuuspuutteita puiston varusteissa ja turva-alustoissa. Puiston pingispöytä, keinut, hiekkalaatikko ja penkit on uusittu syksyllä 2023.

Puisto peruskorjataan kokonaisuudessaan viihtyisäksi ja monipuoliseksi oleskelu- ja toimintapuistoksi. Kohteen kalusteet, leikki- ja toimintavälineet, varusteet ja valaistus uusitaan, ja niiden sijaintia puiston alueella suhteessa toimivuuteen ja käytännöllisyyteen tutkitaan. Asfalttipintaisen keskusaiheen päivittämistä nykytarpeisiin mm. eri materiaalein ja puulajivalinnoin selvitetään. Kohteeseen asennetaan uudet esteettömät kaupunkikalusteohjeen mukaiset istuimet sekä roska-astioita. Puiston reittien ja toiminnallisten alueiden pintamateriaalit kunnostetaan tai uusitaan. Hulevesien nykyistä parempaa käsittelyä tutkitaan. Kasvillisuutta täydennetään ja tarpeen mukaan uusitaan ja alueen puiden kunto tarkastetaan. Uusiksi istutuksiksi valitaan helppohoitoisia, kestäviä ja alueen ulkoasuun ja aikakauden sopivia kasvilajeja. Valaistuksen uusimisessa huomioidaan arvoympäristön valaistustapa, valonvärilämpötila, valaistuksen ohjaus ja valaisimet oheislaitteineen suunnitellaan huolellisesti osaksi kokonaisuutta.

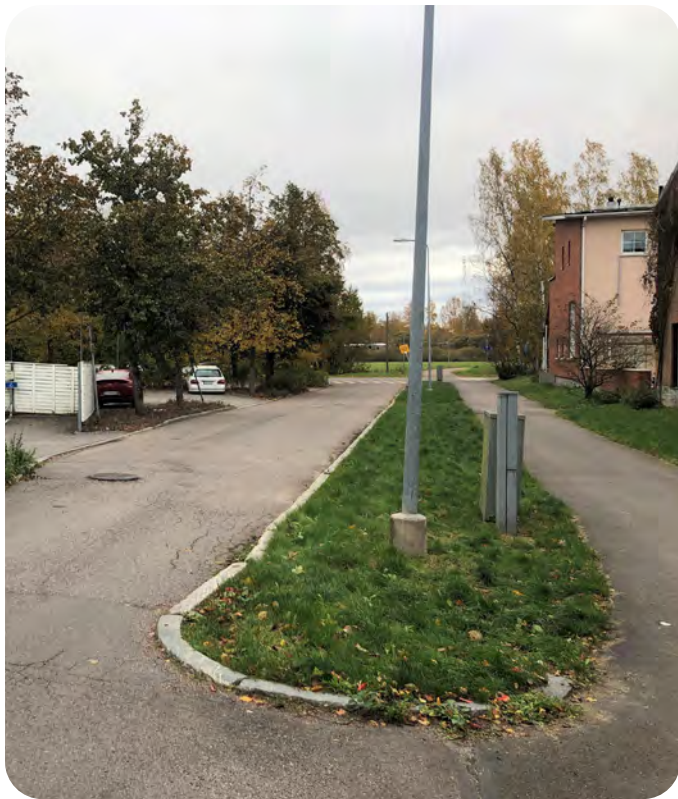
**Kuva 84.** Tollintie Tollinpolulta Kartanonkaarelle päin

Tollintie on asuntokatu. Tollintien ajoradan leveys vaihtelee välillä 5,0-5,7 m, erotuskaistan leveys vaihtelee välillä 2,5-3,5 m ja jalkakäytävän leveys on n. 2,8 m. Ajoradan ja jalkakäytävän päällysteenä on asfaltti. Jalkakäytävän osalta päällyste on melko hyvässä kunnossa. Ajoradan päällyste on vaurioitunut. Luonnonkivinen reunatuki on paikoin irronnut ja painunut. Ajoradalla sijaitseva kaivo on ympäröivää päällystettä ylempänä. Erotuskaista on nurmetettu. Katualueen rajan ja rakennusten väliin tonteille sijoittuvat reuna-alueet kiveyksineen ovat osin epäsiistejä ja hoitamattomia ja heikentävät katualueen viihtyisyyttä.

Tavoitteena on parantaa katualueen kaupunkikuvallista ilmettä. Päällysteet ja reunatuet uusitaan tarvittavassa laajuudessa. Erotuskaistalle tarkastellaan puiden ja/tai pensaiden istutusmahdollisuutta. Kaivo korjataan samaan tasoon päällysteen kanssa. Reunatukilinjan jatkamista kadun pohjoisreunalla tontin huoltorakennuksen kohdalle ja Tollinpolulle tontin tukimuuriin asti voisi harkita katualueen selkeyttämiseksi, huomioiden kuivatus sekä kulku tontin puolella sijaitsevalle yleiselle jalankululle ja pyöräilylle varatulle reitille. Kadun rakennekerrosten uusimisen tarve selvitettävä. Valaistuksen uusimistarve selvitettävä.
