NUOTTANIEMEN HUVILAT

49. KAUPUNGINOSA, LAAJASALO, HEVOSSALMI

ASEMAKAAVAN MUUTOKSEN SELOSTUS

Päiväty
Diaarinumero HEL 2021-009377
Hankenumero 6504_2
Asemakaavakartta nro 12747

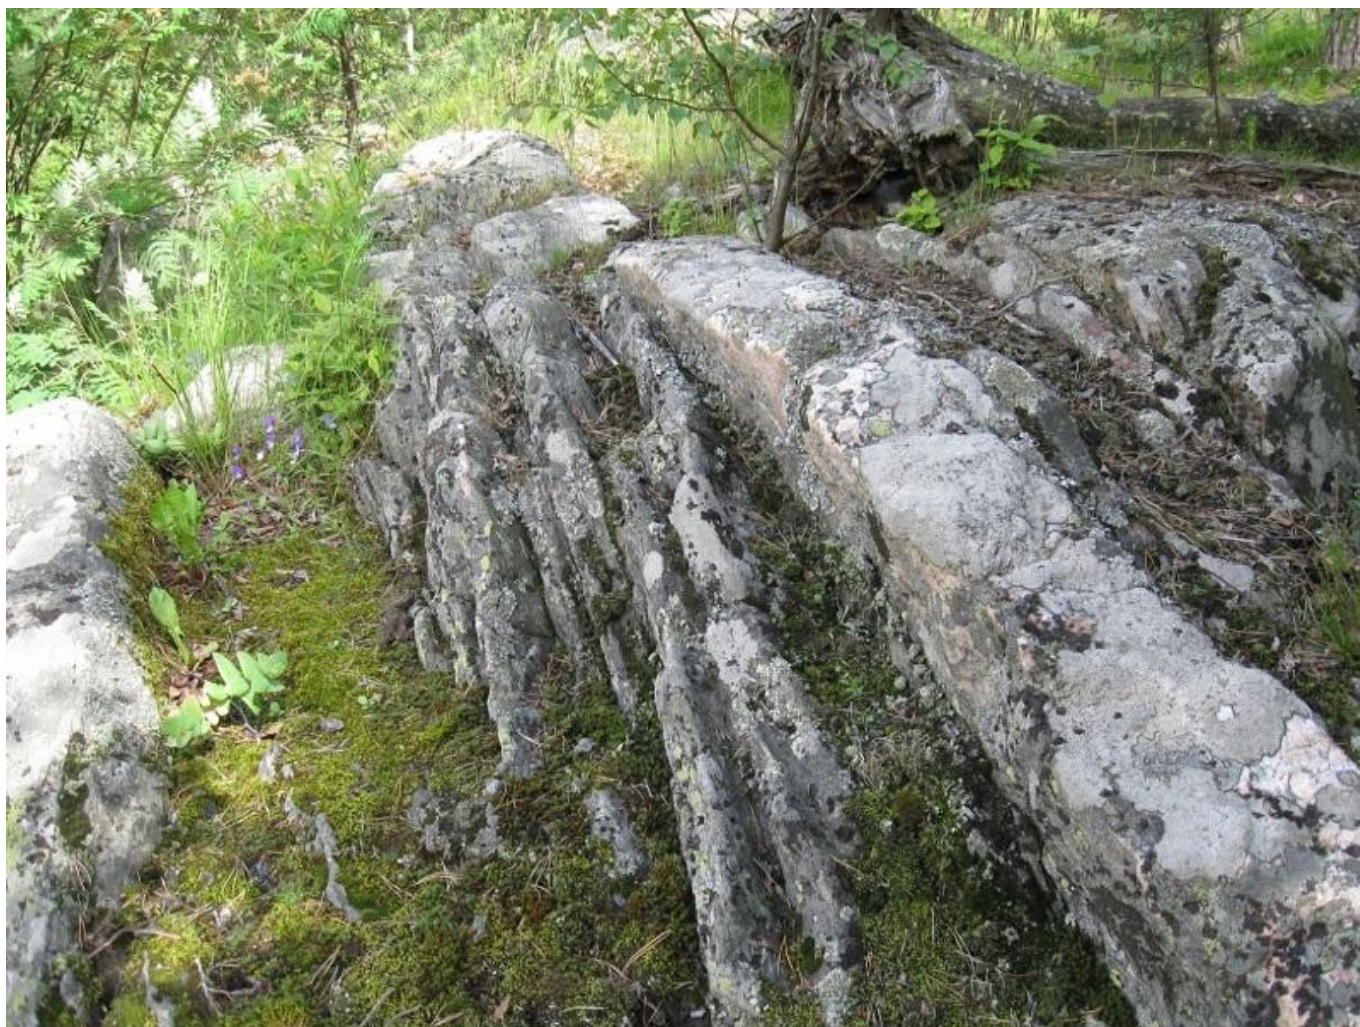
Koko 7 m x 3 m. Kalkkikerroksia vulkaanisessa liuskeessa noin 10–30 %, kerrosten paksuus noin 1–20 mm.

Kuva: Antti Salla 2014. Vuorilahden itärannan kalkkipitoinen kallio.

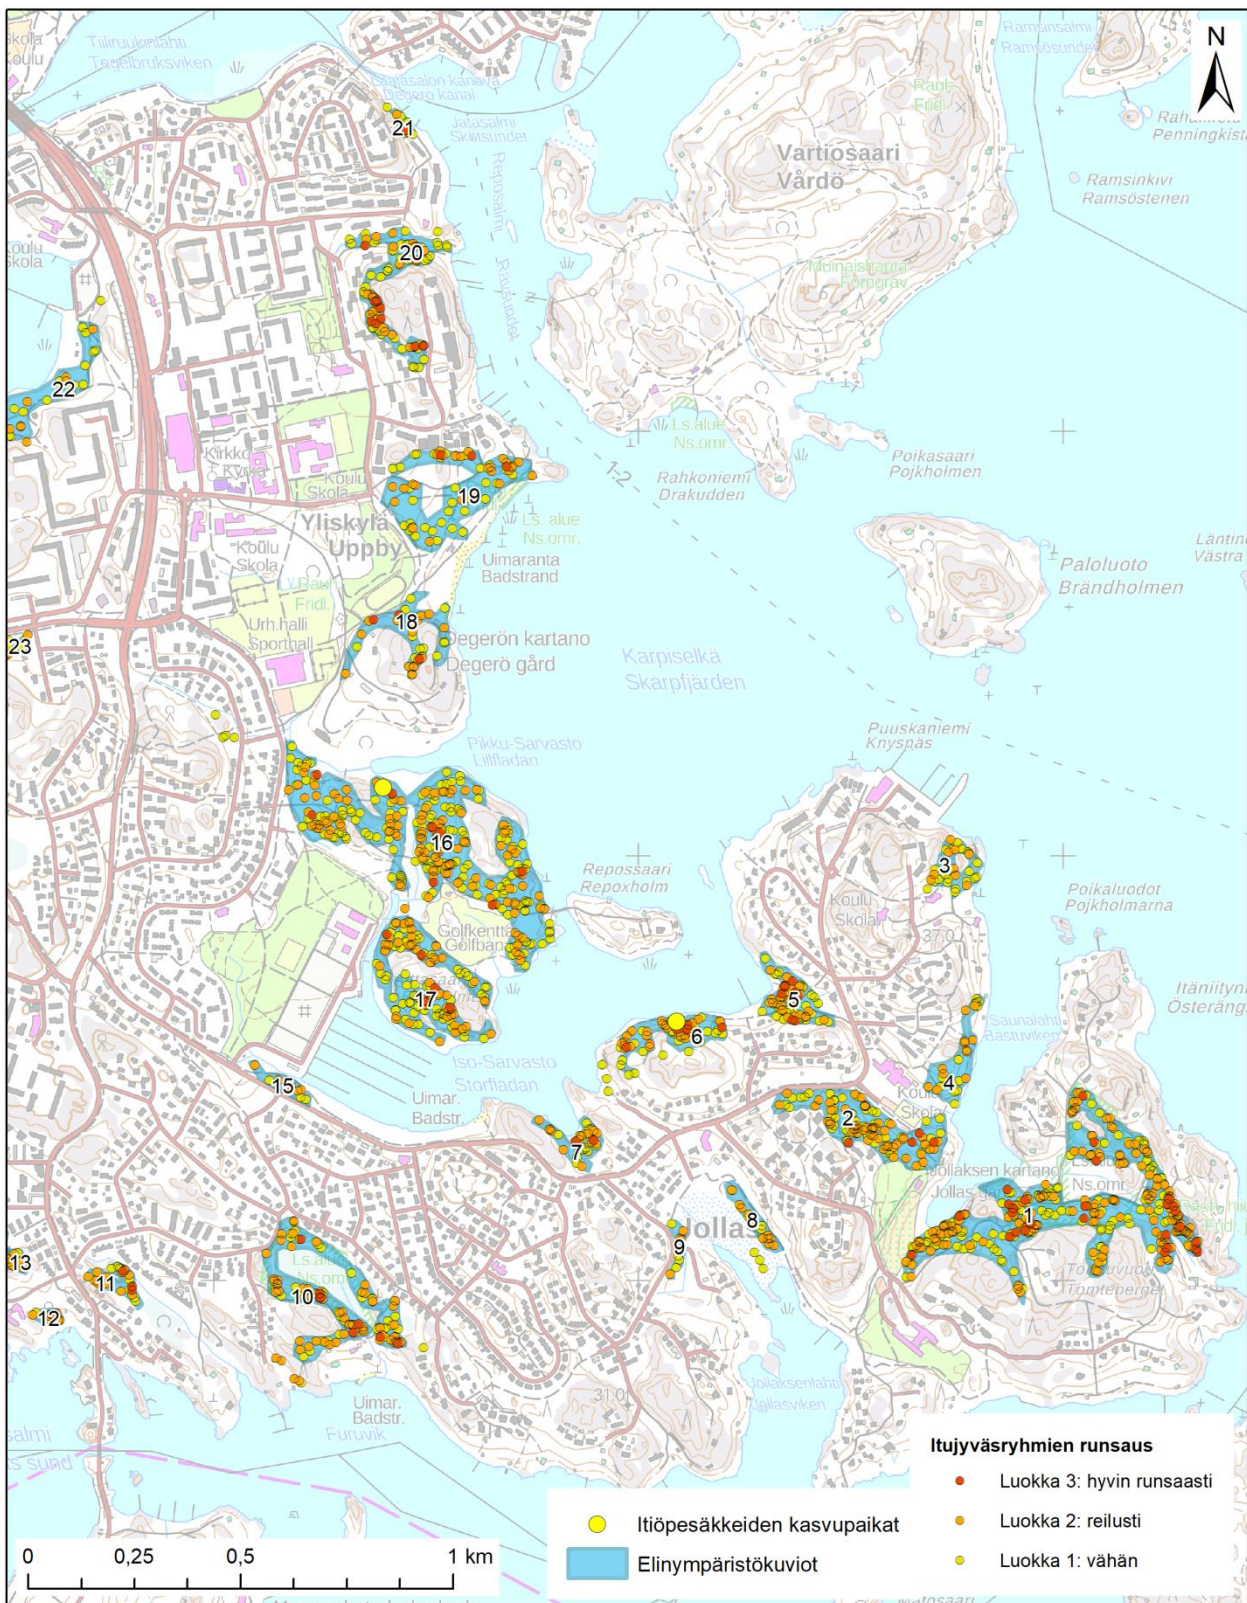
Kuva 2. Lahokaviosammalselvityksen elinympäristökuviot sekä itiöpesäkkeiden ja itujyväsryhmien havaitut kasvupaikat alueen itäosassa (ks. liite 1, jossa termit ja luokittelut on selitetty yksityiskohtaisesti).

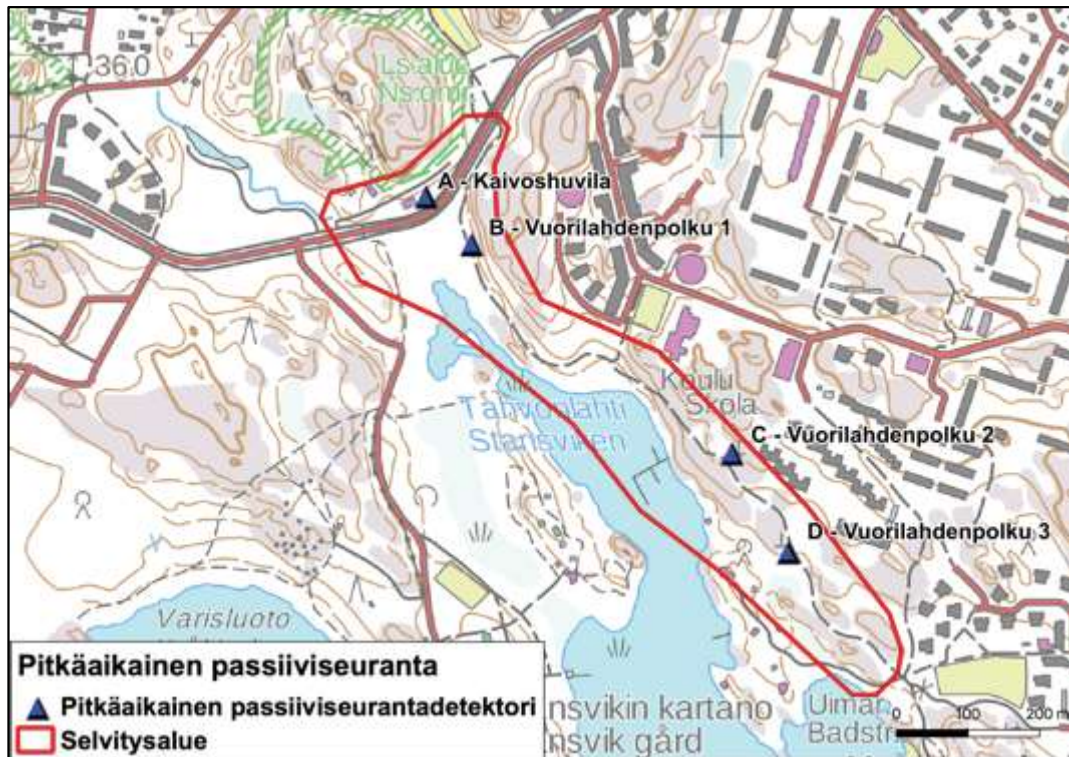
Kartta 2. Pitkäaikaisten passiiviseurantadetektoreiden sijainnit selvitysalueella. Detektorit A ja B ovat sijainneet samassa paikassa 2015-2018. Detektoreiden C ja D sijainnit otettiin mukaan tarkasteluun vuonna 2018.

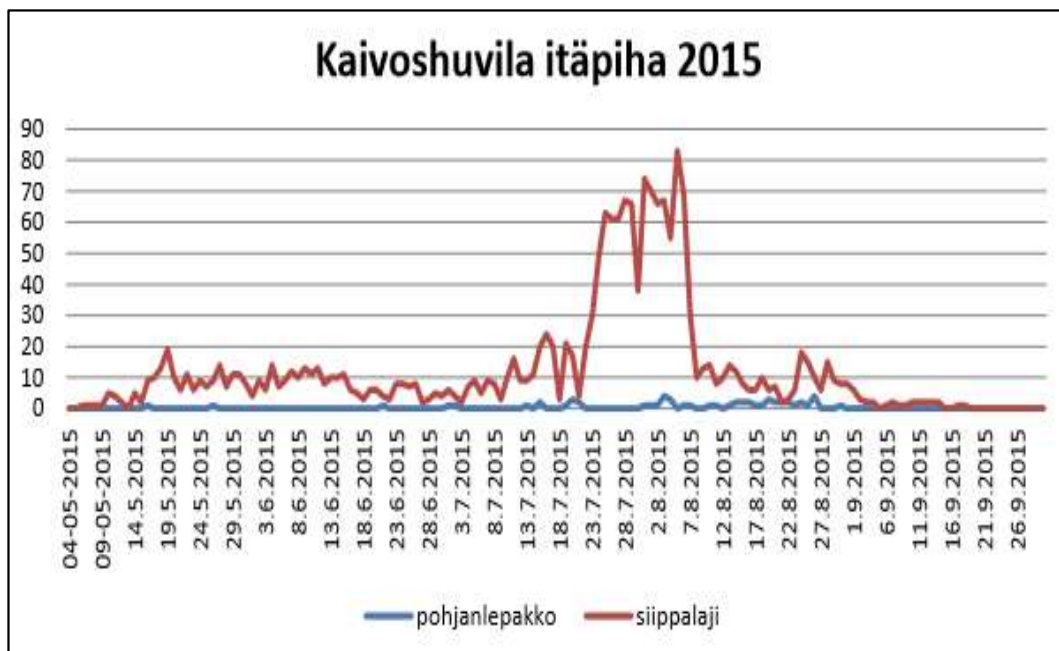
Kuva 5. Passiiviseurantadetektoriin A tallentuneet lepakkohavainnot Kaivoshuvilan itäpihalla vuonna 2015. Havaintokäyrän muodossa ja havaintomäärissä on yhtäläisyyksiä vuosien 2016 ja 2018 kanssa, mutta ei vuoden 2017 selvityksen tulosten kanssa.

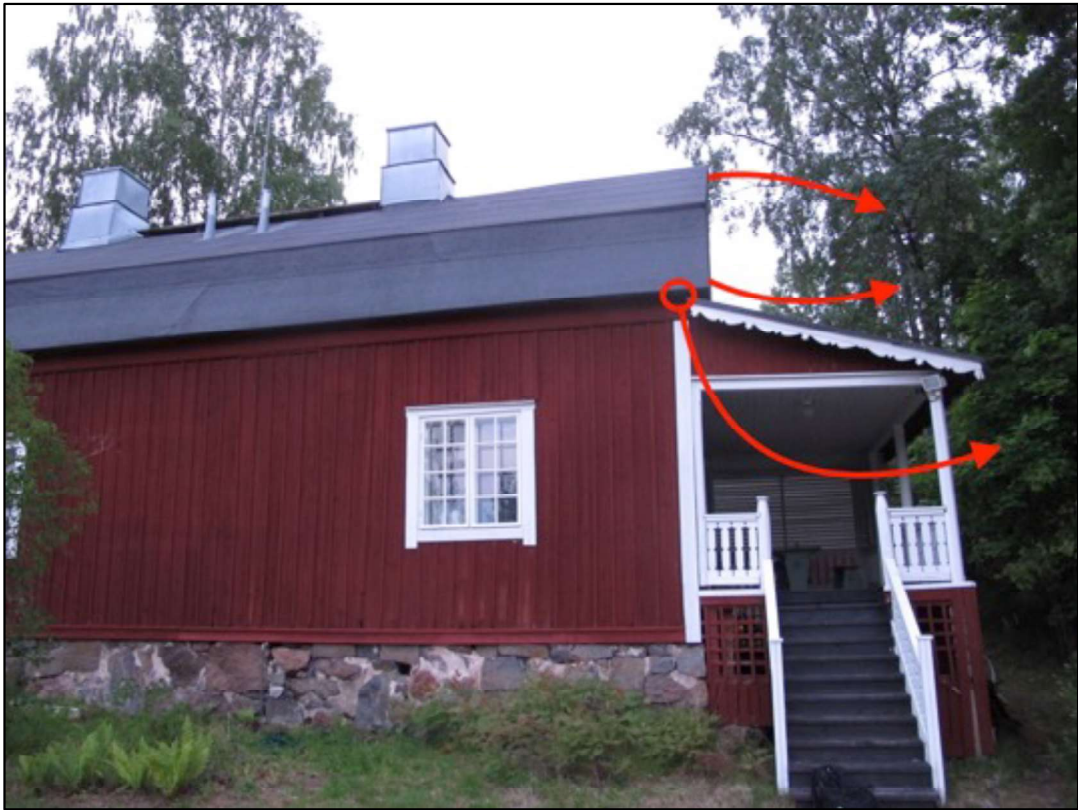
Liite 4 – Kaivoshuvilan lepakoiden käyttämät kulkureitit ja aukot

Liite 4. Kaivoshuvilan lepakkoyhdyskunnan todetut ulostuloaukot kesällä 2018. Nuolet ylhäältä alkaen: koillispuoleisen päätykolmion ylänurkassa räystään alla, päätykolmion vasemmassa alakulmassa, sekä rakennuksen kaakkoiskulmalla räystään alla.
