JOLLAKSEN JA HEVOSSALMEN SUOJELTAVAT PIENTALOT

LAAJASALO, JOLLAS, HEVOSSALMI

ASEMAKAAVAN MUUTOKSEN SELOSTUS

Päiväty
Diaarinumero HEL 2021-007610
Hankenumero 4387_5
Asemakaavakartta nro 12810

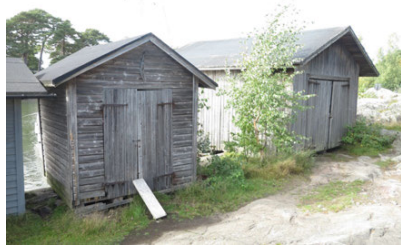
Kuva 23. Hevossalmen sataman vanhoja rantavajoja vuonna 2020

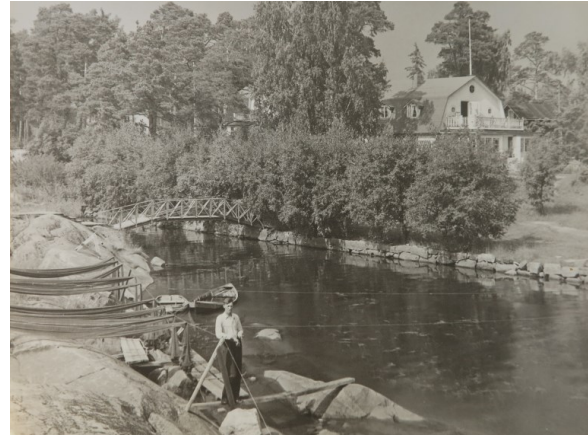
Kuva 24. Hevossalmen satama 1950-luvulla. Taustalla näkyy kivipengerretty rantaviiva ja Kråkuddeniin johtanut kaarisilta. Kuva yksityisarkisto.

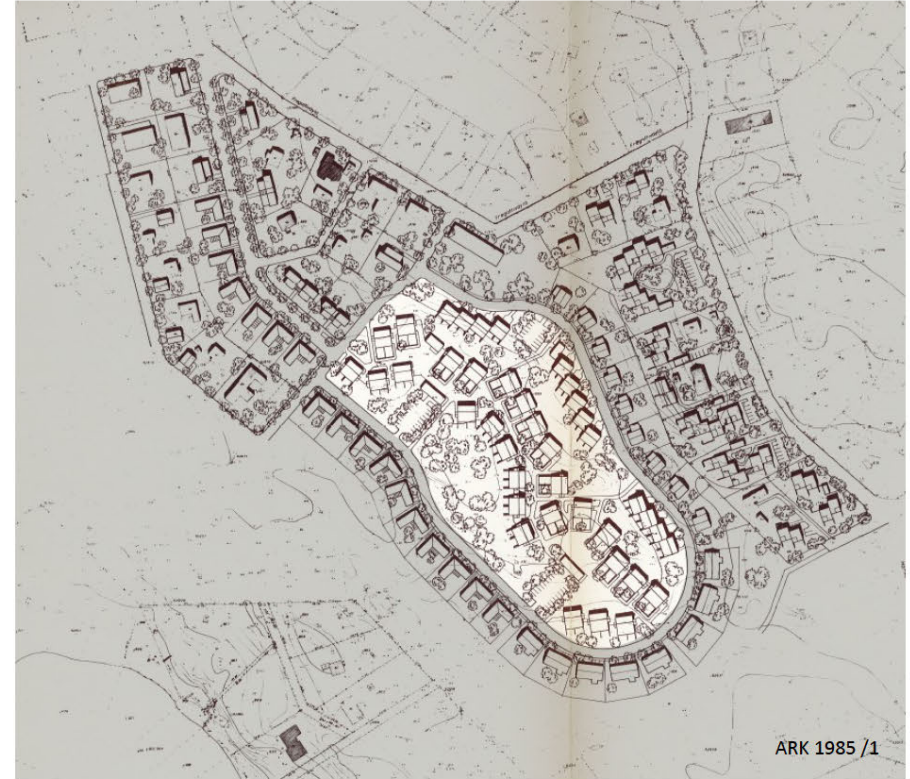
ARK 1985 /1

Kuva 47. Asemakaavan havainnekuva. Arkkitehtitoimisto Söderlund–Valovirta Asemakaavan selostus 19.6.1978.

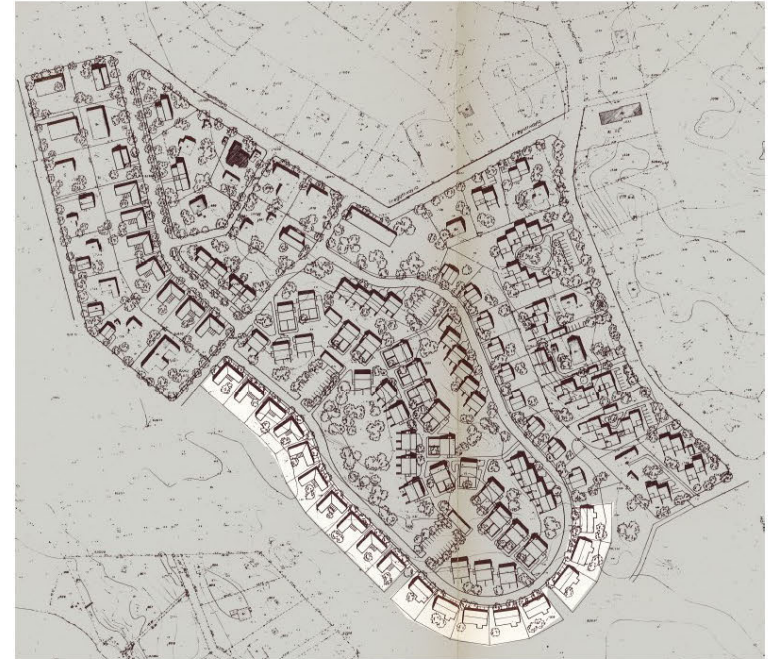
Kuva 54. Asemakaavan havainnekuva. Arkkitehtitoimisto Söderlund– Valovirta. 19.6.1978.

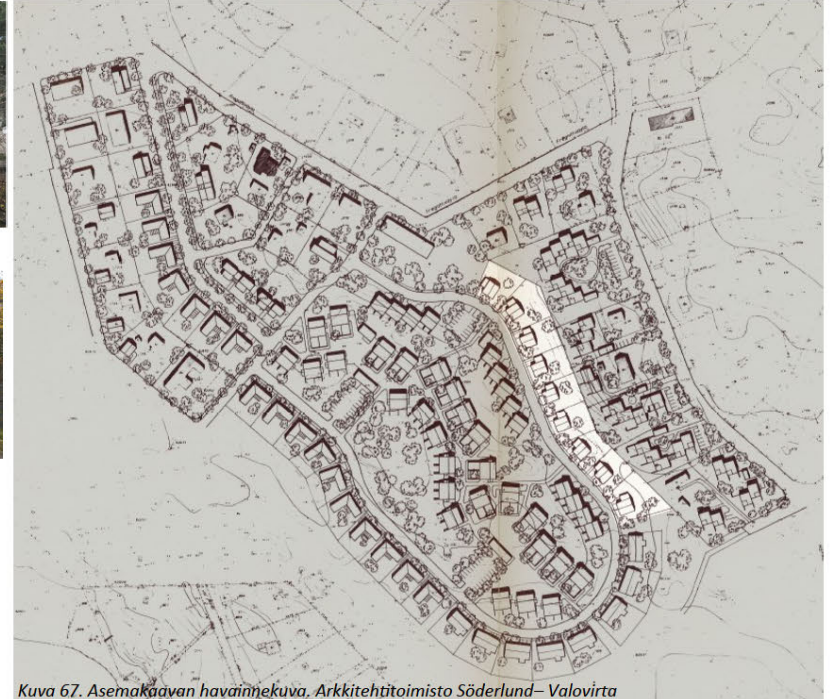
Kuva 67. Asemakaavan havainnekuva. Arkkitehtitoimisto Söderlund–Valovirta
Asemakaavan selostus 9.6.1978.

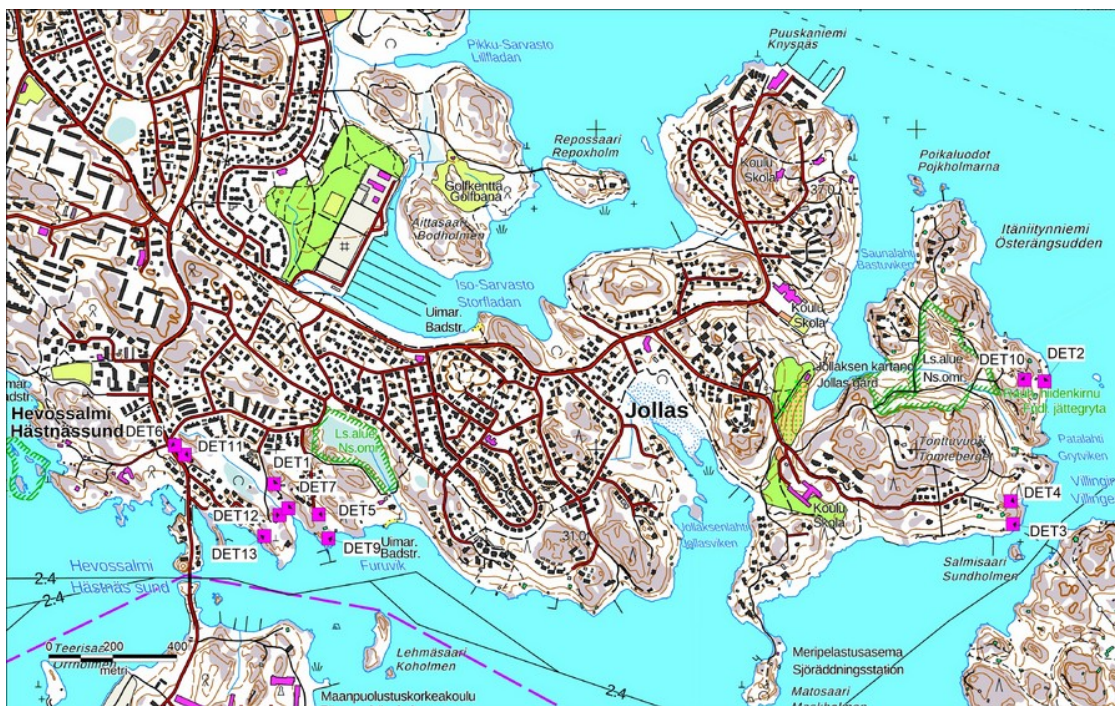
Kuva 4.1. Passiividetektorien sijainnit.

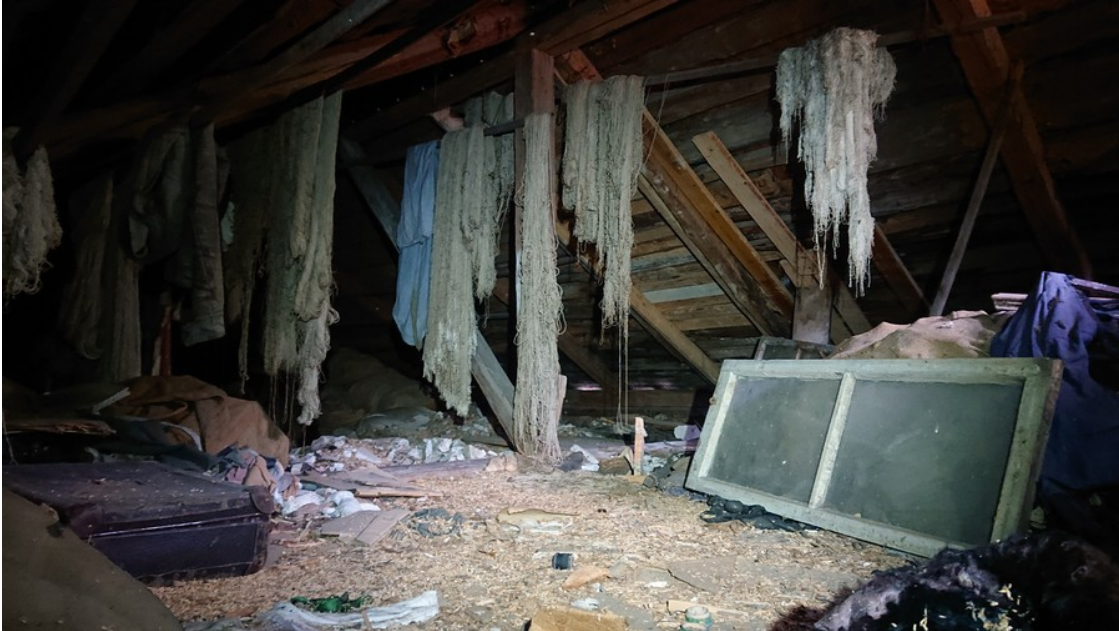
Kuva 6.11. Kalastajatorpan päärakennuksen vintti.

Rakennuksista tai linnunpöntöistä ei havaittu liikkeelle lähteviä lepakoita, eikä niitä havaittu myöskään lämpökameran videolta.

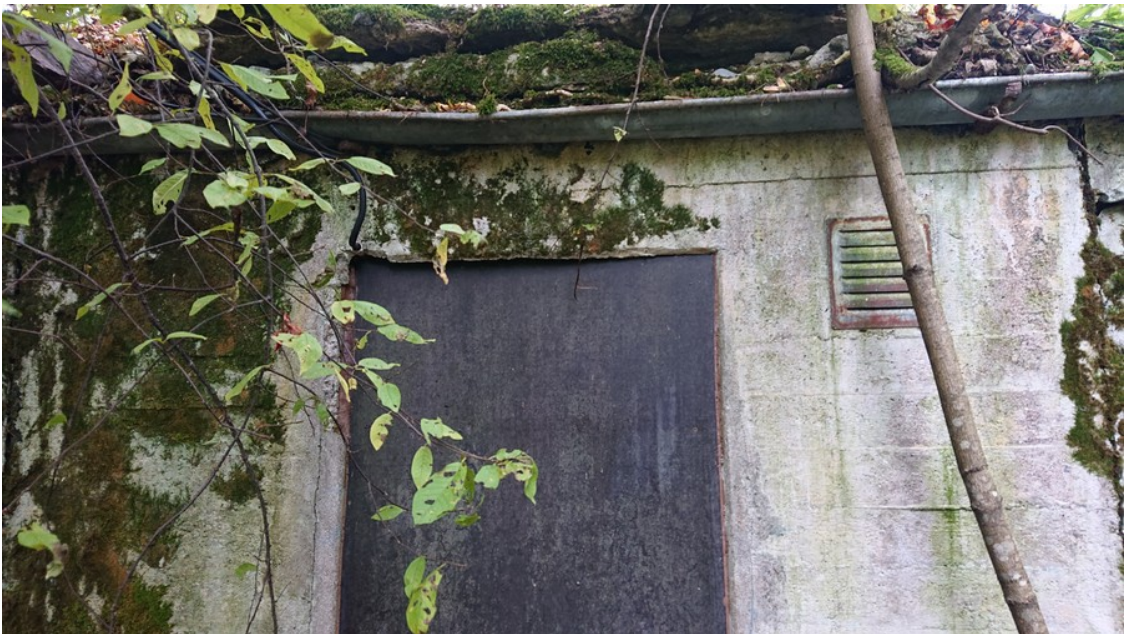
Kuva 6.20. Kallioniementie 8:n tontin laidalla on ilmeinen bunkkeri.

Syyskuun käynnillä tontilla havaittiin myös hyvin maastoutunut ovi, joka johtanee bunkkerimaiseen kallion sisään louhittuun tilaan. Kartalla D.

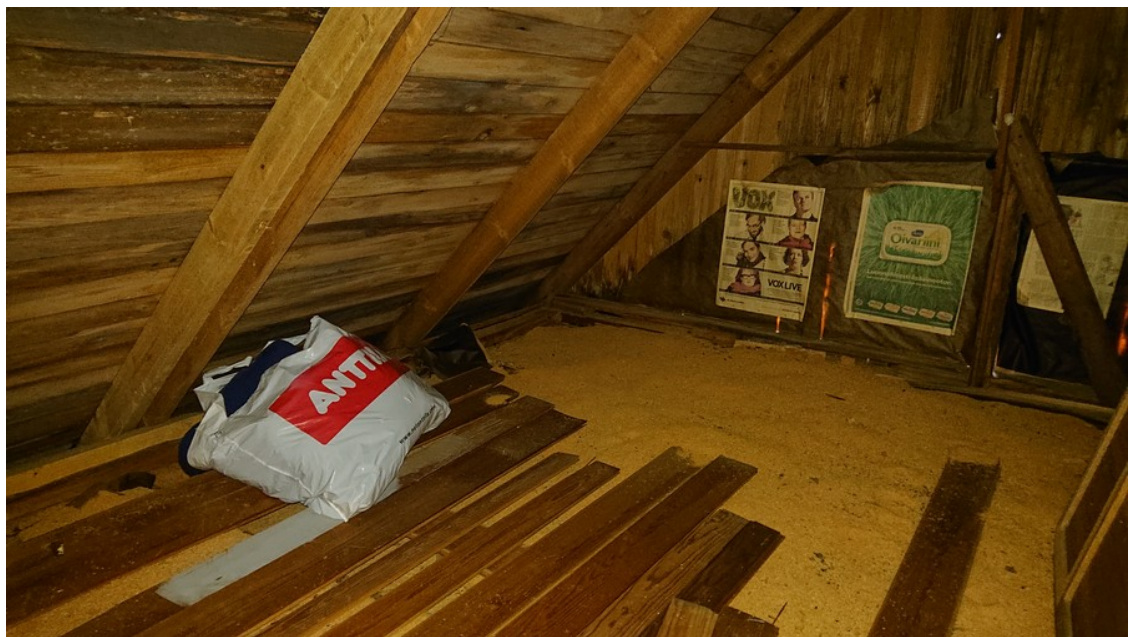
Kuva 6.22. Laajasalontie 82a:n puruvintti.

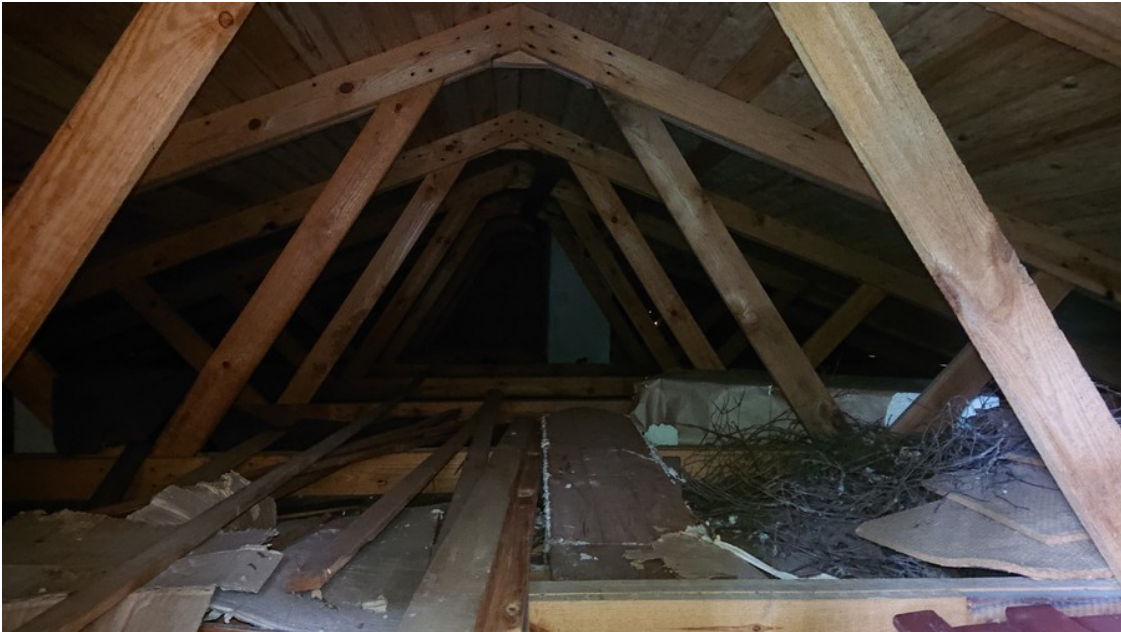
Kuva 6.58. Tonttuviaorentien mökin välikatto. Orava oli tuonut sinne risuja.

Mökki tarkastettiin 17.9. sisältä ja vintistä. Vintistä löydettiin jonkin verran lepakoiden papanoita, muurin pinnalta ja tyveltä. Papanat eivät vaikuttaneet tämän kauden tuotoksilta, ne olivat vanhemman oloisia, erittäin hauraita.

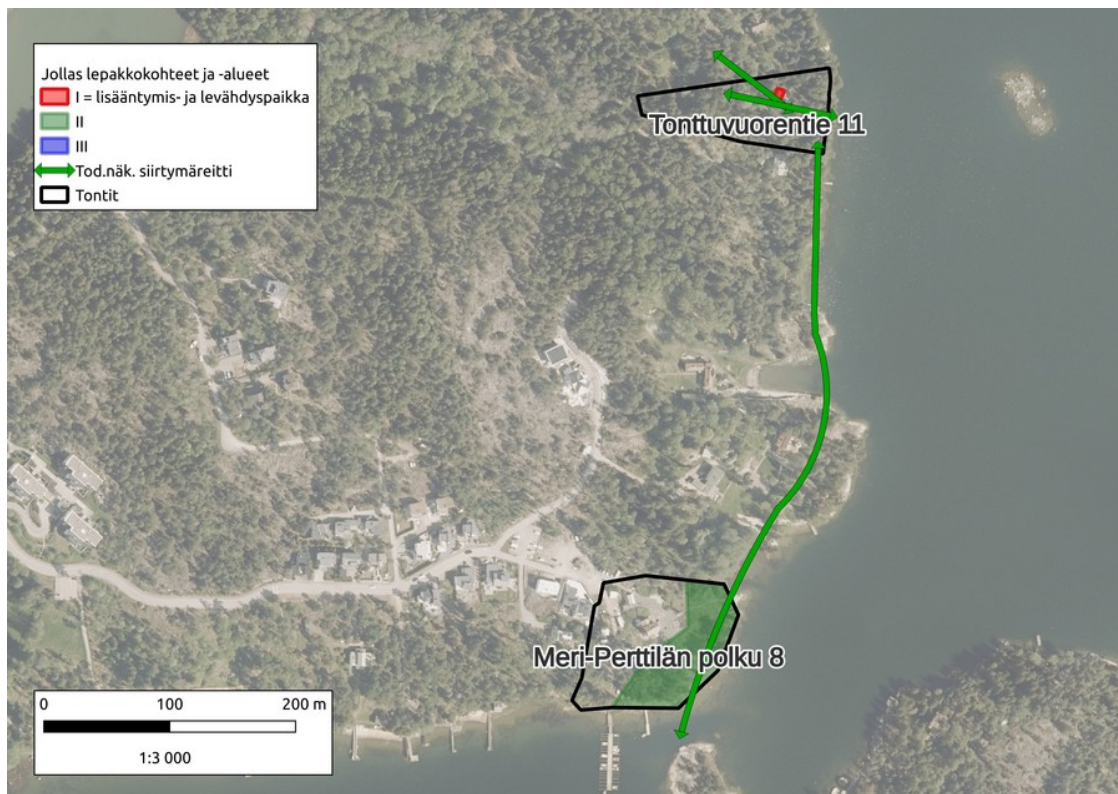
Kuva 7.2. Selvitysalueen itäosan lepakkoalueet ja todennäköiset siirtymäreitit. Kohteiden välinen ranta toimii todennäköisesti siirtymäreittinä ja eteläisen tontin (Villa Salmela) eteläpuolinen saari mahdollisesti "askelkivenä" Jollaksen ja Villingin välillä.

Toinen lepakoille tärkeä alue rajattiin Meri Perttilän polun tontille, runsaiden pikkulepakkohavaintojen vuoksi. Todennäköisesti alue on laajempi ja jatkuu pohjoiseen ja toisaalta rantaa länsi-lounaaseen ja on osa rannan otaksuttua siirtymäreittiä. Lisäksi on mahdollista, että Salmisaari olisi osa epäiltyä siirtymäreittiä Villingistä. Kohde ja yksi päiväpiilo esitetään kuvan 7.2. kartalla.

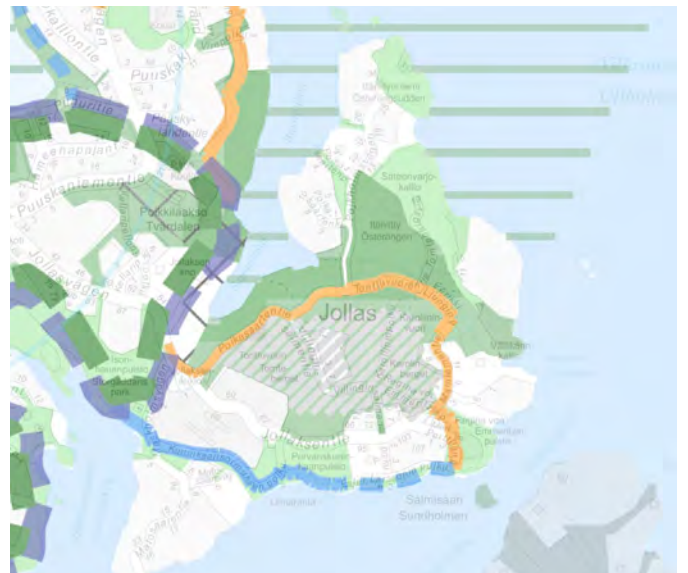
Kuva 5. Ote VISTRA II 2016. HK

Yleiskaavan toteuttamishojelman pohjaksi on tehtyssä Helsingin viher- ja virkistysverkoston kehittämissuunnitelmassa VISTRA II:ssa Villa Salmela on merkitty asemakaavoitetuksi viheralueeksi (kuvassa 5 vaalean vihreällä). Rantareitiltä (kuvassa 5 sininen viiva) Mainiementielle on osoitettu viher- ja virkistysverkostoa täydentävä yhteys (kuvassa 5 oranssi viiva).

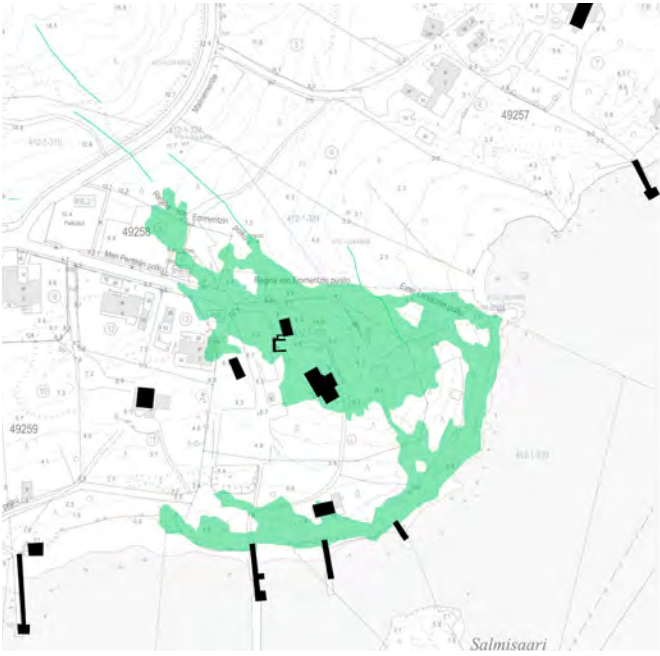
Kuva 27. Pohjakartta vuodelta 2021 ja avoin maisematila, rakennukset, polut ja laiturit vuonna 1943.

Nykypäivänä huvilalta Villinginsalmelle avautuva maisema on säilynyt pitkälti samana, mutta mereltä maalle päin tarkastellessa tilanne on toinen. 2000-luvulla Meri Perttilän polun toiselle puolelle rakentuneet uudisrakennukset ovat hävittäneet huvilan määräävän aseman maisemassa. Myös laaja epä-määräinen paikoitusalue, korkea telemasto ja muu kaupunki-infra sekä asuntovaunut aivan päärakennuksen kupeessa ovat muuttaneet huvilaympäristön paikoin tunnistamattomaksi. Meri Perttilän polkua saavuttaessa huvilaympäristökokonaisuutta ja sen merkityksellisyyttä on vaikea hahmottaa suurten modernien rakennusten, asuntovaunujen ja infran rikkoessa nykyisen sisääntulonäkymän. Myös vanhasta tulosuunnasta eli laitureilta päin saavuttaessa suuret asuntovaunut sekä kyykkäkentän ja asuntovaunualueen pengerrykset ovat muuttaneet tilantuntua. Jäljellä oleva polkureitistö, kasvillisuusalueet ja päänäkymät huvilalta merelle ovat kuitenkin säilyneet ja paikoitellen huvilakausi on edelleen vahvasti aistittavissa.

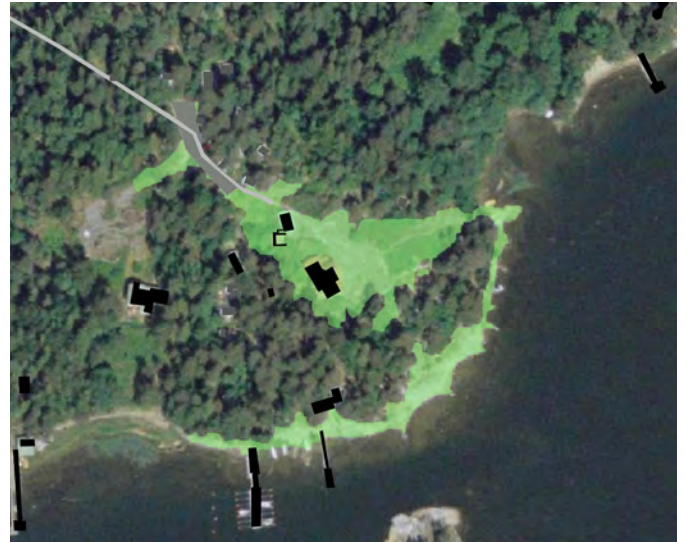
Kuva 30. Ilmakuva 1988 ja avoin maisematila, rakennukset, laiturit, teltat, vaunut, tiet ja pysäköintialueet samana vuonna.

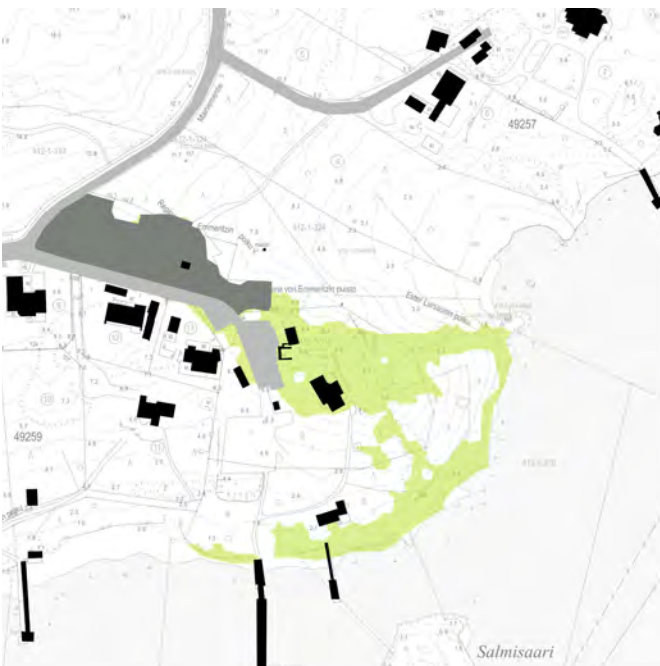
Kuva 31. Pohjakartta vuodelta 2021 ja avoin maisematila, rakennukset, laiturit, vaunut, tiet ja pysäköintialueet vuonna 2020.

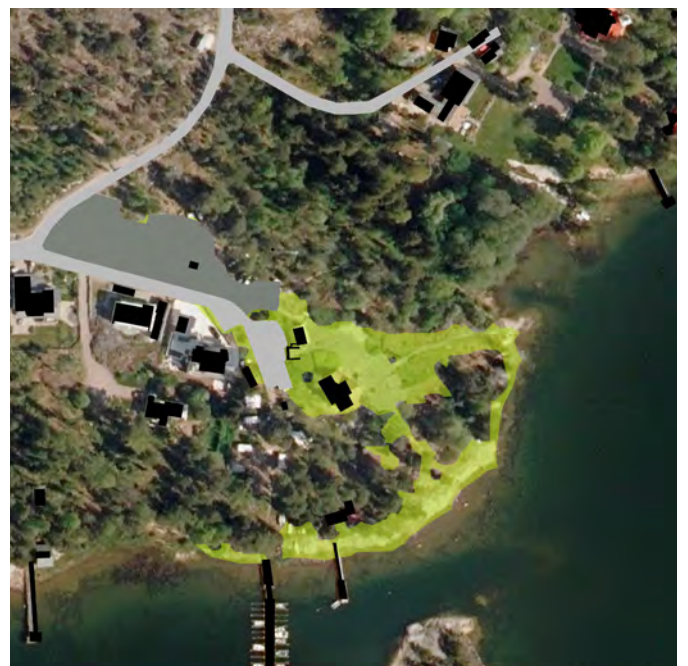
Kuva 32. Ilmakuva vuodelta 2020 ja avoin maisematila, rakennukset, laiturit, vaunut, tiet ja pysäköintialueet samana vuonna.

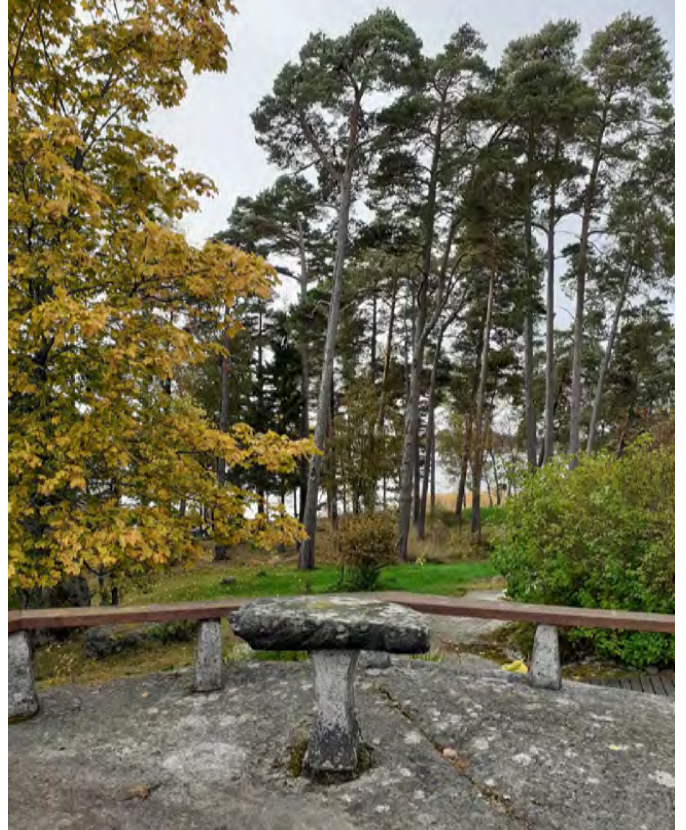
Kuva 34. Suunnitelman mukainen kivi-pöytä ja pöytä.

Käytävät olivat tärkeä osa huvila-aikakauden puutarhoja ja Olssonin puutarhasuunnitelmaa. Etenkin rannassa on edelleen nähtävillä käytävien kivireunoja sekä reunapengerryksiä. Myös laituriin ja rantavallin kivirakenteissa voidaan tunnistaa mahdollisesti alkuperäisiä paasikiviä, jotka ovat säilyneet korjaustoimista ja laitureiden jatkamisesta huolimatta alkuperäisellä paikallaan.

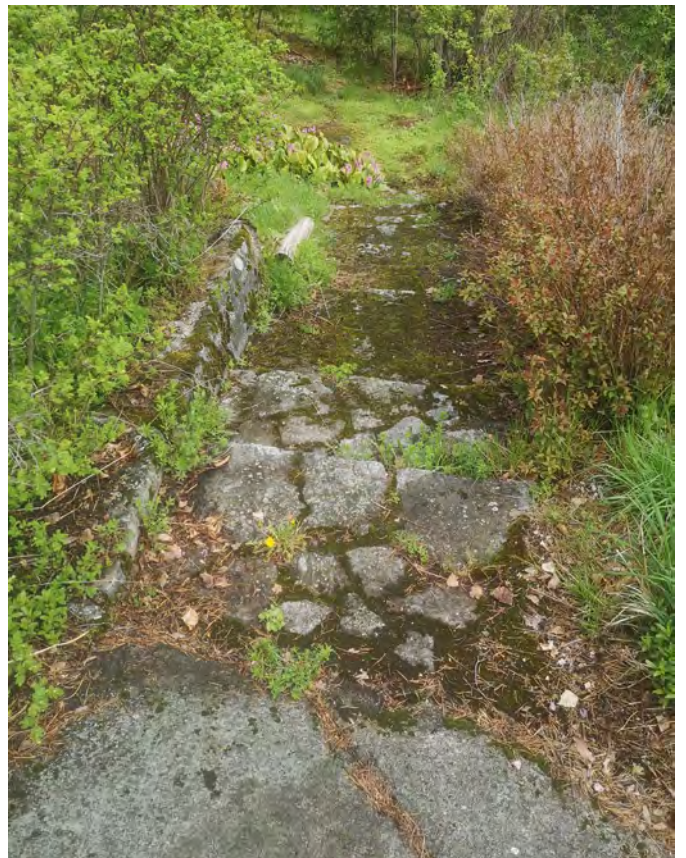
Kuva 35. Suunnitelman mukaiset kiviportaajat.

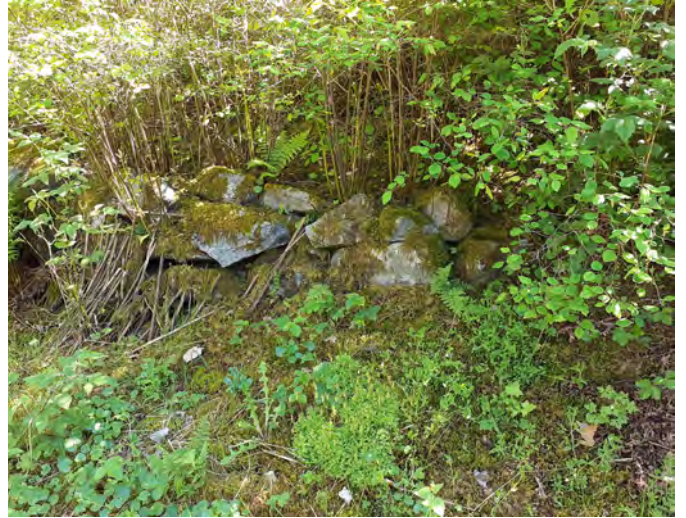
Kuva 36. Kasvillisuusaluetta rajaava tukimuri.

Toiseen ryhmään kuuluu rakenteita, jotka vaikuttavat enemmän itse tehdyiltä, mutta jotka liittyvät usein aikakaudelle tyypilliseen kasvillisuuteen tai ovat jäljitettävissä vanhoista ilmakuvista aikakaudelle kuuluviksi. Koska käsiala on kuitenkin selvästi eri edelliseen ryhmään verrattuna eikä Olssonin suunnitelmassa niitä esitetä, päädyttiin nämä rakenteet esittämään omana ryhmänään. Tällaisia rakenteita ovat esimerkiksi Olssonin suunnitelman mukaisten kiviportaiden päästä alkavat kivipengerrykset ja kivimuurit, jotka joko rajaavat tai terassoivat istutettua aikakaudelle tyypillistä puutarhakasvillisuutta. Edelliseen väliin jää alue, johon Olssonin suunnitelmassa on osoitettu mahdollisesti kivetty pintainen oleskelualue. Tällä hetkellä tässä kallion kyljessä merelle avautuvassa kohdassa on kompostorit ja kivikasa, joka saattaa olla kohdasta poistettua kiveä. Lisäksi rantapuustoalueella on askelkiviä ja perustukset, joiden alkuperää ei selvinnyt kartoituksen yhteydessä.

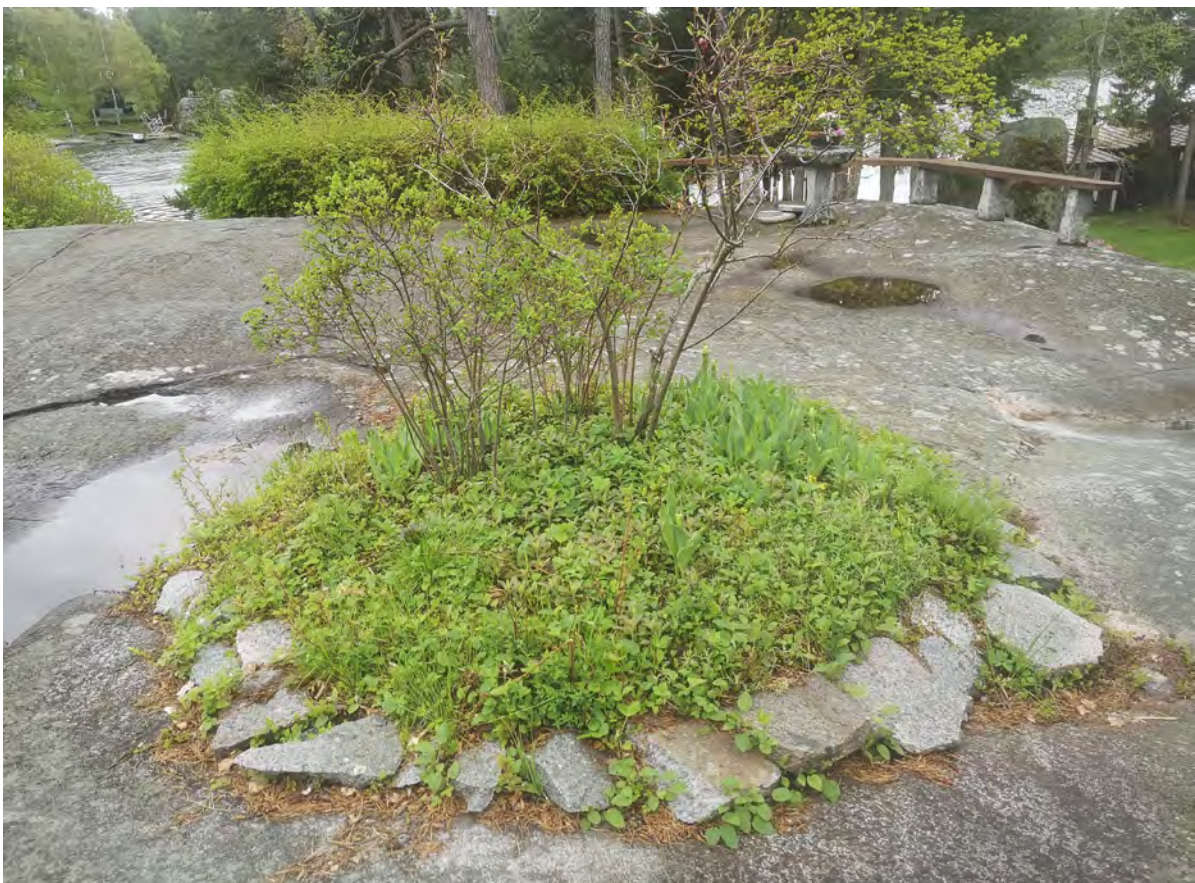
Kuva 37. alla Olssonin suunnitelman mukainen istutusalue, johon on tehty uusi kivireunus.

Kolmas ryhmä on leirintätoimintaan liittyvät kivirakenteet. Suurin osa näistä liittyy vaunupaikkoja varten tehtyihin pengerryksiin tai niitä rajaaviin istutuksiin. Myös Olssonin suunnitelman mukaisissa kasvillisuusryhmissä on viime vuosina lisättyjä kivireunoja.

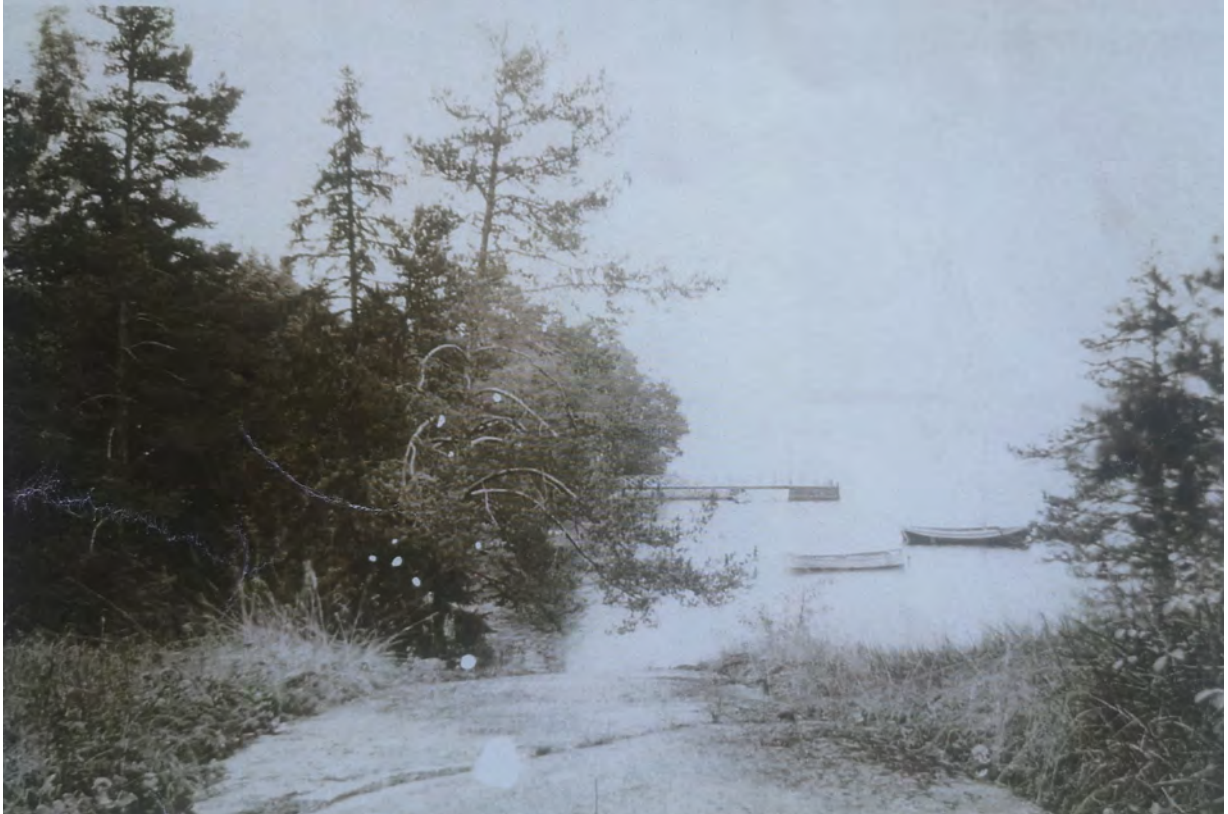
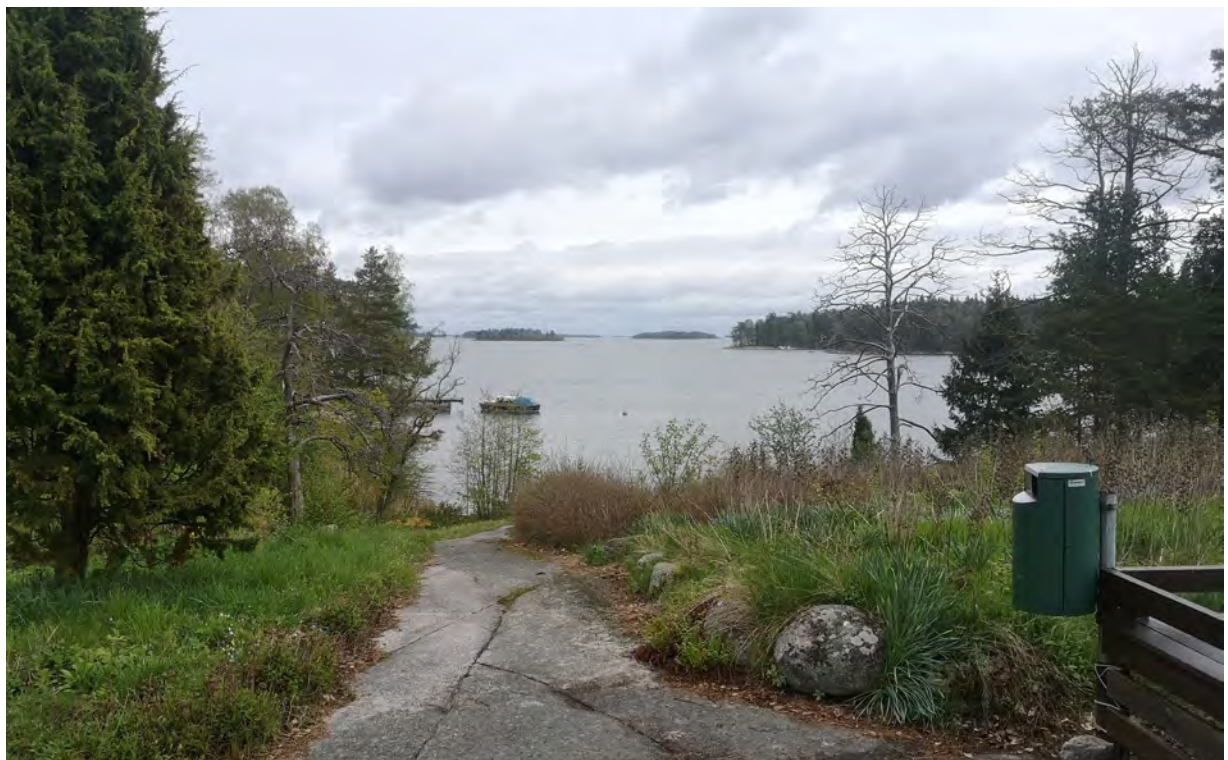
Kuva 47 yllä. Näkymä Villa Salmelalta kohti Villa Mainiemen laituria ja Villasaarenselkää. Kuva vuodelta 1910-1915. KK

Kuva 48 alla. Sama näkymä keväällä 2021. Näkymäakselille on kasvamassa puustoa ja kookkaita pensaita.

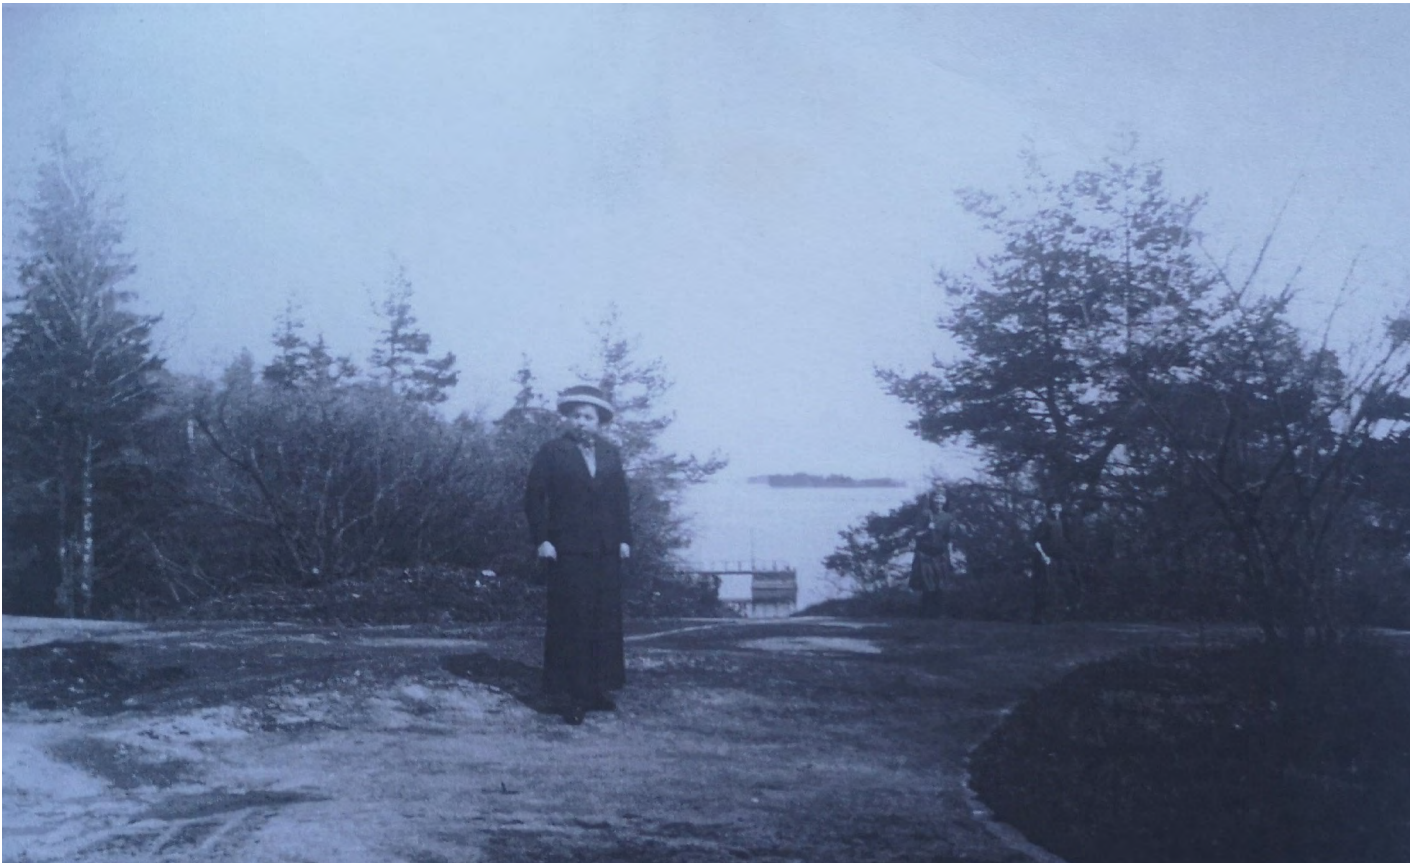
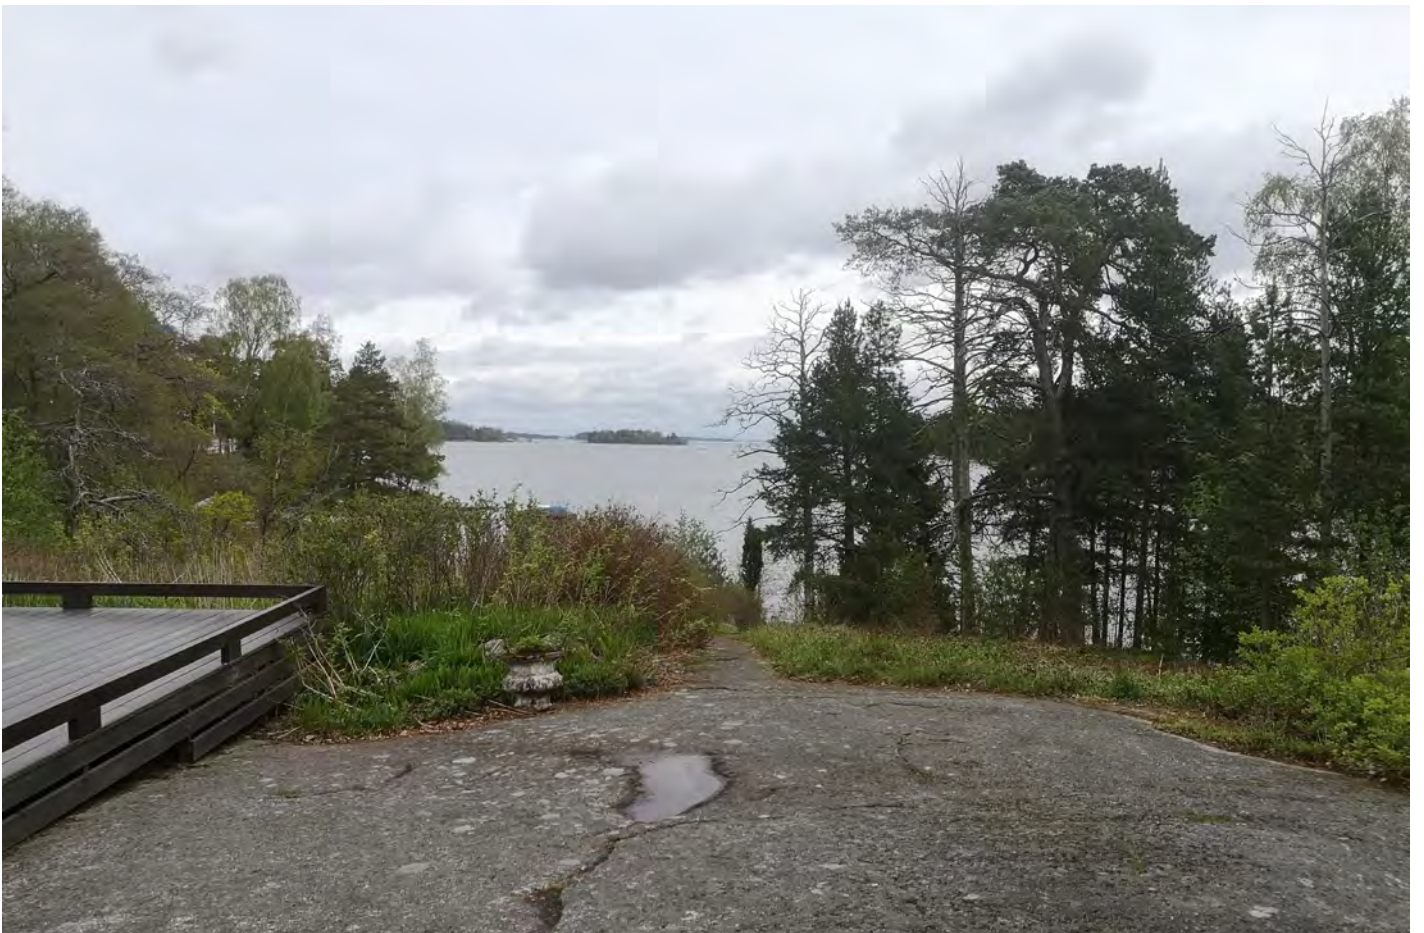
Kuva 49 yllä. Näkymä Villa Salmelalta kohti Villa Mainiemen laritura ja Villa Saarenselkää. Kuva vuodelta 1910-1915. KK

Kuva 50 alla. Sama näkymä keväällä 2021. Näkymäakselille on kasvamassa puustoa ja kookkaita pensaita.

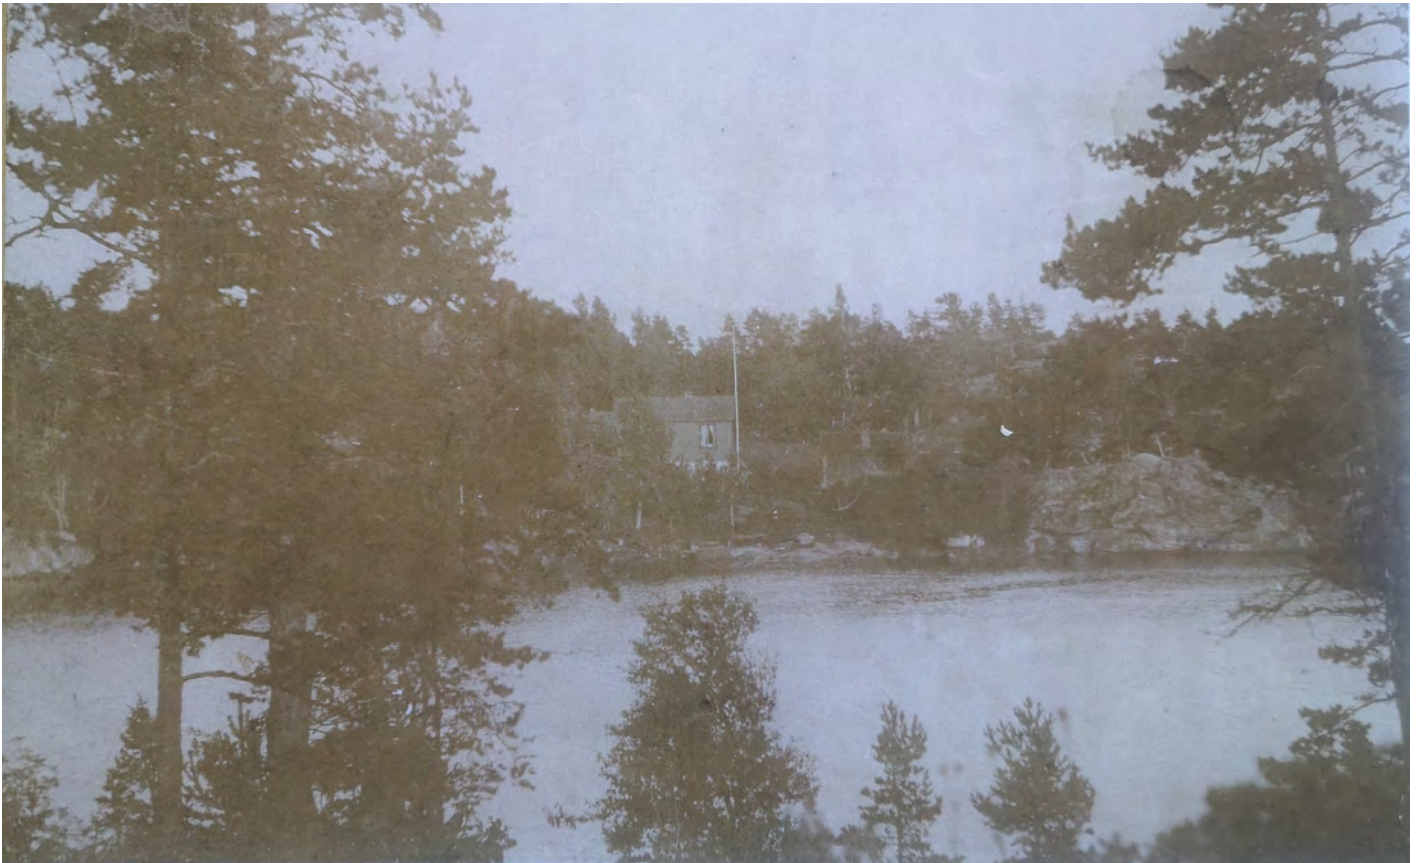
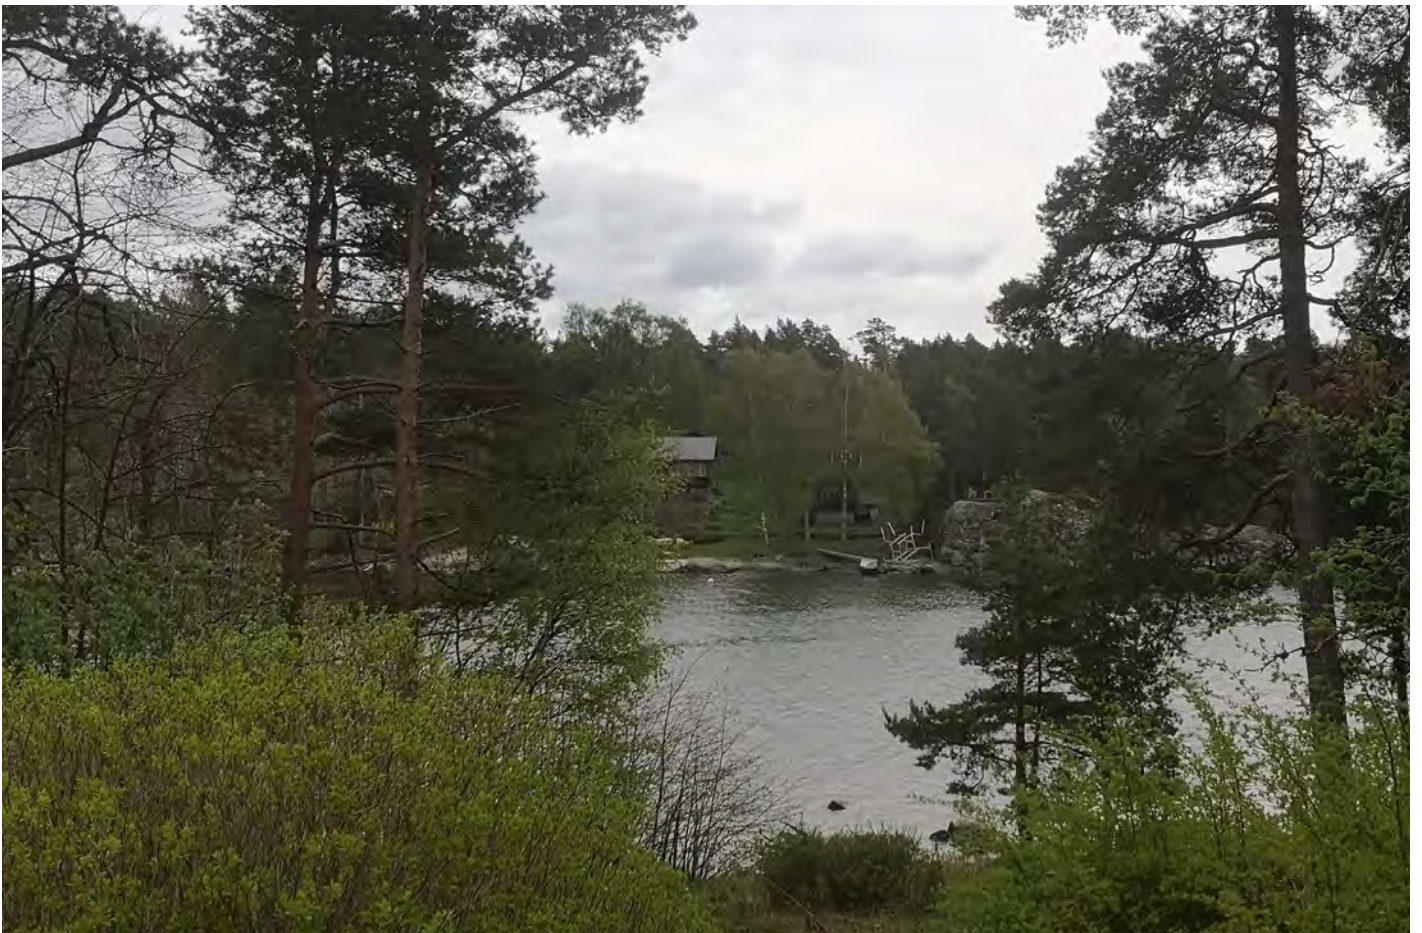
Kuva 51 yllä. Näkymä Villa Salmelaita kohti Villinkiä. Kuva vuodelta 1910-1915. KK

Kuva 52 alla. Sama näkymä keväällä 2021. Näkymäakselille on kasvamassa puustoa ja vesakkoa.

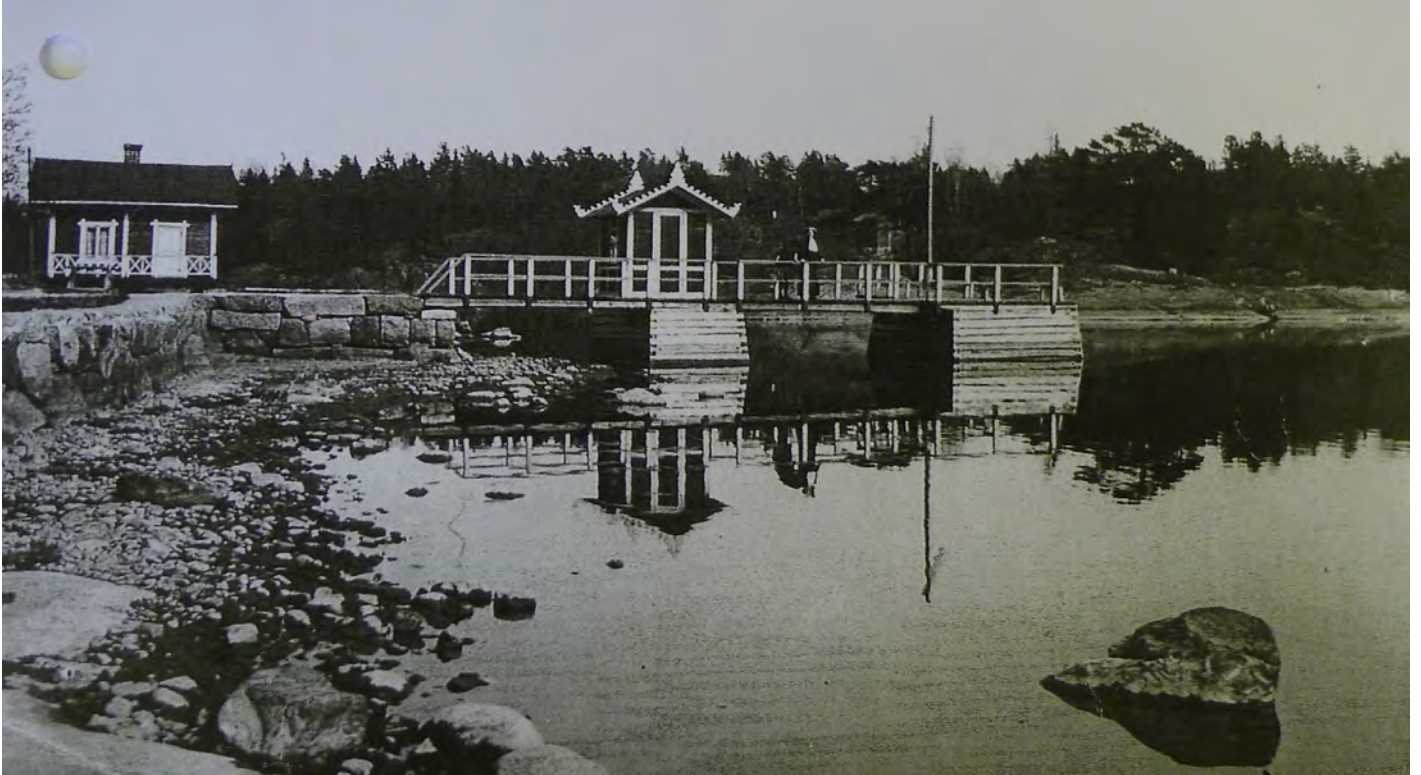
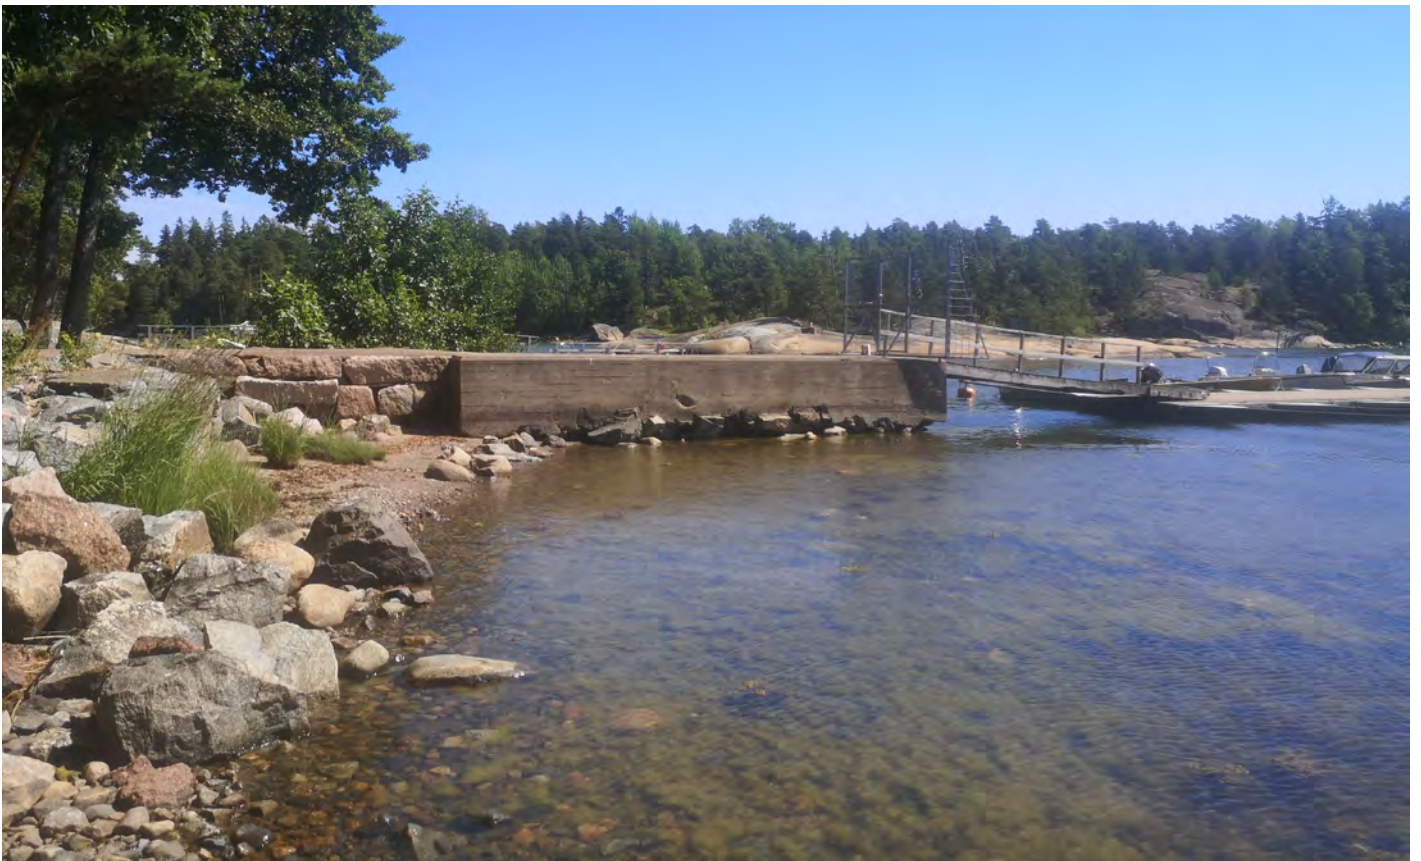
Kuva 53 yllä Villa Salmelan laituri 1910. KK

Kuva 54 alla. Sama näkymä kesä 2021. Laituria on jatkettu useampaan otteeseen, mutta muutamia alkuperäisiä kiviä on edelleen tunnistettavissa.
