JOLLAKSEN JA HEVOSSALMEN SUOJELTAVAT PIENTALOT

LAAJASALO, JOLLAS, HEVOSSALMI

ASEMAKAAVAN MUUTOKSEN SELOSTUS

Päiväty
Diaarinumero HEL 2021-007610
Hankenumero 4387_5
Asemakaavakartta nro 12810

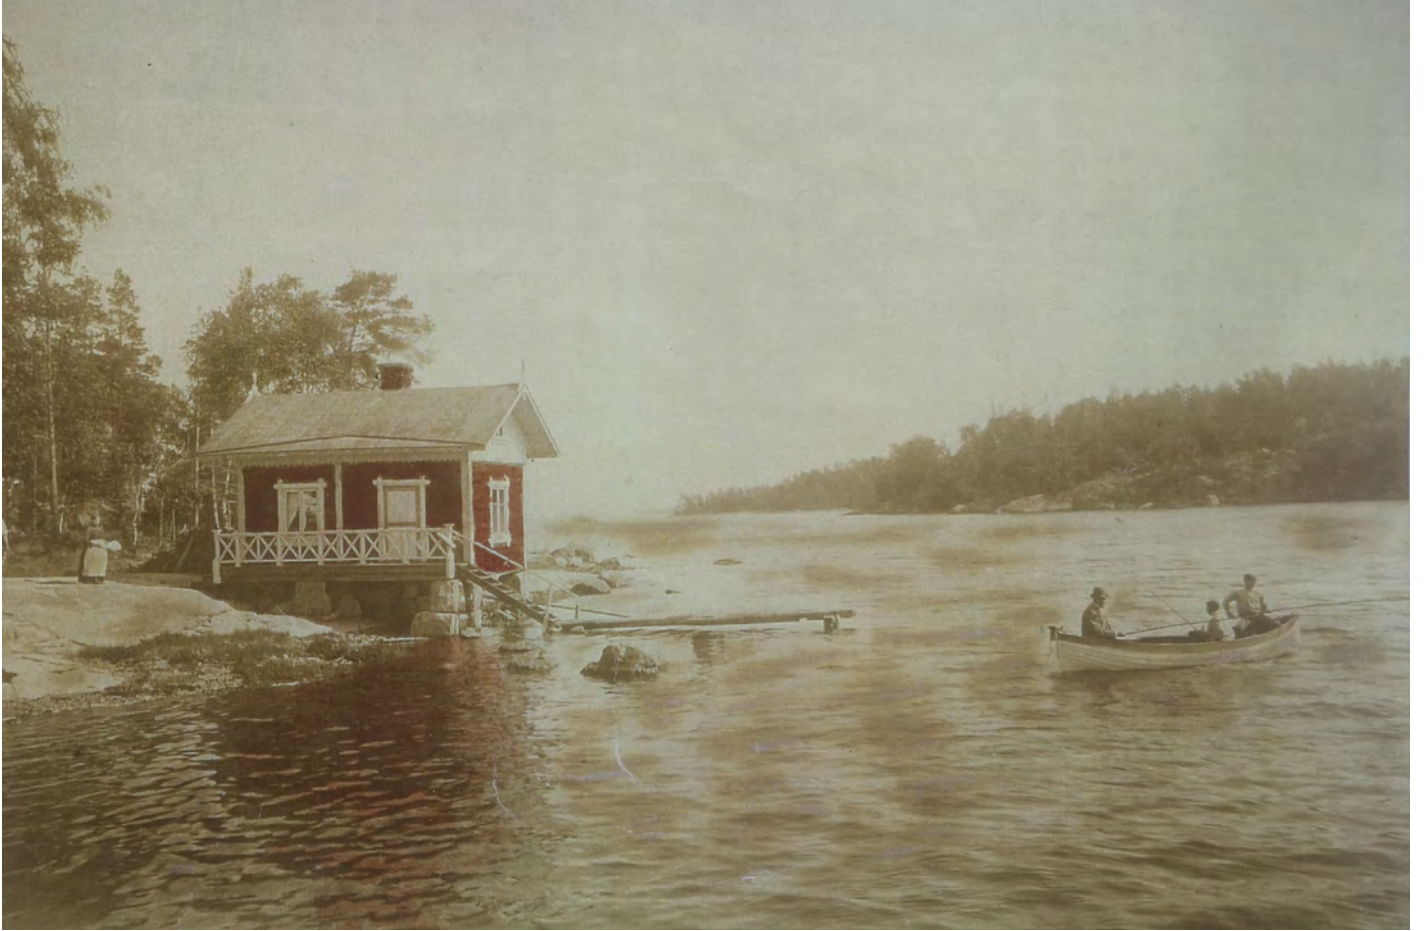
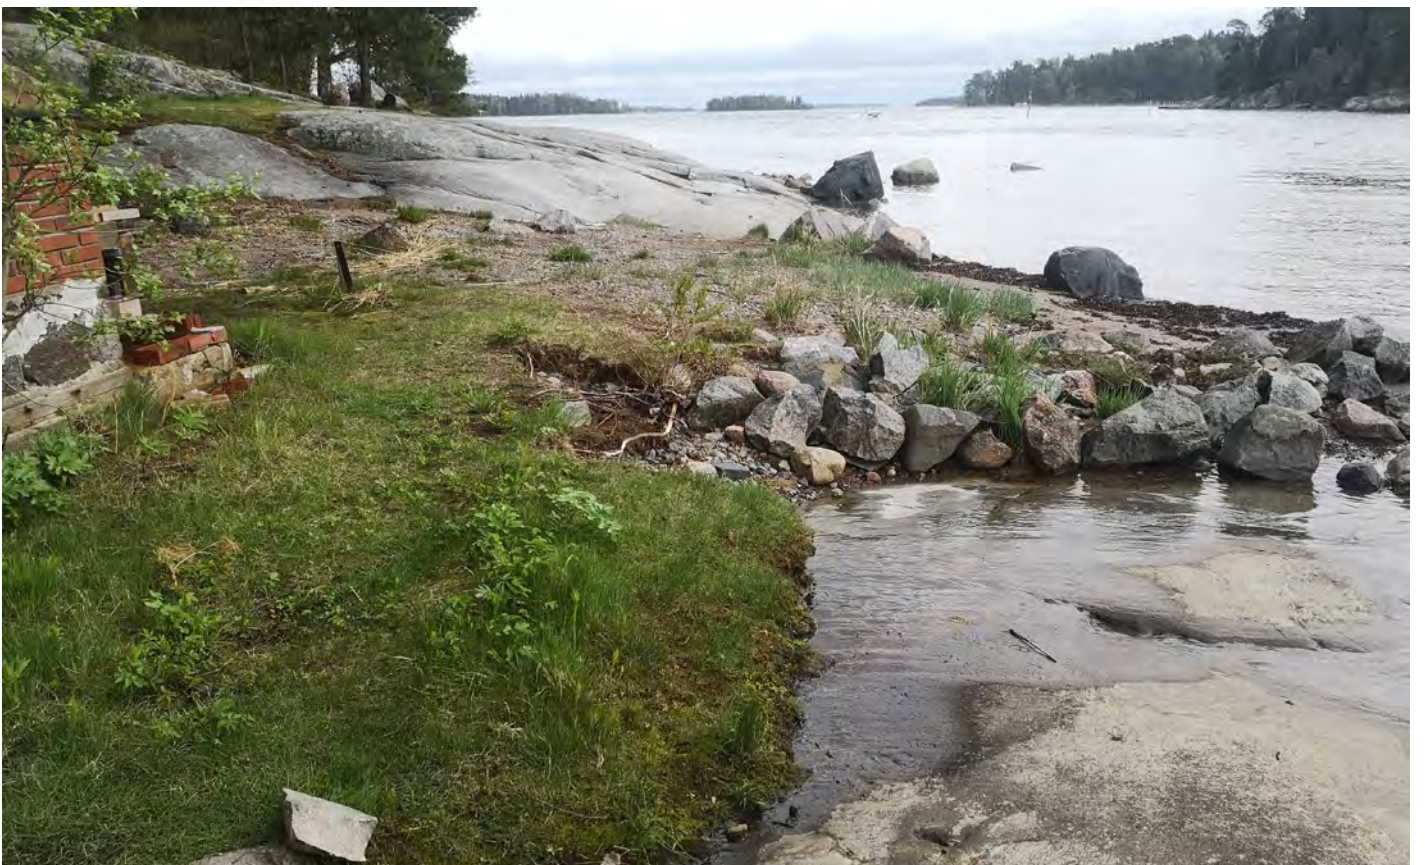
Kuva 55 viereisellä sivulla yllä. Villa Salmelan laituri ja sauna 1893. KK

Kuva 56 viereisellä sivulla alla. Vanhasta laiturinpaikasta on jäljellä enää kasa kiviä. Kevät 2021.

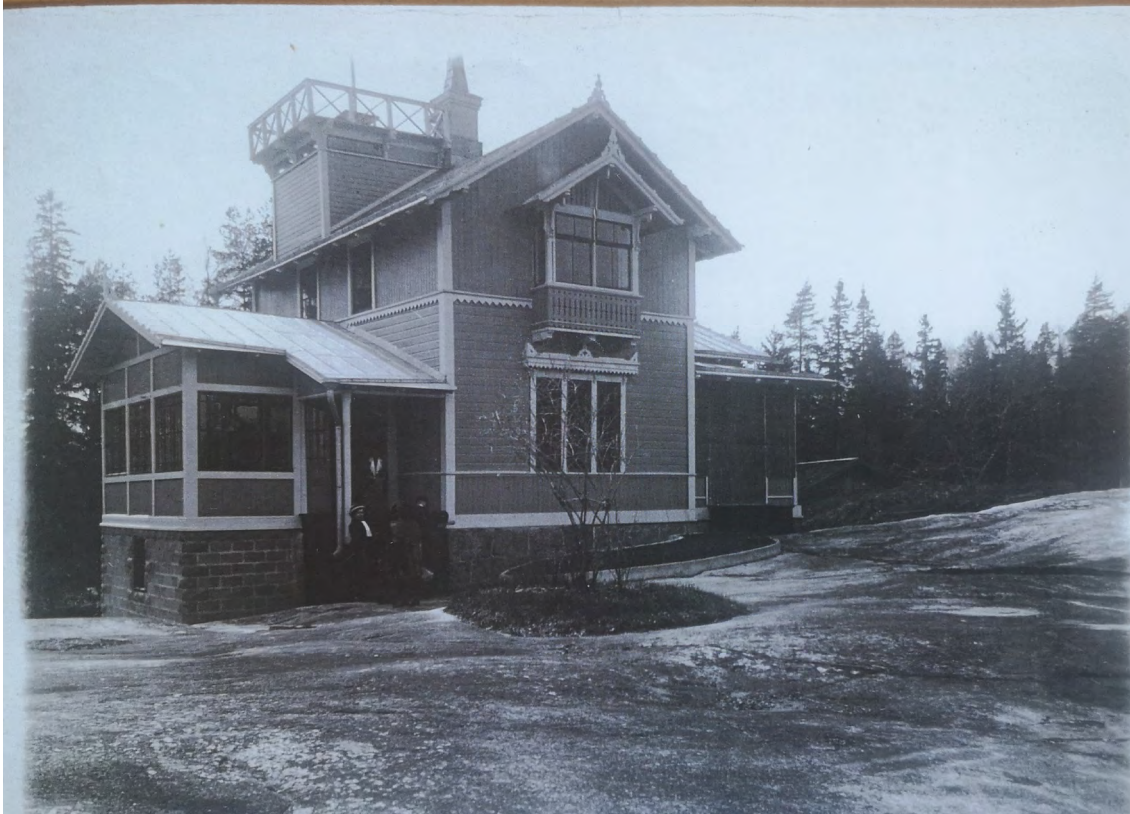
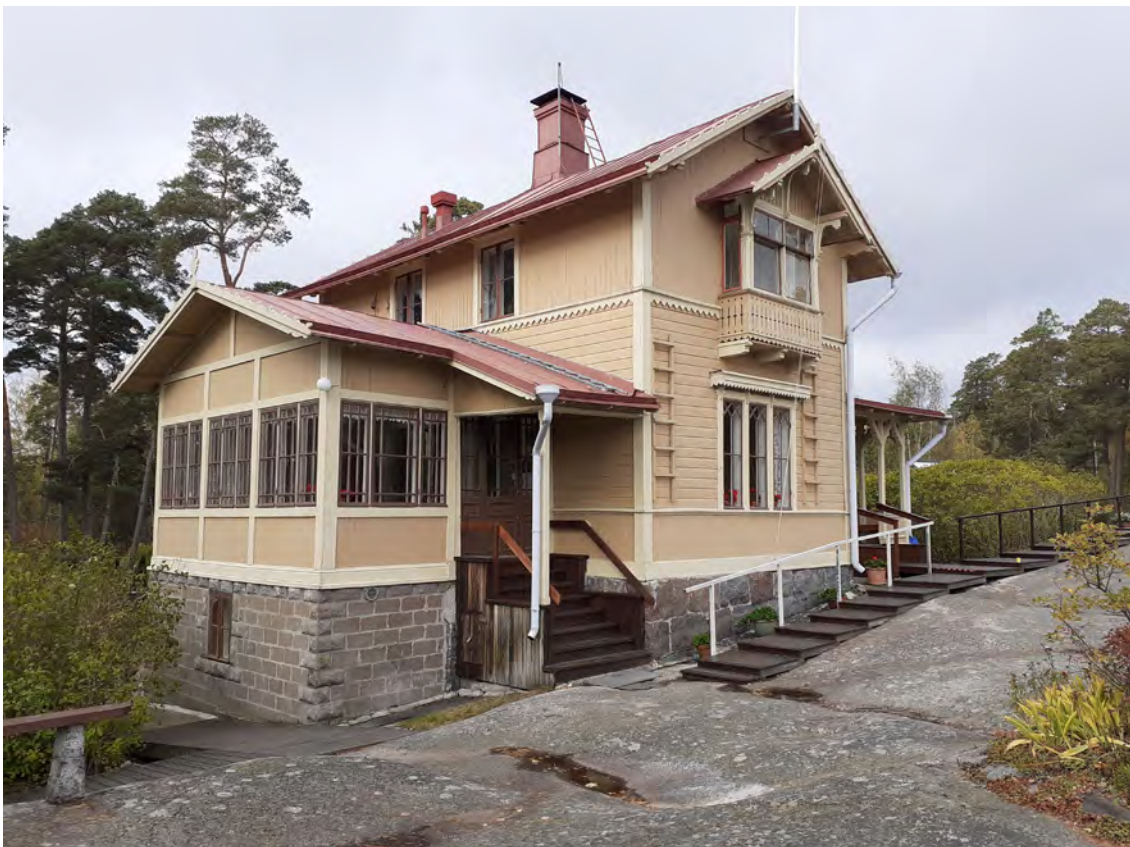
Kuva 57 yllä. Villa Salmela ja etupihan istutusryhmät.
Kuva vuodelta 1910-1915. KK

Kuva 58 alla. Sama näkymä keväällä 2021. Pyöreä
istutusryhmä on säilynyt, mutta talon vieressä oleva
istutusalue on purettu pois Karjalaisten kesäkodin
aikana.

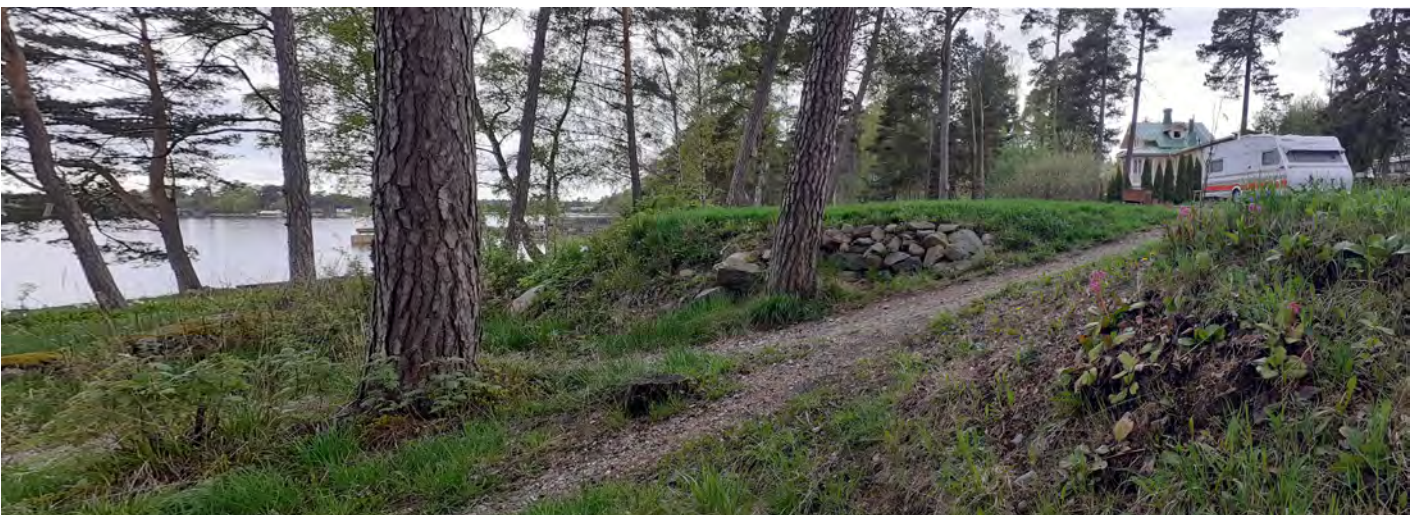
Kuva 67 viereisellä sivulla. Matkailuvaunupaikkoja varten vuonna 2006 tehty pengerrys rannassa.

Villa Salmelan maisema on kokenut suuria muutoksia erityisesti 2000-luvun puolella. Uusien asuinrakennusten rakentaminen lähelle huvilan talousrakennuksia, Meri Perttilän polun katurakentaminen, paikoitusalueen leviäminen vanhoille niitty- ja metsäalueille, infra-rakenteet kuten korkea telemasto, lähelle päärakennusta sijoittuva matkailuvaunupaikoitus sekä puustoalueiden umpeenkasvu ovat heikentäneet huvilaympäristön arvoa. Lisäksi matkailuvaunupaikkoja ja kyykkäkenttää varten tehdyt maapengerrykset ovat hävittäneet luontaiset maastonmuodot ja vapaasti laskevat näkymät rantaviivaan. Myös matkailuvaunupaikkoihin liittyvät istutusalueet sekä avoimille näkymäalueille istutetut yksittäiskasvit hämärtävät Paul Olssonin puutarhasuunnitelman alkuperäistä sommitelmaa.

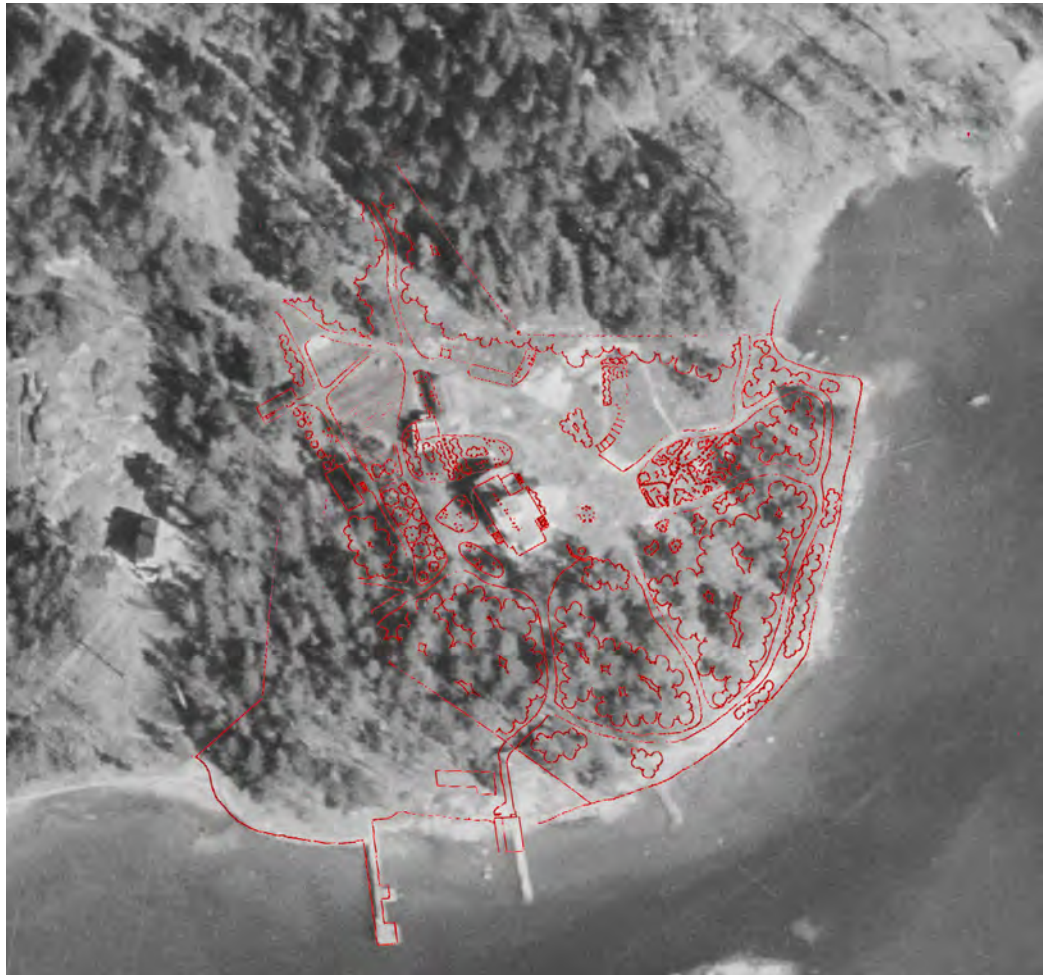
Kuva 68 yllä. Paul Olssonin suunnitelma vuoden 1943 ilmakuvan päälle tuotuna.

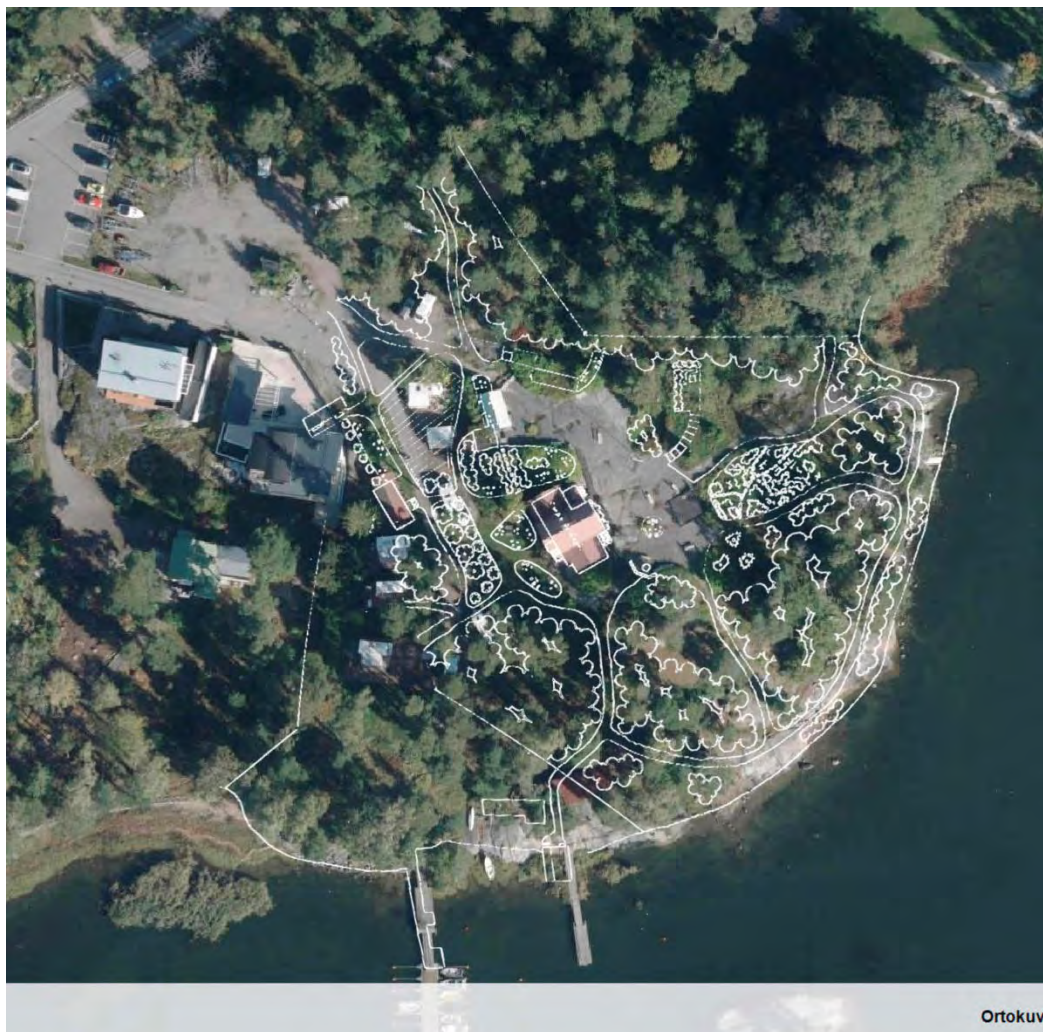
Kuva 69 alla. Paul Olssonin suunnitelma vuoden 2020 ilmakuvan päälle tuotuna.

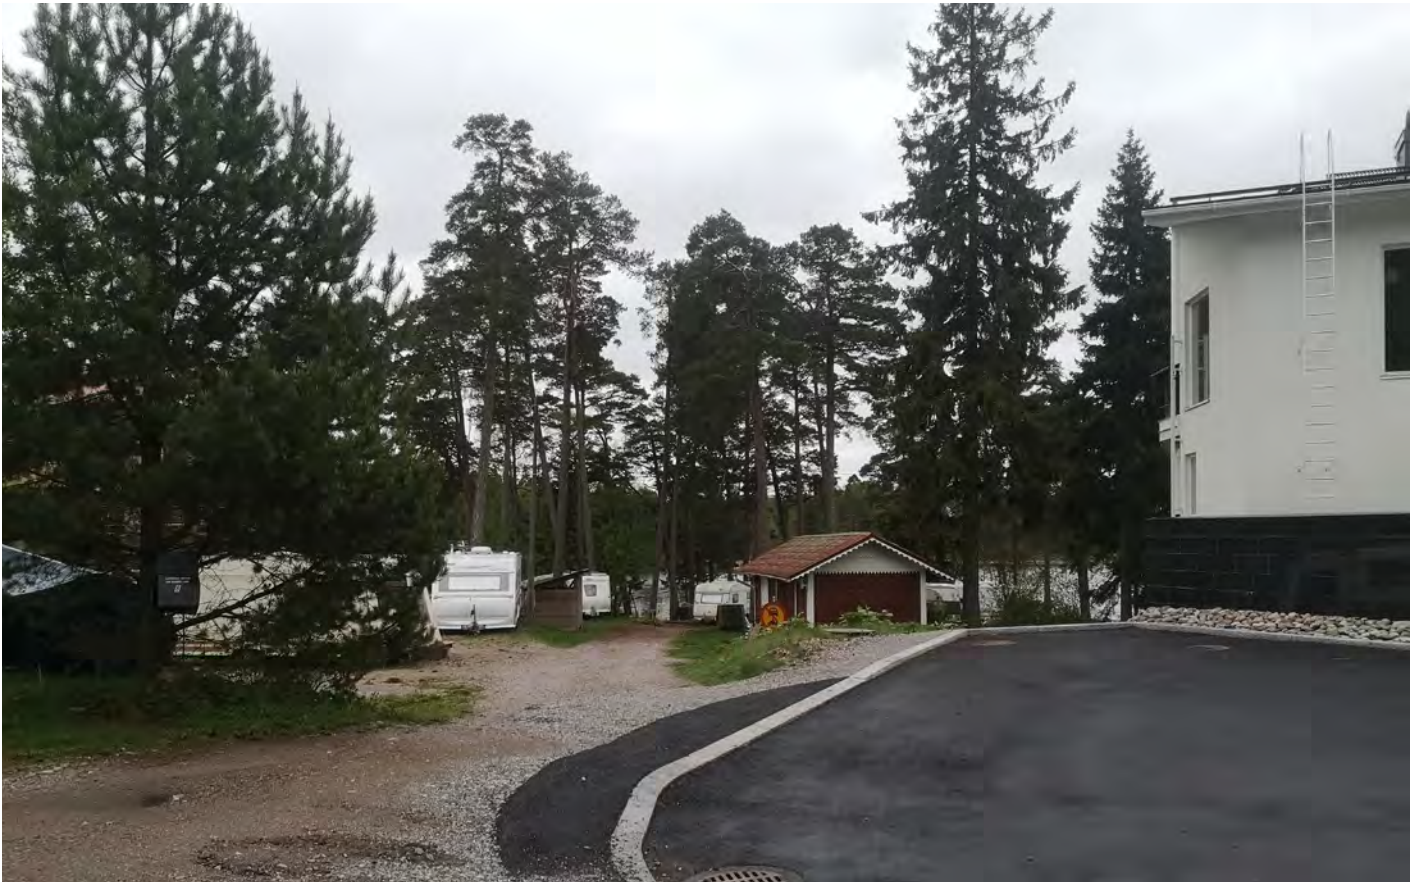
Kuva 71. Uudisrakentamisen ja huvilaympäristön välissä ei ole suojavaikyettä.

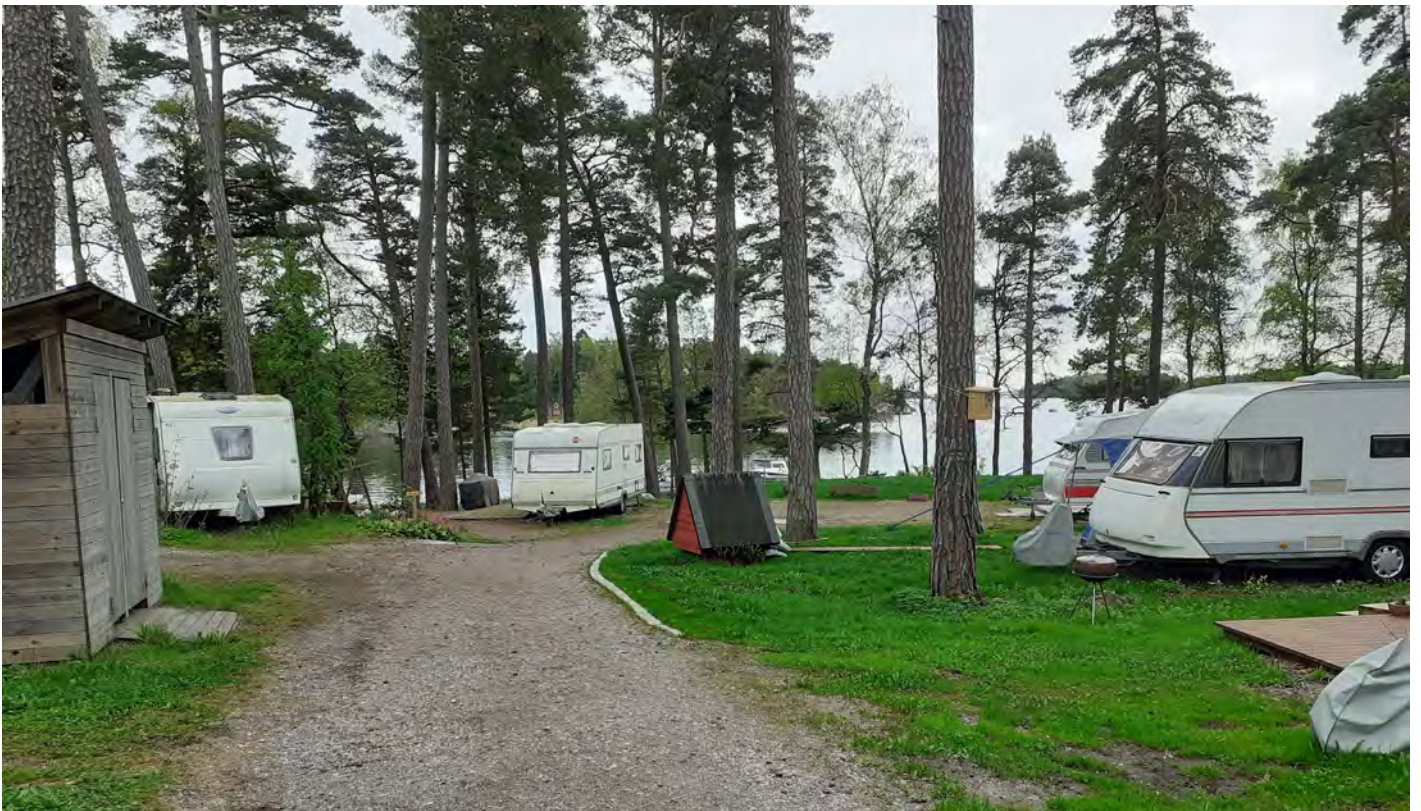
Kuva 72. Asuntovaunut ja niitä varten tehty pengerrys ovat hävittäneet luonnolliset maastonmuodot sekä näkymät rantaviivaan ja muuttaneet polkulinjoja.

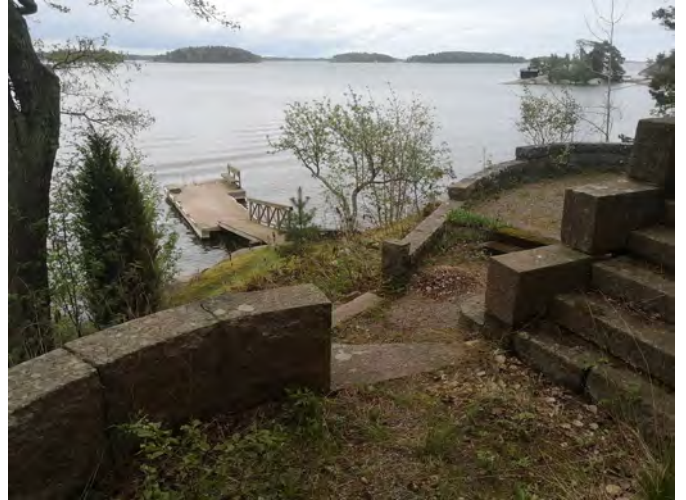
Kuva 33. Villa Svalvikin graniittikivimuureja ja -portaita kevät 2021.

Huvilan pihapiirissä voidaan nähdä myös selkeästi uudempi kivirakenteiden kerros. Huvilan ja talousrakennuksen välissä kiemurtelevat luonnonkivistä tehdyt pengerrykset, jotka terassoivat pihan kolmeen tasoon näkyvät ensimmäisen kerran selvästi vuoden 2014 ilmakuvissa. Toisella puolella taloa keittiön oven tuntumassa alkuperäisiä graniittikivirakenteita on jatkettu luonnonkiviladonnalla.

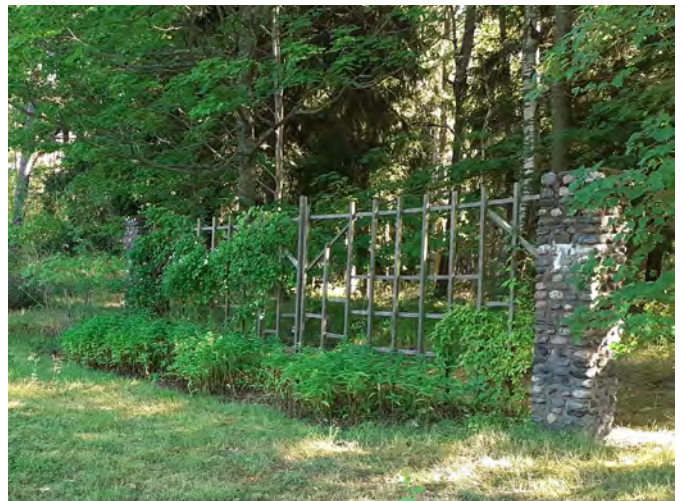
Kuva 34. Säilyneet pergolan kivipylväät.

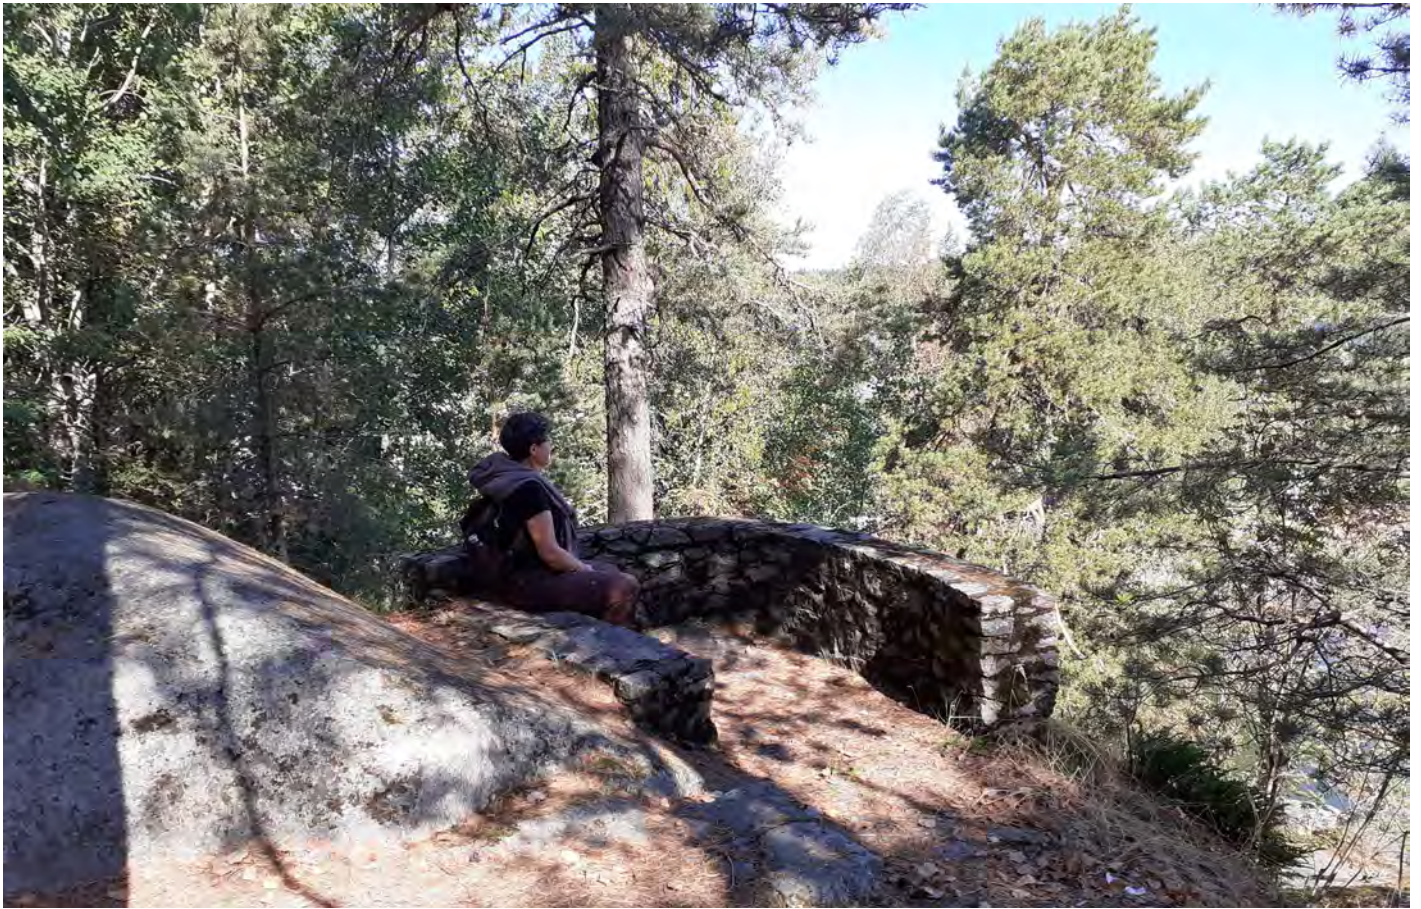
Kuva 35. Metsäreitin näköalapaikka.

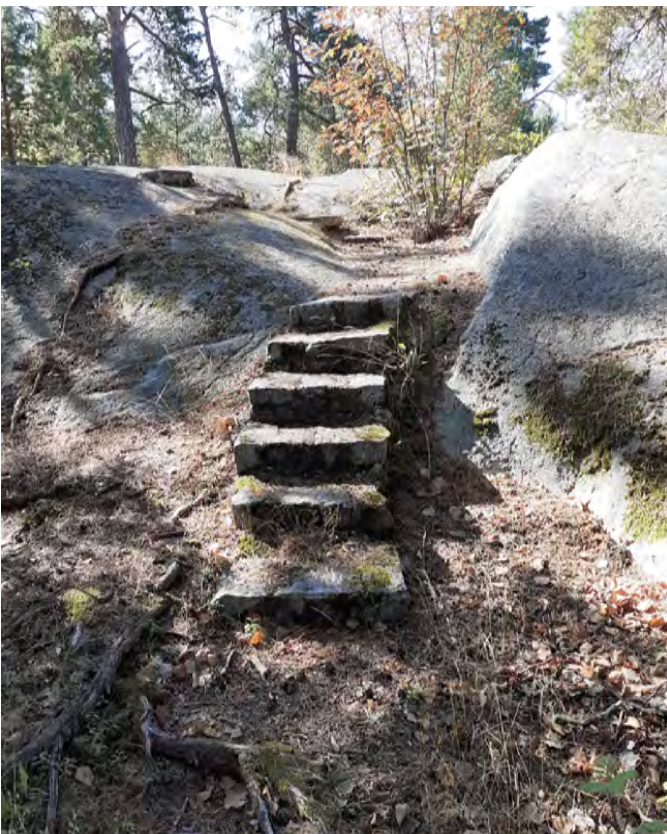
Kuva 36. Metsäreitin kiviportaita.

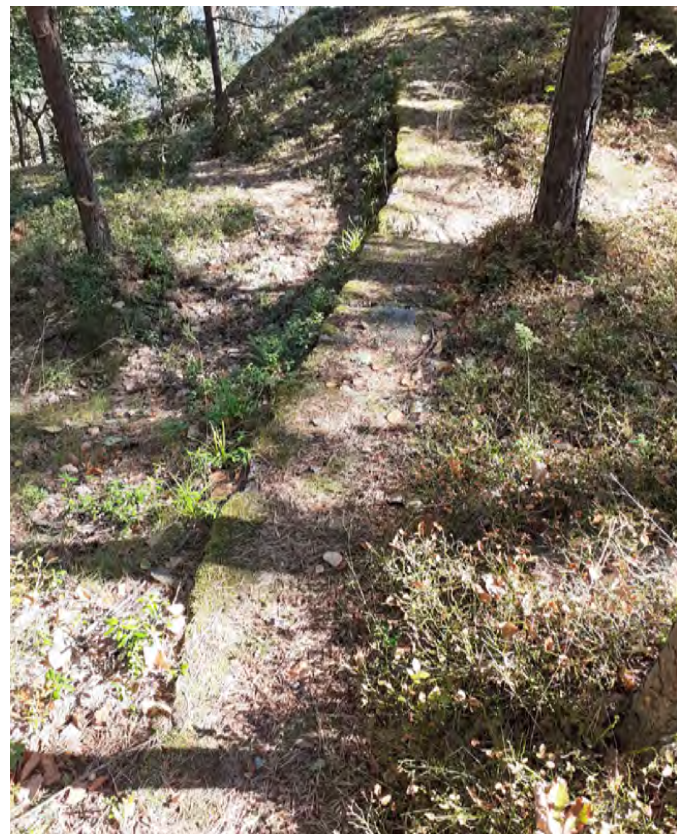
Kuva 37. Metsäreitin rakenteita.

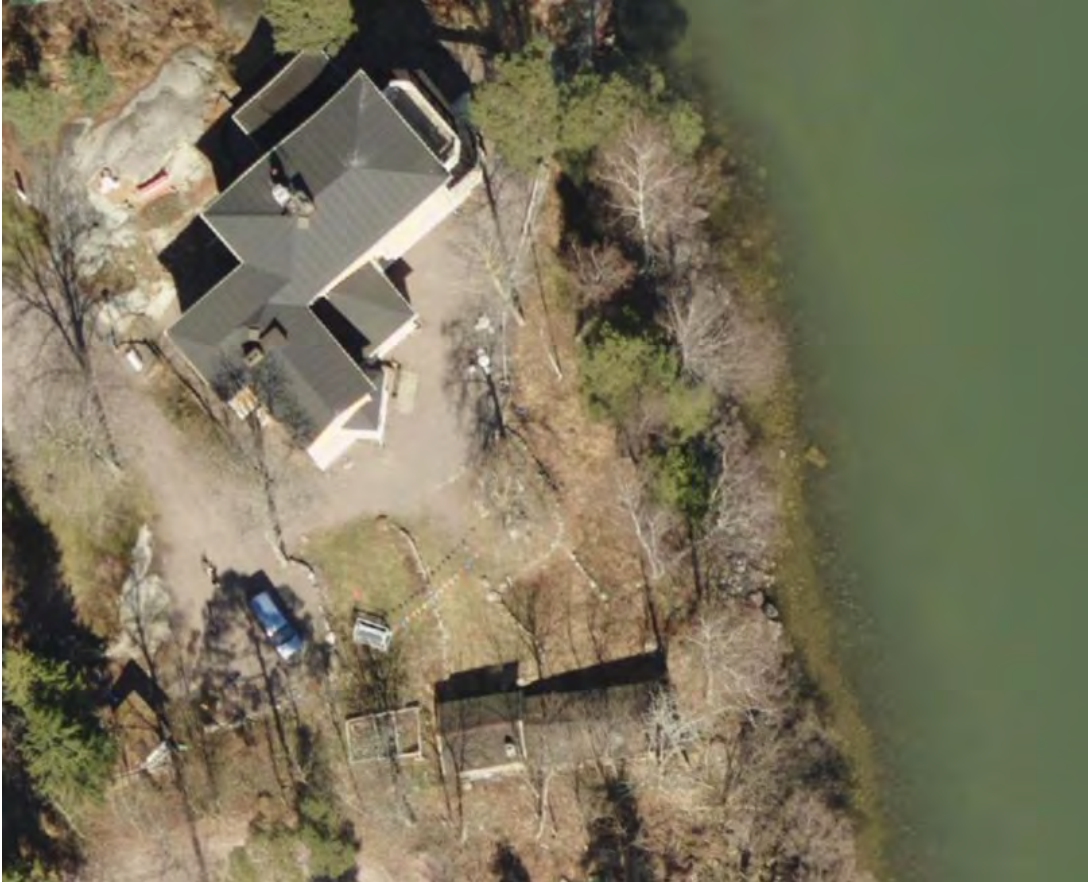
Kuva 38 ylhäällä. Ilmakuva pihan luonnonkivipenger-ryksistä 2016. HK

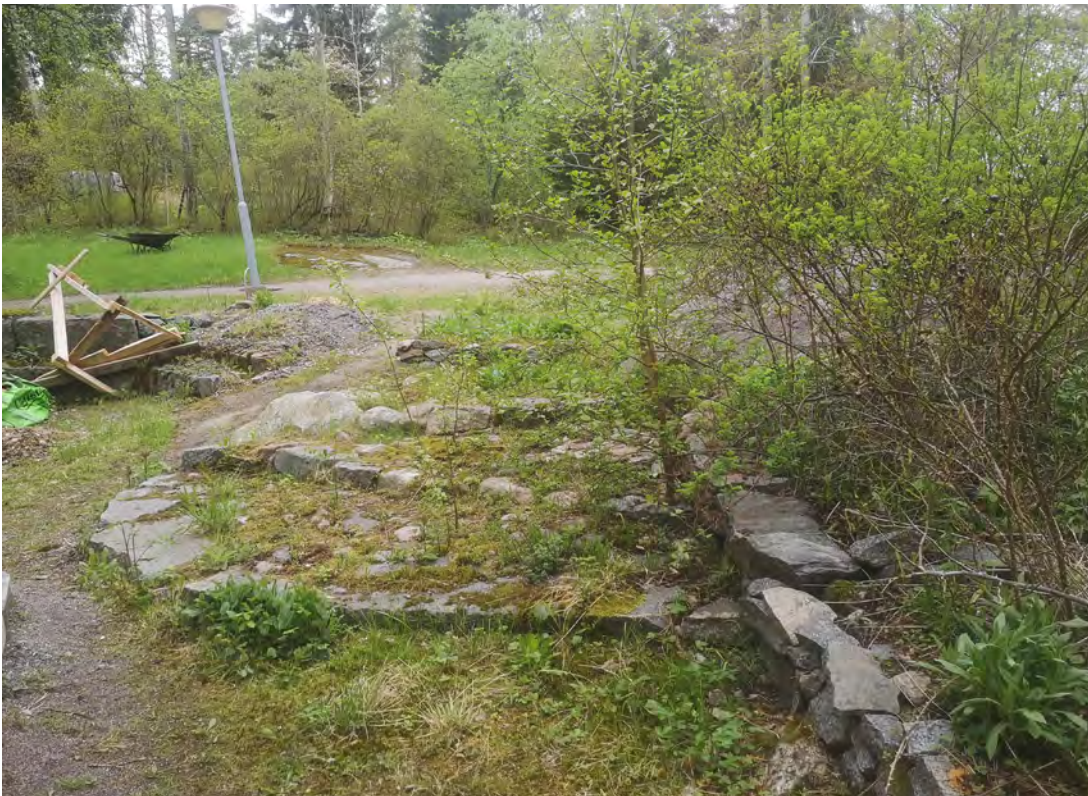
Kuva 39 alhaalla. Uutta kiviladontaa keittön oven lähellä.

Huvilan piha-alueella oleva uusi kivirakenteiden ja istutusten kerrostuma ei kuulu samaan sarjaan alkuperäisten massiivigraniittirakenteiden kanssa ja luo hankalasti hoidettavana epäsiistin vaikutelman.

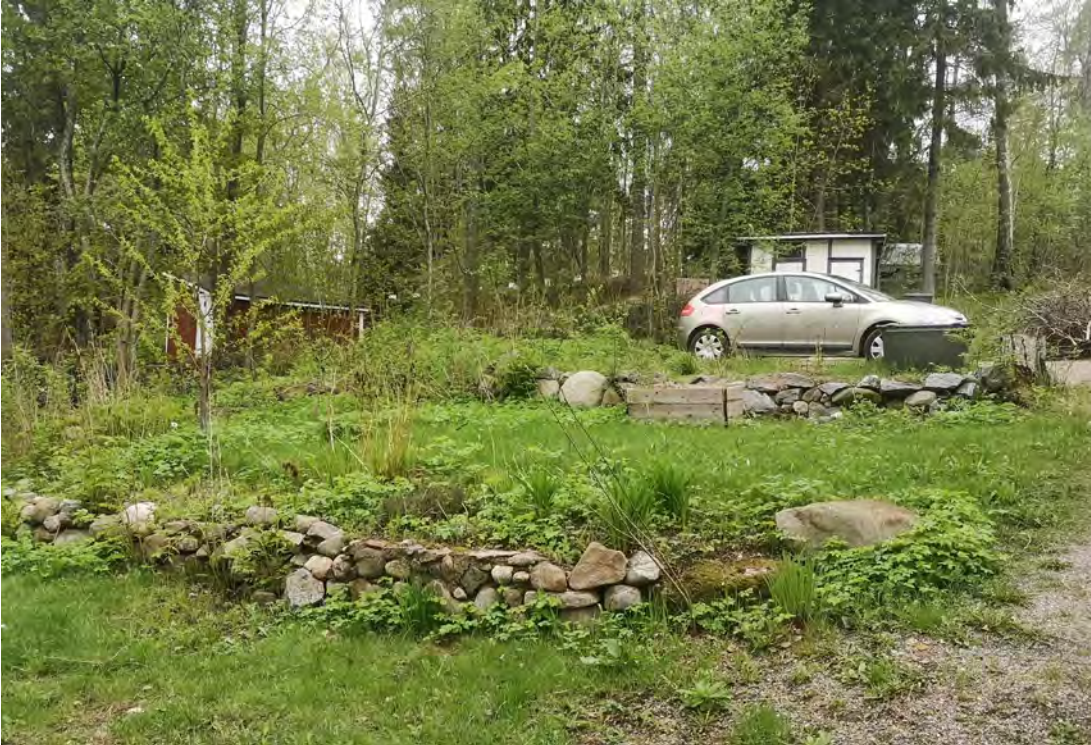
Kuva 43. huvilan ja talousrakennuksen välissä on uusia luonnonkivipengerryksiä ja niihin liittyviä istutuksia.

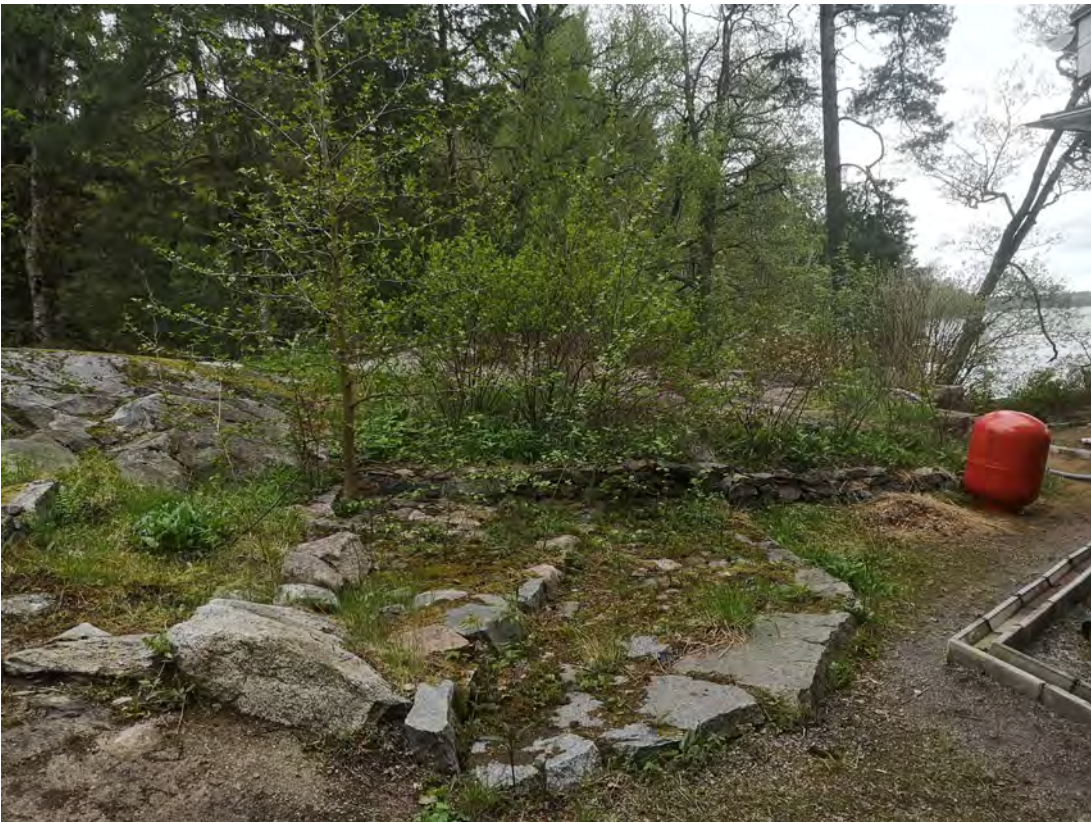
Kuva 44. huvilan toisella puolella graniittikivimuureja on jatkettu uudemmilla kivirakenteilla ja istutuksilla.

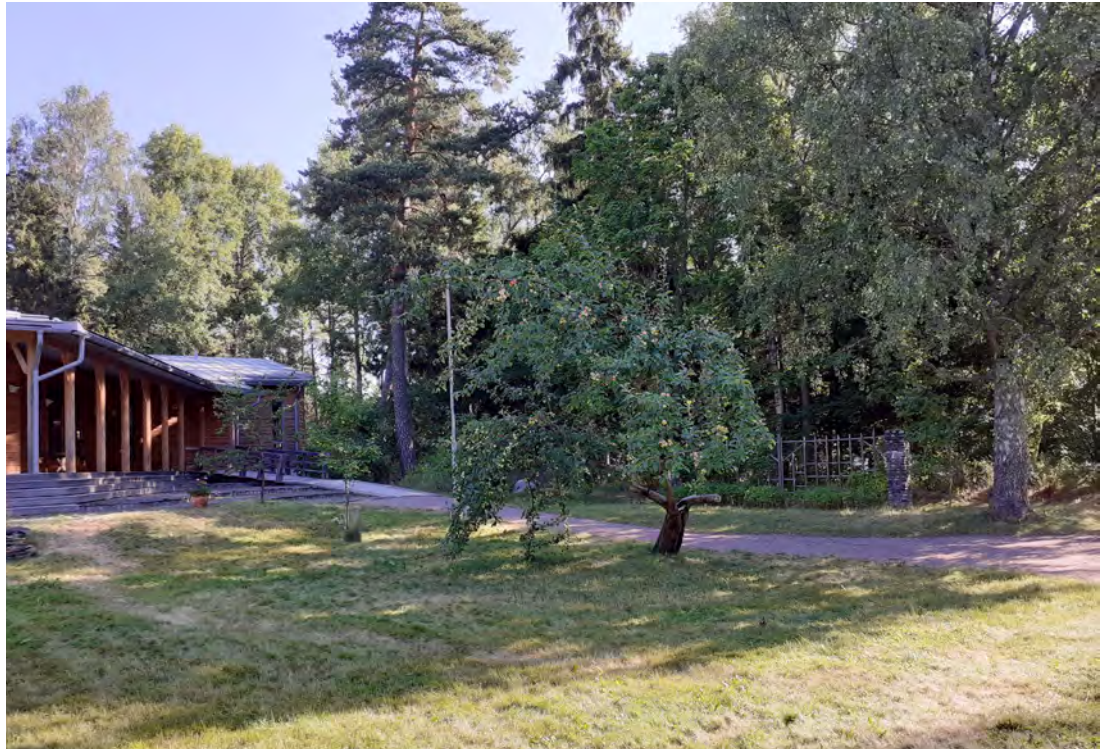
Pergolan ja pensasaitojen rajaamasta hyötytarhasta on jäljellä vanha omenapuu ja pätkä pergolarakennetta. Kasvimaat ja hedelmätarha on muutettu pääosin nurmialueiksi, joita erilaiset kasviryhmät ja rakenteet täplittävät.

Kuva 45. Alkuperäinen säilynyt omenapuu ja sen takana pätkä pergolarakennetta.

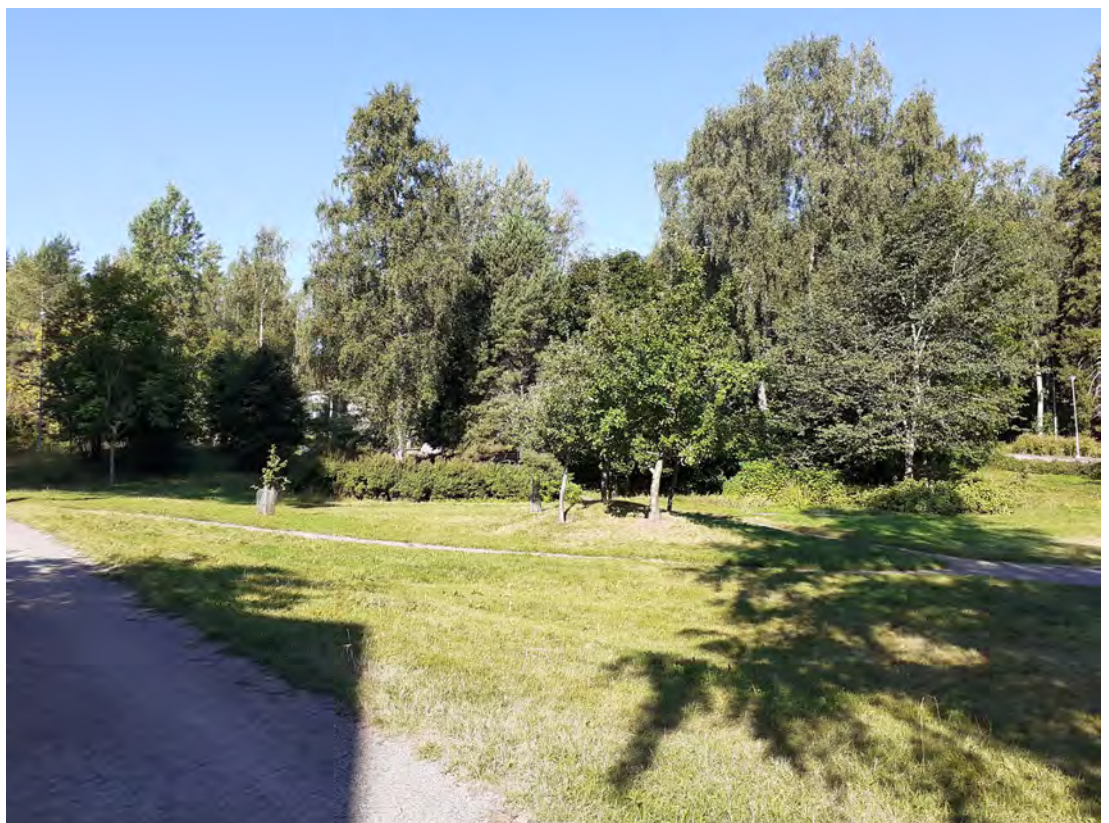
Kuva 46. Hyötytarha on nykyisin nurmialue, jossa on monikerroksellista kasvillisuutta, näytekasvimaata, huilvesirakennetta, istutusaltaita sekä viikinkimetodeilla tehty omenapuukumpare.

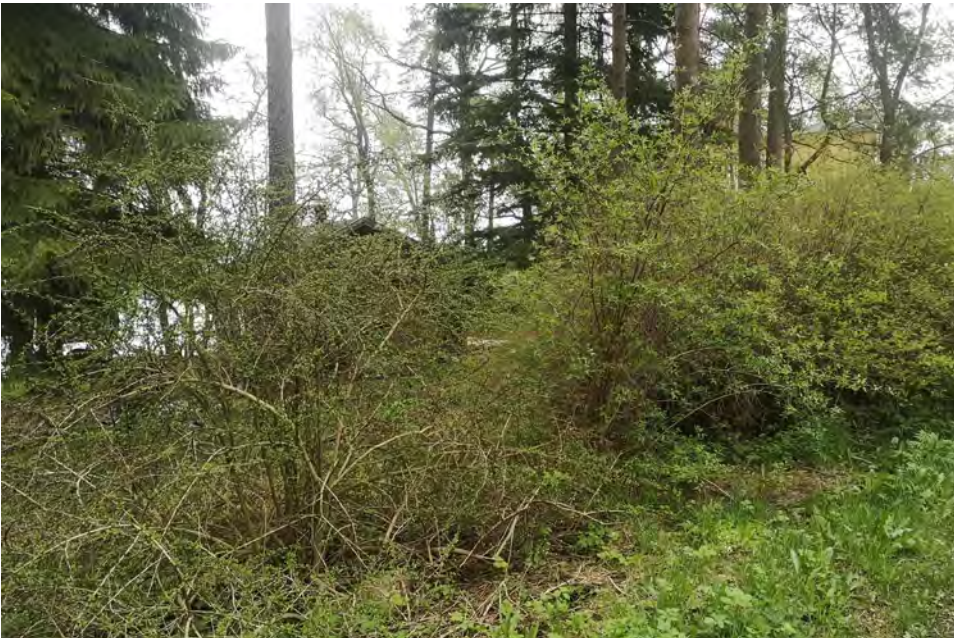
Kuva 47. Pensasryhmä sisääntulossa. Takana ranta ja venevaja kevät 2021.

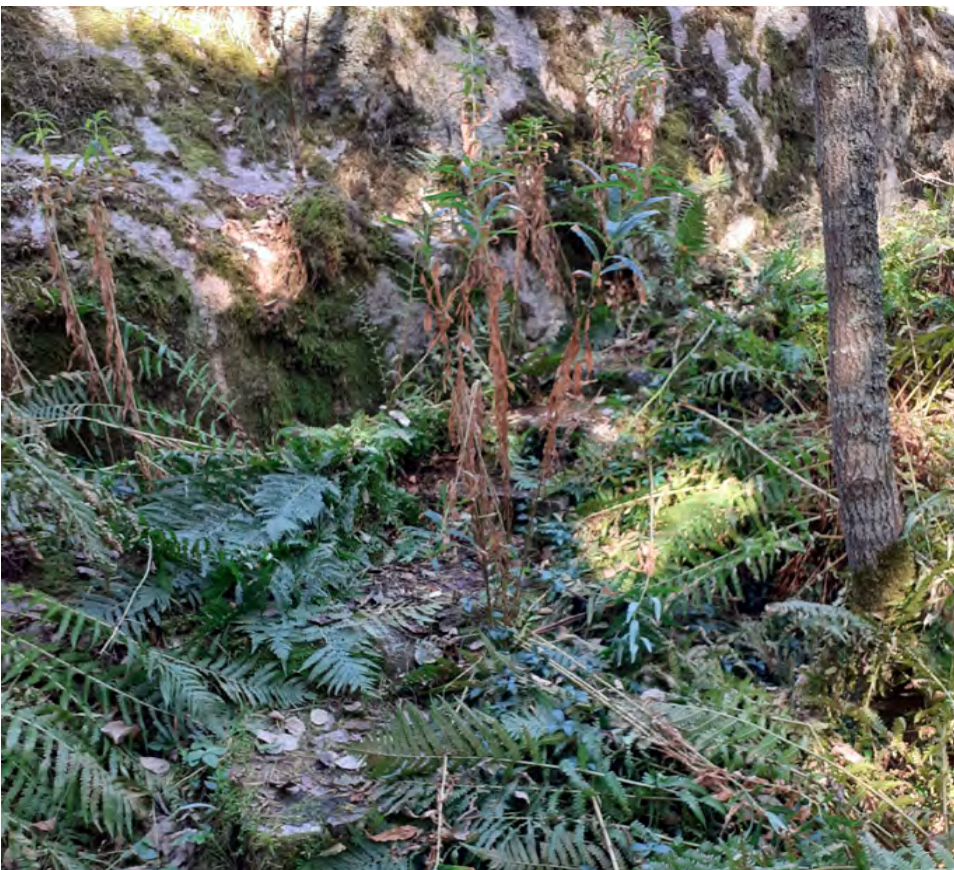
Rannan kasvillisuus on pääosin luonnonkasvillisuutta ja istutukset keskittyvät sisääntuloon tien laitaan. Lajiston (happomarja, jasmike, virpiangervo) perusteella ryhmä on todennäköisesti huvila-ajan jälkeen istutettu. Metsäreitin varrelle on istutettu pikkutalviota ja saniaisia. Talvio leviää herkästi tuoreissa kangasmetsissä, joten se tulisi poistaa, vaikkei kasvi vielä vieraslajilistalla olekaan.

Kuva 48. Metsäreitin varrelle on istutettu pikkutalviota ja siirretty saniaisia.

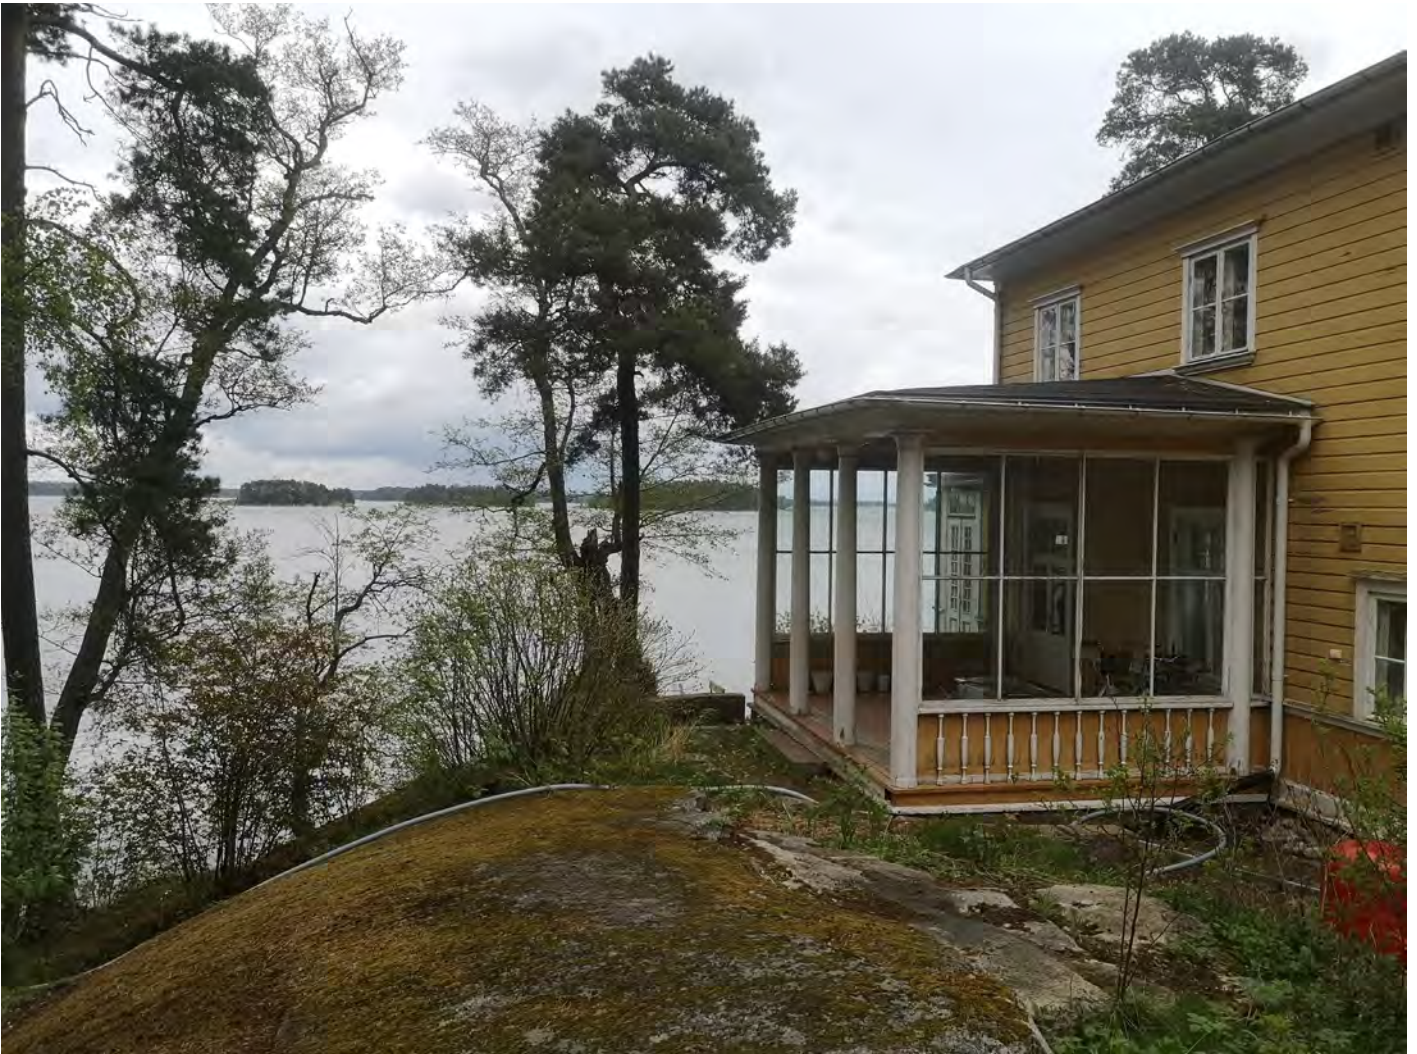
Kuva 88. Villa Svalvik keväällä 2021.

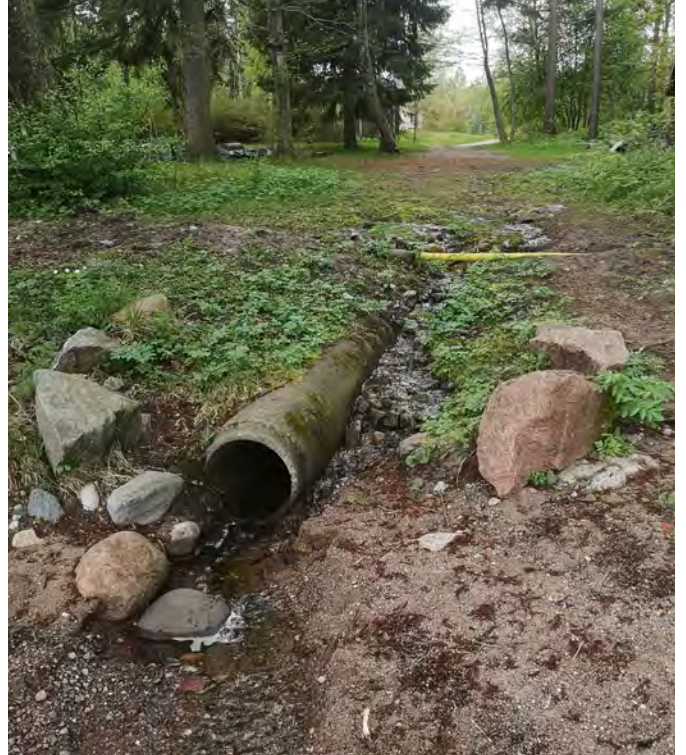
Kuva 89. Puuskakujalta laskeva betoninen hulevesiputki purkaa hiekkarannalle. Kesä 2021.

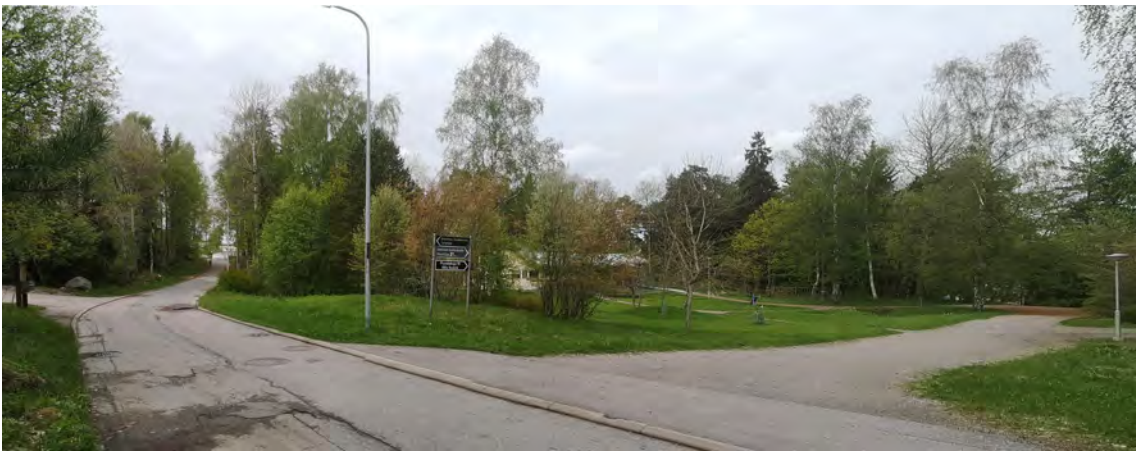
Kuva 92. Näkymä Puuskakujalta kohti Salvia-koulurakennusta kesällä 2021. Vanha hyötytarha sijaitsi nurmialueen kohdalla, Salvian paikalla on ollut tomaattihuone. Vuoden 1955 ilmakuvasssa hyötytarhaa rajaa tietä (nykyistä Puuskakujaa) vasten leikattu pensasaita. Tärkeät näkymät kasvavat umpeen, uudet istutukset eivät huomioi kohteen alkuperäisiä ominaispiirteitä.
