JOLLAKSEN JA HEVOSSALMEN SUOJELTAVAT PIENTALOT

LAAJASALO, JOLLAS, HEVOSSALMI

ASEMAKAAVAN MUUTOKSEN SELOSTUS

Päiväty
Diaarinumero HEL 2021-007610
Hankenumero 4387_5
Asemakaavakartta nro 12810

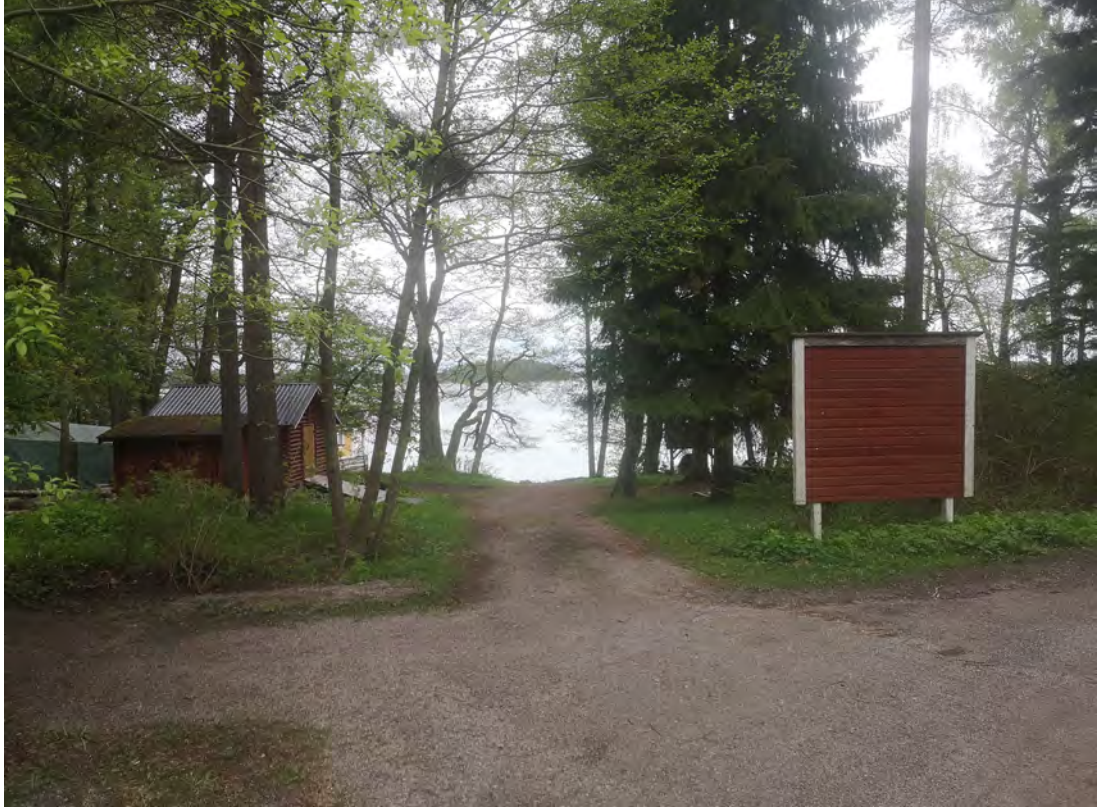
Kuva 94. Rantanäkymään asettuu uusia vajoja ja pressukatoksia sekä suuri puinen ilmoitustaulu. Taakse jäävät huvilakokonaisuuteen kuuluva rantasauna ja venevaja 1900-luvun alusta.

Ranta-alueella olevat infrarakenteet, uudet vajarakennukset ja varastointi palvelevat koulun toimintaa, mutta myös heikentävät ympäristön viihtyisyyttä ja huvilaympäristöön liittyvien rakennusten muodostamaa kokonaisuutta. Vajat ja heti sisään-tulossa oleva suuri kyltti ovat keskellä tärkeitä rantanäkymiä.

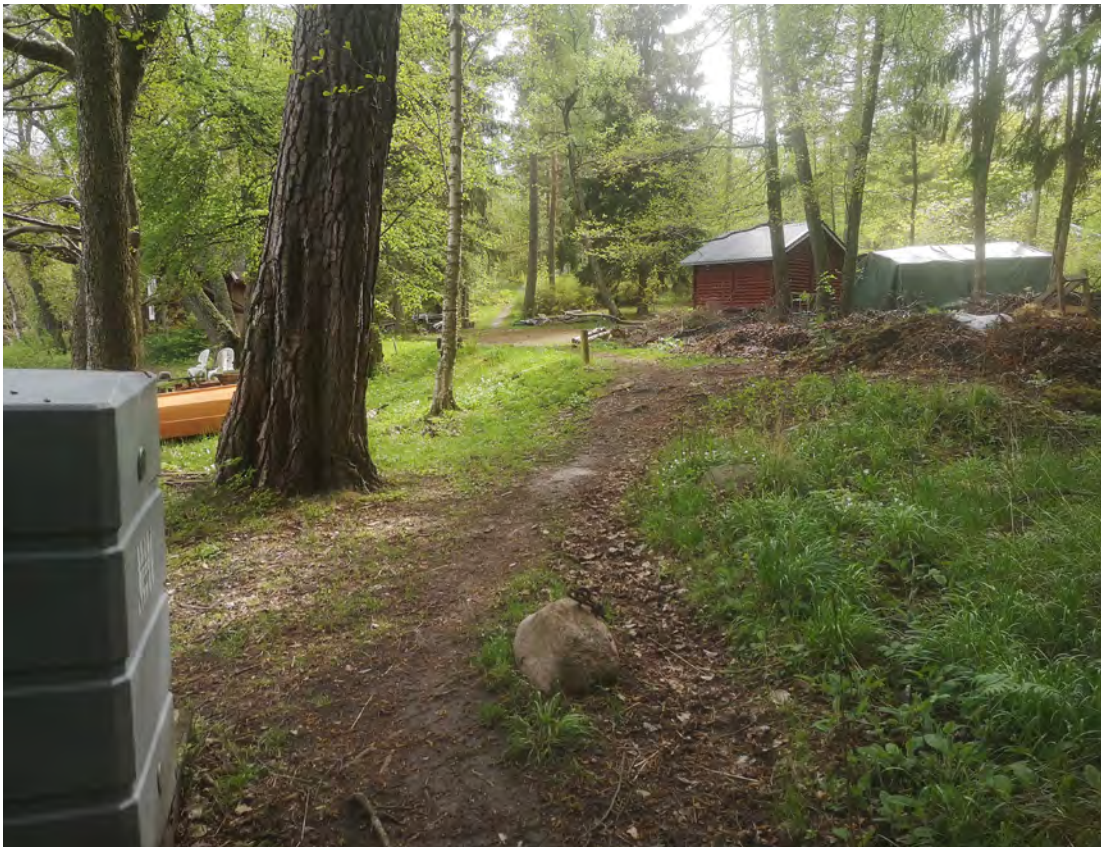
Kuva 95. Näkymä 'Nokkaan' vievältä polulta, ranta-alueen läpi lounaaseen. Entisen tenniskentän paikalla on vajarakennuksia ja puutarhajätteen varastointia. Saunan harmaavesisuodatin on näkyvällä paikalla rantapolun reunassa.

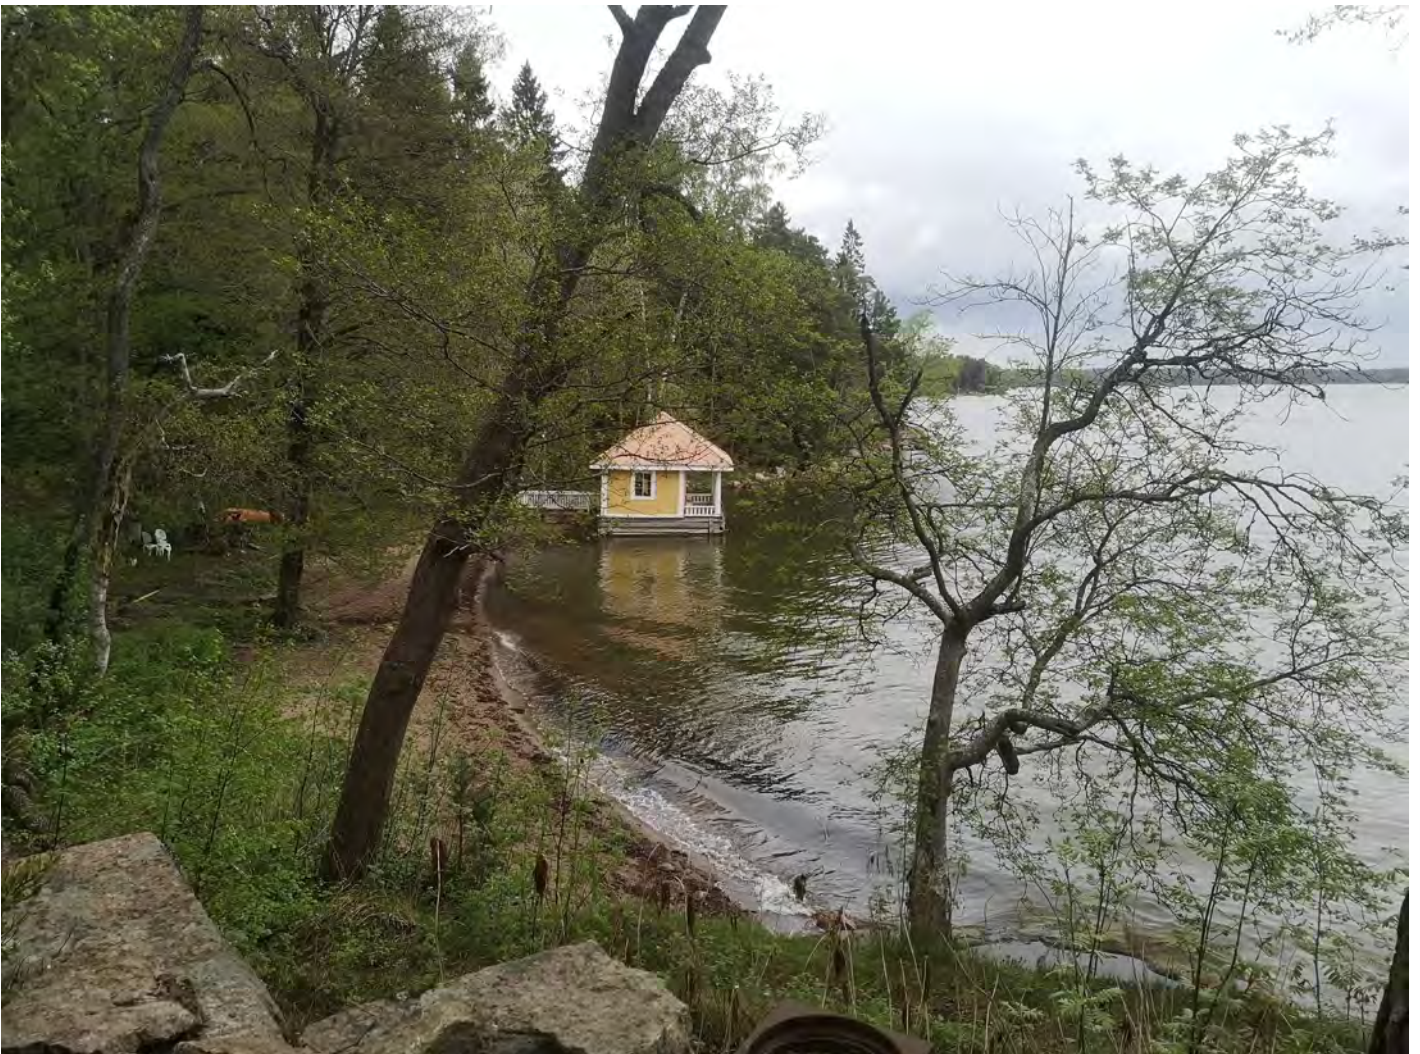
Kuva 97. Villa Svalvikin ympäristöhistoriallinen selvitys: historialliset kerrostumat (kasvillisuutta, uusia kivirakenteita ja vajoja ei ole mitattu paikoilleen).

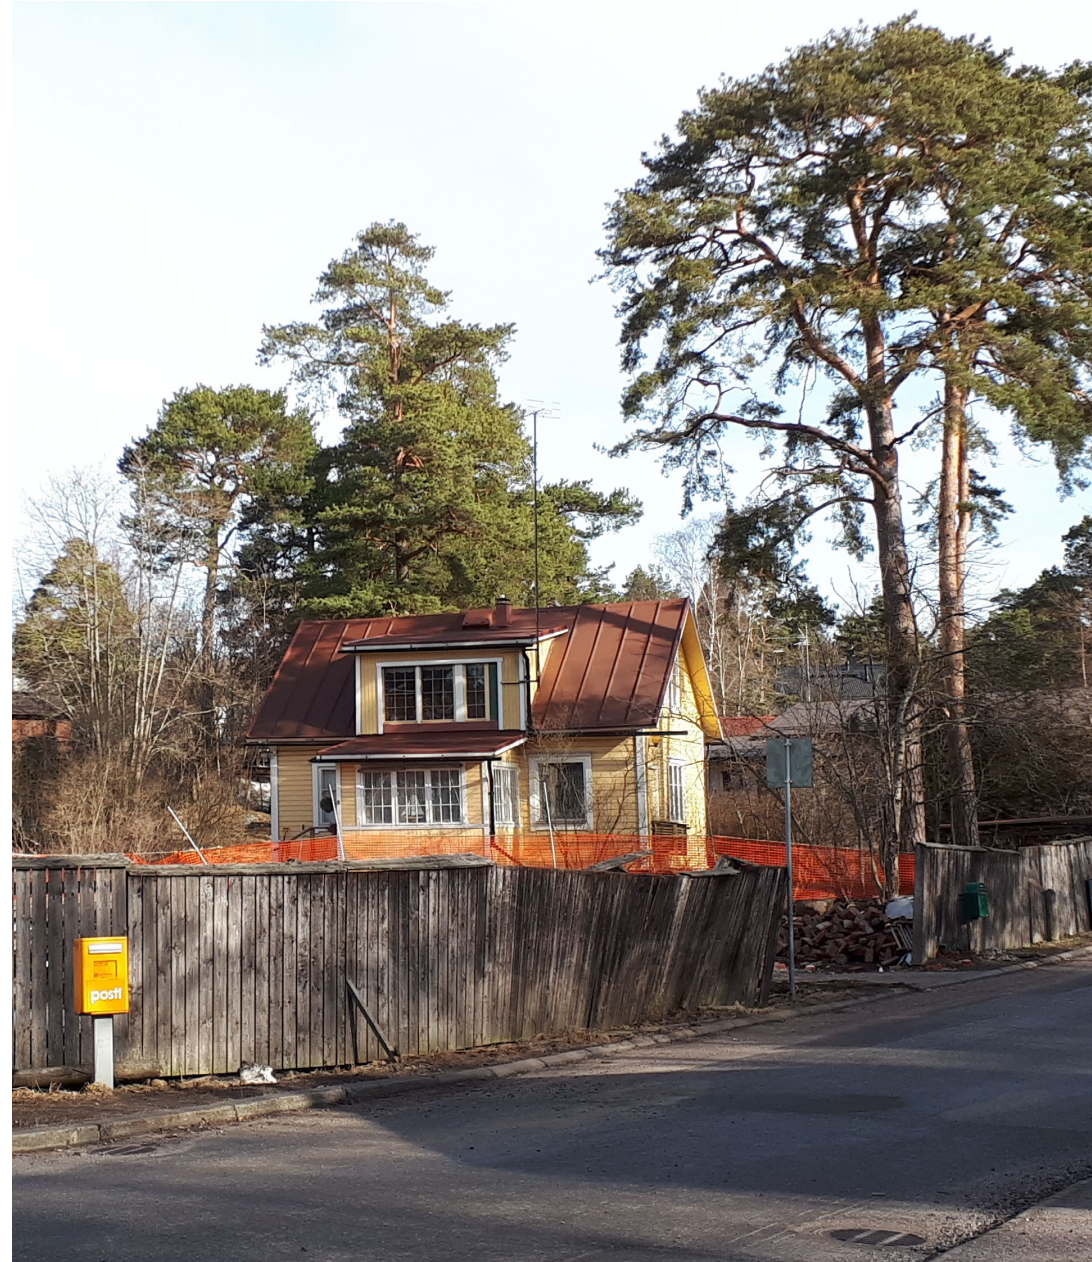
Laajasalontie

- Laajasalontien maisemassa tunnusomainen ja ilmeeltään hyvin säilynyt pieni 1930-luvun loma-asunto.
- Suojelumerkintä sr-3.

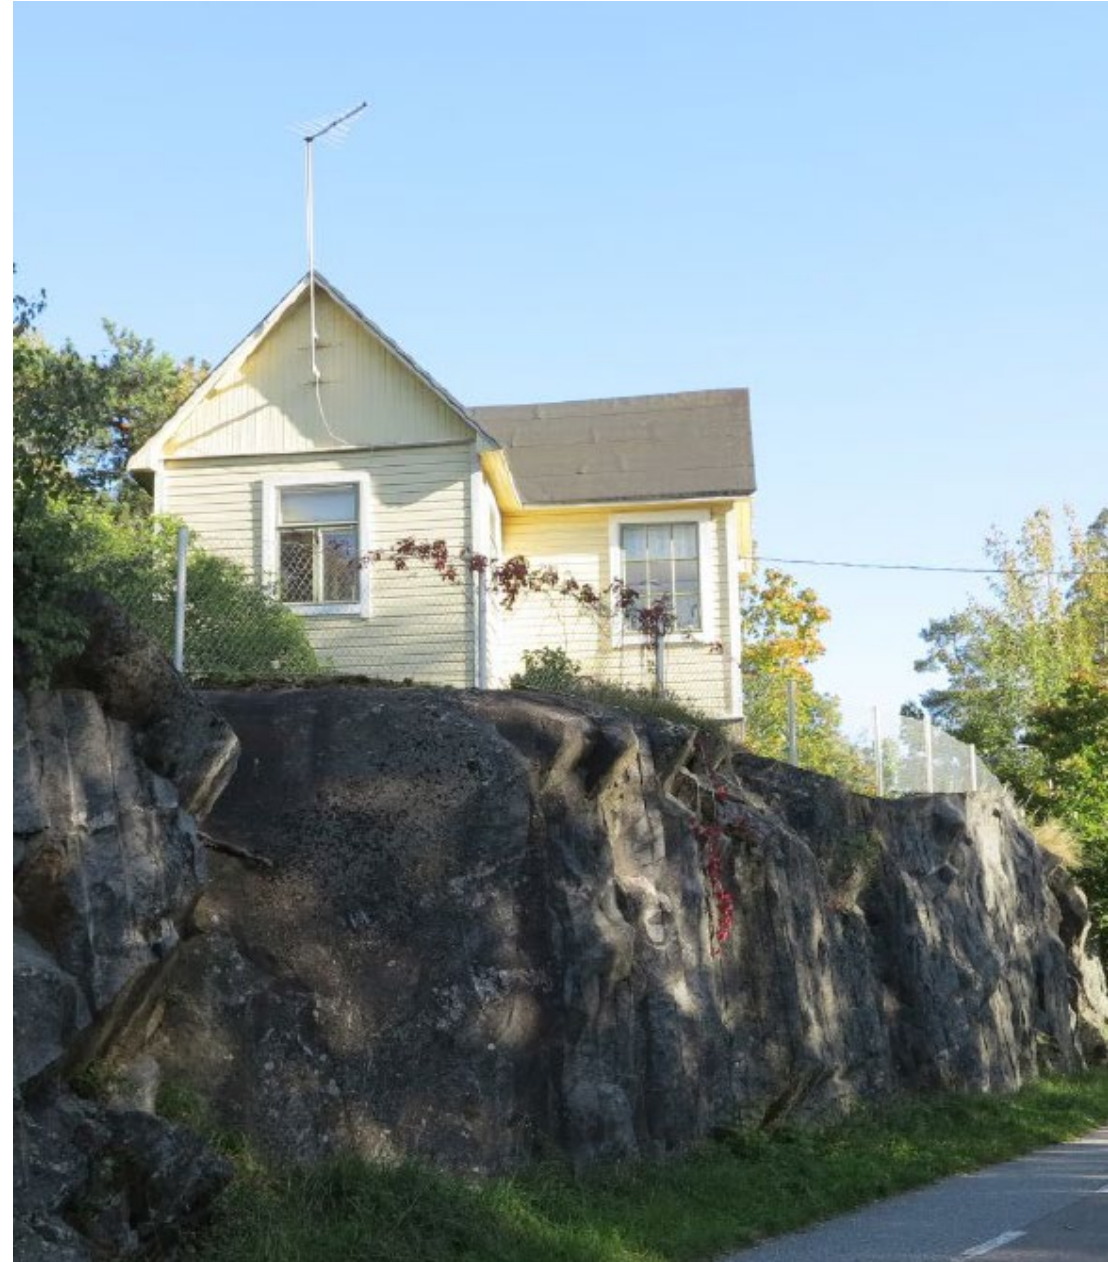
Kölitie

- Maisemassa näkyvästi sijoittuva, kalastajaperheelle 1920-luvulla rakennettu tai uudistettu vanhempi taitekattonen asuinrakennus. Rakennus on julkisivun myöhemmästä levyverhouksesta ja uudistetusta väriyuksestään huolimatta varsin hyvin säilyttänyt vanhat huvilamaiset piirteensä. Kokonaisuuteen liittyy hoidettu puutarhamainen piha ja tien varteen sijoittuva vanha vaja.
- Suojelumerkinnät sr-2, sr-3, AO/s.

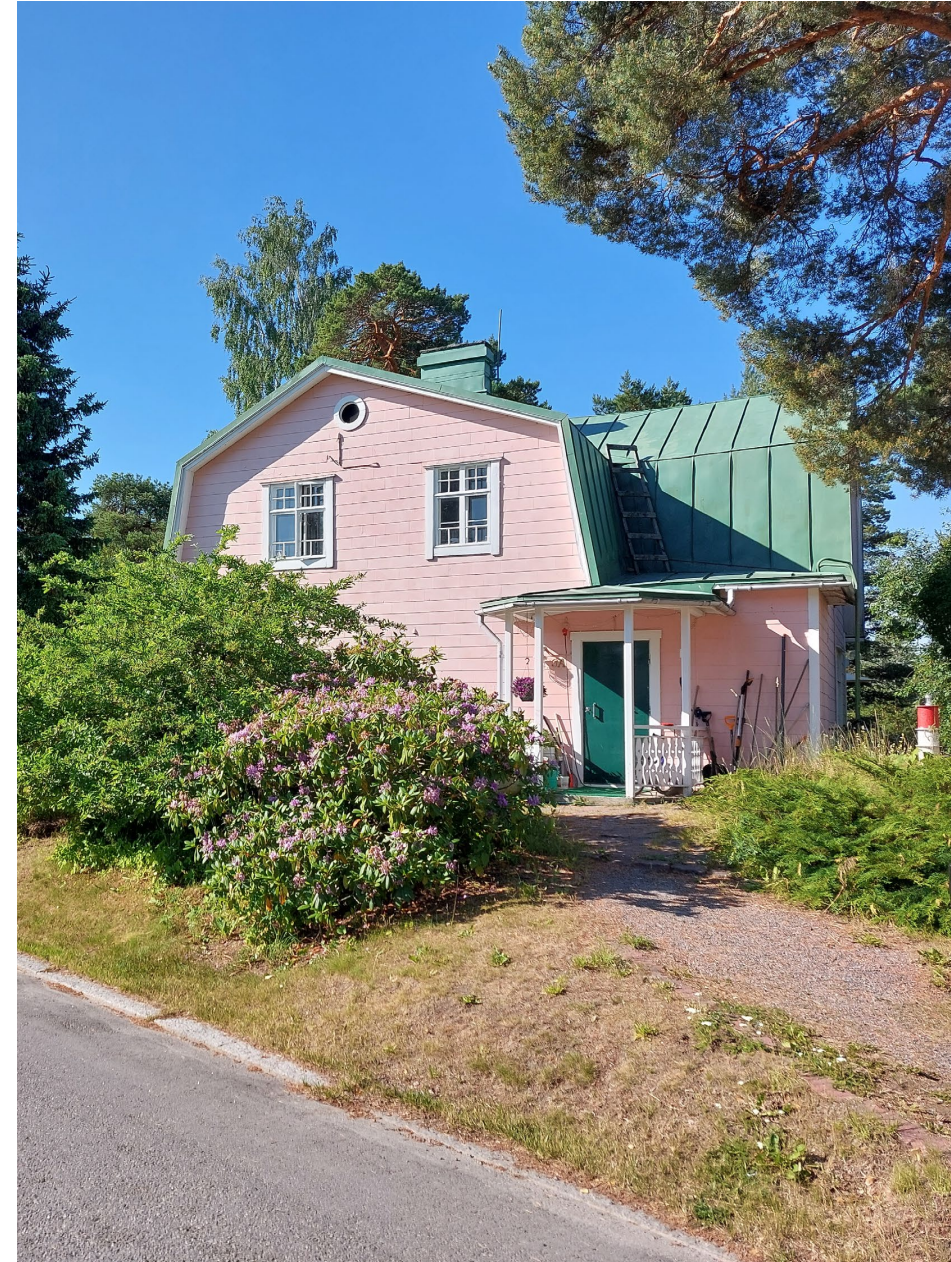
Kölitie

- Kalastajaperheelle 1910-luvun lopulla rakennettu taitekattoinen asuinrakennus, jonka ilme on myöhemmissä korjauksissa jossain määrin muuttunut.
- Suojelumerkinnyt sr-2, AO/s.

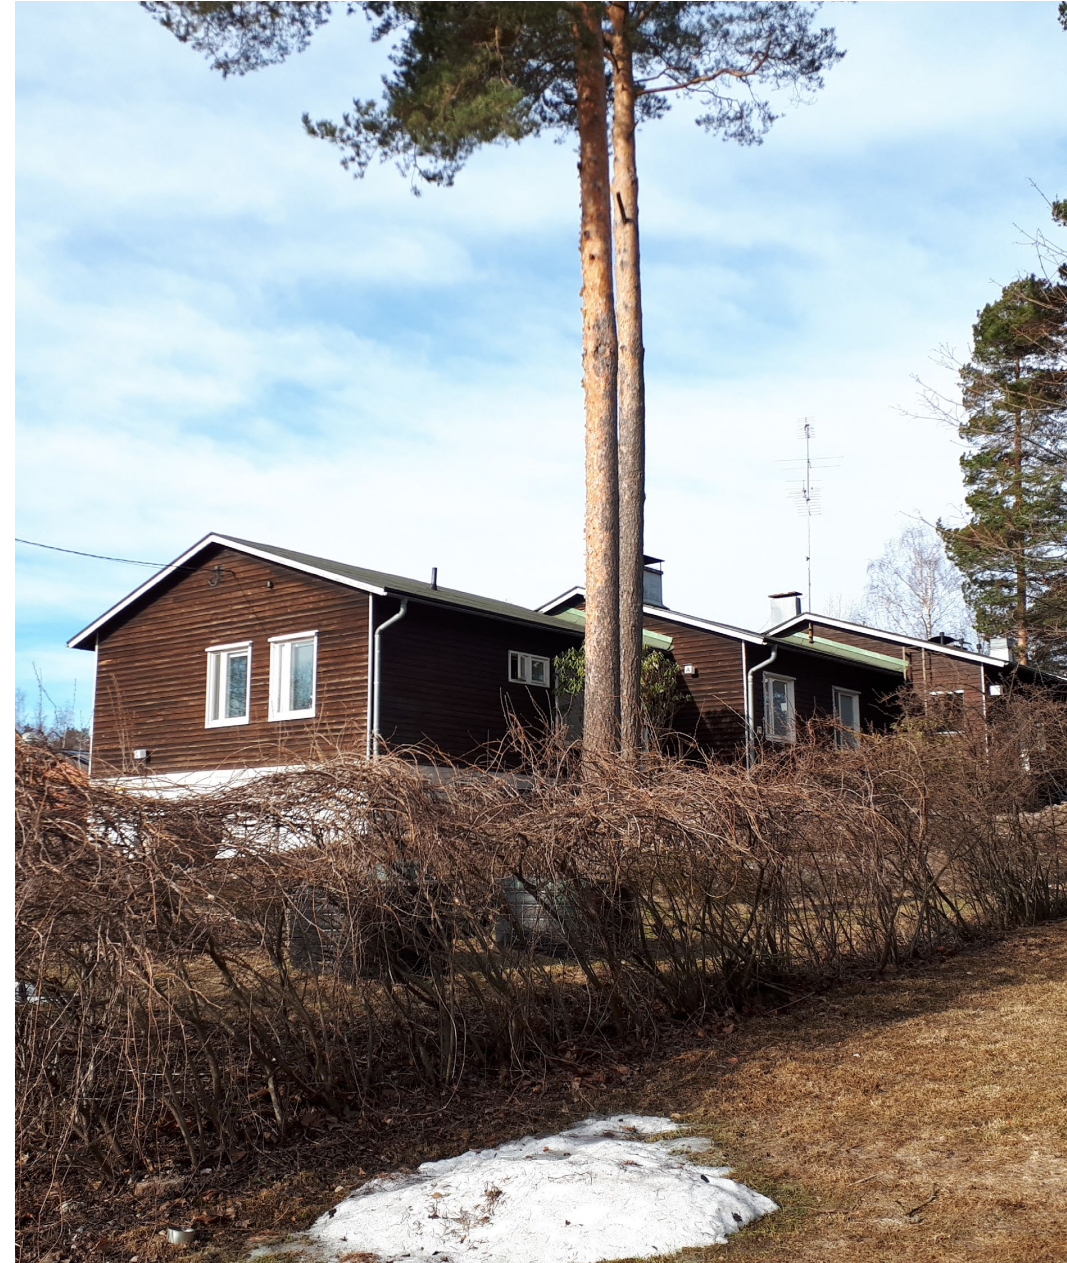
Kutteritie

- Yksityiskohtiaan myöten alkuperäisen ilmeensä säilyttänyt, yksilöllisesti suunniteltu 1950-luvun pientalo, jossa näkyy funktionalismin ja 1950-luvun romantiikan vaikutteita.
- Suojelumerkintä sr-3.

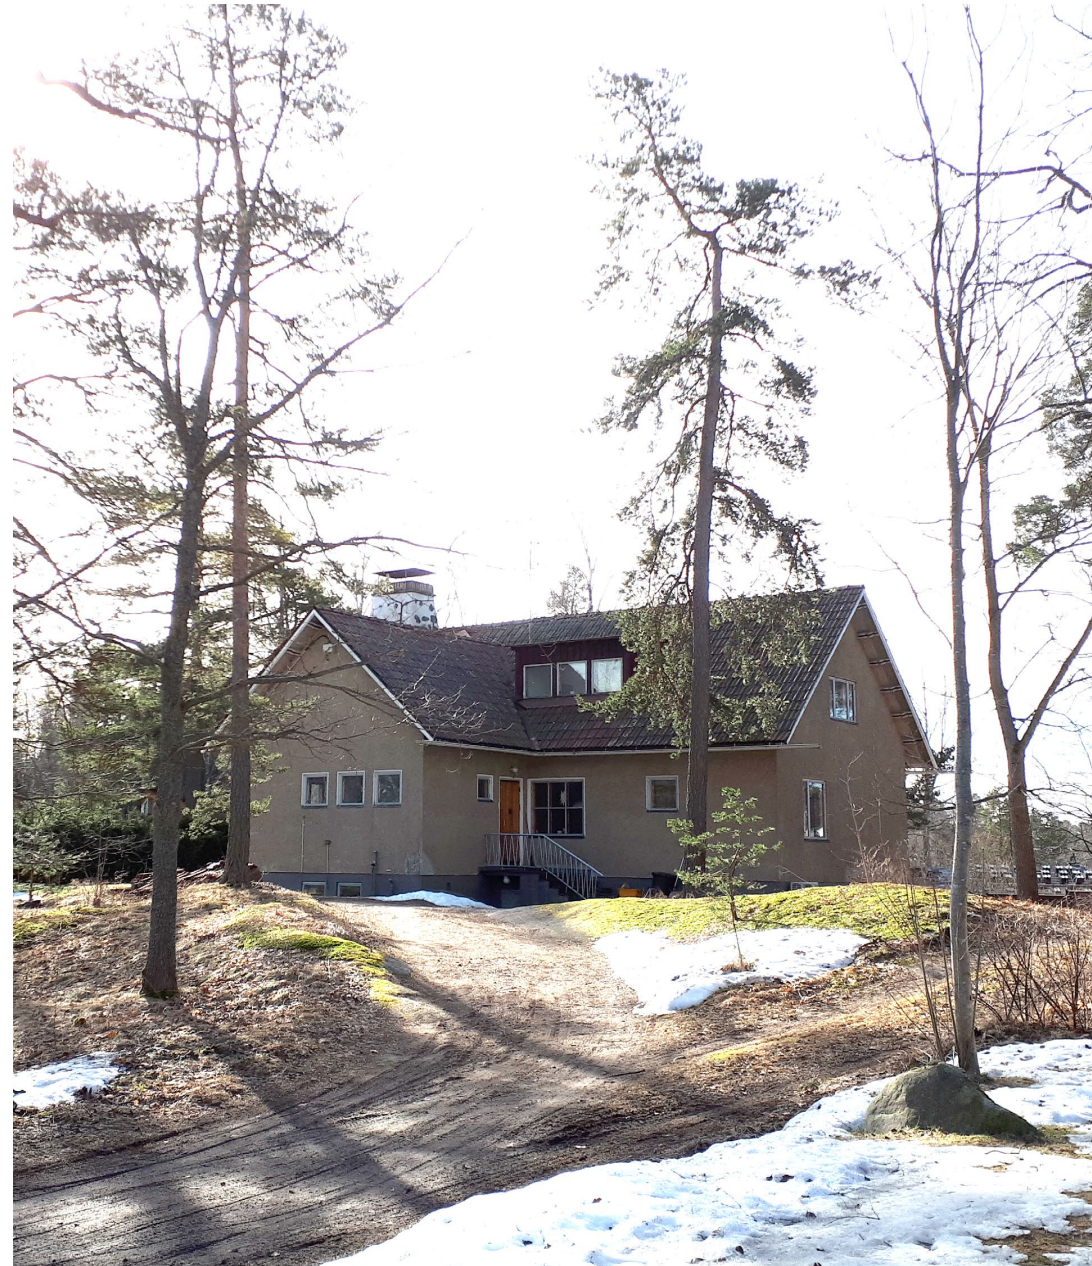
Parkkikuja

- Myöhempien julkisivukorjausten myötä ilmeeltään jossain määrin muuttunut Puutalo Oy:n 1940-luvun tyyppitalo.
- Suojelumerkintä sr-3.

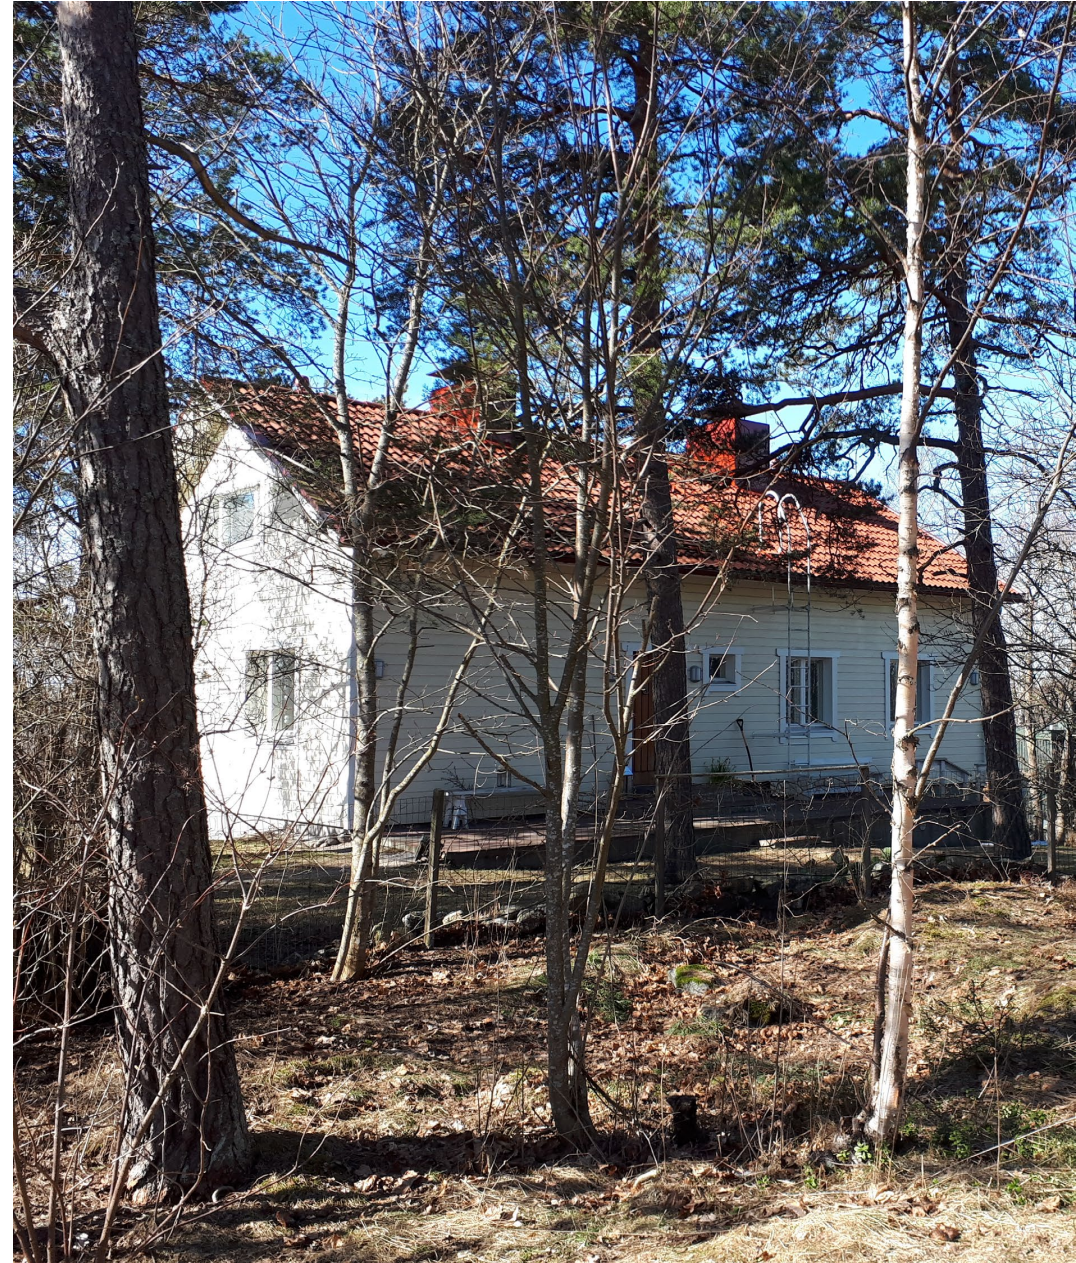
Parkkikuja

- Maisemassa näkyvästi sijoittuva, myöhemmissä korjauksissa ilmeiltään jonkin verran muuttunut 1930-luvun hirsipintainen kesähuvila.
- Suojelumerkintä sr-2.

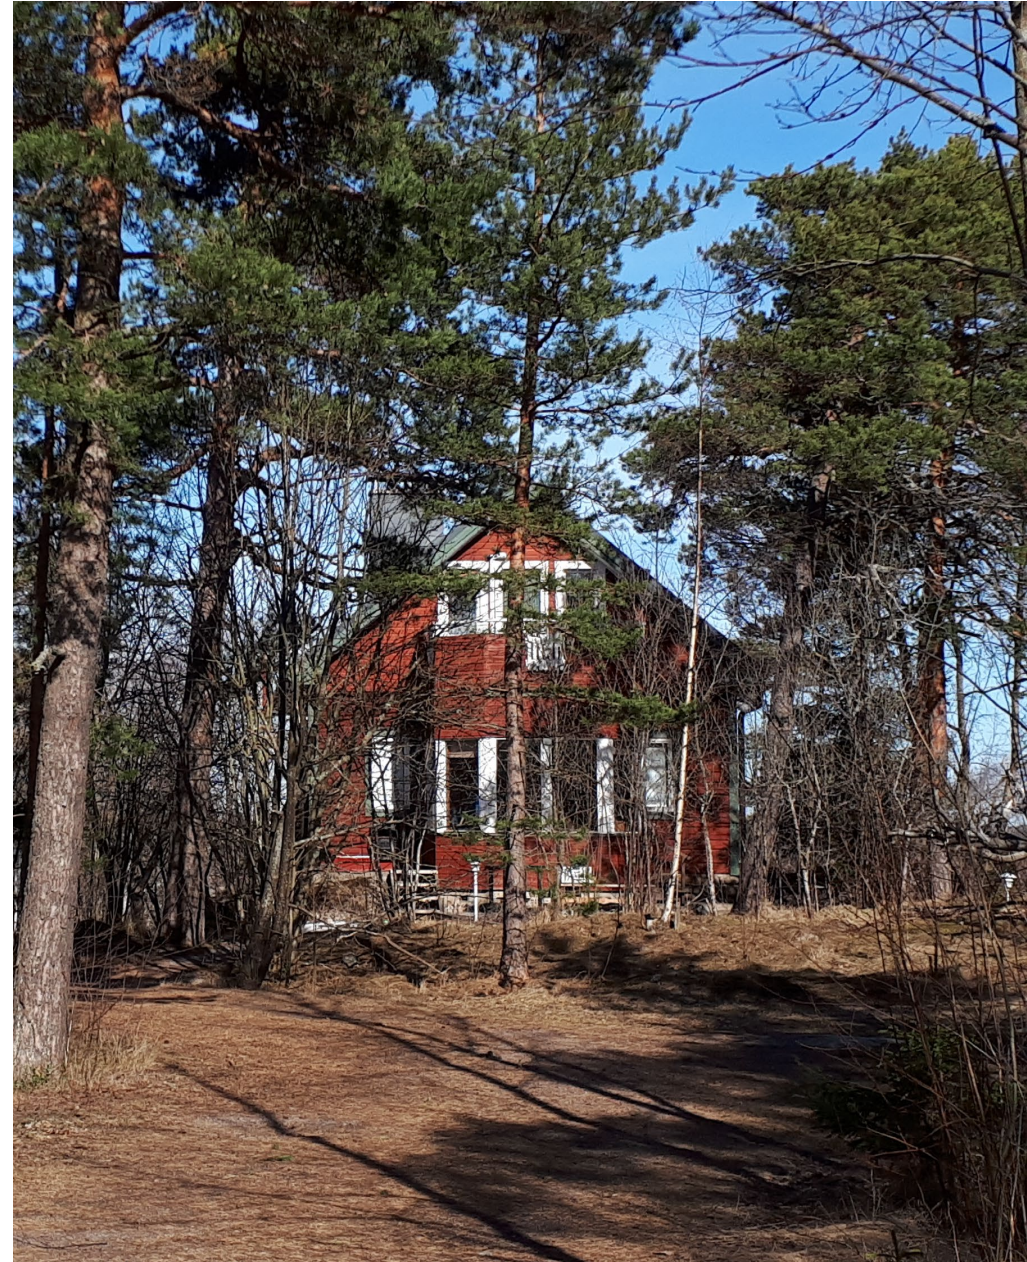
Kuunaripuisto

- Rantamaisemassa tunnusomainen, taustalla kalliolla sijaitsevaan Tallbergan huvilaan liittyvä kaunis pieni uimahuone. Rakennus lienee rakennettu tai uusittu 1900-luvun alkupuolella.
- Suojelumerkintä sr-2.

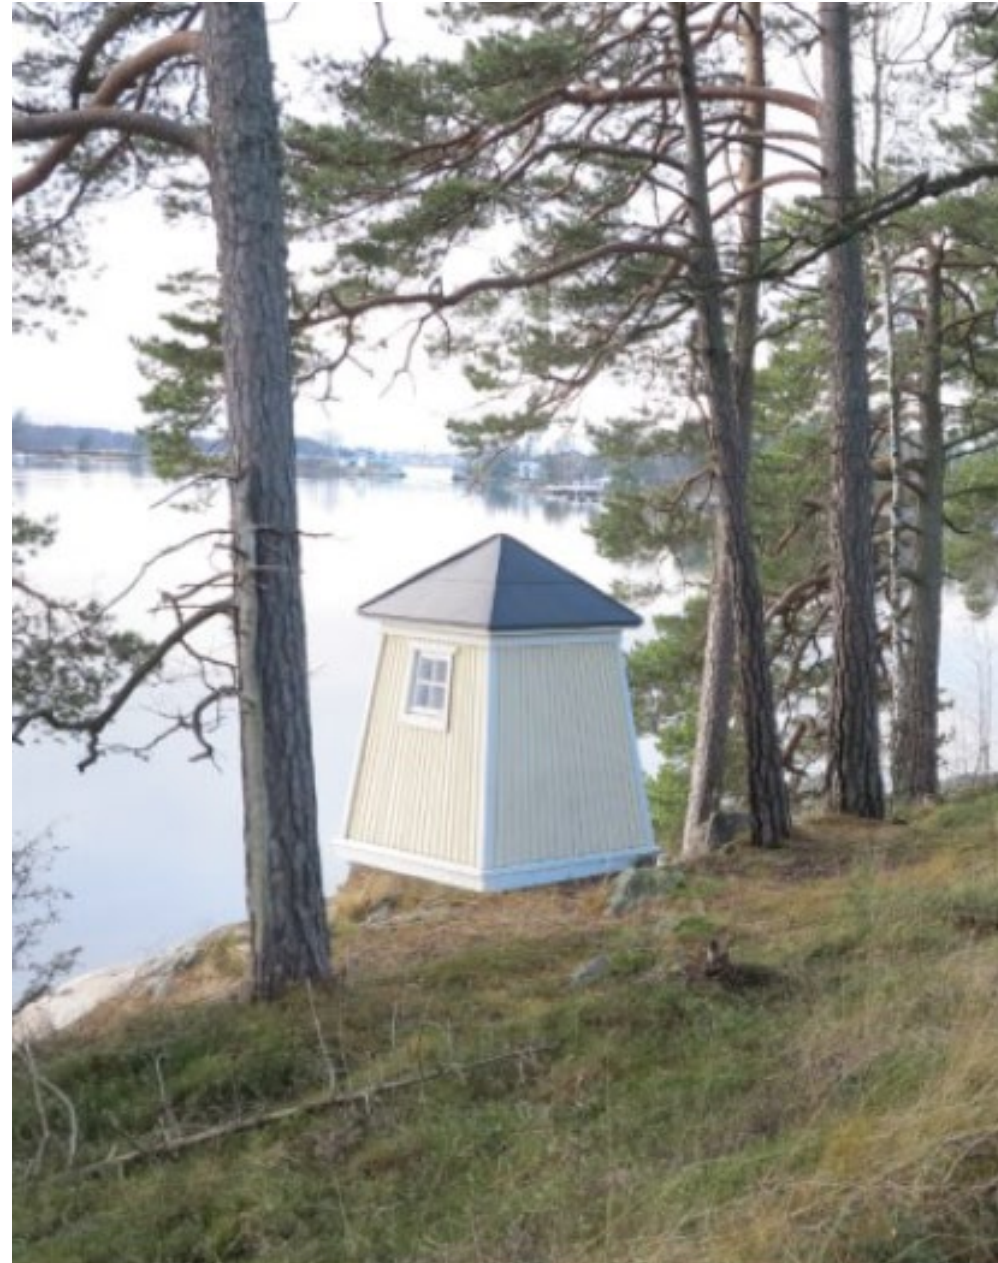
Kuunaritie

- Kaupunkikuvassa näkyvästi sijoittuva, 1950-luvun alussa rakennettu akateemikko kuvanveistäjä Sakari Jauhiaisen asuin- ja ateljeetalo, johon liittyy pihaa rajaava sauna ja vajarakennus. Julkisivun myöhempi lautavuoraus on jossain määrin muuttanut alkuperäistä ilmettä.
- Suojelumerkinnät sr-3, AO/s.

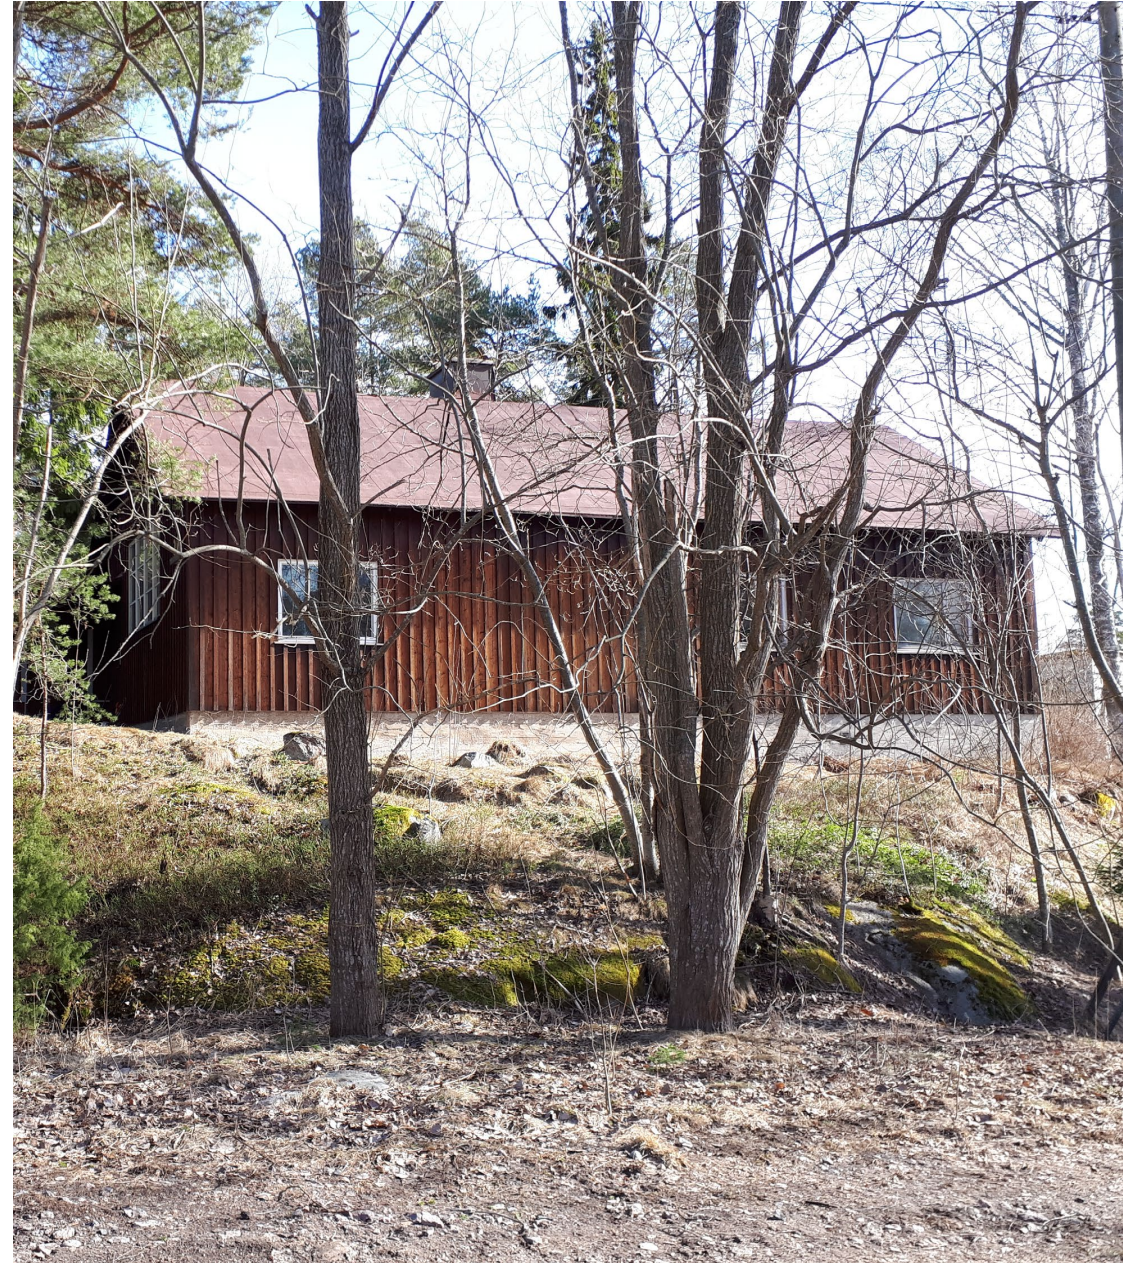
Rannikkolaivurintie

- Kaupunkikuvassa näkyvästi sijoittuva hirsipintainen 1950-luvun erämaa-ateljee henkeen uudistettu ja laajennettu asuinrakennus.
- Suojelumerkinnyt sr-2, AO/s.

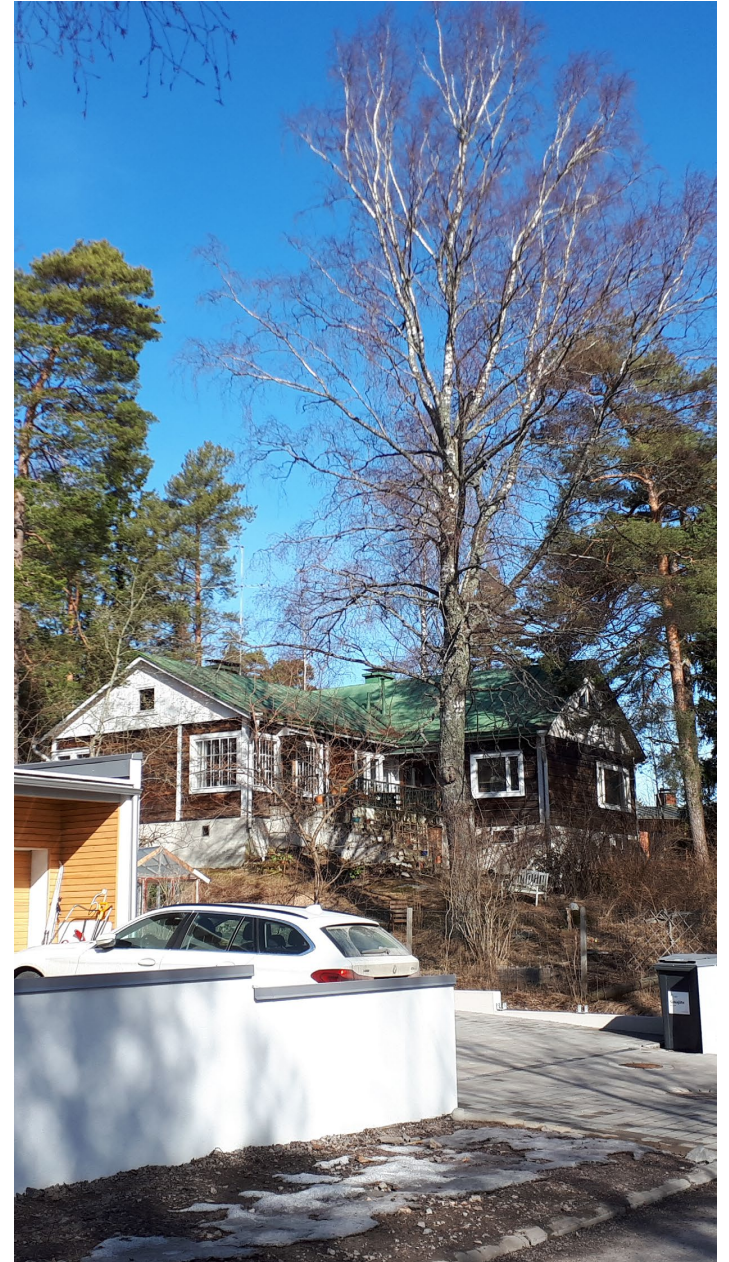
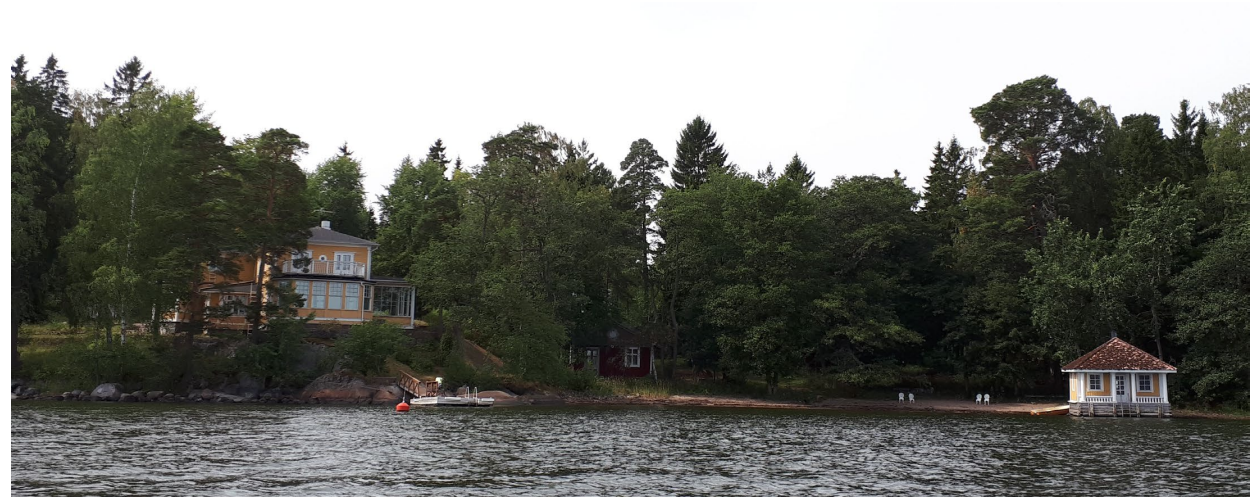
Puuskakuja

- Vanhan huvilan pihapiiriin liittyvä kapearunkoinen vanhempi vaja, johon liittyy pienehkö kesähuone. Suojelumerkintä sr-3.
- Vanhan huvilan pihapiiriin liittyvä hirsirakenteinen vanhempi ranta-aitta ja venevaja. Suojelumerkintä sr-2.
- Maisemassa tunnusomainen, vanhan huvilan ympäristöön liittyvä, klassisismiin piirteitä omaava ja ilmeeltään hyvin säilynyt vanhempi uimahuone. Suojelumerkintä sr-2.
- Korttelialueen suojelumerkintä P/s

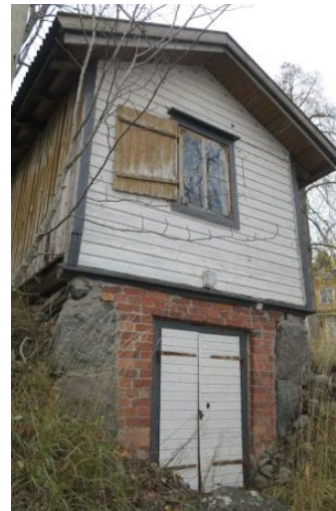
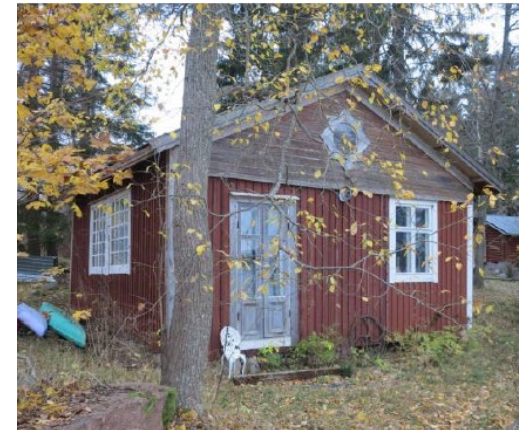
Laitatuulenkaari

- Yhtenäisen ja tilallisesti kiinnostavan kokonaisuuden muodostava, 1980-luvun korkeatasoista asuntoarkkitehtuuria ja pihasuunnittelua edustava pientaloalue. Kokonaisuuden muodostava huolella maastoon sovitettujen rakennukset, yksityiskohtiaan myöten huolella suunniteltu ja toteutettu lähiympäristö istutuksineen, kulkureitteineen ja yhteistiloineen, sekä rakennetulle ympäristölle kontrastia muodostava luonnontilaisena säilytetyt luonnonvaraiset kallioalueet. Rakennukset, pihat ja ympäristö kokonaisuudessaan on hyvin säilyttänyt alkuperäisen ilmeensä.
- Suojelumerkintä sr-2, AP/s.

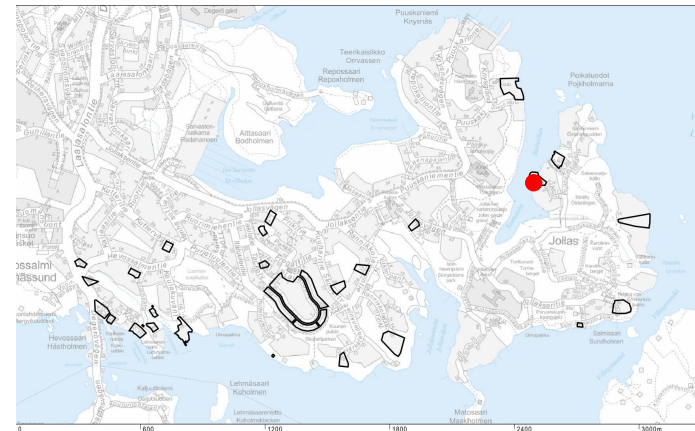
Poikasaartenkuja

- Maisemassa hallitsevasti sijoittuva, 1960-luvun korkeatasoista modernistista arkkitehtuuria edustava ilmeeltään varsin hyvin säilynyt pientalo. Suojelumerkintä sr-2.
- Rantamaisemassa näkyvästi sijoittuva, funkkisvaikutteinen 1930-luvun sauna- ja lomarakennus. Suojelumerkintä sr-3.
- Korttelin suojelumerkintä AO/s.
