# HELSINGIN KAUPUNGIN GEOTEKNILLINEN TOIMISTO

## PUISET PERUSTUSRAKENTEET

Geoteknillisen toimiston  
tiedote 12 20. 1. 1979

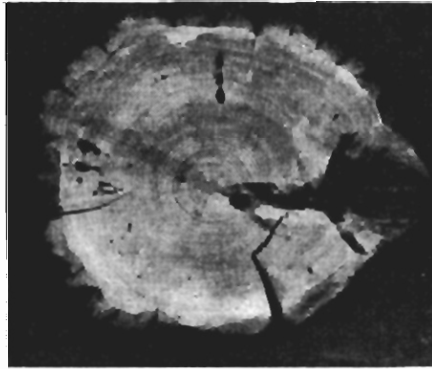
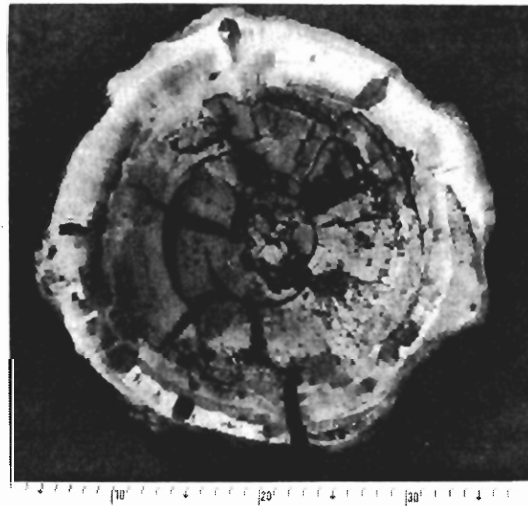
Kuva 21. Vallijärvestä (Enontekiö) nostettuja tukkeja. Ylemmän ikä on noin 4900 vuotta ja alemman ikä noin 6600 vuotta. (Kuvat Matti Erosen).

Tutkimusryhmä teki vielä koesarjan suosta nostetun mäntytukin puuaineksesta sekä puuta ympäröineestä maasta ja vedestä. Radiohiiliajoituksella saatiin tukin iäksi 6300 vuotta. Lapin metsärajan siirtymistä koskevilla tutkimuksilla on Suomessakin nostettu soista puita (kuva 21), joista on tehty runsaasti ikämäärityksiä. Suomessa tehtyihin tutkimuksiin ei ole sisältynyt lahoamisselvityksiä.
