Kallion kesäkatujen huoltoliikenteen seuranta 2025

Helsingin kaupunki / Liikenne- ja katusuunnittelu

2025

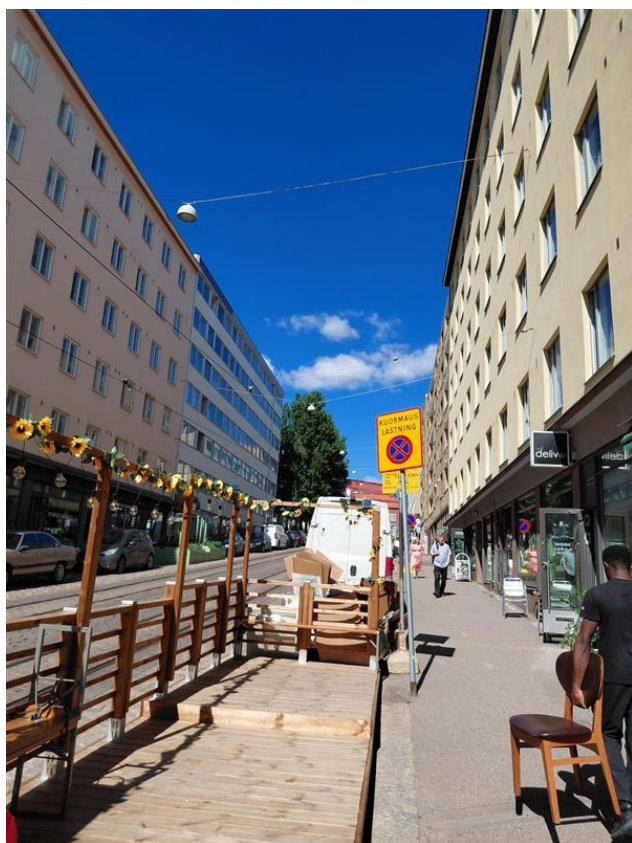
Kuva 2: Kuormauspaikka ravintola Oivan edessä Porthaninkadulla.

Porthaninkadulla voisi olla tarpeellista tarkastella huoltoliikenteen pysäköinnille merkittyjen paikkojen määrää ja niiden sijaintia, sillä useampia huoltoliikennettä toteuttavia ajoneuvoja vaikuttaa olevan pysäköitynä jalkakäytävälle sen takia, että henkilöauto oli pysäköinyt huoltoliikenteen paikalle, tai kuormauspaikka oli huoltoliikenteen pitkäkestoisessa käytössä (esimerkiksi ravintola Oivan edessä). Kokonaisuudessaan kuitenkin ajoneuvojen pysäköintiä jalkakäytävälle tapahtui vain vähän.

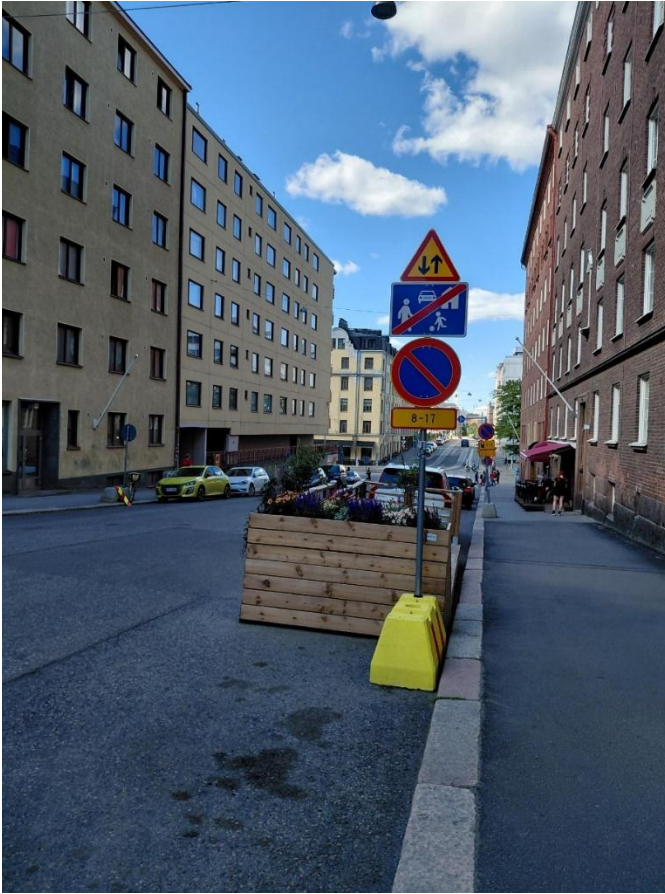
Kuva 3: Päiväajan huoltotoiminnan mahdollistava pysäköintikieltomerkki Fleminginkadun pohjoispäässä.

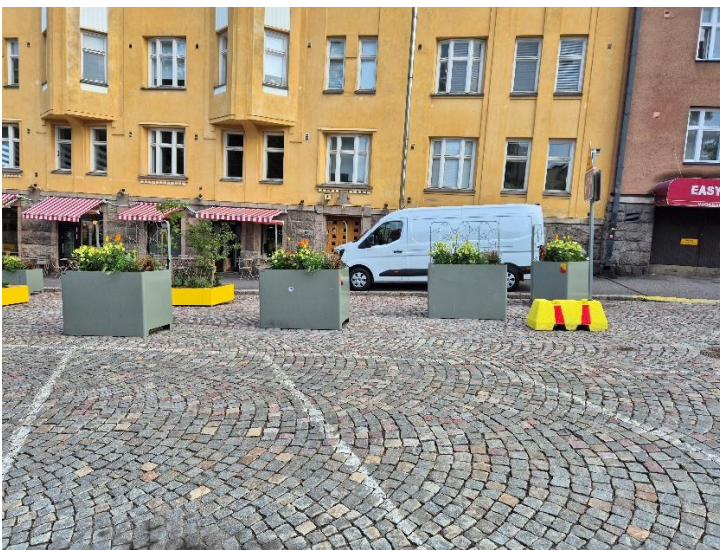
Kuva 4. Huoltoajoa Agricolankadun jalkakäytävällä. Kadun ajoradalle oli kesäkatujen ajaksi lisätty kuormauspaikka n. 10 metrin päähän kuvasta oikealle.

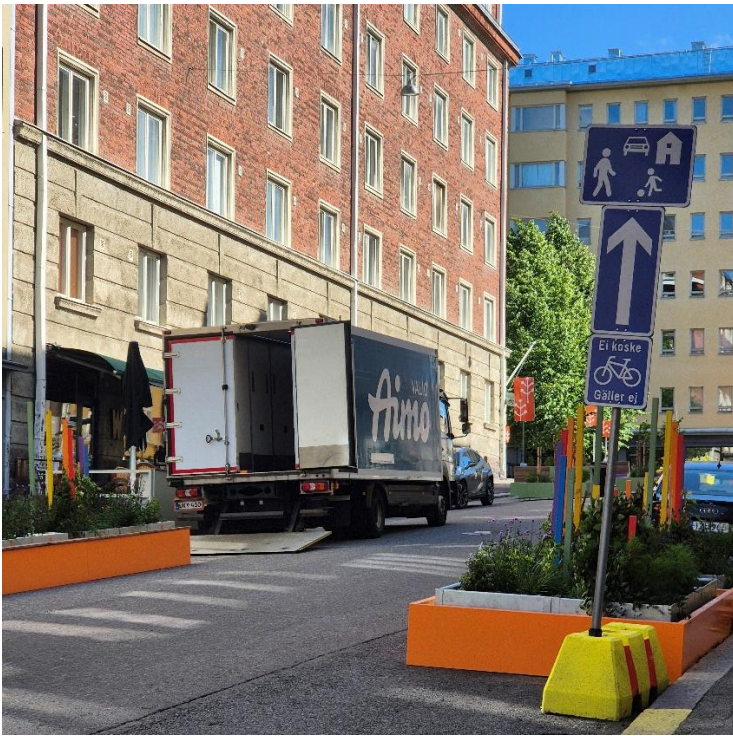
Kuva 5. Kuormaustoimintaa Fleminginkadun ajoradalla.

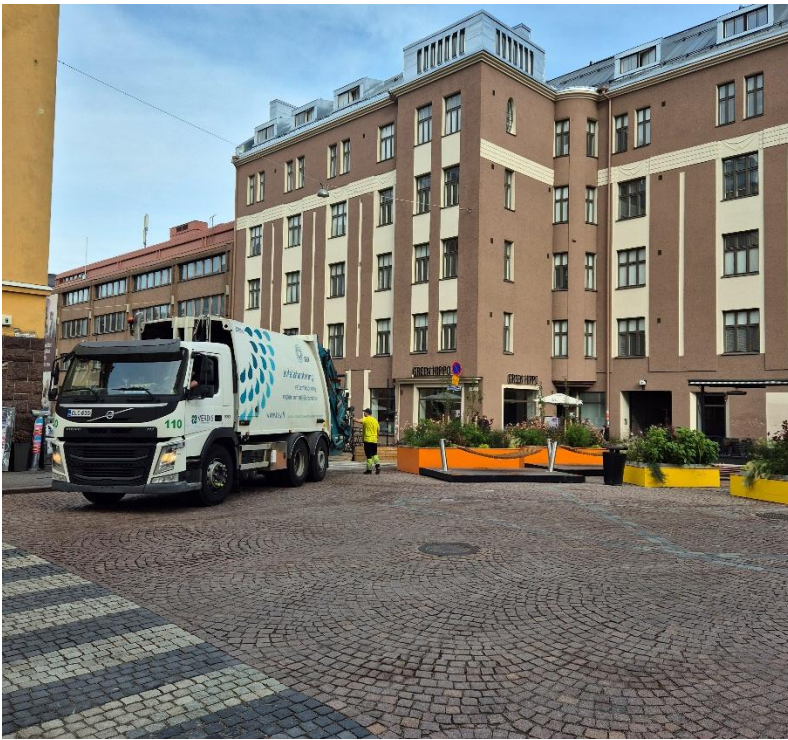
Kuva 6. Jätehuoltoa Franzéninaukiolta.
