Katutöiden laaduntarkkailijoiden loppuraportti

Helsingin kaupunki
Katutöiden laaduntarkkailijat

Katutöiden laaduntarkkailu

Laaduntarkkailu välillä 01.06 – 31.07

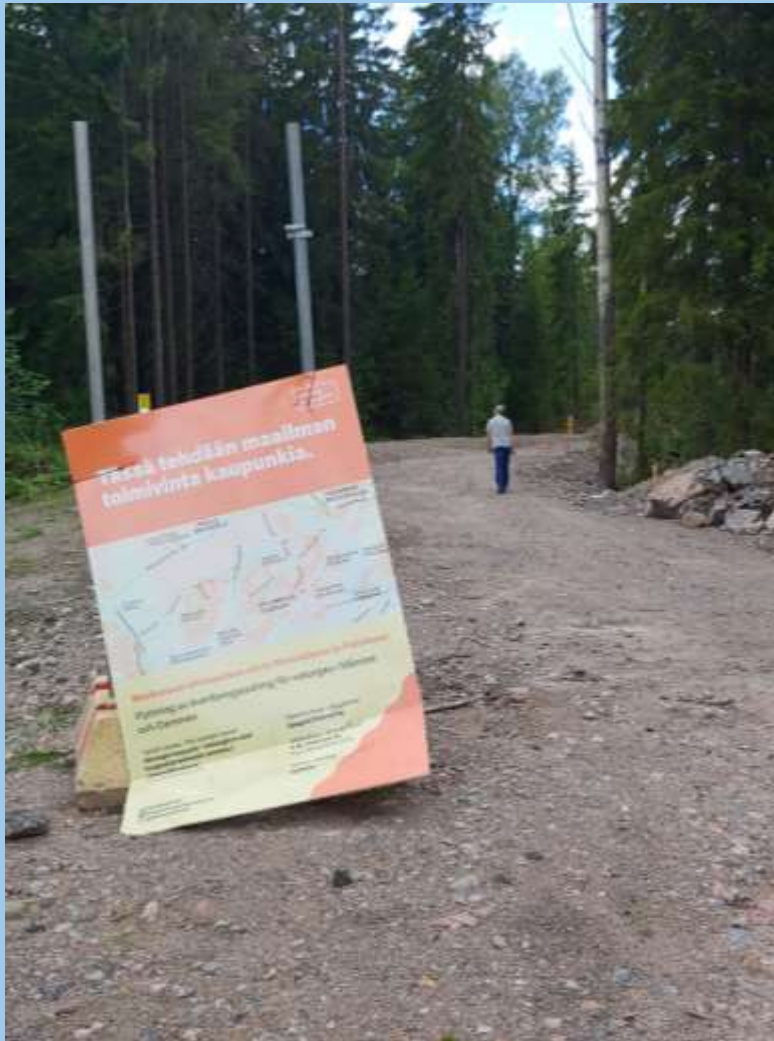
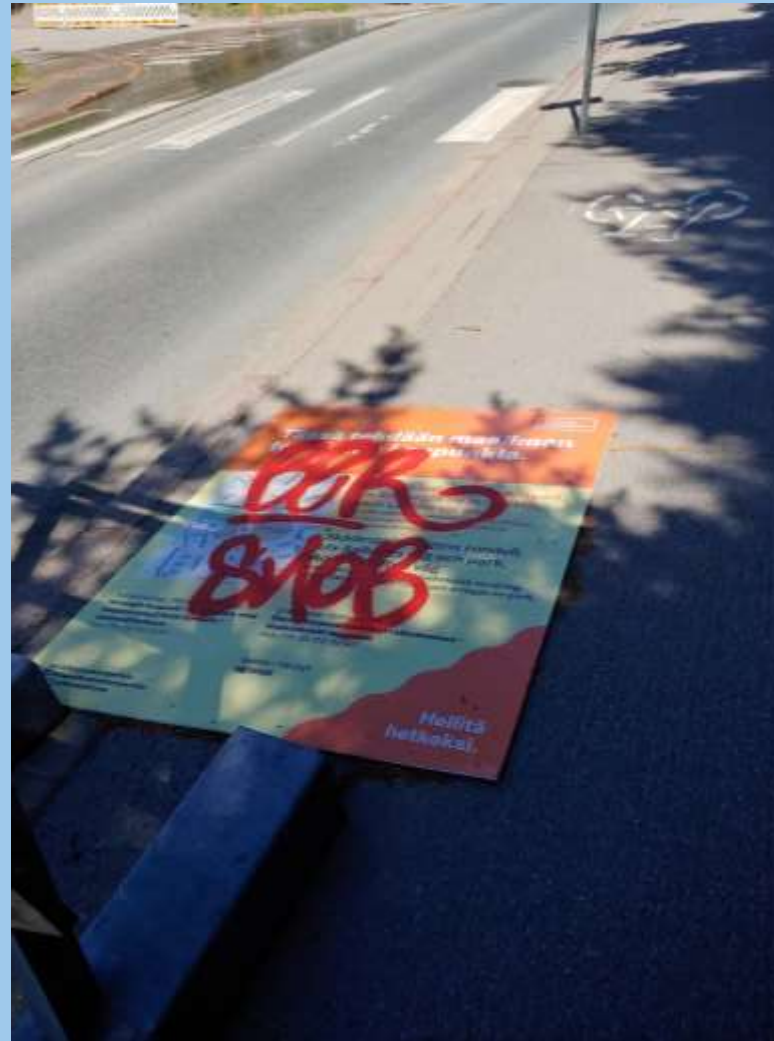
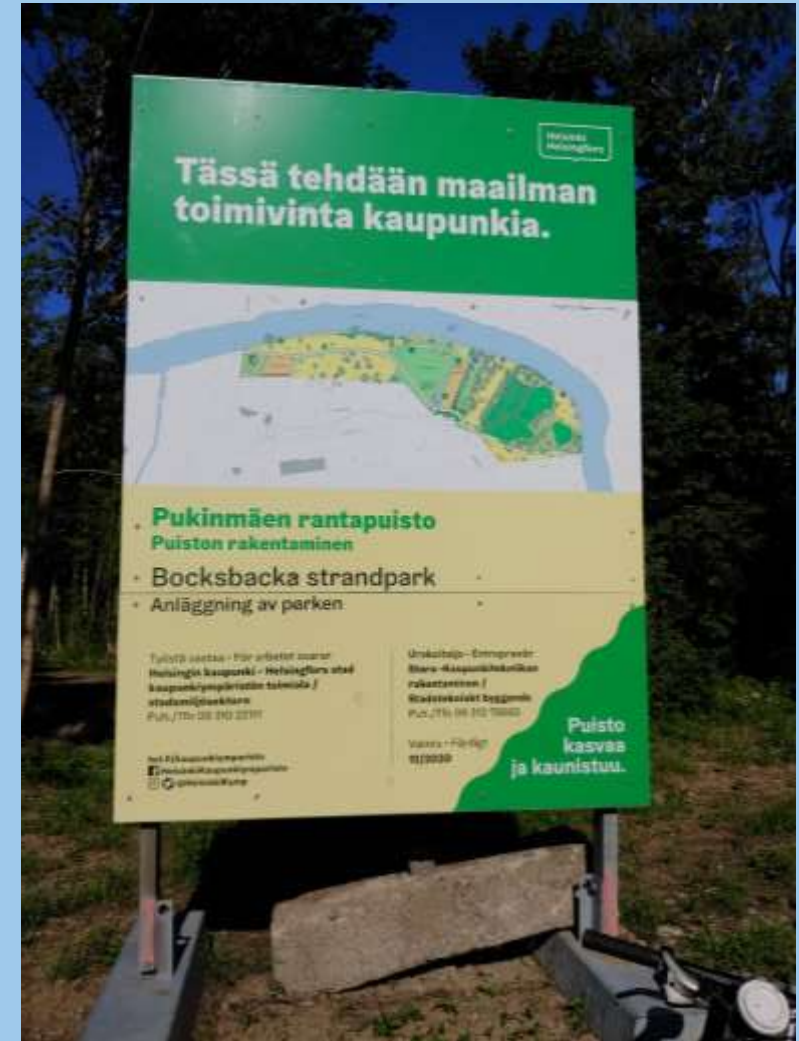
- Tulisi olla kaikilla yli työvuoron pituisilla työmailla
- Suuria puutteita, iso viestinnällinen haaste
- Tärkein kosketuspinta työmaahan ohikulkijalle
- Usein puutteellinen, syitä esimerkiksi määrä, koko sekä sisältö
- Lisää työmaan vastuuta omasta toiminnastaan

- Työmaataulut jokaiselle työmaalle
- Selkeä visuaalinen informaatiohierarkia
- Selkeä sijoittelu, varsinkin isot työmaat

- Työmaataulujen käytön valvonta
- Informatiivisen työmaataulupohjan tarjoaminen urakoitsijalle
- Useamman pienemmän työmaataulun käyttö (isot työmaat)

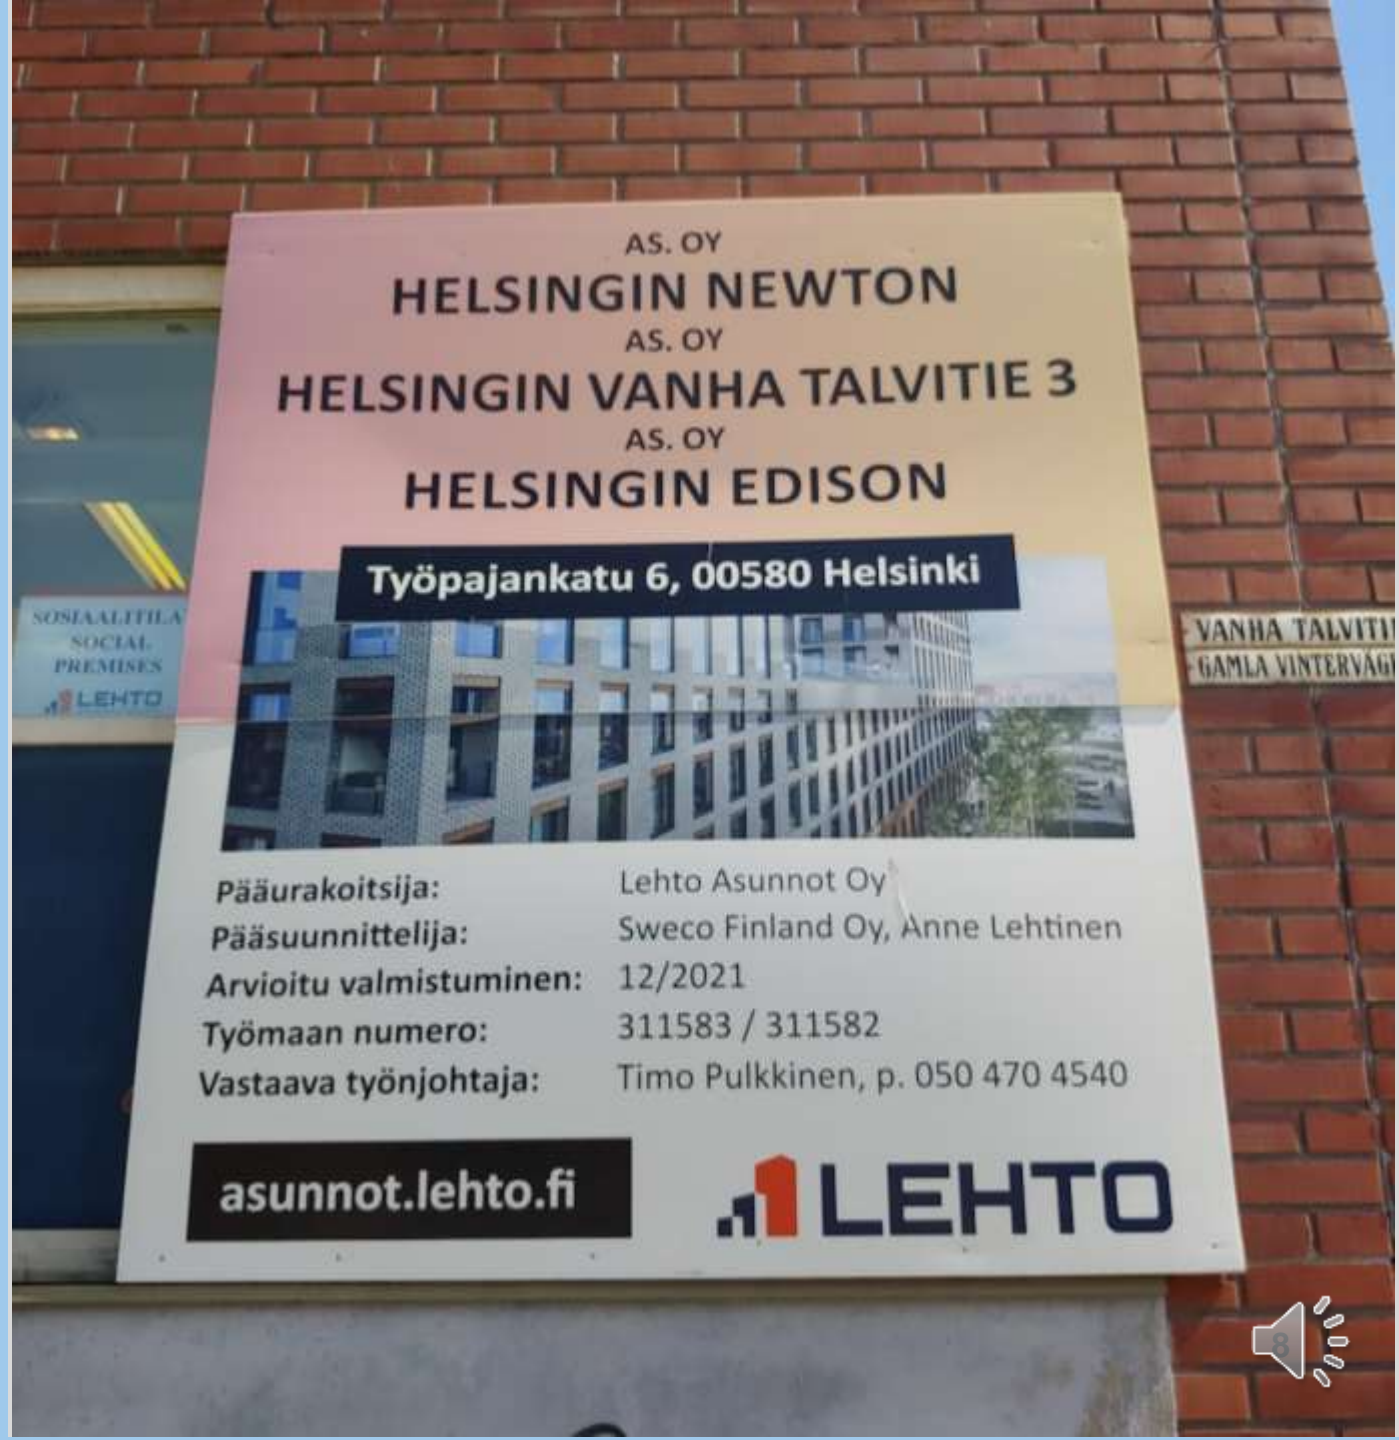
Työmaataulut

- Olennainen informaatio selkeästi saatavissa
- Mitä työmaalla tehdään?
- Työmaan yhteystiedot, arvioitu valmistumisaika.
- Työmaataulu voi toimia mainostilana urakoitsijalle

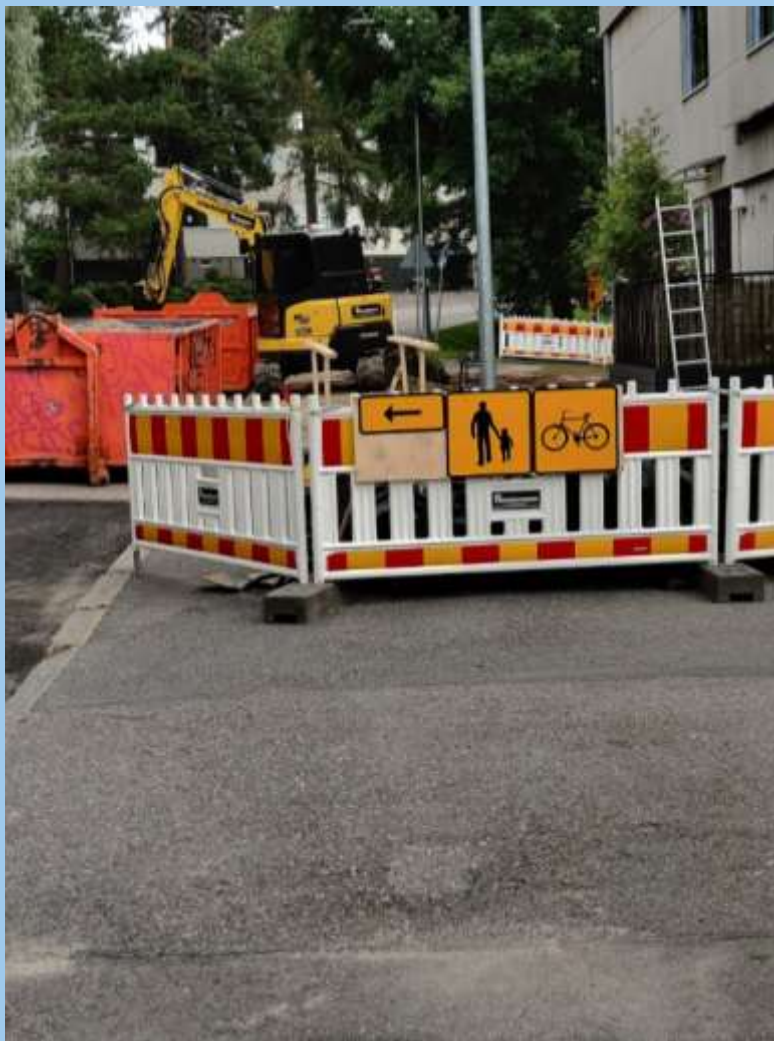
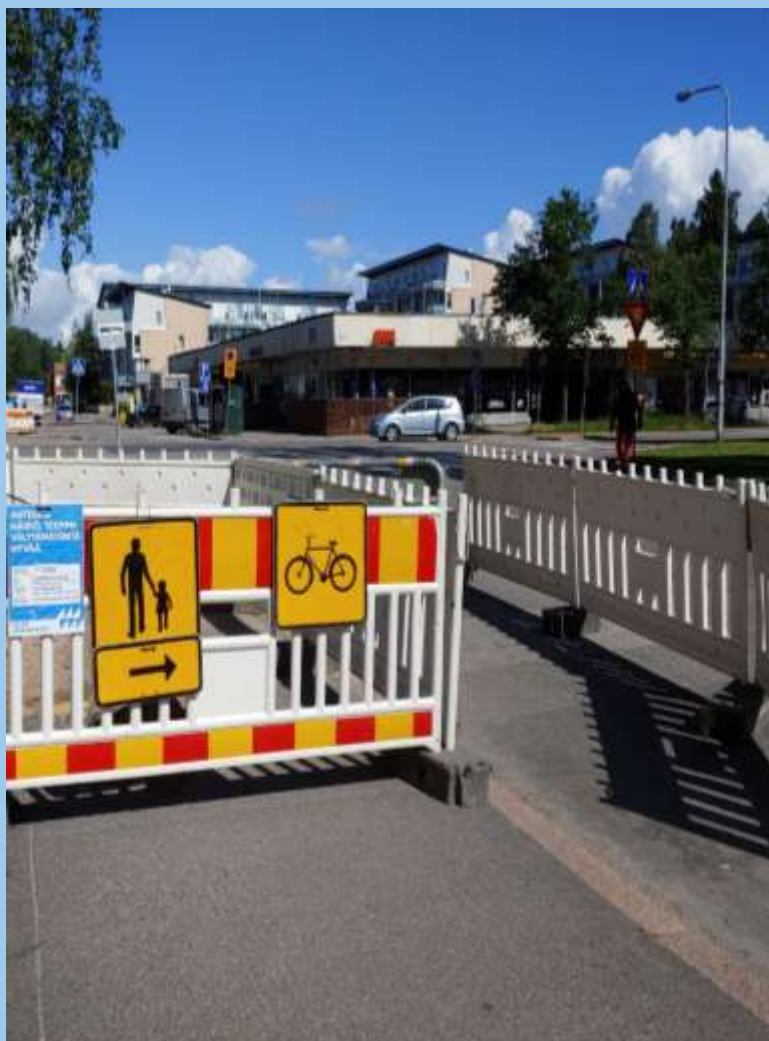
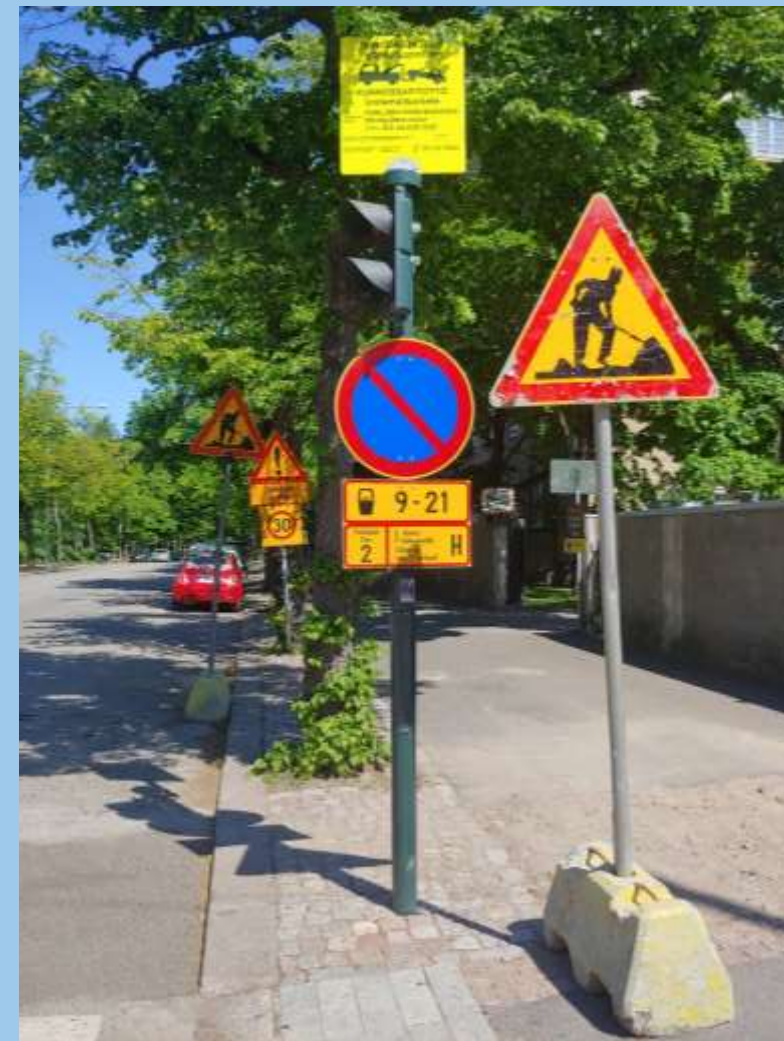
Opasteet

- Merkittävimmät turvallisuuteen - ja yleiseen viihtyvyyteen vaikuttavat tekijät työmaalla. (esteettömyys, siisteys)
- Selkeästi toteutetut opasteet ja työmaarakaus onnistuneen työmaakokemuksen perusedellytys
- Ongelmia erityisesti kävely- ja pyöräliikenteen opasteiden puutteellisuudessa, sekä työmaarakauksen huolimattomuudessa

- Raskaampien suoja-aitojen suosiminen mahdollisuuksien mukaan, etenkin pitkäkestoisissa työmaissa.
- Opasteiden tärkeys osana työmaakokemusta viestittävä selvemmin rakennuttajien ja urakoitsijoiden suuntaan
- Liikennejärjestelysuunnitelman tekoon tulisi liittää käynti paikan päällä, sekä kiinnittää enemmän huomiota.
- Lupaehtojen selventäminen

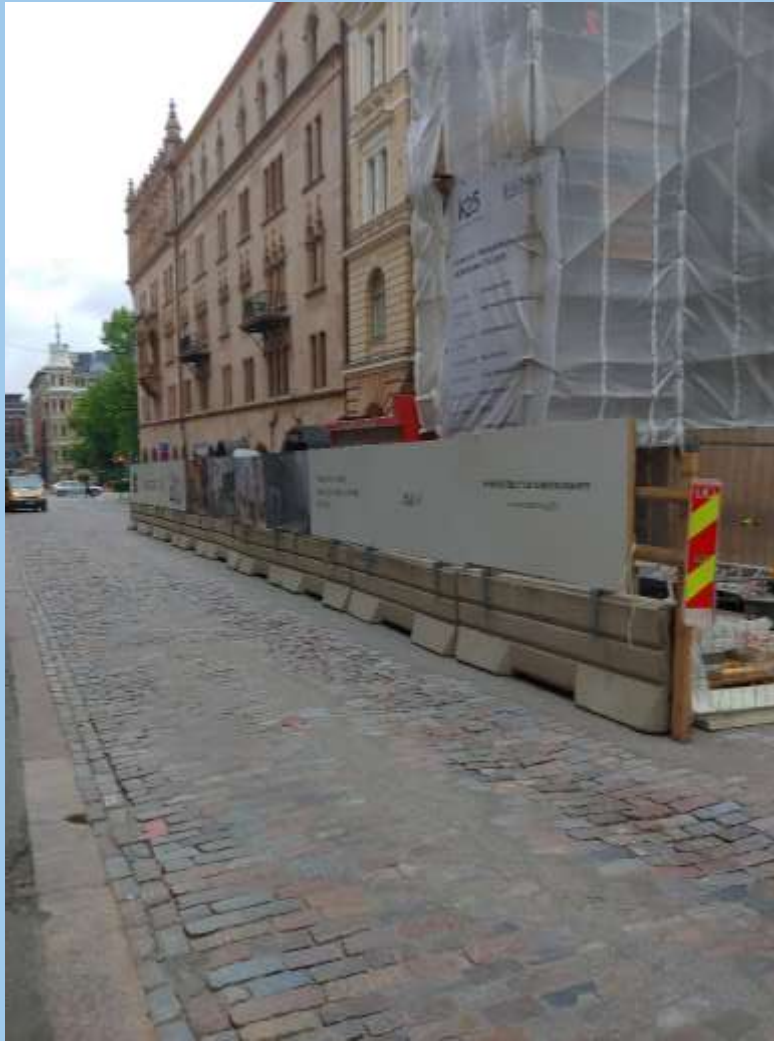
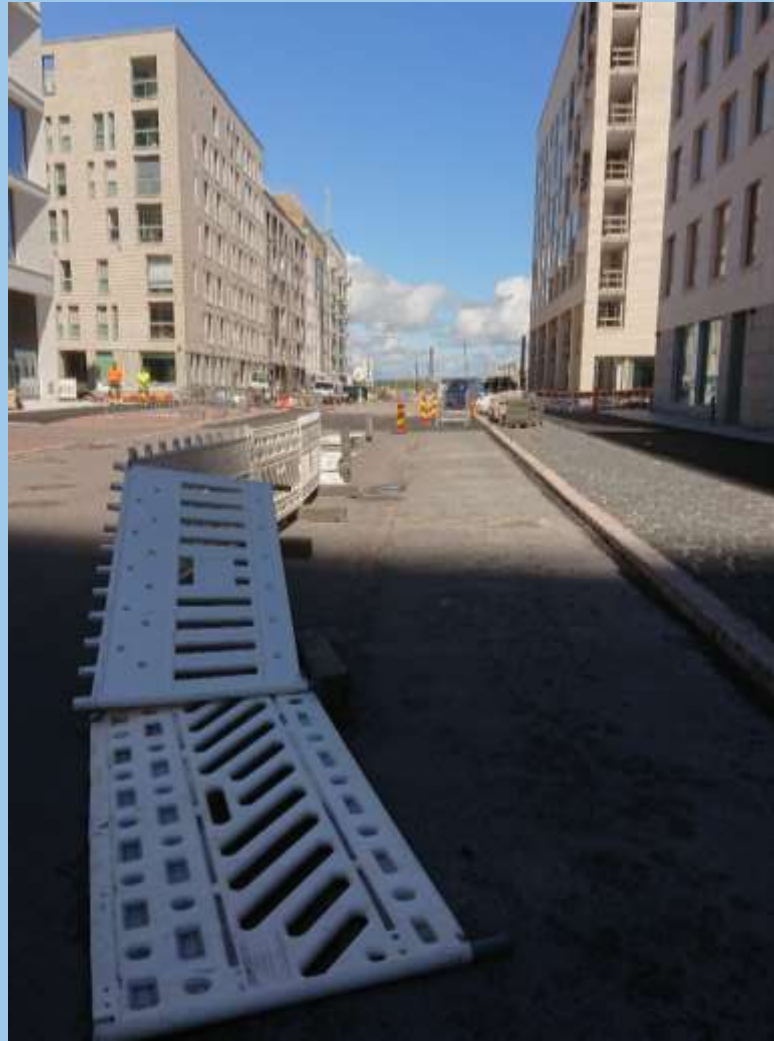
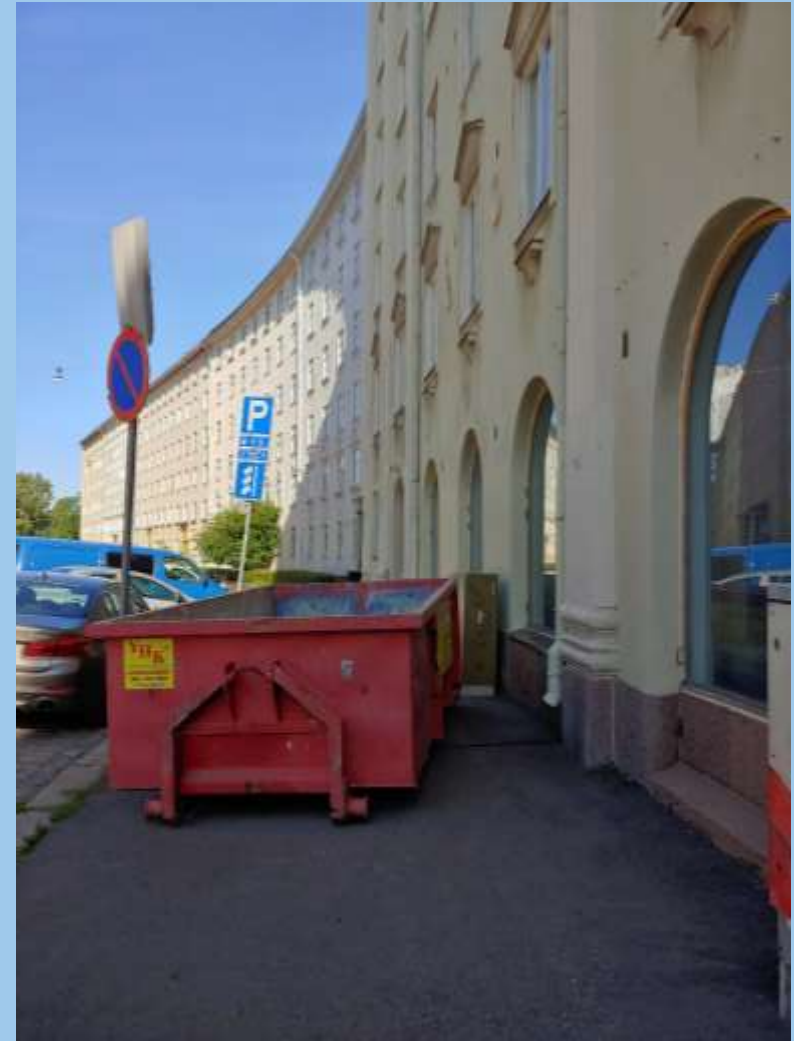
Työmaarajaus

- Rajojen selkeyden keskiarvo 3.0
- Suurimmat puutteet olivat rajauksen puuttumisessa kokonaan sekä auki jääneissä työma-aidoissa.
- Työmaan ulkopuolisista koneista vain 17.3% aidattu ohjeenmukaisesti
- Lippusiiman ja nauhojen käyttö koneiden rajauksessa hyvin yleistä.
- Osalla työmaista piittaamattomuus työmaarajaukseltaan johtaa rajauksen heikkenemiseen työmaan edetessä

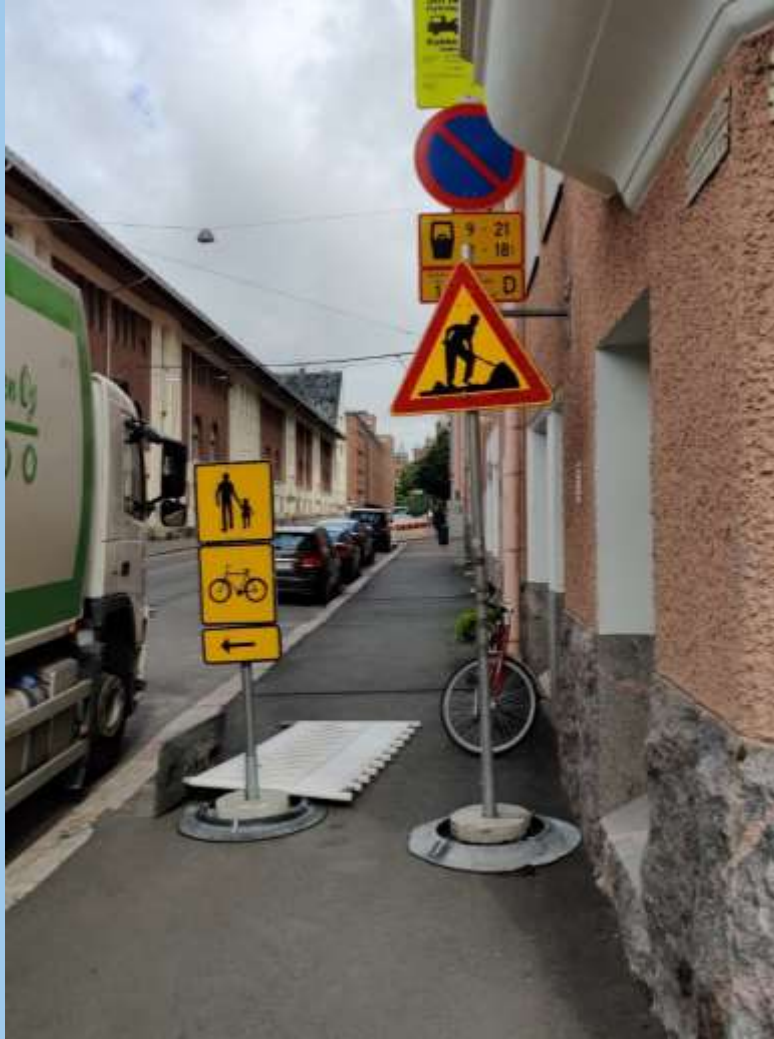
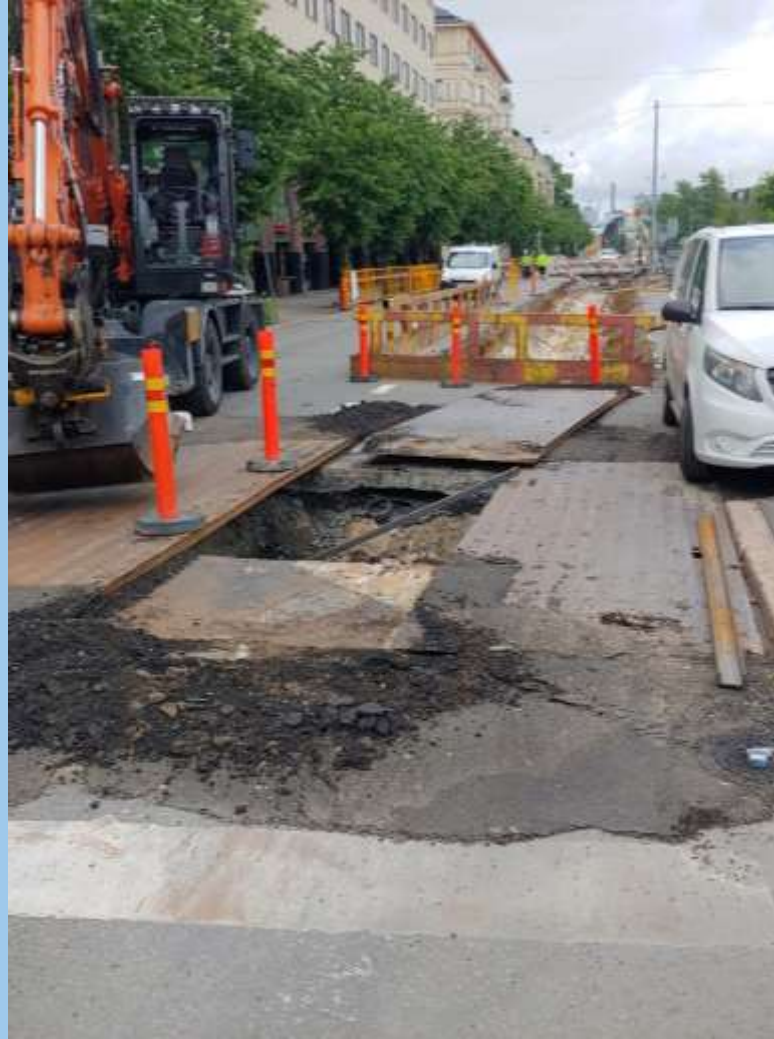
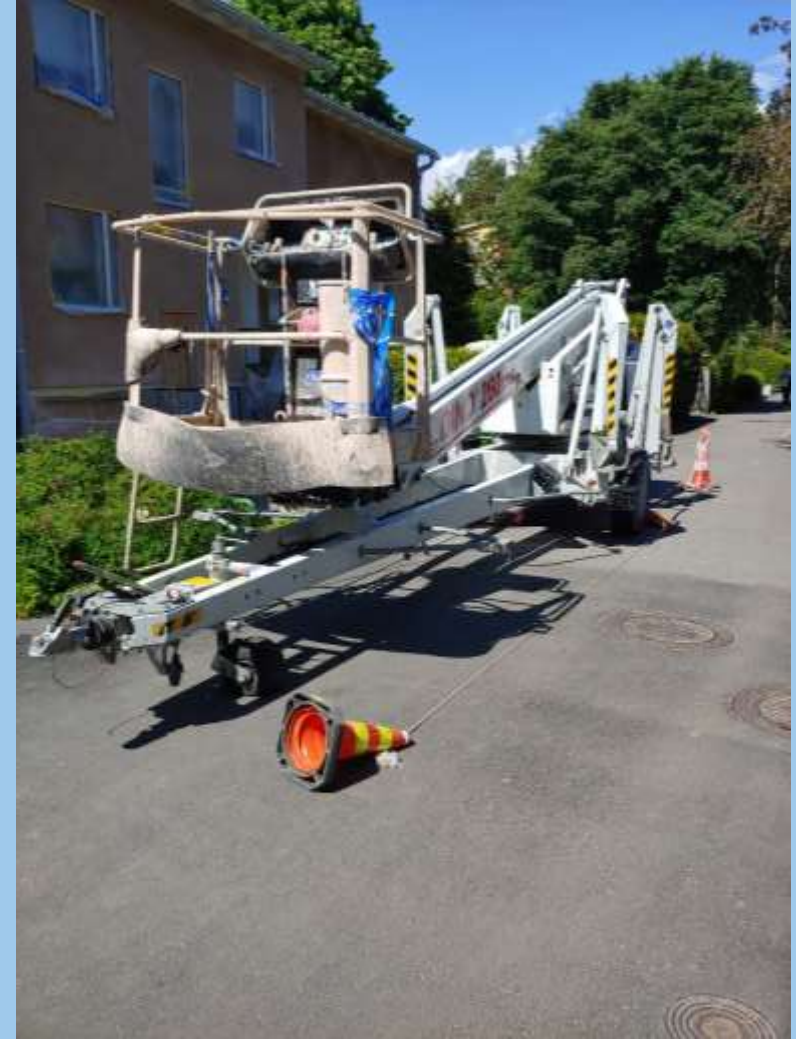
Esteettömyys

- Vakavia puutteita isolla osalla työmaista
- Työmaiden täysi esteettömyys vaikea saavuttaa
- Monet esteellisyystekijät korjattavissa huolellisuudella ja huomion kiinnittämisellä esimerkiksi suojatiejärjestelyihin sekä opasteisiin
- Tärkeä ottaa huomioon suunnitteluvaiheessa esteettömyyden varmistamiseksi
- Esteetön työmaa on toimiva myös muille kadunkulkijoille

- Puutteelliset ja huolimattomat työmaarakaukset, kulkuväylien leveys
- Puutteelliset opasteet työmaata lähestyttäessä
- Suojatiejärjestelyiden puutteellisuus

- Jalankulkijoiden opasteiden ohjeidenmukainen sijoittelu työmaata lähestyttäessä
- Esteettömien suojatiejärjestelyiden korostaminen suunnitteluvaiheessa
- Työmaarakauksen huolellisuuteen panostaminen

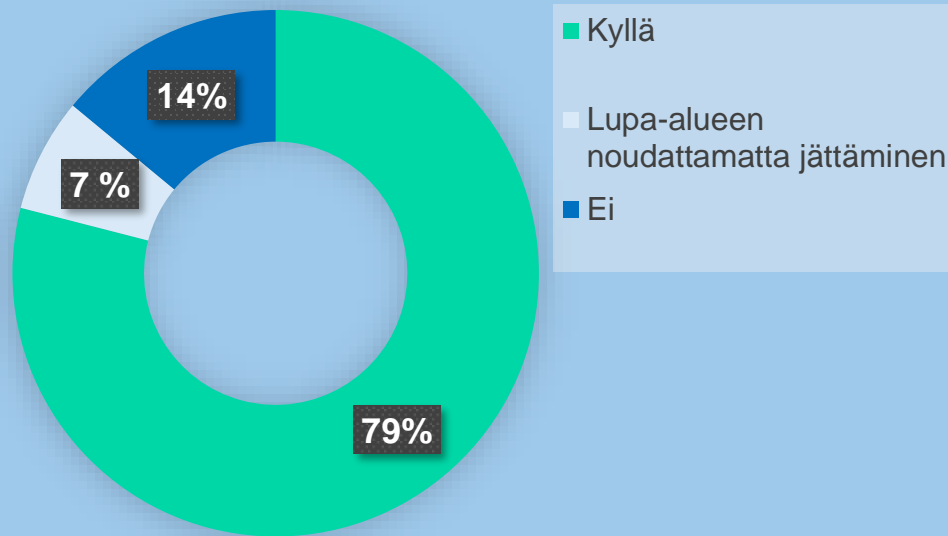
Työmaan lupa

- 63 luvatonta työmaata, luvattomuuden syy vaikea selvittää
- Kaupungin karttapalvelu ei ajan tasalla kaikista työmaista.
- Lupa-alueen noudattamatta jättäminen melko yleistä, räikeitä rikkomuksia vähemmän
- Vanhat korjaamatta jääneet työmaa-aidat ja tarvikkeet ongelma
