# Hämeentien ennen- jälkeen-tutkimus

Kaupunkiympäristön aineistoja 2024:1

## **Hämeentien ennen–jälkeen-tutkimus**

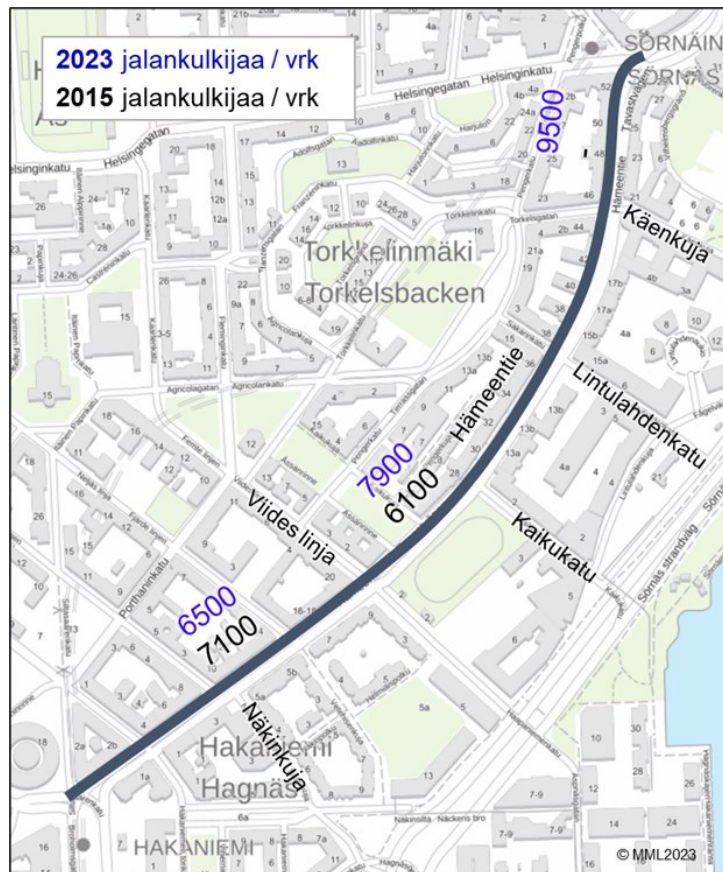
Kuva 2. Jalankulkijoiden määrä vuorokaudessa v. 2015 ja 2023 (molemmat suunnat yhteensä).

Kesällä 2015 jalankulkijoita oli Hämeentiellä noin 6100–7100 Siltasaarenkadun ja Kaikukadun välisellä osuudella. Kesällä 2023 jalankulkijoiden määrä vaihteli noin 6 500–9 500 jalankulkijaan vuorokaudessa koko tarkasteluosuudella. Laskentatietojen perusteella jalankulkijoiden määrät olivat hieman alhaisemmat vuonna 2023 Hämeentien eteläpäässä kuin kun taas Haapaniemen kentän kohdalla jalankulkijamäärät olivat hieman korkeammat vuonna 2023. Jalankulkijoiden laskentatiedoissa on kuitenkin muita kulkuneuvoja suurempaa epävarmuutta, sillä jalankulkijat eivät välttämättä kulje suoraan koko tarkastelualueen läpi, vaan poikkeavat reitiltä. Jalankulkijoiden määrään vaikuttaa todennäköisesti myös Kaikukadun ja Viidennen linjan välillä raitiovaunupysäkkien siirtyminen korttelin etelään. Myös kadunvarren palveluiden mahdolliset muutokset saattavat näkyä jalankulkijoiden määrissä.

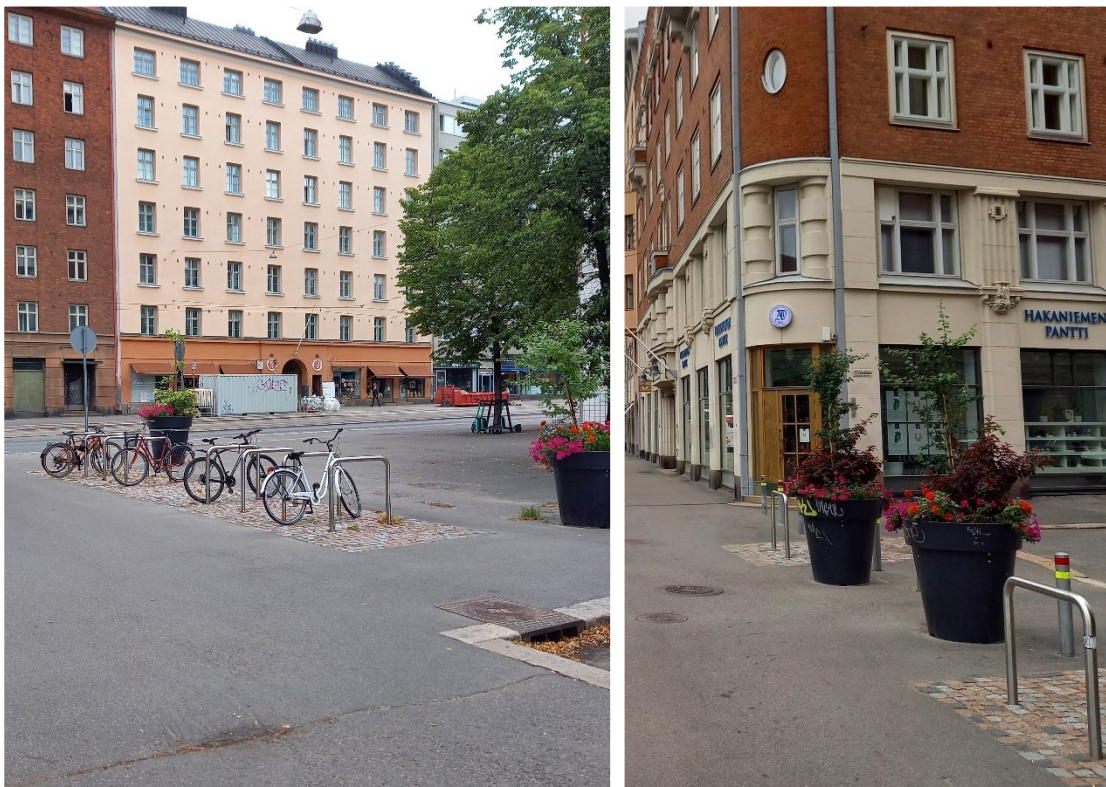
Kuva 7. Pyöräpysäköinti Näkinkujan ja Kolmannen linjan kohdalla.

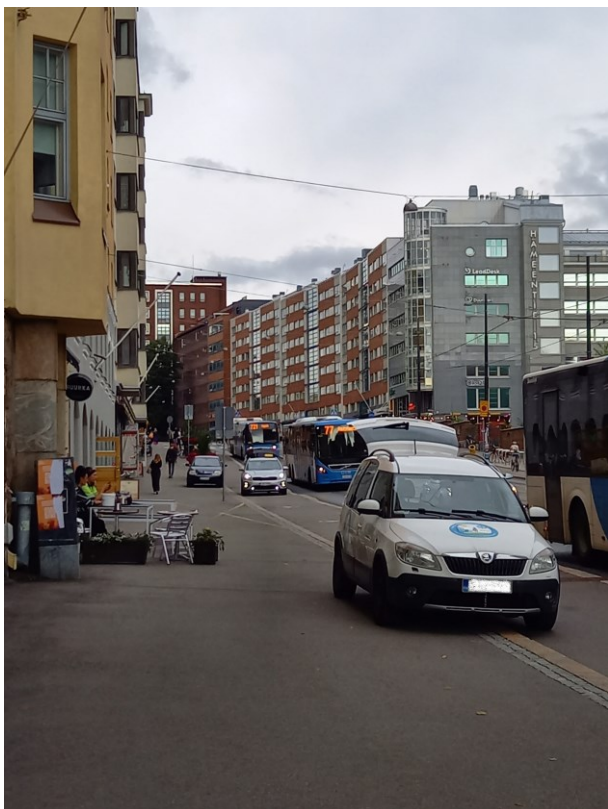
Kuva 14. Hämeentien varrelle väärinpysäköityjä jakelu- ja henkilöautoja.

Yhdeksi syyksi jakelu- ja lastausautojen runsaaseen väärinpysäköintiin arvioitiin se, että lastauspaikkojen keltaiset maalaukset ja niihin liittyvät liikennemerkkit eivät välttämättä viesti riittävän selkeästi lastauspaikasta. Lisäksi maalaukset ovat kuluneet siten, että lastauspaikkaa saattaa olla vaikea erottaa. Jalkakäytävälle ja pyörätielle pysäköivät autot heikentävät jalankulkijoiden ja pyöräilijöiden turvallisuutta sekä liikkumisen mielekkyyttä ja sujuvuutta. Väärin pysäköidyistä autoista aiheutuu haittaa erityisesti pyörätuolilla ja lastenrattaiden kanssa liikkuville sekä näkövammaisille, joiden liikkumismahdollisuudet heikentyvät merkittävästi jalkakäytävillä olevien esteiden vuoksi.

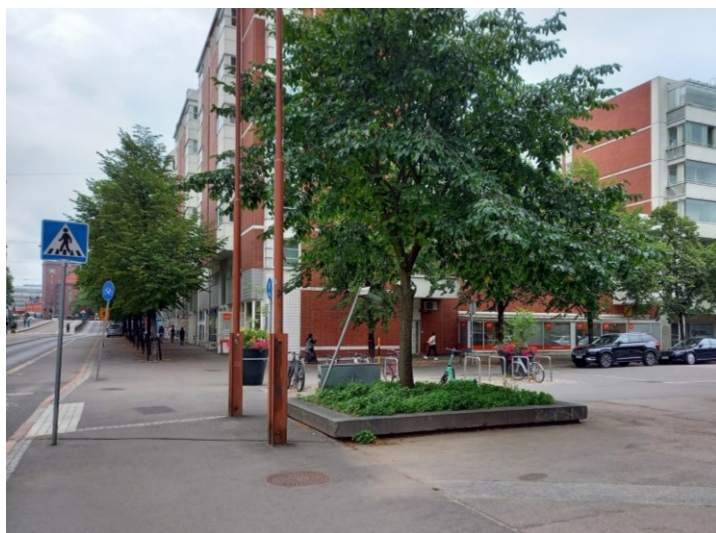
*Kuva 18. Istutusallas Näkinkujan ja Hämeentien risteysalueella tarkastelupisteessä 2.*

Tarkastelupisteessä havaittiin yhteensä 36 oleskelijaa, mikä vastaa ennen-tutkimuksen havainnointien määrää. Tarkastelupiste on valikoitunut tarkastelukohteeksi sen oleskelumahdollisuuksien ja katuremontin myötä tehtyjen liikennejärjestelyjen muutosten myötä. Hämeentien katuremontissa Näkinkujan ja Hämeentien risteys suljettiin autoliikenteeltä ja samalla alueelle lisättiin tilaa jalankululle.

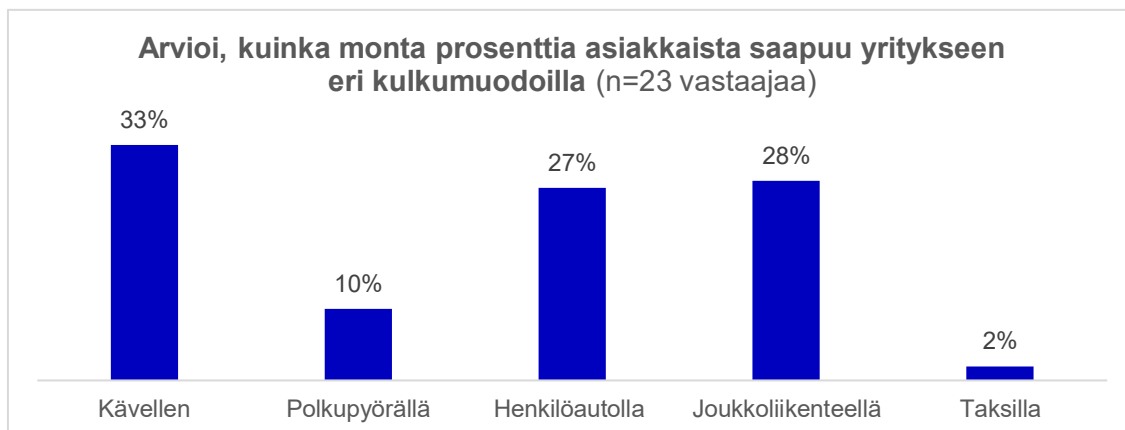
*Kuva 31. Kyselyyn vastanneiden yritysten arvio yritykseen saapuvien asiakkaiden käyttämästä kulkumuodosta (vastauksista lasketut keskiarvot).*

Vastaajia pyydettiin arviomaan, kuinka monta prosenttia yrityksen asiakkaista saapuu yritykseen eri kulkumuodoilla. Arviot pyydettiin merkitsemään siten, että kulkumuodot muodostaisivat yhteenlaskettuna 100 %. Kuvassa 31 on esitetty yritysten vastauksista lasketut keskiarvot. Keskiarvojen perusteella vastanneet yrittäjät arvioivat, että noin kolmannes yrityksen asiakkaista saapuu jalan ja hieman alle kolmannes asiakkaista henkilöautolla ja sama määrä joukkoliikenteellä. Polkupyörällä arvioidaan saapuvan noin 10 % asiakkaista.

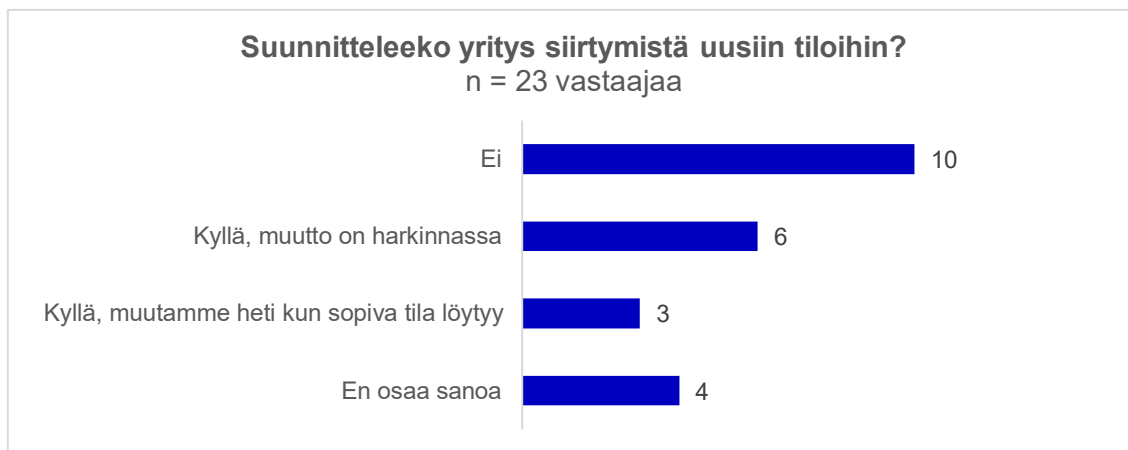
Kuva 32. Kyselyyn vastanneiden yrittäjien muuttoaiheet.

Vastanneista yrityksistä 9 yritystä suunnittelee muuttoa Hämeentielle, ja 10 yritystä ei suunnittele muuttoa (kuva 32). Kyselyssä vastaajia pyydettiin tarkentamaan, mikä on syy sille, että yritys harkitsee muuttoa uusiin tiloihin. Kuusi yritystä vastasi syyksi muuton suunnittelulle sen, että nykyinen sijainti on asiakkaiden huonosti saavutettavissa, ja viisi yrittäjää vastasi syyksi sen, että nykyisen liiketilan ympäristössä ei ole riittävästi asiakasvirtoja.

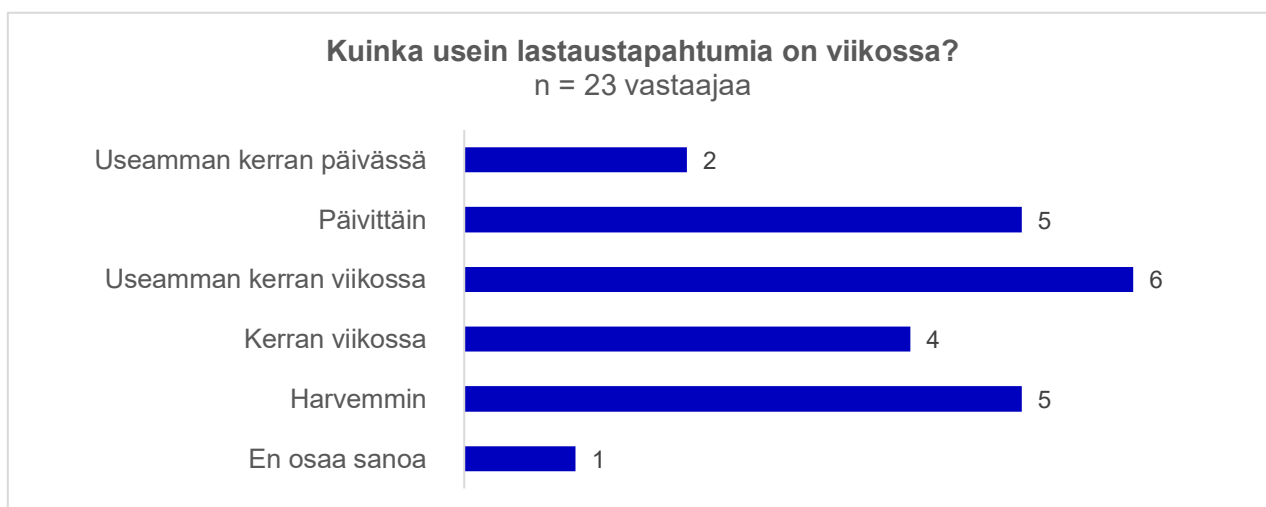
*Kuva 36. Kyselyyn vastanneiden yritysten näkemys lastaustapahtumien useudesta oman yrityksen osalta.*

Kyselyyn vastanneista 23 yrityksestä 16:sta yrityksen huolto- ja jakeluliikenne hoidetaan Hämeentieltä liikkeen välittömästä läheisyydestä ja viiden yrityksen sivukadulta. Lastaustapahtumien useus vaihtelee vastanneiden yritysten kesken. Vastanneista yrityksistä 17:sta oli lastaustapahtumia vähintään kerran viikossa ja osalla päivittäin (kuva 36). Vastanneista yrityksistä 16 yritystä piti erittäin tärkeänä ja 4 yritystä tärkeänä sitä, että lastaus tapahtuu toimipisteen välittömässä läheisyydessä.

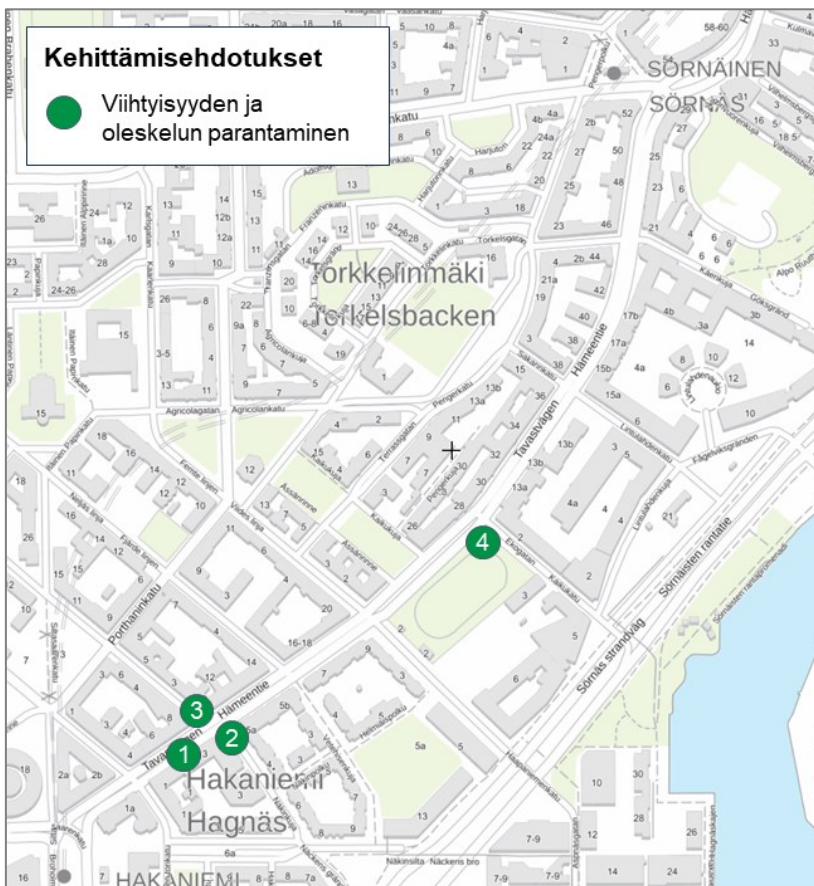
Kuva 40. Kohteet, joissa tunnistettiin olevan mahdollisuuksia viihtyisyyden ja oleskelumahdolli-  
suuksien kehittämiseksi.

Alla olevassa kartassa (kuva 40) on esitetty neljä sijaintia, joissa läpiajon rajoittamisen myötä syn-  
tyneiden katutilojen viihtyisyyttä ja oleskelumahdollisuuksia olisi mahdollisuus parantaa. Jokaisesta  
kohteesta on esitetty tarkempia toimenpide-ehdotuksia.

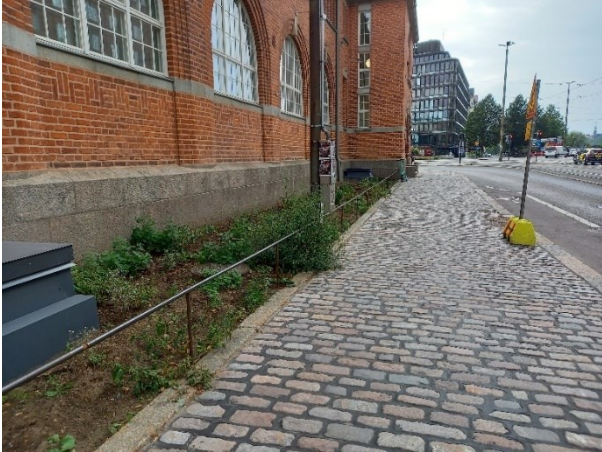
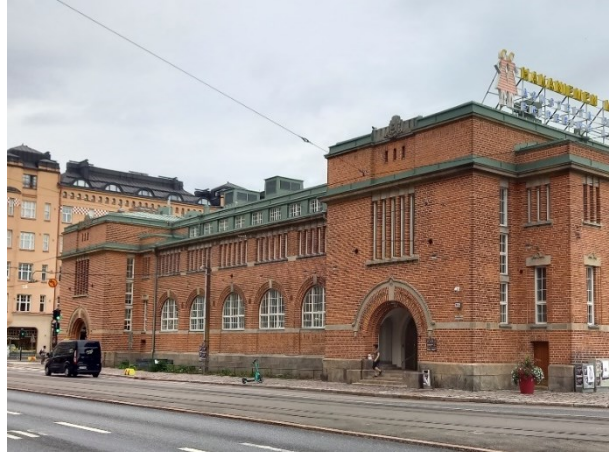
## 1. Hakaniemen kauppahallin seinustalla oleva syvennys

Seinustan viereiseen syvennykseen olisi mahdollista tehdä ainakin osittainen kivetys, sekä lisätä penkkejä ja pensaita tai kausi-istutuksia. Toimenpiteen edistäminen edellyttää yhteistyötä hallin omistajan (Helsingin Kaupunkitilat Oy) kanssa.

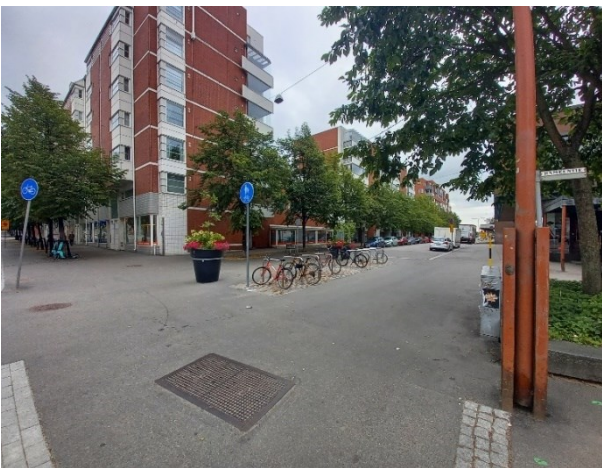
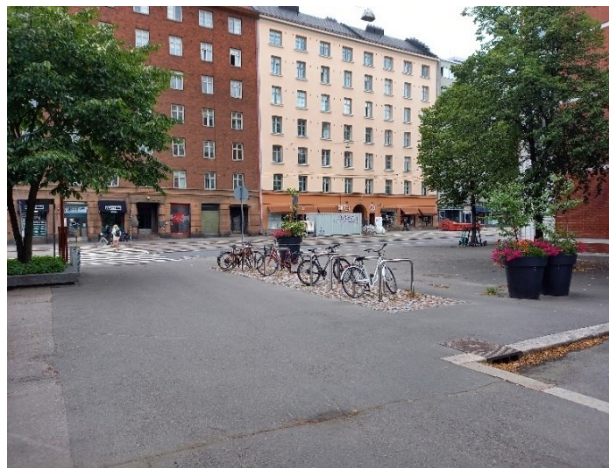
## 2. Näkinkujan risteyksessä oleva katuaukio

Näkinkujan ja Hämeentien risteys on katkaistu autoneuvoliikenteeltä, mutta tutkimuksen tulosten perusteella läpiajoa tapahtuu silti jalkakäytävän kautta. Jos nykyiset pyöräpysäköintipaikat siirtäisi Näkinkujan pohjoisreunaan puiden alle, aukiolle olisi mahdollista tuoda monenlaisia viihtyisyyttä lisääviä ja oleskelua mahdollistavia elementtejä, jotka samalla myös estäisivät läpiajon. Esimerkkejä näistä ovat istuskeluun tarkoitetut elementit, leikin mahdollistavat elementit, valaistuksen lisääminen, pintamateriaalin korvaaminen kiveyksellä tai kevyemmin hyödyntämällä katumaalauksia sekä lisäämällä nykyistä runsaammat istutuslaatikot. Suunniteltavien rakenteiden on hyvä olla kooltaan riittävän suuria, jotta tilasta muodostuu selkeästi oleskeluun ja viihtymiseen kutsuva paikka.

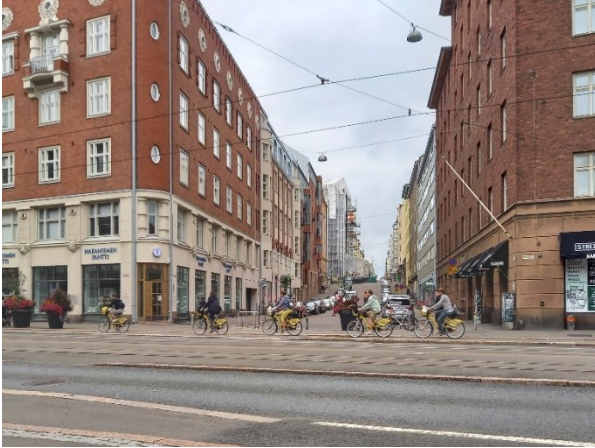
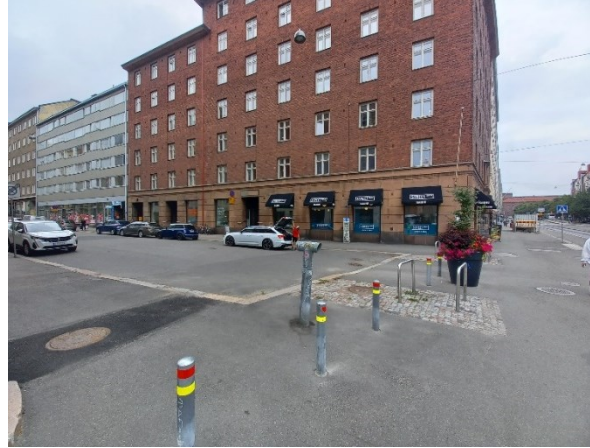
## 3. Hämeentien ja Kolmannen linjan risteys

Hämeentien ja Kolmannen linjaus risteys on katkaistu läpiajoliikenteeltä. Risteysalueen keskellä on pyörätelineitä, pollareita ja kukkaistutuksia estämässä läpiajoa. Rakenteet on kuitenkin aseteltu siten, että ne estävät myös sujuvan pyöräilyn Hämeentien ja Kolmannen linjan välillä.

Kadun katkaisu mahdollistaa katutilan nykyistä paremman hyödyntämisen viihtyisyyden ja oleskelun näkökulmasta. Siirtämällä reunakivilinjaa hieman Kolmannen linjan suuntaan paikkaan muodostuisi aukiomainen tila, jolle olisi mahdollista tuoda istumiseen tai leikkiin soveltuvia rakenteita ja enemmän katuvihreää vastaavasti kuin Näkinkujan liittymän aukiolle. Pyörätelineille luontevampi paikka olisi Kolmannen linjan reunoilla.

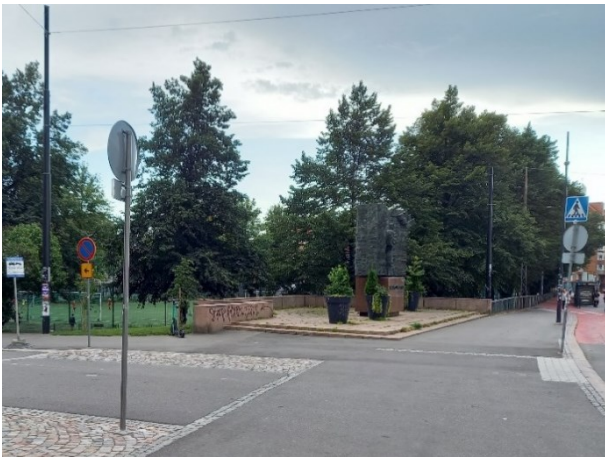
#### 4. Väinö Tannerin muistomerkin alue

Väinö Tannerin muistomerkin alue Haapaniemen kentän kulmalla on nykytilassa epäsiisti ja hoitamattoman näköinen. Patsaan ympärille on tuotu kolme suurta istutusruukkuja, mutta ruukkuja ja kivimuuria peittävät graffitit, ja laatoituksen saumoista kasvavat rikkaruohot.

**Viihtyi** Alueen ilmettä olisi mahdollisuus kohentaa paremmalla ylläpidolla. Lisäksi muistomerkin ympäristö olisi luonteva paikka lisätä penkkejä.

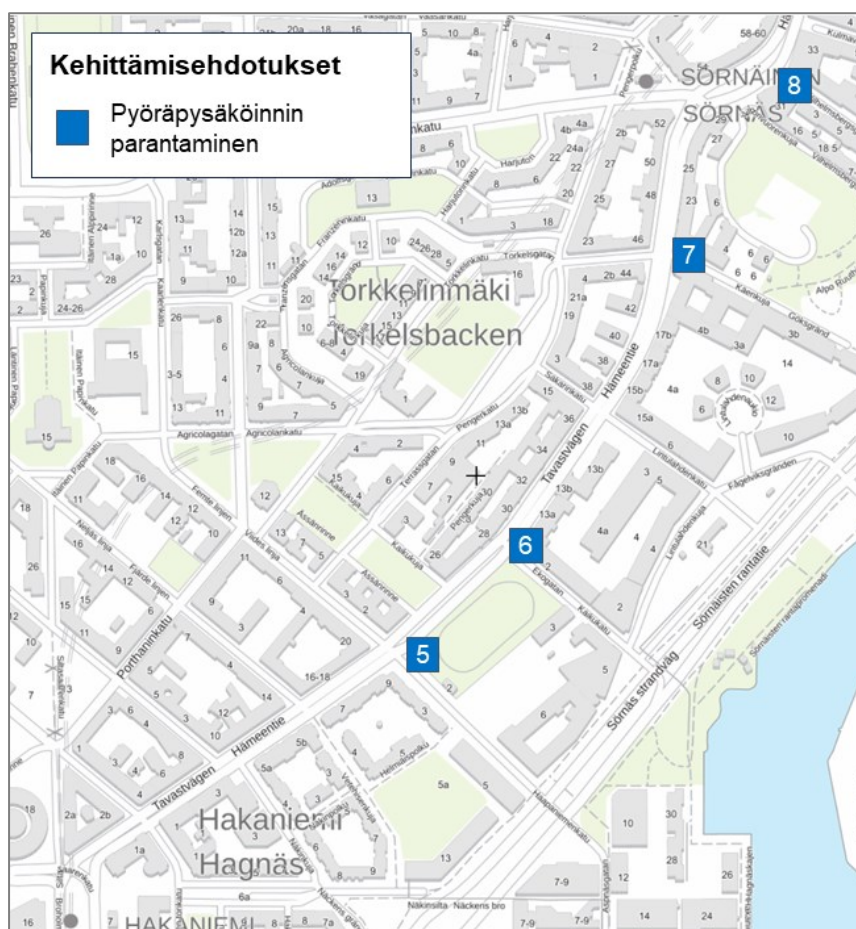
*Kuva 41. Kohteet, joissa tunnistettiin olevan mahdollisuuksia pyöräpysäköinnin lisäämiselle.*

Hämeentien remontissa Hämeentien varrelle toteutettiin 64 runkolukittavaa pyöräpysäköintipaikkaa (32 telinettä). Tutkimuksen aikana havaittiin kuitenkin katuosuuksia, joilla ei ollut pyöräpysäköintiä, mutta joissa sille tunnistettiin olevan kysyntää kadulle pysäköityjen pyörien perusteella. Lisäksi yrittäjäkyselyssä yrittäjät toivoivat alueelle lisää pyöräpysäköintipaikkoja. Alla olevassa kartassa (kuva 41) on esitetty neljä sijaintia, joihin pyöräpysäköintiä olisi mahdollista ja suositeltavaa lisätä. Jokaisesta kohteesta on esitetty tarkempia toimenpide-ehdotuksia.

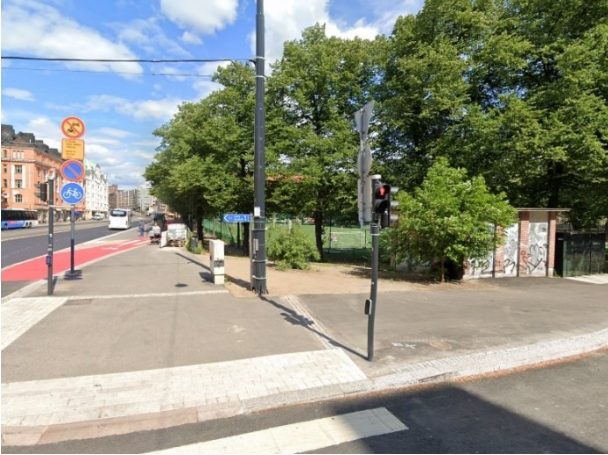
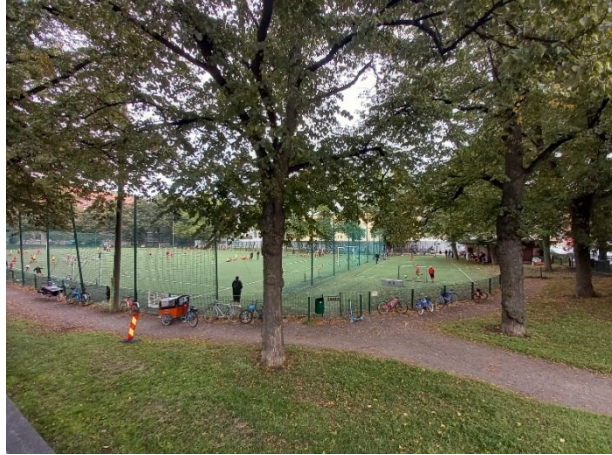
## 5. Hämeentien ja Haapaniemenkadun risteys

Hämeentien ja Haapaniemenkadun risteykseen Haapaniemen kentän kulmalle olisi mahdollista toteuttaa pyöräpysäköintiä (alla olevassa kuvassa hiekkapintainen alue). Haapaniemen kentällä on paljon pyörällä saapuvia käyttäjiä, jotka tällä hetkellä pysäköivät pyöränsä kentän laidalle, jossa ei ole pyöräille kunnollista lukitusmahdollisuutta. Pyöräpysäköinnin toteuttaminen kohdentaisi samalla alueen ilmettä.

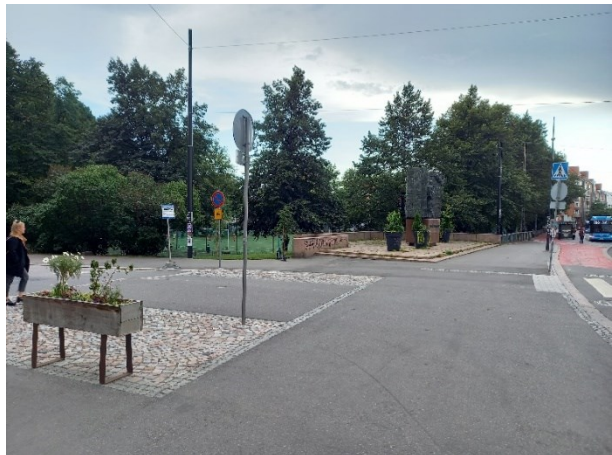
## 6. Hämeentien ja Kaikukadun risteys

Hämeentien ja Kaikukadun risteyksessä sijaitsevan ravintolan edustalla tai läheisyydessä ei ole mahdollisuutta lukita pyörää turvallisesti. Kaikukatua on risteysalueella kavennettu siten, että kuvassa näkyvien kivetettyjen alueiden kohdalle olisi mahdollista toteuttaa pyörätelineitä ilman, että niistä olisi haittaa muulle liikumiselle.

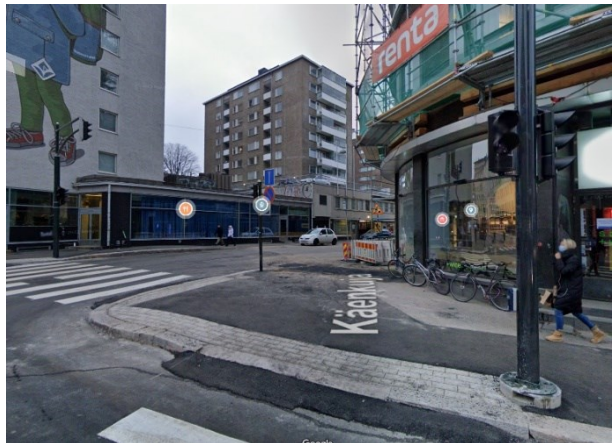
## 7. Hämeentien ja Käenkujan risteys

Hämeentien ja Käenkujan risteyksessä sijaitsevien ravintoloiden edustalla havaittiin kartoituksessa pysäköityjä pyöriä, eikä lähistöllä ole pyörätelineitä. Käenkujalle olisi mahdollista toteuttaa pyöräpysäköintiä kadun kummallekin puolen ajoradalle.

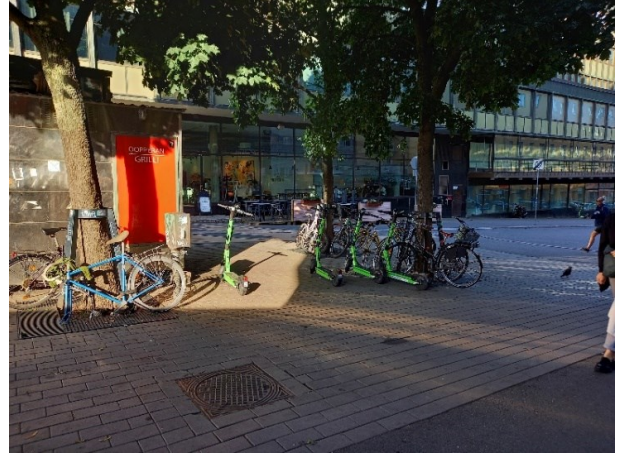
## 8. Hämeentien ja Vilhonvuorenkadun risteys

Hämeentien ja Vilhonvuorenkadun risteyksessä Kurvissa on selvästi kysyntää pyöräpysäköinnille, sillä tällä hetkellä pyöriä pysäköidään puiden runkojen ympärillä oleviin tukiin. Kohteeseen olisi mahdollista toteuttaa runkolukittavia telineitä, mikä palvelisi etenkin ympäröivien liiketilojen asiakkaita.

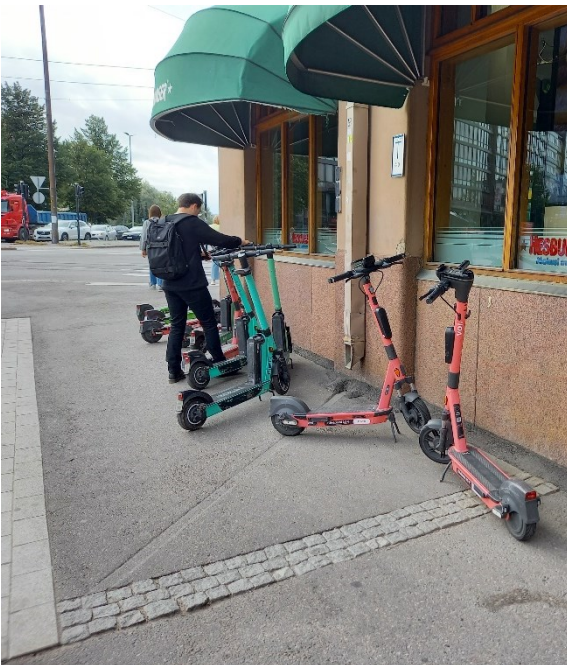
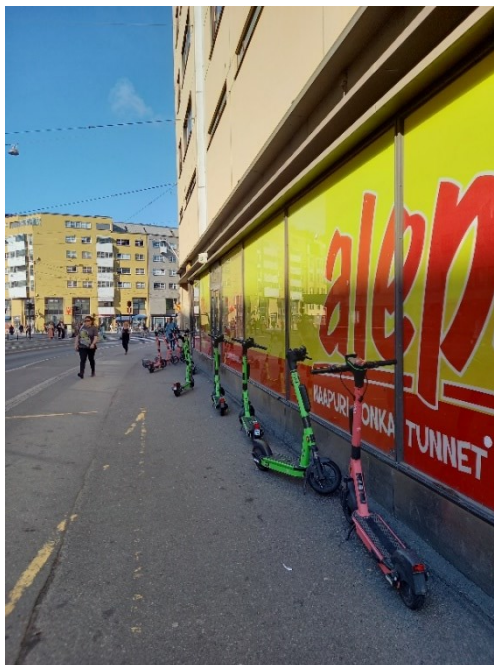
Sähköpotkulaudoille ei nykytilanteessa ole Hämeentiellä niille osoitettuja pysäköintipaikkoja, vaan niitä pysäköidään vapaasti jalkakäytävälle. Pysäköidyt sähköpotkulaudat kuitenkin kaventavat jalan- kulkijoille varattua tilaa ja ne aiheuttavat esteitä ja mahdollisia vaaratilanteita esimerkiksi näkövam- maisille. Helsingin keskustassa kesällä 2023 kokeiltua sähköpotkulautojen pysäköinti uudistusta olisi suositeltavaa laajentaa suuremmalle alueelle, ja toteuttaa pysäköintialueita Hämeentien var- relle tai poikkikatujen risteysalueille.

Kuva 42. Pysäköityjä sähköpotkulautoja Sörnäsissä ja Hakaniemessä.
