# Kluuvin ja Kaartinkaupungin alueellinen liikenneturvallisuus selvitys

Kaupunkiympäristön aineistoja 2026:8

Tässä raportissa on laadittu alueellinen liikenneturvallisuusselvitys Kluuvin ja Kaartinkaupungin kaupunginosiin. Auerajaukseen sisältyy myös osia Ullanlinnan ja Kaivopuiston kaupunginosista. Selvitys on laadittu vuosina 2024–2025.

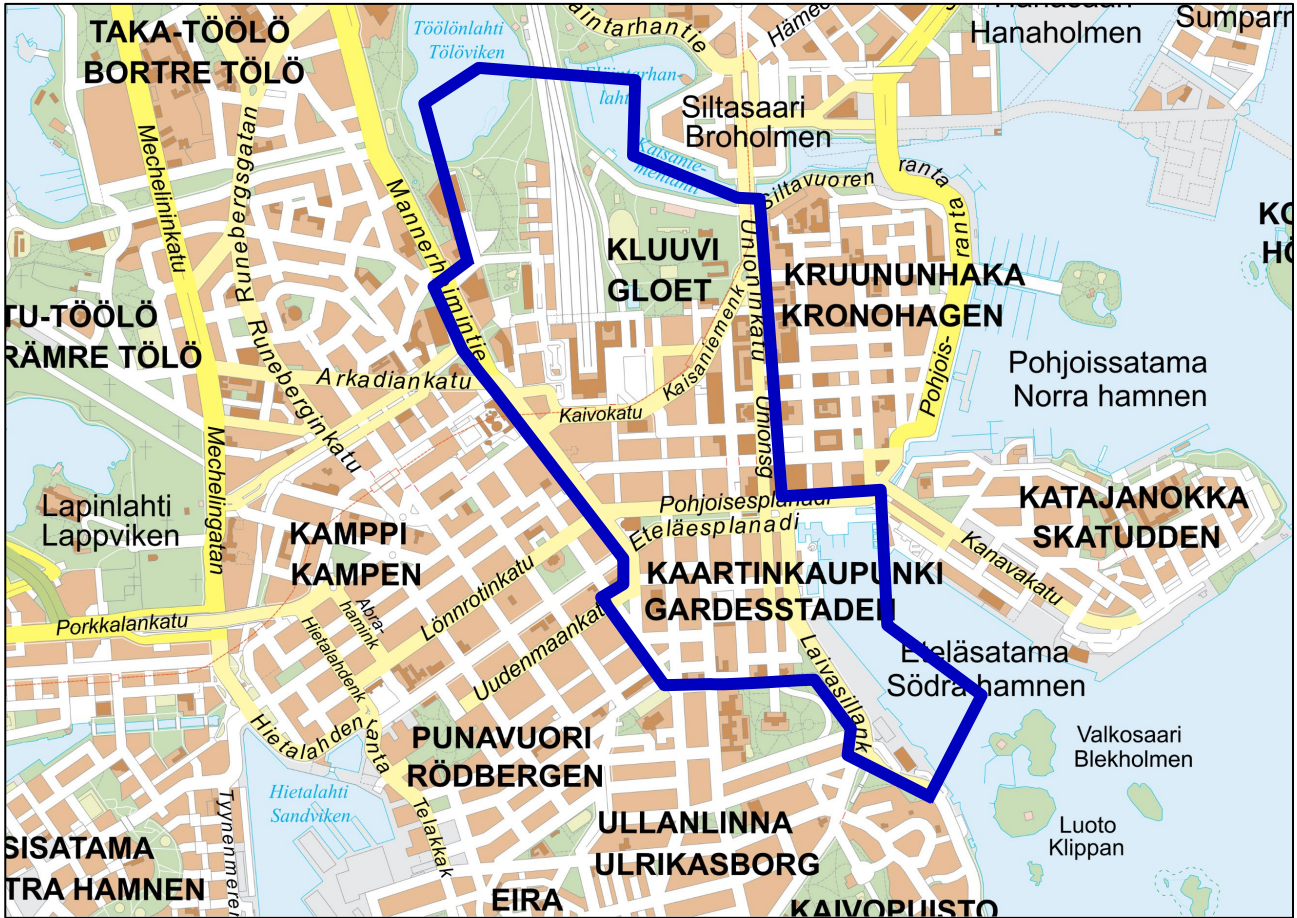
Kuva 2.2. Tarkastelualueen rajaus esitettynä sinisellä ääriiviivalla (Helsingin kaupunki 2024a).

Kuvassa 2.2. on esitetty alueen opaskartta ja selvityksessä tarkasteltavan alueen aluerajaus sinisellä ääriiviivalla.

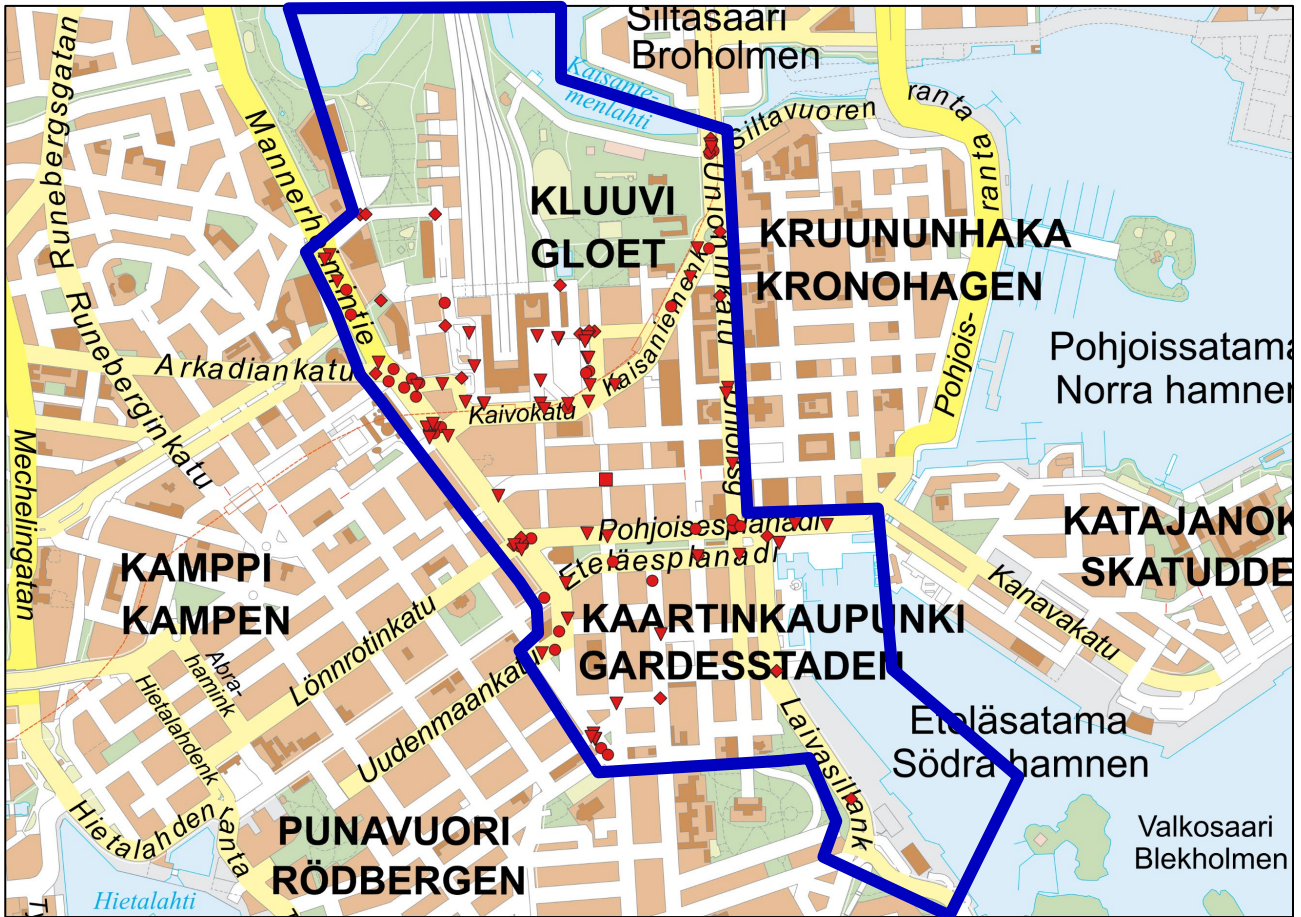
Kuva 2.3. Tarkastelualueen henkilövahinko-onnettomuudet kartalla vuosina 2014–2023 (Helsingin liikenneonnettomuusrekisteri 2024). Tarkastelualueen raja on esitetty sinisellä ääriiviivalla. Kuvassa ei esitetä sellaisia onnettomuuksia, jotka ovat tapahtuneet tarkastelualueen ulkopuolella.

Henkilövahinko-onnettomuudet (kuolemaan tai loukkaantumiseen johtaneet onnettomuudet) vuosina 2014–2023 on esitetty kuvissa 2.3. punaisilla kuvioilla. Kuvioista kolmio tarkoittaa jalankulkijaonnettomuutta, vinoneliö polkupyöräonnettomuutta, neliö mopo-onnettomuutta ja ympyrä moottorijoneuvo-onnettomuutta, jossa ei ole ollut osallisena edellä mainittuja tienkäyttäjiä.

Suurin osa tarkastelualueen henkilövahinko-onnettomuuksista on tapahtunut Mannerheimintiellä tai rautatieaseman ympäristössä. Mannerheimintiellä ja sen risteysalueilla on tapahtunut yhteensä 30 henkilövahinko-onnettomuutta vuosina 2014–2023. Seuraavaksi eniten henkilövahinko-onnettomuuksia on tapahtunut Unioninkadulla (18 kpl), Kaivokadulla (18 kpl), Pohjoisesplanadilla (15 kpl) ja Mikonkadulla (13 kpl), kun mukaan lasketaan myös näiden katujen risteysalueet. Kasaumapaikat on käsitelty tarkemmin luvuissa 3., 4. ja 5.

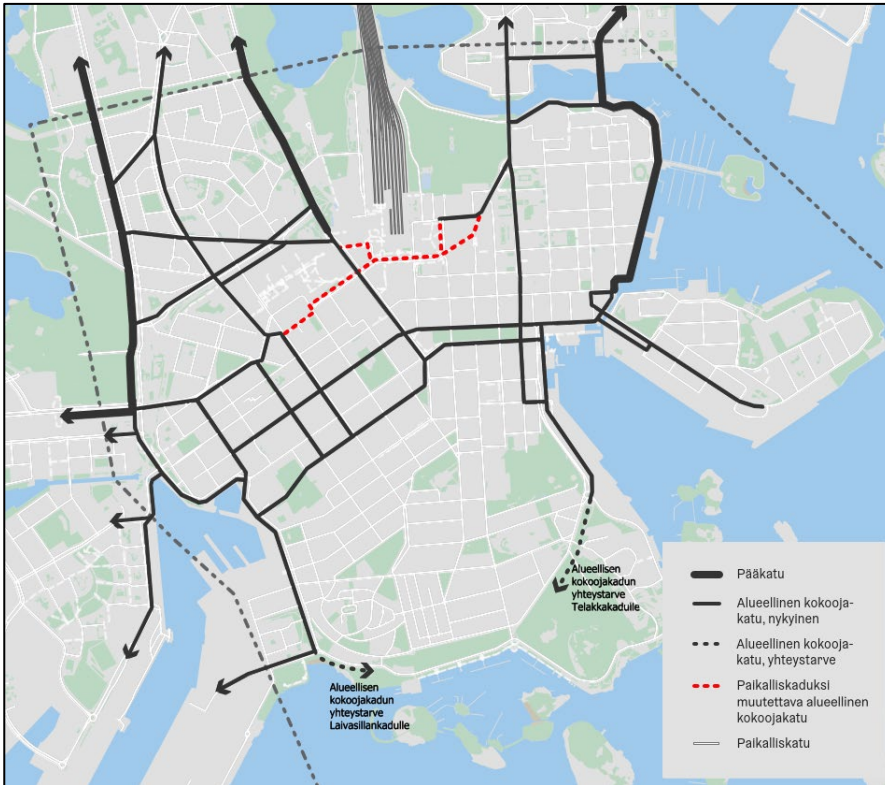
Kuva 2.4. Katuverkon luokitus (Helsingin kaupunki 2024c).

Kluuvin ja Kaartinkaupungin alueiden liikenneverkko muodostuu alueellisten kokoojkatujen ja tonttikatujen muodostamasta verkosta. Alueen pääverkkoon kuuluvia alueellisia kokoojkatuja ovat Mannerheimintie, Kaivokatu, Kaisaniemenkatu, Unioninkatu, Eteläranta, Pohjoisesplanadi, Eteläesplanadi, Laivasillankatu ja Ehrenströmintie. Lisäksi pieni osa Mannerheimintiestä (Arkadiankadun pohjoispuolella) tarkastelualueen pohjoisosassa luokitellaan pääkaduksi. Osana ydinkeskustan liikennejärjestelmäsuunnitelmaa Kaivokatu ja Kaisaniemenkatu on päätetty muuttaa paikalliskaduksi (Helsingin kaupunki 2024c). Kyseisillä kaduilla autoliikenteen määrä tulee katu ympäristöön ja liikenteenohjaukseen tehtävien muutosten jälkeen vähenemään huomattavasti, mutta esimerkiksi raitioliikenteen määrä tulee lisääntymään, sillä kadulle on suunnitteilla uusi raideyhteys pikaraitiotielle. Kuvassa 2.4. on esitetty Niemen alueen katuverkon luokitus kartalla.

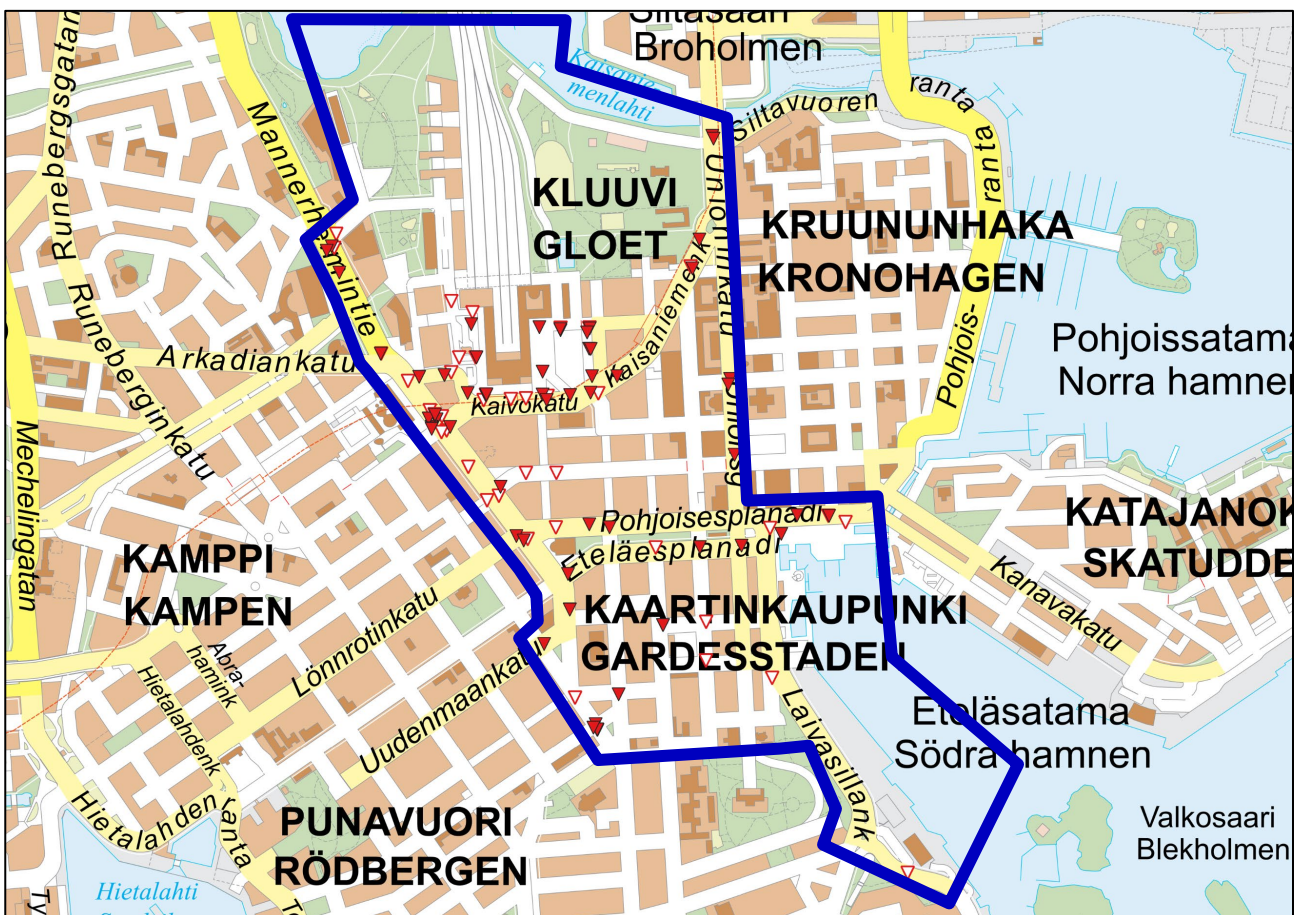
Kuva 4.1. Jalankulkijaonnettomuudet tarkastelualueella vuosina 2014–2023 (Helsingin liikenneonnettomuusrekisteri 2024).

Jalankulkijaonnettomuuksia tilastoitiin vuosina 2014–2023 yhteensä 101, joista 59 oli henkilövahinkoon johtaneita. Näistä kaksi johti jalankulkijan kuolemaan. Jalankulkijaonnettomuuksista 75 tapahtui suojaiteella. Tilastoitujen jalankulkijaonnettomuuksien määrä väheni 21 tapauksella viisivuotiskauskojen 2014–2018 ja 2019–2023 välillä 60 onnettomuudesta 41 onnettomuuteen. Kuvassa 4.1. on esitetty jalankulkijaonnettomuudet kartalla vuosina 2014–2023 kolmioilla. Kokonaan punainen kolmio tarkoittaa henkilövahinkoon johtanutta ja valkoinen kolmio punaisella reunaviivalla omaisuusvahinkoon johtanutta onnettomuutta.

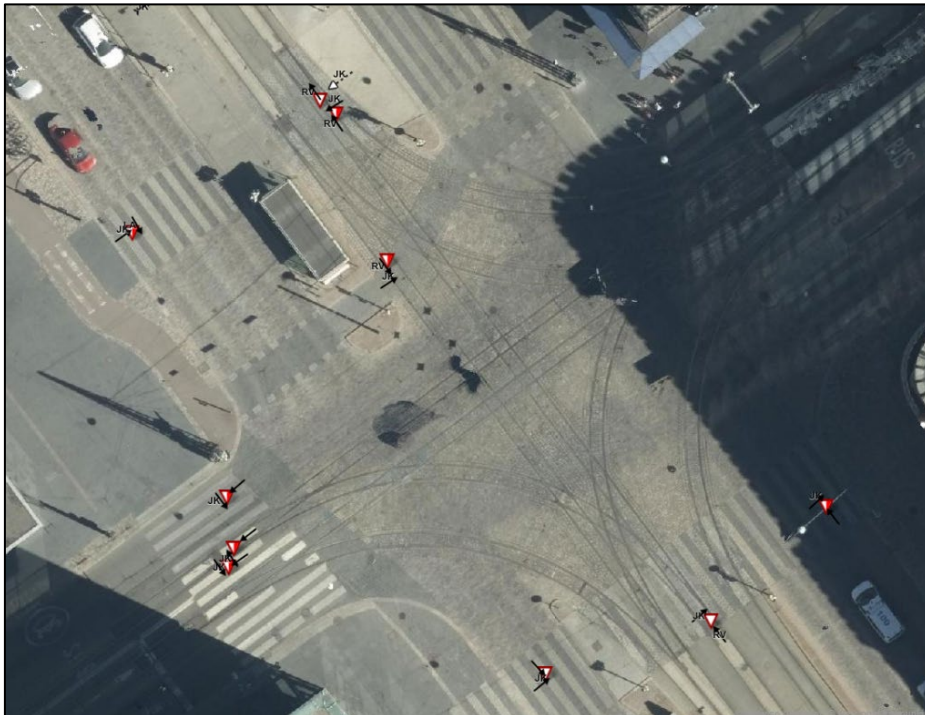
*Kuva 4.2. Mannerheimintien ja Kaivokadun/Simonkadun risteyksessä tapahtuneet jalankulkijaonnettomuudet vuosina 2014–2023 (Helsingin liikenneonnettomuusrekisteri 2024).*

**Mannerheimintien ja Kaivokadun/Simonkadun risteyksessä** on neljä liikennevalo-ohjattua suojatietä, joista kolmella suojatiellä tapahtui yhteensä 11 jalankulkijaonnettomuutta vuosina 2014–2023 (kuva 4.2). Tapauksista seitsemän johti jalankulkijan loukkaantumiseen. Risteys sijoittuu Helsingin vilkkaimmalle jalankulkualueelle, ja risteyksessä risteää myös suuri määrä moottoriajoneuvoja ja raitioliikennettä, mikä lisää konfliktien mahdollisuutta eri kulkutapojen välillä. Kaivokadun ylittävällä suojatiellä onnettomuuksia ei tapahtunut tarkastelujakson aikana, mutta muilla kolmella suojatiellä onnettomuuksia tapahtui kolme tai neljä suojatietä kohden. Kyseisille kolmelle liikennevalo-ohjatuille suojateille on yhteistä se, että niiden kohdalla on moottoriajoneuvoliikenteen lisäksi myös raitioliikennettä. Ajokaistojen määrä vaihtelee kyseisten suojateiden kohdalla. Simonkadun ylittävällä suojatiellä ajokaistoja on vähiten (kaksi ajokaistaa), mutta suojatiellä ei ole käytetty saarekettä kuten kahdella muulla suojatiellä Mannerheimintiellä.

Useimmat risteysen jalankulkijaonnettomuuksista tapahtuivat törmäyksessä henkilöauton kuljettajan kanssa. Muutamassa tapauksessa toinen osapuoli oli raitiovaunu. Lisäksi useimmat jalankulkijaonnettomuuksista tapahtuivat risteysen jälkeisellä suojatiellä autoilijan tai raitiovaunun näkökulmasta katsoen. Kaikille tapauksille oli yhteistä se, että moottoriajoneuvo tai raitiovaunu ajoi suoraan risteysen läpi ilman kääntymistä. Tiedossa olevien tapauksien osalta lähes kaikissa onnettomuuden toinen osapuoli ei noudattanut liikennevalo-opastetta. Useimmissa tapauksissa oli kyse jalankulkijasta. Osassa onnettomuuksista jalankulkija oli myös päihtynyt. Noin puolet onnettomuuksista tapahtui yöaikaan tai myöhään illalla. Pienillä liikennejärjestelyjen muutoksilla ei arvioida olevan merkittäviä mahdollisuuksia estää vastaavia jalankulkijaonnettomuuksia. Mannerheimintien risteysten tarkempia toimenpiteitä on tarkoitus suunnitella myöhemmin osana Kampin alueelle laadittavia liikenne- ja katusuunnitelmia. Jalankulkijoiden liikenneturvallisuus voisi parantua, mikäli Mannerheimintiellä esimerkiksi vähennettäisiin ajokaistojen määrää.

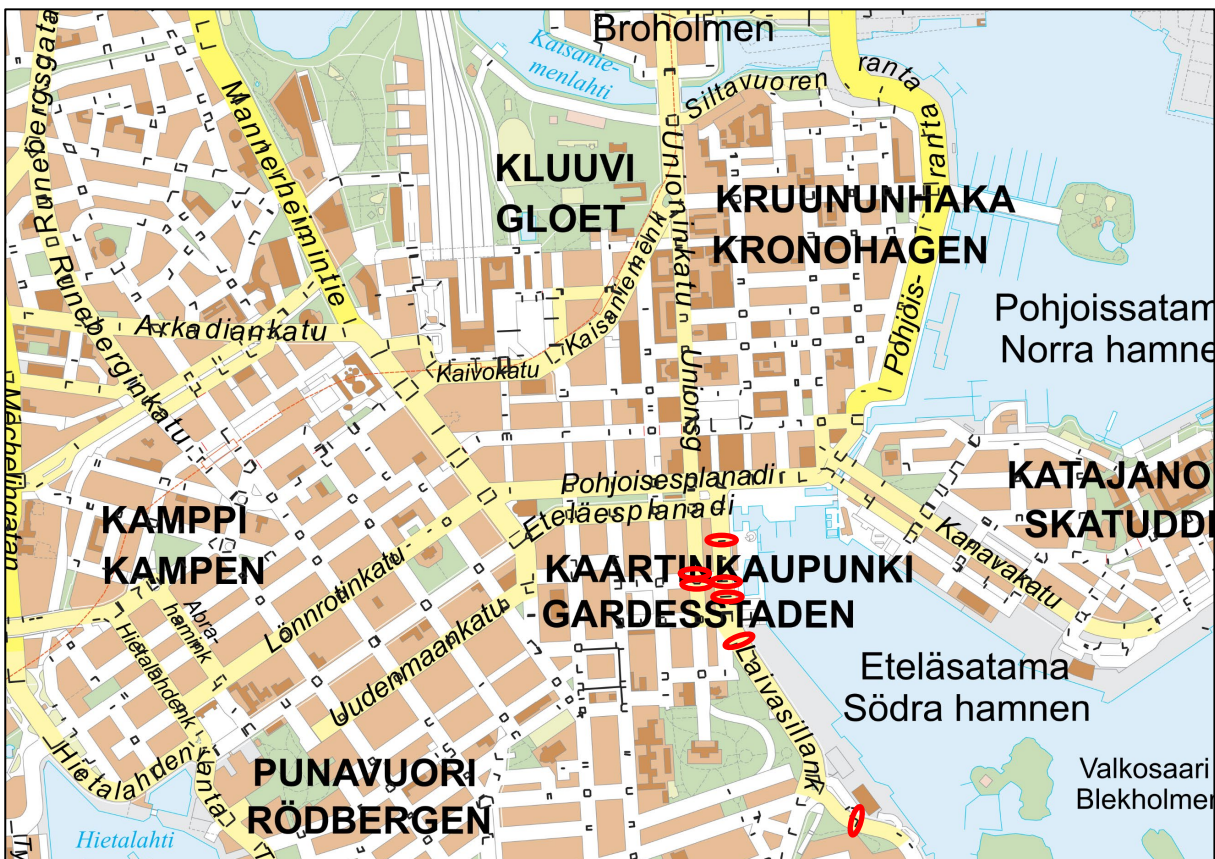
Kuva 4.5. Suojateiden sijainnit tarkastelualueella on esitetty mustilla viivoilla. Punaisen luokituksen suojatiet on ympyröity punaisella.

Kluuvin ja Kaartinkaupungin alueella sijaitsee vuoden 2025 tilanteessa seitsemän punaisen luokan suojatietä. Nämä suojatiet on ympyröity punaisella kartalla kuvassa 4.5. Kuvassa on esitetty alueen kaikki suojatiet mustilla viivoilla.

Kluuvin ja Kaartinkaupungin alueella punaisen luokituksen saavat suojatiet sijaitsevat pääverkolla kohdissa, joissa katu ylittää vähintään kaksi samansuuntaista kaistaa. Näissä kohteissa kadun nopeusrajoitus on 40 km/h. Osalla näistä suojateista on käytetty keskisaareketta. Punaisen luokituksen suojateiden turvallisuutta ehdotetaan tulevaisuudessa parannettavan seuraavilla toimenpiteillä:

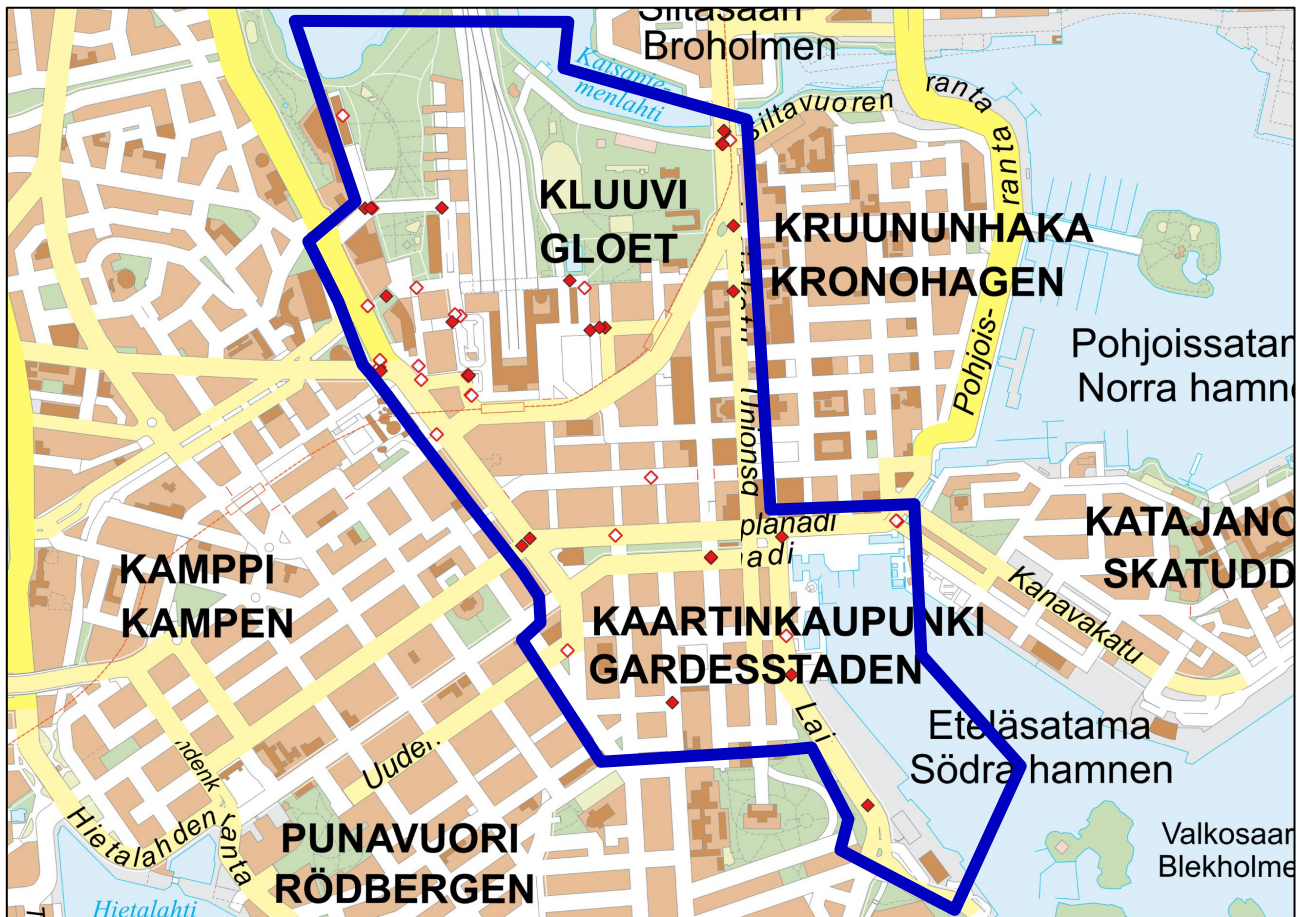
Kuva 5.2. Polkupyöräonnettomuudet tarkastelualueella vuosina 2014–2023 (Helsingin liikenneonnettomuusrekisteri 2024).

vinoneliö tarkoittaa henkilövahinkoon johtanutta ja valkoinen vinoneliö punaisella reunaviivalla omaisuusvahinkoon johtanutta onnettomuutta.

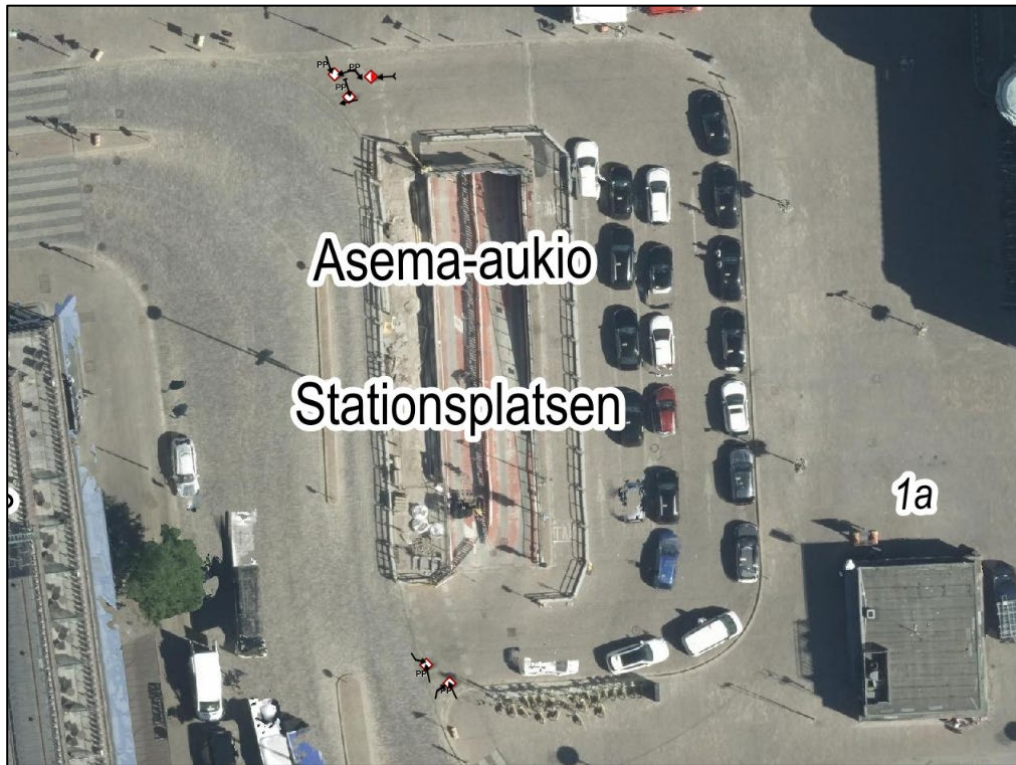
Kuva 5.3. Polkupyöräonnettomuudet Asema-aukion taksiaseman sisään- ja uloskäynnin kohdilla vuosina 2014–2023 (Helsingin liikenneonnettomuusrekisteri 2024).

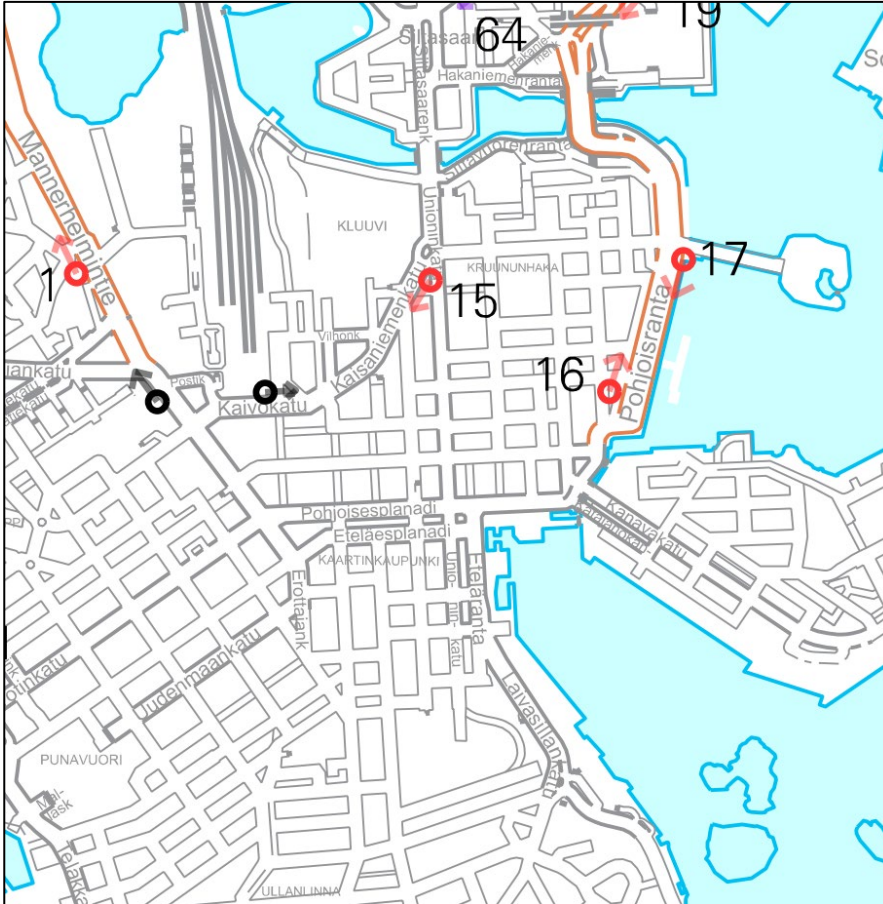
Kuva 6.3. Automaattisen liikennevalvonnan pisteet tarkastelualueella vuoden 2018 yleissuunnitelmassa (Helsingin kaupunki 2018b).

Vuonna 2018 kaupunkiympäristölautakunnassa hyväksytyssä yleissuunnitelmassa tarkastelualueelle on esitetty kahta automaattista liikennevalvontapistettä, joista Kaisaniemenkadulla sijaitseva piste on rakennettu vuonna 2022 (Kuva 6.3.). Mannerheimintiellä Töölönlahdenkadun kohdalle suunniteltua pistettä ei ole vielä rakennettu. Alueella on lisäksi kaksi aiemmin rakennettua valvontakohdetta, joista toinen sijaitsee Mannerheimintiellä (Postikadun kohdalla) ja toinen Kaivokadulla (rautatieaseman kohdalla). Kaivokadulla sijaitsevat kaksi valvontapistettä eivät ole enää valvontakäytössä. (Helsingin kaupunki 2018)

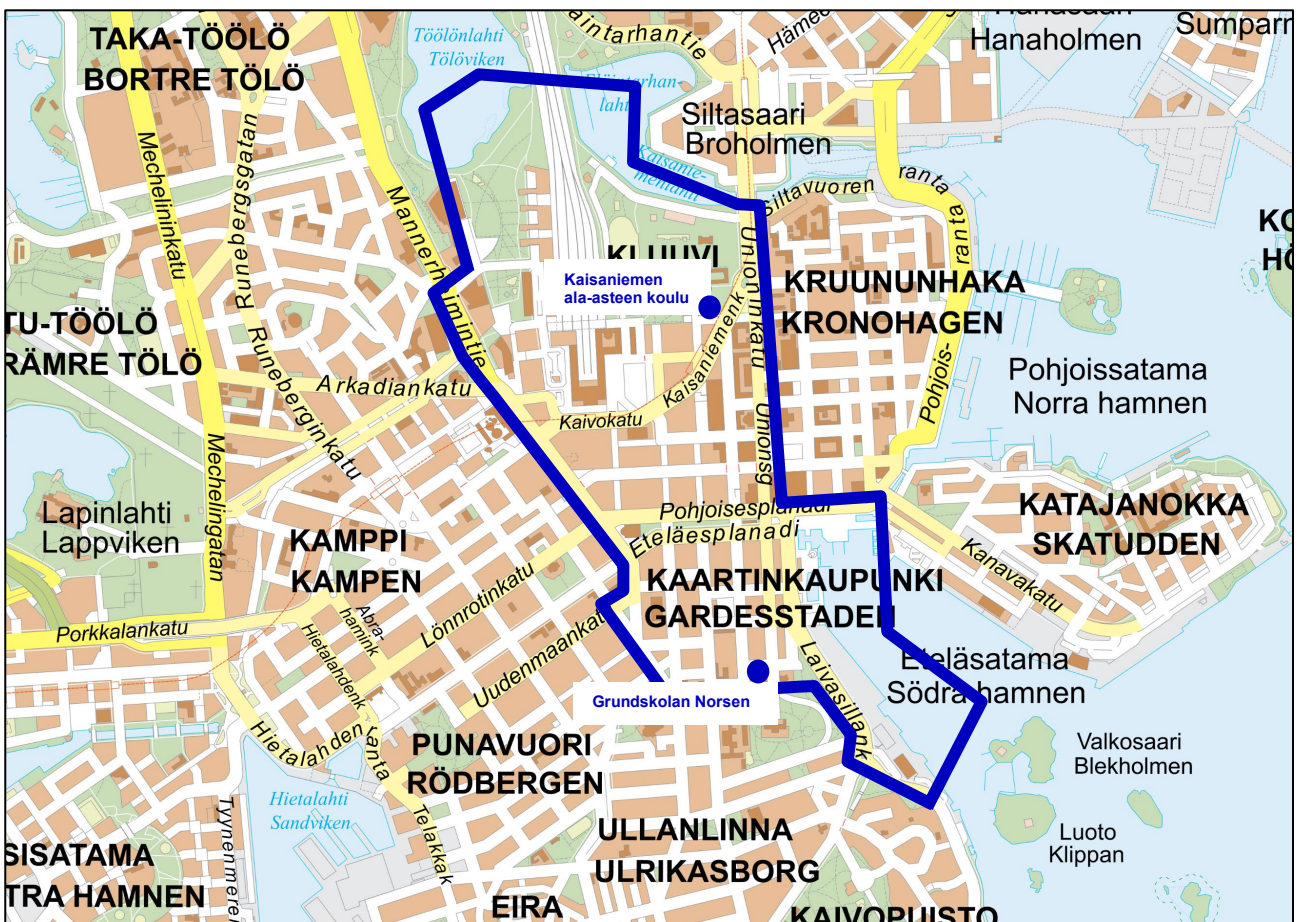
Kuva 7.1. Koulujen sijainnit kartalla.

Kluuvin ja Kaartinkaupungin alueella sijaitsee kaksi koulujen toimipistettä, joissa annetaan perusopetusta: Kaisaniemen ala-asteen koulu ja Grundskolan Norsen (Unioninkadun toimipiste) (Kuva 7.1.). Kaisaniemen ala-asteen koulun oppilaaksiottoalue sijaitsee pääosin Kaisaniemenkadun ja Unioninkadun itäpuolella rajautuen tarkastelualueen ulkopuolelle. Grundskolan Norsen oppilaaksiottoalueeseen sisältyy koko selvityksen tarkastelualue. Grundskolan Norsenilla on kuitenkin myös muita toimipisteitä, johon tarkastelualueelta tehdään koulumatkoja. Oppilaaksiottoalueiden laajuuden vuoksi voidaan arvioida, että lasten koulureittejä sijaitsee lähes jokaisella tarkastelualueen kadulla ja erityisesti koulujen läheisyydessä. Tässä selvityksessä on keskitytty alueella sijaitseviin kouluihin ja niihin rajautuvien katujen tai lähialueiden tarkasteluun.

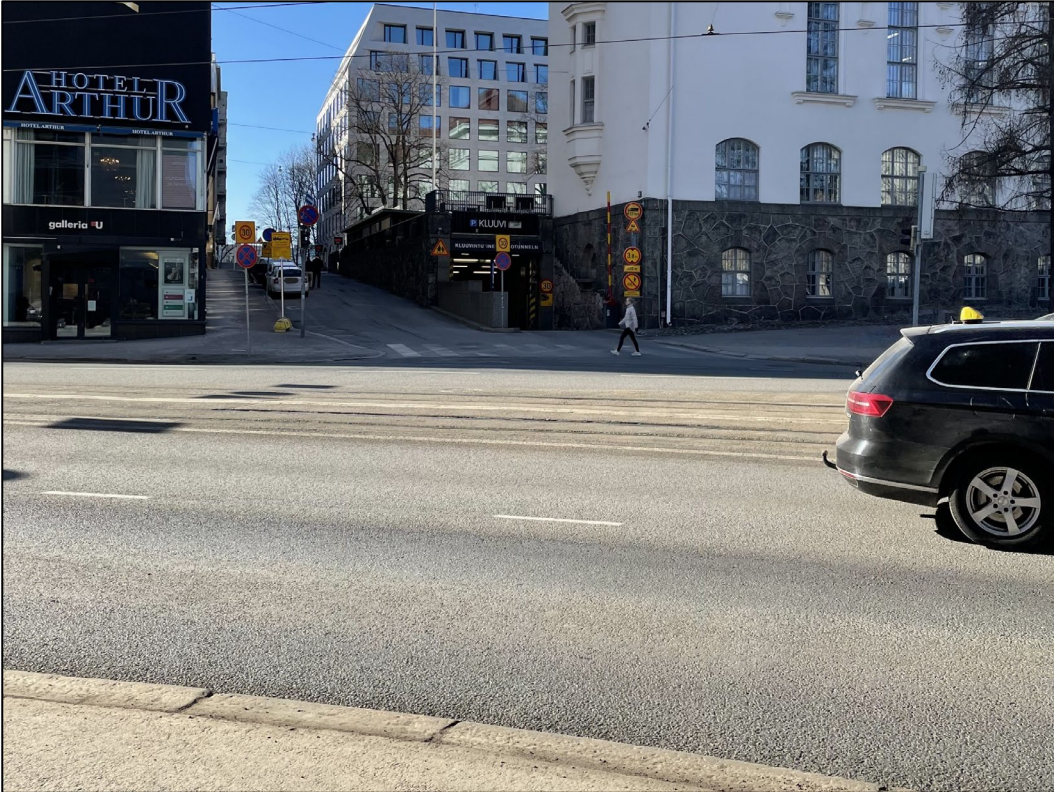
*Kuva 7.2. Näkymä Puutarhakadulle Kaisaniemenkadun suunnasta. Kaisaniemen ala-asteen koulu on kuvassa oikealla.*

Kaisaniemen ala-asteen koulu sijaitsee Kaisaniemenkadun ja Puutarhakadun kulmassa (Kuva 7.2.). Kaisaniemenkatu on vilkasliikenteinen alueellinen kokoojakatu, jonka nopeusrajoitus on koulun pohjoispuolella 40 km/h ja eteläpuolella 30 km/h. Kadun liikennemäärä koulun kohdalla on noin

17 000 moottoriajoneuvoa vuorokaudessa. Kaisaniemenkadulla on myös raitioliikennettä. Kaisaniemenkadulla Unioninkadun ja Liisankadun risteyksessä koulusta noin 70 m pohjoiseen sijaitsee automaattisen liikennevalvonnan valvontapiste, joka valvoo etelästä pohjoiseen ajavia. Puutarhakatu on keskusta-alueelle suhteellisen vähäliikenteinen ja yksisuuntainen tonttikatu, jonka nopeusrajoitus 30 km/h ja liikennemäärä noin 1000 moottoriajoneuvoa vuorokaudessa. Pysäköinti Puutarhakadulla on pääosin sallittu kadun eteläreunalla.

Koulun lähikaduilla ei ole erillisiä pyöräliikennejärjestelyitä, joten pyöräily tapahtuu ajoradalla. Kaisaniemenkadulla ja Vuorikadulla on jalkakäytävät kadun molemmin puolin. Puutarhakadulla on jalkakäytävä vain kadun eteläreunalla, sillä pohjoisreunalla sijaitsevan ala-asteen pihan ja pysäköintilaitoksen sisäänkäynti kaventavat katutilaa. Kouluun on mahdollista saapua myös koulun pohjoispuolella sijaitsevan Kaisaniemen puiston puistoreittejä käyttäen. Oppilaaksiottoalueella sijaitsevat asuintalot kuitenkin rajautuvat muihin ilmansuuntiin koulusta katsoen.

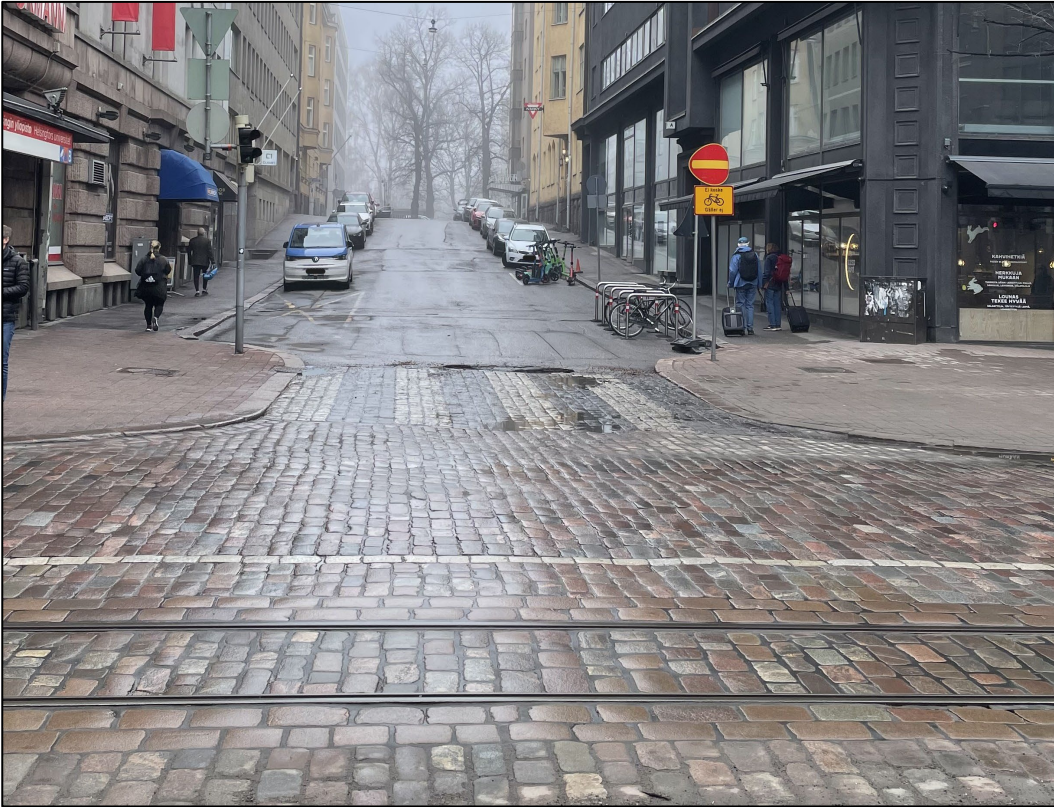
*Kuva 7.3. Näkymä Vilhonkadulta Vuorikadulle ja kyseisten katujen välisen risteyksen suojatielle, jossa ajorataa on kavennettu. Kaisaniemen ala-asteen koulu sijaitsee kuvassa näkyvän Vuorikadun päässä.*

Puutarhakatu muuttuu koulun länsipuolella Vuorikaduksi, joka risteää Vilhonkadun kanssa. Kyseinen risteys suojateineen on valo-ohjattu. Vuorikadun ylittävällä suojatiellä ajorataa on kavennettu kadunylitysmatkan lyhentämiseksi (Kuva 7.3.)

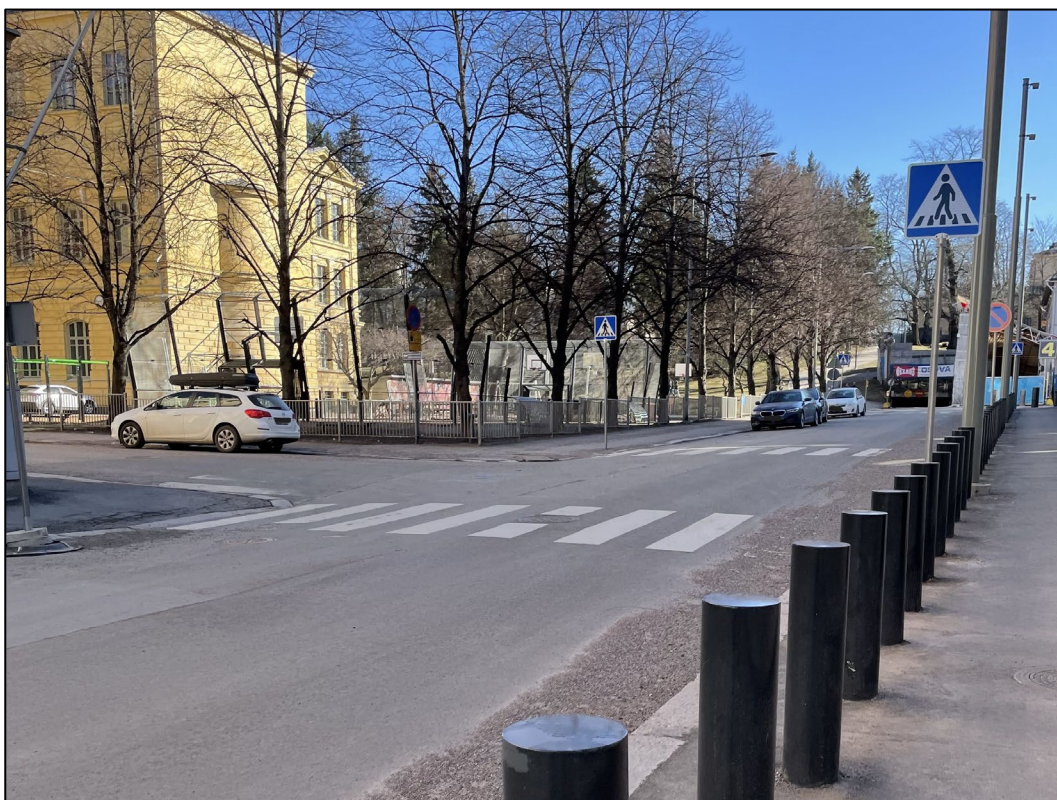
*Kuva 7.4. Näkymä Fabianinkadulta Bernhardinkadun ja Fabianinkadun risteykseen. Grundskolan Norsen on kuvassa vasemmalla.*

Grundskolan Norsenin Unioninkadun toimipiste sijaitsee Unioninkadun, Fabianinkadun, Bernhardinkadun ja Tähtitorninmäen väliin rajautuvalla alueella (Kuva 7.4). Kyseiset kadut ovat vähäliikenteisiä tonttikatuja, joiden nopeusrajoitus koulun lähetyvillä on 30 km/h ja liikennemäärät kaduittain noin 500–2000 moottoriajoneuvoa vuorokaudessa. Pysäköinti on pääsääntöisesti sallittua koulun ympäristön lähikatujen molemmilla reunoilla.

Koulun lähikaduilla ei ole erillisiä pyöräliikennejärjestelyitä, joten pyöräily tapahtuu ajoradalla. Lähikaduilla on jalkakäytävät kadun molemmilla puolilla. Lisäksi Tähtitorninmäellä koulun eteläpuolella on puistoreittejä, joilta voi myös saapua koululle kävellen ja pyöräillen.

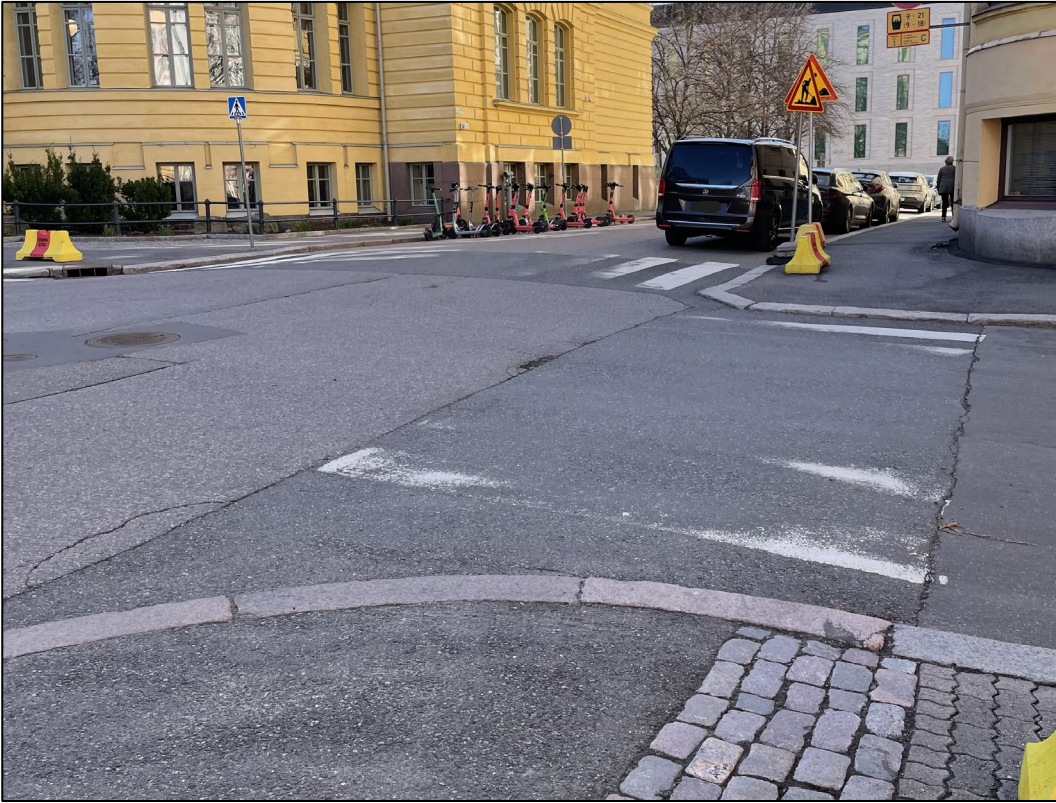
*Kuva 7.5. Näkymä koulurakennukseen Unioninkadulta Bernhardinkadun risteysten kohdalta.*

Koulun lähellä olevilla suojateillä ei ole käytetty rakenteellisia toimenpiteitä kuten kavennuksia tai korotuksia. Kadut ovat kuitenkin vähäliikenteisiä ja päättyviä tonttikatuja, joten ajonopeudet ovat maltillisia. Koulun ympäristössä olevien katujen ylittäminen jalankulkijana arvioidaan pääosin turvalliseksi, mutta liikenteen rauhoittamistoimien (esim. korotetut risteykset) toteutusmahdollisuutta ehdotetaan kuitenkin selvittävän jatkosuunnittelun aikana.
