# Esplanadi

Ympäristöhistoriallinen selvitys  
ja kehittämisperiaatteet

Kaupunkiympäristön julkaisuja 2017:1  
Julkaistu ensimmäisen kerran vuonna 2025

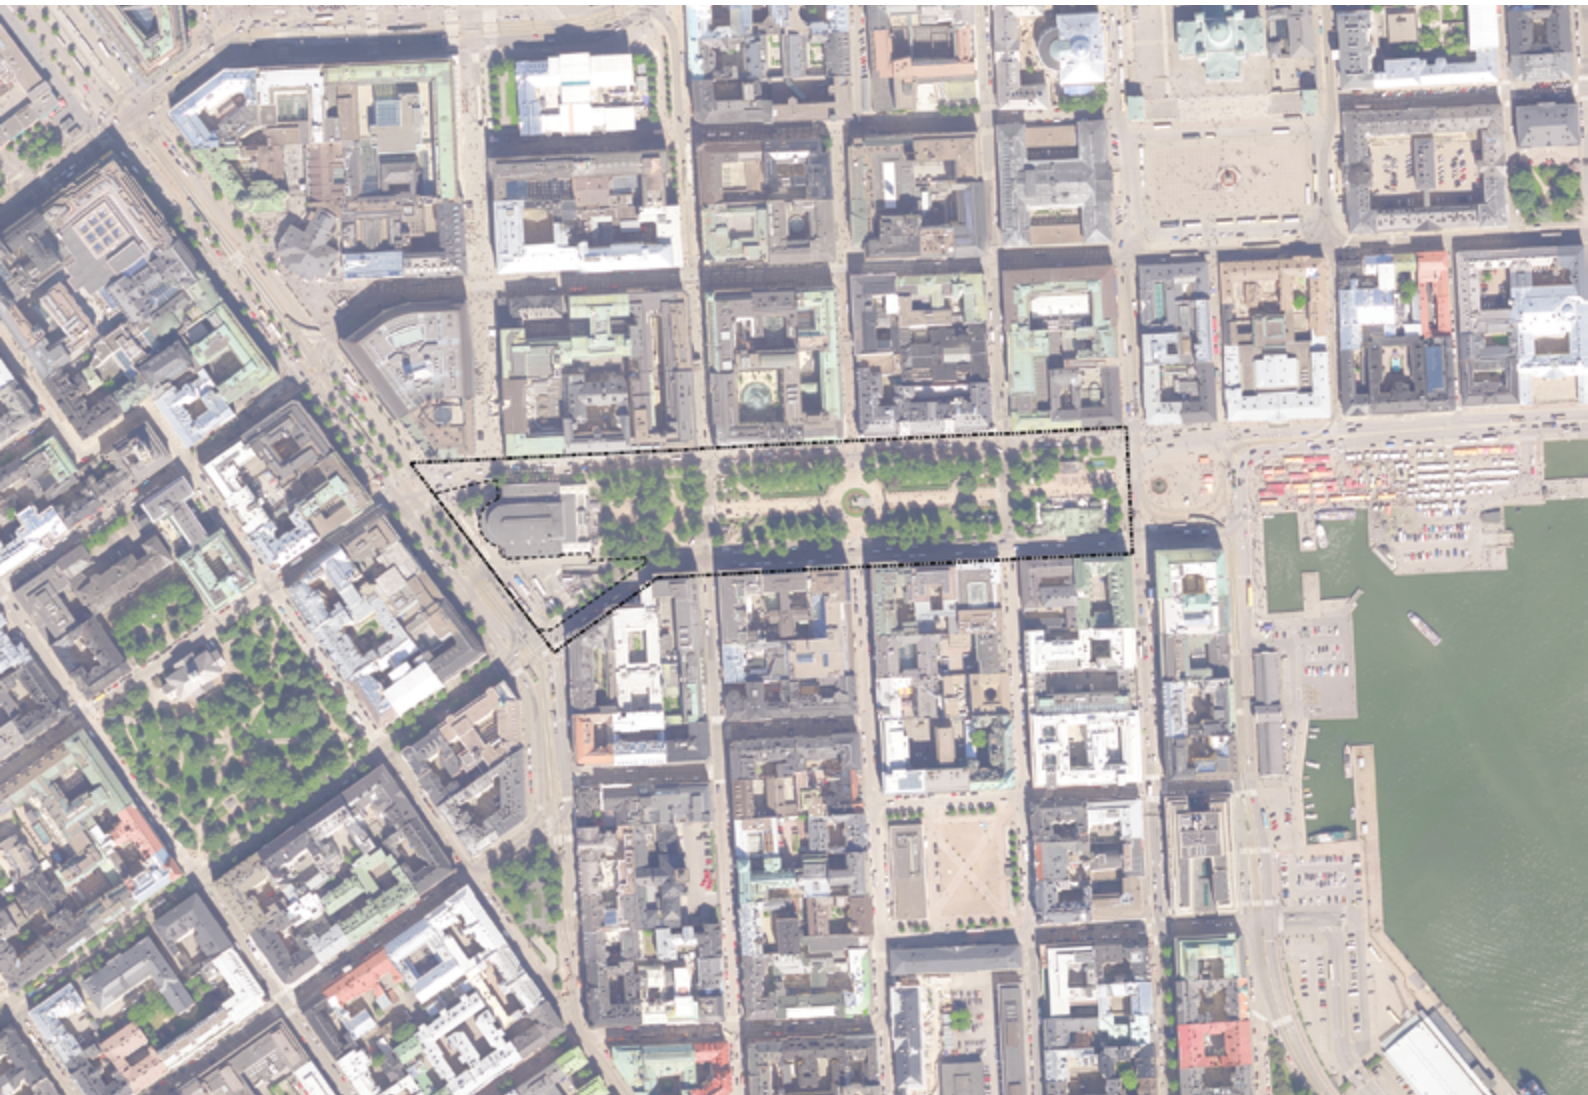
Kuva 3. Tämän selvityksen tarkastelualueen rajausta pistekatkoviivalla. Katkoviivalla merkitty alue on käsitelty erillisessä Erottajan aluetta käsittelevässä selvityksessä Helsingin kaupungin rakennusviraston julkaisut 2016:12. Ilmakuva vuodelta 2015. KMO.

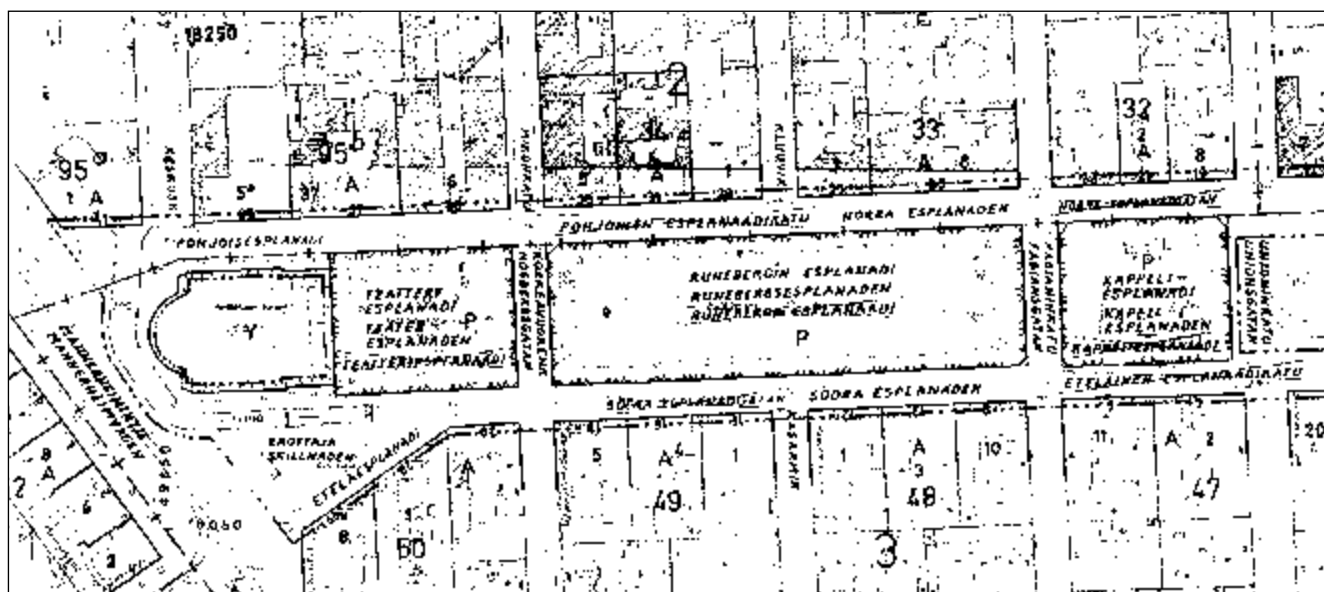
Kuva 4, yllä. Nimenmuutoskaava nro 6632 on vuodelta 1971, jossa Esplanadin eri alueet on merkitty puistoksi. Tarkastelualueeseen kuuluva osa Unioninkatua on katualuetta. KPOA.

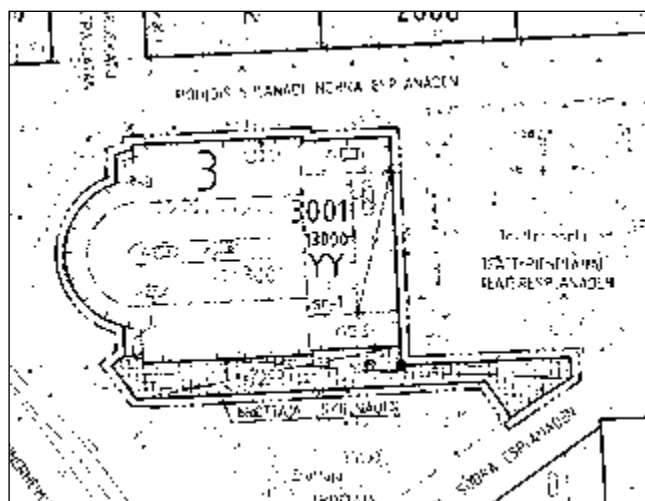
Kuva 5, vasemmalla. Ruotsalaista teatteria ja sen edustaa koskeva asemakaava nro 11887 on vuodelta 2009. KSV.

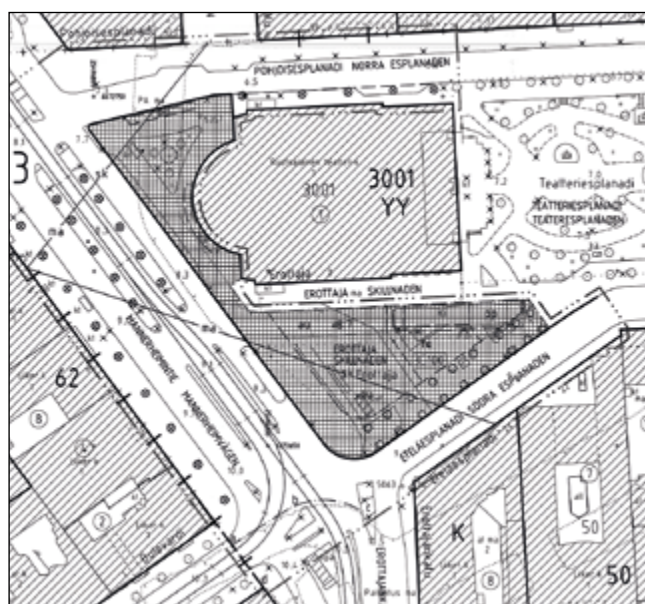
Kuva 6. Pohjois- ja Eteläesplanadin länsipäitä sekä Erottajanaukiota koskeva asemakaava nro 12165 on vuodelta 2013. KSV.

Voimassa olevaan asemakaavaan (nro 461 vuodelta 1836) on merkitty kolmiosainen puisto, jonka keskellä on neljä puuriviä ja reunoilla yksi puurivi. Puiston eteläpuolella kulkee ”Södra Esplanads Gatan” ja pohjoispuolella ”Norra Esplanads Gatan”. Alueen länsipuolella on silloinen ”Henriksgatan”. C. L. Engelin suunnittelema teatterirakennus on merkitty karttaan. Nimenmuutos- asemakaavassa (nro 6632 vuodelta 1971), jossa puisto on merkitty puistoalueeksi (P) ja kadut katualueiksi, sekä Esplanadikatujen että puiston osien nimet vaihdettiin nykyisiin. Pohjoisesplanadin ja Eteläesplanadin länsipäädyt on merkitty katualueiksi kaavassa nro 12165 vuodelta 2013. Teatterirakennuksen pohjoispuolella sijaitsevat puut on merkitty säilytettäväksi.

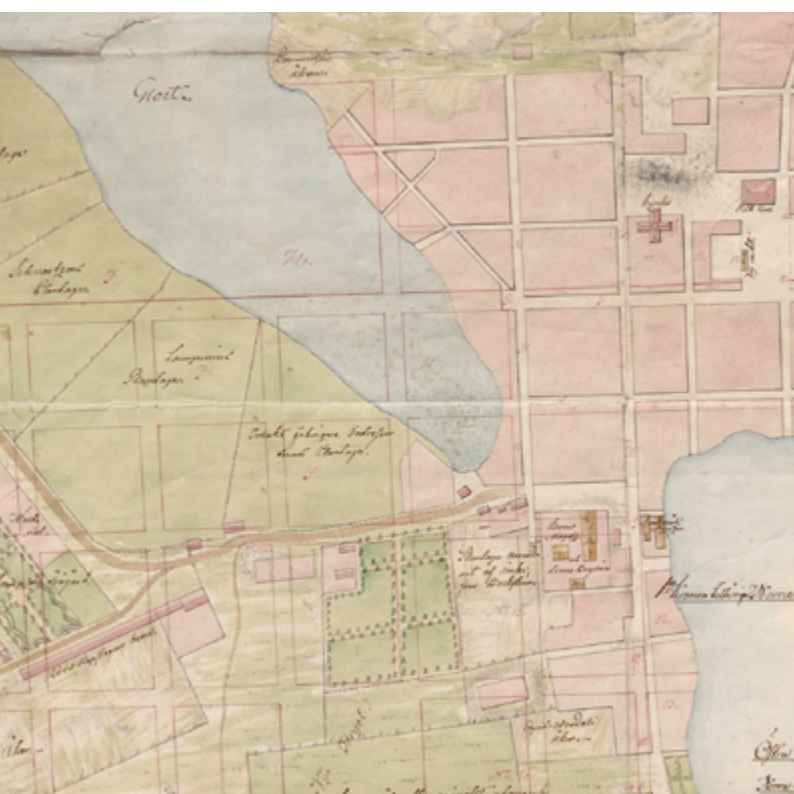
Kuva 10. Anders J. Kocken vuonna 1810 laatimassa kaavaehdotuksessa on esitetty sekä silloinen tilanne että suunniteltu korttelijako. Esplanadin alue olisi tämän suunnitelman mukaan jäänyt korttelien alle. Kluuvinlahti ulottui tuolloin nykyiseen Esplanadipuistoon, lähes Fabianinkadun tienoille. Esplanadin alueella on merkitty jonkinlainen puutarha, joka on puiden reunustama. Kappeliesplanadin kohdalla oli leskirouva Bockströmin plantaasi, ja sen itäpuolella viljamakasiineja ja leipomo. KA.

Helsinki paloi pahoin vuoden 1808 marraskuussa, ja sen ensimmäinen eli tilapäinen jälleenrakennuskomitea ehdotti, että Kluuvinlahden eteläosa täytettäisiin (ks. kuva 10). Ajatus ei ollut uusi. Se oli esitetty jo 1700-luvun toisella puoliskolla, mutta Kustaa III oli torjunut sen, koska lahti suojaasi tuolloin lähinnä Kruununhaan alueella sijainnutta kaupunkia lännen suunnalta tulevilta hyökkäyksiltä.<sup>11</sup> Nyt ajateltiin kuitenkin enemmän sitä, että kaupunki saisi lisää rakennusmaata lahden täyttämisen myötä ja että mataloituneen lahden aiheuttamat ongelmat - haiseva vesi ja toistuvat tulvat - saataisiin täyttämisen avulla ratkaistuksi.<sup>12</sup> Alkuinnostuksen vallassa rannoille ajettiin hiekkaa, kiviä, rakennusjätettä ja kaikenlaista rojua. Vähitellen kaupunkilaisten oli kuitenkin todettava, että heillä ei ollut tarpeeksi materiaalia ao. vesialueen täyttämiseksi eikä sen täyttäminenkään poistaisi kaikkia Kluuvinlahteen liittyneitä ongelmia.

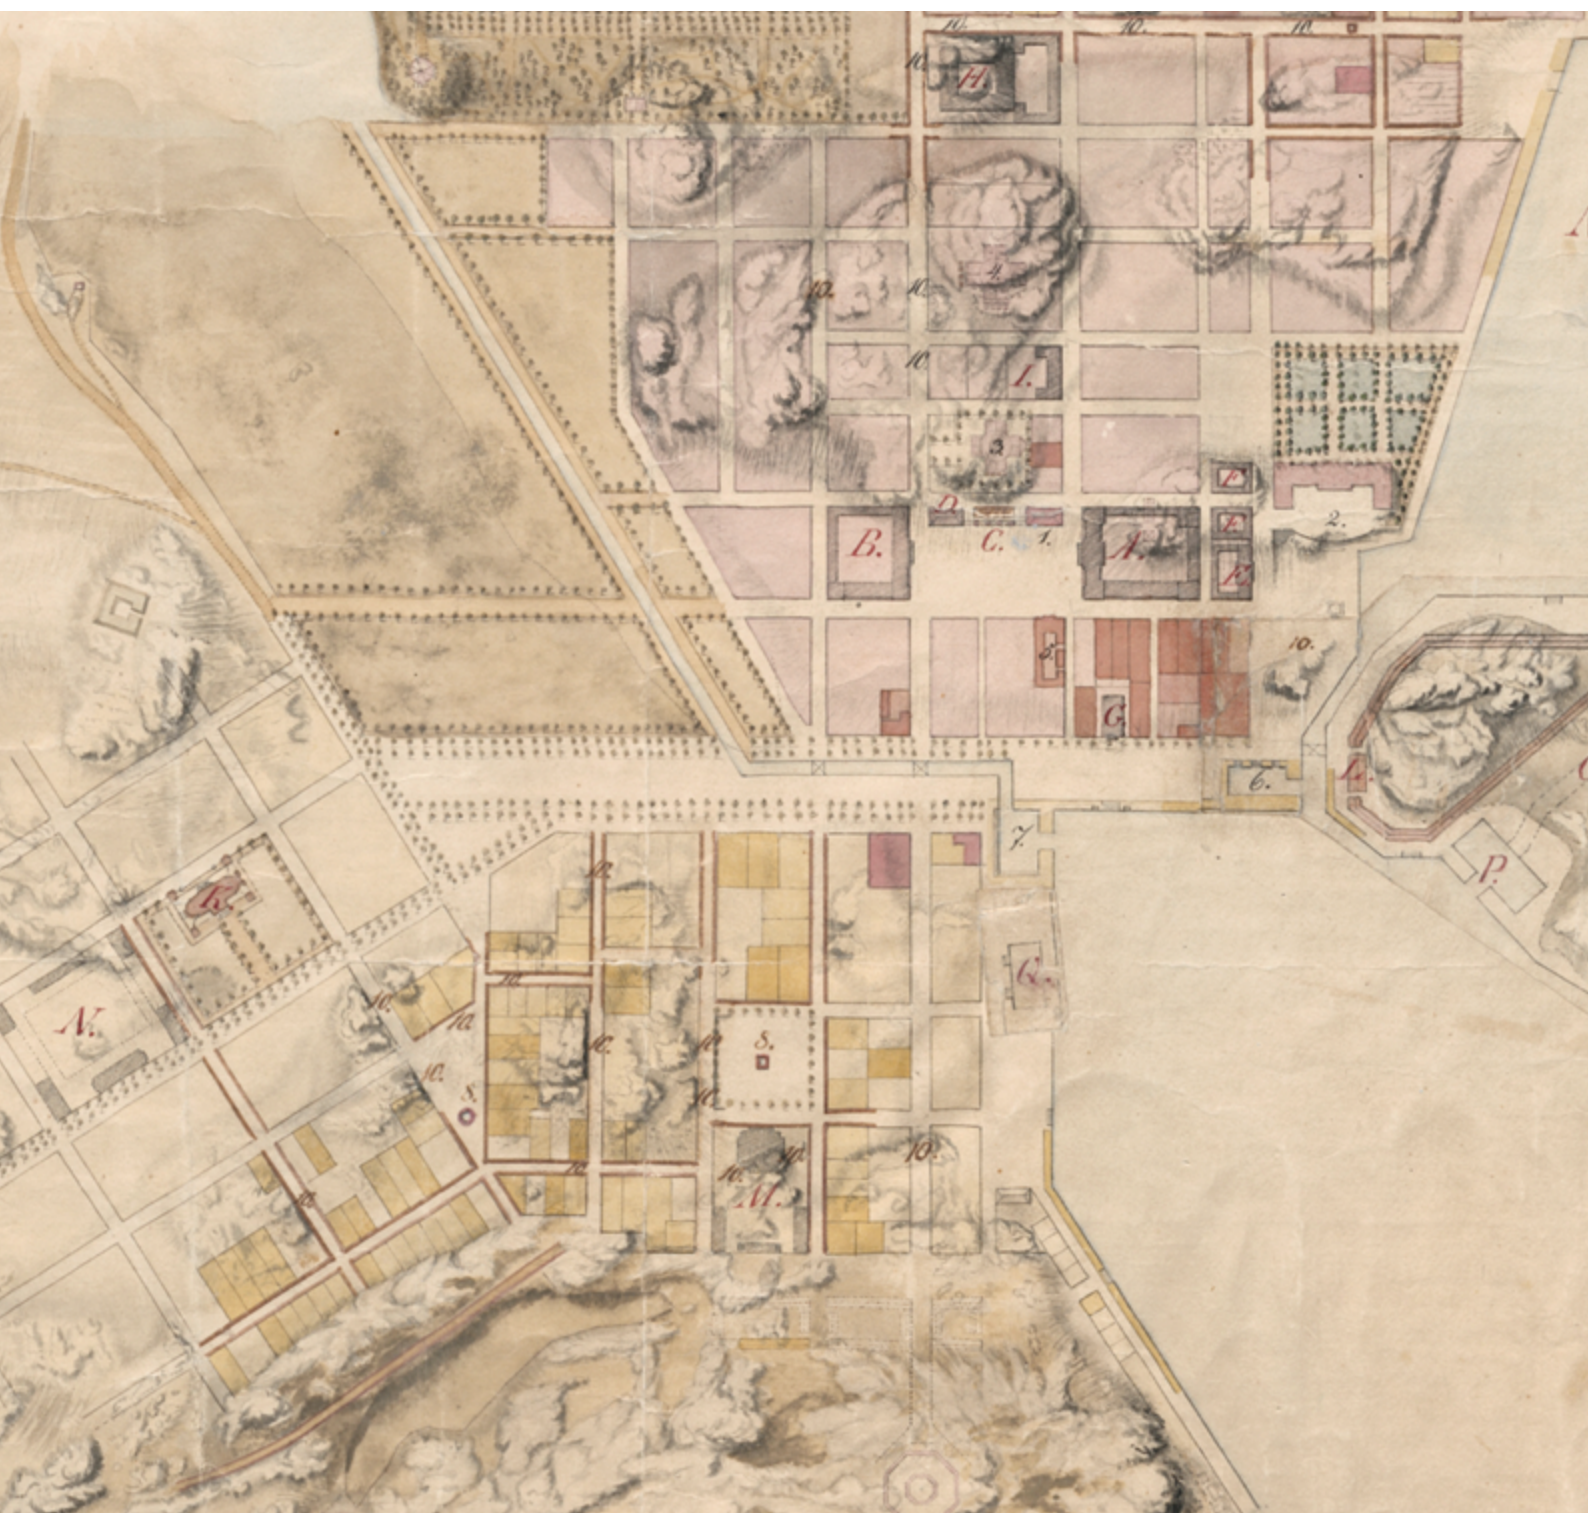
Ns. vuoden 1812 suunnitelman mukaan Esplanadi olisi ollut kapeampi ja nykyisen Pohjoisesplanadin pohjoispuolella olisi sijainnut laaja puistoalue, joka olisi ulottunut nykyiseen Aleksanterinkatuun asti (ks. kuva 12).

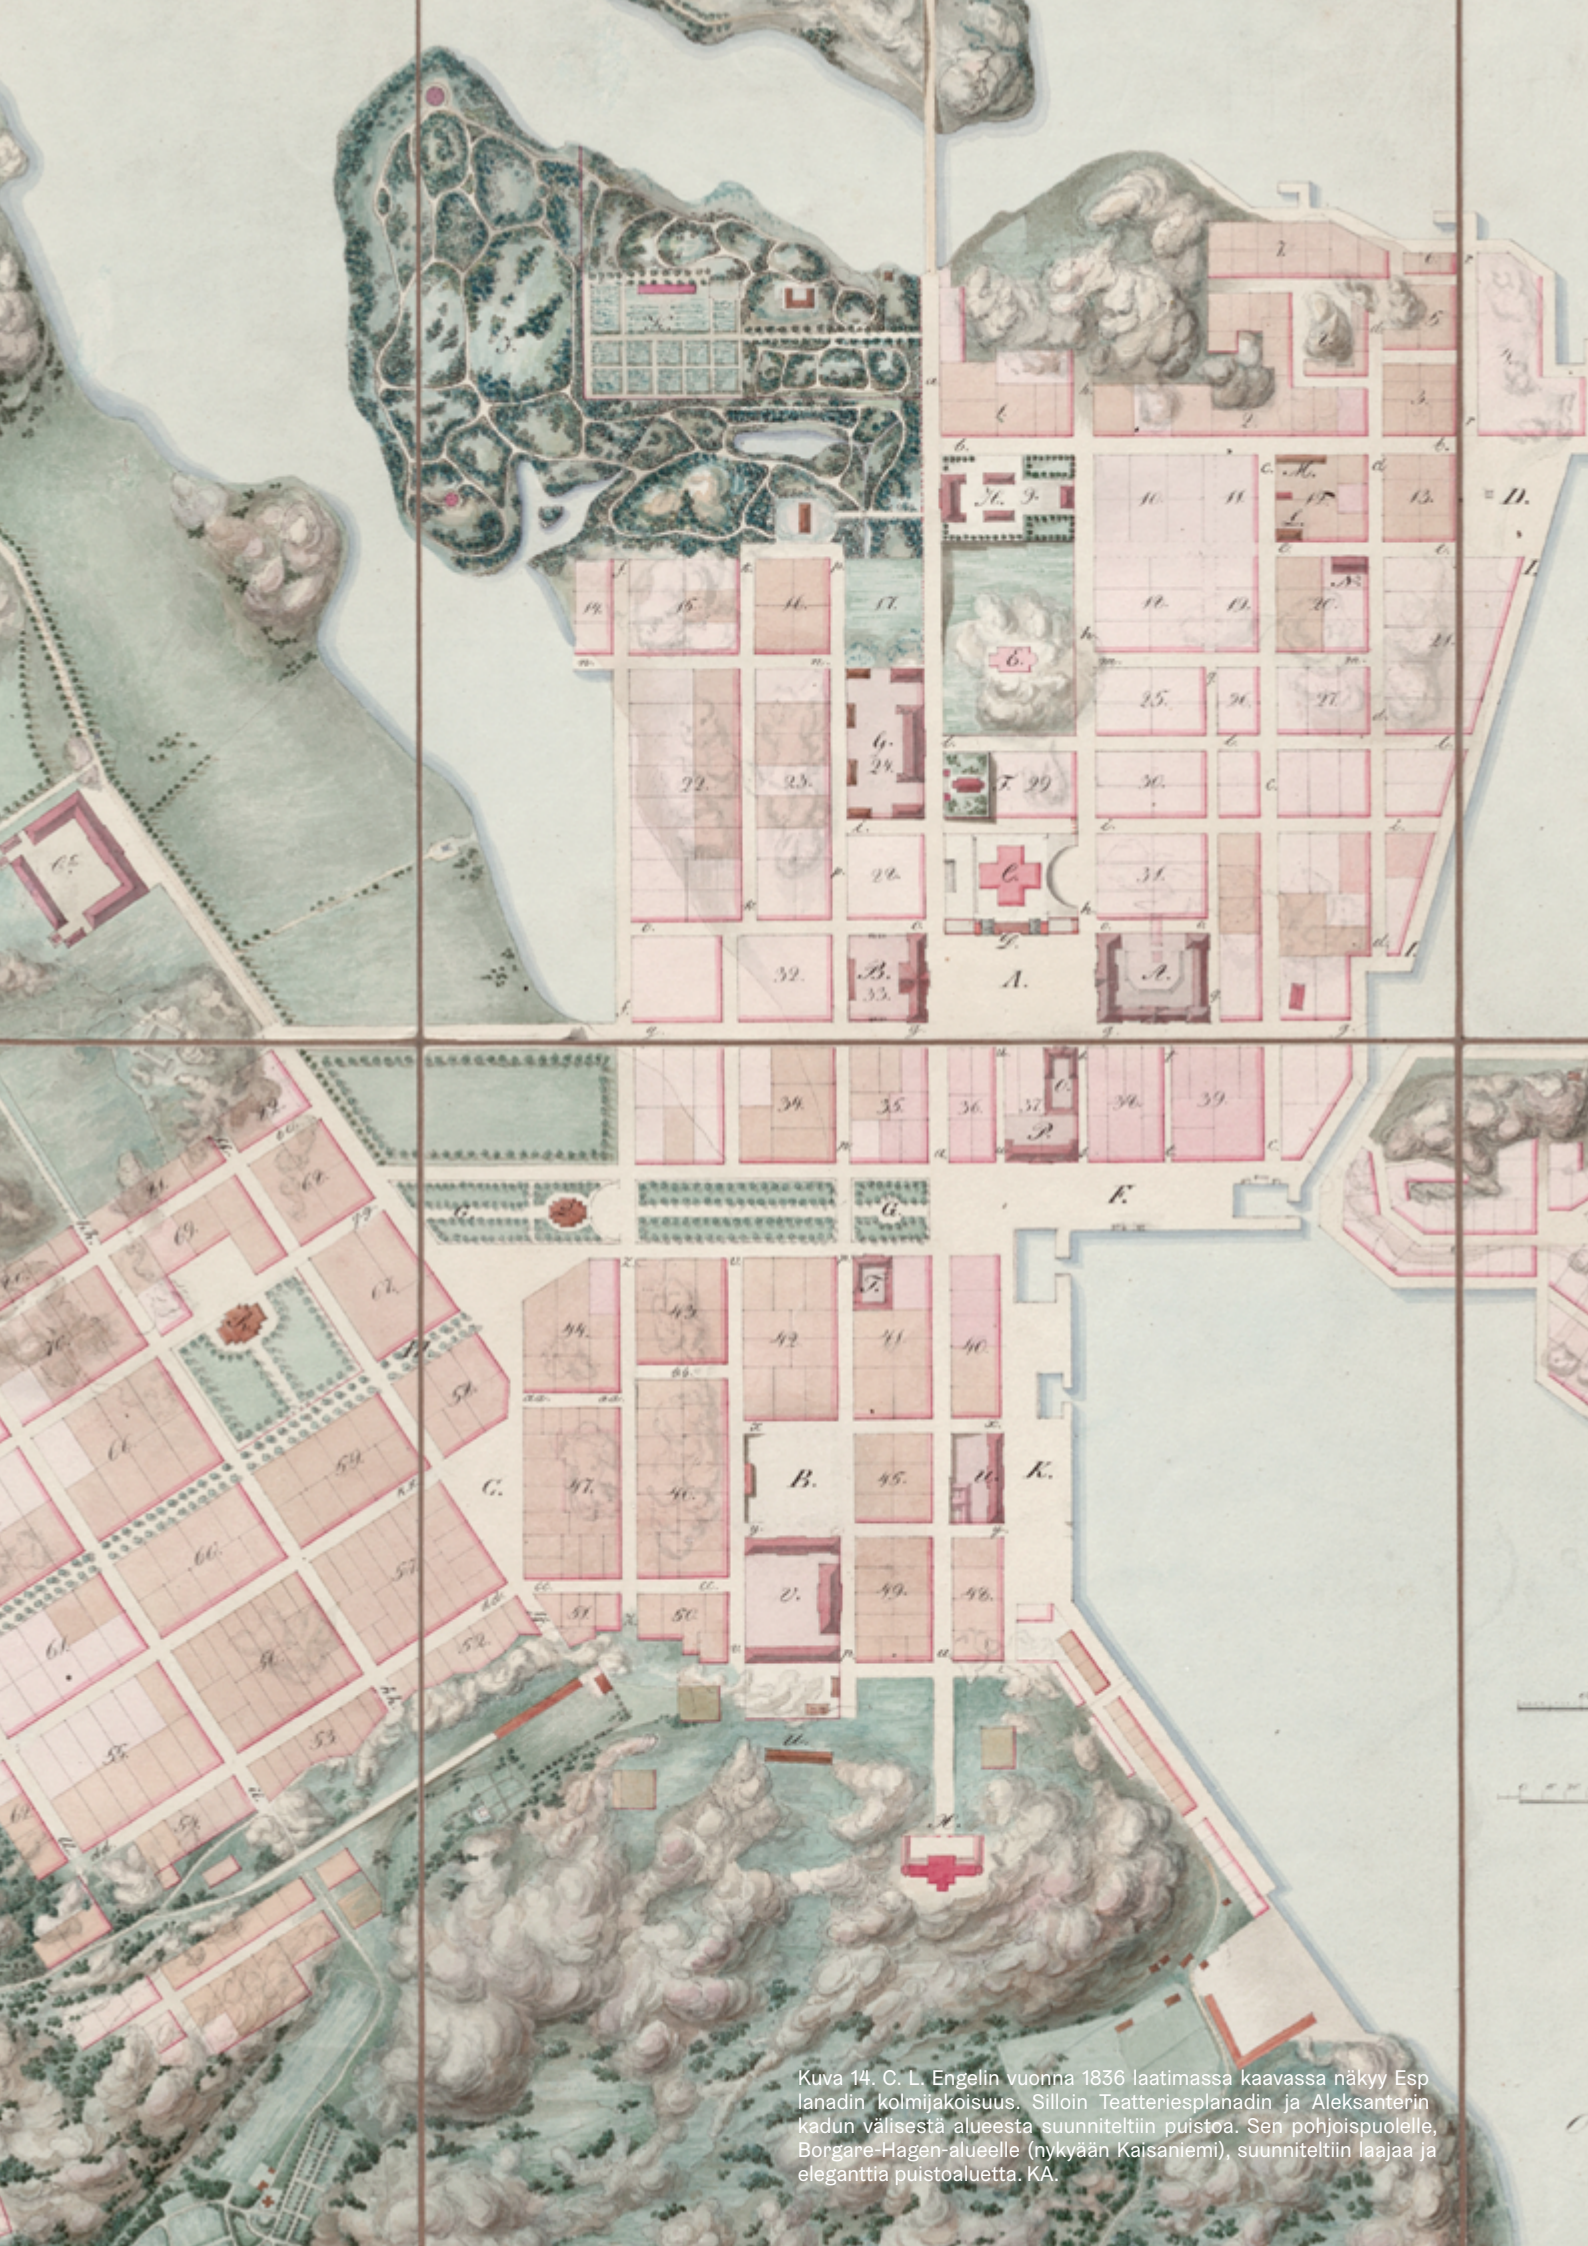
Kuva 14. C. L. Engelin vuonna 1836 laatimassa kaavassa näkyy Espoon kolmijakoisuus. Silloin Teatteriesplanadin ja Aleksanterin kadun välisestä alueesta suunniteltiin puistoa. Sen pohjoispuolelle, Borgare-Hagen-alueelle (nykyään Kaisaniemi), suunniteltiin laajaa ja eleganttia puistoaluetta. KA.

Helsingin kaavoittajat halusivat perustaa laajan ja elegantisti suunnitellun puiston - ”Publique Trädgård” - em. Borgare-Hagen-alueelle (ks. kuva 14).<sup>24</sup> Engelin mukaan se olisi ollut 4-5 kertaa niin suuri kuin Berliinin Lustgarten.<sup>25</sup> Sitä oli käytetty eräänlaisen epävirallisena kaupunginpuistona jo pitkään, kuten jo yllä todettiin. Helsinkiläisten keskuudessa ei siis liene ollut montakaan henkilöä, joka olisi toivonut toisen julkisen puiston eli Esplanadin perustamista. Sitä paitsi yksi ja toinen porvari menetti tonttinsa Esplanadin perustamisen takia, ja helsinkiläisten kerrotaan muutenkin suhtautuneen suorastaan kielteisesti ”vimmatun laajoihin esplanadeihin”.<sup>26</sup> Monien talojen tontit olivat myös niin suuria, että niille oli istutettu puita ja niiden omistajien oli mahdollista nauttia vehreydestä ja varjosta omissa puutarhoissaan.<sup>27</sup>

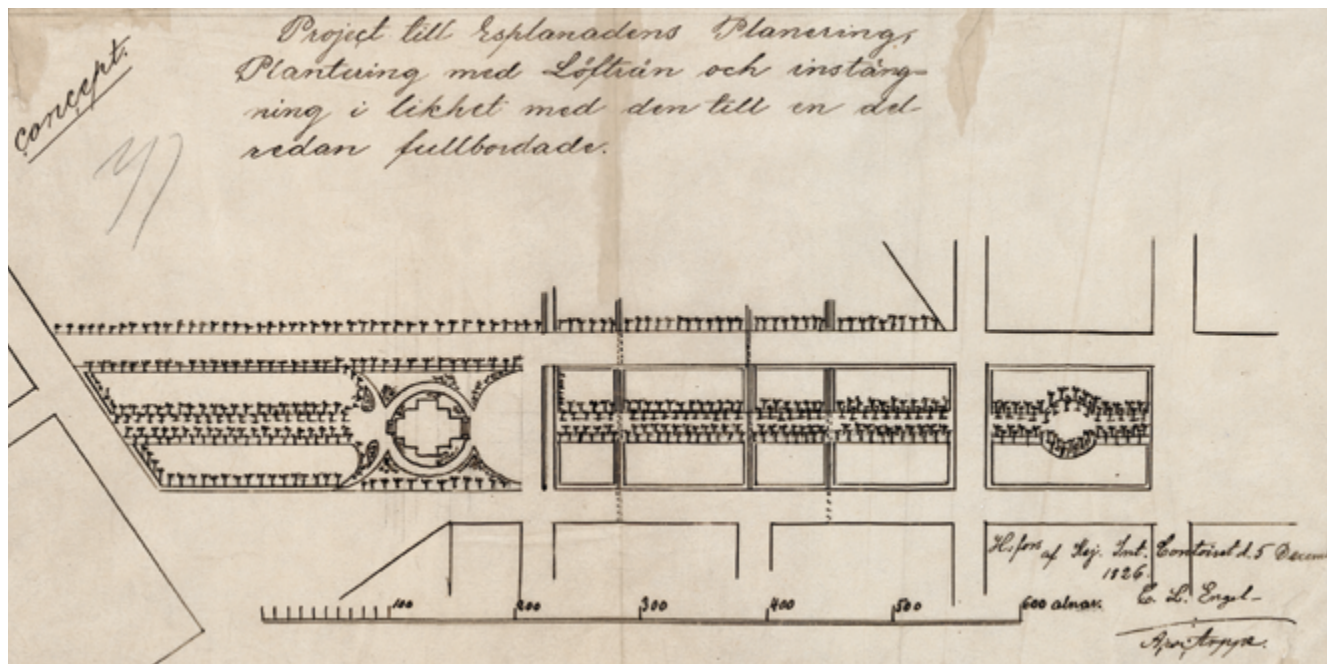
Kuva 18, yllä. C. L. Engel hahmotteli Esplanadin aluetta 1920-luvulla samalla, kun hän suunnitteli Esplanadille rakennettavaa teatterirakennusta. Suunnitelma on päivätty joulukuussa 1826. KA.

Esplanadin länsipään istuttaminen oli annettu Helsingissä vuonna 1825 perustetun teatteriyhtiön eli teatteriyhdistyksen tehtäväksi samalla, kun sille myönnettiin – vastahakoisesti – lupa rakentaa teatteritalo keskelle suunniteltua promenadia. C. L. Engel oli teatteriyhdistyksen hallituksen jäsen, hän laati teatteritalon piirustukset, ja hän piirsi myös ympäristösuunnitelman sitä varten. Se on luonteeltaan yleissuunnitelmatyyppinen (ks. kuva 18).<sup>44</sup>

Engel hahmoteli siis myös Keski- ja Kappellesplanadia. Etenkin Keskieplanadin sommitelma vaikuttaa kuitenkin luonnosmaiselta, ks. kuva 18. Sen mukaan nelirivinen lehtikuja johti itä-länsisuuntaisesti koko alueen läpi. Engel on pitäytynyt suunnitelmaa laatiessaan ilmeisesti johonkin edellä mainituista kanavasunnitelmista, joiden mukaan Esplanadin reunoille oli istutettu puurivejä. Hän on ehkä ajatellut, että kaupunki hyväksyisi teatteritalon paikkaa koskeneen muutoksen siten ilman suurempia keskusteluja.<sup>51</sup> Kaupunki vahvistikin Engelin suunnitelman seuraavana vuonna.<sup>52</sup> Kappellesplanadin ympärille Engel on merkinnyt aidan,<sup>53</sup> ja alueen keskelle on piirretty pyöreähkö, ilmeisesti hiekkapintainen aukio, jota kaksinkertainen puurivi reunusti.<sup>54</sup> Tämä asia jää Esplanadin historian kannalta epäselväksi. Aukio on merkitty mm. Simon Grönlundin vuonna 1832 piirtämälle tonttikartalle,<sup>55</sup> sekä monille muille dokumenteille, mutta esim. Fredrik Tengströmin vuonna 1838 julkaisemassa litografiassa, muissakin kuvissa ja monilla kartoilla ao. käytävä kulkee Kappellesplanadin halki suorana (ks. kuva 19).

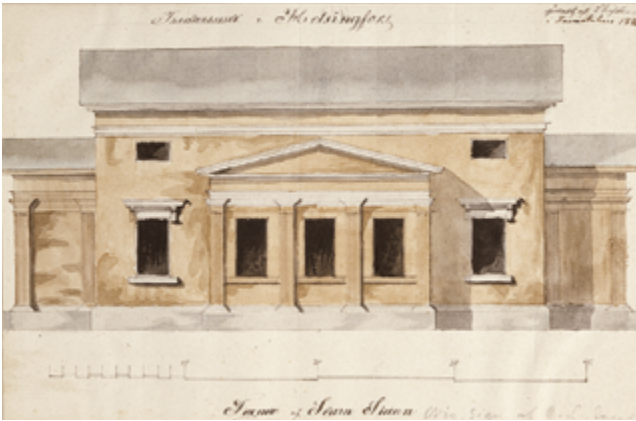
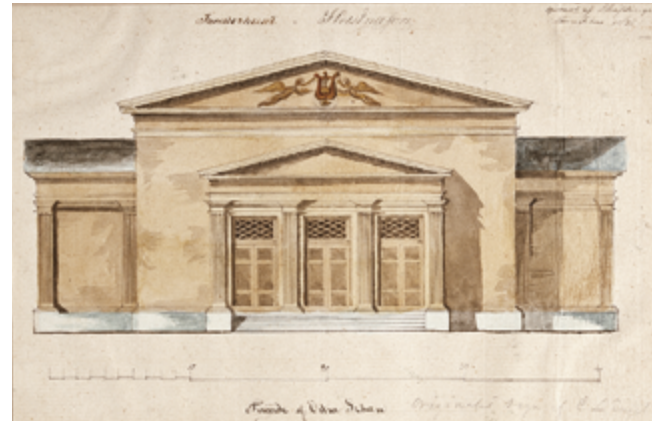
Kuvat 20 ja 21. C. L. Engelin 1820-luvulla suunnitteleman teatterirakennuksen julkisivupiirustuksia. HKA.

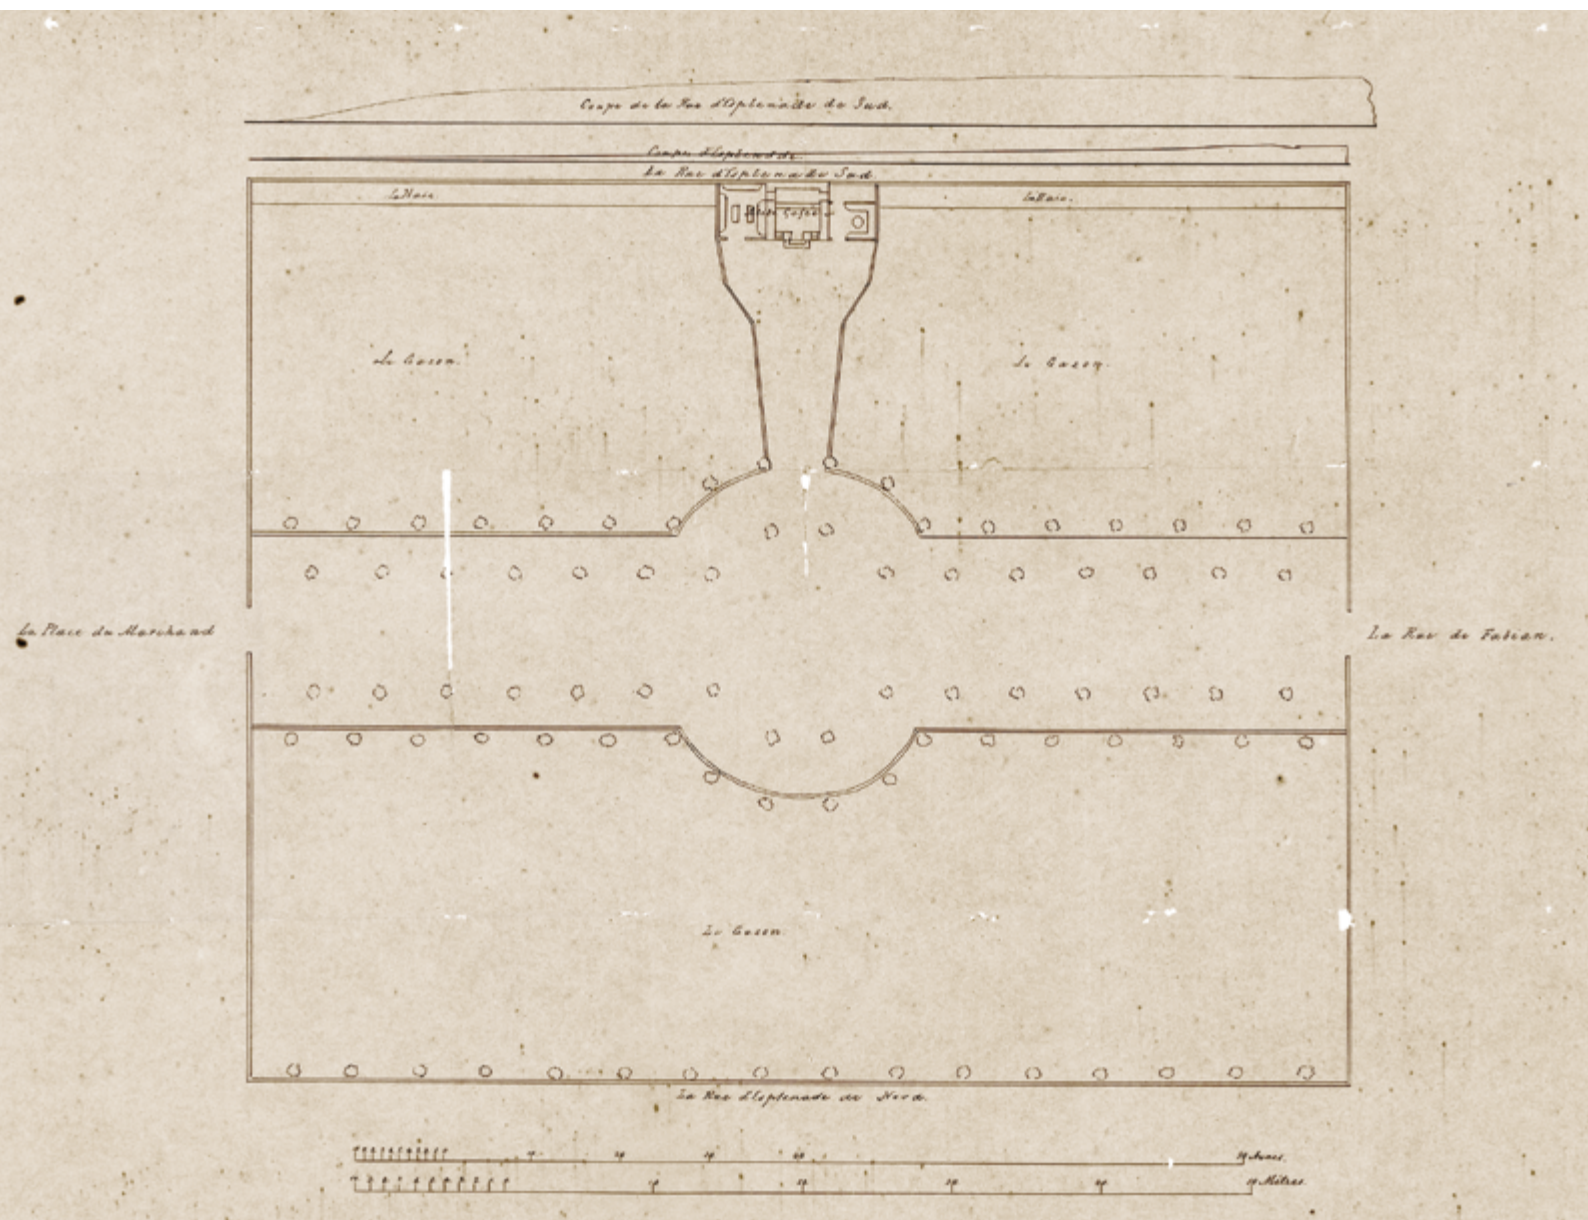
Kuva 22. Ns. Orionin suunnitelmakartta Kappeliesplanadista. Keskikäytävän reunoille on esitetty 68 puuta kaksoisriveissä, ja puiston keskialueelle on piirretty ympyrämuotoinen aukio. Laajoille alueille, jotka on merkitty "La Gazon" on osoitettu nurmea. Pohjoisesplanadin reunalle on piirretty puurivi, jossa on 16 kpl puuta. Eteläesplanadin reunaan on piirretty silloinen myyntikoju ja sitä reunustavat penkit ja pöydät. Tämä myyntikoju edelsi ravintola Kappelia. Adolf Törngrenin kokoelmat, L14. KA.

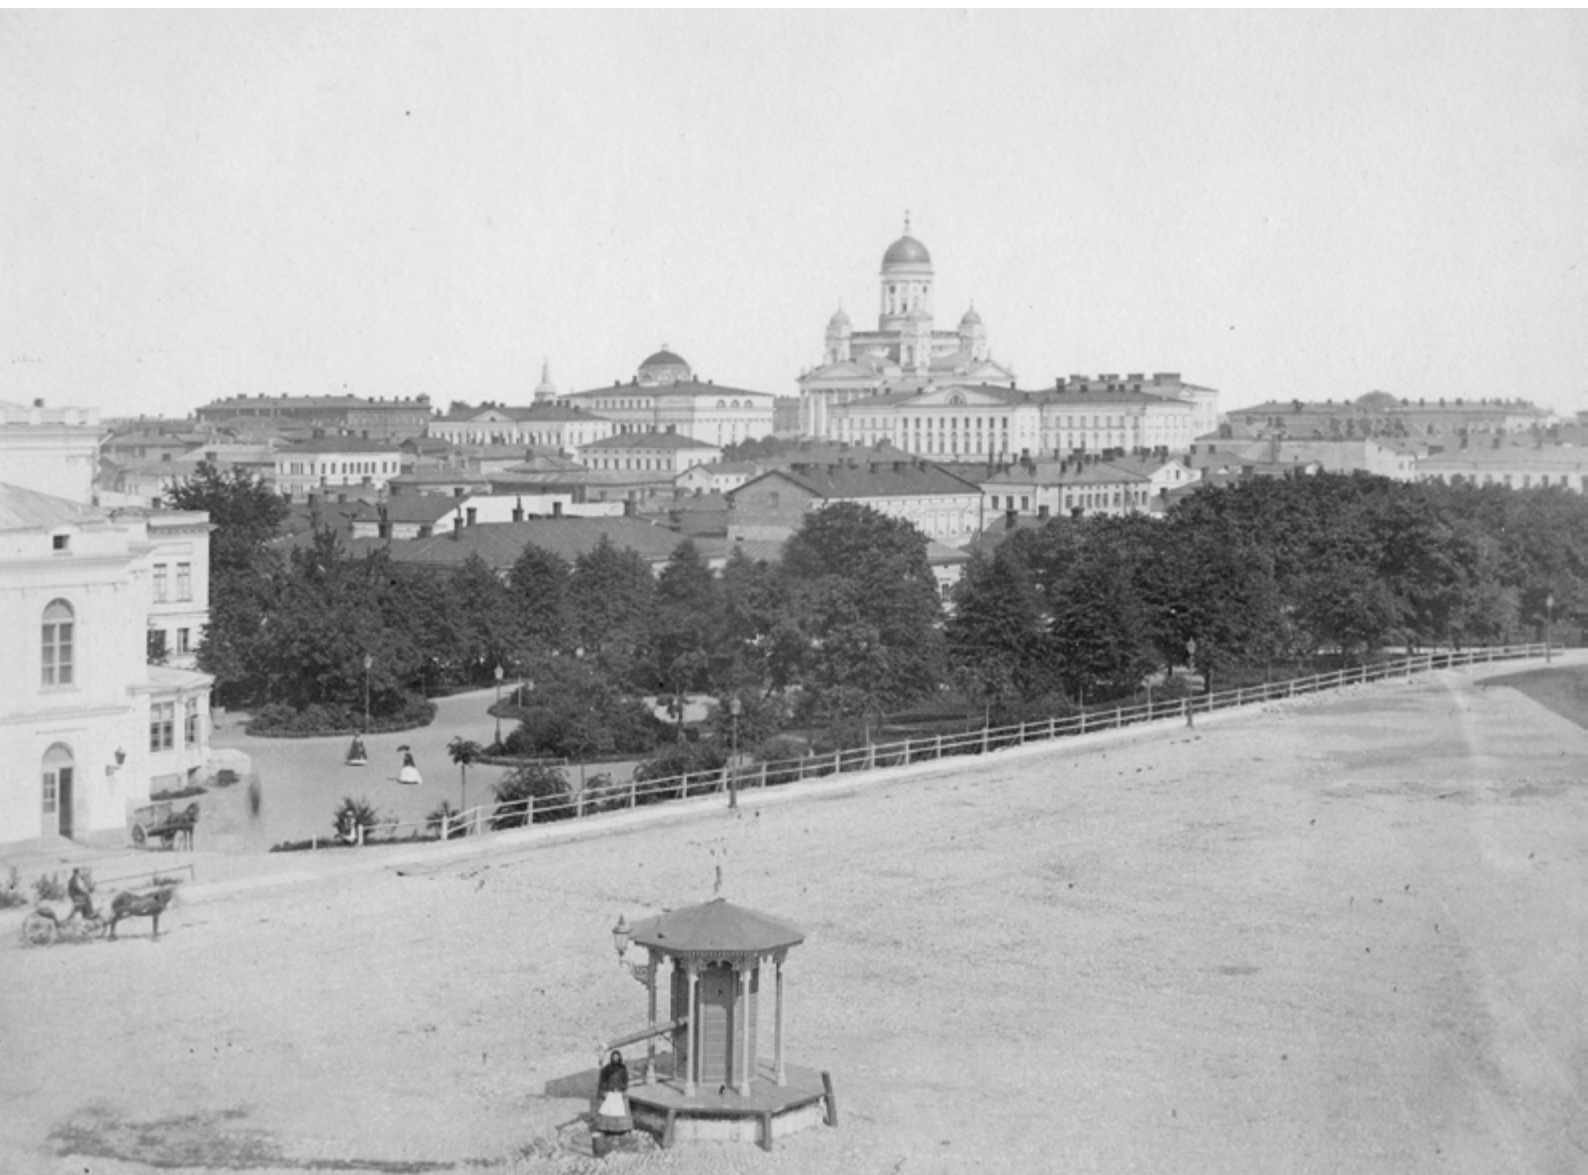
Kuva 23. Kun Ruotsalainen teatteri uudistettiin vuoden 1863 palon jälkeen, sen itäpäätyyn rakennettiin Benois'n suunnitelmien mukaan puinen rotunda, jossa toimi ravintola. Esplanadipuisto on aidattu puisella aidalla, ja puiston istutusalueita matalilla puisilla suoja-aidoilla. Puistossa on runsaasti pensaita ja eri-ikäisiä puita – Erottajanaukion reunassa olevista puista osa on pieniä taimia. Keski-Esplanadin keskikäytävän reunoilla kasvaa puita, jotka ovat suhteellisen isokokoisia. Edustalla on Erottajanaukion silloinen kaivo. Erottajanaukio ja Etelä-esplanadi olivat silloin kenttäkivettyjä. Jalkakäytävät olivat todennäköisesti pinnoitettu suurin luonnonkivilaatoisin. Valokuva Eugen Hofers, 1870. SLSF.

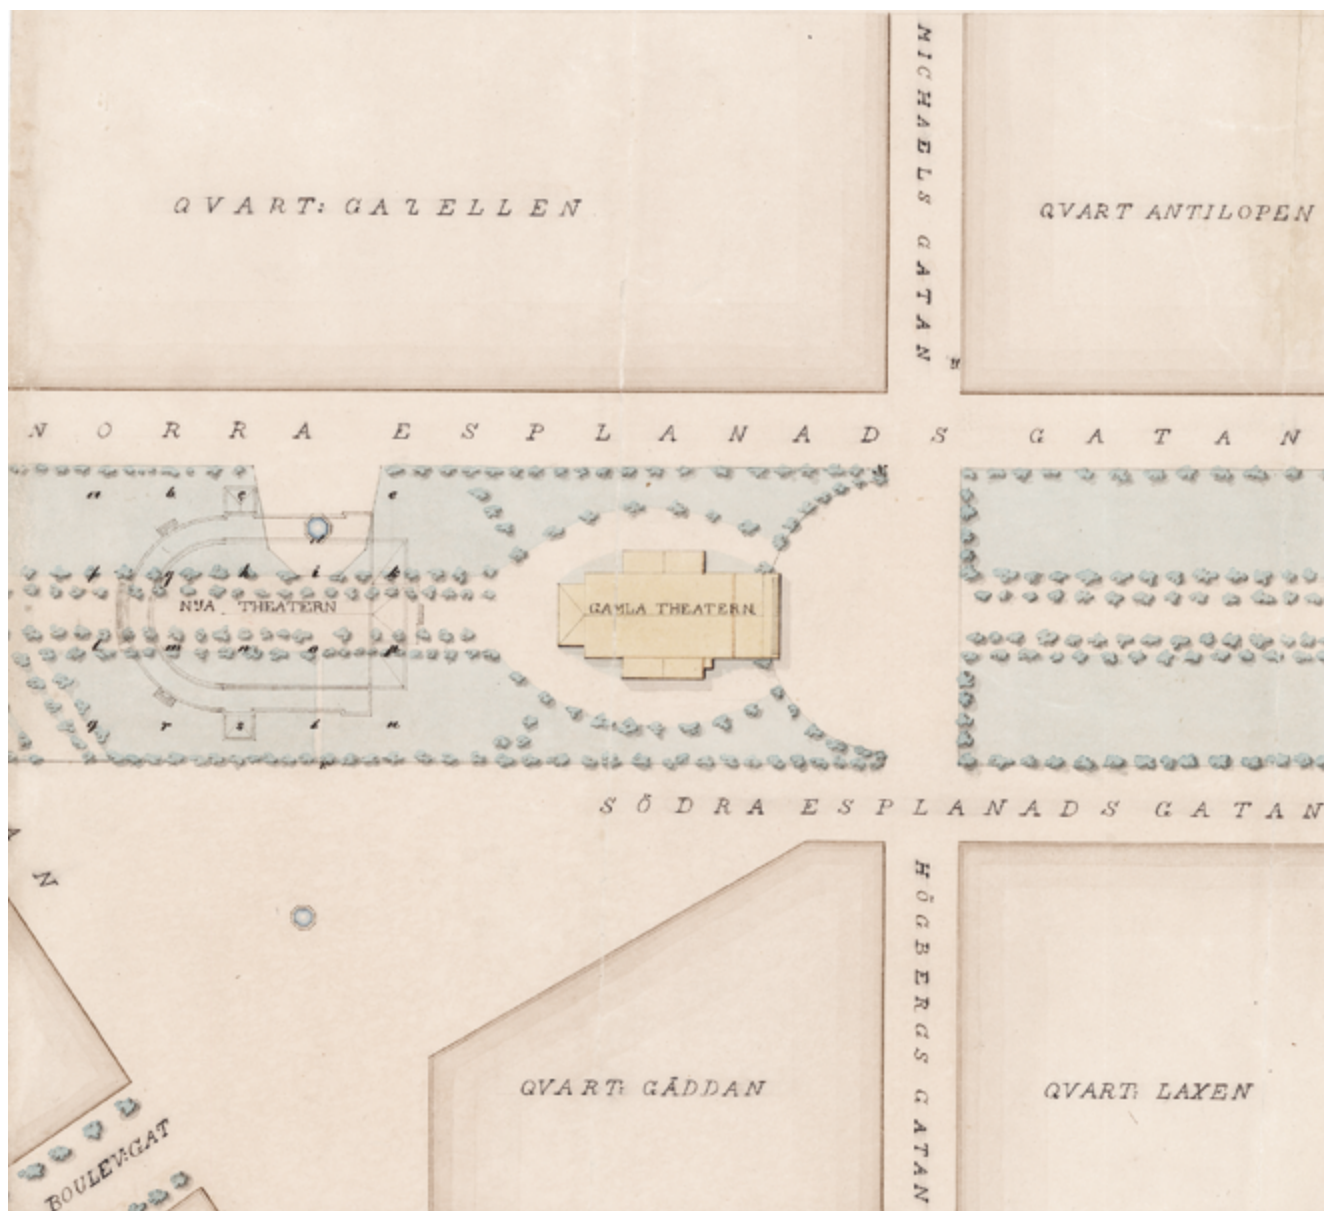
Kuva 26. Uutta teatterirakennusta suunnitellaan. Asemapiirroksessa näkyy myös vanhemman teatterin sijainti. Piirros on todennäköisesti vuodelta 1853, G. T. P. Chiewitz. HKA.

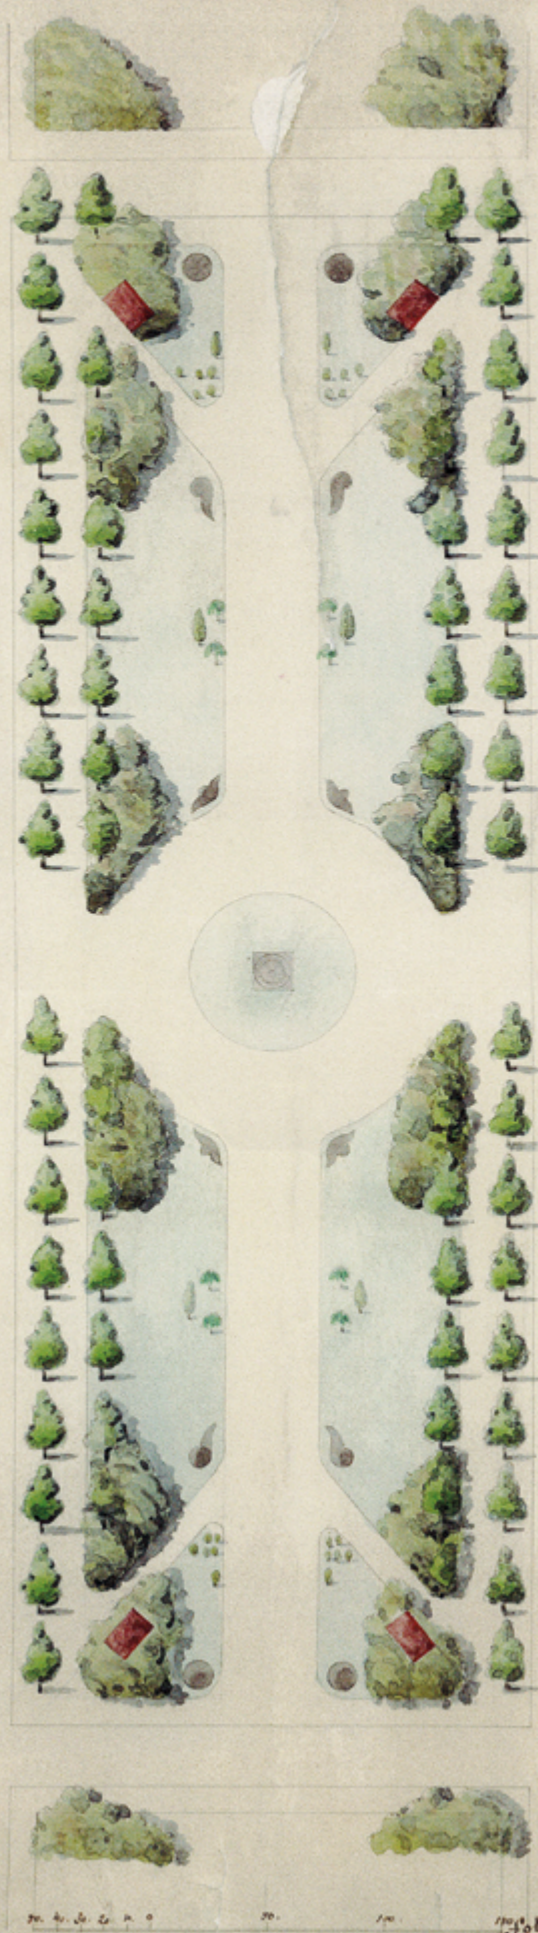
Kuva 33. Runebergin esplanadin uudelleensuunnittelu pääsi käyntiin, kun Keski-Esplanadille kaavailtiin sijoitettavaksi J. L. Runebergin muistopatsasta. J. Wallmark laati puistosuunnitelman vuonna 1881. Ei ole varmaa, rakennettiinko puisto tämän suunnitelman mukaan, mutta se on vähintään ollut perustana puiston suunnittelulle. Vuonna 1883 yleisölle avattu puisto oli pääpiirteiltään Wallmarkin suunnitelman mukainen. Puisto rakennettiin sen ajan ihanteita mukaillen – se on valoisa promenadipuisto, ja sen kumpaankin kadunpuoleiseen reunaan istutettiin lehmusrivit. Sen päätyihin ja keskusaukion ympärille istutettiin pensaita ja pienpuita. Puiston kulmiin piirrettiin kioskivaraukset (suunnitelmassa punaisella). KMOA.

Keskiesplanadia alettiin vähitellen pitää yksioikoisena ja ikävänä etenkin, kun se oli vain muutaman askeleen päässä Carl J. Helmin suunnittelemasta rehevämmästä ja ilmeisesti monilajisemmasta Teatteriesplanadista.<sup>91</sup> Ajatus J. L. Runebergin patsaan pystyttämistä Helsinkiin esitettiin vuonna 1872, siis runoilijan vielä eläessä.<sup>92</sup> Asiasta tehtiin periaatteellinen päätös kuitenkin vasta hänen vuonna 1877 tapahtuneen kuolemansa jälkeen. Patsas aiottiin ensin sijoittaa ”Uuden Teatterin” eli Ruotsalaisen teatterin edustalle, mutta sille valittiin sittemmin sen nykyinen paikka. Tässä yhteydessä maistraatti päätti ehdottaa uuden järjestelysuunnitelman laatimista Keskiesplanadia varten. Asiasta sukeutui pitkällinen virastokäsittely, jossa olivat mukana maan säätyjen asettama komitea, Helsingin kaupunginvaltuusto, rahatoimikamari sekä sen valitsema valiokunta. Valiokunta laati yleisen ohjelman, jonka perusteella ruotsinmaalainen John Wallmark, eräs valiokunnan asiantuntijoista, laati asemapiirroksen. Wallmarkilla oli ilmeisesti jo ennestään yhteyksiä Helsinkiin, ja hän sai ehkä sen takia muita asiantuntijoita keskeisemmän roolin.<sup>93</sup> Kaupunginvaltuusto vahvisti ehdotuksen pääkohdittain, mutta maistraatti piti sitä kaupungin asemakaavan vastaisena. Eräiden vaiheiden jälkeen ehdotus lähetettiin kuvernöörille ja sitten senaatille. Alkuperäinen suunnitelma ei näytä säilyneen ja senaatin saaman kopion (ks. kuva 33) karttamerkkien selitykset eivät myöskään ole olleet jäljitettävissä.<sup>94</sup> On siis vaikea sanoa, missä määrin ehdotus vastasi Wallmarkin henkilökohtaisia näkemyksiä.<sup>95</sup> Senaatti totesi em. karttakopion perusteella 16.1.1882, että sen mielestä suunnitelman toteutamiselle ei ollut esteitä.<sup>96</sup> Punaisella merkittyjen suorakulmaisten rakennusten tuli toimia kioskeina, joissa myytäisiin virvoitusjuomia, sanomalehtiä, tupakkavalmisteita, hedelmiä yms.<sup>97</sup> Suunnitelma toteutettiin vielä saman vuoden kuluessa.<sup>98</sup> Kolme vuotta myöhemmin Pohjoisesplanadin ja Fabiniinkadun sekä Pohjoisesplanadin ja Mikonkadun kulmiin pystytettiin koristeelliset mainoskioskit (anonskiosk) arkkitehtitoimisto Grahn, Hedman & Wasastjernan suunnitelmien mukaan (kuvat 35–36). Ks. myös kuva 212 raportin takakannessa, kartta vuodelta 1885.

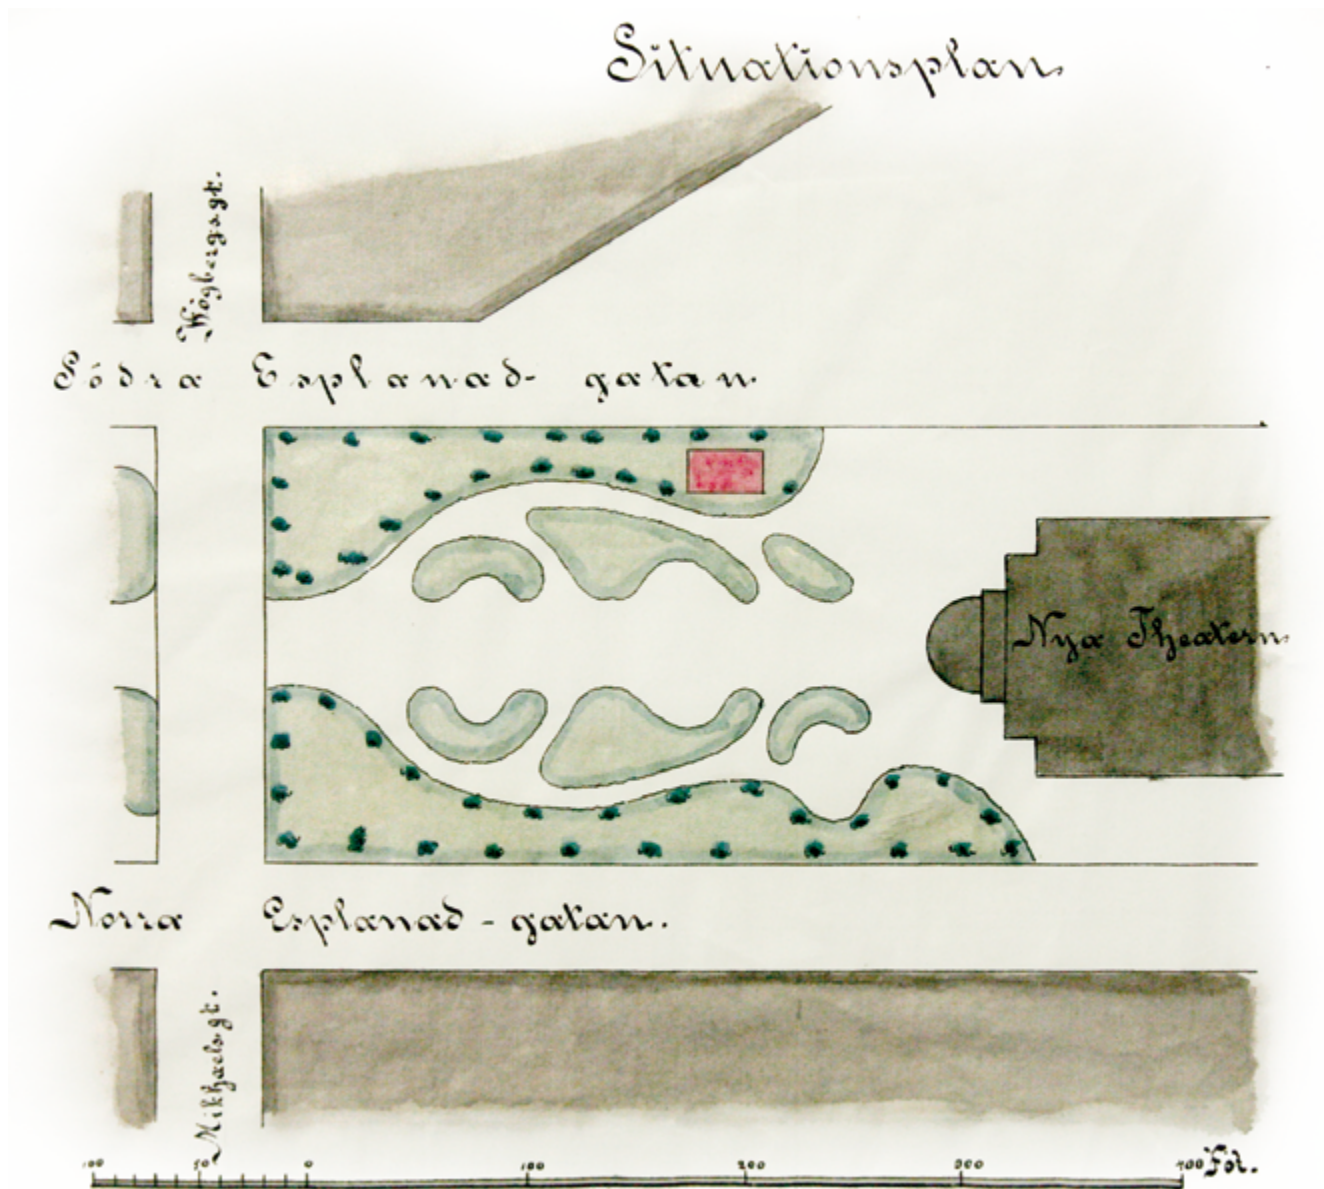
Kuva 37. Theodor Höijer suunnitteli Teatteriesplanadille käymälän. Se purettiin 1930-luvulla teatterirakennuksen laajennus- ja uudistustöiden yhteydessä. Yllä käymälän asemapiirros, jossa näkyy myös silloinen käytäväverkosto. Ennen tätä kyseistä käymälää alueella oli pisu-aarit, ks. kuva 112. HKA.

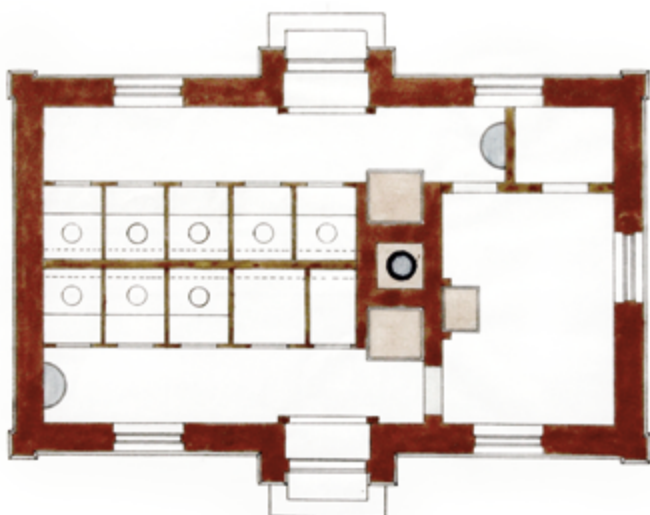
Kuva 38, alla vasemmalla. Theodor Höijerin suunnitteleman käymälän pohjapiirros. HKA.

Ilmeisesti Teatteriesplanadin ylläpito siirrettiin näinä vuosina kaupungille, sillä Olssonin sanotaan kohta virkaan astuttuaan raivauttaneen alueen melkein tiheikkömäistä kasvillisuutta. Teatteriyhtiö oli ilmeisesti antanut sen rehottaa vapaasti, mahdollisesti sen vuoksi koska siltä ei riittänyt varoja tai kiinnostusta alueen ylläpitoon, mutta ehkä myös sen takia, että tiheikön suojissa yksi ja toinen herrasmies saattoi huomaamattomasti pujahtaa ravintola Oopperakellariin eli nk. Oprikseen,<sup>102</sup> jonka sisäänkäynti oli talon itäisivulla eli puiston puolella. Teatteritalon itäpuolella oli ao. ravintolan ulkotarjoilualue kesäaikaan. Sen reunalle pystytettiin ilmeisesti vuonna 1893 soittolava. Tämän puistoalueen eteläreunalle oli 1880-luvun lopulla rakennettu "latiini" eli mukavuuslaitos Theodor Höijerin piirustusten mukaan.<sup>103</sup> Se oli koristeellinen tiilirakennus, joka oli sommiteltu ns. saksalaiseen tai hollantilaiseen renessanssityyliin (ks. kuvat 37-39 sekä 173).<sup>104</sup>
