# Esplanadi

Ympäristöhistoriallinen selvitys  
ja kehittämisperiaatteet

Kaupunkiympäristön julkaisuja 2017:1  
Julkaistu ensimmäisen kerran vuonna 2025

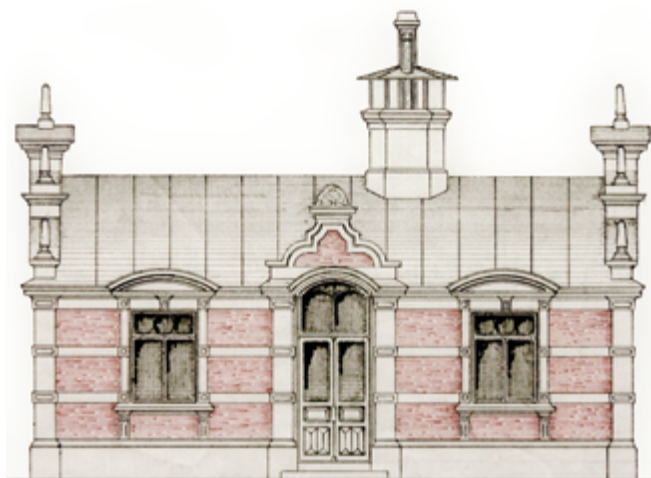
Kuva 39, alla. Käymälän julkisivupiirustus. HKA.

Ilmeisesti Teatteriesplanadin ylläpito siirrettiin näinä vuosina kaupungille, sillä Olssonin sanotaan kohta virkaan astuttuaan raivauttaneen alueen melkein tiheikkömäistä kasvillisuutta. Teatteriyhtiö oli ilmeisesti antanut sen rehottaa vapaasti, mahdollisesti sen vuoksi koska siltä ei riittänyt varoja tai kiinnostusta alueen ylläpitoon, mutta ehkä myös sen takia, että tiheikön suojissa yksi ja toinen herrasmies saattoi huomaamattomasti pujahtaa ravintola Oopperakellariin eli nk. Oprikseen,<sup>102</sup> jonka sisäänkäynti oli talon itäisivulla eli puiston puolella. Teatteritalon itäpuolella oli ao. ravintolan ulkotarjoilualue kesäaikaan. Sen reunalle pystytettiin ilmeisesti vuonna 1893 soittolava. Tämän puistoalueen eteläreunalle oli 1880-luvun lopulla rakennettu "latiini" eli mukavuuslaitos Theodor Höijerin piirustusten mukaan.<sup>103</sup> Se oli koristeellinen tiilirakennus, joka oli sommiteltu ns. saksalaiseen tai hollantilaiseen renessanssityyliin (ks. kuvat 37-39 sekä 173).<sup>104</sup>

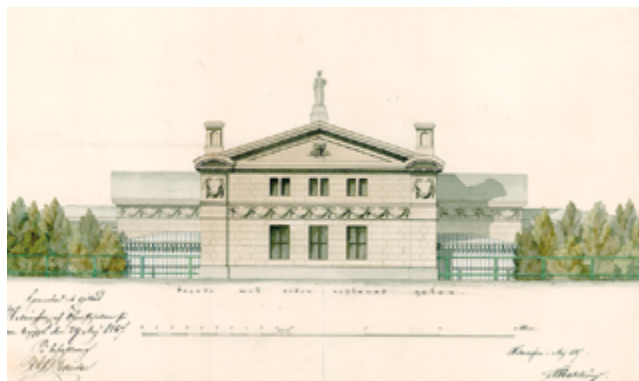
Kuva 41. Julkisivupiirustus Eteläesplanadille päin A. H. Dalströmin suunnittelema ravintola Kappelista. HKA.

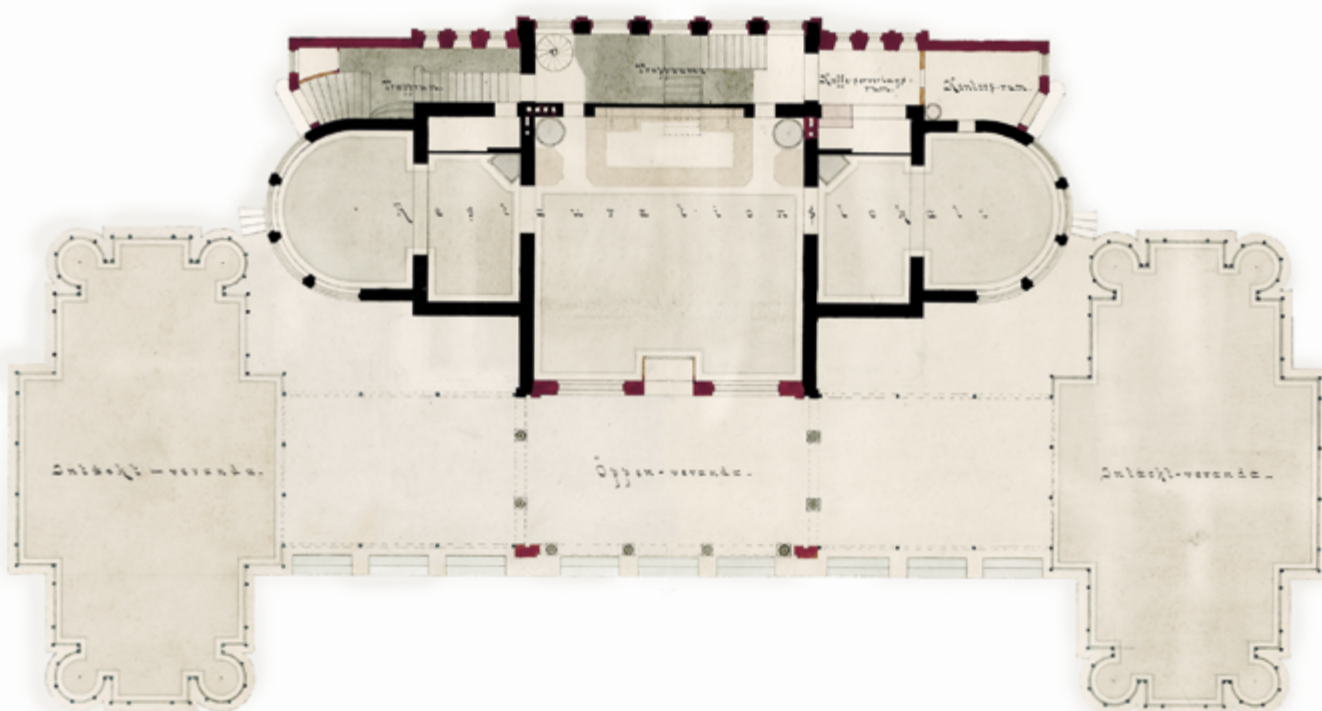
Kuva 42. Ravintola Kappelia laajennettiin vuonna 1890. Laajennuksen suunnitteli Bruno F. Granholm. HKA.

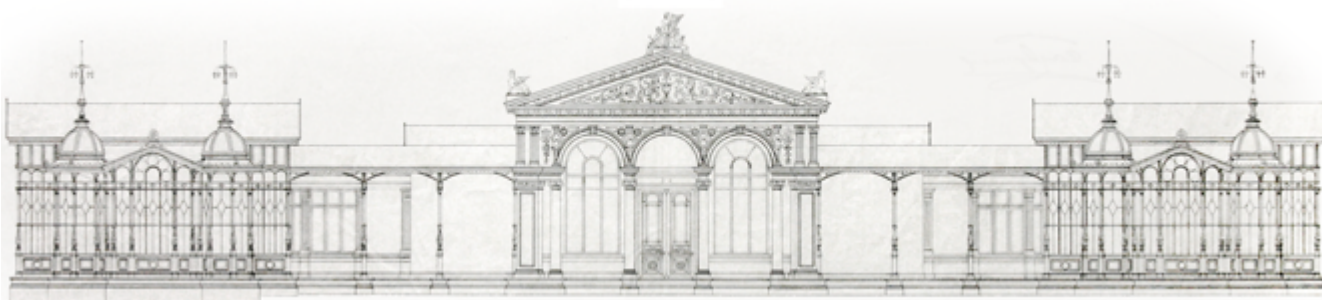
Kuva 43. Ravintola Kappelin julkisivu pohjoiseen, eli puiston suuntaan. HKA.

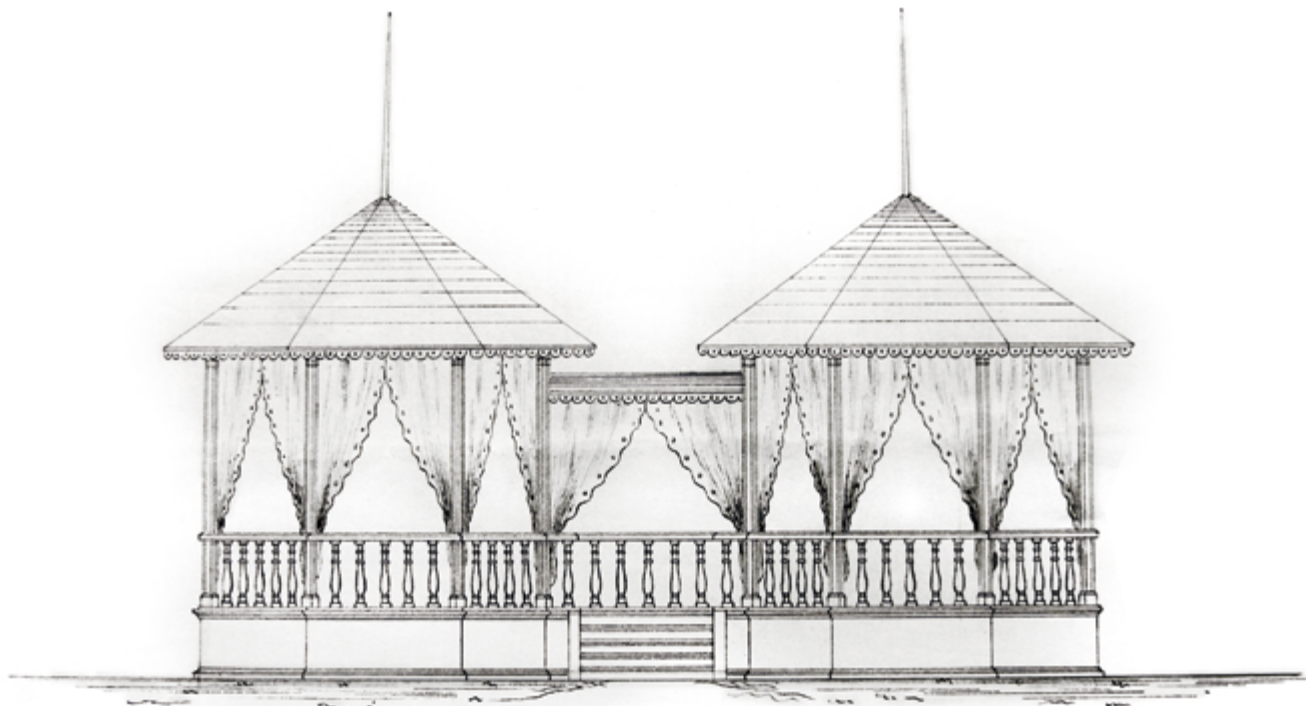
Kuva 44. Ravintola Kappelia laajennettiin Arkkitehtitoimisto Kiseleff & Heikelin suunnitelmien mukaan 1880-luvun alussa. He suunnittelivat ravintolarakennuksen kummankin puolin puurakenteiset paviljongit. HKA.

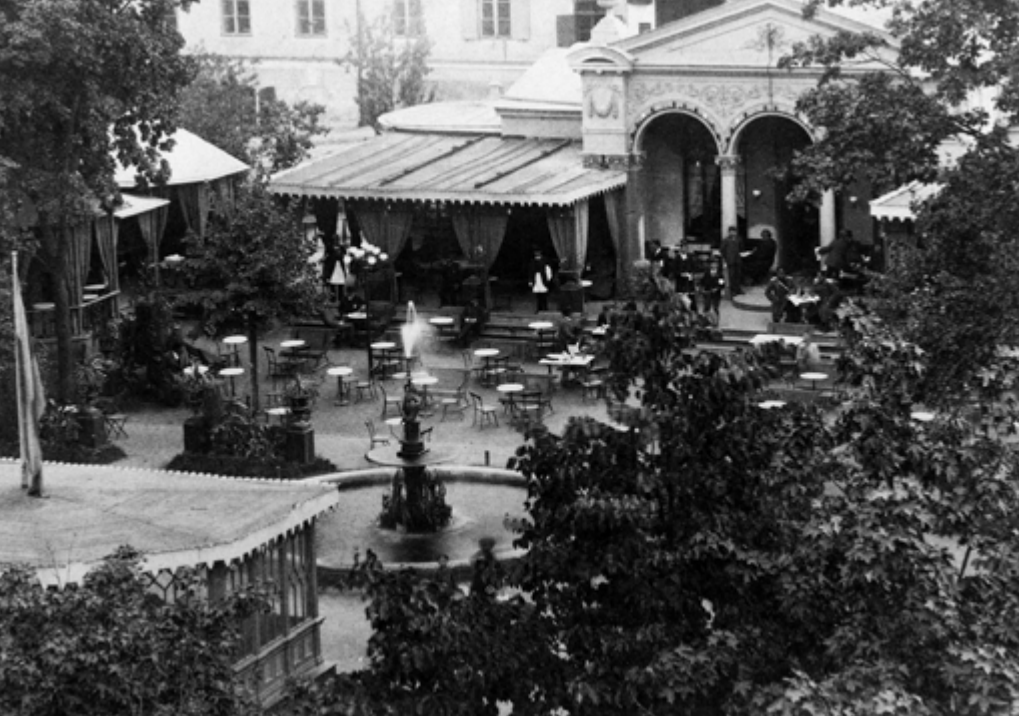
Kuva 45. Ravintola Kappelia laajennettiin useaan otteeseen, 1880-luvun alussa kuvan vasemmassa laidassa näkyvillä puisilla paviljongeilla ja ravintolan edustalla olevilla katoksilla. Alareunassa on esiintymislavan katto. Kappelin edustalla on 1870-luvulla rakennetun vesialtaan ja suihkulähteen lisäksi runsaasti kalusteita ja varusteita – pöytiä ja tuoleja, valaisimia sekä istutusruukkuja. Charles Riis, n. vuonna 1885. HKMKA.

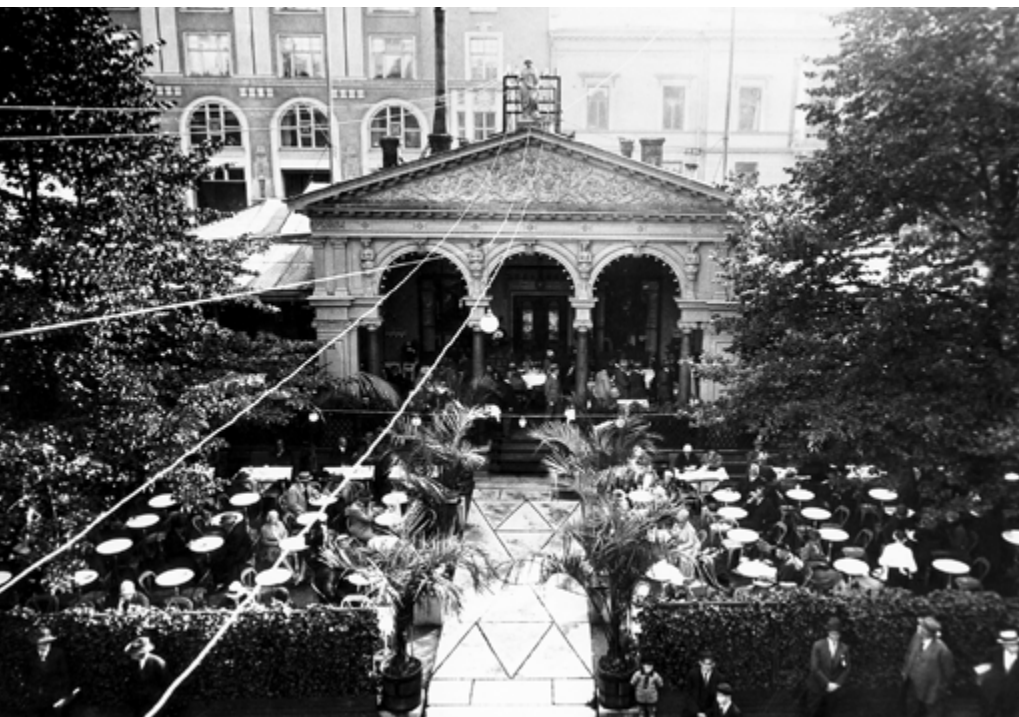
Kuva 46. Kappeli oli suosittu ravintola, ja sen edustalla oli istutuksin rajattu ulkotarjoilualue, jota koristivat ruukuissa kasvavat palmut. Rakennuksen ovelle johtava käytävä on pinnoitettu jonkinlaisilla suurilla laatoilla, todennäköisesti valubetonilla. Ulkotarjoilualue oli valaistu vaijereissa roikkuvilla sähkövalaisimilla. HKMKA.

Kuva 47. Tässä arviolta 1950-luvulta otetussa valokuvassa on samankaltainen järjestely kuin edellisessä kuvassa (kuva 46). Rakennuksen katettua tilaa on laajennettu kangaskatoksilla. MVKA.

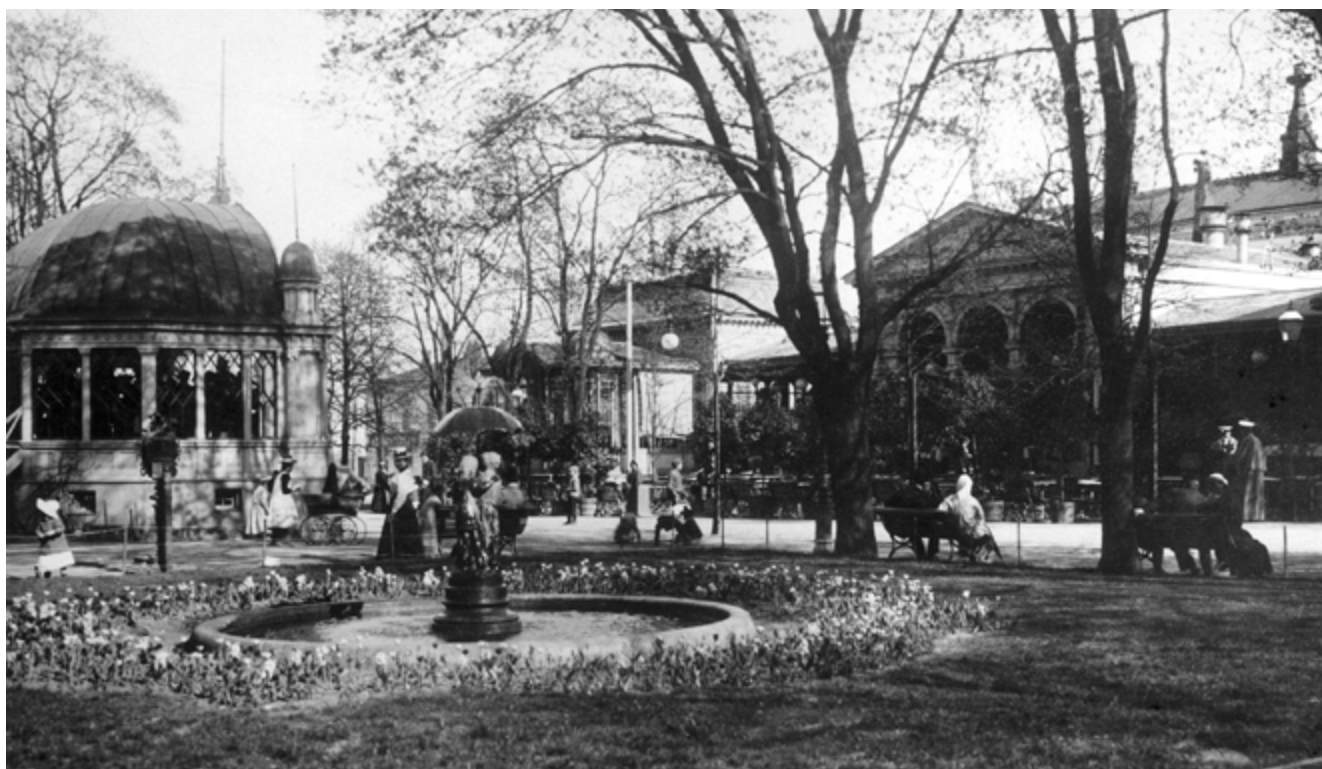
Kuva 51. Kappelinesplanadin keskikäytävällä ollut suihkulähde purettiin 1890-luvulla ja sen tilalle rakennettiin kaksi pienempää allasta ja suihkulähdettä. Altaiden ympärillä oli kausi-istutuksia. Tämä kuvassa näkyvä allas sijaitsee Fabianinkadun ja Pohjoisesplanadin kulmassa. Vuonna 1887 rakennettu soittolava on J. Brynolf Blomqvistin suunnittelema. Valokuva on 1890-luvulta. HKMKA.

Altaissa olleet veistokset olivat valmiita tehdastuotteita (ks. kuvat 51-52). Toinen esitti kahta lasta pitelemässä sateenvarjoa<sup>110</sup> ja toinen tonttua nostamassa kiveä, jonka alta purskusi vettä.<sup>111</sup> Ravintolaoikeuksien vuokraajilla ei ymmärrettävästi ollut suurtakaan kiinnostusta hankkia alueen somistukseksi mitään erityisen arvokkaita tuotteita. Kaupunkikaan ei aina suostunut heidän tekemiinsä ehdotuksiin, jotka olisivat olleet mielekkäitäkin alueen yleisen järjestyksen ja siisteyden kannalta, kuten alueen osittainen aitaaminen ja ”vedenheittolaitoksen” rakennuttaminen.<sup>112</sup>

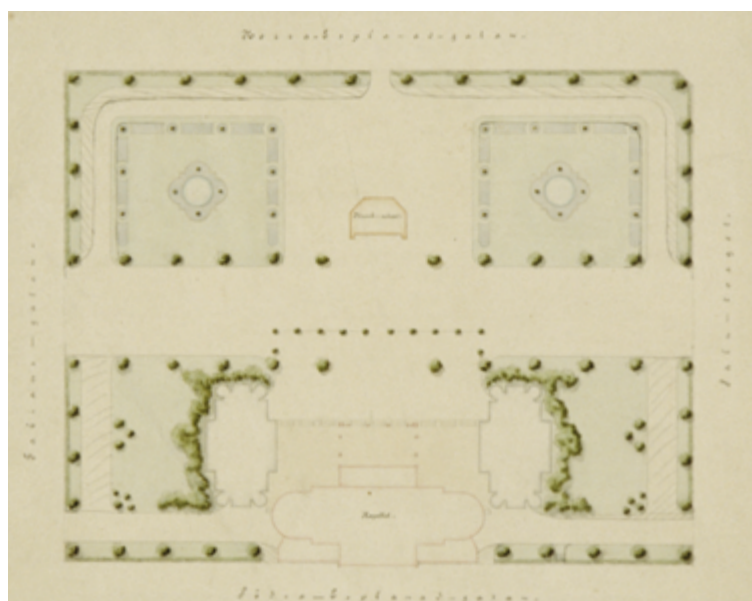
Kuva 52. Puistosuunnitelman laatija ei ole tiedossa, mutta se on todennäköisesti Svante Olssonin käsialaa. Sen laatimisaikankohta on epäselvä, mutta sen yläreunassa lukee "justerad 1906", eli suunnitelmaan on tehty muutoksia vuonna 1906 (muutokset merkitty lyijykynällä). KPOA.

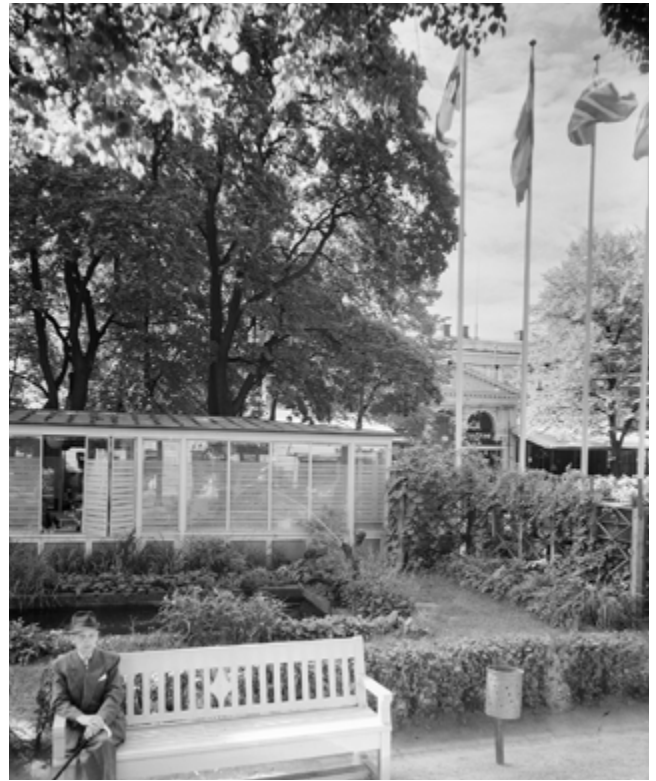
Kuva 53. Kappeliesplanadilla on eri aikakausina ollut lukuisia kevytrakenteisia paviljonkeja. 1950-luvulla puistossa oli kaksi ”raitiovaunuiksi” kutsuttua lasirakenteista paviljonkia. MVKA.

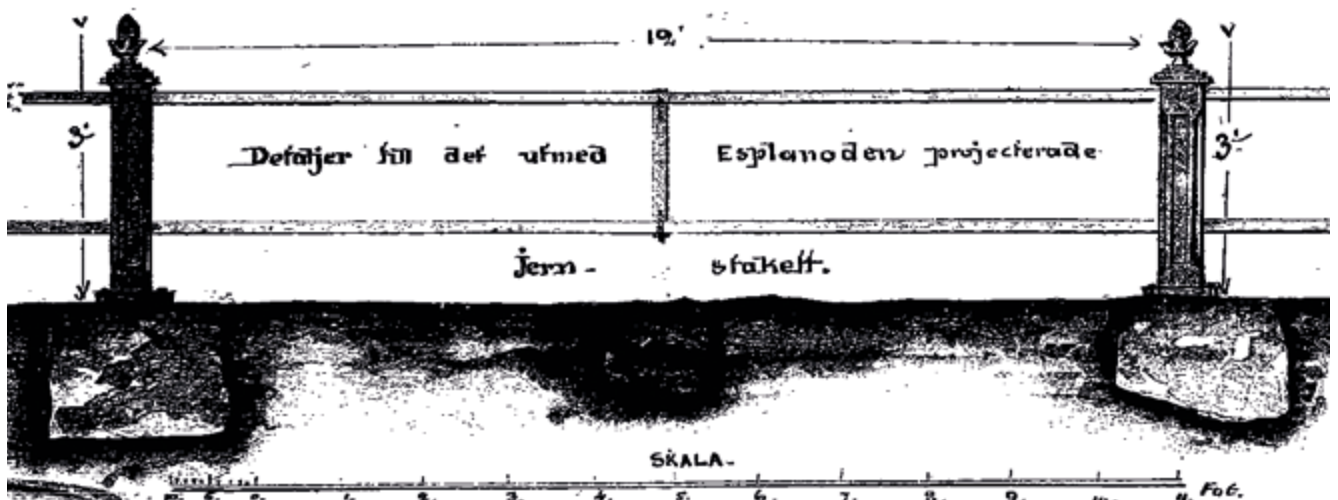
Kuva 54. Esplanadi aidattiin rautaisella aidalla 1870-luvun lopussa. Tolppien päissä on kävynmuotoiset nupit. KPOA.

Aitoina käytetään puiston vanhan metalliaidan mallia, mutta materiaaliksi suositellaan vanhojen 1800-luvun aitojen mukaista valu- ja takorautaa nykyisen teräsputken sijaan. Aitojen suorissa linjoissa olevien sisäänvetojen poistamista suositellaan (Kappeliesplanadin itäreuna, Runebergin esplanadin länsireuna ja Teatteriesplanadin kaakkoisosaa). Puistojen istutusten suoja-aitoina käytetään yhtenäistä kevyttä mallia kuten nykyään.

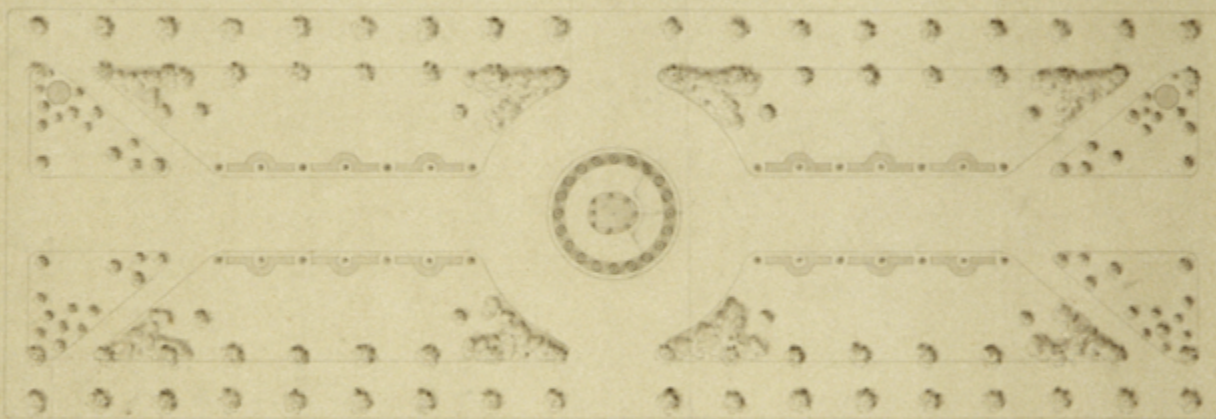
Kuva 59. Svante Olsson toimi kaupunginpuutarhurina Helsingissä vuodesta 1889 aina 1920-luvulle asti. Hän suunnitteli uransa aikana Esplanadin istutuksia. Tässä piirroksessa on esitetty istutuksia Runebergin esplanadille. Suunnitelma on vuodelta 1898. KPOA.

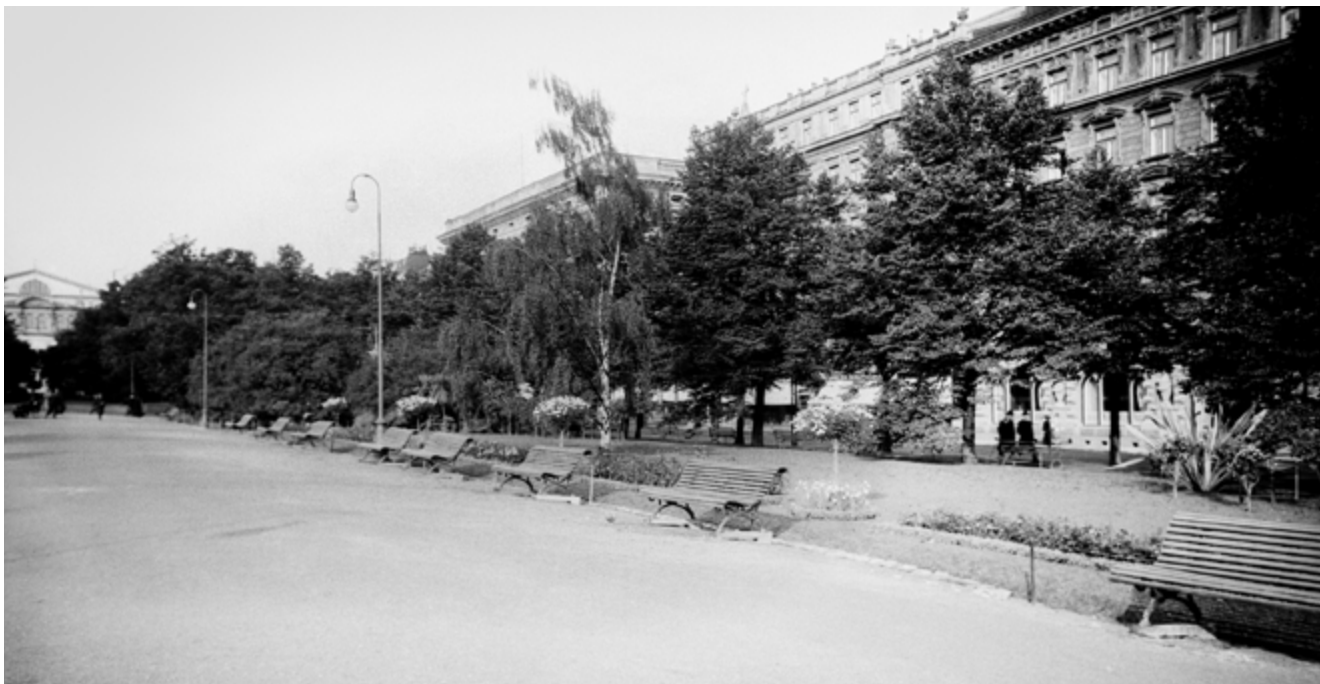
Kuva 60. 1910-luvun lopusta peräisin olevassa valokuvassa näkyvät vielä vanhat puu- ja rautapenkit. Niiden takana olevissa istutuksissa on käytetty valkokukkaisia leimuja, reunuspietaryrttejä ja pyöreissä istutusalueissa runkokrysanteemeja, leimuja ja lobelioita (ks. leipäteksti). Huomaa yksittäinen koivu keskellä nurmialuetta. HKMKA.

tieteellistä nimeä *Pyrethrum parthenifolium aureum*. Suorakulmaisten kukkasarkojen välissä oli pienehköjä pyöreitä istutusalueita, joissa oli valkokukkaisia runkokrysanteemeja ja niiden aluskasveina erivärisiä leimuja, joita lobeliat ympäröivät. Aluskasveina oli käytetty myös sinisiä ruiskukkia ja violettikukkaisia verbenoita, joita sinikukkaiset lobeliat ympäröivät.<sup>138</sup> Nurmikentille oli istutettu palmuja, traakkipuita ja muita suurikokoisia ja näyttäviä lehtikasveja (ks. kuva 60).

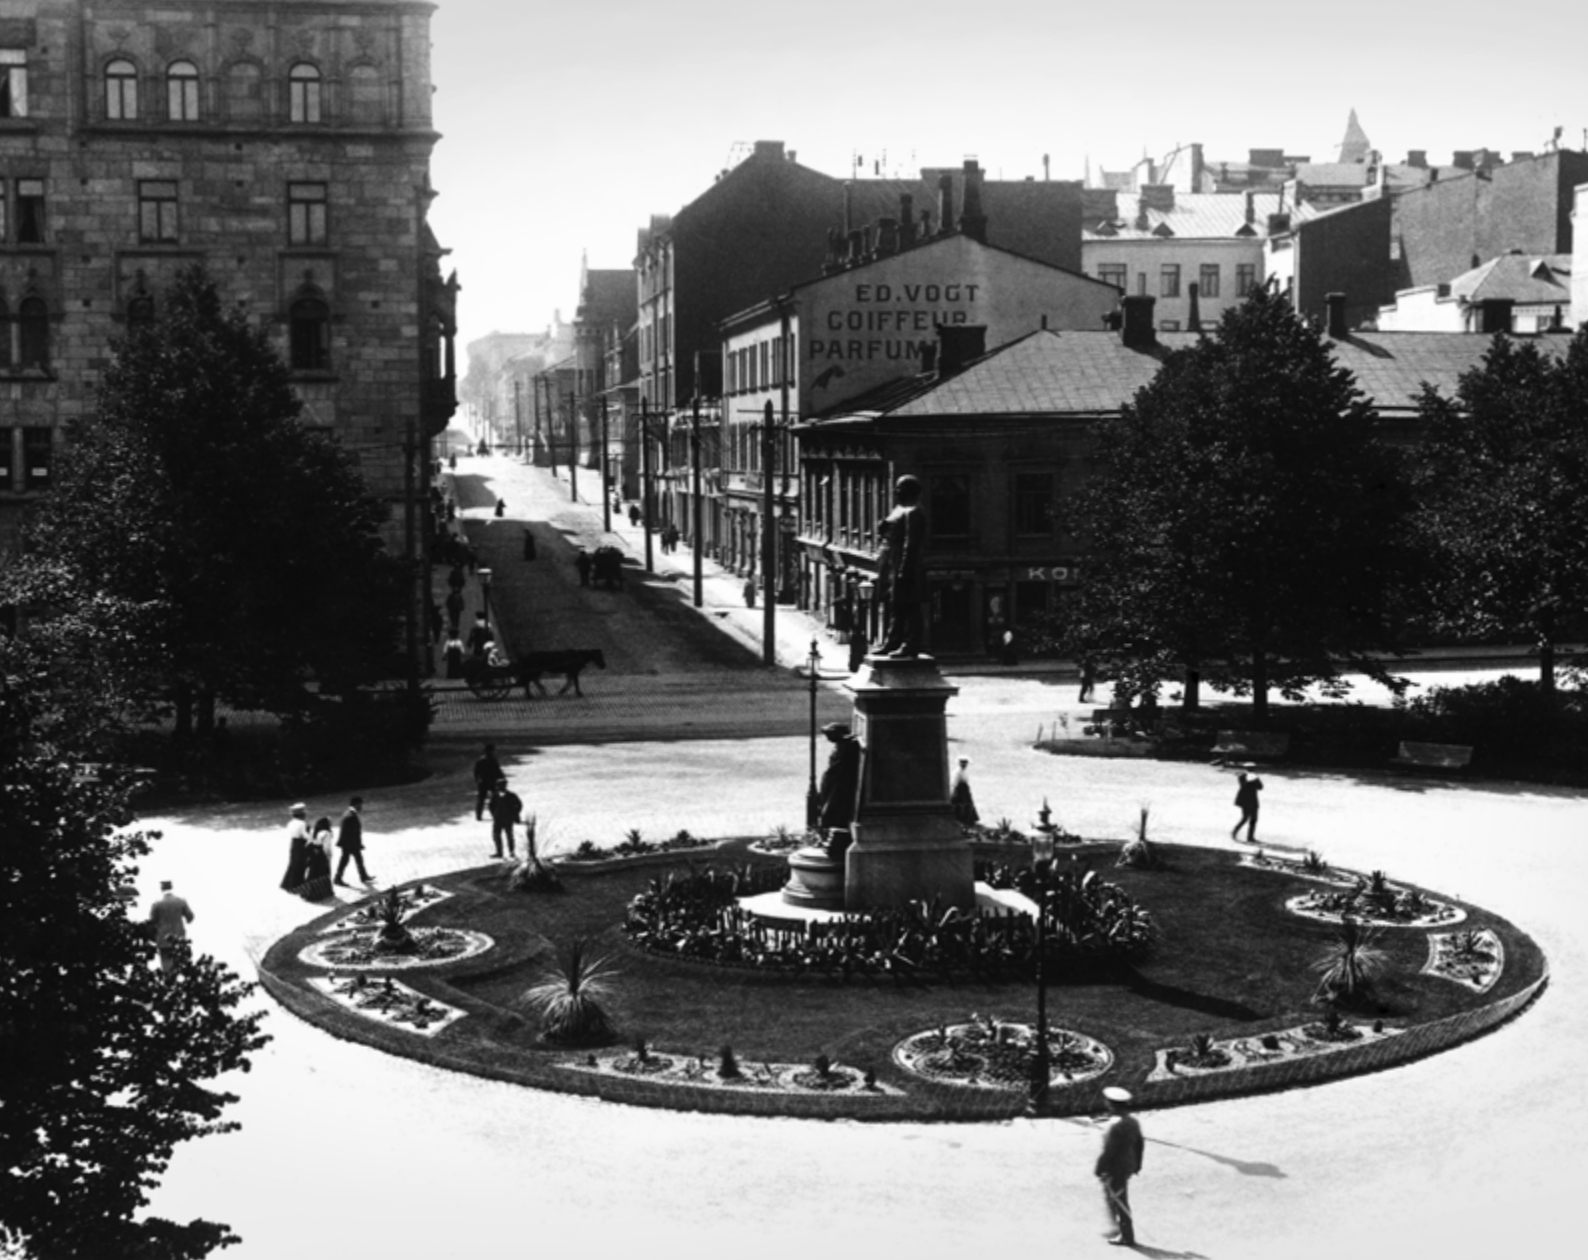
Kuva 61. Kaupunginpuutarhuri Svante Olsson kasvatti vuosikymmenien ajan kaktuksia ja mehikasveja, joita istutettiin ruukuihinsa Runebergin patsaan ympärille monen kesäkauden ajan. Valokuva on vuodelta 1910. HKMKA.

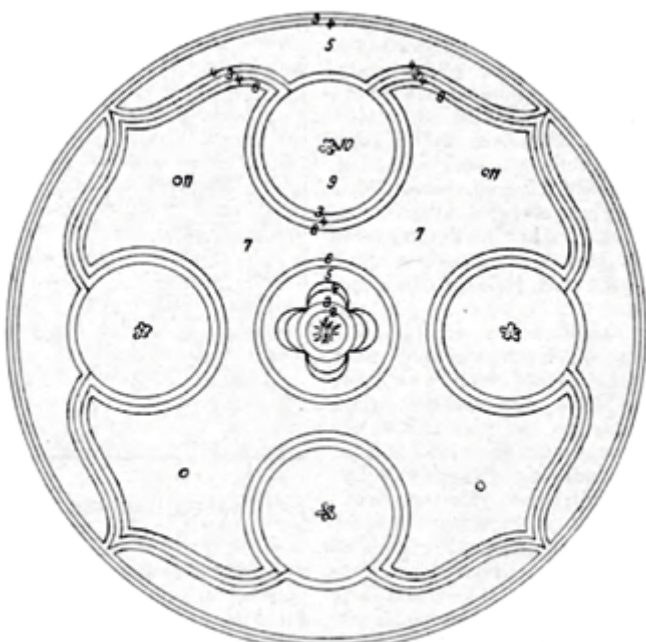
Kuva 3. Runebergin patsaan edessä olevan kaktusryhmän pohjapiirros.  
1. *Agave erubescens*. 2. *Sempervivum arboreum* fol. var. 3. *Echeveria Desmetiana*. 4. *Sempervivum Moggridgei*. 5. *Sempervivum piliferum*. 6. *Echinopsis* seotettuja. 7. Sekä kaktuksia. 8. *Mammillaria rhodantha*. 9. *Sempervivum Funkii*. 10. *Echeveria agavoides*. 11. *Pilocereus senilis*.

Kuva 62, vasemmalla. Puutarha-lehti julkaisi vuonna 1910 artikkelin Runebergin patsaan ympärillä olleista istutuksista. Kuvassa osa istutussuunnitelmasta lajeineen. Vrt. kuva 61 (yllä) ja kuva 63 (alla). Puutarha nro 11, 01.11.1910 kuva 3, s. 163.

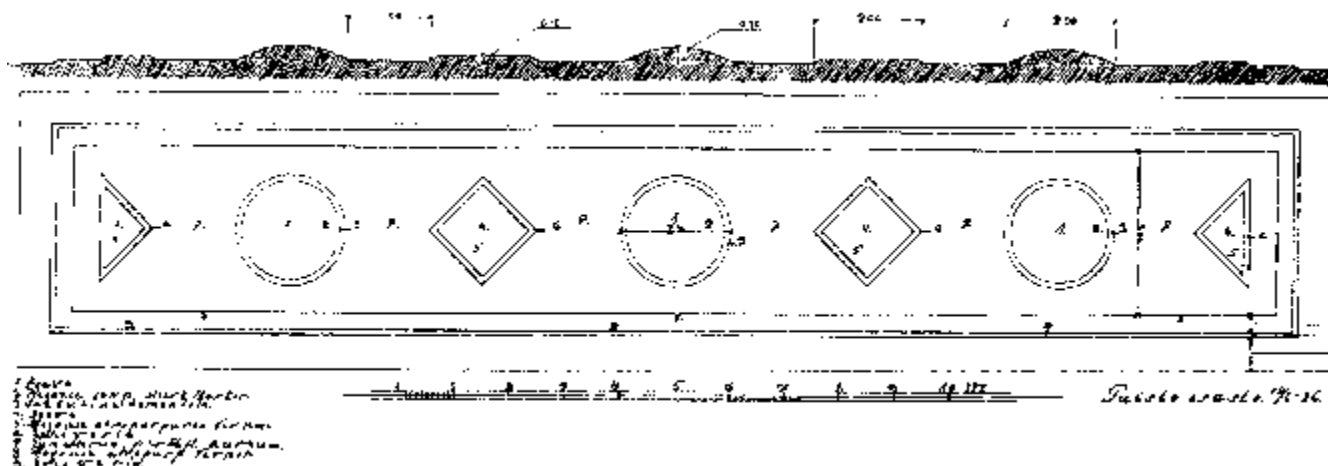
Kuva 72. Puisto-osaston laatima suunnitelmapiirros Runebergin esplanadin kausi-istutuksista vuodelta 1926. Kukkaryhmät muodostivat geometrisiä perusmuotoja nurmialueelle. KPOA.

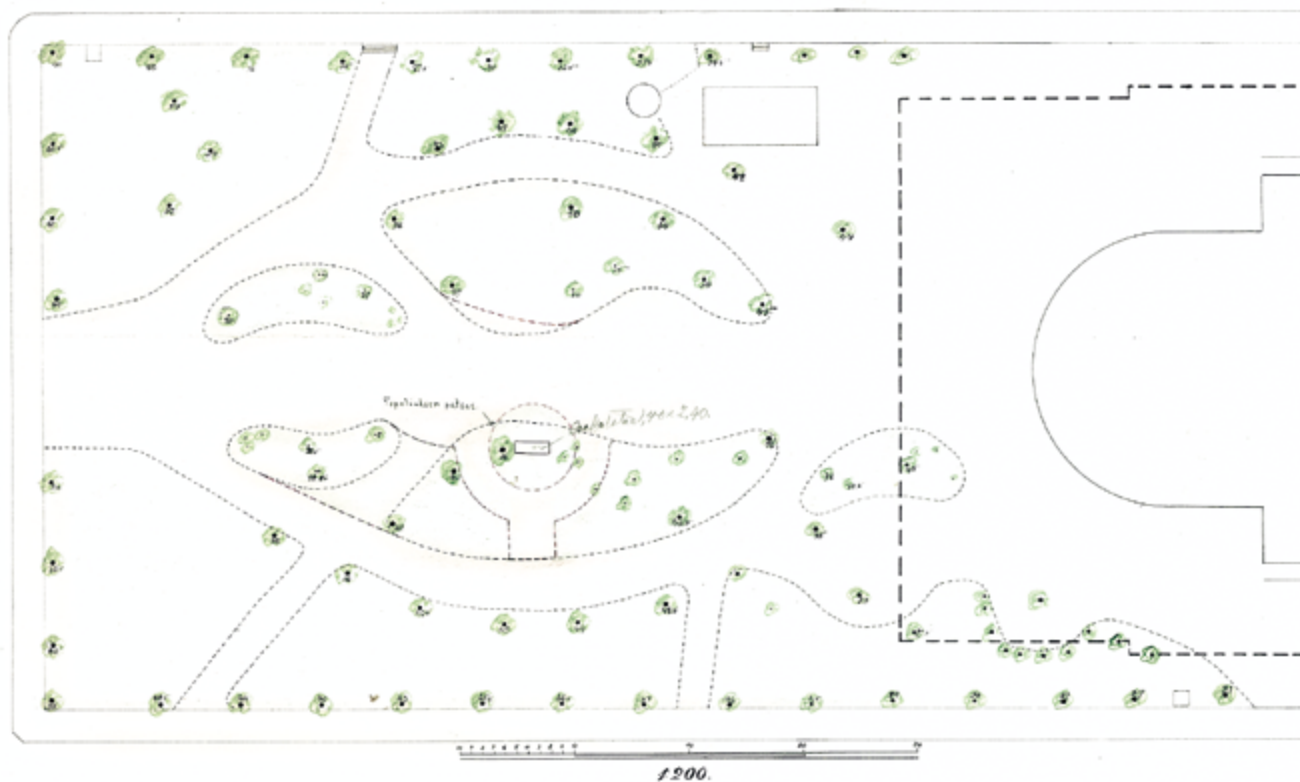
Kuva 73. Ehdotus Zacharias Topeliuksen muistopatsaan sijoittamisesta (T. Öller). Suunnitelmassa näkyy myös, kuinka käytävien linjauksia muutettiin, sekä kuinka paljon puistopinta-ala pieneni teatterirakennuksen laajennuksen yhteydessä; yhtenäisellä viivalla silloisen teatterin ja katkoviivalla suunnitellun laajennuksen jälkeinen laajuus. Kartalla on esitetty tarkasti myös Teatteriesplanadin silloinen puisto. HKA.

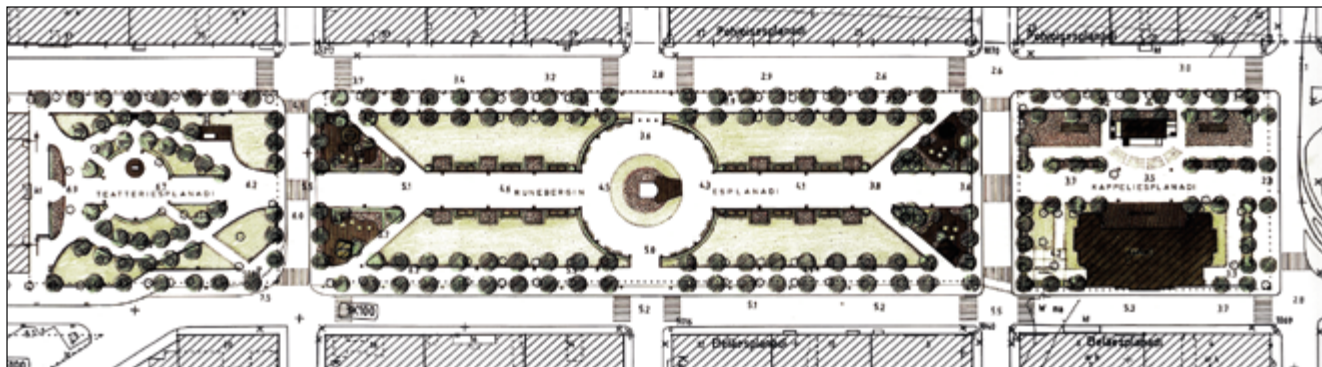
Kuva 82. Maisema-arkkitehti Leena Lisakkila suunnitteli 1990-luvulla Esplanadin kunnostusta varten kaksi vaihtoehtoa. Kaupunginvaltuusto valitsi jatkosuunnitteluun ehdituksen "Vanhan Espan uusitut kasvot". Yleissuunnitelma vuodelta 1990, Leena Lisakkila. KPOA.

Leena Lisakkila laati yleisuunnitteluvaiheessa 1989-1990 kaksi ehdotusta, "Vanhan Espan uusitut kasvot" (ks. kuva 82) ja Paul Olssonin 1910-luvun suunnitelmaan pohjautuva "Muunnettu Olssonin malli" (ks. liite 6, kuvat L12 ja L13). Kaupunginhallitus hyväksyi 1991 suunnittelun pohjaksi ehdotuksen "Vanhan Espan uusitut kasvot".

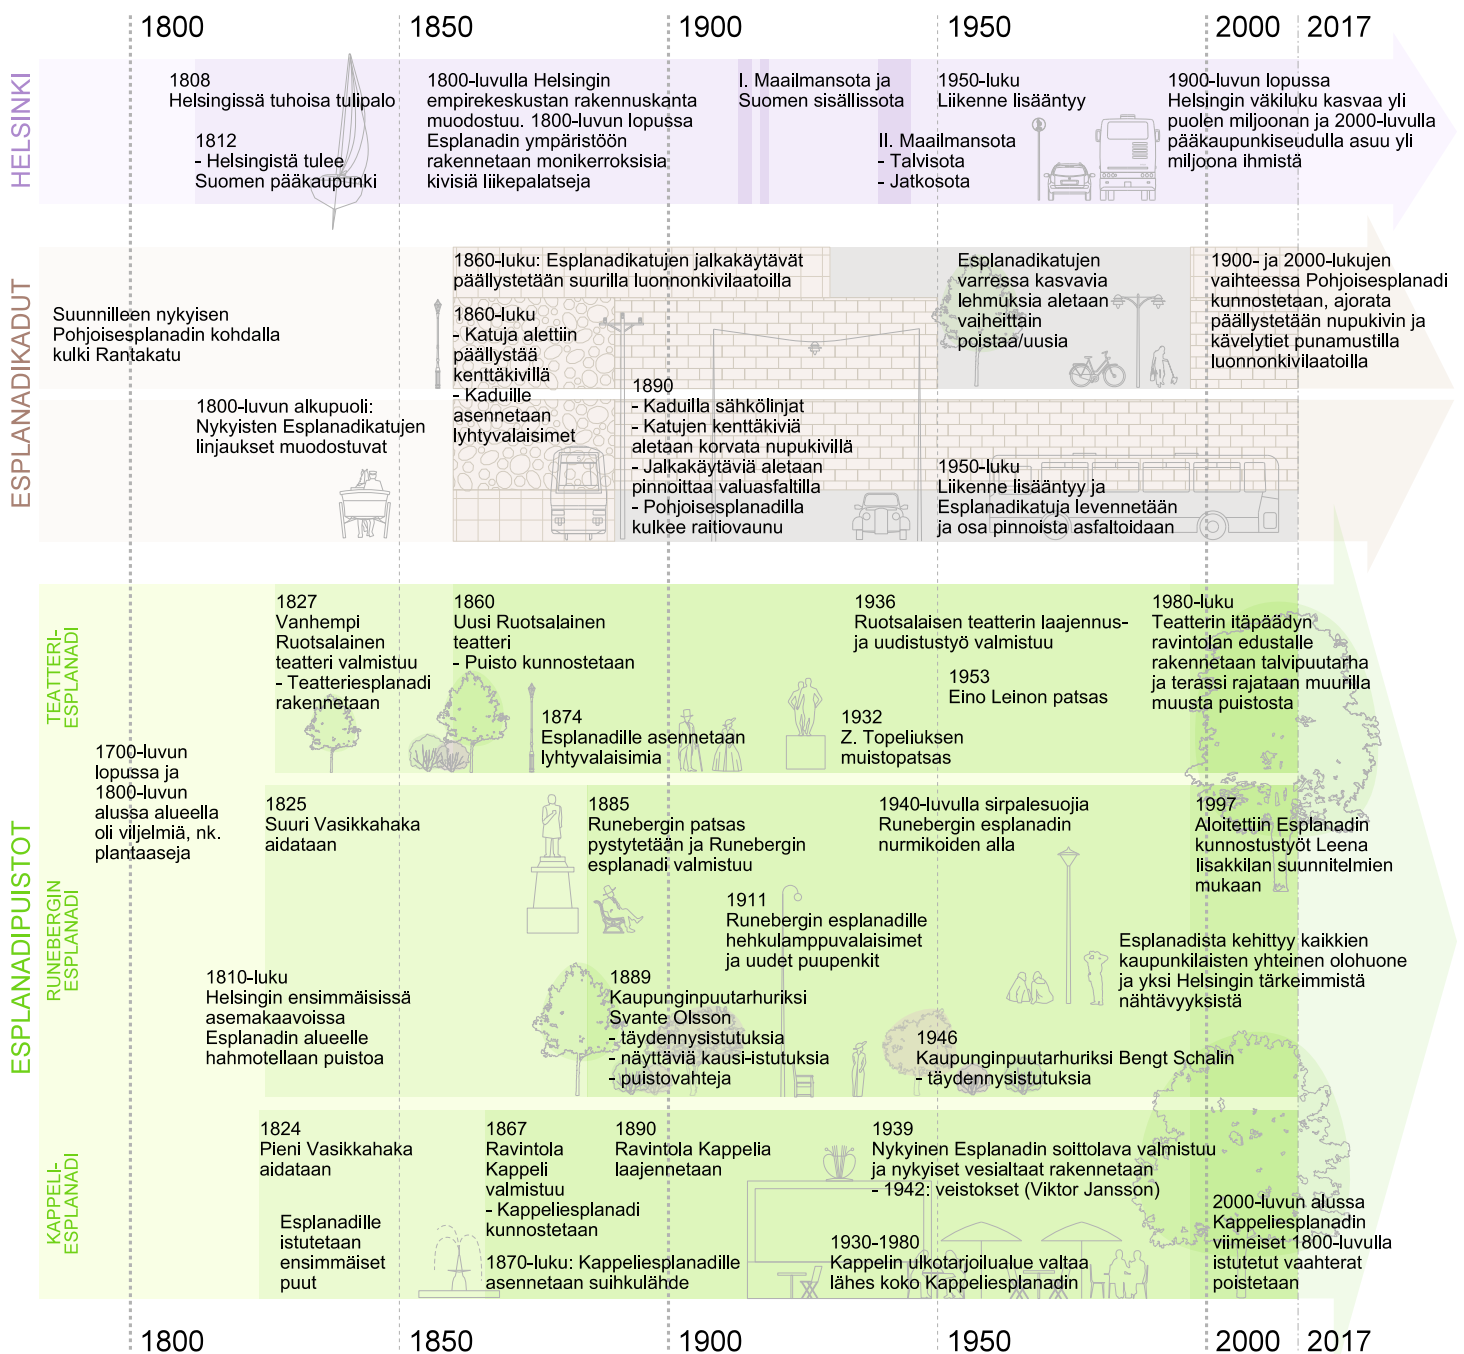
Kuva 83. Aikajana Esplanadin keskeisimmistä tapahtumista 1700- ja 1800-lukujen vaihteesta nykyaikaan. Maisema-arkkitehtitoimisto Näkymä Oy, 2017.

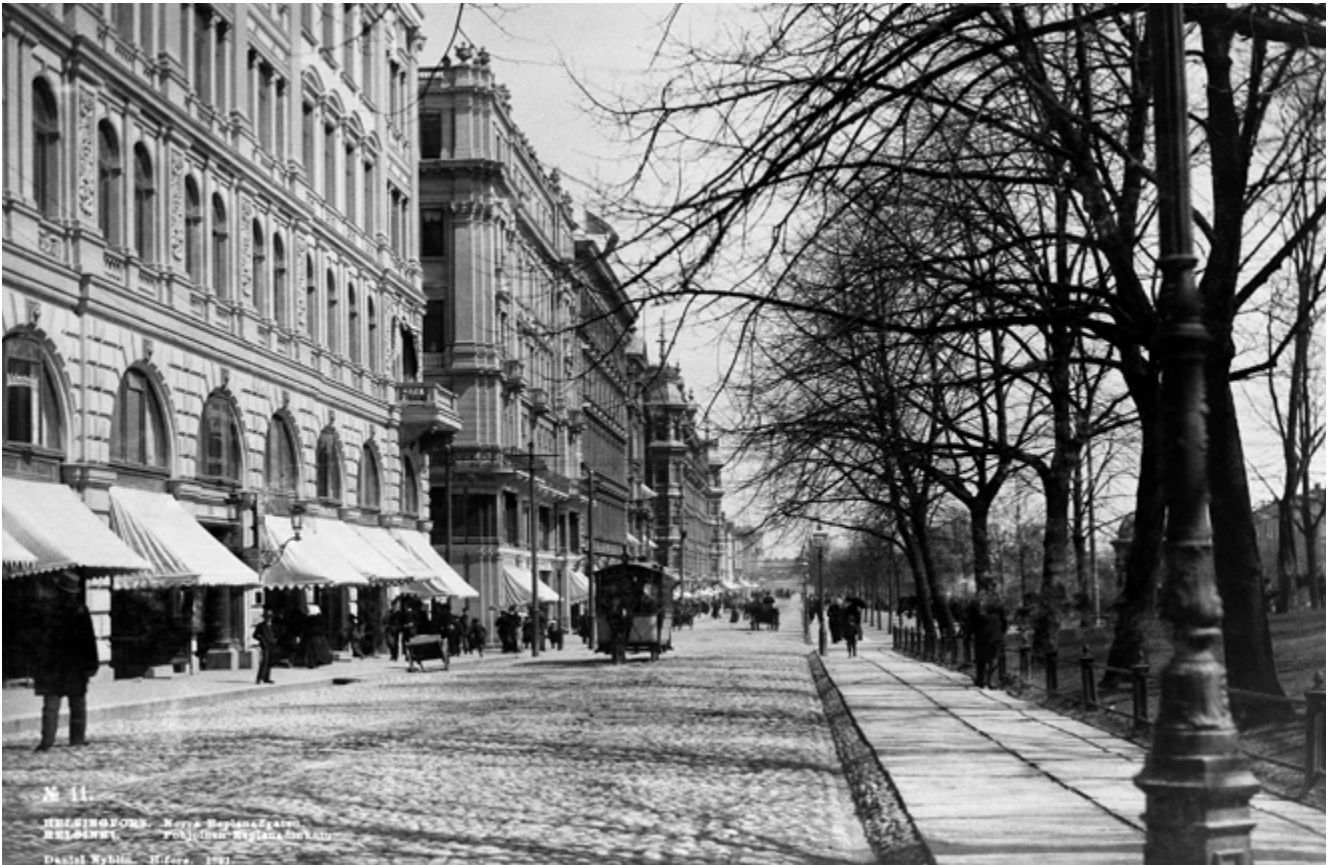
Kuva 89, yllä. 1890-luvulla Pohjoisesplanadilla oli kiskot ja hevosvetoinen raitiovaunu. Kuva on otettu Teatteriesplanadin kohdalta itään. Ajoin oli mukulakivetty, ja kävelytie pinnoitettu suurin luonnonkivilaatoisin. Kävelytien ja ajoradan sekä kävelytien ja puiston välissä oli mukulakivetyt hulevesikourut. Puiston reunassa oli valurautainen aita. Daniel Nyblin, 1891. HKMKA.

Kuva 90, alla. Pohjoisesplanadia levennettiin 1950-luvulla. Aita poistettiin ja jalankulku siirrettiin ensimmäisen puurivin eteläpuolelle so. puiston puolelle, jonka uuteen reunaan rakennettiin tukimuuri. LP 2016.

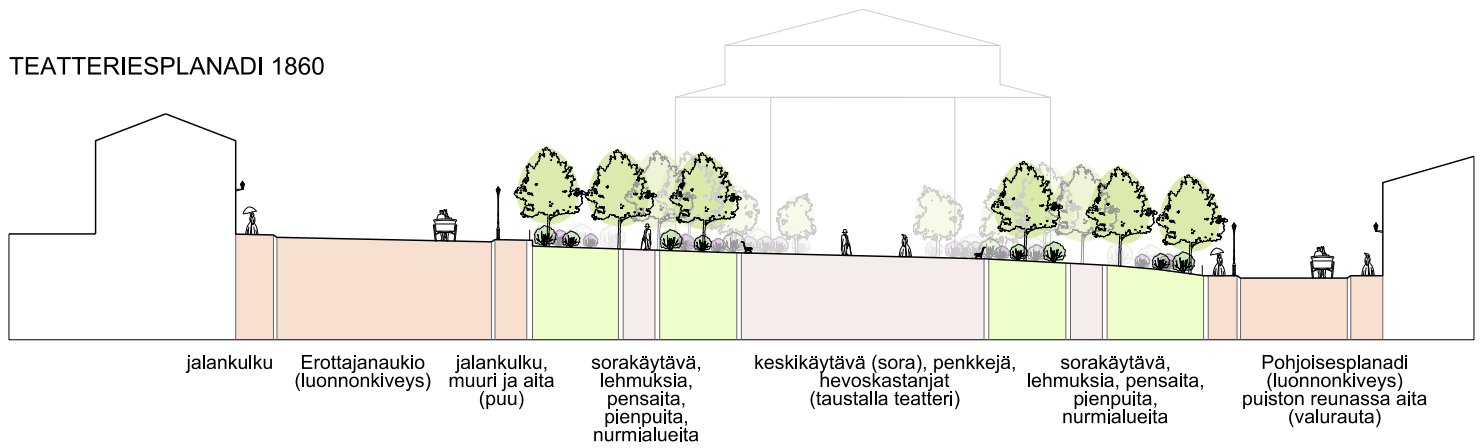
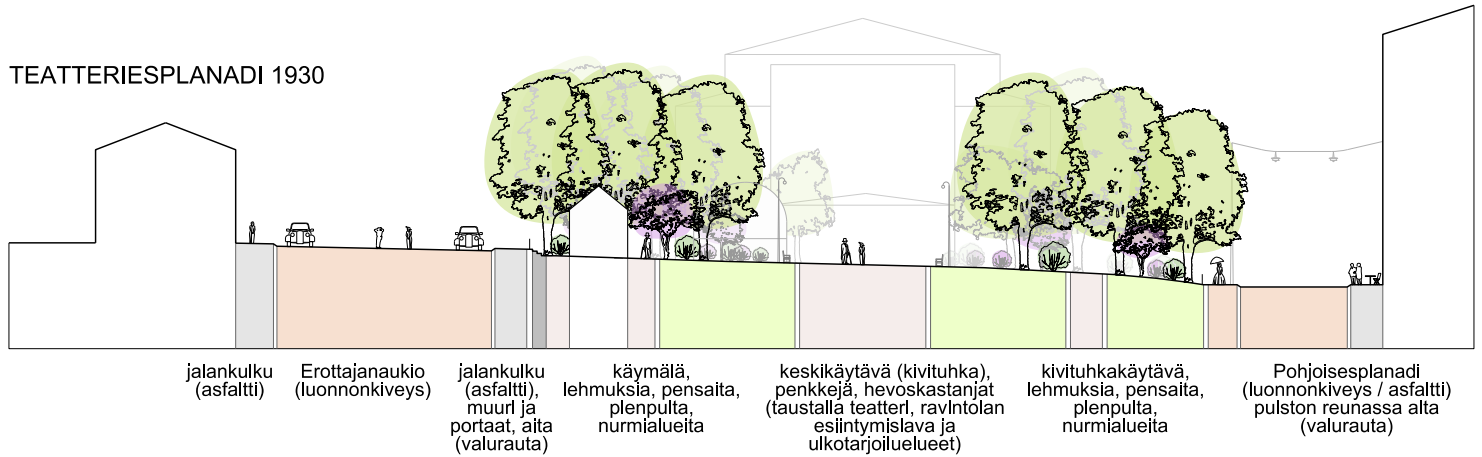
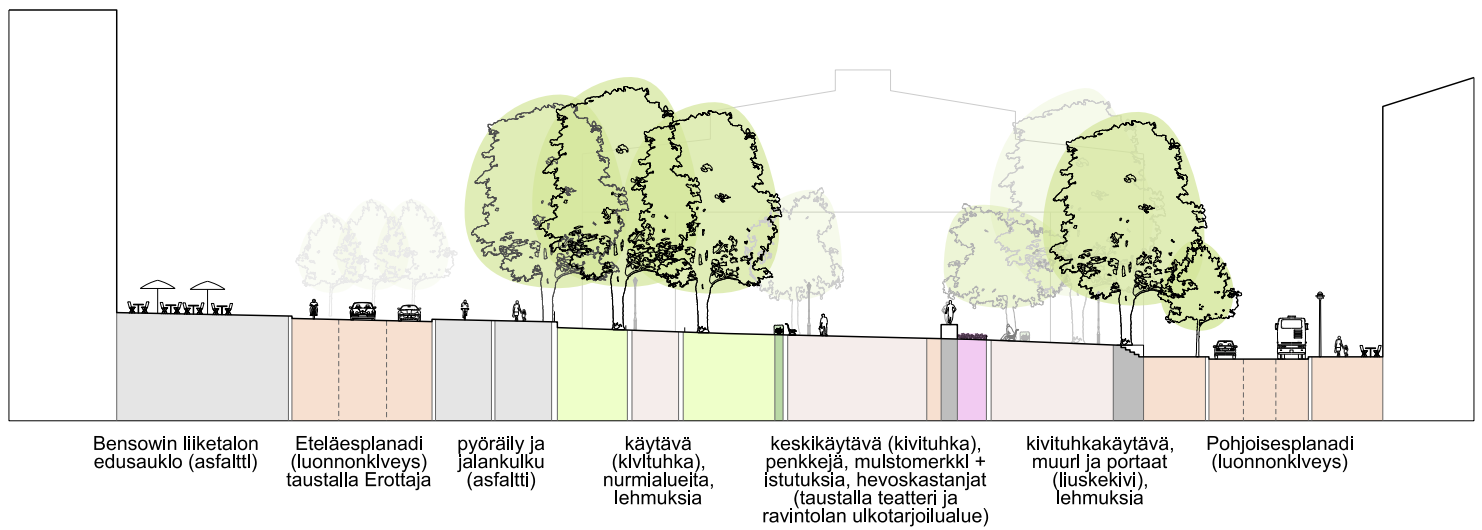
Kuva 93. Teatteriesplanadin vaiheet. Maisema-arkkitehtitoimisto Näkymä Oy, 2017.

Esplanadi rakennettiin vaiheissa. Nykyisen laajuuden mukainen Teatteriesplanadi kunnostettiin uuden Ruotsalaisen teatterin rakentamisen yhteydessä, kun idempänä sijainnut vanha teatterirakennus purettiin. Puiston

puut on istutettu myötäilemään Teatteriesplanadilla olevaa kaarevaa käytäväverkostoa. Puisto on tänä päivänä huomattavasti avoimempi kuin 1900-luvun alussa, jolloin siellä oli runsaasti yksittäispensaita ja pensasryhmiä. Puiston pohjoisosaan on 1900-luvulla pystytetty kaksi muistomerkkiä (ks. alla). Teatteriesplanadilla oleva keskusaukio ei ole puistokokonaisuuden keskiakseliin nähden symmetrinen.

Liikenteen lisääntyessä 1950-luvulta lähtien yksityisautoilulle tarvittiin enemmän tilaa. Esplanadikatuja on levennetty, jolloin puisto on pienentynyt. Puiston istutettu alue oli alun perin sekä Pohjois- että Eteläesplanadin puolella nykyisen teatterirakennuksen laajuutta leveämpi. Teatteriesplanadin eteläreunan alkuperäinen linja on säilynyt ainoastaan puiston lounaiskulmassa.

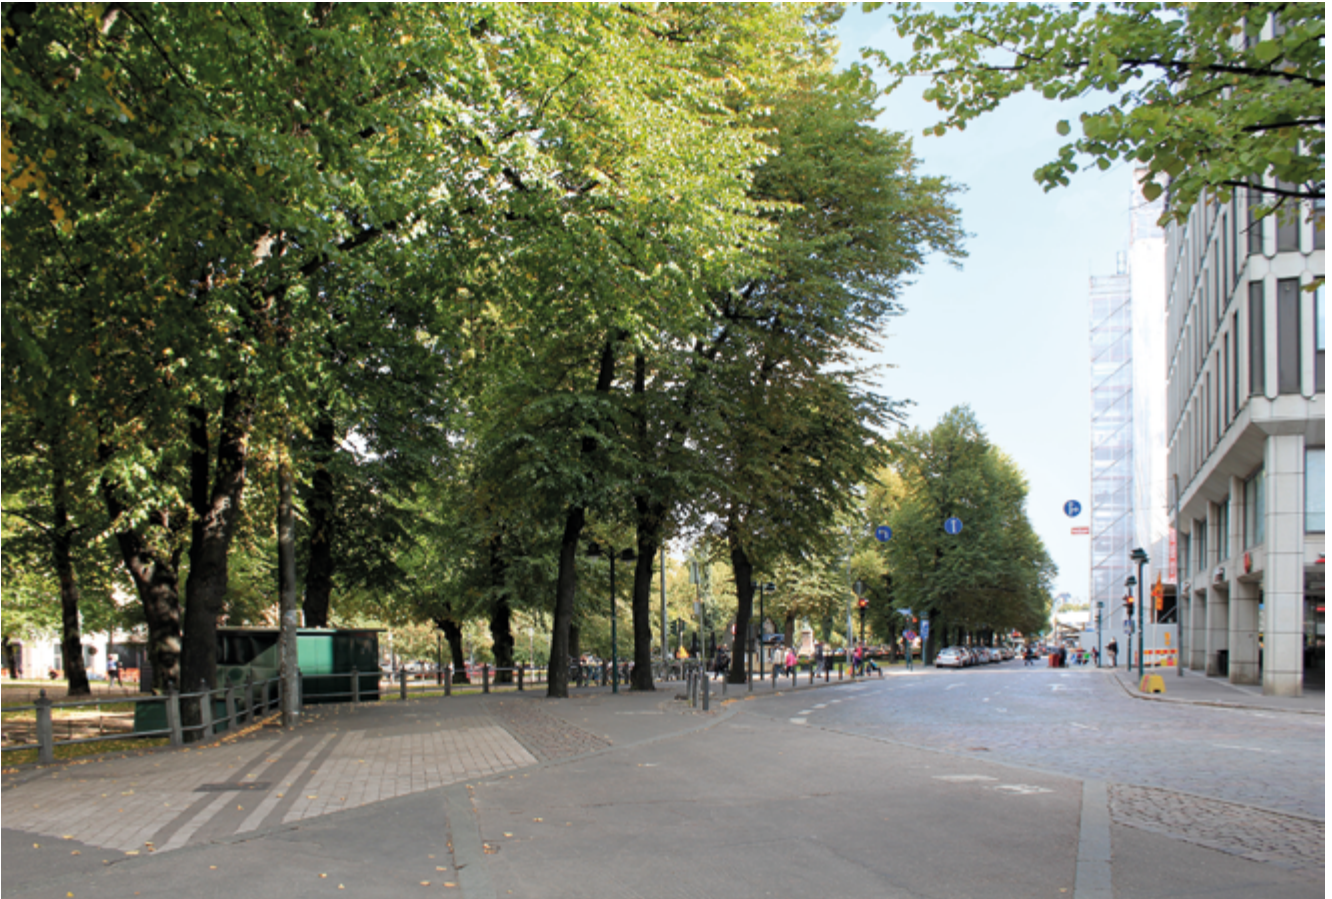
Kuva 94, yllä. 1950-luvulla Eteläesplanadille rakennettiin ryhmittymiskaista, jonka vuoksi kevyen liikenteen väylä siirtyi ja ahmaisi osan Teatteriesplanadista. Katu on rajattu pyörätiestä pollarein. ML 2016.
