# Esplanadi

Ympäristöhistoriallinen selvitys  
ja kehittämisperiaatteet

Kaupunkiympäristön julkaisuja 2017:1  
Julkaistu ensimmäisen kerran vuonna 2025

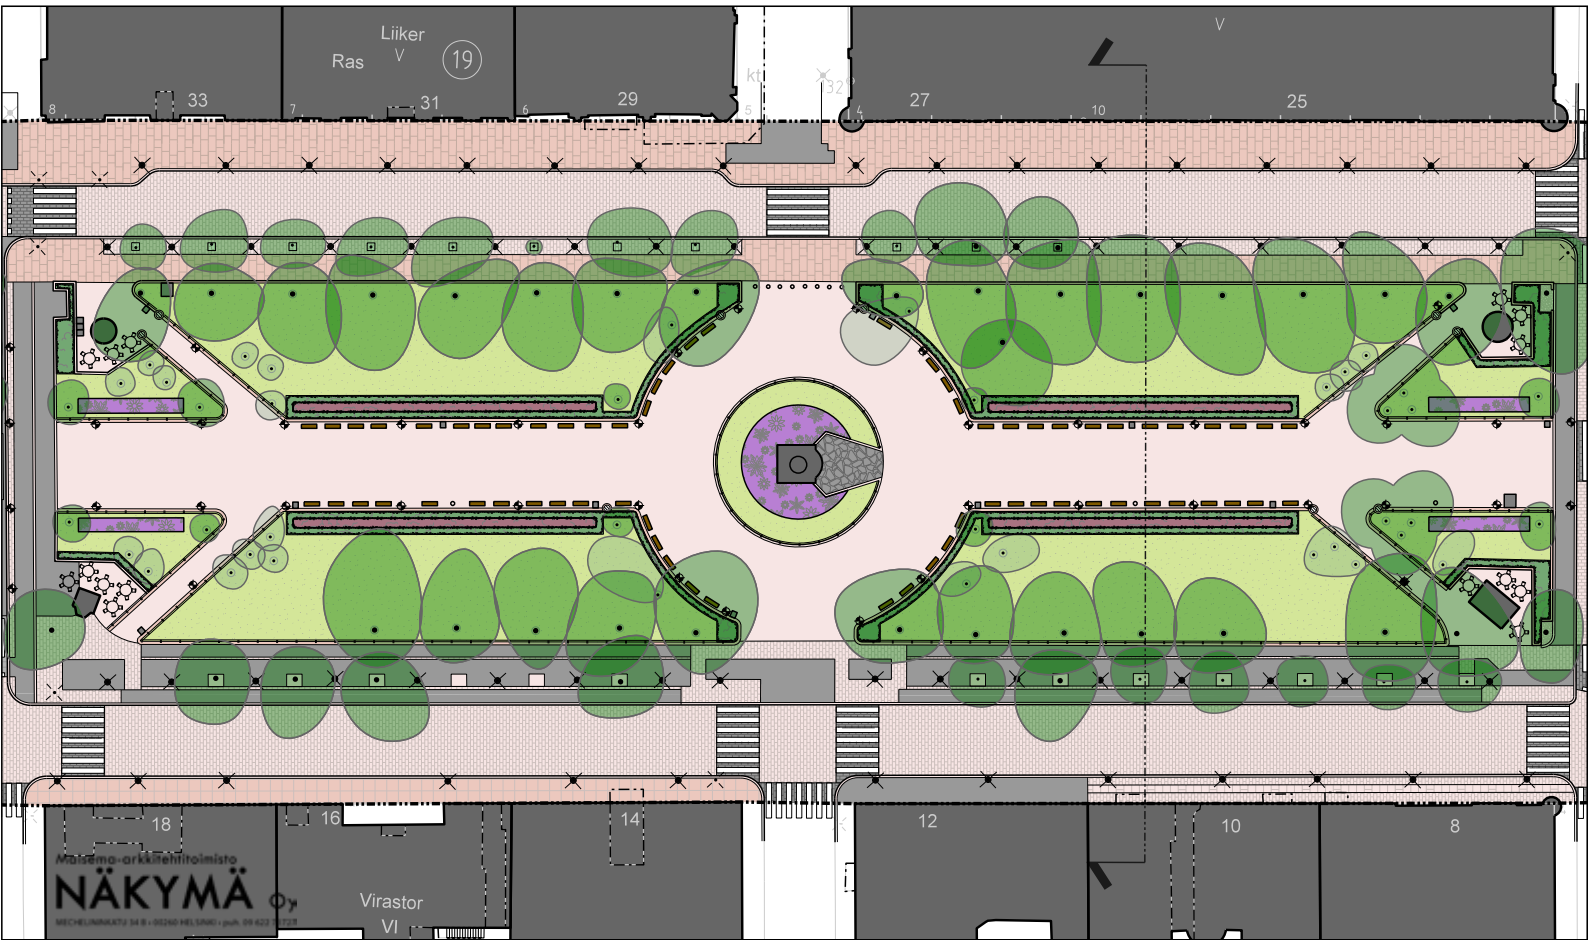
Kuva 96. Maisema-arkkitehtitoimisto Näkymä Oy, 2017.

# RUNEBERGIN ESPLANADI NYKYTILA 2017

Eteläesplanadin jalkakäytävät ovat epäyhtenäiset. Puiston puoleinen käytävä on jaettu jalankulkijoille ja pyöräilijöille. Kulkuväylät on pinnoitettu asfaltilla, ja ne on jaettu toisistaan nupukiviraidoilla. Teatteriesplanadin kohdalla käytävä tekee mutkan puiston puolelle. Runebergin esplanadin kohdalla alue on jaettu kolmeen osaan, joista eteläisimmällä osalla on kadunvarsipysäköintiä. Ravintola Kappelin ja Eteläesplanadin välissä on ainoastaan asfaltoitu pyörätie, joka kapeimmillaan on kaksi metriä leveä. Jalankulku on ohjattu puiston keskikäytävälle tai kadun eteläreunaan. Kadun eteläreunan jalankulkukäytävä on asfaltoitu sen läntisimmän korttelin kohdalla, Wasa-Aktie-Bank-rakennuksen edustalla, sekä Kappelin eteläpuolella Valtion talon edustalla. Smolnan rakennuksen ja Eteläesplanadi 8-10 kohdalla jalkakäytävä on osittain nupukivetty ja osittain pinnoitettu suurin luonnonkivilaatoisin. Kasarmikadun ja Korkeavuorenkadun välinen jalkakäytävä on pinnoitettu suurilla punaisilla luonnonkivilaatoilla (ks. kuvat 86, 91, 96, 102).

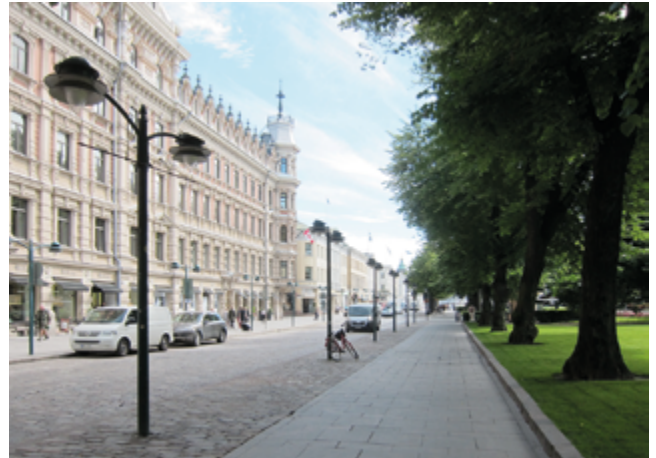
Kuva 97. Etenkin Esplanadikatujen varsilla suuri osa puista puuttuu. Kluuvikadun ja Fabianinkadun välisellä alueella Pohjoisesplanadin puoleisesta puurivistä puuttuu 6 kpl lehmusta. TP 2016.

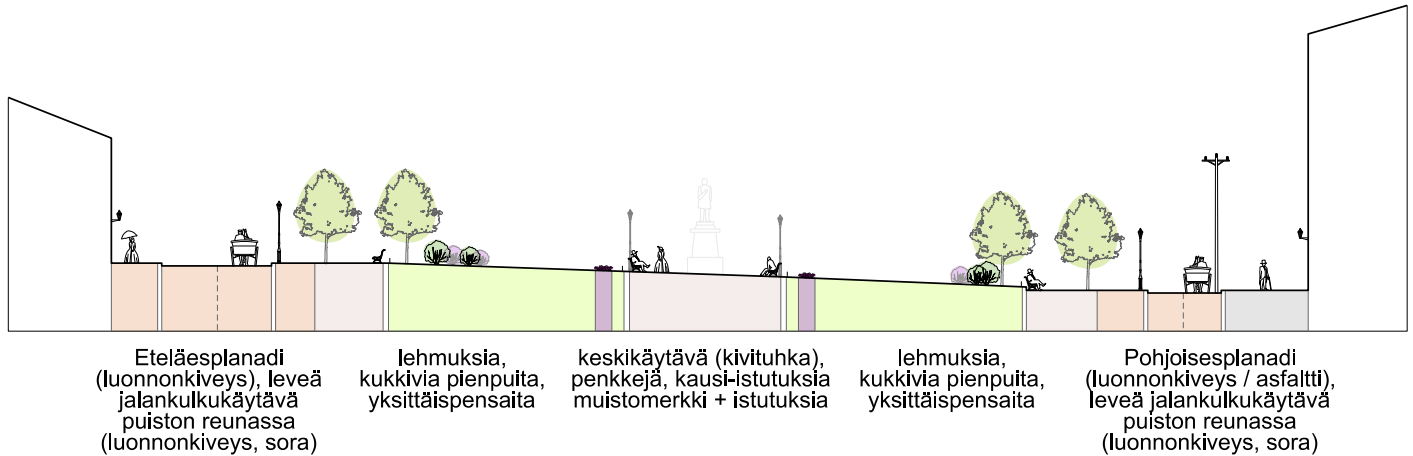
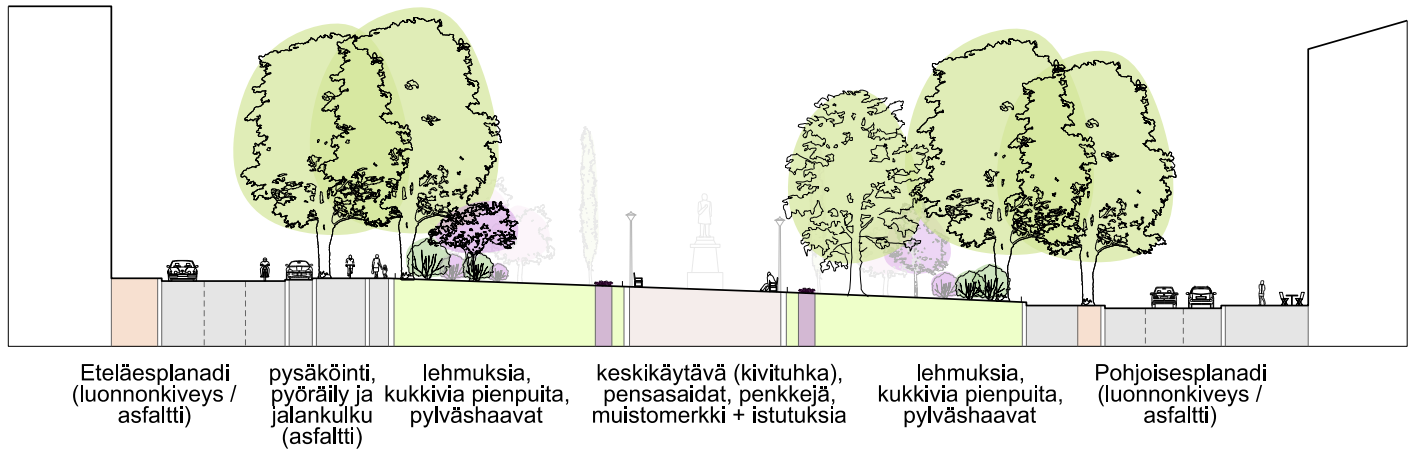
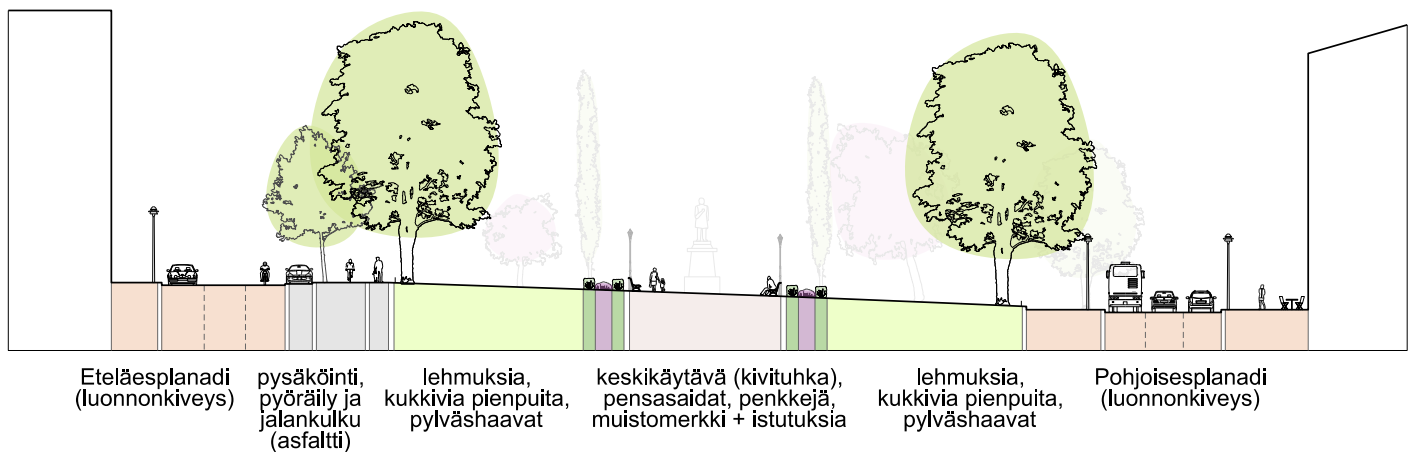
Kuva 99. Runebergin esplanadin vaiheet. Maisema-arkkitehtitoimisto Näkymä Oy, 2017.

Runebergin esplanadi uudistettiin täysin 1880-luvulla. Sen suhteellisen selkeänä säilynyt tilahahmo luo puistolle promenadimaisen luonteen. Tätä piirrettä korostaa entisestään 1990-luvun lopussa istutetut leikatut pensasaidanteet. Runebergin esplanadilla on selkeä isompi tila, jonka keskellä promenade kulkee, ja puiston puusto ja yksittäispensaat ovat puiston laidoilla. Tosin osa puista on jäänyt uusimatta – näitä ovat etenkin puiston kadunpuoleiset puut sekä lounaiskulmassa oleva monen puun aukko. Esplanadin muut osat ovat Runebergin esplanadia huomattavasti puustoisempia, ja tätä korostaa se, että niiden Runebergin esplanadille rajautuvissa reunoissa on puurivit. Runebergin esplanadilla oleva J. L. Runebergin patsas on Esplanadin puistokokonaisuuden ainoa keskiakselille sijoitettu aihe.

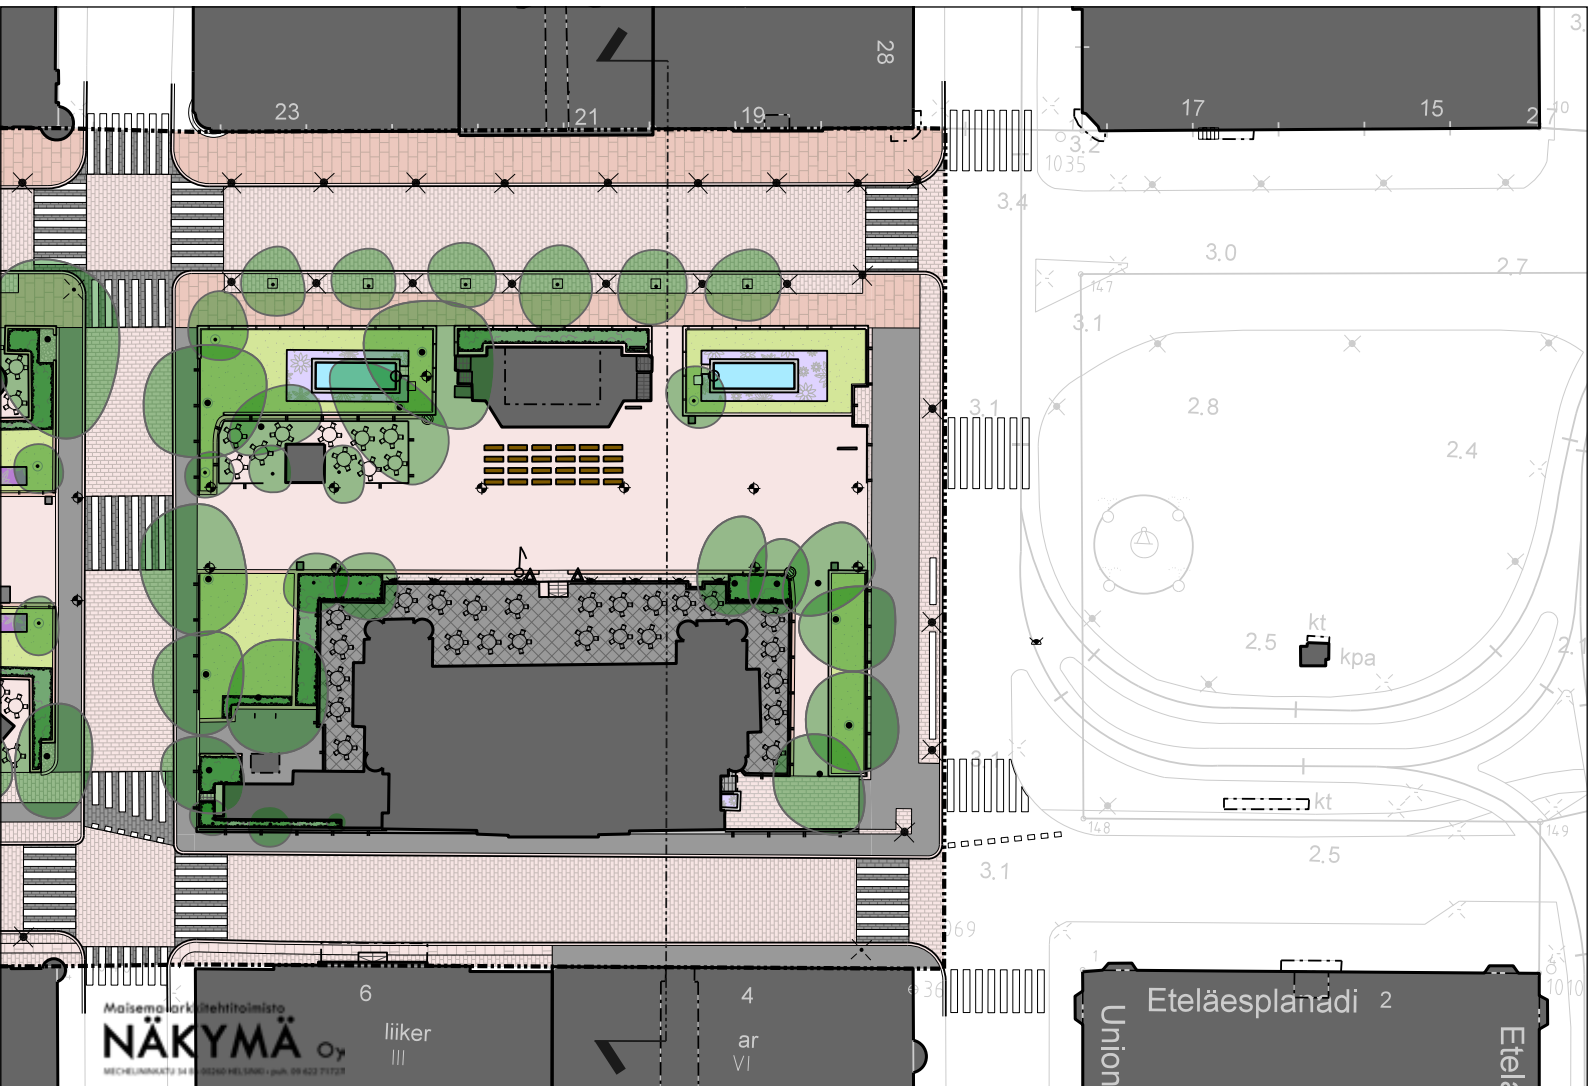
Kuva 102. Maisema-arkkitehtitoimisto Näkymä Oy, 2017.

# KAPPELIESPLANADI NYKYTILA 2017

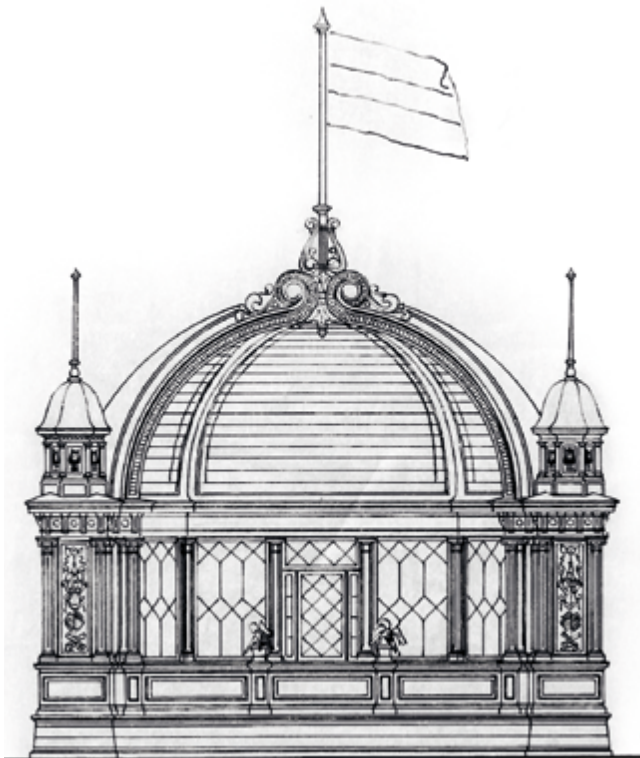
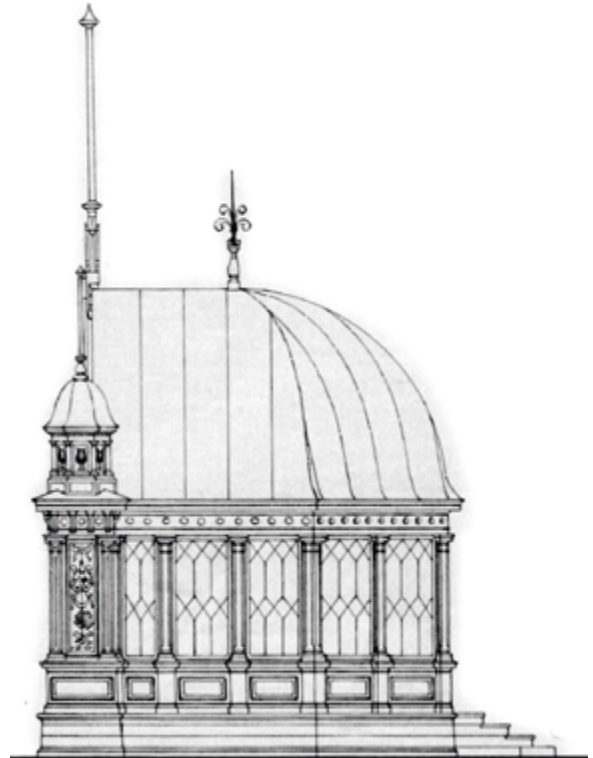
Kuvat 103 ja 104. J. Brynolf Blomqvistin suunnitteleman esiintymislavan suunnitelmapiirroksat on päivätty helmikuulle 1887. Oikealla julkisivu itään ja vasemmalla etelään eli Kappelin suuntaan. HKA.

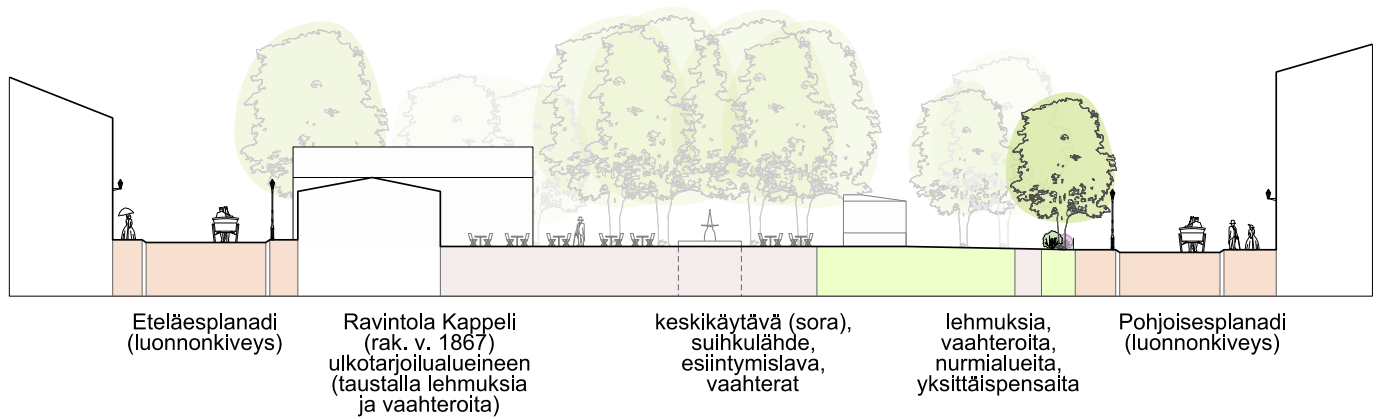
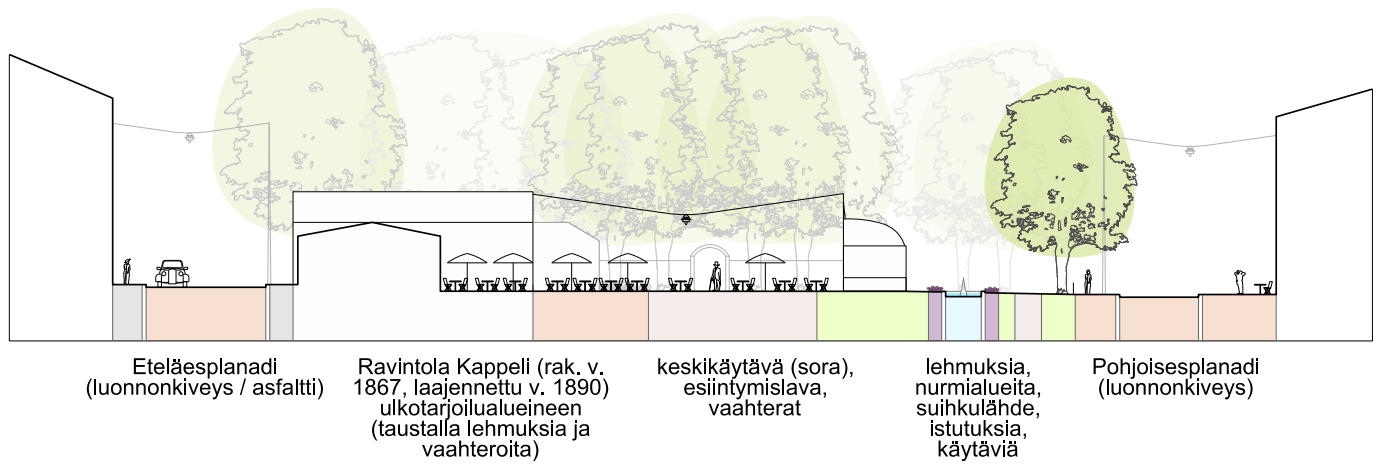
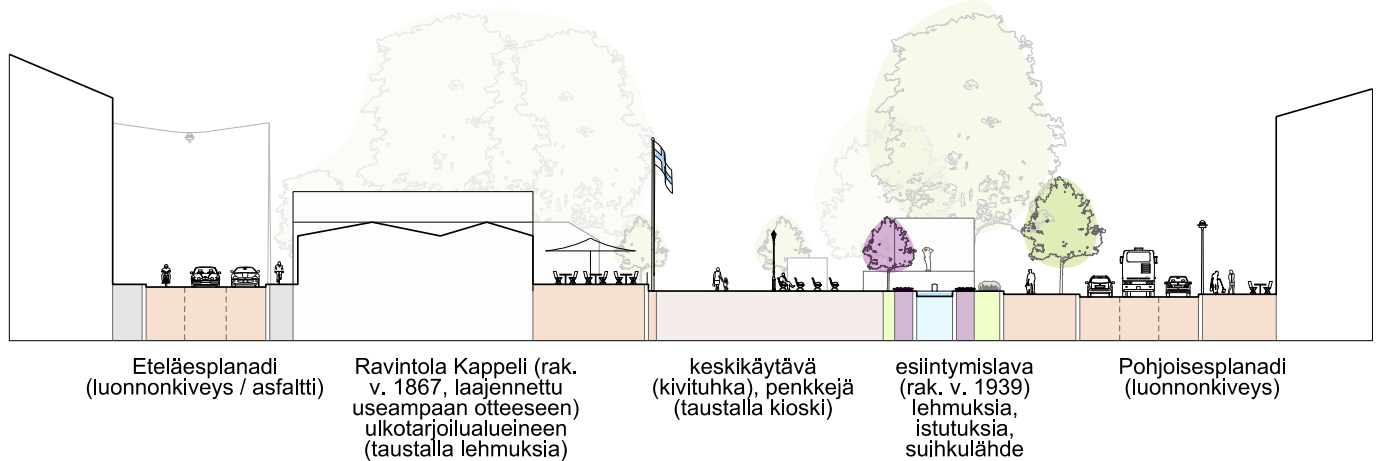
Kuva 105. Kappeliesplanadin vaiheet. Maisema-arkkitehtitoimisto Näkymä Oy, 2017.

Kappellesplanadin muoto ja tilasommitelma on muuttunut ravintola Kappelin laajentumisen ja puuston poistamisen takia, ja nykyinen esiintymislava on huomattavasti suurempi kuin paikalle 1800-luvun lopussa rakennettu lava. Kappellesplanadin keskikäytävä on kaventunut ravintolarakennuksen puolella, jolloin se ei sijoitu symmetrisesti Esplanadin keskiakselille, sillä terassin tukimuuri kaventaa huomattavasti keskikäytävää ja rajaa ulkotarjoilualueen voimakkaasti pois puistosta. 1930-luvulta 1980-luvulle asti samaan tasoon käytävän kanssa sijoitetut kalusteet valtasivat miltei koko puiston, mutta ulkotarjoilualueen kalusteet siirrettiin pois talviaikaan<sup>166</sup>. Ravintolarakennuksen itä- ja länsipuolella oli pensasistutuksia, jotka poistettiin korotettua terassia rakennettaessa. Nykyinen muuri rajautuu itäpuolella käytävään. Tukimuuri ja sen päälle asennettu kaide näkyvät Kauppatorille.

Kappellesplanadin tilasommitelma ei ole selkeä ja tämä on Esplanadin kolmesta osasta vähiten siisti. Ravintolan huoltorakennukset ja -yhteydet häiritsevät puiston yleisilmettä ja puiston kova kulutus on aiheuttanut sen rapistumisen tällä osalla. Osa istutuksista on huonokuntoisia ja osaa poistetuista puista ei ole korvattu uusilla taimilla.

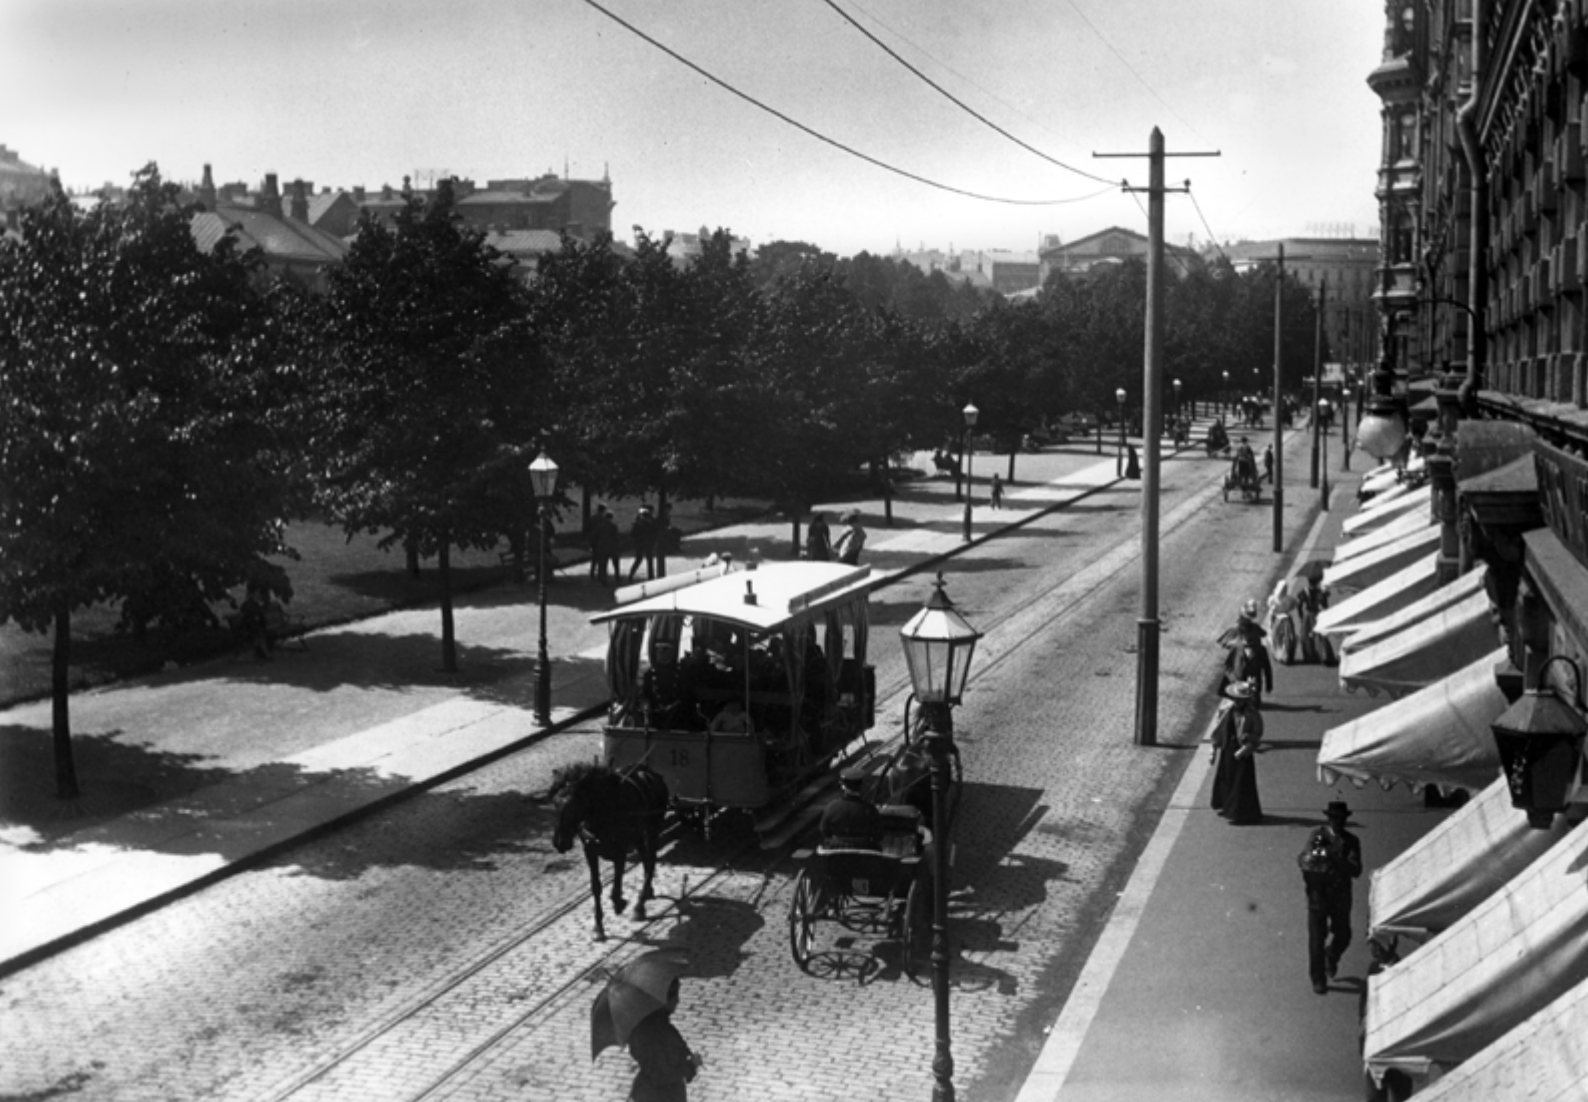
Kuva 108. 1890-luvun Pohjoisesplanadilla kulki hevosvetoinen raitiovaunu. Runebergin esplanadin reunassa oleva kävelytie on pinnoitettu luonnonkivilaatojin. Jalakäytävä toisella puolella katua on asfaltoitu. Ester Heikel, 1897. HKMKA.

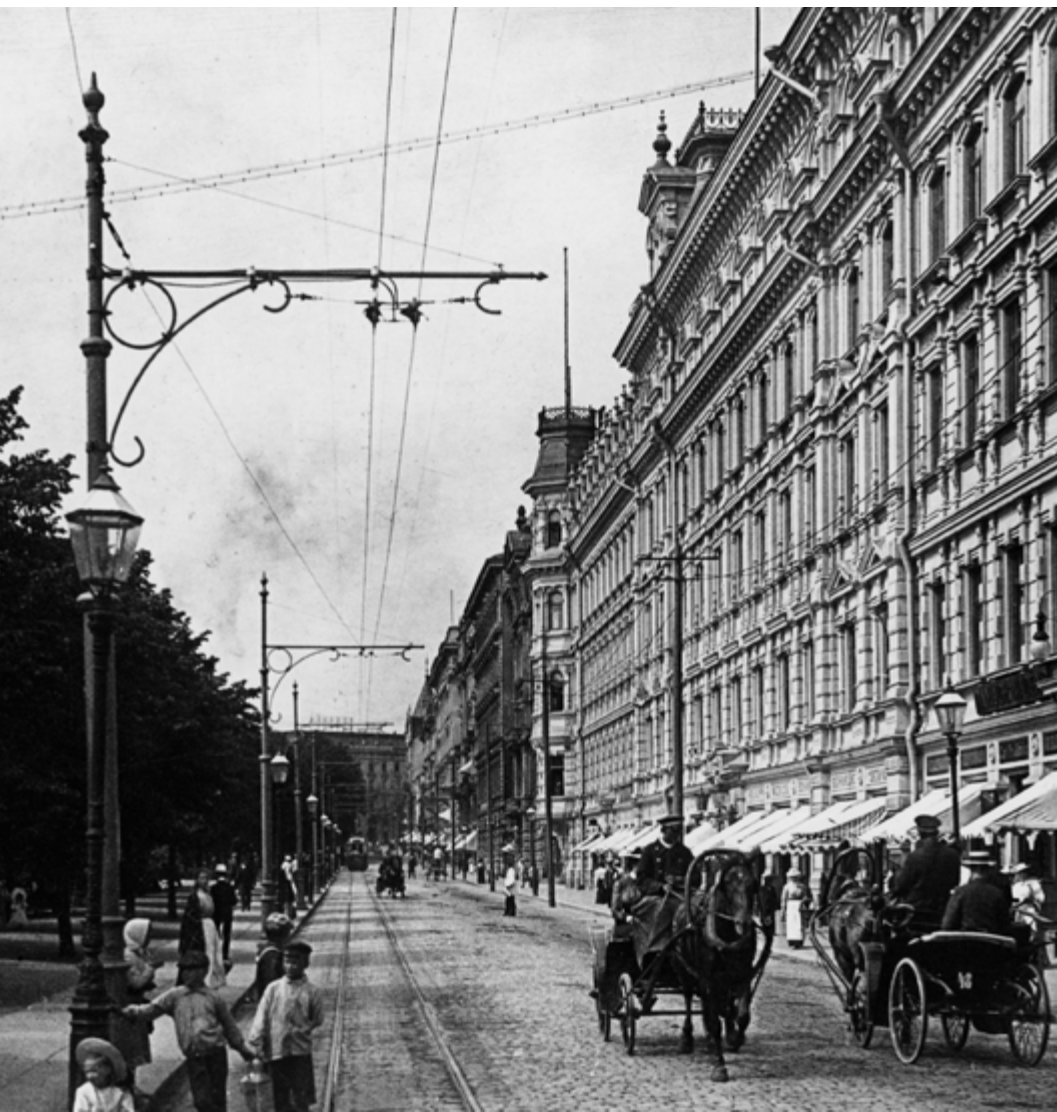
Kuva 109. Pohjoisesplanadin sähköraitiovaunu linjattiin kulkemaan puiston puoleisessa reunassa. Sen sähköjohtoja kannattelivat koristeelliset valurautapylväät. H. C. White, 1901. HKMKA.

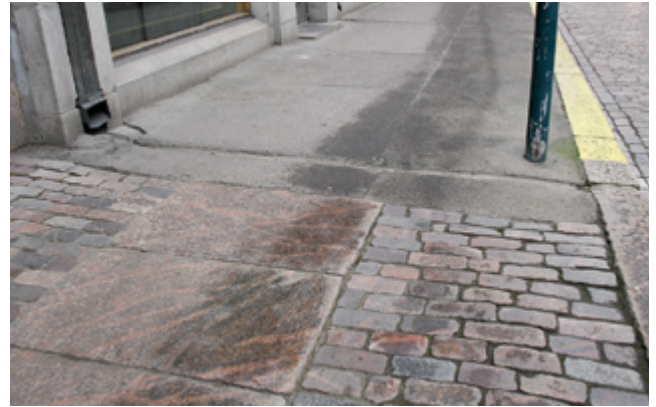
Kuva 117. Eteläesplanadin kävelytiet on pinnoitettu lukuisin eri pinnoittein, jotka ovat peräisin eri aikakausilta. Edustalla on nupukiveystä ja luonnonkivilaattoja (Eteläesplanadi 8), taustalla asfalttia (Eteläesplanadi 10 ja 12). LP 2016.

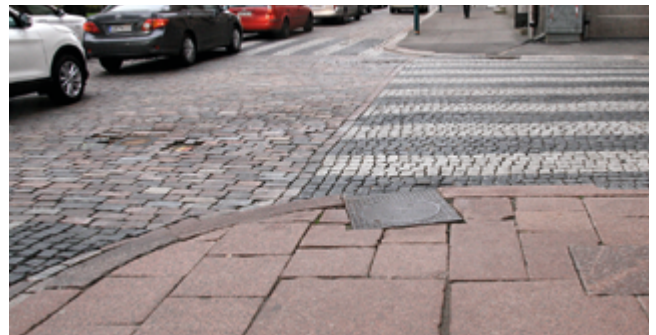
Kuva 118. Eteläesplanadin ajorata on nupukiveä ja suojatiet on ladottu mustista ja valkoisista noppakivistä. Eteläesplanadi 14:n rakennuksen edusta on pinnoitettu suurin punaisin graniittilaatoin. Kävelytien rajaa ajoradasta graniittireunakivi. LP 2016.

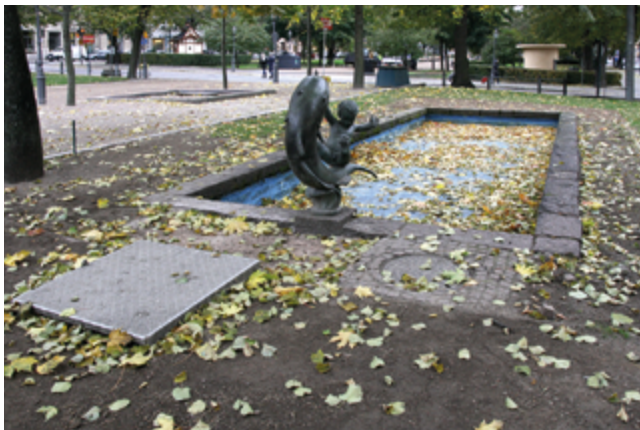
Kuva 124. Kappeliesplanadilla on kaksi vesiallasta, jotka on sijoitettu Esplanadin soittolavan molemmin puolin. Kuvassa oleva allas on soittolavan itäpuolella. Altaan päässä olevan veistoksen nimi on "Leikki" (Viktor Jansson 1939) ja se on kuten viereisen kuvan veistos pystytetty vuonna 1942. ML 2016.

Jo 1880-luvulla Kappeliesplanadilla oli suihkulähde, mutta se sijaitsi ravintola Kappelin edustalla, keskikäytävällä. Se poistettiin Kappelin laajennustöiden yhteydessä 1890-luvulla ja sen tilalle rakennettiin pyöreät altaat Kappeliesplanadin pohjoisosaan, soittolavan kummankin puolin. Altaat korvattiin suorakulman muotoisilla vesialtailla, joihin vuonna 1942 asennettiin Viktor Janssonin veistämät suihkulähteet.<sup>170</sup>

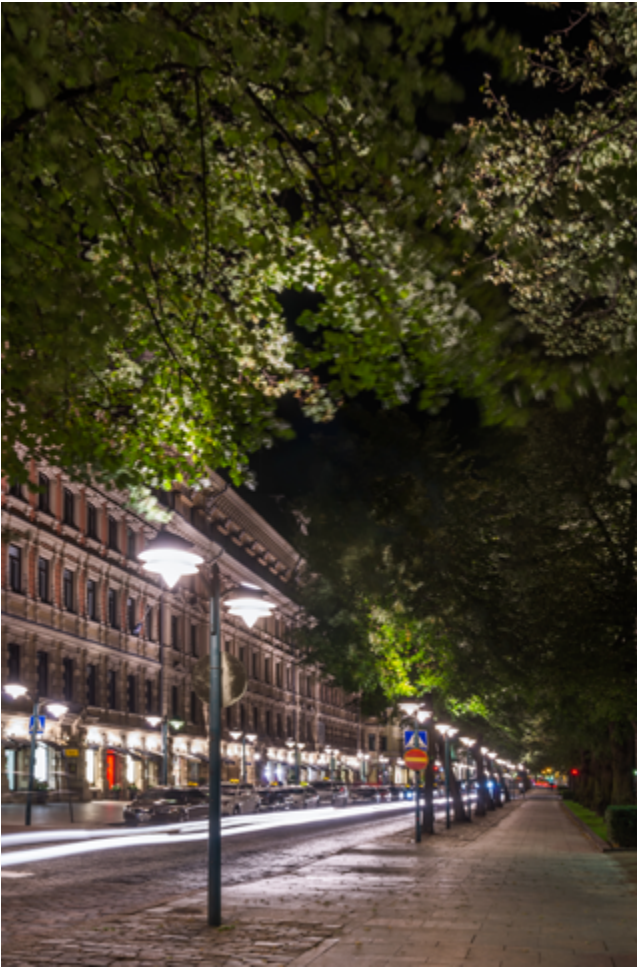
Kuva 126. Kadun valaisimet valaisevat sekä katuja että rajaavat katu-tilan valaisemalla samalla julkisivut ja puistoa reunustavat puurit. Valokuva Juhana Konttinen. Helsingin kaupunki.

Esplanadikatujen valaistus uusittiin vuonna 1999 nykyisiin 4,5 m korkeisiin kahden valaisimen pylväisiin.<sup>171</sup> Valaisimiin on integroitu ylöspäin suuntautuvat valonheittimet, jotka korostavat katutilan rajoja, ts. raken-

nusten julkisivuja ja puiston puolella katutilaa reunustavia puurivejä. Valaisinten melko tiheä jaksotus turvaa julkisivujen tasaisen valaistuksen. Katujen nykyisten valaistusperiaatteiden ansiosta ajoneuvoliikenne on rauhoittunut ja tila on muuttunut jalankulkijoille miellyttävämmäksi. Tämä Esplanadin valaistustapa on kansainvälisesti palkittu.<sup>172</sup> Erottajanaukiolla, Mannerheimintiellä, Unioninkadun varressa ja Kauppatorilla on korkeampia katuvalaisimia.

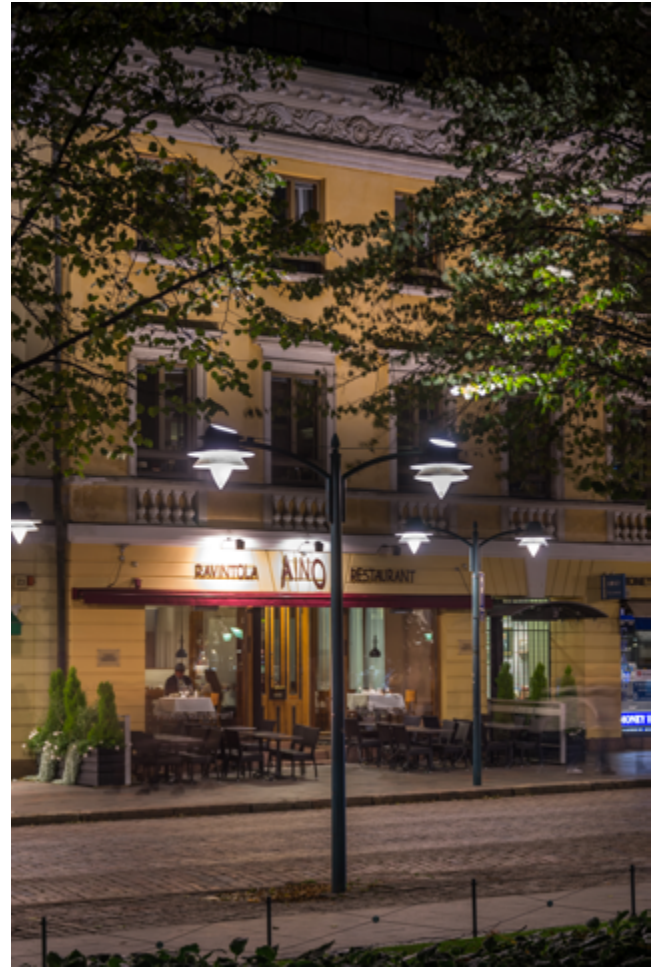
Kuva 127. Katuvalaistus on toteutettu 4,5 metriä korkeilla, vihreäksi maalatuilla pylväillä, joissa on kaksi valaisinta. Valokuva Juhana Konttinen. Helsingin kaupunki.

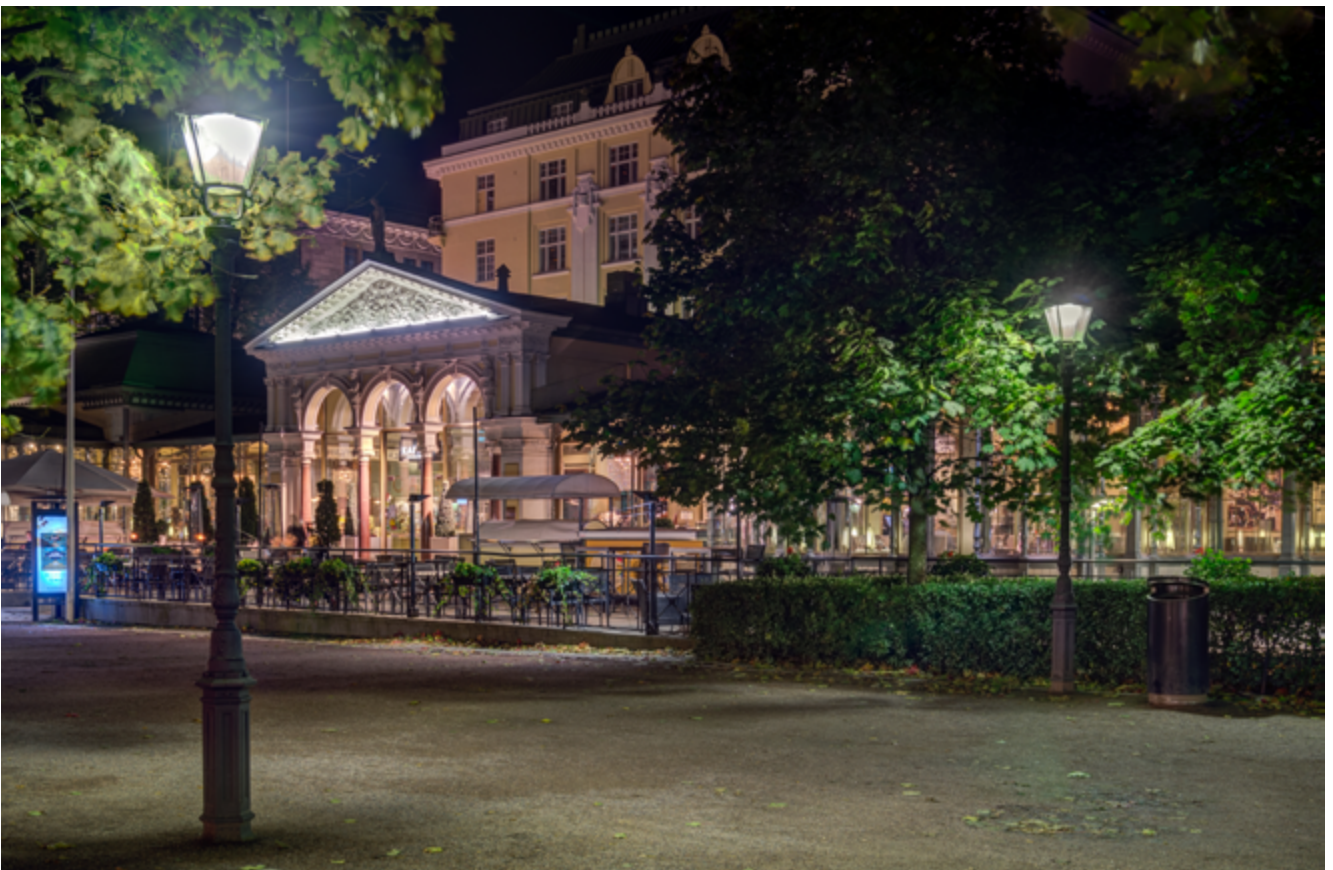
Kuva 129, yllä. 1990-luvun kunnostuksen yhteydessä Esplanadiin suunniteltiin penkkimalli "Helsinki 1900", joka muistuttaa puistossa 1800- ja 1900-lukujen vaihteessa olleesta penkkimallista. Uusi penkki suunniteltiin vanhaa penkkiä ergonomisemmaksi. Sen metalliosat ovat valurautaa, ja istuinosa puuta. KPOA.

Vuonna 2016 Esplanadin penkit ovat kahta eri mallia, kummassakin on valurautainen kehikko ja puiset istuin-osat ja selkänojat. Toinen penkki, ”Esplanadipuiston penkki, Helsinki 1900”, on peräisin 1990-luvulta ja on vanhempaa mallia myötäilevä, mutta se on alkuperäistä mallia hieman korkeampi ja ergonomisempi<sup>174</sup>. Suurin osa näistä penkeistä on sijoitettu Runebergin esplanadin keskikäytävän varrelle ja niitä on siellä yhteensä 66 kpl. Teatteriesplanadilla on näitä penkkejä 11 kpl. Kappeliesplanadilla soittolavan edessä on 24 kpl penkkiä, jotka eroavat muista Esplanadilla olevista penkeistä (ks. kuva 131).

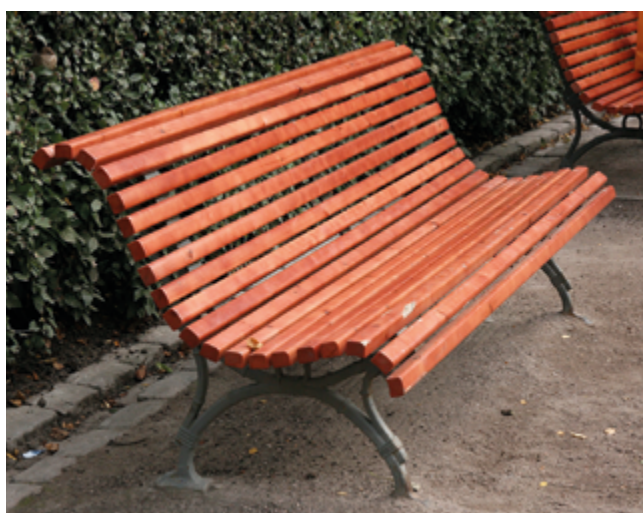
Kuva 131. Kuvassa olevaa penkkityyppiä pidetään kesäisin Espan lavan edustalla. Samantyyliisiä penkkejä näkyy historiallisissa valokuvissa, mm. valokuvassa 133. LP 2016.

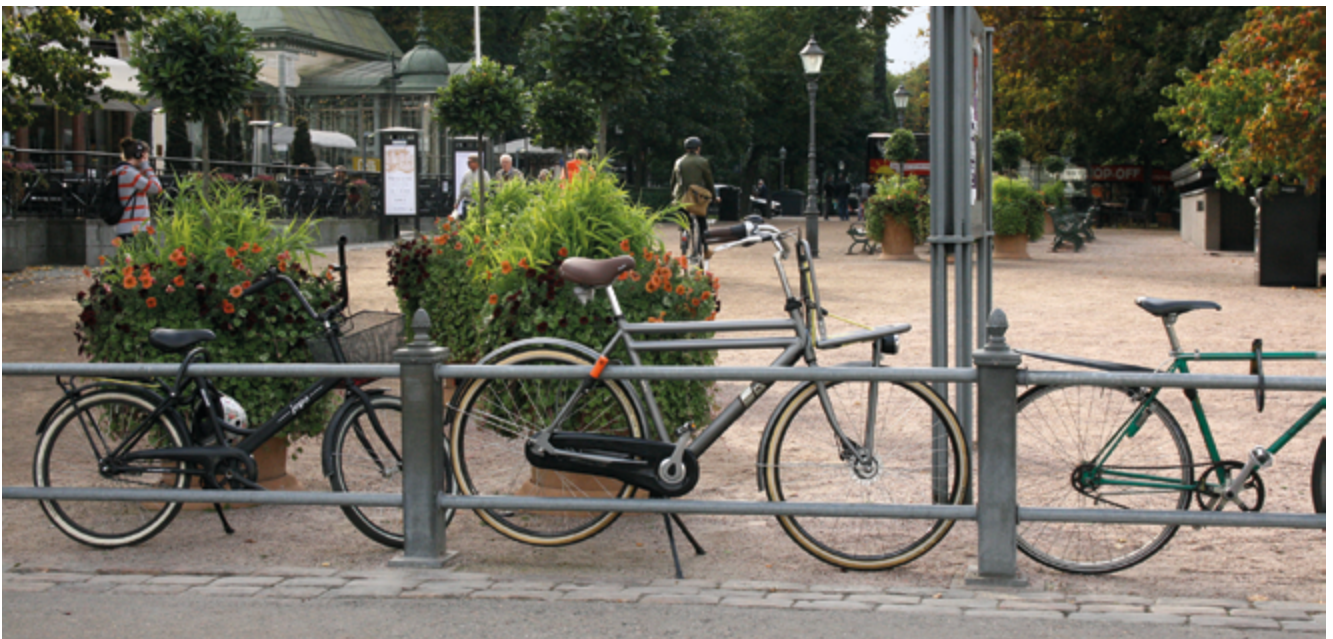
Kuva 132. Esplanadin nykyiset putkiaidat ovat peräisin 1990-luvulta. Niihin kiinnitetään kesäisin pyöriä pyöräteli-neiden puutteen takia. LP 2016.

Puiston istutuksia rajaavat suoja-aidat ovat peräisin 1990-luvulta. Niiden matalat metallitolpat ovat tummanvihreät, ja niiden väleissä kulkevat ristikkokuvion muodostavat vaijerit, joissa on kiristysmekanismi.<sup>173</sup>

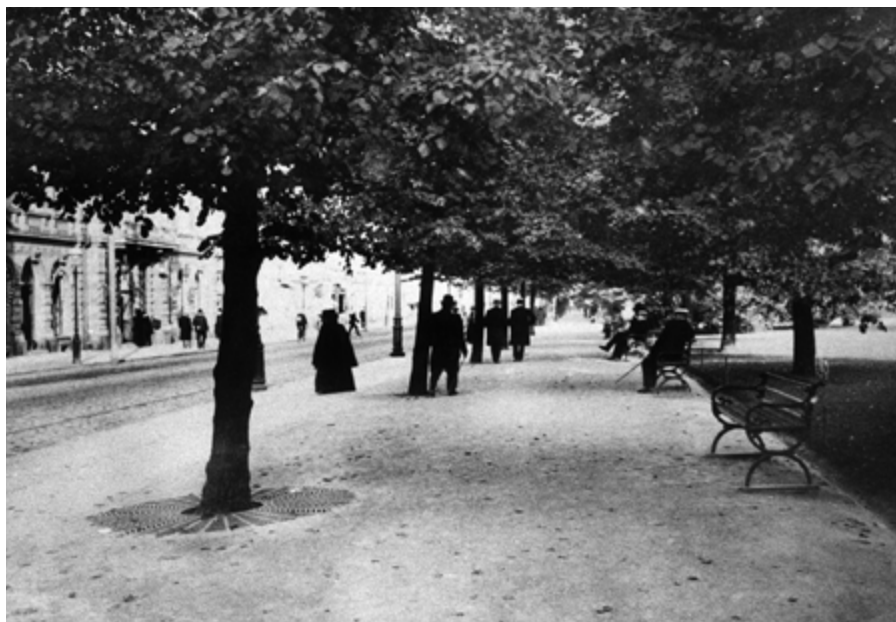
Kuva 133. Ennen Esplanadikatujen levennystä Runebergin esplanadin katujen puoleiset jalankululle varatut alueet olivat leveät. Niiden varrella oli penkkejä. Kadunpuoleisilla lehmuksilla oli koristeelliset juurisuoijat. Promenadimainen jalkakäytävä oli sorapintainen. Sen puistonpuoleisessa reunassa oli hulevesikoulu ja matala aita. K. E. Ståhlberg, noin v. 1900. HKMKA.

Runebergin esplanadin ulkokäytävällä kasvavilla lehmiksillä oli koristeelliset metalliset juuristosuojaritilät. Ne näkyvät historiallisissa valokuvissa vuodesta 1885 lähtien aina 1940-luvulle asti. Ne poistettiin todennäköisesti 1950-luvun tienoilla, kun Esplanadikatuja levennettiin.

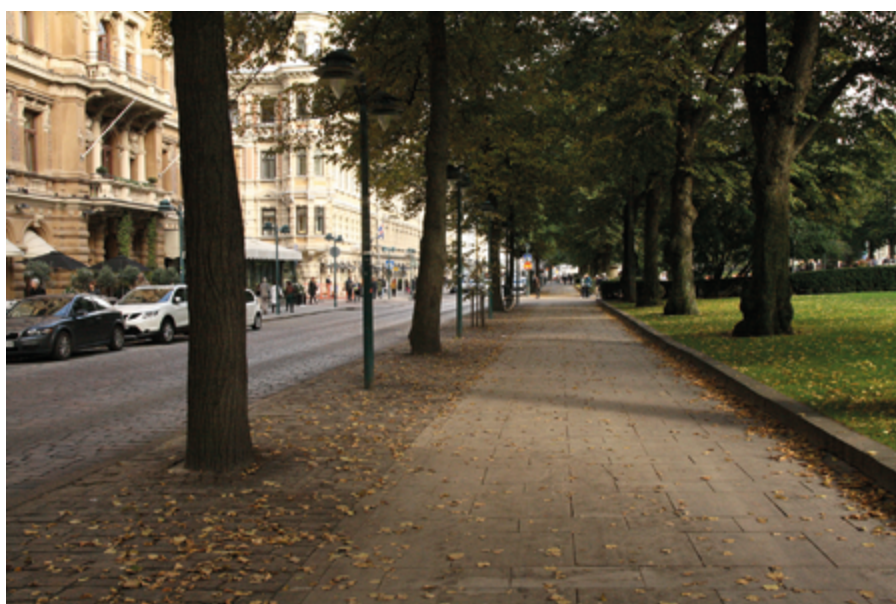
Kuva 135. Pohjoisesplanadi kunnostettiin 2000-luvulla, ja jalankulkukäytävät pinnoitettiin luonnonkivilaatoilla. Puistoalueen reunassa on nykyään reunakivi. Pohjoisesplanadin varrella on modernit valaisimet. Ajoin alustalla on kolme kaistaa, joista pohjoisin on pysäköintikäytävä. LP 2016.

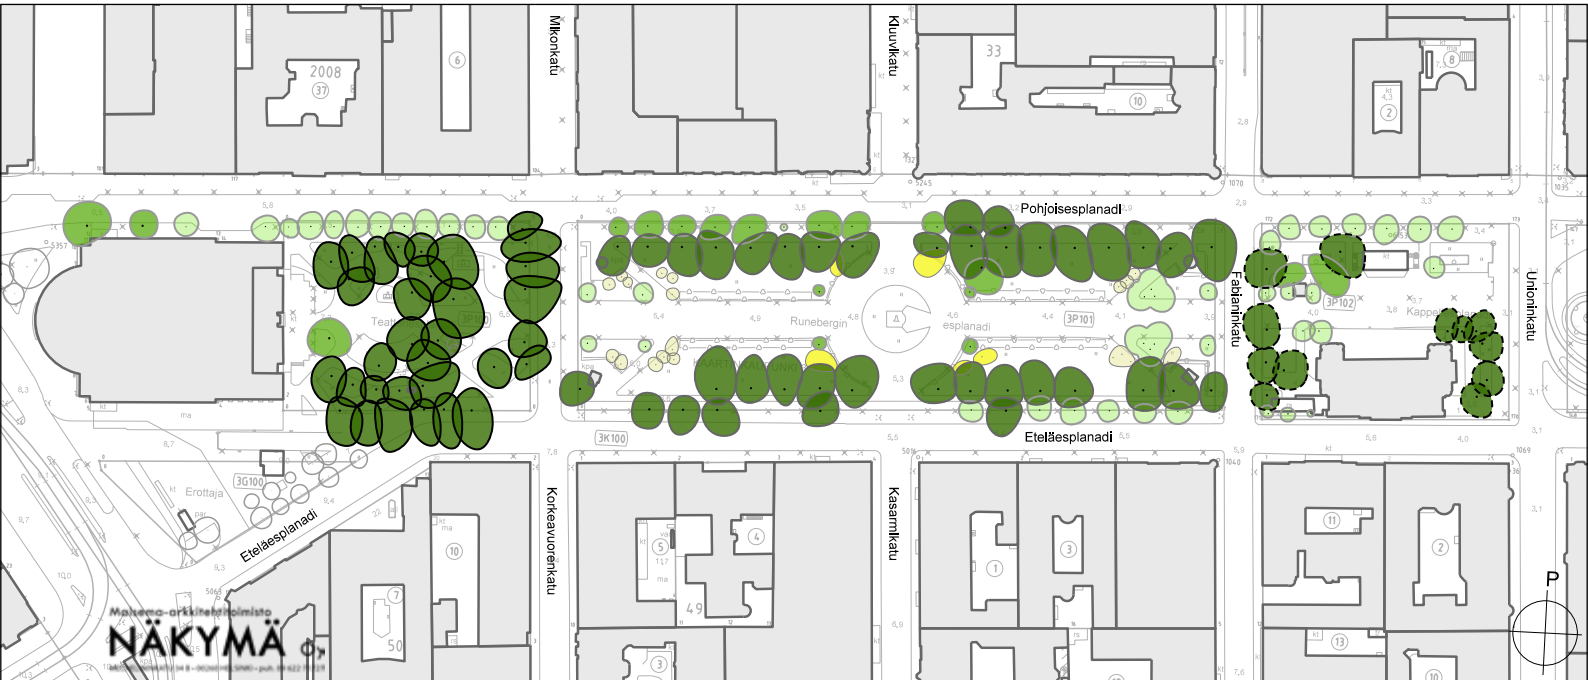
Kuva 147. Maisema-arkkitehtitoimisto Näkymä Oy, 2017.

1860-luvulla todennäköisesti istutetut puut, 32 kpl
-

Todennäköisesti 1800-luvun loppupuolella istutettu puu, jonka tarkkaa istutusajankohtaa ei tunneta, 12 kpl
-

1880-luvulla istutettu puu, 36 kpl
-

Vuosina 1930-79 todennäköisesti istutettu puu, 7 kpl
-

Uusittu "nuori" puu, istutusajankohta 1980-2016, 47 kpl
-

Pensas, todennäköisesti istutettu 1940- tai 1950-luvulla
-

Pensas, todennäköisesti istutettu 1990-luvulla

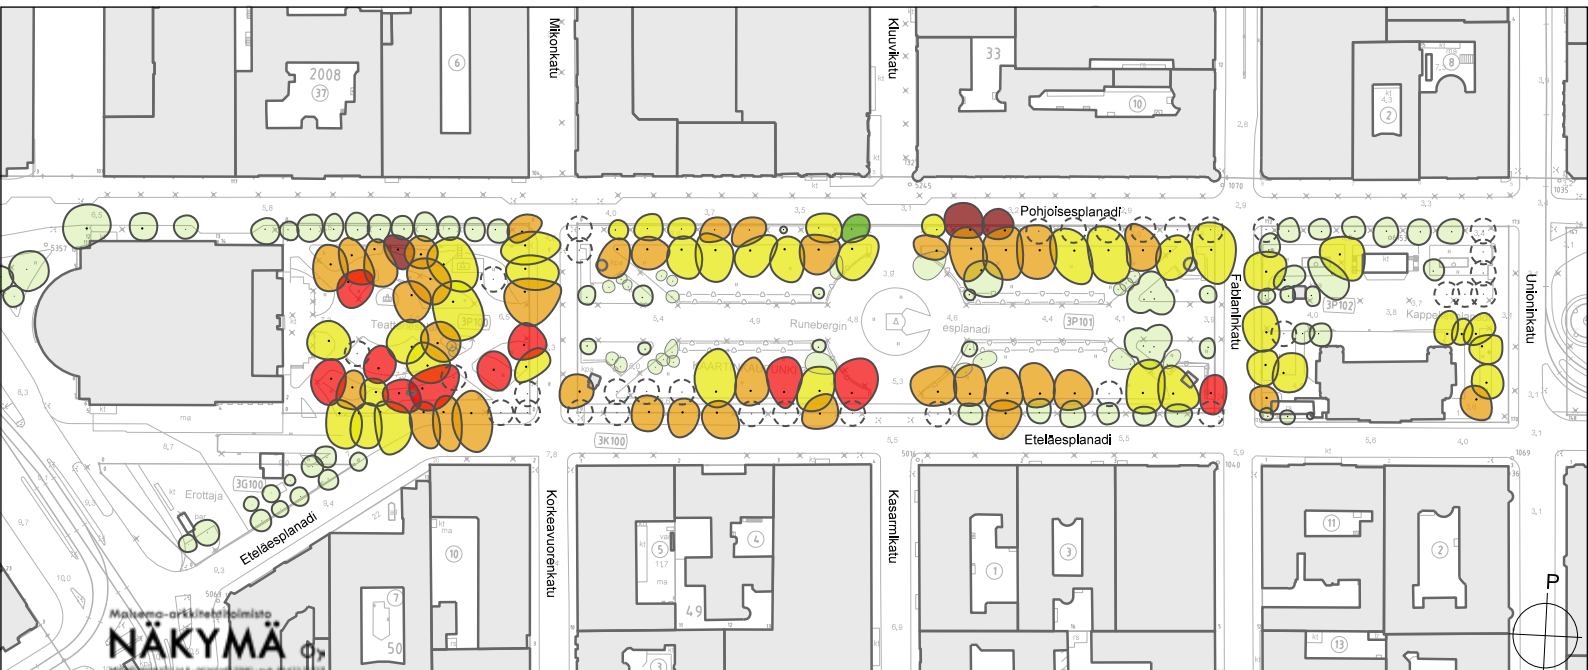
Kuva 148. Maisema-arkkitehtitoimisto Näkymä Oy, 2017.

Puun kunto hyvä
-

Puun kunto kohtalainen
-

Huonokuntoinen puu
-

Huonokuntoinen riskipuu
-

Heti poistettavaksi merkitty puu
-

Puun/pensaan kuntoon ei kartoituksessa vuonna 2014 otettu kantaa
-

Puuttuva puu

Perustuu kuntokartoitukseen vuodelta 2014  
(tekijä hortonomi/arboristi Teppo Suoranta)

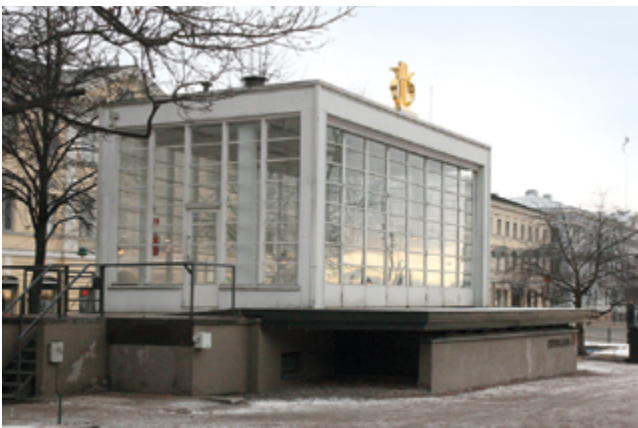
Kuva 168. Ravintola Teatterin edustalla on ulkotarjoilualue. Se on rajattu muusta puistosta muurilla. Terassialue on pinnoitettu betonikivin. TP 2016.

Nykyisen ravintola Teatterin talvipuutarhan edustalla on ulkotarjoilualue. Sen rajaa puistosta punaisin noppakivin päällystetty muuri, jonka päälle on asennettu köysiaita ja verkkoaita. Terassilla on runsaasti ravintolan toimintaan liittyviä kalusteita ja varusteita, kuten tarjotukatos, lipputanko, valaisimia, aurinkovarjoja, pöytiä ja tuoleja. Terassin ja puiston välissä on suljettava portti. Osa terassin kalusteista siirretään pois talvikaudeksi.
