# Esplanadi

Ympäristöhistoriallinen selvitys  
ja kehittämisperiaatteet

Kaupunkiympäristön julkaisuja 2017:1  
Julkaistu ensimmäisen kerran vuonna 2025

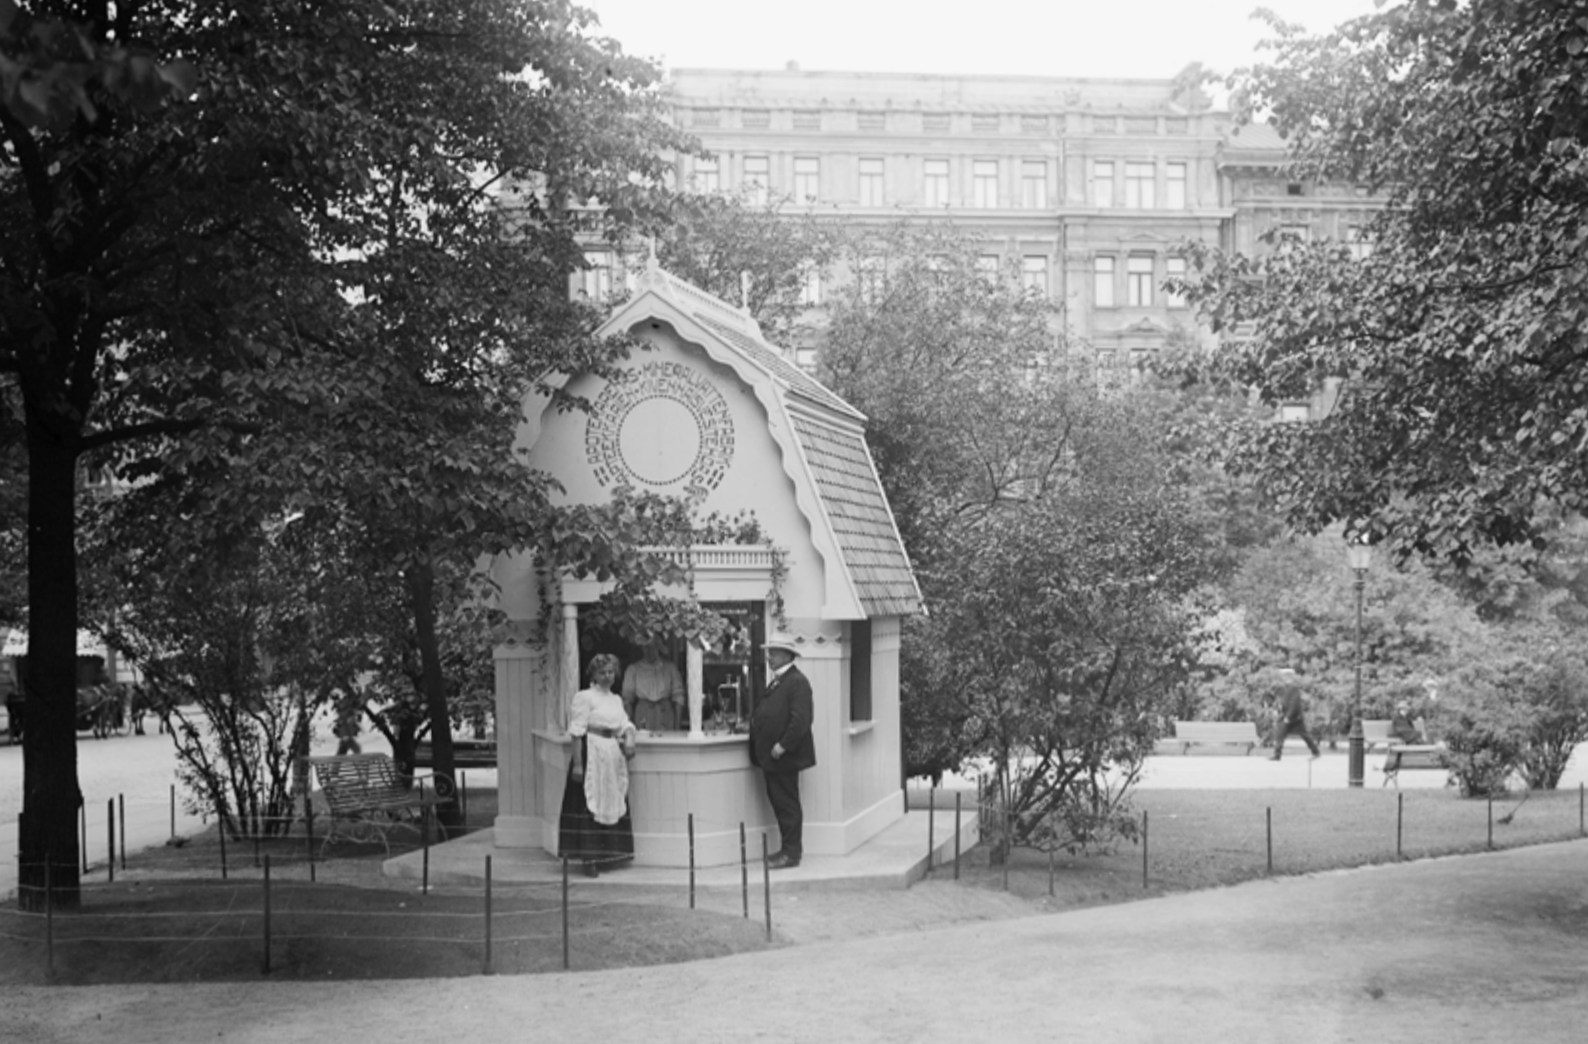
Kuva 169. Runebergin esplanadilla, Eteläesplanadin ja Korkeavuorenkadun kulmassa, oleva kiosk on vuonna 1909 juuri valmistunut. Sen seinässä lukee "Apteekkarien kivennäisvesitehdas". Kioskin on suunnitellut Birger Brunila. Cartens, 1909. MVKA.

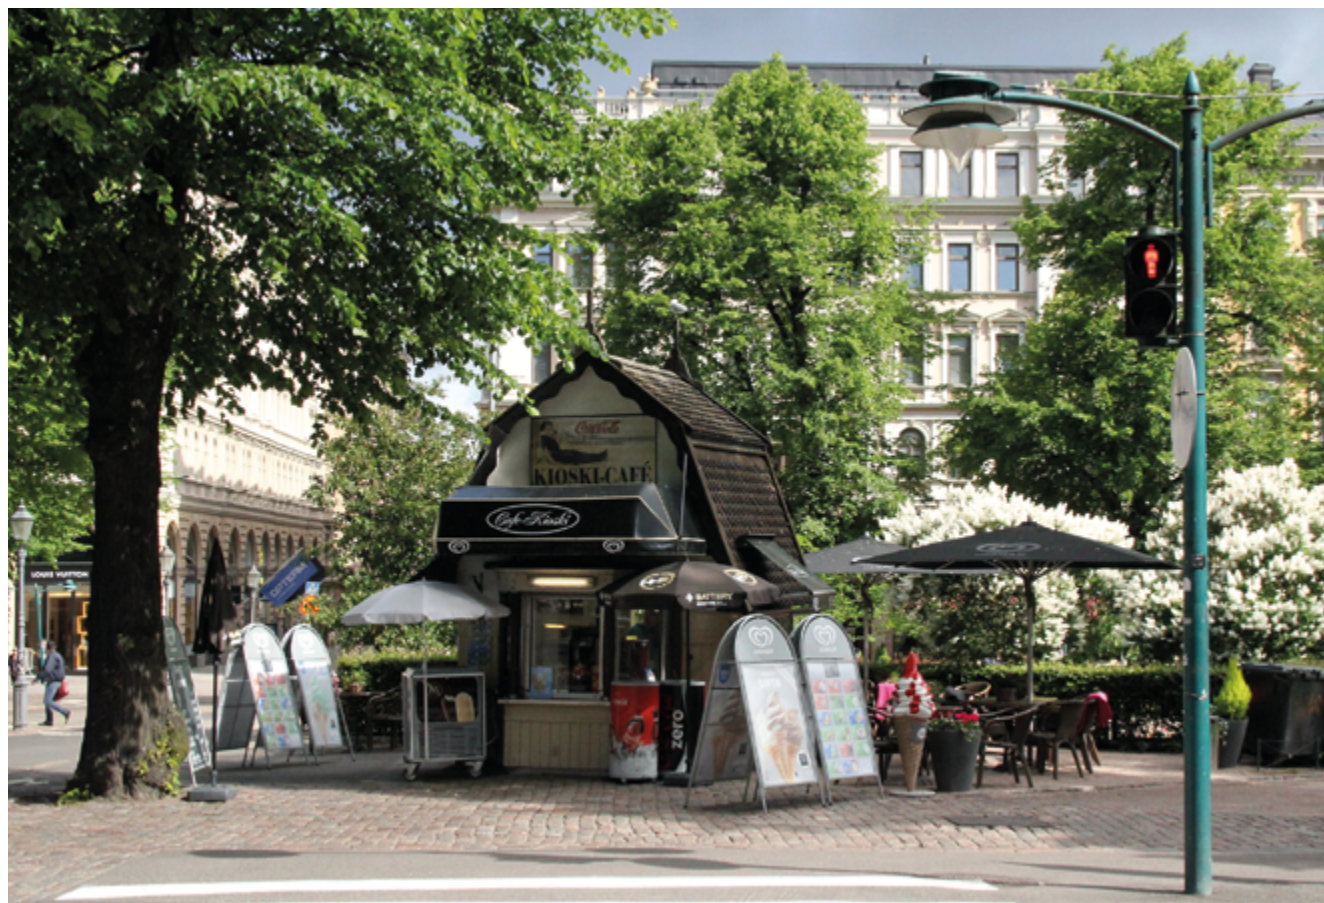
Kuva 170. Kioskirakennus on säilynyt, mutta sen ympäristö on muuttunut. Sen vieressä oleva alue, jolla kesäisin järjestetään ulkotarjottua, on rajattu pensasaidalla ja sen edessä on runsaasti varusteita. Kioskin alue hahmottuu osana katualuetta. LP 2017.

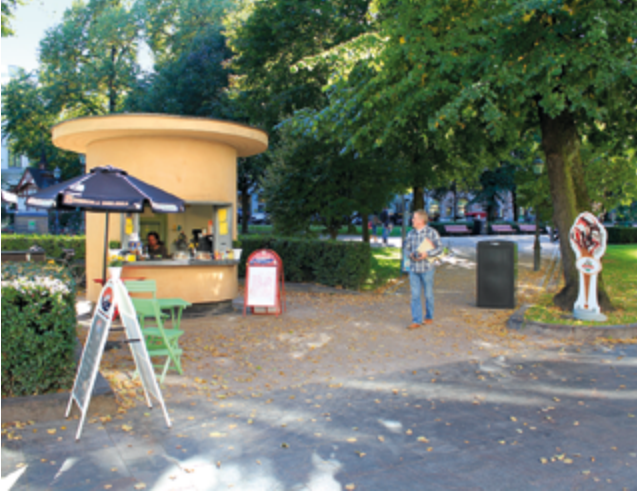
Kuva 171. Gunnar Taucherin v. 1928 suunnittelema kivirakenteinen kiosk. Kioskin edustalla on runsaasti sekalaisia mainoskylttejä ja muita kalusteita ja varusteita. ML 2016.

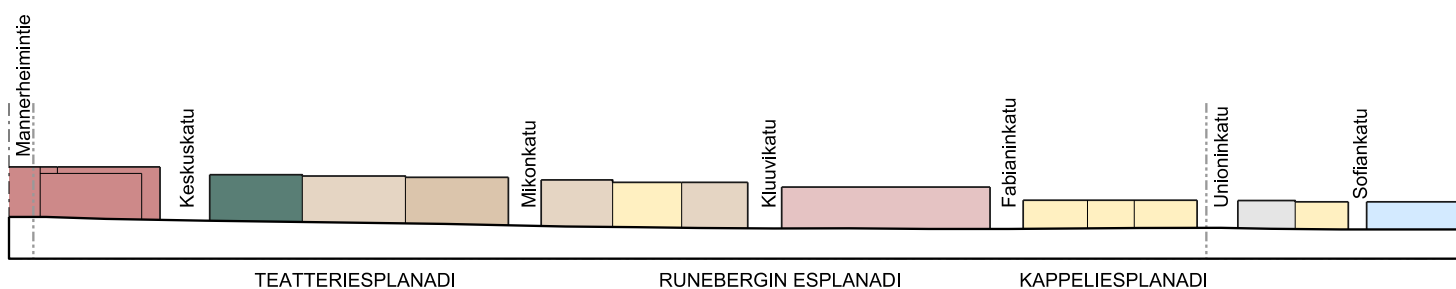
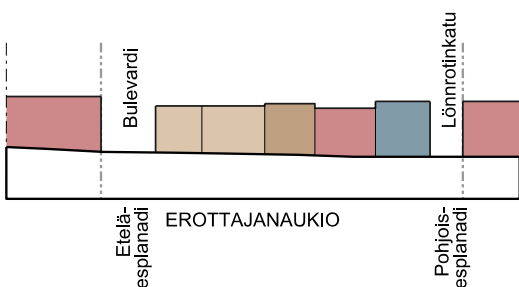
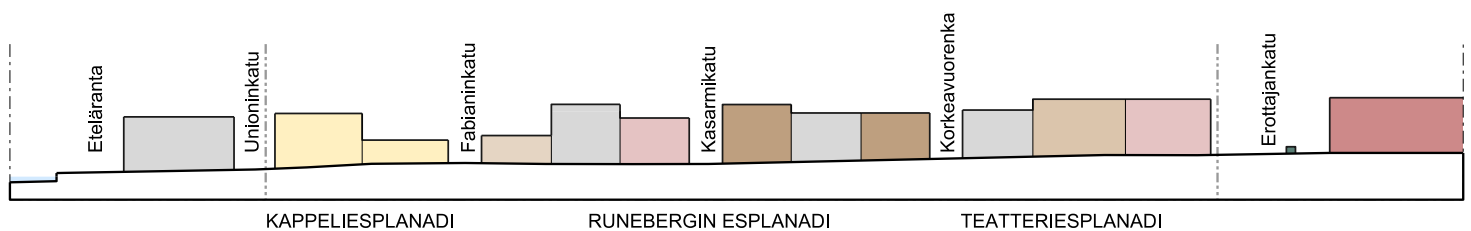
Kuva 174. Maisema-arkkitehtitoimisto Näkymä Oy, 2017.

Kuva 175, yllä ja viereisellä sivulla. Esplanadia reunustavien rakennusten julkisivujen likimääräiset korkeudet ja värit tarkastelualueen suuntaan. Perustuu maastokäyntiin. Maisema-arkkitehtitoimisto Näkymä Oy, 2017.

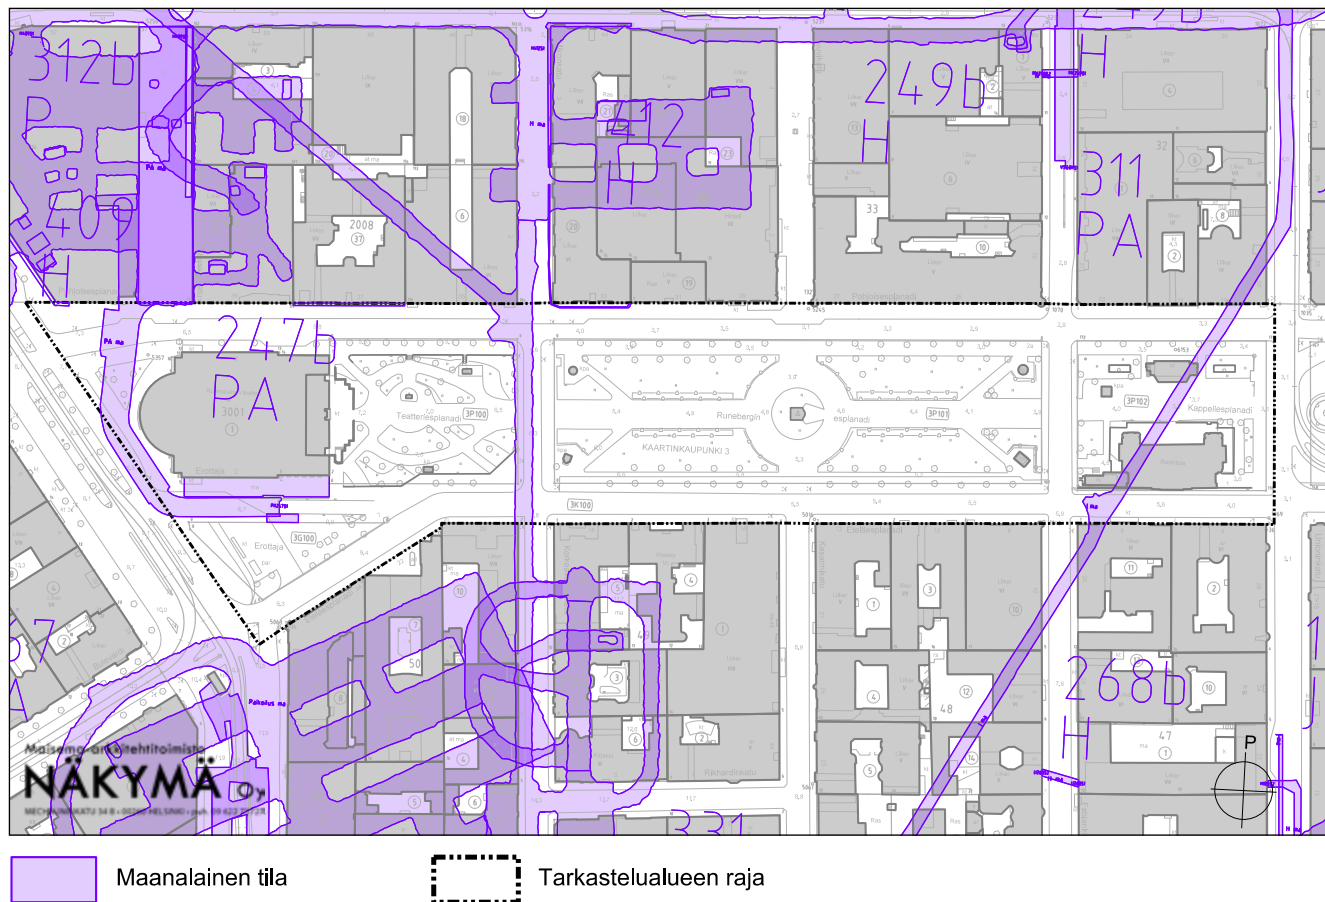
Kuva 176. Maisema-arkkitehtitoimisto Näkymä Oy, 2017.

Esplanadin alla kulkee kaksi yhdyskuntateknistä tunnelia, toinen pohjois-eteläsuunnassa Korkeavuodenkadun kohdalla ja toinen Kappelin alla lounais-koillissuunnassa.

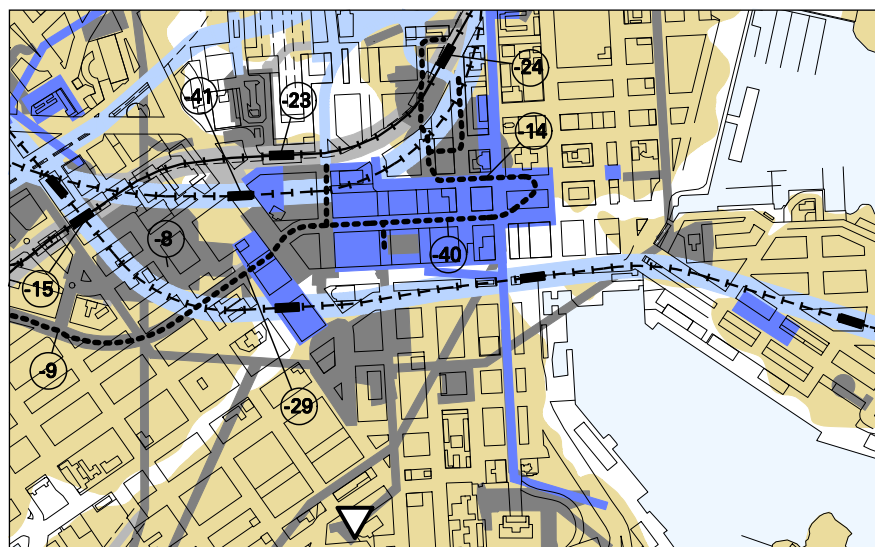
Kuva 177. Helsingin maanalainen yleiskaava vuodelta 2009. KSV.

Olemassaolevien maanalaisten tilojen lisäksi Helsingissä suunnitellaan jatkuvasti uusia maanalaisia tiloja, ja niitä käytetään nykyisin ja todennäköisesti tulevaisuudessa yhä monipuolisemmin eri tarkoituksiin. Helsingin maanalainen yleiskaava on vuodelta 2009. Kaavakarttaan on merkitty mm. nykyiset ja suunnitteilla olevat maanalaiset tunnelit ja tilat, maanalaiset raide-liikennetunnelit, huoltotunnelit sekä nykyiset tärkeät kulkuyhteydet maanalaisiin tiloihin.

Keskustan alueelle on kaavailtu runsaasti nykyisiä huoltotiloja täydentäviä maanalaisia tunneleita ja tiloja. Yksi maanalainen tunneli on suunniteltu kulkevan Unioninkadun kohdalla. Helsingin maanalaisessa yleiskaavassa on merkitty suunnitteilla oleva metrolinjaus Kampista Katajanokalle, joka on viitteellisesti linjattu Esplanadin alle, ja sen asemia suunnitellaan Kauppatorille ja Lönnrotinkadun ja Mannerheimintien kulmaan.<sup>178</sup>

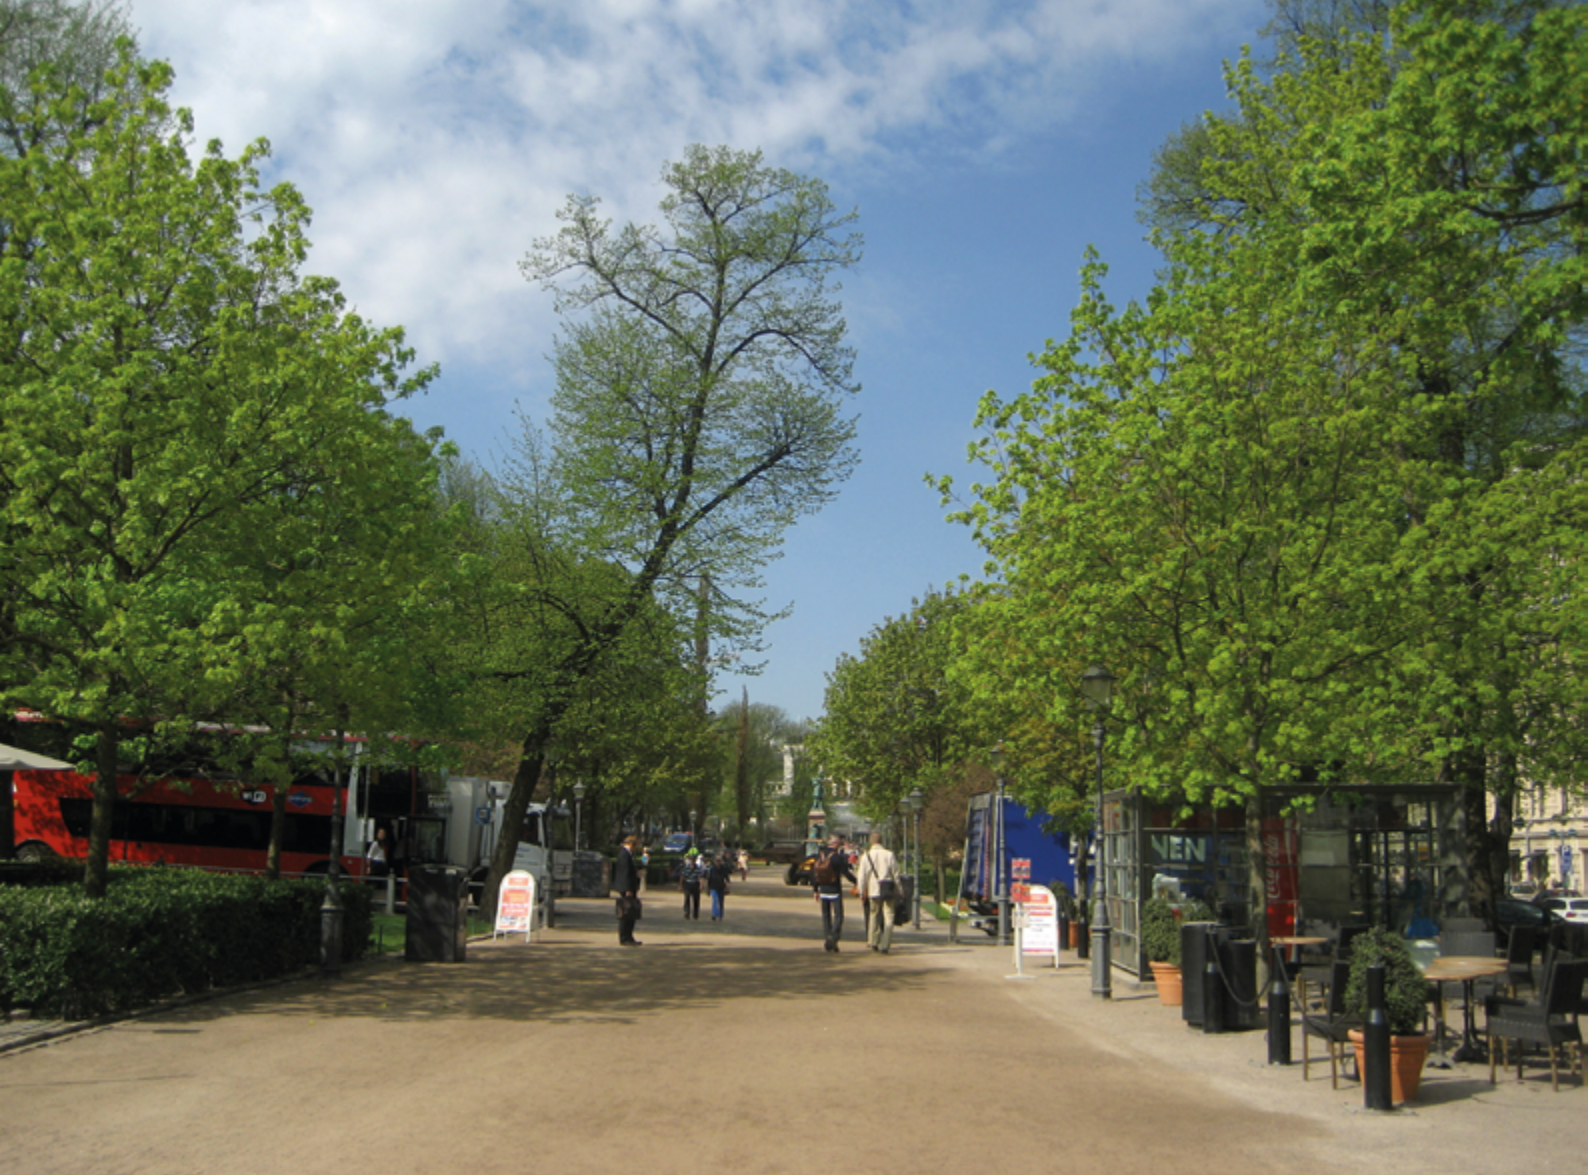
Kuva 188. Kappelinesplanadin kevätasu. Osa keskikäytävän varressa olleista vaahteroista on korvattu uusilla, mutta ne eivät ole menestyneet käytävän suolauksen takia. Puiden alla on runsaasti kalusteita, varusteita ja rakenteita. Kappelinesplanadilla oleva talveksi pois siirrettävä lasinen kioskisuusitellaan poistettavaksi, ja samoin Fabianinkadulla oleva turistibussien pysähdyspaikka. Mainokset eivät kuulu historialliseen ympäristöön. MK 2016.

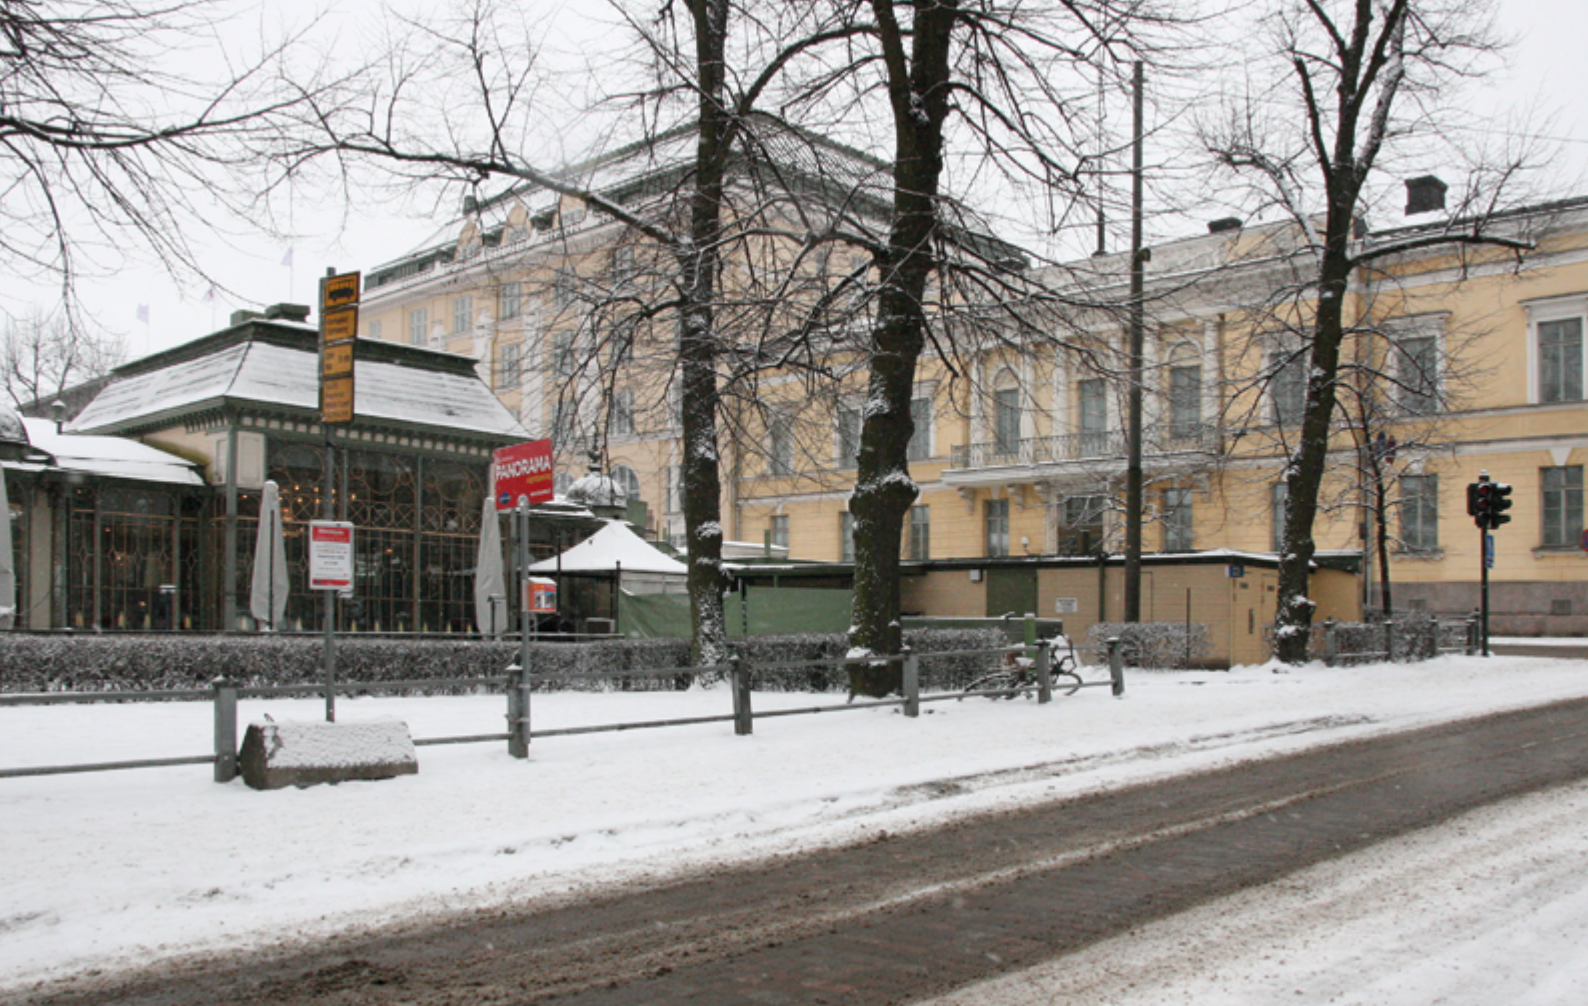
Kuva 191, yllä. Ravintola Kappelin huoltopiha ja katokset Kappeliesplanadin lounaiskulmassa ovat epäsiistit ja näkyvät ikävästi puistoon ja Eteläesplanadille etenkin lehdettömään aikaan. Taustalla on vuonna 1824 valmistunut C. L. Engelin suunnittelema entinen kenraalikuvernöörin palatsi ja nykyinen valtioneuvoston juhlahuoneisto, "Smolna". LP 2017.

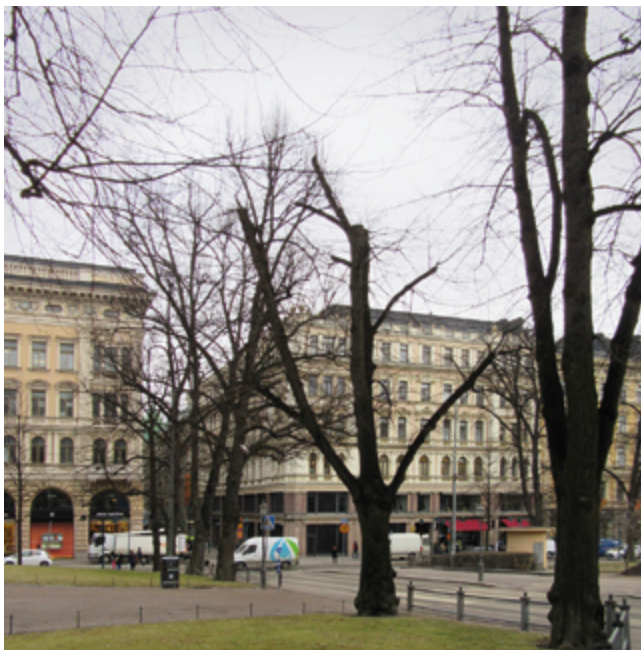
Kuva 194. Suuri osa Esplanadin puista on huonokuntoisia. Niiden elinikää on pidennetty leikkaamalla. ML 2016.

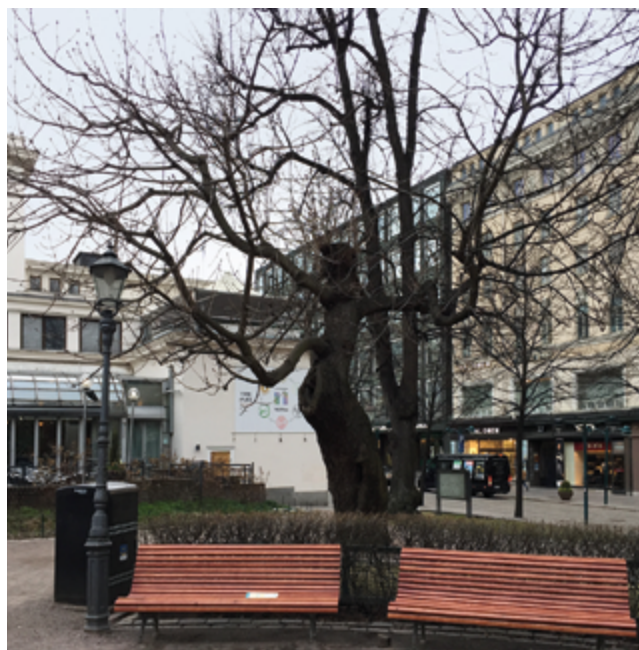
Kuva 195. Teatteriesplanadilla oleva balkaninhevoskastanja (*Aesculus hippocastanum*) saattaa olla Suomen vanhin yksilö. Se on voimakkaasti leikattu ja hyvin huonokuntoinen. ML 2017.

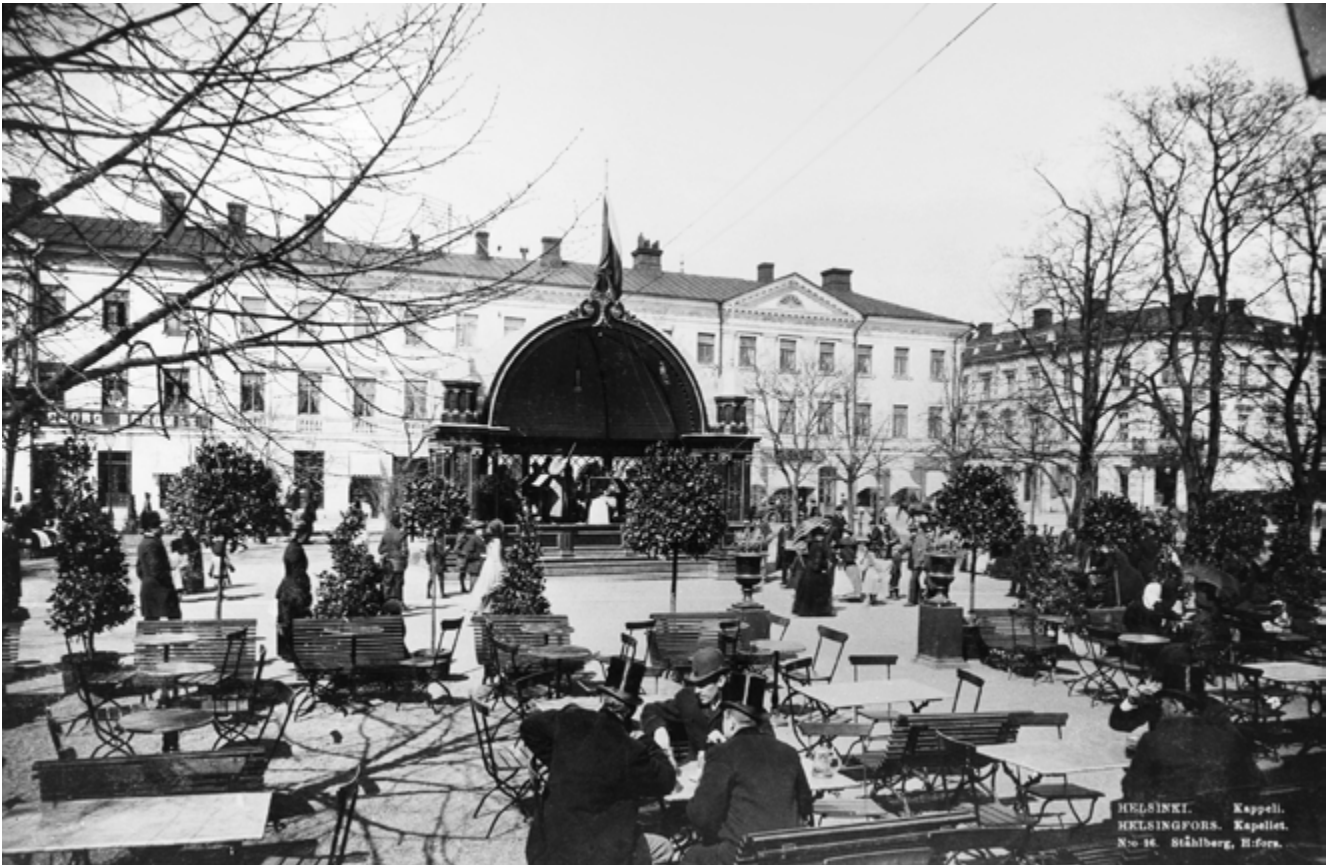
Kuva 201. Ravintola Kappelin ulkotarjoilualue levittäytyi 1890-luvulla puiston kivituhkalle. Se rajattiin muusta puistosta ruukkuistutuksin. Ruukuissa kasvaa laakeripuita. Terrassin kalusteet olivat kevytrakenteisia. K. E. Ståhlberg, 1890-luku. HKMKA.

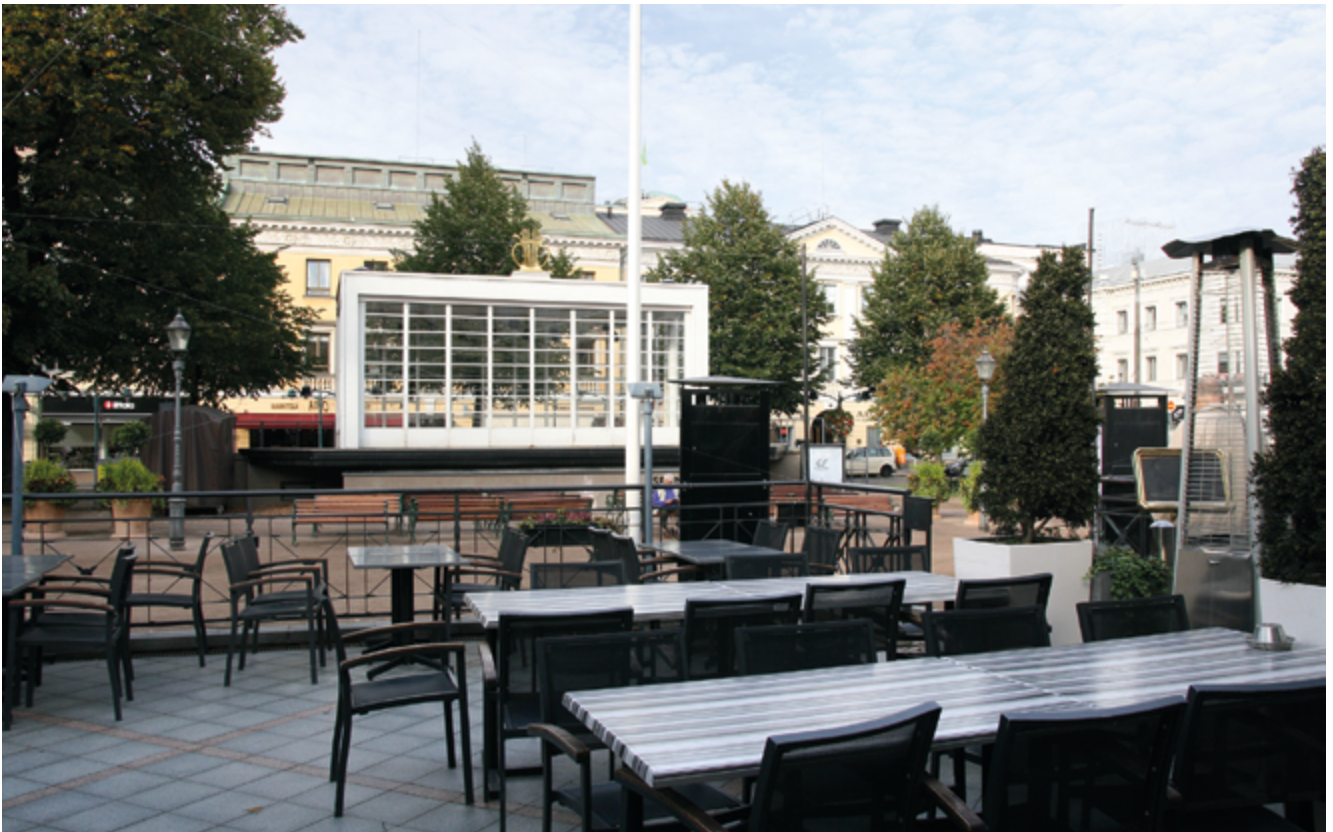
Kuva 202, alla. Ravintolan ulkotarjoilualue on nykyään rajattu muusta puistosta keskiakselin alueelle rakennetulla tukimuurilla ja aidalla. Kalusteiden tyyli on vuosien aikana vaihdellut. Perinteisesti kalusteet ovat olleet kevyempiä, millä on suuri merkitys kokonaisvaikutelmalle. Alueen uudelleensuunnittelu ja rakentaminen niin, että puiston keskiakseli jää tyhjäksi, vahvistaisi koko Esplanadin symmetristä kokonais-sommitelmaa. LP 2016.

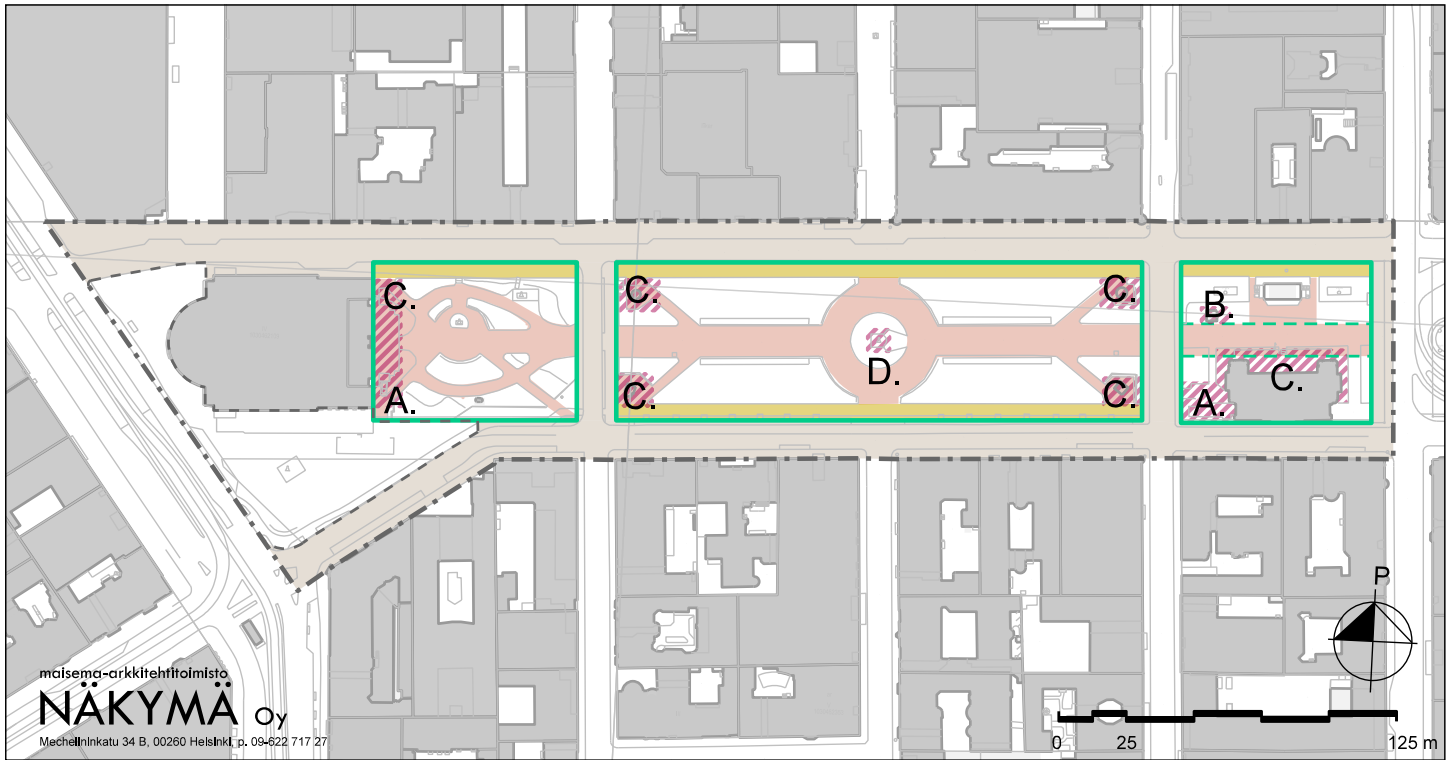
Kuva 203. Maisema-arkkitehtitoimisto Näkymä Oy, 2025.

- Esplanadin alueelle laaditaan puistosuunnittelun yhteydessä oma ohjeistus kalusteista ja varusteista, joka liitetään kaupunkitilaohjeeseen.
- Puistossa käytetään historialliseen puistoon sopivia puuosiltaan peittomaalattuja penkkejä.
- Mahdolliset ajoesteet tulee suunnitella ilmeeltään ympäristöön sopiviksi.
- Pyöräpysäköinti toteutetaan katualueella.
- Mainonta on alueella kielletty.

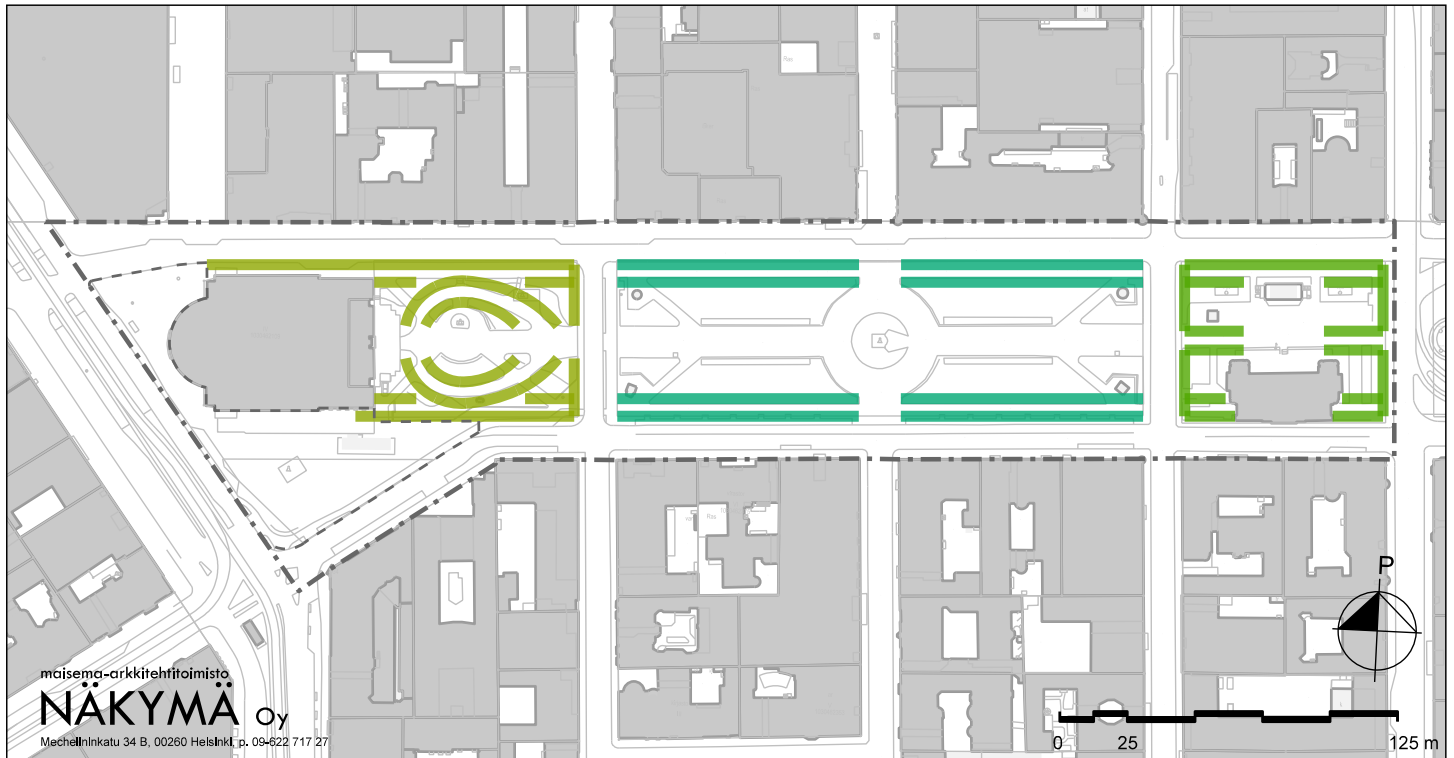
Kuva 204. Maisema-arkkitehtitoimisto Näkymä Oy, 2025.

## PUUSTON UUSIMINEN JA UUSIMISEN VAIHEET

- Puiston olemassa olevia vanhoja puita pyritään säilyttämään mahdollisimman pitkään. Puiden istuttamisessa pitää huomioida puiston kokonaisu-sommitelma ja uusien puiden kasvuolosuhteet. Istutuksissa pyritään puistosommitelman symmetrian säilyttämiseen.
- Puiden kasvuolosuhteet turvataan, mm. kasvualustan tiivistymistä ehkäisemällä sekä kasvualustan riittävydestä ja laadusta huolehtimalla.
- Taimien laatu on oltava yhtenäinen ja ensi-luokkainen, sekä rakenteellisesti että geneet-tisesti. Kadun varsien kaksoispuurivien molemmissa riveissä käytetään katupuutaimia.
- Puurivien toteuttaminen kehittämissuositusten mukaisina vaatii paikoitellen maanalaisen infran uudelleenjärjestelyjä.

- Puiston reunoille istutetaan kaksoislehmusrivit.
- Puiston keskiosaan puut istutetaan käytäviä myötäilevästi. Keskiosan puusto voi koostua eri lajeista, kuten balkaninhevoscastanjoista, metsä-vaahteroista, jalavista ja lehmuksista. Keskiosan puusto voidaan uusaa vaihteittain puuston kunnon mukaan. Taimien kasvuedellytykset varmistetaan eikä yksittäisiä taimia istuteta vanhojen puiden alle.

- Istutuksissa pyritään puistosommitelman symmetrian säilyttämiseen.
- Keskiakselin alueella olevia isoja puistopuita (pylväshaavat, verivaahterat, suurikokoiset koristeomenapuut) ei korvata niiden tullessa elinkaarensa päähän.

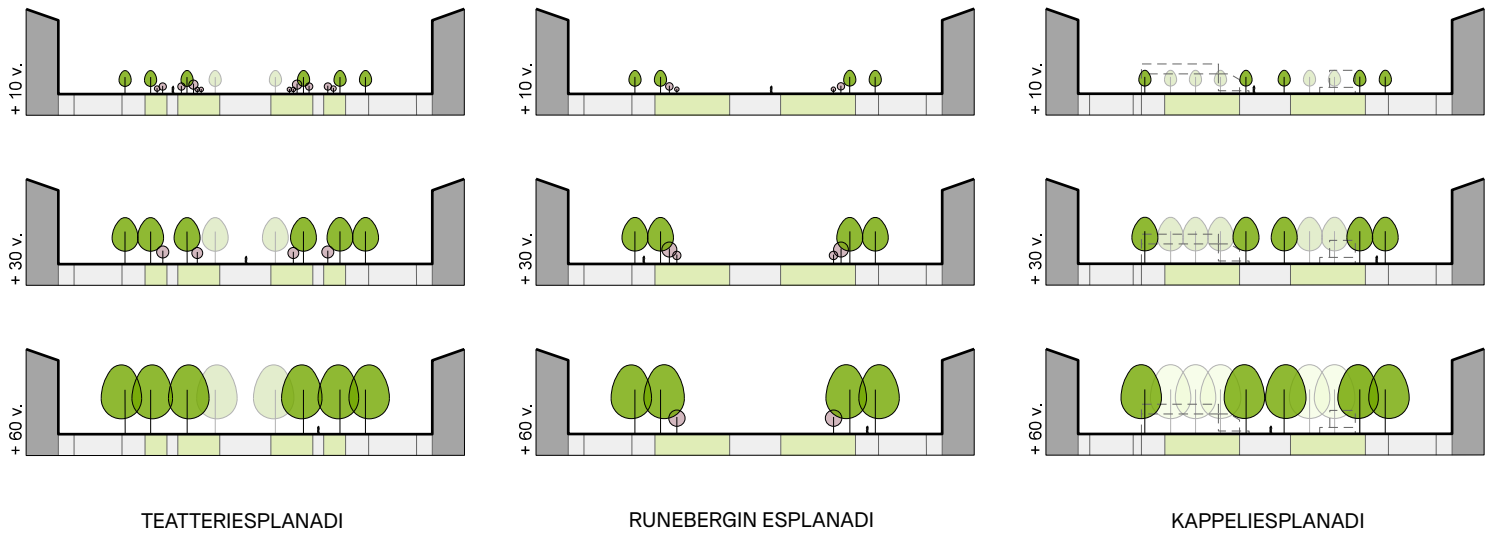
Kuva 205. Tutkielma tilanteesta, jossa kaikki puiston puut uudistetaan samanaikaisesti. Työssä on tarkasteltu vaihtoehtoa, jossa puuston uusimisen yhteydessä istutetaan kukkivia pienpuita ja yksittäispensaita. Pienpuut ja pensaat luovat kullekin osa-alueelle sille ominaisen tilallisuuden, kun puusto on vielä pienikokoista. Puuston

kasvettua se varjostaa enemmän, jolloin pienpuut ja pensaat harvenevat. Varjoisella Teatteriesplanadilla ne häviävät todennäköisesti ajan myötä lähes kokonaan.

Esplanadilla on ainakin 1860-luvulta lähtien ollut kukkivaa pienpuu- ja pensaslajistoa. Yksittäispensaita ja pienpuita suositellaan istutettavan etenkin Runebergin esplanadin itä- ja länsipäihin, sekä Teatteriesplanadille ja Kappeliesplanadille puuston uusimisen yhteydessä (ks. kuvat 205 ja 206), kuitenkin niin, että puiston keskikäytävä jää vapaaksi. Puuvartisissa kasveissa on pidettävä 1800-luvun lajistossa. Runebergin esplanadin leikatut pensasaidanteet tulee leikata 1990-luvun suunnitelmaa mukaillen kahteen korkeuteen (ks. kuva 206). Keskikäytävän varsilla taempi pensasaidanne on korkeampi istutusalueen läpikulkemisen ehkäisemiseksi. Kioskialueita rajaavat pensasaidat pidetään niin ikään riittävän matalina, jolloin näköyhteys terassien ja keskikäytävän varrella säilyy. Nykyään ne ovat ylikasvaneita. Kartassa (s. 142) osoitettujen alueiden ulkopuolelle ei suositella istutettavan pienpuustoa tai yksittäispensaita. Massapensasistutukset eivät kuulu Esplanadin puistoon.

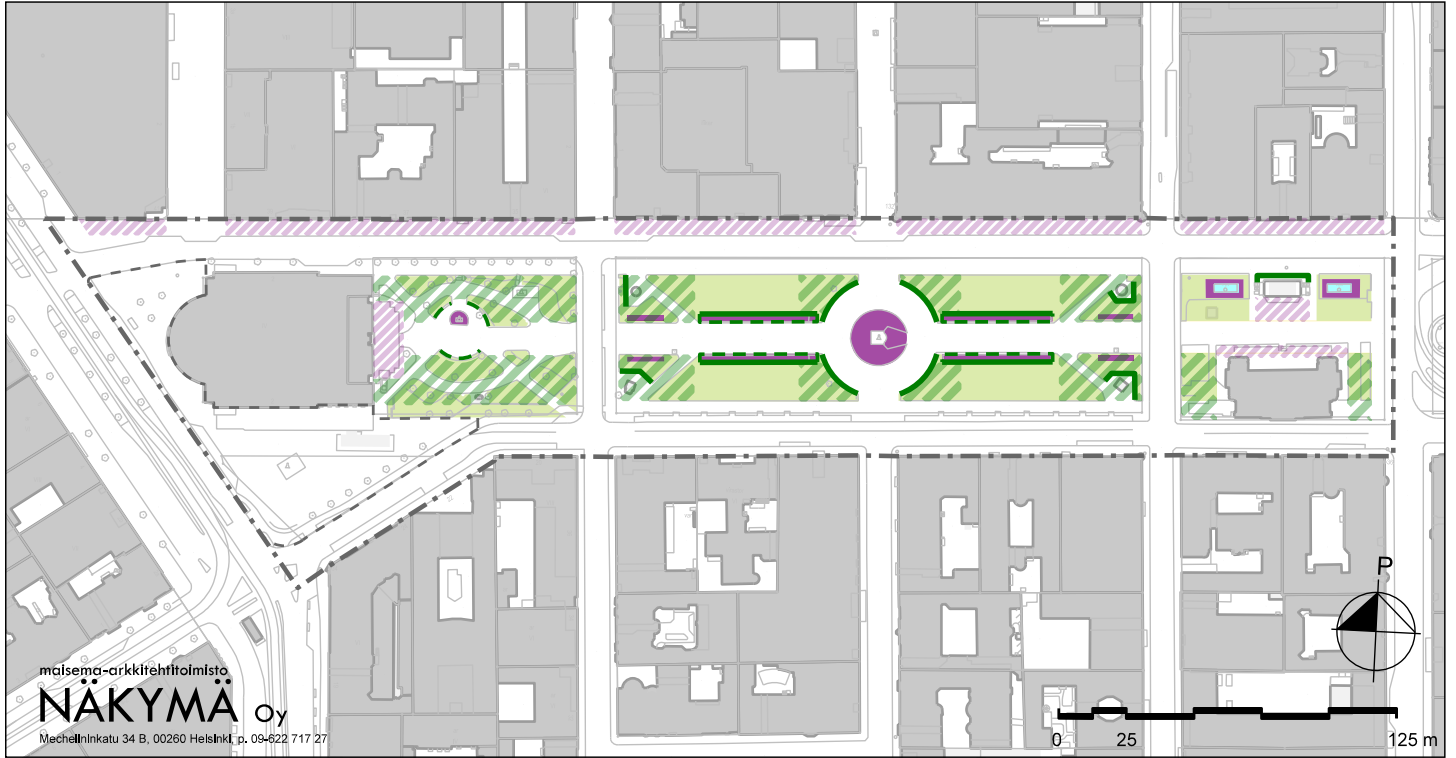
Kuva 206. Maisema-arkkitehtitoimisto Näkymä Oy, 2025.

**PENSAAT JA PIENPUUT**  
Alue soveltuu kukkiville pensaille ja pienpuuille. Niitä suositellaan istutettavaksi etenkin puuston uusimisen yhteydessä.

**RUUKKUISTUTUKSET**  
Alueelle voidaan sijoittaa kausi-istutuksia ruukuissa.

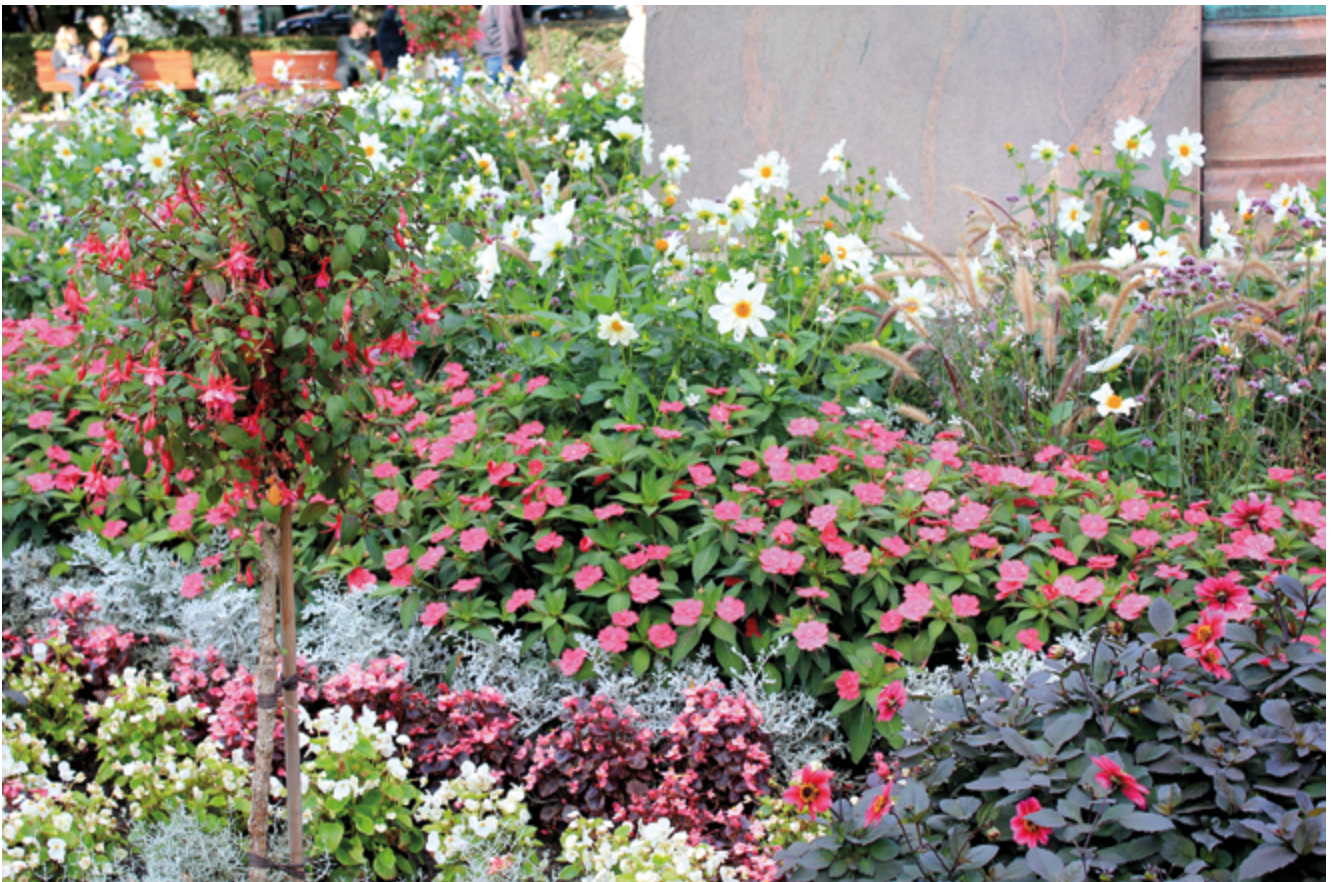
Kuva 207. Runebergin patsaan ympäristön kesäkukkaistutuksia vuonna 2016. Istutukset tulee suunnitella puiston arvon mukaiseksi, ja värien somittelun suhteen tulee käyttää harkintaa. ML 2016.

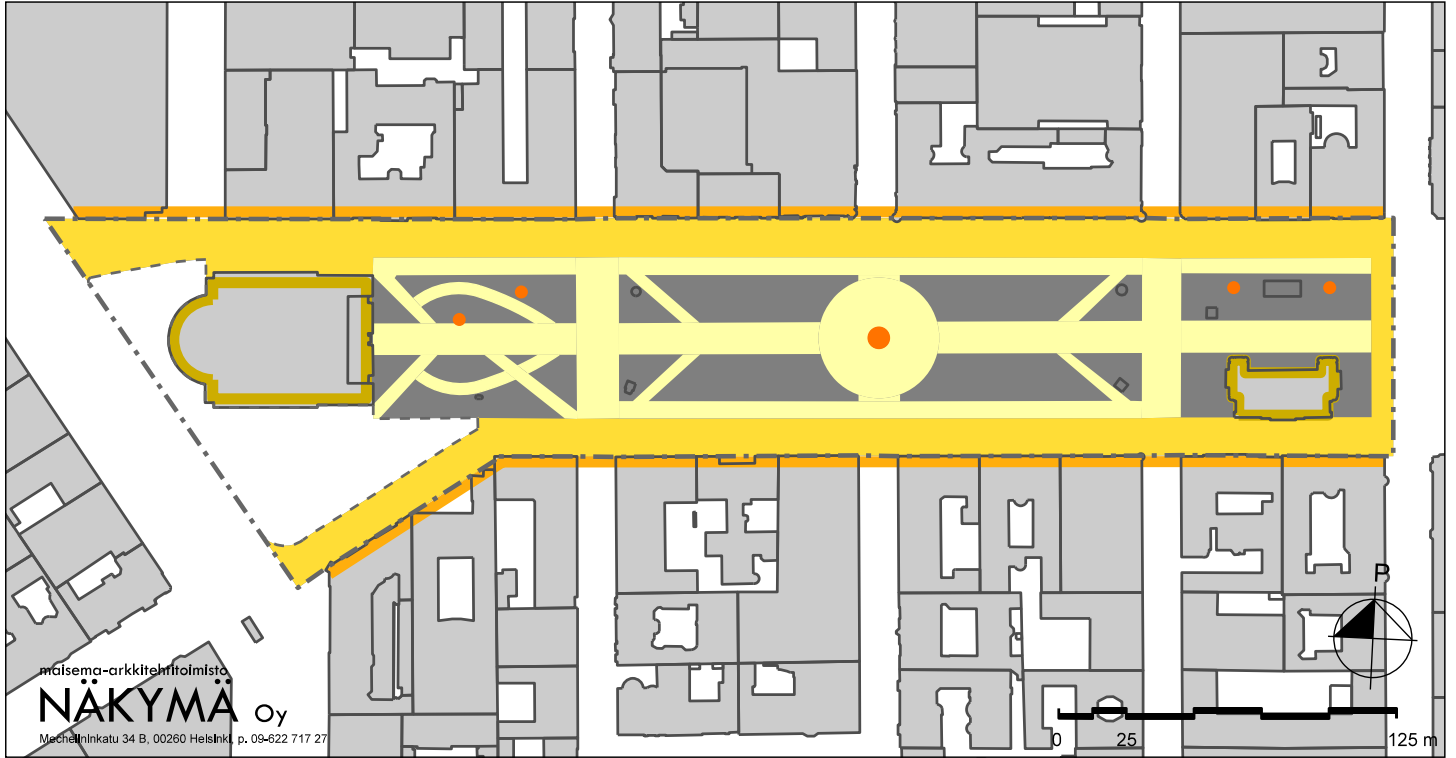
Kuva 208. Maisema-arkkitehtitoimisto Näkymä Oy, 2017.

Alueen valaistuksen suunnittelussa huomioidaan sen asema Helsingin historiallisessa keskustassa. Tavoitteena on alueen maisemakuvan hierarkiaa tukeva valaistus, jonka suunnittelussa huomioidaan alueen kulttuurihistoriallinen merkittävyys. Katujen ja puiston nykyinen valaistustapa toteuttaa kehittämisperiaatteita, jotka tulee säilyttää.

**KADUT**  
Esplanadikatujen nykyinen valaistustapa säilytetään. Katualueen valaistuksen päivänäkymää kehitetään. Kausivalaistusta kehitetään jatkossa Esplanadin katualueilla kulttuurihistorialliset ominaispiirteet huomioiden.

Katujen nykyiset palkitut valaistusperiaatteet säilyvät, mutta valaistuksen päivänäkymää kehitetään. Tavoitteena on uusi kaupunkikuvaan sopiva valaisintyyppi, joka ei koolla tai muutoin ulkoasullaan muodosta huomiota herättävää uutta kerrostumaa. Esplanadikatujen julkisivut valaistaan jatkossakin nykyisin periaattein. Puistossa olevien arvorakennusten (Ruotsalainen teatteri ja ravintola Kappeli) julkisivujen valaistusta voidaan kehittää. Näiden rakennusten valaiseminen olisi puisto- ja katualuekokonaisuuden kannalta eduksi.

Tavoitteena on, että puiston nykyinen valaistus säilyy. Sen lähtökohtana on, että pimeän ajan ilme ja valaisinsijoittelu tukee puiston tilarakennetta ja promenadimaista luonnetta. Nykyiset puistovalaisimet säilytetään. Valoa voidaan haluttaessa lisätä puiston keskeisillä alueilla, kuten Runebergin patsaan ympäristössä, esimerkiksi tarkastelemalla mahdollisuuksia kehittää alueen valaistustapaa. Puiston valaistuksen yhtenäisen ilmeen takaamiseksi kohdevalaistaan jatkossa ainoastaan alueen muistopatsaat ja veistokset. Puiston ominaisluonteeseen kuuluvat eritasoisesti valaistut, myös hämärämät alueet. Ulkotarjoilualueiden valaistus suunnitellaan yhteensopivaksi muun puiston kanssa.
