# Esplanadi

Ympäristöhistoriallinen selvitys  
ja kehittämisperiaatteet

Kaupunkiympäristön julkaisuja 2017:1  
Julkaistu ensimmäisen kerran vuonna 2025

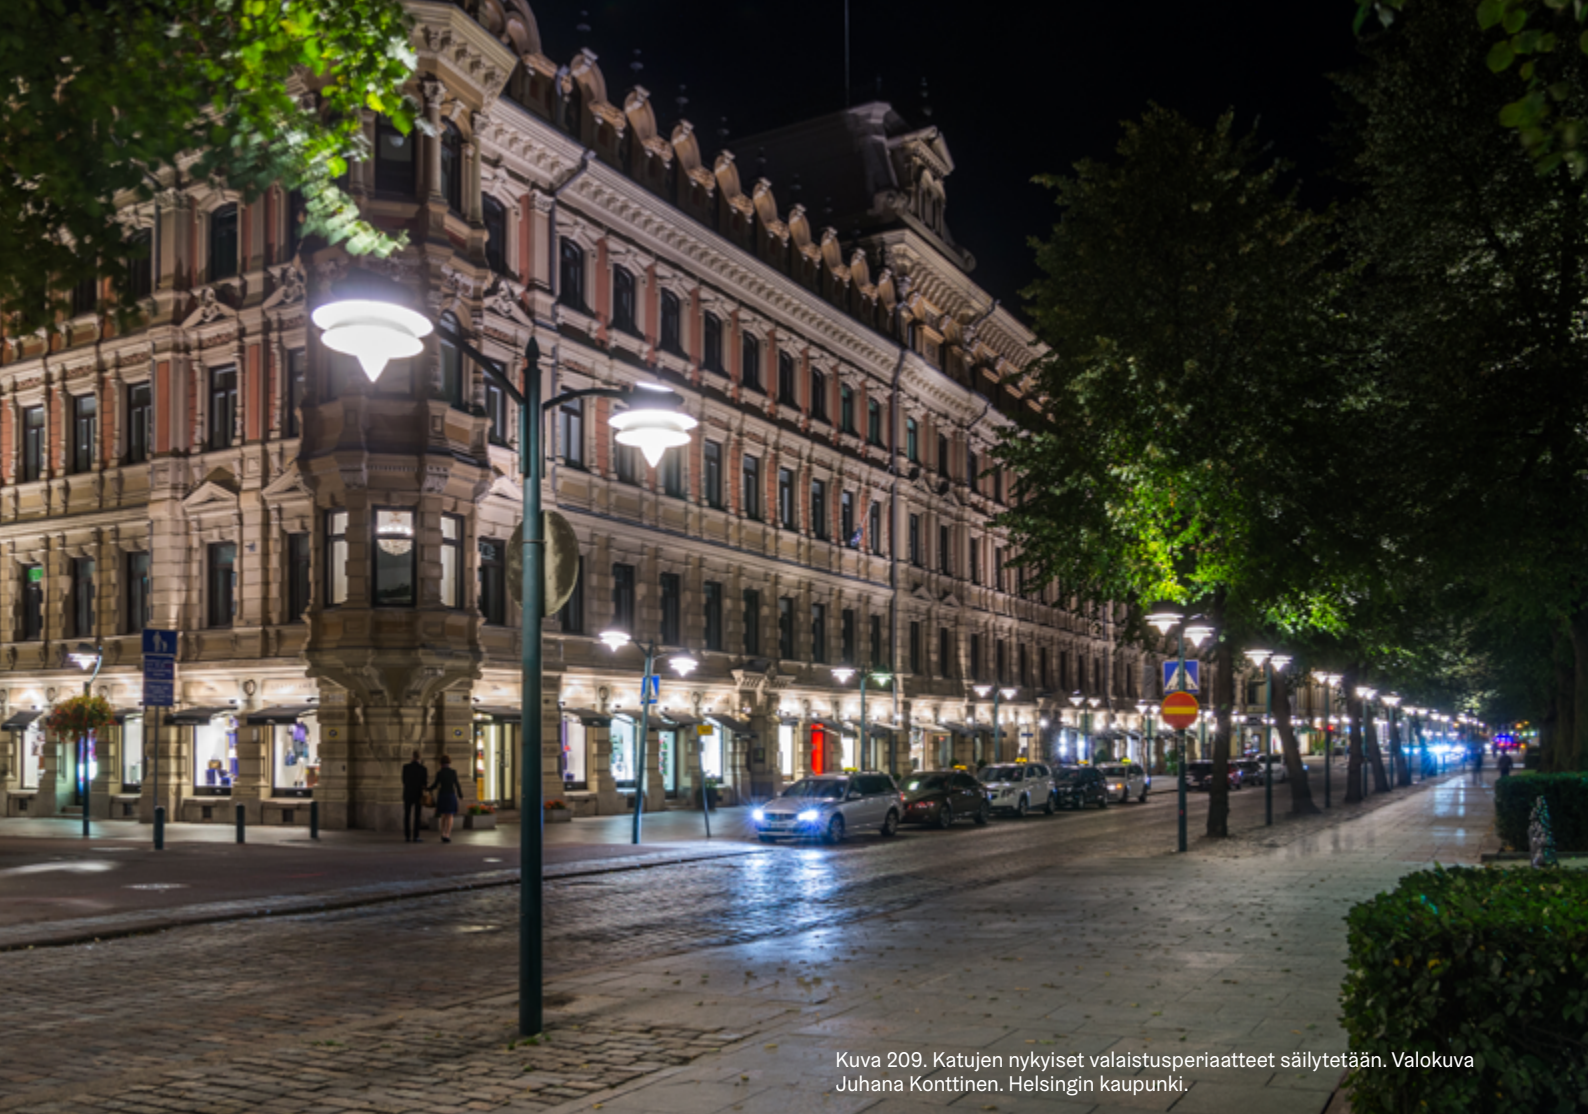
Kuva 209. Katujen nykyiset valaistusperiaatteet säilytetään. Valokuva Juhana Konttinen. Helsingin kaupunki.

Katujen nykyiset palkitut valaistusperiaatteet säilyvät, mutta valaistuksen päivänäkymää kehitetään. Tavoitteena on uusi kaupunkikuvaan sopiva valaisintyyppi, joka ei koolla tai muutoin ulkoasullaan muodosta huomiota herättävää uutta kerrostumaa. Esplanadikatujen julkisivut valaistaan jatkossakin nykyisin periaattein. Puistossa olevien arvorakennusten (Ruotsalainen teatteri ja ravintola Kappeli) julkisivujen valaistusta voidaan kehittää. Näiden rakennusten valaiseminen olisi puisto- ja katualuekokonaisuuden kannalta eduksi.

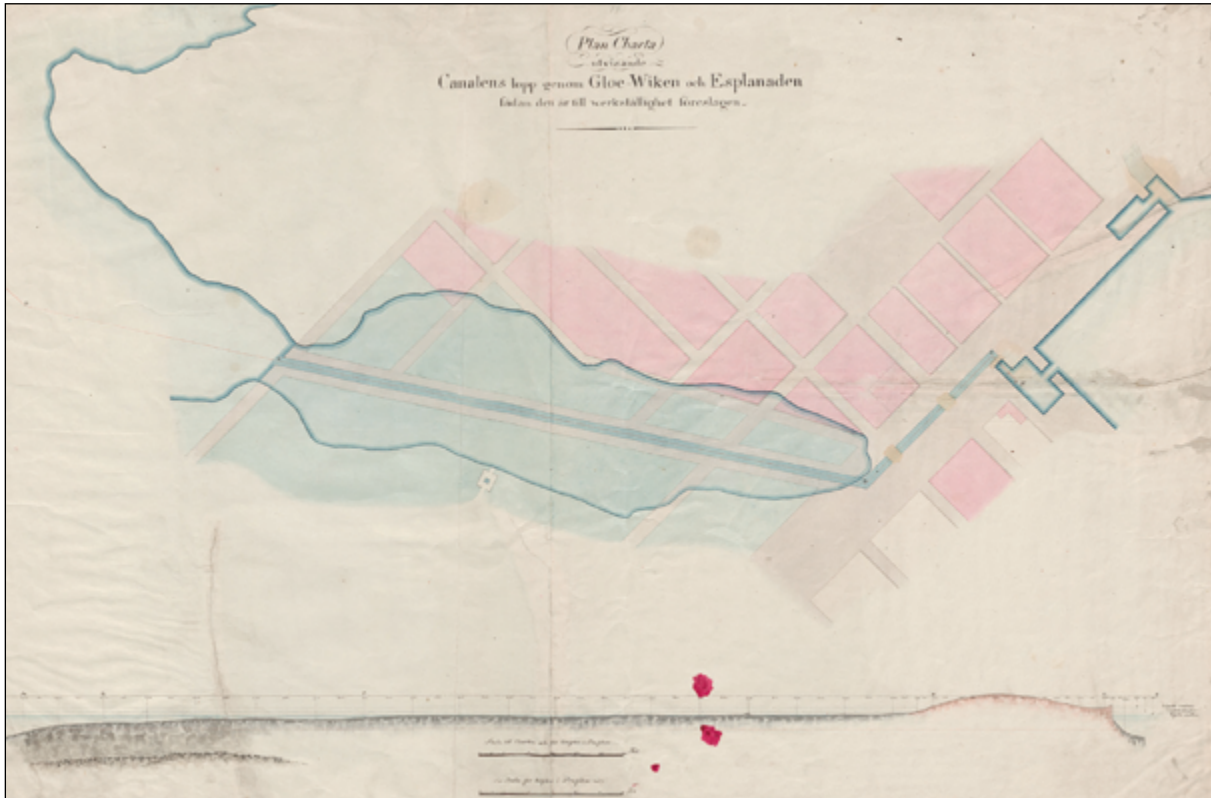
Kuva L3, yllä. Rosenkampffin laatima kanavasuunnitelma. KA.

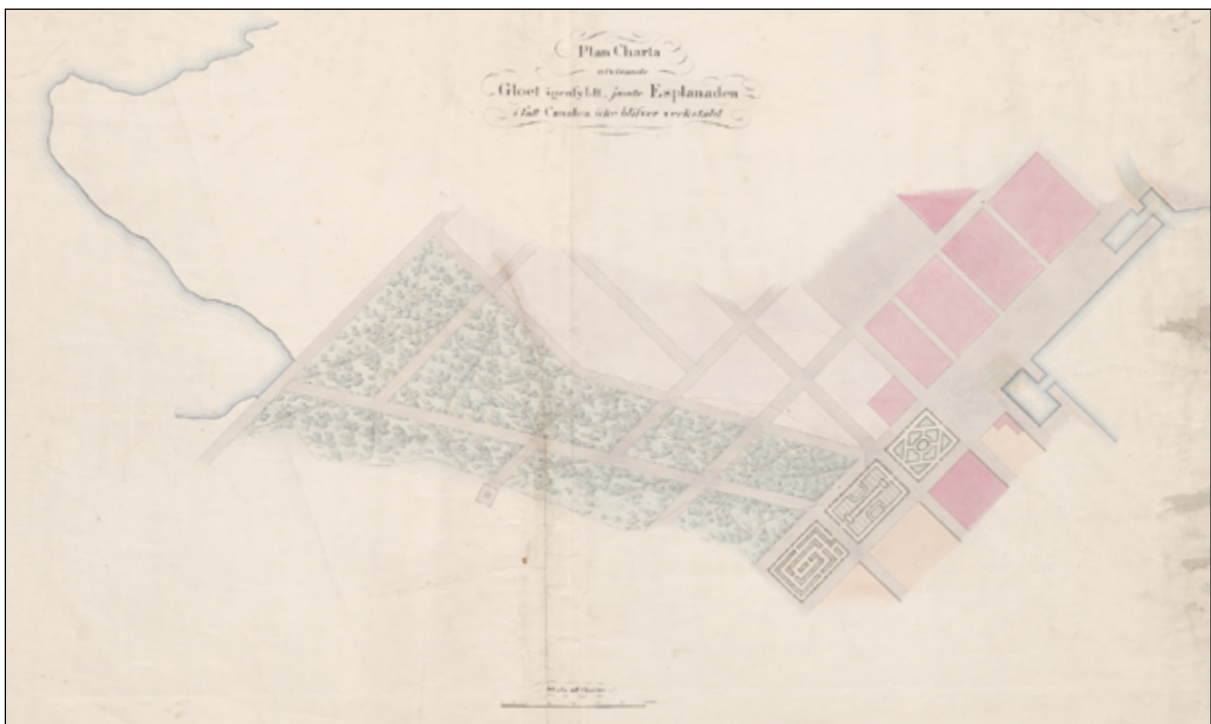
Kuva L4, alla. Rosenkampffin laatima suunnitelma, jos kanavaa ei rakenneta. KA.

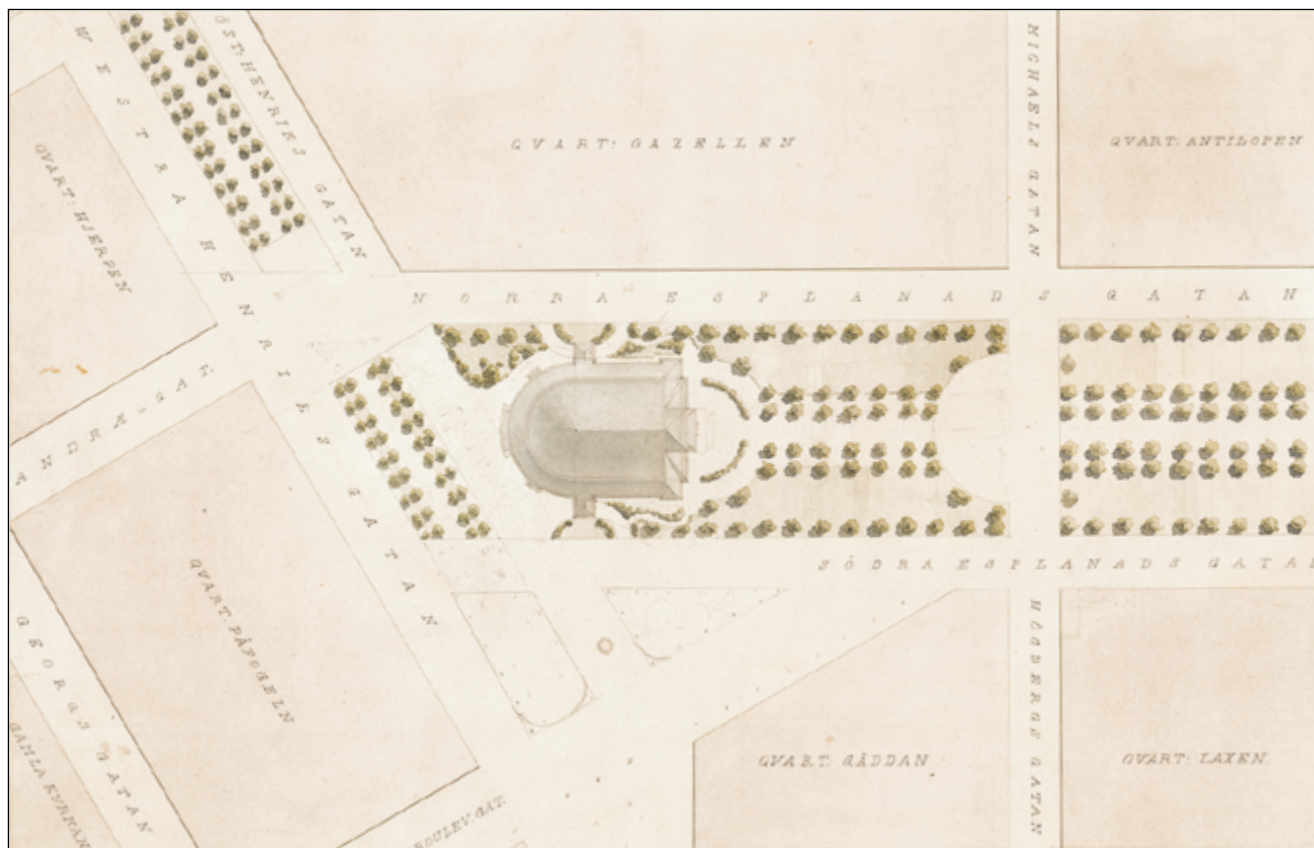
Kuva L5, yllä. G. Th. P. Chiewitzin piirtämä asemapiirros uudelle teatterirakennukselle. Hän suunnitteli myös puistoa, mutta puistosuunnitelmaa ei toteutettu. HSA.

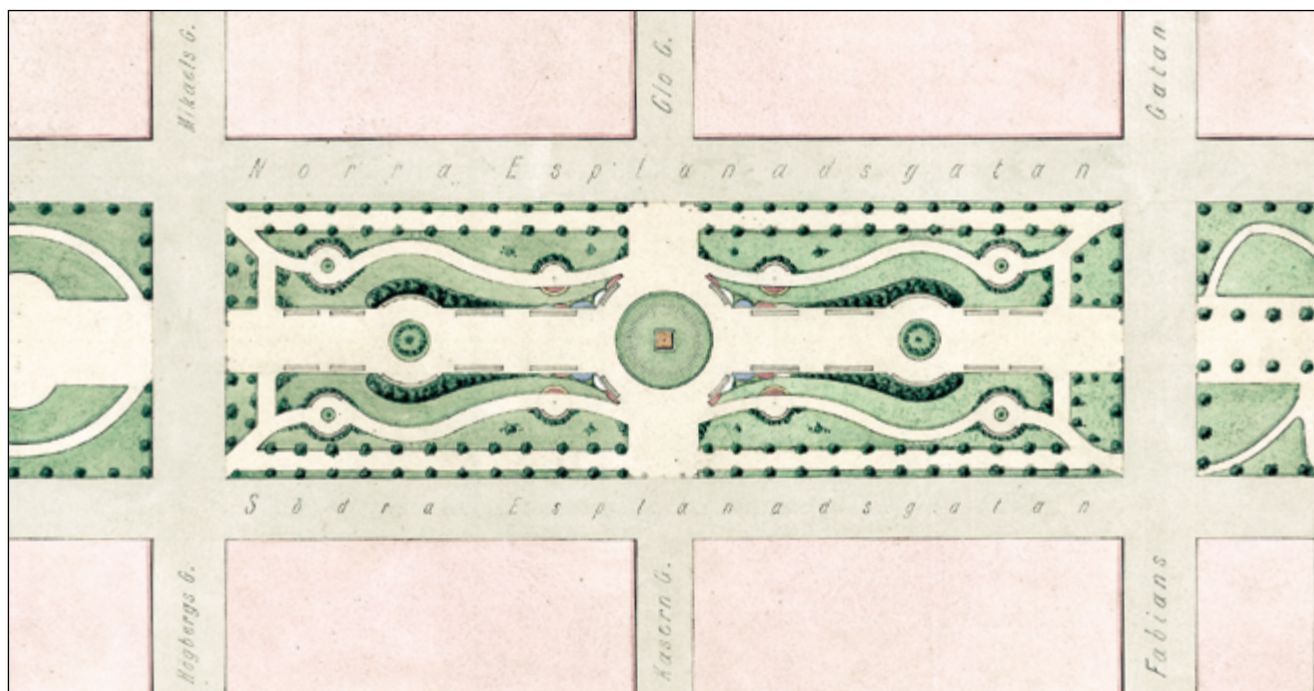
Kuva L6, alla. Tämän suunnitelman on mahdollisesti laatinut Ludvig Amatus Jernström 1870-luvun lopulla. Jernström oli Svante Olsso-  
nia edeltävä kaupunginpuutarhuri. KPOA.

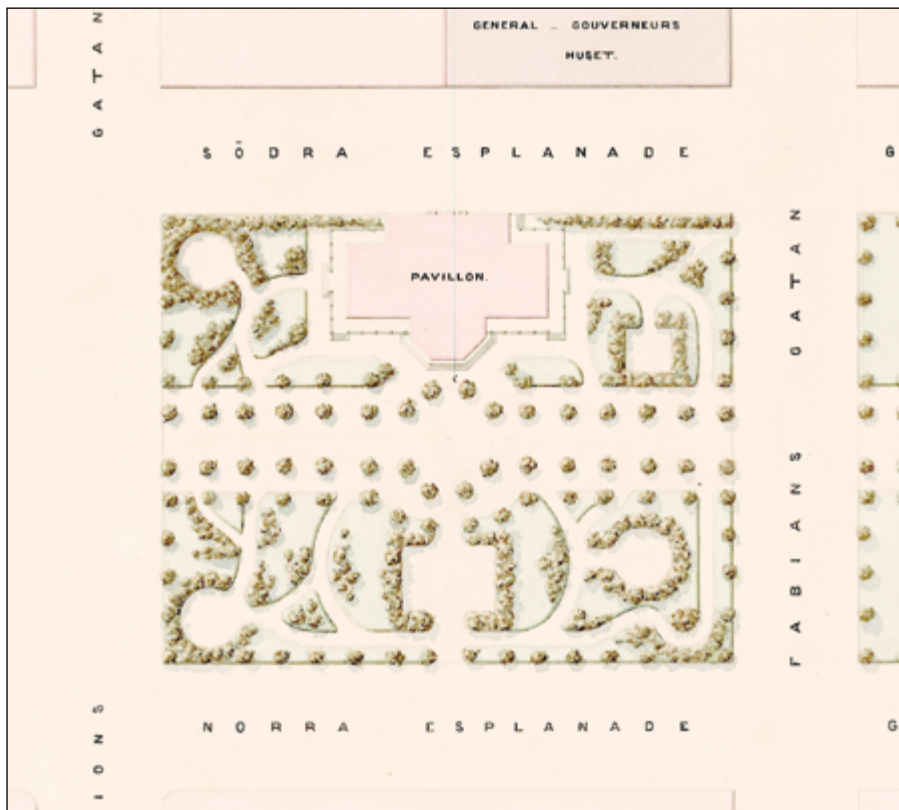
Kuva L7. Ravintola Kappelia varten tehtiin useampi suunnitelmaehdotus. Tämä ehdotus on A. Edefeltin laatima, vuoden 1860 paikkeilta, ja siinä on esitetty myös kunnianhimoisia toimenpiteitä puiston osalta. HSA.

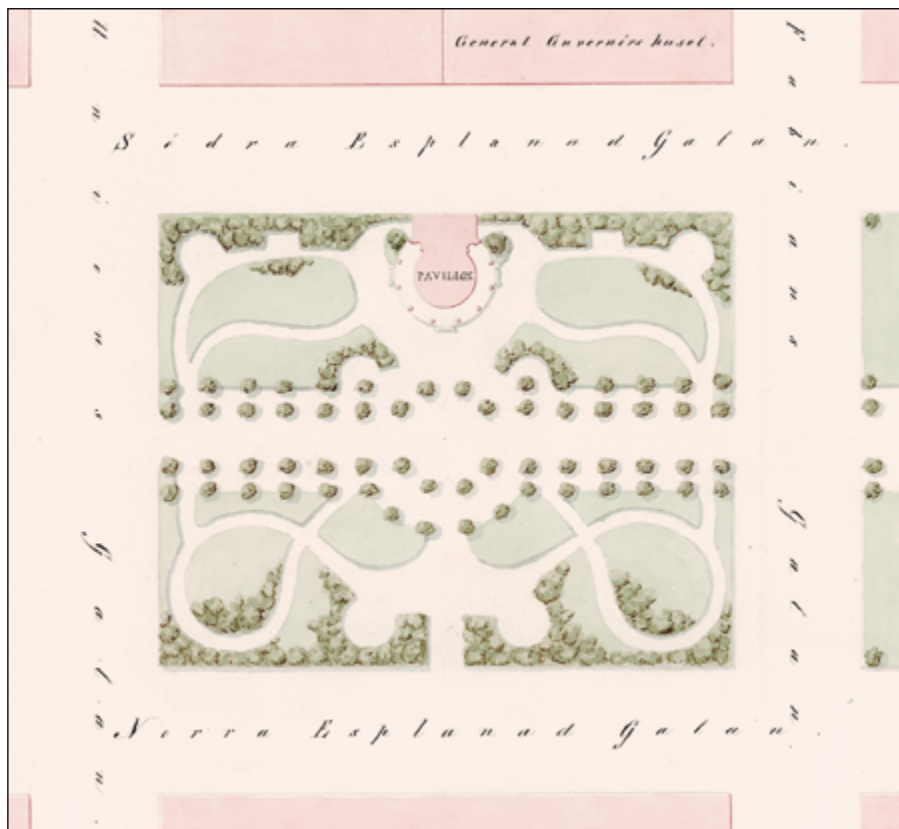
Kuva L8. A. H. Dalström laati vuonna 1860 suunnitelman uudesta ravintola Kappelista. Puistossa oli todennäköisesti silloin kuvan mukaiset neliriviset vaahterat ja pyöreä aukio niiden keskellä. Myös Dalström on ehdottanut kiemurtelevia käytäviä puistoon (ks. kuva L7). HSA.

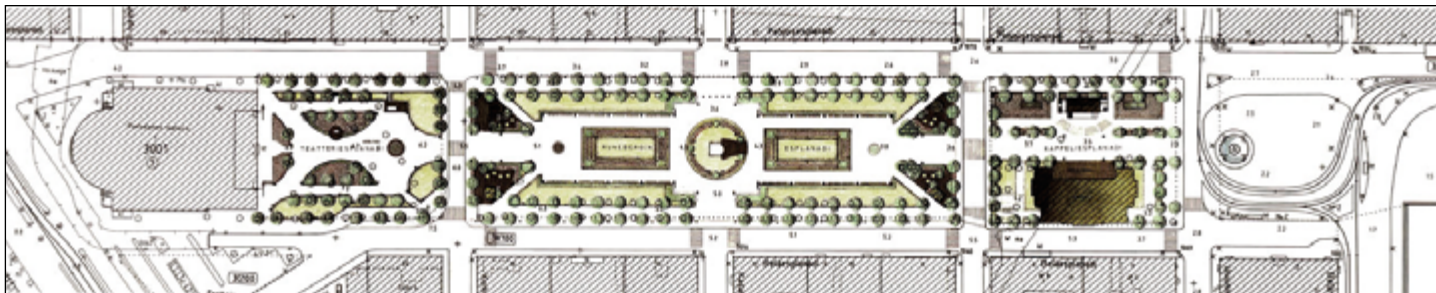
Kuva L12, yllä. Leena lisakkila suunnit-  
teli 1990-luvulla kaksi vaihtoehtoa Esp-  
lanadille. Toteuttamattoman ehdotuk-  
sen nimi oli "Muunnettu Olssonin malli  
- Variant av Olssons modell". KPOA.

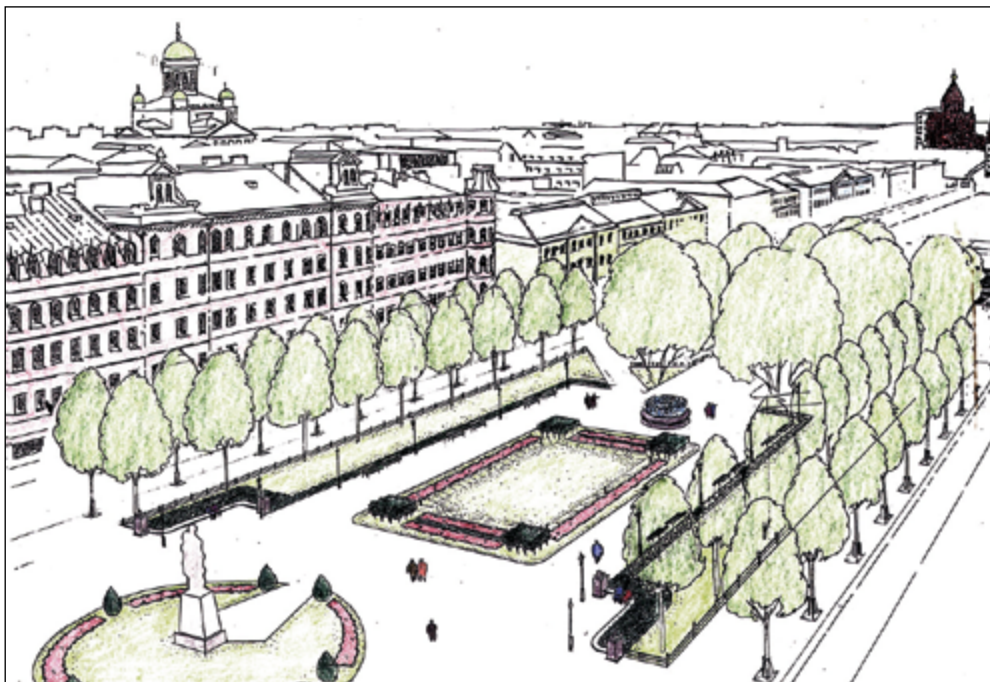
Kuva L13. Havainnekuva em. suunnit-  
telmaehdotuksesta. Leena lisakkila.  
KPOA.
